แนวทางการปรับปรุงภูมิทัศน์นครจำปาศรี จังหวัดมหาสารคาม

วิทยานิพนธ์นี้เป็นส่วนหนึ่งของการศึกษาตามหลักสูตรปริญญาภูมิสถาปัตยกรรมศาสตรมหาบัณฑิต

LANDSCAPE DEVELOPMENT GUIDELINE FOR NAKHON,
MAHASARAKHAM PROVINCE

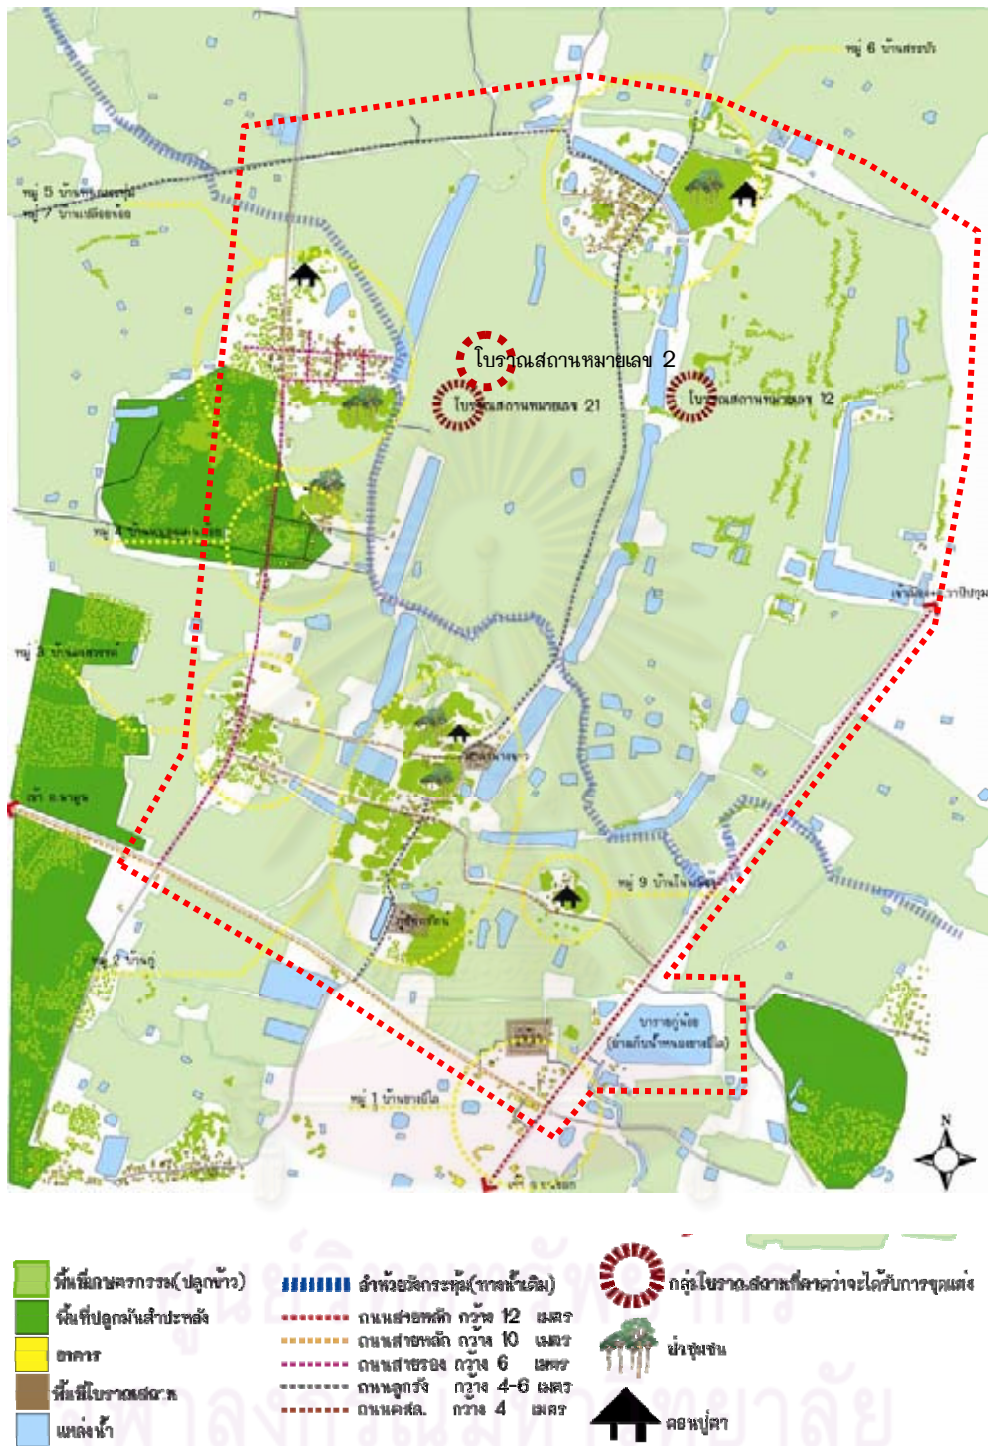
ภาพที่ 1.1 แสดงขอบเขตการศึกษา และกลุ่มโบราณสถานในพื้นที่ศึกษานครจำปาศรี
 ที่มา : แก้ว และปรับปรุงภาพเพิ่มเติมจากคณะสถาปัตยกรรมฯ มหาวิทยาลัยมหาสารคาม.รายงานฉบับ
 สมบูรณ์ โครงการศึกษาออกแบบเพื่อพัฒนานครจำปาศรี และบริเวณจุดพบสถูปพระบรมธาตุนาโดน, 2549.

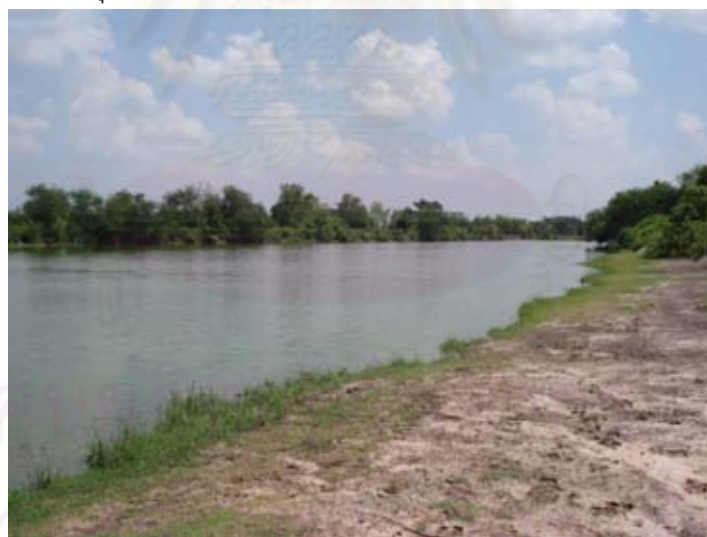
ภาพที่ 3.6 คูน้ำ-คันดินด้านทิศตะวันออก (หนองกุดโต) ที่ประสบปัญหา
เช่นเดียวกับคูน้ำ-คันดินด้านทิศเหนือ ที่มีการพังทลายของดินริมตลิ่ง

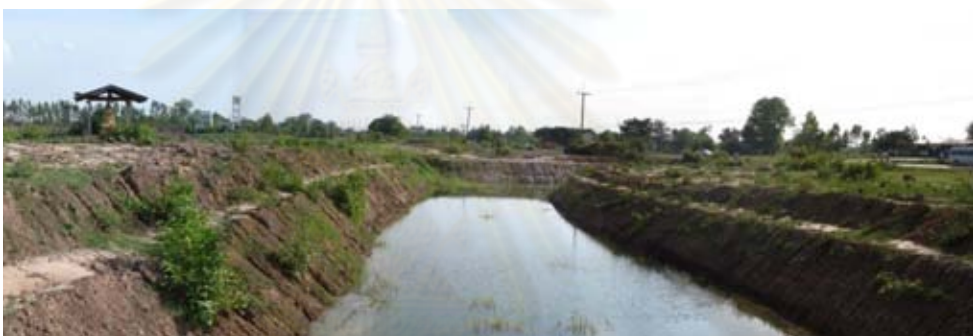
ภาพที่ 4.38 คลองชลประทานที่ใช้ในการส่งน้ำจากบารายกุ่มน้อยเข้าสู่พื้นที่เกษตรกรรมและชุมชนที่อยู่โดยรอบพื้นที่

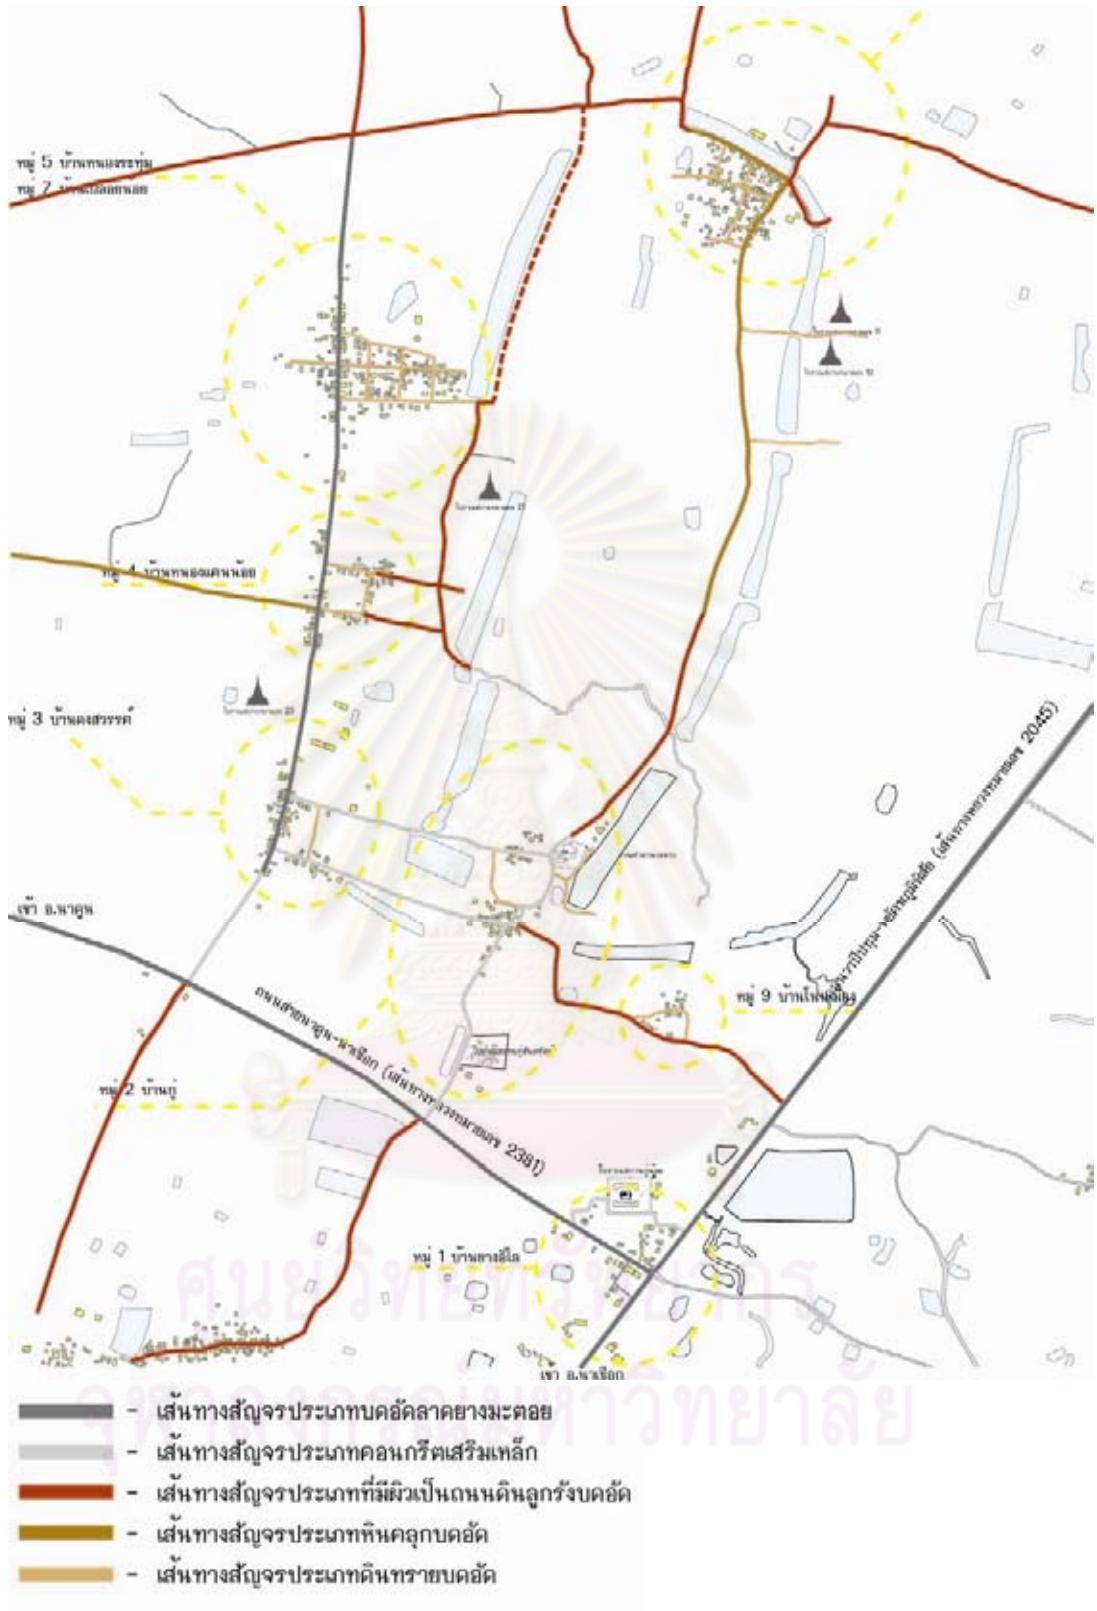
ภาพที่ 4.43 แผนผังแสดงประเภทของพื้นผิวเส้นทางสัญจรภายในพื้นที่ศึกษา

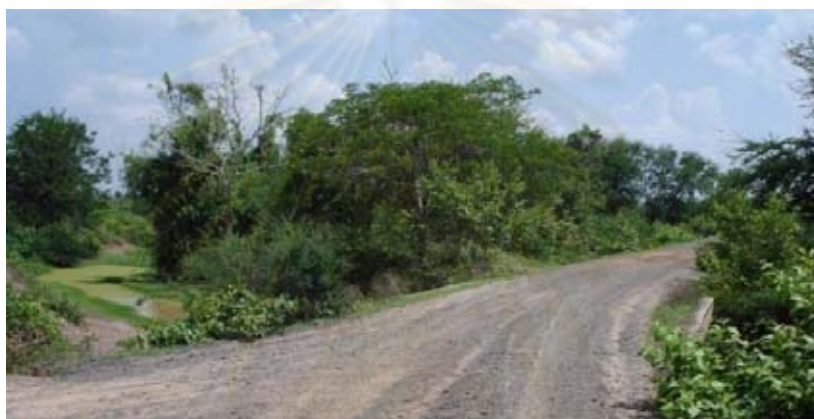
ภาพที่ 5.13 เส้นทางสัญจรที่เชื่อมโยงระหว่างหมู่บ้านกุ้งไปยังหมู่บ้านสระบัวที่มีปัจจุบันเป็นเส้นทางเดียวที่เชื่อมระหว่างหมู่บ้าน มีสภาพผิวถนนที่ทรุดโทรมและคับแคบ ซึ่งอาจจะต้องมีการตัดถนนใหม่หรือต้องขยายเส้นทางเพื่อให้เดินทางเข้าสู่พื้นที่ได้สะดวกมากขึ้น

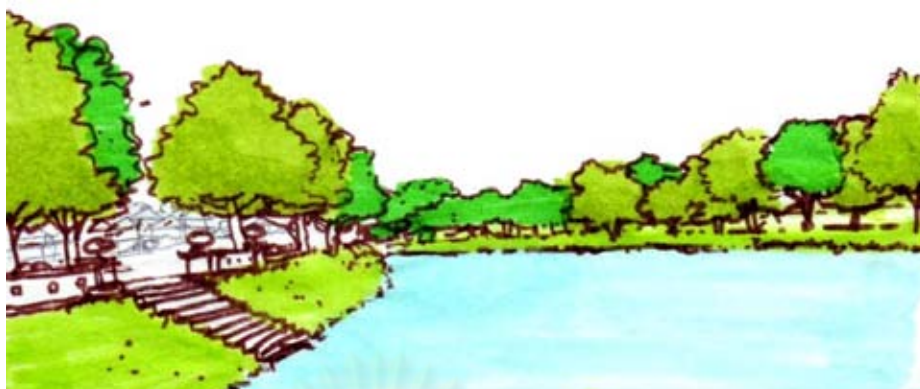
ภาพที่ 6.5 แนวคิดในการจัดภูมิทัศน์ภายในพื้นที่คูน้ำ – คันดิน
ด้านทิศเหนือ (หนองสระบัว) บริเวณบ้านหนองสระบัว

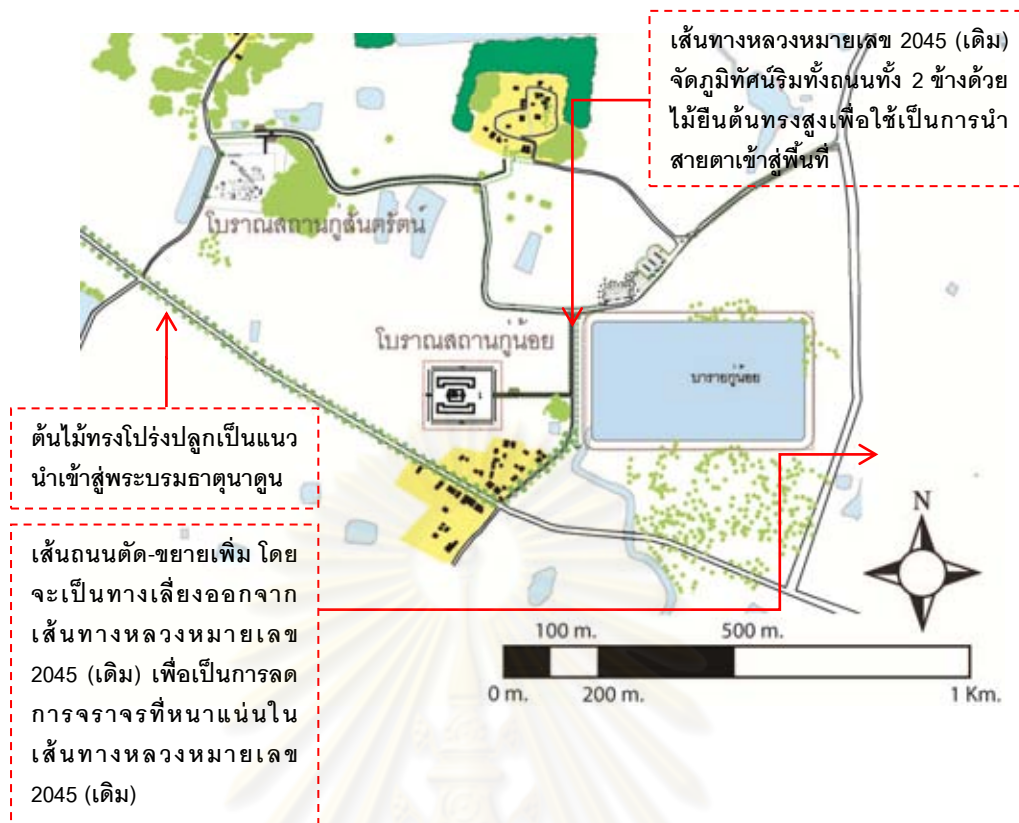
ภาพที่ 6.7 แสดงภาพการ จัดภูมิทัศน์ และการปรับเปลี่ยนเส้นทางหลวงสาย 2045 และเส้นทางหลวงสาย 2381 ที่จะนำเข้าสู่พื้นที่นครจำปาศรีและพระบรมธาตุนาดูน

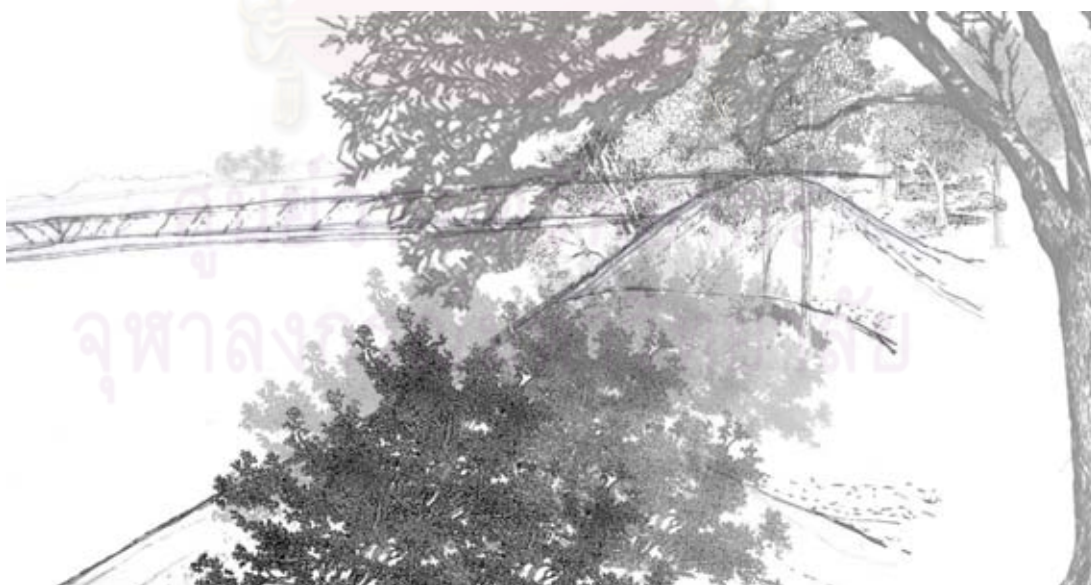
ภาพที่ 6.19 แนวคิดในการพัฒนาบริเวณคูน้ำ-คันดิน หนองกุดทอง ติดกับพื้นที่ศาลานางขาว
