ปัจจัยที่ทำให้เกิดการชอมแซมที่อยู่อาศัย: กรณีศึกษาชุมชนวัดธรรมนิมิต
เทศบาลเมือง จังหวัดสมุทรสงคราม

วิทยานิพนธ์นี้เป็นส่วนหนึ่งของการศึกษาตามหลักสูตรปริญญาเคหพัฒนศาสตรมหาบัณฑิต

INFLUENTIAL FACTORS ON RESIDENTIAL REPAIRS: A CASE STUDY OF THAMNIMIT

MUNICIPAL COMMUNITY, SAMUT SONGKHRAM PROVINCE

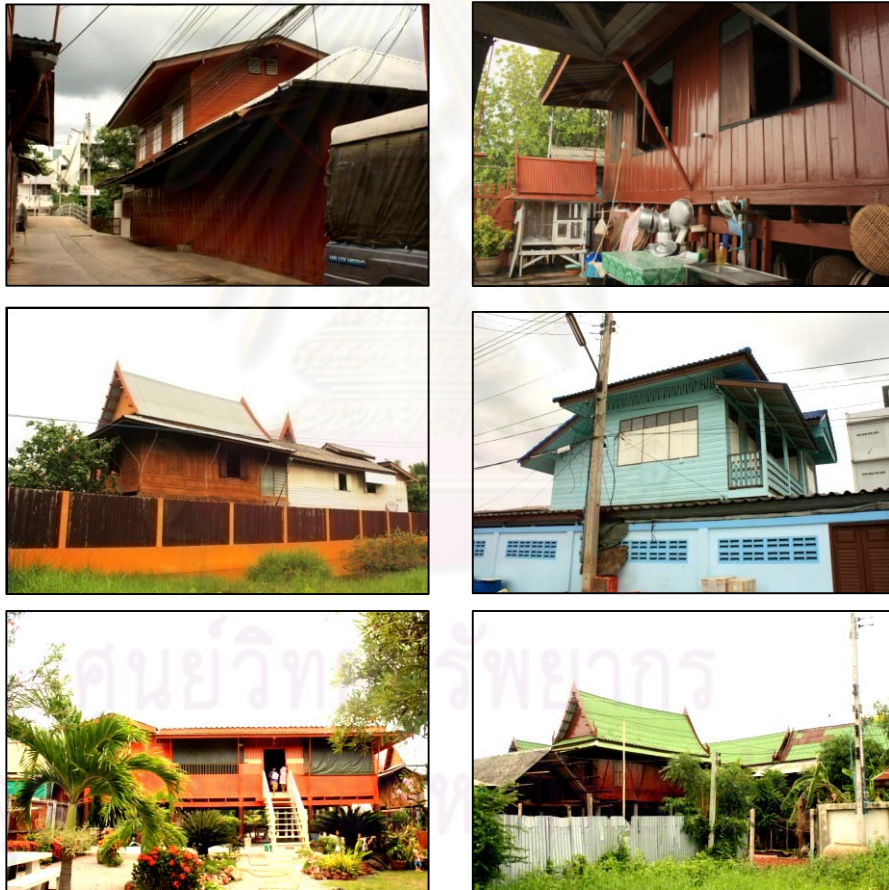
รูปที่ 3.1 แสดงสภาพที่อยู่อาศัยปัจจุบันภายในชุมชน

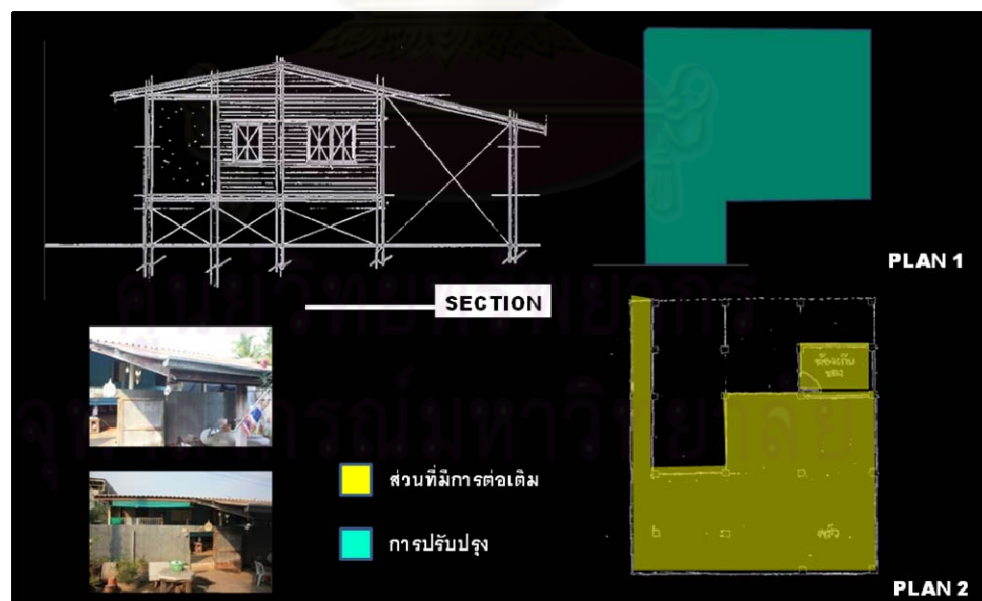
รูปที่ 5.12 แสดงตัวอย่างบ้านที่มีการปรับปรุงซ่อมแซม

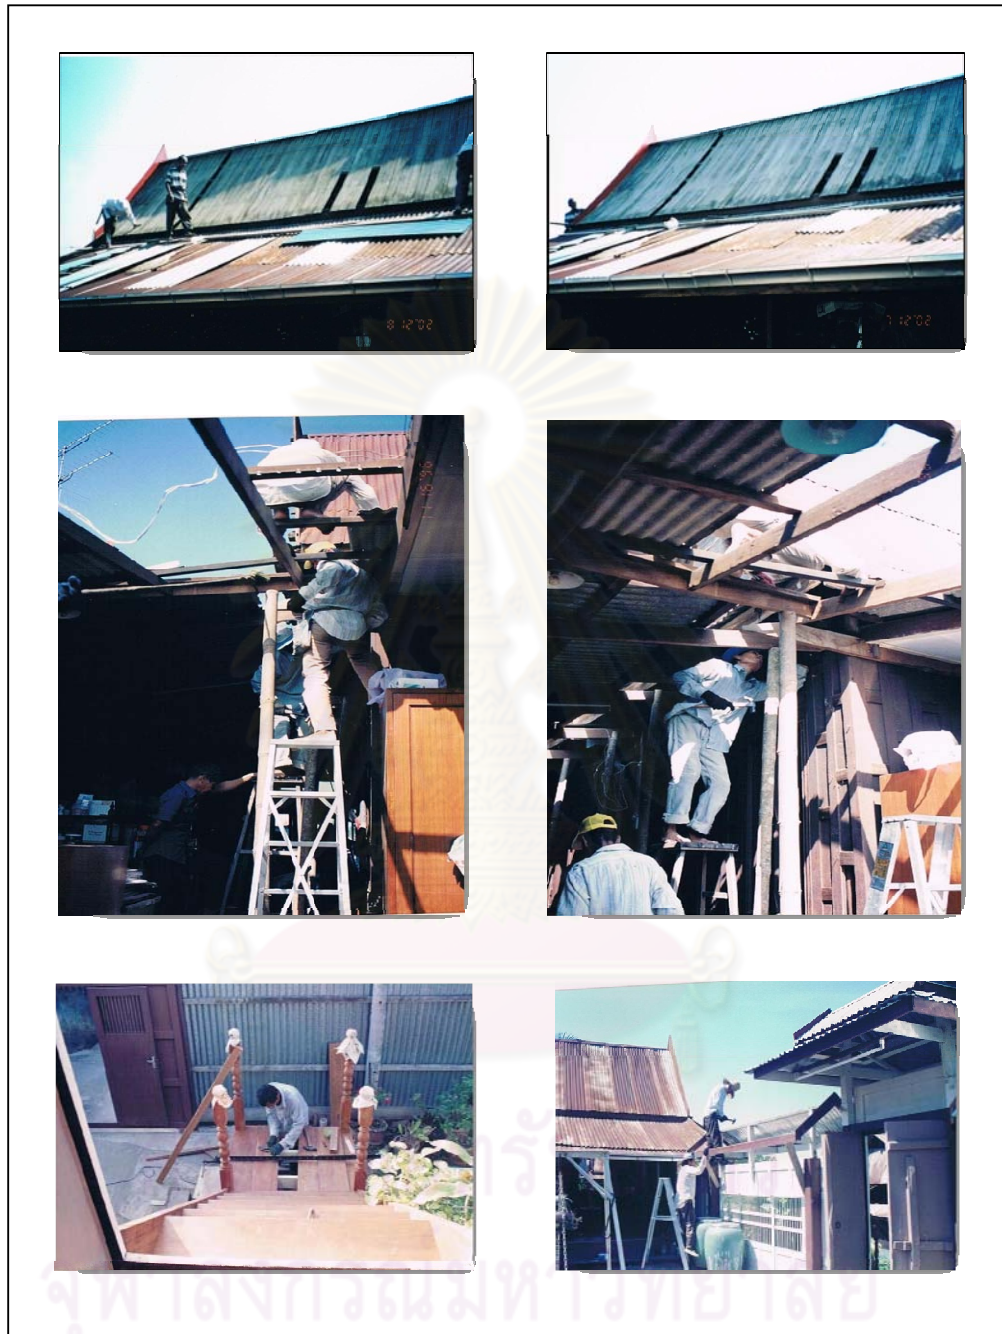
รูปที่ 5.15 แสดงการซ่อมแซมบ้านส่วนต่างๆ

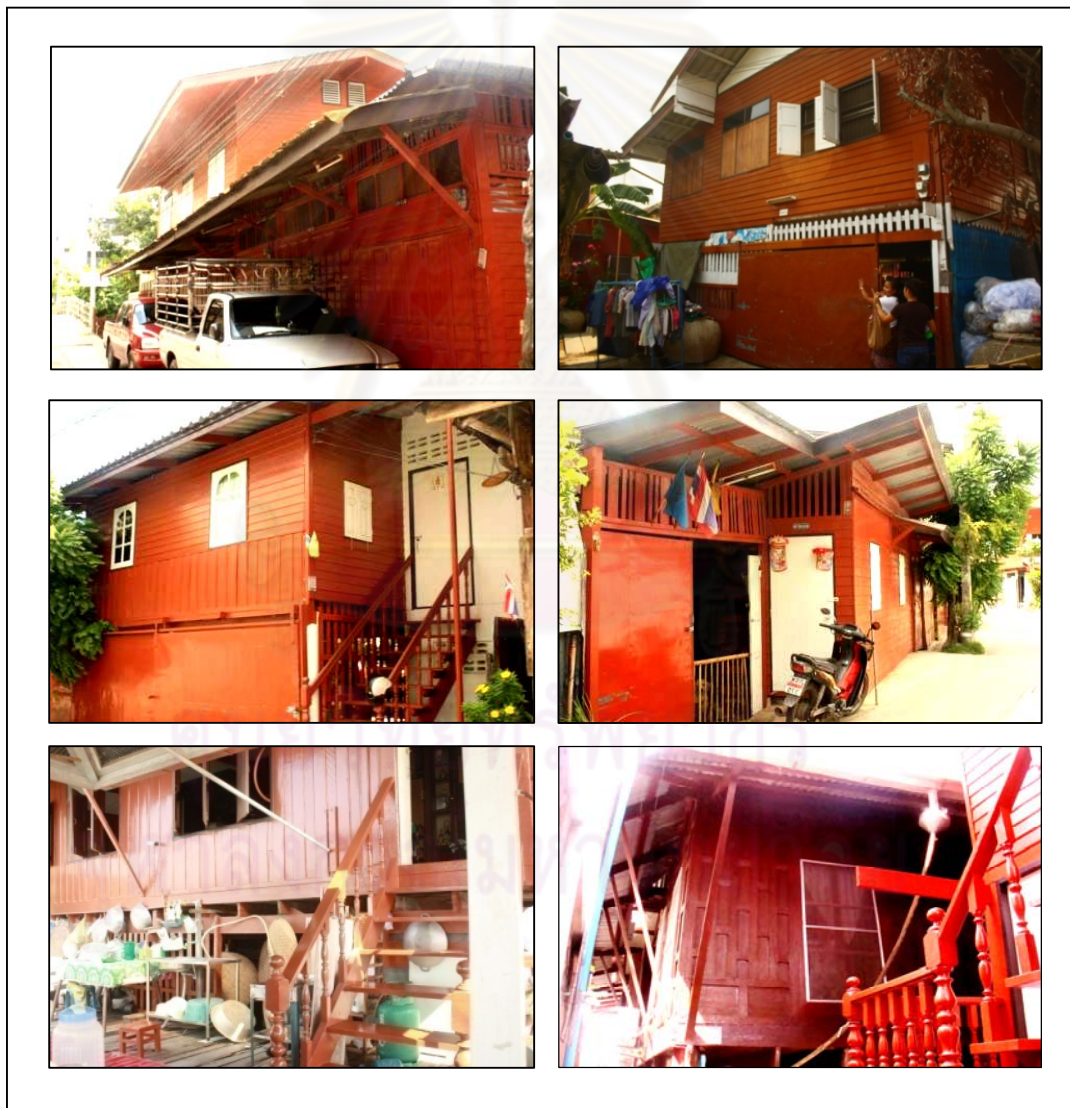
รูปที่ 5.16 แสดงบ้านที่มีสีเดียวกันของกลุ่มเครือญาติ
