อนัตติโลซิสเพื่อการบูรณะปราสาทศักดิ์ก้อกธม

AN ANASTYLOSIS FOR THE RESTORATION  
OF SDOK KOK THOM TEMPLE

A Dissertation Submitted in Partial Fulfillment of the Requirements  
For the Degree of Doctor of Philosophy Program in Architecture

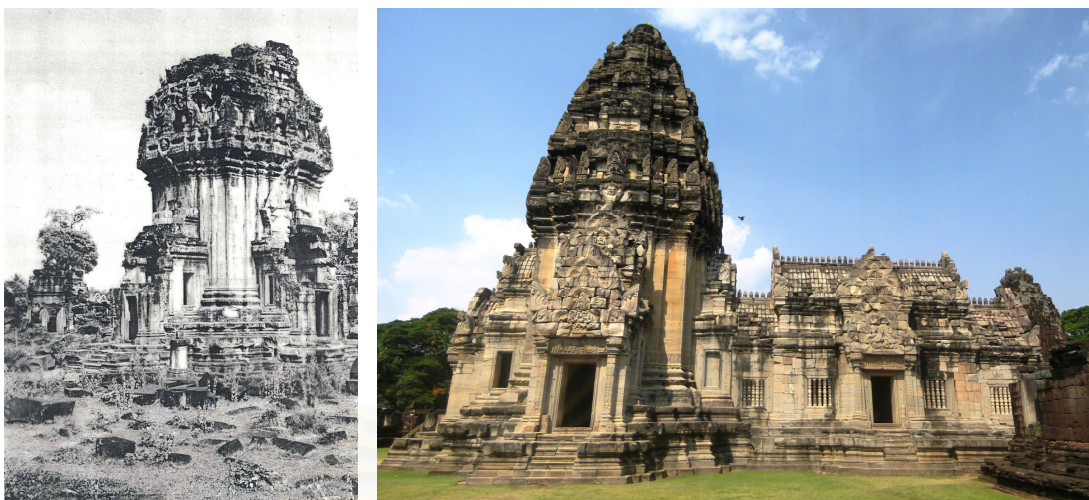
รูป 1-8 และ 1-9 ปราสาทประธาน ปราสาทพิมาย ก่อนและหลังอนัสติโลซิสครั้งแรกในประเทศไทย

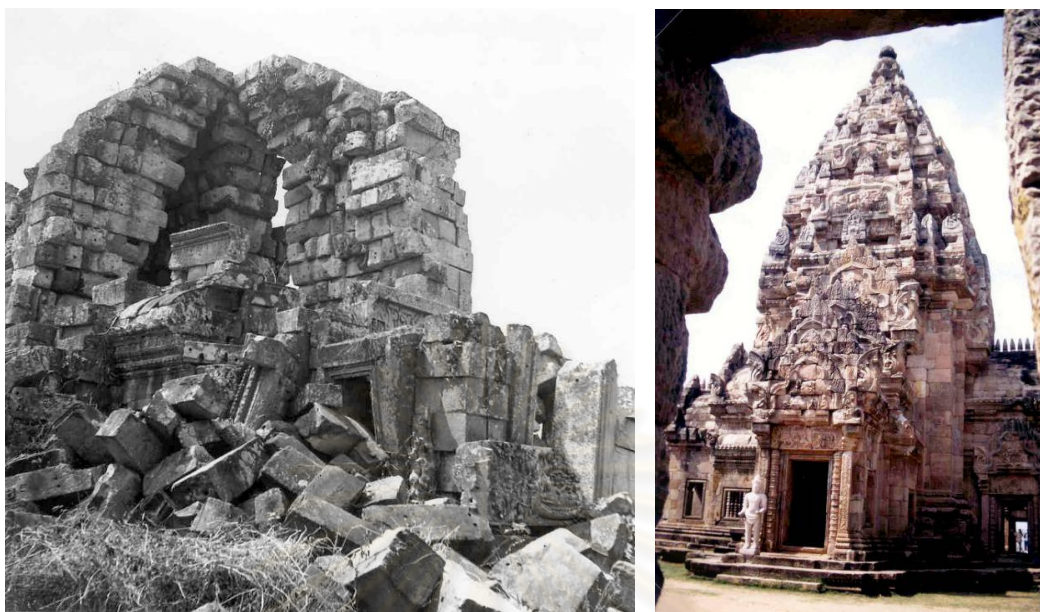
รูป 1-10 และ 1-11 ปราสาทพนมรุ้ง ก่อนและหลังอนัสติโลซิสภายใต้การดูแลของ ดร.สัญญา หมายมั่น

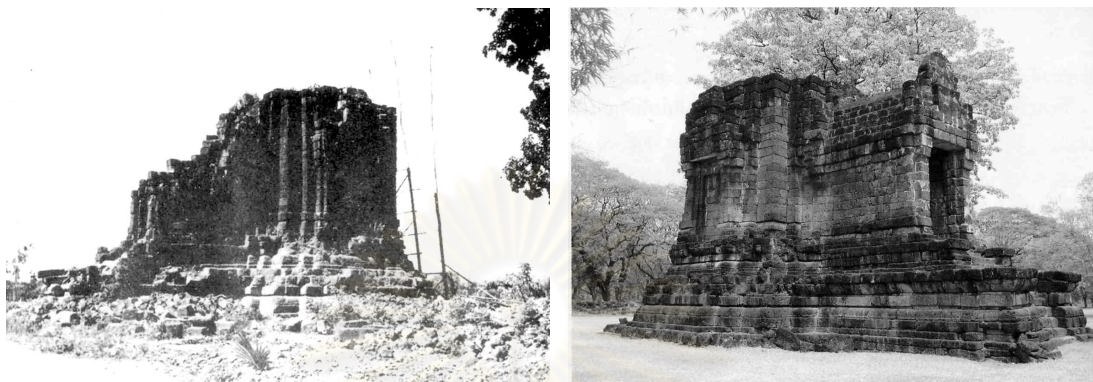
รูป 1-18 และ 1-19 ศาลตามาแดง ก่อนและหลังการบูรณะ

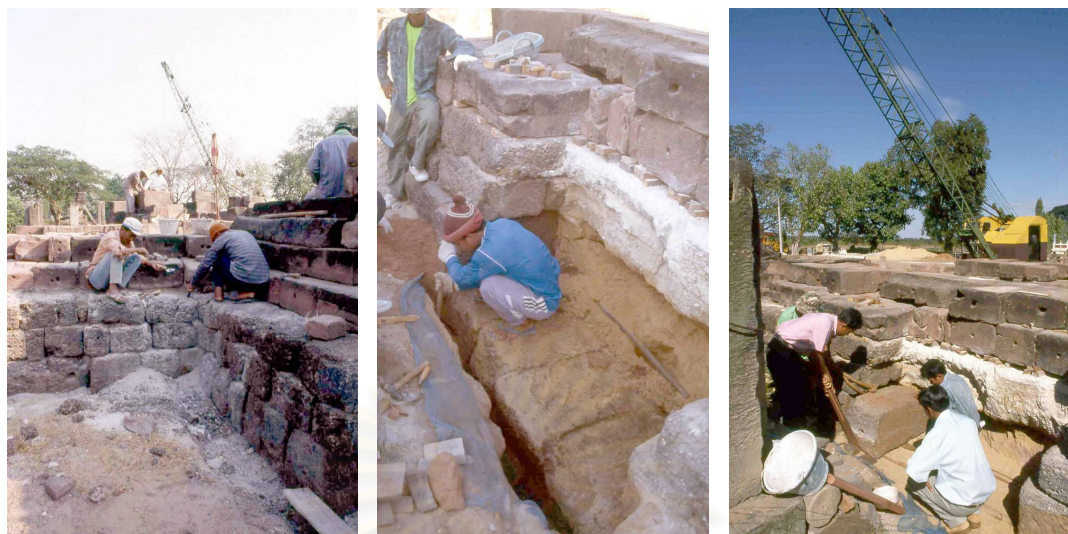
รูป 1-22 ถึง 1-24 การฝึกอบรมและการใช้โครงสร้างปูนชาวหมักที่ปราสาทพนมวัน

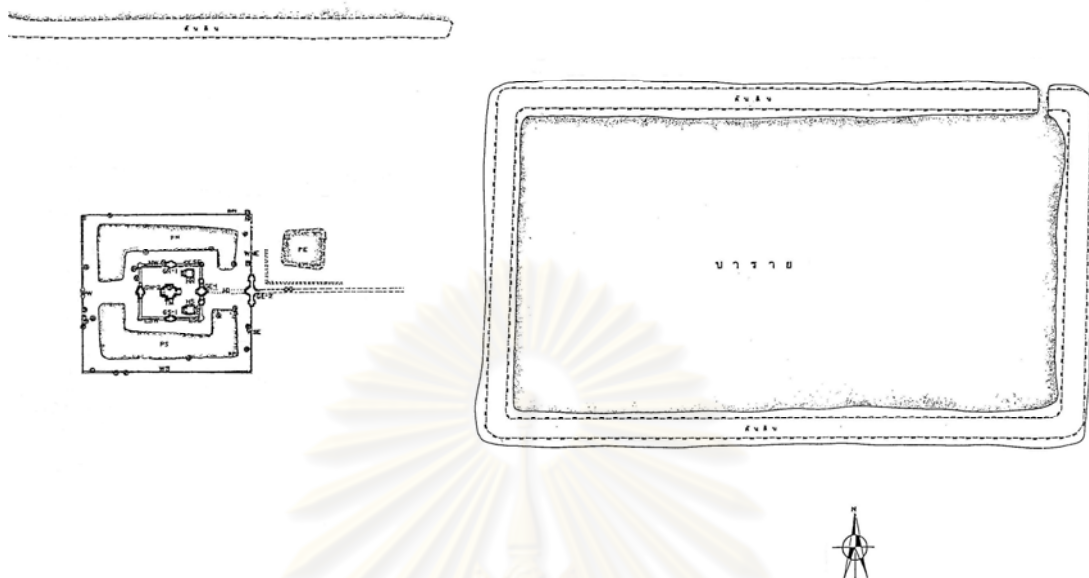
รูป 2-7 ผังบริเวณปราสาทศักดิ์ก๊กกรม

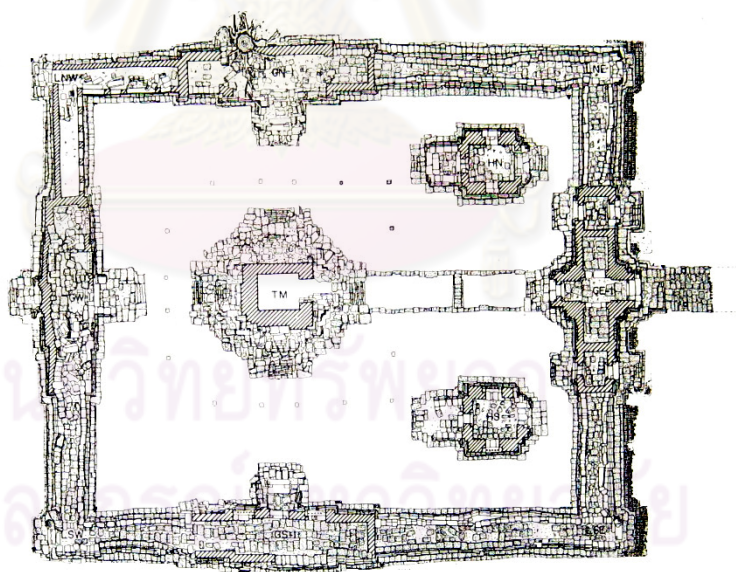
รูป 2-10 ผังแสดงองค์ประกอบของกลุ่มอาคารชั้นในโดยรอบปราสาทประธาน

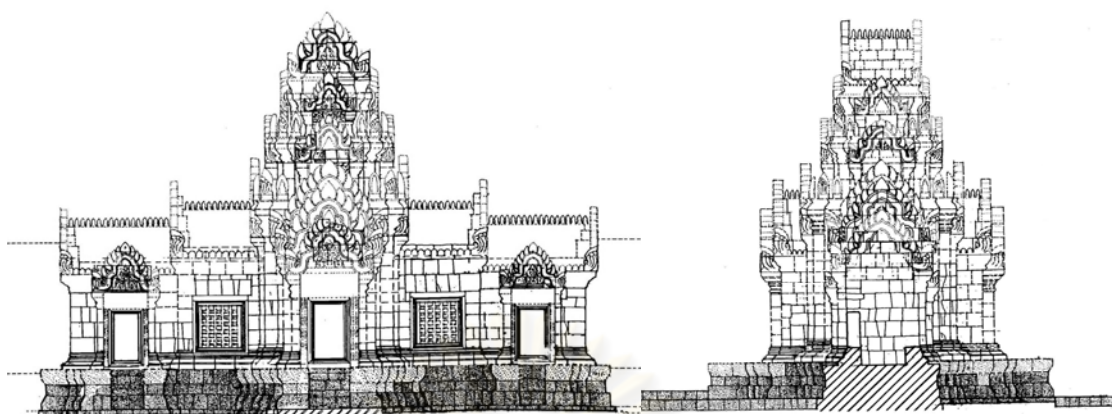
รูป 2-16 แบบวิเคราะห์โคปุระตะวันออกชั้นในโดยข้อมูลจากการทดลองประกอบหินหน้าบัน

โคปุระตะวันตกออกชั้นใน สามารถทดลองประกอบพบชุดหินหน้าบันจำนวนมาก ทั้งที่เป็นของหลังคาชั้นล่างและส่วนเครื่องยอดตรงกลางอาคาร ก่อนการทดลองได้คาดเดาว่าน่าจะเป็นยอดทรงปราสาทที่มีบัวกลุ่มอยู่บนยอด แต่จากการวิเคราะห์ข้อมูลที่ได้รับจึงสรุปได้ว่า ส่วนบนสุดของเครื่องยอดทำเป็นรูปหน้าจั่วขนาดเล็กอย่างที่พบได้ที่โคปุระของปราสาทบันทายศรี ปราสาทมณฑล และปราสาทเจ้าสายเทวดา ที่เมืองพระนคร แต่หากจะเทียบขนาดและความซับซ้อนกันแล้วกลับพบว่าโคปุระที่ศักดิ์สิทธิ์นี้มีขนาดใหญ่และมีพัฒนาการในการปรับรูปแบบมากกว่า ลักษณะของทับหลังที่พบมีรูปบุคคลประทับในซุ้มอยู่ตรงกลาง มีท่อนพวงมาลัยห้อยออกไปทั้งสองด้านประกอบการตกแต่งด้วยลายพันธุ์พฤกษาชัดเจนว่าเป็นลักษณะของแบบบาปวน เนื่องจากทับหลังของแบบคลังในยุคก่อนหน้าจะมีรูปหน้ากาลอยู่ตรงกลางไม่มีรูปบุคคล และทับหลังของแบบนครวัดในยุคหลังนิยมทำเป็นภาพเล่าเรื่อง ส่วนหน้าบันประดับด้วยลายพันธุ์พฤกษามีภาพบุคคลหรือหน้ากาลอยู่ตรงกลาง ลักษณะของหัวนาค มีการประดับด้วยลายพันธุ์พฤกษา ตามลักษณะในแบบคลังหรือในช่วงหัวเลี้ยวหัวต่อเนื่องจากในแบบ บาปวนหัวนาคจะไม่มีการประดับใดๆ เช่น ที่ปราสาทเมืองต่ำ และมีลักษณะลายก้านต่อดอกประดับภายในกรอบหน้าบัน โดยปลายกรอบเป็นหัวนาคแต่เพียงอย่างเดียว ไม่มีลายหน้ากาลคายนาคอย่างที่เริ่มพบเห็นได้ในแบบบันทายศรี และกลับมานิยมอีกครั้งในแบบนครวัด แสดงถึงลักษณะของยุคหัวเลี้ยวหัวต่อระหว่างศิลปะแบบคลังและแบบบาปวน ลักษณะเช่นนี้พบได้ที่ปราสาทพนมวัน ปราสาทบ้านพลวง และปราสาทพระวิหาร สำหรับโคปุระเหนือ โคปุระใต้ และโคปุระตะวันตก จากการขุดแต่งพบอิฐจำนวนมากพร้อมด้วยบราลีสันนิษฐานว่าน่าจะเป็นอิฐจากหลังคาปีกทั้งสองข้างของโคปุระ และบราลีที่ประดับอยู่ที่สันหลังคา สอดคล้องกับร่องรอยการถากหินเพื่อจะก่อชนด้วยหลังคาอิฐที่ปรากฏอยู่บนหินหน้าบันที่ทดลองประกอบได้ โดยไม่มีหลักฐานของเครื่องยอดจึงน่าจะเป็นอาคารที่มีหลังคาจั่วก่ออิฐ

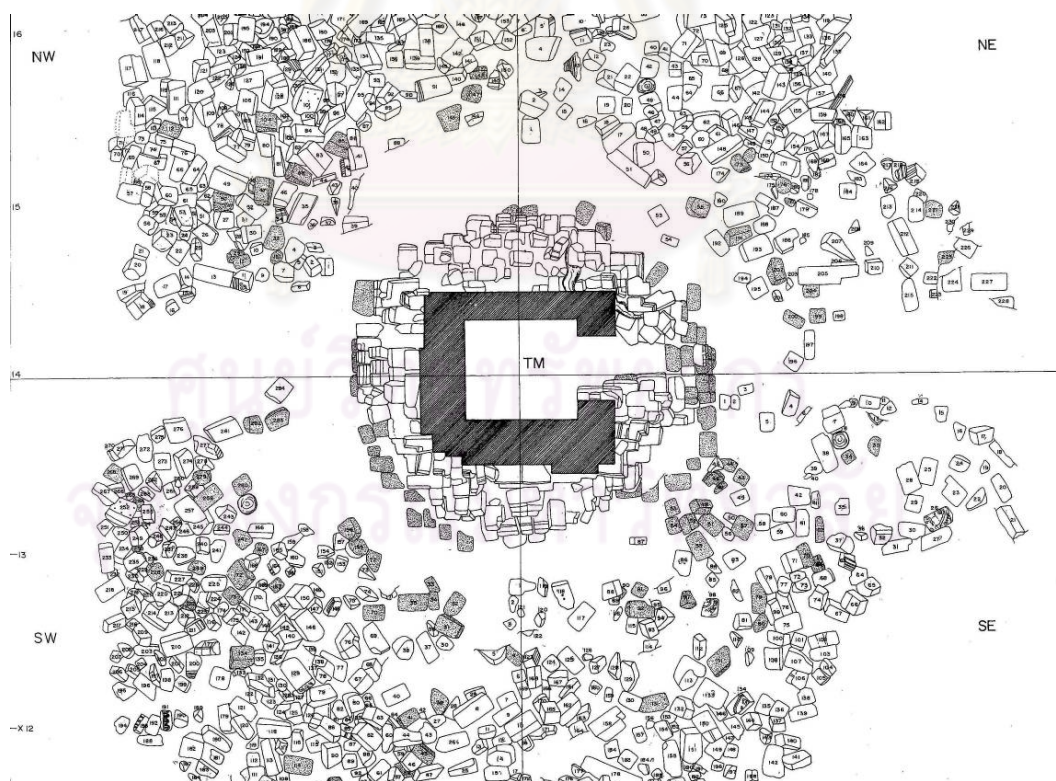
รูป 3-5 ผังหินหล่น บริเวณปราสาทประธาน ปราสาทสตึกก็อกธม

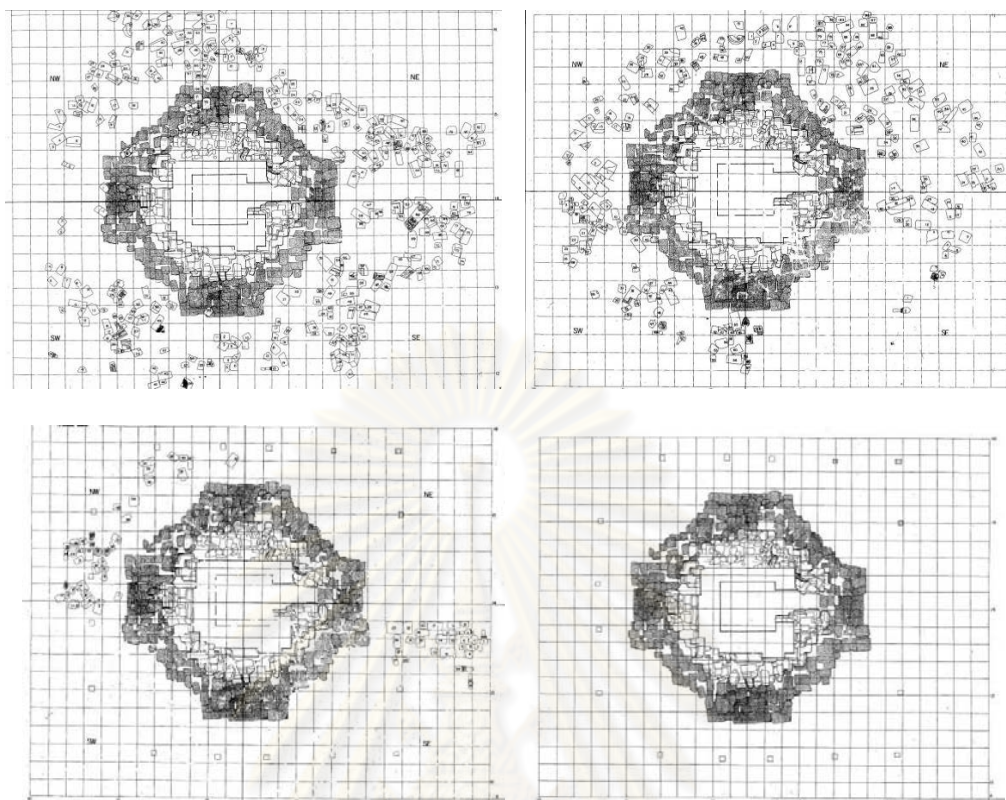
รูป 3-6 ถึง 3-9 ปราสาทประจัน ผังหินหล่นชั้นต่างๆ จัดทำตามลำดับการเคลื่อนย้ายหินออกจากพื้นที่

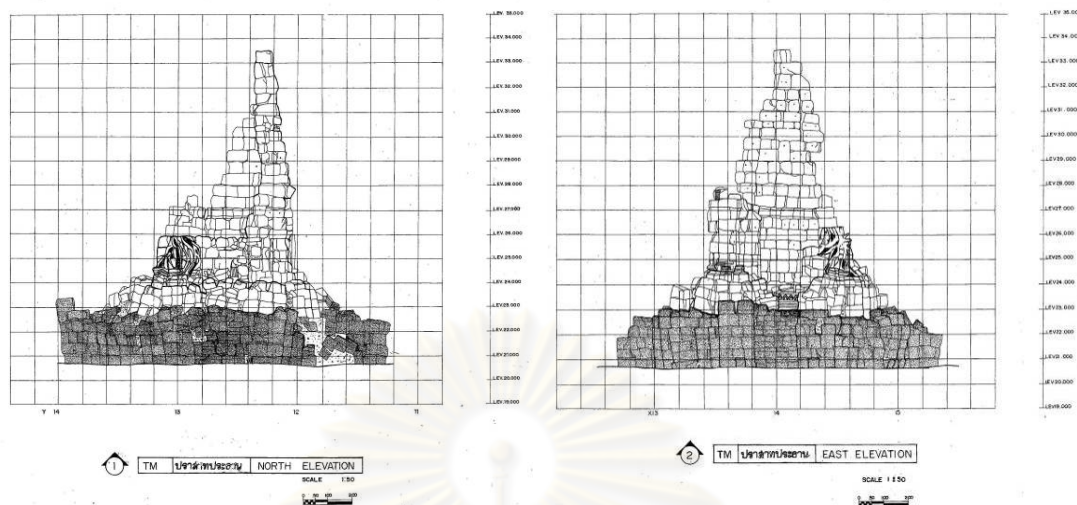
รูป 3-13 และ 3-14 รูปด้านปราสาทประจัน แบบสถาพหลังการขุดแต่ง

เมื่อบันทึกข้อมูลจัดทำผังหินหล่นเรียบร้อยแล้วเคลื่อนย้ายหินหล่นออกไปจัดเรียงเป็นหมวดหมู่ พร้อมกันนั้นได้บันทึกสภาพโบราณสถานหลังการขุดแต่งทำเป็นรูปด้านทั้ง 4 ด้านแสดงลักษณะทางกายภาพของปราสาทที่ให้ข้อมูลของหินแต่ละก้อนที่ยังคงอยู่ในที่ตั้งดั้งเดิม

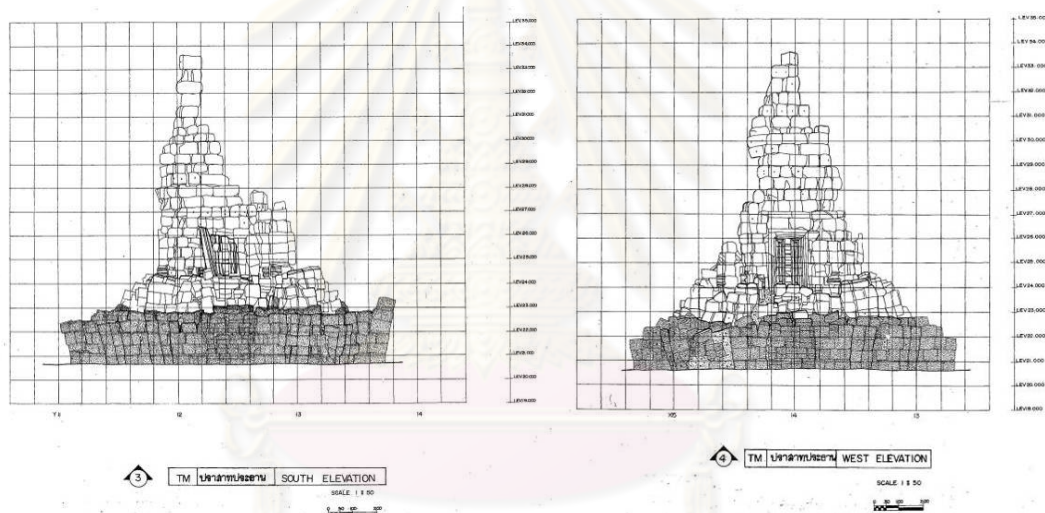
รูป 3-15 และ 3-16 รูปด้านปราสาทประจัน แบบสถาพหลังการขุดแต่ง

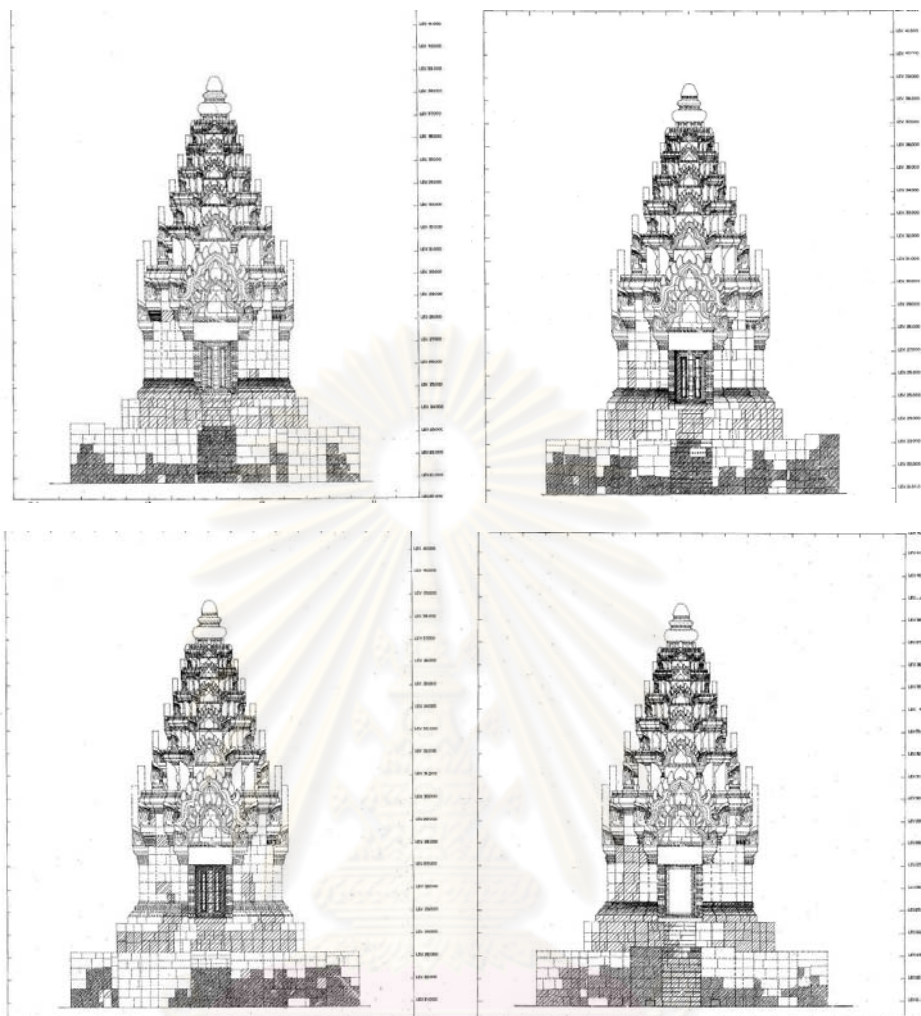
รูป 3-17 ถึง 3-20 ปราสาทประธาน รูปด้านแบบวิเคราะห์ ก่อนได้รับข้อมูลจากการทดลองประกอบหินหล่นส่วนหน้าบัน

จากการที่ในโครงการได้กำหนดให้ผู้รับจ้างจัดทำแบบวิเคราะห์และแบบบูรณะโบราณสถาน โดยที่ยัง  
 ไม่ได้รับข้อมูลจากการทดลองประกอบหินจึงทำให้มีการจัดทำแบบขึ้นมาชุดหนึ่ง จากการคาดเดาส่วนที่ขาด  
 หายไปผสมกับข้อมูลสำคัญจากแบบสถาพโบราณสถานหลังการขุดแต่งนี้

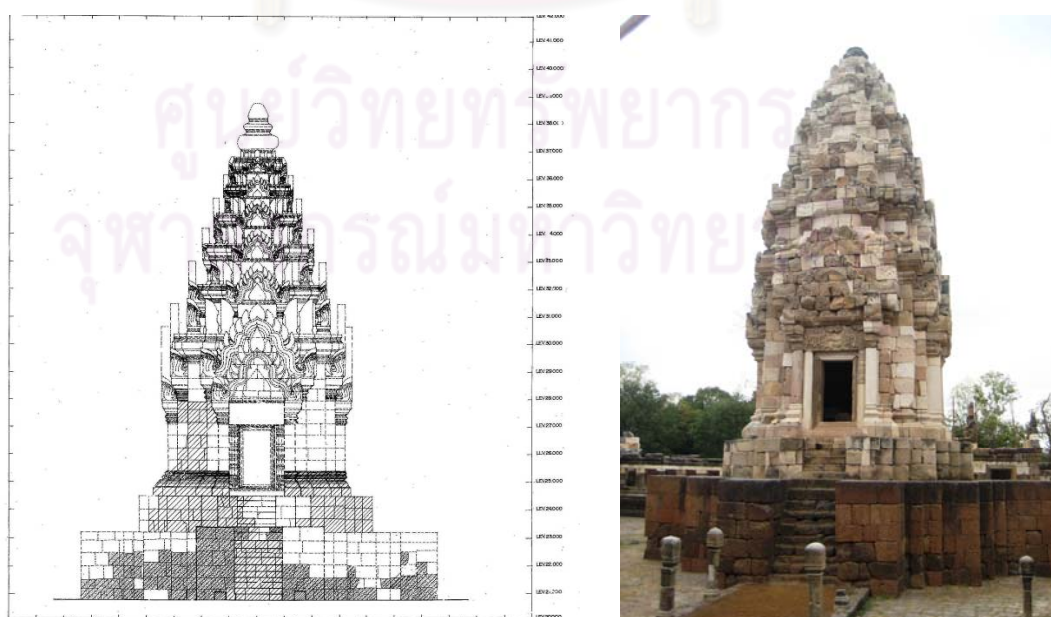
รูป 3-21 และ 3-22 เปรียบเทียบแบบวิเคราะห์และโบราณสถานหลังการบูรณะ

เนื่องจากการทำแบบวิเคราะห์นี้มาจากข้อเท็จจริงที่ยังไม่ได้รับข้อมูลที่ครบถ้วนทั้งข้อมูลดั้งเดิมของโบราณสถานจากการทดลองประกอบหินหล่น และการศึกษาเปรียบเทียบกับสถาปัตยกรรมรูปแบบศิลปะลพบุรี หรือสถาปัตยกรรมเขมรอื่นๆ ที่ร่วมยุคสมัยซึ่งต้องการองค์ความรู้และประสบการณ์ที่เพียงพอของผู้ปฏิบัติ จึงไม่สามารถนำแบบนี้มาใช้ในฐานะข้อมูลพื้นฐานในการทำแบบบูรณะได้ เนื่องจากเป็นรูปแบบสถาปัตยกรรมที่ไม่ถูกต้องกับความเป็นจริงทั้งรูปทรง จำนวนชั้นของส่วนยอด และรูปแบบของฐานศิลาแลงที่ผิดไป สังเกตได้จากการยกแท่นข้างบันไดด้านทิศตะวันออกในแบบวิเคราะห์นี้ให้สูงกว่าด้านอื่นๆ ด้วยเห็นว่าตามสภาพหลังการขุดแต่งเป็นเช่นนั้น แต่หากพิจารณาทางด้านการเชื่อมสภาพทางโครงสร้างแล้วจะพบว่าระดับที่ต่างกันนี้เป็นผลมาจากการหลุดตัวของอาคารในส่วนกลางอาคารที่ยุบจมลงไปในฐานะไม่ใช้การยกระดับทางด้านหน้าขึ้นเป็นพิเศษ ฐานศิลาแลงโดยรอบทั้งหมดจึงควรมีเพียงระดับเดียวเท่านั้น

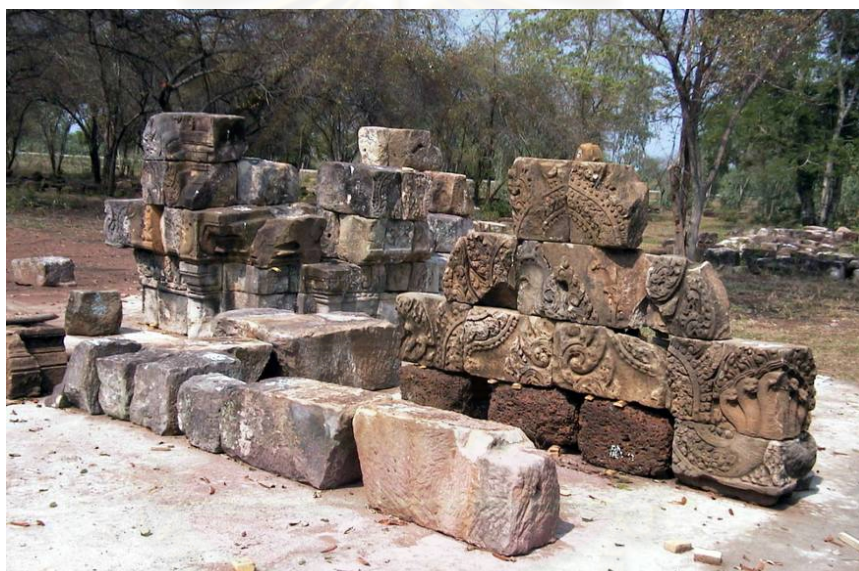
รูป 3 -23 การทดลองประกอบหินหล่นส่วนหน้าบัน

จนเมื่อมีการทดลองประกอบหินหล่นแล้ว ซึ่งเบื้องต้นดำเนินการเฉพาะในส่วนของหินหน้าบัน ทำให้คณะทำงานสามารถแก้ไขแบบวิเคราะห์ และแบบบูรณะของปราสาทประธานที่ทำได้ก่อนหน้านี้ที่จะได้ทำการทดลองประกอบหินหล่น มาสู่มุมมองที่ใกล้เคียงกับสิ่งที่น่าจะเป็นในอดีตได้มากขึ้น แต่ในครั้งแรกเมื่อได้รับข้อมูลของหน้าบันครบแล้ว แต่ฝ่ายทำแบบก็ได้แก้ไขเฉพาะรูปแบบของหน้าบันใหญ่ชั้นล่างสุดเท่านั้น แม้แต่ส่วนฐานศิลาแลงก็ไม่ได้มีการแก้ไข ข้อมูลที่ถือว่ามีประโยชน์ที่สุดจึงได้แก่เพียงการที่ได้ทราบว่าลวดลายบนหน้าบันด้านทิศตะวันออกซึ่งเป็นด้านหน้าอาคารนั้นเป็นรูปคิวนาฏราชแสดงถึงการบูชาพระศิวะในฐานะเทพสูงสุดของปราสาทแห่งนี้

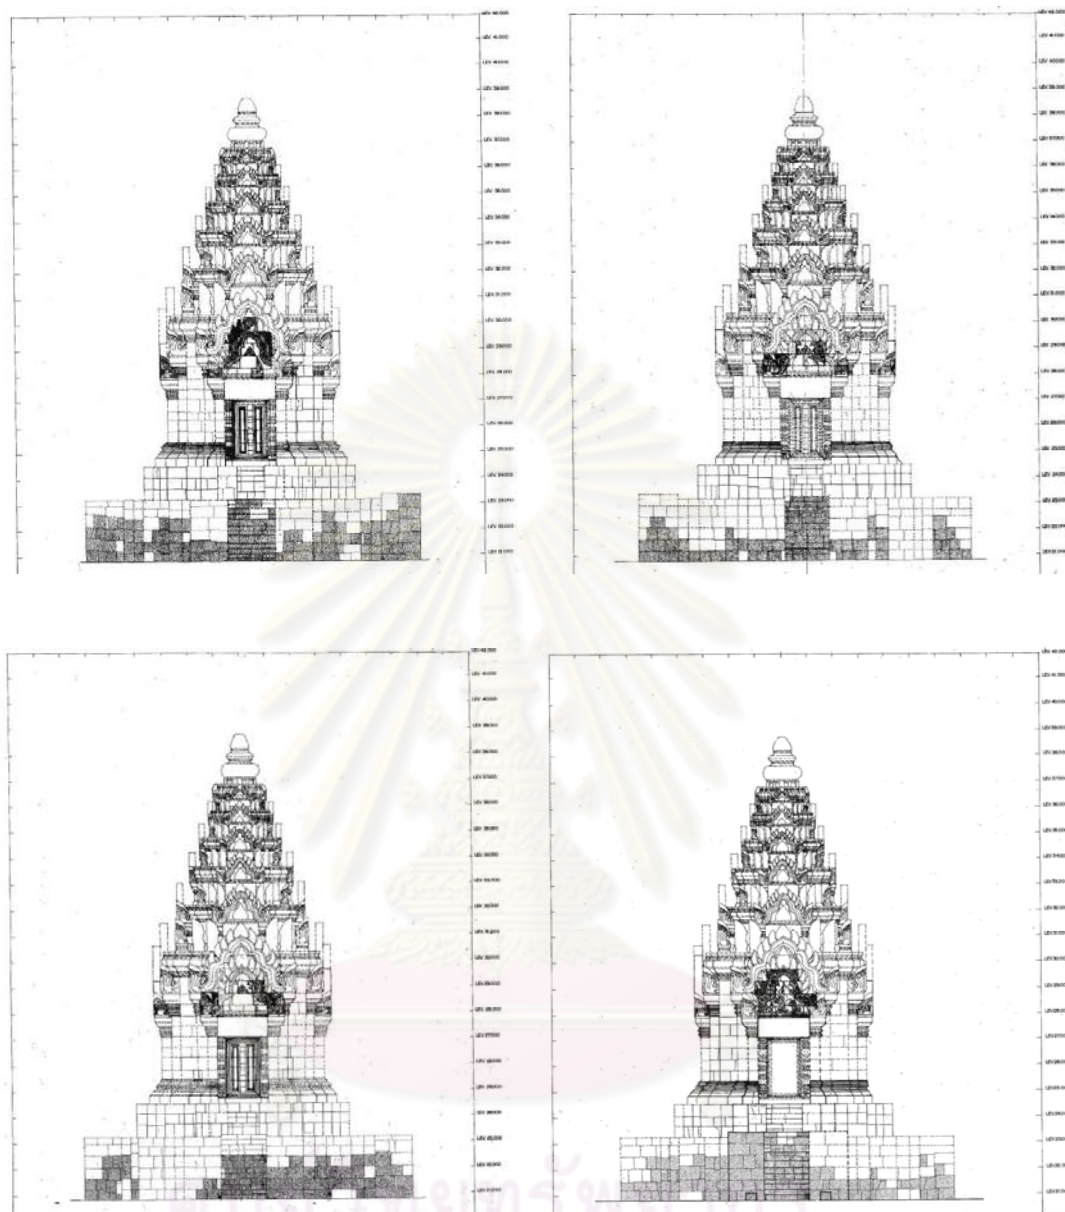
รูป 3-24 ถึง 3-27 ปราสาทประจัน รูปด้านแบบวิเคราะห์ เมื่อได้รับข้อมูลจากการทดลองประกอบหินหล่นส่วนหน้าบัน  
จัดทำโดยบริษัทผู้รับจ้าง แต่เป็นการแก้ไขข้อมูลเฉพาะในส่วนของหน้าบันชั้นล่างสุดเท่านั้น

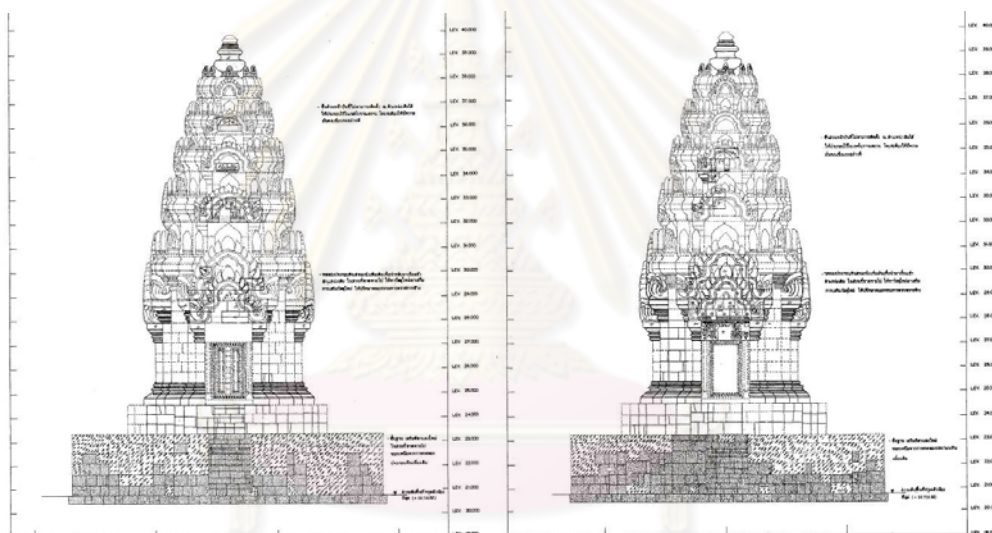
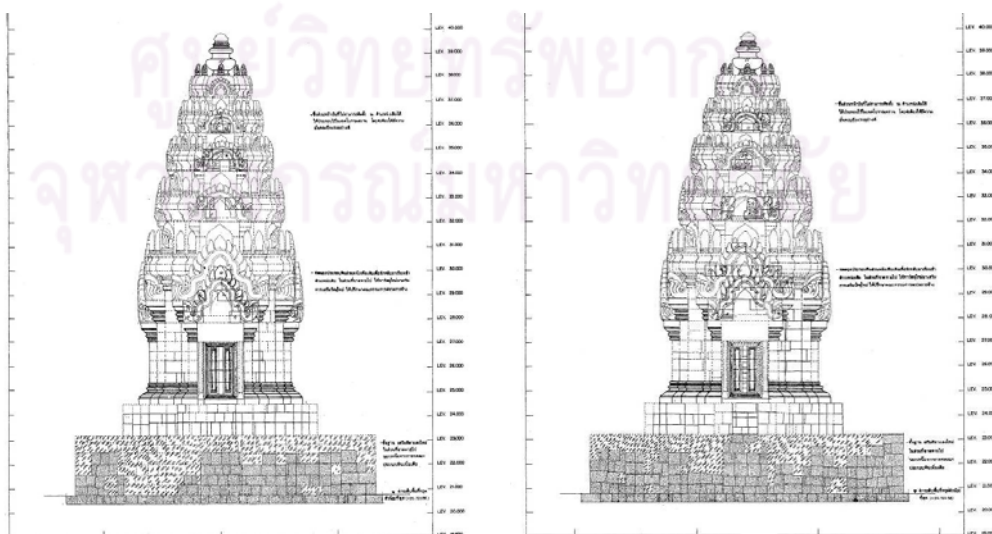
รูป 3-31 ถึง 3-34 ปราสาทประจัน รูปด้านแบบบูรณะที่ทำขึ้นจากข้อมูลของการทดลองประกอบหินหล่นส่วนหน้าบัน แต่ยังไม่มีการขึ้นที่รองรับกลศ ที่ได้เพิ่มเติมภายหลังในแบบหลังการบูรณะ

เมื่อได้รับข้อมูลจากการทดลองประกอบหินหล่นในส่วนหน้าบันมาอย่างครบถ้วนจึงได้จัดทำแบบวิเคราะห์และแบบบูรณะขึ้นใหม่ที่สอดคล้องกับข้อมูลที่ได้รับดังข้อมูลที่ปรากฏอยู่นี้ อย่างไรก็ตามในช่วงระยะเวลาของการดำเนินการบูรณะตามสัญญาจ้างที่ได้กำหนดให้มีการทดลองประกอบหินเพิ่มเติม ในส่วนขององค์ประกอบทั้งหมดของอาคารก็ทำให้ได้พบข้อมูลเพิ่มเติมเป็นหินในส่วนยอดของปราสาทในชั้นที่ทำหน้าที่รองรับเครื่องบนของปราสาทชั้นบนสุด ที่เรียกว่า กลศ ซึ่งเดิมไม่ได้เขียนไว้ในแบบบูรณะ และในขณะนี้ก็ได้มีการแก้ไขข้อมูลให้ถูกต้องแล้วในแบบหลังการอนุรักษ์

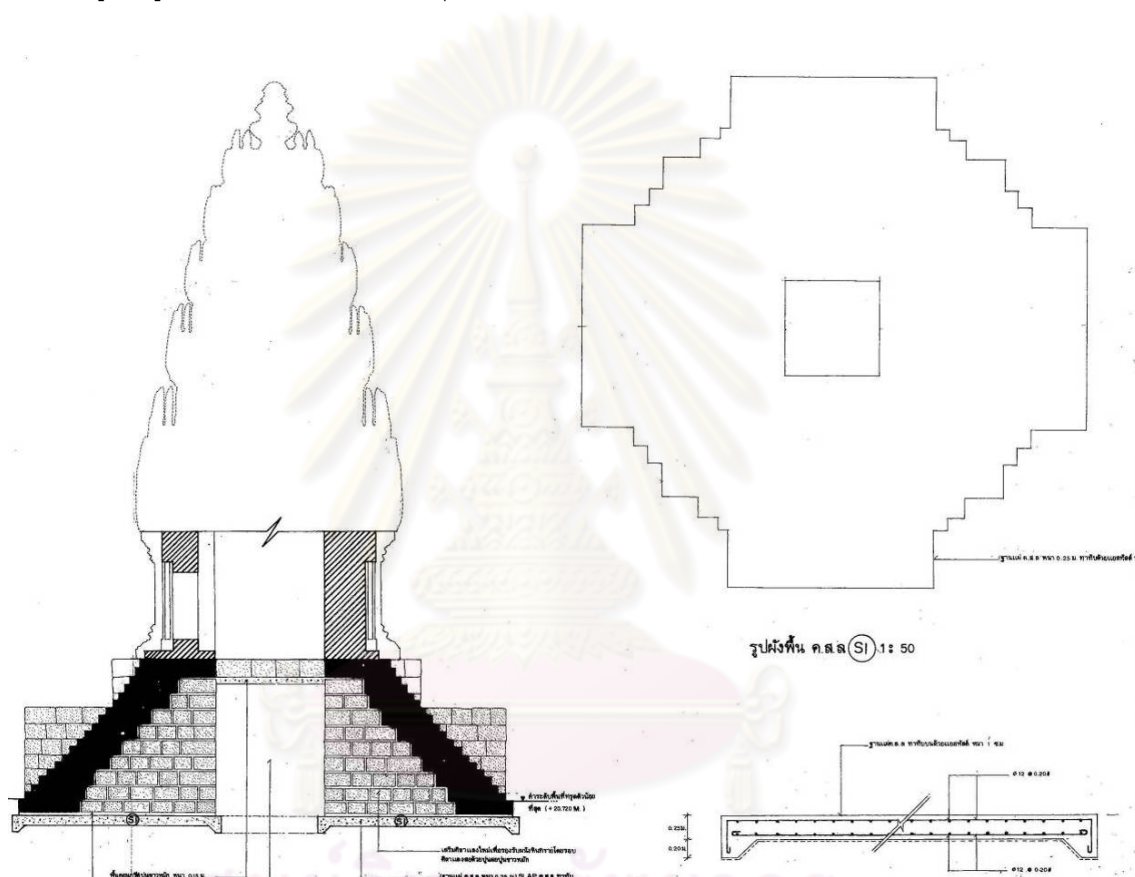
รูป 3-35 ปราสาทประธาน รูปตัดแบบบูรณะ แสดงการเสริมโครงสร้างในส่วนฐานของอาคาร

ในการจัดทำแบบบูรณะ นอกจากการนำเอาข้อมูลจากการทดลองประกอบหินหล่นส่วนหน้าบันมาแก้ไขรูปแบบสถาปัตยกรรมแล้ว ยังได้ออกแบบการเสริมโครงสร้างเพื่อความมั่นคงแข็งแรงของโบราณสถาน โดยได้ใช้ฐานรากแผ่คอนกรีตเสริมเหล็กในการรับน้ำหนักทั้งหมดของสิ่งก่อสร้าง และแทนที่ดินบดอัดแน่นที่รองรับน้ำหนักของอาคารตั้งแต่ในระดับเรือนธาตุขึ้นไปด้วยการก่อศิลาแลงที่ใช้ปูนขาวหมักเป็นปูนก่อ

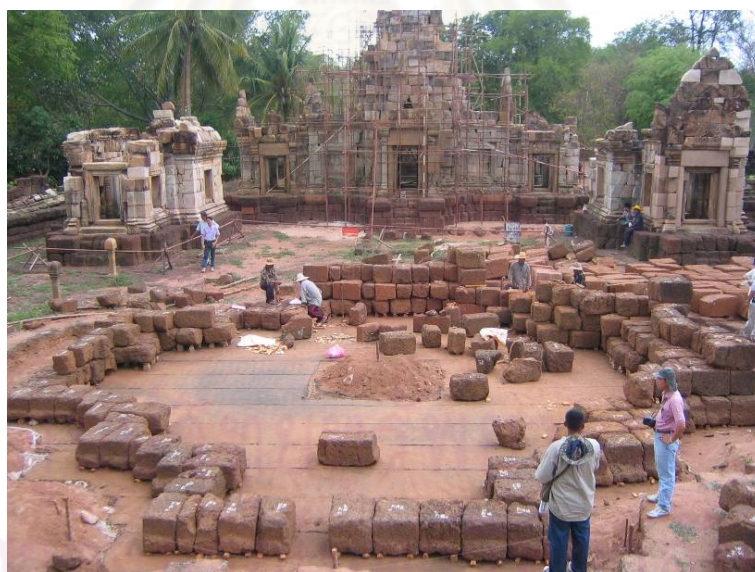
รูป 3-42 ฐานรากแม่ คสล. ปูทับด้วยแผ่นยางกันซึมก่อนนำศิลาแลงส่งฐานกลับมาเรียง

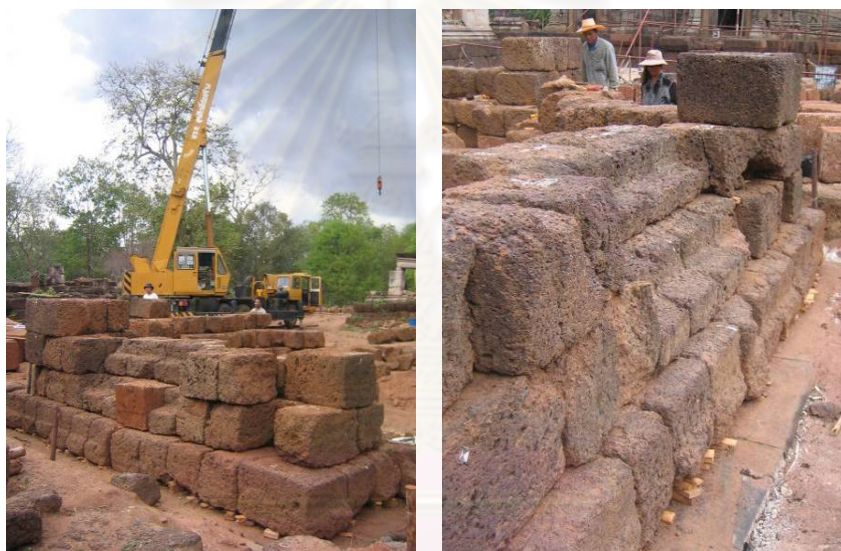
รูป 3-43 และ 3-44 การนำศิลาแลงเดิมกลับมาเรียงที่ส่วนฐานปราสาท

เป็นการบดอัดดินโดยใช้แรงกระแทกเพียงอย่างเดียว ไม่มีการใช้น้ำฉีดหน้าดิน แต่ชั้นดินมีความหนาเฉลี่ยชั้นละ 50 เซนติเมตร<sup>3</sup> และนี่คือลักษณะโครงสร้างแบบดั้งเดิมที่ใช้น้ำหนักของอาคารส่วนบนไว้ทั้งหมด เมื่อมีเหตุที่ทำให้อาคารเสียมวลการทรุดตัวและพังทลายลงจึงเกิดขึ้นได้ไม่ยาก แนวทางที่ใช้ในการบูรณะจึงได้แก่การเสริมความมั่นคงด้วยโครงสร้างใหม่ที่จะช่วยแก้ปัญหาของโครงสร้างแบบดั้งเดิมให้ได้ก่อนที่จะนำน้ำหนักจำนวนมหาศาลกลับมาให้ส่วนฐานอาคารนี้แบกรับอีกครั้ง โดยโครงสร้างที่เลือกใช้คือ ฐานรากแผ่คอนกรีตเสริมเหล็กที่มีแผ่นยางกันซึมปูกันไม่ให้สัมผัสกับวัสดุก่อของอาคารโดยตรง เพื่อแก้ปัญหาผลกระทบจากเกลือและแคลเซียมในปูนซีเมนต์ที่อาจมีผลกับวัสดุดั้งเดิมของโบราณสถาน จากนั้นในพื้นที่ที่จะต้องรับน้ำหนักจากอาคารส่วนบนก็ให้ก่อด้วยก้อนศิลาแลงที่มีปูนขาวหมักเป็นวัสดุสอ ส่วนพื้นที่ตรงกลางที่จะรับน้ำหนักเพียงหินส่วนพื้นห้องเท่านั้นก็นำดินทรายกลับมาบดอัดดั้งเดิม

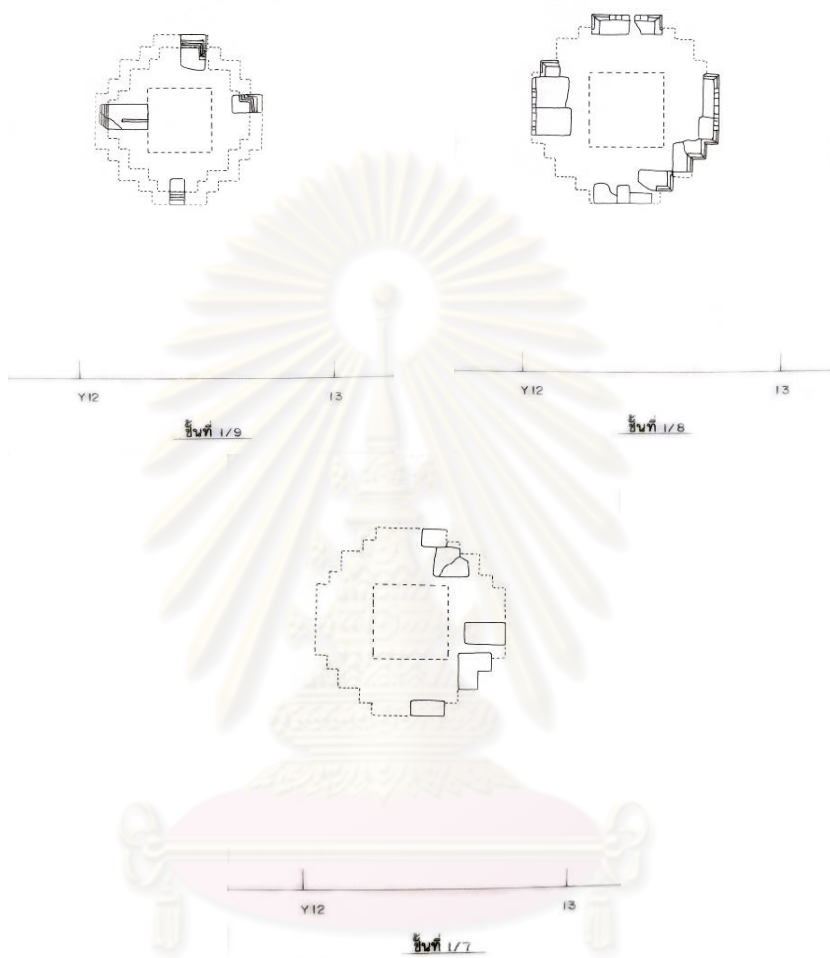
รูป 3-49 ถึง 3-51 ตัวอย่างผลการทดลองประกอบหินเพิ่มเติมได้ข้อมูลสำหรับส่วนยอดของปราสาท ตั้งแต่ชั้นที่ 1/1 ขึ้นไปเป็นหินที่มาจากกรทดลองประกอบทั้งหมด

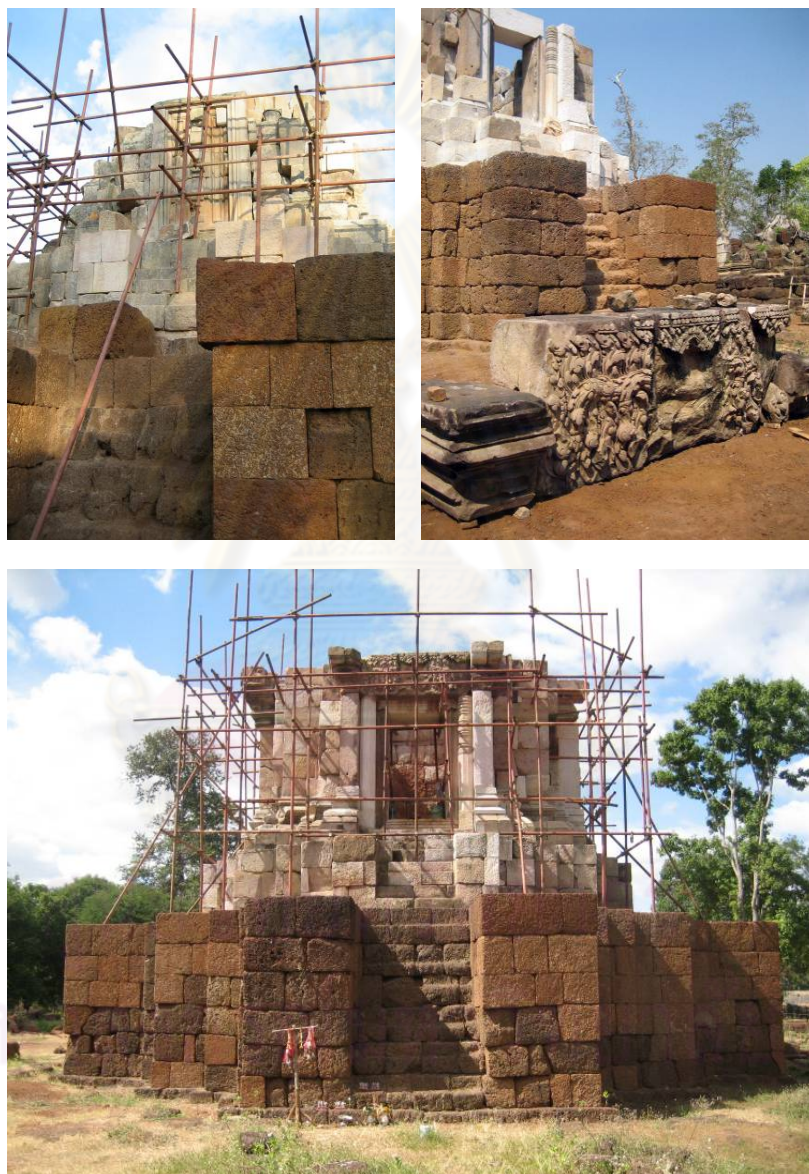
รูป 3-68 ถึง 3-70 การบูรณะผนังส่วนเรือนธาตุ นำทับหลังไปติดตั้งยังที่ตั้งเดิม

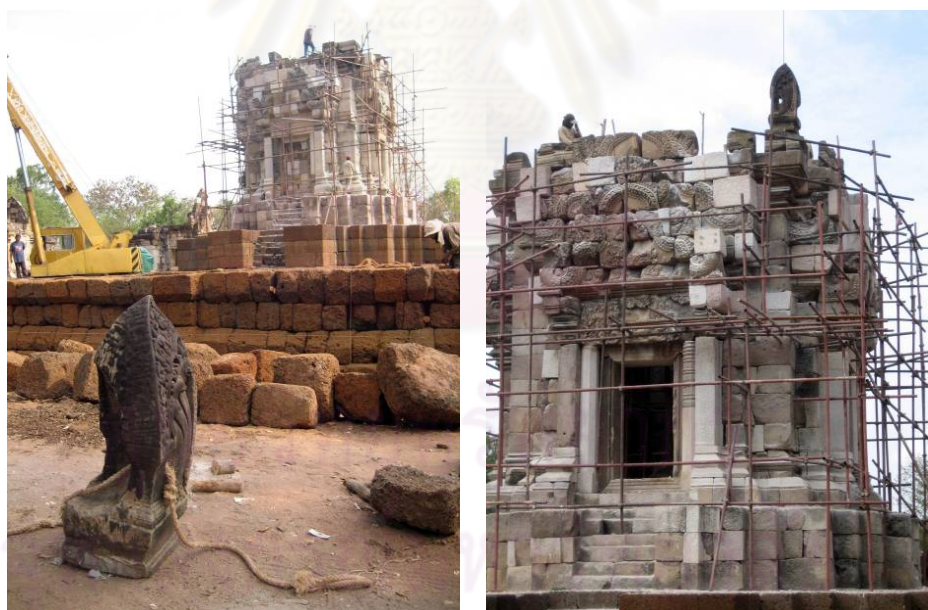
รูป 3-72 และ 3-73 การนำหินชุดหน้าบัน นาคบึก ของเรือนธาตุกลับเข้าสู่ที่ตั้งเดิมพร้อมด้วยการเสริมด้วยหินทรายใหม่

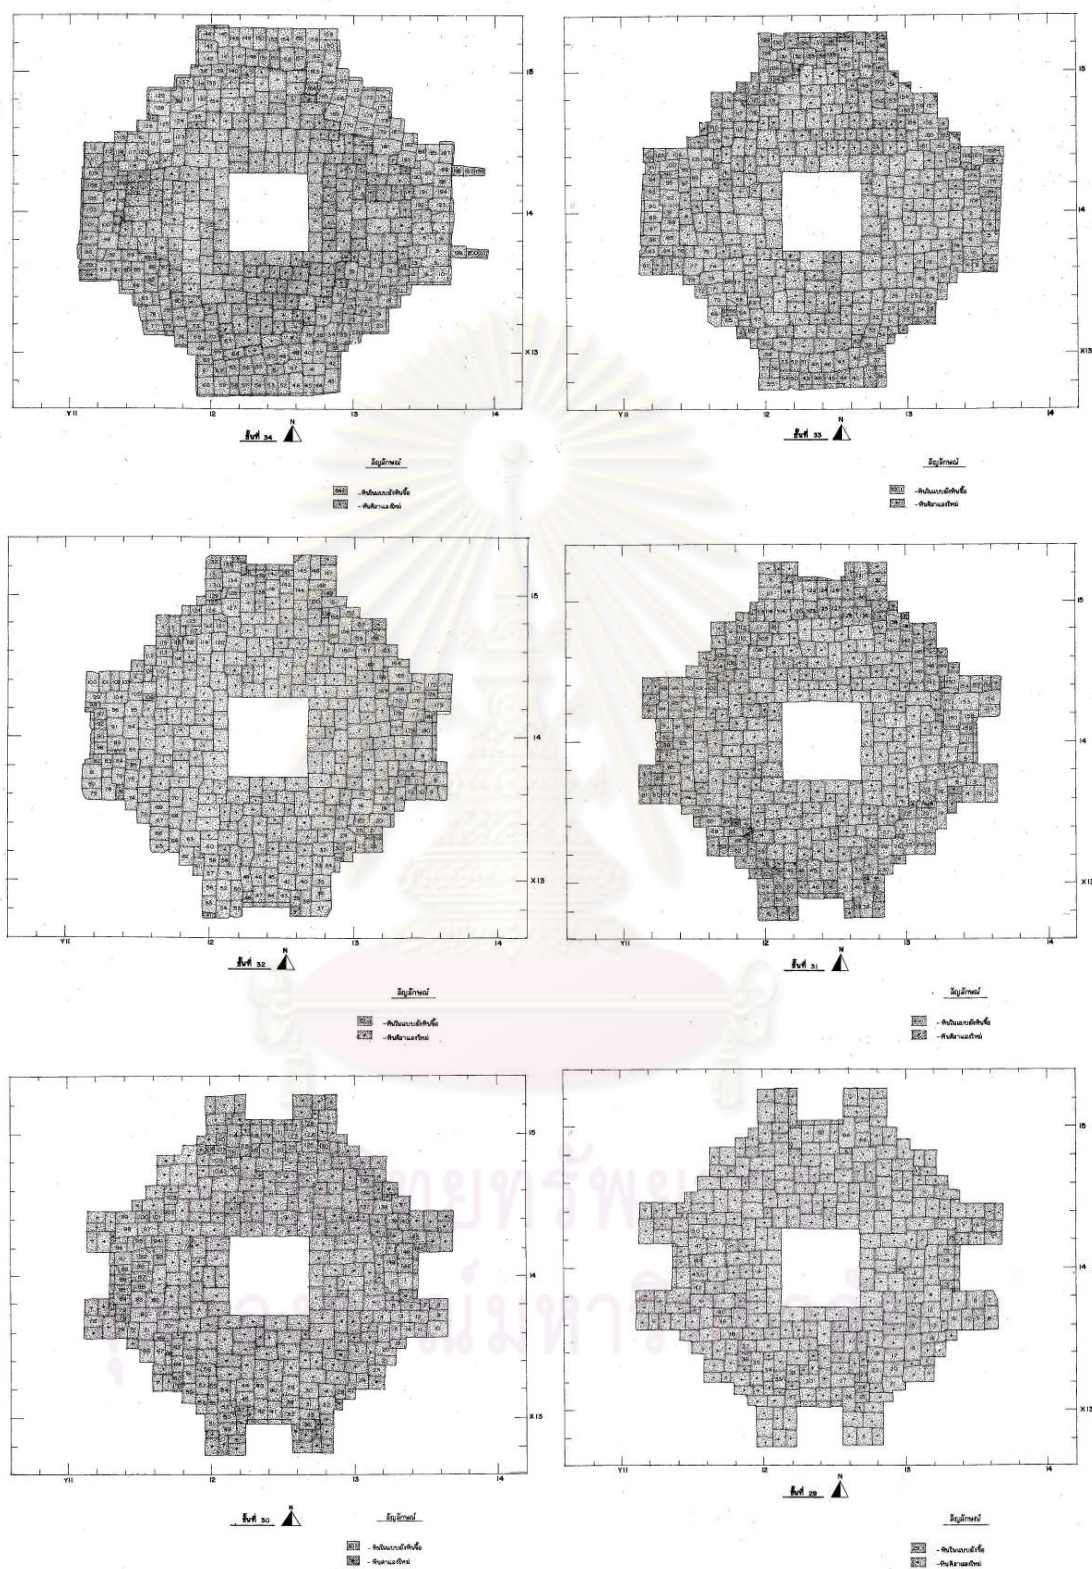
รูป 3-89 ถึง 3-94 แบบหลังการบูรณะ ผังการเรียงหินแต่ละชั้น เริ่มจากล่างสุดชั้นที่ 34 - 29

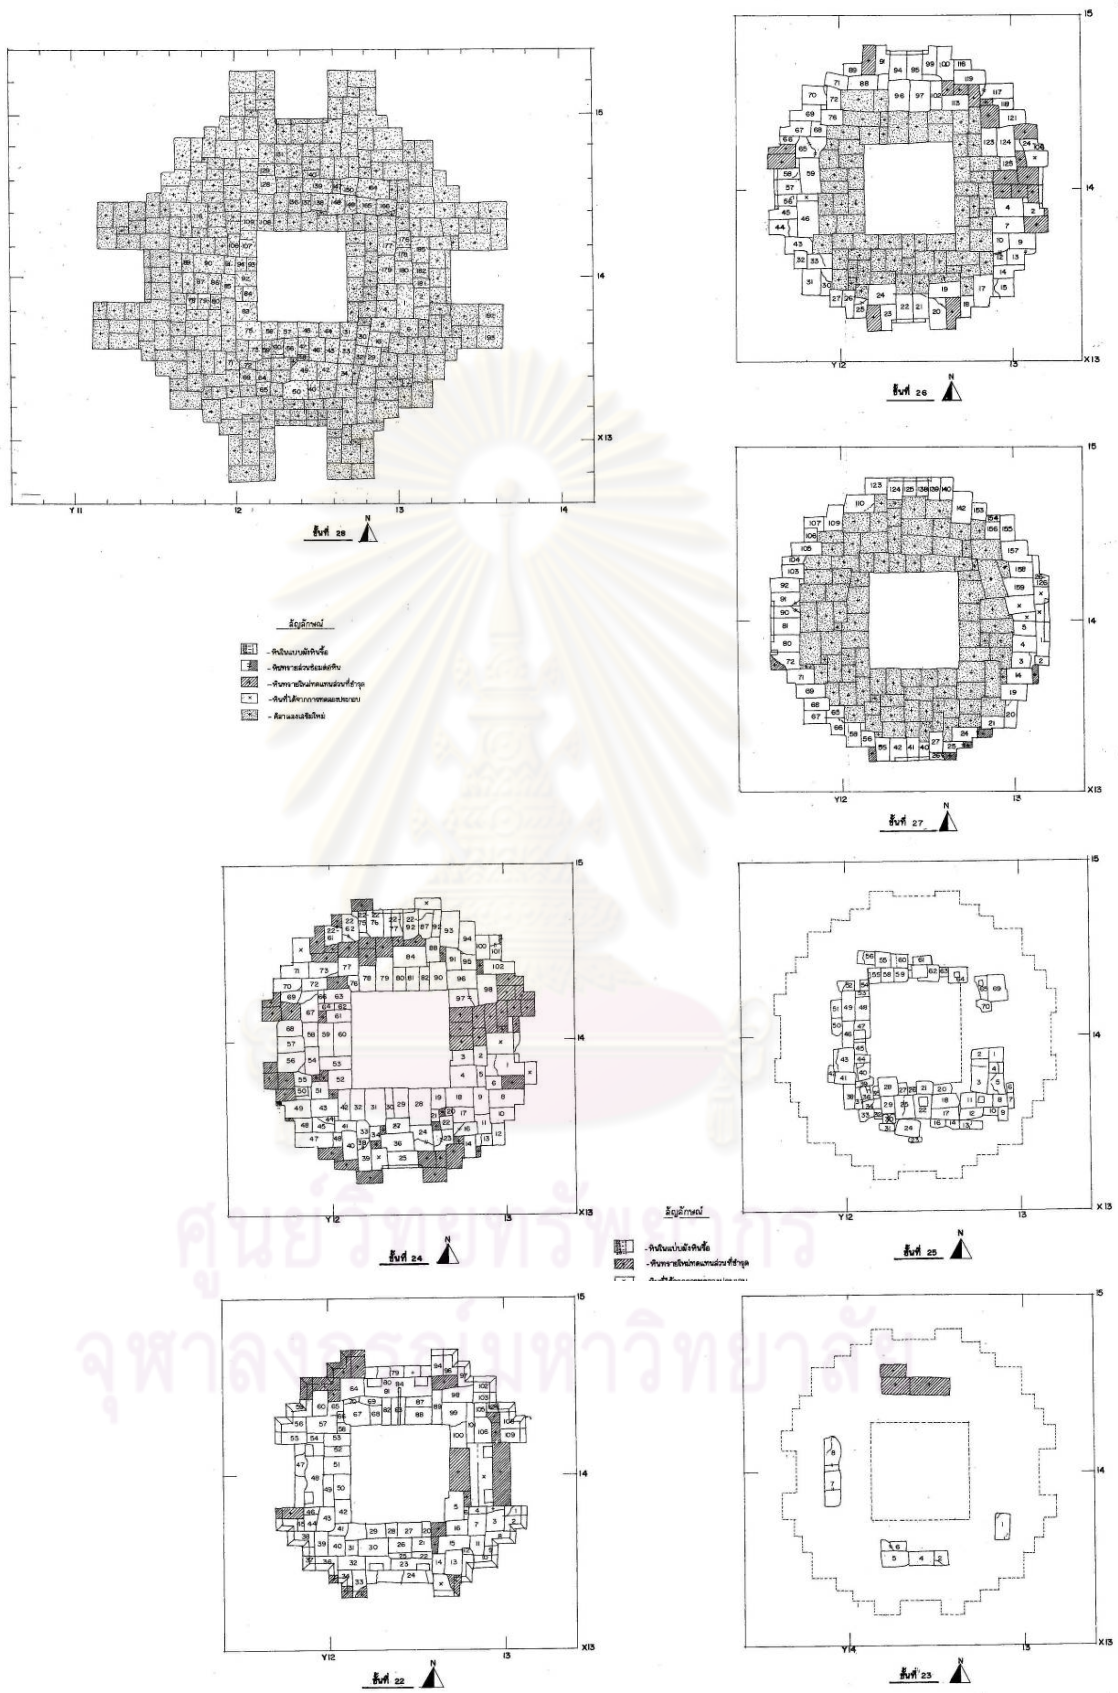
รูป 3-95 ถึง 3-101 แบบหลังการบูรณะ ผังการเรียงหินแต่ละชั้น ชั้นที่ 28 - 22

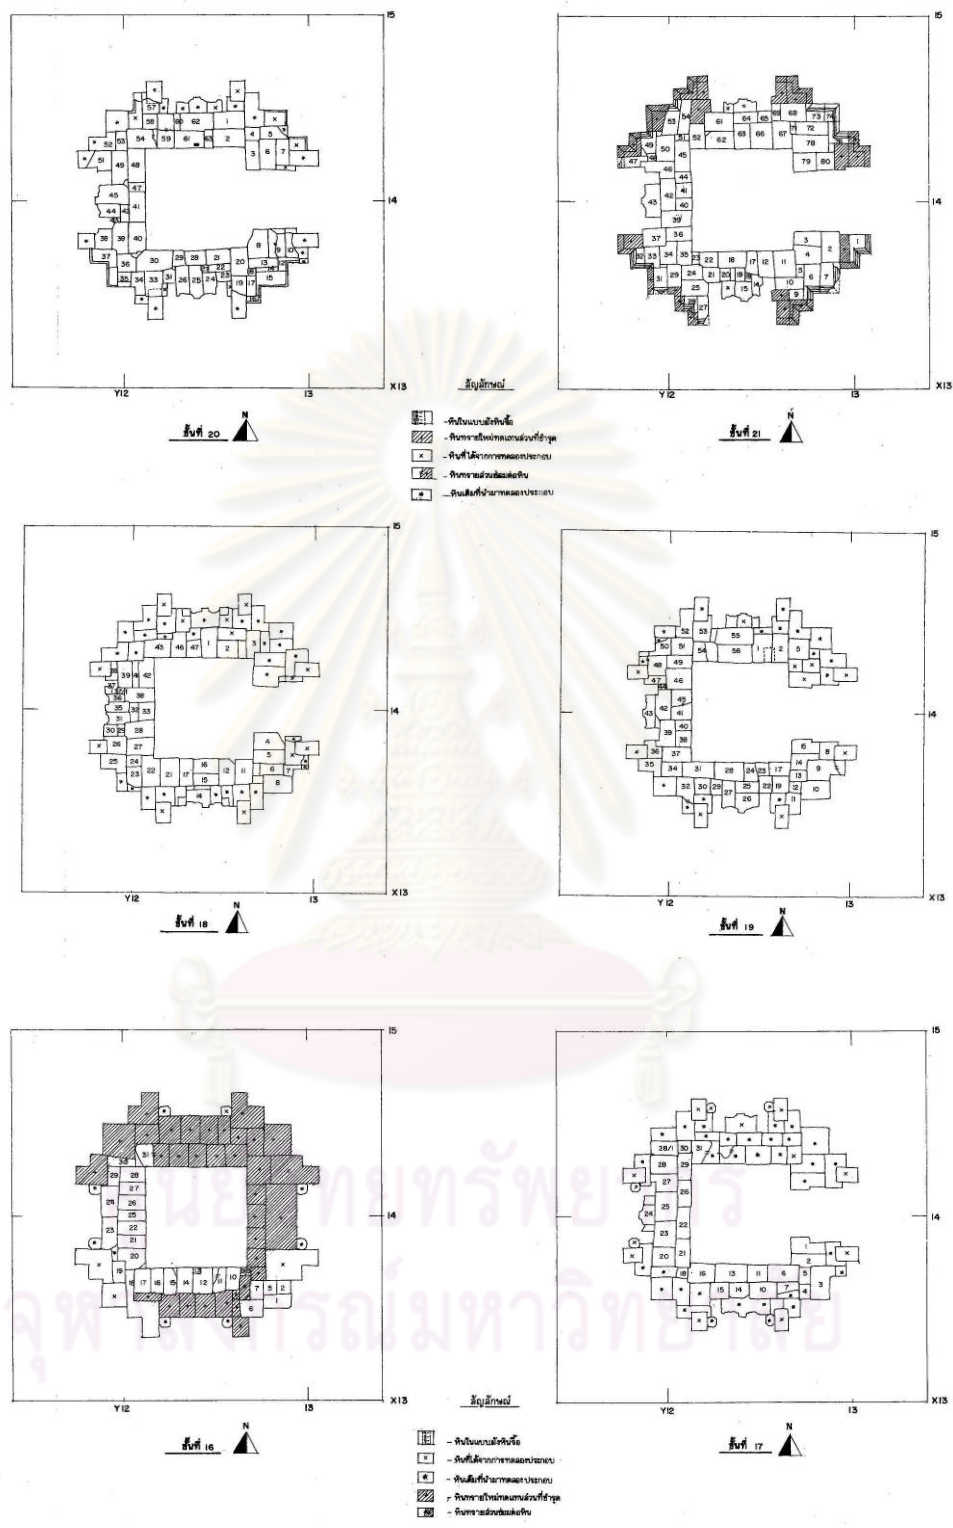
รูป 3-102 ถึง 3-107 แบบหลังการบูรณะ ผังการเรียงหินแต่ละชั้น ชั้นที่ 21 - 16
