อนัตติโลซิสเพื่อการบูรณะปราสาทศักดิ์ก้อกธม

AN ANASTYLOSIS FOR THE RESTORATION  
OF SDOK KOK THOM TEMPLE

A Dissertation Submitted in Partial Fulfillment of the Requirements  
For the Degree of Doctor of Philosophy Program in Architecture

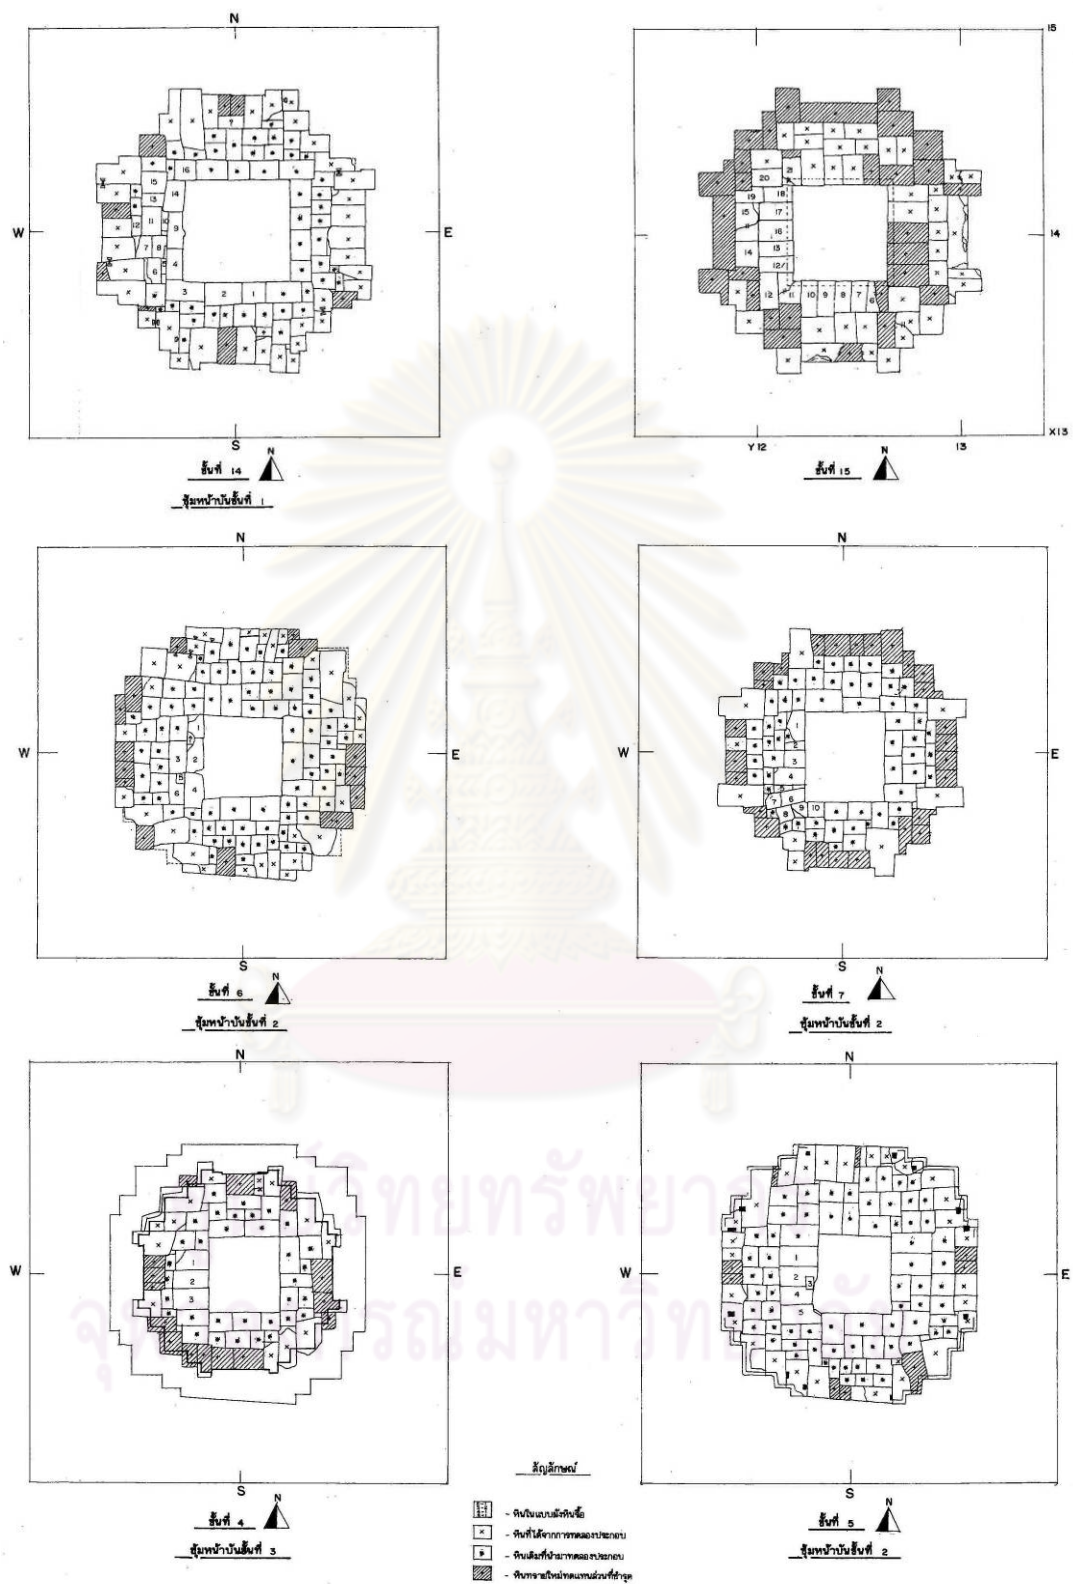
รูป 3-114 ถึง 3-119 แบบหลังการบูรณะ ผังการเรียงหินแต่ละชั้น ชั้นที่ 9 - 4

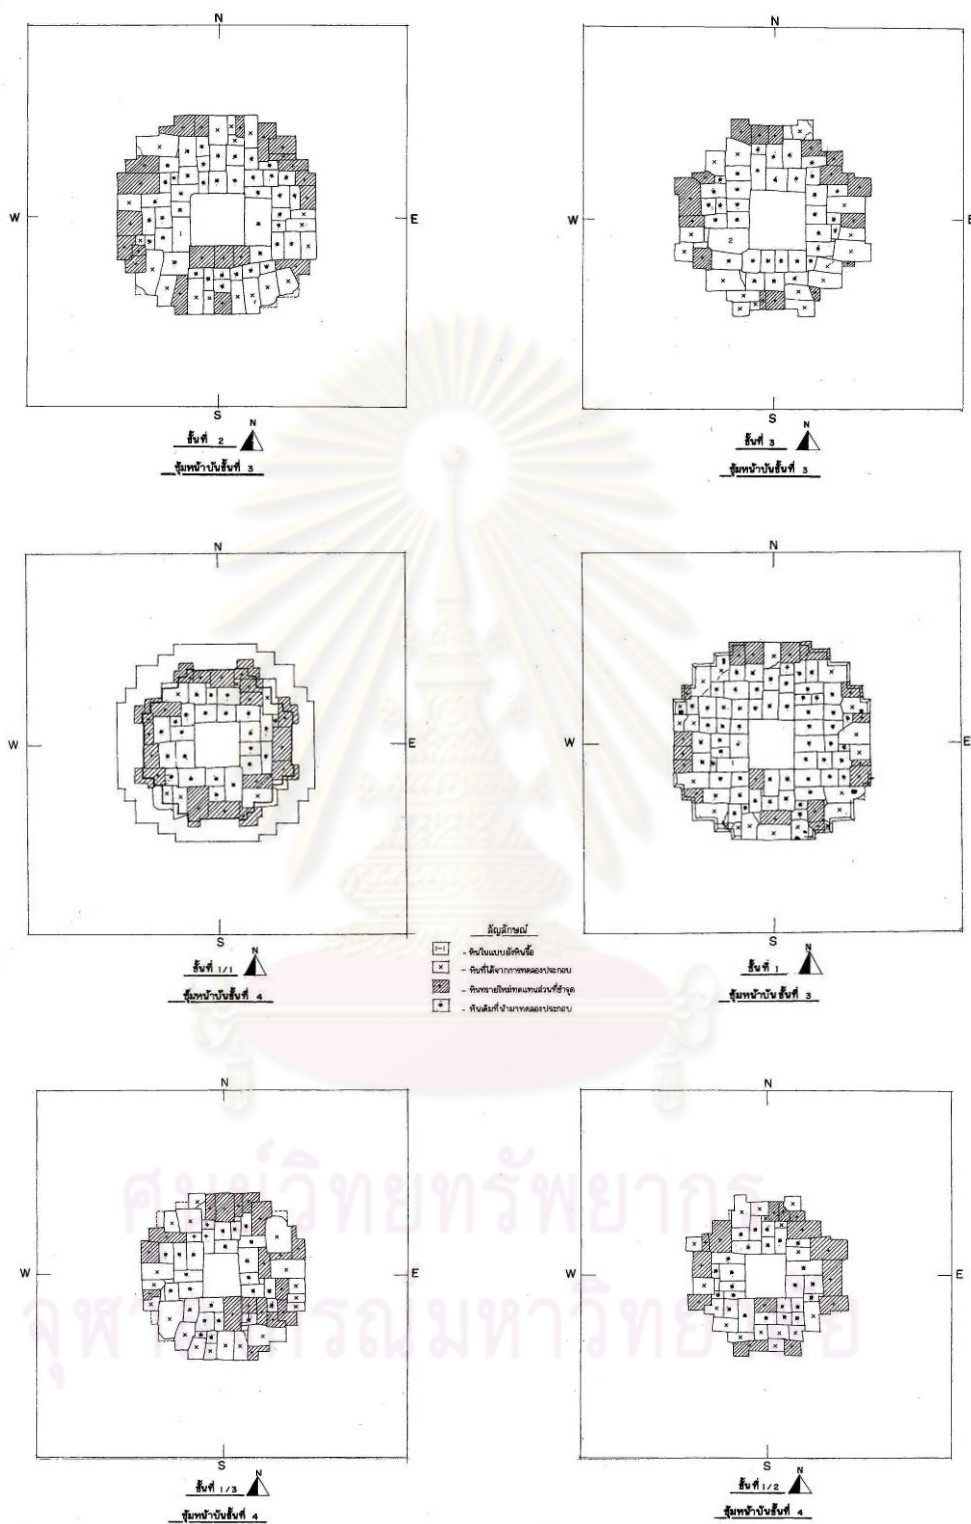
รูป 3-120 ถึง 3-125 แบบหลังการบูรณะ ผังการเรียงหินแต่ละชั้น ชั้นที่ 3 - 1/3

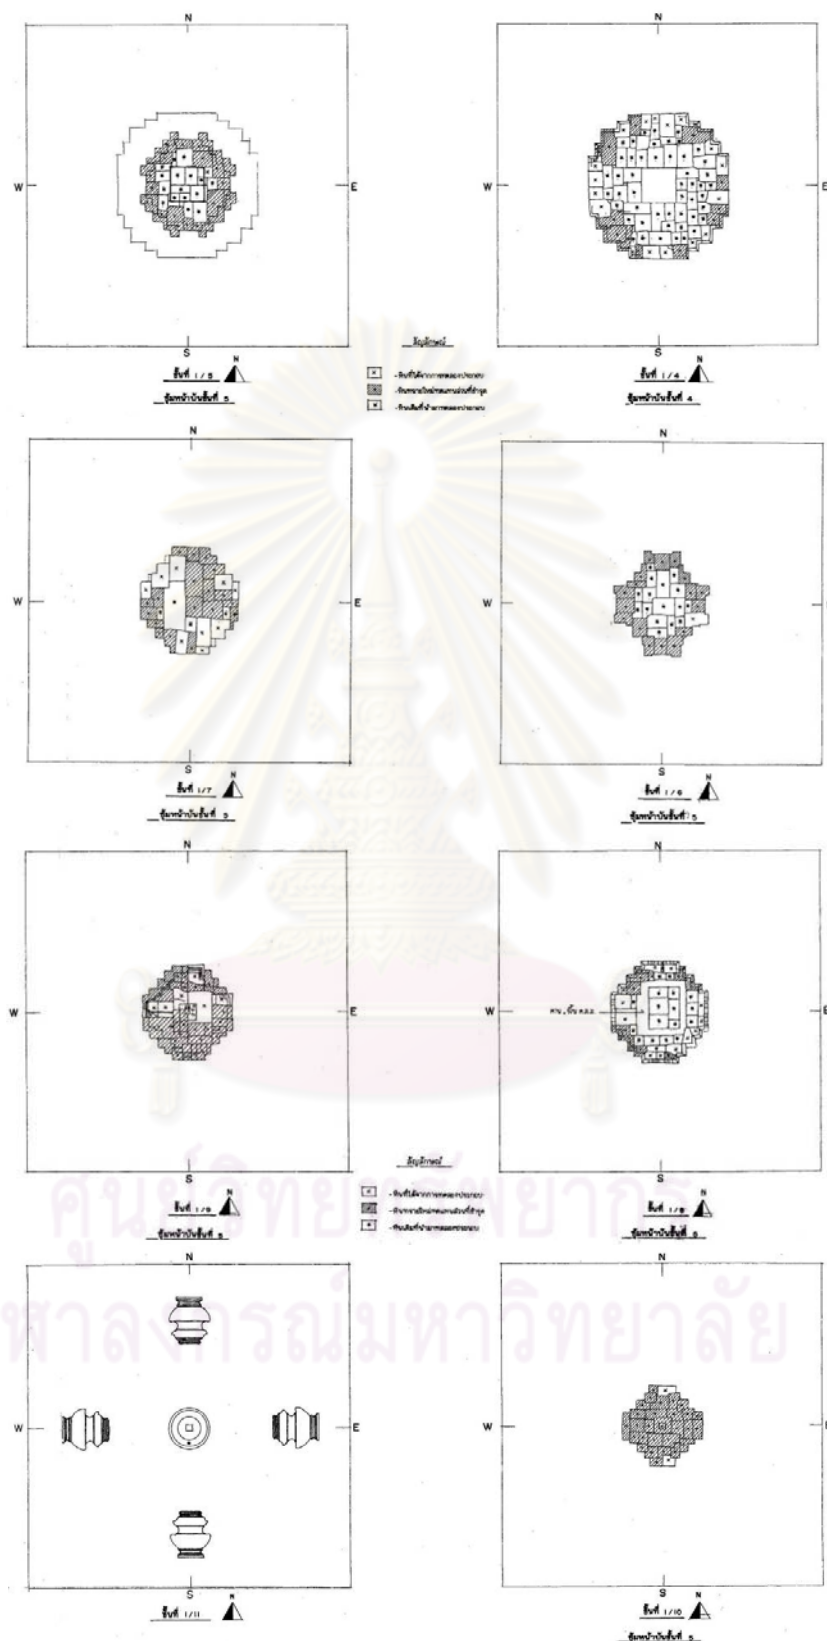
รูป 3-126 ถึง 3-133 แบบหลังการบูรณะ ผังการเรียงหินแต่ละชั้น ชั้นที่ 1/4 - 1/11

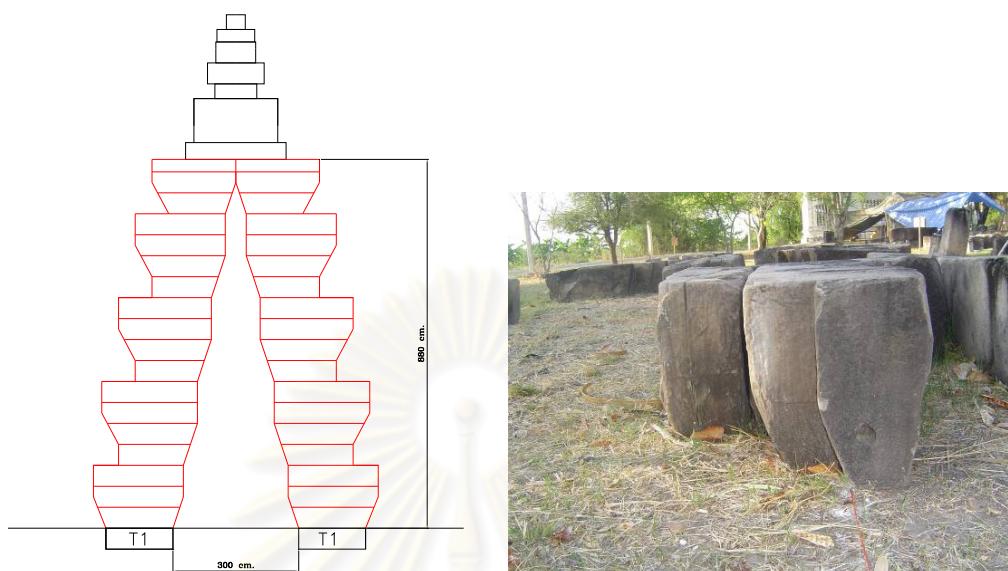
รูป 4-33 และ 4-34 การกำหนดรูปแบบการซ้อนชั้นของยอดปราสาทจากข้อมูลประกอบทางด้านวิศวกรรมที่ ปราสาทพนมวัน

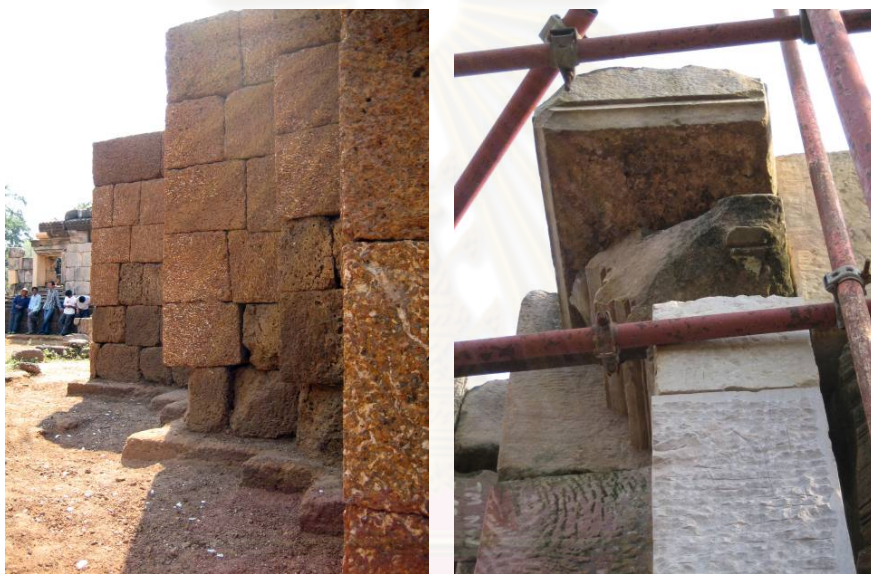
รูป 4-53 และ 4-54 ตัวอย่างกรณีที่ไม่ได้ซ้อมต่อหินก่อนนำขึ้นสู่ที่เดิม

ให้ช่างผู้ปฏิบัติงานมีความระมัดระวังเพื่อไม่ให้เกิดการปรับแก้ไขมากขึ้น อย่างน้อยที่สุดการเรียงหินกลับขึ้นสู่ที่เดิม ก็ต้องมีการทำแบบบันทึกไว้ทุกชั้นตอนเพื่อใช้เป็นข้อมูลในการกำกับดูแลและตรวจสอบการทำงาน แม้บางส่วน อาจจะมีการเปลี่ยนแปลงไปจาก shop drawing บ้าง แต่ก็ได้มีการบันทึกข้อมูลซึ่งต่อมาได้นำมาเขียนเป็นแบบ หลังการบูรณะ แต่ในรายละเอียดของการดำเนินการก็มีปัญหาที่ต้องปรับปรุงแก้ไขอยู่บ้างในลักษณะที่คล้ายกับการเรียงหินในชั้นตอนที่ผ่านมา เนื่องจากไม่ได้ทดลองเรียงในแบบที่สามารถใช้ได้เลยทุกก้อนตั้งแต่ด้านล่าง เช่น การที่ไม่ได้ซ้อมต่อหินให้เรียบร้อยก่อนที่จะนำมาใช้ ความไม่เหมาะสมของการก่อเรียงที่ไม่มีแบบมาเป็นตัวควบคุม การทำรอยบ่าหินที่ด้านล่างของก้อนหิน การประกอบหินในแบบที่ไม่คำนึงถึงความมั่นคงแข็งแรง หรือรายละเอียดของเทคนิคการก่อสร้างอย่างโบราณ ฯลฯ

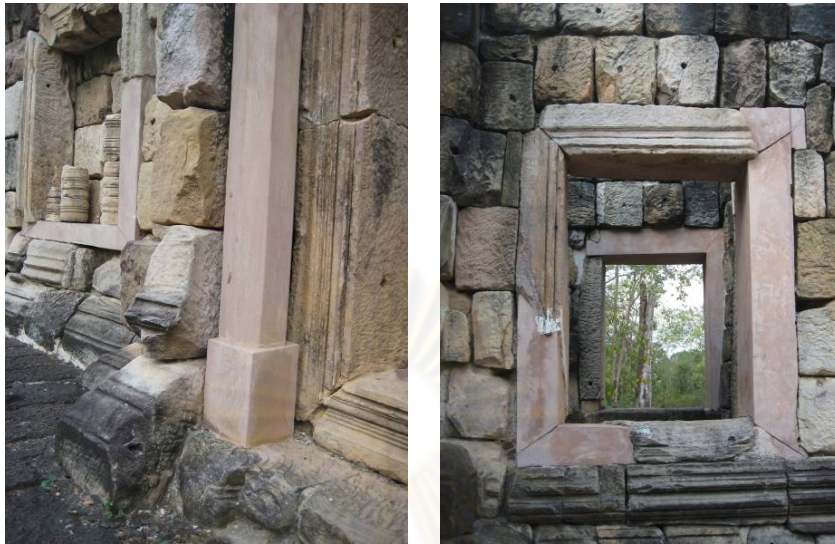
รูป 4-58 และ 4-59 การใช้ปูนแต่งสีให้ดูคล้ายหินทดแทนส่วนที่ขาดหายไปที่โคปุระตะวันออกชั้นนอก

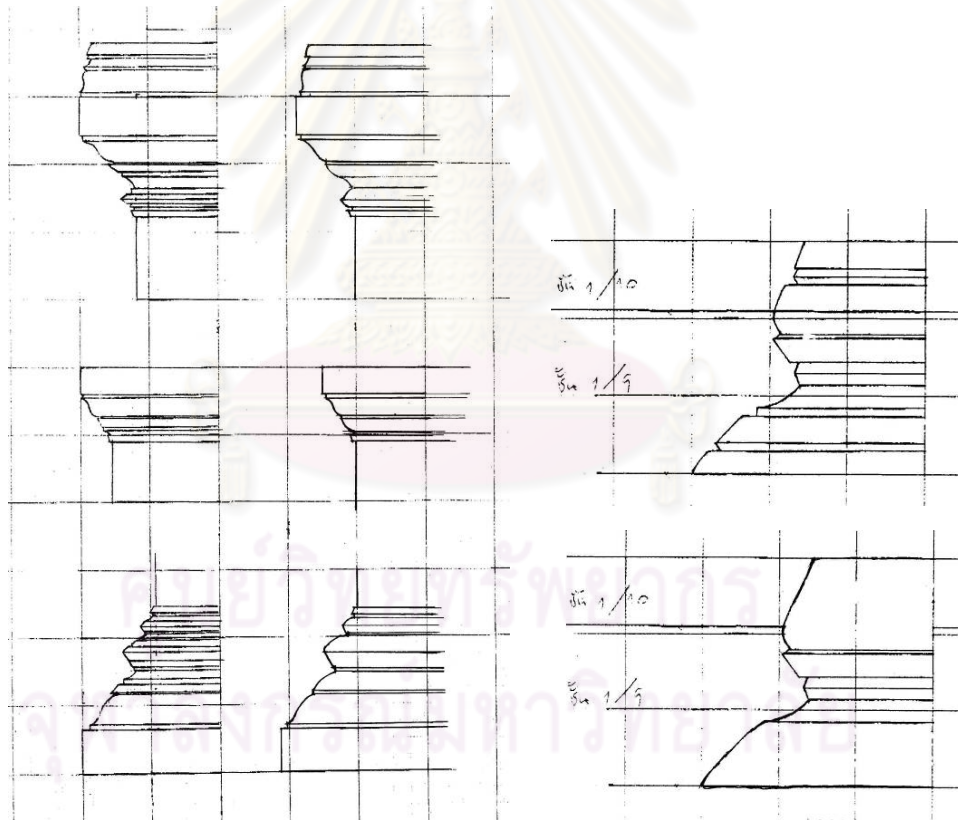
รูป 4-62 และ 4-63 ตัวอย่างการปรับลดลวดบัวสำหรับหินใหม่ให้แตกต่างไปจากต้นแบบของดั้งเดิม

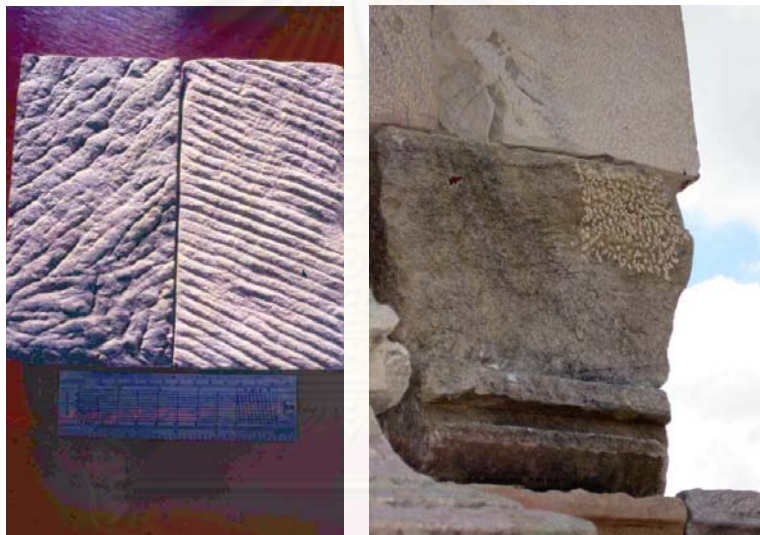
รูป 4-64 ด้านซ้ายคือฝีมือช่างขอม ด้านขวาคือข้อเสนอที่ปราสาทพนมวัน

ขนานหลายๆเส้นบนเนื้อหินเป็นทางยาว ลักษณะเช่นนี้มีแนวคิดที่ลอกเลียนเทคนิคการสกัดผิวหินของช่างขอม แต่ทำให้แตกต่างตรงที่ช่างขอมจะไม่สลักเป็นเส้นขนาน แต่ในทางปฏิบัติในพื้นที่กว้างๆก็ยากที่จะควบคุมให้มี ความเรียบร้อยได้และเกิดปัญหาว่าจะให้เจียงหรือขนานไปในแนวไหนดี จากการดูงานการอนุรักษ์ของ คณะทำงานปราสาทสตึกก็อกกรมที่เมืองพระนคร ได้เห็นการใช้ผิวสัมผัสสำหรับหินใหม่ในการบูรณะปราสาท ทยาน และนครวัด โดยคณะทำงานจากมหาวิทยาลัยวาเซดะ ประเทศญี่ปุ่น ที่ใช้เหล็กแหลมสกัดกระเทาะผิวหิน ตลอดทั่วเต็มพื้นที่หินใหม่ เป็นผิวหินในแบบที่ช่างขอมไม่เคยทำแต่ก็ดูไม่แตกต่างมากนักเมื่อเทียบกับผิวหินเก่า ของโบราณสถานในสภาพที่สร้างเสร็จแล้ว ต่างจากผิวหินในแนวทางของปราสาทพนมวันที่ได้ใกล้เคียงกับสภาพหิน ของอาคารที่ยังสร้างไม่เสร็จ เนื่องจากปราสาทสตึกก็อกกรมเป็นปราสาทที่สร้างเสร็จสมบูรณ์แล้วจึงเห็นร่วมกันที่ จะเลือกตามแบบของปราสาททยานนี้

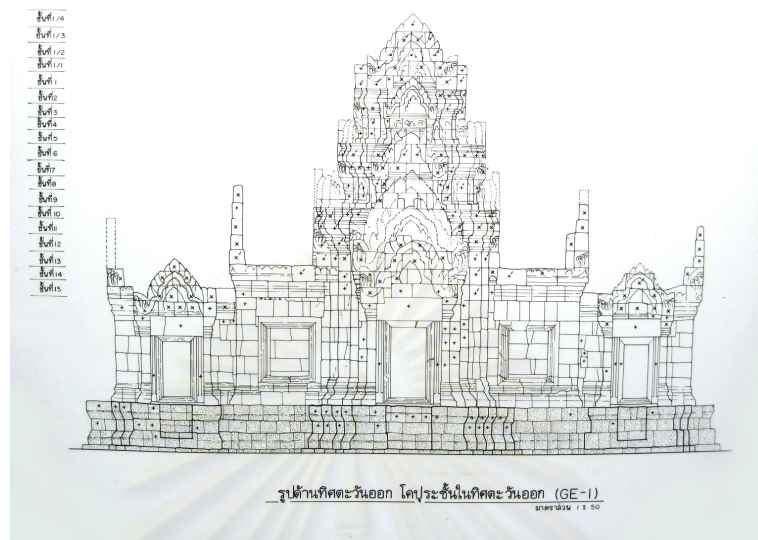
รูป 5-7 แบบบูรณะเพิ่มเติมตามแนวคิดใหม่
