บทที่ 4

พื้นที่ตาบอดในเขตบางกะปิ

การศึกษาเพื่อวางแผนทางพัฒนาพื้นที่ตำบล ๖กรณีศึกษาเขตบางกะปิ

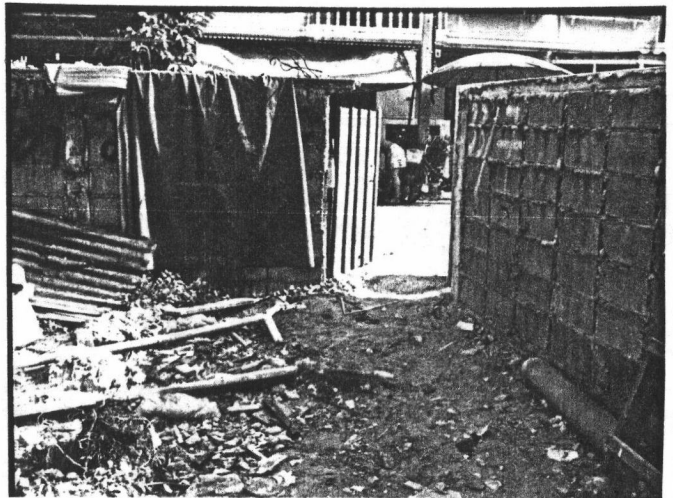
แผนภาพที่ 4.1

อาคารส่วนใหญ่มีสภาพเก่าชำรุดทรุดโทรมและเป็นอาคารชั้นเดียวหรืออาคารใต้ถุนสูง อาคารบางหลังปลูกคร่อมอยู่บนพื้นที่น้ำท่วมขัง น้ำมีสภาพเน่าและมีวัชพืชรวมทั้งเศษขยะอยู่เป็นจำนวนมาก (แผนภาพที่ 4.1)

สภาพภายในพื้นที่ที่ 1

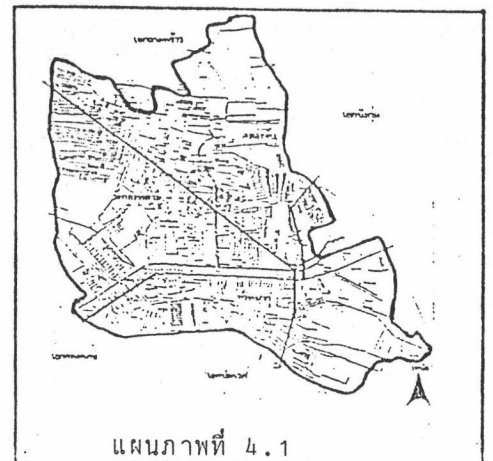
พื้นที่มีระดับต่ำกว่าบริเวณโดยรอบเนื่องจากยังไม่ได้รับการถมที่ดิน มีอาคารพักอาศัยอยู่ในพื้นที่ประมาณ 40 หลัง โดยกระจุกตัวอยู่ในบริเวณริมคลองตั้งแต่แนวกำแพงโรงงานทอผ้าจนจรดแนวกำแพงหมู่บ้านอยู่เจริญ

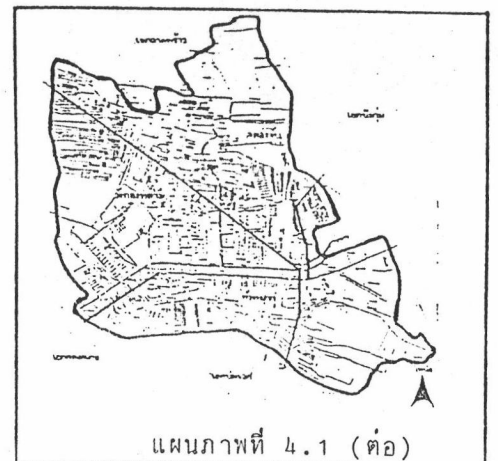
แผนภาพที่ 4.1 (ต่อ)

สภาพภายในพื้นที่ที่ 1

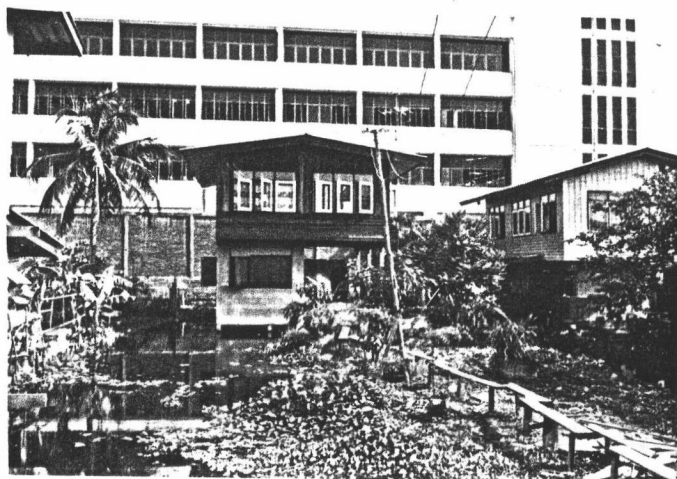
แผนภาพที่ 4.2 (ต่อ)

สภาพภายในพื้นที่ที่ 2

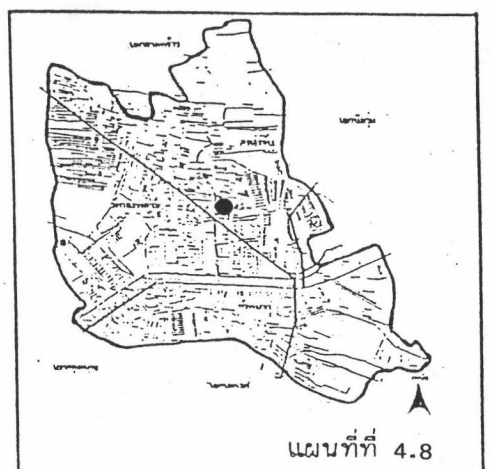
แผนที่ที่ 4.8

สามารถเข้าออกพื้นที่ได้ 2 ทางคือ (แผนที่ที่ 4.8)

แสดง เส้นทางเข้า-ออก

ทางเข้าออกมีลักษณะเป็นบันไดไม้ ขนาดความ
กว้างประมาณ 3 ฟุต สูงประมาณ 150 เซนติเมตร พาดอยู่กับแนวกำแพงทั้งด้าน
ในและด้านนอกพื้นที่ การเข้าออกในจุดนี้ค่อนข้างลำบากและอันตราย

ทางเข้าออกเป็นสะพานไม้ ขนาดความกว้าง
ประมาณ 2 ฟุต ต่อเชื่อมกับทางเดินคอนกรีตริมคลองที่ต่อไปถึงสะพานข้ามคลองสู่
หมู่บ้านประชากรไทยซึ่งอยู่อีกฟากหนึ่งของคลอง และทางเดินคอนกรีตนี้ต่อเป็นแนว
ยาวเลียบบแนวกำแพงโรงงานทอผ้าไปถึงพื้นที่ตาบอดที่ 1. ได้

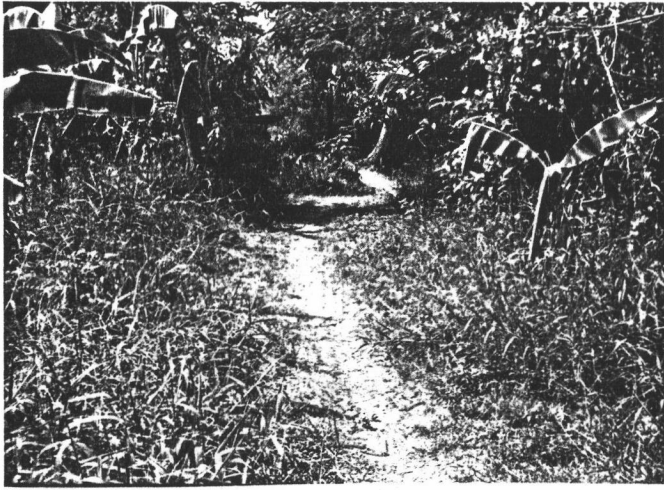
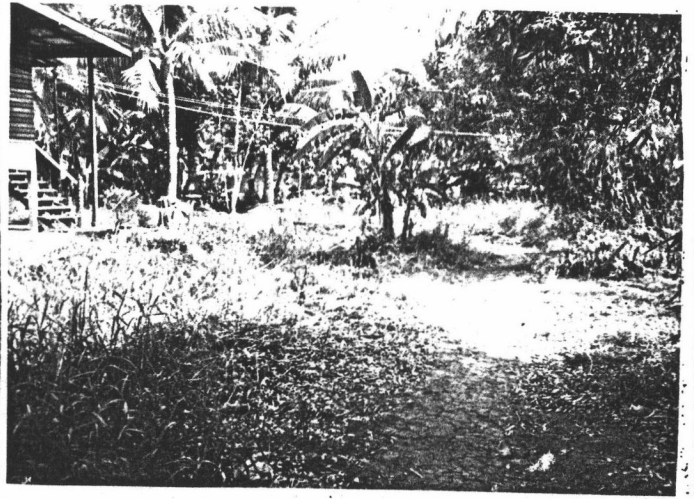
แผนภาพที่ 4.3 (ต่อ)

สภาพภายในพื้นที่ที่ 3

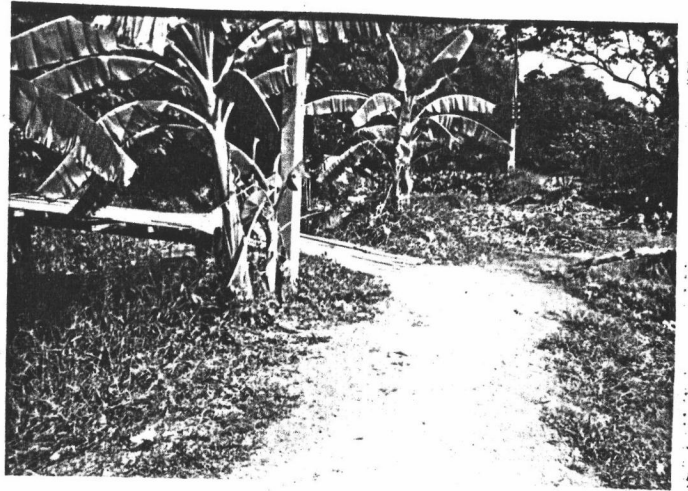
แผนที่ 4.4

พื้นที่ถูกปิดกั้นโดยแนวกำแพงและแนวรั้วของหมู่บ้านทิวสน และแนวคลองจั่น (แผนที่ที่ 4.15) ประมาณร้อยละ 50 ของพื้นที่เป็นที่รกร้างว่างเปล่า บริเวณริมกำแพงด้านทิศเหนือและทิศใต้เป็นที่พักอาศัย โดยเฉพาะด้านทิศใต้ มีบ้านพักอาศัยอยู่ค่อนข้างหนาแน่น บ้านพักอาศัยทั้งหมดภายในพื้นที่มีประมาณ 25 หลังคาเรือน ร้อยละ 80 ของบ้านพักอาศัยเป็นบ้านไม้สองชั้น นอกนั้นเป็นบ้านไม้ชั้นเดียว สภาพปานกลางค่อนข้างดี (แผนภาพที่ 4.4)

สภาพภายในพื้นที่ที่ 4

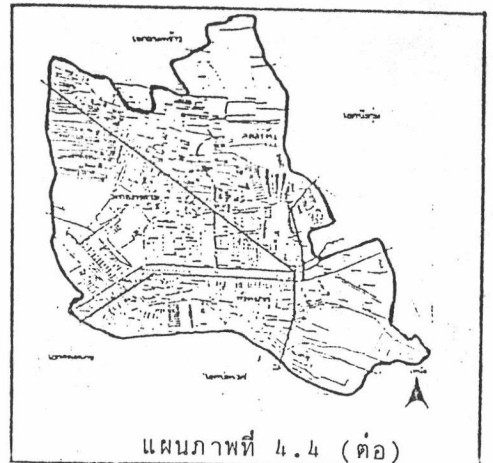
สภาพภายในพื้นที่ที่ 4

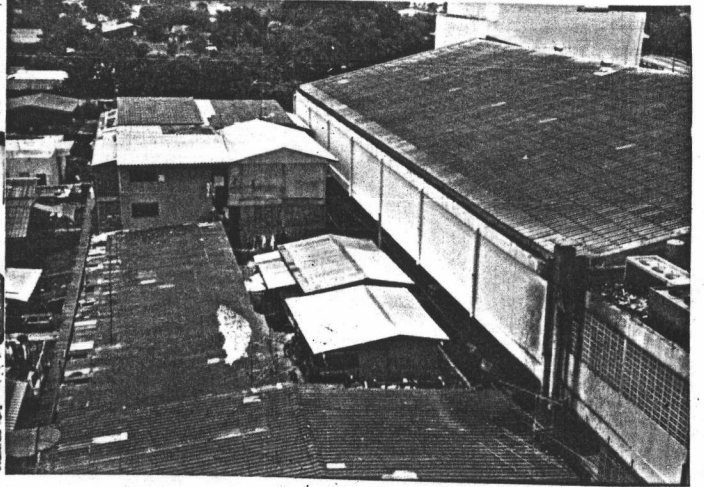
แผนภาพที่ 4.5

สภาพภายในพื้นที่ที่ 5

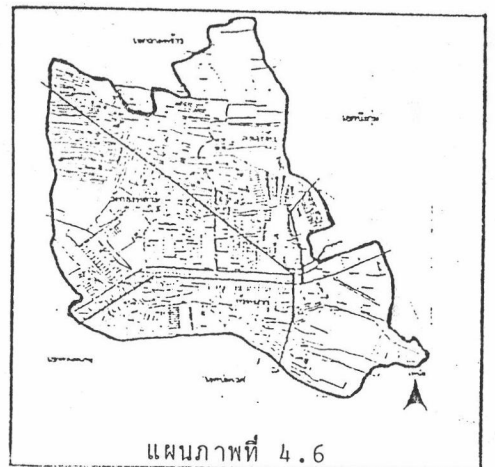
สภาพภายในพื้นที่ที่ 6

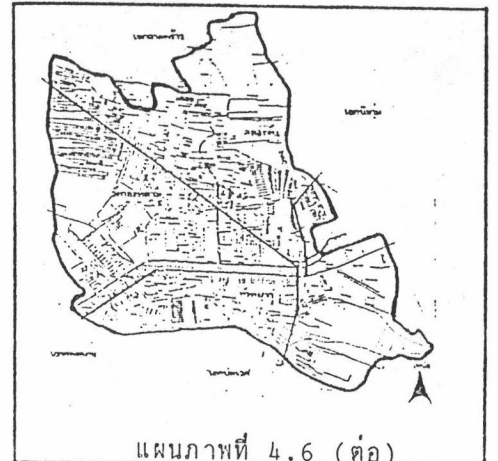
แผนภาพที่ 4.6 (ต่อ)

สภาพภายในพื้นที่ที่ 6

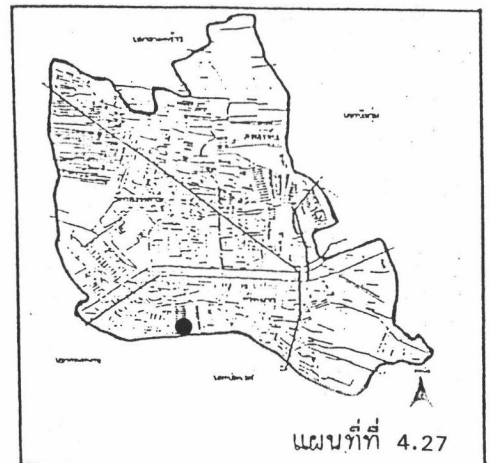
แผนที่ที่ 4.27

พื้นที่เป็นบริเวณบ้านพักอาศัย ซึ่งมีอยู่ทั้งหมดประมาณ 16 หลังคาเรือน ลักษณะบ้านเป็นบ้านไม้สองชั้น จำนวน 5 หลัง และบ้านไม้ชั้นเดียว จำนวน 11 หลัง สภาพปานกลางจนถึงเก่าชำรุดทรุดโทรม พื้นที่ทั้งหมดถูกปิดกั้นด้วยแนวกำแพง (แผนที่ที่ 4.27) ยกเว้นด้านติดคลองกะจะเท่านั้น สภาพแวดล้อมภายในพื้นที่มีสภาพเสื่อมโทรม มีน้ำเน่าขังและเศษขยะอยู่ทั่วไป (แผนภาพที่ 4.7)

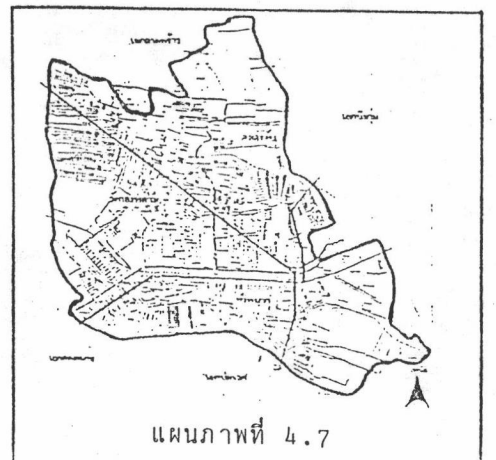
แผนภาพที่ 4.7

สภาพภายในพื้นที่ที่ 7

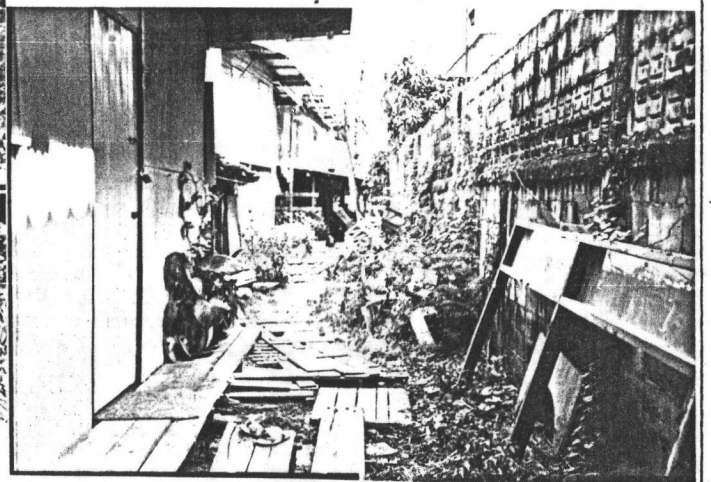
สภาพภายในพื้นที่ที่ 7

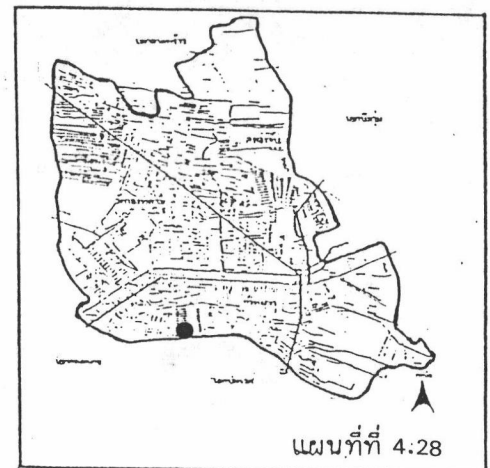
แสดง **เส้นทางเข้า-ออก**

ทางเดินคอนกรีตนี้ จะต่อเป็นแนวยาวไปจนถึง สะพานข้ามคลองกะจะ อีกแห่งหนึ่งซึ่งอยู่ทางทิศตะวันออกของพื้นที่ จากทางเดิน คอนกรีตมีสะพานไม้ต่อเข้าไปยังพื้นที่บ้านพักอาศัยภายใน

ทางสัญจรภายในส่วนใหญ่มีลักษณะ เป็นแผ่นไม้กระดาน พาดเป็นแนวทางเดิน ทางสัญจรหลักภายในจะเป็นแนวรอบกำแพงทั้ง 3 ด้าน นอกจากนั้น มีทางดินเป็นแนวทางเดินต่อเชื่อมเข้าสู่บ้านพักอาศัยแต่ละหลัง ทาง สัญจรส่วนมากมีวัชพืชขึ้นรกรง

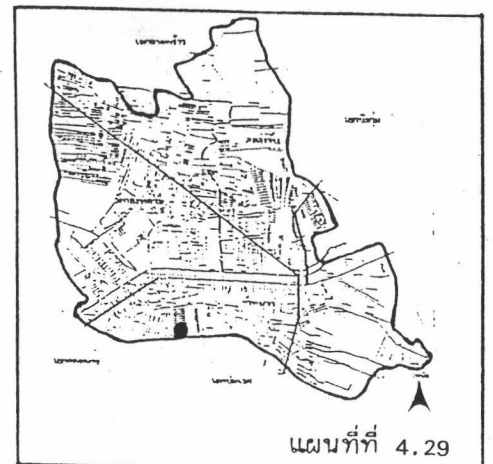
แสดง
วิวัฒนาการพื้นที่ตาบอดที่ 7

จากการสัมภาษณ์เจ้าของที่ดินในพื้นที่รายหนึ่ง พบว่า พื้นที่บริเวณนี้เป็นพื้นที่สวนและที่อยู่อาศัยเบาบาง ซึ่งอาศัยคลองกะจะเป็นเส้นทางสัญจรสำคัญและเป็นแหล่งน้ำสำหรับทำการเกษตร เมื่อประมาณ พ.ศ.2510 เจ้าของที่ดินเดิมได้แบ่งที่ดินออกเป็นแปลงเล็ก ๆ และขายให้แก่เจ้าของที่ดินในปัจจุบันกรรมสิทธิ์ที่ดินจึงถูกแบ่งออกเป็นแปลงย่อย พื้นที่เริ่มถูกปิดกั้นเมื่อมีการสร้างหมู่บ้านเสรีขึ้นเมื่อ พ.ศ.2515 และมีการสร้างกำแพงกั้นพื้นที่ทางทิศเหนือ ต่อมาในปี พ.ศ.2517 ได้มีการสร้างอาคารพาณิชย์ขึ้นในบริเวณริมถนน จึงปิดกั้นพื้นที่ทางทิศตะวันตก และใน พ.ศ.2533 หมู่บ้านศรีนครินทร์ได้ก่อสร้างขึ้นในบริเวณทิศตะวันออกของพื้นที่ พื้นที่ทั้งหมดจึงกลายเป็นพื้นที่ตาบอดโดยสิ้นเชิง (แผนที่ที่ 4.29)
