## บทที่ 5

### ผลการวิเคราะห์

## 5.2.1 บ้านที่สร้างด้วยแบบมาตรฐาน แบบ ที่ 1

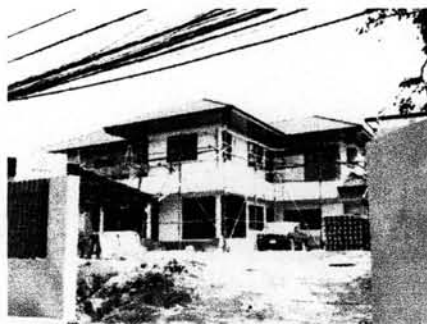
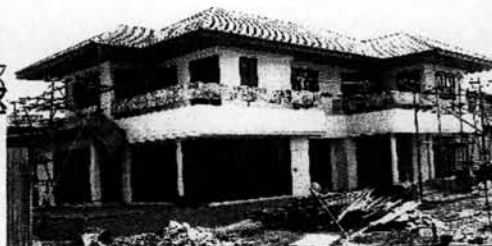
ภาพที่ 5.03 แสดงพื้นที่ใช้สอยที่ต้องการขยายพื้นที่ แบบที่ 1 หลังที่ 5

แปลนแบบมาตรฐานแบบที่ 1 ชั้นล่างบ้านหลังที่ 5 ก่อนการเปลี่ยนแปลง

ห้องอาหารข้างขึ้น

ห้องรับแขกกว้างขึ้น

แปลนแบบมาตรฐานแบบที่ 1 ชั้นล่างบ้านหลังที่ 5 หลังการเปลี่ยนแปลง

การเปลี่ยนแปลง ขยายพื้นที่ใช้สอย ส่วนมากเกิดขึ้นใน ส่วนบริการเพราะ พื้นที่ใช้สอยที่กำหนดไว้ตามแบบมาตรฐานไม่เพียงพอต่อการใช้สอยจริงส่วนมากเป็นการขยายห้องคนรับใช้ โดยผู้ศึกษาพบว่า ส่วนมากมีคนรับใช้ 2-3 คน และการขยาย ห้องเก็บของ

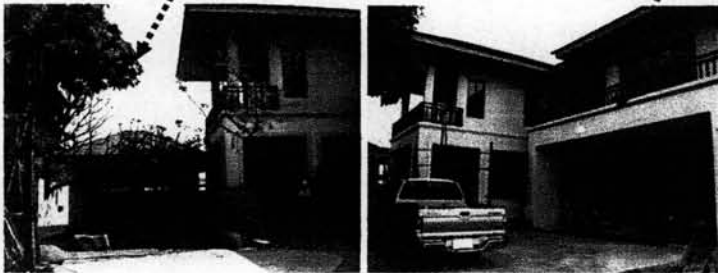
ภาพที่ 5.05 แสดงการเปลี่ยนแปลงย้ายตำแหน่ง บ้านแบบที่ 2 หลังที่ 6

การเปลี่ยนแปลงส่วนบริการ คือห้องครัว ห้องครัวนอก ห้องคนรับใช้ และห้องเก็บของ  
เปลี่ยนแปลงย้ายตำแหน่ง จากด้านขวาไปสู่อีกด้านซ้ายของบ้าน เนื่องจากทิศทาง ทำเลที่ตั้งไม่  
สอดคล้องกับการอยู่อาศัย

แปลนแบบมาตรฐาน แบบที่ 2 ชั้นล่างบ้านหลังที่ 6 ก่อนการเปลี่ยนแปลง

แปลนแบบมาตรฐาน แบบที่ 2 ชั้นล่างบ้านหลังที่ 6 หลังการเปลี่ยนแปลง

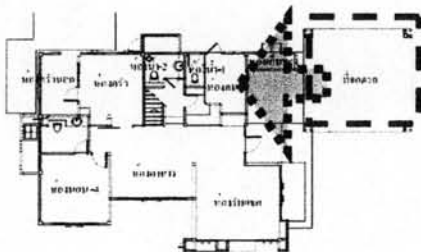
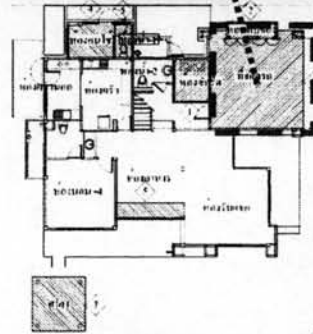
**ภาพที่ 5.08 แสดงการถอยร่นของที่จอดรถ แบบที่ 3 หลังที่ 14**

ที่จอดรถเป็นตามแบบมาตรฐาน เมื่อลงไปในแปลงที่ดิน มีปัญหาทำให้เกินออกจากแนวเขตจึงต้องร่นที่จอดรถเข้าไปแทนที่ห้องคนรับใช้

แปลนแบบมาตรฐาน แบบที่ 3 ชั้นล่างบ้านหลังที่ 14 ก่อนและหลังการเปลี่ยนแปลง

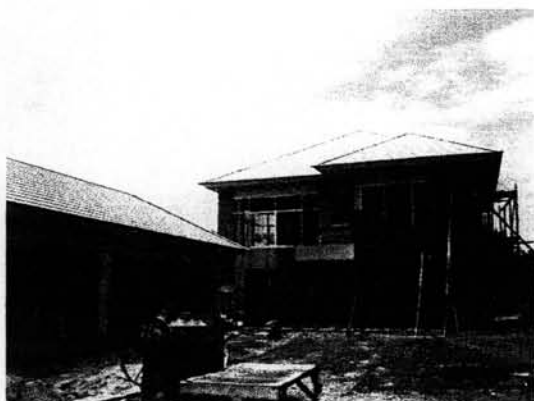
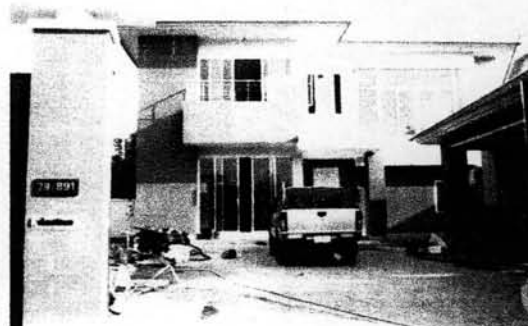
บ้านหลังที่ 11 ต้องการขยายที่จอดรถเพิ่ม 2 คัน

บ้านหลังที่ 16 ต้องการขยายที่จอดรถเพิ่ม 1 คัน

### ภาพที่ 5.11 แสดงความต้องการขยายพื้นที่ กว้าง ยาว โดยรวมใหญ่เพิ่มขึ้น

การเปลี่ยนแปลงขยายพื้นที่ใช้สอยในส่วนที่จอดรถเพราะพื้นที่ใช้สอยที่กำหนดไว้ตาม  
แบบมาตรฐานไม่เพียงพอ

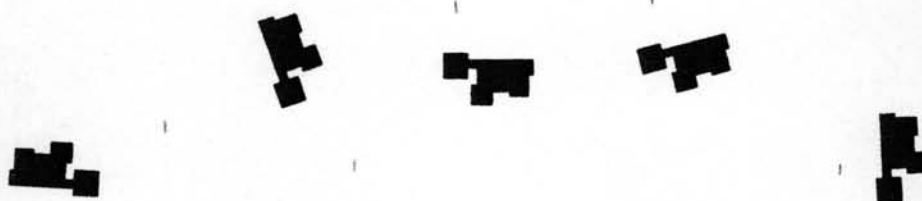
ภาพที่ 5.12 แสดง รูปแปลงที่ดิน ทิศทาง ตำแหน่งที่ตั้งของบ้านที่สร้างตามแบบที่ 4

จากการสำรวจบ้านที่สร้างด้วยแบบที่ 4 จำนวน 5 หลังพบว่า ผู้ว่าจ้างมีการเปลี่ยนแปลง  
พื้นที่ใช้สอยแบบมาตรฐาน โดย เปลี่ยนแปลงย้ายตำแหน่ง เฉลี่ย 56 ตร.ม.ต่อหลัง และเปลี่ยนแปลง  
เพิ่มพื้นที่ เฉลี่ย 35 ตร.ม.ต่อหลัง เมื่อวิเคราะห์ตำแหน่งที่ตั้งตาม ภาพที่ 5.12 โดยการตั้งทิศเหนือ

ชั้นที่ 0 공사แล้วพบว่า การวางตำแหน่งของตัวบ้าน แตกต่างจากตำแหน่งที่ตั้งตามแบบมาตรฐาน  
อย่างไรก็ตามการเปลี่ยนแปลงที่เกิดขึ้นในแบบที่ 4 มีเพียง ที่จอดรถ ที่มีต้องการ เพิ่มที่จอดรถ ตาม  
ความต้องการใช้งานจริง และเพื่อให้สอดคล้องตามรูปแปลงที่ดิน ทิศทาง ทำเลที่ตั้ง ที่มีขนาดที่ดิน  
ประมาณ 81 - 204 ตารางวา
