การศึกษาพฤติกรรมการสันเสื่อของเพลลาที่มีรอยแตกตามแนวหน้าตัด

STUDY OF VIBRATION BEHAVIOR OF A SHAFT  
CONTAINING A TRANSVERSE CRACK

A Thesis Submitted in Partial Fulfillment of the Requirements  
for the Degree of Master of Engineering in Mechanical Engineering

Faculty of Engineering  
Chulalongkorn University

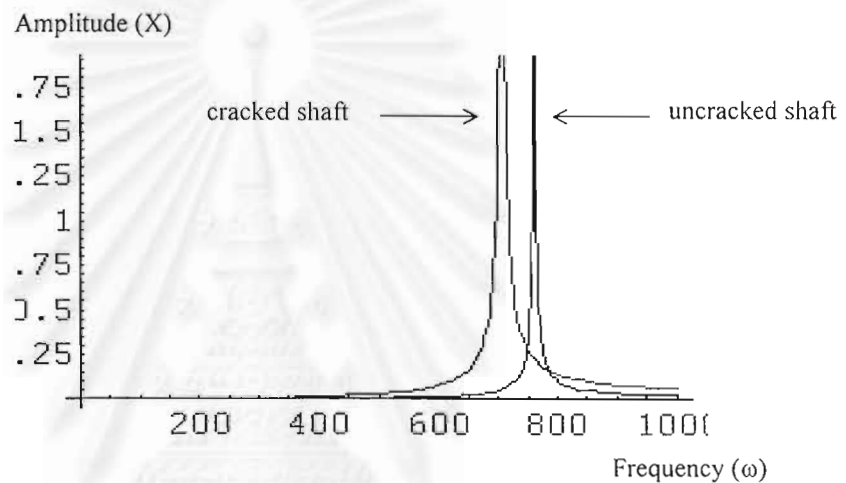
รูปที่ 3.13 ความสัมพันธ์ระหว่างขนาดการสั่นสะเทือนและความถี่รอบของเพลา เปรียบเทียบระหว่างเพลาที่สมบูรณ์กับเพลาที่มีรอยแตก

เมื่อแทนค่าในสมการ (3.3) แล้วนำมาวาดกราฟแสดงความสัมพันธ์ระหว่างขนาดการสั่นสะเทือน ( $X$ ) กับความถี่รอบ ( $\omega$ ) จะได้กราฟดังรูปที่ 3.13

จากรูปที่ 3.13 แสดงให้เห็นว่า เมื่อรอยแตกในเพลา มีระดับความลึกมากขึ้นจะทำให้ค่าความไม่สมดุลในสมการมากขึ้น ส่งผลให้ขนาดของการสั่นสะเทือนที่ความถี่รอบเท่ากัน มีค่าเพิ่มขึ้น และเนื่องจากการเปิดปิดของรอยแตกจะเกิดขึ้น 1 ครั้งเมื่อเพลาหมุนไป 1 รอบ ดังนั้นเมื่อเกิดรอยแตกขึ้นในเพลาแล้วจะส่งผลให้สัญญาณการสั่นสะเทือนที่ความถี่เท่ากับความถี่รอบของเพลา มีขนาดเพิ่มขึ้น และเมื่อเกิดรอยแตกขึ้นจะส่งผลให้ค่าความแข็ง (stiffness) ของเพลาลดลงทำให้ค่าความถี่ธรรมชาติของเพลาลดลง โดยความถี่ธรรมชาติของเพลาที่ไม่มีรอยแตกมีค่า  $775 \text{ rad/s}$  และค่าความถี่ธรรมชาติของเพลาที่มีรอยแตกลดลงเหลือ  $700 \text{ rad/s}$

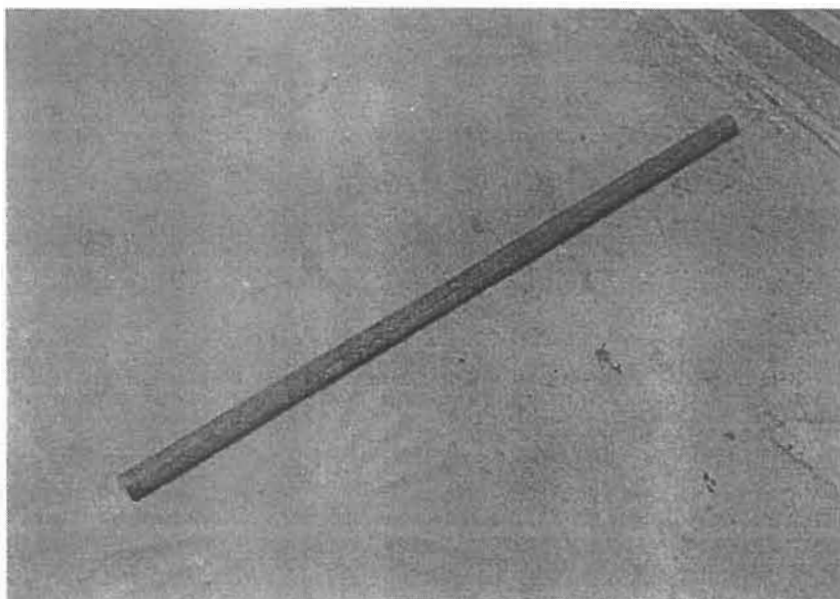
รูปที่ 4.1 เหล็ก S45C ที่ใช้ในการทดลอง

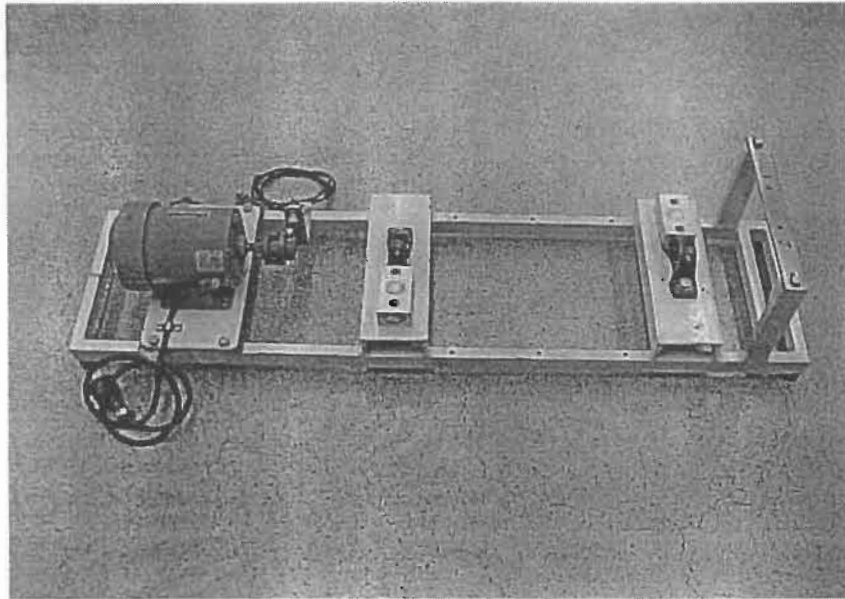
รูปที่ 4.3 ฐานชุดทดลอง

1. ฐานชุดทดลอง (ขนาดของฐานชุดทดลองแสดงไว้ในภาคผนวก จ)
2. มอเตอร์ 3 เฟส ขนาด 0.5 kW 1,400 rpm
3. แบริ่งลูกปืน ขนาดเส้นผ่านศูนย์กลาง 20 มม. จำนวน 2 ชุด
4. ชุดอินเวอร์เตอร์ (inverter) และ แทคโคมิเตอร์ (tachometer)
5. คัปปลิง (coupling)
6. เครื่องตรวจวัดสัญญาณการสั่นสะเทือน Microlog CMVA10 ของ SKF
7. หัววัด (probe) สัญญาณการสั่นสะเทือน SKF Model CMSS786M
8. ซอฟต์แวร์ Prism 4 Pro สำหรับจัดการสัญญาณการสั่นสะเทือน

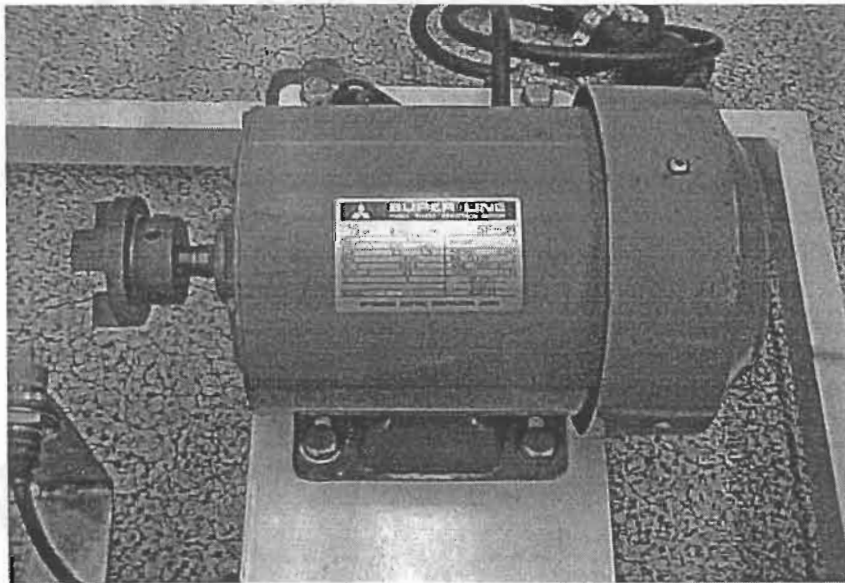
รูปที่ 4.4 มอเตอร์

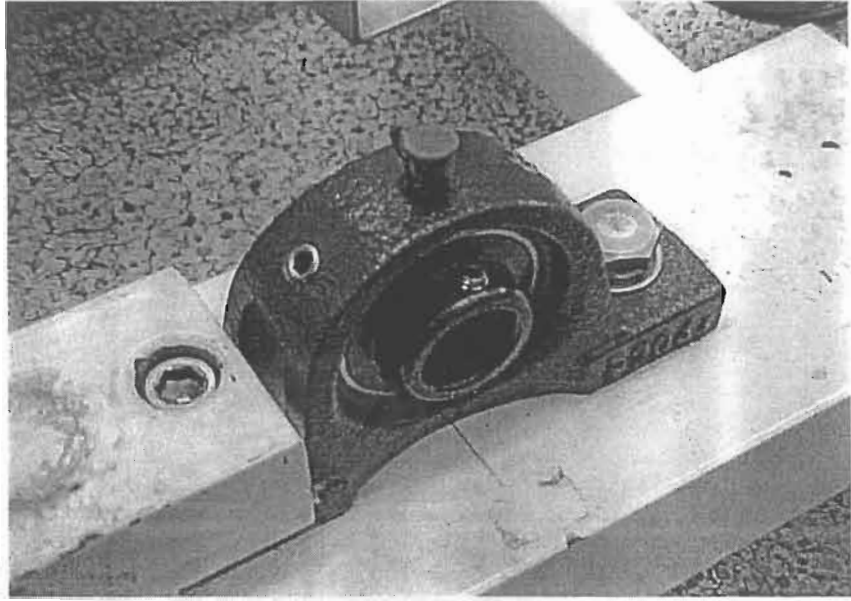
รูปที่ 4.5 แบริ่งลูกปืน

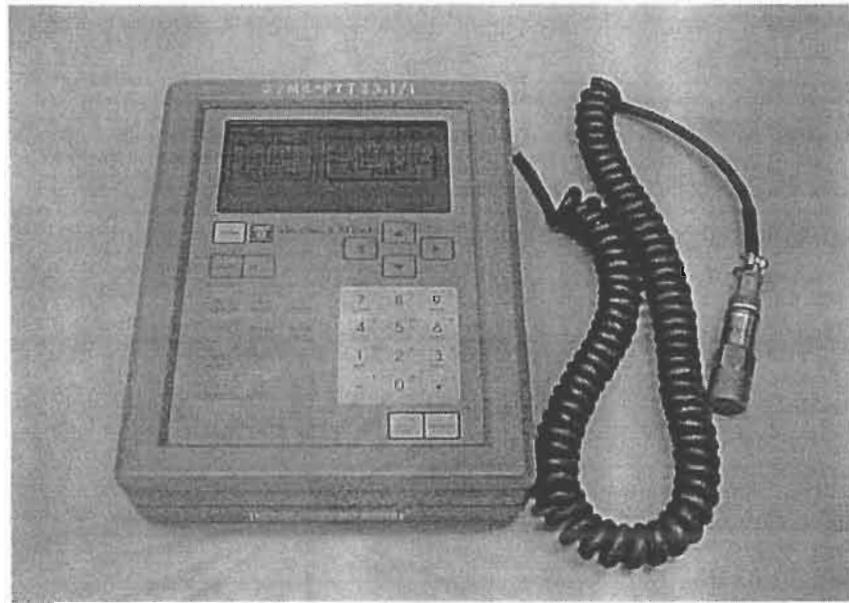
รูปที่ 4.9 Microlog CMVA10 และ หัววัดสัญญาณการสั่นสะเทือน

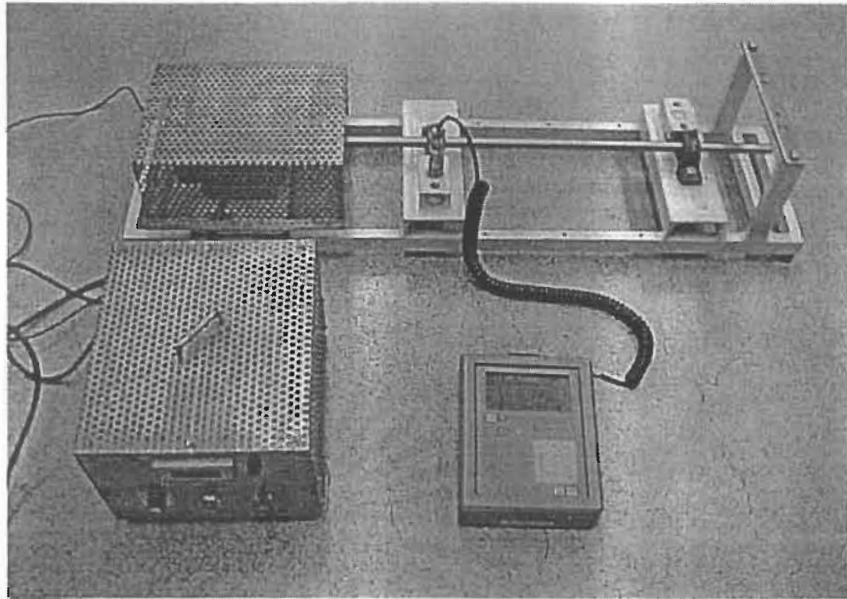
รูปที่ 4.14 การตรวจวัดสัญญาณการสั้นสะท้อน

สำหรับตำแหน่งการตรวจวัดสัญญาณการสั่นสะเทือนนั้น จะทำการวัดที่แบร็งทั้ง 2 ชุด โดยที่แบร็งแต่ละชุดจะทำการวัดสัญญาณการสั่นสะเทือนในแนวรัศมี (radius) สองแนว คือ แนวตั้ง (vertical) และแนวนอน (horizontal) แต่จะไม่วัดสัญญาณการสั่นสะเทือนในแนวแกน (axial) เนื่องจากลักษณะวิธีการประกอบเพลลาเข้ากับชุดทดลองและคัปปลิงที่ใช้ทำให้ไม่สามารถควบคุมระยะห่างระหว่างหน้าคัปปลิงให้เท่ากันทุกครั้งที่ทำให้การถอดและประกอบเพลลาได้ ส่งผลให้สัญญาณการสั่นสะเทือนในแนวแกนของเพลลาเส้นเดียวกัน ในการถอดประกอบแต่ละครั้งมีค่าแตกต่างกันมาก แต่สัญญาณการสั่นสะเทือนในแนวตั้งและแนวนอนจะมีค่าใกล้เคียงกันทุกครั้งที่ทำให้การประกอบเพลลาเข้ากับชุดทดลอง

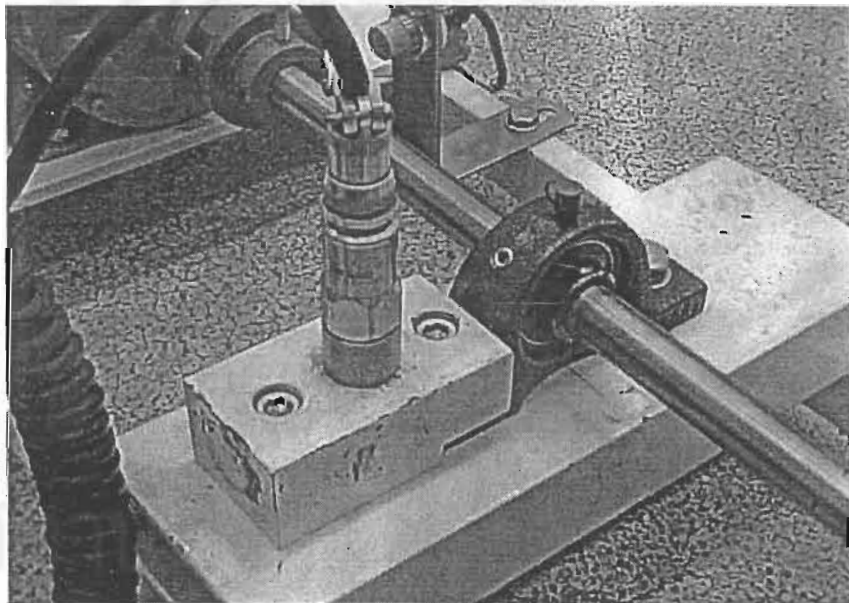
รูปที่ 4.15 การตรวจวัดสัญญาณการสั้นสะท้อนในแนวตั้ง

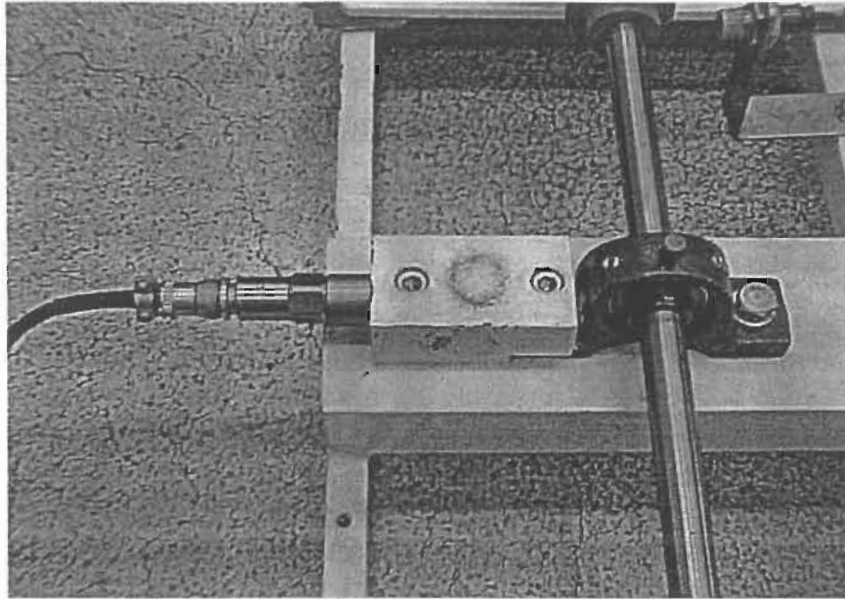
รูปที่ 4.16 การตรวจวัดสัญญาณการสั่นสะเทือนในแนวนอน

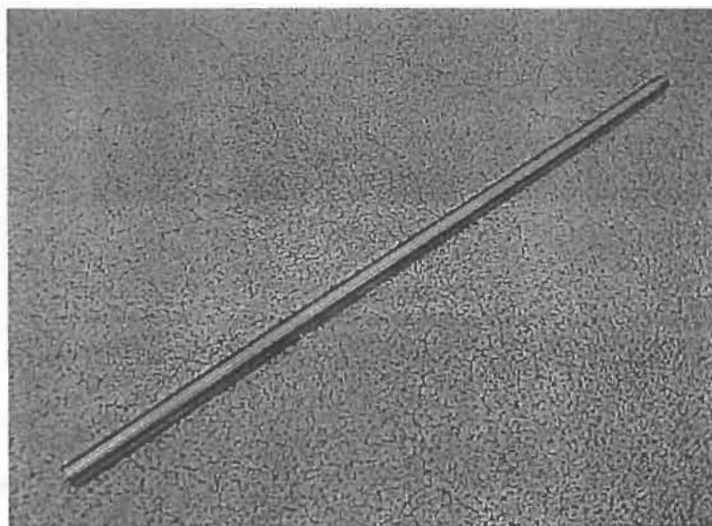
รูปที่ 4.18 เพลหลังจากการกลิ้งแล้ว

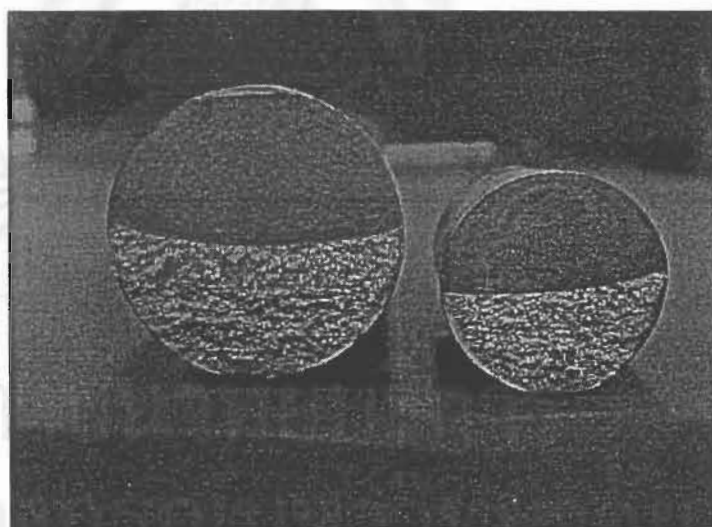
รูปที่ 4.19 ลักษณะหน้าตัดของรอยแตกก่อนทำการกลิ้ง (ซ้าย) และหลังจากทำการกลิ้ง (ขวา)

เพลที่มีรอยแตกทั้งสามซุดหลังจากการกลิ้งแล้ว จะได้เพลหน้าตัดของรอยแตกดังรูป 4.19 – 4.22

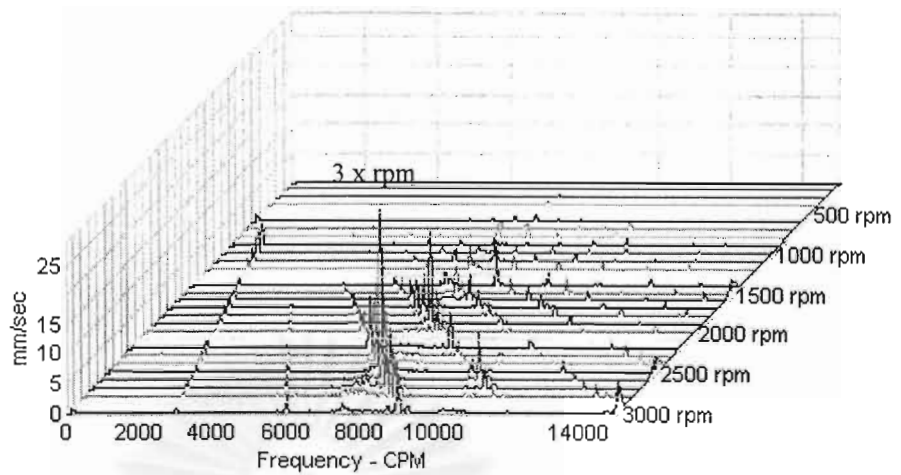
รูปที่ 4.24ก สัญญาณสั่นสะเทือนแวนอนที่แบริงชุดที่ 1 ของ Std

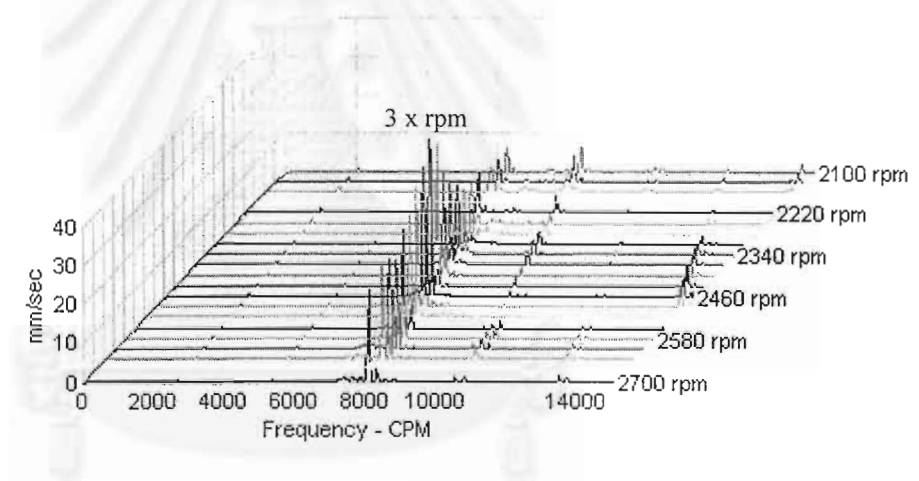
รูปที่ 4.24ข สัญญาณสั่นสะเทือนแวนอนที่แบริงชุดที่ 1 ของ CD11

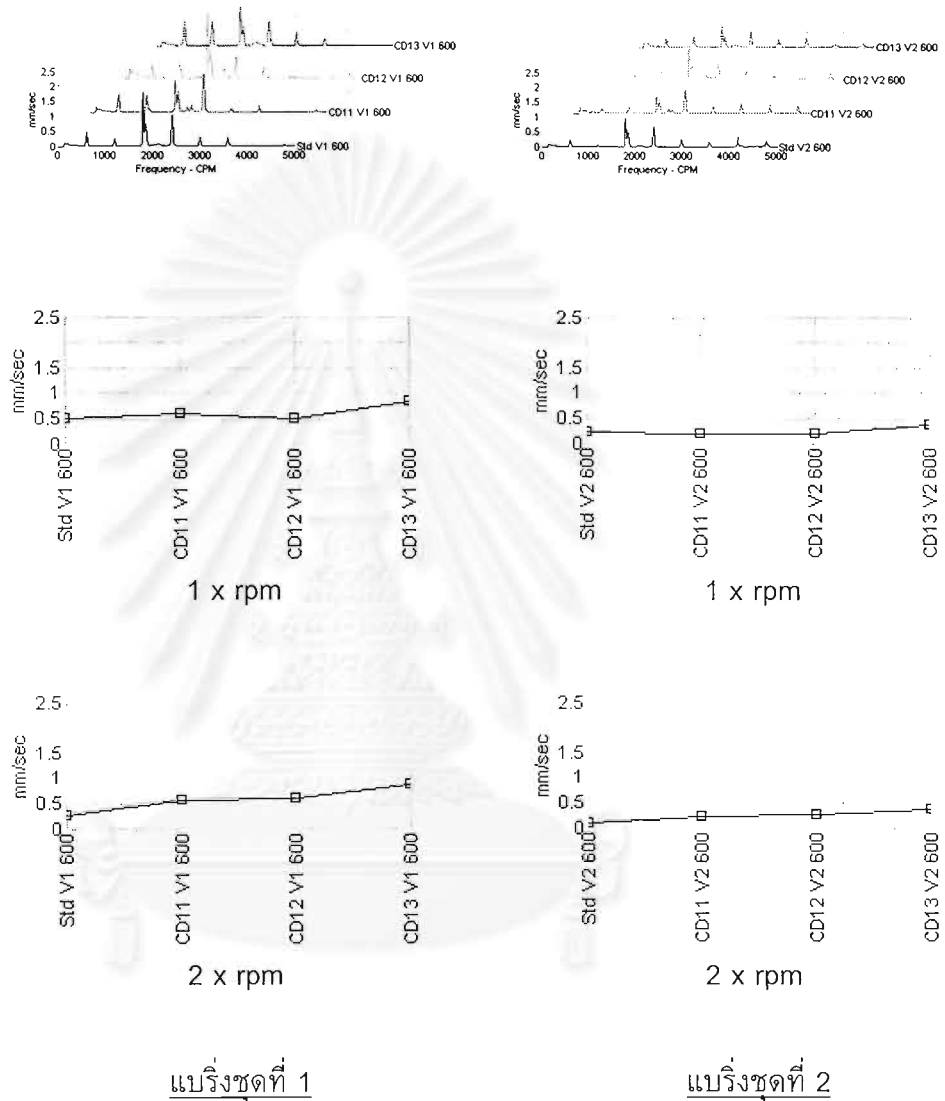
รูปที่ 4.25 สัญญาณสั่นสะเทือนของเพลาชุดที่ 1 ความเร็วรอบ 600 rpm แนวตั้ง

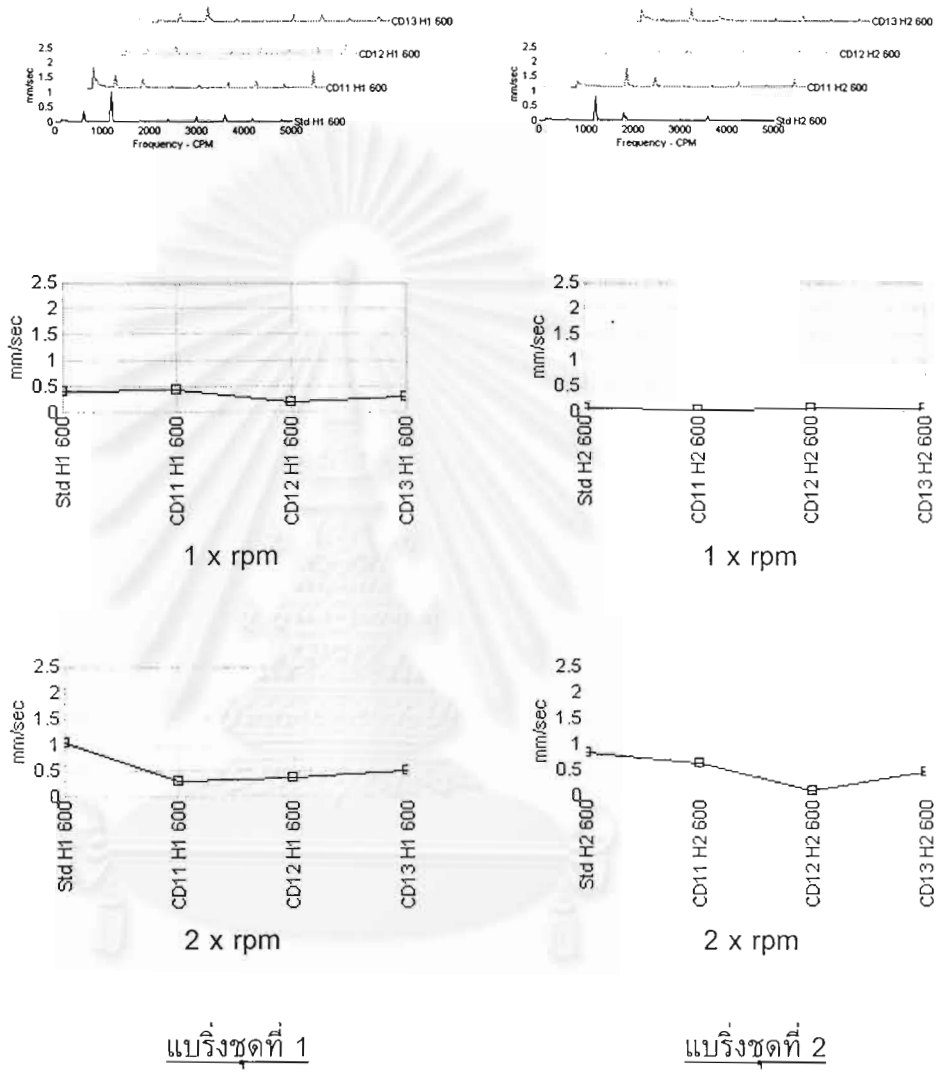
จุฬาลงกรณ์มหาวิทยาลัย  
รูปที่ 4.26 สัญญาณสั่นสะเทือนของเพลาชุดที่ 1 ความเร็วรอบ 600 rpm แนวนอน

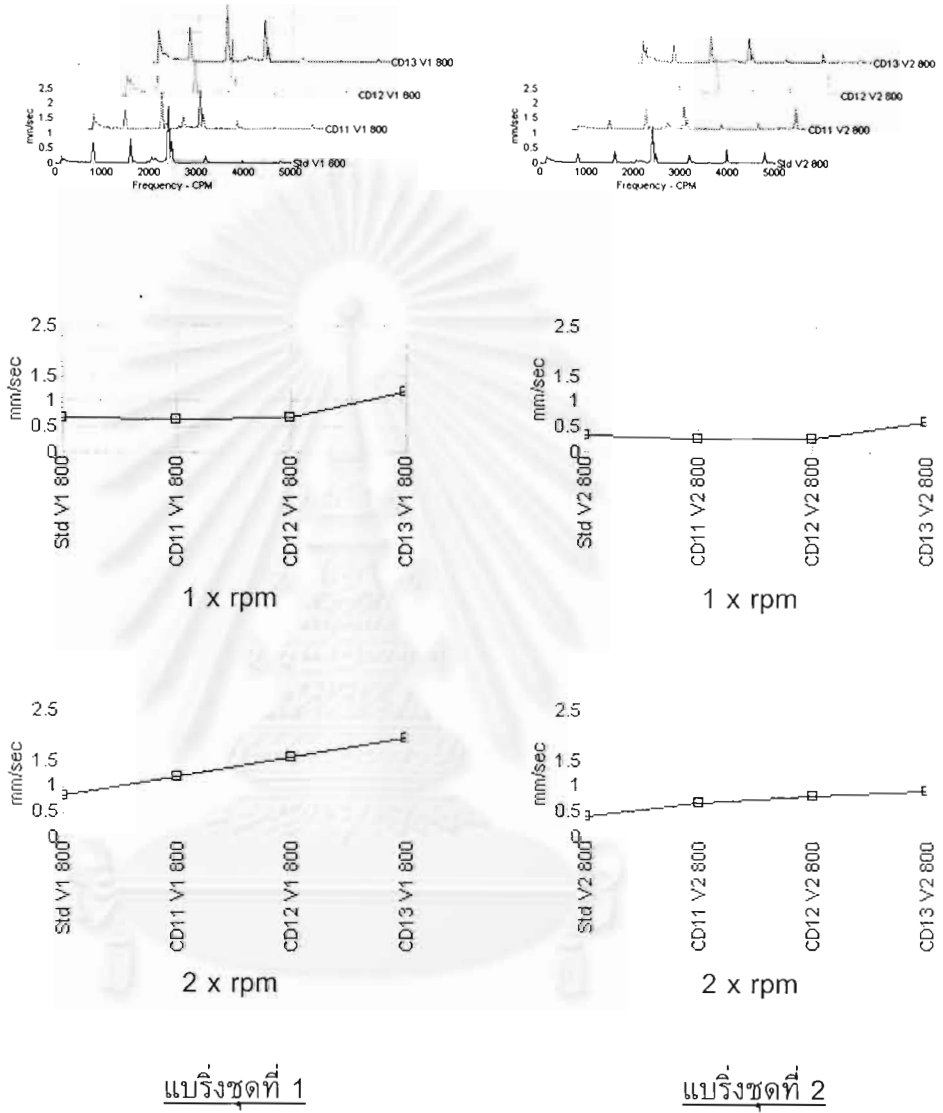
รูปที่ 4.27 สัญญาณสั่นสะเทือนของเพลาชุดที่ 1 ความเร็วรอบ 800 rpm แนวตั้ง

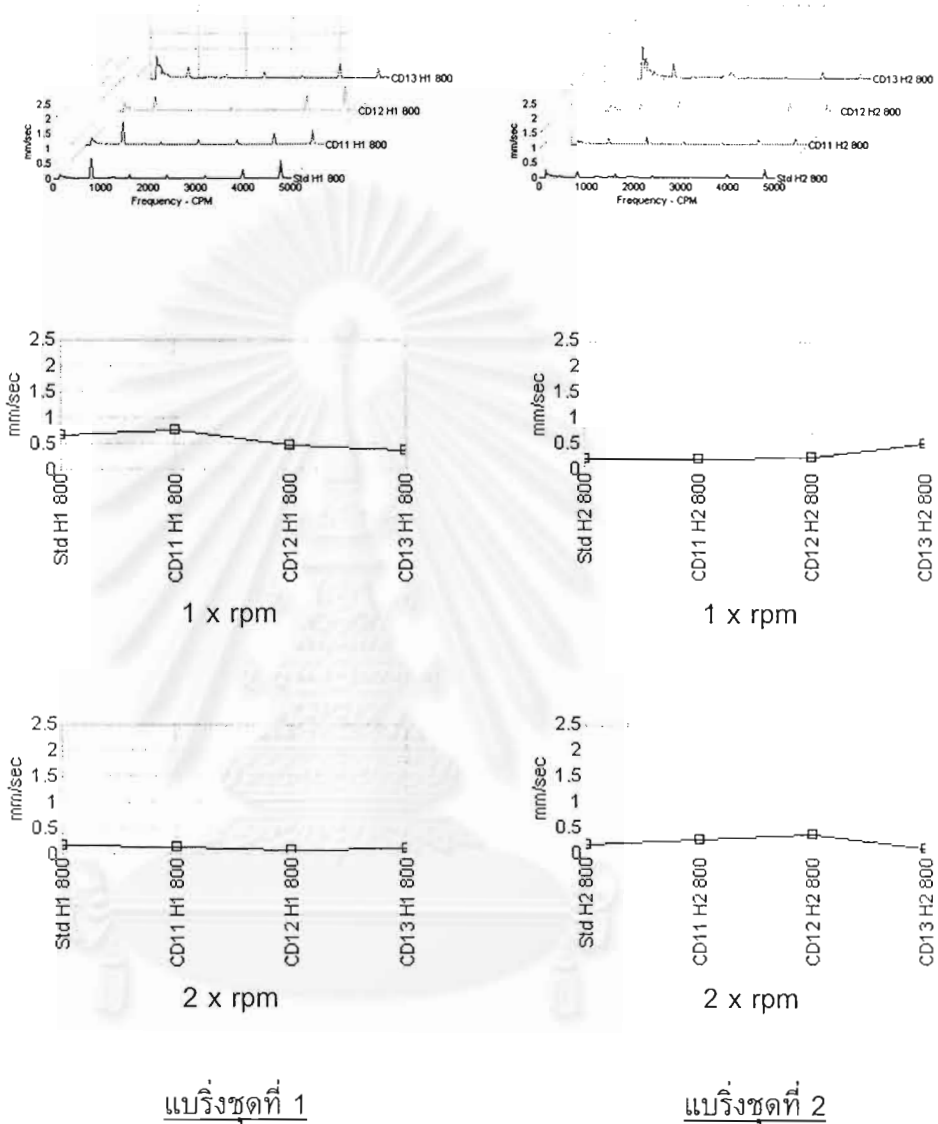
รูปที่ 4.28 สัญญาณเส้นสะท้อนของเพลาชดที่ 1 ความเร็วรอบ 800 rpm แนวนอน

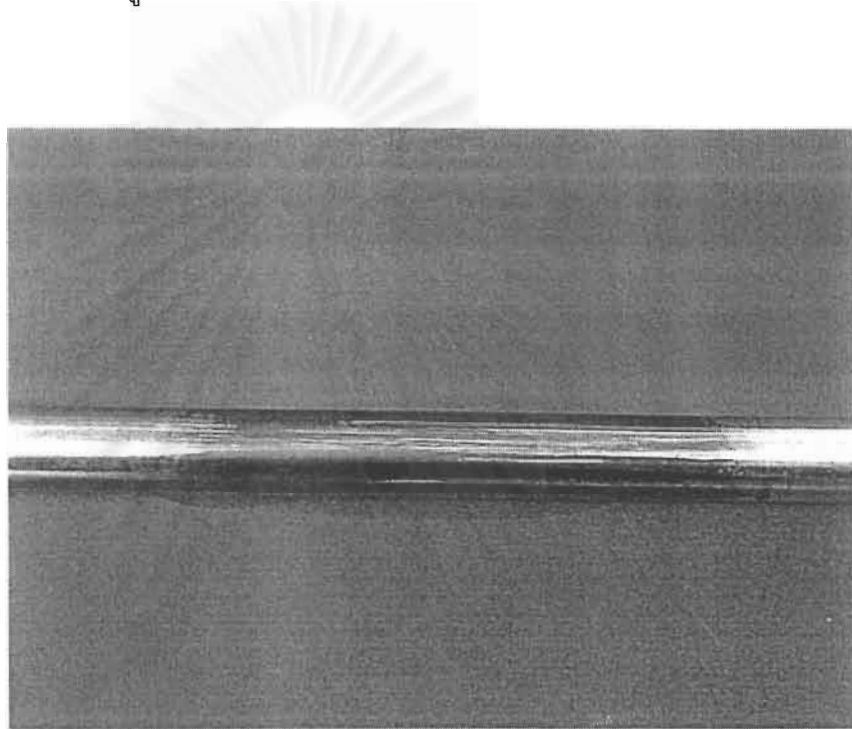
รูปที่ ข-1 การพ่นแทรกซึมบนเพลลา

การตรวจสอบหารอยแตกโดยการดูดรัมของเหลว [7] เริ่มต้นจากใช้น้ำยาทำความสะอาด ฟันลงไปในเพลลาแล้วเช็ดออกให้สะอาด หลังจากนั้นพ่นสารแทรกซึมในตำแหน่งที่ต้องการตรวจสอบดังรูปที่ ข-1

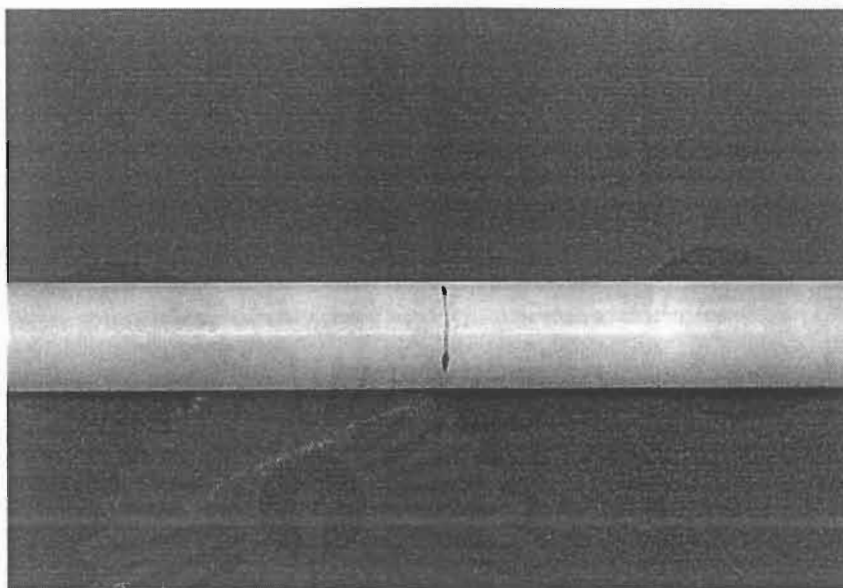
รูปที่ ข-2 การฟอสสารสร้างภาพเพื่อให้เห็นเป็นภาพของรอยแตก

หลังจากพ่นสารแทรกซึมแล้ว ทิ้งไว้ประมาณ 10-15 นาที เพื่อให้สารแทรกซึมถูกดูดรัมเข้าไปในรอยแตก จากนั้นใช้ผ้าชุบตัวทำความสะอาด เช็ดสารแทรกซึมบริเวณผิวออกให้สะอาด แล้วใช้สารสร้างภาพ (developer) ฟันลงไปในเพลลา สารแทรกซึมที่แทรกตัวอยู่ในรอยแตกจะถูกดูดรัมขึ้นมาให้เห็นเป็นภาพของรอยแตกดังรูปที่ ข-2

จากนั้นทำการวัดความยาวของรอยแตกตามเส้นรอบวงเพื่อประมาณความลึกของรอยแตกที่เกิดขึ้นบนเพลลา

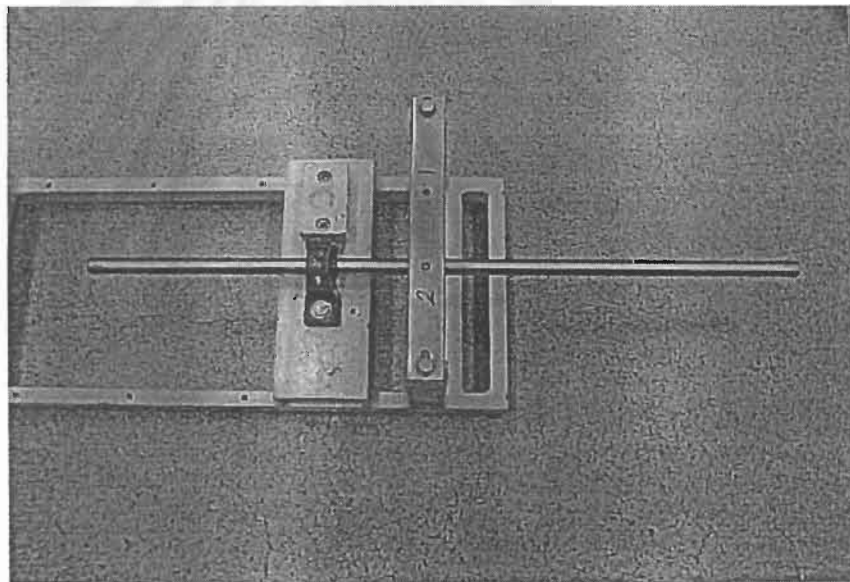
รูปที่ ค-1 การสวมเพลาลูกเบี้ยวผ่านแบริ่งชุดที่ 2

เพื่อเป็นการควบคุมปัจจัยภายนอกต่างๆให้เหมือนกันมากที่สุดเพื่อเปรียบเทียบสัญญาณการสั่นสะเทือนในเพลาลูกเบี้ยวแต่ละเส้น จึงออกแบบชุดทดลองให้ขนาดเส้นผ่านศูนย์กลางของเพลาลูกเบี้ยว ขนาดเส้นผ่านศูนย์กลางของแบริ่ง และขนาดเส้นผ่านศูนย์กลางภายในของคัปปลิง มีขนาดเท่ากันคือ 20 มม. ทำให้สามารถถอดประกอบเพลาลูกเบี้ยวผ่านแบริ่งชุดที่ 2 แบริ่งชุดที่ 1 และสวมเข้ากับคัปปลิงได้โดยไม่ต้องถอดประกอบส่วนอื่นๆ ของชุดทดลอง ตัวเพลาลูกเบี้ยวจะจับยึดกับแบริ่งและคัปปลิงโดยใช้เช็ทสกรูและในการถอดประกอบเพลาลูกเบี้ยวแต่ละเส้นจะให้ตำแหน่งของรอยแตกอยู่ด้านบนให้อยู่ในแนวเดียวกับตำแหน่งของเช็ทสกรูทุกครั้ง ดังแสดงในรูปที่ ค-1 ถึง ค-4

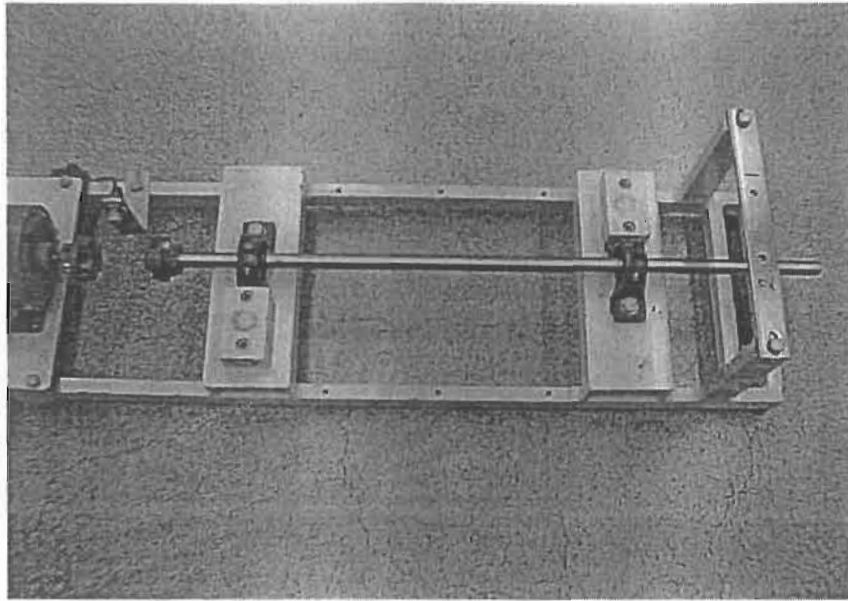
รูปที่ ค-2 การสวมเพลลาผ่านแบริ่งชุดที่ 1 และประกอบเข้ากับคัปปลิง

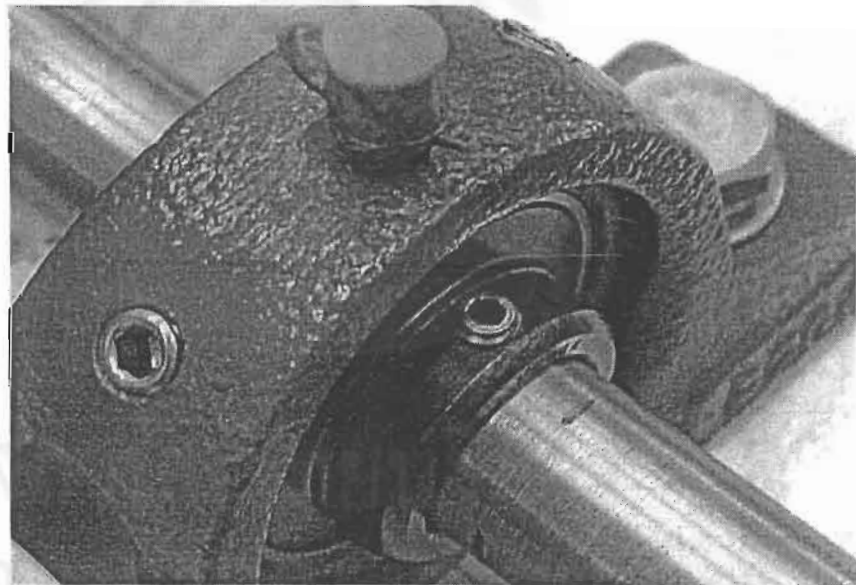
รูปที่ ค-3 การจับยึดเพลากับแบริ่ง

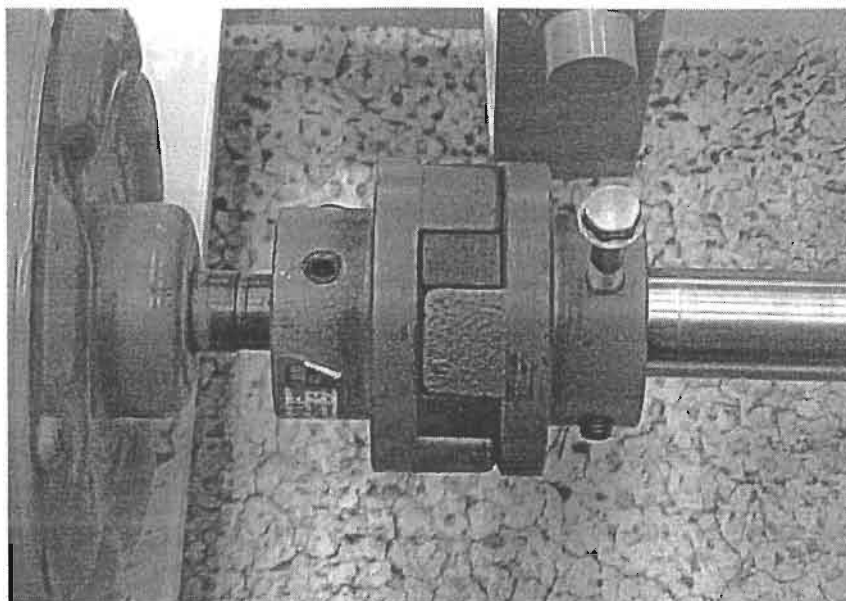
รูปที่ ค-4 การจับยึดเพลากับคัปปลิง

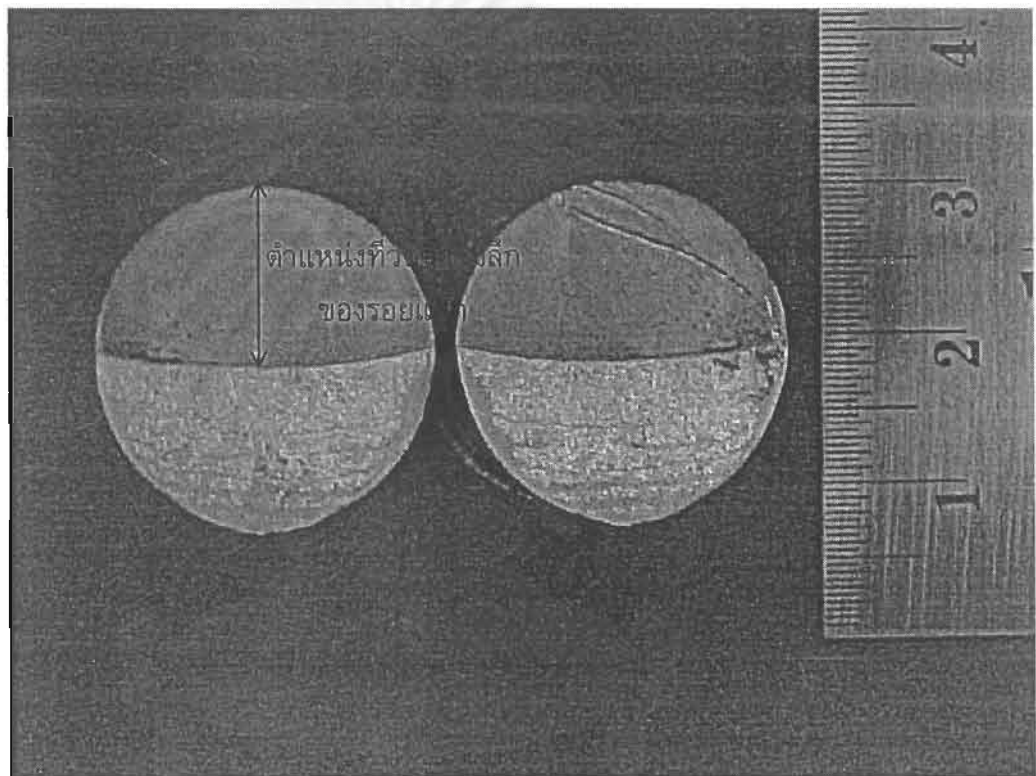
รูปที่ ง-1 ตำแหน่งที่วัดความลึกของรอยแตก

การวัดความลึกที่แน่นอนของรอยแตกจะทำหลังจากทำการทดลองทุกอย่างเรียบร้อยแล้ว นำเพลไปหักแล้วใช้เวอร์เนียวัดความลึกของรอยแตก โดยจะวัดความลึกที่ลึกที่สุดของรอยแตกดังแสดงตัวอย่างในรูปที่ ง-1

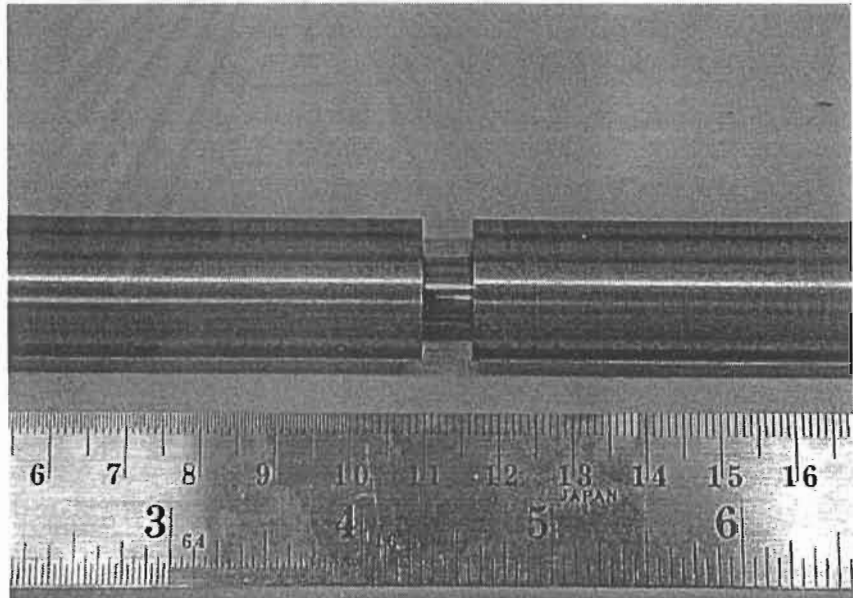
รูปที่ จ-1 เพลลาที่ทำการเจาะร่องเพื่อใช้ในการทำ bump test (CD14)

การทำ bump test แบ่งออกเป็นสองส่วนคือ การทำ bump test เพลابนเครื่องกลึง โดยจะจับยึดเพลลาให้ปลายเพลลาข้างหนึ่งเป็นปลายอิสระเพื่อศึกษาผลของความลึกของรอยแตกที่มีต่อความถี่ธรรมชาติของเพลลา และการทำ bump test เพลลาบนฐานชุดทดลองเพื่อวัดค่าความถี่ธรรมชาติของฐานชุดทดลอง โดยจะใช้เพลลามาตรฐานและเพลลาชุดที่ 1 และเพลลาที่ทำการเจาะร่องที่ตำแหน่งเดียวกันกับรอยแตกเพื่อจำลองการเกิดรอยแตกในการทำ การทดลอง โดยเพลลาที่ทำการเจาะร่องจะเจาะร่องกว้าง 7 มม. ลึก 5 มม. ดังรูปที่ จ-1

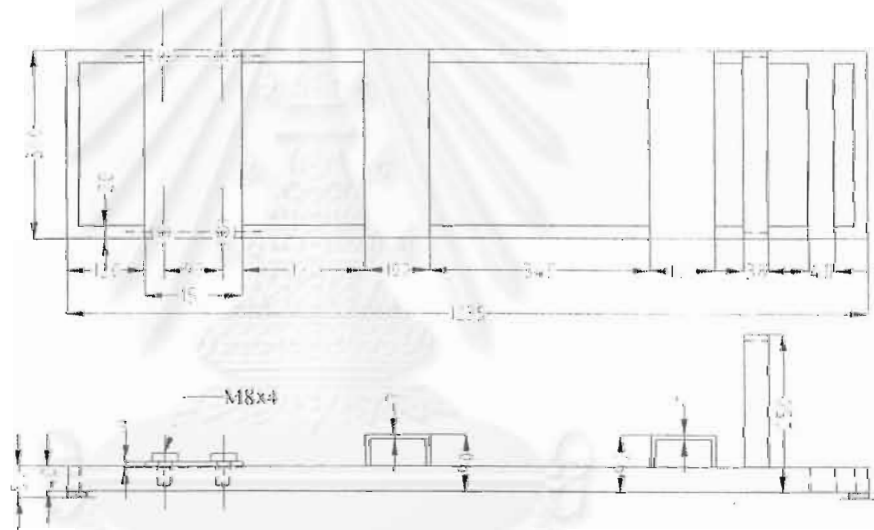
รูปที่ ฉ-1 แบบของฐานชุดทดลอง

ชุดทดลองการสันเสทือนของเพลามีรอยแตกที่ใช้ในการทดลองบทที่ 4 วางอยู่บนฐานรองรับที่เป็นยาง 4 ข้างที่ปรับความสูงได้เล็กน้อย เพื่อให้ฐานชุดทดลองทั้ง 4 มุมสัมผัสพื้นตลอดเวลาทำการทดลอง แบบของชุดทดลองแสดงในรูปที่ ฉ-1 และรูปที่ ฉ-2 ในหน่วยมิลลิเมตร
