การศึกษำปัญหาและสาเหตุของข้อบกพร่องในการก่อสร้างโครงการบ้านจัดสรร

A STUDY OF PROBLEMS AND CAUSES OF DEFECTS
IN CONSTRUCTION OF HOUSING PROJECTS

A Thesis Submitted in Partial Fulfillment of the Requirements
for the Degree of Master of Engineering Program in Civil Engineering

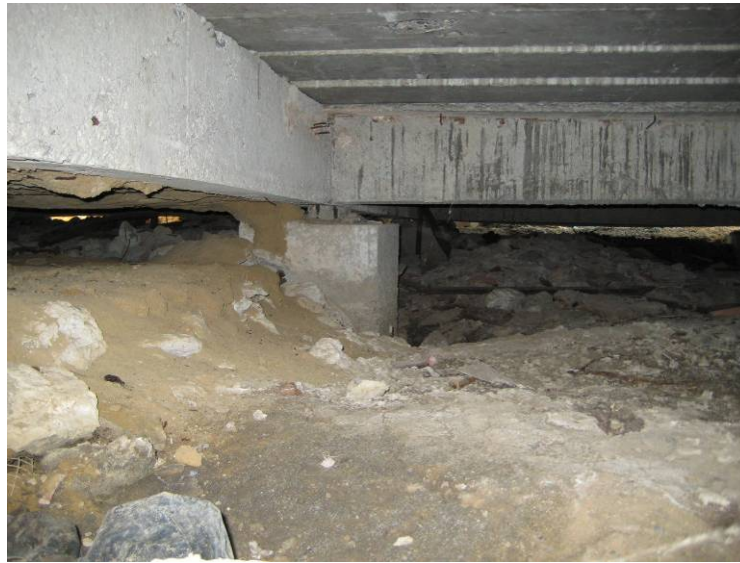
ภาพที่ 5.3 ปัญหาการใช้เศษวัสดุก่อสร้างมาถมดิน

- (ก) ข้อบกพร่องของดินถมที่นำมาใช้ปรับพื้นที่ จากการสังเกตพบว่า โครงการก่อสร้างบ้านจัดสรร มักเลือกถมดินด้วยดินเลน ซึ่งจะทำให้เกิดการทรุดตัว
- (ข) ข้อบกพร่องในกระบวนการปรับปรุงคุณภาพดิน จากการสังเกตพบกรณีการถมดินในบริเวณที่ดินเดิมตั้งอยู่ในพื้นที่ที่เป็นหนองน้ำ แต่ขาดการลอกหน้าดินเดิมที่เป็นดินเลนหรือโคลน
- (ค) ข้อบกพร่องในกระบวนการปรับปรุงคุณภาพดิน จากการสังเกตพบว่า ขาดการบดอัดดินเป็นชั้น ๆ 0.50 เมตร และทิ้งระยะเวลาให้ดินคงตัว โดยดำเนินการก่อสร้างโครงการบ้าน ทนที่ที่งานถมดินเสร็จสิ้น
- (ง) การใช้เศษวัสดุก่อสร้างมาถมดิน หรือใช้เป็นแบบหล่อในงานพื้นวางบนดิน ดังแสดงในภาพที่ 5.3 และสามารถสรุปเป็นแผนภูมิแก๊งปลาในภาพที่ 5.4

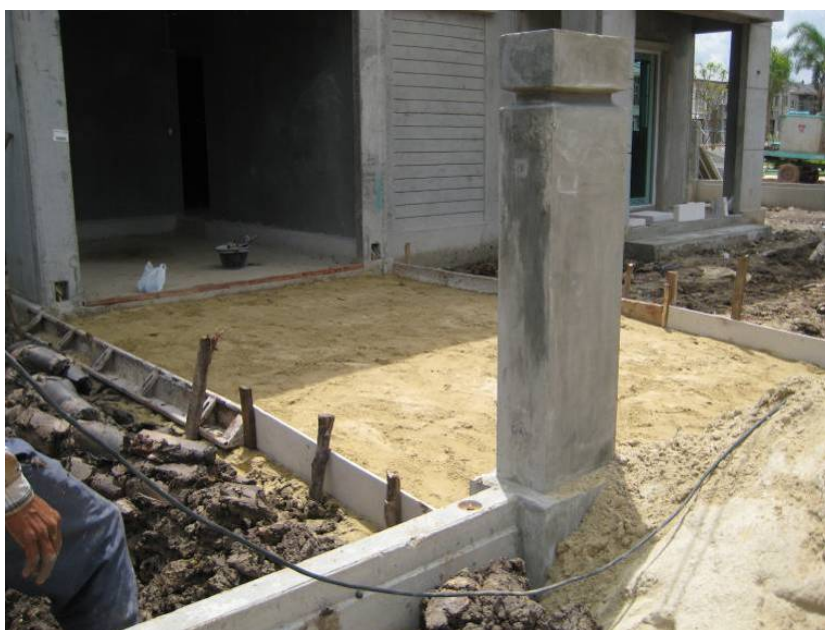
ภาพที่ 5.5 ทรายรองพื้นไม่แน่น

- (ก) ข้อบกพร่องในขั้นตอนการบดอัดทรายที่นำมาใช้ปรับพื้นที่ จากการสังเกต พบว่า ขาดการบดอัดทรายด้วยเครื่องตบทรายตามวิธีการที่เหมาะสม และขาดการตรวจสอบความหนาแน่นของดิน ดังแสดงในภาพที่ 5.5
- (ข) ข้อบกพร่องในขั้นตอนการเทคอนกรีต จากการสังเกต พบว่า ขาดการจี้คอนกรีตสดเพื่อป้องกันมิให้เกิดโพรงในงานคอนกรีตเสริมเหล็ก
- (ค) ข้อบกพร่องในขั้นตอนการจัดตำแหน่งเหล็กเสริม จากการสังเกต พบว่าขาดการหนุนเหล็กเสริมด้วยลูกปูน เพื่อป้องกันเหล็กจมขณะเทคอนกรีต และสามารถสรุปเป็นแผนภูมิ ก้างปลาในภาพที่ 5.6

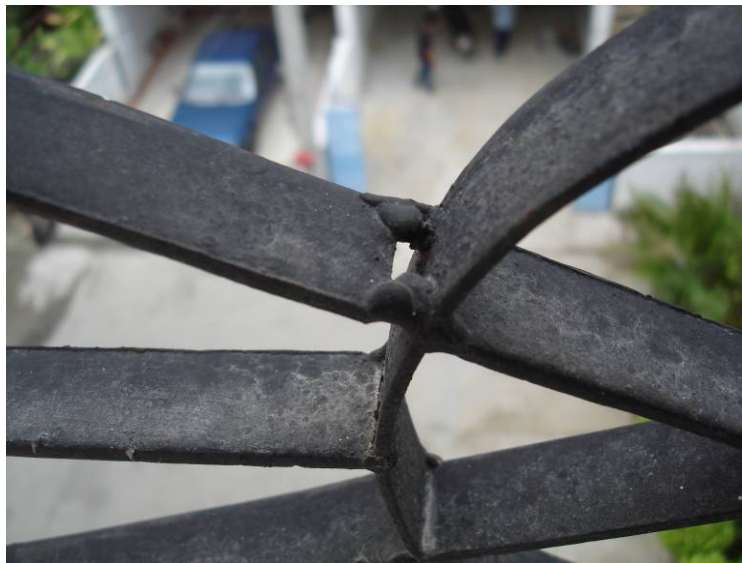
ภาพที่ 5.9 รอยเชื่อมไม่ได้ขนาดตามที่กำหนด

- (ก) ข้อบกพร่องการทาสีกันสนิม จากการสังเกตพบว่า ขาดการตรวจสอบขั้นตอนการทาสีกันสนิมทำให้การทาสีกันสนิมไม่ทั่วถึงทุกพื้นที่ และไม่ครบจำนวนครั้งตามที่แบบกำหนด ซึ่งความหนาของสีกันสนิมน้อยเกินไปจะทำให้เกิดสนิมได้เร็วกว่าเวลาที่ควร
- (ข) ข้อบกพร่องของรอยเชื่อม จากการสังเกตพบว่า ขาดการเชื่อมที่ถูกต้องตามหลักวิชาการ ดังแสดงในภาพที่ 5.9 และสามารถสรุปเป็นแผนภูมิแกงปลาในภาพที่ 5.10

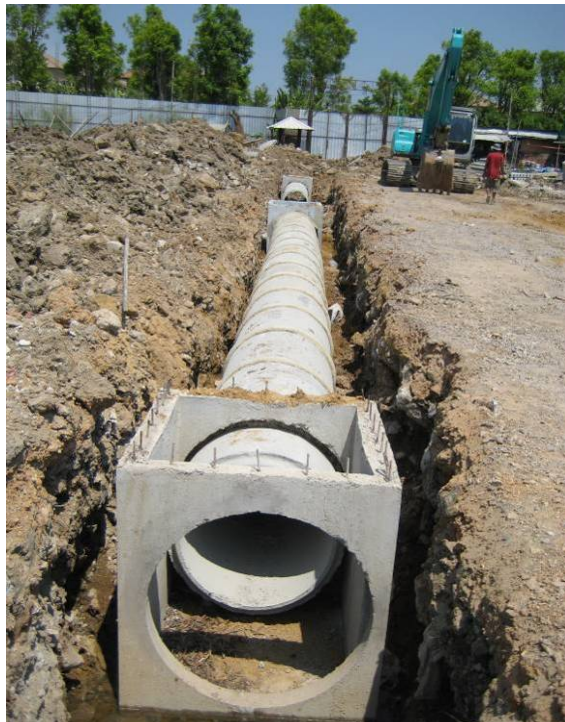
ภาพที่ 5.13 ขาดการทดสอบกรีตหยาบตามแนวท่อระบายน้ำและบ่อบัก

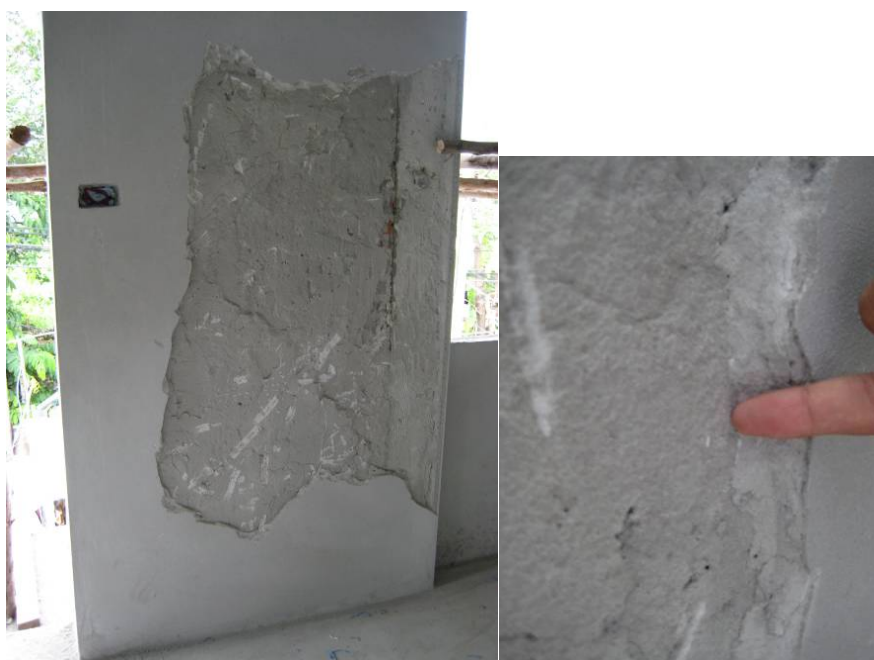
ภาพที่ 5.16 การสกัดเพื่อทำการแก้ไขปัญหาผนังกะเทาะเนื่องจากการการฉาบหนา

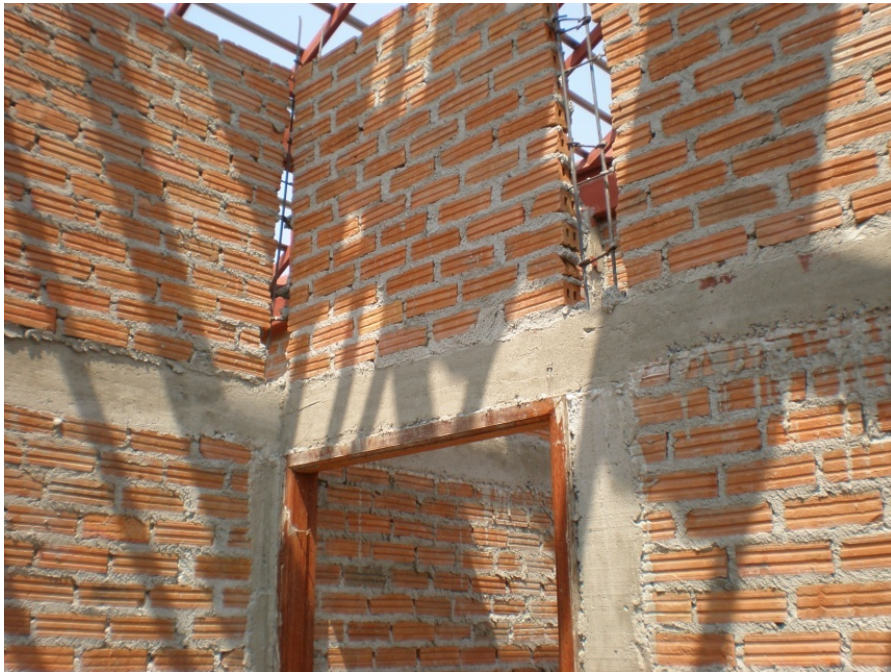
ภาพที่ 5.17 ขาดการเสียบเหล็กเสริมกันแตกเพื่อยึดผนังกับเสาและกำแพง

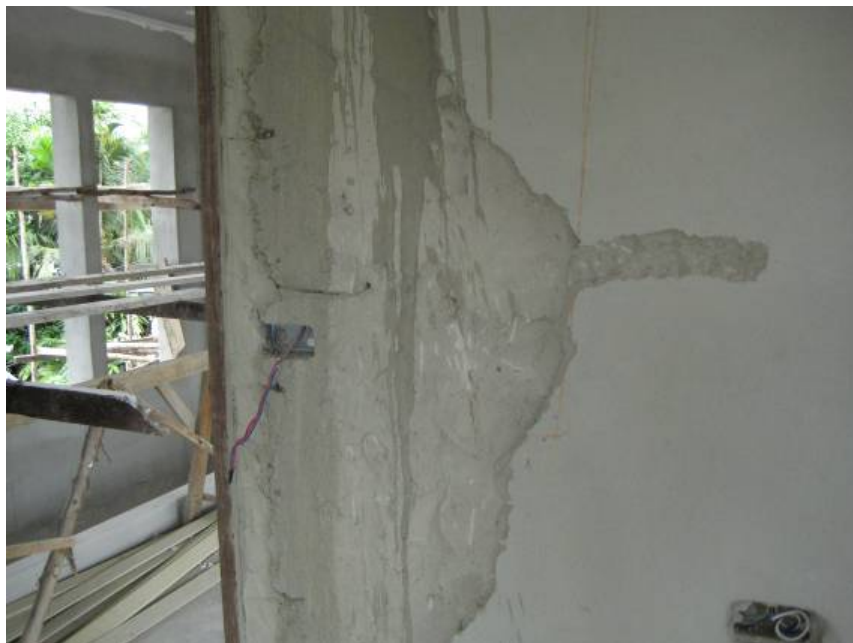
ภาพที่ 5.18 การสกัดเพื่อทำการแก้ไขรอยร้าวเนื่องจากขาดการเสริมตะแกรงกันแตก

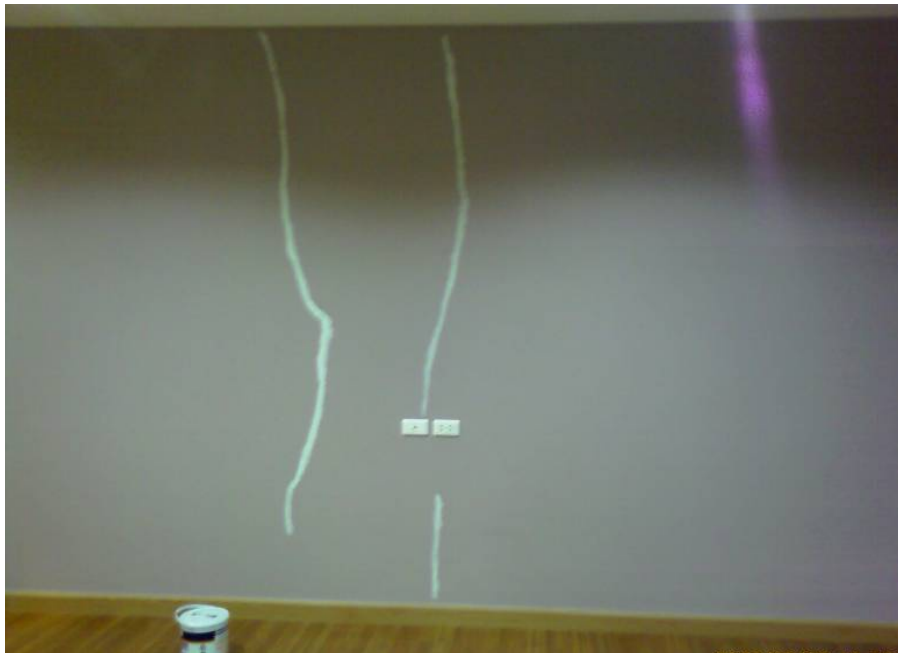
ภาพที่ 5.19 รอยร้าวเนื่องจากขาดการเสริมตะแกรงกันแตกตามแนวท่อร้อยสายไฟ

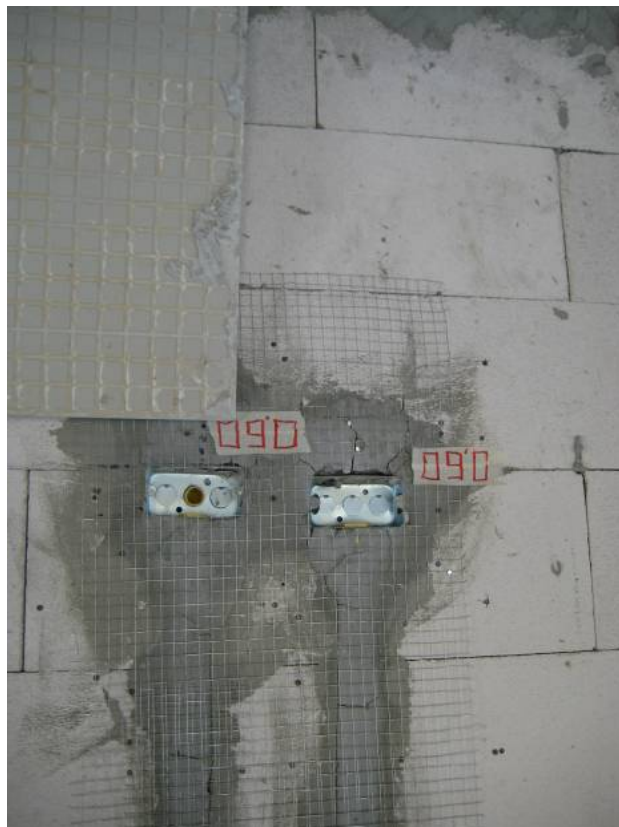
ภาพที่ 5.20 การเสริมตะแกรงกันแตกในบริเวณที่ฝังท่อร้อยสายไฟ

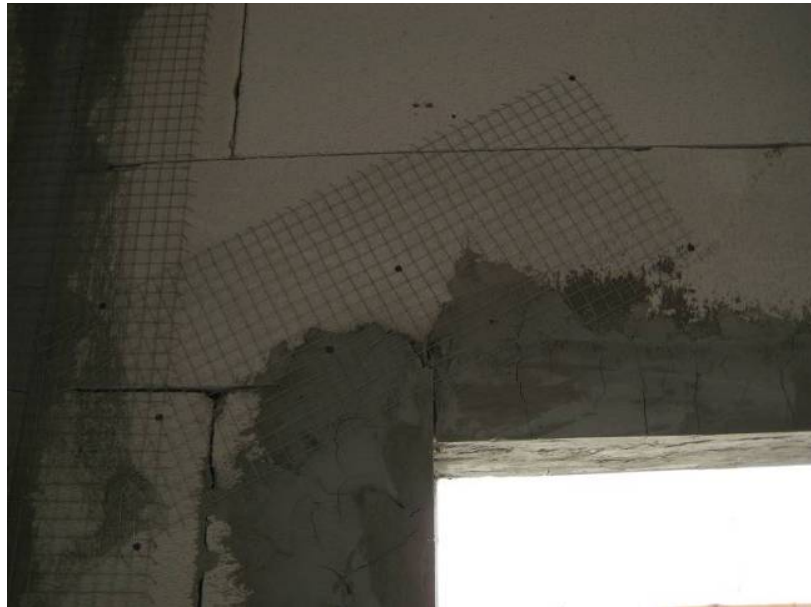
ภาพที่ 5.25 การใส่ตะแกรงกันแตกบริเวณมุมวงกบหน้าต่าง

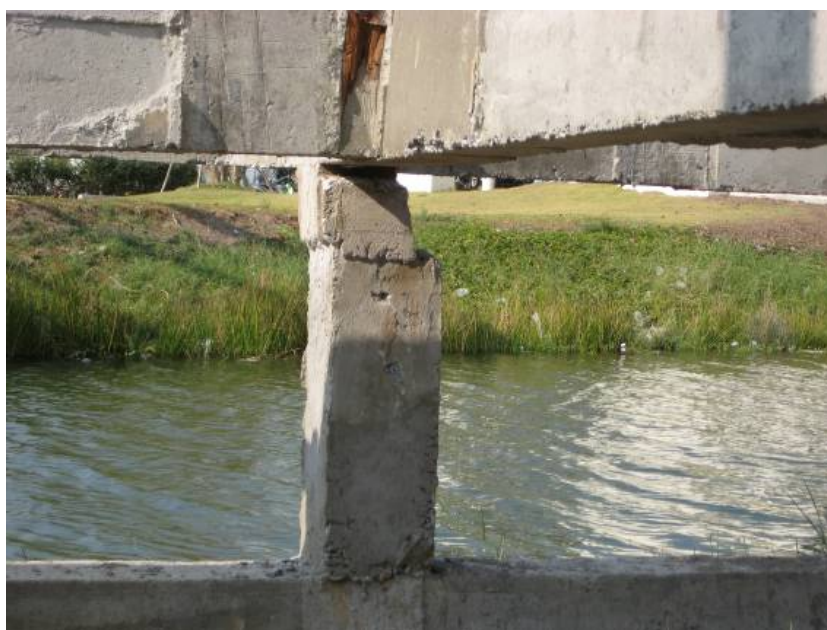
ภาพที่ 5.36 ข้อบกพร่องเสาตอม่อผิดตำแหน่งทำให้ไม่ตรงกับตำแหน่งคาน

- (ก) ข้อบกพร่องเสาผิดตำแหน่ง เนื่องจากปัญหาฐานรากผิดตำแหน่ง ดังแสดงในภาพที่ 5.36 ถึง 5.38
- (ข) ข้อบกพร่องเหล็กเสริมไม่ตรงตำแหน่ง ระยะหุ้มคอนกรีตไม่เพียงพอ (Covering) เนื่องจากขาดการรองลูกปูน ดังแสดงในภาพที่ 5.39
- (ค) ข้อบกพร่องเสาเข็มเอียง ข้อบกพร่องการตั้งแบบหล่อ ซึ่งพบปัญหาการตั้งแบบโดยขาดการตรวจสอบตั้ง-ฉาก
- (ง) ข้อบกพร่องเหล็กเสริมเสาเข็มเอียง ดุ้ง เนื่องจากขาดการค้ำยันที่แข็งแรง
- (จ) การงอเหล็กเสริมเสาเนื่องจากฐานรากผิดตำแหน่ง ดังแสดงในภาพที่ 5.40 และสามารถสรุปเป็นแผนภูมิแกงปลาในภาพที่ 5.43

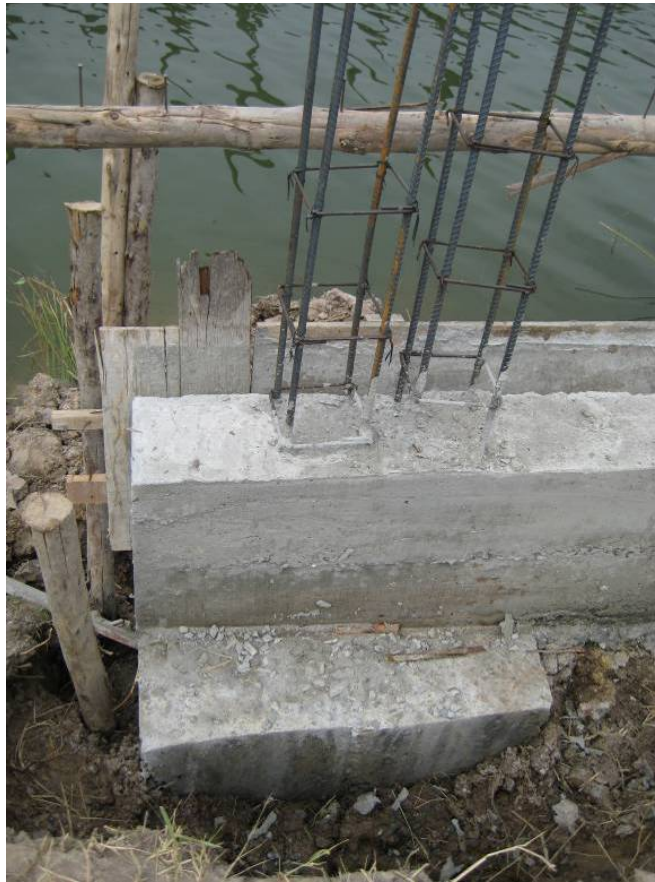
ภาพที่ 5.37 ข้อบกพร่องเสาผิดตำแหน่ง

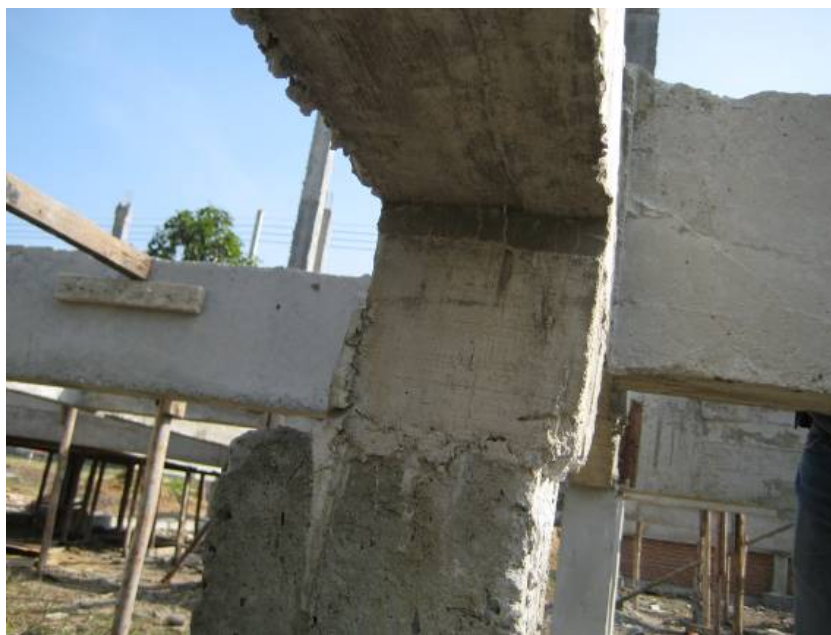
ภาพที่ 5.38 การแก้ไขปรับแก้ตำแหน่งเสาตอม่อด้วยการพอกเสา

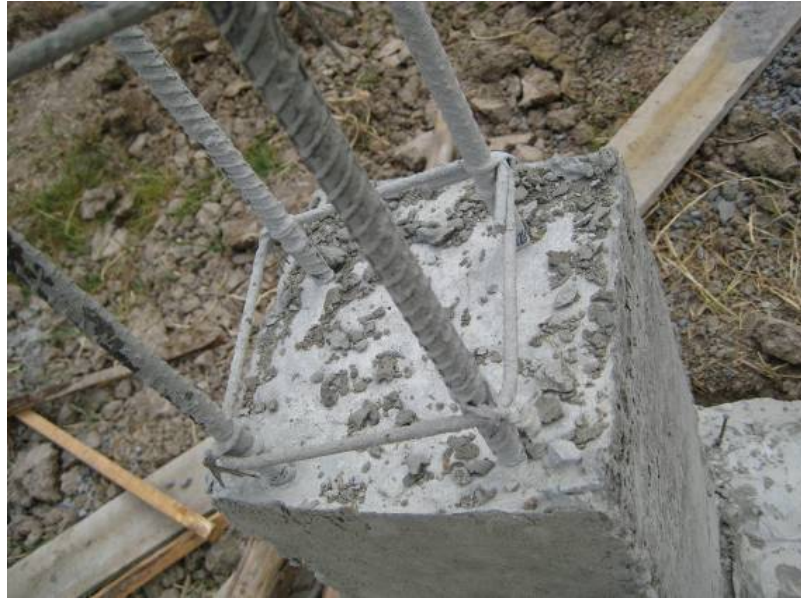
ภาพที่ 5.39 ข้อบกพร่องเหล็กเสริมเสาล้มเอียงเนื่องจากขาดการรองลูกปูน

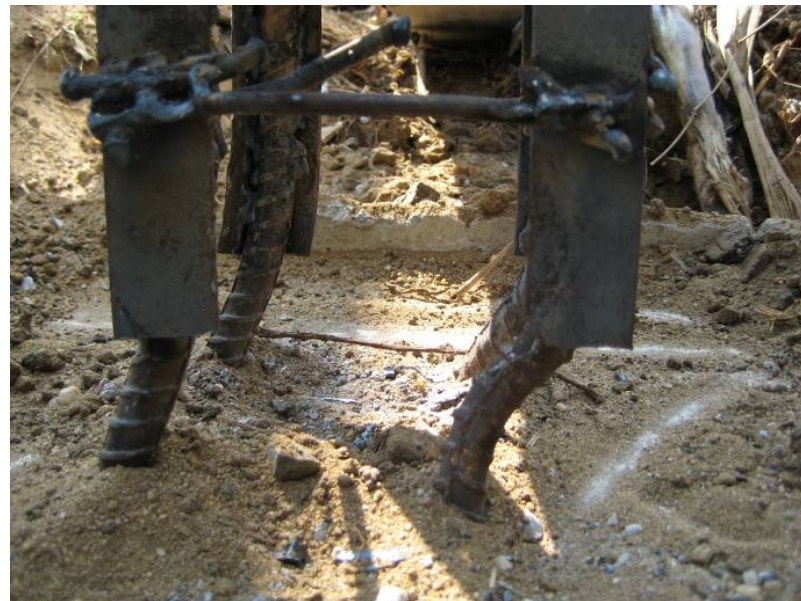
ภาพที่ 5.40 การงอเหล็กเสริมเสาเนื่องจากฐานรากผิดตำแหน่ง

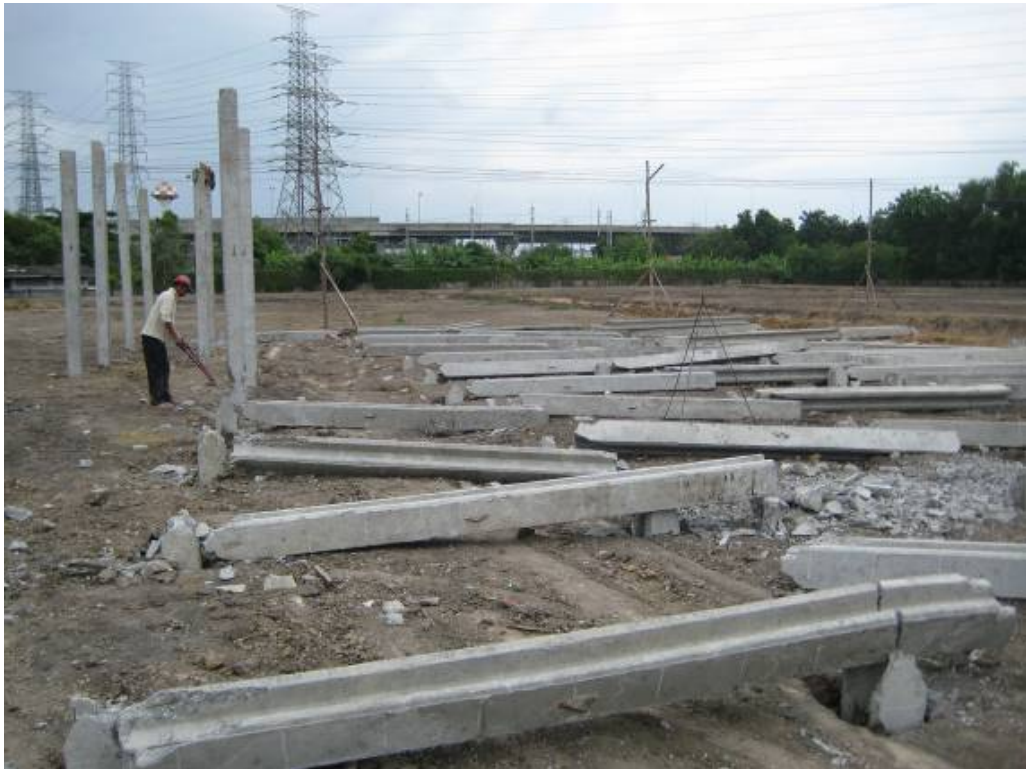
ภาพที่ 5.41 การไม่ใช้ใบตัดไฟเบอร์ในขั้นตอนการตัดหัวเข็ม

- (ก) ข้อบกพร่องเสาเข็มเยื้องศูนย์กลาง ผิดตำแหน่ง จากการสังเกต พบปัญหาในขั้นตอนการตอกเสาเข็ม คือ ขาดการตรวจสอบและการทำสำรวจที่ละเอียดเพียงพอ ทำให้เสาเข็มเยื้องศูนย์กลาง ผิดตำแหน่ง
- (ข) ข้อบกพร่องหัวเสาเข็มแตก เนื่องจากไม่ใช้ครอบหัวเสาเข็มขณะตอก
- (ค) ข้อบกพร่องการตัดหัวเข็มที่ผิดวิธี คือ ตัดหัวเข็มโดยการทุบทำลายแทนการตัดด้วยใบตัดไฟเบอร์ ดังแสดงในภาพที่ 5.41 ถึง 5.42
- (ง) ข้อบกพร่องเสาเข็มตอกไม่ลงเนื่องจากไม่ทราบสภาพชั้นดินเดิม และขาดการเจาะสำรวจและทดสอบคุณสมบัติดิน

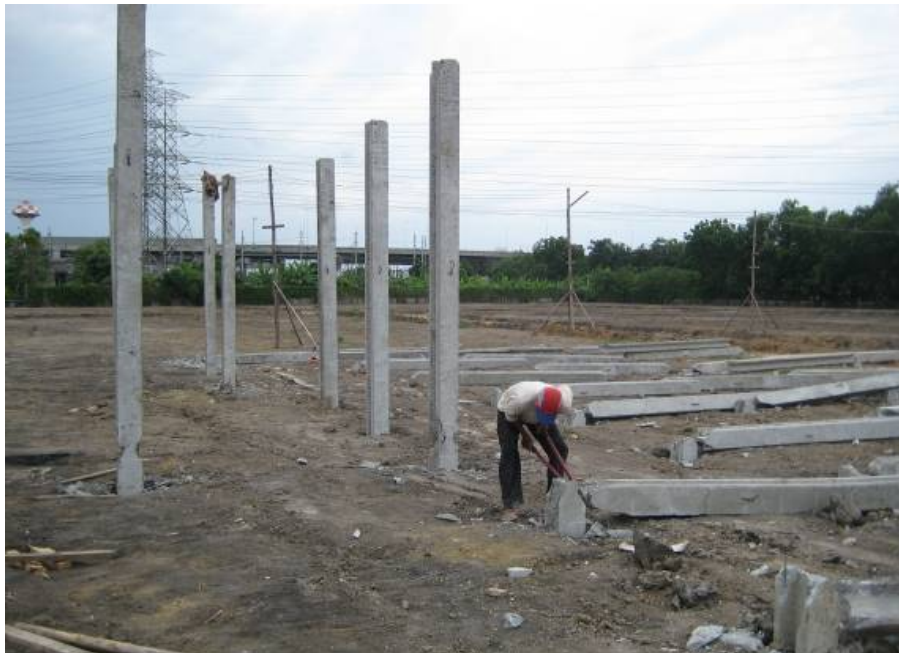
ภาพที่ 5.42 เสาเข็มตอกไม่ลงเนื่องจากไม่ทราบสภาพชั้นดิน

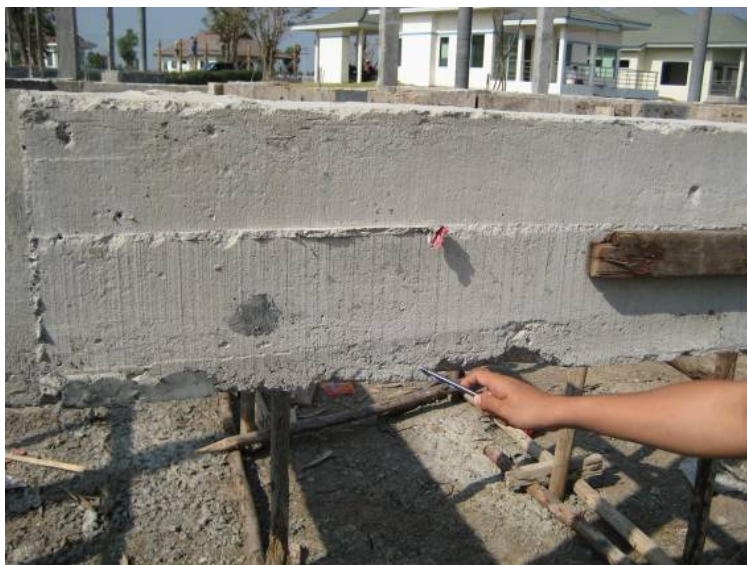
ภาพที่ 5.46 ข้อบกพร่องขาดการจี้คอนกรีตสดทำให้คอนกรีตไม่ลงไปตามมุมแบบหล่อ

- (ก) ข้อบกพร่องคานผิวดัดลักษณะ เนื่องจากปัญหาในขั้นตอนการการตั้งแบบหล่อ คุณภาพไม้แบบ การตั้งแบบหล่อขาดการค้ำยันที่แข็งแรง ดังแสดงในภาพที่ 5.46 และ 5.47
- (ข) ข้อบกพร่องคานผิวดำแหน่ง ดังแสดงในภาพที่ 5.48 ถึง 5.49 และสามารถสรุปเป็นแผนภูมิแกนต์ในภาพที่ 5.53

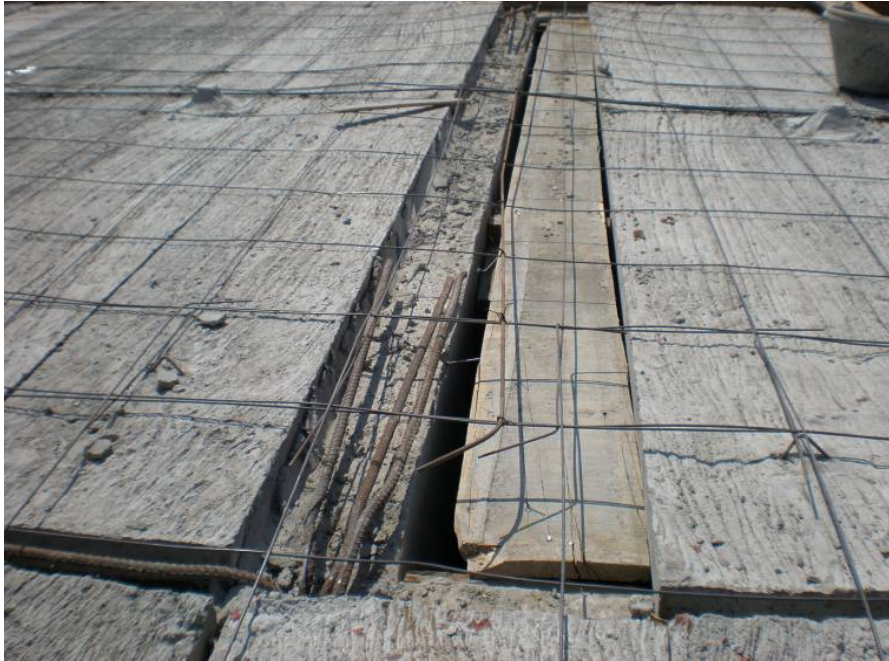
ภาพที่ 5.60 การเสริมเหล็กตะแกรงกันแตกไม่ตรงกับขนาดที่กำหนด

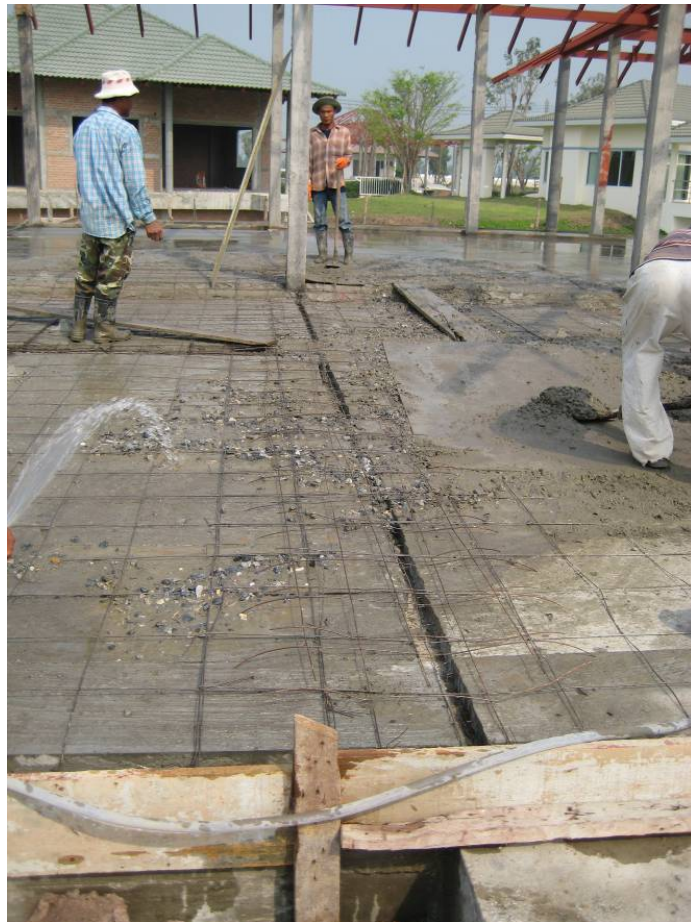
ภาพที่ 5.61 แสดงถึงข้อบกพร่องขนาดการลำเลียงคอนกรีตที่เหมาะสม

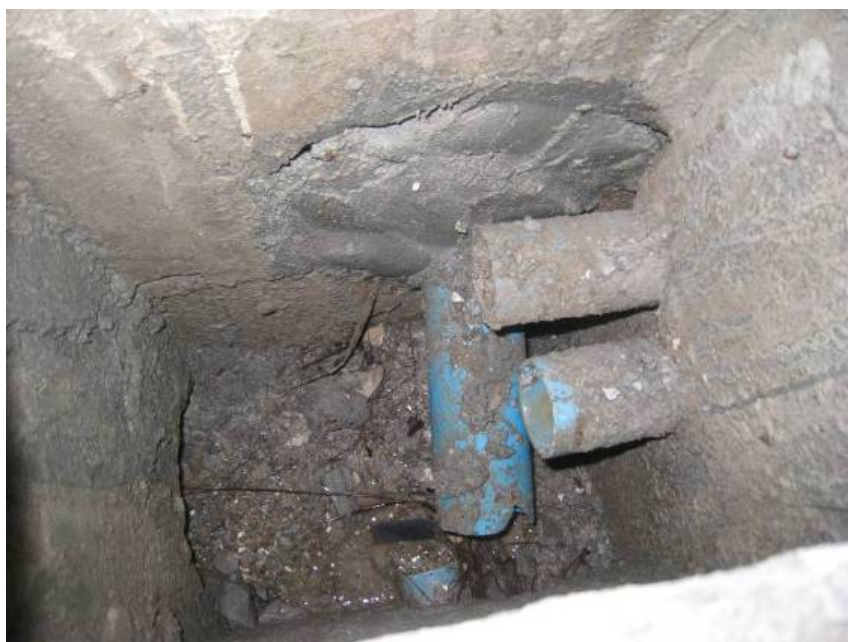
ภาพที่ 5.76 ข้อบกพร่องขาดการป้องกันเศษสิ่งปฏิกูล

- (ก) ข้อบกพร่องขาดการป้องกันเศษสิ่งปฏิกูล ชยะ เศษปูนต่าง ๆ ดังแสดงในภาพที่ 5.76
- (ข) ข้อบกพร่องระดับท่อ ความลาดเอียงของท่อ ภายในกับภายนอก และสามารถสรุปเป็นแผนภูมิแกนต์ในภาพที่ 5.77

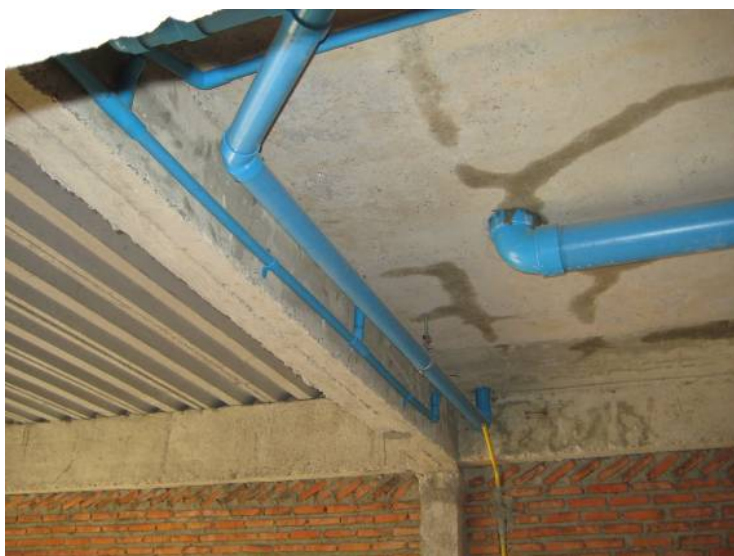
ภาพที่ 5.78 ข้อบกพร่องพื้นห้องน้ำรั่วซึม

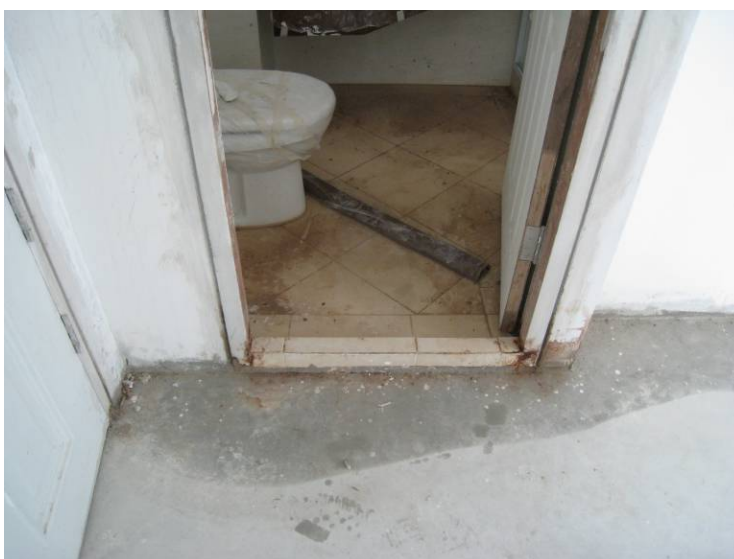
ภาพที่ 5.79 ข้อบกพร่องเนื่องจากการทำระดับพื้นห้องน้ำ

(ค) ข้อบกพร่องระดับพื้นห้องน้ำผิดพลาด ทำให้น้ำล้นออกจากบริเวณห้องน้ำได้ ดังแสดงในภาพที่ 5.79 และสามารถสรุปเป็นแผนภูมิแกงปลาในภาพที่ 5.80

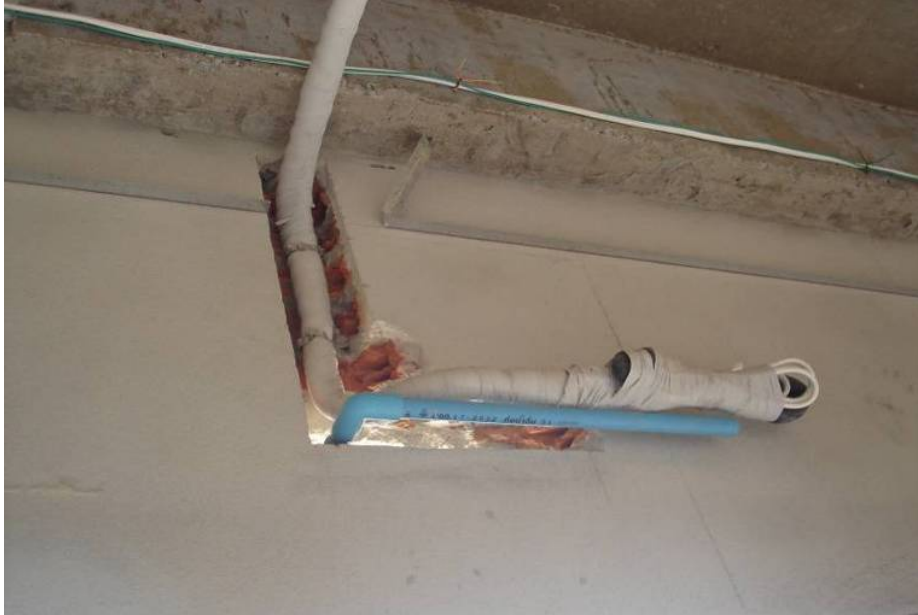
ภาพที่ 5.83 ข้อบกพร่องเนื่องจากงานระบบที่คลาดเคลื่อน

- (ก) ข้อบกพร่องการเดินสายไฟ การติดตั้งสายไฟไม่เรียบร้อย ไม่ได้ร้อยท่อหรือเดินสายไฟด้วยเข็มขัดรัดสายให้เรียบร้อย ดังแสดงในภาพที่ 5.83
- (ข) ข้อบกพร่องการเปลี่ยนสายไฟ ท่อ ใช้สายคุณภาพต่ำไม่ได้มาตรฐาน ดังแสดงในภาพที่ 5.84
- (ค) สายไฟเสียหายในระหว่างการร้อยท่อ และสามารถสรุปเป็นแผนภูมิแกงปลาในภาพที่ 5.85

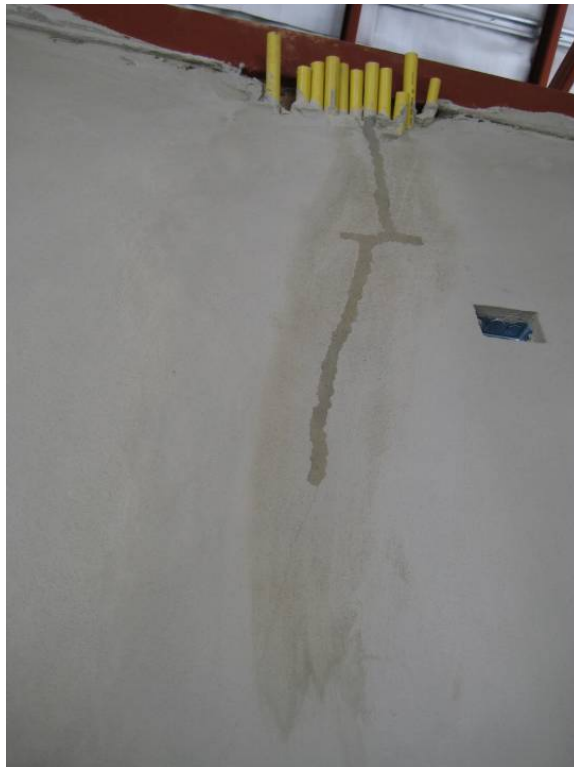
ภาพที่ 5.84 รอยรั่วที่เกิดบริเวณการฝังท่อระบบไฟฟ้า

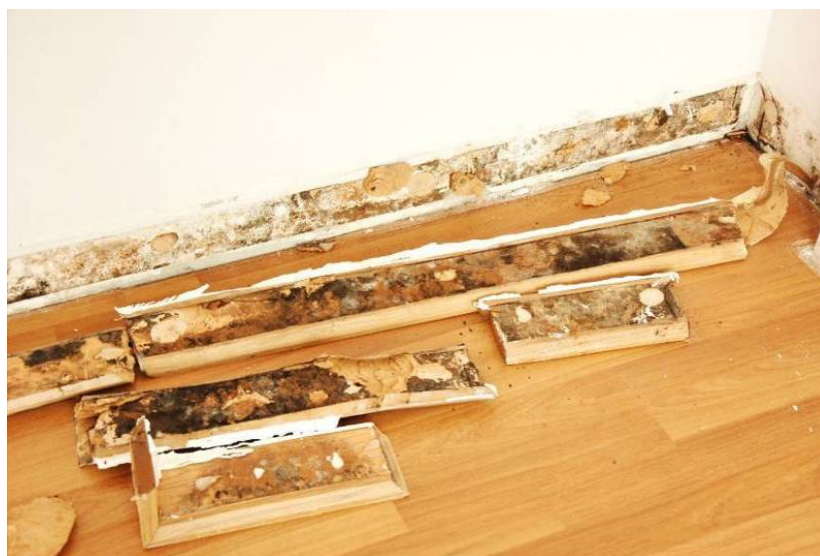
ภาพที่ 5.88 ข้อบกพร่องบัวพื้นขึ้นราจากการเตรียมพื้นผิวไม่แห้งสนิท

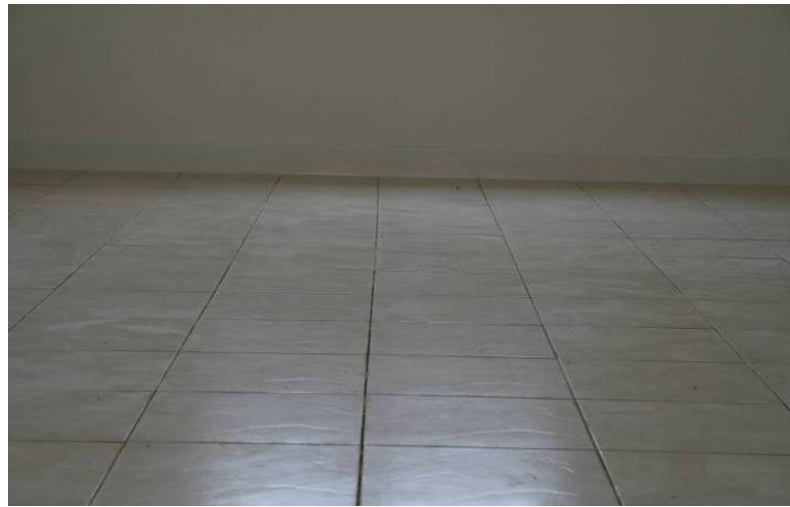
ภาพที่ 5.94 การยาแนวไม่เต็มทำให้เกิดคราบสกปรก

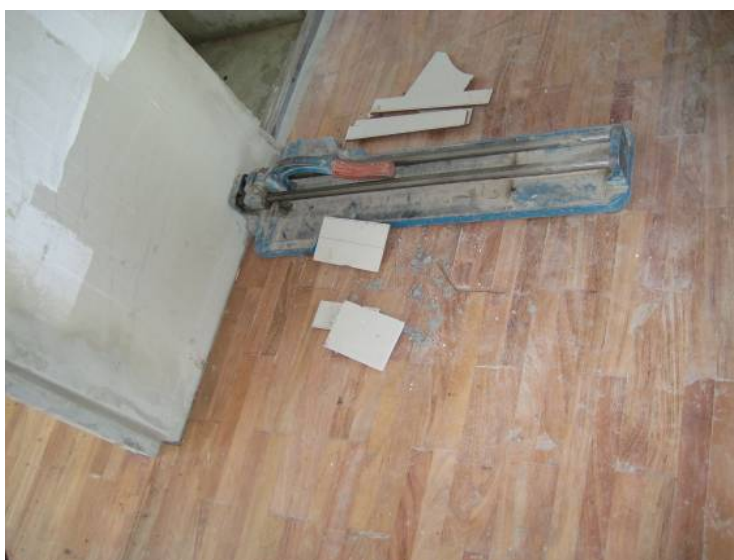
ภาพที่ 5.96 รอยขีดข่วนบนงานพื้นลามิเนตเกิดความเสียหาย
