ภูมิทัศน์วัฒนธรรมของเมืองเก่าลพบุรี

CULTURAL LANDSCAPE OF LOPBURI OLD TOWN

A Thesis Submitted in Partial Fulfillment of the Requirements
for the Degree of Master of Urban and Regional Planning Program in Urban and
Regional Planning

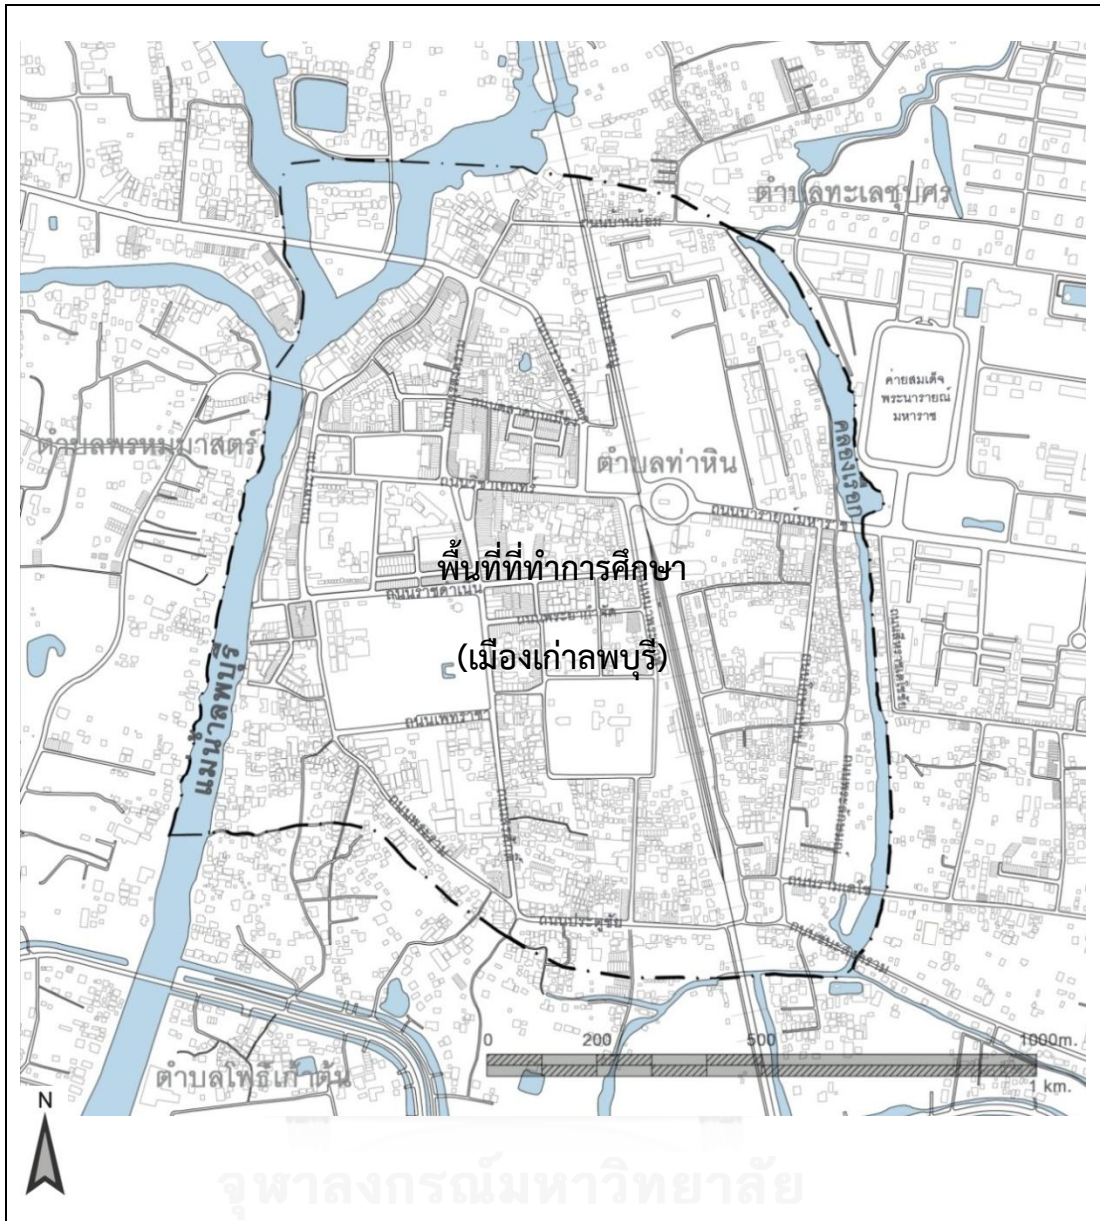
แผนที่ 1.2 แสดงพื้นที่ที่ทำการศึกษา (เมืองเก่าลพบุรี)

1.4.2 ขอบเขตพื้นที่ที่ทำการศึกษา พื้นที่เมืองเก่าลพบุรีตั้งอยู่ในอำเภอเมือง จังหวัดลพบุรี อยู่ในพื้นที่รับผิดชอบของเทศบาลเมืองลพบุรีเป็นส่วนใหญ่ ครอบคลุมพื้นที่ตำบลท่าหินทั้งตำบล บางส่วนของตำบลทะเลชุบศร และพื้นที่อยู่ระหว่างแม่น้ำลพบุรีกับคูเมืองด้านตะวันออก (คลองเรือก) มีพื้นที่ประมาณ 1.729 ตารางกิโลเมตร หรือ 1,080.625 ไร่ ลักษณะของผังเมืองเป็นเมืองโบราณรูปร่างกลมค่อนข้างรีมีคูน้ำและคันดินรอบล้อมแสดงขอบเขตเมืองชัดเจน

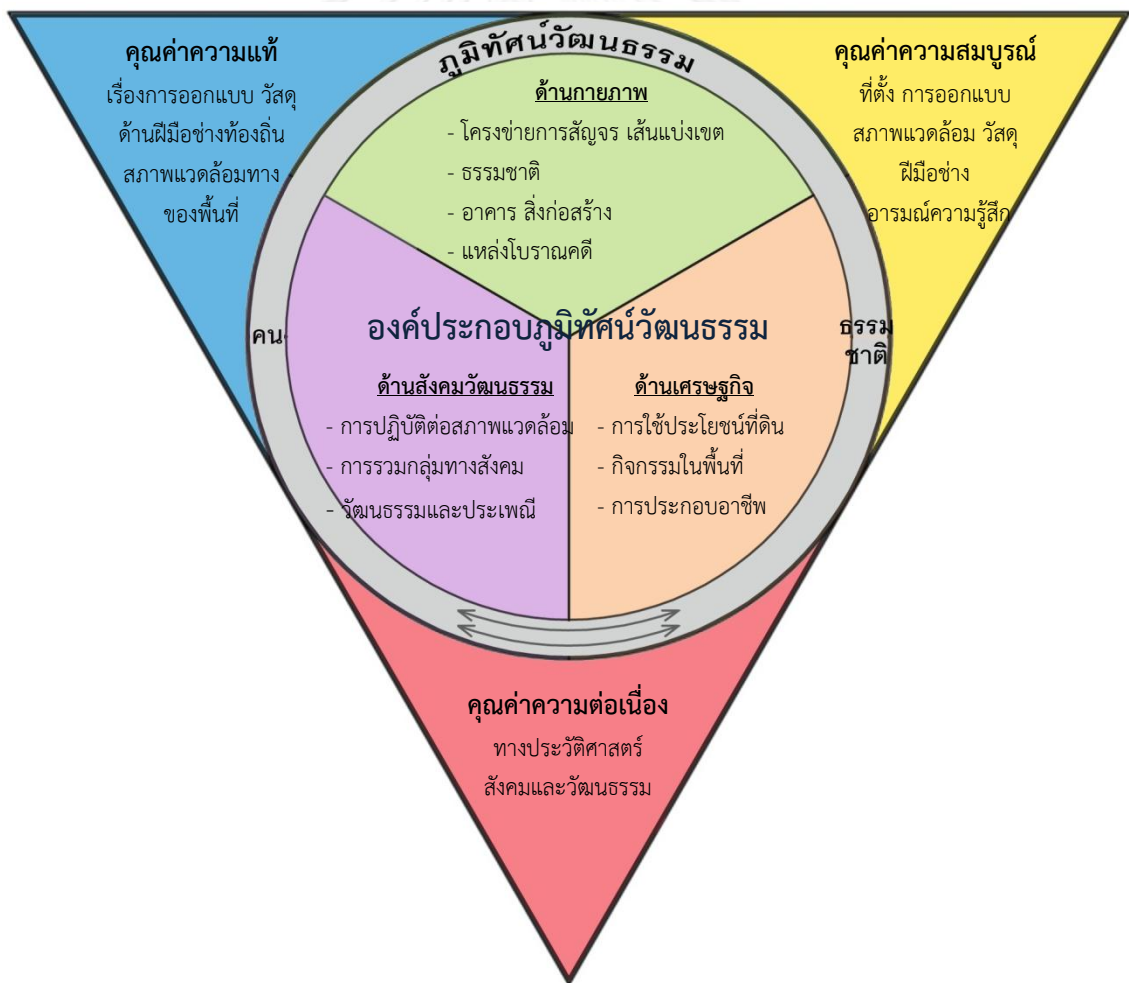
ภาพที่ 3.1 กรอบแนวคิดการวิจัยจากการทบทวนวรรณกรรมโดยผู้วิจัย

จากการทบทวนแนวความคิดและทฤษฎีที่เกี่ยวข้องกับการศึกษาเรื่องภูมิทัศน์วัฒนธรรม เพื่อที่จะสามารถนำไปสู่หาคำตอบของภูมิทัศน์วัฒนธรรมและการประเมินคุณค่าภูมิทัศน์วัฒนธรรมของเมืองเก่าลพบุรี โดยได้ทำการสรุปแนวความคิดที่ได้จากการทบทวนวรรณกรรมมาทำเป็นกรอบแนวคิดการวิจัยได้ดังข้างต้น เพื่อเป็นแนวทางในการหาคำตอบและประเมินคุณค่าของภูมิทัศน์วัฒนธรรมของเมืองเก่าลพบุรีที่ยังหลงเหลืออยู่ในปัจจุบัน โดยสามารถอธิบายความจากกรอบด้านบน กล่าวคือ

เมื่อได้องค์ประกอบของภูมิทัศน์วัฒนธรรมทั้งทางด้านกายภาพ ด้านเศรษฐกิจ ด้านสังคมและวัฒนธรรมเหล่านั้นแล้ว จึงนำไปประเมินคุณค่าองค์ประกอบภูมิทัศน์วัฒนธรรมและคุณค่าภูมิทัศน์วัฒนธรรม โดยประเมินคุณค่าใน 3 ด้าน คือ ด้านที่หนึ่งคุณค่าความแท้จะประเมินในเรื่องการออกแบบ วัสดุ ฝีมือช่างท้องถิ่น สภาพแวดล้อมทางบรรยากาศของพื้นที่ ด้านที่สองคุณค่าความสมบูรณ์จะประเมินความสมบูรณ์ของสภาพภูมิทัศน์วัฒนธรรมที่ยังปรากฏให้เห็นในเรื่องของที่ตั้ง รูปแบบการออกแบบ สภาพแวดล้อม วัสดุ ฝีมือช่าง อารมณ์ความรู้สึก ความเกี่ยวพันกับประวัติศาสตร์ และด้านที่สามคุณค่าความต่อเนื่องทางประวัติศาสตร์จากอดีตจนถึงในปัจจุบัน โดยการประเมินคุณค่าทั้งสามด้านจะแบ่งเป็น 5 ระดับ จากคุณค่าสูงมากไปจนถึงน้อยมากเพื่อหาระดับคุณค่าของภูมิทัศน์วัฒนธรรม นอกจากนั้นยังคาดการณ์แนวโน้มการเปลี่ยนแปลงที่จะเกิดขึ้นเพื่อหาแนวทางการจัดการที่เหมาะสมกับระดับของคุณค่าของพื้นที่ที่ประเมินได้

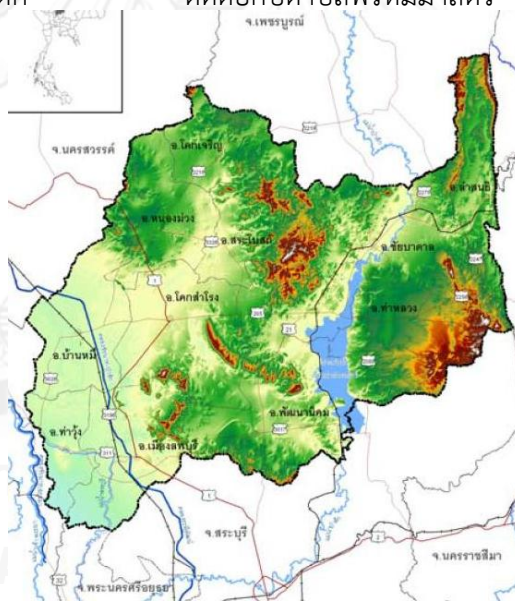
ภาพที่ 4.3 ภาพแสดงลักษณะภูมิศาสตร์ทั่วไปของเมืองลพบุรีที่มีผลต่อการตั้งถิ่นฐาน

ประมาณ 30 เปอร์เซ็นต์ของพื้นที่ทั้งหมดโดยในพื้นที่ที่ทำการศึกษาลักษณะภูมิประเทศโดยทั่วไปของเมืองเก่าลพบุรีตัวเมืองพื้นที่ทางทิศตะวันออกจะเป็นเนินสูงและลาดมาทางทิศตะวันตกซึ่งเป็นบริเวณที่ลุ่ม มีแม่น้ำลพบุรีและคูเมือง (คลองเรือก) ผ่านพื้นที่รอบตัวเมืองในปัจจุบันพื้นที่บริเวณเมืองเก่าลพบุรีมีลักษณะของเมืองที่ตั้งอยู่บนพื้นที่ลาดเอียง ส่วนที่สูงของเมืองเป็นที่ตั้งของอาคารและสถานที่สำคัญของเมือง เช่น วังและป้อมเพื่อใช้สังเกตความเคลื่อนไหวในเมืองและป้องกันข้าศึก พื้นที่ที่ติดแม่น้ำลพบุรีเป็นพื้นที่ต่ำลงมามีการตั้งถิ่นฐานเป็นชุมชนริมน้ำและเป็นย่านการค้าที่เก่าแก่สภาพของพื้นที่ใจกลางเมืองเป็นที่ตั้งโบราณสถานจากหลายยุคหลายสมัยมีการสร้างอาคารพักอาศัยและอาคารพาณิชย์ใหม่แทรกอยู่ระหว่างโบราณสถานต่างๆ ทางด้านทิศใต้ของเมืองเป็นย่านที่อาศัยหนาแน่นและมีการตั้งถิ่นฐานมาแต่เดิม ทางด้านทิศตะวันออกของเมืองเป็นที่ตั้งสถานที่ราชการ และย่านที่อยู่อาศัยใหม่ โดยยังมีสวนผลไม้หลงเหลือให้เห็นตามแนวคูเมืองเดิมที่เป็นขอบเขตเมืองเก่าฝั่งตะวันออก จากลักษณะทางภูมิศาสตร์ที่เอื้อต่อการตั้งถิ่นฐานทำให้เกิดชุมชนเมืองลพบุรีที่มีพัฒนาการการตั้งถิ่นฐานมาเป็นเวลาช้านาน (สำนักงานโยธาธิการและผังเมืองจังหวัดลพบุรี, 2554)

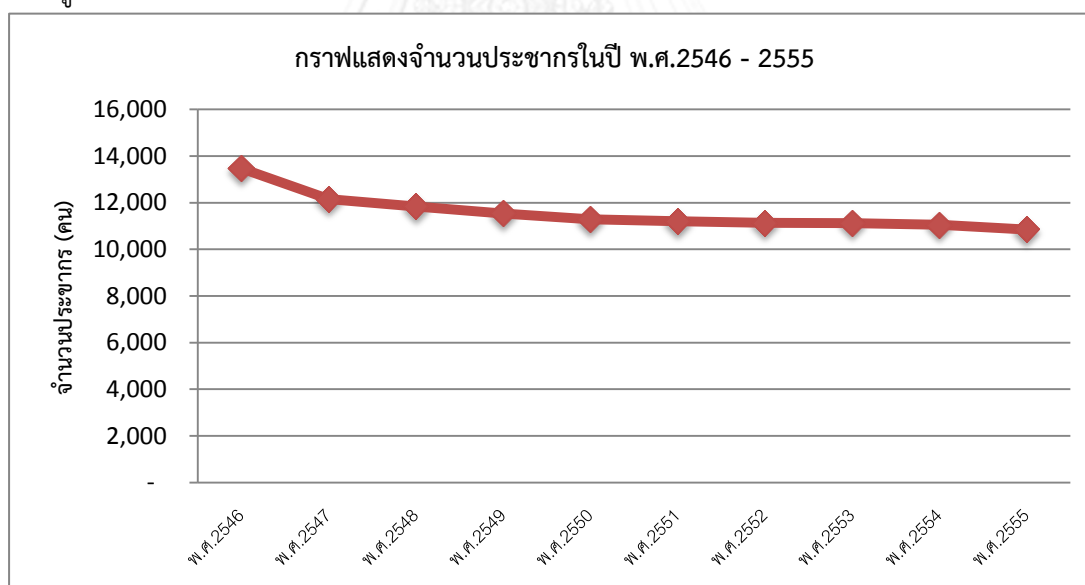
แผนภูมิที่ 4.1 แสดงจำนวนประชากรในพื้นที่ศึกษาปี พ.ศ.2546 - พ.ศ.2555

จากกราฟจะเห็นได้ว่าในระยะเวลา 10 ปีที่ผ่านมา จำนวนประชากรที่อยู่ในพื้นที่ที่มีจำนวนลดลงทุกปีอย่างต่อเนื่อง เนื่องจากการย้ายออกของประชากรที่ย้ายออกไปอยู่ยังเมืองใหม่ลพบุรีและย้ายไปทำงานยังจังหวัดอื่น แต่ในขณะเดียวกันจำนวนบ้านเรือนก็มีการเพิ่มขึ้นบ้างเล็กน้อยคาดว่าจำนวนที่เพิ่มขึ้นเป็นบ้านเช่าสำหรับนักเรียนนักศึกษาที่เข้ามาเรียนในสถานศึกษาในเมืองลพบุรีเพราะมีการศึกษาตั้งแต่ระดับประถมถึงอุดมศึกษาหลายแห่ง

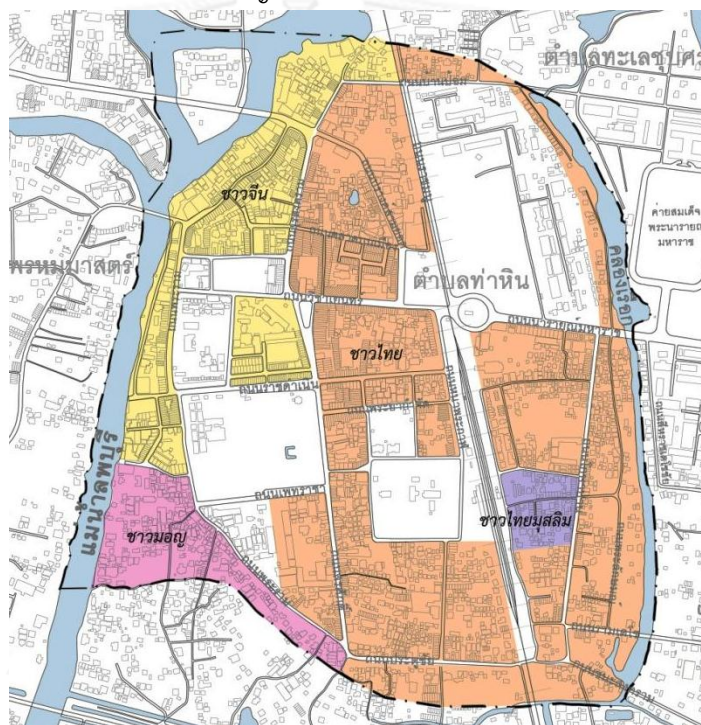
ภาพที่ 4.7 ภาพการตั้งถิ่นฐานของประชากรในแต่ละเชื้อชาติในปัจจุบัน

4) **ชาวไทยมุสลิม** ในเมืองเก่าลพบุรีอยู่ที่ซอยโกษาปานหรือที่ชาวบ้านเรียกว่า ตรอกแขก มุสลิมที่นี้ส่วนใหญ่เป็นแขกปาตาน คือแขกที่มาจากประเทศปาเกีสถาน อพยพเข้ามา ประมาณ 70-80 ปีที่แล้ว แม้จะไม่นานมากแต่เป็นชุมชนมุสลิมที่เก่าแก่ที่สุดในลพบุรี มีชาวมุสลิมอยู่ ประมาณ 200 คน มีมัสยิดและสุสานเพื่อประกอบศาสนกิจของตนเองด้วย (สุดาร่า สุจฉายา, 2542)

เมืองเก่าลพบุรีมีผู้คนหลากหลายเชื้อสายเข้ามาตั้งถิ่นฐานทำมาหากินเป็นเวลานาน อยู่ปะปน กันมานานจนทำให้วัฒนธรรมความเป็นอยู่ผสมผสานคล้ายคลึงกัน การเกิดชุมชนต่างๆเหล่านี้ถือได้ ว่าเป็นพัฒนาการทางประวัติศาสตร์ที่สำคัญและเป็นส่วนหนึ่งของวิถีชีวิตของชาวเมืองลพบุรี

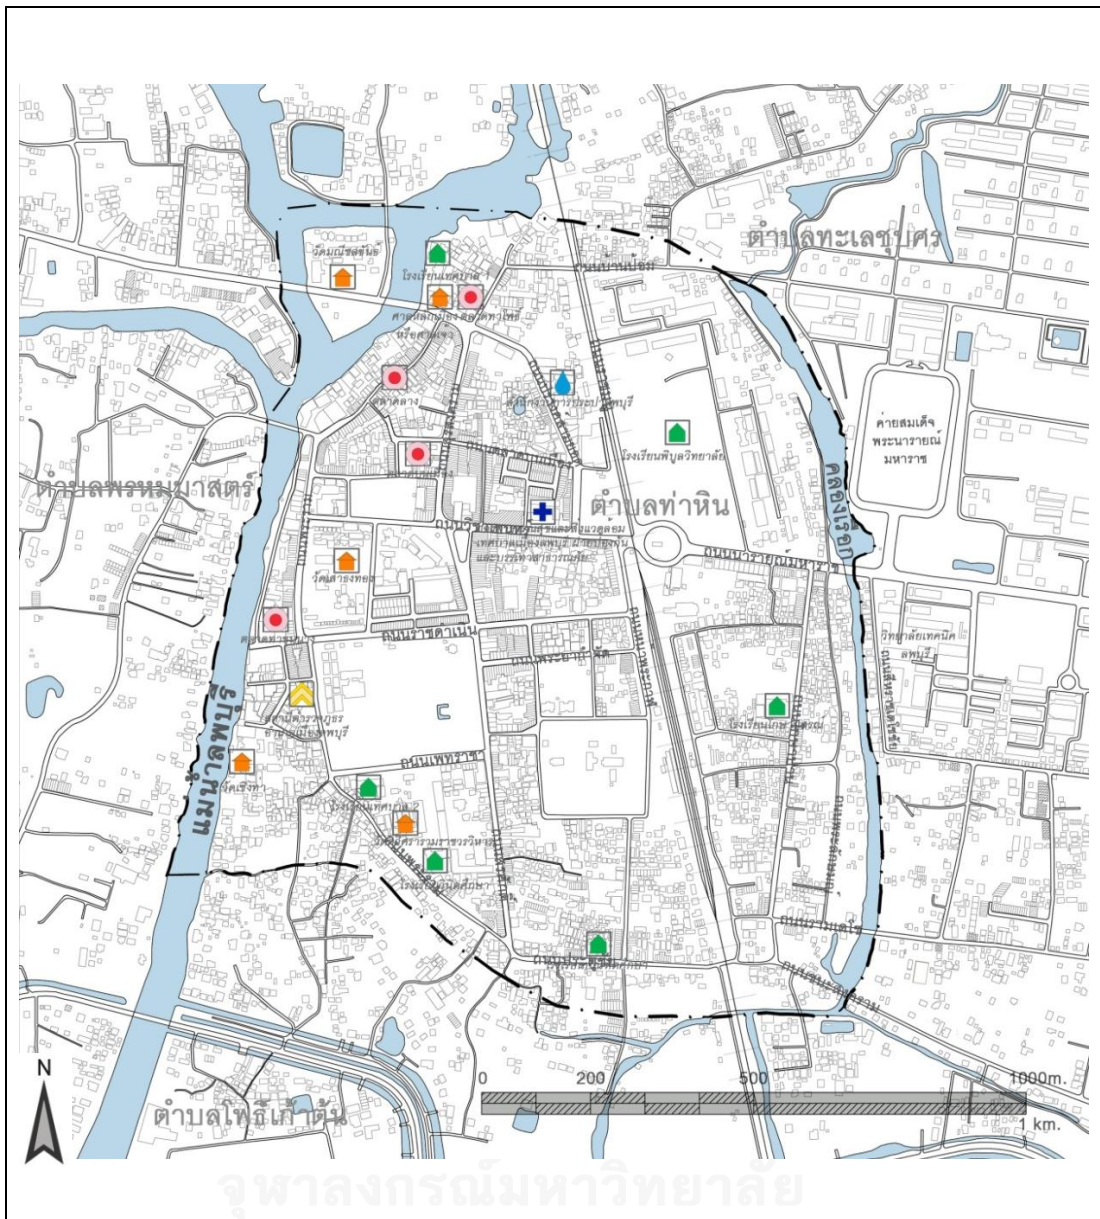
แผนที่ 4.4 แสดงระบบบริการขั้นพื้นฐานในชุมชนเมืองเก่าลพบุรี

4.2.4.8 ตลาด ในเขตเมืองเก่าจะมีตลาดเก่าแก่ที่ทำการค้าขายมาตั้งแต่โบราณอยู่ 3 ตลาด คือ ตลาดล่าง ตลาดบนเมือง และตลาดท่าขุนนาง ซึ่งปัจจุบันยังขายสินค้าประเภทอาหารสด-แห้งและงานหัตถกรรมอยู่เป็นตลาดเล็กทั้งสามแห่ง ในส่วนของเขตเทศบาลจะมีตลาดขนาดใหญ่เป็นการค้าและบริการขั้นพื้นฐานอยู่ในบริเวณวงเวียนศรีสุริโยทัย (สระแก้ว) และขยายออกไปสู่พื้นที่พาณิชย์กรรมแห่งใหม่บริเวณวงเวียนเทพสตรี (วงเวียนพระนารายณ์)

4.2.4.9 หน่วยงานราชการอื่นๆ ในพื้นที่เมืองเก่าลพบุรี เช่น สถานีตำรวจอรอำเภอมืองลพบุรีสำนักศิลปากรที่ 4 สำนักงานการเกษตรและสหกรณ์การเกษตรจังหวัดลพบุรีเป็นต้น ในส่วนของเทศบาลเมืองลพบุรีอยู่ระหว่างพื้นที่เมืองเก่ากับวงเวียนศรีสุริโยทัย(สระแก้ว) ซึ่งเป็นที่ตั้งของสาธารณูปโภคและสาธารณูปการสถานีขนส่ง และบริเวณวงเวียนเทพสตรี(วงเวียนพระนารายณ์)เป็นที่ตั้งของศูนย์ราชการแห่งใหม่ เช่น ศาลากลางจังหวัด องค์การบริหารส่วนจังหวัด ที่ว่าการอำเภอมืองลพบุรี กองบังคับการจังหวัดทหารบลพบุรี เป็นต้น (สำนักงานโยธาธิการและผังเมืองจังหวัดลพบุรี, 2554) จะเห็นได้ว่าจากข้อมูลโครงสร้างพื้นฐานที่กล่าวมานี้มีจำนวนการให้บริการเพียงพอต่อความต้องการและรองรับการใช้งานของประชาชนในพื้นที่ และยังมีบทบาทในการรองรับความต้องการของประชาชนในบริเวณพื้นที่รอบข้างและอำเภอใกล้เคียงอีกด้วย (สำนักงานโยธาธิการและผังเมืองจังหวัดลพบุรี, 2554)

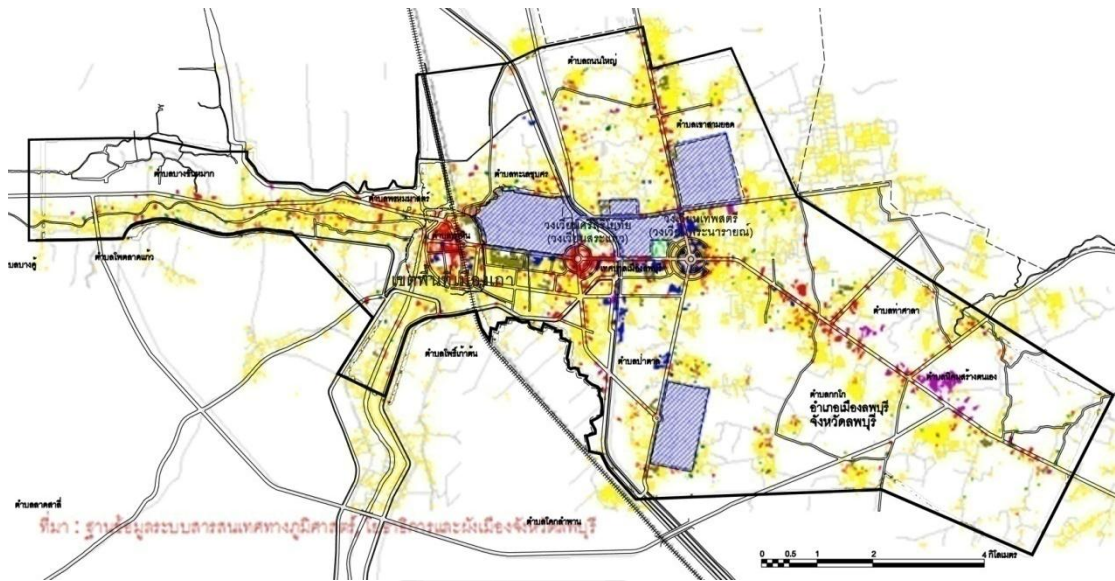
ภาพที่ 4.10 ภาพการใช้ประโยชน์ที่ดินและการถือครองที่ดินในผังเมืองรวมเมืองลพบุรี

ชุมชนเมืองลพบุรีเป็นชุมชนประวัติศาสตร์ ปัจจุบันการใช้ประโยชน์ที่ดินส่วนใหญ่ ยังคงเป็นพื้นที่เกษตรกรรมโดยเฉพาะการทำนาพื้นที่พาณิชยกรรมกิจกรรมการค้าขาย และบริเวณที่มีการตั้งถิ่นฐานหนาแน่นยังคงกระจุกตัวอยู่บริเวณถนนเทศบาลเมืองลพบุรีทางหลวงแผ่นดิน และบริเวณทางหลวงแผ่นดินหมายเลข 1 โดยมีอาคารประเภทต่าง ๆ กระจายอยู่ในบริเวณที่เป็นขอบเขตของผังเมืองรวมเมืองลพบุรี กล่าวคือ

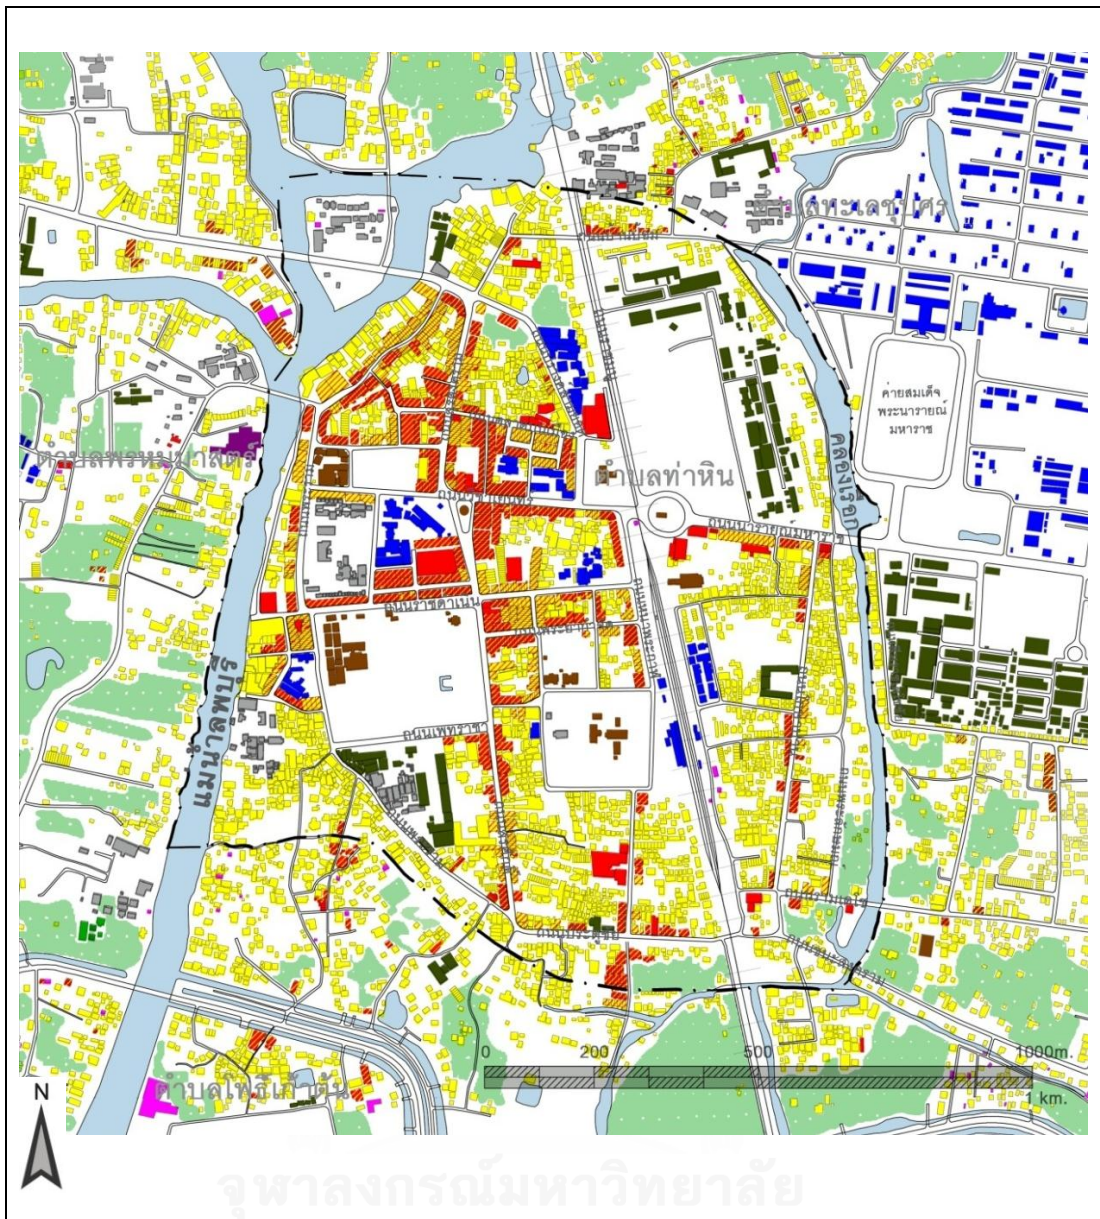
แผนที่ 4.5 แสดงการใช้ประโยชน์ที่ดินในพื้นที่เมืองเก่าลพบุรี

4.2.5.1 ที่ดินประเภทที่อยู่อาศัย ที่ดินประเภทนี้มีพื้นที่ประมาณ 6,827.44 ไร่ คิดเป็นร้อยละ 18.85 ของพื้นที่ทั้งหมด การใช้ที่ดินเพื่อการอยู่อาศัยส่วนใหญ่อยู่ในบริเวณทางหลวงแผ่นดินหมายเลข 1 ถนนเทศบาล กระจายอยู่ทั่วไปบริเวณถนนสายหลักและสายรอง และถนนซึ่งเชื่อมโยงระหว่างถนนสายหลักภายในชุมชนเมือง ในพื้นที่เมืองเก่าลพบุรีที่ดินประเภทนี้กระจายตัวอยู่ทั่วและค่อนข้างหนาแน่นมาก และมีที่พักอาศัยกึ่งพาณิชยกรรมอยู่ปะปนกับที่ดินประเภทที่อยู่อาศัย

4.2.5.2 ที่ดินประเภทพาณิชยกรรมและที่อยู่อาศัยหนาแน่นมาก ที่ดินประเภทนี้มีพื้นที่ประมาณ 433.59 ไร่ คิดเป็นร้อยละ 1.20 ของพื้นที่ทั้งหมด การใช้ที่ดินส่วนใหญ่เป็นบริเวณพื้นที่ย่านใจกลางเมือง บริเวณริมถนนเทศบาล และบริเวณสองข้างของทางหลวงแผ่นดินหมายเลข 1 โดยกระจายตัวอยู่ทั่วไปในพื้นที่ย่านที่อยู่อาศัยในเมืองเก่า ถือเป็นพื้นที่พาณิชยกรรมหลักของเมือง

4.2.5.8 ที่ดินประเภทอนุรักษ์เพื่อส่งเสริมเอกลักษณ์ศิลปวัฒนธรรม พื้นที่ดินประเภทนี้ส่วนใหญ่กระจายตัวอยู่ในพื้นที่เมืองเก่าเกือบทั้งหมดเนื่องจากเป็นเมืองลพบุรีมีความหลากหลายและต่อเนื่องทางวัฒนธรรมยาวนานมาก โบราณสถานจึงรวมอยู่ในพื้นที่เมืองเก่านี้เอง ตารางที่ 4.3 แสดงการใช้ประโยชน์ที่ดินปัจจุบันผังเมืองรวมเมืองลพบุรี พ.ศ.2552

4.2.5 การใช้ประโยชน์ที่ดินและการถือครองที่ดิน การใช้ประโยชน์ที่ดินปัจจุบัน ของเมืองเก่าลพบุรีส่วนใหญ่ยังคงเป็นที่อยู่อาศัย ที่อยู่อาศัยกึ่งพาณิชยกรรม และพาณิชยกรรม ค่อนข้างหนาแน่นในทุกชุมชนนอกจากนี้ยังมีพื้นที่อนุรักษ์เพื่อส่งเสริมเอกลักษณ์ศิลปวัฒนธรรมไทย อยู่มากเนื่องจากเป็นที่ตั้งของโบราณสถานในหลายยุคสมัยและมีสถาบันการศึกษาในหลายระดับอยู่ ในเมืองด้วย

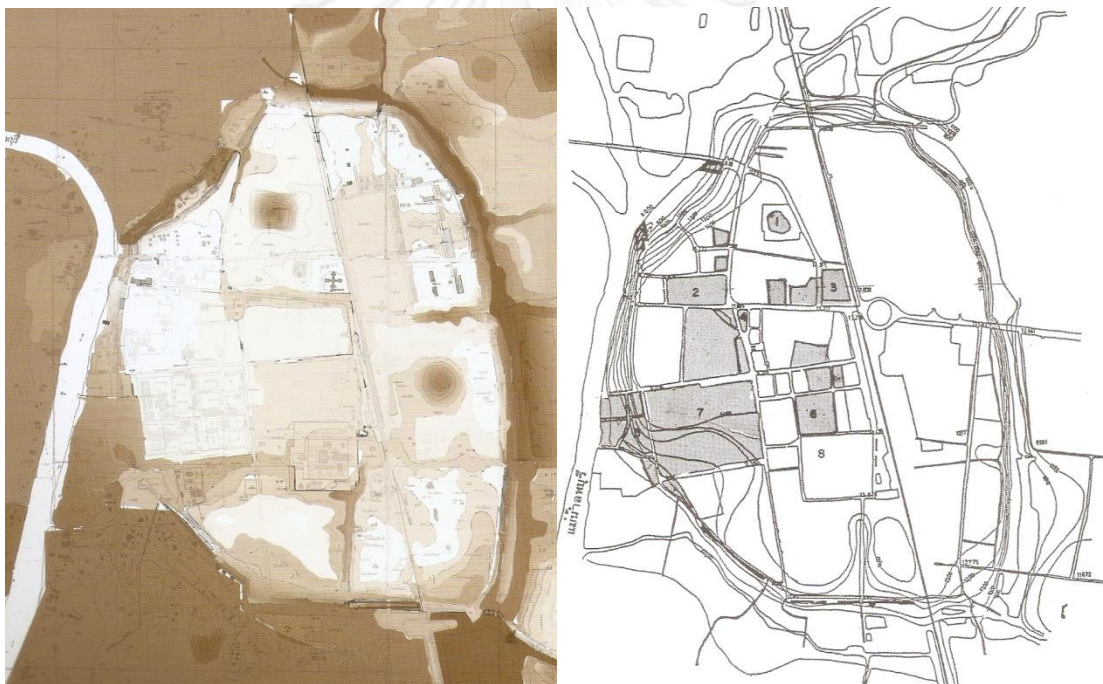
ภาพที่ 5.1 ภาพแสดงลักษณะภูมิศาสตร์และเส้นแสดงระดับความสูงพื้นที่ของเมืองลพบุรี
พื้นที่สีขาว คือ พื้นที่สูงของลพบุรีสูงจากระดับน้ำทะเล 11-17 เมตร เป็นที่ตั้งของสถานที่สำคัญของเมืองทั้งสิ้น
ที่มา : ธิดา สาระ, 2538.

ลพบุรี ซึ่งมีเทือกเขาสามยอดตั้งอยู่ทางด้านทิศตะวันออกเฉียงเหนือของแม่น้ำลพบุรีห่างจากตัวเมืองไปราว 4 กิโลเมตร มีลักษณะของแผ่นดินที่ต่ำลงไปมากจนเป็นแอ่งใหญ่ เมื่อถึงฤดูฝนน้ำจากเทือกเขาจะไหลลงมาซึ่งกลายเป็นทะเลสาบที่เรียกว่า ทะเลชุบศร แต่ในปัจจุบันปริมาณน้ำลดลงจนเกิดการตั้งเขิน ส่วนทางด้านทิศตะวันตกของเมืองเก่าลพบุรีหรือฝั่งซ้ายของแม่น้ำลพบุรีเป็นพื้นที่ลุ่มค่อนข้างต่ำมีทุ่งพรหมมาศรอยู่ทางด้านทิศตะวันตกเฉียงเหนือ ขณะที่พื้นที่ที่เหลือเป็นที่ลุ่มต่ำและเป็นพื้นที่เกษตรกรรมเสียส่วนใหญ่มีบ้านเรือนตั้งอยู่ไม่มากเท่าอีกฝั่งหนึ่ง จากตำแหน่งที่ตั้งที่กล่าวมาทำให้เห็นภาพรวมของเมืองลพบุรีว่าเป็นพื้นที่ที่ตั้งอยู่บนแอ่งเจ้าพระยาหรือที่ราบภาคกลาง ลักษณะภูมิประเทศเป็นที่ราบลอนสลับเนินเขาและภูเขา มีแม่น้ำลพบุรีไหลผ่านและโอบล้อมพื้นที่เมืองเก่าทางด้านตะวันตก และมีการขุดคูน้ำคันดินโอบล้อมเมืองทางด้านทิศตะวันออกทำให้เกิดลักษณะของเมืองที่คล้ายเกาะขึ้นมา (สำนักนโยบายและแผนทรัพยากรธรรมชาติและสิ่งแวดล้อม, 2548)

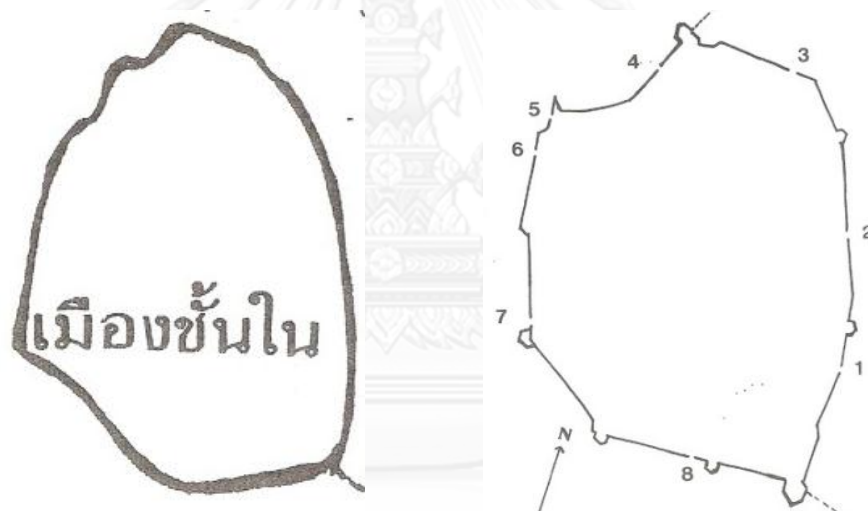
ภาพที่ 5.5 ภาพคูเมือง คันดิน กำแพงเมืองลพบุรีชั้นในสุดในสมัยทวารวดีแสดงช่องทางเข้าออกเมือง 8 ช่อง
ที่มา : ภูธร ภูมะธน, 2534

ถิ่นที่อยู่อาศัยให้ชัดเจน 3. เพื่อป้องกันสัตว์ร้าย เช่น เสือ แรด ช้าง 4. เพื่อจัดสรรน้ำจากทางน้ำธรรมชาติผ่านคูเมือง (ระบบชลประทาน) โดยผังเมืองชั้นในสุดมีลักษณะเป็นรูปวงรีเกือบกลม มีคูน้ำและคันดินกำแพงเมืองล้อมรอบกว้างประมาณ 1,000 เมตร ยาว 1,450 เมตร พื้นที่ภายในเมืองมีขนาดประมาณ 655 ไร่ 3 งาน เป็นที่ตั้งของสถานที่สำคัญ คือ ศาสนสถานขนาดใหญ่ไม่น้อยมากกว่า 10 แห่ง แหล่งน้ำที่เป็นสระน้ำ 3 สระ สำหรับคูเมืองดังกล่าวนี้มีความกว้างประมาณ 20-30 เมตร ส่วนคันดินกำแพงเมืองมีลักษณะเป็นดินถมอัดแน่นเป็นเชิงเทินฐานกว้างประมาณ 4-5 เมตร และมีการเจาะช่องทางเข้าออกโดยรอบประมาณ 8 ช่องทาง สำหรับคูเมืองกำแพงดั้งเดิมในส่วนชั้นในสันนิษฐานว่าถูกทำลายในรัชสมัยสมเด็จพระมหาจักรพรรดิเพราะพงศาวดารกรุงศรีอยุธยาระบุว่าเมื่อครั้งสิ้นสงครามกับหงสาวดีราชสำนักอยุธยาให้รื้อกำแพงเมืองลพบุรีรวมทั้งเมืองนครนายกและสุพรรณบุรีเพื่อมิให้ข้าศึกอาศัย ต่อมาในสมัยพระนารายณ์จึงได้บูรณะซ่อมแซมคูน้ำคันดินดั้งเดิมนี้ด้วยการพูนดินให้เหมือนเดิม รวมทั้งสร้างป้อมปืนประตูเมืองและประตูน้ำ (ภูธร ภูมะธน, 2534)

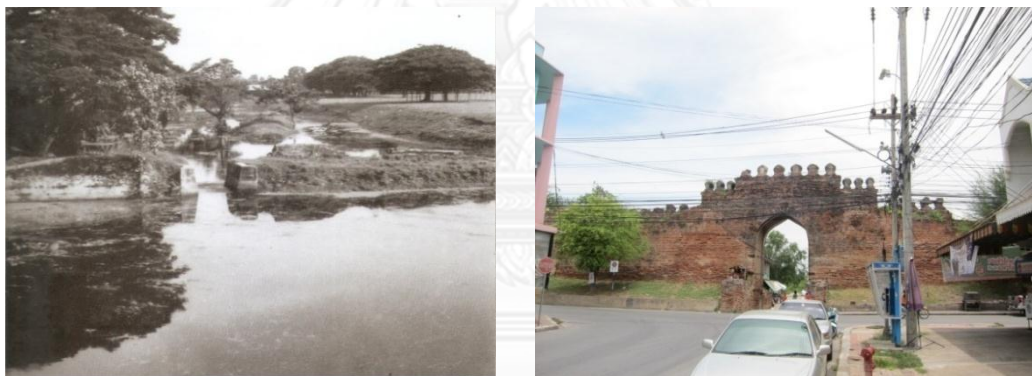
ภาพที่ 5.6 ภาพคูเมือง คันดิน กำแพงเมืองลพบุรีสถาปัตยกรรมในสมัยทวารวดี
ที่มา : พรสิทธิ์ ลิ้มนุสนธิ์, 2554 (ซ้าย) และผู้วิจัย, 2556 (ขวา)

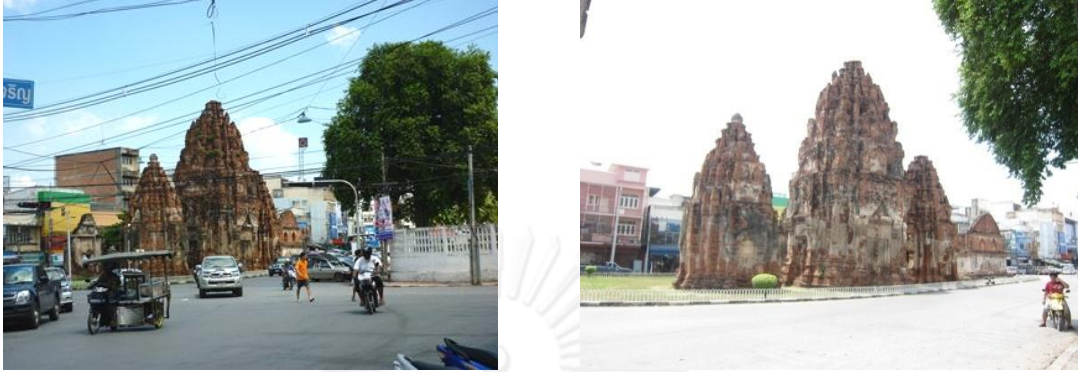
ภาพที่ 5.9 ภาพปราสาทค์แขก

- *ปราสาทขแมร์* เป็นโบราณสถานที่มีอายุเก่าแก่ที่สุดของลพบุรี เป็นปราสาทก่อด้วยอิฐมีสามองค์ตั้งอยู่บนฐานเดียวกันไม่มีเฉลียงเชื่อมต่อกัน ใช้เป็นสถานที่ประกอบพิธีบวงสรวงทางศาสนาฮินดู นักโบราณคดีกำหนดว่ามีอายุราวพุทธศตวรรษที่ 15 เพราะมีลักษณะคล้ายกับปราสาทศิลปะเขมรแบบพะโค (พ.ศ. 1425-1536) เป็นปราสาทแบบเก่า ซึ่งมีประตูทางเข้าแบบโค้งแหลม

เลียนแบบเครื่องไม้ นักวิชาการศึกษาพบว่าปราสาทองค์ทิศเหนือน่าจะได้รับการซ่อมแซมใหม่หมดทั้งองค์ในสมัยอยุธยาแต่ยังคงรูปแบบเก่าเอาไว้ (สำนักโยธาธิการและผังเมืองลพบุรี,2556)

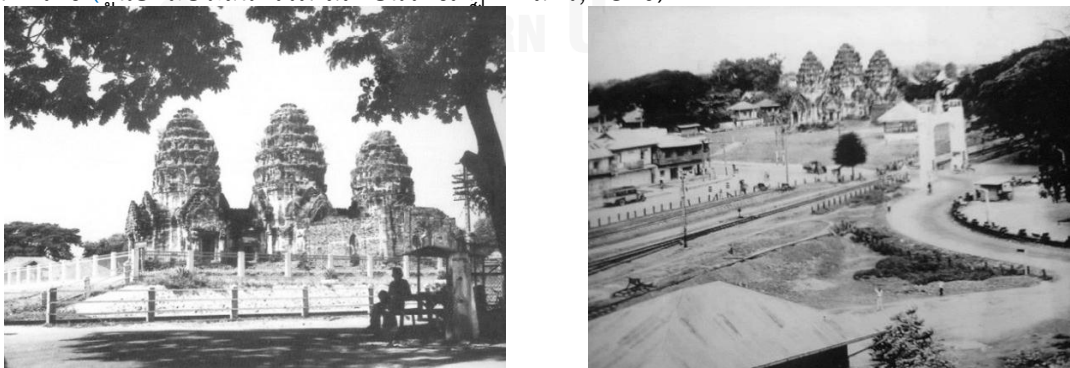
ภาพที่ 5.10 ภาพพระปราสาทค์สามยอด

- พระปราสาทสามยอด เป็นปราสาทสร้างด้วยศิลาแลงได้รับอิทธิพลศิลปะขอมหรือศิลปะแบบลพบุรีอายุราวพุทธศตวรรษที่ 18 สร้างขึ้นตามคติพุทธศาสนานิกายมหายานเป็นศิลปะเขมรแบบบายน (ราวพ.ศ.1724-1780 เรียกชื่อตามปราสาทบายนซึ่งสร้างขึ้นโดยพระเจ้าชัยวรมันที่ 7 ที่ศูนย์กลางเมืองพระนครหลวง) มีลักษณะคือมียอดปราสาท 3 ยอดในผังเดียวกัน ปราสาท 3 องค์ ตั้งเรียงกันอยู่บนฐานเตี้ยซ้อนกันหันหน้าไปทางทิศตะวันออก องค์กลางสูงกว่าองค์เหนือและใต้ต่ำเล็กน้อย ผังของปราสาทเป็นรูปสี่เหลี่ยมจัตุรัสมีผนัง 2 ชั้น มีมุขยื่นออกมา 4 ทิศมุขเป็นมุมลด 2 ชั้น มุขปราสาทด้านข้างทำหน้าที่เป็นฉนวนเชื่อมปราสาทแต่ละหลังเข้าด้วยกัน หน้าบันและหลังคาเลียนแบบเครื่องไม้ ยอดทำเป็นพุ่มซ้อนกันขึ้นไป 4 ชั้นประดับด้วยลายปูนปั้นลายจำหลักหินทรายในส่วนกรอบประตูเสาและบัว ทางด้านทิศตะวันออกของปราสาทประธานมีการต่อเติมวิหารก่ออิฐถือปูนเชื่อมต่อกับปราสาทประธานเพื่อใช้ประดิษฐานพระพุทธรูปโดยสร้างขึ้นในรัชสมัยสมเด็จพระนารายณ์มหาราช (ศูนย์ศิลปวัฒนธรรม สถาบันราชภัฏเทพสตรี, 2540)

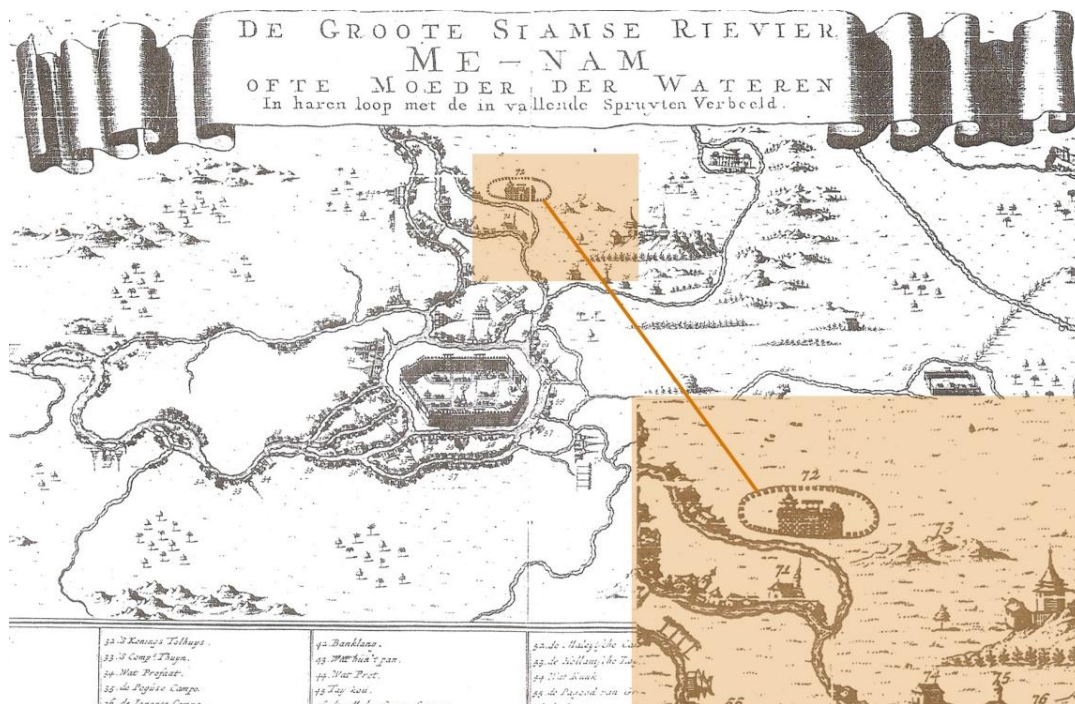
ภาพที่ 5.13 ภาพแผนที่ของเมืองลพบุรีเขียนในปีค.ศ.1636 โดยโยช เซาเติน ชาวดัตช์ ในสมัยพระเจ้าปราสาททอง แสดงลักษณะของเมืองลพบุรีที่มีกำแพงเมืองล้อมรอบเป็นรูปไข่ มีปราสาทราชวังและวัดในเมือง
ที่มา : ภูธร ภูมะธน, 2534

3) ศิลปวัฒนธรรมและสถาปัตยกรรม เมื่ออิทธิพลของเขมรเสื่อมลงไปจากดินแดนแถบนี้เมืองลพบุรีก็ไม่ได้เป็นศูนย์กลางการค้าและความเจริญอีกต่อไป ศูนย์กลางความเจริญแห่งใหม่ได้ไปอยู่ที่ลุ่มแม่น้ำเจ้าพระยาตอนล่างที่เมืองอโยธยา ส่วนดินแดนทางเหนือรวมตัวกันเป็นปึกแผ่นมีศูนย์กลางอยู่ที่เมืองสุโขทัย ศิลปกรรมในเมืองลพบุรีทั้งทางด้านประติมากรรมและสถาปัตยกรรมในยุคนี้ได้เปลี่ยนแปลงไปกลายเป็นการสร้างขึ้นเนื่องในพุทธศาสนาฝ่ายหินยานอันเป็นที่นับถือกันแพร่หลายในห้วงเวลานั้นพบหลักฐานการสร้างพระสถูปเจดีย์ที่เป็นแบบอย่างพุทธศาสนาฝ่ายหินยานอยู่เป็นจำนวนมาก ได้แก่ เจดีย์ทรงสี่เหลี่ยมและแปดเหลี่ยมมีองค์ระฆังอยู่ส่วนบน เช่น เจดีย์รายในวัดพระศรีรัตนมหาธาตุ พระสถูปองค์ใหญ่ของวัดนครโกษา ยังมีการเปลี่ยนแปลงศาสนสถานจากฝ่ายมหายานเป็นฝ่ายหินยานสร้างพระปรางค์เป็นแบบปรางค์ไทยขึ้น เช่น ปรางค์ทรงมะเฟืองและปรางค์ทรงฝักข้าวโพด เป็นต้น และมีการสร้างพระพุทธรูปศิลปะอุทองอย่างแพร่หลาย (ภูธร ภูมะธน, 2547)

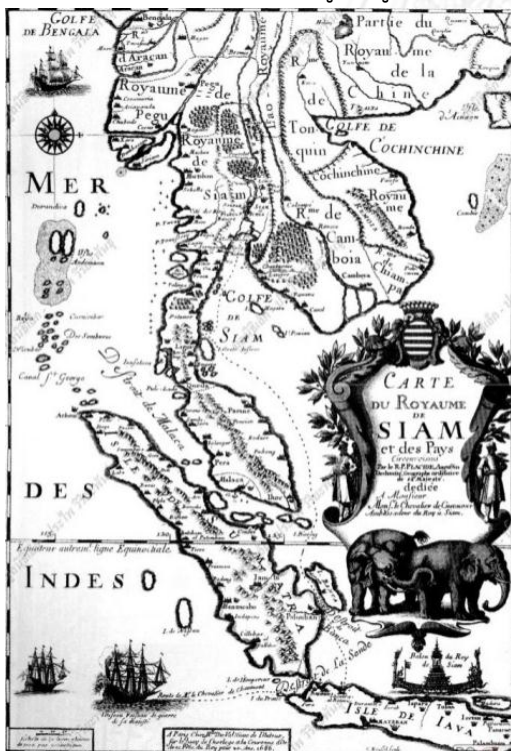
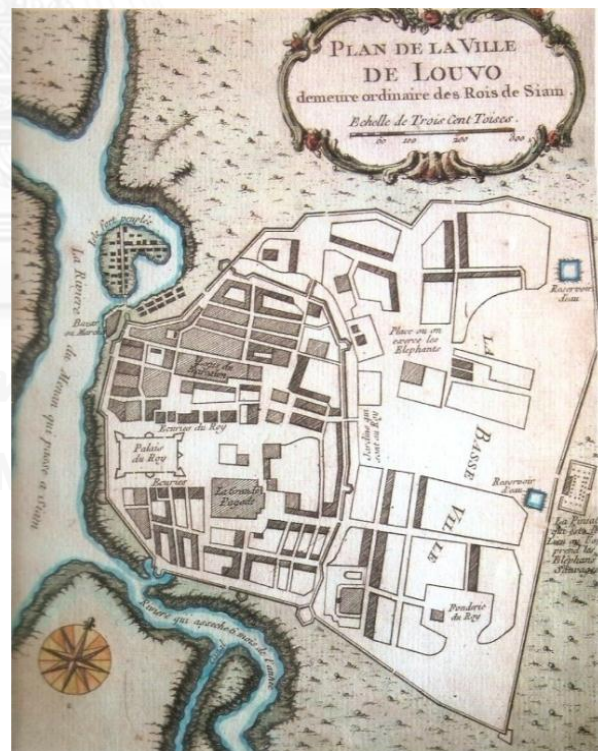
ภาพที่ 5. 14 แสดงลักษณะภูมิศาสตร์ของไทย วาดโดยช่างชาวฝรั่งเศสในปีพ.ศ.2229 และผังเมืองละโว้เขียนโดยวิศวกรชาวฝรั่งเศสในปี พ.ศ.2230 รัชสมัยพระนารายณ์มหาราช
ที่มา : <http://www.lek-prapai.org>, 2556 (ขวา) และภูธร ภูมะธน, 2534(ซ้าย)

แผนที่ของเมืองลพบุรีเขียนโดยบาทหลวงกูร์โตแลงในปีค.ศ.1686 จากแผนที่แสดงให้เห็นผังของเมืองที่มีกำแพงและคูน้ำล้อมรอบ 2 ชั้น คือเมืองชั้นในและส่วนขยายที่หนึ่งและที่สอง

ลักษณะทางกายภาพของเมืองมีการขยายออกไปทางด้านทิศตะวันออกอีก 2 ชั้น ในส่วนขยายส่วนที่หนึ่งขยายไปทางทิศตะวันออกมีรูปเกือบสี่เหลี่ยมผืนผ้าหลักฐานจากแผนที่ในสมัยนี้มีโบราณสถานสำคัญ เช่น วัดสันเปาโล วัดป่า วัดละโว้วร้าง และสระน้ำหลายแห่ง มีสถานที่ที่น่าสนใจแต่ไม่เหลือหลักฐานให้เห็น เช่น ที่ฝึกช้างสวนของสมเด็จพระนารายณ์และเจ้าพระยาวิชาเยนทร์ การขยายเมืองส่วนนี้ใช้เป็นแนวป้องกันเมืองมีการตั้งชุมชนอยู่อาศัยแบบเบาบาง ส่วนขยายส่วนที่สองเป็นรูปสี่เหลี่ยมผืนผ้ามีแผนที่ของชาวฝรั่งเศสแสดงตำแหน่งบริเวณอ่างแก้วและที่ตั้งของโรงหล่อโลหะหลวง ที่น่าสนใจที่สุดคือแผนที่ของบาทหลวงกูเตอร์แล็งระบุว่าเขตนี้คือ เมืองใหม่ (Nouvelle Ville) พื้นที่ที่ส่วนใหญ่ใช้ทำการเกษตรกรรมมีผู้คนอยู่อาศัยเบาบางมีการสร้างคันดินขุดคูน้ำล้อมรอบเพื่อความปลอดภัยหากมีสงครามจะได้มีพื้นที่ทำมาหากินได้ นอกจากนี้ยังมีการสันนิษฐานว่าในสมัยสมเด็จพระนารายณ์มหาราช โปรดเกล้าฯให้บูรณะซ่อมแซมคูเมืองกำแพงเมืองที่เป็นคูน้ำคันดินด้วยโดยการพูนดินให้เหมือนเดิมและปรับปรุงกำแพงเมืองโดยก่ออิฐซ้อนทับทำเป็นรูปใบเสมารวมทั้งมีการสร้างป้อมขึ้นใหม่ตามมุมเมืองเป็นมุมแหลมห่างกันเป็นระยะๆรวม 8 ป้อมและยังมีการสร้างประตูเมืองขึ้นใหม่ทำด้วยอิฐ เช่น ประตูชัยด้านทิศใต้ และการสร้างประตูน้ำ เป็นต้น ส่วนขยายส่วนที่สามเกิดขึ้นในสมัยรัตนโกสินทร์ (ภูธร ภูมะธน, 2534)

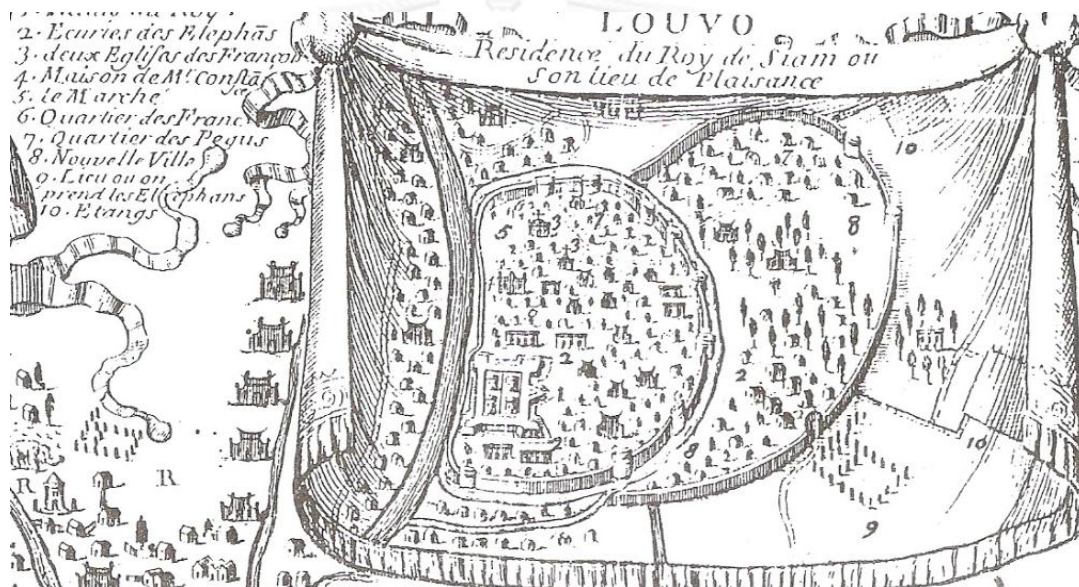
ภาพที่ 5. 15 ภาพแผนที่ของเมืองลพบุรีเขียนในปีค.ศ.1686 โดยบาทหลวงกูร์โตแลง

- ส่วนขยายที่สองส่วนนอกกำแพงเมืองทั้งสองชั้นเป็นเพนียดคล้องช้างและสระกักเก็บน้ำ

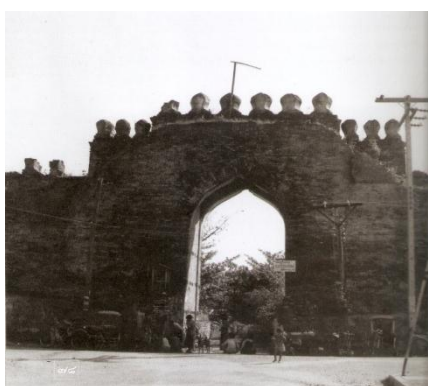
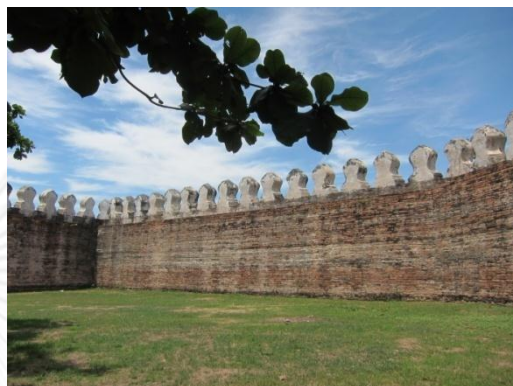
ภาพที่ 5.16 ภาพประตูเมืองกำแพงเมือง ป้อม

- กำแพงเมือง ป้อม ประตูเมือง ในสมัยอยุธยามีการขยายออกไปทางด้านทิศตะวันออกอีก 2 ชั้น (ไม่นับรวมคูเมืองเก่าจากสมัยทวารวดี) พบหลักฐานจากแผนที่ของช่างชาว

ฝรั่งเศส ส่วนที่หนึ่งมีสถานสำคัญ เช่น วัดสันเปาโล วัดป่า วัดละโว้วร้าง ที่ฝึกช่างสวนของสมเด็จพระนารายณ์และเจ้าพระยาวิชาเยนทร์ ส่วนที่สองมีสถานสำคัญ เช่น อ่างแก้วโรงหล่อโลหะหลวง และเมืองใหม่ (Nouvelle Ville) ในสมัยนี้มีการบูรณะซ่อมแซมคูเมืองคันดินกำแพงเมืองที่และปรับปรุงสร้างกำแพงเมืองป้อมและประตูเมืองขึ้นใหม่ทำด้วยอิฐ (ภุธร ภูมะธน,2534)

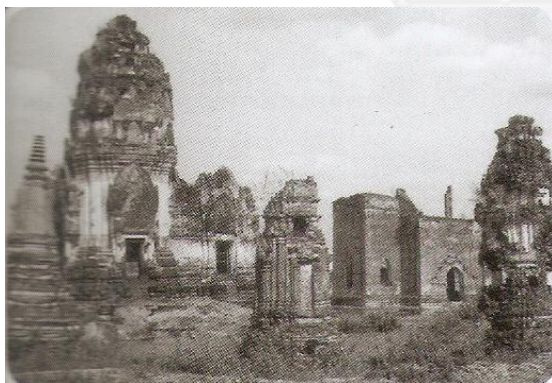
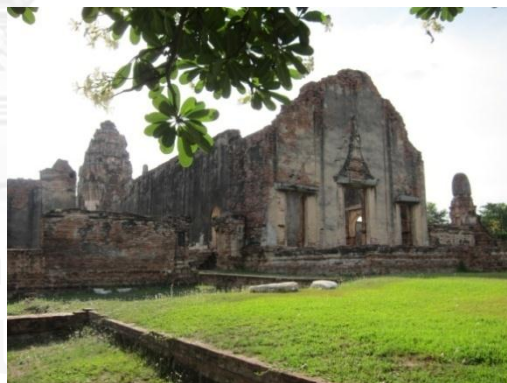
ภาพที่ 5.17 ภาพวัดพระศรีรัตนมหาธาตุ

- วัดพระศรีรัตนมหาธาตุ สร้างในสมัยใดไม่ปรากฏหลักฐานแน่ชัดพระปรารักษ์หลายองค์สร้างขึ้นในสมัยอยุธยาตอนต้น และอีกหลายองค์สร้างขึ้นครั้งสมัยสมเด็จพระนารายณ์มหาราช ที่สำคัญคือประปรารักษ์ทรงกลีบมะเฟืองที่แสดงว่าเกิดขึ้นในสมัยอยุธยา

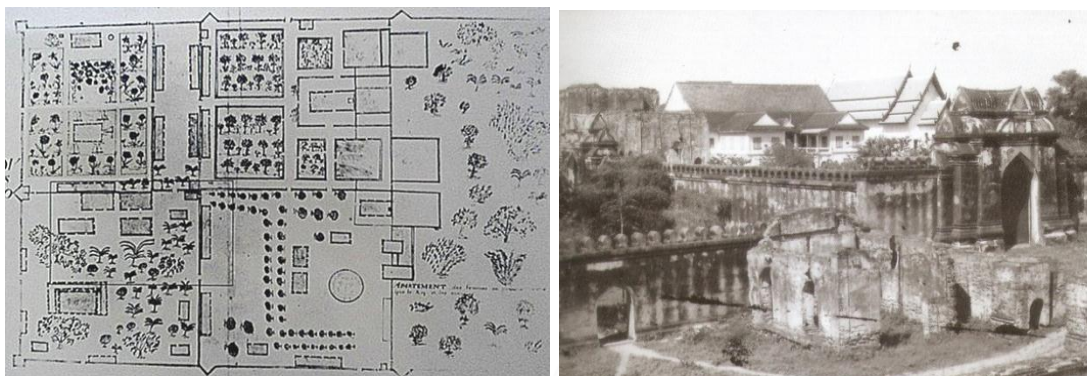
- พระนารายณ์ราชนิเวศน์ พระที่นั่งและตึกหลายหลังสร้างขึ้นในสมัยสมเด็จพระนารายณ์มหาราช โดยได้รับอิทธิพลศิลปะโกธิคแบบฝรั่งเศสลักษณะเด่นที่เห็นได้ชัด ได้แก่ โค้งแหลม (Pointed Arch) และมีการวางผังพระราชวังเชื่อมต่อกับแนวแกนเมืองด้วย บางหลังแสดงอิทธิพลสถาปัตยกรรมอินโดอิรานเนียน เช่น ตึกเลี้ยงแขกเมือง พระที่นั่งสุทธาสวรรค์ และการจัดภูมิทัศน์ในพระราชวังเป็นสวนในแบบอีโด-อิรานเนียน เป็นต้น (ภุธร ภูมะธน,2555)

ภาพที่ 5.18 ภาพแผนผังพระนารายณ์ราชนิเวศน์และภาพพระนารายณ์ราชนิเวศน์

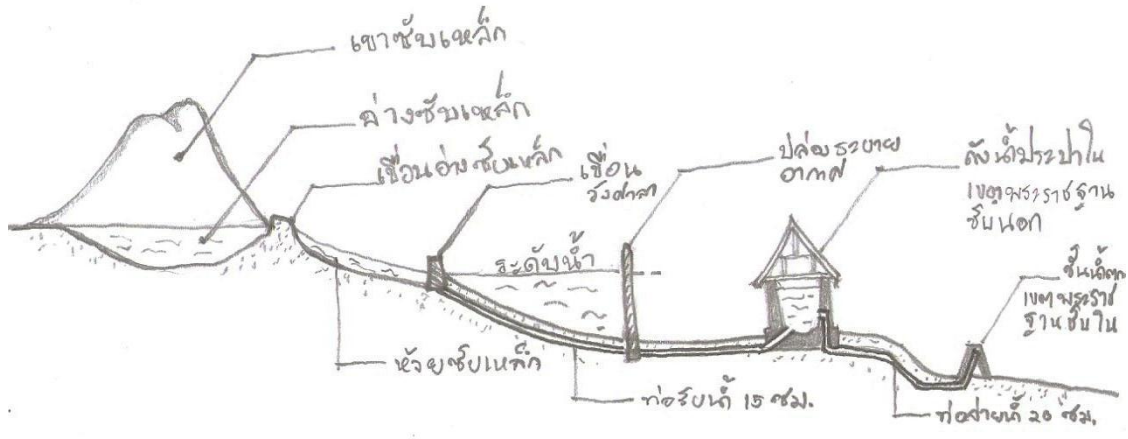
ภาพที่ 5.19 ภาพวิธีการนำน้ำจากห้วยซบเหล็กเข้ามาใช้ในพระราชวัง

เกินไปจนเกินกำลังการรับน้ำของท่อน้ำดินเผา ปัจจุบันยังปรากฏร่องรอยความดันน้ำให้เห็นอยู่ 3 แห่ง คือ บริเวณมหาวิทยาลัยราชภัฏเทพสตรี บริเวณสวนราชานุสรณ์ และบริเวณตลาดบนเมืองกับ

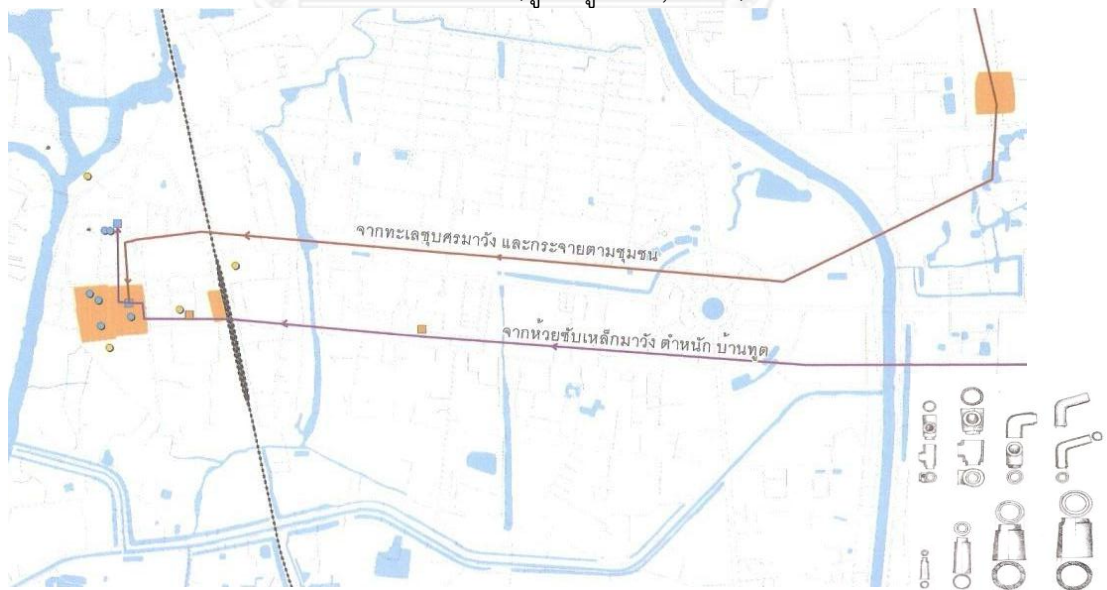
ภาพที่ 5.20 ภาพเส้นทางการนำน้ำเข้ามาใช้ในเมือง 2 ทาง ทั้งจากทะเลชุบศรและจากห้วยซบเหล็ก

หลักการสำคัญของระบบประปาของเมืองลพบุรี คือ การอาศัยที่ตั้งเมืองหรือลักษณะภูมิประเทศของเมืองลพบุรี เพราะทางทิศตะวันออกและทิศตะวันออกเฉียงเหนือเป็นที่ราบเชิงเขาที่ลาดเอียงมาสู่ตัวเมืองและแม่น้ำลพบุรี ข้อได้เปรียบนี้เองที่ทำให้เกิดระบบประปาที่อาศัยการถ่วงเทของน้ำจากที่สูงลงมาสู่ที่ต่ำกว่า จากเส้นทางการนำน้ำเข้าเมืองนั้น เส้นทางส่งน้ำจากทะเลชุบศรมีไว้เพื่อส่งน้ำให้ประชาชนในเมืองและพระราชวังได้ใช้ ส่วนเส้นทางส่งน้ำจากห้วยซบเหล็กมีไว้เพื่อส่งน้ำให้พระมหากษัตริย์และราชวงศ์ใช้เท่านั้น (ภูธร ภูมะธน, 2547)

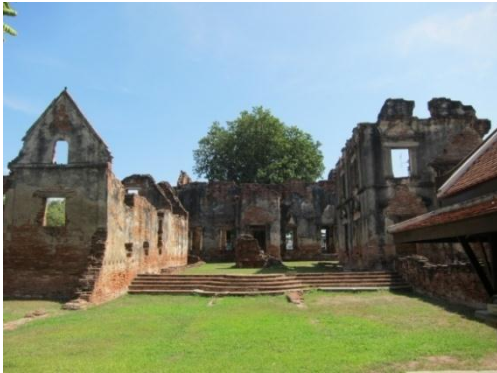
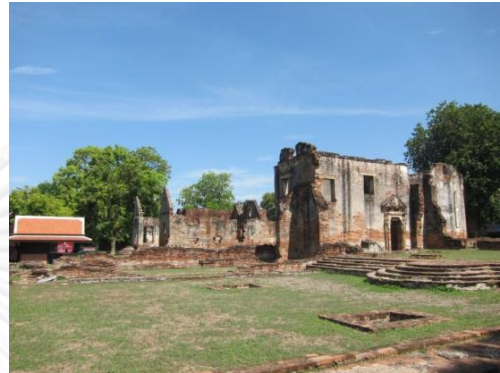
ภาพที่ 5.21 ภาพบ้านวิชาเยนทร์

- บ้านวิชาเยนทร์ (บ้านหลวงรับราชทูต) สถานที่นี้เป็นที่พำนักของเจ้าพระยาวิชาเยนทร์และที่พักอาศัยของคณะทูตฝรั่งเศสลักษณะของสถาปัตยกรรมบ้านหลวงรับราชทูตอาคารส่วนใหญ่จะมีสถาปัตยกรรมแบบตะวันตกสมัยฟื้นฟูวิทยาการ (Renaissance) ผสมผสานกับศิลปะไทยสมัยสมเด็จพระนารายณ์มหาราช (สำนักศิลปากรที่ 4 ลพบุรี,2556)

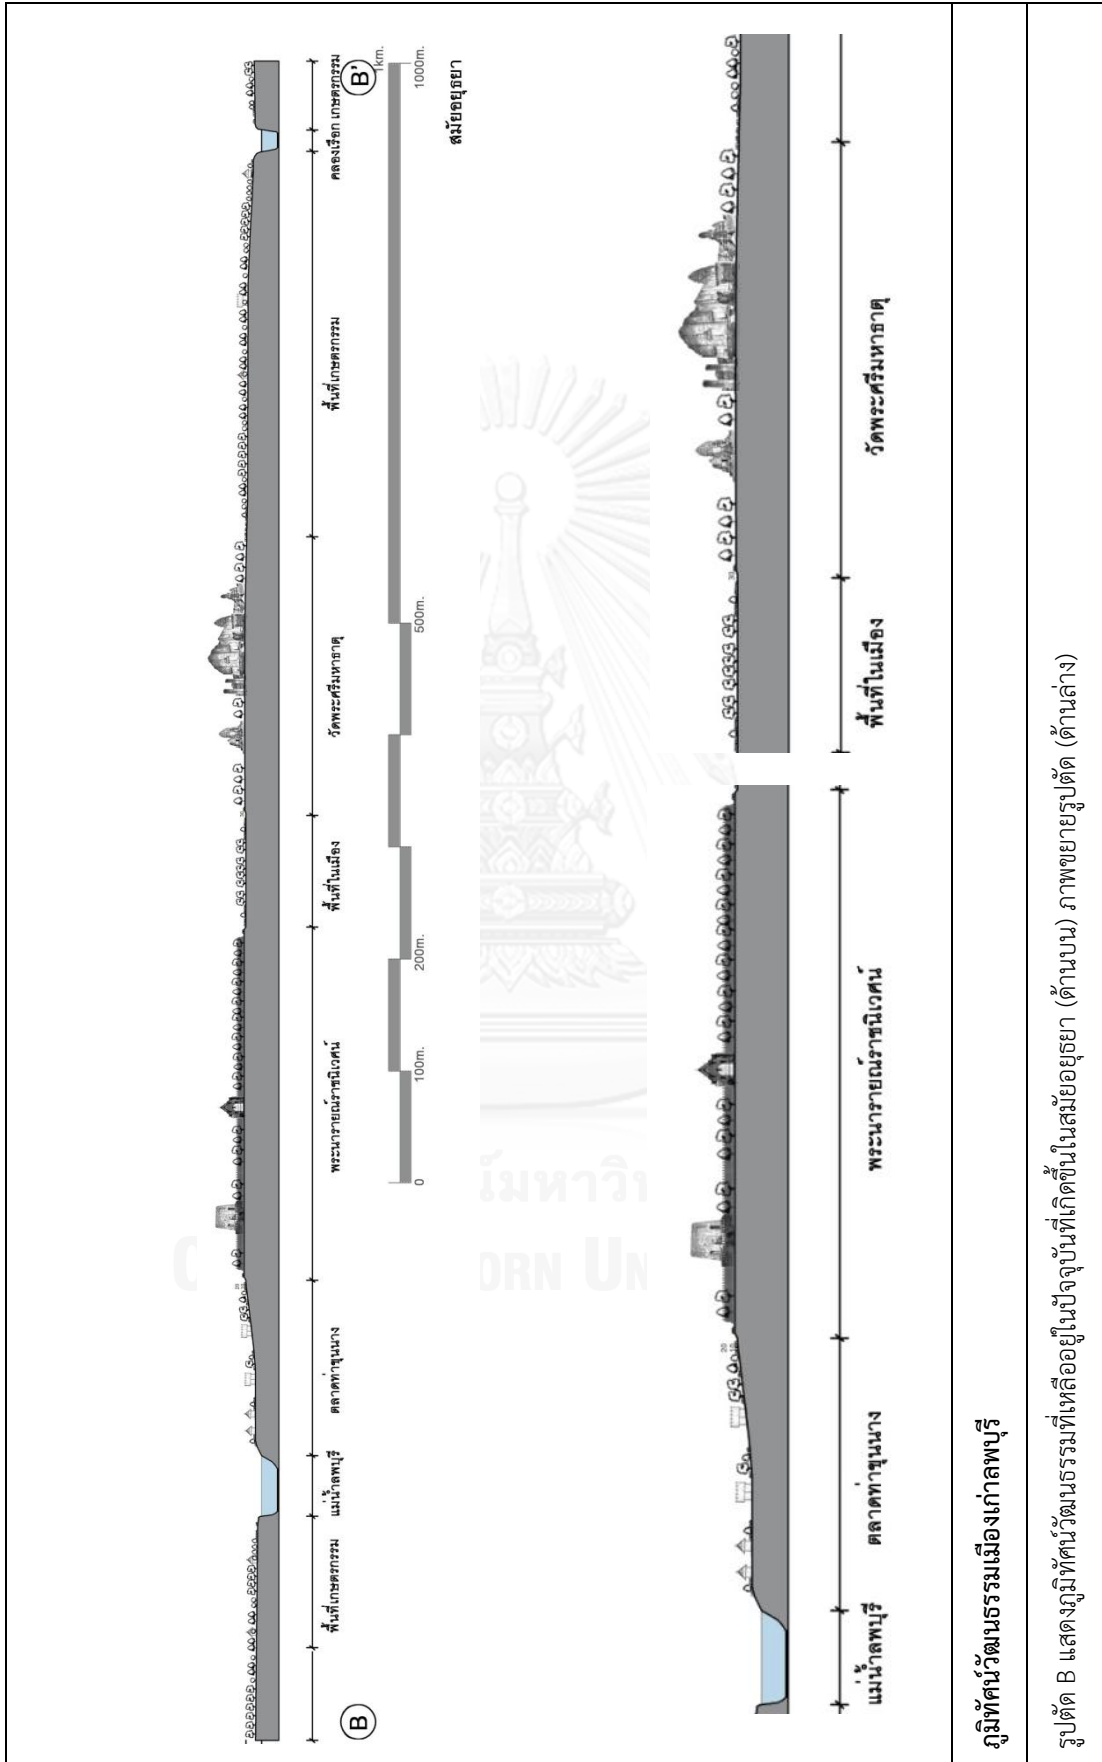
รูปตัด B แสดงภูมิทัศน์วัฒนธรรมที่เหลืออยู่ในปัจจุบันที่เกิดขึ้นในสมัยอยุธยา (ด้านบน) ภาพขยายรูปตัด (ด้านล่าง)

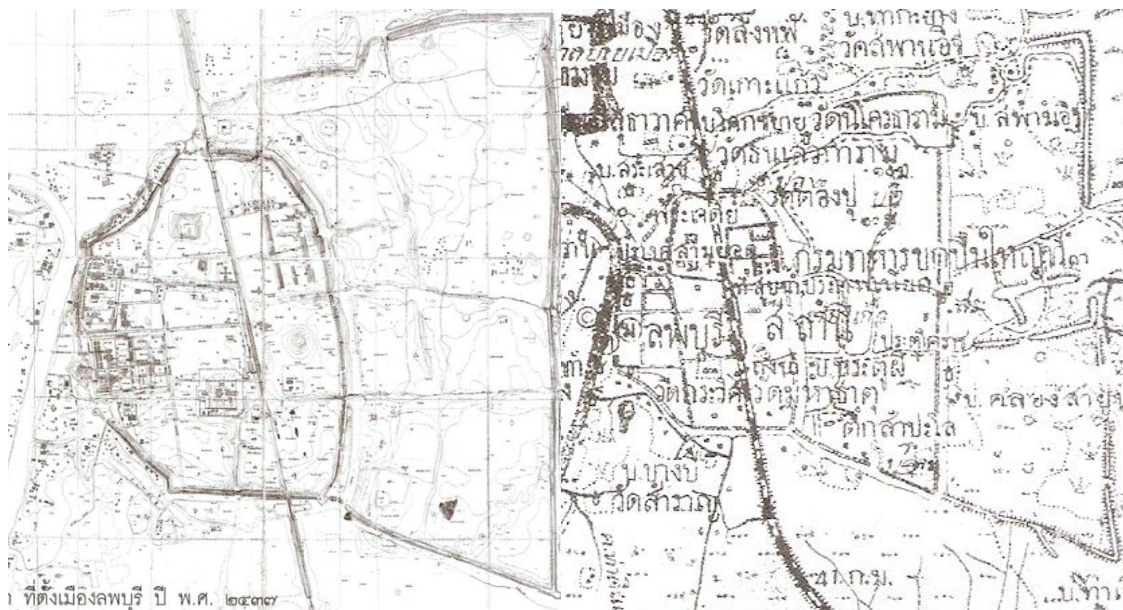
พบหลักฐานแผนที่ในปีพ.ศ.2437 และแผนที่สำรวจในปีพ.ศ.2450 โดยกรมแผนที่ทหาร แสดงการขยายตัวของเมืองขยายออกไปทางตะวันออกเป็นส่วนที่สามต่อจากสองส่วนที่เคยขยายในสมัยอยุธยา

ภาพที่ 5.24 ภาพแผนที่มณฑลกรุงเก่าเมืองลพบุรี พ.ศ.2437และแผนที่สำรวจในปีพ.ศ.2450

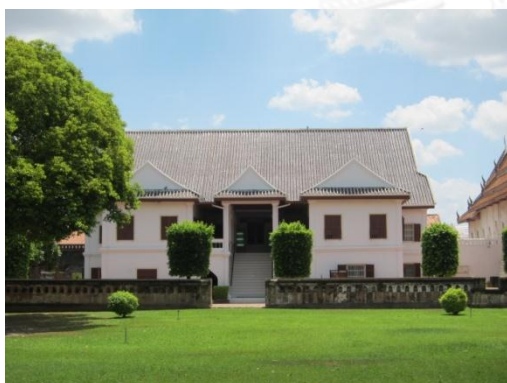
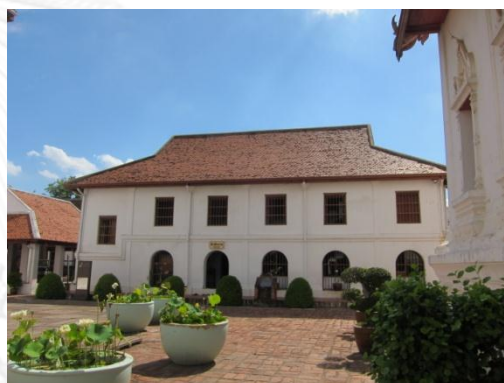
- พระนารายณ์ราชานิเวศน์ พระที่นั่งพิมานมงกุฏ พระที่นั่งวิสุทธิวิจิตร พระที่นั่งไชยศาสตรากร และพระที่นั่งอักษรศาสตราคม เป็นพระที่นั่งที่โปรดเกล้าฯ ให้สร้างขึ้นใหม่แต่ยังคงเป็นสถาปัตยกรรมแบบตะวันตกมีการนำลักษณะวงแหลมโค้งมนอันเป็นลักษณะที่นิยมทำสำหรับซุ้มประตูหน้าต่างของสถาปัตยกรรมสมัยสมเด็จพระนารายณ์มหาราชมาใช้อีก ส่วนพระที่นั่งจันทร์พิศาลและอาคารบริวารเช่น ตึกสำหรับข้าราชการฝ่ายใน 8 ตึก ตึกชั้นเดียว ศาลาโถง ทิม 2 หลัง โปรดเกล้าฯ ให้ซ่อมแซมเหมือนสมัยพระนารายณ์มหาราช เป็นต้น (ภูธร ภูมะธน, 2555)

ภาพที่ 5.25 ภาพพระนารายณ์ราชานิเวศน์ที่สร้างในสมัยรัชกาลที่ 4
