ภูมิทัศน์วัฒนธรรมของเมืองเก่าลพบุรี

CULTURAL LANDSCAPE OF LOPBURI OLD TOWN

A Thesis Submitted in Partial Fulfillment of the Requirements
for the Degree of Master of Urban and Regional Planning Program in Urban and
Regional Planning

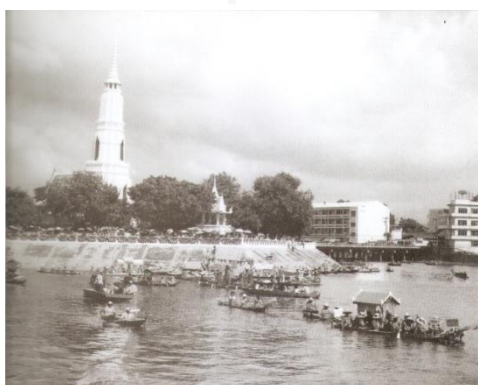
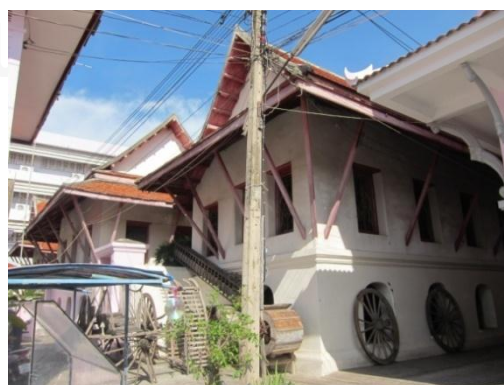
- วัดมณีชลขันธ์ พระอุโบสถ พระวิหาร พระสถูปทรงระฆังคว่ำและเมื่อครองราชย์ได้โปรดเกล้าฯ ให้พระยาอุบลราชธานีศรีอมรินทร์ภูบาล กุฎี ศาลาวัดนี้ด้วย (ภูธร ภูมะธน, 2555)

- กุฎีสงฆ์ในวัดกวีศราราม เป็นตึกที่มีชานเล่นเชื่อมกัน

ภาพที่ 5.26 ภาพวัดมณีชลขันธ์ และกุฎีวัดกวีศราราม

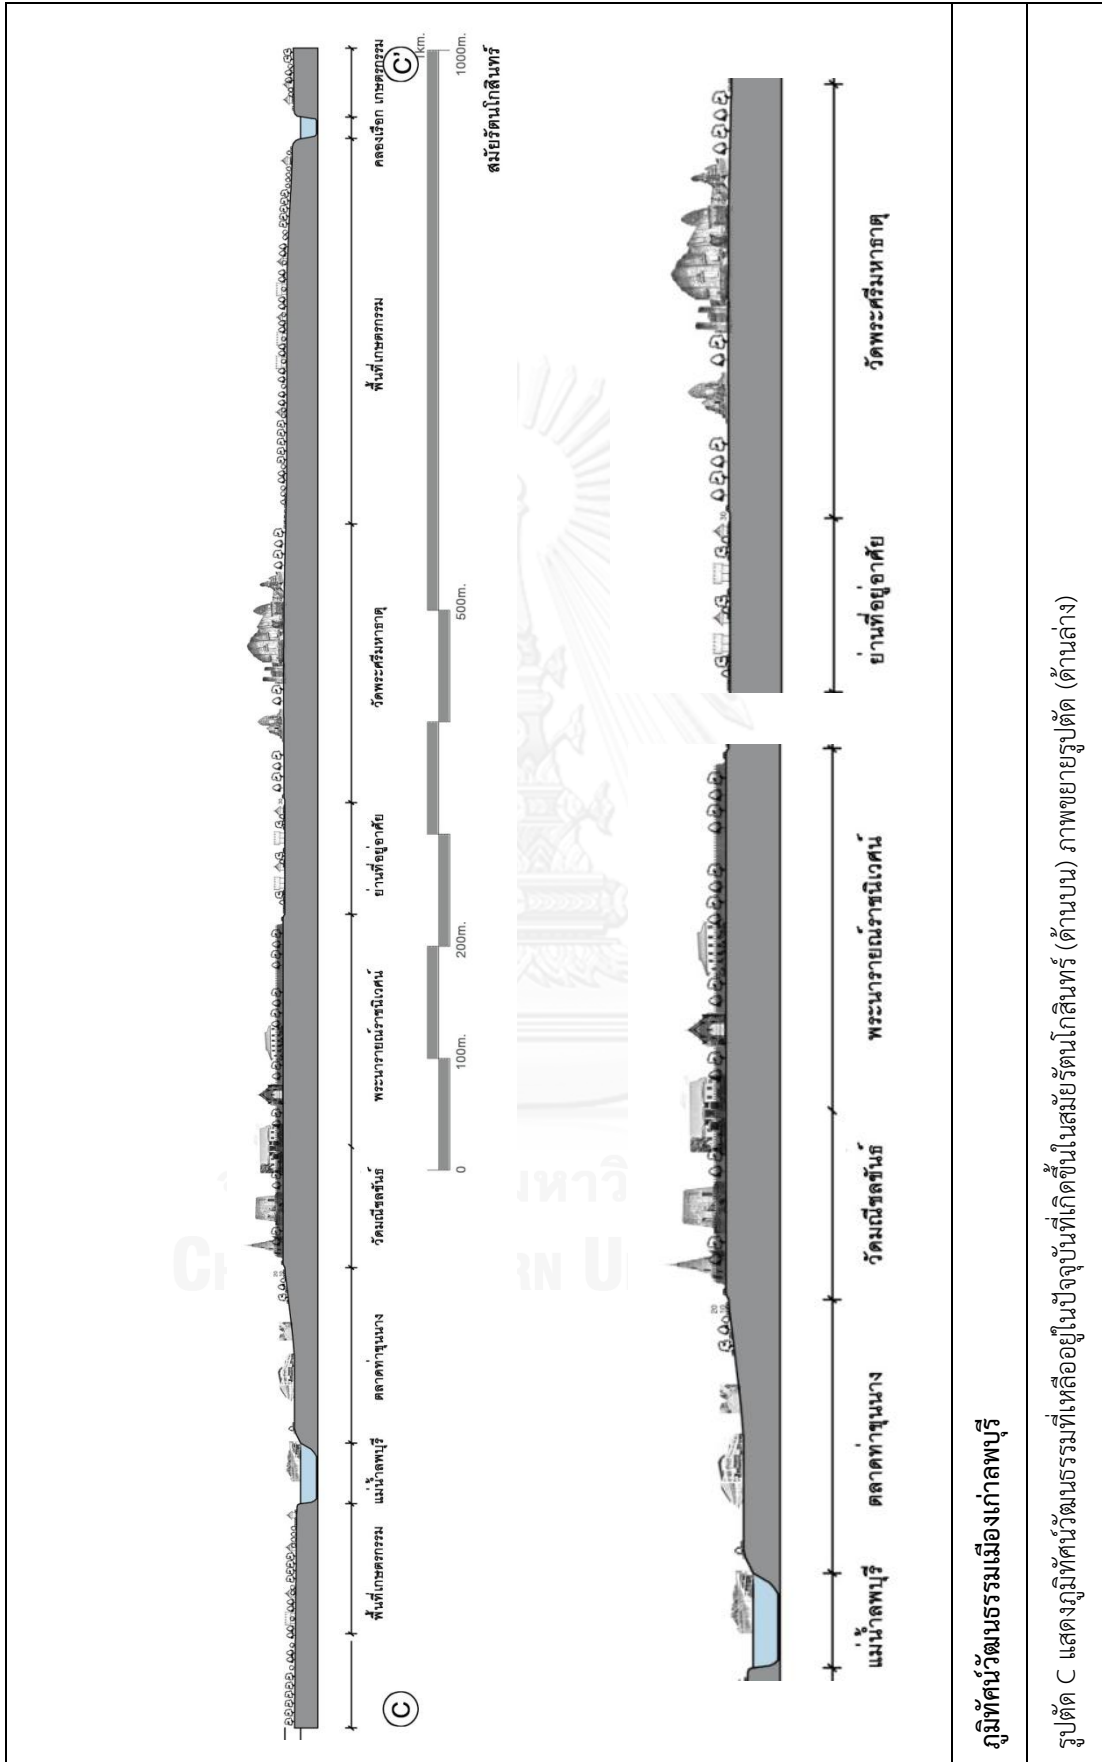
รูปตัด C แสดงภูมิทัศน์วัฒนธรรมที่เหลืออยู่ในปัจจุบันที่เกิดขึ้นในสมัยรัตนโกสินทร์ (ด้านบน) ภาพขยายรูปตัด (ด้านล่าง)

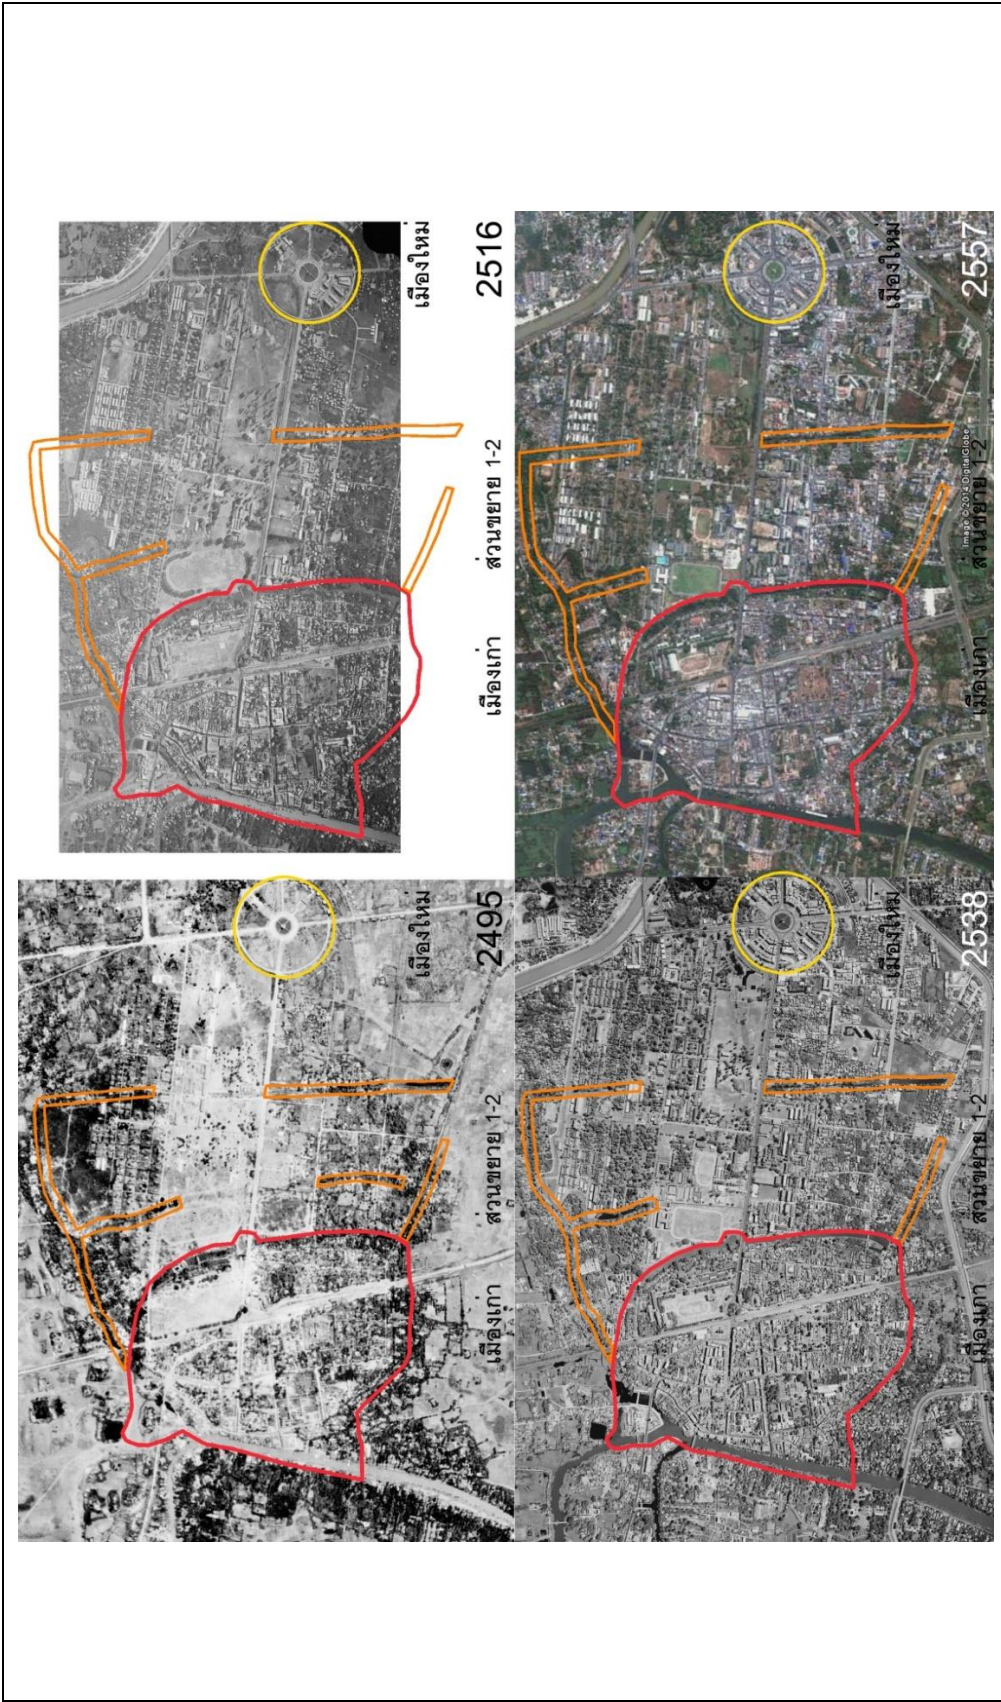
ภาพที่ 5.28 การเปลี่ยนแปลงทางกายภาพของเมืองเก่าลพบุรีในช่วงหลังการเปลี่ยนแปลงการปกครองจนถึงปัจจุบัน

5.5.1.2 ลักษณะทางกายภาพ สมัยพระบาทสมเด็จพระเจ้าอยู่หัวอานันทมหิดล รัชกาลที่ 8 เกิดสงครามโลกครั้งที่ 2 ขึ้นในยุโรปและอาจุกลามมาถึงเอเชียอาคเนย์ ในปีพ.ศ.2483 จอมพล ป.พิบูลสงครามนายกรัฐมนตรีในขณะนั้น จึงเลือกจังหวัดลพบุรีเป็นศูนย์กลางทางการทหารเพราะความเหมาะสมทางยุทธศาสตร์ เมืองลพบุรีจึงถูกปรับปรุงให้เป็นเมืองทหารนับตั้งแต่นั้นมา มีโครงการปรับปรุงขยายขอบเขตเมืองมาทางทิศตะวันออกของเมืองเดิมเพื่อเชื่อมกับเขตทหารบริเวณทะเลชุบศรโดยสร้างเมืองใหม่ขึ้นแยกออกจากเมืองเก่าค่อนข้างชัดเจน การปรับปรุงโครงสร้างเมืองที่สำคัญในช่วงนี้คือการตัดถนนนารายณ์มหาราชจากบริเวณศาลพระกาฬมาเชื่อมกับวงเวียนศรีสุริโยทัย และวงเวียนเทพสตรี พร้อมทั้งสร้างอาคารร่วมสมัยกับถนนราชดำเนินกลางตามแนวถนนดังกล่าวจากอิทธิพลของตะวันตกในสมัยนั้น ที่วงเวียนศรีสุริโยทัยเป็นศูนย์กลางของเมืองที่มีรมณีสถานแบบอารยประเทศ เช่น โรงภาพยนตร์ทหารบก โรงแรมทหารบก สวนสัตว์ เป็นต้น และที่วงเวียนเทพสตรีเป็นศูนย์ราชการแห่งใหม่ เช่น ศาลากลาง สถานที่ราชการ โรงพยาบาล โรงเรียน และค่ายทหาร เป็นต้น (ชาติรี ประกิตนันทการ, 2555)

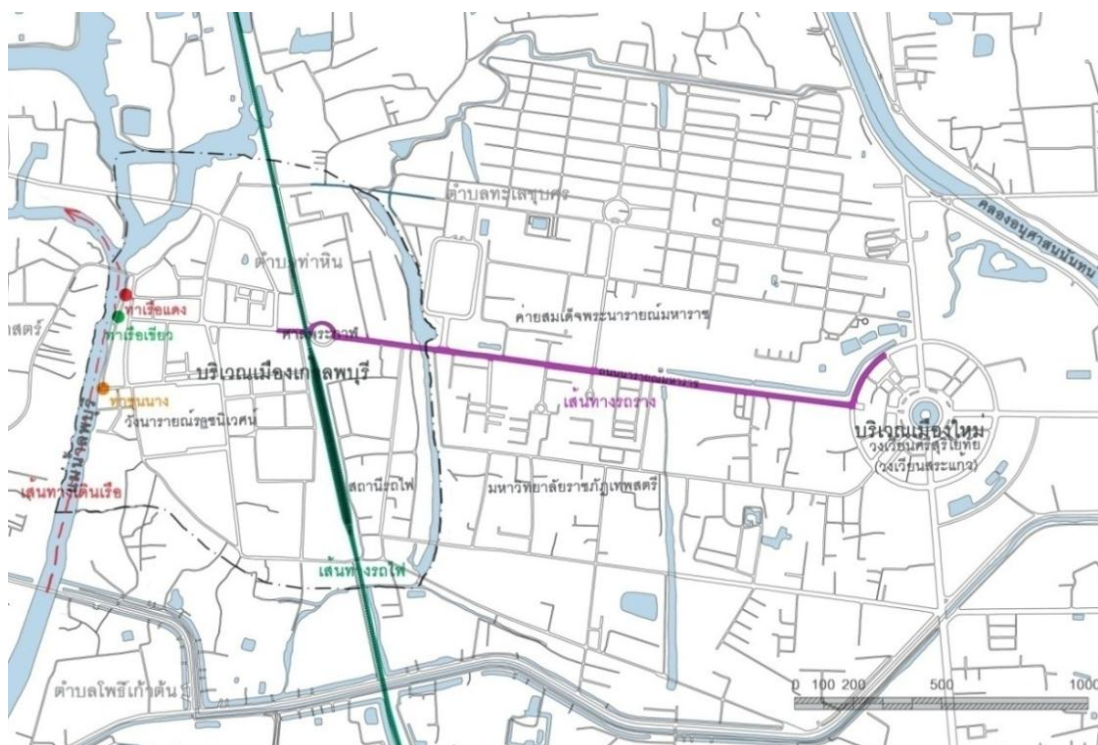
2) **การสัญจรทางบก - รถราง** ลพบุรีเป็นจังหวัดแรกและจังหวัดเดียวในภูมิภาคที่เคยมีรถรางใช้โดยจอมพล ป.พิบูลสงครามเป็นผู้ริเริ่มให้สร้างขึ้นเปิดใช้ในพ.ศ. 2498 โดยแบ่งเป็น 2 ระยะ คือ ระยะที่ 1 เริ่มต้นจากศาลพระกาฬวังผ่านตัวเมืองเก่าและเมืองใหม่ถึงเวียนศรีสุริโยทัย ระยะที่ 2 เริ่มต้นจากวงเวียนสระแก้ววังไปยังวงเวียนเทพสตรี รถรางใช้เรื่อยมาจนในปี พ.ศ.2505 ได้เลิกกิจการเนื่องจากช้ากว่ารถเมล์และกีดขวางการจราจรของรถยนต์ อีกทั้งเกิดการเปลี่ยนแปลงตำแหน่งนายกรัฐมนตรีจอมพล ป.พิบูลสงครามถึงแก่กรรมขาดผู้สนับสนุนบำรุง

ภาพที่ 5.29 ภาพโครงการช่วยการคมนาคมในสมัยหลังการเปลี่ยนแปลงการปกครอง (จอมพล ป.พิบูลสงคราม) ที่มา : สำนักนโยบายและแผนทรัพยากรธรรมชาติและสิ่งแวดล้อม, 2548

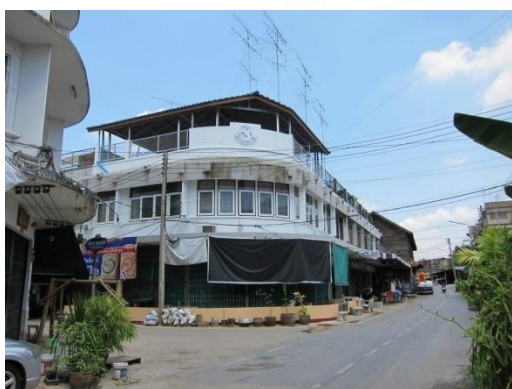
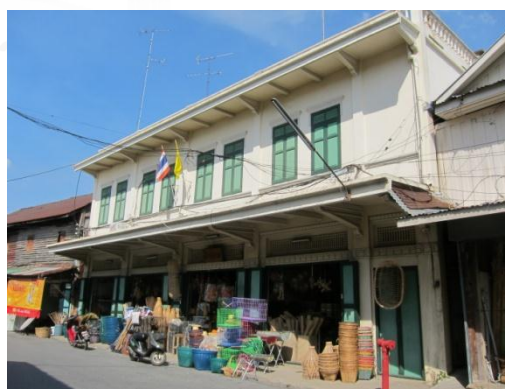
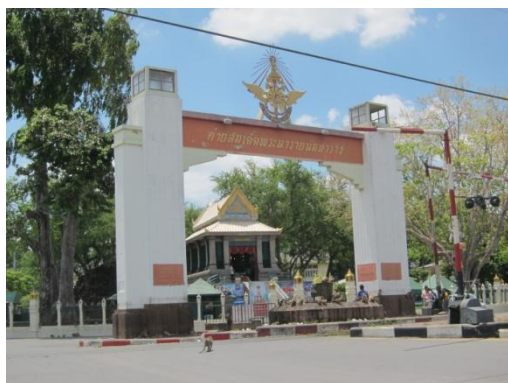
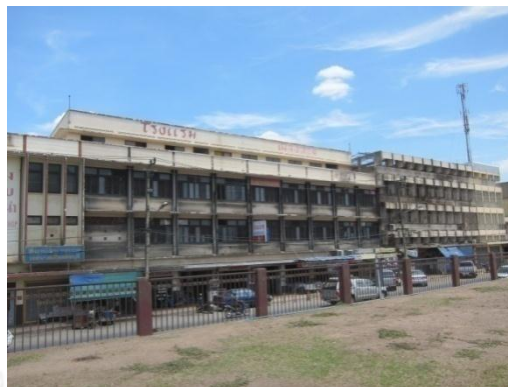
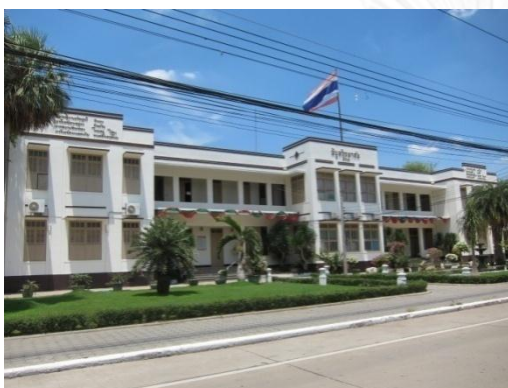
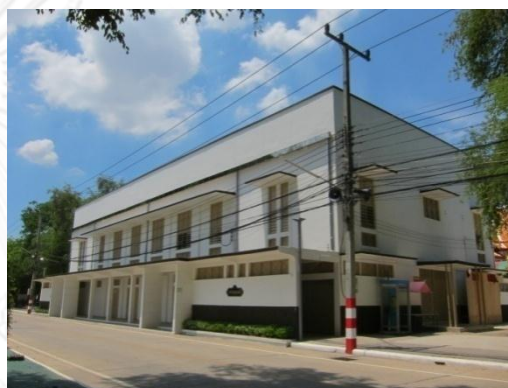
สถาปัตยกรรมในยุคนี้นี้สร้างขึ้นพร้อมกับการขยายเมืองออกไปทางทิศตะวันออก ตั้งอยู่ริมถนนนารายณ์มหาราช ลักษณะเป็นสถาปัตยกรรมในยุคโมเดิร์นซึ่งมีรูปทรงมีความเรียบง่ายเน้นรูปทรงเรขาคณิต และการจัดองค์ประกอบเป็นสิ่งเหลี่ยมมุมฉาก วัสดุที่ใช้ส่วนใหญ่เป็นคอนกรีตเสริมเหล็ก อาคารที่สร้างในสมัยนี้ส่วนใหญ่เป็นอาคารสมัยใหม่ซึ่งร่วมสมัยกับอาคารริมถนนราชดำเนินกลางโดยได้รับอิทธิพลจากตะวันตก ได้แก่ ประตูค่ายสมเด็จพระนารายณ์มหาราช ตึกอาคารเรียนในโรงเรียนพิบูล อาคารพาณิชย์ในเมือง โรงแรม เป็นต้น นอกจากนี้ยังมีอาคารสิ่งปลูกสร้างที่เป็นไม้ของชาวบ้านหลงเหลืออยู่ด้วย ได้แก่ เรือนไทย เรือนพักอาศัยพื้นถิ่น เรือนแถวไม้ค้าขายสองชั้น บ้านเดี่ยวสองชั้นรูปแบบอิทธิพลตะวันตก อาคารตึกแถวกออิฐถือปูน 2 ชั้น เป็นต้น (ชาติรี ประภิตนทการ, 2555)

ภาพที่ 5.30 ภาพประตูค่ายสมเด็จพระนารายณ์มหาราช อาคารพาณิชย์ในตลาด และอาคารเรียน
ที่มา : ผู้วิจัย, 2556

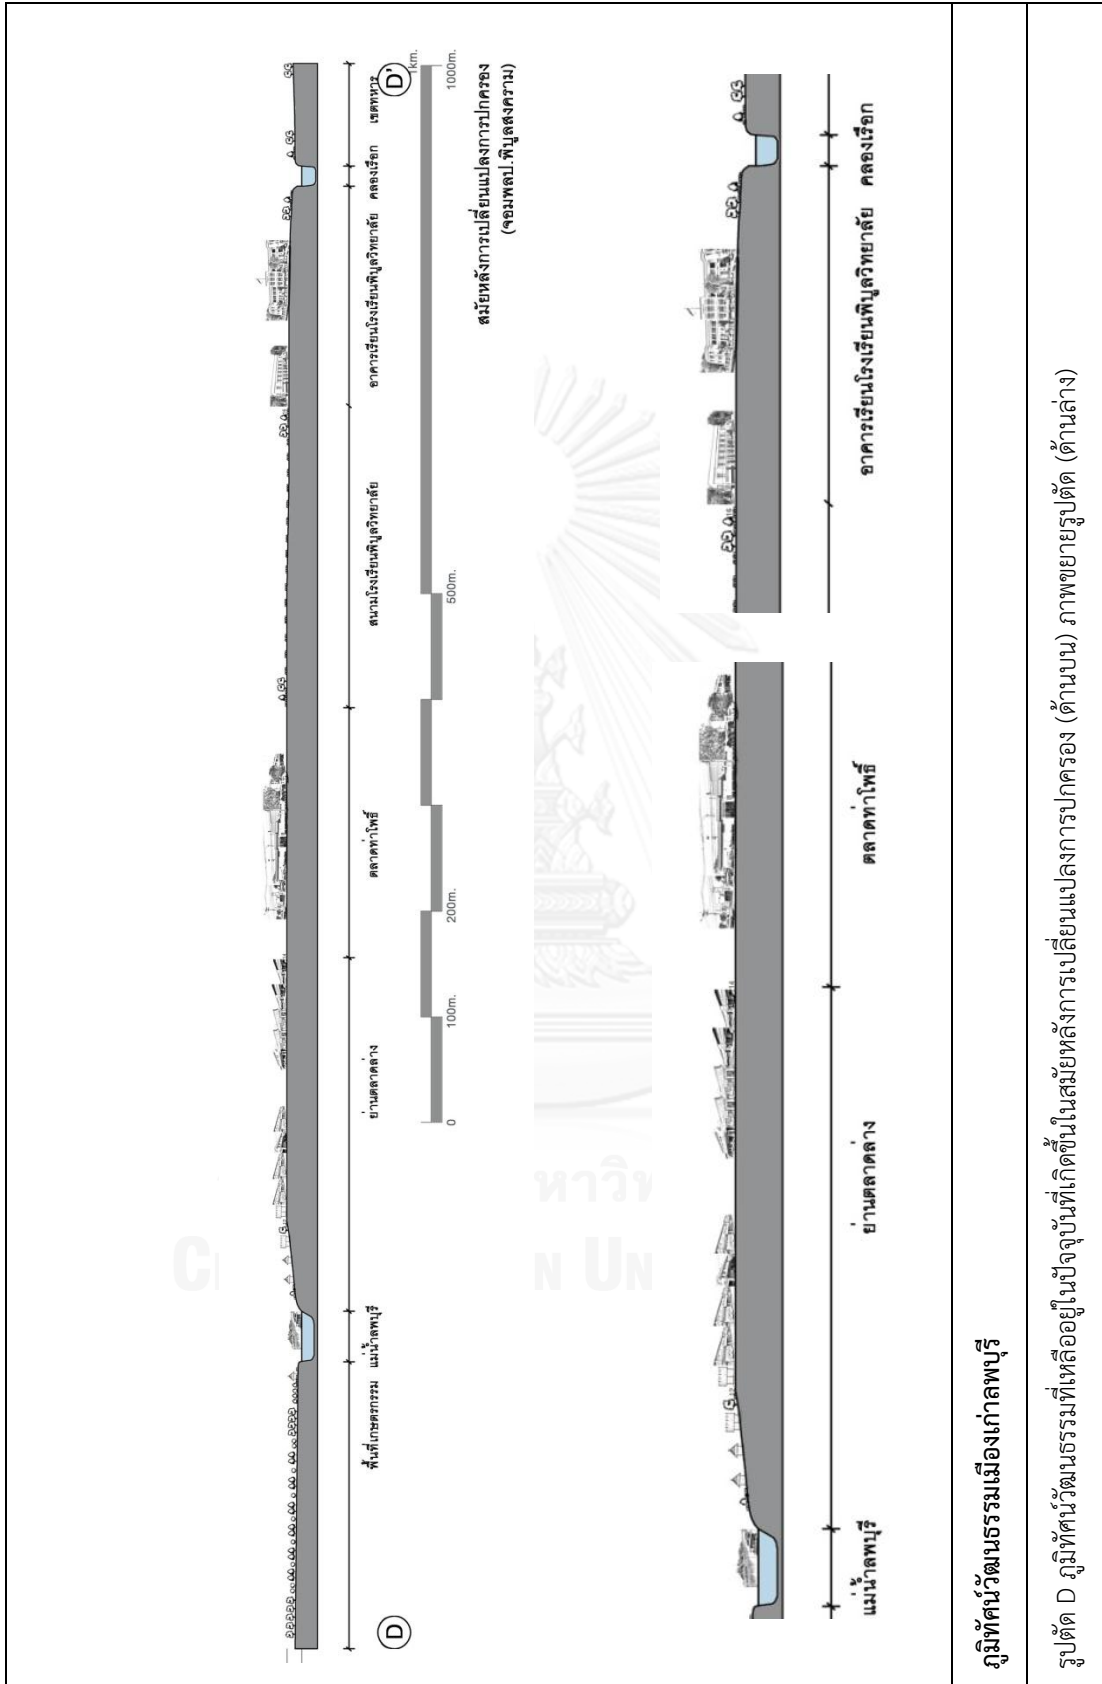
รูปตัด D ภูมิทัศน์วัฒนธรรมที่เหลืออยู่ในปัจจุบันที่เกิดขึ้นในสมัยหลังการเปลี่ยนแปลงการปกครอง (ด้านบน) ภาพถ่ายายรูปตัด (ด้านล่าง)

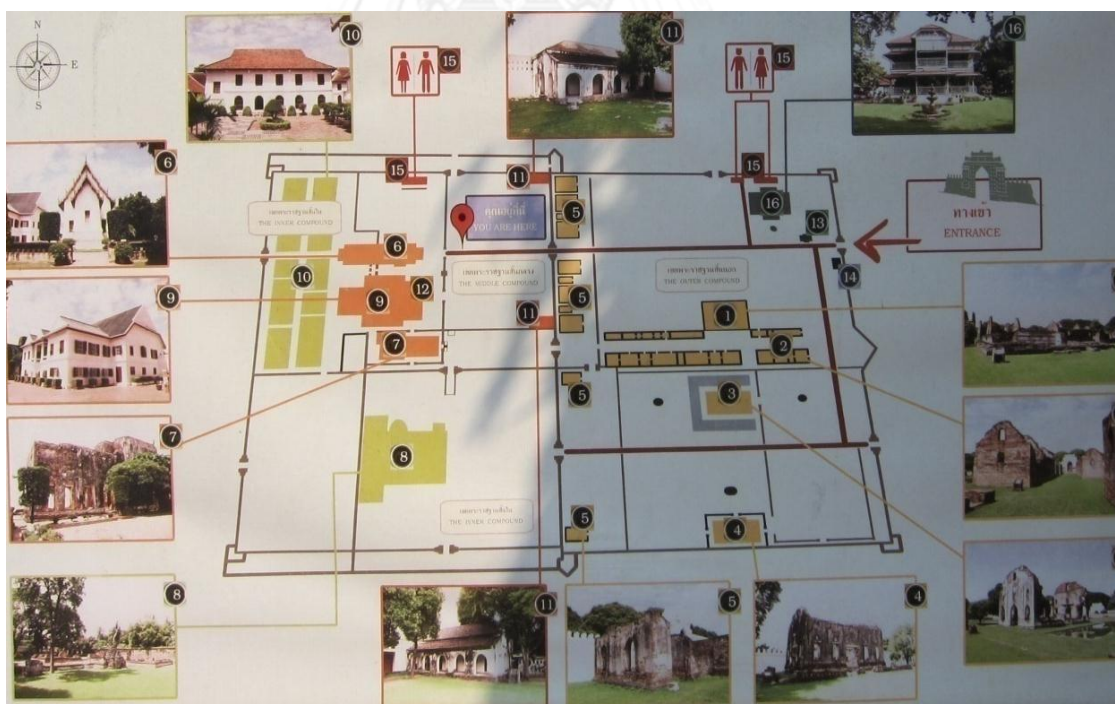
ภาพที่ 6.6 ภาพแผนผังภายในพระนารายณ์ราชนิเวศน์

ด้านหลังหันทางแม่น้ำลพบุรี สร้างขึ้นเพื่อเป็นที่แปรพระราชฐานเป็นพระราชวังที่มีโครงสร้างสถาปัตยกรรมแบบฝรั่งปนไทยโดยได้รับอิทธิพลรูปแบบจากชาติฝรั่งเศสซึ่งเข้ามาเจริญสัมพันธไมตรีกับไทยทั้งในด้านสังคม เศรษฐกิจ และการเมือง อย่างแน่นแฟ้นในยุคนั้นมีเนื้อที่ 42 ไร่เศษ พระราชวังแห่งนี้มีกำแพงวังที่สูงมั่นคงแข็งแรง ประตูทางเข้าเป็นแบบโกธิกมีลักษณะเป็นซุ้มโค้งแหลมตามแบบตะวันตกภูมิทัศน์โดยรอบบริเวณรอบกำแพงวังได้สร้างป้อมปืนเพื่อรักษาความปลอดภัยทั้งหมด 7 ป้อมแต่ละป้อมมีช่องและฐานสำหรับวางปืนใหญ่ ส่วนประตูทางเข้าและกำแพงพระราชฐานชั้นกลางและชั้นในตกแต่งด้วยช่องเล็ก ๆ เรียงกันเอาไว้จุดตะเกียงให้สว่างไสวในยามค่ำคืนถือได้ว่าเป็นพระราชวังที่ทันสมัยและมีความวิจิตรสวยงามแบบไทยผสมผสานกับแบบตะวันตกอย่างลงตัวและงดงามที่สุดในสมัยกรุงศรีอยุธยา แสดงถึงความเจริญรุ่งเรืองของลพบุรี เมื่อสร้างพระนารายณ์ราชนิเวศน์เสร็จสมเด็จพระนารายณ์มหาราชทรงเสด็จมาประทับ ณ พระราชวังแห่งนี้เป็นเวลานานทุกปีและเสด็จสวรรคตที่นี้ หลังจากรัชสมัยสมเด็จพระนารายณ์มหาราชไม่มีพระมหากษัตริย์องค์ใดมาประทับจนถึงรัชสมัยสมเด็จพระจอมเกล้าเจ้าอยู่หัวโปรดเกล้าฯ ให้บูรณะและสร้างพระที่นั่งเพิ่มขึ้นเพื่อใช้เป็นราชธานีสำรอง กล่าวกันว่าผังพระราชวังที่บูรณะขึ้นใหม่นี้เหมือนกับผังพระบรมมหาราชวังในกรุงเทพฯ (ชุตินา ชุณหะชา, 2541)

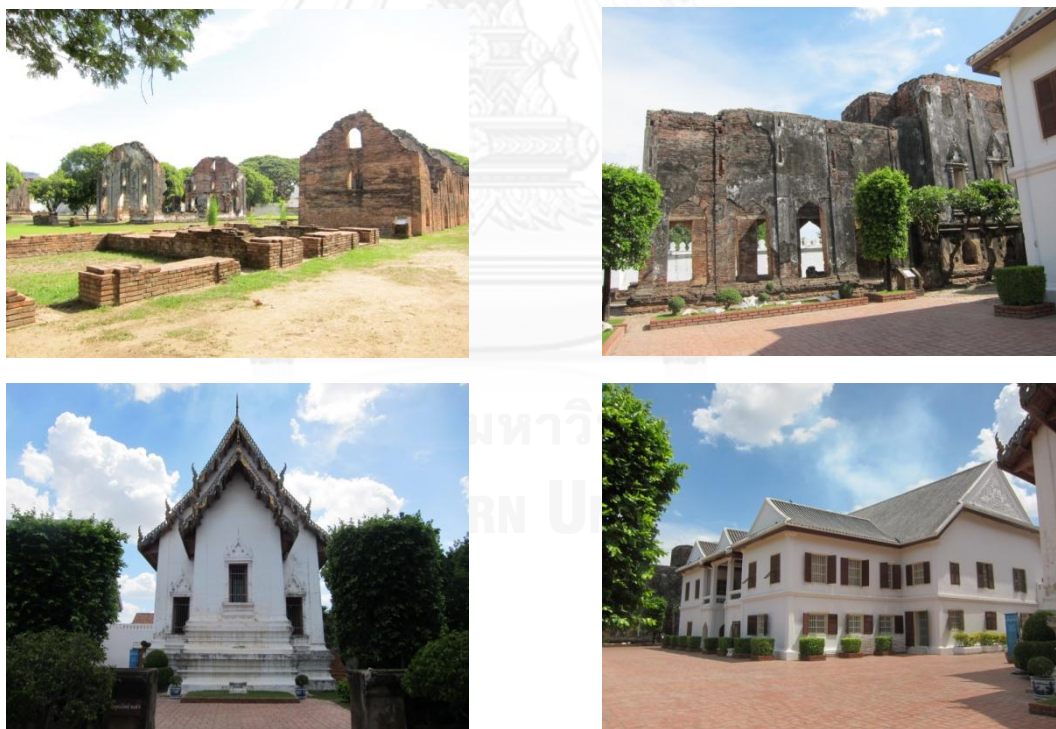
ภาพที่ 6.7 พระนารายณ์ราชนิเวศน์

พระราชวังนารายณ์ราชนิเวศน์ถูกสร้างขึ้น 2 ช่วงเวลา คือในสมัยสมเด็จพระนารายณ์มหาราชสมัยอยุธยาและในสมัยพระจอมเกล้าเจ้าอยู่หัวรัชกาลที่ 4 แม้ในปัจจุบันพระที่นั่งแต่ละองค์จะเหลือเพียงซากปรักหักพังแต่ยังคงไว้ซึ่งร่องรอยแห่งความสง่างาม สามารถจินตนาการย้อนกลับไปเห็นความรุ่งโรจน์ในอดีตได้อย่างชัดเจนปัจจุบันใช้เป็นพิพิธภัณฑ์สถานแห่งชาติสมเด็จพระนารายณ์ (สำนักศิลปากรที่ 4 ลพบุรี, 2556) (ดูรายละเอียดเพิ่มเติมที่ภาคผนวก)

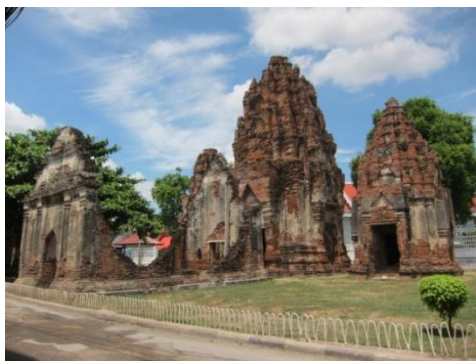
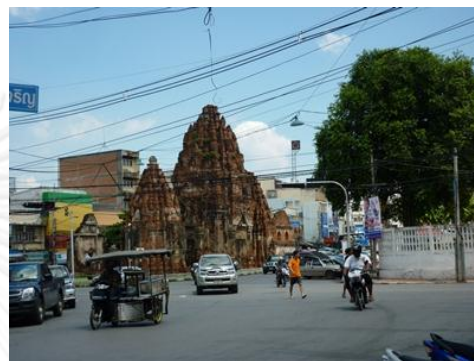
ภาพที่ 6.8 ทิวสถานปรางค์แขก

เก่าสร้างแบบก่ออิฐไม่สอปูนใช้อย่างไม่ ต่อมาภายหลังจึงมีการซ่อมแซมก่ออิฐถือปูนมีทั้งหมด 3 องค์ เรียงตัวกันแนวเหนือใต้ ในสมัยอยุธยาสมเด็จพระนารายณ์มหาราชสร้างอาคารอีกเป็นศิลปะไทยผสมยุโรป (สำนักศิลปากรที่ 4 ลพบุรี, 2556) ตั้งอยู่ท่ามกลางตึกแถวพาณิชย์กรรมสมัยใหม่อยู่เป็นเกาะกลางถนนทำให้ขาดความสง่างาม อยู่ท่ามกลางย่านการค้าใหม่ถัดไปไม่กี่ไกลเป็นตลาดสดเทศบาลบริเวณนี้จึงคลาคล่ำไปด้วยยานพาหนะและผู้คน (ดูรายละเอียดเพิ่มเติมที่ภาคผนวก)

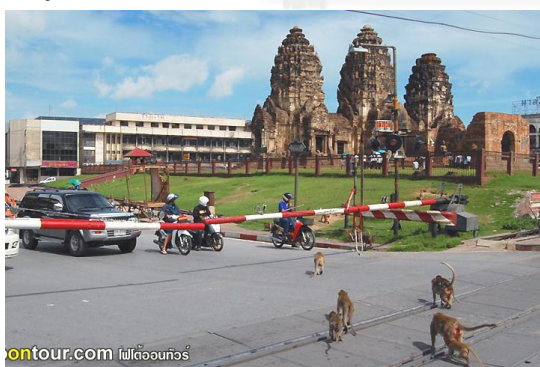
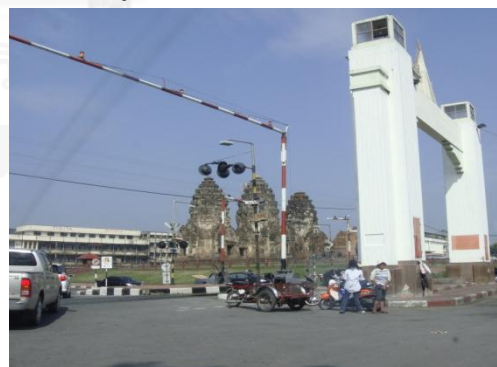
ภาพที่ 6.9 พระปรางค์สามยอด

8) **พระปรางค์สามยอด** เป็นสัญลักษณ์ของเมืองลพบุรีโดดเด่นอยู่บนเนินดินสูงกลางเมือง โดยได้รับอิทธิพลศิลปะขอมอายุราวพุทธศตวรรษที่ 18 สร้างขึ้นตามคติพุทธศาสนานิกายมหายาน เป็นปรางค์สามองค์เชื่อมต่อกันปรางค์องค์กลางสูงกว่าปรางค์ด้านข้าง ลักษณะเป็นปรางค์แบบเขมรทรงค่อนข้างป้อมไม่สูงชะลูดแบบไทย ทำด้วยศิลาแลงไม่สอปูนแต่มีการฉาบปูนภายนอก รอบบริเวณเป็นเนินหญ้าแต่ไม่มีต้นไม้ทำให้ขาดชีวิตชีวาและเป็นที่อยู่ของลิง อาคารพาณิชย์โดยรอบติดลูกกรงเหล็กตัดป้องกันลิง (สำนักศิลปากรที่ 4 ลพบุรี, 2556) (ดูรายละเอียดเพิ่มเติมที่ภาคผนวก)

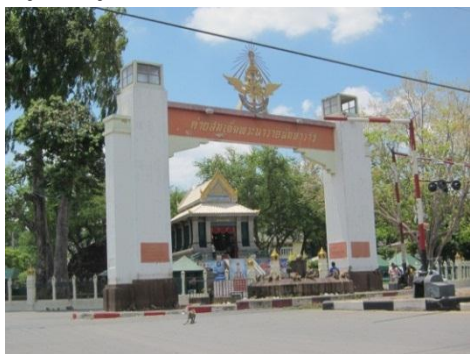
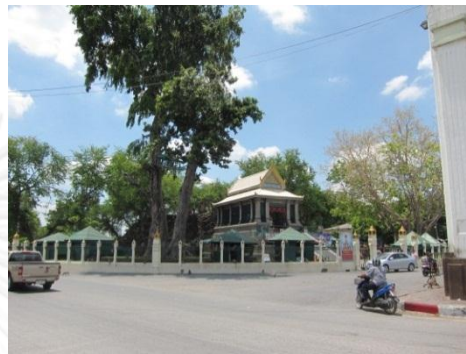
ภาพที่ 6.10 ศาลพระกาฬ

9) **ศาลพระกาฬ** หรือเรียกอีกชื่อหนึ่งว่า ศาลสูงตั้งอยู่บริเวณวงเวียนใจกลางเมืองเก่าลพบุรีฐานพระปรางค์เป็นส่วนหนึ่งของเทวสถานในศาสนาพราหมณ์ที่สร้างขึ้นภายใต้อิทธิพลขอมสมัยวัฒนธรรมลพบุรี สร้างขึ้นราวพุทธศตวรรษที่ 16 เป็นศิลาแลงเรียงซ้อนกันเป็นฐานสูงย่อมุมมี

บันไดขึ้นลงทั้ง 4 ด้าน เรือนธาตุหรือองค์ปราสาทหักพังทั้งหมด ส่วนศาลเจ้าพ่อพระกาฬซึ่งตั้งอยู่
ด้านหน้าฐานพระปราสาทศิลาแลงถูกสร้างทับบนซากอาคารเก่าตั้งแต่ในสมัยสมเด็จพระนารายณ์
มหาราช อันเป็นที่ประดิษฐานเจ้าพ่อศาลพระกาฬสิ่งศักดิ์สิทธิ์คู่บ้านคู่มือง (สำนักศิลปากรที่ 4 ลพบุรี
,2556) ใกล้กันบริเวณวงเวียนมีประตูป้ายพระนารายณ์มหาราชประตูเมืองที่สร้างในสมัยจอมพล ป.
อยู่ด้วย รูปแบบสถาปัตยกรรมจึงเป็นแบบยุคโมเดิร์น (ดูรายละเอียดเพิ่มเติมที่ภาคผนวก)

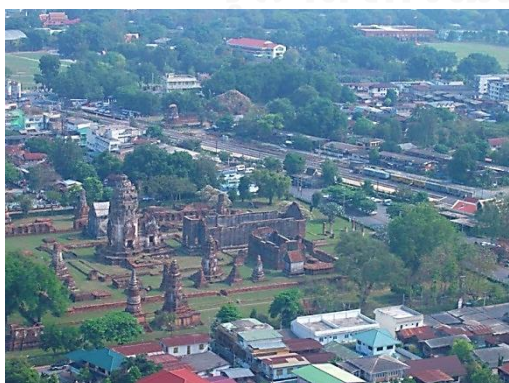
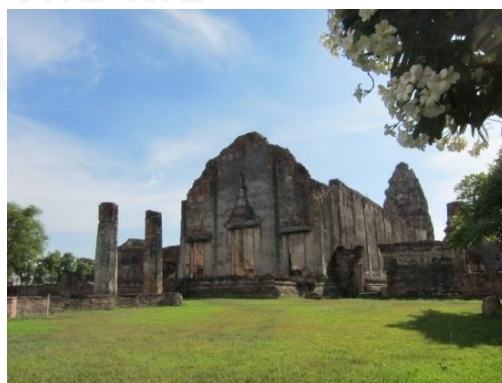
ภาพที่ 6.11 วัดพระศรีมหาธาตุ

10) วัดพระศรีมหาธาตุ เมืองสำคัญนับแต่ก่อนกรุงศรีอยุธยาตอนต้นถึงสมัยอยุธยา
ตอนต้น มักมีคติการสร้างวัดมหาธาตุไว้กลางเมืองเพื่อบรรจุพระบรมสารีริกธาตุ และเป็นที่ตั้งของสงฆ์
ฝ่ายคามวาสี จึงสันนิษฐานว่าสร้างตั้งแต่ก่อนสมัยอยุธยาถึงอยุธยาตอนต้น และได้รับการ
บูรณปฏิสังขรณ์มาในหลายยุคหลายสมัย เช่น สมเด็จพระนารายณ์มหาราช พระเจ้าอยู่หัวบรมโกศ
เป็นต้น ได้รับการปฏิสังขรณ์มาหลายยุคหลายสมัยศิลปกรรมที่ปรากฏจึงมีความแตกต่างกันตั้งอยู่ตรง
ข้ามกับสถานีรถไฟ แบ่งพื้นที่เป็นได้เป็นเขตพุทธาวาสเหนือเป็นเขตสังฆาวาส ผังบริเวณมีปราสาท
ประธานอยู่กึ่งกลางของพื้นที่ทั้งหมดเบื้องหน้าองค์ปราสาทเป็นวิหารหลวงและมีระเบียงคดล้อมรอบถึง
สองชั้น (สำนักศิลปากรที่ 4 ลพบุรี,2556) (ดูรายละเอียดเพิ่มเติมที่ภาคผนวก)

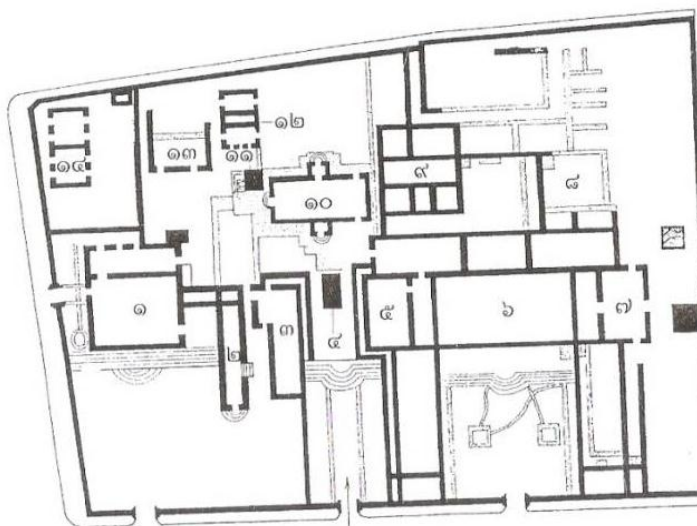
- แผนผัง
บ้านวิชาเยนทร์
๑. บ้านพัก
วิชาเยนทร์
๒. อาคารที่พัก
(ชั้นบน) และ
ห้องใต้ดิน
๓. อาคารที่พัก
๔. แท่นเคารพ
๕. อาคารที่พัก
๖. ห้องโถง
รับแขก
๗. อาคารที่พัก
และเก็บของ
๘. อาคารที่พัก
และโรงม้า
๙. อาคารที่พัก
คณะราชทูต
๑๐. โบสถ์คริสต์
๑๑. ถังเก็บ
น้ำประปา
๑๒. โรงครัว
๑๓. ห้องอาหาร
๑๔. ห้องน้ำ

ภาพที่ 6.12 แผนผังบ้านพระยาวิชาเยนทร์หรือบ้านหลวงรับราชทูต

ทิศตะวันตกเป็นกลุ่มอาคารที่พักอาศัยของเจ้าพระยาวิชาเยนทร์ ทิศตะวันออกเป็นสถานที่พักของคณะราชทูตชาวต่างชาติ และกลุ่มอาคารตรงกลางเป็นโบสถ์คริสต์ หอรบขัง และอาคารที่เป็นที่พักของบาทหลวงคณะเยซุอิต

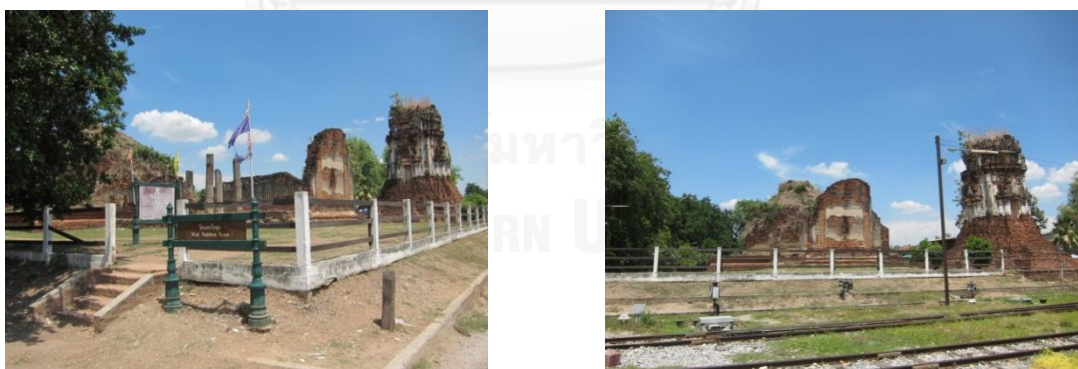
ภาพที่ 6.14 วัดนครโกษาในอดีตและปัจจุบัน

12) วัดนครโกษา ตั้งอยู่ใกล้สถานีรถไฟลพบุรีเป็นโบราณสถานที่สร้างซ้อนทับกัน 3 สมัย คือเริ่มมีการสร้างเจดีย์องค์ใหญ่ในสมัยทวารวดี ต่อมาสร้างพระปรางค์แบบสมัยลพบุรีราวพุทธศตวรรษที่ 17 อยู่ด้านหน้าเจดีย์ แต่พระพุทธรูปปูนปั้นแบบอุททองบนปรางค์นั้นคงสร้างเพิ่มเติมขึ้นภายหลัง และสุดท้ายได้มีการบูรณะขึ้นเป็นวัดในสมัยอยุธยาสันนิษฐานว่าพระอุโบสถวิหารเจ้าพระยาโกษาธิบดี (เหล็ก) ในสมัยสมเด็จพระนารายณ์มหาราชเป็นผู้บูรณะและสร้างเพิ่มเติมจึงเรียกชื่อวัดว่า "วัดนครโกษา" ในปี พ.ศ. 2529-2530 (สำนักศิลปากรที่ 4 ลพบุรี, 2556) ในปัจจุบันเหลือเพียงซากกองอิฐและฐานสกลุ เจดีย์ องค์ปรางค์ แต่ยังสามารถเห็นได้ว่าก้อนอิฐที่ใช้ก่อสร้างมีขนาดใหญ่กว่าอิฐที่ใช้ในสมัยอยุธยา ในอิฐมีกลบปนอยู่และการก่อสร้างมีการใช้ดินเหนียวสอเชื่อมอิฐแต่ละก้อน อยู่ใกล้กับทางรถไฟและบ้านไม้เรือนพื้นถิ่นของชาวบ้านในพื้นที่

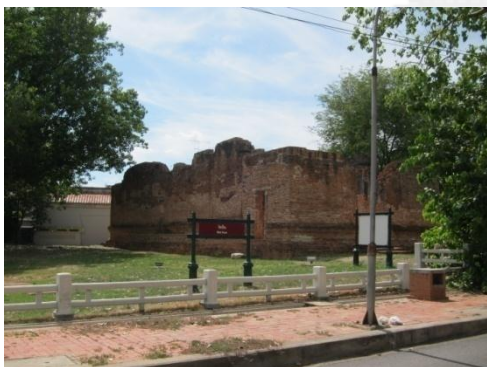
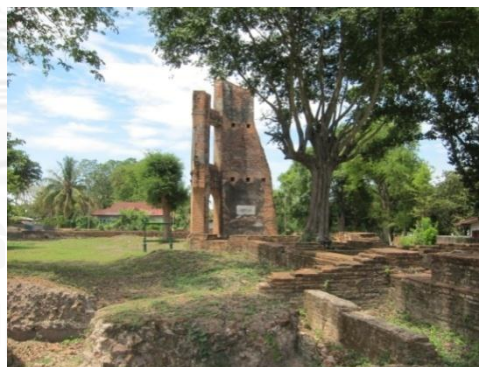
ภาพที่ 6.15 วัดปิ่นและวัดสันเปาโล

13) วัดปิ่น อยู่ใกล้กับบ้านพระยาวิชาเยนทร์ จากการสำรวจพื้นที่ยังคงพบพระอุโบสถที่เหลือแต่ผนังสี่ด้านไม่มีหลังคาประตูหน้าต่างเป็นแบบโค้งแหลมบัวหัวเสายังปรากฏเหลืออยู่สวยงามมาก และพบฐานเจดีย์แนวโบราณสถานข้างอาคารและบ่อน้ำ ในสมัยทวารวดีคาดว่าเป็นโบราณสถานอันเดียวกันโบราณสถานในพื้นที่บ้านพระยาวิชาเยนทร์ การศึกษาเอกสารรุ่นเก่าใน

14) วัดสันเปาโล เป็นวัดในศาสนาคริสต์สมเด็จพระนารายณ์มหาราชได้พระราชที่ดินให้แก่บาทหลวงเยซุอิตที่เดินทางมาสู่กรุงสยาม สันนิษฐานว่าสร้างในปีพ.ศ.2228-2230 คือหลังจากคณะบาทหลวงชุดแรกเดินทางเข้ามาแล้วสร้างสำหรับบาทหลวงชุดที่ 2 ซึ่งเป็นนักดาราศาสตร์มาประจำ ณ เมืองลพบุรีเดินทางมาพร้อมกับโกษาปานที่ไปเจริญพระราชไมตรีกับพระเจ้าหลุยส์ที่ 14 วัดสันเปาโลเพื่อใช้เป็นที่ทำพิธีทางศาสนาพร้อมกับใช้เป็นที่พัก สถานที่สำคัญคือหอดูดาวใช้เป็นหอสังเกตการณ์ดาราศาสตร์แห่งแรกในกรุงสยาม คำว่า "สันเปาโล" เพี้ยนจากคำว่า เซนต์ปอล หรือแซนต์เปาโล (Saint Paulo) ชาวบ้านเรียกว่าตึกสันเปาหล่อ วัดนี้ก่ออิฐถือปูนลักษณะทางสถาปัตยกรรมเป็นแบบไทยผสมยุโรปคล้ายกับบ้านวิชาเยนทร์ มีหอคอยหอดูดาวแปดเหลี่ยมสองชั้นซึ่งสมเด็จพระนารายณ์มหาราชทรงใช้เป็นหอดูดาวเมื่อปี พ.ศ.2278 มีเรือนพักและพบฐานสิ่งก่อสร้างซึ่งเข้าใจว่าเป็นโบสถ์ฝรั่งแต่ยังก่อสร้างไม่เสร็จเมื่อมีการเปลี่ยนแผ่นดินและเปลี่ยนนโยบายด้านความสัมพันธ์ระหว่างประเทศวัดสันเปาโลจึงถูกทิ้งร้าง ปัจจุบันเหลือเพียงซากของผนังหอดูดาวฐานของอาคารที่พักและโบสถ์ฝรั่งเท่านั้น (สำนักศิลปากรที่ 4 ลพบุรี,2556)

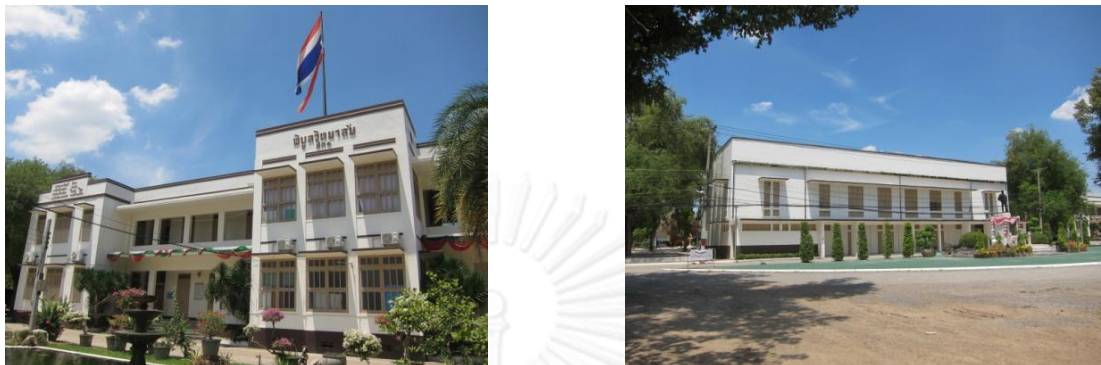
ภาพที่ 6.16 อาคารเรียนตึก 2 ชั้นและอาคารหอประชุม

15) อาคารเรียนตึก2ชั้นและอาคารหอประชุม อาคารเรียนตึก1 ตึก2 และหอประชุมภูมิสมโร ตั้งอยู่ที่โรงเรียนพิบูลวิทยาลัยสร้างในสมัยจอมพล ป.พิบูลสงครามเป็นยุคที่รูปแบบสถาปัตยกรรมไทยมีความเรียบง่ายไม่ตกแต่งมาก ลักษณะการออกแบบอาคารให้มีความสมดุลขององค์ประกอบซ้ายขวาคล้ายอาคารราชการ ซึ่งเป็นรูปแบบของสถาปัตยกรรมยุคโมเดิร์นผสมกับยุคนีโอคลาสสิกร่วมสมัยกับอาคารริมถนนราชดำเนินกลาง มักประดับอาคารด้วยคำประพันธ์ปลุก

ใจรักชาติมีเอกลักษณ์เฉพาะตัวและสภาพยังคงความสมบูรณ์ปัจจุบันยังใช้งานเป็นอาคารเรียนอยู่ (สำนักงานนโยบายและแผนทรัพยากรธรรมชาติและสิ่งแวดล้อม, 2548) ตรงข้ามโรงเรียนพิบูลวิทยาลัยและใกล้พระปรางค์สามยอดมีอาคารพาณิชย์และโรงแรมเก่าร่วมสมัยกัน

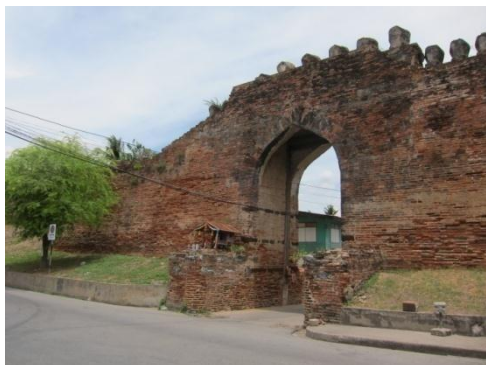
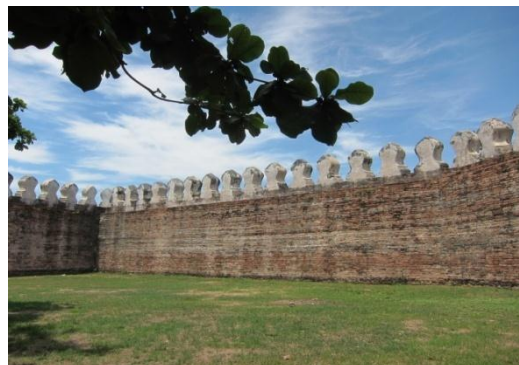
ภาพที่ 6.17 ประตูชัย คันทินกำแพงเมืองด้านทิศใต้ และป้อมชัยชนะสงคราม

16) ประตูชัย คันทินกำแพงเมืองด้านทิศใต้ และป้อมชัยชนะสงคราม ตั้งอยู่บริเวณทิศใต้ของพื้นที่เมืองเก่าลพบุรี มีองค์ประกอบสำคัญคือแนวกำแพงเมืองที่ยังคงเหลืออยู่ซึ่งสร้างขึ้นในสมัยทวารวดีและสมเด็จพระรามาธิบดี ทั้งในส่วนที่เป็นเนินดินและแนวส่วนกำแพงอิฐสูงจากระดับถนนประมาณ 2-3 เมตร โดยเริ่มจากจุดตัดทางรถไฟไปทางทิศตะวันตกขนานกันกับถนนประตูชัยยาวประมาณ 800 เมตร บริเวณจุดตัดกับถนนกาญจนาคมเป็นตำแหน่งที่ตั้งของโบราณสถานประตูชัยเป็นหนึ่งในสองของประตูเมืองที่ยังคงเหลืออยู่ ด้านทิศใต้ของแนวกำแพงมีการสร้างบ้านเรือนเข้ามาประชิดและมีการเจาะแนวกำแพงดินเพื่อทำเป็นทางเข้าเป็นระยะหลายจุด ด้านทิศตะวันตกของพื้นที่เป็นบริเวณชุมชนเก่าที่มีความหนาแน่นและมีวัดเชิงท่าเป็นสถานที่สำคัญของชุมชนแถบนี้ ด้านทิศตะวันออกติดทางรถไฟและมีชุมชนค่อนข้างใหม่ตั้งอยู่หนาแน่น ในส่วนของคันทินกำแพงเมืองมีลักษณะเป็นดินถมอัดแน่นเป็นเชิงเทินฐานกว้างประมาณ 4-5 เมตร และมีการเจาะช่องทางเข้าออกโดยรอบประมาณ 8 ช่องทาง สำหรับคูเมืองกำแพงดั้งเดิมของเมืองลพบุรีเป็นคูน้ำกำแพงดินในส่วนชั้นในสันนิษฐานว่าถูกทำลายในรัชสมัยสมเด็จพระมหาจักรพรรดิ (พ.ศ.2091-2111) เพราะพงศาวดารกรุงศรีอยุธยาระบุว่า เมื่อครั้งสงครามระหว่างอยุธยากับหงสาวดีสิ้นสุดลงราชสำนักอยุธยาได้ประชุมปรึกษาหารือกันและลงมติให้รื้อกำแพงเมืองลพบุรีรวมทั้งเมืองนครนายกและเมืองสุพรรณบุรีเพื่อมิให้ข้าศึกอาศัย ต่อมาในสมัยพระนารายณ์จึงได้บูรณะซ่อมแซมคูน้ำคันทินของเมืองดั้งเดิมนี้ด้วยการพูนดินให้เหมือนเดิม รวมทั้งการสร้างประตูเมือง ป้อมปืนตามจุดต่างๆ เช่น ป้อมชัยชนะสงครามซึ่งเป็นป้อมที่มีลักษณะสูงใหญ่ก่ออิฐถือปูนถมดินต่อยาวเป็นแนวเดียวกับกำแพงเมืองมีใบเสมาเรียงรายบนสันกำแพงและประตูน้ำ (อุทร ภูมธนะ,2534) (ดูรายละเอียดเพิ่มเติมที่ภาคผนวก)

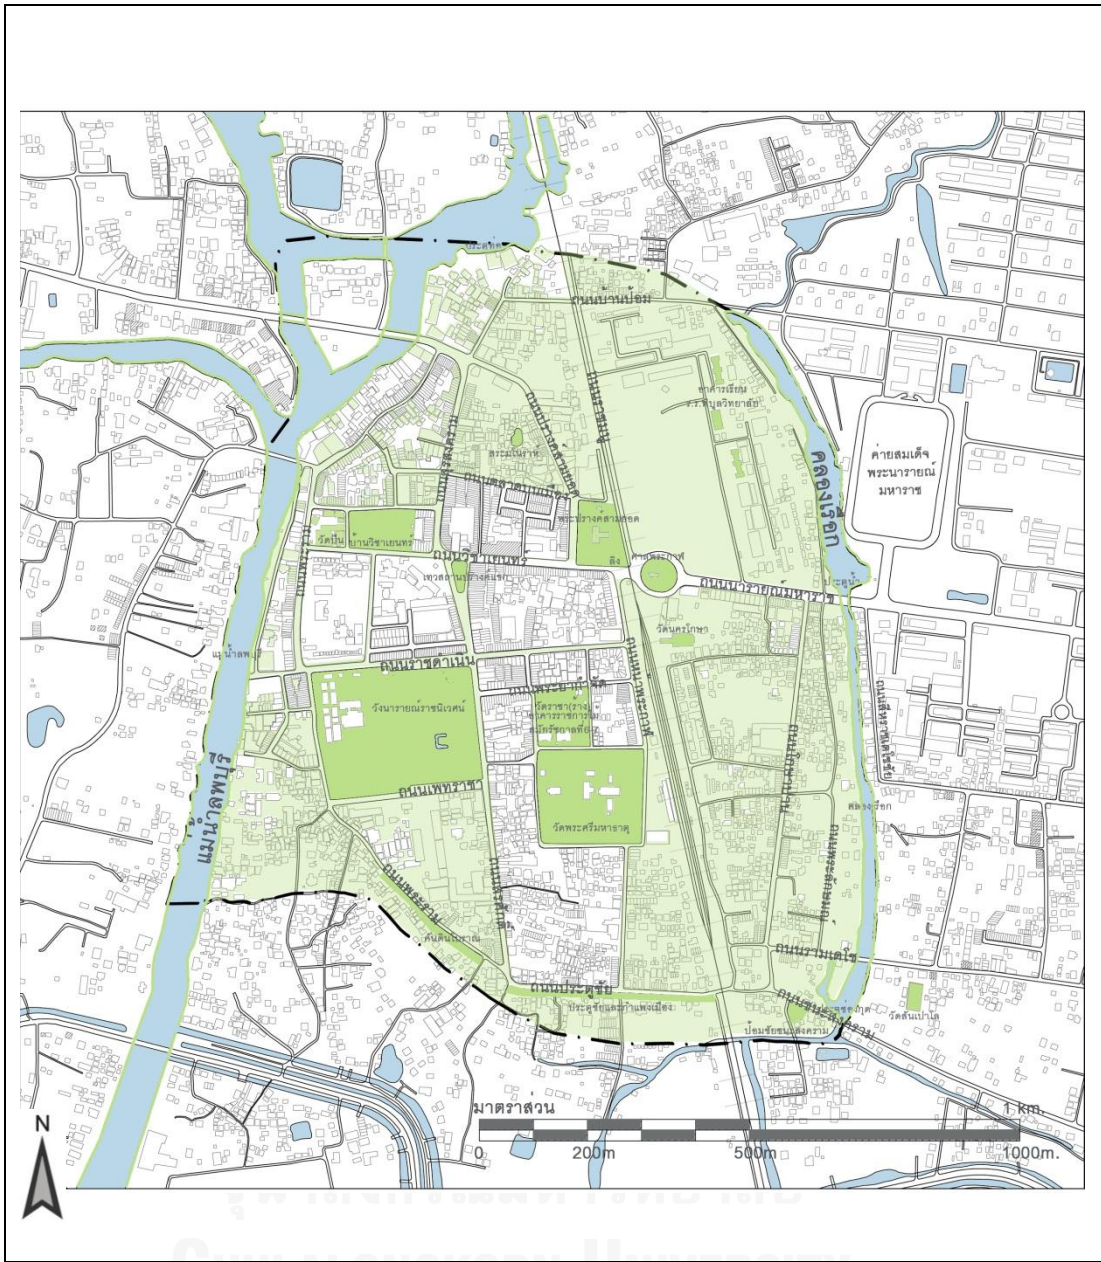
แผนที่ 6.1 แสดงองค์ประกอบภูมิทัศน์วัฒนธรรมทางด้านกายภาพของเมืองเก่าลพบุรี

จากที่กล่าวมาข้างต้นทั้งหมดเป็นองค์ประกอบภูมิทัศน์วัฒนธรรมทางด้านกายภาพที่มีทั้งประเภทธรรมชาติและประเภทสิ่งก่อสร้างที่มนุษย์สร้างขึ้น ซึ่งยังปรากฏให้เห็นในพื้นที่อย่างชัดเจนแม้บริบทพื้นที่โดยรอบจะเปลี่ยนแปลงเป็นยุคปัจจุบัน และชาวบ้านในพื้นที่ยังให้ความสำคัญกับองค์ประกอบภูมิทัศน์วัฒนธรรมทางด้านกายภาพนี้มาก ผู้วิจัยสรุปรวมเป็นแผนที่องค์ประกอบภูมิทัศน์วัฒนธรรมทางด้านกายภาพของเมืองเก่าลพบุรีที่สำคัญได้ตามภาพข้างล่างนี้ (สีเขียว คือ องค์ประกอบของภูมิทัศน์วัฒนธรรมทางด้านกายภาพที่นำไปประเมินต่อ สีเขียวอ่อน คือ ไม่นำไปประเมินต่อเนื่องจากการประเมินเบื้องต้นไม่ผ่าน)

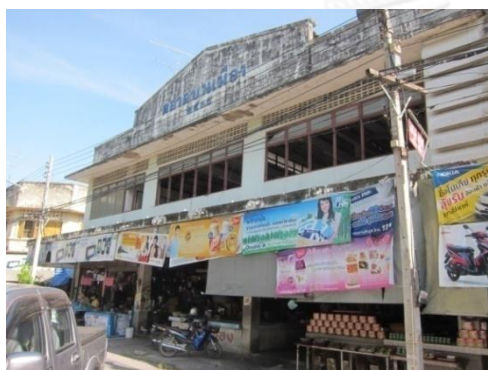
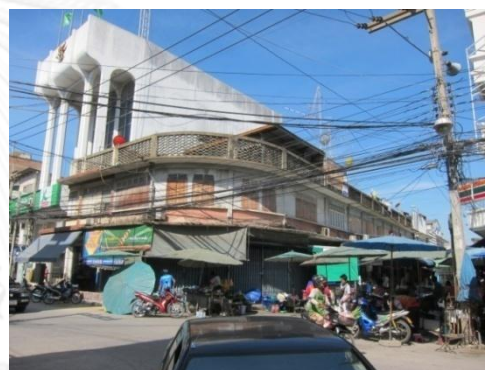
ภาพที่ 6.20 ตลาดบนเมืองและอาคารพาณิชย์สมัยจอมพล ป.พิบูลสงคราม
ที่มา :ผู้วิจัย, 2556

4) อาคารพาณิชย์สมัยจอมพล ป.พิบูลสงคราม อาคารเหล่านี้สร้างขึ้นในสมัยจอมพล ป.พิบูลสงครามเป็นยุคที่มีรูปแบบของสถาปัตยกรรมยุคใหม่หรือยุคโมเดิร์นผสมกับยุคนีโอคลาสสิก รูปแบบสถาปัตยกรรมเป็นลักษณะรูปแบบอาคารที่แสดงออกถึงความเรียบง่ายไม่ประดับตกแต่งมาก อาคารเน้นรูปทรงเรขาคณิตการใช้เส้นตั้งเส้นนอน โครงสร้างเป็นคอนกรีตเสริมเหล็ก หลังคาแบนมีกันสาดบางยื่นออกจากผนังเน้นสีจางของวัสดุที่ใช้และประโยชน์ใช้สอย (สำนักงานนโยบายและแผนทรัพยากรธรรมชาติและสิ่งแวดล้อม, 2548)

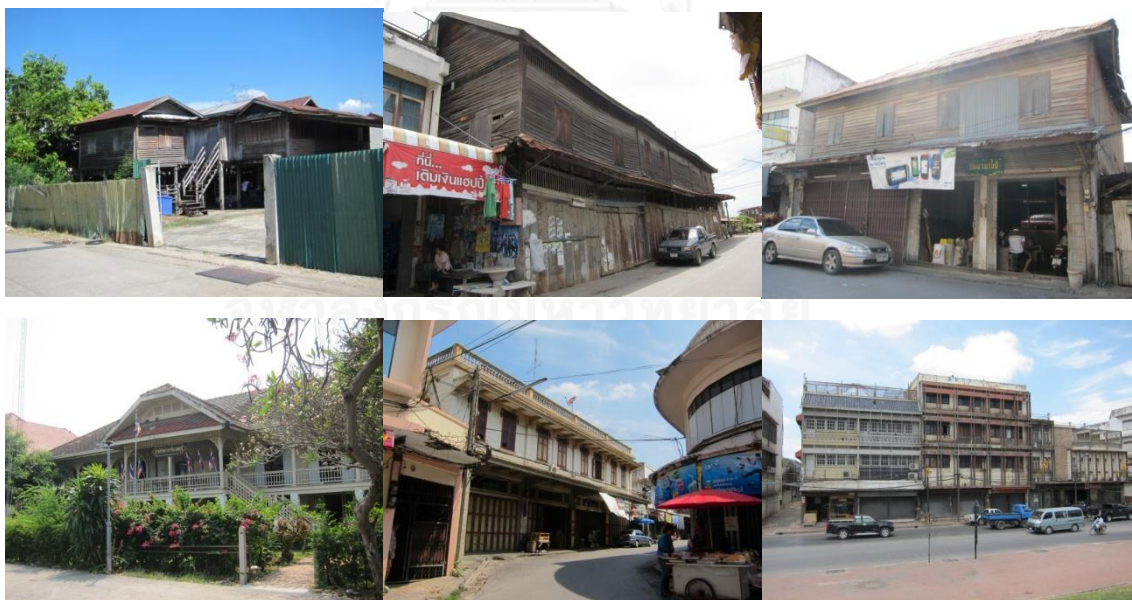
ภาพที่ 6.21 รูปแบบอาคารที่พบส่วนใหญ่ในย่านการค้า

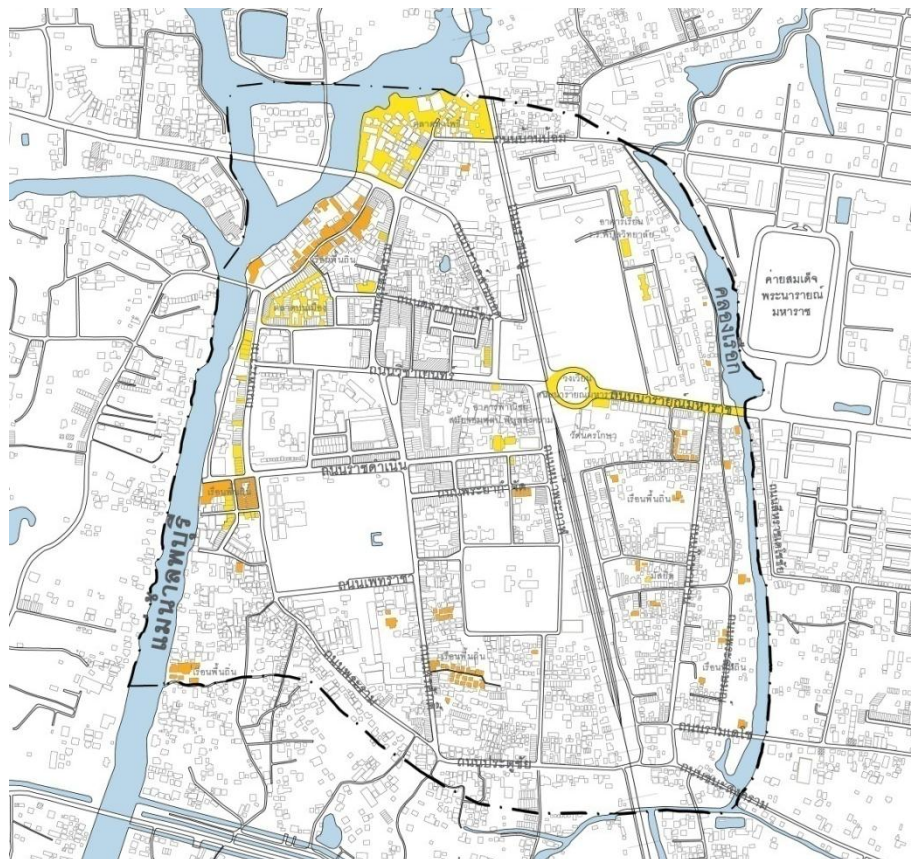
ภาพที่ 6.22 ภาพแสดงตำแหน่งอาคารที่กระจายอยู่ทั่วเมืองเก่าลพบุรี

อาคารเรือนไทยเรือนพักอาศัยพื้นถิ่นเรือนแถวไม้ค้าขายสองชั้นบ้านเดี่ยวสองชั้นรูป
อิทธิพลตะวันตกอาคารตึกแถวสองชั้นรูปแบบผสมผสานอิทธิพลตะวันตกนอกจากจะพบอยู่ตามย่าน
การค้าหลักๆอาคารเหล่านี้ยังมีกระจายตัวกันอยู่ทั่วเมืองเก่าลพบุรี ดังที่เห็นในภาพข้างล่าง

สีเหลือง คือย่านการค้าและอาคารสมัยจอมพล ป.พิบูลสงคราม สีส้ม คือเรือนพักอาศัยพื้นถิ่น เรือนแถวไม้ค้าขาย
สองชั้น บ้านเดี่ยวสองชั้นรูปอิทธิพลตะวันตก อาคารตึกแถวสองชั้นรูปแบบผสมผสานอิทธิพลตะวันตก
ที่มา : ผู้วิจัย, 2556

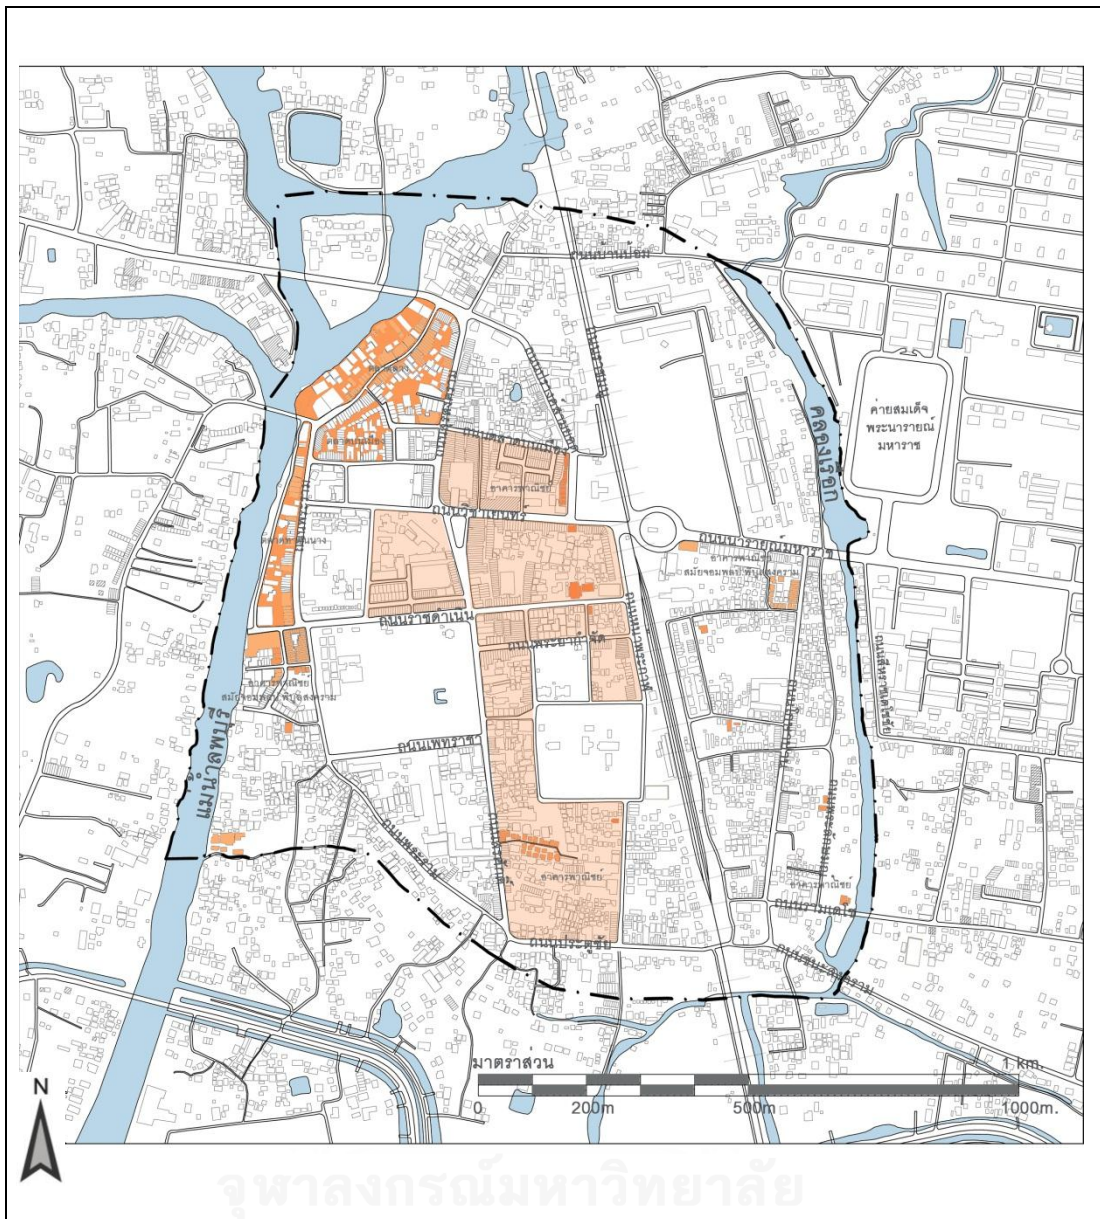
แผนที่ 6.2 แสดงองค์ประกอบภูมิทัศน์วัฒนธรรมทางด้านเศรษฐกิจของเมืองเก่าลพบุรี

จากที่กล่าวมาข้างต้นทั้งหมดเป็นองค์ประกอบภูมิทัศน์วัฒนธรรมทางด้านเศรษฐกิจ
ที่ประกอบไปด้วยย่านการค้าสำคัญต่างๆ ของเมืองเก่าลพบุรีและองค์ประกอบย่อยในแต่ละพื้นที่ที่
เป็นเรือนอยู่อาศัยพื้นถิ่น ผู้วิจัยสามารถสรุปรวมเป็นแผนผังองค์ประกอบภูมิทัศน์วัฒนธรรมทางด้าน
เศรษฐกิจของเมืองเก่าลพบุรีได้ตามภาพข้างล่างนี้ (สีส้ม คือ องค์ประกอบของภูมิทัศน์วัฒนธรรม
ทางด้านเศรษฐกิจที่นำไปประเมินต่อ สีส้มอ่อน คือ ไม่นำไปประเมินต่อเนื่องจากการประเมินเบื้องต้น
ไม่ผ่าน)

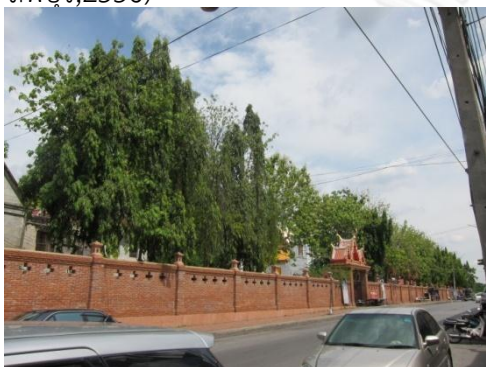
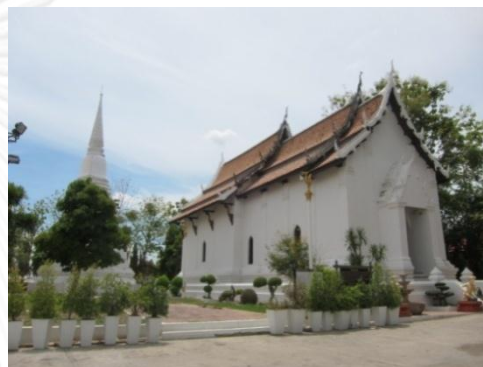
ภาพที่ 6.27 วัดเสารงทอง

7) **วัดเสารงทอง** ตั้งอยู่บนถนนฝรั่งเศสซึ่งตัดเชื่อมระหว่างพระราชวังนารายณ์ฯ กับบ้านหลวงรับราชทูตวัดนี้สร้างเมื่อใดไม่ปรากฏหลักฐาน แต่พระวิหารน่าจะสร้างในสมัยพระนารายณ์มหาราชเพราะรูปแบบสถาปัตยกรรมคล้ายพระราชวังนารายณ์ราชินีเวศน์ สันนิษฐานว่าเดิมวัดเสารงทองน่าจะเป็นศาสนสถานของชาวอิสลามโดยดูจากแผนผังที่สมัยสมเด็จพระนารายณ์ที่ชาวฝรั่งเศสทำไว้ตรงบริเวณที่ตั้งวัดเคยเป็นที่อยู่ของชาวมุสลิมเปอร์เซีย ภายในมีตึกคหสารหรือโคโรซาน และตึกปิฎุ ซึ่งเป็นชื่อเมืองในเปอร์เซีย สันนิษฐานว่าสร้างในสมัยเดียวกับพระวิหารใช้เป็นที่พักชาวเปอร์เซียและอิตาลีเป็นตึกแฝดสองชั้นหันหน้าเข้าหากัน ชั้นบนมีชานเชื่อมถึงกัน (สำนักศิลปากรที่ 4 ลพบุรี, 2556)
