ภูมิทัศน์วัฒนธรรมของเมืองเก่าลพบุรี

CULTURAL LANDSCAPE OF LOPBURI OLD TOWN

A Thesis Submitted in Partial Fulfillment of the Requirements
for the Degree of Master of Urban and Regional Planning Program in Urban and
Regional Planning

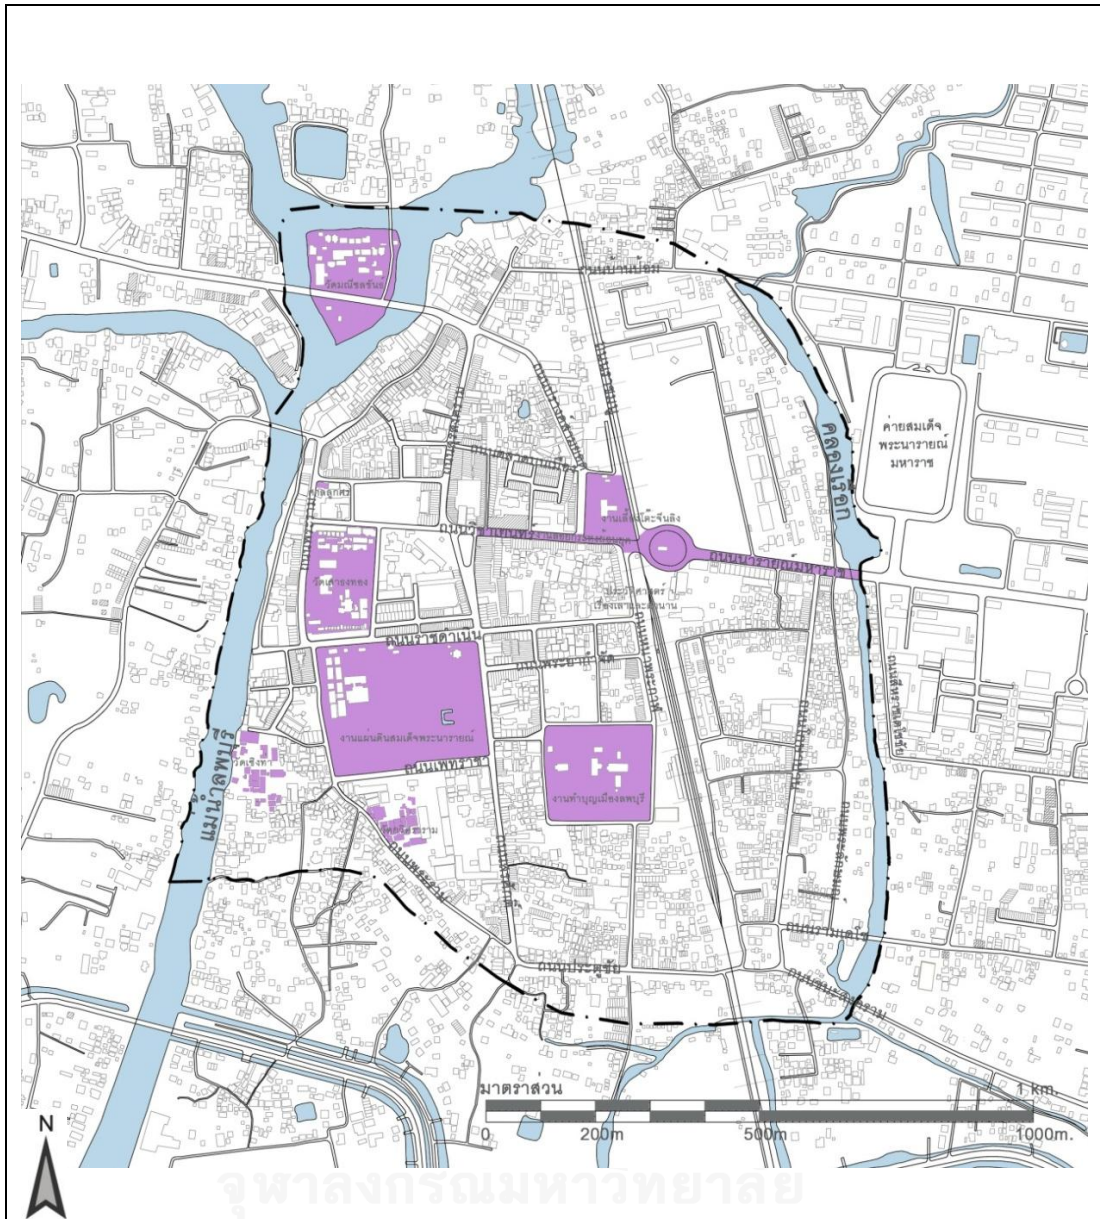
แผนที่ 6.3 แสดงองค์ประกอบภูมิทัศน์วัฒนธรรมทางด้านสังคมและวัฒนธรรมของเมืองเก่าลพบุรี

จากที่กล่าวมาข้างต้นทั้งหมดสามารถสรุปรวมเป็นแผนที่ยอดประกอบภูมิทัศน์วัฒนธรรมทางด้านสังคมและวัฒนธรรมของเมืองเก่าลพบุรีได้ตามภาพข้างล่างนี้ สีม่วง คือ องค์ประกอบของภูมิทัศน์วัฒนธรรมทางด้านสังคมและวัฒนธรรมที่นำไปประเมินต่อ สีม่วงอ่อน คือ ไม่นำไปประเมินต่อ

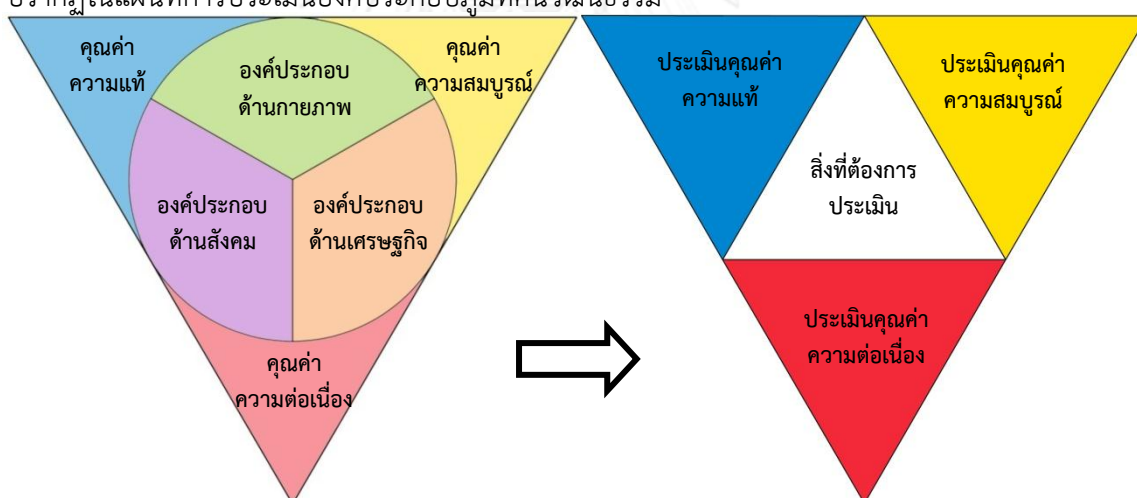
การประเมินคุณค่าองค์ประกอบภูมิทัศน์วัฒนธรรมของเมืองเก่าลพบุรี จากบทที่ 3 กรอบแนวคิดการวิจัยจากการทบทวนวรรณกรรมองค์ประกอบของภูมิทัศน์วัฒนธรรมแบ่งเป็น 3 ด้าน คือ ด้านกายภาพ ด้านเศรษฐกิจ ด้านสังคมและวัฒนธรรม โดยประเมินคุณค่าใน 3 ด้าน คือ ด้านความแท้ ความสมบูรณ์ และความต่อเนื่องเมื่อทำการประเมินคุณค่าองค์ประกอบภูมิทัศน์วัฒนธรรมของเมืองเก่าลพบุรีในแต่ละองค์ประกอบภูมิทัศน์วัฒนธรรมผู้วิจัยจึงใช้กรอบแนวคิดการวิจัย (ขวา) เปลี่ยนเป็นสัญลักษณ์การประเมิน (ซ้าย) โดยเมื่อทำการประเมินคุณค่าในแต่ละระดับในแต่ละด้านจะใส่ระดับคุณค่างลงในสัญลักษณ์การประเมิน โดยในแต่ละสีมีความหมายแตกต่างกันไป สีน้ำเงินคือคุณค่าความแท้ สีเหลืองคือคุณค่าความสมบูรณ์ และสีแดงคุณค่าความต่อเนื่อง ซึ่งสัญลักษณ์การประเมินนี้จะปรากฏในแผนที่การประเมินองค์ประกอบภูมิทัศน์วัฒนธรรม

ภาพที่ 6.31 แสดงกรอบแนวคิดการวิจัย(ขวา) และสัญลักษณ์การประเมิน(ซ้าย)

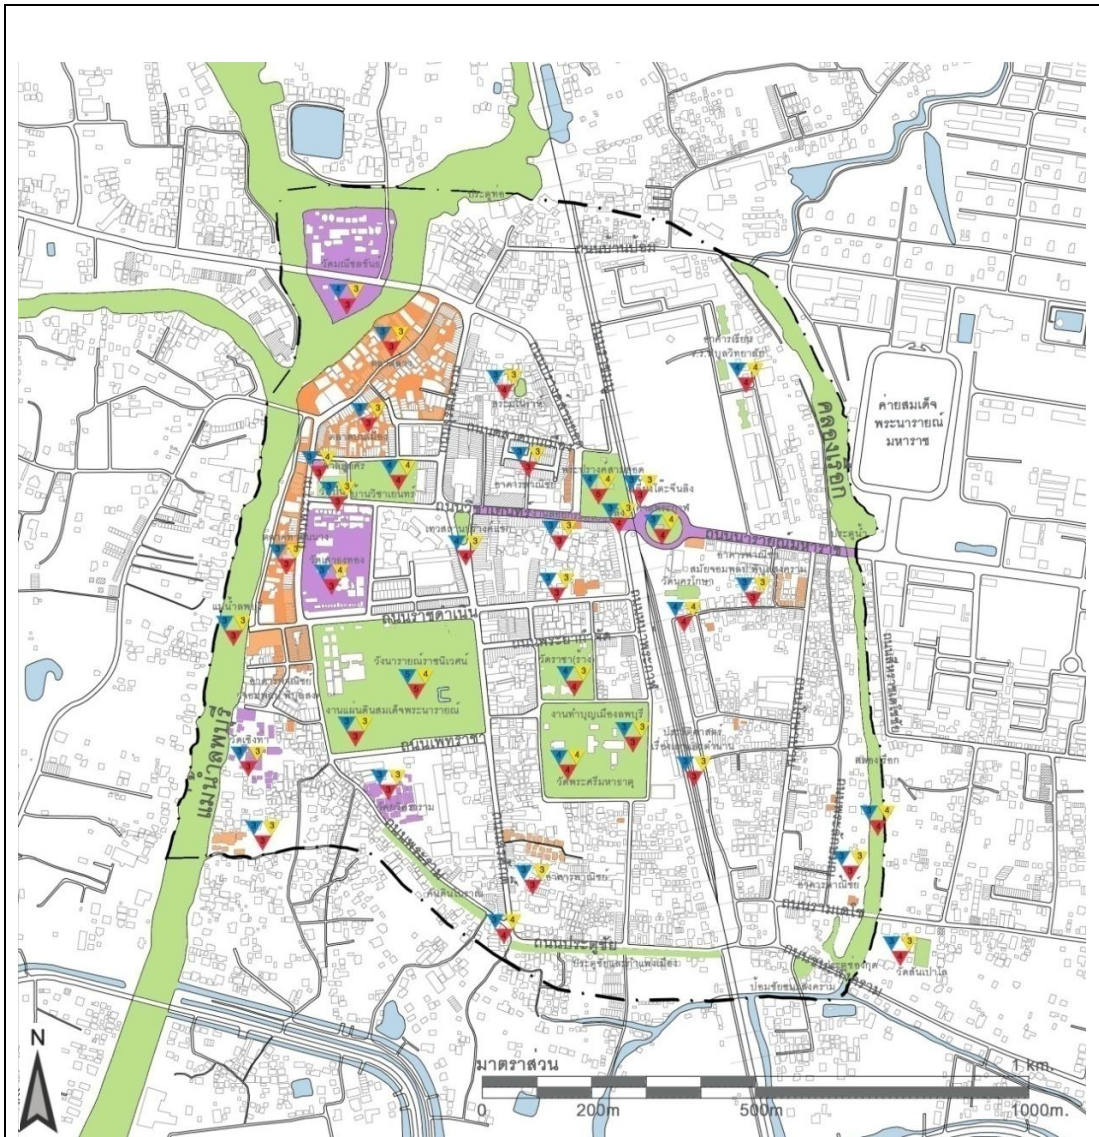
แผนที่ 6.5 แสดงการประเมินคุณค่าองค์ประกอบภูมิทัศน์วัฒนธรรมของเมืองเก่าลพบุรีทั้งหมด

สัญลักษณ์การประเมินคุณค่า น้ำเงิน = ความแท้ เหลือง = ความสมบูรณ์ แดง = ความต่อเนื่อง
<p>ที่มา : ผู้วิจัย</p>		
<p>ผู้ศึกษา : น.ส.จันทนา เอี่ยมวิสัย</p>

ผลของการประเมินคุณค่าผลปรากฏว่าองค์ประกอบของภูมิทัศน์วัฒนธรรมที่มีคุณค่าอยู่ในระดับสูงถึงสูงมาก คือ องค์ประกอบของภูมิทัศน์วัฒนธรรมทางด้านกายภาพประเภทสิ่งก่อสร้างที่มนุษย์สร้างขึ้น เช่น วังนารายณ์ราชนิเวศน์ พระปรางค์สามยอดวัดพระศรีมหาธาตุ บ้านพระยาวิชาเยนทร์ อาคารเรียนโรงเรียนพิบูลวิทยาลัย เทวสถานปราสาทแขก ศาลพระกาฬ วัดนครโกษา และวัดสันเปาโล ทางผู้วิจัยและผู้เชี่ยวชาญในพื้นที่มีความเห็นตรงกันว่าองค์ประกอบของภูมิทัศน์วัฒนธรรมประเภทนี้มีความเป็นรูปธรรมมองเห็นได้ชัดเจนสามารถถ่ายทอดประวัติศาสตร์มาจนถึงปัจจุบัน ส่วนองค์ประกอบภูมิทัศน์วัฒนธรรมทางด้านเศรษฐกิจและสังคมวัฒนธรรม มีความเป็นนามธรรมเปลี่ยนแปลงไปมากและถ่ายทอดประวัติศาสตร์ได้ไม่ชัดเจน ขณะเดียวกันความคิดเห็นของชาวบ้านที่เกี่ยวกับองค์ประกอบภูมิทัศน์วัฒนธรรมของเมืองเก่าลพบุรีก็พบว่าสิ่งที่ชาวบ้านส่วนใหญ่ให้คุณค่าความสำคัญ คือ วังนารายณ์ราชนิเวศน์ พระปรางค์สามยอด วัดพระศรีมหาธาตุ ศาลพระกาฬ บ้านพระยาวิชาเยนทร์ และศาลลูกศร เป็นต้น ดังนั้นอาจสรุปได้ว่าองค์ประกอบของภูมิทัศน์วัฒนธรรมทางด้านกายภาพประเภทสิ่งก่อสร้างที่มนุษย์สร้างขึ้นมีคุณค่ามากที่สุดในพื้นที่

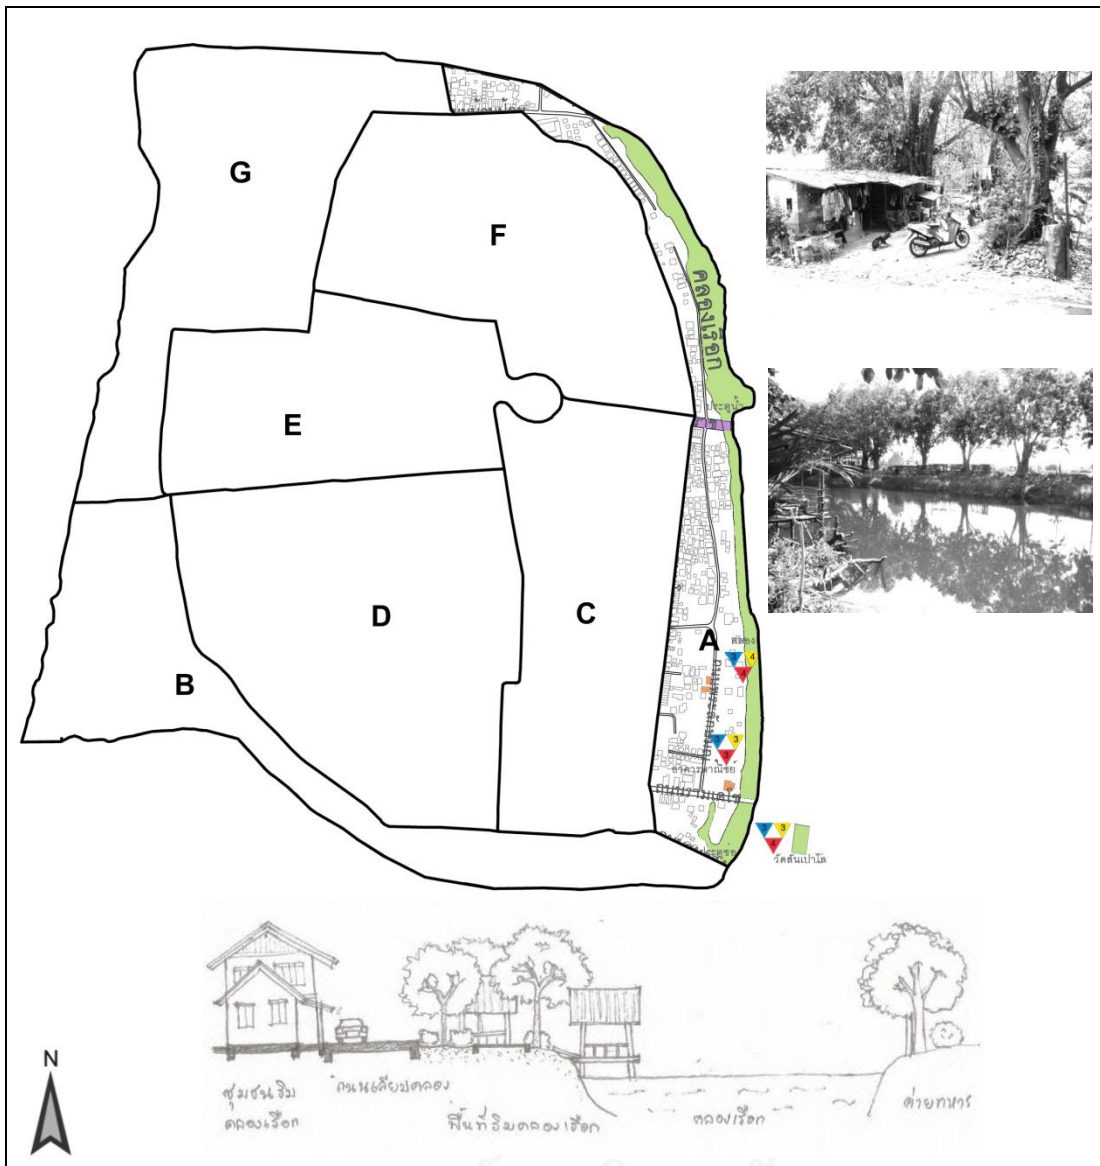
- **การประเมินคุณค่ากลุ่มพื้นที่ A** การประเมินคุณค่าด้านความแท้ของพื้นที่อยู่ในระดับปานกลางเพราะที่ว่างและคลองเรือถูกชาวบ้านรื้อสร้างบ้านเรือนบางส่วนมีสภาพเป็นพื้นที่รกร้าง ด้านคุณค่าความสมบูรณ์ทางประวัติศาสตร์อยู่ในระดับสูงเพราะสภาพแวดล้อมและความเกี่ยวพันทางประวัติศาสตร์ยังสามารถรับรู้ถึงความรู้สึกของขอบเขตเมืองและเป็นสิ่งป้องกันข้าศึก วัดสันเปาโลยังแสดงถึงวิทยาการก่อสร้างอาคารในสมัยก่อน และคุณค่าความต่อเนื่องทางประวัติศาสตร์อยู่ในระดับปานกลางเพราะองค์ประกอบในพื้นที่เป็นตัวเชื่อมโยงให้เกิดการรับรู้ร่วมกันของคนได้ว่าพื้นที่นี้เป็นแนวแสดงอาณาเขตของเมืองและเป็นแหล่งเกษตรกรรมในอดีต การพิจารณาเรื่องลักษณะอาคารกับสภาพแวดล้อมและที่ว่างของพื้นที่ เช่น ลักษณะที่อาศัยเป็นเรือนพื้นถิ่นเป็นบ้านไม้ยกพื้นมีใต้ถุนกันน้ำท่วมมีทำน้ำหน้าบ้าน ภูมิทัศน์ส่วนแนวขอบของเมืองบริเวณคลองเรือยังคงความเป็นธรรมชาติ *สรุปคุณค่าภูมิทัศน์วัฒนธรรมของกลุ่มพื้นที่ A ชุมชนบริเวณคูเมืองหรือคลองเรือ* ได้ดังนี้ คุณค่าความแท้ (Authenticity) และความสมบูรณ์ทางประวัติศาสตร์ (Integrity) อยู่ในระดับปานกลางและคุณค่าความต่อเนื่อง (Continuity) อยู่ในระดับสูง

แผนที่ 6.6 แสดงภูมิทัศน์วัฒนธรรมของเมืองเก่าลพบุรีในกลุ่มพื้นที่ A ชุมชนบริเวณริมคูเมืองหรือคลองเรือก

1) กลุ่มพื้นที่ A ชุมชนบริเวณริมคูเมืองหรือคลองเรือ ชุมชนบริเวณนี้เกิดขึ้นมาตั้งแต่สมัยทวารวดีเพราะในสมัยนั้นใช้คูเมืองและคันดินเป็นสิ่งแสดงขอบเขตของเมือง พื้นที่แถบนี้เป็นพื้นที่เกษตรกรรมมีประตุน้ำใช้ระบายน้ำ ในอดีตการตั้งถิ่นฐานไม่หนาแน่นเพราะเป็นบ้านสลักกับพื้นที่สวนของชาวบ้านและป่ารก ปัจจุบันที่อยู่อาศัยจากเดิมหันหน้าเข้าคลองเรือ เมื่อมีถนนขนานคลองเข้ามาจึงหันไปตั้งถนนแทน การใช้ประโยชน์ที่ดินส่วนใหญ่เป็นประเภทที่พักอาศัยและพื้นที่เกษตรหรือที่ว่างทำให้พื้นที่ยังคงความสวยงามแบบธรรมชาติอยู่มาก ลักษณะที่พักอาศัยในบริเวณนี้ส่วนใหญ่เป็นเรือนพักอาศัยพื้นถิ่น บ้านไม้ บ้านเดี่ยวแบบครึ่งไม้ครึ่งปูนสอดคล้องกับสภาพแวดล้อมถือเป็นที่อยู่อาศัยที่เก่าแก่ ปัญหาที่พบเกี่ยวข้องกับภูมิทัศน์วัฒนธรรมในพื้นที่นี้คือการบุกรุกทำลายแนวคูเมืองเพื่อสร้างเป็นที่อยู่อาศัย องค์ประกอบภูมิทัศน์วัฒนธรรมของกลุ่มพื้นที่ A ประกอบด้วย 1. คูเมืองโบราณ (คลองเรือ) และบริบท 2. วัดสันเปาโล 3. อาคารพาณิชย์สมัยจอมพล ป.พิบูลสงครามกับเรือนพื้นถิ่น และ 4. ประวัติศาสตร์ตำนานและเรื่องเล่า

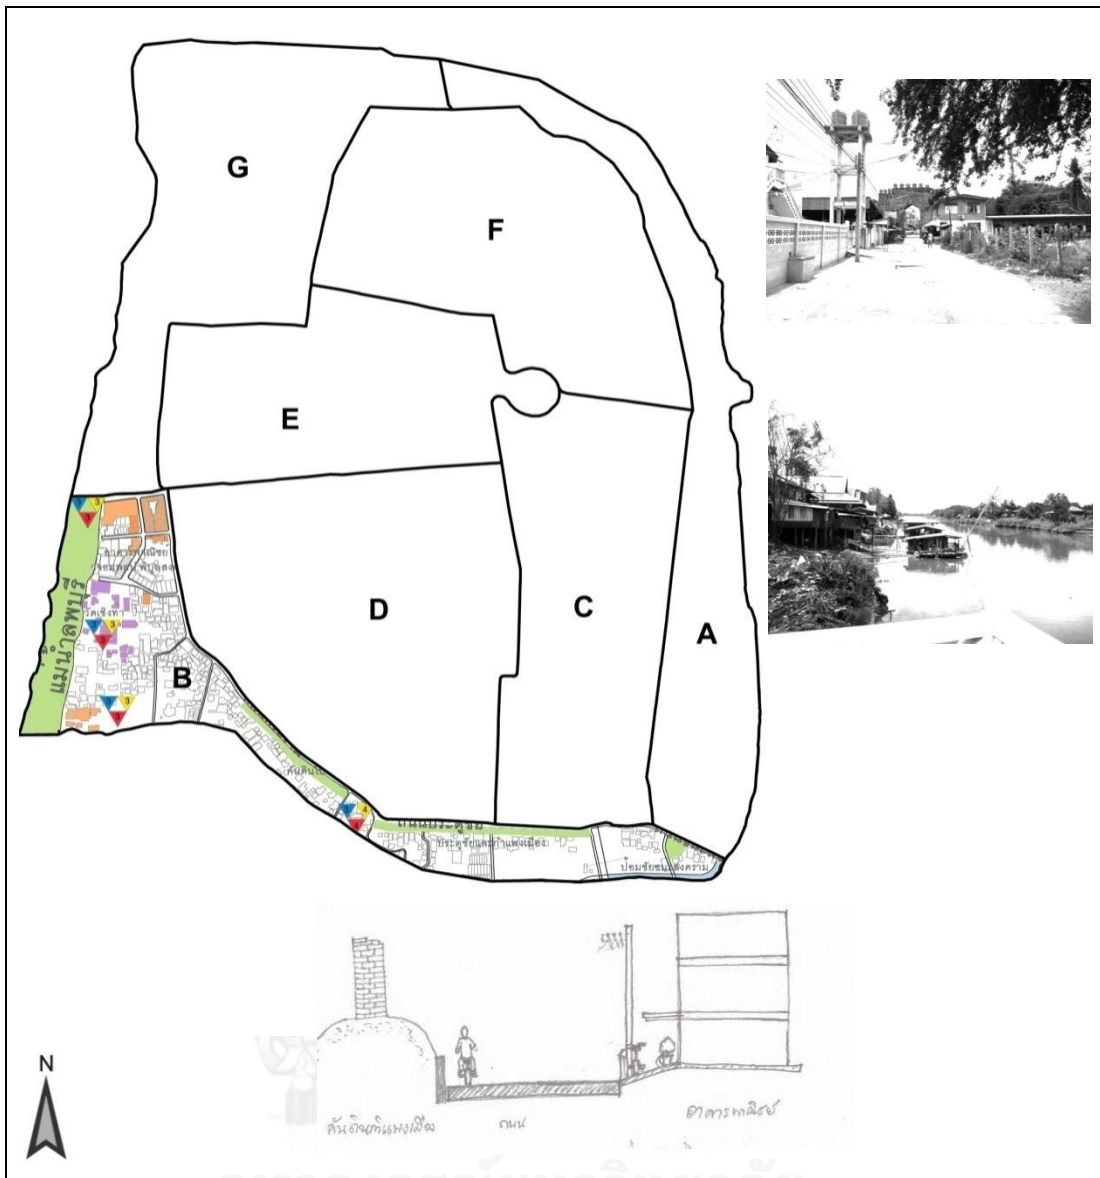
- การประเมินคุณค่ากลุ่มพื้นที่ B การประเมินคุณค่าความแท้อยู่ในระดับปานกลาง เพราะพื้นที่ไม่มีองค์ประกอบที่โดดเด่นด้านการออกแบบและฝีมือช่างมากนัก คันดินกำแพงเมืองถูกชาวบ้านสร้างบ้านเรือนรุกรานบดบังไปเสียหลายมาก พื้นที่บางส่วนมีสภาพเป็นพื้นที่รกร้างคุณค่าความสมบูรณ์ทางประวัติศาสตร์อยู่ในระดับปานกลางเพราะแม้องค์ประกอบภูมิทัศน์วัฒนธรรมจะเป็นตัวแทนให้รับรู้ถึงความรู้สึกของการเป็นขอบเขตของเมืองและเป็นสิ่งป้องกันข้าศึกในอดีตแต่ตัวคันดินกำแพงเมืองก็ถูกบุกรุกทำลายไปมากบริบทโดยรอบก็กลายเป็นชุมชนแออัดคุณค่าจึงลดลงมาก และคุณค่าความต่อเนื่องทางประวัติศาสตร์อยู่ในระดับปานกลางเพราะองค์ประกอบภูมิทัศน์วัฒนธรรมในพื้นที่เป็นตัวเชื่อมโยงให้เกิดการรับรู้ร่วมกันของคนได้ว่าพื้นที่เป็นแนวแสดงอาณาเขตและป้องกันเมืองลพบุรีมาตั้งแต่ทวารวดีจนถึงปัจจุบัน การพิจารณาเรื่องลักษณะอาคารกับสภาพแวดล้อมและที่ว่างของพื้นที่ เช่น ลักษณะอาคารพักอาศัยบริเวณคันดินกำแพงเมืองโบราณเรื่อยมาจนถึงแม่น้ำลพบุรีมักเป็นเรือนพักอาศัยพื้นถิ่น บ้านไม้ บ้านเดี่ยวไม้กึ่งปูน อยู่กันอย่างหนาแน่นจนบางชุมชนกลายเป็นชุมชนแออัดโดยเฉพาะบริเวณใกล้โบราณสถานและมีที่ว่างของราชการอยู่บริเวณหลังกำแพงเมืองแต่ไม่ได้ใช้งานปิดร้างไว้เกิดเป็นแหล่งทิ้งขยะ *สรุปคุณค่าภูมิทัศน์วัฒนธรรมของกลุ่มพื้นที่ B ชุมชนบริเวณคันดินกำแพงเมืองโบราณ* ได้ดังนี้ คุณค่าความแท้ (Authenticity) คุณค่าความสมบูรณ์ทางประวัติศาสตร์ (Integrity) และคุณค่าด้านความต่อเนื่อง (Continuity) อยู่ในระดับปานกลางทั้งหมด

แผนที่ 6.7 แสดงภูมิทัศน์วัฒนธรรมของเมืองเก่าลพบุรีในกลุ่มพื้นที่ B ชุมชนบริเวณคันดินกำแพงเมืองโบราณ

2) กลุ่มพื้นที่ B ชุมชนบริเวณคันดินกำแพงเมืองโบราณ ชุมชนบริเวณนี้เกิดขึ้นมาตั้งแต่สมัยทวารวดีเพราะในสมัยนั้นใช้คูเมืองและคันดินเป็นสิ่งแสดงขอบเขตของเมือง ต่อมาในสมัยอยุธยาได้มีการสร้างกำแพงเมืองบนคันดินเดิมและสร้างป้อมเพิ่ม การตั้งถิ่นฐานในบริเวณนี้เป็นแหล่งที่อยู่อาศัยที่เก่าแก่ มีความหนาแน่นทั้งฝั่งในและนอกแนวคันดินกำแพงเมืองเพราะใกล้ประตูเข้าออกเมือง ต่อมามีการเจาะคันดินเป็นทางเข้าออกเพิ่ม การใช้ประโยชน์ที่ดินเป็นประเภทที่พักอาศัย ลักษณะอาคารส่วนใหญ่เป็นเรือนพักอาศัยพื้นถิ่น บ้านไม้ บ้านเดี่ยวแบบครึ่งไม้ครึ่งปูนด้านล่างค้าขายของเล็กๆน้อยๆปัญหาที่พบเกี่ยวข้องกับภูมิทัศน์วัฒนธรรมในพื้นที่นี้คือการบุกรุกทำลายแนวคันดินกำแพงเมืองโบราณเพื่อสร้างเป็นที่อยู่อาศัยอาคารพาณิชย์ และปัญหาความแออัดของชุมชนที่ส่งผลเกิดการรุกรานที่ดินของวัดและแนวคันดินกำแพงเมืองโบราณ *องค์ประกอบภูมิทัศน์วัฒนธรรมของกลุ่มพื้นที่ B* ประกอบด้วย 1.ประตูชัยคันดินกำแพงเมืองด้านทิศใต้ และป้อมชัยชนะสงคราม 2.แม่น้ำลพบุรี 3.วัดเชิงท่า 4.อาคารพาณิชย์สมัยจอมพล ป.พิบูลสงครามกับเรือนพื้นถิ่น และ 5.ประวัติศาสตร์ตำนานและเรื่องเล่า

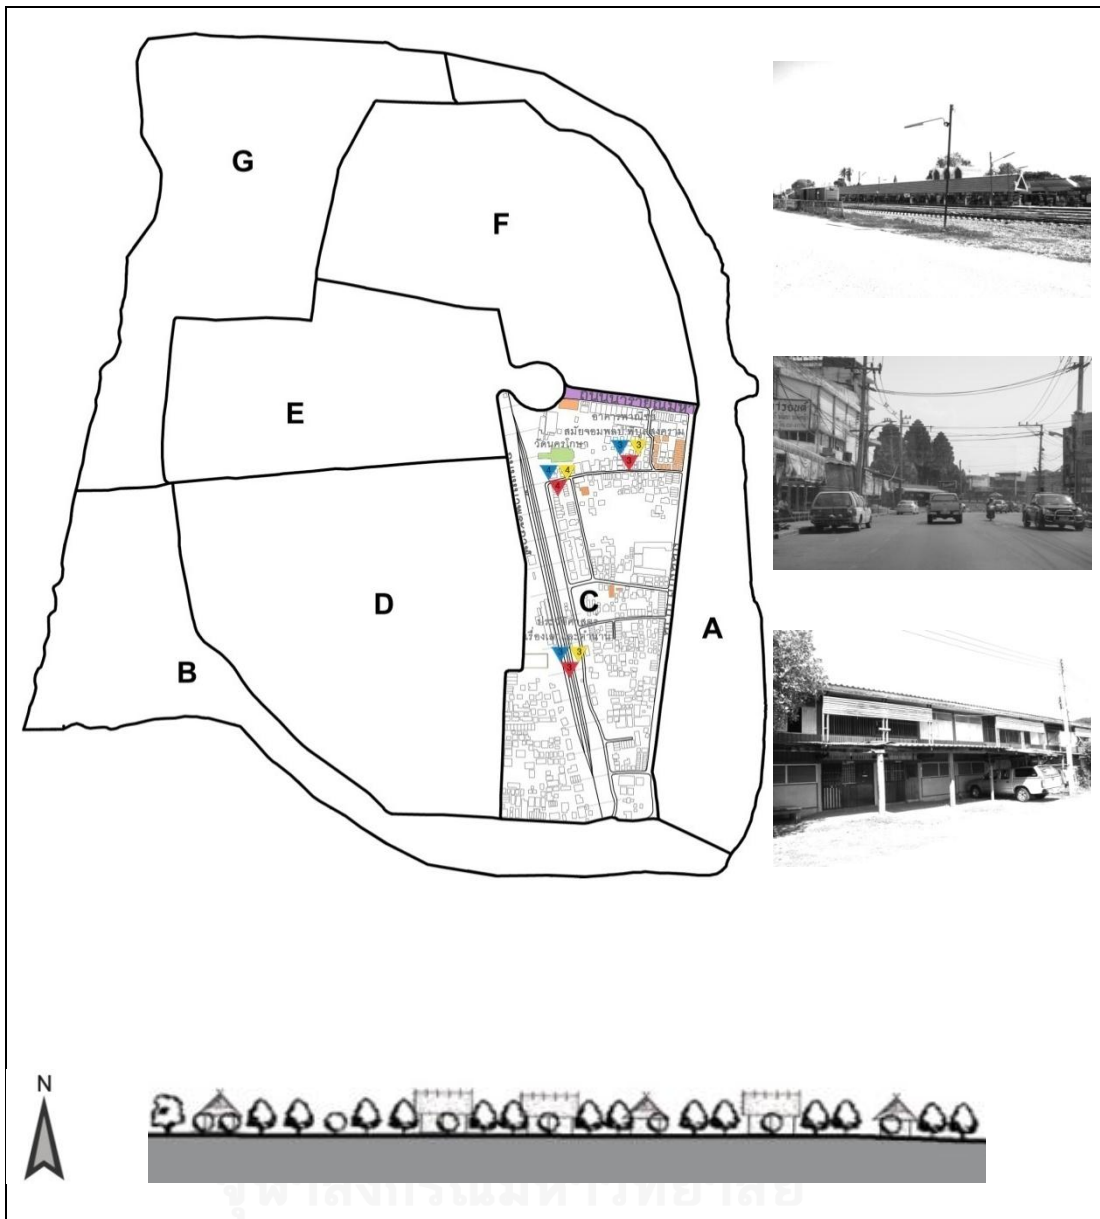
- **การประเมินคุณค่ากลุ่มพื้นที่ C** การประเมินคุณค่าความแท้ในระดับปานกลาง เพราะลักษณะสิ่งก่อสร้างส่วนใหญ่เป็นบ้านพักอาศัยพื้นถิ่นทั่วไปอยู่ในสภาพค่อนข้างดี บางส่วนเปลี่ยนเป็นอาคารสมัยใหม่แทน สภาพแวดล้อมคงความเป็นธรรมชาติ น้อยกลายเป็นที่อยู่อาศัยที่หนาแน่น คุณค่าความสมบูรณ์ทางประวัติศาสตร์อยู่ในระดับปานกลางเพราะพื้นที่ส่วนใหญ่แทบไม่หลงเหลือร่องรอยทางประวัติศาสตร์กลายเป็นที่พักอาศัยเกือบทั้งหมดและคุณค่าความต่อเนื่องทางประวัติศาสตร์อยู่ในระดับปานกลางเพราะแม้ยังเป็นแหล่งที่อยู่อาศัยเหมือนสมัยก่อนแต่ไม่สามารถรับรู้ได้ถึงลักษณะในอดีต การพิจารณาเรื่องลักษณะอาคารกับสภาพแวดล้อมและที่ว่างของพื้นที่ เช่น ลักษณะอาคารเป็นบ้านพักอาศัยพื้นถิ่น บ้านไม้ เรือนแถวไม้ 2 ชั้นเป็นบ้านเช่า หอพัก อาคารพาณิชย์สูง 2-3 ชั้นบริเวณใกล้สถานีรถไฟเป็นแหล่งที่อยู่อาศัยค่อนข้างหนาแน่นมีร้านขายของบริการชุมชนอยู่ตามบ้านพักอาศัยเหล่านี้ และพื้นที่ว่างแทรกอยู่ตามชุมชนย่อยๆเป็นตัวแบ่งชุมชนย่อยๆออกจากกัน *สรุปคุณค่าภูมิทัศน์วัฒนธรรมของกลุ่มพื้นที่ C ชุมชนบริเวณริมสถานีรถไฟ* ได้ดังนี้ คุณค่าความแท้ (Authenticity) คุณค่าความสมบูรณ์ทางประวัติศาสตร์ (Integrity) และคุณค่าด้านความต่อเนื่อง (Continuity) อยู่ในระดับปานกลางทั้งหมด

แผนที่ 6.8 แสดงภูมิทัศน์วัฒนธรรมของเมืองเก่าลพบุรีในกลุ่มพื้นที่ C ชุมชนบริเวณริมสถานีรถไฟ

3) **กลุ่มพื้นที่ C ชุมชนบริเวณริมสถานีรถไฟ** ชุมชนบริเวณนี้เกิดขึ้นตั้งแต่สมัยอยุธยาเป็นชุมชนเล็กๆที่ตั้งถิ่นฐานอยู่บริเวณรอบวัดนครโกษาไปจนถึงริมคลองเรือก วัดนครโกษาเป็นโบราณสถานเก่าแก่ที่มีการเปลี่ยนแปลงการใช้ประโยชน์ตามยุคสมัยไปแต่ละศาสนา เริ่มแรกเป็นพุทธศาสนาสมัยลพบุรีเปลี่ยนเป็นของพราหมณ์และกลับมาเป็นวัดอีกครั้งในสมัยอยุธยา ลักษณะพื้นที่เป็นที่ลุ่มขนานคลองมีบ้านอยู่ไม่กี่หลังแต่มีการมาทำเกษตรกรรมทำสวนผลไม้มากในสมัยรัชกาลที่ 5 มีการสร้างทางรถไฟผ่านมากกลางเมืองตามแนวเหนือใต้ทำให้เมืองเก่าถูกผ่าเป็น 2 ส่วน ฝั่งริมแม่น้ำเป็นแหล่งโบราณสถานและย่านการค้าเก่า ฝั่งริมคลองเรือกเป็นแหล่งที่อยู่อาศัยพื้นที่เกษตรกรรมและป่ารก ต่อมาในช่วงจอมพล ป.พิบูลสงครามมีการสร้างอาคารพาณิชย์ติดถนนนารายณ์มหาราชในซอยโกษาปานมีบ้านพักอาศัยอยู่หนาแน่นมีตรอกแยกไปหลายตรอกในตรอกแยกพบชุมชนมุสลิมขนาดใหญ่และมัสยิดนุรุลมุสลิมินเป็นมัสยิดเก่าแก่ของลพบุรี ปัจจุบันมีการอยู่อาศัยหนาแน่นที่อยู่อาศัยมีลักษณะเป็นบ้านไม้ เรือนแถวไม้ 2 ชั้น บ้านเช่า พบตึกแถวสมัยใหม่สูงหลายชั้นชั้นล่างเป็นร้านขายของชั้นบนทำเป็นหอพักจำนวนมาก ด้านซ้ายของทางรถไฟเป็นอาคารพาณิชย์ใหม่ปัญหาที่พบเกี่ยวข้องกับภูมิทัศน์วัฒนธรรมในพื้นที่นี้คืออาคารพาณิชย์ใหม่บดบังและไม่สอดคล้องกับภูมิทัศน์วัฒนธรรมของเมือง *องค์ประกอบภูมิทัศน์วัฒนธรรมของกลุ่มพื้นที่ C* ประกอบด้วย 1.วัดนครโกษา 2.อาคารพาณิชย์สมัยจอมพล ป.พิบูลสงครามกับเรือนพื้นถิ่น และ 3.ประวัติศาสตร์ตำนานและเรื่องเล่า

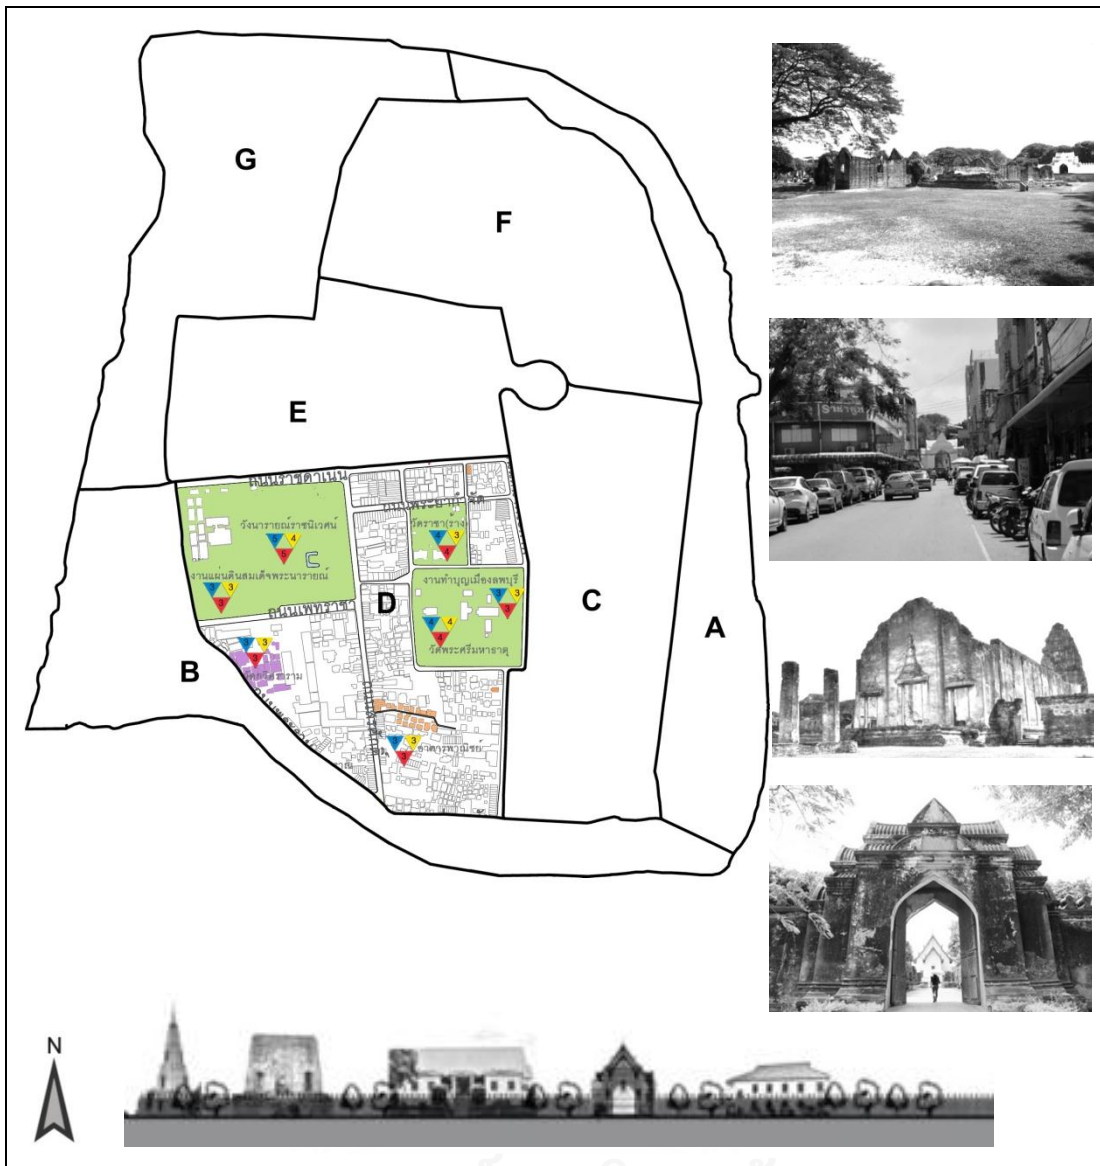
- **การประเมินคุณค่ากลุ่มพื้นที่ D** การประเมินคุณค่าคุณค่าความแท้อยู่ในระดับสูง เพราะการออกแบบและฝีมือช่างแสดงให้เห็นถึงรูปแบบศิลปกรรมสมัยอยุธยาอย่างชัดเจน แม้สภาพแวดล้อมของพื้นที่จะเปลี่ยนแปลงไปแต่พื้นที่โดยรอบของโบราณสถานหลายแห่งมีการกันขอบเขตกำแพงชัดเจนจากข้างนอกบรรยากาศยังคงความเป็นธรรมชาติอยู่มาก คุณค่าความสมบูรณ์ทางประวัติศาสตร์อยู่ในระดับสูงเพราะองค์ประกอบอยู่ในที่ตั้งและสภาพแวดล้อมที่เป็นพื้นที่สูงของเมืองแสดงความสำคัญของโบราณสถาน สามารถรับรู้ถึงความยิ่งใหญ่รุ่งเรืองและสำคัญของแต่ละองค์ประกอบได้ การสำรวจพบว่าพระปรางค์วัดพระศรีรัตนมหาธาตุกับพระปรางค์สามยอดต่างตั้งอยู่

บนพื้นระนาบเดียวกันตามแนวแกนทิศเหนือ-ใต้ และคุณค่าความต่อเนื่องทางประวัติศาสตร์อยู่ในระดับปานกลางค่อนข้างสูงเพราะองค์ประกอบในพื้นที่นี้เป็นตัวเชื่อมโยงให้เกิดการรับรู้ร่วมกันของคนได้ว่าเคยเป็นพื้นที่สำคัญและมีความรุ่งเรืองมากในสมัยอยุธยาอย่างชัดเจน การพิจารณาเรื่องลักษณะอาคารกับสภาพแวดล้อมและที่ว่างของพื้นที่ เช่น ลักษณะอาคารพักอาศัยในปัจจุบันสร้างอาคารพาณิชย์เป็นบล็อกๆ ลักษณะของที่พักอาศัยเป็นบ้านเรือนไม้พื้นถิ่น บ้านไม้ 2 แทรกตัวอยู่ในที่ว่างระหว่างโบราณสถานและวัด การวางตัวของอาคารมีที่น่าสนใจอยู่หลายแห่ง เช่น กลุ่มอาคารในวังนารายณ์ราชินีเวศน์จากผังบริเวณรูปสี่เหลี่ยมผืนผ้าเส้นทางหลักเป็นแนวแกนทิศตะวันออก-ตะวันตก เส้นทางสัญจรภายในเป็นเส้นที่ตัดกันในระบบตาราง เกิดพื้นที่ใช้งานที่แบ่งออกเป็นส่วนๆ กลุ่มอาคารหลักหันไปทางตะวันออกอยู่ในแนวแกนกลางชัดเจน ส่วนของภูมิสถาปัตยกรรมมีการจัดวางองค์ประกอบสัมพันธ์กับอาคารหรือกลุ่มอาคารนั้นๆ สันนิษฐานว่าได้รับอิทธิพลจากชาติตะวันตก เส้นถนนที่มีมาตั้งแต่สมัยอยุธยาในพื้นที่นี้หลายสายมุ่งสู่วังและวัด กลุ่มอาคารในวัดพระศรีมหาธาตุ เจดีย์และปราสาท ส่วนใหญ่วางแนวอาคารตามแนวแกนทิศตะวันออก-ตะวันตก โดยมีปราสาทประธานเป็นหลักของผังอยู่กลางพื้นที่มีระเบียงคด 2 ชั้น ล้อมรอบในลักษณะของสี่เหลี่ยมจัตุรัสตามแบบผังจักรวาลตามลัทธิมหายาน จุดหมายตาของพื้นที่คือประตูและกำแพงวังนารายณ์ราชินีเวศน์ที่มีขนาดใหญ่สูงใหญ่มาก และเรื่องพื้นที่ว่างพื้นที่ด้านตะวันออกของพระนารายณ์ราชินีเวศน์ซึ่งขนาดด้วยวัดพระศรีมหาธาตุน่าจะเป็นสนามหลวงหรือทุ่งพระเมรุของเมืองลพบุรี ปัจจุบันเป็นอาคารพาณิชย์และบ้านเรือนที่อยู่อาศัยกันอย่างหนาแน่น สถานที่ราชการ และสวนราชานุสรณ์ที่เป็นพื้นที่ทำกิจกรรมของเมือง *สรุปคุณค่าภูมิทัศน์วัฒนธรรมของกลุ่มพื้นที่ D ชุมชนบริเวณรอบพระนารายณ์ราชินีเวศน์* ได้ดังนี้ คุณค่าความแท้ (Authenticity) และคุณค่าความสมบูรณ์ทางประวัติศาสตร์ (Integrity) อยู่ในระดับสูง และด้านคุณค่าความต่อเนื่อง (Continuity) อยู่ในระดับปานกลางค่อนข้างสูง

แผนที่ 6.9 แสดงภูมิทัศน์วัฒนธรรมของเมืองเก่าลพบุรีกลุ่มพื้นที่ D ชุมชนบริเวณพระนารายณ์ราชินีเวศน์

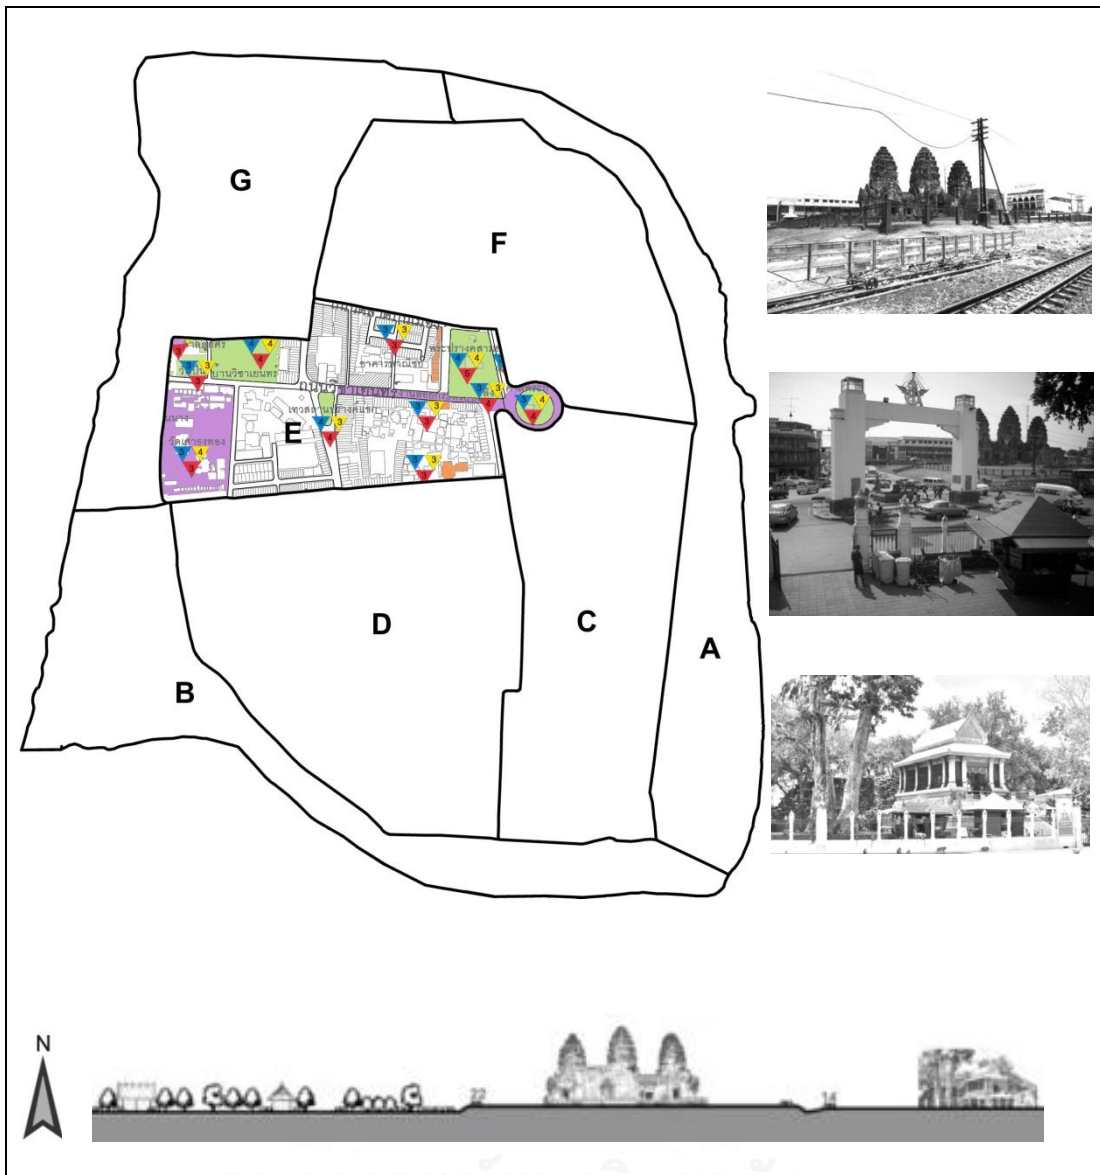
- การประเมินคุณค่ากลุ่มพื้นที่ E การประเมินคุณค่าความแท้อยู่ในระดับสูงเพราะการออกแบบและฝีมือช่างคงรูปแบบสมัยขอมผสมกับรูปแบบของอยุธยาอย่างสอดคล้องกลมกลืนคุณค่าความสมบูรณ์ทางประวัติศาสตร์อยู่ในระดับปานกลางค่อนข้างสูงเพราะสภาพของภูมิทัศน์ถูกเปลี่ยนแปลงไปมากในสมัยจอมพล ป.พิบูลสงครามการตัดถนนและสร้างอาคารพาณิชย์ใหม่ และคุณค่าความต่อเนื่องทางประวัติศาสตร์อยู่ในระดับสูงเพราะองค์ประกอบในพื้นที่เชื่อมโยงให้เกิดการรับรู้ร่วมกันของคนได้ว่าพื้นที่นี้ในอดีตคือพื้นที่ศักดิ์สิทธิ์ของเมือง การพิจารณาเรื่องลักษณะอาคารกับสภาพแวดล้อมและที่ว่างของพื้นที่ เช่น การวางผังเมืองใหม่ในสมัยจอมพล ป.พิบูลสงคราม จัดแนวโบราณสถานเก่าแก่เชื่อมกับแนวถนนนารายณ์มหาราชเป็นแนวแกนสำคัญของเมือง การวางตัวของกลุ่มอาคารบ้านวิชาเยนทร์วางผังอาคารต่างๆ โอบล้อมที่ว่างเป็นตัวยูให้ความสำคัญกับโบสถ์ตามแนวคิดของตะวันตก จุดหมายตาของพื้นที่คือปรางค์สามยอด อาคารบริเวณนี้เป็นอาคารพาณิชย์แบบโมเดิร์นและตึกแถวสมัยใหม่ *สรุปคุณค่าภูมิทัศน์วัฒนธรรมของกลุ่มพื้นที่ E ชุมชนบริเวณรอบพระปรางค์สามยอดศาลพระกาฬและบ้านพระยาวิชาเยนทร์* ได้ดังนี้ คุณค่าความแท้ (Authenticity) คุณค่าความต่อเนื่อง (Continuity) อยู่ในระดับสูง และคุณค่าความสมบูรณ์ทางประวัติศาสตร์ (Integrity) อยู่ในระดับปานกลางค่อนข้างสูง

แผนที่ 6.10 แสดงภูมิทัศน์วัฒนธรรมของเมืองเก่าลพบุรีในกลุ่มพื้นที่ E ชุมชนบริเวณรอบพระปรางค์สามยอด ศาลพระกาฬ และบ้านพระยาวิชาเยนทร์

5) กลุ่มพื้นที่ E ชุมชนบริเวณรอบพระปรางค์สามยอดศาลพระกาฬและบ้านพระยาวิชาเยนทร์ ชุมชนบริเวณนี้เกิดขึ้นมาตั้งแต่สมัยขอมมีโบราณสถานที่มีอายุเก่าแก่ที่สุดคือเทวสถานปรางค์แขก ศาลพระกาฬ และพระปรางค์สามยอดเกิดขึ้นในสมัยขอมหรือลพบุรีในสมัยอยุธยาพื้นที่รอบโบราณสถานเป็นที่ว่างอยู่ใกล้ศาสนสถานสำคัญมีต้นไม้ปกคลุมค่อนข้างรกการเปลี่ยนแปลงครั้งแรกในสมัยรัชกาลที่ 5 เริ่มมีคนเข้ามาตั้งถิ่นฐานมากขึ้นเพราะมีการสร้างทางรถไฟ ครั้งที่สองช่วงที่จอมพล ป.พิบูลสงครามมีแนวคิดวางผังเมืองใหม่ขยายเมืองปรับปรุงภูมิทัศน์ตั้งแต่ศาลพระกาฬสร้างประตูเมืองค่ายพระนารายณ์มหาราช อาคารพาณิชย์รูปทรงแบบยุคโมเดิร์นที่ถนนนารายณ์มหาราชที่วิ่งจากศาลพระกาฬไปยังวงเวียนศรีสุริโยทัย และต่อไปยังวงเวียนเทพสตรี การเชื่อมต่อกันเป็นเส้นตรงเป็นการวางผังเมืองที่มีจุดสนใจง่ายแก่การจดจำ ในปัจจุบันบริเวณนี้มีการอยู่อาศัยหนาแน่นมีลักษณะเป็นบ้านพักอาศัยพื้นถิ่นและเป็นตึกปัญหาที่พบเกี่ยวข้องกับภูมิทัศน์วัฒนธรรมในพื้นที่นี้คืออาคารพาณิชย์ใหม่บดบังภูมิทัศน์วัฒนธรรมของเมืองและปัญหาการถูกก่อกวนจากลิง *องค์ประกอบภูมิทัศน์วัฒนธรรมของกลุ่มพื้นที่ E* ประกอบด้วย 1.ศาลพระกาฬ 2.พระปรางค์สามยอด 3.ลิง 4.งานเลี้ยงโต๊ะจีนลิง 5.งานลอยกระทงย้อนยุค 6.ปรางค์แขก 7.บ้านพระยาวิชาเยนทร์ 8.วัดเสาชิงช้า 9.วัดปิ่น 10.ศาลลูกศร 11.อาคารพาณิชย์สมัยจอมพล ป.กับเรือนพื้นถิ่น และ 12.ประวัติศาสตร์ตำนานและเรื่องเล่า

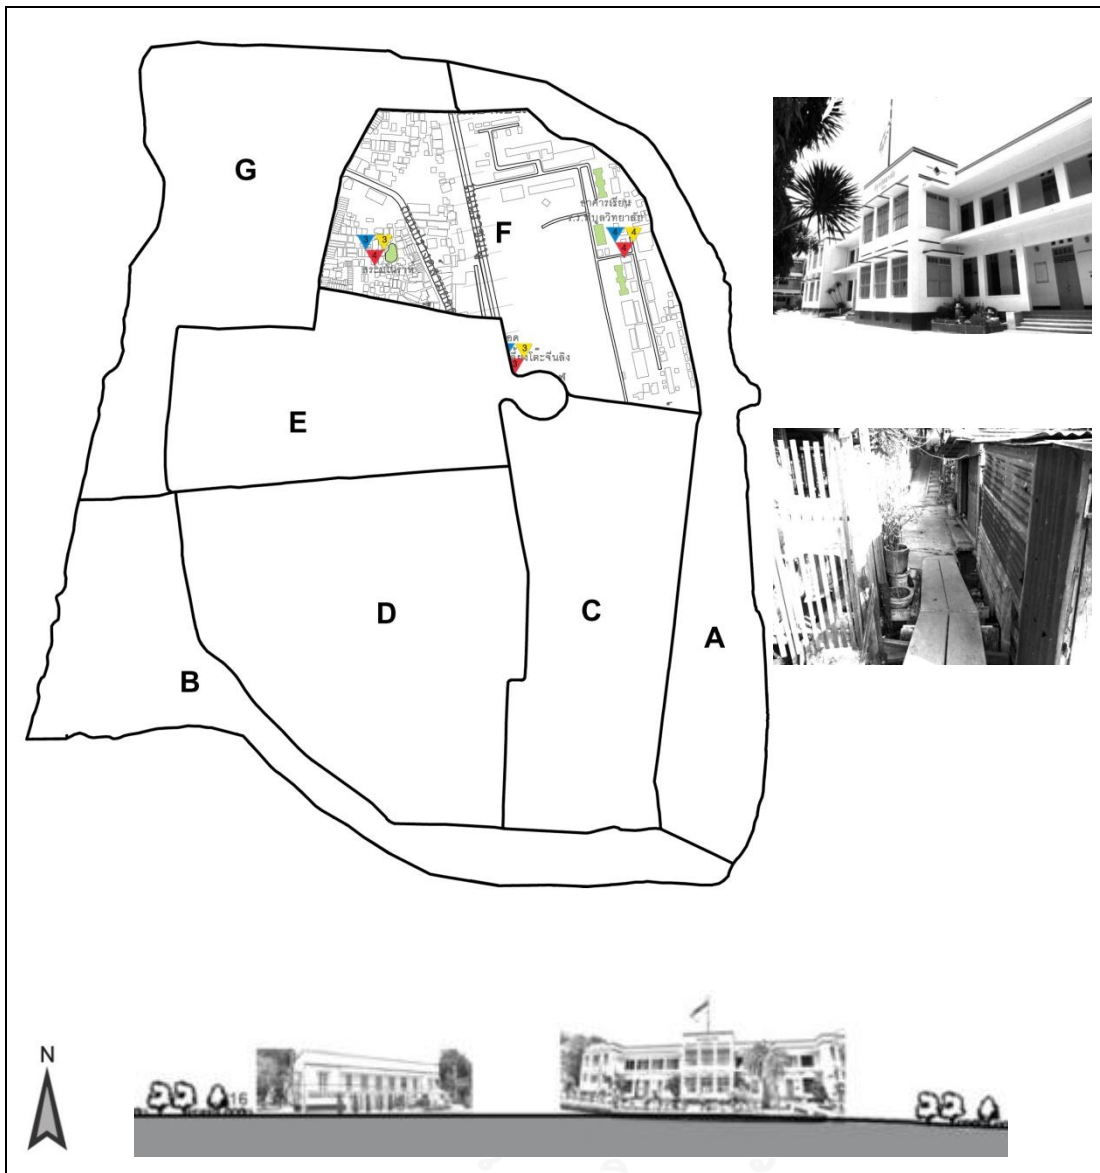
- การประเมินคุณค่ากลุ่มพื้นที่ F การประเมินคุณค่าความแท้สูงสุดในระดับสูงเพราะทั้งการออกแบบและฝีมือช่างคงรูปแบบเป็นอาคารแบบโมเดิร์น คุณค่าความสมบูรณ์ทางประวัติศาสตร์อยู่ในระดับปานกลางเพราะแม้สภาพแวดล้อมของอาคารเรียนและอาคารพาณิชย์ในเมืองยังคงสมบูรณ์แต่อาคารเหล่านี้กลับบุกรุกทำลายภูมิทัศน์รอบสระมนโอร่าความสวยงามตามธรรมชาติหายไปเกือบหมด และคุณค่าความต่อเนื่องทางประวัติศาสตร์อยู่ในระดับปานกลางเพราะองค์ประกอบในพื้นที่เชื่อมโยงให้เกิดการรับรู้ร่วมกันของคนได้ว่าพื้นที่นี้ในอดีตได้ไม่มากเพราะสระมนโอร่าถูกทำลายจนไม่สามารถรับรู้ได้ การพิจารณาเรื่องลักษณะอาคารกับสภาพแวดล้อมและที่ว่างของพื้นที่ เช่น บริเวณสระมนโอร่ามีการอยู่อาศัยหนาแน่นมากจนเป็นชุมชนแออัด ลักษณะเป็นบ้านพักอาศัยพื้นถิ่น ตึกแถวริมถนน ส่วนอาคารโรงเรียนพิบูลวิทยาลัยยังคงใช้งานอยู่ ที่ว่างคือสนามโรงเรียนเป็นที่จัดกิจกรรมของโรงเรียนและงานเทศกาลของเมือง *สรุปคุณค่าภูมิทัศน์วัฒนธรรมของกลุ่มพื้นที่ F* ชุมชนบริเวณโรงเรียนพิบูลวิทยาลัยและสระมนโอร่า ได้ดังนี้ คุณค่าความแท้ (Authenticity) อยู่ในระดับสูง คุณค่าความสมบูรณ์ทางประวัติศาสตร์ (Integrity) และด้านคุณค่าความต่อเนื่อง (Continuity) อยู่ในระดับปานกลาง

แผนที่ 6.11 แสดงภูมิทัศน์วัฒนธรรมของเมืองเก่าอุบลบุรีในกลุ่มพื้นที่ F ชุมชนบริเวณโรงเรียนพิบูลวิทยาลัยและ สระมโนราห์

6) กลุ่มพื้นที่ F ชุมชนบริเวณโรงเรียนพิบูลวิทยาลัยและสระมนโอร่า การตั้งถิ่นฐานของชุมชนบริเวณสระมนโอร่าคาดว่าเกิดในสมัยอยุธยาเพราะอยู่ใกล้แหล่งน้ำที่เป็นแหล่งน้ำสำหรับการอุปโภคบริโภค สระมนโอร่าที่ขุดขึ้นเพื่อกักเก็บน้ำไว้ใช้หรือนำดินไปใช้สร้างเมือง ส่วนบริเวณโรงเรียนพิบูลวิทยาลัยอยู่ใกล้คลองเรือกมีการตั้งบ้านเรือนไม่หนาแน่นและเป็นพื้นที่เกษตรมีบันทึกว่าเป็นป่าทึบและสวนผลไม้ การเปลี่ยนที่สำคัญเกิดขึ้น 2 ครั้งครั้งแรกในสมัยรัชกาลที่ 5 มีการสร้างทางรถไฟคาดว่าในฝั่งสระมนโอร่าเป็นที่อยู่อาศัย ส่วนฝั่งโรงเรียนคงเป็นปารกพื้นที่ว่างรัฐบาลจึงตัดทางรถไฟเข้ามา ครั้งที่สองช่วงที่จอมพล ป.พิบูลสงครามมีแนวคิดวางผังเมืองใหม่ขยายเมืองไปทางทิศตะวันออกจึงปรับปรุงภูมิทัศน์ตั้งแต่รอบศาลพระกาฬถึงริมคลองเรือกถูกถากออกเพื่อสร้างเป็นโรงเรียน ในปัจจุบันบริเวณสระมนโอร่ามีการอยู่อาศัยหนาแน่นมากที่อยู่อาศัยมีลักษณะเป็นบ้านพักอาศัยพื้นถิ่น บ้านไม้ ตึกแถวริมถนน มักเป็นอาคารประเภทที่อยู่อาศัยกึ่งพาณิชย์กรรมปัญหาที่พบเกี่ยวข้องกับภูมิทัศน์วัฒนธรรมในพื้นที่นี้คือความหนาแน่นแออัดของบ้านเรือนจนเกิดเป็นชุมชนแออัด *องค์ประกอบภูมิทัศน์วัฒนธรรมของกลุ่มพื้นที่ F* ประกอบด้วย 1.อาคารเรียนโรงเรียนพิบูลวิทยาลัย 2.สระมนโอร่า 3.อาคารพาณิชย์สมัยจอมพล ป.พิบูลสงครามกับเรือนพื้นถิ่น และ 4.ประวัติศาสตร์ตำนานและเรื่องเล่า

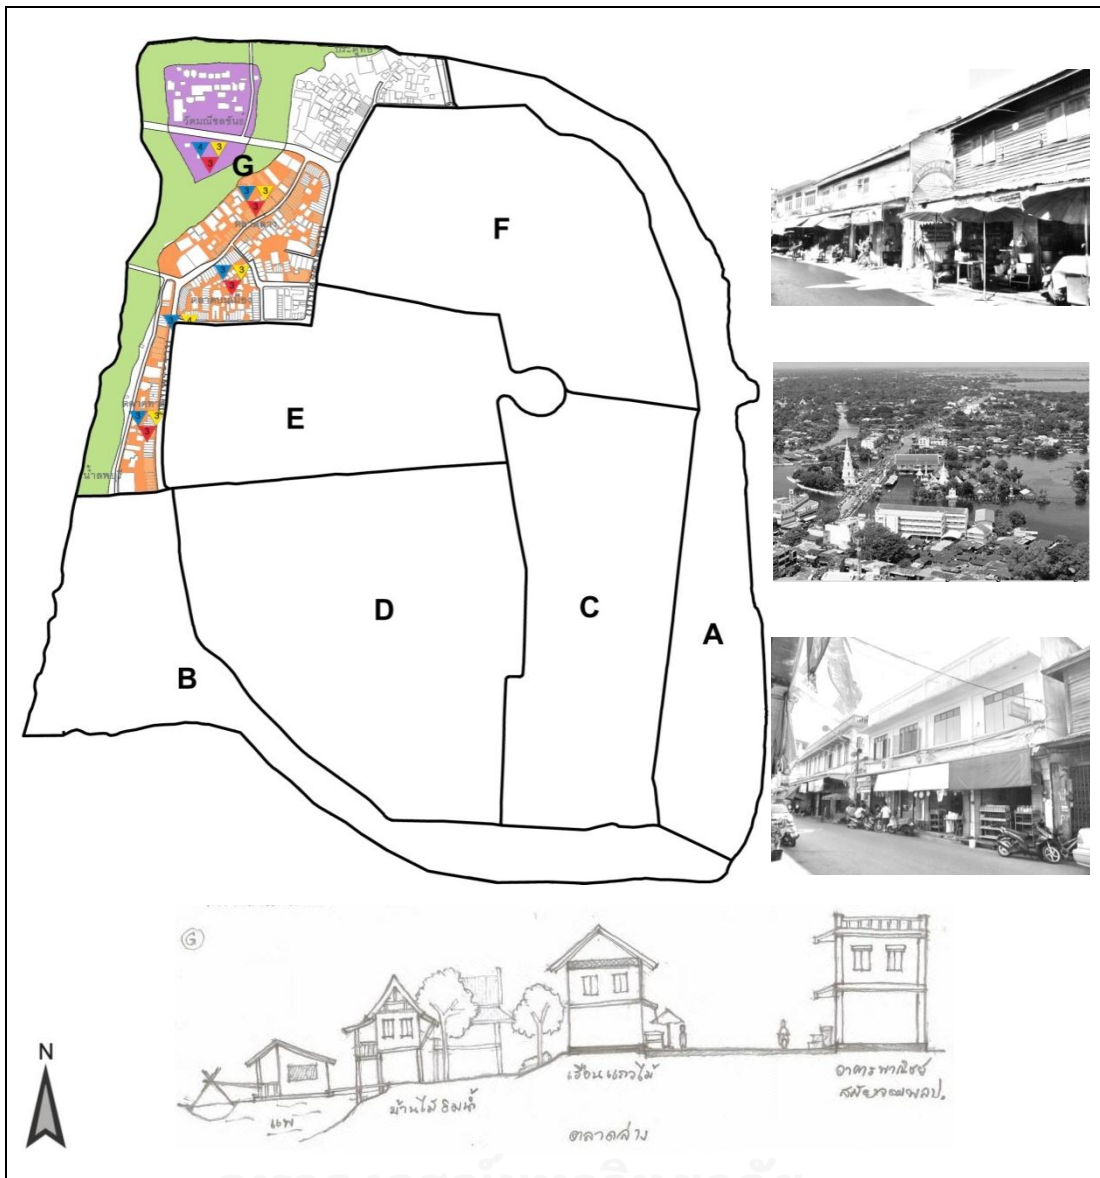
- **การประเมินคุณค่ากลุ่มพื้นที่ G** การประเมินคุณค่าความแท้อยู่ในระดับปานกลางค่อนข้างสูงเพราะการออกแบบและฝีมือช่างท้องถิ่นยังเห็นถึงรูปแบบสถาปัตยกรรมแบบพื้นถิ่น ด้านคุณค่าความสมบูรณ์ทางประวัติศาสตร์อยู่ในระดับปานกลางเพราะองค์ประกอบอยู่ในสภาพแวดล้อมที่เป็นพื้นที่ริมแม่น้ำลพบุรีซึ่งรับรู้ได้ว่าการตั้งถิ่นฐานกันมาแต่โบราณแสดงให้เห็นถึงอดีตอันรุ่งเรือง และด้านคุณค่าความต่อเนื่องทางประวัติศาสตร์อยู่ในระดับปานกลางเพราะองค์ประกอบสามารถเชื่อมโยงให้เกิดการรับรู้แม่น้ำลพบุรีเป็นสิ่งสำคัญทำให้เกิดการตั้งถิ่นฐานและพัฒนาเป็นย่านการค้าเก่าแก่ของเมือง การพิจารณาเรื่องลักษณะอาคารกับสภาพแวดล้อมและที่ว่างของพื้นที่ เช่น ลักษณะอาคารเป็นเรือนแถวไม้ 2 ชั้นใช้ค้าขายสภาพทรุดโทรมบางหลังเปลี่ยนเป็นอาคารพาณิชย์สูง 2 ชั้นรูปแบบโมเดิร์น และกลุ่มอาคารพักอาศัยพื้นถิ่นริมแม่น้ำลพบุรีที่สร้างกลมกลืนกับสภาพแวดล้อม ในส่วนของวัดมณีชลขันธ์เดิมเป็นเกาะกลางน้ำปัจจุบันมีถนนและสะพานเข้าไปเชื่อมต่อกับพื้นที่เมืองเก่าลพบุรี จุดหมายตาคือ ศาลลูกศรและเจดีย์หลวงพ่อบุญแห่งวัดมณีชลขันธ์ *สรุปคุณค่าภูมิทัศน์วัฒนธรรมของกลุ่มพื้นที่ G* ชุมชนบริเวณย่านตลาดเก่าและวัดมณีชลขันธ์ ได้ตั้งคุณค่าความแท้ (Authenticity) คุณค่าความสมบูรณ์ทางประวัติศาสตร์ (Integrity) และคุณค่าด้านความต่อเนื่อง (Continuity) อยู่ในระดับปานกลางทั้งหมด

แผนที่ 6.12 แสดงภูมิทัศน์วัฒนธรรมของเมืองเก่าลพบุรีในกลุ่มพื้นที่ G ชุมชนบริเวณย่านตลาดเก่าและวัดมณีชลขันธ์

7) **กลุ่มพื้นที่ G ชุมชนบริเวณย่านตลาดเก่าและวัดมณีชลขันธ์** ชุมชนบริเวณนี้เกิดขึ้นตั้งแต่สมัยอยุธยาพื้นที่บริเวณริมแม่น้ำลพบุรีเป็นย่านการค้าเก่าแก่ ตลาดท่าขุนนางในสมัยอยุธยาเป็นท่าขึ้นลงเรือของขุนนางและพ่อค้าต่างเมือง ต่อมาในสมัยรัตนโกสินทร์ย่านการค้าเก่าแก่แถบนี้มีสินค้าบรรทุกเรือมาจากอยุธยา และกรุงเทพฯ จนสมัยจอมพล ป.พิบูลสงครามการค้ารุ่งเรืองจึงเกิดท่าเรือแต่เมื่อมีถนนเข้ามาแทนที่และตลาดเคยถูกไฟไหม้ทำให้การค้าในตลาดท่าขุนนางซบเซาลง แต่ตลาดล่างยังมีการค้าขายอยู่ลักษณะอาคารส่วนใหญ่เป็นเรือนแถวไม้ค้าขายบางหลังเปลี่ยนเป็นอาคารพาณิชย์สูง 2 ชั้นรูปแบบโมเดิร์น และกลุ่มอาคารพักอาศัยพื้นถิ่นริมแม่น้ำลพบุรีด้านหลังเรือนแถวไม้จำนวนมากสะท้อนการตั้งถิ่นฐานบ้านเรือนที่อยู่ริมน้ำ ในส่วนของวัดมณีชลขันธ์เดิมเป็นเกาะกลางน้ำและมีกลุ่มอาคารไม้หลายหลังริมน้ำถูกแทนที่ด้วยสวนสาธารณะ ปัญหาที่พบเกี่ยวข้องกับภูมิทัศน์วัฒนธรรมในพื้นที่นี้คือการทิ้งอาคารบ้านเรือนแถวเป็นอาคารร้างความซบเซาของย่านการค้าเก่า ปัญหาการรื้อถอนแม่น้ำลพบุรีเพื่อสร้างที่พักอาศัยและปัญหาน้ำท่วม *องค์ประกอบภูมิทัศน์วัฒนธรรมของกลุ่มพื้นที่ G* ประกอบด้วย 1.ตลาดท่าขุนนาง 2.ตลาดล่าง 3.ตลาดบนเมือง 4.แม่น้ำลพบุรี 5.วัดมณีชลขันธ์ 6.อาคารพาณิชย์สมัยจอมพล ป.พิบูลสงครามกับเรือนพื้นถิ่น และ 7.ประวัติศาสตร์ตำนานและเรื่องเล่า

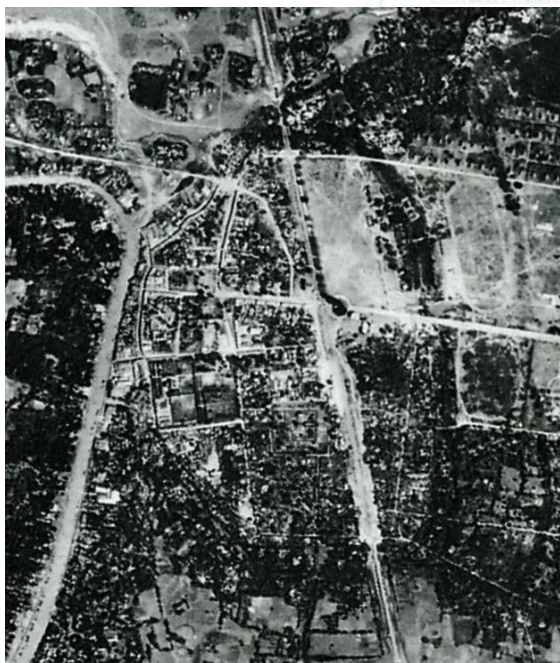
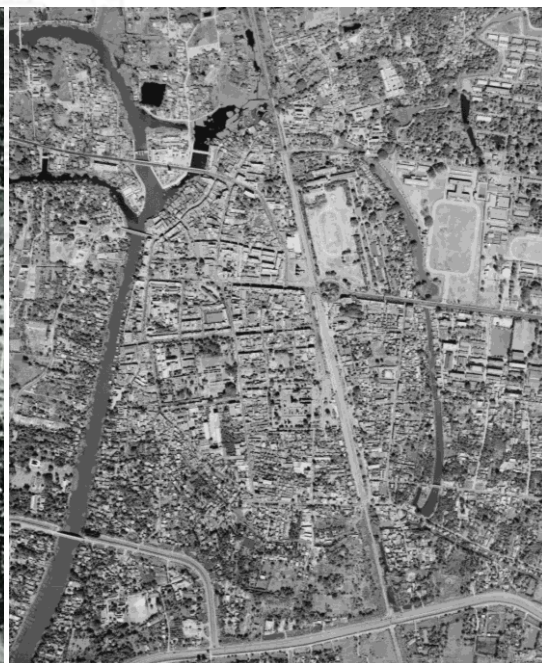
เมืองเก่าลพบุรี ปีพ.ศ.2495

เมืองเก่าลพบุรี ปีพ.ศ.2538

ภาพที่ 7.1 แสดงการเปลี่ยนแปลงบริเวณคูเมืองคันดินกำแพงเมืองในระยะเวลา 40 ปี ถูกบุกรุกทำลายไปมาก
ที่มา : กรมแผนที่ทหาร-ภาพถ่ายทางอากาศ

สำหรับผู้ที่บุกรุกทำลายคูเมืองคันดินกำแพงเมืองแบ่งเป็น 3 กลุ่มใหญ่ๆ คือ 1) ชาวบ้าน ลักษณะของการบุกรุกทำลายนั้นคือ บริเวณคูเมืองทำการถมบุกรุกสร้างบ้านเรือนหรือใช้เป็นพื้นที่ทิ้งสิ่งปฏิกูล บริเวณคันดินกำแพงเมืองทำการสร้างบ้านเรือน อาคารพาณิชย์ ขุดเป็นช่องทางเดิน ทำถนน วางสิ่งของ หรือแม้กระทั่งทำที่ตากผ้าการบุกรุกของชาวบ้านเป็นอย่างค่อยเป็นค่อยไปในสถานการณ์ปัจจุบันที่ดินมีราคาสูง ชาวบ้านขาดแคลนที่อยู่อาศัยจึงได้ทำการบุกรุกทำลายคูเมืองคันดินกำแพงเมืองมากขึ้นเรื่อยๆ 2) ราชการ ลักษณะของการบุกรุกทำลายคือ สำหรับคูเมืองทำการถมเพื่อสร้างสถานที่ราชการ การอนุญาตให้เอกชนเช่าเพื่อสร้างบ้านเรือนและอาคารพาณิชย์ ใช้เป็นที่ระบายน้ำเสีย และออกไปสำคัญสำหรับที่ดินทับแนวคูเมืองให้กับเอกชน และ 3) ธรรมชาติ การเปลี่ยนแปลงของธรรมชาติเป็นปัจจัยหนึ่งในการทำลายคูเมืองคันดินกำแพงเมือง เช่น ระดับน้ำตามธรรมชาติที่น้อยลง การขุดคลองชลประทาน และการสร้างถนนบางตอนที่เปลี่ยนแนวทางไหลของน้ำ ฯลฯ ทำให้แนวคูเมืองตื้นเขินเรือแล่นไม่ได้ดินงอกจึงทำให้ชาวบ้านบุกรุกสร้างบ้านเรือน รวมทั้งราชการพัฒนาเพื่อใช้ประโยชน์อื่น จะเห็นได้ว่าทางราชการได้ก่อให้เกิดปัญหาที่ยิ่งใหญ่และยากต่อการรื้อฟื้นกลับคืนสภาพดั้งเดิมมากกว่าที่ชาวบ้านกระทำ (ภูธร ภูมะธน,2534)

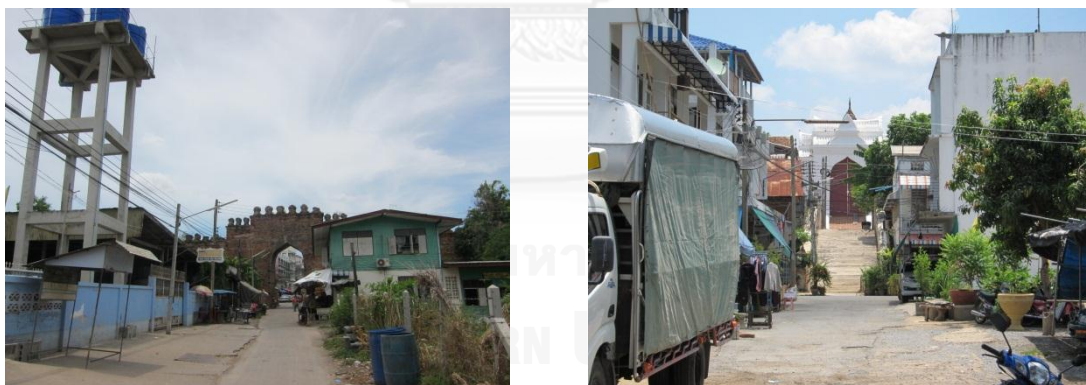
7.1.1.2 ปัญหาการบุกรุกพื้นที่โบราณสถานกับศาสนสถานและการสร้างอาคาร
บดบังหรือไม่สอดคล้องกับภูมิทัศน์วัฒนธรรมของเมือง จากการศึกษาเอกสารที่เกี่ยวข้อง การสำรวจและสอบถามชาวบ้านในพื้นที่ทำให้พบปัญหาความขัดแย้งอย่างหนึ่งในพื้นที่ของชาวบ้านในชุมชนกับวัดและโบราณสถานที่ตั้งอยู่ในเมืองเก่าลพบุรีการพัฒนที่เกิดขึ้นอย่างกว้างขวางในยุคหลังเปลี่ยนแปลงการปกครองและต่อเนื่องมาจนถึงปัจจุบัน ทำให้ชุมชนเมืองเก่าลพบุรีขยายตัวอย่างรวดเร็วและมีการออกเอกสารสิทธิครอบครองที่ดินซึ่งหลายแห่งมีสภาพไม่เหมาะสมกับการเป็นชุมชนเมืองมีการตั้งถิ่นฐานซ้อนทับโบราณสถานแม้จะมีการออกกฎหมายควบคุมเพราะให้ความสำคัญต่อความเจริญเติบโตทางเศรษฐกิจเป็นสำคัญ ปัจจุบันบริเวณเมืองเก่าลพบุรีหนาแน่นด้วยโบราณสถานและวัดวาอารามกำลังถูกรบกวและทำลายจากการตัวของชุมชนเมืองการตั้งถิ่นฐานของชุมชนมีการใช้ที่ดินในลักษณะรุกล้ำซึ่งมักเกิดขึ้นบนที่ดินสาธารณสมบัติหรือของรัฐที่จัดการโดยราชพัสดุหรือกรมศิลปากร เนื่องจากการดูแลไม่ทั่วถึงและการปล่อยปละละเลย ส่วนใหญ่มักเกิดเป็นชุมชนแออัดของผู้มีรายได้น้อย(หน่วยอนุรักษ์สิ่งแวดล้อมธรรมชาติและศิลปกรรมท้องถิ่นจังหวัดลพบุรี,2555)อีกทั้งการก่อสร้างอาคารพาณิชย์ประชิดหรือบดบังโบราณสถานจนเกิดเป็นปัญหาทัศนียภาพของเมืองไม่สวยงาม การออกเอกสารสิทธิ์ทับที่ดินโบราณสถาน (สุดารา สุจฉายา,2542) ชาวบ้านรุกล้ำเข้าไปยังพื้นที่ว่างของวัด การที่ภาครัฐยินยอมให้เอกชนเช่าที่ดินไปใช้ประโยชน์ในเชิงพาณิชย์จึงมีการสร้างอาคารพาณิชย์ซึ่งใกล้โบราณสถานเกิดการบดบังภูมิทัศน์วัฒนธรรมเมืองเก่า

ภาพที่ 7.2 แสดงปัญหาการบุกรุกพื้นที่โบราณสถานศาสนสถานและอาคารบดบังภูมิทัศน์วัฒนธรรมของเมือง
 ที่มา : ผู้วิจัย, 2556

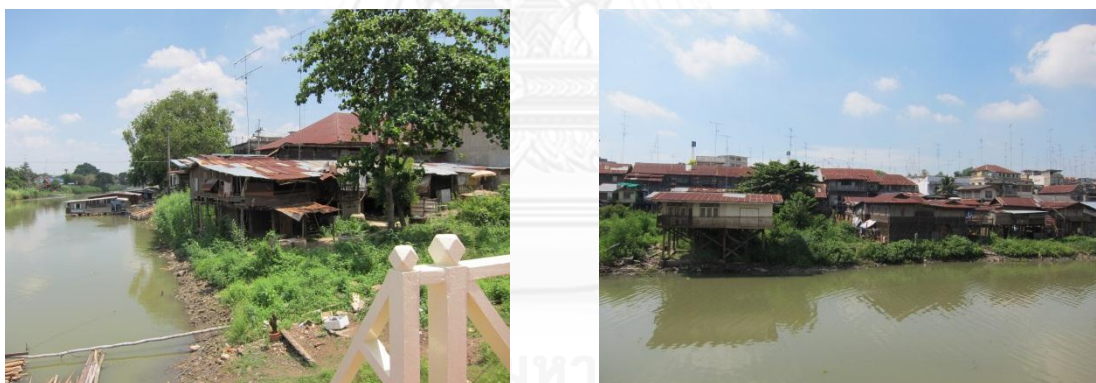
7.1.1.3 ปัญหาการรุกล้ำพื้นที่บริเวณริมแม่น้ำลพบุรีและปัญหาน้ำท่วม ปัญหาการรุกล้ำพื้นที่บริเวณริมแม่น้ำลพบุรีเกิดขึ้นจากการเข้ามาตั้งถิ่นฐานของชาวบ้านอย่างไม่ถูกต้องรุกล้ำที่ดินริมแม่น้ำลพบุรีซึ่งในปัจจุบันแม่น้ำลพบุรีประสบปัญหาตื้นเขินลงมากน้ำน้อยจนเรือบางประเภทสัญจรเข้ามาไม่ได้ตั้งแต่ก่อน ทำให้มีพื้นที่เพิ่มขึ้นเมื่อชาวบ้านเห็นว่าที่ดินว่างเปล่าเหล่านี้ไม่มีเจ้าของและผู้ดูแลอย่างชัดเจนจึงเข้ามายึดครองสร้างบ้านเรือนรุกล้ำแม่น้ำ แต่ในช่วงไม่กี่ปีที่ผ่านมาเกิดน้ำ

ท่วมใหญ่ขึ้นชาวบ้านแถบนี้จึงได้รับผลกระทบมากเพราะพื้นที่เหล่านี้ก็เคยเป็นแม่น้ำมาก่อนเมื่อมีน้ำท่วมจึงอยู่ในระดับสูงมาก ปัญหาอุทกภัยในปัจจุบันจากสภาวะโลกร้อนที่กำลังเป็นภัยคุกคามต่อชุมชนเมืองซึ่งมีที่ตั้งบนพื้นที่ราบลุ่มแม่น้ำ ตัวเมืองเก่าลพบุรีตั้งอยู่บนที่ลาดเนินฝั่งตะวันออกของแม่น้ำลพบุรีสูงกว่าระดับน้ำทะเลประมาณ 11-17 เมตรบริเวณตัวเมืองเก่าลพบุรีมีสภาพคล้ายเกาะเล็กๆสูงกว่าที่ราบลุ่มโดยรอบที่น้ำท่วมถึง อุทกภัยที่มีผลกระทบหนักต่อเมืองเก่าลพบุรีเกิดขึ้นในช่วงปลายเดือนกันยายน พ.ศ.2554 จนถึงเดือนตุลาคมปีเดียวกัน อุทกภัยครั้งนี้ได้แสดงให้เห็นชัดเจนถึงเหตุผลการเลือกที่ตั้งและแนวคิดในการขยายตัวของเมืองลพบุรีมาทางด้านทิศตะวันออก ตั้งแต่สมัยทวารวดีจนมาถึงสมัยหลังเปลี่ยนแปลงการปกครอง โดยในสมัยโบราณมุ่งที่จะใช้สภาพทุ่งน้ำหลากด้านทิศตะวันตกเป็นปราการป้องกันข้าศึกศัตรูโดยปกติการข้ามแม่น้ำเป็นอุปสรรคต่อการเดินทางของมนุษย์ การขยายตัวของชุมชนแต่เดิมจึงมีลักษณะที่สอดคล้องกับธรรมชาติ จนในปัจจุบันที่ความก้าวหน้าทางเทคโนโลยีการก่อสร้างและการคมนาคมได้ทำให้คนคิดว่าสามารถเอาชนะอุปสรรคทุกอย่างได้ จึงสร้างบ้านเรือนล้ำเข้าไปในแม่น้ำลพบุรีมากขึ้น แต่สุดท้ายก็ต้องพ่ายแพ้ต่อธรรมชาติด้วยความสูญเสียอย่างมหาศาล (หน่วยอนุรักษ์สิ่งแวดล้อมธรรมชาติและศิลปกรรมท้องถิ่นลพบุรี, 2555)

ภาพที่ 7.3 แสดงปัญหาการรุกล้ำพื้นที่บริเวณริมแม่น้ำลพบุรีและปัญหาน้ำท่วม

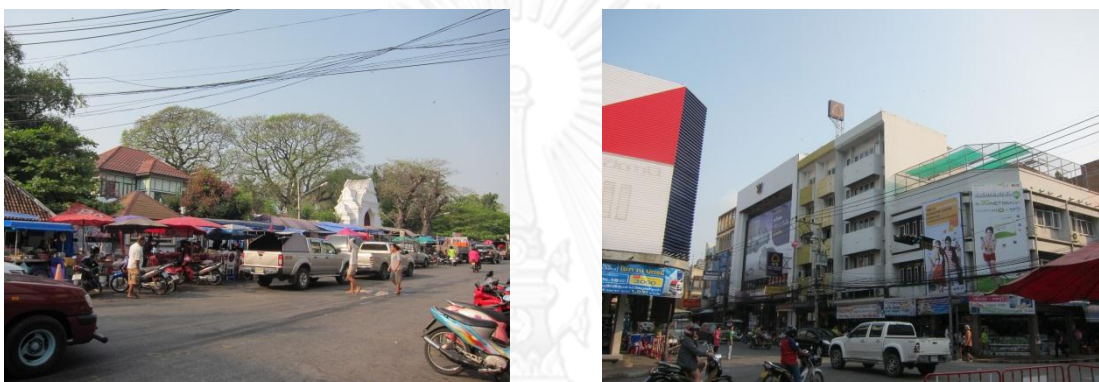
7.1.1.4 ปัญหาเส้นทางการคมนาคมส่งผลกระทบต่อโบราณสถานและปัญหาการจราจรติดขัด การตัดถนนผ่ากลางเมืองเก่าลพบุรีเพื่อเชื่อมโยงไปยังจังหวัดสิงห์บุรีและสร้างทางรถไฟสายเหนือผ่ากลางกลุ่มโบราณสถานอย่างพระปรางค์สามยอด ศาลพระกาฬ วัดนครโกษาและวัดพระศรีมหาธาตุ ทำให้เกิดการสันเสเทือนและการชำรุดทรุดโทรมของโบราณสถานที่อยู่ใกล้เส้นทางการคมนาคมเหล่านี้ (สุดาร่า สุขฉายา, 2542) ปัญหาการจราจรติดขัดเนื่องจากสภาพปริมาณการจราจรบนเส้นทางคมนาคมอันเกิดจากการเดินทางติดต่อกันระหว่างพื้นที่กิจกรรมการค้าส่งซึ่งจากเดิมเคยใช้แม่น้ำลพบุรีเป็นหลักเปลี่ยนมาเป็นการคมนาคมทางบกจึงเป็นตัวดึงรถบรรทุกขนสินค้าเข้ามาสร้าง

ปัญหาการจราจรคับคั่งบนโครงข่ายถนนที่แคบเล็กในบริเวณเมืองเก่าที่มีโบราณสถานอยู่มากมายถนนเส้นเล็กและแคบไม่สามารถขยายได้เนื่องจากบริบทโดยรอบเป็นโบราณสถาน และยังเกิดการจราจรติดขัดในช่วงโมงเร่งด่วนบนถนนแกนหลักหลักเพียงสายเดียวคือถนนนารายณ์มหาราช เนื่องจากการสัญจรของผู้คนที่จำเป็นต้องเดินทางจากพื้นที่ส่วนใหญ่ของเมืองที่อยู่ด้านตะวันออกเข้ามาทำกิจกรรมในบริเวณพื้นที่เมืองเก่าและถนนในพื้นที่เมืองเก่าลพบุรียังเป็นเส้นทางหลักในการไปยังอำเภอหรือจังหวัดใกล้เคียงทำให้มีรถวิ่งเข้ามามาก (หน่วยอนุรักษ์สิ่งแวดล้อมธรรมชาติและศิลปกรรมท้องถิ่นจังหวัดลพบุรี, 2555)

ภาพที่ 7.4 แสดงปัญหาเส้นทางการคมนาคมส่งผลกระทบต่อโบราณสถานและปัญหาการจราจรติดขัด

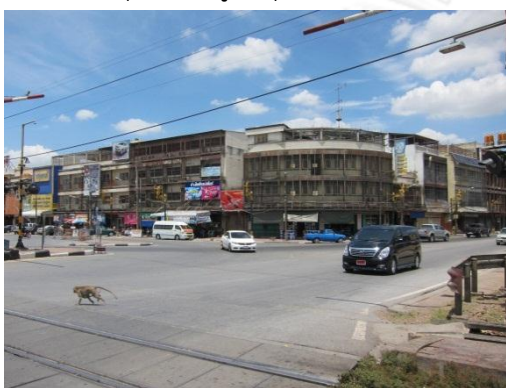
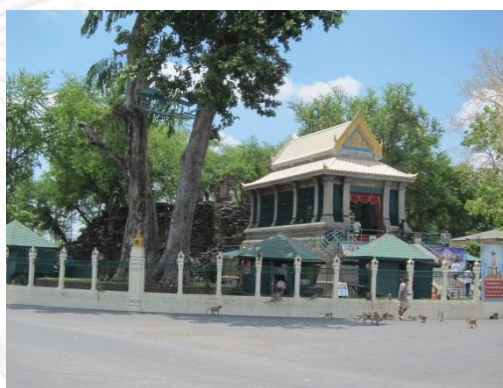
นับไม่ถ้วนเกี่ยวกับหายนะของผู้รังแกศิษย์เจ้าพ่อกับความที่คนกับลิงคุ้นเคยมานานจนเป็นส่วนหนึ่งของกันและกัน จึงไม่มีใครคิดกำจัดลิงออกไปจากเมืองทำได้เพียงป้องกันสวัสดิภาพของตัวเอง ในช่วงปีพ.ศ.2539-2540 ปัญหาการดูแลจัดการลิงถูกพูดถึงอย่างเป็นทางการครั้งแรกในที่ประชุมระดับจังหวัดในรายการประชุมอนุกรรมการอนุรักษ์สิ่งแวดล้อมและศิลปกรรมท้องถิ่นจังหวัดลพบุรีเกี่ยวกับการจัดการลิงบริเวณศาลพระกาฬไม่ให้รบกวนนักท่องเที่ยว (สุตารา สุฉายา,2542) ปัจจุบันผู้ทำหน้าที่ดูแลลิงคือคนดูแลศาลพระกาฬดูแลลิงที่ป่วยและฝังลิงที่ตายไว้หลังศาลพระกาฬกับเจ้าหน้าที่ประจำสวนสัตว์ลพบุรีทำหน้าที่ดูแลลิงป่วยลิงแก่และลิงเกราะถูกจับมาอยู่ในสวนสัตว์และให้ปศุสัตว์จังหวัดลพบุรีเข้ามาดูแลคุมกำเนิดให้มีจำนวนเหมาะสม

ภาพที่ 7.5 แสดงปัญหาการดูแลบริหารจัดการลิง

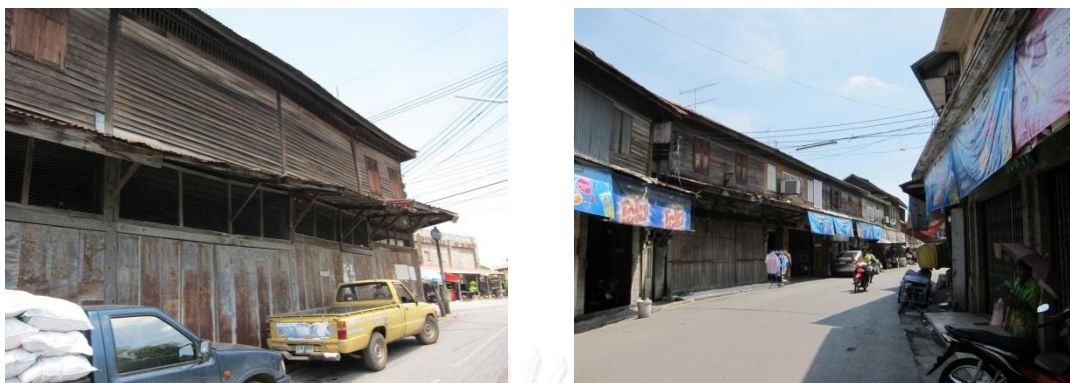
ในบริเวณตลาดท่าขุนนางและตลาดล่างซึ่งเป็นตลาดเก่าแก่ของเมืองเก่าลพบุรี ในปัจจุบันพบว่ามีย่านค้าและบ้านเรือนหลายหลังที่ปิดร้างไว้ไม่มีกิจกรรมการค้าใดๆ จากการสอบถามชาวบ้านพบว่าเจ้าของบ้านหรือร้านค้าส่วนใหญ่เมื่อค้าขายมาจนร่ำรวยหรืออายุมากขึ้นก็หยุดขายย้ายออกไปอยู่ในพื้นที่เมืองใหม่หรือย้ายไปต่างจังหวัดไปอยู่กับลูกหลาน อีกทั้งลูกหลานไม่สืบทอดกิจการการค้าต่อไปหันไปทำอาชีพอื่นแทนเจ้าของบ้านจึงปิดบ้านไว้เฉยๆหรือบางหลังให้คนเช่าเป็นที่อยู่อาศัยเสียส่วนใหญ่ มีเพียงบางส่วนเท่านั้นที่เช่ามาเปิดค้าขายสินค้า ตลาดท่าขุนนางและตลาดล่างในปัจจุบันไม่คึกคักเท่าในอดีตสาเหตุมาจากการคมนาคมทางบกมาแทนการคมนาคมทางน้ำ โดยเฉพาะอย่างยิ่งในสมัยจอมพล ป.พิบูลสงครามมีการย้ายแหล่งพาณิชยกรรมออกไปยังเมืองใหม่ในบริเวณวงเวียนสระแก้ว และต่อมาตลาดถูกไฟไหม้ทำให้อาคารบ้านเรือนได้รับความเสียหาย ทั้งหมดเป็นสาเหตุทำให้ตลาดเก่าแห่งนี้ซบเซาลงมาก ผู้คนอยู่น้อยและเสื่อมโทรมลงไปมากด้วย

ภาพที่ 7.6 แสดงปัญหาย่านการค้าเก่าแก่ของเมืองที่ชบเซาอง
