ภูมิทัศน์วัฒนธรรมของเมืองเก่าลพบุรี

CULTURAL LANDSCAPE OF LOPBURI OLD TOWN

A Thesis Submitted in Partial Fulfillment of the Requirements
for the Degree of Master of Urban and Regional Planning Program in Urban and
Regional Planning

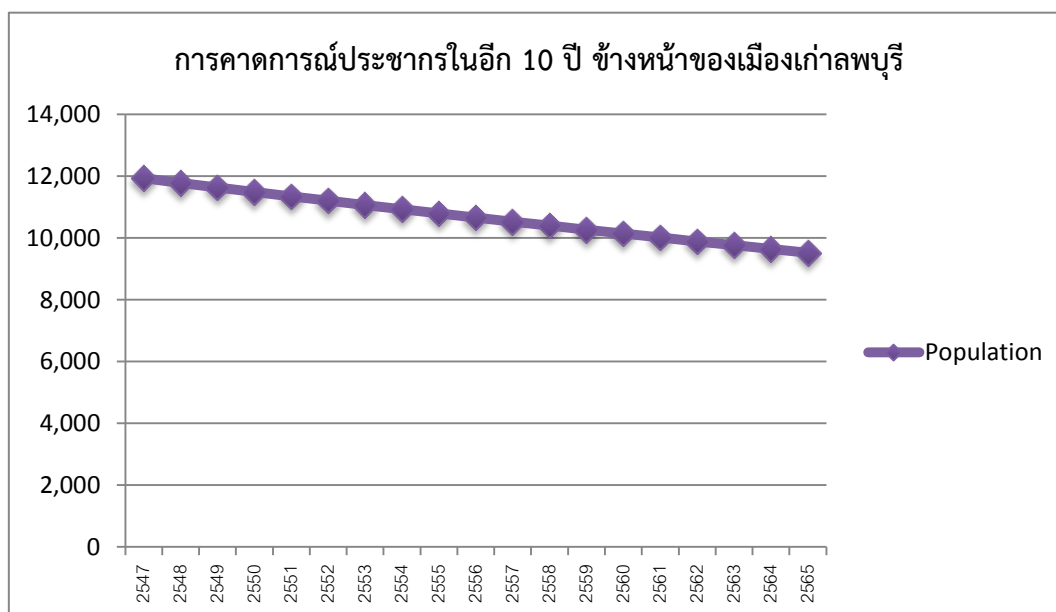
7.1.3.1 ปัญหาการลดลงของจำนวนประชากรในเมืองเก่าลพบุรี จากข้อมูลของสำนักบริหารการทะเบียนกรมการปกครอง กระทรวงมหาดไทย แสดงจำนวนประชากรในระยะเวลา 10 ปีที่ผ่านมา พบว่าจำนวนประชากรที่มีทะเบียนบ้านอยู่ในพื้นที่เมืองเก่าลพบุรีมีจำนวนลดลงทุกปีอย่างต่อเนื่อง ส่วนใหญ่เป็นการย้ายออกของประชากรที่ย้ายไปอยู่ยังพื้นที่เมืองใหม่ลพบุรีบ้างและย้ายไปทำงานและอยู่ในจังหวัดอื่นเป็นส่วนใหญ่ แต่ในขณะเดียวกันจำนวนบ้านเรือนก็มีการเพิ่มขึ้นบ้างเล็กน้อยคาดว่าจำนวนที่เพิ่มขึ้นเป็นบ้านเช่าสำหรับนักเรียนนักศึกษาที่เข้ามาเรียนในสถานศึกษาในเมืองลพบุรีในระดับมัธยมถึงอุดมศึกษาและเป็นบ้านพักสำหรับข้าราชการซึ่งสอดคล้องกับข้อมูลของเทศบาลเมืองลพบุรีที่พบว่าจำนวนประชากรและอัตราการเพิ่มประชากรมีแนวโน้มลดลงร้อยละ -1.10 ซึ่งเป็นไปได้ว่าในอนาคตประชากรในเมืองเก่าลพบุรีจะมีจำนวนลดลงเนื่องจากทั้งการประกอบอาชีพและที่อยู่อาศัยในปัจจุบันนั้นหนาแน่นมากแล้วการขยายที่อยู่เป็นเรื่องยากคนที่มีฐานะจึงย้ายออกไปอยู่นอกเมืองกันมากขึ้น (สำนักงานโยธาธิการและผังเมืองจังหวัดลพบุรี, 2554)

แผนภูมิที่ 7.1 แสดงจำนวนประชากรในพื้นที่ศึกษาในอีก 10 ปี ข้างหน้า

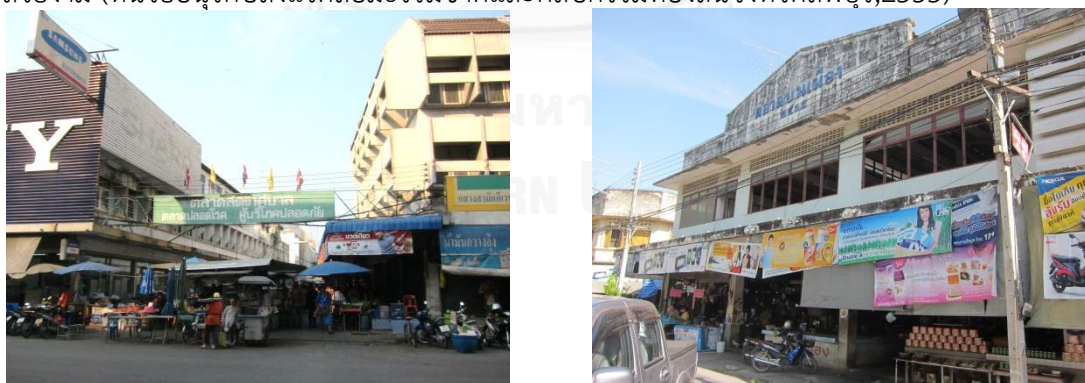
7.1.3.2 ปัญหาการค้าขายในตลาดส่งผลกระทบต่อสุขอนามัย ปัญหาสาธารณสุขในบริเวณเมืองเก่าลพบุรีมีตลาดสดอยู่สองแห่งคือ ตลาดบนเมืองและตลาดเทศบาลที่มีร้านค้าขายหนาแน่นคับคั่งจนล้นออกมาบนถนน กิจกรรมตลาดสดที่ค่อนข้างขาดความเป็นระเบียบก่อให้เกิดปัญหาเรื่องขยะและน้ำเสียที่ส่งกลิ่นเหม็นในบริเวณเมืองเก่า เนื่องจากขาดระบบสาธารณสุขปกคลุมและพื้นที่บริการรองรับที่เพียงพอจนมีสภาพปริมาณขยะล้นขาดสุขลักษณะอนามัยและเป็นภาพที่ไม่สวยงาม (หน่วยอนุรักษ์สิ่งแวดล้อมธรรมชาติและศิลปกรรมท้องถิ่นจังหวัดลพบุรี,2555)

ภาพที่ 7.7 แสดงปัญหาการค้าขายในตลาดส่งผลกระทบต่อสุขอนามัย

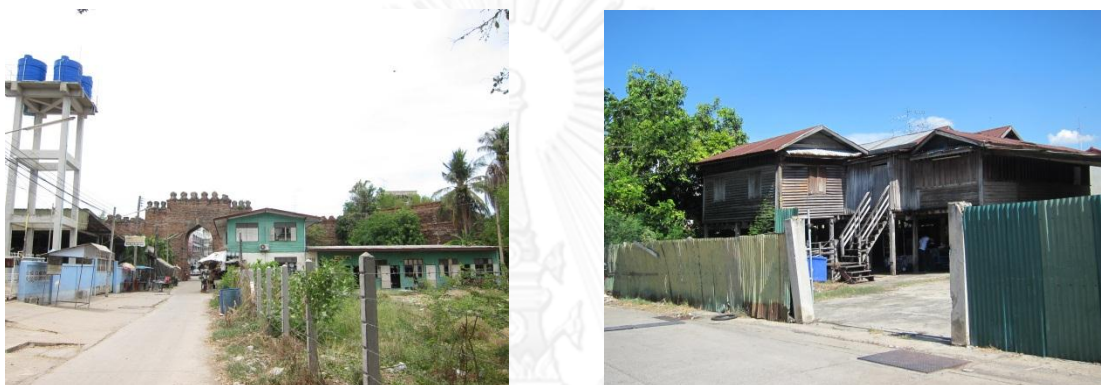
และหาแหล่งที่พักอาศัยและใกล้ที่ทำงาน การเข้ามาทำให้ชุมชนที่พักอาศัยเกิดเป็นชุมชนแออัดขึ้น โดยเฉพาะในพื้นที่รอบย่านพาณิชย์กรรมและย่านของแหล่งงานทำให้ชุมชนเมืองเก่าลพบุรีขยายตัวอย่างรวดเร็วชุมชนที่เกิดขึ้นมีลักษณะเป็นชุมชนแออัดที่มีโบราณสถานล้อมรอบ การตั้งถิ่นฐานของชุมชนมีลักษณะการใช้ที่ดินในลักษณะรुक้าที่ดินสาธารณะสมบัติหรือของรัฐเพื่อการพักอาศัย สร้างบ้านเรือนซ้อนทับพื้นที่ของโบราณสถานชุมชนแออัดในเมืองเก่าลพบุรีมีมานานเกิดจากการพัฒนาเมืองในสมัยจอมพล ป.พิบูลสงครามอยู่ในบริเวณวัดเชิงท่า บริเวณแนวคันดินกำแพงเมือง บริเวณหลังโรงเรียนพิบูลวิทยาลัย และบริเวณสระมนโอรห์ อ่างใน (นิธิพร มีลาภ, 2543)

ภาพที่ 7.8 แสดงปัญหาชุมชนแออัดในเมืองเก่าลพบุรี

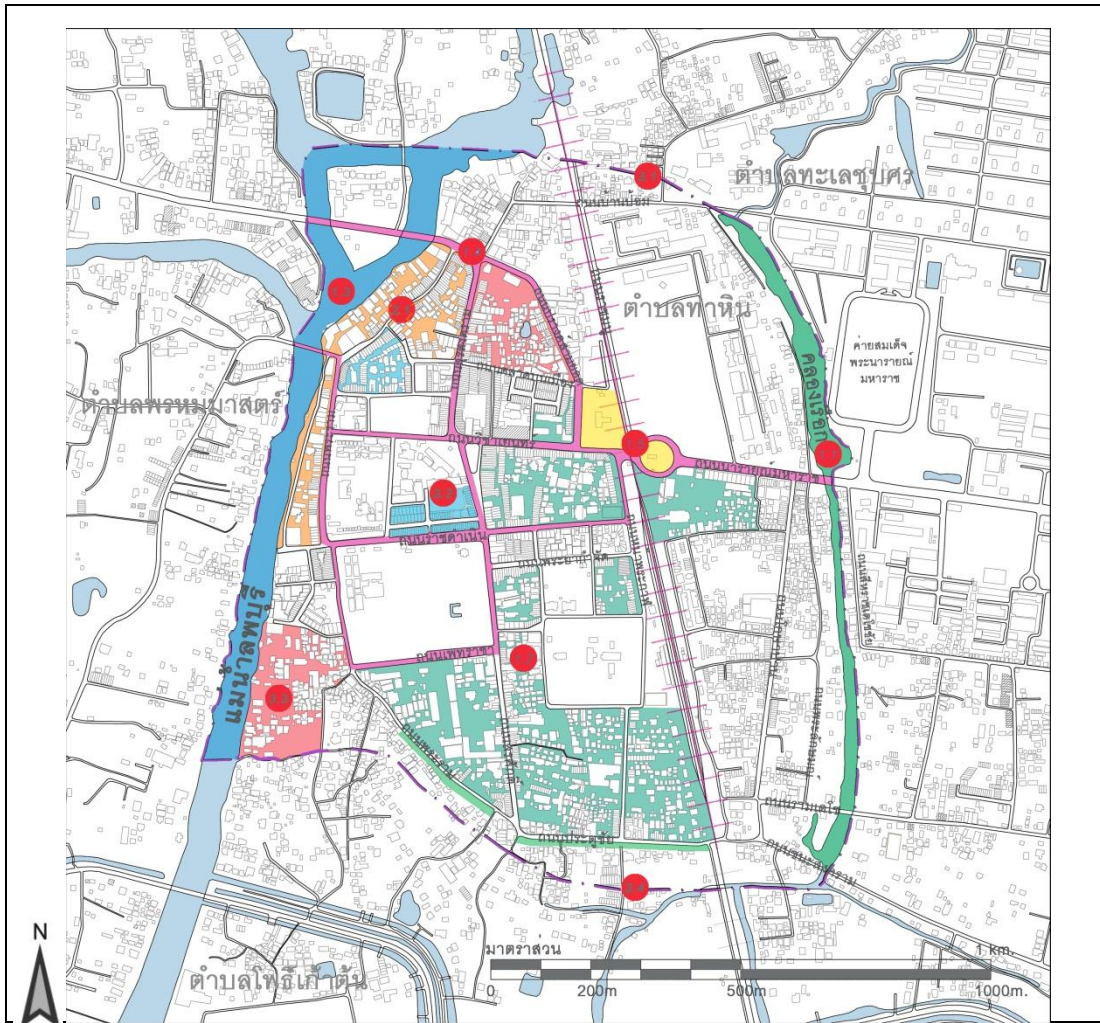
แผนที่ 7.1 แสดงสภาพปัญหาในปัจจุบันที่เกี่ยวข้องกับภูมิทัศน์วัฒนธรรมของเมืองเก่าลพบุรี

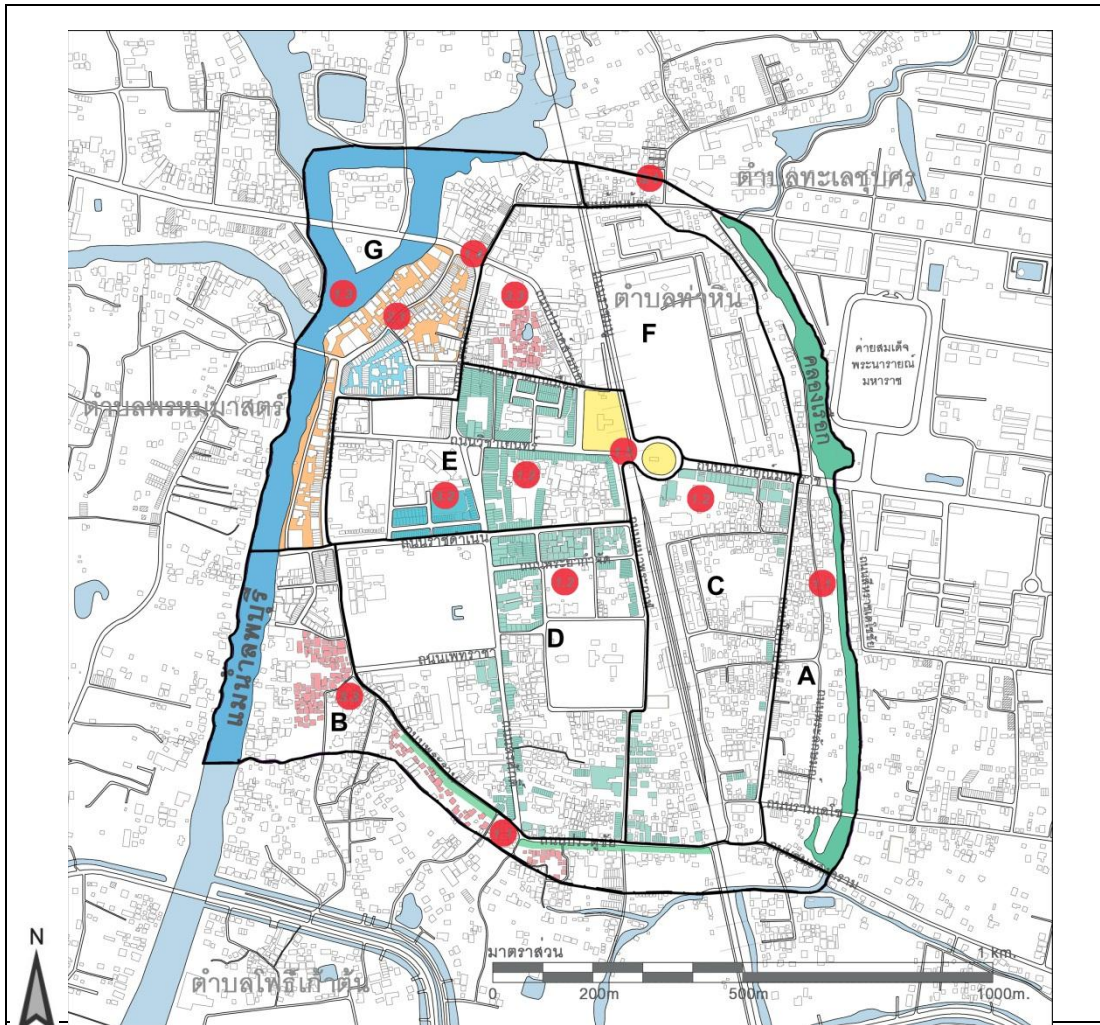
แผนที่ 7.2 แสดงแนวโน้มการเปลี่ยนแปลงภูมิทัศน์วัฒนธรรมของเมืองเก่าลพบุรีในแต่ละพื้นที่

แนวโน้มการเปลี่ยนแปลงที่จะเกิดขึ้นที่เกี่ยวข้องกับภูมิทัศน์วัฒนธรรมในพื้นที่นี้คือการบูรณการทำลายแนวคูเมืองเพื่อสร้างเป็นที่อยู่อาศัยและอาคารต่างๆ

แนวโน้มการเปลี่ยนแปลงที่จะเกิดขึ้นที่เกี่ยวข้องกับภูมิทัศน์วัฒนธรรมในพื้นที่นี้คือการบูรณการทำลายแนวคันดินกำแพงเมืองโบราณเพื่อสร้างเป็นที่อยู่อาศัยและอาคารพาณิชย์สมัยใหม่และปัญหาความแออัดของชุมชนที่ส่งผลเกิดการรุกรานที่ดินของวัดและแนวคันดินกำแพงเมืองโบราณ

แนวโน้มการเปลี่ยนแปลงที่จะเกิดขึ้นที่เกี่ยวข้องกับภูมิทัศน์วัฒนธรรมในพื้นที่นี้คืออาคารพาณิชย์ใหม่บดบังและไม่สอดคล้องกับภูมิทัศน์วัฒนธรรมของเมือง

แนวโน้มการเปลี่ยนแปลงที่จะเกิดขึ้นที่เกี่ยวข้องกับภูมิทัศน์วัฒนธรรมในพื้นที่นี้คืออาคารพาณิชย์สมัยใหม่บดบังหรือไม่สอดคล้องกับภูมิทัศน์วัฒนธรรมของเมืองเพราะพื้นที่นี้มีโบราณสถาน อยู่ในพื้นที่มาก

แนวโน้มการเปลี่ยนแปลงที่จะเกิดขึ้นที่เกี่ยวข้องกับภูมิทัศน์วัฒนธรรมในพื้นที่นี้คืออาคารพาณิชย์ใหม่บดบังภูมิทัศน์วัฒนธรรมของเมืองและปัญหาการถูกก่อกวนจากลิงในบริเวณนี้

แนวโน้มการเปลี่ยนแปลงที่จะเกิดขึ้นที่เกี่ยวข้องกับภูมิทัศน์วัฒนธรรมในพื้นที่นี้คือความ หนาแน่นแออัดของบ้านเรือนจนเกิดเป็นชุมชนแออัด

แนวโน้มการเปลี่ยนแปลงที่จะเกิดขึ้นที่เกี่ยวข้องกับภูมิทัศน์วัฒนธรรมในพื้นที่นี้คือการทิ้งอาคารบ้านเรือนแถวเป็นอาคารสร้างความสุขของย่านการค้าเก่าการรื้อกำแพงน้ำลพบุรีเพื่อสร้างที่พักอาศัยและน้ำท่วม

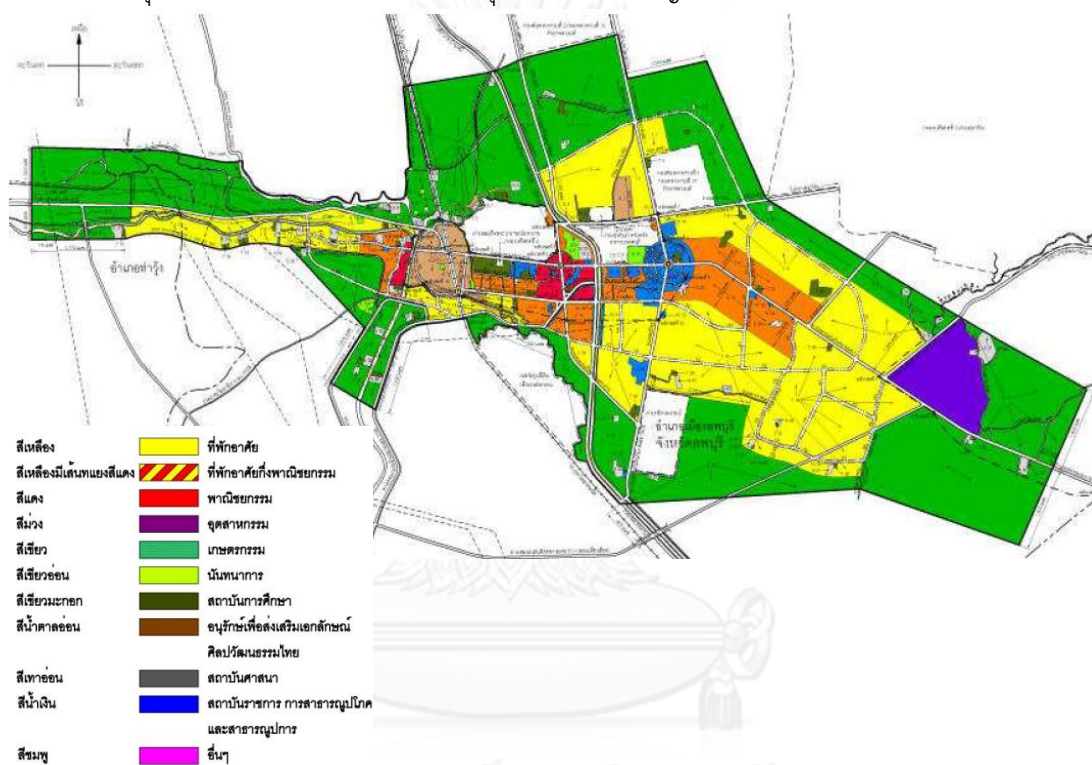
ภาพที่ 7.9 แสดงผังเมืองรวมเมืองลพบุรีที่อยู่ระหว่างปรับปรุงผังไม่มีการบังคับใช้

จากการคาดการณ์แนวโน้มการเปลี่ยนแปลงภูมิทัศน์วัฒนธรรมของเมืองเก่าลพบุรีประกอบด้วยกฎหมายผังเมืองรวมเมืองลพบุรีอยู่ระหว่างปรับปรุงผังไม่มีการควบคุมและบังคับใช้เป็นโอกาสของคนที่จะทำผิดหรือละเมิดผังเมืองรวมเมืองลพบุรีได้ เพราะยังพบเห็นปัญหาการรุกล้ำที่ดินของทางราชการ โบราณสถาน และวัดอยู่ในบางชุมชน การแก้ปัญหาในปัจจุบันคือการเจรจากันของชุมชนกับเจ้าหน้าที่ที่ดูแล แต่เพราะเจ้าหน้าที่ที่ดูแลมีไม่เพียงพอทำให้ในบางพื้นที่จึงถูกรุกล้ำยังแก้ไปหาไม่ได้ ดังนั้นจึงควรมีการเพิ่มมาตรการเชิงควบคุมสนับสนุนและจูงใจเพื่อเป็นการป้องกันการเปลี่ยนแปลงที่จะเกิดขึ้นและยังคงไว้ซึ่งคุณค่าความสำคัญของภูมิทัศน์วัฒนธรรมของเมืองเก่าลพบุรีให้ยังคงอยู่เป็นเมืองที่มีคุณค่าต่อไป

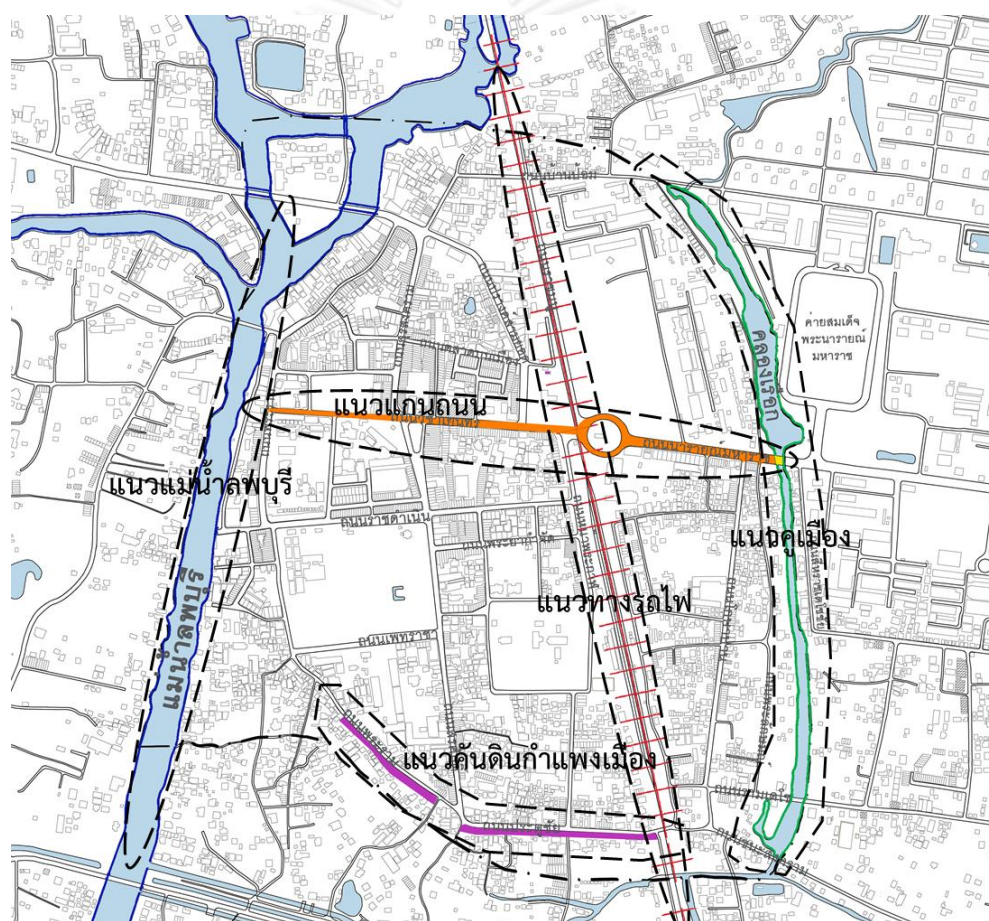
ทหารหรือเขตเมืองใหม่ ด้านทิศใต้ของเมืองมีคันดินกำแพงเมืองเก่าเป็นขอบเขตของเมืองทางด้านใต้ โดยคันดินกำแพงเมืองและประตูเมืองนี้มีมาตั้งแต่สมัยอยุธยา ทั้งสามคือแกนที่มีลักษณะค่อนข้างเป็นธรรมชาติและเกิดขึ้นมาตั้งแต่สมัยโบราณเรื่อยมาจนถึงสมัยอยุธยา นอกจากนี้ยังมีแนวแกนของเมืองที่ชัดเจนมากอีกสองแกน คือ แกนแนวยาวเส้นทางรถไฟที่ตัดผ่ากลางเมือง และแกนแนวสั้นเป็นถนนที่ตัดขวางกับทางรถไฟ แนวถนนนี้เป็นการเชื่อมกันระหว่างถนนเก่าถนนวิชาเยนทร์ชื่อตามในสมัยอยุธยากับถนนพระนารายณ์มหาธาถนนใหม่ที่สร้างพร้อมวงเวียนรอบศาลพระกาฬจุดเชื่อมถนนทั้งสองที่สร้างขึ้นในสมัยจอมพล.พิบูลสงคราม ทั้งสองแกนนี้เกิดขึ้นใหม่ในสมัยรัตนโกสินทร์ ดังภาพข้างล่างนี้

ภาพที่ 8.2 ภาพรวมภูมิทัศน์วัฒนธรรมของเก่าเมืองลพบุรี

จากภาพเราจะวิเคราะห์ลักษณะของพื้นที่และการตั้งอยู่ของชุมชนทั้ง 5 แกน ได้ดังนี้

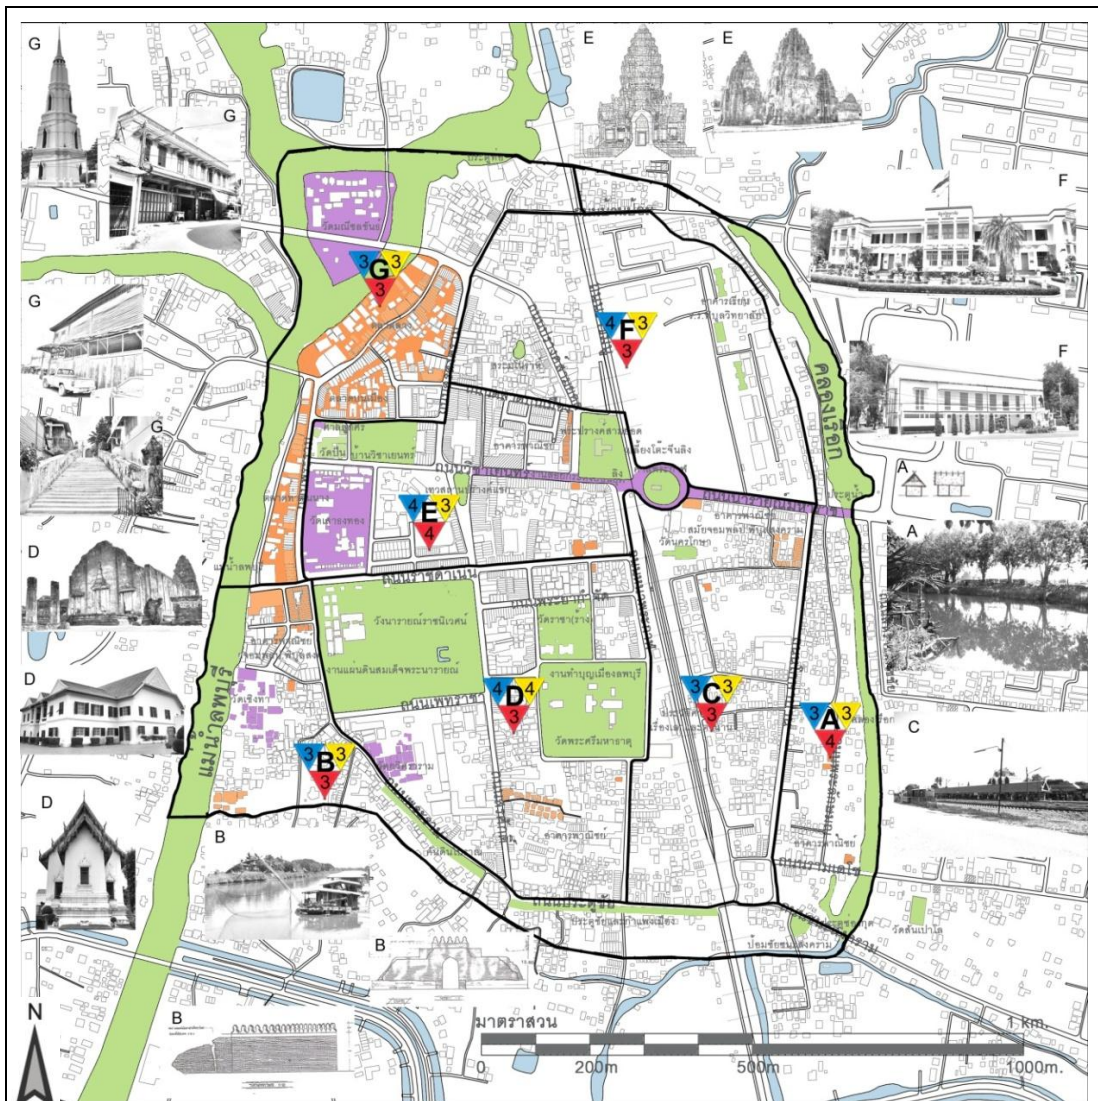
แผนที่ 8.1 แสดงคุณค่าและแนวโน้มการเปลี่ยนแปลงภูมิทัศน์วัฒนธรรมของเมืองเก่าลพบุรี (กลุ่มพื้นที่ A-G)
