การเปลี่ยนแปลงการใช้พื้นที่โล่งว่างภายในวัดริมน้ำ เพื่อรองรับกิจกรรมงานประเพณีประชุมชน
กรณีศึกษาวัดกระโตงทอง จังหวัดพระนครศรีอยุธยา

CHANGING USES OF THE OPEN SPACE SUPPORTING TRADITIONAL ACTIVITIES IN A
WATERFRONT TEMPLE. A CASE STUDY OF KRADONGTHONG TEMPLE, PHRA
NAKHON SI AYUTTHAYA PROVINCE.

A Thesis Submitted in Partial Fulfillment of the Requirements
for the Degree of Master of Science Program in Architecture

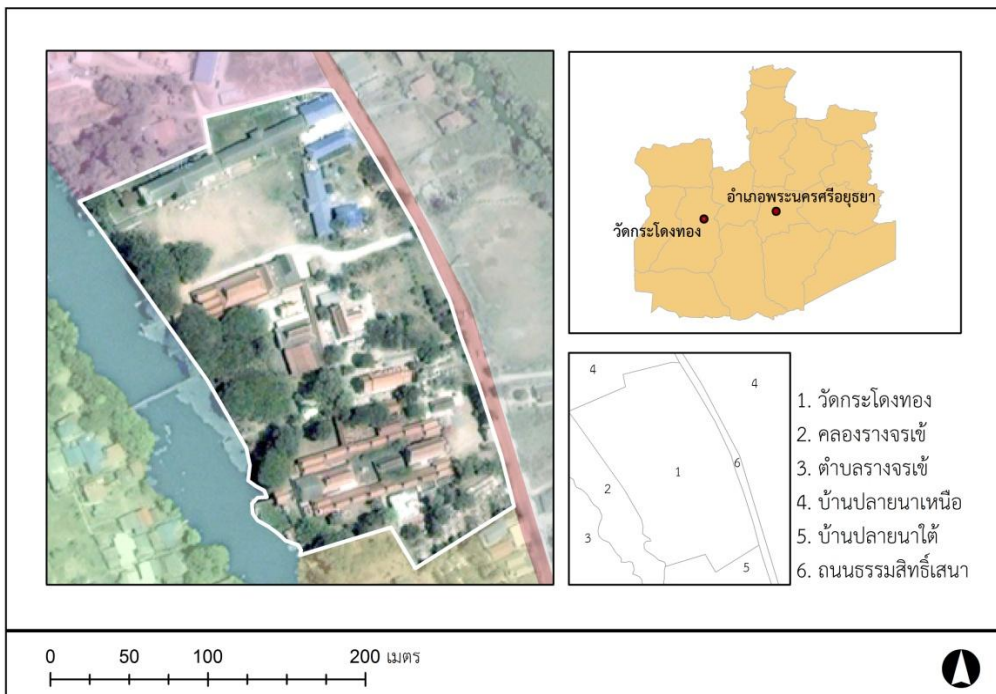
รูปที่ 1 แผนที่แสดงอาณาเขตที่ตั้งของวัดกระโดงทอง
ที่มา: ปรับปรุงจากภาพถ่ายทางอากาศของกูเกิ้ลเอิร์ธ (Google Earth)

วัดกระโดงทอง ตั้งอยู่เลขที่ 1 หมู่ที่ 7 บ้านปลายนาเหนือ ตำบลบ้านโพธิ์ อำเภอสนา จังหวัดพระนครศรีอยุธยา มีพื้นที่วัดทั้งหมด 25 ไร่ 53 ตารางวา ตั้งอยู่ห่างอำเภอสนา ประมาณ 1.5 กิโลเมตร วัดกระโดงทองมีอาณาเขตดังต่อไปนี้

ทิศเหนือ	ติดกับ	ชุมชนหมู่ 7 บ้านปลายนาเหนือ
ทิศตะวันออก	ติดกับ	ถนนธรรมสิทธิ์เสนา
ทิศใต้	ติดกับ	ชุมชนหมู่ 6 บ้านปลายนาใต้
ทิศตะวันตก	ติดกับ	คลองรางจรเข้

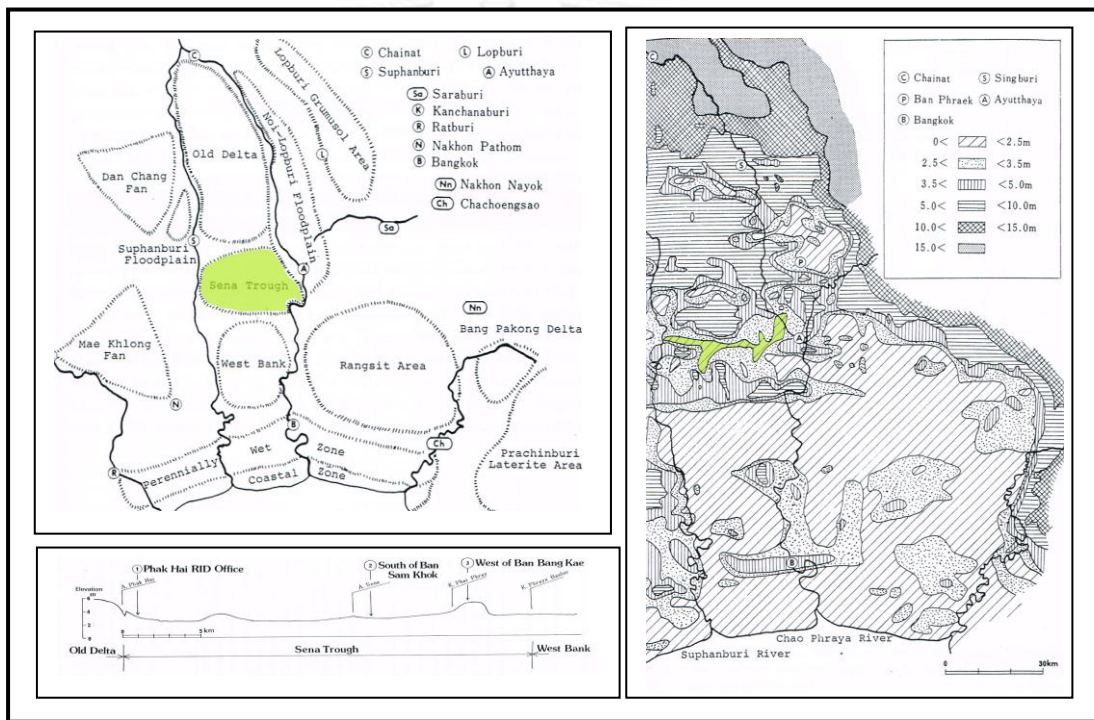
รูปที่ 2 แผนที่และรูปตัดแสดงระดับความสูงของพื้นที่บริเวณลุ่มน้ำเจ้าพระยา

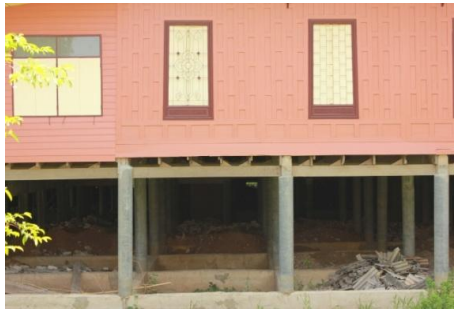
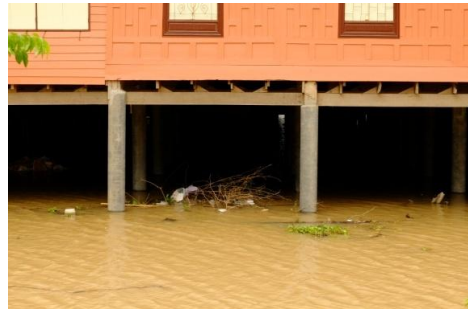
รูปที่ 3 ภาพแสดงพื้นที่วัดเวลาปกติ (ก) และ ฤดูน้ำหลาก (ข)
ที่มา : ผู้วิจัย, 2556

ด้วยสภาพภูมิประเทศที่เป็นที่ราบลุ่มน้ำท่วมถึง (floodplain) และตำแหน่งที่ตั้งที่อยู่ถัดจากลุ่มน้ำเจ้าพระยาตอนบน ทำให้พื้นที่บริเวณวัดกระโดงทองต้องประสบกับอุทกภัยเป็นประจำทุกปี

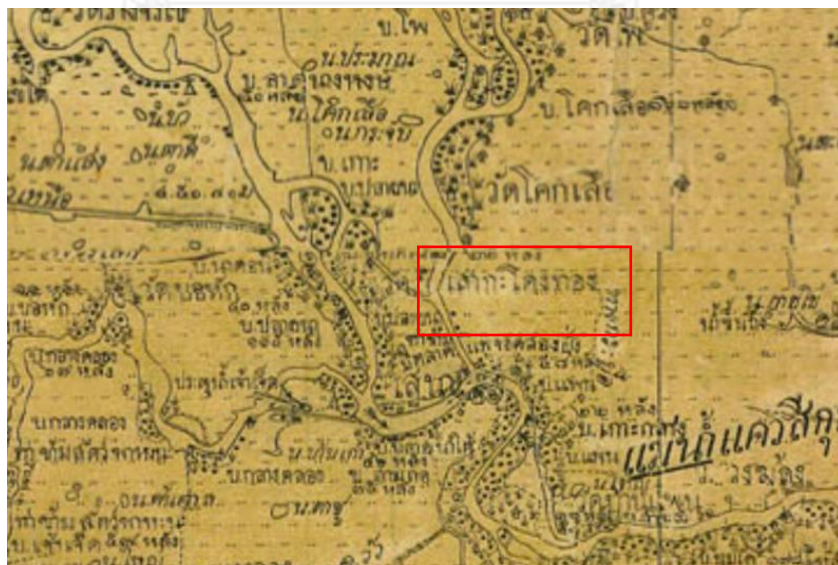
รูปที่ 4 แผนที่ประวัติศาสตร์ ปีพุทธศักราช 2460 ปรากฏนามของวัดว่าวัดเสากระโดงทอง
ที่มา : กรมแผนที่ทหาร

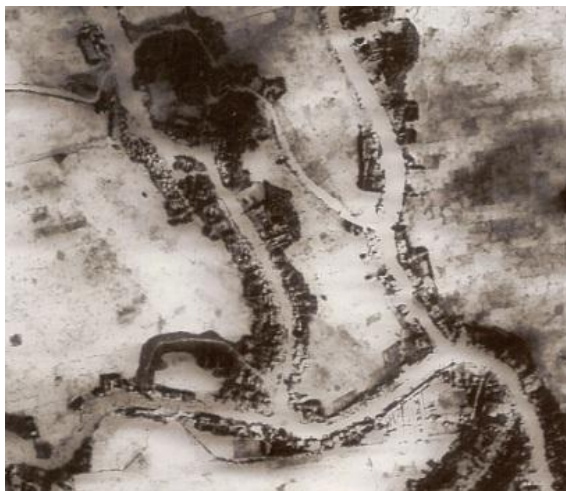
รูปที่ 6 ภาพถ่ายทางอากาศปีพุทธศักราช 2495 แสดงลักษณะสัณฐานชุมชนวัดกระโดงทอง
ที่มา : กรมแผนที่ทหาร

ชุมชนรอบวัดกระโตงทองเป็นชุมชนเก่าแก่ที่ตั้งถิ่นฐานอยู่ริมคลองบ้านปลายนาหรือคลองรางจรเข้ตอนล่าง ประกอบไปด้วยชุมชนในตำบลบ้านโพธิ์และตำบลรางจรเข้ พื้นที่ของชุมชนในอดีตมีลักษณะคล้ายเกาะขนาดใหญ่แยกจากพื้นที่อื่นๆ อย่างเด่นชัด ในอดีตมีการสร้างบ้านเรือนหันหน้าและขนานไปกับลำคลองรางจรเข้ โดยพื้นที่ด้านหลังเป็นป่าไผ่และทุ่งนา จนกระทั่งมีการตัดสะพานเสนาบดีเชื่อมระหว่างชุมชนวัดกระโตงทองและชุมชนบ้านแพนในปีพุทธศักราช 2525 ลักษณะสถานการณ์การตั้งถิ่นฐานของชุมชนจึงเริ่มเปลี่ยนแปลงไปสู่ชุมชนบก พื้นที่ป่าไผ่และทุ่งนาในอดีตได้รับการพัฒนาและปรับเปลี่ยนให้เป็นถนนธรรมสิทธิเสนา พื้นที่อยู่อาศัยและพื้นที่พาณิชยกรรมตามลำดับ

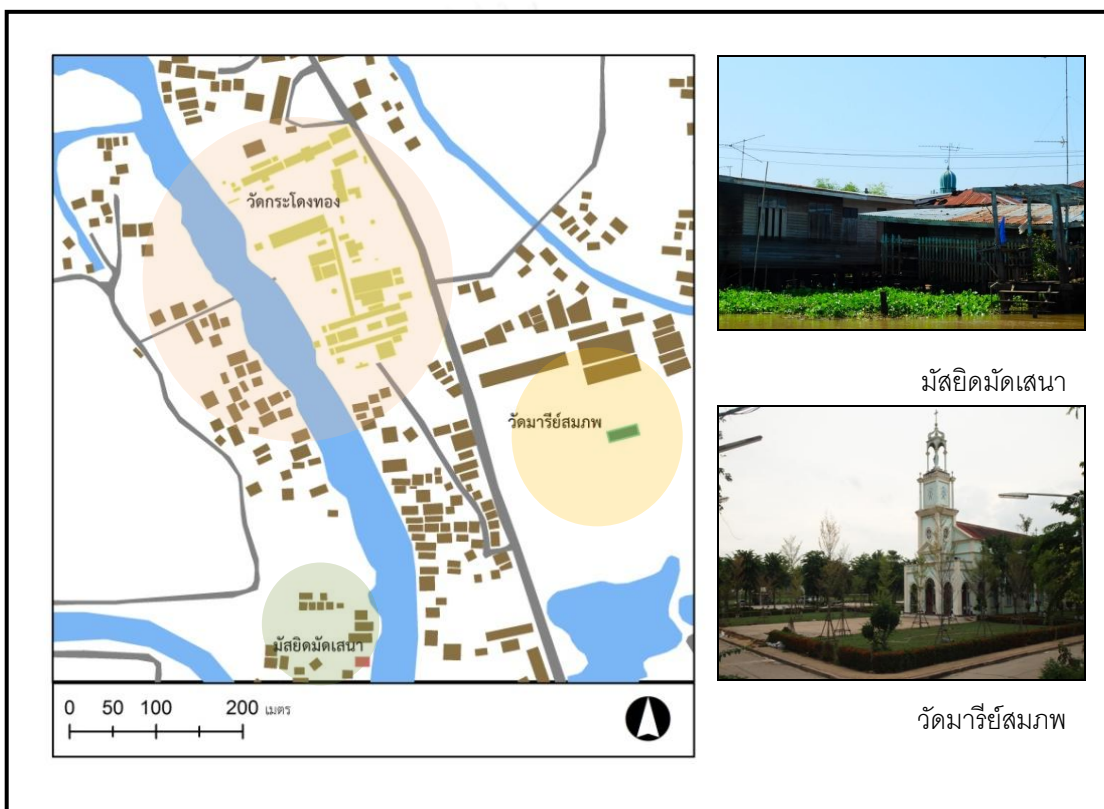
รูปที่ 8 แผนที่แสดงรูปแบบการตั้งถิ่นฐานและชุมชนศาสนาโดยรอบ

ในด้านสังคม ชุมชนวัดกระโถงทองเป็นชุมชนที่มีความหลากหลายทางด้านศาสนา
โดยในละแวกใกล้เคียงกันเป็นที่ตั้งของศาสนสถานและชุมชนในศาสนาอื่นๆ กล่าวคือในบริเวณ
ทางด้านทิศตะวันออกติดถนนธรรมสิทธิ์เสนาเป็นที่ตั้งของวัดมารีย์สมภพ ศาสนสถานและ
ชุมชนของศาสนาคริสต์ ในบริเวณทิศใต้ติดคลองรางจรเข้เป็นที่ตั้งของ มัสยิดมัดเสนา ศาสน
สถานและชุมชนของศาสนาอิสลาม

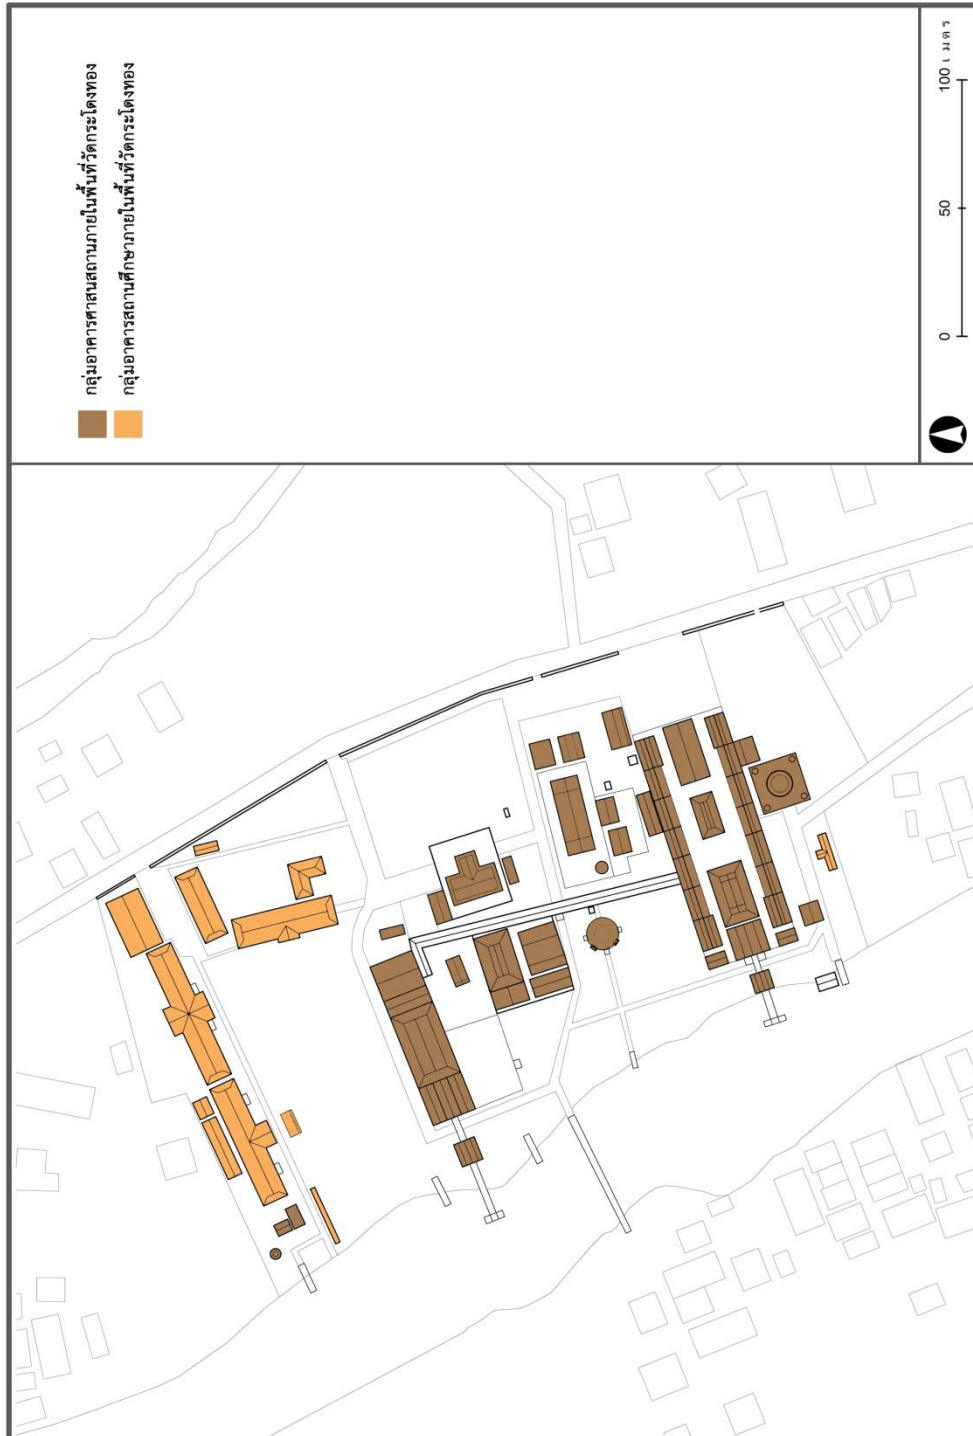
รูปที่ 12 แผนที่แสดงการแบ่งกลุ่มอาคารออกเป็น 2 ประเภท

สิ่งปลูกสร้างและกลุ่มอาคารในวัดกระโตงทองมีลักษณะทางกายภาพที่หลากหลายแตกต่างกัน เมื่อพิจารณาจากผังแผนที่วัดในปัจจุบันจะพบว่าวัดกระโตงทองมีการแบ่งแยกอาคารตามลักษณะการใช้ที่ดินได้อย่างชัดเจน 2 ประเภท คือ 1) การใช้ที่ดินเพื่อประโยชน์ทางด้านศาสนกิจและกิจกรรมเกี่ยวเนื่อง และ 2) การใช้ที่ดินเพื่อประโยชน์ด้านการศึกษา ด้วยเหตุนี้ผู้เขียนจึงได้แบ่งกลุ่มอาคารตามลักษณะการใช้ที่ดินดังกล่าว เพื่อให้ง่ายต่อความเข้าใจ

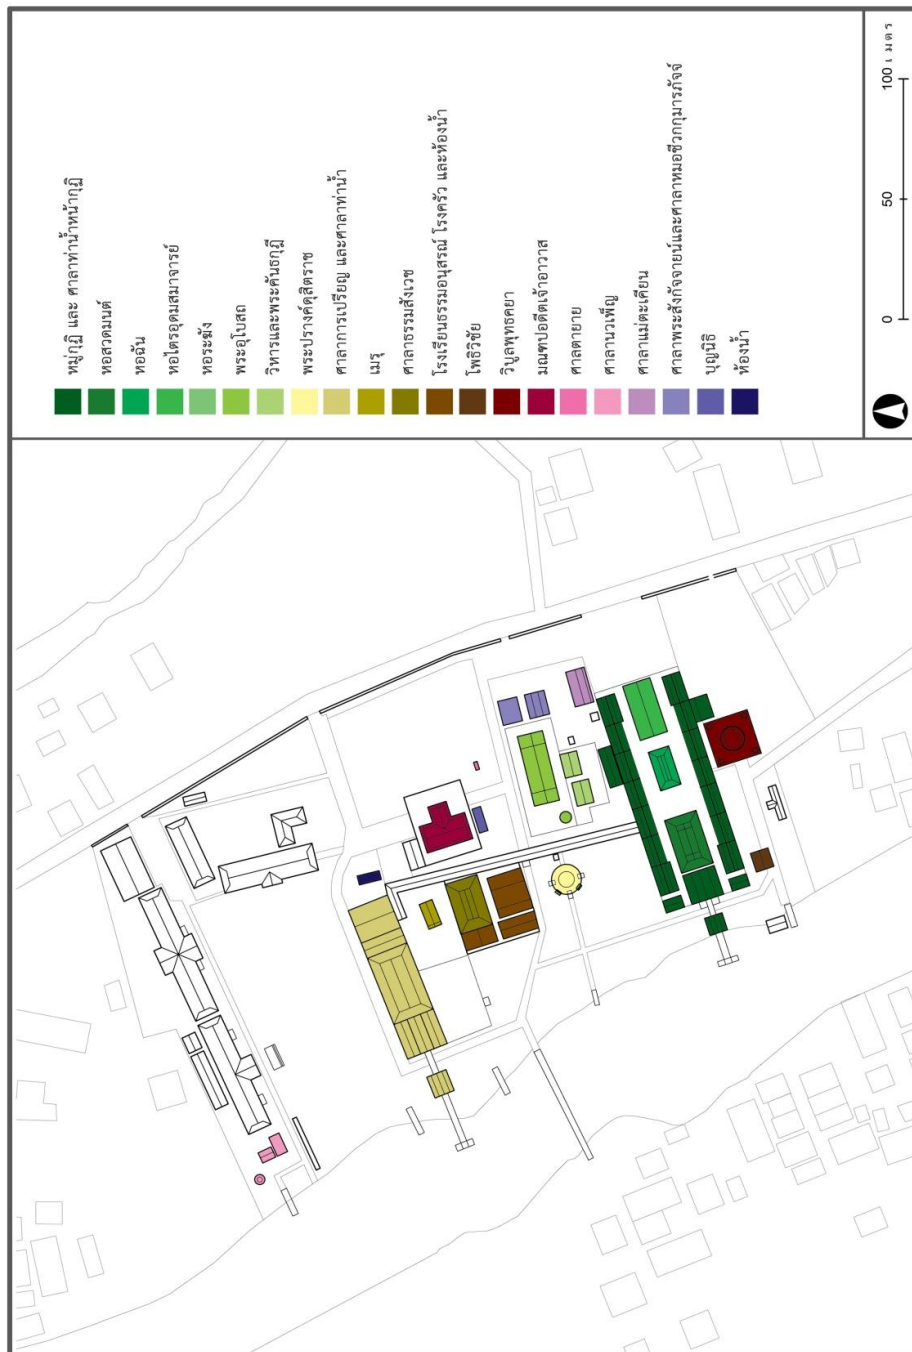
รูปที่ 13 แผนที่แสดงการแบ่งกลุ่มอาคารภายในเขตการใช้ที่ดินเพื่อประโยชน์ด้านศาสนกิจและ
กิจกรรมเกี่ยวเนื่อง
ที่มา : ผู้วิจัย

กลุ่มอาคารที่ตั้งอยู่ในเขตการใช้ที่ดินเพื่อประโยชน์ด้านศาสนกิจ
และกิจกรรมเกี่ยวเนื่อง เป็นกลุ่มอาคารที่ปรากฏตั้งแรกเริ่มก่อตั้งวัด ส่วน
ใหญ่วางตัวกระจุกกันอยู่ในบริเวณตอนกลางและตอนใต้ของพื้นที่วัด

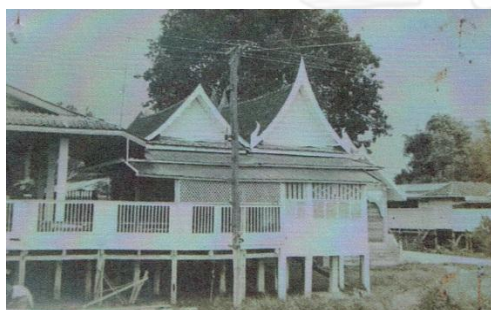
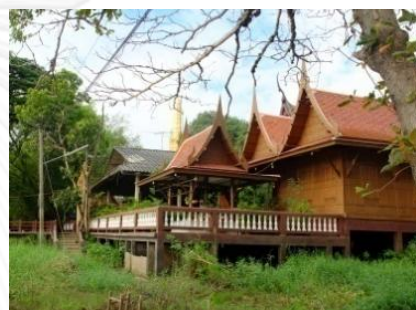
รูปที่ 14 ภาพหมู่กุฎิในอดีต (ก) และในปัจจุบัน (ข)

หมู่กุฎิเป็นอาคารศาสนสถานกลุ่มแรกที่สร้างขึ้นตั้งแต่เริ่มก่อสร้างวัด และบูรณปฏิสังขรณ์ครั้งใหญ่ในปีพุทธศักราช 2538 โดยมีลักษณะในปัจจุบันเป็นกุฎิแถวหลังคาทรงไทยเรียงต่อกัน 2 แถว มีหอสวดมนต์ หอไตร และ หอฉัน ตั้งอยู่ในแนวแกนกลางของหมู่กุฎิ และมีชานปูนเป็นชานเชื่อมพื้นที่ระหว่างกลุ่มอาคารทั้งหมด หมู่กุฎิวางตัวในแนวตะวันออกและตะวันตกเชื่อมต่อระหว่างถนนธรรมสิทธิเสนาและคลองรางจรเข้า

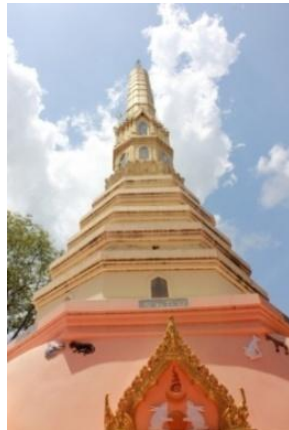
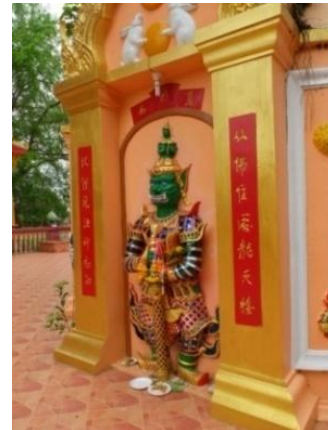
รูปที่ 18 พระปรางค์ดุสิตราช
ที่มา: ผู้วิจัย, 2556

พระปราสาทดุสิตราช เป็นพระเจดีย์ทรงปราสาท ขนาดกว้าง 9 เมตร สูง 33 เมตร ยกพื้นสูง สร้างขึ้นในปีพุทธศักราช 2443 โดยพระอาจารย์บุญมี จันทระศรี ภายในประดิษฐานพระพุทธรูป พระพุทธรูปศักดิ์สิทธิ์ประจำวัดกระโตงทอง

ในอดีตพระปราสาทดุสิตราชสร้างขึ้นบนเนินดิน ก่อนที่จะมีการบูรณปฏิสังขรณ์ โดยการสร้างกำแพงแก้ว และซุ้มประตูพระปราสาทดุสิตราช ในปีพุทธศักราช 2502 ดังที่ปรากฏให้เห็นในปัจจุบัน

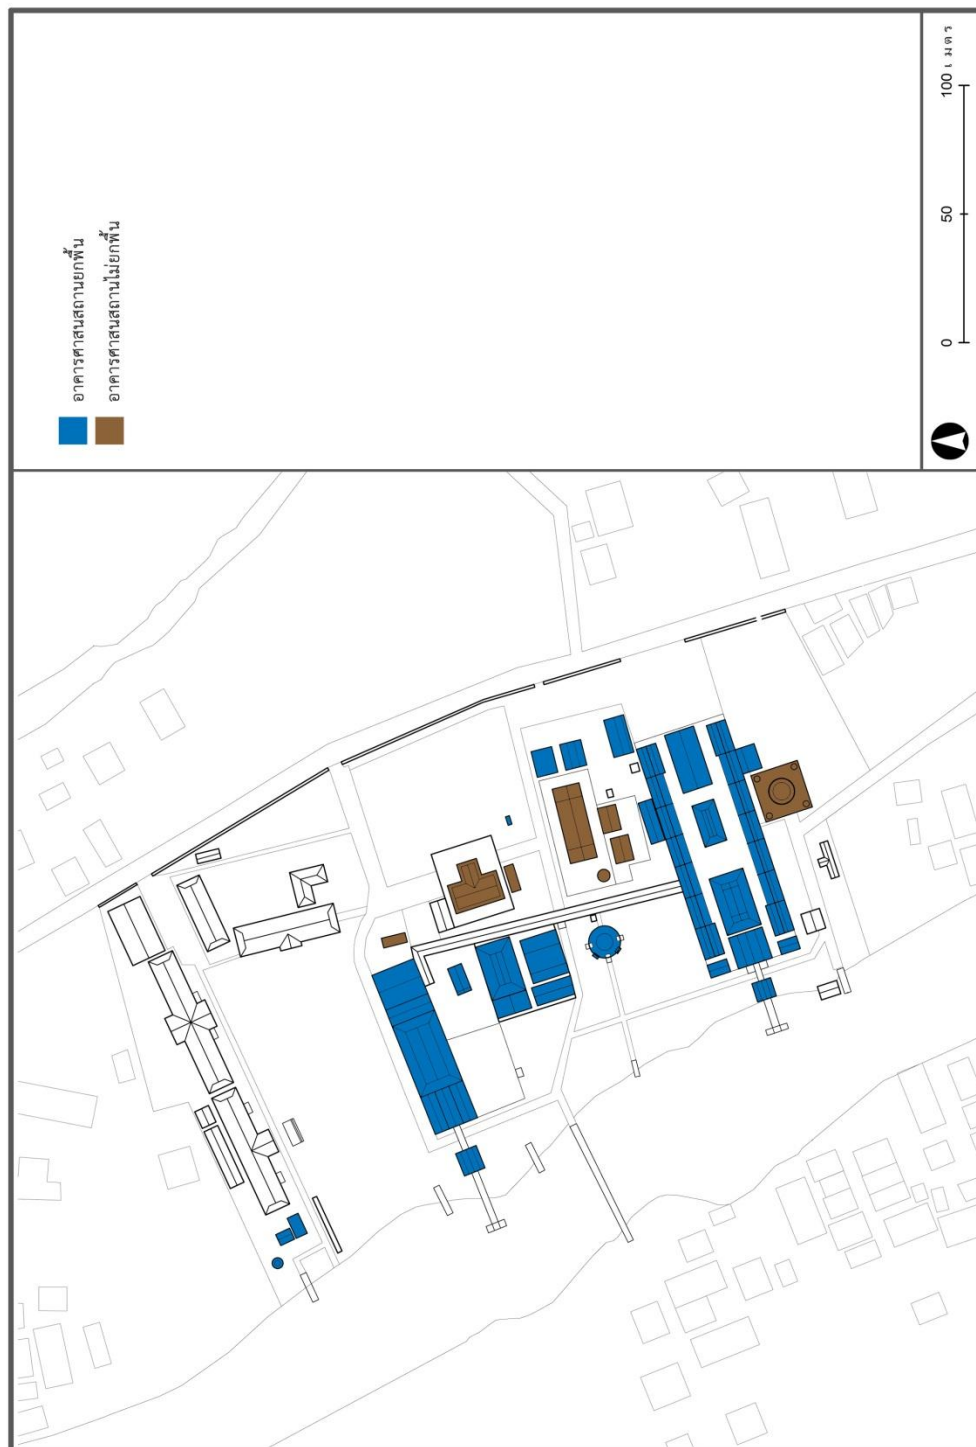
รูปที่ 31 แผนผังแสดงอาคารภายในเขตการใช้ที่ดินเพื่อประโยชน์ด้านศาสนกิจและกิจกรรมเกี่ยวเนื่อง
ที่มา: ผู้วิจัย

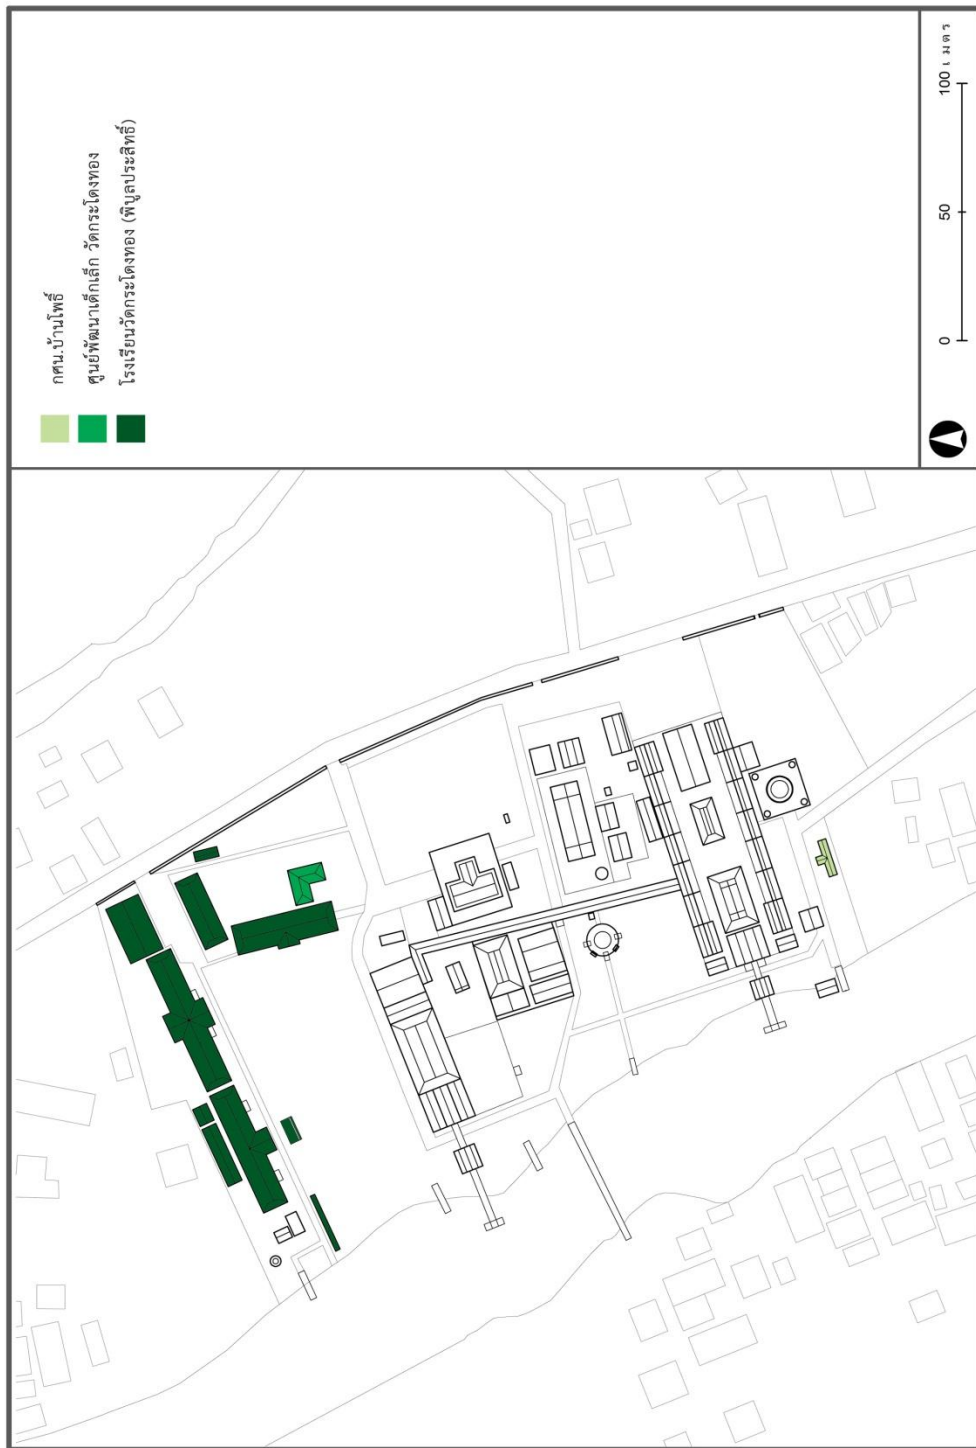
รูปที่ 32 แผนผังแสดงตำแหน่งกลุ่มอาคารสถานศึกษา
ที่มา : ผู้วิจัย

ศูนย์การศึกษานอกระบบและการศึกษาตามอัธยาศัยตำบลบ้านโพธิ์ (กศน. บ้านโพธิ์) ประกอบด้วยอาคารเรียนยกพื้นสูง 1 หลัง สร้างขึ้นแทนเรือนซิวินทามระ ที่เสื่อมโทรมลงเนื่องจากปัญหาน้ำท่วม

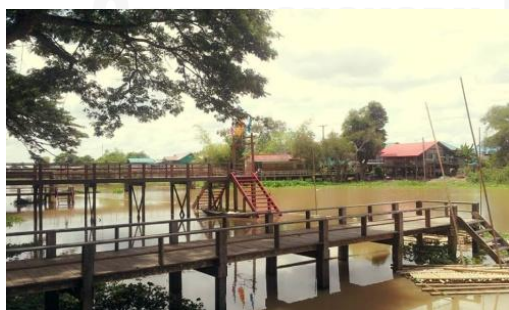
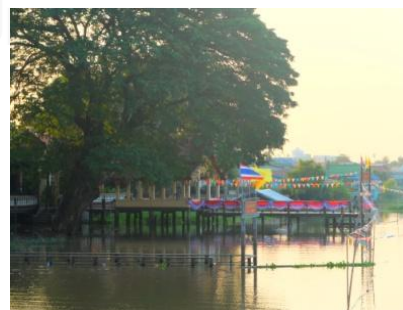
รูปที่ 33 ท่าหน้าโรงเรียนวัดกระโดงทองและท่าหน้าศาลาการเปรียญ (ก)

รูปที่ 34 ท่าหน้าพระปรารงค์ดุสิตราชและท่าหน้าหมู่กุฏิ (ข)

วัดกระโดงทองมีท่าเรือเพื่อรองรับการสัญจรของชาวบ้านโดยรอบทั้งหมดทั้งหมด 7 ท่า แบ่งเป็นท่าใหญ่ที่มีศาลาท่าน้ำ 2 ท่าคือ ท่าศาลาการเปรียญและท่าหน้าหมู่กุฏิ ส่วนท่าอื่นๆ อีก 5 ท่าเป็นท่าขนาดเล็กไม่มีศาลาท่าน้ำและอยู่ในระดับเดียวกับตลิ่ง กล่าวคือ 1) ท่าศาลานวเพ็ญ 2) ท่าโรงเรียนวัดกระโดงทอง (พิบูลประสิทธิ์) 3) ท่าประกอบศาลาการเปรียญ 4) ท่าพระปรารงค์ดุสิตราช และ 5) ท่าข้างโรงเรือ โดยในปัจจุบันท่าข้างโรงเรือและท่าศาลานวเพ็ญอยู่ในสภาพทรุดโทรมไม่เหมาะแก่การใช้งาน

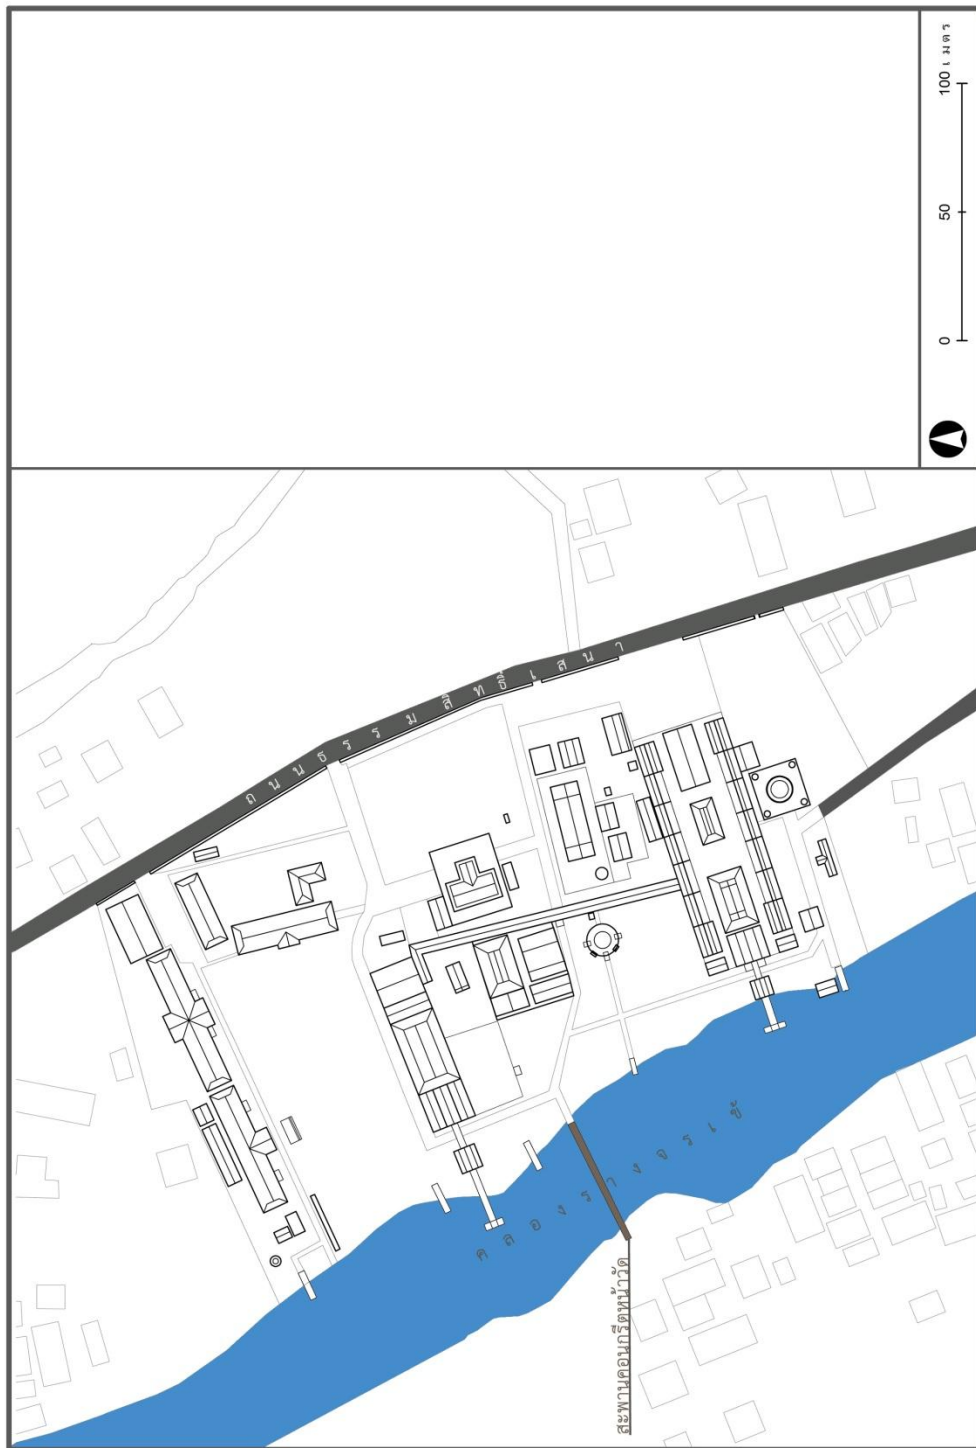
รูปที่ 35 แผนผังแสดงเส้นทางสัญจรภายนอกวัด
ที่มา : ผู้วิจัย

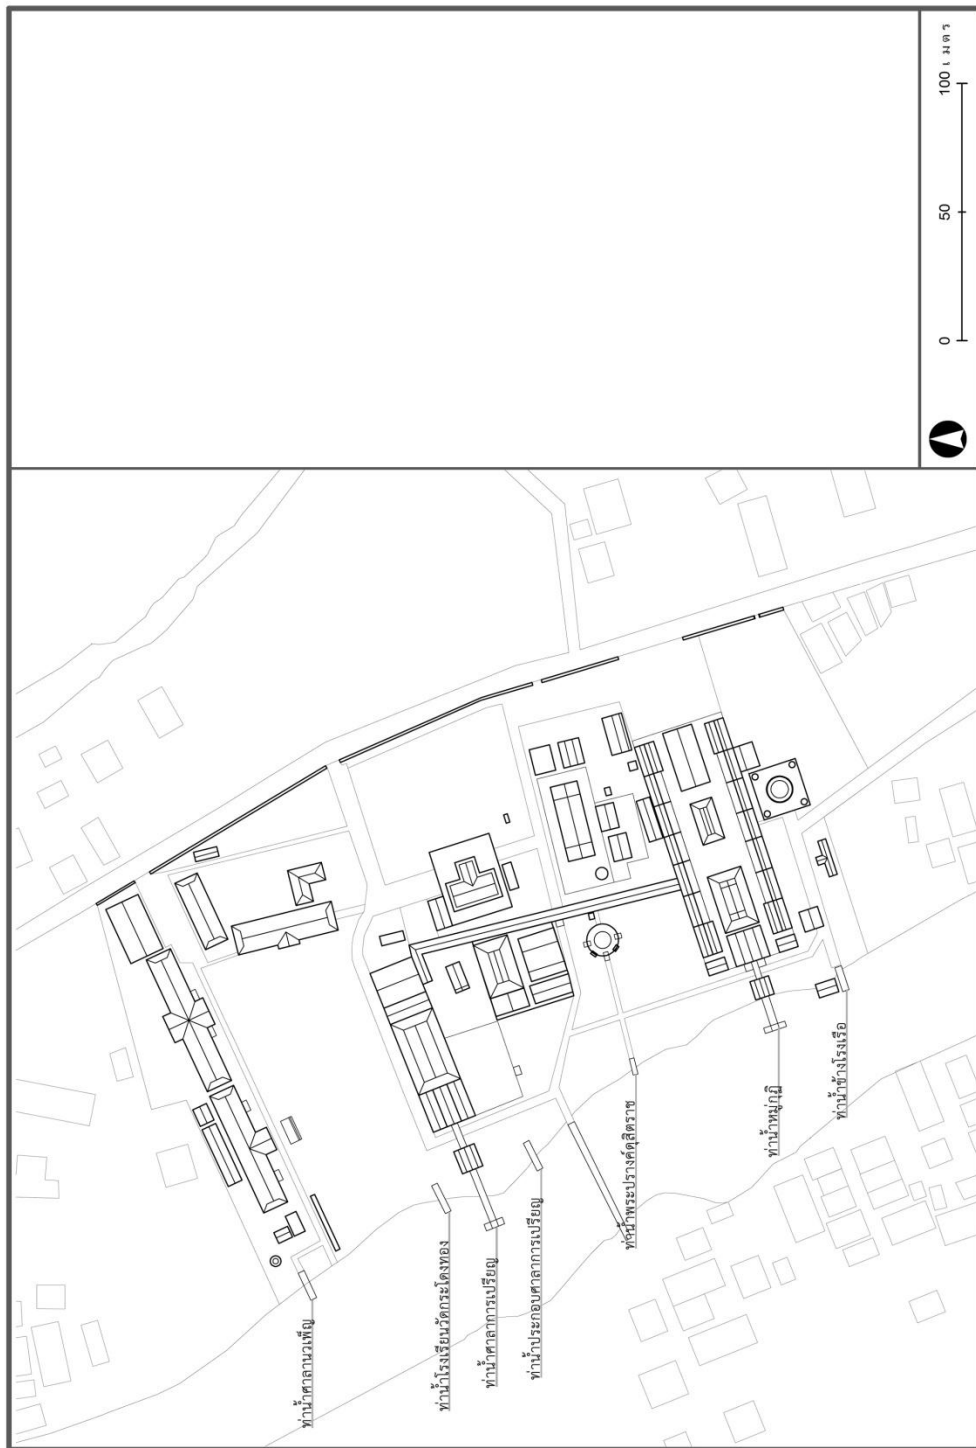
รูปที่ 36 แผนผังแสดงตำแหน่งทำน้ำ
ที่มา : ผู้วิจัย

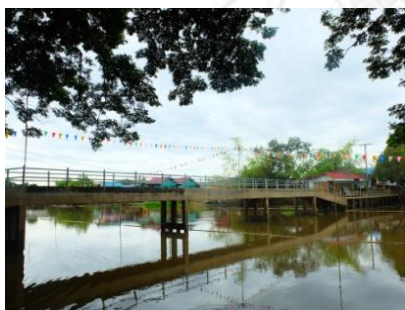
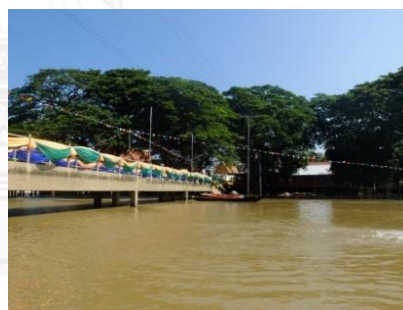
รูปที่ 37 สะพานข้ามคลองรางจรเข้เวลาปกติ (ก)

สะพานข้ามคลองรางจรเข้สร้างขึ้นครั้งแรกในปีพุทธศักราช 2500 โดยสร้างพาดผ่านคลองรางจรเข้บริเวณหน้าวัดกระโดงทอง เพื่อเชื่อมโยงพื้นที่ระหว่างตำบลรางจรเข้และตำบลบ้านโพธิ์ให้เดินทางถึงกันได้สะดวก โดยในครั้งแรกสร้างเป็นสะพานไม้ที่สามารถเปิดปิดได้ ความยาวประมาณ 72 เมตร จนกระทั่งในปีพุทธศักราช 2551 สะพานดังกล่าวชำรุดทรุดโทรม จึงได้สร้างสะพานขึ้นใหม่โดยเปลี่ยนวัสดุเป็นปูนและปรับระดับความสูงให้ต่ำลงอย่างเช่นในปัจจุบัน

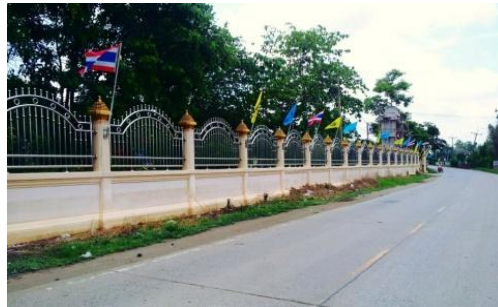
รูปที่ 39 ถนนธรรมสิทธิ์เสนาบริเวณหน้าวัดกระโดงทอง
ที่มา: ผู้วิจัย

ถนนธรรมสิทธิเสนาเป็นถนนคอนกรีตเสริมเหล็ก ขนาด 2 ช่องทางจราจร กว้างประมาณ 6 เมตร ยาวประมาณ 1.6 กิโลเมตร เริ่มก่อสร้างประมาณปีพุทธศักราช 2510 เพื่อเชื่อมระหว่างสะพานเสนาบตีและถนนริมคลองชลประทานโครงการส่งน้ำผักไห่-เจ้าเจ็ดเข้าด้วยกัน ซึ่งส่งผลให้ในบางครั้งถนนสายนี้ถูกเรียกรวมเป็นถนนเสนา-ผักไห่ด้วย

ถนนธรรมสิทธิ์เสนาตัดผ่านวัดกระโดงทองทางด้านทิศตะวันออก ซึ่งในอดีตเป็นพื้นที่ป่าไผ่และทุ่งนาของชาวบ้าน โดยช่วงที่ถนนตัดผ่านหน้าวัดคิดเป็นระยะทางประมาณ 280 เมตร โดยตลอดระยะทางที่ถนนตัดผ่าน มีประตูทางเข้าวัดทั้งหมด 5 ประตู โดยเป็นประตูที่มีซุ้มประตู 3 ประตู ได้แก่ ประตูศาลาการเปรียญ ประตูพระอุโบสถ และประตูกุฏิ ส่วนประตูที่ไม่มีซุ้มประตูมี 2 ประตู ได้แก่ ประตูทางเข้าป่าช้า และประตูโรงเรียนวัดกระโดงทอง

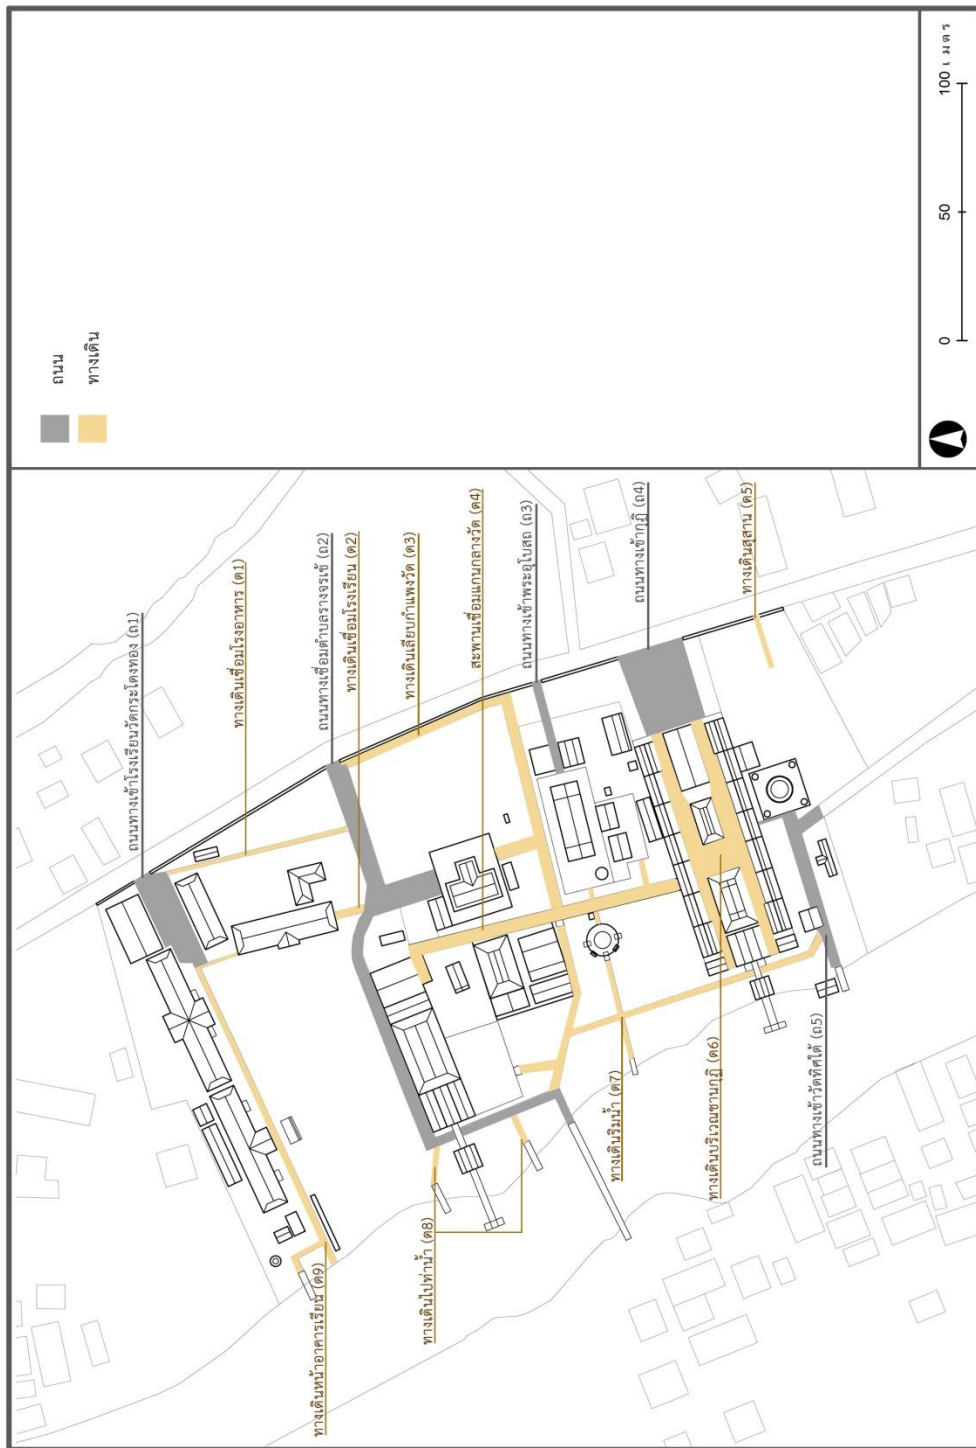
รูปที่ 44 แผนผังเส้นทางสัญจรภายในวัด
ที่มา : ผู้วิจัย

เส้นทางสัญจรภายในวัดสามารถแบ่งได้เป็น 2 ประเภทคือ ถนนและทางเดิน ซึ่งในที่นี้ถนนหมายถึงเส้นทางสัญจรที่รถยนต์สามารถสัญจรผ่านได้ ส่วนทางเดินหมายถึงเส้นทางสัญจรที่รถผ่านไม่ได้ โดยทั้งถนนหรือทางเดินนั้นอาจจะเป็นแวนดินหรือพื้นซีเมนต์ก็ได้

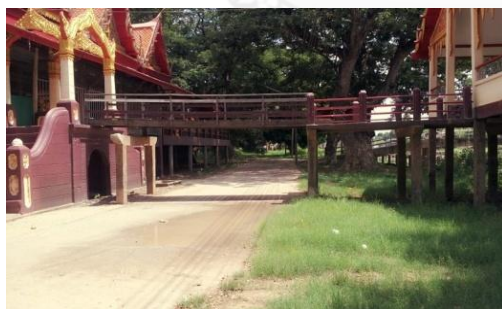
2) ถนนเชื่อมตำบลรางจรเข้ (ถ2) เป็นถนนสายยาวที่มีการใช้งานในชีวิตประจำวันนอกเหนือจากการใช้ภายในวัด กล่าวคือเป็นถนนที่เชื่อมพื้นที่ของชุมชนรางจรเข้และชุมชนบ้านโพธิ์ โดยเริ่มตั้งแต่ชุมชนประตูลาศาลาการเปรียญเลียบบศาลาการเปรียญไปเชื่อมกับสะพานหน้าวัดเพื่อข้ามคลองรางจรเข้

รูปที่ 45 ถนนเชื่อมตำบลรางจรเข้บริเวณด้านหน้าศาลาการเปรียญ (ก)

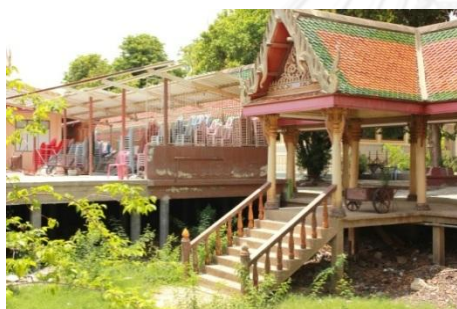
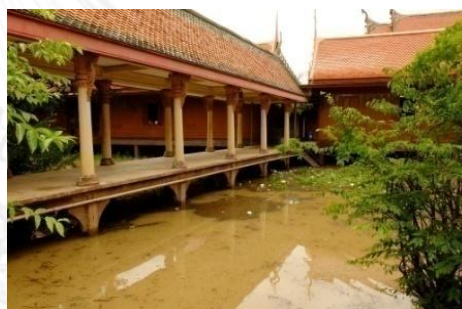
สะพานทางเดินเชื่อมหลังคาทรงไทยสร้างขึ้นในปีพุทธศักราช 2498 โดยเจ้าแก้วไช และแม่กิมหลัน แซ่ฮ่วย เพื่อให้ภิกษุสงฆ์และคฤหัสถ์เดินทางภายในวัดได้สะดวกมากขึ้น ทั้งในเวลาปกติและเวลาน้ำท่วม ซึ่งในอดีตสะพานทางเดินดังกล่าวมีลักษณะเป็นสะพานไม้ก่อนที่จะมีการบูรณปฏิสังขรณ์ใหม่เป็นสะพานปูนหลังคาทรงไทยดังเช่นในปัจจุบัน

รูปที่ 47 สะพานเชื่อมหมู่กุฏิและศาลาการเปรียญเวลาปกติ (ก) และเวลาน้ำหลาก (ข)
ที่มา: ผู้วิจัย

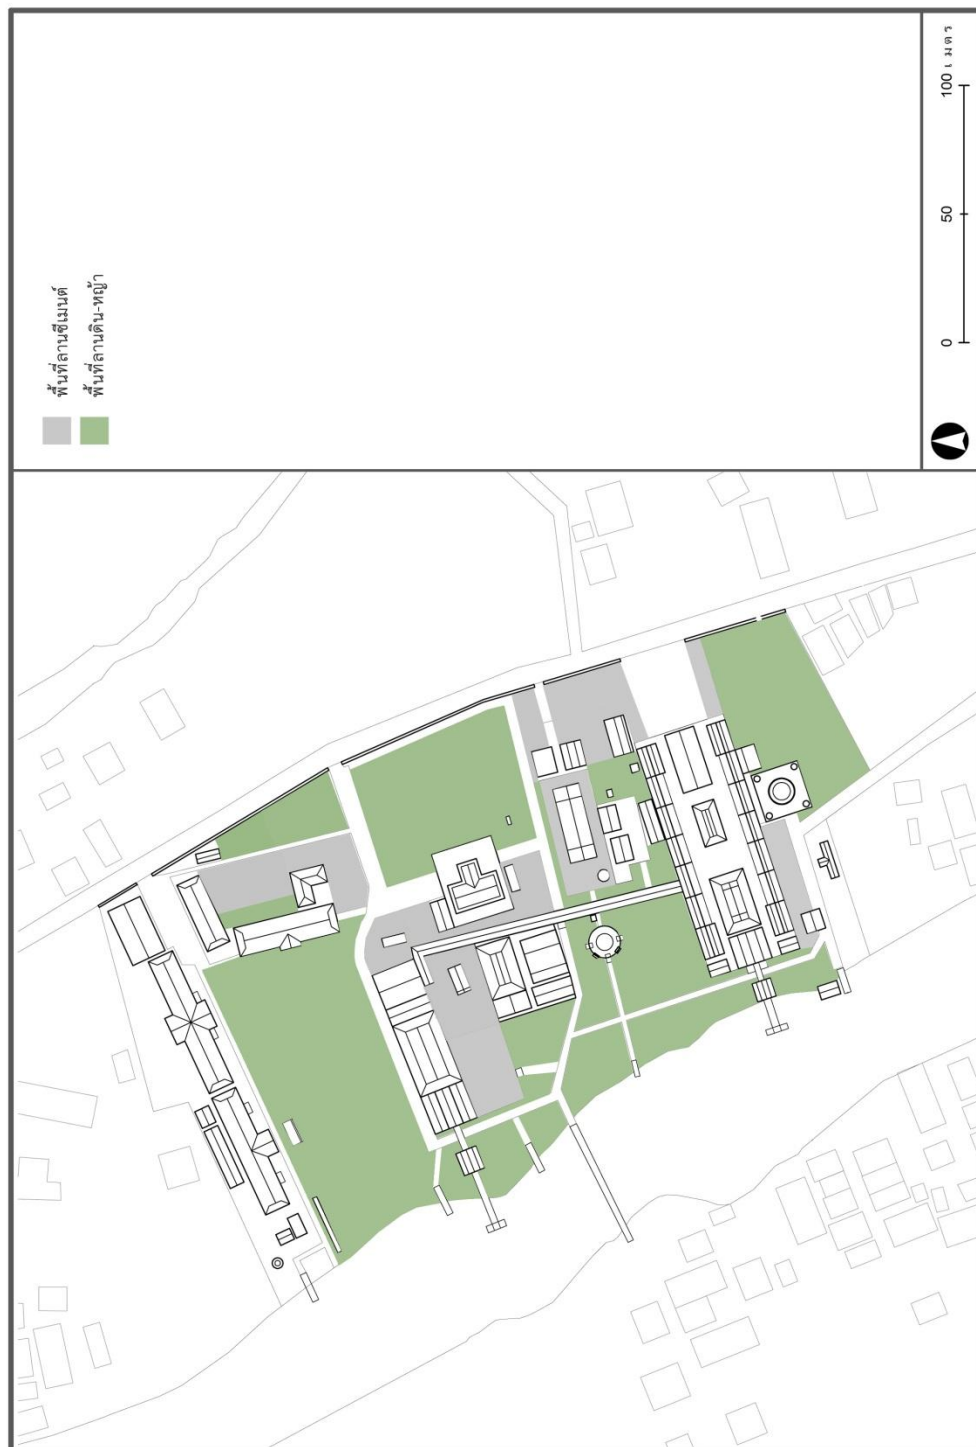
รูปที่ 48 แผนผังแสดงพื้นที่โล่งว่างจำแนกตามลักษณะพื้นผิว
 ที่มา : ผู้วิจัย

พื้นที่โล่งว่างภายในวัดกระโตงทองมีทั้งพื้นที่โล่งว่างที่เป็นพื้นลานซีเมนต์และพื้นที่เป็นลานดิน-หญ้า โดยพื้นที่ลานซีเมนต์ส่วนใหญ่จะเป็นพื้นที่ที่เชื่อมต่อกับแนวถนน เช่น ลานโล่งว่างหน้าพระอุโบสถและกุฏิ ลานโล่งว่างหน้าศูนย์พัฒนาเด็กเล็ก เป็นต้น ส่วนพื้นที่ลานดิน-หญ้านั้น ส่วนใหญ่เป็นพื้นที่บริเวณริมน้ำ พื้นที่สุสาน พื้นที่สนามของโรงเรียน เป็นต้น

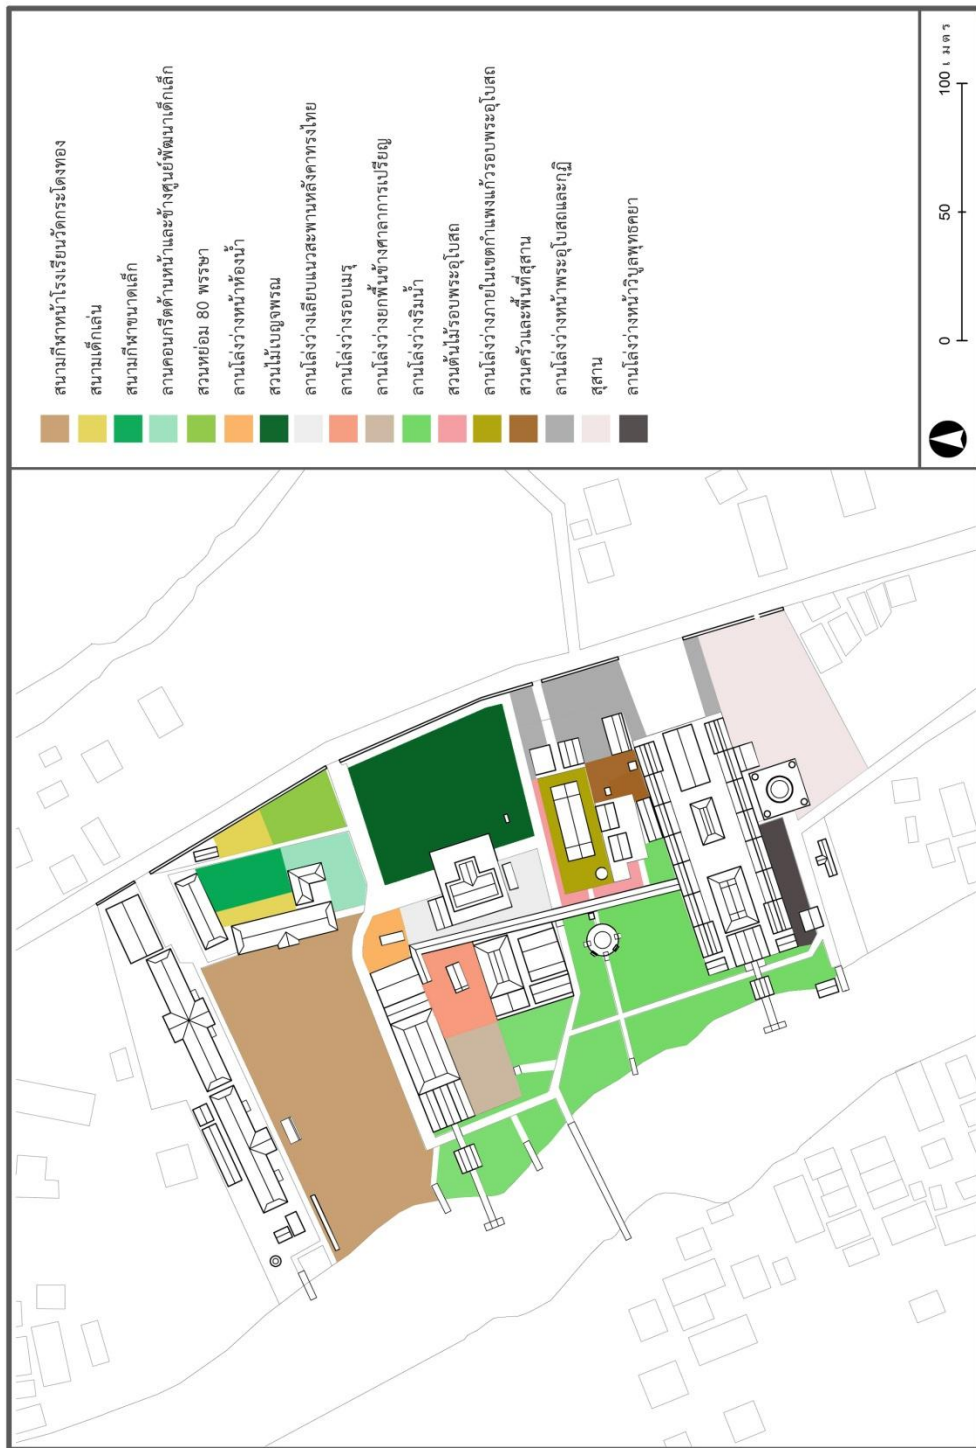
รูปที่ 49 แผนผังแสดงพื้นที่โล่งว่างภายในวัดกระโตงทอง
 ที่มา : ผู้วิจัย

จากการศึกษาพบว่าในปัจจุบันวัดกระโดงทองมีพื้นที่โล่งว่างที่สำคัญทั้งหมด 16 แห่ง ดังต่อไปนี้

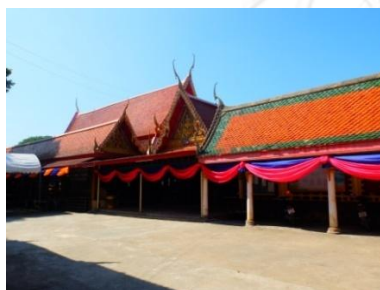
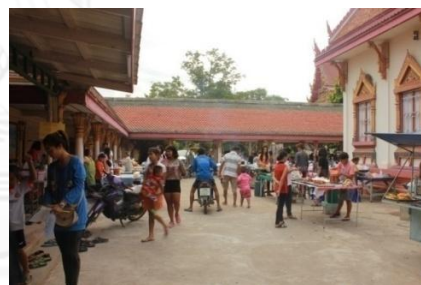
ลานโล่งว่างรอบเมรุเป็นลานพื้นคอนกรีต บริเวณรอบเมรุเชื่อมต่อกับศาลาการเปรียญและศาลาธรรมสังเวช เป็นลานโล่งว่างที่มีการใช้งานบ่อยมากกว่าลานโล่งบริเวณอื่นๆ เนื่องด้วยตั้งอยู่ใกล้กับศาลาการเปรียญซึ่งเป็นสถานที่สำคัญในการประกอบพิธีกรรมทางศาสนา โดยใช้รองรับผู้คนจำนวนมากเมื่อถึงวันสำคัญ กล่าวคือ พื้นที่บริเวณนี้จะใช้เป็นพื้นที่สำหรับจอดรถจักรยานยนต์และค้าขายสินค้าต่างๆ สำหรับทำบุญตักบาตร และใช้เป็นสถานที่ในการจัดตั้งโรงทานเมื่อมีการจัดงานบุญหรืองานเทศกาลต่างๆ

รูปที่ 54 พื้นที่โล่งว่างรอบเมรุ (ก) และการใช้งานโดยรอบ (ข)

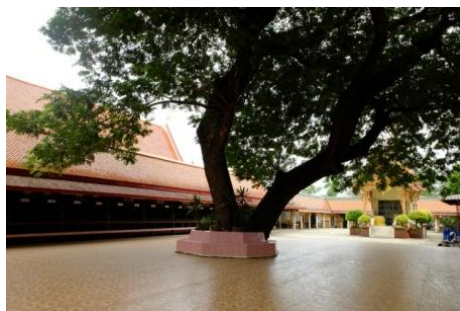
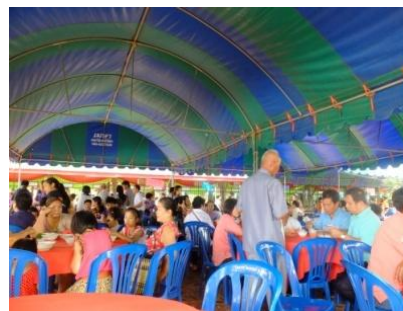
ลานโล่งว่างยกพื้นข้างศาลาการเปรียญ ในอดีตเป็นลานดินริมน้ำทั่วไป จนกระทั่งในปีพุทธศักราช 2552 วัดกระโดงทองได้ทำการปรับพื้นที่โดยการยกเป็นพื้นซีเมนต์ยกพื้นสูง เพื่อใช้พื้นที่ดังกล่าวในการรองรับการจัดกิจกรรมต่างๆ ที่ต้องใช้พื้นที่เป็นจำนวนมาก โดยเฉพาะในช่วงเวลาน้ำท่วม เช่น พื้นที่โรงทาน ศูนย์อพยพ และรับบริจาค เป็นต้น

รูปที่ 55 ลานโล่งว่างยกพื้นข้างศาลาการเปรียญ (ก) และ การใช้งาน(ข)
ที่มา: ผู้วิจัย

ในช่วงเวลานี้พื้นที่รองรับกิจกรรมประเพณีประชุมชนมีการขยายตัวไปในพื้นที่ติดริมถนน แต่ในขณะเดียวกันพื้นที่ริมน้ำก็ยังใช้เป็นสถานที่ในการรองรับการจัดกิจกรรมประเพณีต่างๆ อยู่ โดยเฉพาะลานยกพื้นสูงข้างศาลาการเปรียญที่ได้ใช้เป็นสถานที่สำคัญในการจัดกิจกรรมต่างๆ แทนลานดินเดิมที่มักจะถูกน้ำท่วม แต่อย่างไรก็ตามเราจะเห็นได้ว่าสะพานเชื่อมระหว่างหมู่กุฎีและศาลาการเปรียญยังคงทำหน้าที่เป็นพื้นที่เชื่อมโยงพื้นที่กิจกรรมต่างๆ เข้าด้วย

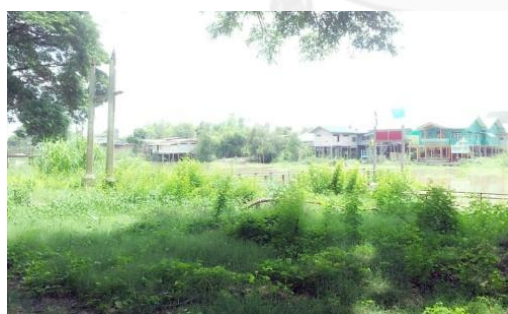
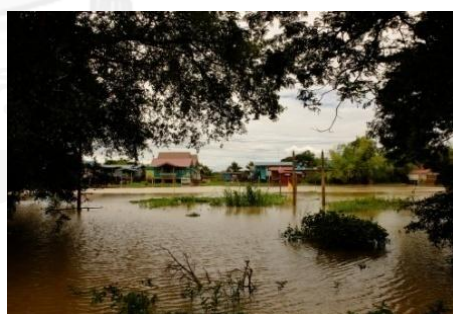
พื้นที่ลานโล่งว่างริมน้ำ หมายถึงพื้นที่ริมน้ำที่น้ำท่วมถึงในเวลาที่น่าท่วม พื้นที่บริเวณนี้เป็นลักษณะพื้นที่ส่วนใหญ่ของวัดกระโตงทอง มีลักษณะเป็นพื้นดินที่มีหญ้าขึ้นปกคลุม ในปัจจุบันพื้นที่บริเวณนี้จะอยู่ในระดับต่ำกว่าที่โล่งว่างอื่นๆ อีกทั้งยังเป็นพื้นที่ที่ไม่ค่อยมีการใช้งานเนื่องจากการสัญจรทางน้ำที่มีปริมาณที่ลดลง ส่งผลให้พื้นที่บริเวณนี้ได้รับการดูแลใส่ใจใสน้อยกว่าพื้นที่อื่นๆ เนื่องด้วยไม่มีการใช้งาน และเป็นพื้นที่ที่น้ำท่วมถึงเป็นประจำ เมื่อใกล้ระยะเวลาที่น่าท่วม พื้นที่บริเวณนี้จึงถูกปล่อยให้รกร้าง รอนจนกระทั่งน้ำลดและพื้นดินแห้งจึงมีการทำความสะอาดและดูแลรักษาอีกครั้ง

รูปที่ 56 ลานโล่งริมน้ำช่วงก่อนน้ำท่วม (ก) และขณะน้ำท่วม (ข)
ที่มา: ผู้วิจัย

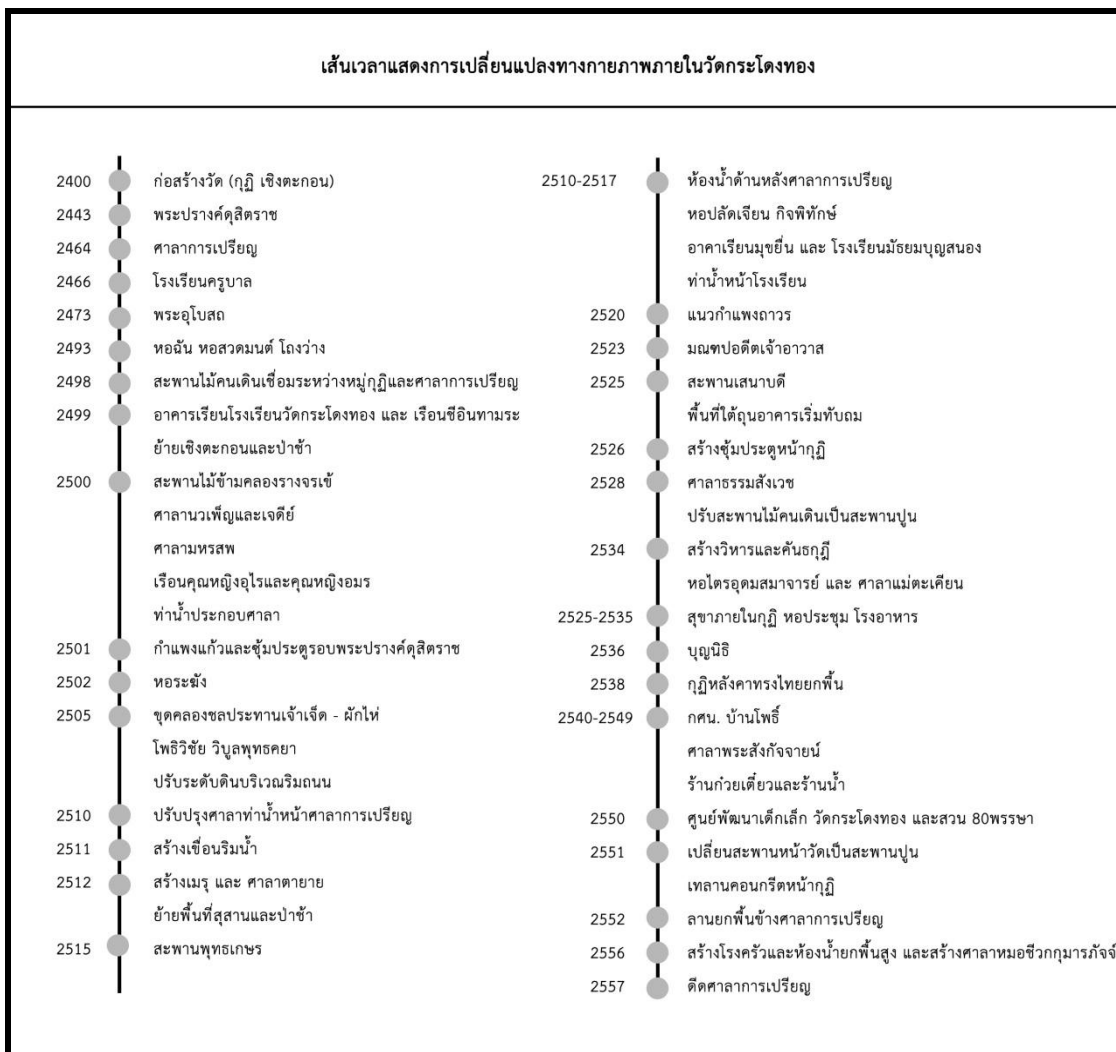
รูปที่ 62 แสดงเส้นเวลาการเปลี่ยนแปลงทางกายภาพภายในวัดกระโตงทอง
ที่มา : ผู้วิจัย
