การเปลี่ยนแปลงการใช้พื้นที่โล่งว่างภายในวัดริมน้ำ เพื่อรองรับกิจกรรมงานประเพณีประชุมชน
กรณีศึกษาวัดกระโตงทอง จังหวัดพระนครศรีอยุธยา

CHANGING USES OF THE OPEN SPACE SUPPORTING TRADITIONAL ACTIVITIES IN A
WATERFRONT TEMPLE. A CASE STUDY OF KRADONGTHONG TEMPLE, PHRA
NAKHON SI AYUTTHAYA PROVINCE.

A Thesis Submitted in Partial Fulfillment of the Requirements
for the Degree of Master of Science Program in Architecture

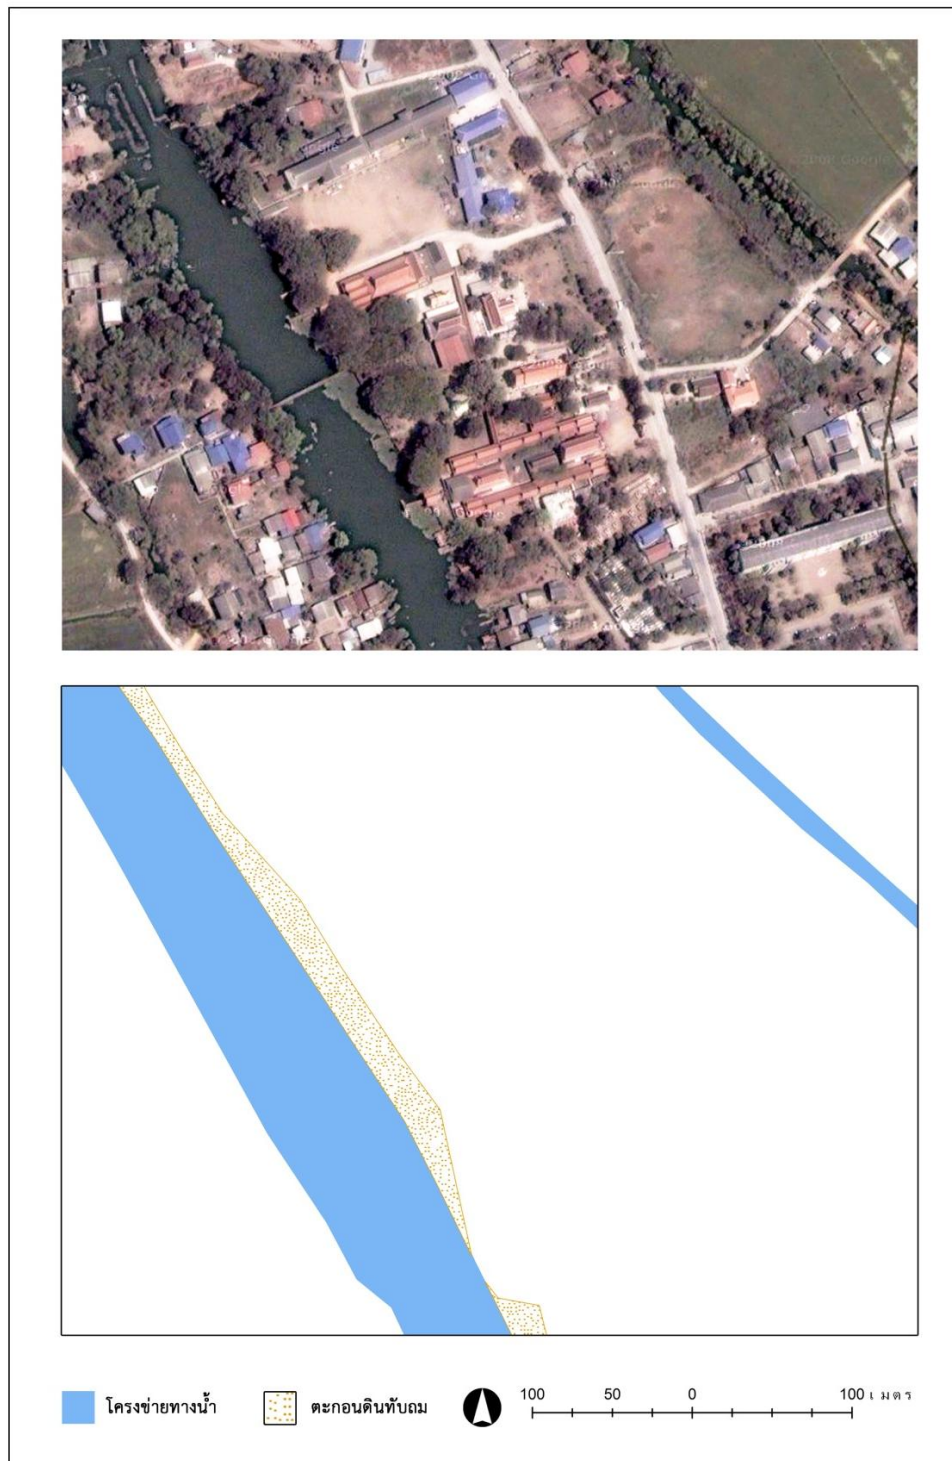
รูปที่ 63 แผนที่และภาพแสดงการทับถมของตะกอนดินจากการแปลความภาพถ่ายทางอากาศ
เปรียบเทียบ
ที่มา : ผู้วิจัย

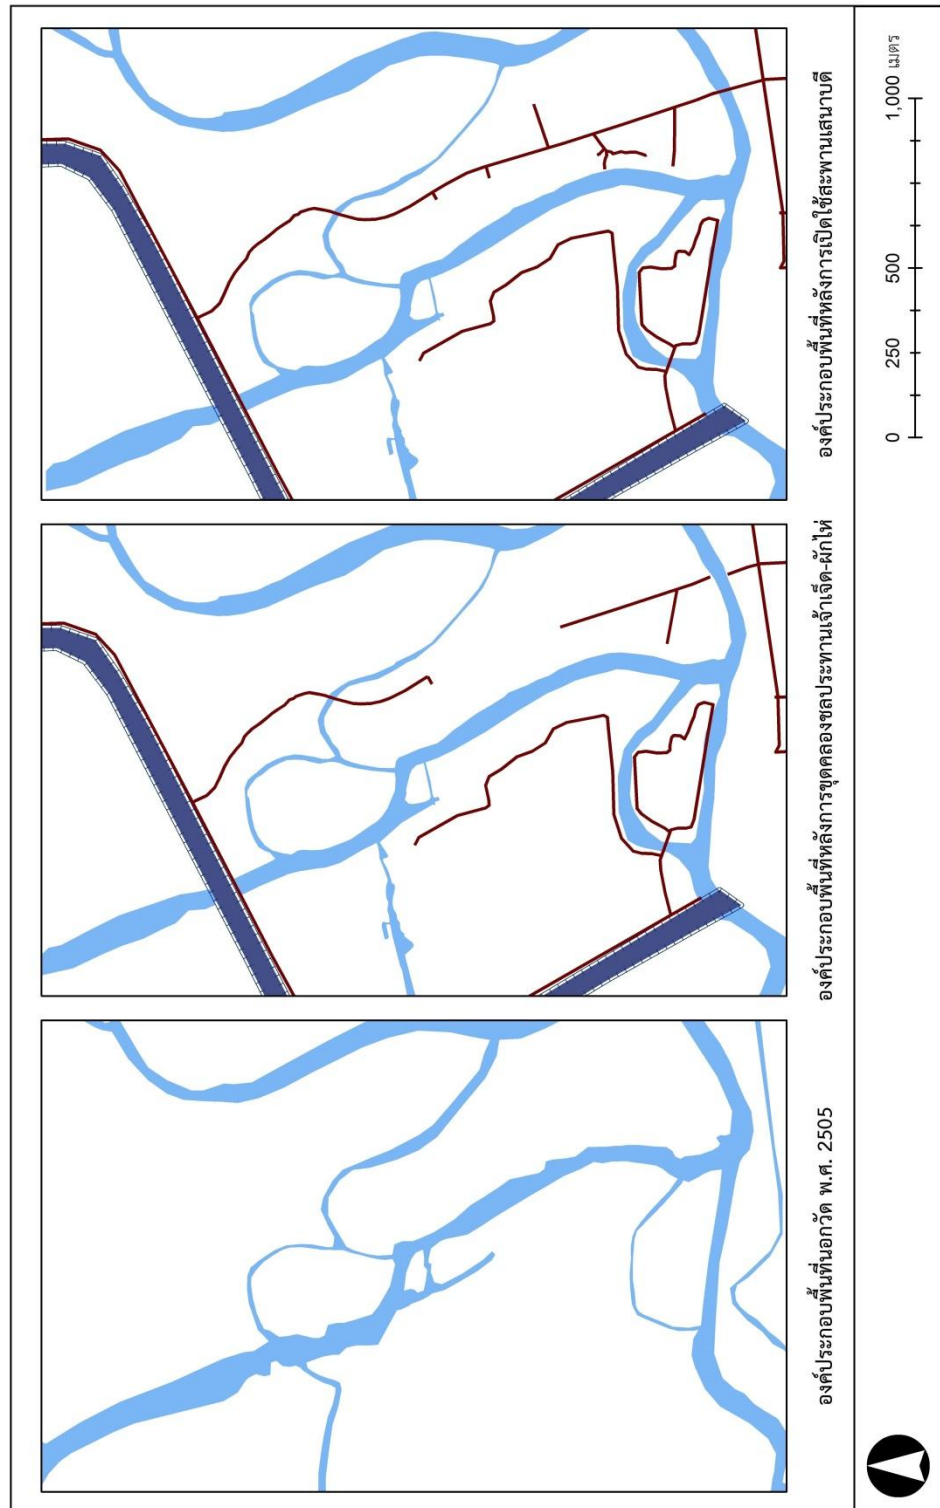
รูปที่ 64 แผนที่แสดงลักษณะทางกายภาพภายนอกวัดในแต่ละช่วง
 ที่มา: ผู้วิจัย

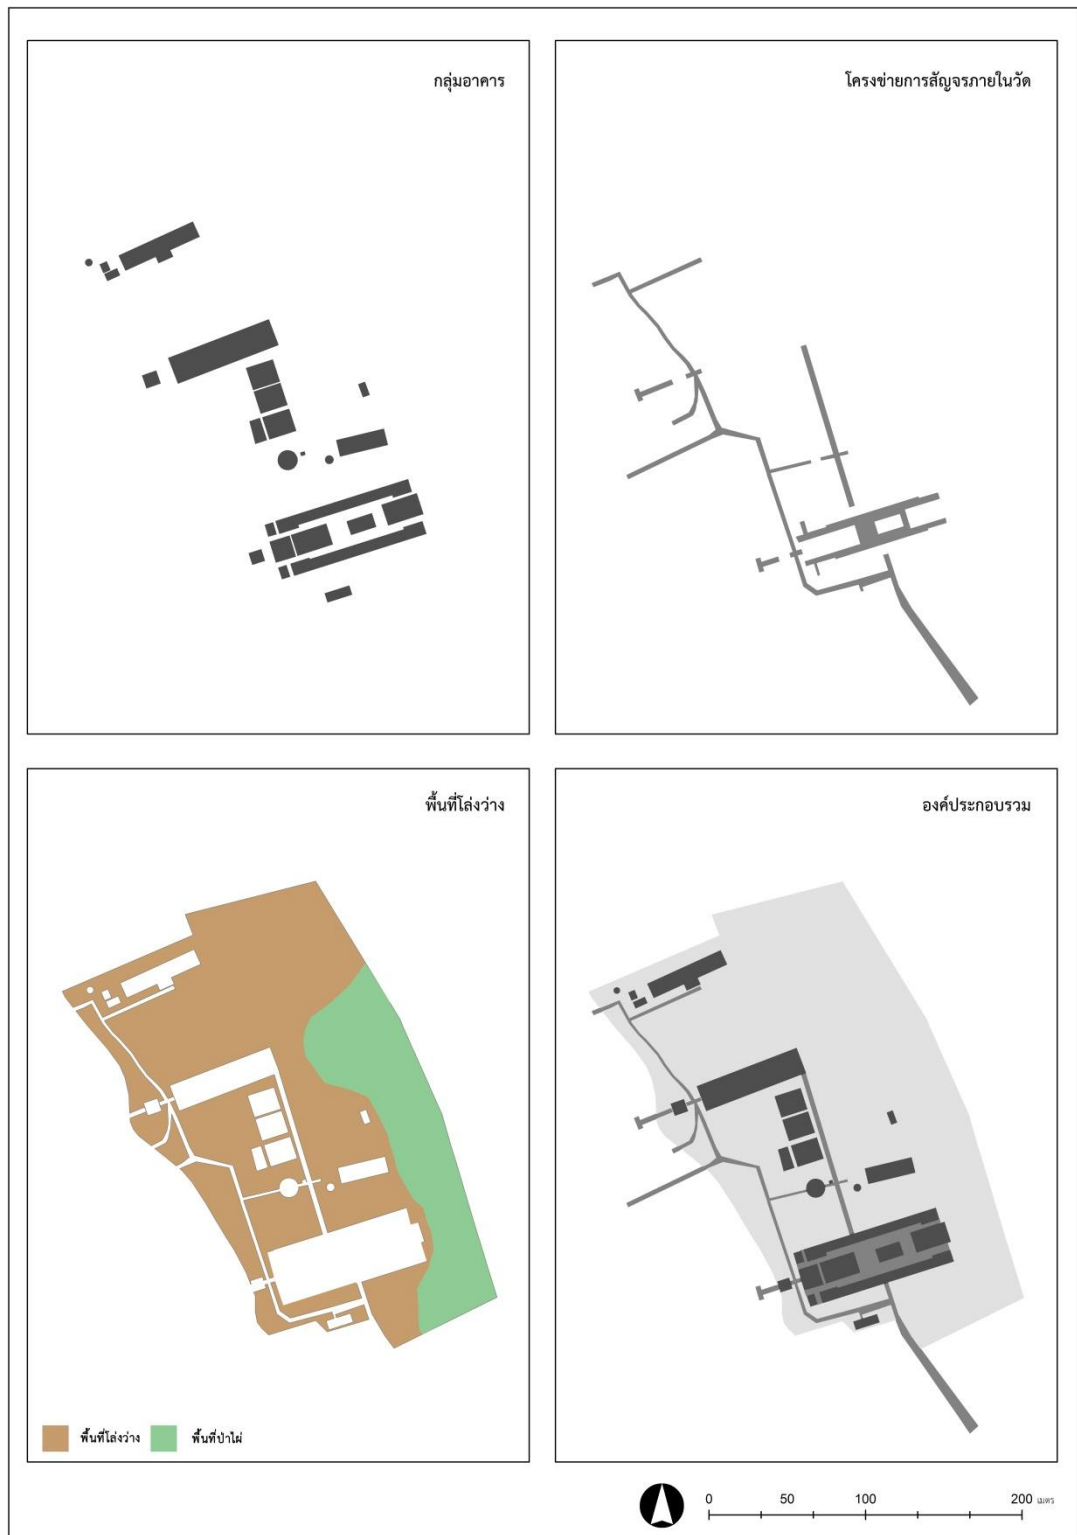
รูปที่ 65 แผนที่แสดงองค์ประกอบทางกายภาพในช่วงที่ 1 (ปีพ.ศ. 2400-2505)

พื้นที่โล่งว่างภายในวัดเป็นพื้นดิน มีระดับเสมอกันกับระดับตลิ่ง โดยมีความแตกต่างของระดับพื้นดินไม่มากและเป็นไปโดยธรรมชาติ พื้นที่โล่งว่างที่มีการใช้งานส่วนใหญ่อยู่ในบริเวณพื้นที่ริมหน้าวัด ส่วนพื้นที่โล่งว่างบริเวณด้านหลังนั้นมีลักษณะเป็นป่าไผ่จึงไม่ค่อยมีการใช้งาน

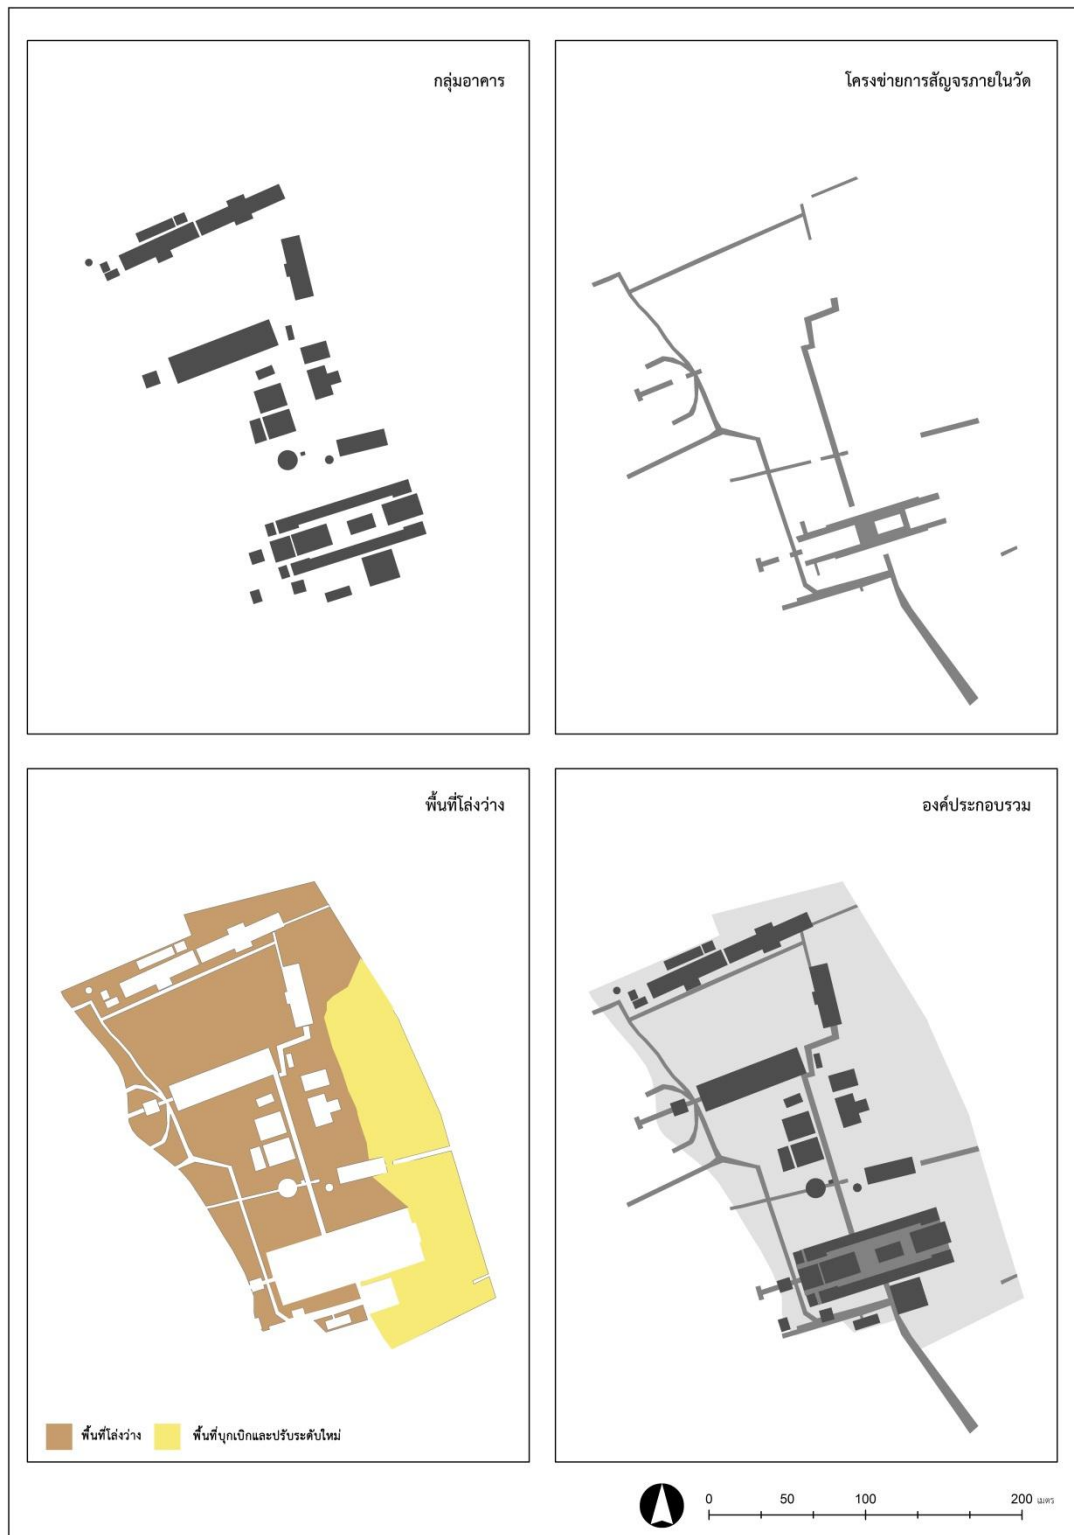
รูปที่ 66 แผนที่แสดงองค์ประกอบทางกายภาพในช่วงที่ 2 (ปีพ.ศ. 2505-2525)

ในช่วงเวลานี้มีการเปลี่ยนแปลงระดับของพื้นที่โดยเฉพาะบริเวณพื้นที่ตามแนวริมถนนที่มีการถมดินให้สูงมากขึ้นเพื่อให้เท่ากับระดับถนน หากแต่ในส่วนของพื้นที่ริมน้ำนั้น ยังคงรักษาระดับความสูงไว้เท่ากับระดับตลิ่งเดิม

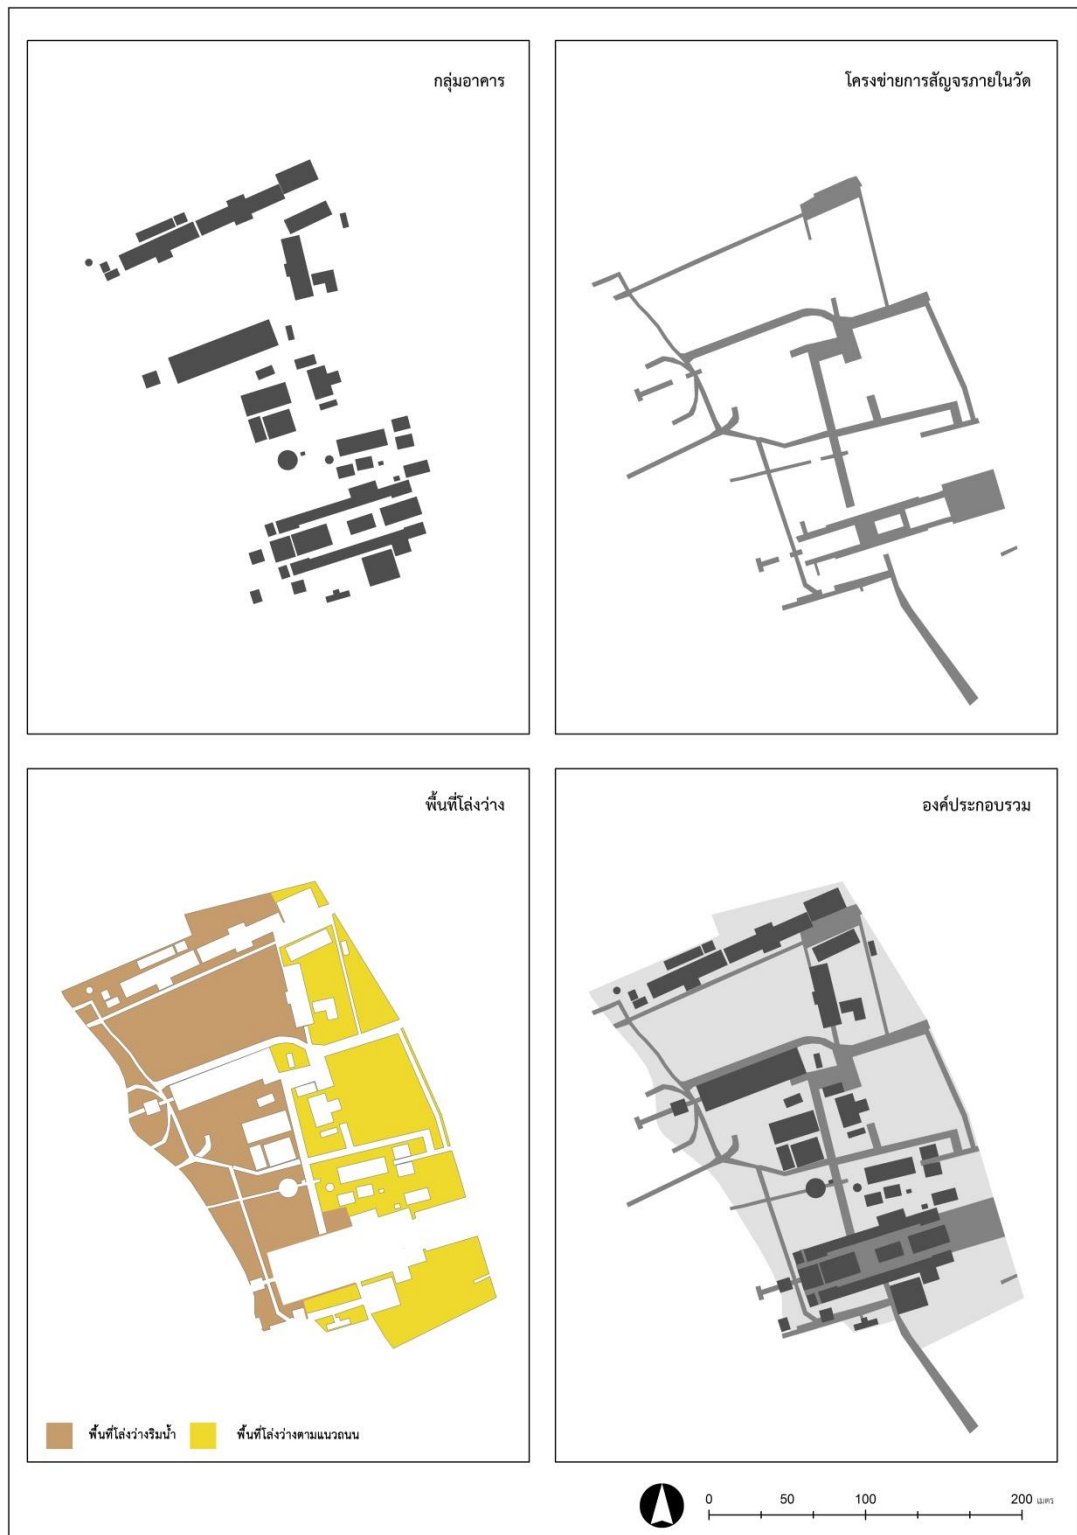
รูปที่ 67 แผนที่แสดงองค์ประกอบทางกายภาพในช่วงที่ 3 (ปีพ.ศ. 2525-2557)

ในช่วงเวลานี้เริ่มมีการปรับระดับของพื้นที่โล่งว่างในบริเวณพื้นที่ริมน้ำให้สูงขึ้นกว่าระดับของถนน โดยการสร้างพื้นปูนยกพื้นสูงบริเวณข้างศาลาการเปรียญ เพื่อให้สามารถใช้พื้นที่ในเวลา น้ำท่วมที่สูงท่วมกว่าระดับถนนในปีพุทธศักราช 2549 และ พุทธศักราช 2554 ได้

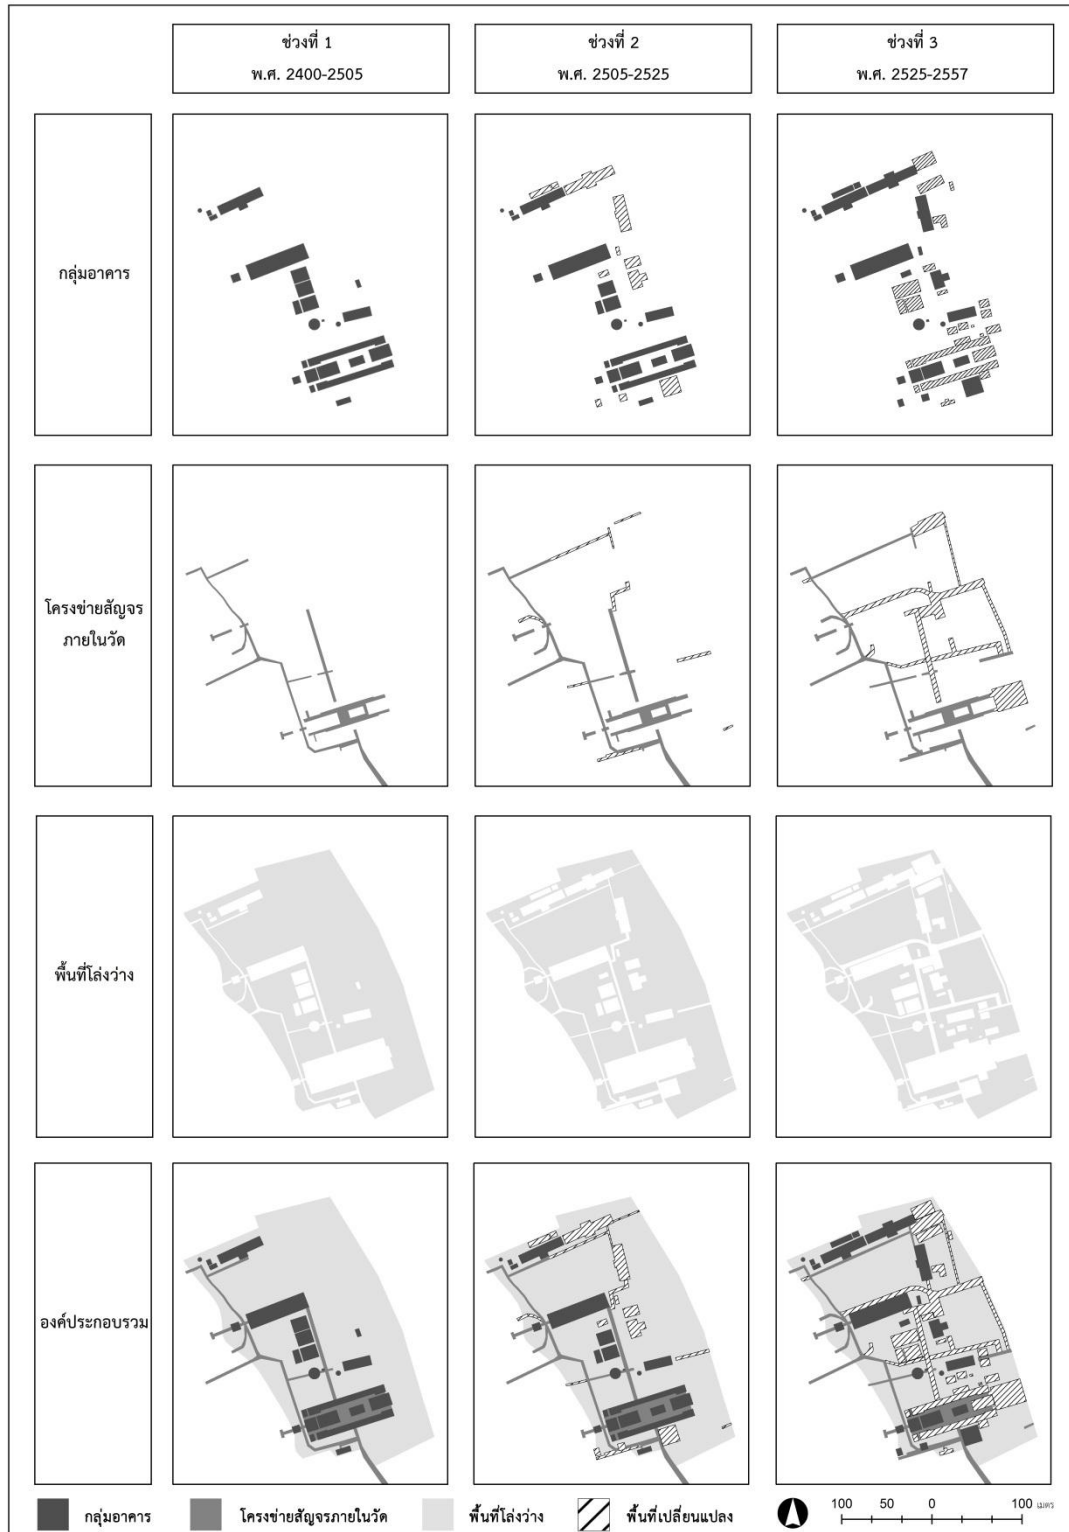
พื้นที่โล่งว่างภายในวัดเริ่มเปลี่ยนแปลงจากพื้นที่ดินตามธรรมชาติ กลายเป็นพื้นที่ปูน โดยแบ่งออกเป็น 2 ลักษณะคือพื้นที่โล่งว่างที่มีลักษณะเป็นพื้นที่ปูน ซึ่งส่วนใหญ่ตั้งอยู่ในบริเวณพื้นที่ริมถนน และพื้นที่โล่งที่มีลักษณะเป็นพื้นดินซึ่งส่วนใหญ่จะอยู่ในบริเวณพื้นที่ริมน้ำ

รูปที่ 68 แผนที่แสดงองค์ประกอบทางกายภาพ

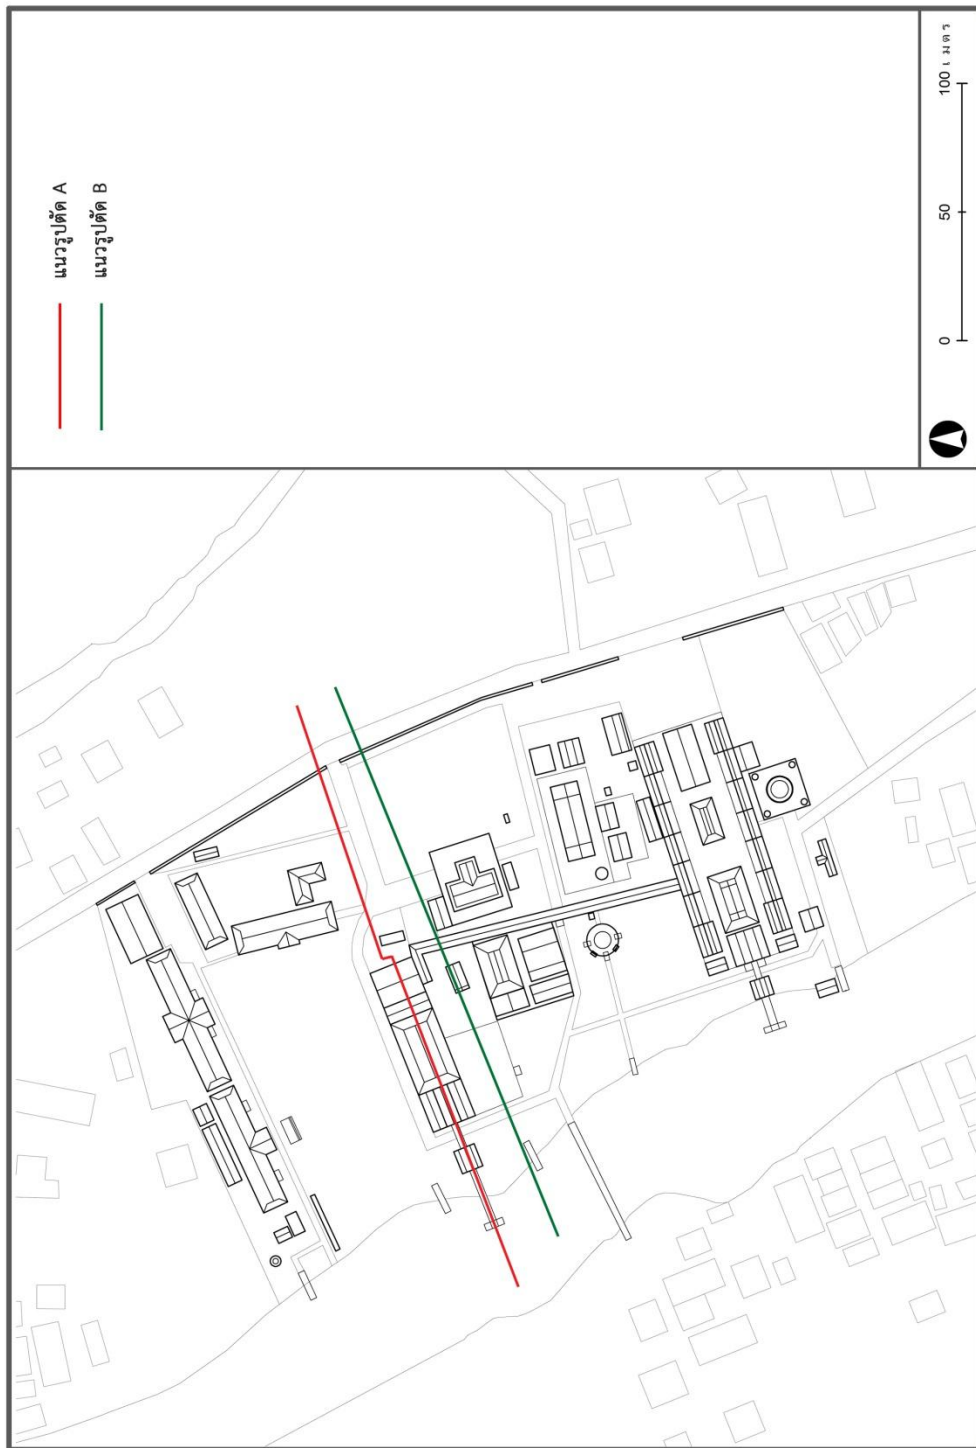
รูปที่ 69 แสดงแนวรูปตัด A-B
ที่มา : ผู้วิจัย

หากแต่อย่างไรก็ตาม ในปีพุทธศักราช 2549 จังหวัดพระนครศรีอยุธยา ต้องประสบกับภาวะอุทกภัยอย่างรุนแรง พื้นที่ภายในวัดกระโดงทองทั้งหมดต้องประสบกับภาวะน้ำท่วมอย่างหลีกเลี่ยงไม่ได้ทั้งในบริเวณพื้นที่ที่น้ำท่วมถึงและน้ำท่วมไม่ถึง ส่งผลให้ในเวลาต่อมา มีการปรับระดับพื้นที่ใช้งานของพื้นที่ริมตลิ่งอีกครั้ง โดยการสร้างเป็นพื้นปูนยกสูงข้างศาลาการเปรียญเพื่อใช้เป็นพื้นที่กิจกรรมในเวลาประสบกับภาวะอุทกภัย พื้นที่บริเวณนี้จึงมีความสูงกว่าพื้นที่ใช้สอยอื่นๆ ภายในวัดทั้งในบริเวณพื้นที่ริมถนนและพื้นที่ริมน้ำ

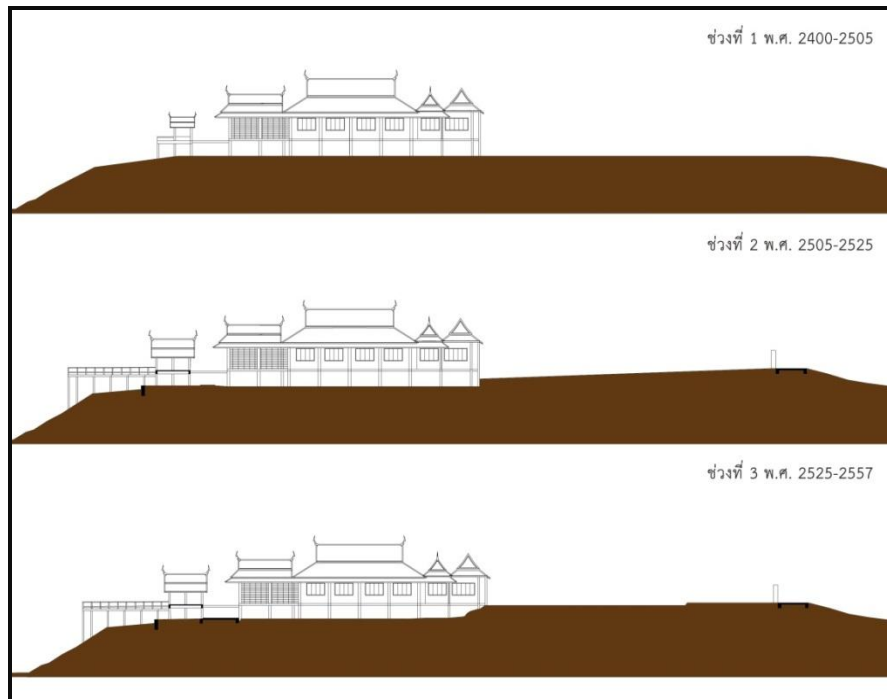
รูปที่ 70 แสดงรูปตัดแนว A
 ที่มา: ผู้วิจัย

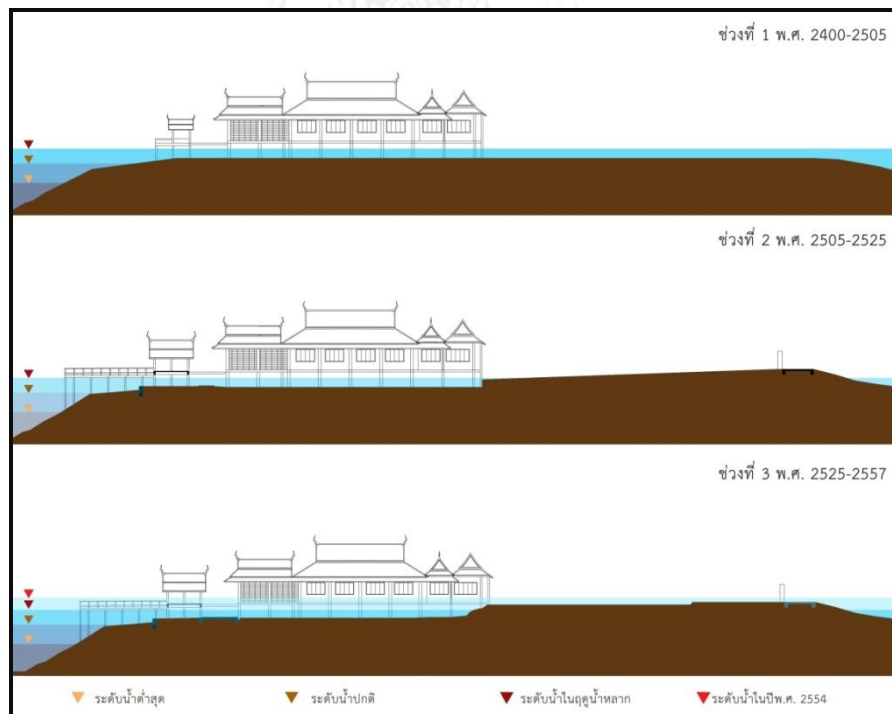
รูปที่ 71 แสดงรูปตัดแนว A และความสัมพันธ์กับระดับน้ำ
 ที่มา: ผู้วิจัย

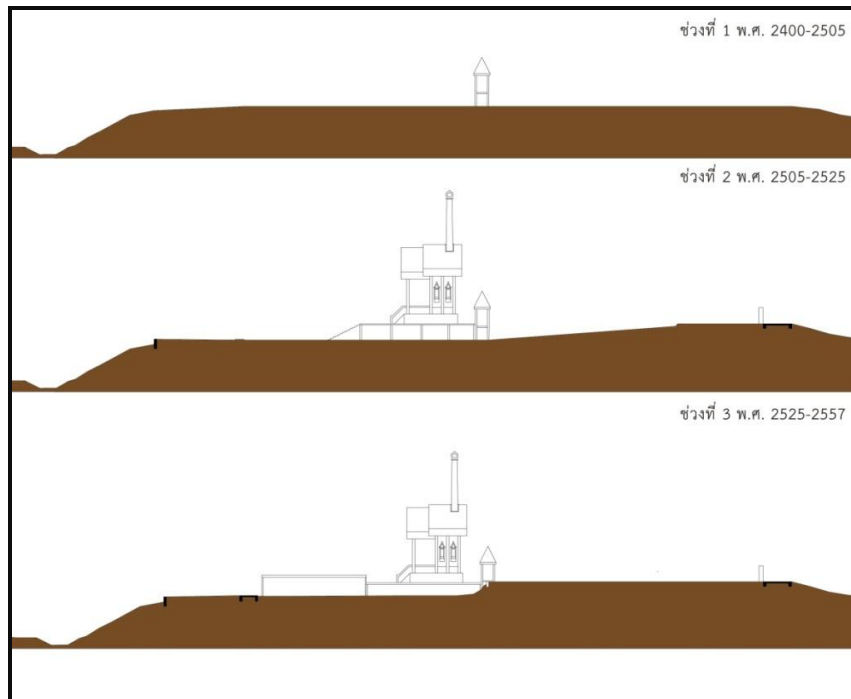
รูปที่ 72 แสดงรูปตัดแนว B
 ที่มา: ผู้วิจัย

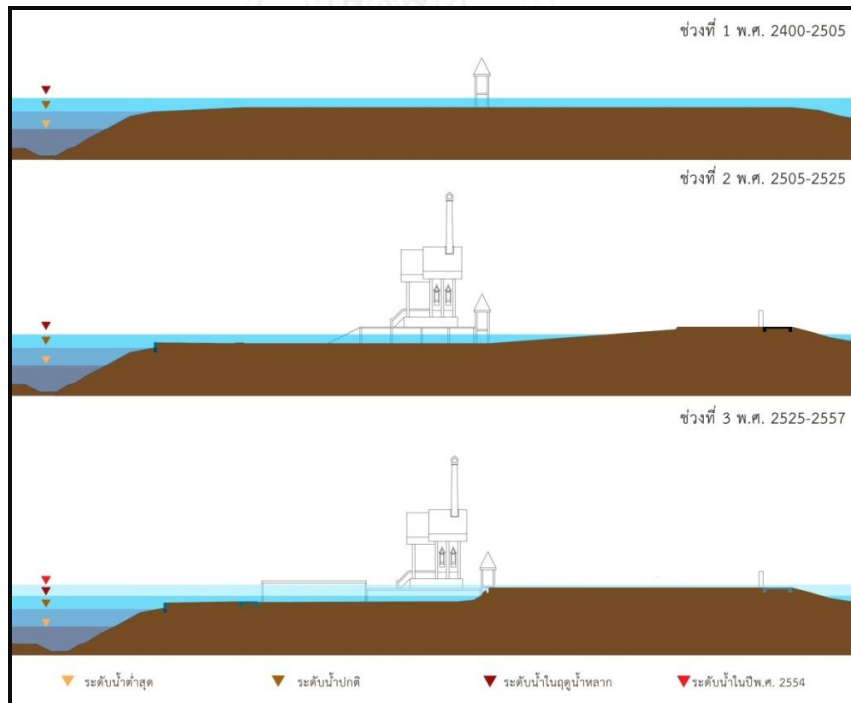
รูปที่ 73 แสดงรูปตัดแนว B และความสัมพันธ์กับระดับน้ำ
 ที่มา: ผู้วิจัย

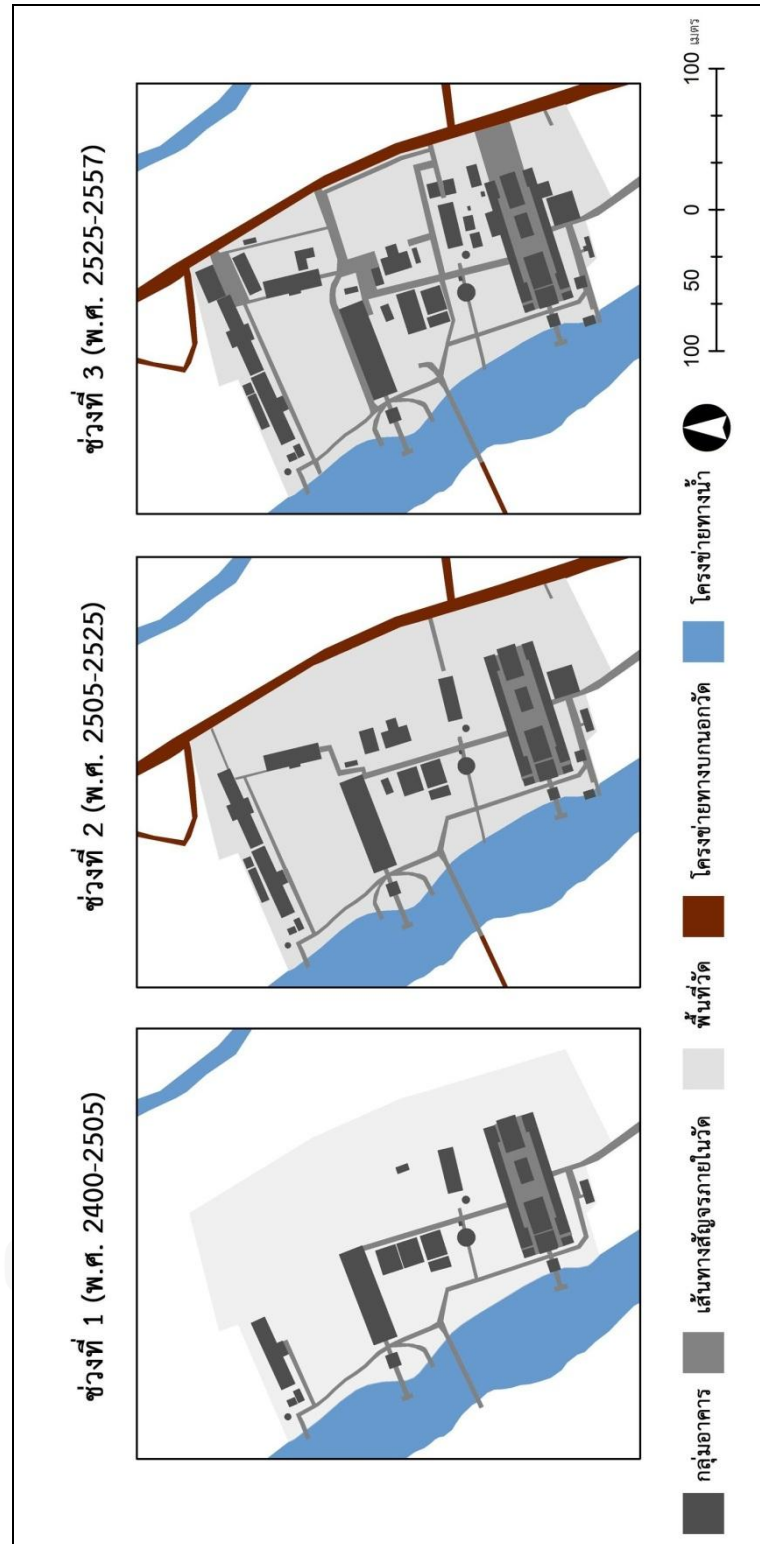
การศึกษาการเปลี่ยนแปลงพื้นที่สำหรับรองรับกิจกรรมประเพณีระดับประชุมชนจะพิจารณาการเปลี่ยนแปลงใน 2 ประเด็นคือ 1) การเปลี่ยนแปลงของพื้นที่สำหรับจัดกิจกรรมและพื้นที่สนับสนุน และ 2) การเปลี่ยนแปลงของเส้นทางสัญจรและเส้นทางกิจกรรม โดยทำการศึกษาผ่านการซ้อนทับ(overlay) ข้อมูลด้านประเพณีลงบนผังแผนที่ฐานการเปลี่ยนแปลงทางกายภาพในแต่ละช่วงเวลา 3 ช่วงคือ ช่วงที่ 1 พ.ศ. 2400-2505 ช่วงที่ 2 พ.ศ. 2505-2525 และช่วงที่ 3 พ.ศ.2525-2557

รูปที่ 74 ผังแผนที่สถานการณ์เปลี่ยนแปลงทางกายภาพ
 ที่มา: ผู้วิจัย

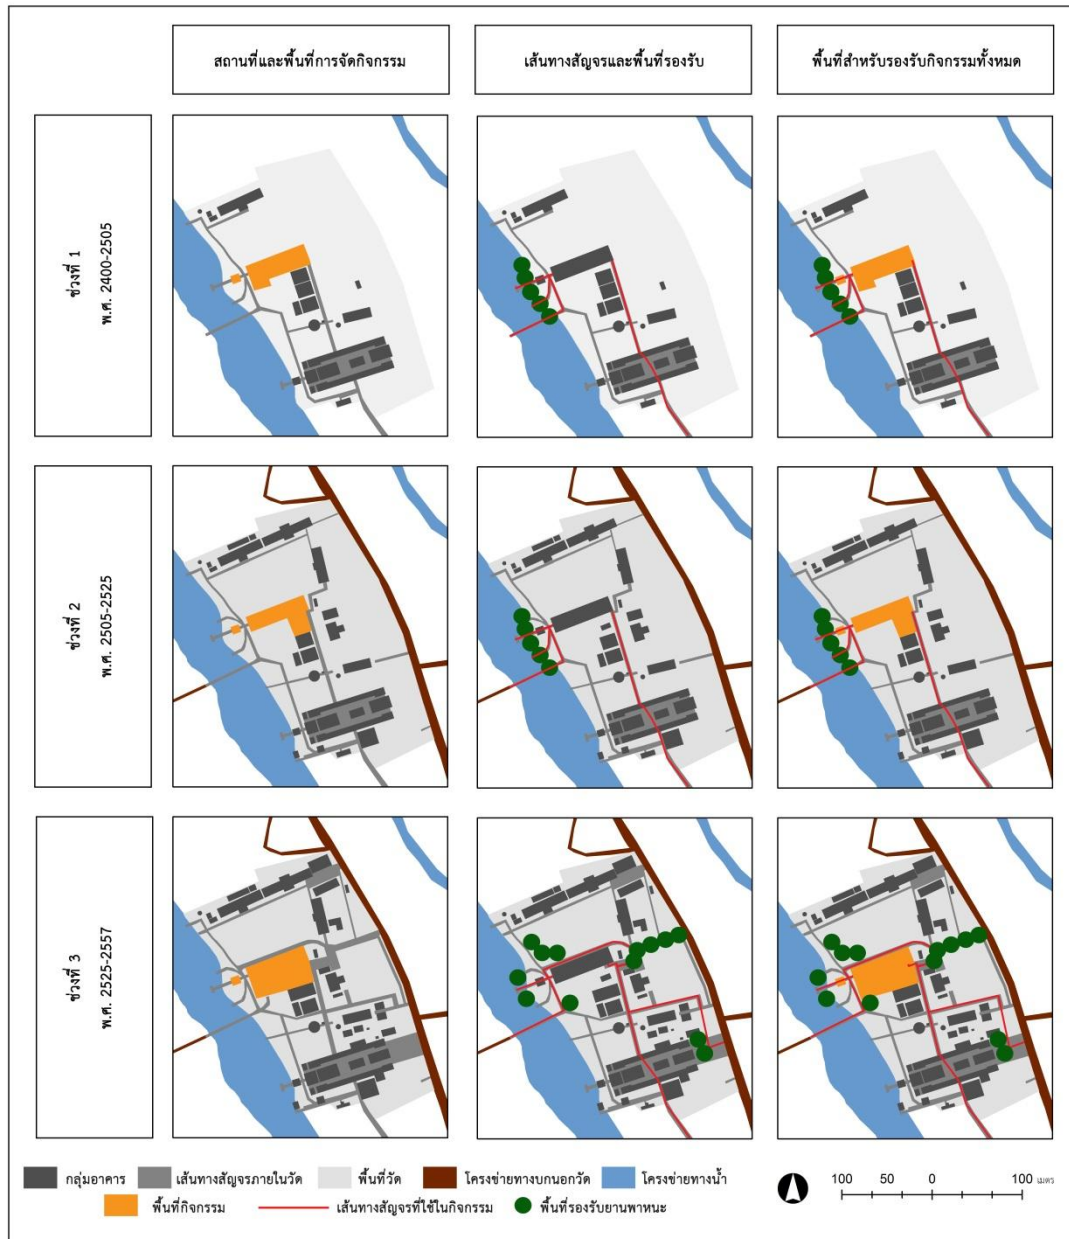
รูปที่ 75 แผนผังสรุปพื้นที่รองรับกิจกรรมทำบุญเลี้ยงพระในแต่ละช่วงเวลา
ที่มา : ผู้วิจัย

การเดินทางมายังวัดยังคงมีทั้งทางบกและทางน้ำ โดยการสัญจรทางน้ำชาวบ้านยังคงมีอยู่หากแต่มีปริมาณที่น้อยลง เนื่องจากชาวบ้านส่วนใหญ่เปลี่ยนมาใช้รถจักรยานยนต์และรถยนต์ในการเดินทางมายังวัดแทน โดยชาวบ้านจะจอดรถไว้บริเวณลานที่อยู่ติดกับประตูวัด เช่น ลานข้างมณฑปอดีตเจ้าอาวาส ลานหน้าหมู่กุฏิ และลานที่เชื่อมโยงกับพื้นที่ถนน เช่น ลานสนามกีฬาโรงเรียนวัดกระโตงทองที่อยู่ติดกับศาลาการเปรียญ แล้วเดินเท้าเข้าศาลาการเปรียญโดยตรง

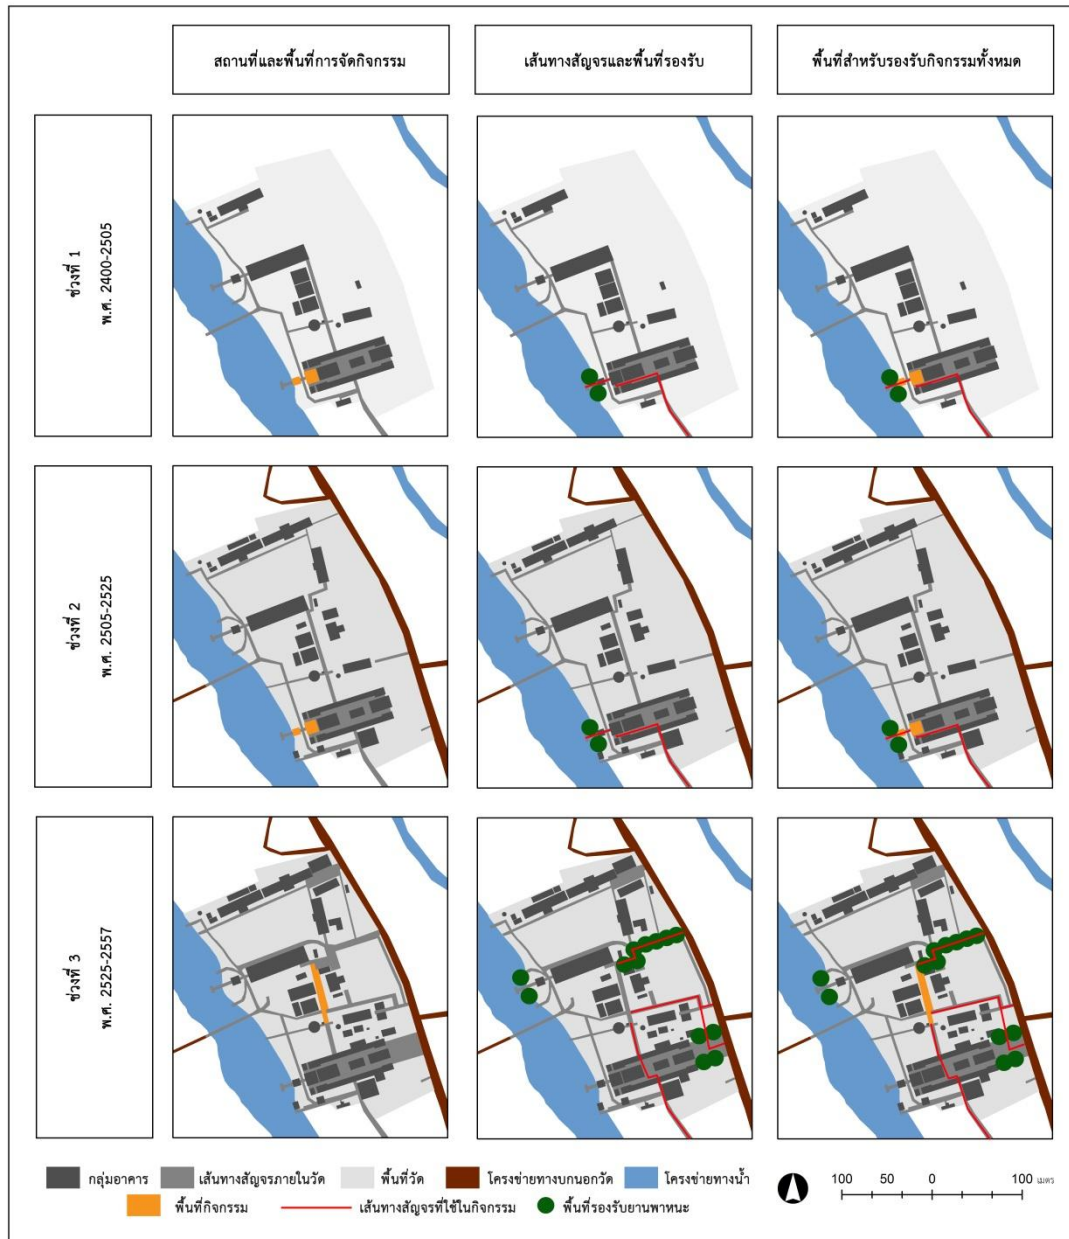
รูปที่ 76 แผนผังสรุปพื้นที่รองรับกิจกรรมสร้งน้ำพระ
 ที่มา : ผู้วิจัย

การเดินทางสำหรับเข้าร่วมกิจกรรมสรงน้ำพระ ส่วนใหญ่ชาวบ้านจะเดินทางมายังวัดโดยใช้การเดินเท้า รถยนต์และมอเตอร์ไซค์เข้าสู่ประตูวัดบริเวณริมถนนธรรมสิทธิ์เสนา แล้วเดินเข้าสู่แนวสะพานเชื่อมระหว่างหมู่กุฏิและศาลาการเปรียญโดยจอดพาหนะไว้บริเวณลานข้างมณฑปอดีตเจ้าอาวาส ลานหน้าหมู่กุฏิ

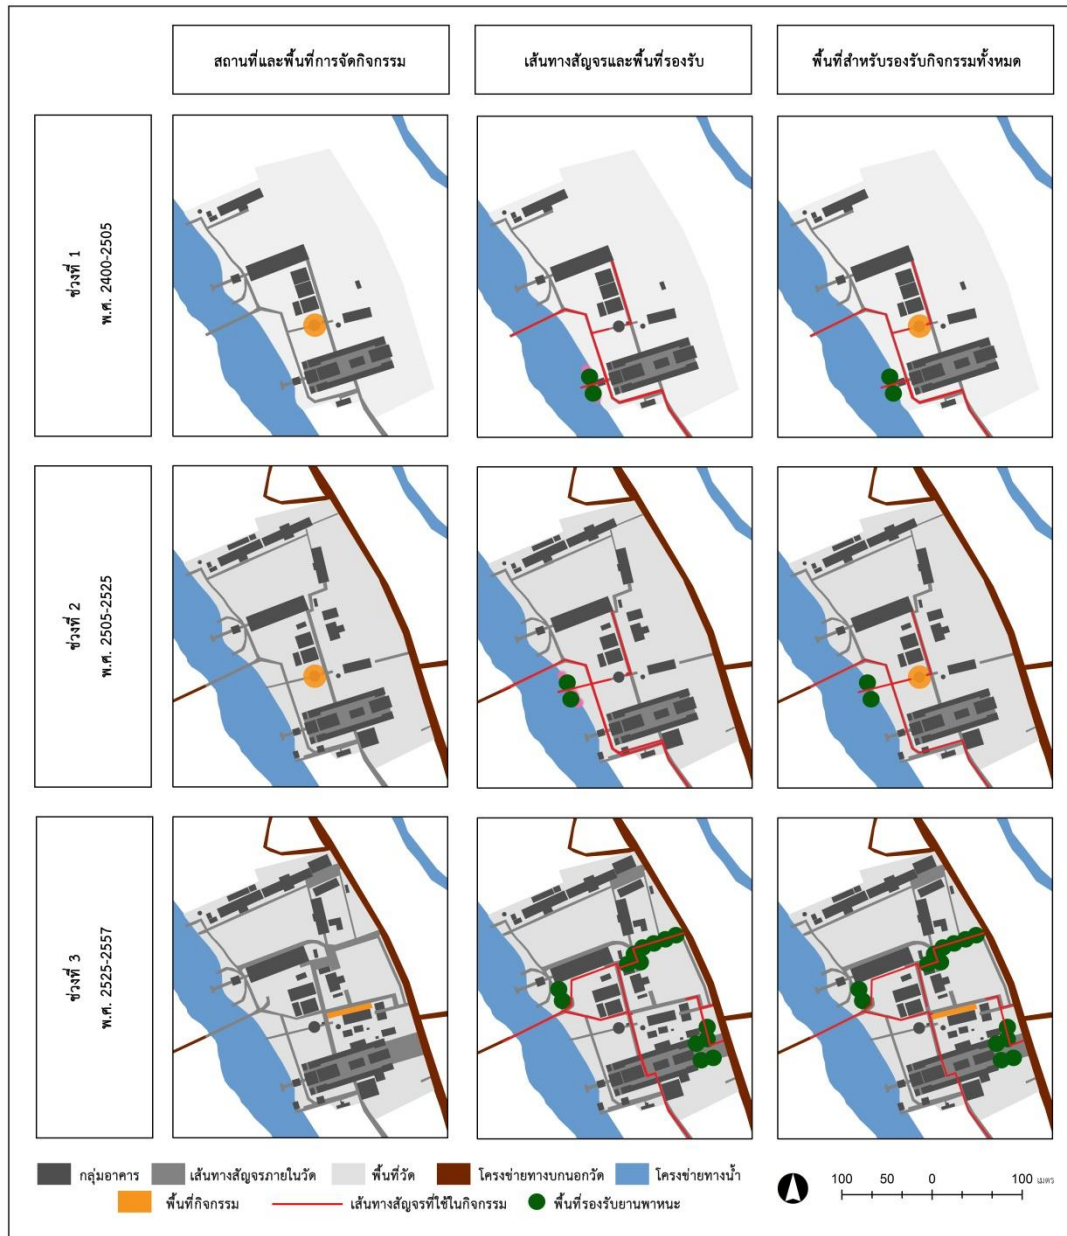
ในช่วงเวลานี้มีการเปลี่ยนวิธีการขนทรายจากเดิมที่ทำการการลงเรือไปขนทรายบริเวณหน้าวัดโคกเสื่อเป็นทางวัดสั่งทรายจากร้านค้ามาแทน ส่งผลให้เส้นทางในการขนทรายเปลี่ยนไป โดยเริ่มจากประตูหน้าวัดบริเวณ

หน้าศาลาการเปรียญเข้าสู่สะพานเชื่อมระหว่างหมู่กุฏิและศาลาการเปรียญ และเข้าสู่ลานข้างพระอุโบสถตามลำดับ

รูปที่ 77 แผนผังสรุปพื้นที่รองรับกิจกรรมการขนทรายเข้าวัดและก่อพระเจดีย์ทราย
ที่มา : ผู้วิจัย

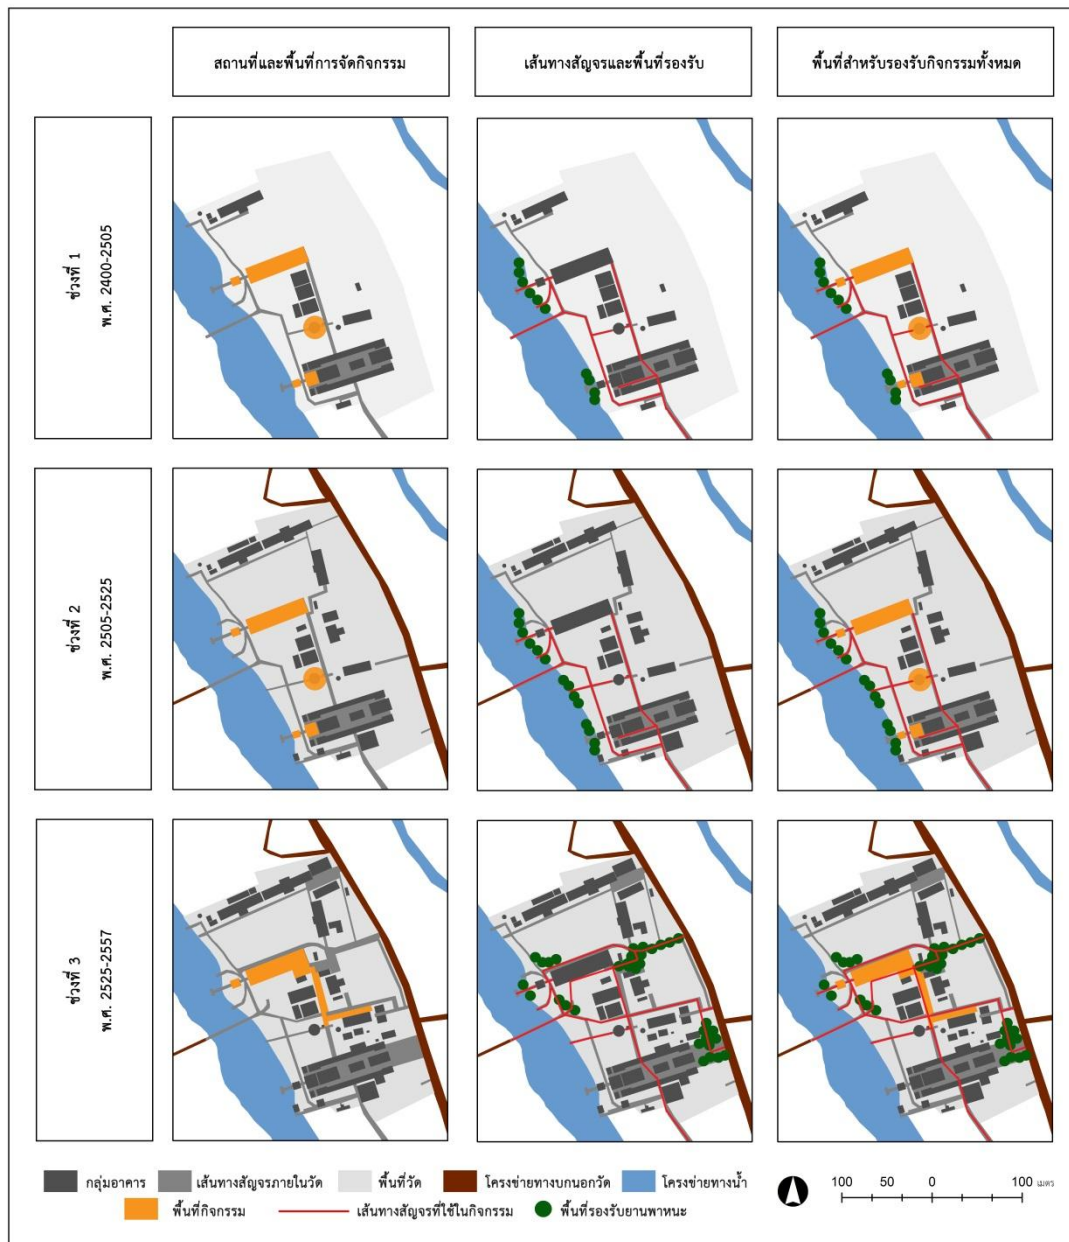
รูปที่ 78 แผนผังสรุปพื้นที่รองรับกิจกรรมประเพณีวันสงกรานต์ทั้งหมด
ที่มา : ผู้วิจัย

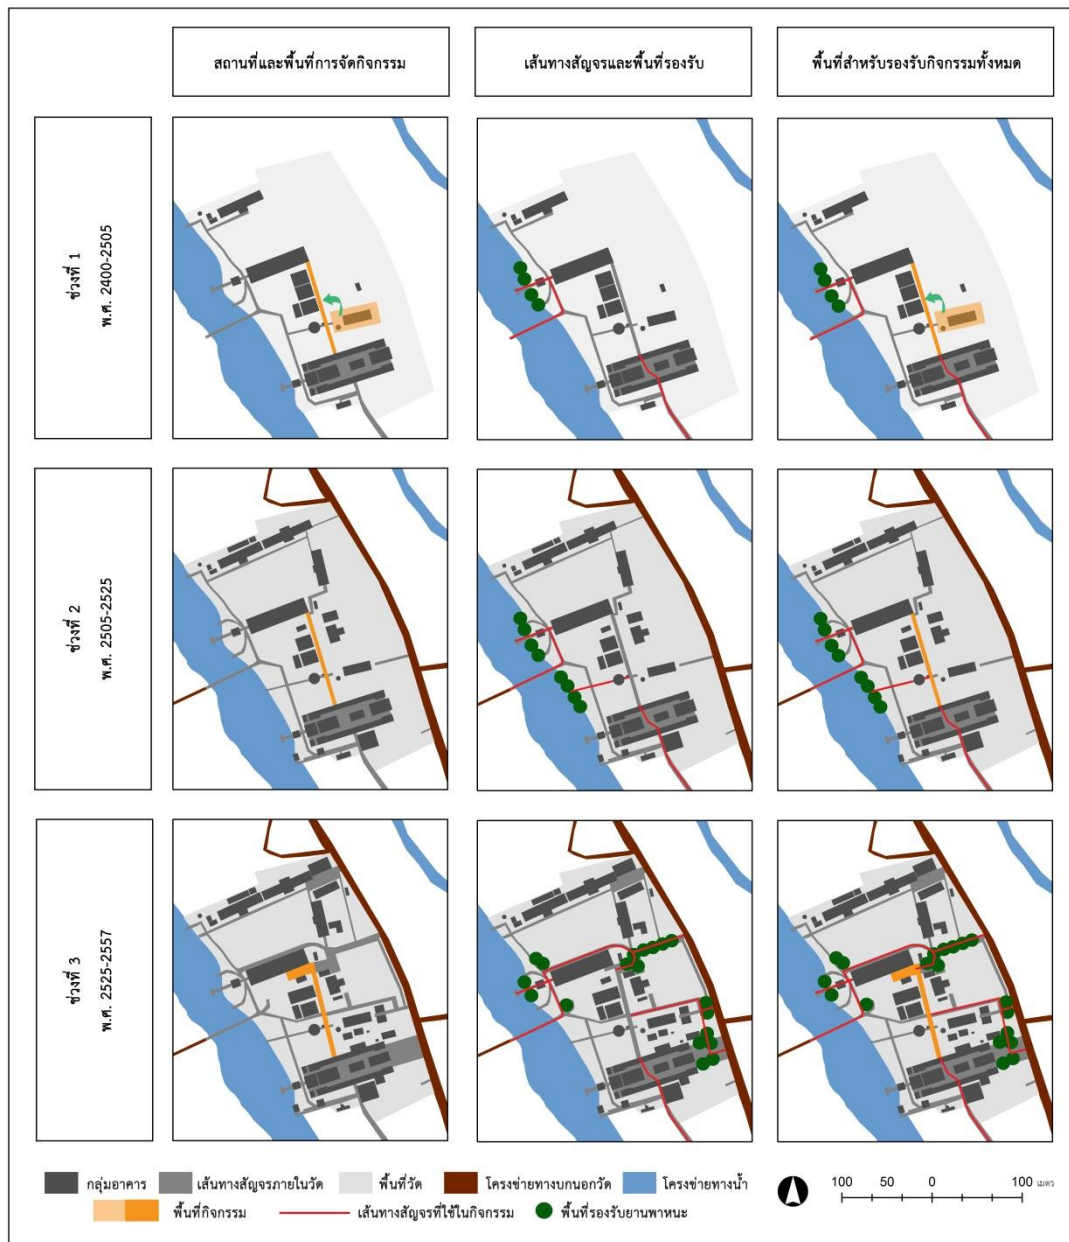
ชาวบ้านเปลี่ยนมาเดินทางทางบก โดยเข้าสู่วัดกระโดงทองผ่านถนนธรรมสิทธิ์เสนา และจอดรถไว้บริเวณลานต่างๆ ก็จะเดินเข้าสู่สะพานเชื่อมตามลำดับ ส่วนการเดินทางสัญจรทางน้ำยังคงมีอยู่โดยใช้เส้นทางจากทำนน้ำหน้าศาลาการเปรียญมายังสะพานเชื่อมหมู่ภูมิและศาลาการเปรียญดังในอดีต หากแต่มีอยู่ในปริมาณที่น้อยลง

รูปที่ 79 แผนผังสรุปพื้นที่รองรับกิจกรรมตักบาตรเทโว
 ที่มา : ผู้วิจัย
