การเปลี่ยนแปลงการใช้พื้นที่โล่งว่างภายในวัดริมน้ำ เพื่อรองรับกิจกรรมงานประเพณีประชุมชน
กรณีศึกษาวัดกระโตงทอง จังหวัดพระนครศรีอยุธยา

CHANGING USES OF THE OPEN SPACE SUPPORTING TRADITIONAL ACTIVITIES IN A
WATERFRONT TEMPLE. A CASE STUDY OF KRADONGTHONG TEMPLE, PHRA
NAKHON SI AYUTTHAYA PROVINCE.

A Thesis Submitted in Partial Fulfillment of the Requirements
for the Degree of Master of Science Program in Architecture

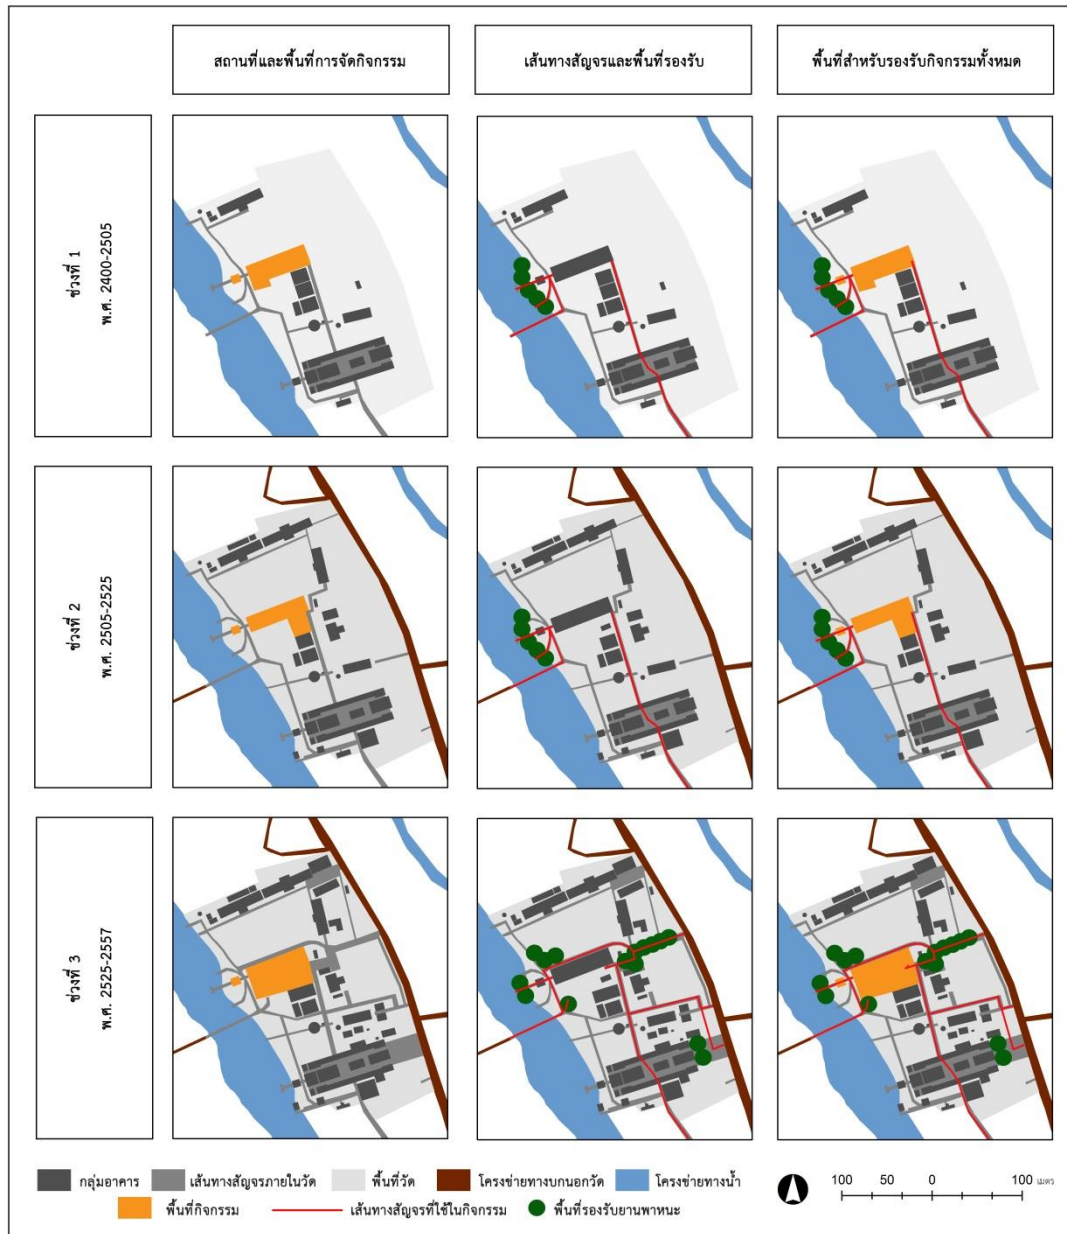
การเดินทางสัญจรทางน้ำมีปริมาณน้ำลดลง ชาวบ้านส่วนใหญ่หันมาใช้รถจักรยานยนต์และรถยนต์แทน โดยจอดพาหนะดังกล่าวไว้บริเวณที่ว่างๆ รอบๆ ศาลาการเปรียญที่ถนนเข้าถึง

รูปที่ 80 แผนผังสรุปพื้นที่รองรับกิจกรรมประเพณีทอดกฐิน

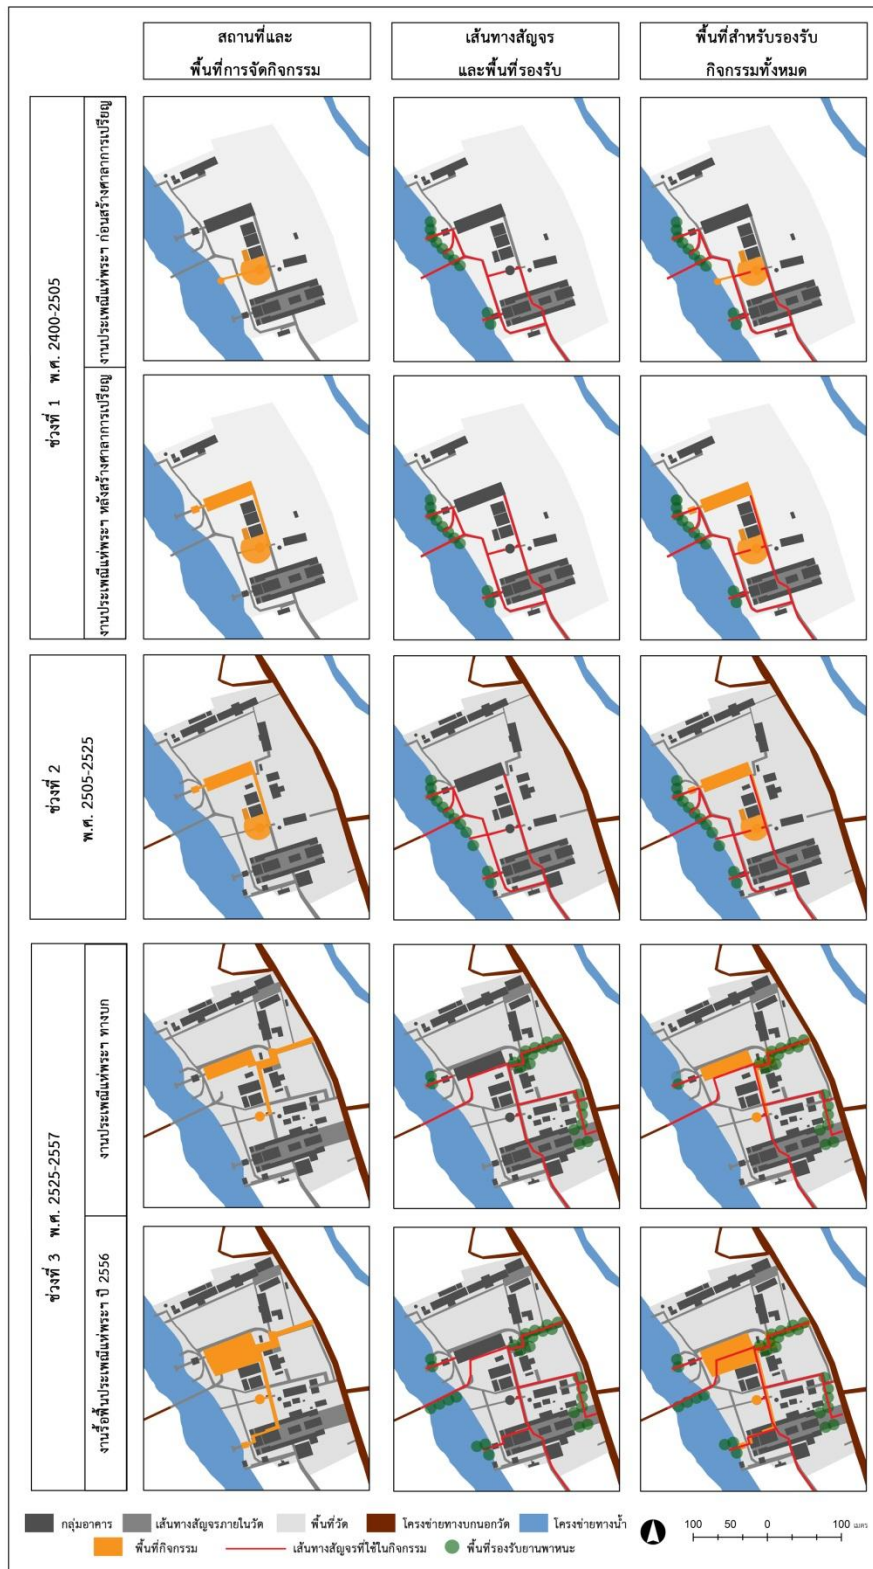
การเดินทางสัญจรของชาวบ้านที่เข้ามาร่วมงานนั้น ชาวบ้านส่วนใหญ่เดินทางมายังวัดด้วยการเดินทางทางบกและจอดรถไว้บริเวณลานข้างมณฑปอดีตเจ้าอาวาส ส่วนการเดินทางทางน้ำนั้นยังมีอยู่แต่มีในปริมาณที่น้อยลง เว้นแต่ปี 2556 ที่มีการรื้อฟื้นขบวนแห่ทางน้ำส่งผลให้มีชาวบ้านนำเรือเข้ามาร่วมขบวนเป็นจำนวนมาก

รูปที่ 81 แผนผังสรุปพื้นที่รองรับกิจกรรมประเพณีแห่พระพุทธเกษร
 ที่มา: ผู้วิจัย

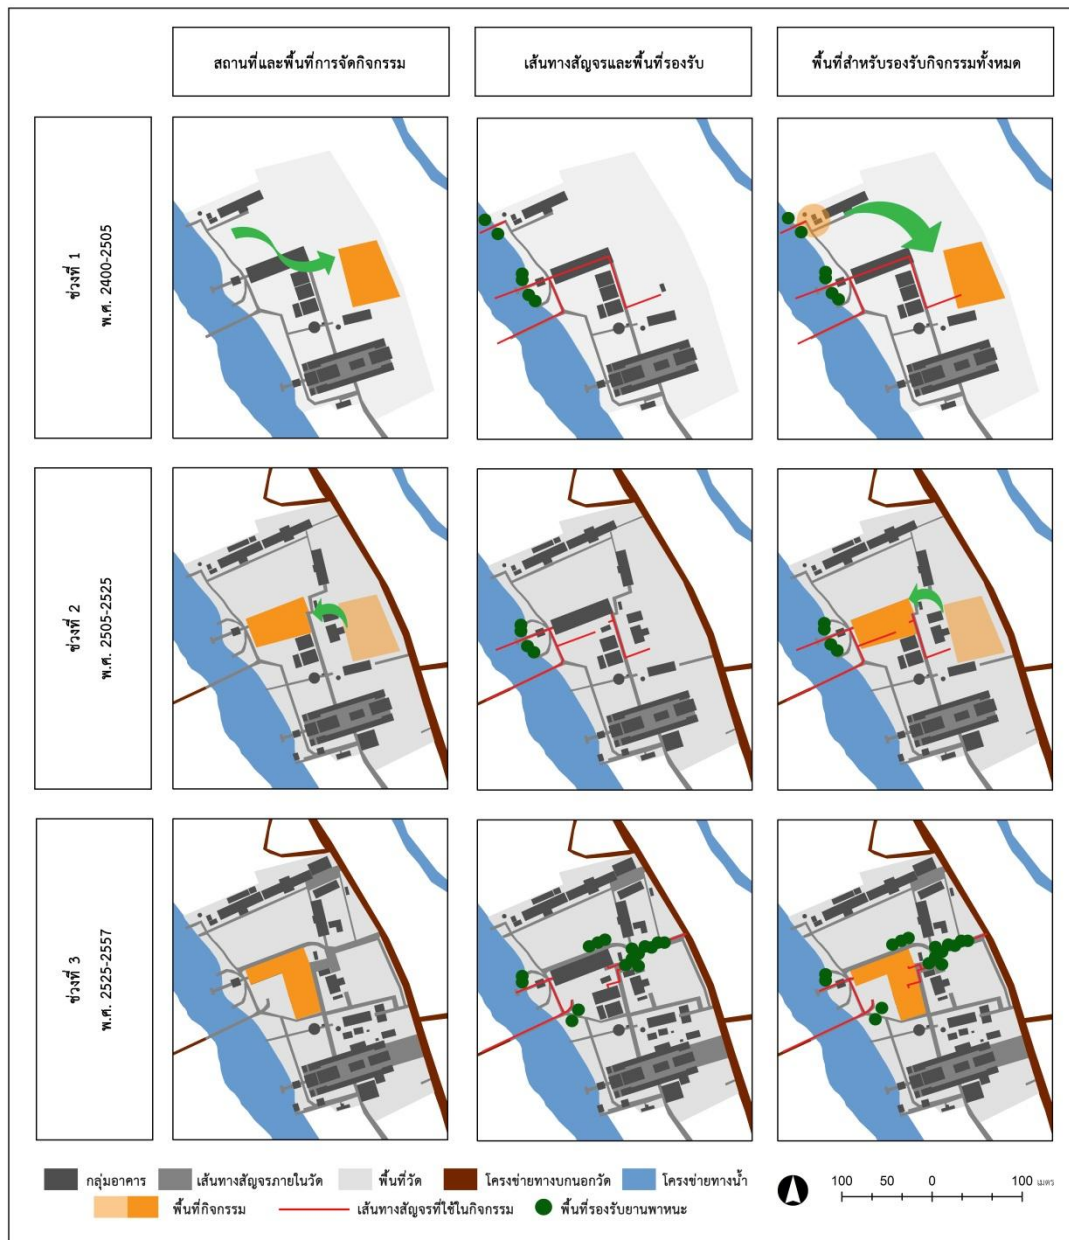
ในช่วงแรกการเคลื่อนศพมาที่วัดมีทั้งทางน้ำและทางบก โดยการเคลื่อนศพไปที่ตั้งสวดพระอภิธรรมมีทั้งที่เคลื่อนไปยังศาลาการเปรียญและศาลาธรรมสังเวช โดยหากเป็นการเคลื่อนศพทางน้ำจะยังคงนำศพขึ้นบริเวณทำนน้ำหน้าศาลาการเปรียญแล้วตั้งศพไว้ที่ศาลาการเปรียญหรือเคลื่อนผ่านศาลาการเปรียญไปยังศาลาธรรมสังเวช ส่วนการเคลื่อนศพมาทางบกก็จะเคลื่อนศพเข้าสู่ประตูหน้าศาลาการเปรียญแล้วนำศพลงเข้าสู่ศาลาธรรมสังเวช หรือศาลาการเปรียญ

ในปัจจุบันการเคลื่อนศพมายังวัดเหลือเฉพาะทางบกเท่านั้น โดยผู้เข้าร่วมงานส่วนใหญ่จะจอดยานพาหนะไว้บริเวณลานข้างมณฑปอดีตเจ้าอาวาสซึ่งอยู่ใกล้บริเวณพื้นที่ประกอบกิจกรรม

รูปที่ 82 แผนผังสรุปพื้นที่รองรับกิจกรรมงานสวดพระอภิธรรมและฌาปนกิจ
 ที่มา: ผู้วิจัย

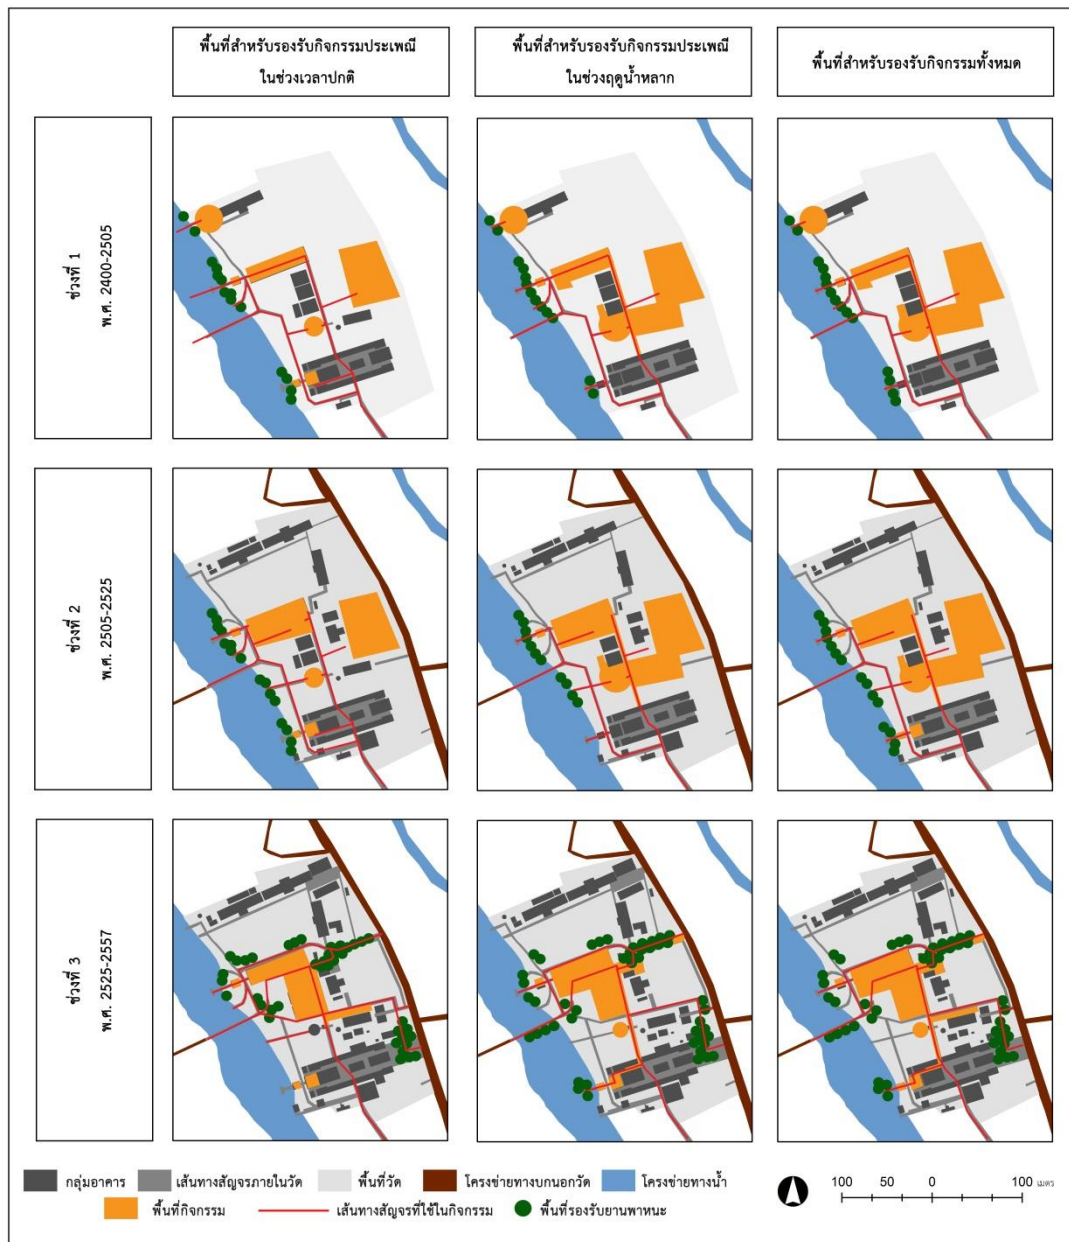
ในช่วงเวลานี้พื้นที่รองรับกิจกรรมประเพณีประชุมชนมีการขยายตัวไปในพื้นที่ติดริมถนน แต่ในขณะเดียวกันพื้นที่ริมน้ำก็ยังใช้เป็นสถานที่ในการรองรับการจัดกิจกรรมประเพณีต่างๆ อยู่ โดยเฉพาะลานยกพื้นสูงข้างศาลาการเปรียญที่ได้ใช้เป็นสถานที่สำคัญในการจัดกิจกรรมต่างๆ แทนลานดินเดิมที่มักจะถูกน้ำท่วม แต่อย่างไรก็ตามเราจะเห็นได้ว่าสะพานเชื่อมระหว่างหมู่กุฎีและศาลาการเปรียญยังคงทำหน้าที่เป็นพื้นที่เชื่อมโยงพื้นที่กิจกรรมต่างๆ เข้าด้วย

ในส่วนของพื้นที่รองรับการสัญจร จะสังเกตได้ว่าการเปลี่ยนไปเป็นพื้นที่โล่งว่างทางบกโดยเป็นพื้นที่โล่งว่างที่อยู่ตามแนวถนนและสามารถเข้าถึงอาคารในการจัดกิจกรรมได้อย่างสะดวก

รูปที่ 83 แผนผังสรุปลักษณะการใช้พื้นที่รองรับกิจกรรมประเพณีประชุมชนในแต่ละช่วงเวลา
ที่มา : ผู้วิจัย
