การจัดการด้านกายภาพวัด : กรณีศึกษาวัดพระธรรมกาย

วิทยานิพนธ์นี้เป็นส่วนหนึ่งของการศึกษาตามหลักสูตรปริญญาสถาปัตยกรรมศาสตรมหาบัณฑิต

FACILITY MANAGEMENT FOR A TEMPLE : A STUDY OF DHAMMAKAYA TEMPLE

ศิริขวัญ แวนนิลาพันธ์ : การจัดการด้านกายภาพวัด : กรณีศึกษาวัดพระธรรมกาย.
(FACILITY MANAGEMENT FOR A TEMPLE : A STUDY OF DHAMMAKAYA
TEMPLE) อ.ที่ปรึกษาวิทยานิพนธ์หลัก: รศ. ดร.เสริชย์ โชติพานิช , 79 หน้า.

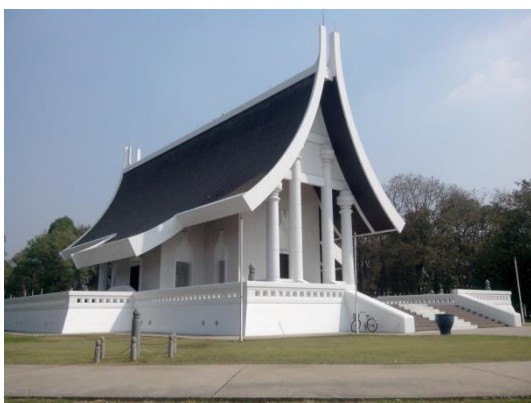
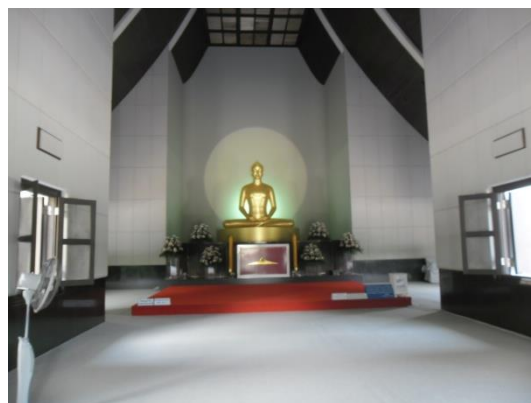
ภาพที่ 3. 2 โบสถ์

3.1.1 โบสถ์ ใช้ทำสังฆกรรม รูปทรงอาคารเป็นจัตุรมุขปิดด้านหลัง มีประตูด้านข้างสองด้าน ภายในมีปีก 2 ข้าง สูง 2 ชั้น โครงสร้างคอนกรีตเสริมเหล็ก ภายในโบสถ์มีความกว้างช่วงกลาง 7 เมตร ยาว 24 เมตร ที่ปีก 2 ข้างมีความกว้างข้างละ 4 เมตร ยาว 7 เมตร มีระเบียงรอบโบสถ์ พื้นที่ใช้สอยทั้งหมด 1,641 ตารางเมตร โดยเป็นพื้นที่ใช้สอยภายในโบสถ์ 250 ตารางเมตร พื้นที่ใช้สอยที่ระเบียง 1,141 ตารางเมตร และพื้นที่ใช้สอยที่ห้องเก็บของใต้โบสถ์ 250 ตารางเมตร หลังคาเป็นกระเบื้องคอนกรีต ฝ้าเพดานเป็นระแนงไม้ ผนังภายนอกโบสถ์เป็นหินล้างและคอนกรีตขัดมันทาสีขาว ผนังภายในเป็นผ้าบุผนังและหินแกรนิต กำแพงระเบียงเป็นคอนกรีตขัดมัน ประตูหน้าต่างเป็นไม้ พื้นภายในโบสถ์ปูพรม พื้นระเบียงเป็นกระเบื้อง ระบบประกอบอาคารที่พบ คือ ระบบปรับอากาศ ระบบไฟฟ้ากำลัง ระบบไฟฟ้าแสงสว่าง ภายในโบสถ์รองรับพระภิกษุประกอบสังกรรมได้ประมาณ 250 รูป ภายในโบสถ์มีพระประธาน โบสถ์เปิดให้สาธุชนมาสักการะทุกวันตั้งแต่เวลา 6.00 – 18.00 น. ทางวัดไม่ได้จัดอุปกรณ์และพื้นที่สำหรับจตุรูปเทียนและวางดอกไม้บูชาพระ เพื่อป้องกันเขม่าควันที่จะทำให้โบสถ์ไม่สะอาด มีกิจกรรมของพระ คือ การฟังสวดพระปาติโมกข์ พิธีอธิษฐานพรพรษา พิธีวารณา พิธีกรานกฐิน การบรรพชาอุปสมบท กิจกรรมที่ให้สาธุชนเข้าร่วมด้วยคือ พิธีกรรมงานบวช การสักการะพระประธานภายในโบสถ์และการชมวัด ผู้ใช้อาคารมี พระ สาธุชนทั้งชาวไทยและชาวต่างประเทศ สภาพที่ปรากฏ คือ โครงสร้างอาคารแข็งแรง ผิวของวัสดุเปลือกอาคารเรียบร้อย ไม่ทรุดโทรม สะอาด สีไม่หลุดร่อน ระบบประกอบอาคารพร้อมใช้งาน ดังภาพที่ 3.2

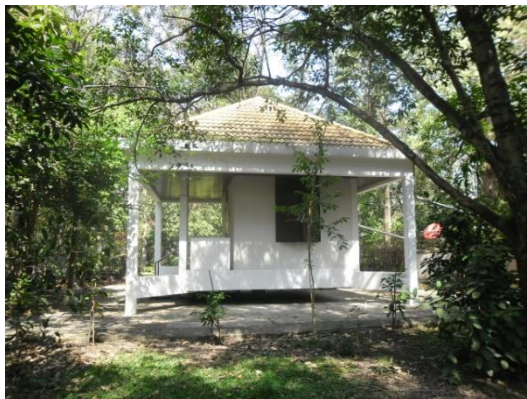
ภาพที่ 3.3 กุฏิ

เป็นกุฏิของพระเถระรุ่นบุกเบิกวัด สภภาพที่ปรากฏ คือ โครงสร้างอาคารแข็งแรง ผิวของวัสดุเปลือกอาคารเรียบร้อย ไม่ทรวดโทรม สะอาด สีไม่หลุดร่อน ระบบประกอบอาคารพร้อมใช้งาน ดังภาพที่ 3.3

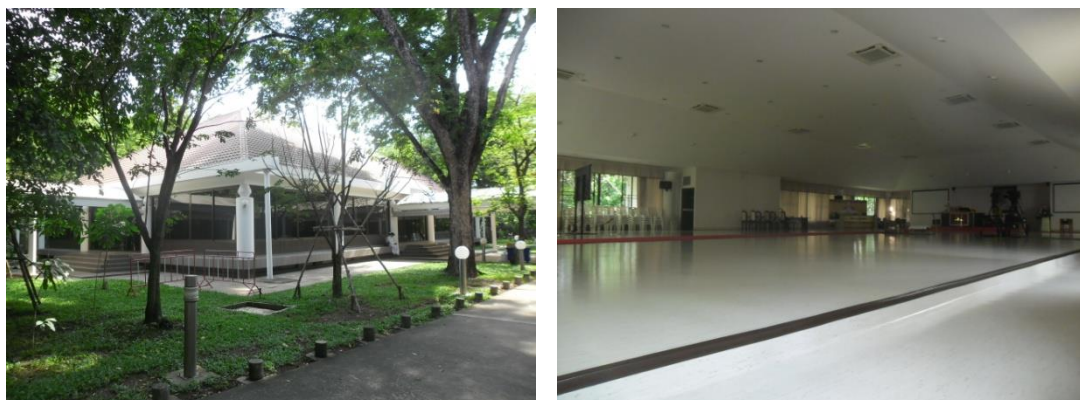
ภาพที่ 3. 4 ศาลาจากตุมหาราชิกา

3.1.3 ศาลาจาคมหาราชิกา ใช้ถ่ายทอดสการเทศน์สอน อาคารรูปทรงสี่เหลี่ยม สูงชั้นเดียว โครงสร้างคอนกรีตเสริมเหล็ก อาคารหลักขนาดกว้าง 18 เมตร ยาว 30 เมตร ไม่มีเสากลาง มีการต่อเติมห้องน้ำและห้องงานระบบเพื่อให้มีพื้นที่ใช้สอยเป็น 705 ตารางเมตร หลังคากระเบื้องคอนกรีต ฝ้าเพดานฉาบเรียบ ผนังภายนอก ผนังภายใน และประตูหน้าต่าง เป็นกระจกกรอบอลูมิเนียม พื้นภายในเป็นพิวซี พื้นภายนอกเป็นกระเบื้อง ระบบประกอบอาคารที่พบ คือ ระบบปรับอากาศ ระบบไฟฟ้ากำลัง ระบบไฟฟ้าแสงสว่าง ระบบประปาและสุขาภิบาล มีกิจกรรมคือ การถ่ายทอดสการเทศน์สอนทุกวันจันทร์ถึงเสาร์ เวลา 19.00 – 22.00 น. ผ่านสถานีโทรทัศน์เพื่อพระพุทธศาสนา DMC (Dhammakaya Media Channel) ช่วงรายการชื่อว่า “รายการโรงเรียนอนุบาลฝันในฝันวิทยา” มีผู้เทศน์สอนประจำคือพระเทพญาณมหามุนี เจ้าอาวาสวัดพระธรรมกาย มีการถ่ายทอดสัญญาณออกไป 5 ช่องทาง คือ 1.จานดาวเทียม ครอบคลุม 5 ทวีป รวมกว่า 180 ประเทศทั่วโลก 2.เว็บไซต์ www.dmc.tv 3.เคเบิลทีวีท้องถิ่น 4.โทรศัพท์มือถือ และ 5.วิทยุ สภภาพที่ปรากฏ คือ โครงสร้างอาคารแข็งแรง ผิวของวัสดุเปลือกอาคารเรียบร้อย ไม่ทรวดโทรม สะอาด สีไม่หลุดร่อน กระจกใสสะอาด พื้นเป็นมันวาว ระบบประกอบอาคารพร้อมใช้งาน ดังภาพที่ 3.4

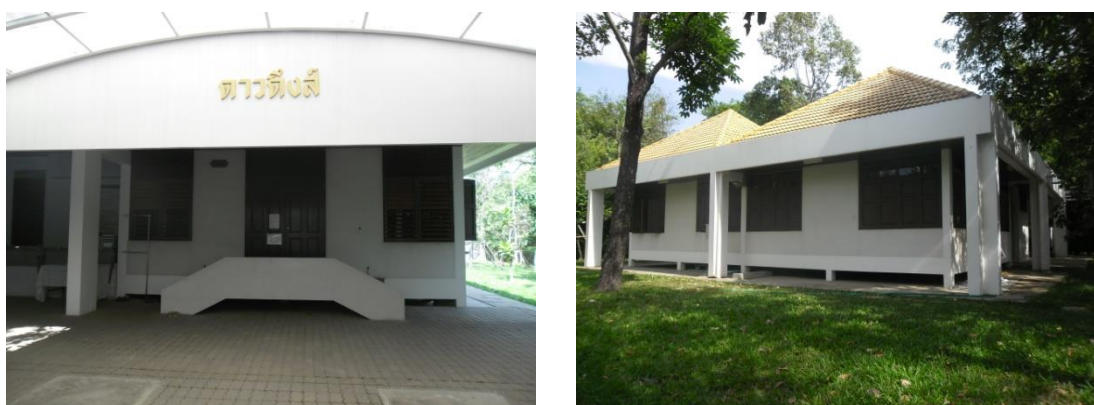
ภาพที่ 3. 5 อาคารดาวดิ่งส์

3.1.4 อาคารดาวดิ่งส์ ใช้รับแขกผู้ใหญ่ อาคารรูปทรงสี่เหลี่ยม สูงชั้นเดียว โครงสร้างคอนกรีตเสริมเหล็ก กว้าง 18 เมตร ยาว 20 เมตร พื้นที่ใช้สอย 360 ตารางเมตร หลังคากระเบื้องคอนกรีต ฝ้าเพดานฉาบเรียบและระแนงไม้ ผนังหินล้าง ประตูหน้าต่างไม้และกระจกกรอบอลูมิเนียม พื้นไม้ปาเก้ ระบบประกอบอาคารที่พบ คือ ระบบปรับอากาศ ระบบไฟฟ้ากำลัง ระบบไฟฟ้าแสงสว่าง ระบบประปาและสุขาภิบาล ระบบโทรศัพท์ สภาพที่ปรากฏ คือ โครงสร้างอาคารแข็งแรง ผิวของวัสดุเปลือกอาคารเรียบร้อย ไม่ทรุดโทรม สะอาด สีไม่หลุดร่อน กระจกใสสะอาด ระบบประกอบอาคารพร้อมใช้งาน ดังภาพที่ 3.5

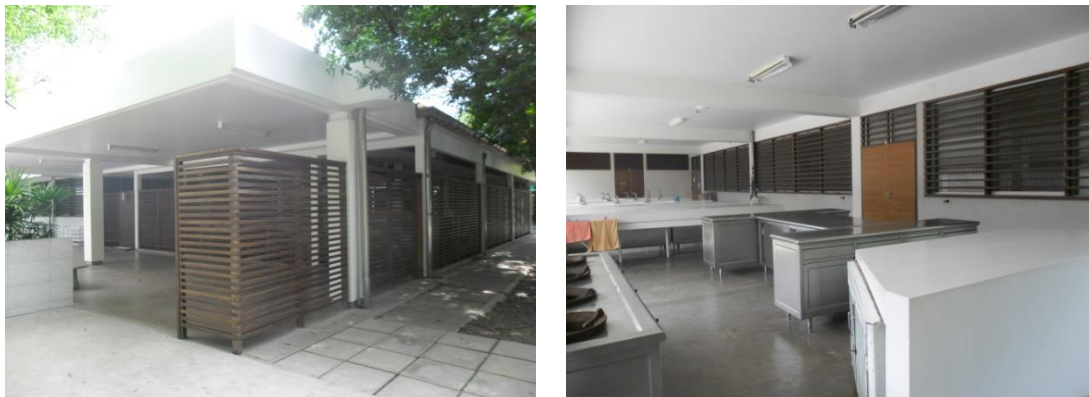
ภาพที่ 3. 6 อาคารยามา

ไม้ทรอดโทรม สะอาด สีไม้หลุดร่อน กระจกใสสะอาด พื้นเป็นมันวาว ระบบประกอบอาคารพร้อมใช้งาน ดังภาพที่ 3.6

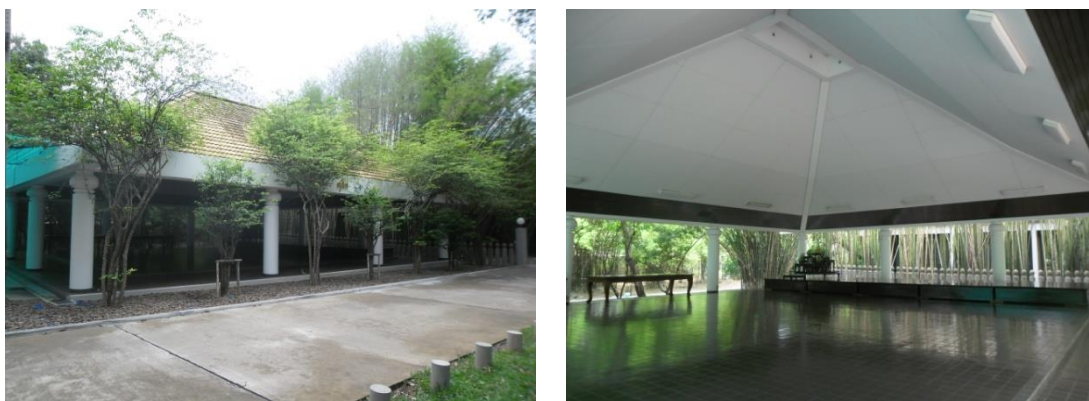
ภาพที่ 3. 7 ศาลาดุสิต

3.1.6 ศาลาดุสิต เป็นศาลาโล่ง อาคารรูปทรงสี่เหลี่ยม สูงชั้นเดียว โครงสร้างคอนกรีตเสริมเหล็ก อาคารกว้าง 14 เมตร ยาว 16 เมตร พื้นที่ใช้สอยรวม 255 ตารางเมตร หลังคากระเบื้องคอนกรีต ฝ้าเพดานฉาบเรียบและระแนงไม้ ไม่มีผนัง ไม่มีเสากลาง พื้นปูด้วยกระเบื้อง ระบบประกอบอาคารที่พบ คือ ระบบไฟฟ้ากำลัง ระบบไฟฟ้าแสงสว่าง ใช้เป็นที่สนทนาธรรม สภาพที่ปรากฏ คือ โครงสร้างอาคารแข็งแรง ผิวของวัสดุเปลือกอาคารเรียบร้อย ไม้ทรอดโทรม สะอาด สีไม้หลุดร่อน พื้นเป็นมันวาว ระบบประกอบอาคารพร้อมใช้งาน ดังภาพที่ 3.7

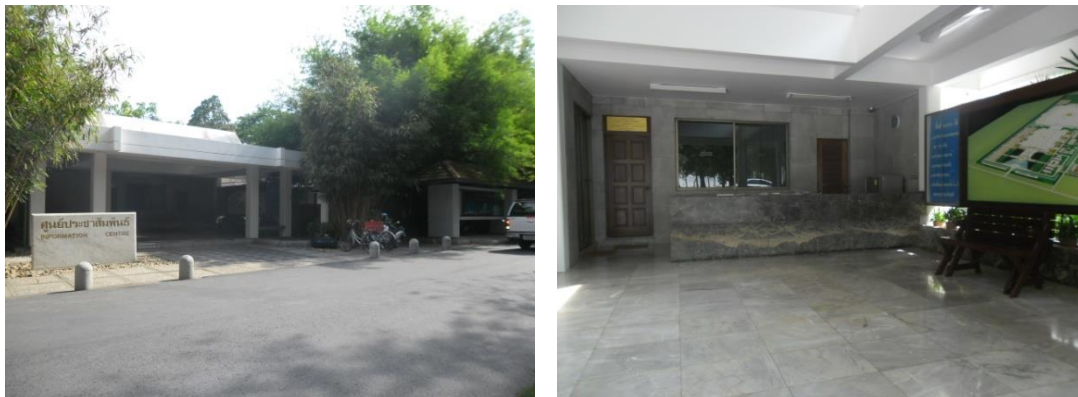
ภาพที่ 3. 8 อาคารประชาสัมพันธ์

ที่ปรากฏ คือ โครงสร้างอาคารแข็งแรง ผิวของวัสดุเปลือกอาคารเรียบร้อย ไม่ทรุดโทรม สะอาด สีไม่หลุดร่อน กระจกใสสะอาด พื้นเป็นมันวาว ระบบประกอบอาคารพร้อมใช้งาน ดังภาพที่ 3.8

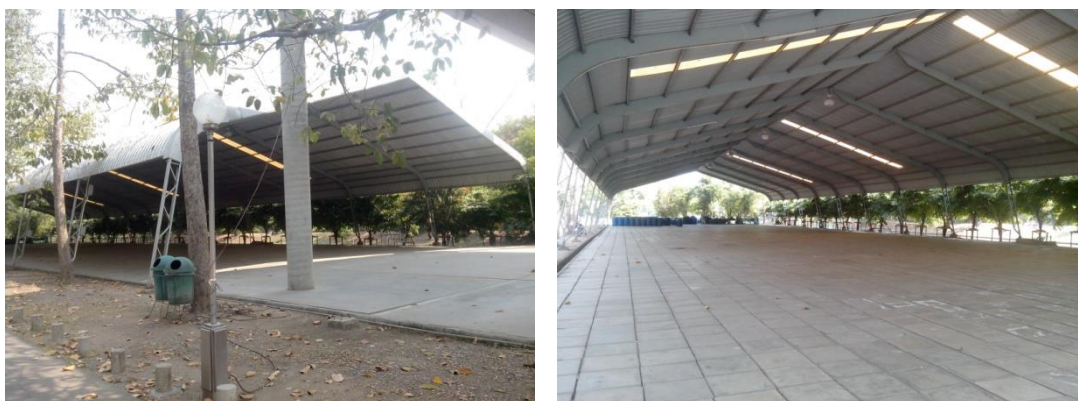
ภาพที่ 3. 9 เต็นท์อเนกประสงค์

3.1.8 เต็นท์อเนกประสงค์ ใช้เป็นพื้นที่อเนกประสงค์ อาคารรูปทรงสี่เหลี่ยม สูงชั้นเดียว โครงสร้างเหล็ก หลังคาเหล็กกริดลอน อาคารกว้าง 21 เมตร ยาว 72 เมตร พื้นที่ใช้สอยรวม 1,995 ตารางเมตร ไม่มีผนัง ไม่มีเสากลาง ปูพื้นด้วยแผ่นปูนปูพื้น ระบบประกอบอาคารที่พบ คือ ระบบไฟฟ้ากำลัง ระบบไฟฟ้าแสงสว่าง ใช้ทำกิจกรรมอเนกประสงค์ เช่น รองรับสาธุชนที่มาร่วมพิธีกรรมงานบวช จัดอบรมธรรมทายาท สภาพที่ปรากฏ คือ โครงสร้างอาคารแข็งแรง ผิวของวัสดุเปลือกอาคารเรียบร้อย ไม่ทรุดโทรม สะอาด สีไม่หลุดร่อน ระบบประกอบอาคารพร้อมใช้งาน ดังภาพที่ 3.9

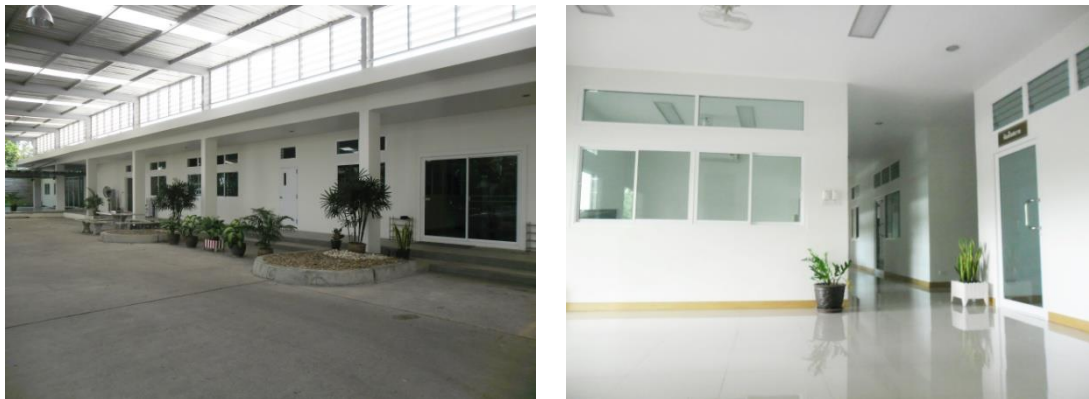
ภาพที่ 3. 10 สำนักงานหน้าวัด

สภาพที่ปรากฏ คือ โครงสร้างอาคารแข็งแรง ผิวของวัสดุเปลือกอาคารเรียบร้อย ไม่ทรุดโทรม สะอาด สีสีไม่หลุดร่อน กระจกใสสะอาด พื้นเป็นมันวาว ระบบประกอบอาคารพร้อมใช้งาน ดังภาพที่ 3.10

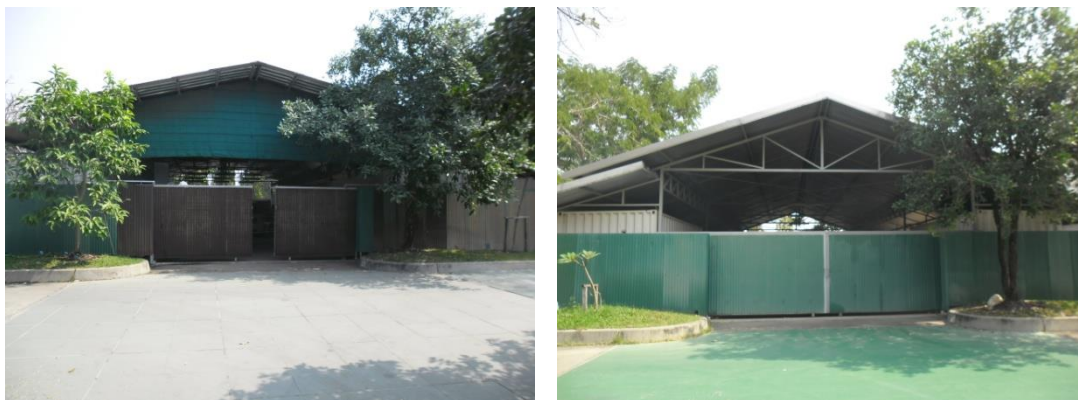
ภาพที่ 3. 11 โรงเก็บของ 3 หลัง

3.1.10 โรงเก็บของ 3 หลัง ใช้เก็บของ อาคารรูปทรงสี่เหลี่ยม สูงชั้นเดียว โครงสร้างเหล็ก พื้นที่ใช้สอยรวม 1,080 ตารางเมตร หลังคาเหล็กกริดลอน ไม่มีฝ้าเพดาน ไม่มีผนัง พื้นคอนกรีตขัดมัน มีรั้วและตู้คอนเทนเนอร์ ระบบประกอบอาคารที่พบคือ ระบบไฟฟ้าแสงสว่าง สภาพที่ปรากฏ คือ โครงสร้างอาคารแข็งแรง หลังคาไม่รั่วซึม ผิวของวัสดุเปลือกอาคารเรียบร้อย ไม่ทรุดโทรม สะอาด ระบบประกอบอาคารพร้อมใช้งาน ดังภาพที่ 3.11

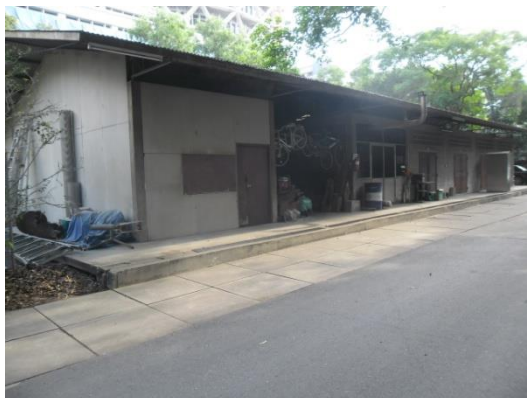
ภาพที่ 3. 12 ห้องช่าง

3.1.11 ห้องช่าง ใช้ซ่อมอุปกรณ์ไฟฟ้า อาคารรูปทรงสี่เหลี่ยม สูงชั้นเดียว โครงสร้างเหล็ก กว้าง 15 เมตร ยาว 24 เมตร พื้นที่ใช้สอย 360 ตารางเมตร หลังคากระเบื้องลอนคู่ ไม่มีฝ้าเพดาน ผนังคอนกรีตบล็อก ประตูหน้าต่างไม้ พื้นคอนกรีตขัดมัน เป็นสถานที่ตั้งของอุปกรณ์ระบบไฟฟ้ากำลัง และห้องซ่อมอุปกรณ์ไฟฟ้า ระบบประกอบอาคารที่พบ คือ ระบบไฟฟ้ากำลัง ระบบไฟฟ้าแสงสว่าง ระบบโทรศัพท์ สภาพที่ปรากฏ คือ โครงสร้างอาคารแข็งแรง หลังคาไม่รั่วซึม ผิวของวัสดุเปลือกอาคารเรียบร้อย ระบบประกอบอาคารพร้อมใช้งาน ดังภาพที่ 3.12

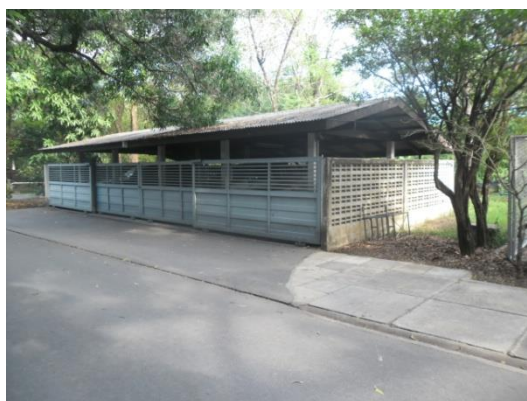
ภาพที่ 3. 13 โรงจอดรถ

3.1.12 โรงรถ ใช้จอดรถ อาคารรูปทรงสี่เหลี่ยม สูงชั้นเดียว โครงสร้างไม้ พื้นที่ใช้สอย 72 ตารางเมตร หลังคากระเบื้องลอนคู่ ไม่มีฝ้าเพดาน ไม่มีผนัง พื้นคอนกรีต มีรั้วและประตูเหล็ก ระบบประกอบอาคารที่พบ คือ ระบบไฟฟ้ากำลัง ระบบไฟฟ้าแสงสว่าง จอดรถยนต์ได้ 4 คัน สภาพที่ปรากฏ คือ โครงสร้างอาคารแข็งแรง หลังคาไม่รั่วซึม ผิวของวัสดุเปลือกอาคารเรียบร้อย พบคราบน้ำที่ผนัง ระบบประกอบอาคารพร้อมใช้งาน ดังภาพที่ 3.13

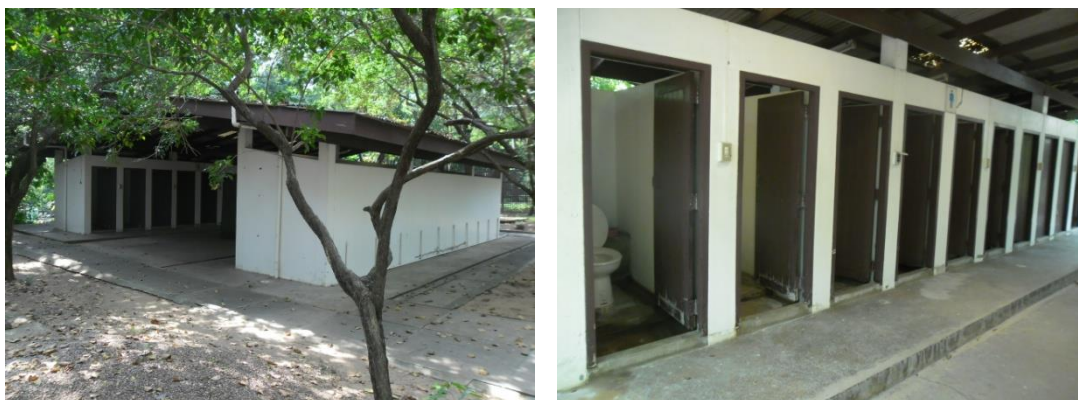
ภาพที่ 3. 14 ห้องน้ำถาวร

3.1.13 ห้องน้ำถาวร ใช้เป็นห้องสุขา อาคารรูปทรงสี่เหลี่ยม สูงชั้นเดียว โครงสร้างไม้ กว้าง 10 เมตร ยาว 10 เมตร พื้นที่ใช้สอย 100 ตารางเมตร มีห้องสุขาจำนวน 20 ห้อง หลังคากระเบื้องลอนคู่ ไม่มีฝ้าเพดาน ผนังก่ออิฐฉาบปูนเรียบ ประตูไม้ พื้นคอนกรีตขัดมัน ระบบประกอบอาคารที่พบ คือ ระบบไฟฟ้าแสงสว่าง ระบบประปาและสุขาภิบาล สภาพที่ปรากฏ คือ โครงสร้างอาคารแข็งแรง ผิวของวัสดุเปลือกอาคารเรียบร้อย ไม่ทรุดโทรม สะอาด สีไม่หลุดร่อน พบคราบน้ำที่ประตู ระบบประกอบอาคารพร้อมใช้งาน ดังภาพที่ 3.14

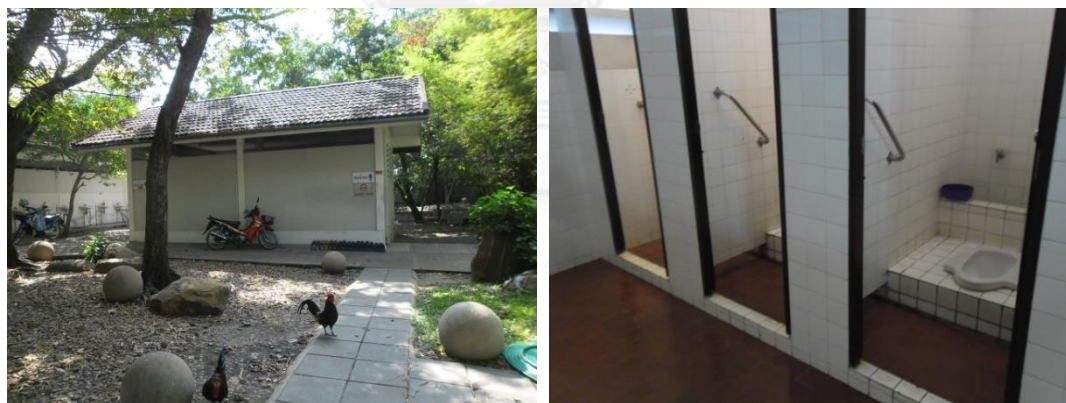
ภาพที่ 3. 15 ห้องน้ำชาย

3.1.14 ห้องน้ำชาย ใช้เป็นห้องสุขา อาคารรูปทรงสี่เหลี่ยม สูงชั้นเดียว โครงสร้างคอนกรีตเสริมเหล็ก กว้าง 5 เมตร ยาว 6 เมตร พื้นที่ใช้สอย 30 ตารางเมตร มีห้องสุขาจำนวน 7 ห้อง หลังคากระเบื้องคอนกรีต ฝ้าเพดานฉาบเรียบ ผนังภายนอกเป็นหินล้าง ผนังภายในฉาบเรียบ ประตูไม้ พื้นคอนกรีตขัดมัน ระบบประกอบอาคารที่พบ คือ ระบบไฟฟ้าแสงสว่าง ระบบประปาและสุขาภิบาล สภาพที่ปรากฏ คือ โครงสร้างอาคารแข็งแรง หลังคาไม่รั่วซึม ผิวของวัสดุเปลือกอาคารเรียบร้อย ระบบประกอบอาคารพร้อมใช้งาน ดังภาพที่ 3.15

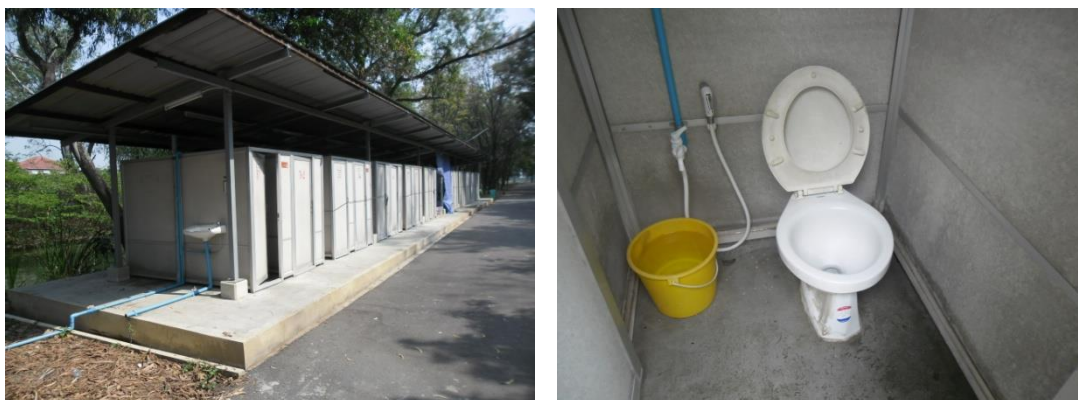
ภาพที่ 3. 18 ห้องน้ำเงินประดู่

3.1.16 ห้องน้ำเนินประตู ใช้เป็นห้องสุขา อาคารรูปทรงสี่เหลี่ยม สูงชั้นเดียว โครงสร้างเหล็ก กว้าง 4 เมตร ยาว 31 เมตร พื้นที่ใช้สอย 124 ตารางเมตร มีห้องสุขาจำนวน 40 ห้อง หลังคาเหล็กกรีดลอน ไม่มีฝ้าเพดาน ผนังและประตูทำด้วยแผ่นยิปซัมบอร์ด พื้นคอนกรีตขัดมัน ระบบประกอบอาคารที่พบ คือ ระบบไฟฟ้าแสงสว่าง ระบบประปาและสุขาภิบาล สภาพที่ปรากฏ คือ โครงสร้างอาคารแข็งแรง หลังคาไม่รั่วซึม ผิวของวัสดุเปลือกอาคารเรียบร้อย พบคราบน้ำที่พื้นและผนัง ระบบประกอบอาคารพร้อมใช้งาน ดังภาพที่ 3.18

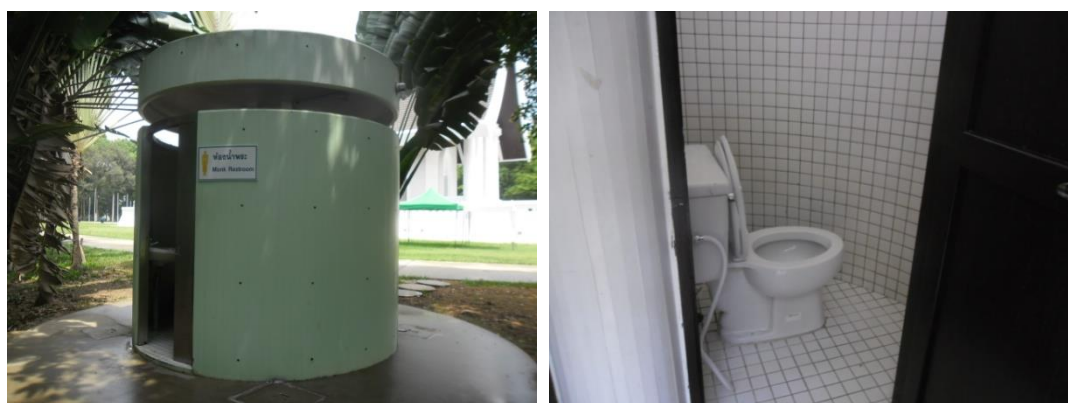
ภาพที่ 3. 19 ห้องน้ำสงฆ์

3.1.17 ห้องน้ำสงฆ์ ใช้เป็นห้องสุขา อาคารรูปทรงกลม สูงชั้นเดียว โครงสร้างคอนกรีตเสริมเหล็ก อาคารทรงกลมเส้นผ่านศูนย์กลาง 3 เมตร พื้นที่ใช้สอย 7 ตารางเมตร ภายในมีห้องสุขา 2 ห้อง หลังคาคอนกรีตเสริมเหล็ก ฝ้าเพดานฉาบเรียบ ผนังภายนอกเป็นคอนกรีตเปลือยทาสีเขียว ผนังภายในบุกระเบื้อง ประตูป้องกันและประตูสแตนเลส พื้นกระเบื้อง ระบบประกอบอาคารที่พบ คือ ระบบไฟฟ้าแสงสว่าง ระบบประปาและสุขาภิบาล สภาพที่ปรากฏ คือ โครงสร้างอาคารแข็งแรง ผิวของวัสดุเปลือกอาคารเรียบร้อย ไม่ทรุดโทรม สะอาด สีไม่หลุดร่อน พื้นเป็นมันวาว ระบบประกอบอาคารพร้อมใช้งาน ดังภาพที่ 3.19

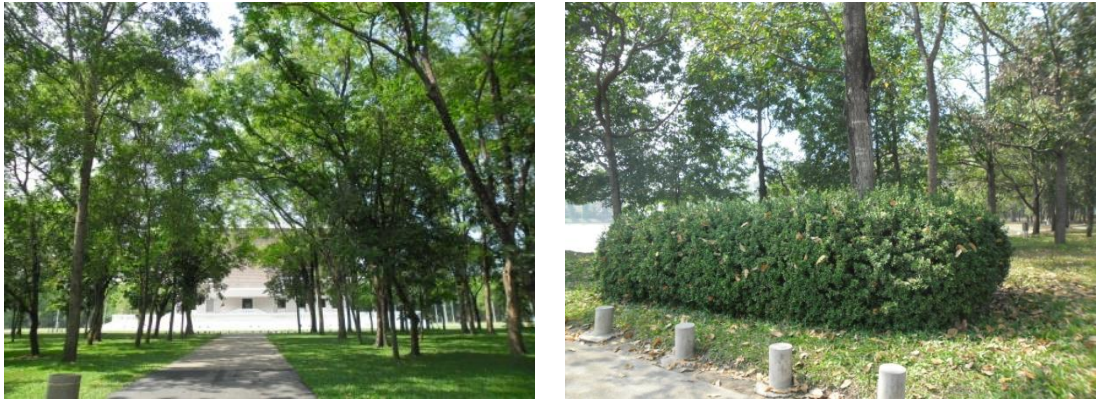
ภาพที่ 3. 20 ไม้ยืนต้นและไม้พุ่มประดับ

3.1.18 สวนป่า ในวัดประกอบไปด้วยต้นไม้ยืนต้น ต้นไม้ประดับพุ่ม สนามหญ้า พรรณไม้ที่ปลูกมีการเลือกให้เหมาะสมกับสภาพดินดินเปรี้ยวได้แก่ กระจับปี่ ยุกาลิปัตส อโศกอินเดีย ยางนา ประดู่บ้าน ประดู่ป่า ตะเคียน แซะ มะฮอกกานี พิกุล มะขาม ก้านกลา ตะแบก เสลา นนทรีร์ จามจุรี พะยอม เป็นต้น สนามหญ้ามี่ 2 แบบ คือ สนามหญ้าในที่โล่ง และสนามหญ้าในที่รำไร ระบบประกอบอาคารที่พบ คือ ระบบไฟฟ้าแสงสว่าง ระบบประปาและสุขาภิบาล สภาพที่ปรากฏ สวนป่าเขียวสด ไม้ยืนต้นถูกตัดกิ่งที่โคนต้นไม้ให้โล่ง ไม้พุ่มประดับสวยได้รูปทรง สนามหญ้าเรียบสวย ดังภาพที่ 3.20 และภาพที่ 3.21

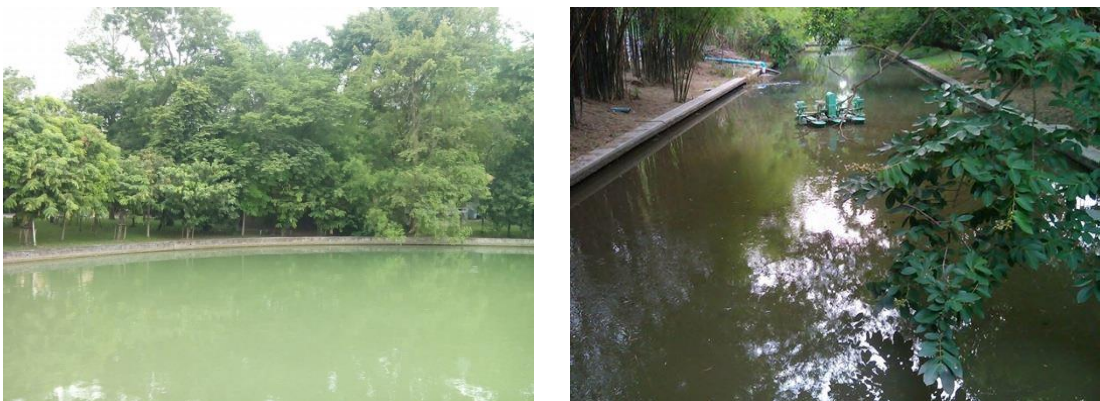
ภาพที่ 3. 22 สระน้ำและคูน้ำรอบวัด

3.1.19 ธารน้ำ ภายในวัดมีสระน้ำและคูน้ำรอบวัดเพื่อให้เกิดความชุ่มชื้นแก่ผืนดินเนื่องจากผืนดินเดิมแห้งแล้ง เป็นแหล่งน้ำเพื่อนำน้ำขึ้นมารดต้นไม้ และเป็นสถานที่รองรับน้ำจากบ่อบำบัดน้ำเสีย ธารน้ำมีพื้นที่ 1 ใน 3 ของพื้นที่ทั้งหมด สภาพที่ปรากฏ น้ำใสสะอาด ดังภาพที่ 3.22

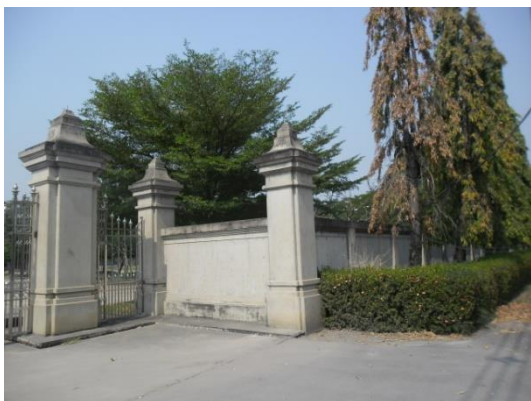
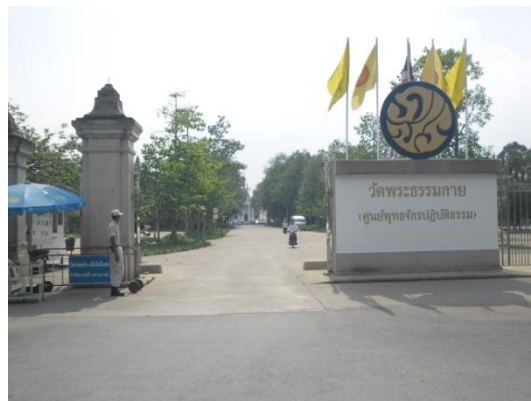
ภาพที่ 3. 23 กำแพงวัด ประตูทางเข้าวัด และป้ายชื่อวัดพระธรรมกาย

3.1.20 สิ่งปลูกสร้างและสาธารณูปโภค สิ่งปลูกสร้างที่มี คือ กำแพงวัด ประตูทางเข้าวัด ป้ายชื่อวัดพระธรรมกาย ดังภาพที่ 3.23 ลานจอดรถ ถนนคอนกรีตเสริมเหล็ก ถนนกว้าง 4 เมตร ความยาวรวม 3 กิโลเมตร บริเวณถนนหน้าโบสถ์กว้าง 12 เมตร ยาว 200 เมตร ดังภาพที่ 3.24

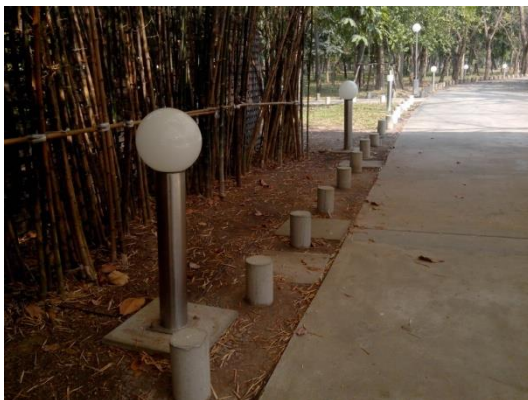
ภาพที่ 3. 25 โคมไฟสำหรับทางเดินภายในวัด

ระบบไฟฟ้า พื้นที่ทั้งของวัดพระธรรมกายและพื้นที่ส่วนขยายจะรับกระแสไฟฟ้าจากสถานีไฟฟ้าย่อยของวัดพระธรรมกายซึ่งอยู่ในพื้นที่ส่วนขยาย จากนั้นเมื่อไฟฟ้าเข้ามาในพื้นที่ 196 ไร่ กระแสไฟฟ้าจะผ่านหม้อแปลงขนาด 500 KVA มีระบบไฟฟ้าสำรองคือ เครื่องปั่นไฟ 350 KVA แล้วมาที่ตู้ MBD แล้วส่งกระแสไฟฟ้าผ่านสายไฟฟ้าใต้ดิน ไปยังอาคารและพื้นที่รอบวัด เช่น คอมพิวเตอร์สำหรับทางเดินภายในวัด ดังภาพที่ 3.25 ระบบสำรองไฟฟ้าเป็นแบบอัตโนมัติ มีถังน้ำมัน 800 ลิตร

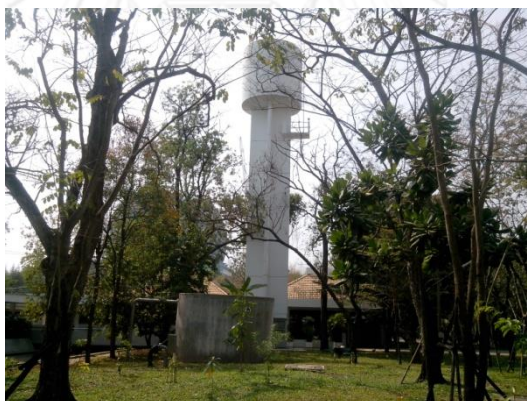
ภาพที่ 3. 26 แห้งค์น้ำ

ระบบประปา ใช้น้ำจากบ่อน้ำบาดาล มีปั๊มสูบน้ำขนาด 40 Hp แห้งค์น้ำ 1,000 คิว ปั๊มจ่ายขนาด 10 Hp จำนวน 5 ตัว โดยมีการติดตั้งโปรแกรมการสูบน้ำ จ่ายน้ำอัตโนมัติ คือ ปั๊มจ่ายจะทำงานครั้งละ 3 ตัว ถ้ามีการใช้มากจึงให้ตัวที่ 4 และ 5 ทำงาน ท่อส่งน้ำเป็นท่อ PE ขนาด 8 นิ้ว ปั๊มทั่วไปมี ปั๊มน้ำพุขนาด 15 Hp จำนวน 2 ตัว, ปั๊มน้ำตกขนาด 75 Hp จำนวน 1 ตัว, ปั๊มรดน้ำต้นไม้ขนาด 10 Hp จำนวน 1 ตัว, ปั๊มรดน้ำหญ้าบริเวณลานจอดรถขนาด 7 Hp จำนวน 1 ตัว

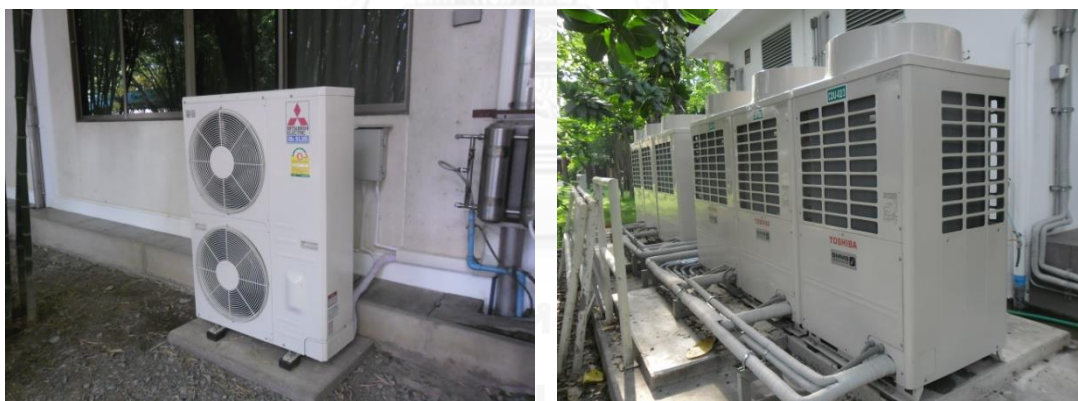
ภาพที่ 3. 28 เครื่องปรับอากาศ

ระบบปรับอากาศ พบ เครื่องปรับอากาศแยกส่วน 2 แบบ คือ แบบแยกส่วนแขวนผนัง และแบบมีChiller สภาพที่ปรากฏสะอาด ไม่ทรุดโทรม

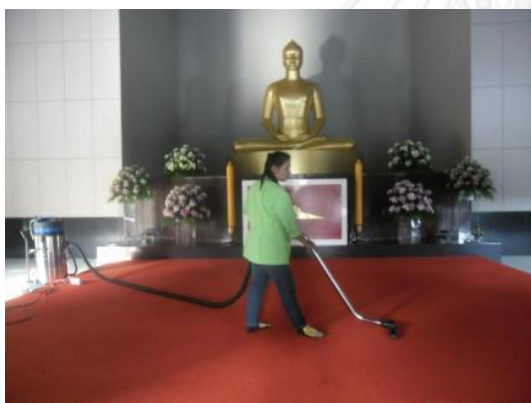
ภาพที่ 3. 29 พนักงานทำความสะอาดภายในโบสถ์

โบสถ์และห้องน้ำสงฆ์ มีผู้ปฏิบัติงานและเวลาดำเนินงาน ดังนี้ คือ เวลา 6.00 – 6.30 น. มี อุบาสก 2 คน ทำความสะอาดพระประธาน เวลา 7.30 – 8.30 น. มีพนักงาน 12 คน ทำความสะอาด โบสถ์ดังนี้ ภายในโบสถ์ให้พนักงาน 1 คน ดูดพรมที่พื้น เช็ดขอบประตูหน้าต่าง วางพรมเช็ดเท้าที่ ประตูทางเข้าโบสถ์ ดังภาพที่ 3.29 ภายนอกโบสถ์ที่ระเบียงและห้องน้ำข้างโบสถ์ให้พนักงาน 11 คน กวาด ถูพื้นระเบียง เช็ดกำแพงระเบียงและล้างห้องน้ำสงฆ์ ดังภาพที่ 3.30 และภาพที่ 3.31 เวลา 13.00 - 14.00 น. มีพนักงาน 4 คนกวาดระเบียงโบสถ์ นอกจากนี้ยังมีพนักงาน 1 คน คอยเฝ้า ดูแลรักษาความสะอาดโบสถ์ตั้งแต่วันที่ 9.30 -17.30 น. เช่น ถ้ามีขึ้นกตมาที่ระเบียงโบสถ์ พนักงาน ก็จะเช็ดทำความสะอาด

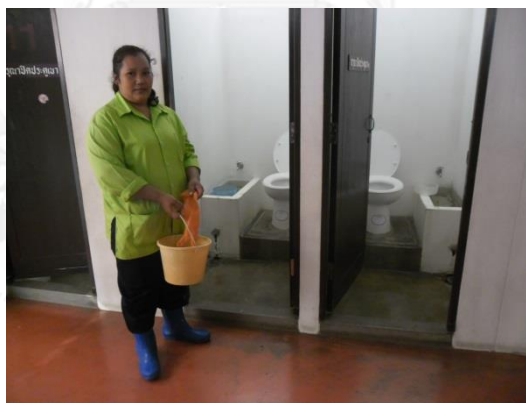
ภาพที่ 3. 32 พนักงานทำความสะอาดห้องน้ำหญิง

อาคารประชาสัมพันธ์ ห้องน้ำชาย ห้องน้ำหญิง ผู้ปฏิบัติงานคือพนักงาน 4 คน พนักงานปฏิบัติงานเวลา 8.30 – 11.00 น. ดังภาพที่ 3.32 ภาระงานคือ กวาดถูพื้น เช็ดขอบประตูหน้าต่าง เช็ดกระจก ล้างสุขภัณฑ์ ล้างอ่างน้ำ และเวลา 16.00 – 17.30 น. ทำความสะอาดห้องน้ำชายและห้องน้ำหญิงรอบที่สอง

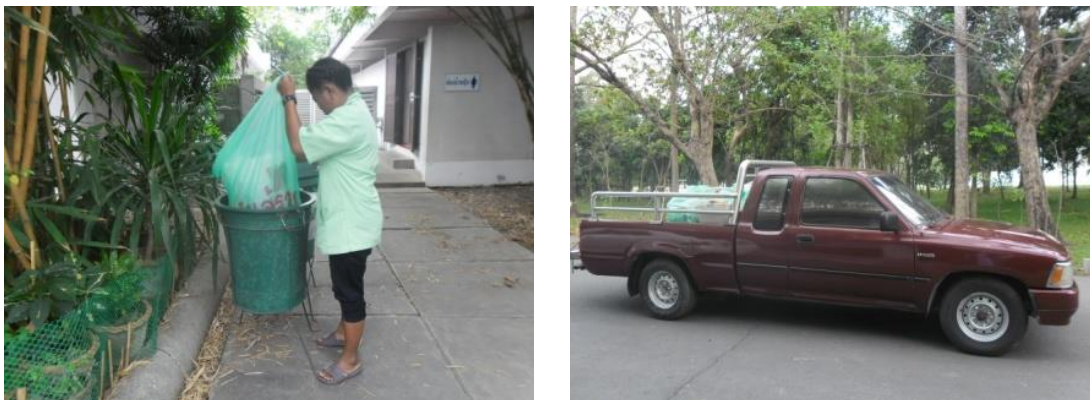
ภาพที่ 3. 34 พนักงานเก็บขยะ รถเก็บขยะ

3.2.2 งานกำจัดขยะ มีวัตถุประสงค์เพื่อนำขยะจากจุดทิ้งขยะออกนอกพื้นที่ทุกวัน เพื่อไม่ให้มีขยะตกค้าง โดยใช้รถขยะเวียนเก็บขยะตามจุดทิ้งขยะที่กำหนด เปลี่ยนถุงขยะ นำขยะไปส่งที่โรงคัดแยกขยะ ระดับคุณภาพงานที่ต้องการ คือ ต้องไม่มีขยะตกค้างเกิน 1 วัน

ความถี่ในการปฏิบัติงาน เป็นงานประจำทำทุกวันจันทร์ถึงอาทิตย์ คือ นำขยะออกนอกพื้นที่ ขั้นตอนการดำเนินงาน คือ กำหนดจุดรองรับขยะ ผู้ใช้อาคารนำขยะมาทิ้งตามจุดที่กำหนด กำหนดแผนการกำจัดขยะคือเก็บขยะออกนอกพื้นที่ทุกวันช่วงเช้าเวลาประมาณ 9.30 – 10.30 น. จัดหาผู้ปฏิบัติงานคือพนักงาน จัดหายานพาหนะ อุปกรณ์และวัสดุ (ถุงขยะ) ดำเนินการเก็บขยะตามจุด เปลี่ยนถุงขยะ รถขยะนำขยะไปส่งที่โรงคัดแยกขยะ

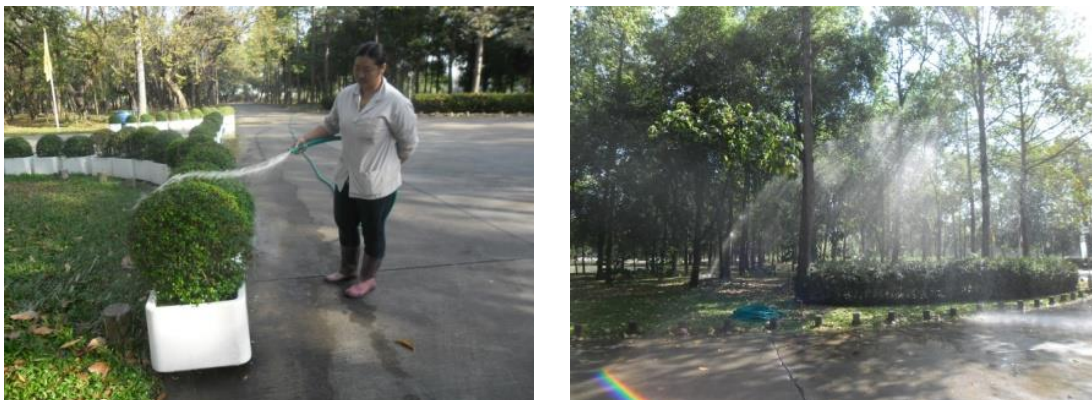
ภาพที่ 3. 35 พนักงานรดน้ำต้นไม้ การใช้สปริงเกอร์รดน้ำต้นไม้

ความถี่ในการปฏิบัติงาน มีงานประจำวัน งานประจำเดือน งานประจำปี โดยงานประจำวัน ทำงานทุกวันจันทร์ถึงเสาร์ เวลา 8.30 – 17.30 น. คืองานรดน้ำต้นไม้ โดยนอกฤดูฝนจะรดน้ำทุกวัน โดยใช้สปริงเกอร์และพนักงานรดน้ำเอง งานประจำเดือน ได้แก่ งานตัดหญ้า โดยในฤดูฝนจะตัดหญ้าเดือนละ 2 ครั้ง นอกฤดูฝนเดือนละ 1 ครั้ง งานตัดแต่งไม้พุ่มให้เข้ารูปทรง โดยเป็นงานประจำ 1.5 – 2 เดือน งานประจำปี ได้แก่ งานให้ปุ๋ยอินทรีย์ทำปีละ 3 ครั้ง (จำนวน 10 ตัน) ให้ปุ๋ยเคมีเป็นครั้งคราว ปุ๋ยจะใส่ช่วง ต้นฝน กลางฝน ปลายฝน และหากพบต้นไม้เสียหายก็เข้าไปแก้ไขเช่น ได้แก่ ตัดแต่งกิ่งไม้ที่หัก กิ่งไม้ที่รก หรือต้นไม้ที่ตาย งานเก็บกล้าไม้ที่หากยากไปเพาะพันธุ์เก็บไว้

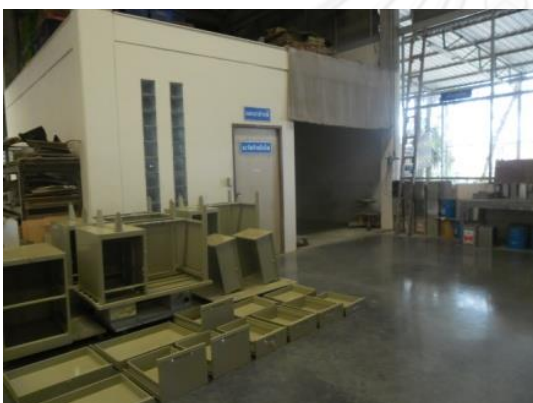
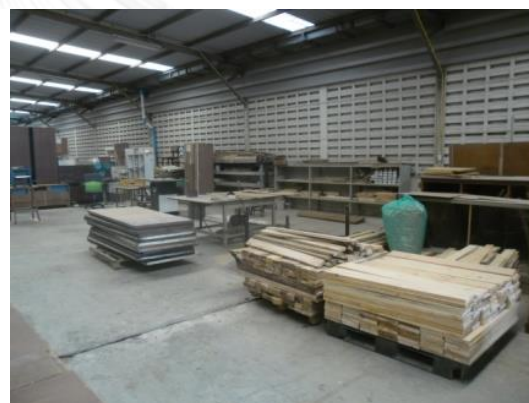
ภาพที่ 3. 38 โรงซ่อมครุภัณฑ์

ความถี่ในการปฏิบัติงาน เป็นงานทำเมื่อมีการแจ้ง ขั้นตอนการดำเนินงาน คือ กำหนด แผนการทำงานแบ่งเป็นงานยืมคืนครุภัณฑ์ งานซ่อมและสร้างครุภัณฑ์ เริ่มกระบวนการทำงานตั้งแต่ พนักงานรับใบขอใช้บริการ คือใบขอยืมครุภัณฑ์ และใบรับแจ้งซ่อม งานยืมคืน จะมีพนักงานพิจารณา ใบงาน ลงบันทึก ให้บริการยืม ส่วนงานซ่อมให้ผู้ใช้บริการยกครุภัณฑ์มาที่กองครุภัณฑ์ จากนั้น พนักงานธุรการจะบันทึกอาการเสีย พิจารณาการซ่อมว่าจะส่งให้ช่างแผนกใด ส่งงานให้ช่างทำการ ซ่อมแบ่งตามแผนก คือ ช่างไม้ ช่างเหล็ก ช่างโป้ว ช่างสี รอคิวซ่อมเนื่องจากงานมีมาก ในการ ตรวจสอบคุณภาพงาน ช่างจะตรวจสอบคุณภาพงานซ่อมกันเอง คือ ช่างสีจะดูว่าโป้วมาดีพอที่จะพ่น สีได้หรือยัง ถ้างานยังไม่ดีก็ส่งกลับไปช่างโป้วให้ทำใหม่ เมื่อซ่อมเสร็จ พนักงานธุรการจะ แจ้งผู้ส่ง ซ่อมให้มารับครุภัณฑ์คืน ส่งมอบครุภัณฑ์

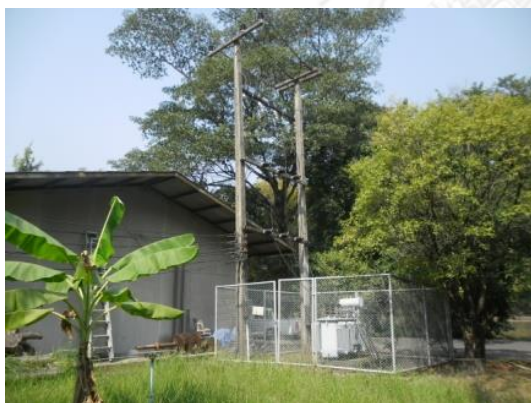
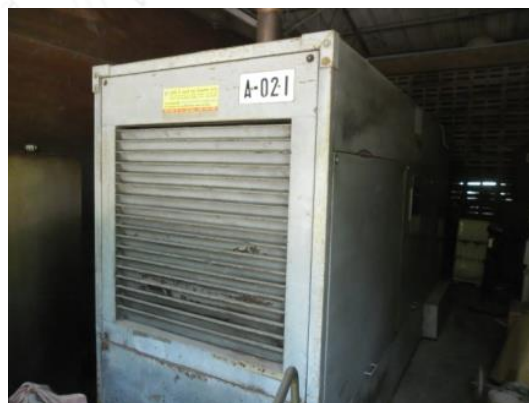
ภาพที่ 3. 39 สถานที่ตั้งหม้อแปลงและเครื่องปั่นไฟฟ้าสำรอง

การควบคุมการทำงานระบบไฟฟ้ากำลัง มีวัตถุประสงค์เพื่อให้การทำงานของระบบไฟฟ้ามีการใช้งานได้ตามปกติ ปลอดภัย สะดวกสบายตลอด 24 ชั่วโมง โดยทางวัดมีการจัดการควบคุมกระแสไฟฟ้าแรงสูงโดยสร้างสถานีไฟฟ้าย่อยประจำวัด เมื่อกระแสไฟฟ้าที่เข้ามาในพื้นที่จะมาที่หม้อแปลง 500 KVA เครื่องปั่นไฟ 350 KVA ตู้ MBD แล้วส่งไปที่อาคารตามสายไฟฟ้าแบบเดินสายใต้ดิน ภาระงาน คือ การตั้งโปรแกรมระบบไฟฟ้าสำรองแบบอัตโนมัติ ระดับคุณภาพงานที่ต้องการคือ ระบบพร้อมใช้งานตลอดเวลา

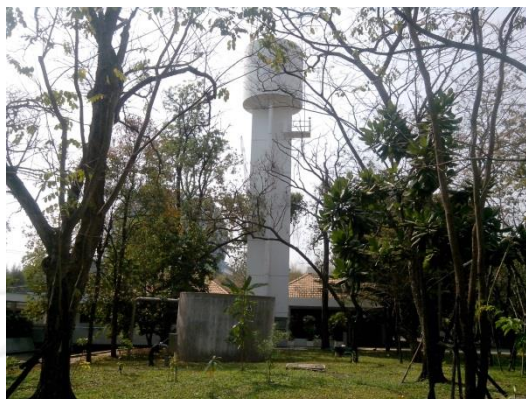
ภาพที่ 3. 40 แทงค์น้ำของระบบประปา

การควบคุมการทำงานระบบประปา มีวัตถุประสงค์เพื่อให้การทำงานของระบบประปาใช้งานได้ตามปกติได้ตลอด 24 ชั่วโมง อุปกรณ์ที่มีคือ ปัมป์บ่อน้ำบาดาล มีปัมป์สูบน้ำขนาด 40 Hp แทงค์น้ำ 1,000 คิว ปัมป์จ่ายขนาด 10 Hp จำนวน 5 ตัว โดยมีการติดตั้งโปรแกรมการสูบน้ำ และการจ่ายน้ำอัตโนมัติ โดยปัมป์จ่ายจะทำงานที่ละ 3 ตัว ถ้ามีการใช้มากจึงให้ตัวที่ 4 และ 5 ทำงาน ท่อส่งน้ำเป็นท่อ PE ขนาด 8 นิ้ว

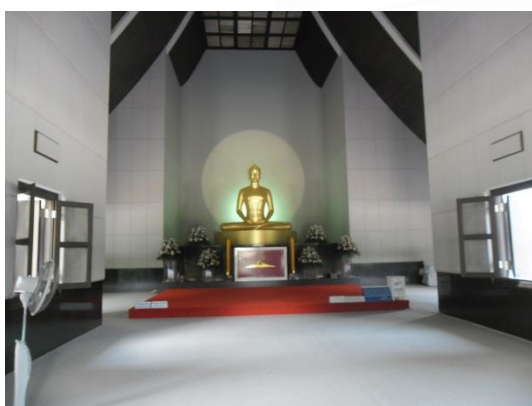
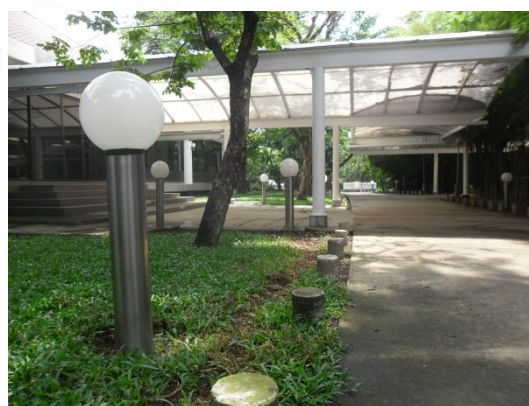
ภาพที่ 3. 41 ไฟฟ้าแสงสว่างส่องพระประธานที่โบสถ์ และไฟฟ้าแสงสว่างโคมไฟทางเดิน

การเปิด-ปิดไฟฟ้าแสงสว่าง มีวัตถุประสงค์เพื่อเปิดปิดไฟฟ้าแสงสว่างตามตำแหน่งและเวลาที่กำหนด โดยตำแหน่งที่กำหนดคือ คือ ไฟฟ้าแสงสว่างส่องพระประธานที่โบสถ์ และไฟฟ้าแสงสว่างโคมไฟทางเดิน คุณภาพงานที่ต้องการ ระบบสามารถเปิดปิดได้ตามเวลาที่กำหนด

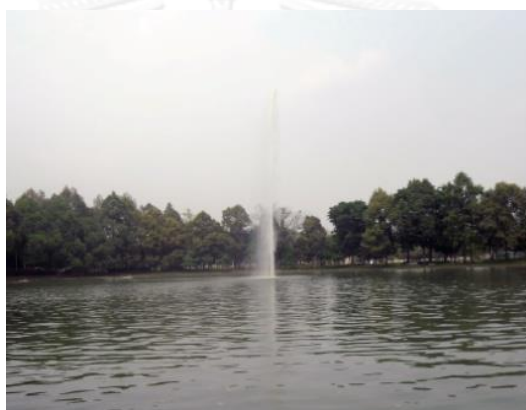
ภาพที่ 3. 42 น้ำพุที่สระน้ำหน้าวัด

การเปิด-ปิด น้ำพุ มีวัตถุประสงค์เพื่อเปิดปิดบ่อน้ำพุที่สระน้ำหน้าวัด จำนวน 2 บ่อ
ตามเวลาที่กำหนด คือ เวลา 8.30 - 17.30 น. ระดับคุณภาพงานที่ต้องการคือ น้ำพุเปิดปิดตรงตาม
เวลา และขึ้นได้รูปทรงที่ต้องการ

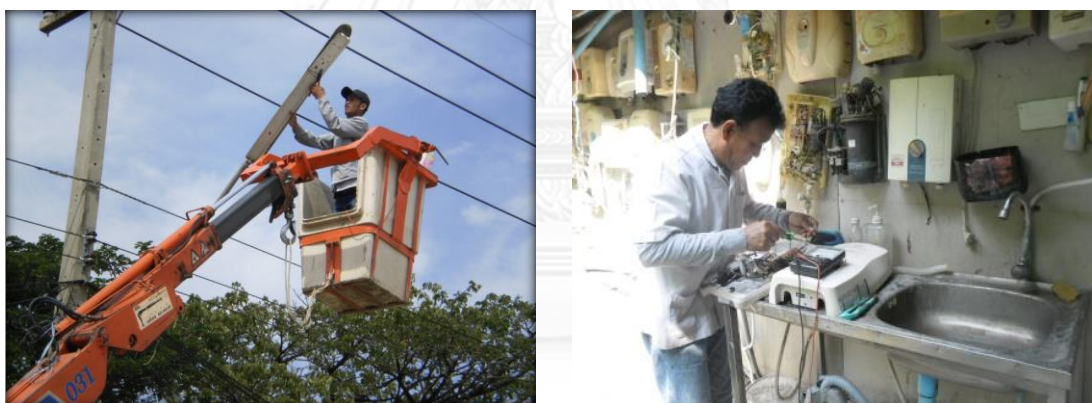
ภาพที่ 3. 44 งานซ่อมระบบไฟฟ้า

การซ่อมระบบไฟฟ้า มีวัตถุประสงค์เพื่อแก้ไขความชำรุดของระบบไฟฟ้าและอุปกรณ์ไฟฟ้าให้พร้อมใช้งาน แยกงานเป็น 2 ส่วนคือ งานไฟฟ้าแรงสูงและงานไฟฟ้าแรงต่ำ เมื่อผู้ใช้อาคารแจ้งซ่อมจะได้รับการติดต่อกลับภายใน 3 วัน

ความถี่ในการปฏิบัติงาน เป็นงานทำเมื่อมีการแจ้ง ขั้นตอนการดำเนินงาน มีดังนี้คือ มีการวางแผนงานคือการเตรียมพนักงานประจำไว้รอการซ่อม จัดทำเว็บไซต์สำหรับการแจ้งซ่อม ผู้ใช้แจ้งซ่อมผ่านเว็บไซต์ในอินเทอร์เน็ต เจ้าหน้าที่ธุรการคัดเลือกงานแยกตามระบบประกอบอาคาร แล้วพิมพ์งานซ่อมส่งให้หัวหน้าพิจารณาการซ่อม ธุรการพิมพ์ใบงานให้ช่าง ช่างเตรียมอุปกรณ์และวัสดุเพื่อไปซ่อม ช่างดำเนินการซ่อม เมื่อทำงานเสร็จแล้วช่างส่งใบงานคืนที่เจ้าหน้าที่ธุรการ เจ้าหน้าที่ธุรการลงบันทึกในระบบคอมพิวเตอร์เพื่อทำรายงานสรุปประจำเดือน รายประจำ 3 เดือน รายงานประจำปี ผู้ปฏิบัติงานประจำ มีช่างไฟฟ้า 8 คน โดยพนักงานปฏิบัติงานทั้งในส่วนพื้นที่วัดพระธรรมกายและพื้นที่มูลนิธิธรรมกาย

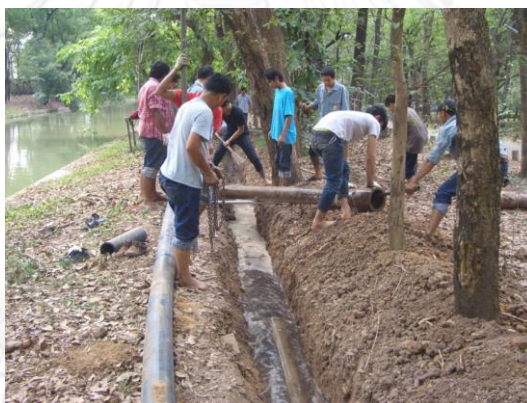
ภาพที่ 3. 46 งานซ่อมระบบประปาและสุขาภิบาล

การซ่อมระบบประปาและสุขาภิบาล มีวัตถุประสงค์เพื่อแก้ไขความชำรุดของระบบประปาและสุขาภิบาลรวมถึงอุปกรณ์ให้พร้อมใช้ การเปลี่ยนอุปกรณ์และติดตั้งอุปกรณ์ทดแทน เมื่อผู้ใช้แจ้งซ่อมแล้วจะติดต่อกลับภายใน 3 วัน

ความถี่ในการปฏิบัติงาน เป็นงานทำเมื่อมีการแจ้ง ขั้นตอนการดำเนินงาน คือ มีการวางแผนงานคือการเตรียมพนักงานประจำไว้รอการซ่อม จัดทำเว็บไซต์สำหรับการแจ้งซ่อม ผู้ใช้แจ้งซ่อมผ่านเว็บไซต์ในอินเทอร์เน็ต เจ้าหน้าที่ธุรการคัดเลือกงานแยกตามระบบประกอบอาคารแล้วพิมพ์งานซ่อมส่งให้หัวหน้าพิจารณาการซ่อม ธุรการพิมพ์ใบงานให้ช่าง ช่างเตรียมอุปกรณ์และวัสดุเพื่อไปซ่อมช่างดำเนินการซ่อม เมื่อทำงานเสร็จแล้วช่างส่งใบงานคืนที่เจ้าหน้าที่ธุรการ เจ้าหน้าที่ธุรการลงบันทึกในระบบคอมพิวเตอร์เพื่อทำรายงานสรุปประจำเดือน รายประจำ 3 เดือน รายงานประจำปี ผู้ปฏิบัติงานประจำมีช่างประปาจำนวน 4 คน โดยพนักงานปฏิบัติงานทั้งในส่วนพื้นที่วัดพระธรรมกาย และพื้นที่มูลนิธิธรรมกาย

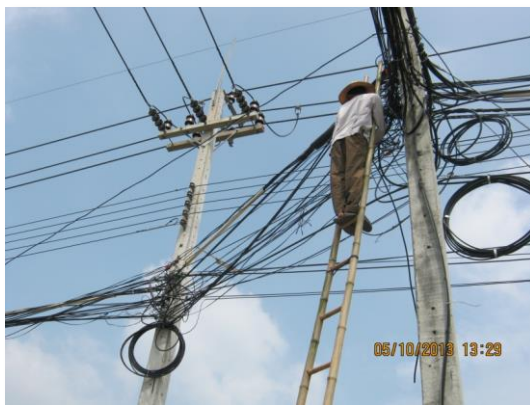
ภาพที่ 3. 47 งานซ่อมระบบโทรศัพท์

การซ่อมระบบโทรศัพท์ มีวัตถุประสงค์เพื่อการแก้ไขความชำรุดของระบบโทรศัพท์และอุปกรณ์ให้พร้อมใช้งาน ติดตั้งและย้ายตำแหน่งเครื่องโทรศัพท์ เมื่อได้รับการแจ้งซ่อมแล้ว ช่างจะซ่อมให้เสร็จภายใน 1 วัน

ความถี่ในการปฏิบัติงาน เป็นงานทำเมื่อมีการแจ้ง ขั้นตอนการดำเนินงาน คือ มีการวางแผนงานคือการเตรียมพนักงานประจำไว้รอการซ่อม จัดทำเว็บไซต์สำหรับการแจ้งซ่อม ผู้ใช้แจ้งซ่อมผ่านเว็บไซต์ในอินเทอร์เน็ต เจ้าหน้าที่ธุรการคัดเลือกงานแยกตามระบบประกอบอาคาร แล้วพิมพ์งานซ่อมส่งให้หัวหน้าพิจารณาการซ่อม ธุรการพิมพ์ใบงานให้ช่าง ช่างเตรียมอุปกรณ์และวัสดุเพื่อไปซ่อม ช่างดำเนินการซ่อม หัวหน้างานตรวจงาน เมื่อทำงานเสร็จแล้วช่างส่งใบงานคืนที่เจ้าหน้าที่ธุรการ เจ้าหน้าที่ธุรการลงบันทึกในระบบคอมพิวเตอร์เพื่อทำรายงานสรุปประจำเดือน รายประจำ 3 เดือน รายงานประจำปี ผู้ปฏิบัติงานประจำวัด ช่างโทรศัพท์ 3 คน โดยพนักงานปฏิบัติงานทั้งในส่วนพื้นที่ที่ทำการวิจัยและพื้นที่มูลนิธิธรรมกาย

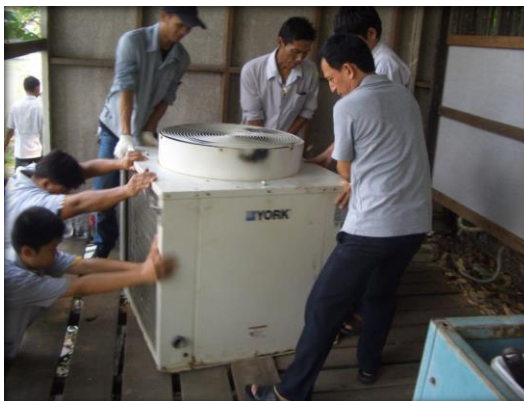
ภาพที่ 3. 48 งานซ่อมระบบปรับอากาศ

การซ่อมระบบปรับอากาศ มีวัตถุประสงค์เพื่อแก้ไขความชำรุดของระบบปรับอากาศและอุปกรณ์ให้พร้อมใช้งาน เมื่อผู้ใช้แจ้งซ่อมแล้วจะติดต่อกลับภายใน 3 วัน

ความถี่ในการปฏิบัติงาน เป็นงานทำเมื่อมีการแจ้ง ขั้นตอนการดำเนินงาน คือมีการวางแผนงานคือการเตรียมพนักงานประจำไว้รอการซ่อม จัดทำเว็บไซต์สำหรับการแจ้งซ่อม ผู้ใช้แจ้งซ่อมผ่านเว็บไซต์ในอินเทอร์เน็ต เจ้าหน้าที่ธุรการคัดเลือกงานแยกตามระบบประกอบอาคาร แล้วพิมพ์งานซ่อมส่งให้หัวหน้าพิจารณาการซ่อม ธุรการพิมพ์ใบงานให้ช่าง ช่างเตรียมอุปกรณ์และวัสดุเพื่อไปซ่อม ช่างดำเนินการซ่อม หัวหน้างานตรวจงาน เมื่อทำงานเสร็จแล้วช่างส่งใบงานคืนที่เจ้าหน้าที่ธุรการ เจ้าหน้าที่ธุรการลงบันทึกในระบบคอมพิวเตอร์เพื่อทำรายงานสรุปประจำเดือน รายประจำ 3 เดือน รายงานประจำปี ผู้ปฏิบัติงานประจำคือ ช่างระบบปรับอากาศ 10 คน โดยพนักงานปฏิบัติงานทั้งในส่วนพื้นที่วัดพระธรรมกายและพื้นที่มูลนิธิธรรมกาย

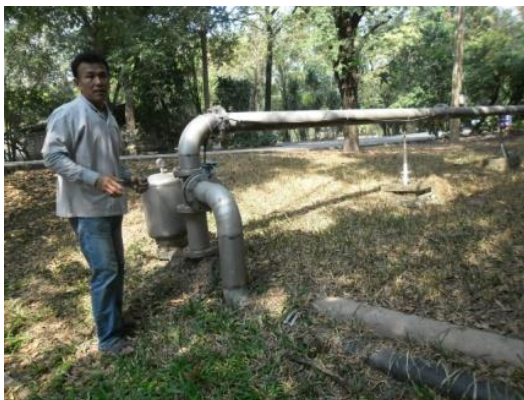
ภาพที่ 3. 49 ปุ่มสูบน้ำบาดาล

การบำรุงระบบประปา มีวัตถุประสงค์เพื่อให้อายุการใช้งานของระบบประปาใช้งานได้ตามที่ควรจะเป็น ด้วยการทำความสะอาดปั้มน้ำ

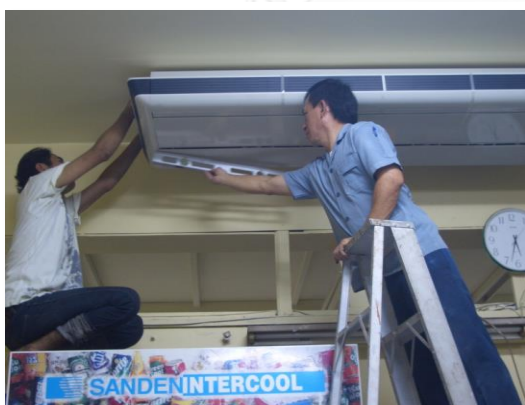
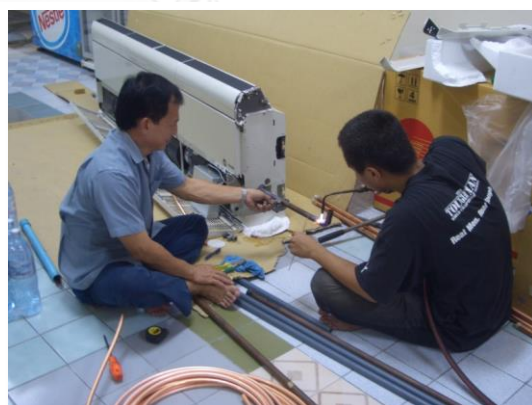
ภาพที่ 3. 50 การบำรุงรักษาเครื่องปรับอากาศ

การบำรุงรักษาระบบปรับอากาศ มีวัตถุประสงค์เพื่อให้อายุการใช้งานของปรับอากาศใช้งานได้ตามที่ควรจะเป็น โดยมีแนวความคิดว่าหากเครื่องปรับอากาศสะอาดจะช่วยประหยัดค่าไฟฟ้า จึงมีการวางแผนการบำรุงรักษา โดยคัดเลือกผู้ให้บริการให้มาทำความสะอาดสามเดือนครั้ง ระดับคุณภาพงานที่ต้องการ คือ ทำงานตามได้ตามรอบการทำงาน

รอบการปฏิบัติงาน บำรุงรักษาย่อยสามเดือนครั้ง บำรุงรักษาใหญ่ปีละ 1 ครั้ง โดยงานบำรุงรักษาย่อยคือ ล้างฟิวเตอร์ เป่าทำความสะอาดคอยล์ร้อน เช็คน้ำยาแอร์ งานบำรุงรักษาใหญ่คือ ล้างมอร์เตอร์ ฉีดล้างคอยล์เย็น ผู้ปฏิบัติงานการบำรุงรักษาระบบปรับอากาศคือผู้ให้บริการ
