แหล่งกำจัดมูลฝอย ขอยอ่อนนุช

4.1 สภาพทั่วไปของพื้นที่บริเวณแหล่งกำจัดมูลฝอยแบบเทกองกลางแจ้ง ขอยอ่อนนุช

4.2 องค์ประกอบของสถานีกำจัดมูลฝอย ขอยอ่อนนุช

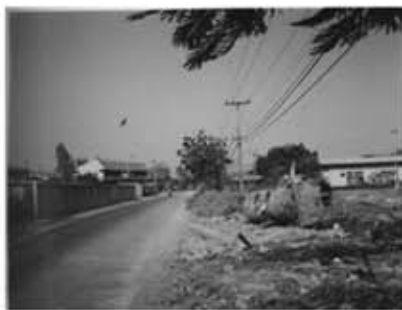
รูปถ่ายที่ 4.1

(1) อาคารที่ทำการสถานีกำจัดมูลฝอยขอนแก่น

แสดงอาคารที่ทำการภายในสถานีกำจัดมูลฝอยขอนแก่น

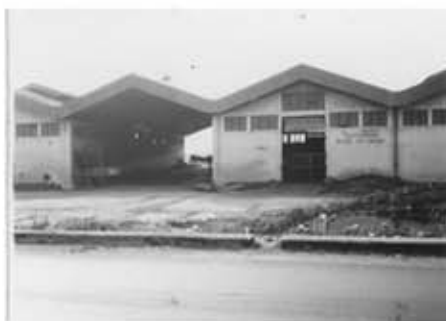
(2) โรงงานผลิตปุ๋ยอินทรีย์-กทม. ที่ไม่ได้ใช้ทำการ

ทั้งนี้ภายในพื้นที่ มีโรงงานผลิตปุ๋ยอินทรีย์ 1 แต่ความสามารถในการเผาและทำปุ๋ยมีขีดจำกัด ประกอบกับ โรงงานได้เปิดดำเนินการมานาน และใช้งานมาก จึงได้เกิดความเสื่อมโทรมและชำรุด ไม่สามารถดำเนินการต่อมาได้อีก จึงมีมูลฝอยเหลือจำนวนมาก ที่ต้องกองทิ้งไว้ในพื้นที่ อีกทั้งมีการพัดปลิวของมูลฝอย ไฟไหม้กองมูลฝอยส่งกลิ่นและควันไปในบริเวณโดยรอบ น้ำฝนที่ตกบนกองมูลฝอย จะชะละลายสิ่งสกปรกและสารพิษออกจากกองมูลฝอย ที่ไหลลงสู่คลอง ซึ่งส่งผลกระทบต่อสิ่งแวดล้อม ทั้งทางตรงและทางอ้อม (รูปภาพที่4.2)

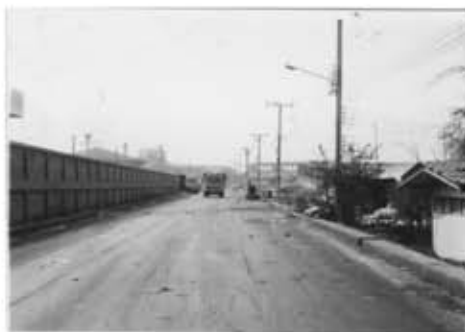
(1) บริเวณสถานีขนถ่ายมูลฝอยอ่อนนุชด้านซ้าย
และด้านเหนือเป็นโรงงานหมักปุ๋ยอินทรีย์

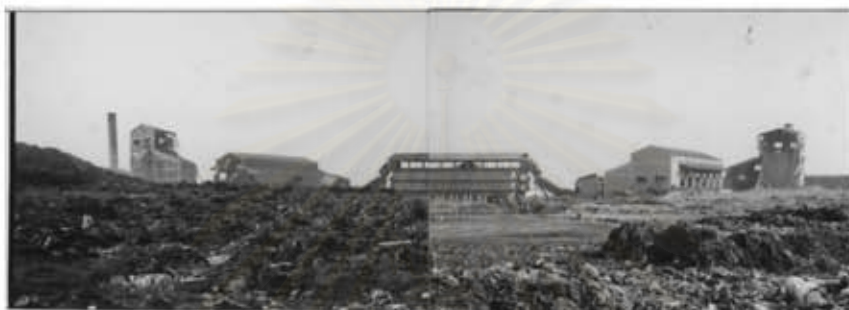
(2) บริเวณอาคารโรงกำจัดมูลฝอยหมักปุ๋ยเก่าที่พังลง

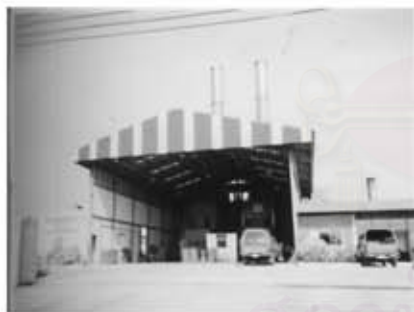
(3) อาคารกำจัดมูลฝอยระบบเตาเผาติดเครื่องแบบ 2 เตา

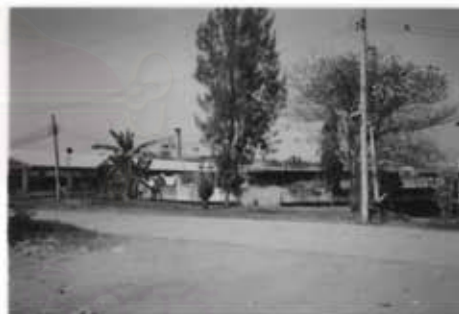
(4) อาคารระบบบำบัดน้ำเสียของพื้นที่

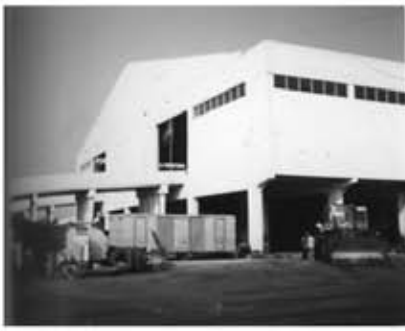
รูปภาพที่ 4.3

(4) เครื่องมืออุปกรณ์ต่างๆที่ใช้ในสถานีขนถ่ายมูลฝอย

แสดงสถานีขนถ่ายมูลฝอยขอนแก่น

จ. สถานีขนถ่ายมูลฝอย โครงการว่าจ้างเอกชนเข้ามาดำเนินการ ซึ่งในการขนถ่ายมูลฝอย จะคัดแยกสิ่งเหลือมูลฝอยไปเทถมในที่ดินที่เอกชน ได้จัดเตรียมไว้ ซึ่งสถานีขนถ่ายมูลฝอยแห่งนี้ได้ดำเนินการภายหลัง ที่ได้มีการปิดพื้นที่เทกองกลางแจ้ง (รูปภาพที่ 4.3)

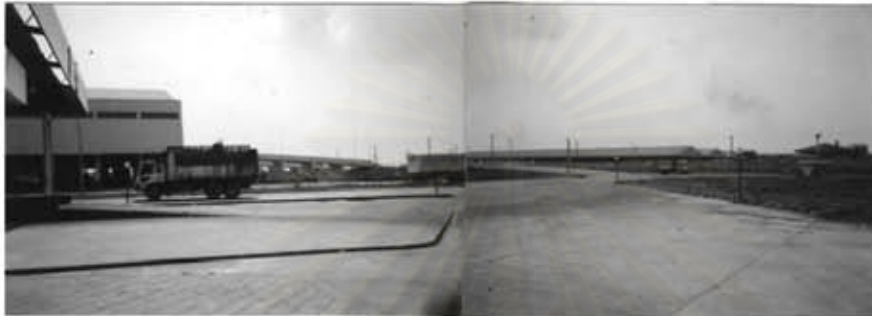
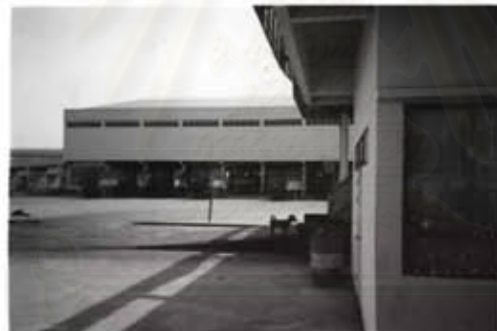
(3) รถขนถ่ายมูลฝอยที่ดำเนินการภายในสถานีขนถ่าย

(2) อาคารที่ทำการขนถ่ายมูลฝอย

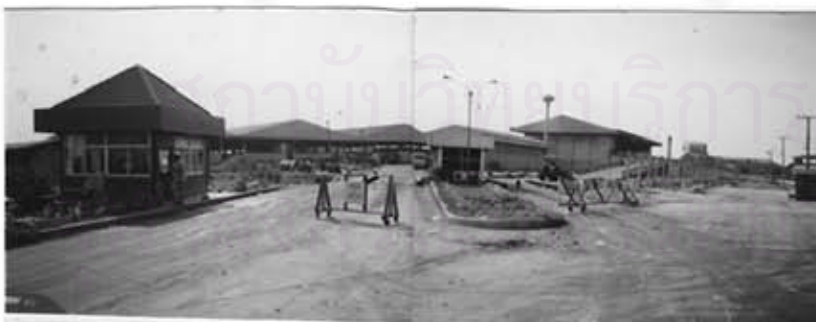
(1) ทางเข้า-ออกภายในสถานี
ขนถ่ายมูลฝอยขอนแก่น

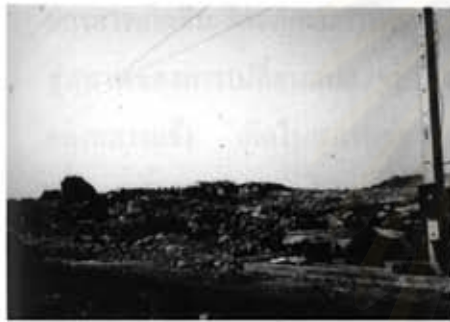
(2) บริเวณหัวกองมูลฝอยส่วนที่ตองก่อนมีการนำดินมาถมเต็มพื้นที่

เนื่องจากสถานที่ตั้งของแหล่งกำจัดมูลฝอยแบบเทกองกลางแจ้ง ซอยอ่อนนุช ตั้งอยู่ในบริเวณติดริมถนนสำคัญ คือ ถนนสุขุมวิท77 ทำให้เกิดความพลุกพล่านของจำนวนเที่ยวรถ ที่บรรทุกขยะที่เข้ามาเททิ้งประกอบกับกองปริมาณขยะเทกองที่มีจำนวนมาก โดยไม่มีการควบคุมปริมาณและกรรมวิธีในการกำจัดที่ถูกต้องตามหลักวิชาการ ตั้งแต่ในอดีตที่ได้มีการนำมาเททิ้ง จึงทำให้เกิดผลสะสมทางด้าน ความไม่น่ามองทางทัศนียภาพตามมาภายหลัง ดังจะเห็นได้จากควันไฟที่ลอยขึ้นจากการปะทุลูกไหม้ของแก๊สมีเทนที่อยู่ข้างใต้ (รูปภาพที่ 4.5)

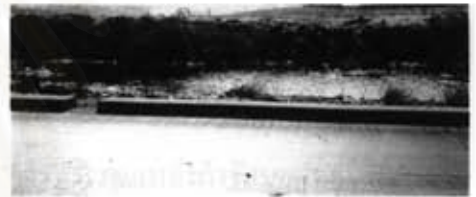
(3) มุมมองกองขยะเทกองกลางแจ้งภายในสถานีกำจัดมูลฝอย

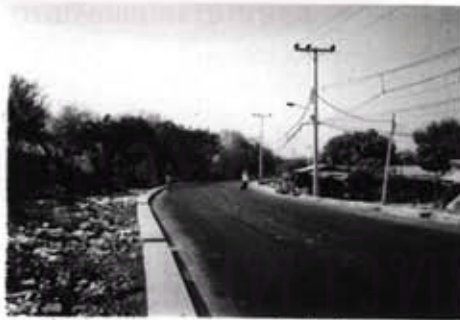
(4) มุมมองพื้นที่เทกองมูลฝอยส่วนที่หนึ่งที่มีการปลูกแนวทิวเขียว

ในส่วนแรก ได้มีการทดลองปรับถมดินให้เต็มพื้นที่ และได้มีการนำพันธุ์ไม้ที่เหมาะสมกับพื้นที่มาทดลองปลูกไว้ในพื้นที่ 50 ไร่ เมื่อปี พ.ศ.2526 และในปัจจุบัน พื้นที่ส่วนที่เป็นบริเวณห้วงขยะเทกอง ได้มีโครงการจัดทำสวนป่าภูเขาอ่อนนุช จึงได้มีการว่าจ้างให้บริษัทเอกชนนำดินที่ขุดมาจากบริเวณ โครงการพื้นที่รับน้ำฝั่งตะวันออกบริเวณหนองบอน มาถมพื้นที่ ส่วนบริเวณที่ปรับปรุงสภาพพื้นที่ต่อไปคือ พื้นที่ห้วงขยะมี เนื้อที่รวม ทั้งหมด 160 ไร่ ปัจจุบันได้เริ่มดำเนินการฝังกลบขยะ แต่เป็นไปในลักษณะไม่ถูกสุขลักษณะของการฝังกลบที่ถูกต้อง โดยทางกรุงเทพมหานครได้เตรียมแผนที่ จะพัฒนาพื้นที่ในบริเวณดังกล่าวเป็นสวนป่าภูเขา ซึ่งอยู่ในขั้นตอนของการออกแบบ จัดทำต่อไป
