แนวทางการปรับปรุงอาคารในการจัดสิ่งอำนวยความสะดวก  
สำหรับผู้พิการและผู้สูงอายุ กรณีศึกษาโรงแรมในเขตกรุงเทพฯ

GUIDELINES FOR HOTEL RENOVATION TO ACCOMMODATE PEOPLE WITH  
DISABILITIES AND SENIOR CITIZENS: A CASE STUDY OF HOTELS IN BANGKOK

A Thesis Submitted in Partial Fulfillment of the Requirements  
For the Degree of Master of Architecture Program in Architecture

Chulalongkorn University

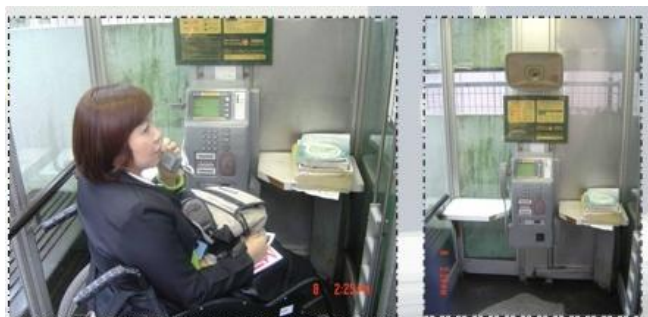
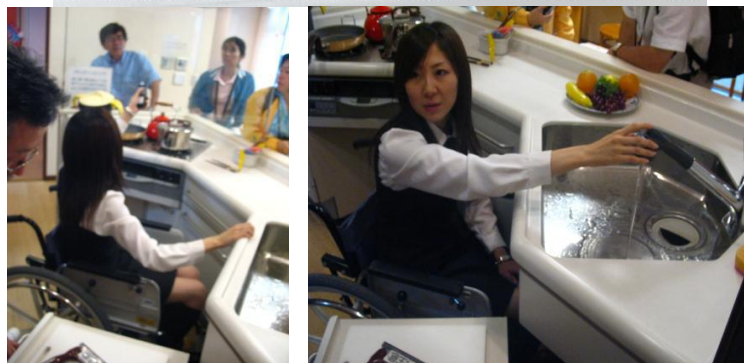
มีการออกแบบเพื่อความเสมอภาคเท่าเทียมกันให้สามารถใช้ประโยชน์ได้ทุกคนๆ ในสังคม และสามารถใช้กับผู้ที่มีทักษะความสามารถที่ต่างกันได้ อาทิ การติดตั้งตู้โทรศัพท์สาธารณะสองระดับทั่วไปสำหรับบุคคลปกติทั่วไปและบุคคลที่นั่งเก้าอี้เข็น (Wheel chair) ให้สามารถใช้ได้ หรือการออกแบบเคาท์เตอร์ในระดับที่เหมาะสมเพื่อให้ผู้พิการที่นั่งเก้าอี้เข็นสามารถใช้งานได้สะดวก เป็นต้น

ภาพที่ 2.3 แนวคิดความเสมอภาคในการใช้งานเพื่อทุกคน

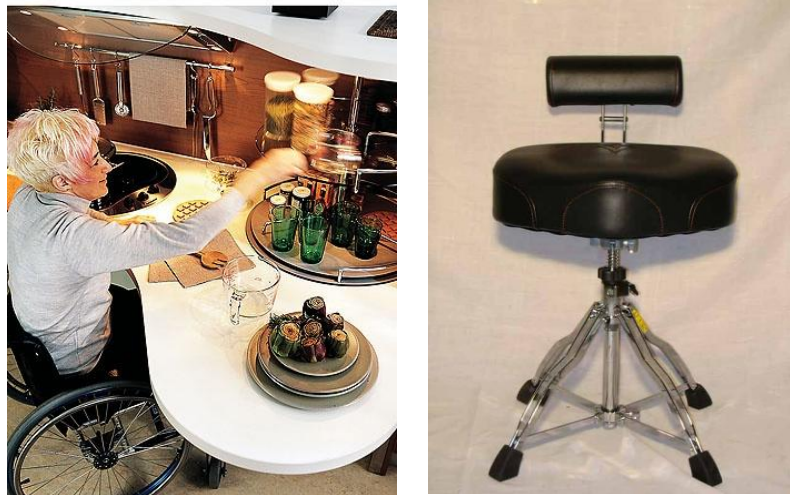
การออกแบบให้มีความยืดหยุ่นในการใช้งานที่แตกต่างกันเพื่อรองรับบุคคลที่มีความชอบแตกต่างกันและความสามารถที่แตกต่างกันได้ อาทิ การออกแบบเฟอร์นิเจอร์ที่ปรับระดับได้ ปรับสภาพความสูงต่ำ ขึ้นลงได้ตามความสูงของผู้ใช้ เป็นต้น

ภาพที่ 2.4 แนวคิดการออกแบบให้มีความยืดหยุ่นในการใช้งาน

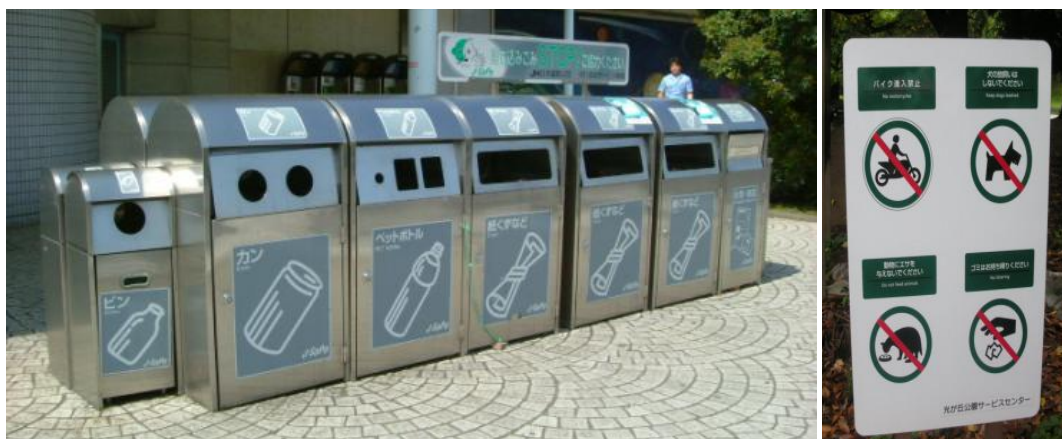
(Simple & Intuitive Use) การใช้งานนั้นง่ายต่อการเข้าใจสำหรับผู้ใช้งานที่มีประสบการณ์แตกต่างกัน อาทิ มีสัญลักษณ์ภาพประกอบหรือคำอธิบายที่เรียบง่ายสำหรับทุกคน ไม่ว่าจะมีความรู้ระดับไหนอ่านหนังสือออกหรือไม่ อ่านภาษาต่างประเทศได้หรือไม่หรืออาจใช้รูปภาพเป็นสัญลักษณ์สากลสื่อสารให้เข้าใจได้ง่าย เป็นต้น

ภาพที่ 2.5 แสดงตัวอย่างสัญลักษณ์ภาพประกอบหรือคำอธิบาย

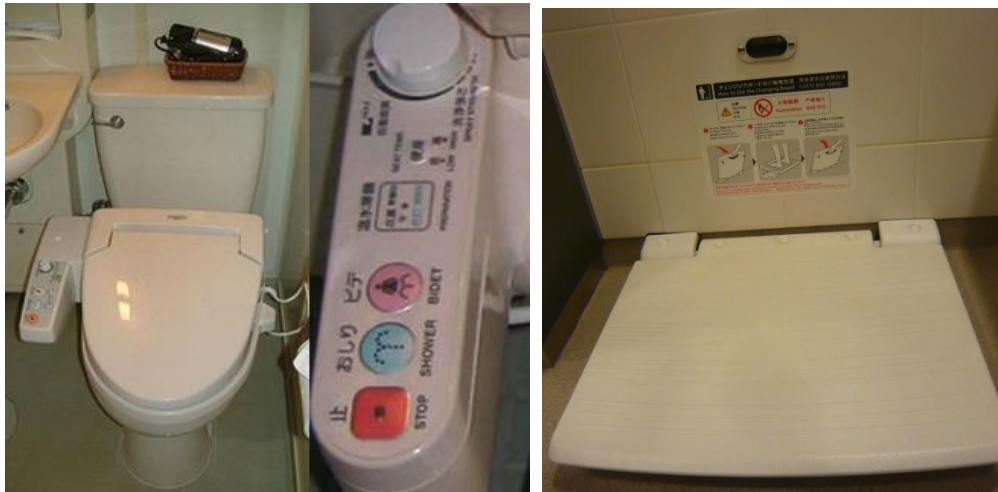
การออกแบบเพื่อให้ง่ายต่อการรับรู้เพื่อสามารถสื่อรายละเอียดข้อมูลให้แก่ผู้ใช้ได้อย่างมีประสิทธิภาพ โดยคำนึงถึงปัจจัยแวดล้อมและความสามารถในการรับรู้ของผู้ใช้ ซึ่งมีข้อมูลอธิบายสำหรับประกอบการใช้งานที่พอเพียง อาทิ ภาพประกอบแสดงการใช้สุขภัณฑ์ภายในห้องน้ำ, ภาพประกอบอุปกรณ์ซึ่งนำหนัก เป็นต้น

ภาพที่ 2.6 แสดงตัวอย่างป้ายสัญลักษณ์สากลง่ายต่อการรับรู้

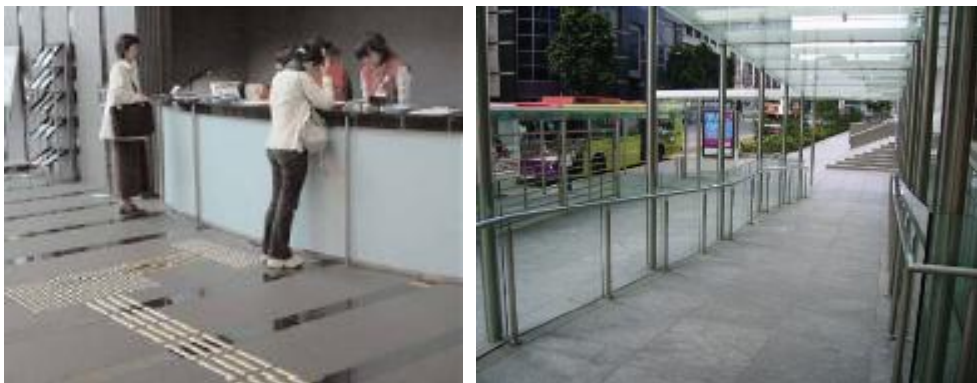
เป็นหลักการออกแบบเพื่อช่วยลดอันตรายที่เกิดขึ้นต่อผู้ใช้งาน ในกรณีที่มีความผิดพลาดเกิดขึ้นในกรณีเกิดอุบัติเหตุจากการใช้งาน และช่วยเตือนอันตรายที่อาจจะเกิดขึ้นได้ อาทิ มีพื้นผิวต่างสัมผัสแบบเตือนอันตราย(Warning Block) ไว้ก่อนถึงทางลาดหรือการออกแบบที่เตรียมอุปกรณ์ราวจับในที่ต่างๆ ของทางลาดเพื่อลดอันตรายที่จะเกิดขึ้นและช่วยในการทรงตัวเดินบริเวณทางลาดได้อย่างปลอดภัย เป็นต้น

ภาพที่ 2.7 แสดงตัวอย่างมีความทนทานต่อการความผิดพลาด

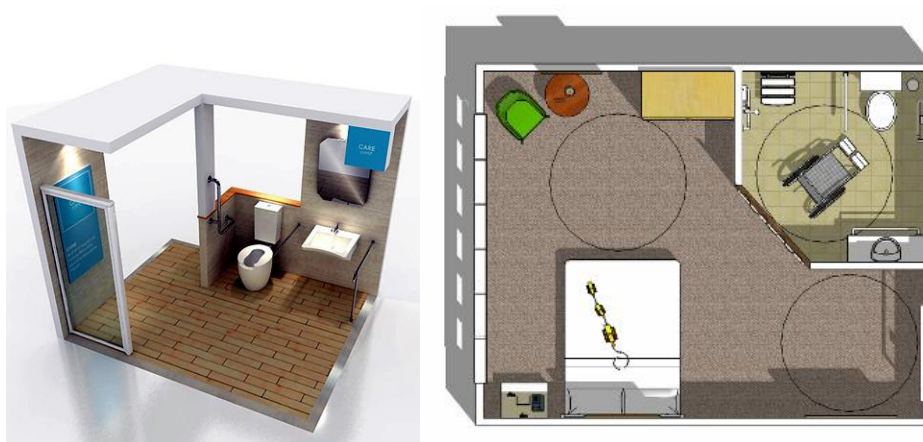
**หลักการที่ 7:** มีขนาด และพื้นที่รองรับที่เหมาะสมต่อการใช้งาน (Size and Space for Approach and Use) การออกแบบให้มีขนาดและพื้นที่รองรับที่เหมาะสมต่อการเข้าถึง ระยะเอื้อมถึงในการใช้งาน โดยคำนึงถึงสัดส่วนของผู้ใช้งานและความสามารถในการขยับเขยื้อนของผู้ใช้ อาทิ ขนาดของห้องน้ำสำหรับผู้พิการที่มีเก้าอี้เข็น (Wheel chair) และการคำนึงถึงมีพื้นที่สำหรับหมุนรถเข็นภายในพื้นที่ห้องน้ำได้ เป็นต้น

ภาพที่ 2.9 แสดงตัวอย่างการออกแบบพื้นที่

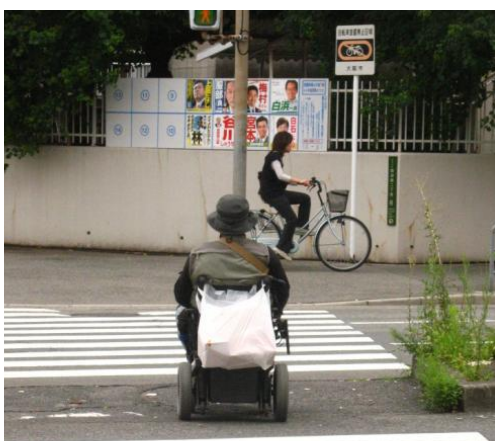
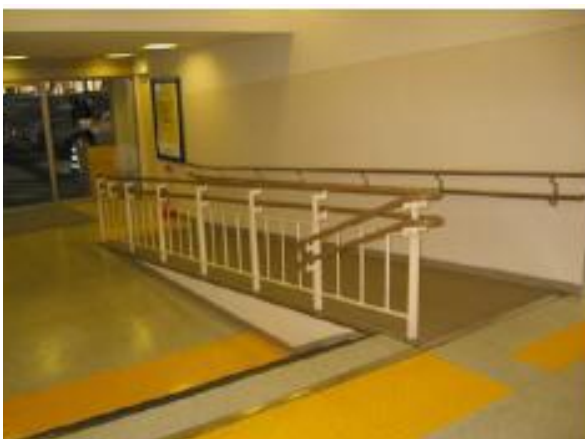
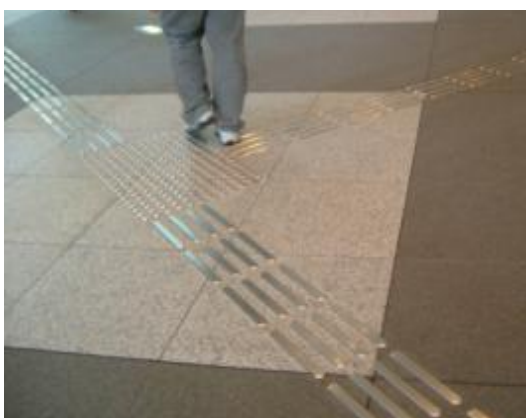
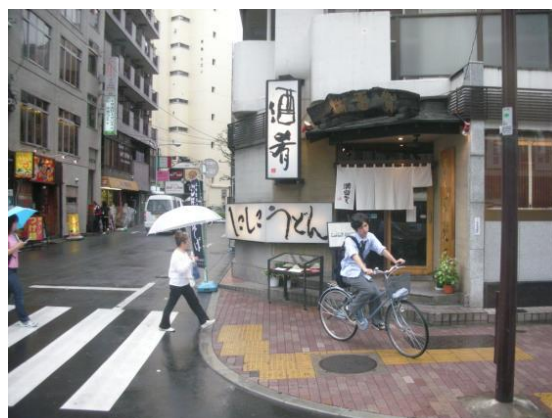
ปัจจุบันผู้พิการและผู้สูงอายุในประเทศญี่ปุ่นสามารถใช้ชีวิตและสถานที่ให้บริการทางสาธารณะภายนอกอาคารได้โดยสะดวกและเท่าเทียมกับบุคคลปกติทั่วไปได้ เนื่องมาจากรัฐบาลญี่ปุ่นใส่ใจและให้ความสำคัญในเรื่องนี้ในทุกพื้นที่ของสถานที่ต่างๆ ทั้งในชุมชนและเมืองใหญ่ โดยได้จัดเตรียมสิ่งอำนวยความสะดวกต่างๆ ให้สามารถใช้งานได้อย่างต่อเนื่องและในทุกที่ของชุมชนเมือง จึงไม่ใช่เรื่องแปลกที่จะสามารถเห็นผู้พิการที่ใช้เก้าอี้เข็นหรือผู้พิการทางสายตาออกจากภายนอกอาคารเพื่อมาใช้บริการสาธารณะเพียงคนเดียวโดยไม่มีผู้ติดตามช่วยเหลือ เพราะบุคคลเหล่านั้นมั่นใจที่จะออกมาใช้บริการได้อย่างสะดวกและปลอดภัย อาทิ การติดตั้งแผ่นพื้นสำหรับผู้พิการทางสายตา และทางลาด ราวจับ ซึ่งมีการติดตั้งอุปกรณ์ช่วยเหลือตั้งแต่พื้นที่จุดเริ่มต้นไปยังสถานที่บริการสาธารณะต่างๆ ช่วยให้ผู้พิการทางสายตาสามารถไปสถานที่ต่างๆ ได้ปลอดภัยและต่อเนื่อง เป็นต้น

ภาพที่ 2.11 แสดงการติดตั้งแผ่นพื้นสำหรับผู้พิการทางสายตาในสถานที่บริการ

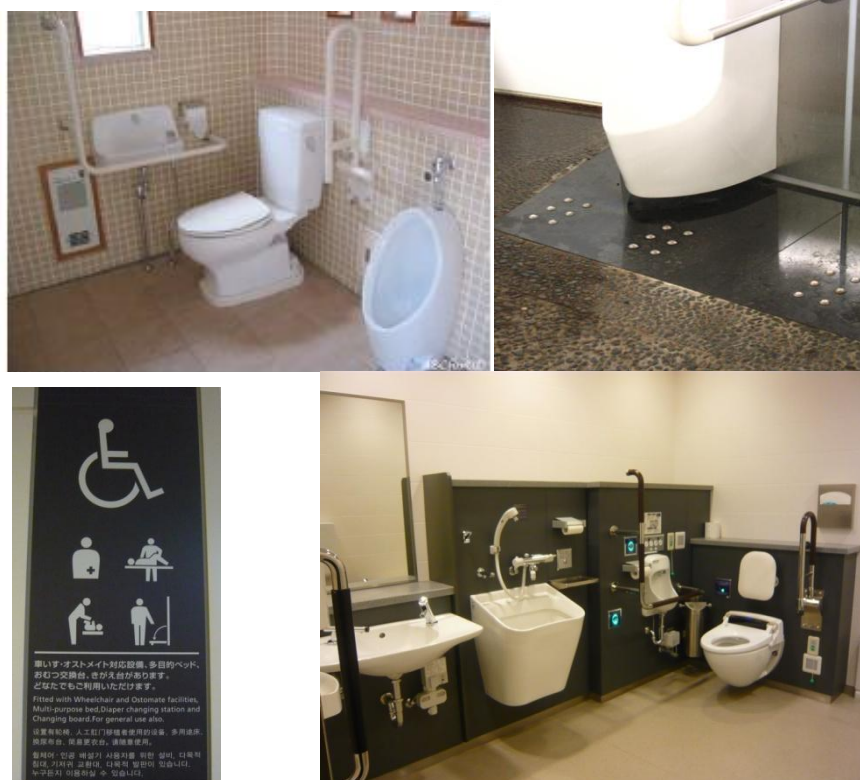
ห้องน้ำสาธารณะที่มีการติดตั้งอุปกรณ์ในการช่วยพยุงตัวสำหรับช่วยผู้พิการที่ใช้เก้าอี้เข็นและผู้พิการทางสายตา รวมถึงผู้สูงอายุให้สามารถมาใช้ได้อย่างสะดวก

ภาพที่ 2.12 แสดงภายในห้องน้ำสาธารณะ

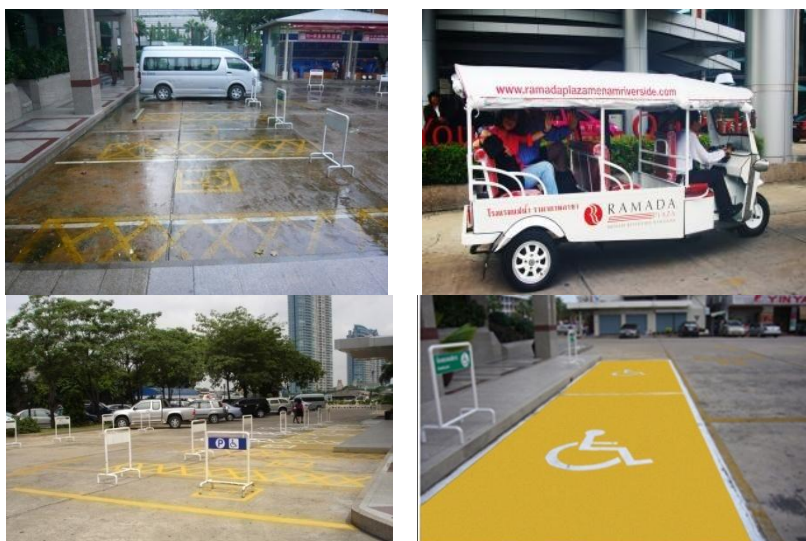
ภาพที่ 5.1 แสดงตำแหน่งที่จอดรถสำหรับผู้พิการและผู้สูงอายุของโรงแรมรามาดาฯ

โดยที่จอดรถมีขนาดพื้นที่ 2.40x6.00 ม.มีที่ว่างด้านข้างที่จอดรถกว้าง 1.00 ม.ระดับพื้นที่เสมอกัน และใกล้กันบริเวณตำแหน่งเข้า-ออก ประมาณ 10.00 ม. มีป้ายหรือสัญลักษณ์รูปผู้พิการอยู่ที่ตำแหน่งบริเวณพื้นที่จอดรถมีขนาด 0.90x0.90ม.และมีที่กันเหลือกระบะสัญลักษณ์ตำแหน่งที่รองรับสำหรับผู้พิการ

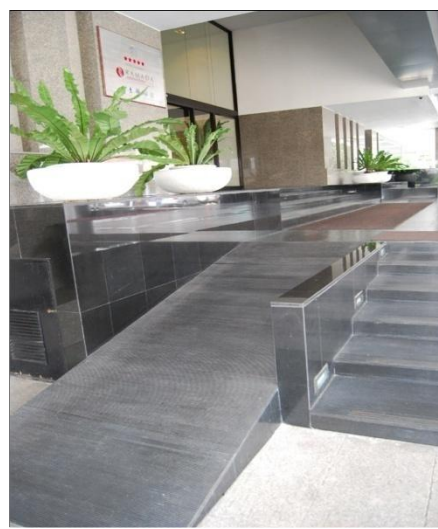
ทางลาดด้านซ้าย

- ตำแหน่ง 2 บริเวณซ้ายด้านหน้าทางเข้าอาคาร จากการสำรวจสภาพกายภาพพบว่าทางลาดมีความชัน 1:6-7 ใช้วัสดุพื้นผิวมีลักษณะลื่นเคลือบสีดำและไม่มีราวจับระหว่างขั้น ปัญหาที่พบ ทางลาดในตำแหน่งทางเข้า-ออก มีความชันที่ไม่ถูกต้องตามหลักเกณฑ์ โดยมี Slope ความชันมากกว่าเกณฑ์มาตรฐาน โดยความลาดชันเฉลี่ย 1:6-7 และใช้วัสดุพื้นผิวมีลักษณะใช้งานจริงได้ค่อนข้างลำบากและการติดตั้งราวจับมีเพียงบางตำแหน่งเท่านั้น ซึ่งผู้พิการและผู้สูงอายุที่ใช้เก้าอี้เข็นไม่สามารถใช้งานทางลาดในการเคลื่อนเก้าอี้เข็นได้ด้วยตัวเอง เพราะมีความชันมาก ต้องอาศัยพึ่งพาผู้อื่นให้คอยผลักดันขึ้นสู่ด้านบน

ภาพที่ 5.2 แสดงทางลาดภายนอกบริเวณด้านหน้าทางเข้าอาคารของโรงแรมรามาดาฯ

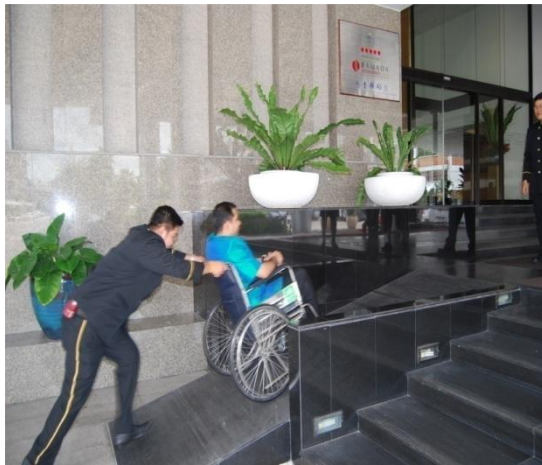
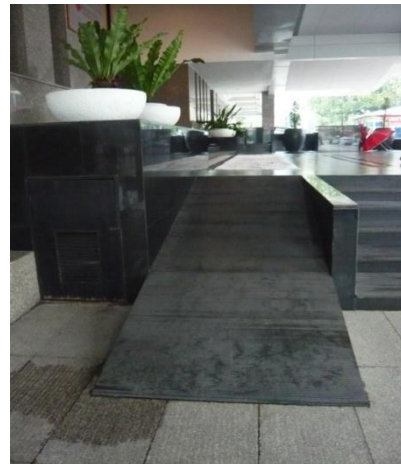
ภาพที่ 5.3 แสดงใช้งานจริง และความทาลาดชันของโรงแรมรามาดาฯ

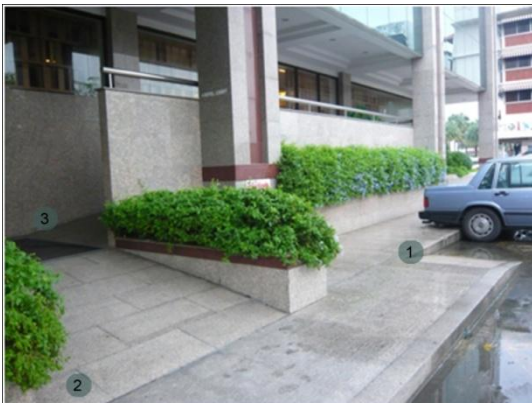
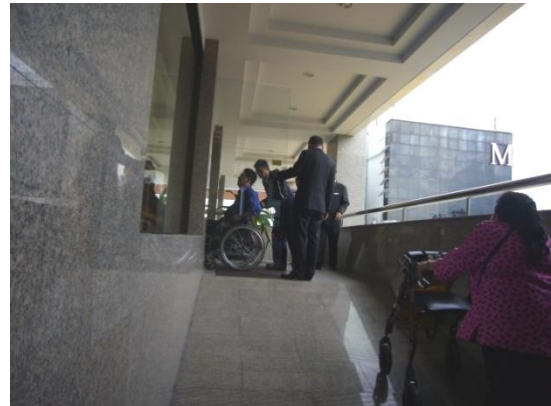
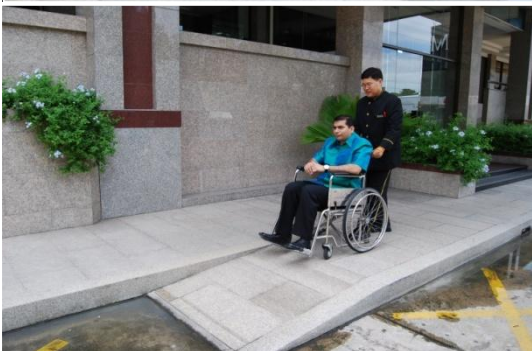
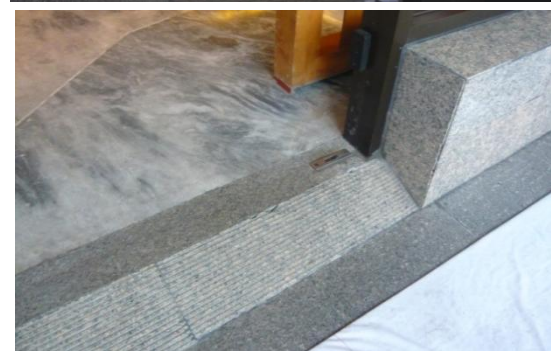
- ตำแหน่งทางลาดบริเวณด้านหลังทางเข้าอาคาร มี 3 ตำแหน่ง มีความชัน

ประมาณ 1:6 ไม่ได้ตามเกณฑ์มาตรฐานในการใช้งานจริง ใช้วัสดุพื้นปูด้วยกระเบื้องแกรนิตโต้ ซึ่งพื้นผิวมีลักษณะลื่น และเงา ไม่มีการติดตั้งอุปกรณ์ราวจับระหว่างช่วงทางขึ้น-ลง

ปัญหาที่พบ ใช้งานจริงได้ค่อนข้างลำบาก บริเวณตลอดทางลาดไม่มีราวจับช่วยในการพยุงตัวทางเปลี่ยนระดับเพื่อเข้าสู่อาคารมีขอบยกขึ้นสูง อาจทำให้เกิดอุบัติเหตุสำหรับผู้ที่ใช้เส้นทางสัญจร

ภาพที่ 5.4 แสดงทางลาดบริเวณด้านหลังทางเข้าอาคารของโรงแรมรามาดาฯ

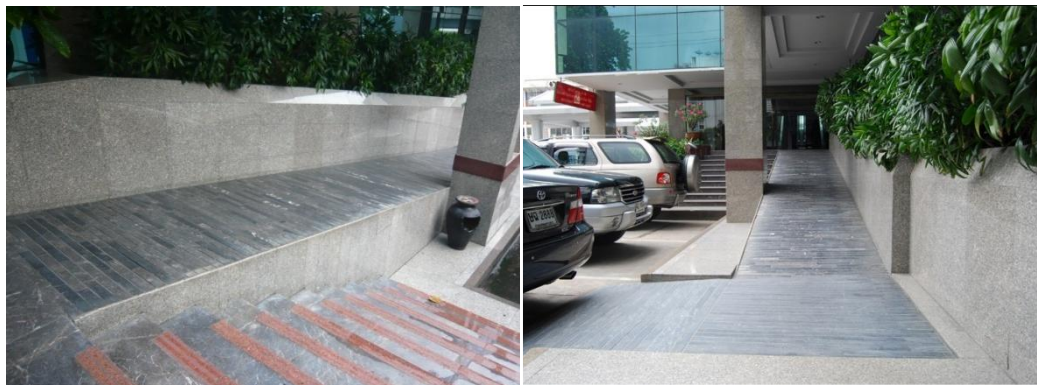
- ตำแหน่งทางลาดบริเวณด้านหลังอาคารอีกส่วนหนึ่งใกล้บริเวณที่จอดรถเข้า-ออกสำหรับผู้พิการ มีความชันประมาณ 1:10 ใช้วัสดุพื้นปูด้วยกระเบื้องแกรนิตโต้ ซึ่งพื้นผิวมีลักษณะลื่น เงาม และไม่มีการติดตั้งอุปกรณ์ราวจับ 2 ข้างระหว่างช่วงทางขึ้น-ลงของทางลาด ปัญหาที่พบ ใช้งานจริงได้ค่อนข้างลำบาก เนื่องจากระดับความชันมากและไม่มีการติดตั้งราวจับ

ภาพที่ 5.5 แสดงทางลาดบริเวณด้านหลังอาคาร อีกส่วนหนึ่งของโรงแรมรามาดาฯ

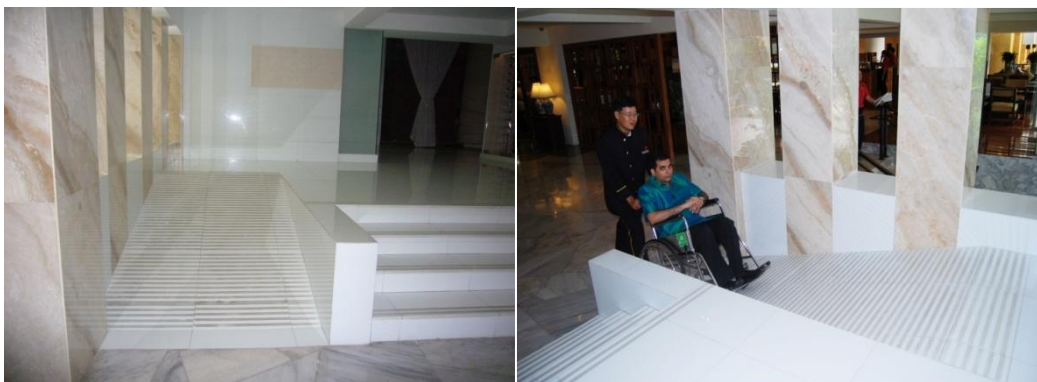
2.4 ทางลาดบริเวณตำแหน่งภายในทางเข้า ซึ่งอยู่ใกล้พื้นที่ห้องน้ำส่วนกลางที่รองรับการใช้งานสำหรับผู้พิการและผู้สูงอายุ มีความลาดชัน 1:10 ใช้วัสดุพื้นผิวเป็นกระเบื้องแกรนิตโต้สีขาวเคลือบเงา เซาะร่องตลอดทางลาด ซึ่งพื้นผิวมีลักษณะลื่น และไม่มีการติดตั้งอุปกรณ์ราวจับระหว่างช่วงทางขึ้น-ลงของทางลาด

ภาพที่ 5.6 แสดงทางลาดบริเวณภายในของโรงแรมรามาดาฯ

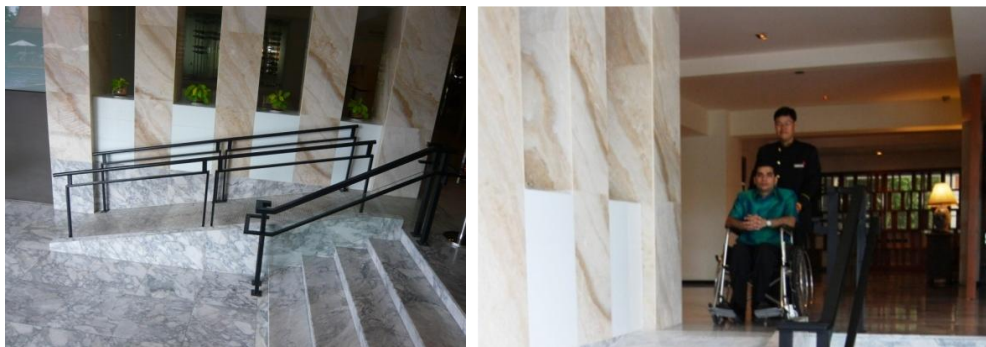
2.5 ตำแหน่งทางลาดเชื่อมเข้าสู่พื้นที่ห้องอาหาร ทางลาดบริเวณทางเชื่อมเข้าสู่พื้นที่ห้องอาหารมีความชันประมาณ 1:6 ใช้วัสดุพื้นผิวเป็นกระเบื้องหินอ่อนสีขาวเงา พื้นผิวลื่น ปัญหาที่พบ ทางลาดเชื่อมเข้าสู่พื้นที่ห้องอาหาร แม้มีราวจับระหว่างทางขึ้น-ลง แต่ไม่สามารถใช้งานได้จริง เพราะมีความชันมากและใช้วัสดุพื้นผิวค่อนข้างลื่น ต้องมีผู้คอยช่วยเหลือในการขึ้น-ลง

ภาพที่ 5.7 ตำแหน่งทางลาดเชื่อมเข้าสู่พื้นที่ห้องอาหารของโรงแรมรามาดาฯ

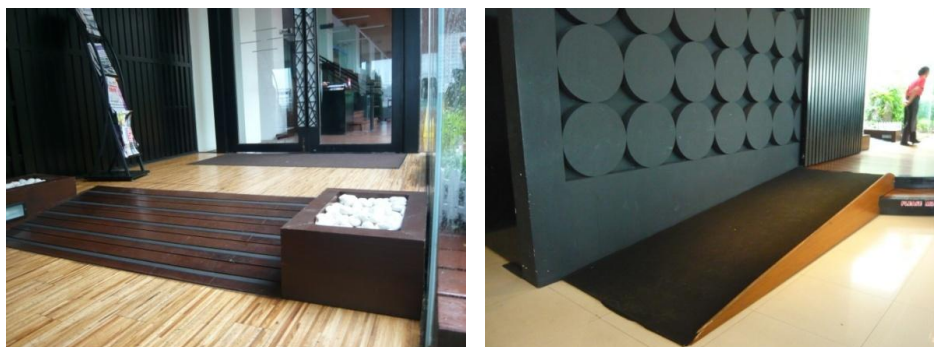
2.6 ตำแหน่งทางลาดภายในห้องอาหาร ในบริเวณนี้ใช้วัสดุพื้นผิวไม้สีน้ำตาล ไม่มีขอบหยุดกันล้อ ซึ่งเป็นวัสดุทางลาดเป็นแบบชั่วคราว  
ปัญหาที่พบ แม้มีการติดตั้งวัสดุทางลาดที่ก่อสร้างเป็นแบบชั่วคราวซึ่งทำได้ง่ายกว่าการก่อสร้างแบบวัสดุถาวร แต่ควรคำนึงถึงความลาดชันและขอบหยุดของทางลาดให้เหมาะสมต่อการใช้งาน

ภาพที่ 5.8 แสดงตำแหน่งทางลาดภายในห้องอาหารของโรงแรมรามาดาฯ

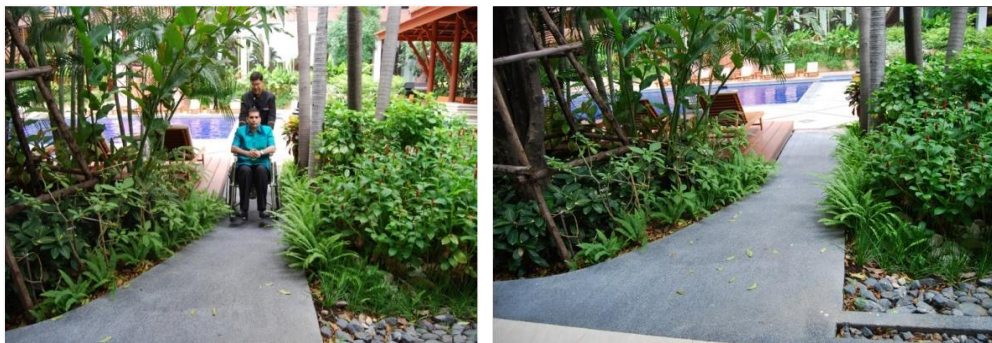
โดยทั่วไปมีความกว้างของทางเข้าประมาณ 1.00 ม. ส่วนทางเชื่อมระหว่างพื้นที่ส่วนกลาง อาทิ สระว่ายน้ำกลางแจ้ง มีทางเดินลาดยาวเกิน 4.00 ม. และมีความกว้างประมาณ 1.00 ม. รวมทั้งความลาดชัน 1:7 ไม่มีการติดตั้งราวจับทางลาดในตำแหน่งบริเวณการใช้งาน  
ปัญหาที่พบ ความลาดชันมากเกินไป และไม่มีการติดตั้งราวจับระหว่างทางลาดส่งผลให้ไม่สะดวก

ภาพที่ 5.9 แสดงเข้าอาคารและทางเดินเชื่อมระหว่างอาคารของโรงแรมรามาดาฯ

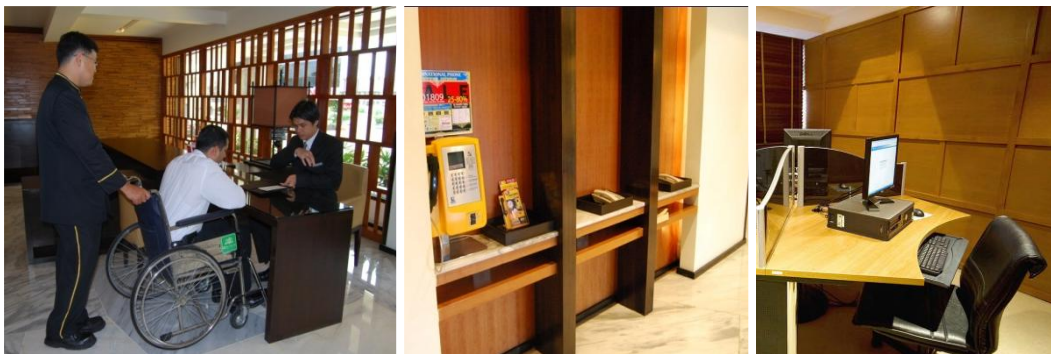
ทางโรงแรมมีจุดบริการพิเศษ อาทิ โต๊ะเคาน์เตอร์ติดต่อสอบถามข้อมูลภายในโรงแรม ให้สำหรับผู้พิการสามารถใช้งานได้สะดวก โดยความสูงของเคาน์เตอร์ 0.80 ม. ด้านล่างเคาน์เตอร์สูง 0.75 ม. และมีจุดบริการโทรศัพท์ระดับความสูง 0.75 ม. รวมทั้งพื้นที่รองรับใช้คอมพิวเตอร์ในการค้นหาข้อมูลระดับความสูง 0.80 ม.

ปัญหาที่พบ ยังขาดป้ายสัญลักษณ์ระบุพื้นที่การเข้ามาใช้งานและรายละเอียดของการใช้งานในจุดบริการพิเศษต่างๆ ในส่วนนี้

ภาพที่ 5.11 แสดงจุดบริการพิเศษของโรงแรมรามาดาฯ

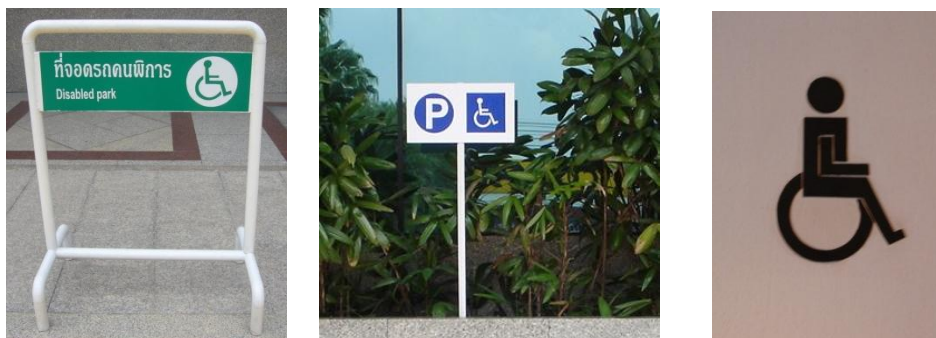
ป้ายสัญลักษณ์ภายในโรงแรมทั้งหมด จากการสำรวจไม่ค่อยมีระบุการใช้งาน จะมีเพียงตำแหน่งบริเวณพื้นที่จอดรถกลางแจ้งด้านนอกของอาคารที่เป็นป้ายสัญลักษณ์รูปผู้พิการบริเวณพื้นและที่กันเหล็ก รวมถึงมีสัญลักษณ์ป้ายในพื้นที่ใช้งานต่างๆ อาทิ ที่จอดรถด้านหน้า เป็นต้น ปัญหาที่พบ มีการติดตั้งป้าย-สัญลักษณ์เพียงบางส่วนในการใช้งานเท่านั้น ดังนั้นควรมีการติดตั้งเพิ่มเติม เพื่อให้ทราบตำแหน่งการเข้าถึงและการใช้งานที่เหมาะสมและชัดเจนมากยิ่งขึ้น

ภาพที่ 5.13 แสดงป้ายสัญลักษณ์ของโรงแรมรามาดาฯ

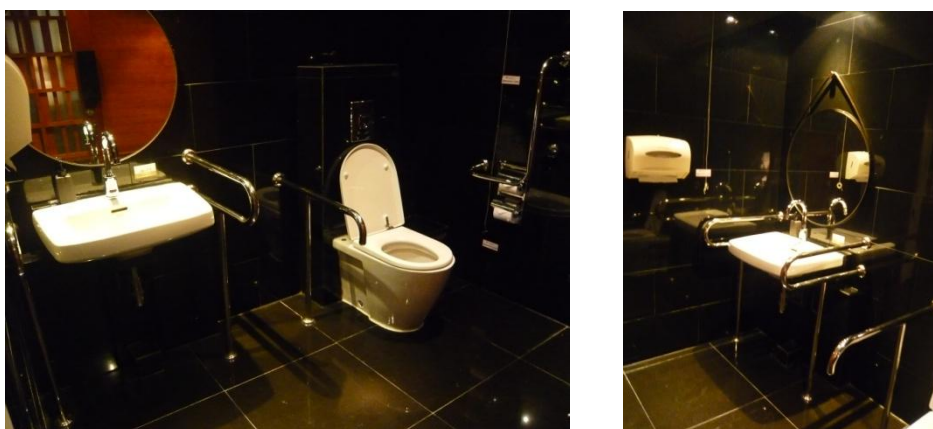
บริเวณห้องน้ำสำหรับผู้พิการและผู้สูงอายุส่วนกลาง ภายในโรงแรมมีเพียง 1 ห้องเป็นการใช้งานรวมชาย-หญิง และมีพื้นที่ว่างภายในเส้นผ่านศูนย์กลาง 1.50 ม.สามารถใช้เก้าอี้เข็นหมุนได้ภายในห้องน้ำ ประตูเป็นบานเลื่อนความกว้าง 0.90 ม.มีรูปผู้พิการระบุตำแหน่งบริเวณประตูทางเข้ามีราวจับบริเวณโถส้วมสูงจากพื้น 0.65 ม. แนวตั้ง 0.60 ม.ระยะกึ่งกลางโถส้วมห่างจากผนัง 0.45 ม.และสูงจากพื้นในระดับ 0.45 ม. อ่างล้างมือสูงจากขอบอ่าง 0.80 ม. มีก๊อกน้ำแบบเปิด-ปิดระบบอัตโนมัติ

ภาพที่ 5.14 แสดงห้องน้ำพื้นที่ส่วนกลางของโรงแรมรามาดาฯ

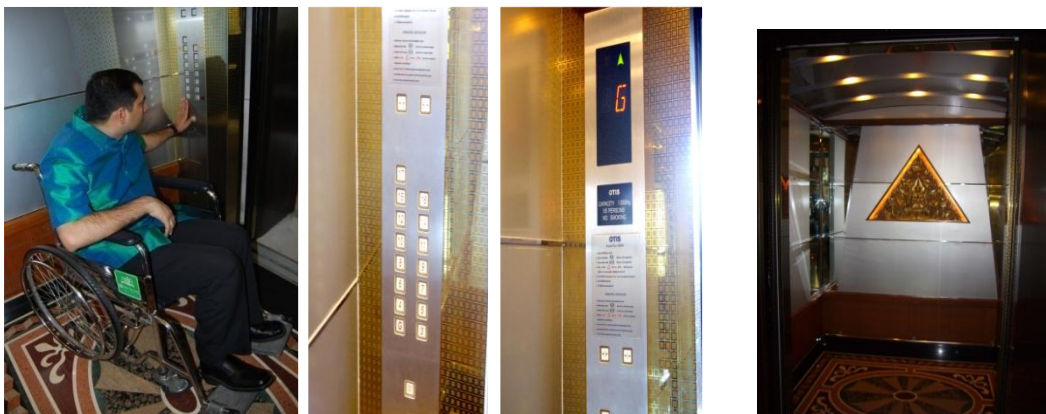
ภาพที่ 5.15 แสดงพื้นที่ลิฟต์ของโรงแรมรามาดาฯ

ลิฟต์มีขนาด 1.10x1.80 ม. ช่องประตู 1.20 ม. มีปุ่มลิฟต์อยู่ตำแหน่งความสูงจากพื้น 1.20 ม. ติดตั้งอุปกรณ์ราวจับโดยรอบห้องลิฟต์ มีระบบภายในห้องเครื่องบอกตำแหน่งชั้นที่เคลื่อนที่ และมีการติดตั้งอักษรเบรลล์บริเวณปุ่มกดหมายเลขชั้นภายในลิฟต์

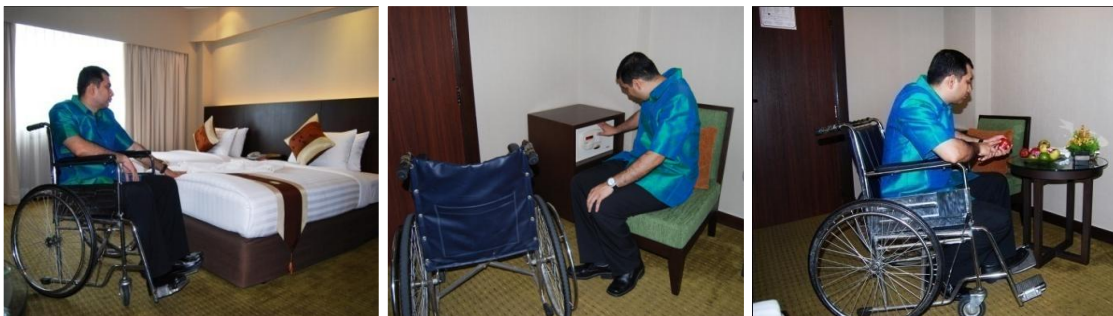
ห้องพักทั้งหมดในโรงแรมมี 24 ห้อง ซึ่งเป็นห้องสแตนดาร์ด 23 ห้อง และห้องสวีท 1 ห้อง มีการจัดสิ่งอำนวยความสะดวกภายในห้องพัก อาทิ เตียงนอนและโต๊ะด้านข้างระดับความสูง 0.45 ม. โต๊ะต่างมีระดับความสูง 0.80 ม. เก้าอี้หรือที่นั่งมีระดับความสูง 0.45 ม. มีตู้เสื้อผ้าในระดับสำหรับผู้พิการและผู้สูงอายุที่นั่งเก้าอี้ขึ้นสามารถใช้งานได้สะดวกในระดับความสูง 1.20 ม. และมีสวิตช์เปิด-ปิด ในระดับสามารถใช้งานที่เหมาะสม

ภาพที่ 5.17 แสดงภายในห้องพักสำหรับผู้พิการของโรงแรมรามาดาฯ

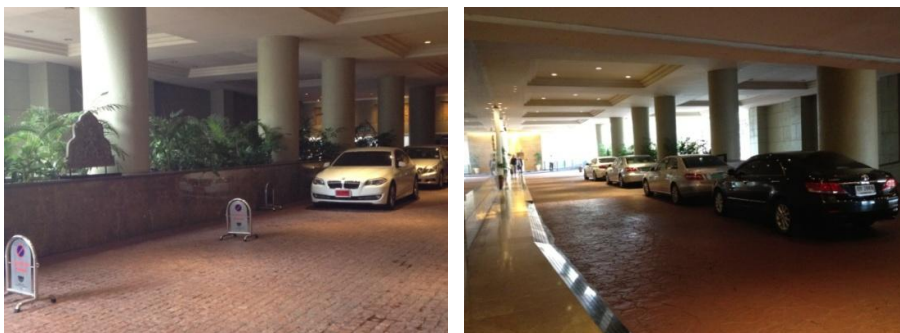
ที่จอดรถของทางโรงแรมเซอราตัน แกรนด์ สุขุมวิท มีพื้นที่รองรับจำนวนทั้งหมด 294 คัน ซึ่งส่วนใหญ่จะจอดรถในตำแหน่งบริเวณด้านหลังโครงการ ส่วนพื้นที่บริเวณด้านหน้าโครงการมีจัดพื้นที่ไว้รองรับรถยนต์ VIP จำนวน 7 คัน ที่จอดรถมีพื้นที่ขนาดกว้าง 2.40 x 6.00 ม. ซึ่งทางโรงแรมได้จัดพื้นที่ VIP ในส่วนนั้นรองรับสำหรับผู้พิการและผู้สูงอายุสามารถจอดเพื่อเข้าใช้งานภายในโรงแรมได้

ปัญหาที่พบ ถึงแม้มีตำแหน่งรองรับที่จอดรถสำหรับผู้พิการและผู้สูงอายุ แต่ไม่ได้มีการระบุป้ายหรือสัญลักษณ์รูปผู้พิการแสดงลักษณะเข้าใช้งานในบริเวณนี้

ภาพที่ 5.19 แสดงพื้นที่ที่จอดรถกลางแจ้งสำหรับผู้พิการของโรงแรมเซอราตันฯ

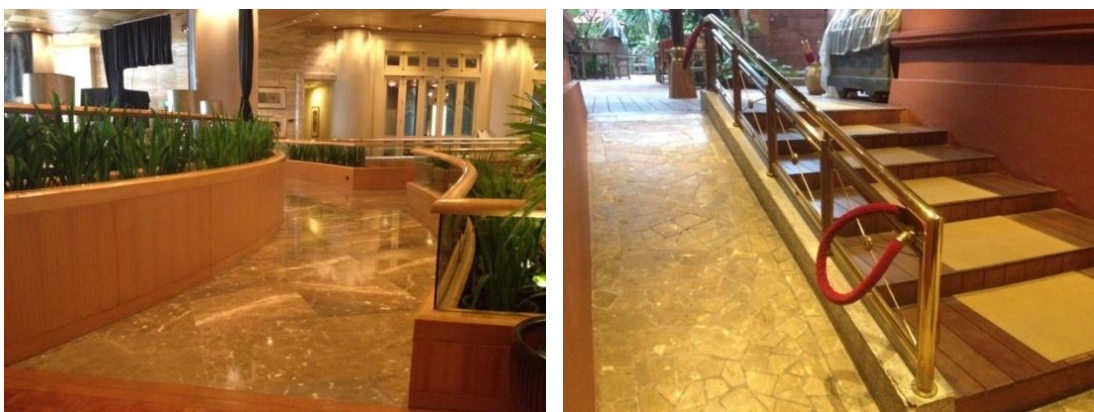
ภาพที่ 5.21 แสดงทางลาด และราวจับบริเวณส่วนภายในอาคารของโรงแรมเซอราตันฯ

2. ส่วนภายในอาคาร บริเวณทางเดินเป็นทางลาดและมีราวจับที่เชื่อมต่อสิ่งอำนวยความสะดวกต่างๆ ภายในโรงแรม โดยมี 2 ตำแหน่ง คือบริเวณทางลาดและราวจับเชื่อมต่อไปยังพื้นที่ส่วนห้องสมุด และบริเวณทางลาดและราวจับเชื่อมต่อไปยังพื้นที่สระว่ายน้ำกลางแจ้ง ปัญหาที่พบ ตำแหน่งบริเวณเส้นทางเชื่อมไปยังพื้นที่ส่วนห้องสมุดเป็นทางเชื่อมค่อนข้างโค้งและมีระดับของชั้นบันได 4-5 ชั้น ทำให้ผู้ใช้งานที่เป็นกลุ่มผู้พิการและผู้สูงอายุ อาจจะมีการใช้งานค่อนข้างลำบาก

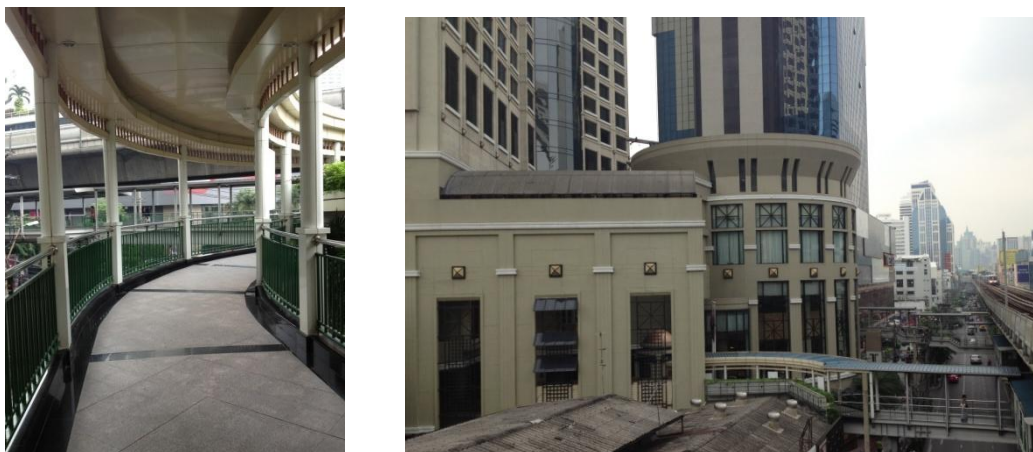
ภาพที่ 5.22 แสดงทางเข้าที่เชื่อมต่อของสถานี BTS กับโรงแรมเซอราตันฯ

เนื่องจากโครงการเป็นลักษณะอาคารเดี่ยว จึงไม่มีทางเชื่อมระหว่างอาคาร ส่วนทางเข้าอาคารมีเพียงทางเข้าที่เชื่อมต่อของรถไฟฟ้า BTS สถานีอโศก ซึ่งมีความกว้าง 1.50 ม. และมีราวจับ 2 ข้างตลอดทางเชื่อมเข้าสู่อาคาร

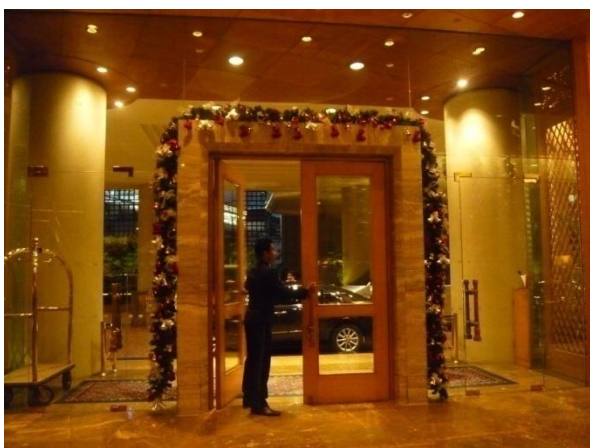
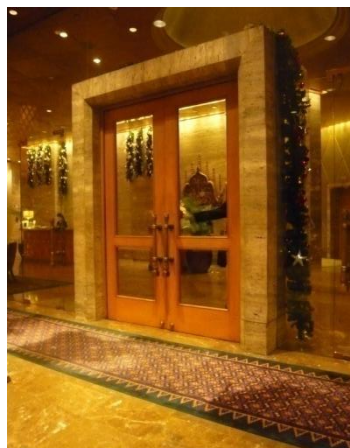
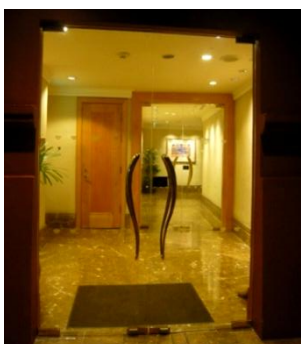
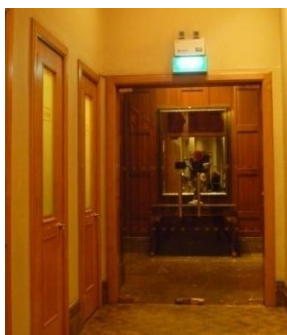
ประตูทั้งหมดภายในโครงการใช้ระบบผลักเปิด-ปิด ซึ่งมีพนักงานของทางโรงแรมคอยให้บริการอยู่บริเวณตำแหน่งทางเข้าประตู โดยมีความกว้างประตู 1.80 ม. ปัญหาที่พบ พื้นที่บริเวณประตูต้องมีพนักงานทางโรงแรมประจำตำแหน่งทางเข้า-ออก และการใช้งานส่วนพื้นที่ต่างๆ ภายในโรงแรมสำหรับผู้พิการและผู้สูงอายุทำได้ลำบากเนื่องจากต้องคอยพึ่งพาผู้อื่นในการเปิด-ปิด ประตู

ภาพที่ 5.23 แสดงประตูภายในของโรงแรมเซอราตันฯ

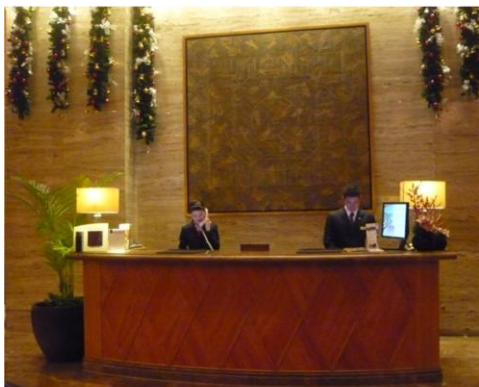
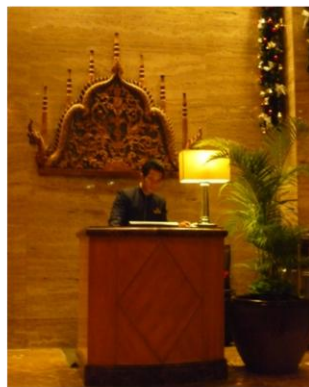
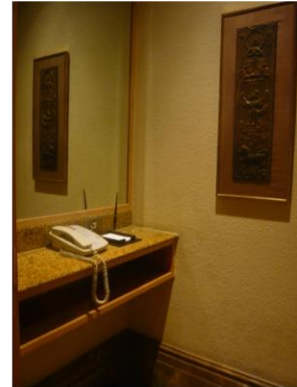
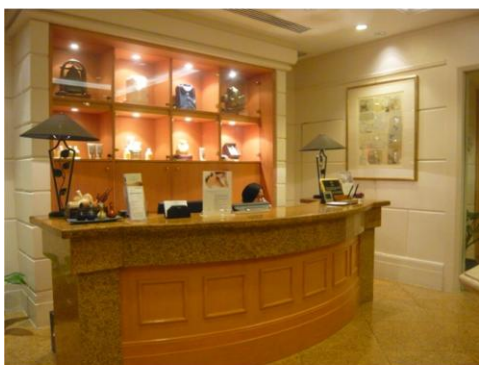
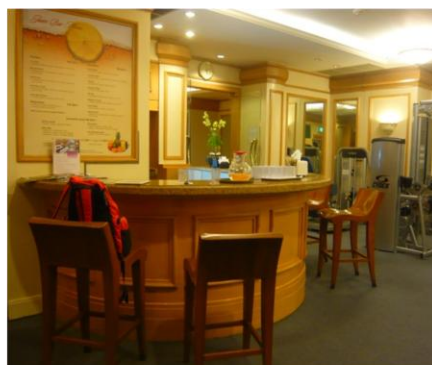
จุดบริการพิเศษในพื้นที่ส่วนต่างๆ ที่รองรับการใช้งานสำหรับผู้พิการและผู้สูงอายุไม่ได้มีการจัดเตรียมไว้ให้บริการ ซึ่งขนาดจุดบริการต่างๆ มีระยะมาตรฐานโดยทั่วไป อาทิ เคาน์เตอร์มีระดับความสูง 1.10 ม. และมีจุดบริการโทรศัพท์และพื้นที่รองรับการใช้คอมพิวเตอร์ในการค้นหาข้อมูล ซึ่งมีขนาดความกว้างประตูทางเข้าพื้นที่ 0.70 ม.ระดับความสูงของชั้นวางประมาณ 0.75ม. และมีจุดบริการตู้ ATM อยู่ด้านข้างของพื้นที่รองรับส่วนบริการพิเศษต่างๆ

ปัญหาที่พบ ขนาดความกว้างของห้องในส่วนพื้นที่บริการต่างๆที่จัดเตรียมไว้มีขนาดเล็กกว่าเกณฑ์มาตรฐานที่กำหนดไว้โดยทั่วไป ทำให้ผู้ใช้งานที่เป็นกลุ่มผู้พิการและผู้สูงอายุไม่สามารถเข้าไปใช้งานได้

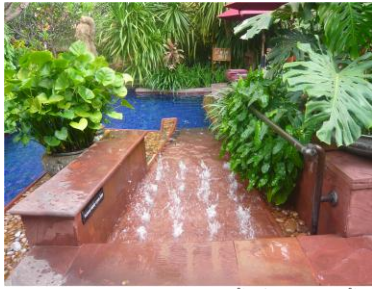
ในการเข้าใช้งานของทางโรงแรมมีพื้นที่ส่วนกลาง อาทิ พื้นที่สระว่ายน้ำ โดยมีทางลงสระเป็นระดับขั้นบันไดและมีราวกันตกให้สามารถจับในช่วงของระดับบันไดสั้นๆ ลงสระว่ายน้ำ ซึ่งเป็นพื้นที่รองรับสำหรับผู้สูงอายุที่ต้องการว่ายน้ำใช้บริการได้อย่างสะดวกและพื้นที่ห้องออกกำลังกายมีอุปกรณ์รองรับผู้พิการและผู้สูงอายุสามารถใช้งานในการออกกำลังกายได้เพราะส่วนหนึ่งทางโรงแรมเซอรادتัน มีสมาชิกผู้พิการและผู้สูงอายุเข้ามาใช้ในการออกกำลังกายจำนวนมาก พื้นที่นวด สปาผ่อนคลาย รวมถึงพื้นที่ส่วนกลางในด้านอื่นๆ

ปัญหาที่พบ ประตูกายในส่วนพื้นที่ห้องเปลี่ยนชุดหรือพื้นที่ห้องอาบน้ำของพื้นที่ส่วนกลางมีขนาดไม่ได้มาตรฐาน โดยความกว้างประตูประมาณ 0.70 ม.

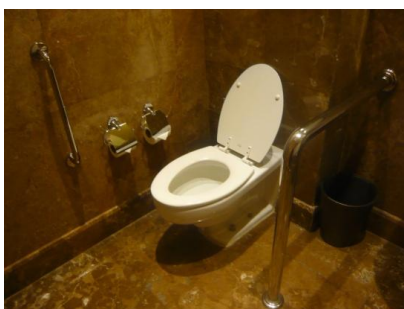
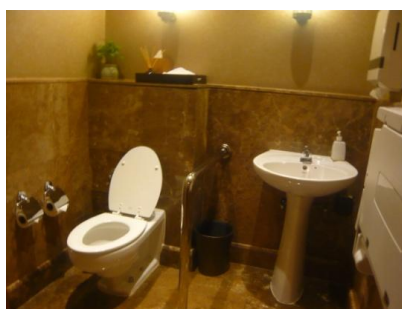
ภาพที่ 5.27 แสดงห้องน้ำพื้นที่ส่วนกลางของโรงแรมเชอราตันฯ

ห้องน้ำพื้นที่ส่วนกลางสำหรับผู้พิการและผู้สูงอายุรองรับจำนวน 1 ห้อง โดยมีสัญลักษณ์ระบุผู้พิการสามารถเข้าใช้งานบริเวณประตูทางเข้าห้องน้ำ และพื้นที่ภายในยังมีพื้นที่รองรับสำหรับเปลี่ยนผ้าอ้อมสำหรับเด็กให้บริการรวมภายในด้วย ประตูเป็นบานเปิด-ปิด และมีความกว้าง 0.80 ม. และภายในมีราวจับระหว่างโถส้วมแนวตั้งมีความกว้าง 0.60 ม. ตำแหน่งโถส้วมมีระยะกึ่งกลางห่างจากผนังข้าง 0.45-0.50 ม. และโถส้วมสูงจากพื้น 0.45-0.50 ม.

ปัญหาที่พบ ความกว้างของประตูขนาด 0.80 ม. ซึ่งผู้ใช้เก้าอี้เข็นไม่สามารถเข้าใช้งานได้และลักษณะสัญลักษณ์ประตูเป็นบานผลักเปิด-ปิด ควรเปลี่ยนเป็นบานเลื่อนเพื่อสะดวกต่อการใช้งาน

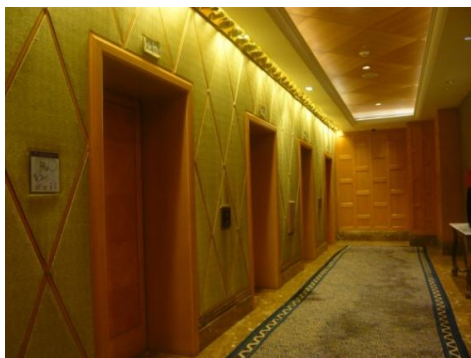
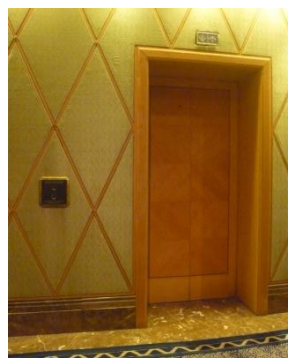
ภาพที่ 5.28 แสดงลิฟต์ของโรงแรมเชอราตันฯ

ลิฟต์มีขนาด 1.10 x 1.40 ม. ช่องประตูลิฟต์มีความกว้าง 1.10 ม. ปุ่มลิฟต์อยู่ระดับ 0.90 ม. จากระดับพื้น และมีราวจับภายในลิฟต์

ปัญหาที่พบ ยังขาดระบบเสียง, อักษรเบรลล์ และระบบแจ้งเตือนทางโทรศัพท์ภายในลิฟต์ และภายนอกของการใช้งานลิฟต์อยู่

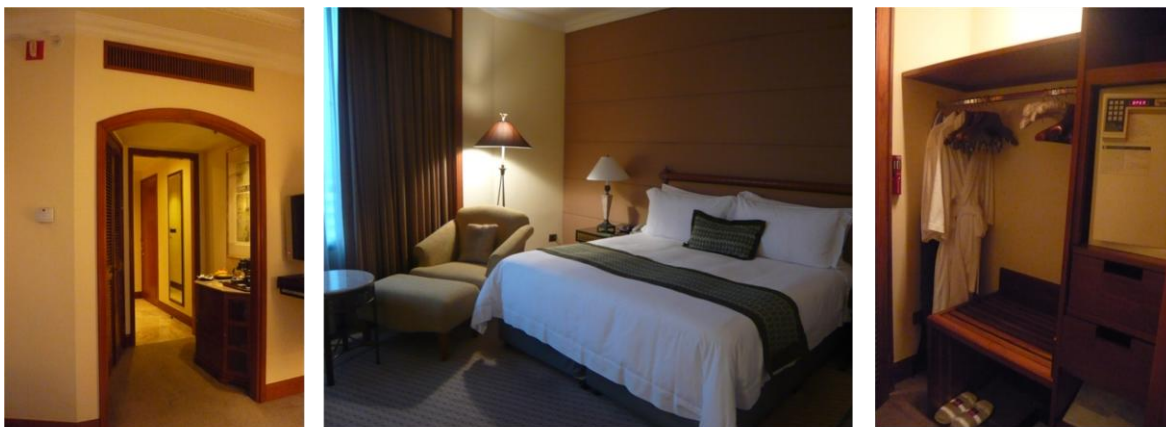
ภาพที่ 5.30 แสดงห้องพักรับสำหรับผู้พิการของโรงแรมเซอร์ราตันฯ

ห้องพักรับภายในโรงแรมที่รองรับสำหรับผู้พิการและผู้สูงอายุ มีการเลือกวัสดุพื้นภายใน ห้องพักรับปูพรมทั้งหมดและมีการจัดสิ่งอำนวยความสะดวกภายในห้องพักรับทั้งเตียงนอน โต๊ะด้านข้าง มีระดับความสูง 0.45 ม. โต๊ะระดับความสูง 0.75 ม. และตู้เสื้อผ้ารองรับสำหรับผู้พิการที่ใช้เก้าอี้ เข็นสามารถหยิบจับแขวนได้สะดวก โดยมีระยะความสูงราวแขวน 1.20 ม.

ประตูภายในห้องพักรับ

เฟอร์นิเจอร์ภายในห้องพักรับ

ตู้เสื้อผ้าและตู้นิรภัย

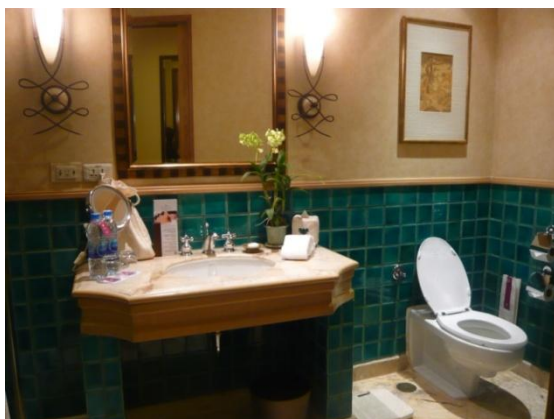
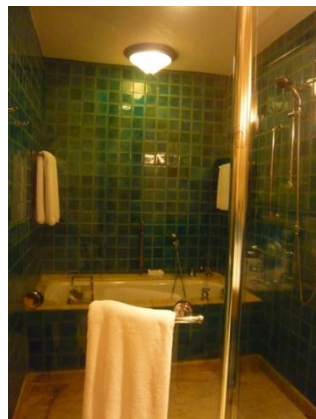
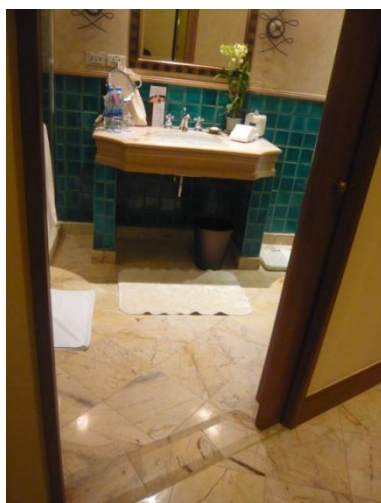
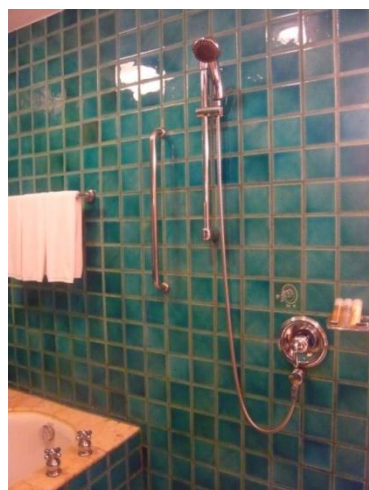
ภาพที่ 5.31 แสดงห้องน้ำในห้องพักของโรงแรมเซอราตันฯ

ประตูภายในห้องน้ำเป็นบาน เปิด-ปิด ความกว้าง 0.90 ม. พื้นที่ภายในมีเส้นผ่าศูนย์กลาง 1.50 ม. ซึ่งสามารถใช้เก้าอี้เข็นหมุนโดยรอบได้ ภายในไม่มีราวจับสำหรับพยุงตัว ส่วนพื้นที่อาบน้ำเป็นห้องกระจกเปิด-ปิด มีทั้งแบบใช้ฝักบัว และแบบอ่างอาบน้ำ ซึ่งแบบฝักบัวไม่สามารถปรับระดับในการใช้งานได้ โดยมีระดับความสูงจากพื้น 1.20 ม. ไม่มีราวจับในการช่วยพยุงตัวหรือเก้าอี้รองรับใช้สำหรับให้อาบน้ำและแบบอ่างอาบน้ำ

ปัญหาที่พบ ทุกส่วนภายในห้องน้ำในห้องพักไม่มีราวจับในการช่วยพยุงตัวในขณะที่อาบน้ำและบริเวณพื้นที่อาบน้ำไม่มีการแบ่งแยกระหว่างพื้นที่อาบน้ำแบบฝักบัวและพื้นที่อาบน้ำแบบอ่างให้เป็นสัดส่วน ทำให้ผู้ใช้งานอาจมีโอกาสนั่งได้ถ้าขาดความระมัดระวัง

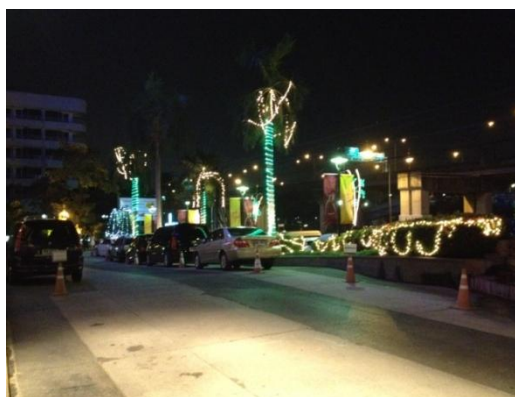
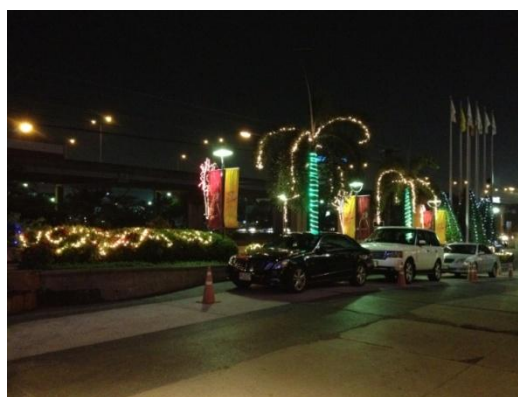
ภาพที่ 5.32 แสดงที่จอดรถของโรงแรมมิราเคิลฯ

ที่จอดรถของทางโรงแรมมิราเคิล แกรนด์ คอนเวนชัน มีพื้นที่รองรับจำนวนทั้งหมด 387 คัน ซึ่งเป็นพื้นที่ในส่วนด้านหน้าโครงการมีจำนวน 44 คัน และด้านข้างโครงการมีจำนวน 336 คัน และพื้นที่รองรับที่จอดรถบริการด้านหลังจำนวน 7 คัน ซึ่งมีขนาดพื้นที่ 2.40x6.00 ม.ตำแหน่งที่จอดรถใกล้ทางเข้า-ออกของอาคารมีระยะประมาณ 25 ม.จากทางเข้า-ออก

ปัญหาที่พบ ตำแหน่งพื้นที่รองรับที่จอดรถไม่ได้เหลือพื้นที่ว่างด้านข้างสำหรับผู้พิการขึ้น-ลงได้ และสัญลักษณ์รูปผู้พิการไม่ได้ระบุไว้ในตำแหน่งใช้งานของที่จอดรถ

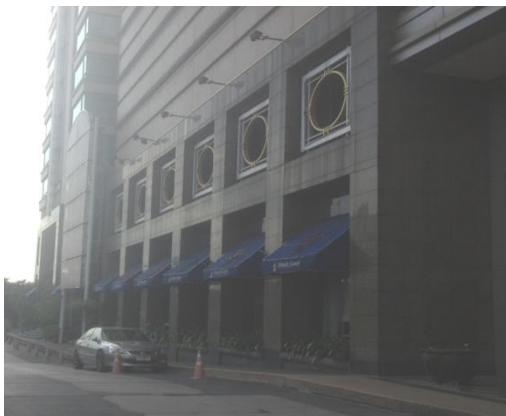
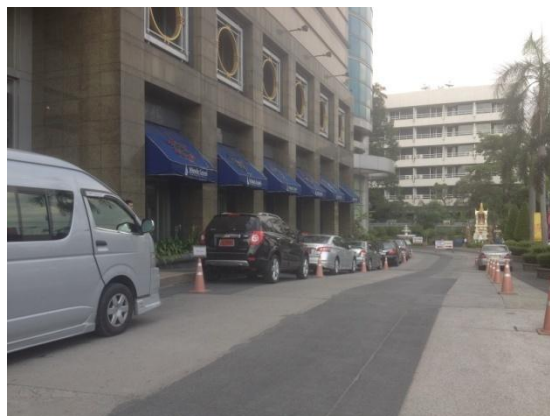
ภาพที่ 5.33 แสดงทางลาด และราวจับของโรงแรมมิราเคิลฯ

ทางลาดภายในโรงแรมมีในส่วนบริเวณด้านหน้าทางเข้าอาคารระหว่างภายนอกที่จอดรถเข้าสู่ภายในโรงแรมมิราเคิลฯ เป็นอาคารเดียวที่มีทางเข้าสู่อาคารในอยู่ระดับใกล้เคียงกับระดับพื้นทำให้พบทางลาดหรือจุดเปลี่ยนสูง-ต่ำ จำนวนไม่มาก

ปัญหาที่พบ ทางลาดบริเวณด้านหน้าทางเข้าอาคารไม่มีการติดตั้งอุปกรณ์ราวจับ

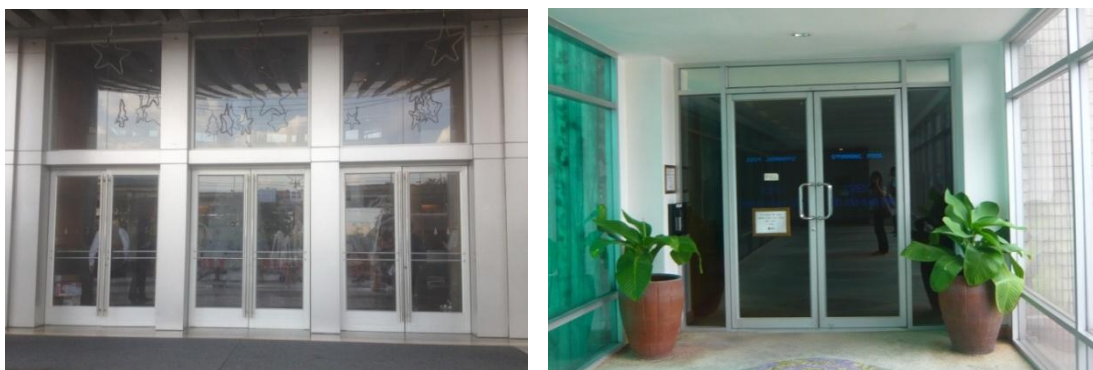
ภาพที่ 5.35 แสดงประตูของโรงแรมมิราเคิลฯ

ช่องประตูมีความกว้าง 1.00 ม. บริเวณด้านหน้าประตูมีทางเข้าอาคารมี 2 ด้านเป็นระบบผลัก เปิด-ปิด ซึ่งมีพนักงานต้อนรับคอยเปิด-ปิด ช่วยอำนวยความสะดวกบริเวณตำแหน่งประตูทางเข้าให้บริการของทางโรงแรม

ปัญหาที่พบ ประตูทั้งหมดภายในโครงการเป็นระบบผลักเปิด-ปิด ซึ่งต้องมีพนักงานคอยให้บริการ ดังนั้นในการปรับปรุงถ้าเปลี่ยนประตูจากระบบเดิมเป็นระบบอัตโนมัติจะเพิ่มความสะดวกต่อการใช้งานได้มากยิ่งขึ้น

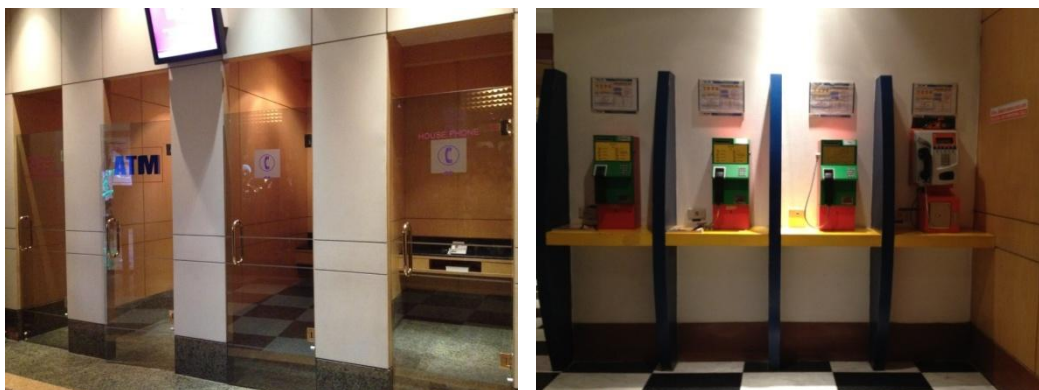
ภาพที่ 5.36 แสดงจุดบริการพิเศษของโรงแรมมิราเคิลฯ

ปัญหาที่พบ ยังขาดพื้นที่รองรับจุดบริการพิเศษสำหรับผู้ใช้งานที่เป็นกลุ่มผู้พิการและผู้สูงอายุ ส่วนจุดบริการตู้ ATM มีความกว้างประตูไม่เพียงพอ สำหรับผู้พิการที่ใช้เก้าอี้เข็นเข้าไปใช้บริการได้ภายในพื้นที่ส่วนนี้

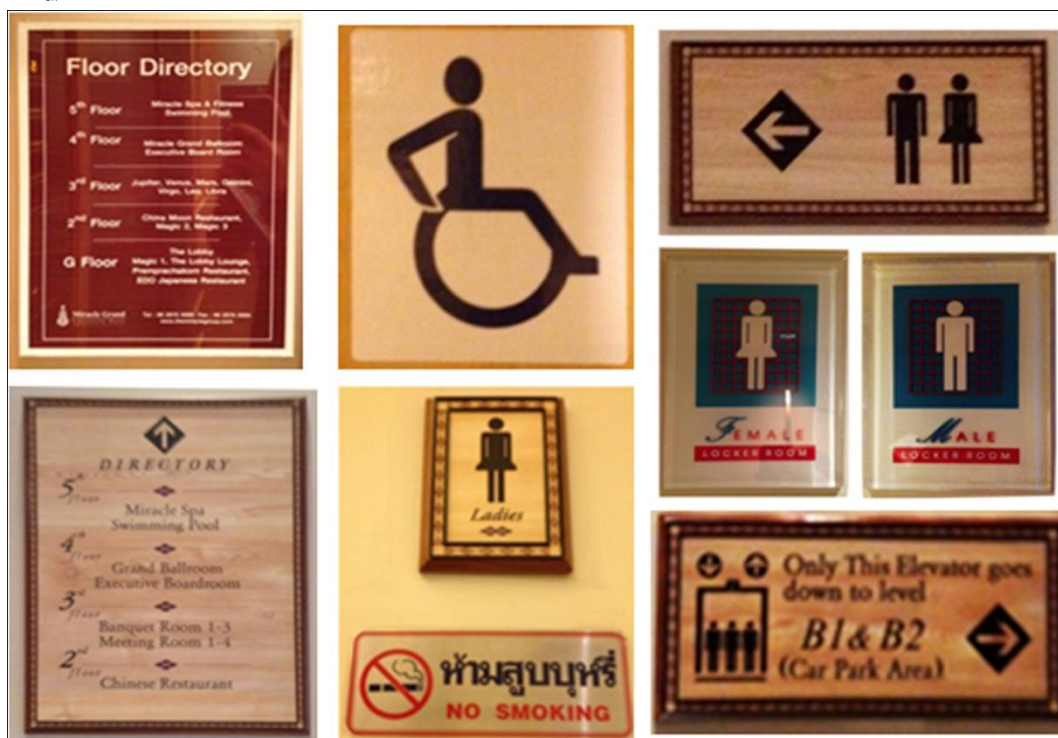
ภาพที่ 5.38 แสดงป้ายสัญลักษณ์ของโรงแรมมิราเคิลฯ

ป้ายสัญลักษณ์ภายในโรงแรมมิราเคิลฯ โดยทั่วไปได้มีเพียงบางส่วนถูกต้องตามหลักเกณฑ์มาตรฐาน ทั้งรูปภาพฟีกบ่งบอกการใช้งานของพื้นที่ต่างๆ อาทิ พื้นที่ส่วนห้องน้ำแต่ลักษณะสัญลักษณ์ไม่ได้มาตรฐานที่กฎหมายกำหนดไว้ (ซึ่งข้อกำหนดมีพื้นขาว+ตัวหนังสือสีน้ำเงินหรือสลักกัน)

ปัญหาที่พบ ในการออกแบบป้ายสัญลักษณ์ ควรมีการจัดทำให้เป็นรูปแบบตามหลักมาตรฐานสากลเพื่อให้ผู้เข้าใช้โรงแรมรู้ถึงการใช้งานที่เข้าใจตรงกัน

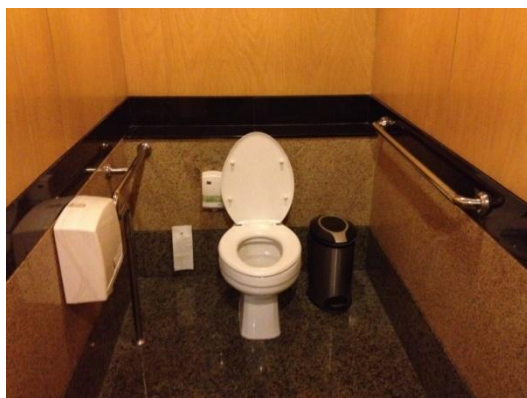
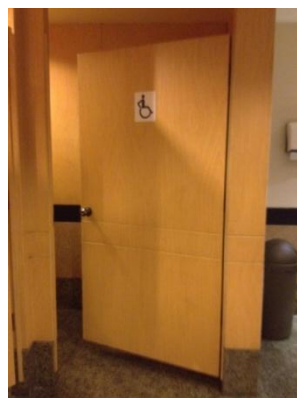
ภาพที่ 5.39 แสดงห้องน้ำส่วนกลางของโรงแรมมิราเคิลฯ

พื้นที่ส่วนกลางที่รองรับการใช้งานสำหรับผู้พิการมีจำนวนทั้งหมด 10 ห้อง ซึ่งอยู่ในตำแหน่งของทุกๆ ชั้นที่เป็นพื้นที่สาธารณะให้บุคคลเข้ามาใช้งานภายในโครงการ โดยมีการจัดพื้นที่ห้องน้ำแยกชาย-หญิง ต่อ 1 ชั้น มี 2 ห้อง ภายในห้องน้ำ ซึ่งสามารถเข้าถึงใช้งานได้สะดวกมีระดับพื้นห้องน้ำเสมอพื้นภายนอก แต่พื้นที่ภายในไม่สามารถให้เก้าอี้เข็นหมุนโดยรอบ เนื่องจากมีระยะไม่เพียงพอ ประตูเป็นระบบผลักเปิด-ปิด ความกว้าง 0.90 ม. มือจับประตูเป็นแบบลูกบิด มีราวจับโถ้วมแนวนอนสูงจากพื้น 0.65 ม. และมีระยะกึ่งกลางโถ้วมห่างจากผนังด้านข้าง 0.45 ม. โถ้วมสูงจากระดับพื้น 0.45 ม. ไม่มีระบบแจ้งเตือนเมื่อเกิดเหตุฉุกเฉินขึ้นภายในห้องน้ำ มีอ่างล้างมือใช้ร่วมกับส่วนกลางของห้องน้ำ

ปัญหาที่พบ ประตูเป็นระบบผลักเปิด-ปิด ซึ่งยากลำบากต่อการใช้งานสำหรับผู้พิการที่ใช้เก้าอี้เข็น ในการเคลื่อนที่และมือจับเป็นแบบลูกบิด ซึ่งอาจจะไม่เหมาะสมกับใช้งานสำหรับผู้พิการทางด้านร่างกาย อ่างล้างมือ มีระดับการใช้งานเหมาะกับบุคคลโดยทั่วไป ซึ่งควรเตรียมพื้นที่รองรับแยกสำหรับผู้พิการและผู้สูงอายุ เพื่อสะดวกต่อการใช้งานที่นั่งรถเข็นสามารถสอดตัวเข้าไปล้างมือได้

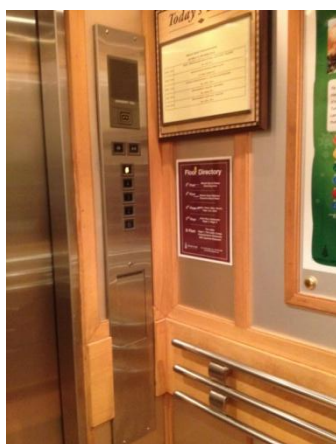
ภาพที่ 5.40 แสดงพื้นที่ลิฟต์ของโรงแรมมิราเคิลฯ

ขนาดของลิฟต์ มีความกว้าง 1.20x1.50 ม. ช่องประตูมีความกว้าง 1.20 ม. ภายในลิฟต์มีราวจับโดยรอบห้องลิฟต์มีระบบแจ้งเตือนภัยเมื่อเกิดเหตุฉุกเฉิน

ปัญหาที่พบ บุ่มกดลิฟต์ขาดอักษรเบรลล์

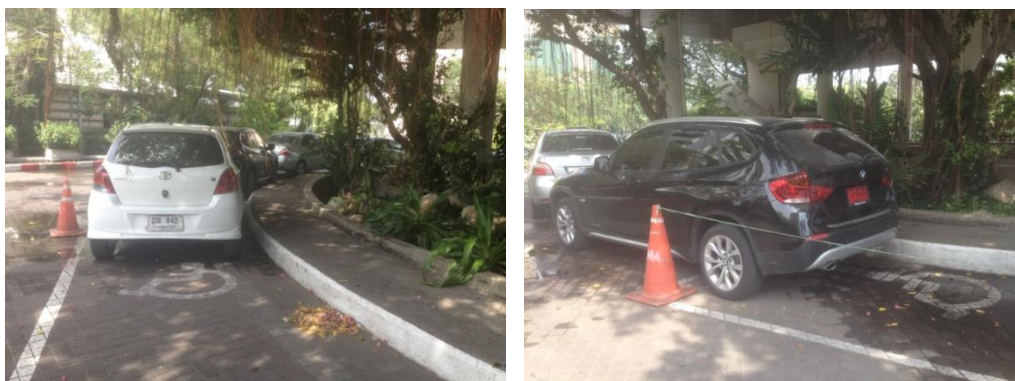
ภาพที่ 5.44 แสดงที่จอดรถของโรงแรมรามมาฯ

โรงแรมรามการ์เด้น เป็นโรงแรมที่รองรับการจัดเลี้ยงขนาดใหญ่ที่มีที่จอดรถรองรับผู้เข้าใช้ภายในโครงการจำนวนมาก ซึ่งที่จอดรถรวมทั้งหมด 580 คัน เป็นที่จอดรถผู้พิการ 8 คัน โดยที่จอดรถส่วนใหญ่ภายในโครงการจะเป็นที่จอดรถกลางแจ้ง โดยพื้นที่จอดรถมีขนาดกว้าง  $2.40 \times 6.00$  ม. ซึ่งที่จอดรถผู้พิการอยู่บริเวณหน้าทางเข้าโครงการและอยู่ในตำแหน่งใกล้ทางเข้า-ออกอาคาร ไม่เกิน 30.00 ม. มีตำแหน่ง ป้าย-สัญลักษณ์ ผู้พิการระบุการใช้งาน ปัญหาที่พบ ตำแหน่งที่อยู่รถไม่มีพื้นที่ว่างด้านข้างให้เป็นพื้นที่เผื่อในการเข้า-ออก สำหรับผู้ใช้เก้าอี้เข็น
