แนวทางการปรับปรุงอาคารในการจัดสิ่งอำนวยความสะดวก  
สำหรับผู้พิการและผู้สูงอายุ กรณีศึกษาโรงแรมในเขตกรุงเทพฯ

GUIDELINES FOR HOTEL RENOVATION TO ACCOMMODATE PEOPLE WITH  
DISABILITIES AND SENIOR CITIZENS: A CASE STUDY OF HOTELS IN BANGKOK

A Thesis Submitted in Partial Fulfillment of the Requirements  
For the Degree of Master of Architecture Program in Architecture

Chulalongkorn University

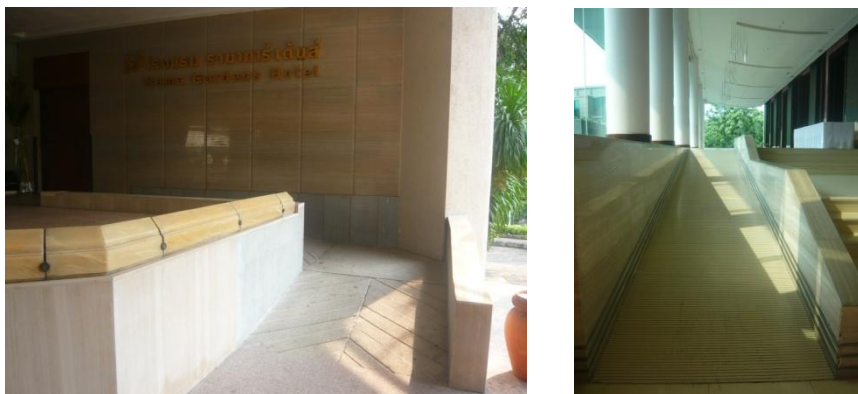
ภาพที่ 5.45 แสดงทางลาดและราวจับของโรงแรมรามมาฯ

บริเวณทางลาดใช้วัสดุพื้นผิวเป็นลักษณะพื้นคอนกรีต ซึ่งมีความชัน 1:10 และทางลาดมีความยาวประมาณ 6 ม. และมีความกว้างของทางลาด 1.50 ม. ส่วนทางลาดทุกจุดภายในโครงการไม่มีราวจับรองรับการใช้งาน

ปัญหาที่พบ ตำแหน่งทางลาดทุกจุดภายในโครงการขาดราวจับที่คอยพยุงตัวของผู้ใช้งาน โดยควรติดตั้งราวจับให้สูงจากพื้นระดับ 0.80 ม. เพื่อให้สามารถเข้าใช้งานทางลาดได้สะดวก

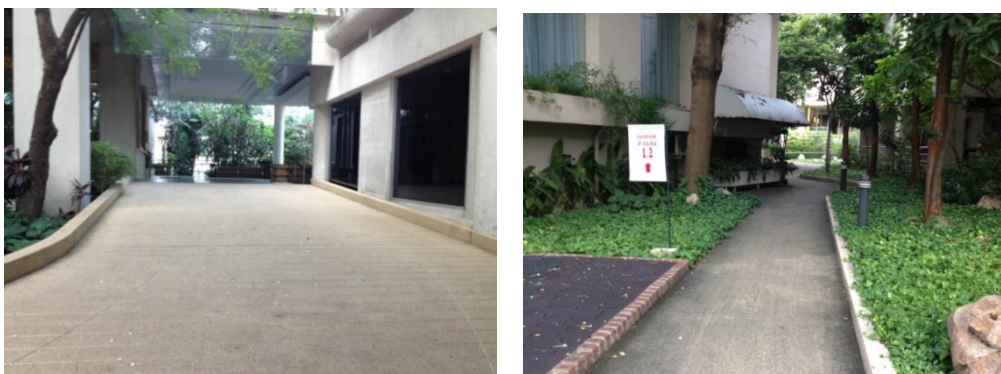
ภาพที่ 5.46 แสดงทางเข้าอาคาร ทางเดินระหว่างอาคารของโรงแรมรามามา

เนื่องจากโรงแรม รามาการ์เด้น มีการแบ่งพื้นที่ใช้งานออกเป็นหลายส่วนอาคาร มีทั้งอาคารในส่วนที่เป็นพื้นที่พักอาศัย, อาคารส่วนจัดงานเลี้ยงหรือจัดประชุมต่างๆทางโครงการจึงมีทางเดินเชื่อมระหว่างอาคารหลายส่วน ซึ่งวัสดุบริเวณทางเดินเชื่อมระหว่างอาคารใช้วัสดุที่ไม่ลื่น เป็นลักษณะพื้นคอนกรีตมีความลาดยาวเกิน 6 ม. ความกว้างอยู่ประมาณ 1.20 ม. โดยมีทางลาดชัน 1:12 ส่วนทางเดินและทางเชื่อมระหว่างอาคารยังขาดอุปกรณ์ราวจับในส่วนที่เป็นทางลาด ปัญหาที่พบ ตำแหน่งทางเดินระหว่างอาคาร และทางเชื่อมอาคารที่เป็นทางลาดยังขาดราวจับรองรับ ซึ่งควรติดตั้งราวจับเพิ่มเติมในทุกจุดที่มีทางลาดเพื่อความปลอดภัยต่อผู้ใช้งาน

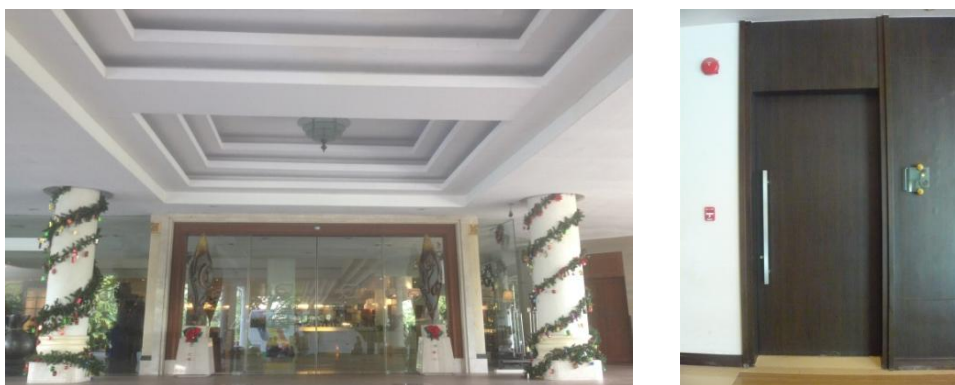
ภาพที่ 5.47 แสดงประตูของโรงแรมรามามา

โรงแรมรามามาการ์เด้น มีประตูบริเวณด้านหน้าทางเข้า 2 ช่องทาง เป็นประตูบานเปิด-ปิดอัตโนมัติ มีขนาดความกว้างประตู 2.00 ม. และพื้นที่ด้านหน้าทางเข้า มีระยะมากกว่า 1.50 ม. x 1.50 ม. ซึ่งส่งผลต่อผู้เข้าใช้งานเข้าสู่ภายในอาคารได้อย่างสะดวกโดยไม่ต้องมีพนักงานต้อนรับคอยเปิด-ปิด ประตู อีกทั้งทำให้ผู้พิการและผู้สูงอายุสามารถเข้าใช้งานได้สะดวกโดยไม่ต้องพึ่งพาผู้อื่น

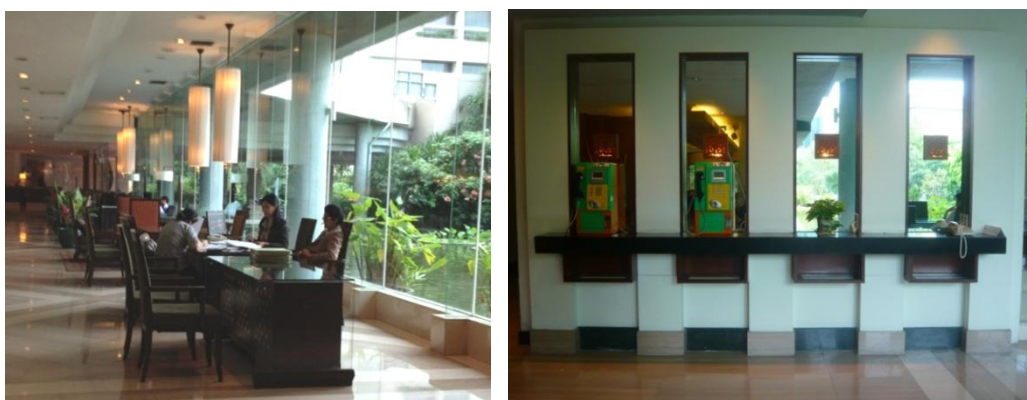
ภาพที่ 5.48 แสดงจุดบริการพิเศษของโรงแรมรามาดา

มีจุดบริการประชาสัมพันธ์ โต๊ะรองรับเพื่อติดต่อลูกค้าที่ต้องการสอบถามข้อมูลข่าวสารต่างๆ ที่เกี่ยวข้องกับทางโรงแรม ซึ่งผู้พิการที่ใช้เก้าอี้เข็นสามารถสอดตัวเข้าใช้งานได้สะดวก ซึ่งความสูงเคาน์เตอร์ 0.75 ม. พื้นที่ว่างใต้เคาน์เตอร์มีระดับความสูงมากกว่า 0.75 ซม. แต่ยังคงขาดสัญลักษณ์ระบุการใช้งานของพื้นที่ในส่วนบริเวณนี้ มีพื้นที่รองรับจุดบริการโทรศัพท์อยู่ในระดับความสูงประมาณ 0.80 ม.

ปัญหาที่พบ ขาดตำแหน่งป้ายสัญลักษณ์ ในการระบุตำแหน่งการเข้าใช้งานของพื้นที่จุดบริการส่วนพิเศษต่างๆ ทำให้บุคคลที่เข้ามาใช้งานภายในโครงการไม่ทราบการบริการส่วนนี้

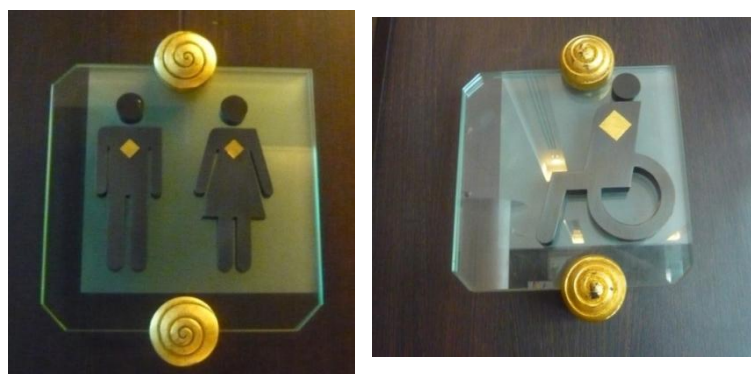
ภาพที่ 5.50 แสดงป้ายสัญลักษณ์ของโรงแรมรามามา

ทางโรงแรมมีป้ายสัญลักษณ์ในตำแหน่งพื้นที่รองรับการใช้งานของผู้พิการ อาทิ ตำแหน่งด้านหน้าทางเข้าห้องน้ำ เป็นต้น ซึ่งจากการสำรวจพบว่า ป้ายสัญลักษณ์ที่จัดรองรับไว้มีเพียงตำแหน่งเดียว ส่วนบริเวณพื้นที่อื่นๆ ยังขาดป้ายหรือสัญลักษณ์ในการรองรับอยู่

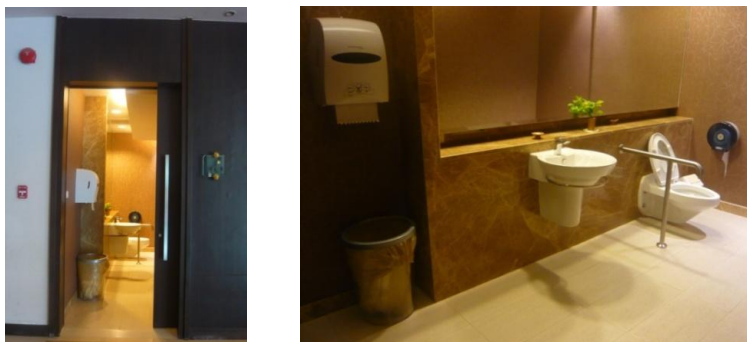
ภาพที่ 5.51 แสดงห้องน้ำส่วนกลางของโรงแรมรามาศ

มีพื้นที่ห้องน้ำแยกส่วนกันอย่างชัดเจนระหว่างห้องน้ำผู้พิการและห้องน้ำผู้ใช้ทั่วไป ซึ่งทางโรงแรมจัดพื้นที่รองรับห้องน้ำสำหรับผู้พิการจำนวนทั้งหมด 3 ห้อง อาคารละ 1 ห้อง โดยห้องน้ำอยู่ในตำแหน่งที่สามารถเข้าถึงได้สะดวกใช้วัสดุพื้นไม่ลื่น ระดับพื้นห้องน้ำเสมอกันทั้งภายนอกและภายใน พื้นที่ว่างภายในมีเส้นผ่านศูนย์กลาง 2.00 ม. สามารถให้เก้าอี้เข็นเคลื่อนหมุนได้โดยรอบประตูห้องน้ำเป็นลักษณะบานเลื่อน มีความกว้าง 1.20 ม. มีสัญลักษณ์รูปผู้พิการระบุการเข้าใช้งานติดตั้งตำแหน่งบริเวณประตู มีราวจับบริเวณโถส้วมแนวนอนสูงจากพื้น 0.65 ม. 0.75 ม. และราวจับแนวตั้งมีความกว้าง 0.60 ม. ซึ่งโถส้วมอยู่ตำแหน่งกึ่งกลางผนัง 0.45 ม. สูงจากพื้น 0.45 ม. มีการติดตั้งระบบปุ่มกดแจ้งเหตุเตือนภัยให้สามารถใช้งานมีเสียงและแสงภายนอกห้องน้ำ

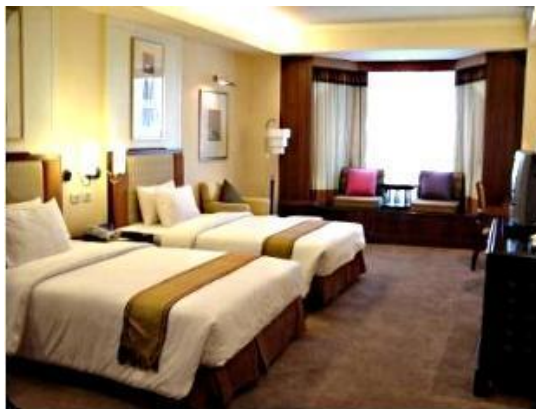
ภาพที่ 5.54 แสดงลักษณะภายในห้องพักของโรงแรมรามาย

วัสดุพื้นผิวภายในห้องพักรวม มีสิ่งอำนวยความสะดวกต่างๆ ภายในห้องพัก ซึ่งมีระยะ ขนาดที่ถูกต้องตามมาตรฐาน อาทิ เตียงนอน และโต๊ะ ด้านข้างมีระดับความสูง 0.40 ม. มีตู้นิรภัยในระดับเหมาะสมกับการใช้งานและมีตู้เสื้อผ้าที่แขวนอยู่ในระดับความสูง 1.20 ม. ที่สามารถหยิบจับแขวนเสื้อผ้าได้สะดวก

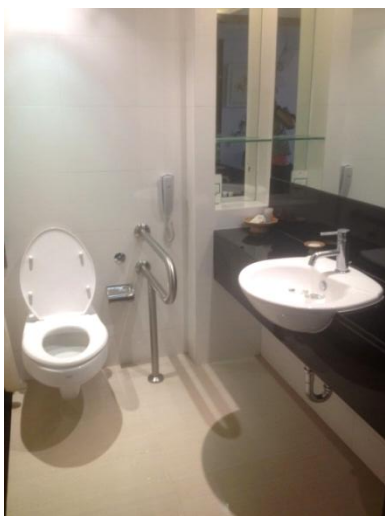
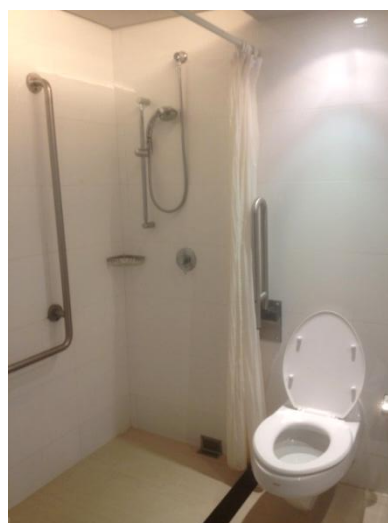
ภาพที่ 5.55 แสดงลักษณะห้องน้ำในห้องพักของโรงแรมรามาย

มีประตูเป็นบานเลื่อน มีความกว้างประมาณ 1.00 ม. พร้อมอุปกรณ์มือจับก้านโยก เหมาะกับการใช้งานได้สะดวก มีพื้นที่ว่างภายในมีเส้นผ่านศูนย์กลาง 1.50 ม. สามารถหมุนเก้าอี้ขึ้นได้โดยรอบมีราวจับถูกต้องตามมาตรฐาน มีระยะโถส้วมและระดับความสูงถูกต้องตามมาตรฐานทั้งหมด รวมถึงบริเวณพื้นที่อาบน้ำรองรับการใช้งานเป็นแบบที่อาบน้ำแบบฝักบัว ซึ่งมีเก้าอี้นั่งรองรับสำหรับอาบน้ำ และมีราวจับทุกจุดของพื้นที่อาบน้ำ

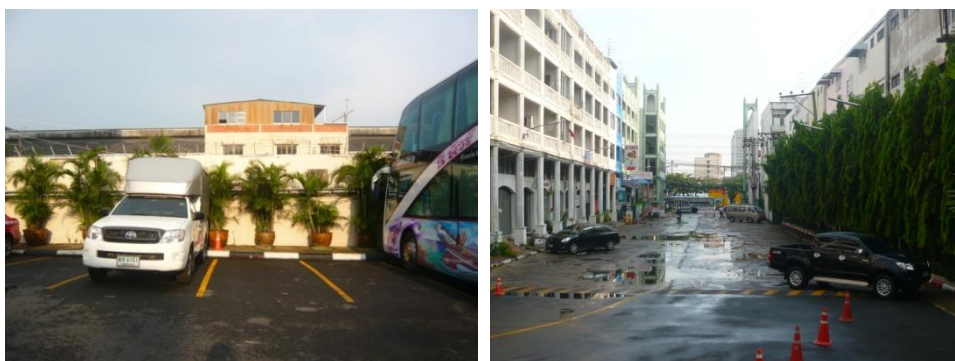
ภาพที่ 5.56 แสดงที่จอดรถของโรงแรมเล็กซานเดอร์ฯ

โรงแรมเล็กซานเดอร์ มีจำนวนที่จอดรถโดยทั่วไปสามารถรองรับการจอดได้ทั้งหมด ประมาณ 250 คัน ซึ่งเป็นที่จอดรถกลางแจ้ง และที่จอดรถชั้นใต้ดินอีก 1 ชั้น มีพื้นที่จอดรถรับ-ส่ง รถทัวร์บริการท่องเที่ยวต่างๆ โดยที่จอดรถมีขนาดพื้นที่ 2.40x5.00 ม.

ปัญหาที่พบ ที่จอดรถมีขนาดโดยทั่วไป 2.40x5.00 ม. ซึ่งไม่มีพื้นที่ที่จอดรถสำหรับผู้พิการรองรับการใช้งาน รวมทั้งยังขาดสัญลักษณ์รูปผู้พิการกำกับไว้ในส่วนบริเวณตำแหน่งพื้นที่จอดรถ

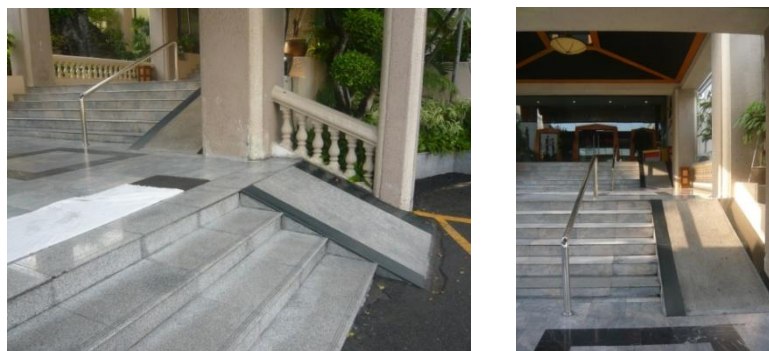
ภาพที่ 5.57 แสดงทางลาด และราวจับของโรงแรมเล็กซานเดอร์ฯ

โรงแรมเล็กซานเดอร์มีทางลาด และราวจับบริเวณตำแหน่งด้านหน้าประตูหลัก ทางเข้าโรงแรม ซึ่งมีทางลาดชันมากและชันบันได 3 ช่วง โดยลักษณะความชันทางลาดมีความชันมากประมาณ 1:3 และมีราวสแตนเลส 1 ข้าง ความลาดชันมากทำให้ผู้ใช้งานบุคคลทั่วไปและผู้พิการหรือผู้สูงอายุไม่สามารถเข้ามาใช้งานบริเวณจุดนี้ได้

ปัญหาที่พบ ทางลาดของทางโรงแรมเล็กซานเดอร์ มีระดับความลาดชันค่อนข้างมาก ซึ่งความชันอยู่ประมาณ 1:3 ส่งผลให้การให้งานได้อย่างลำบาก จากการสำรวจพบปัญหาว่าบริเวณทางลาดของเส้นทางสัญจรด้านหน้านี้เป็นเส้นทางสัญจรของผู้เข้ามาใช้บริการภายในโรงแรมซึ่งส่งผลในการชนหรือเคลื่อนย้ายกระเป๋าสัมภาระของผู้เข้ามาพักโรงแรมทำได้ลำบาก

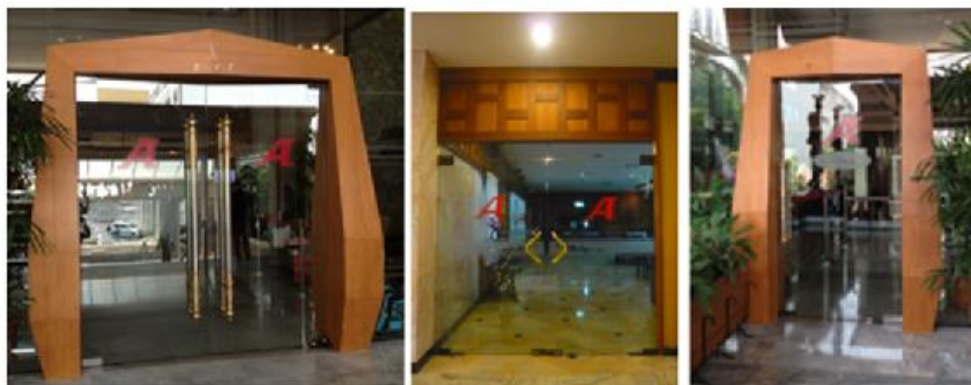
ภาพที่ 5.59 แสดงประตูของโรงแรมอเล็กซานเดอร์

ประตูภายในของโรงแรมอเล็กซานเดอร์เป็นลักษณะประตูผลักเปิด-ปิด ซึ่งประตูส่วนใหญ่ทั้งหมดมีความกว้างประตูประมาณ 1.80 ม. โดยรวมทั้งประตูพื้นที่ส่วนกลางของโครงการด้วย และส่วนประตูด้านหน้าทางเข้ามีจำนวน 3 ประตู ซึ่งเป็นประตูตรงกลางทางเข้าเป็นประตูบานคู่ มีความกว้าง 1.80 ม. และประตูบานเดี่ยวอีก 2 บาน มีความกว้าง 0.90 ม. อยู่ในตำแหน่งซ้าย-ขวาทางเข้าโรงแรม

ปัญหาที่พบ ประตูทั้งหมดภายในโครงการเป็นระบบผลักเปิด-ปิด ซึ่งผู้เข้ามาใช้งานภายในโรงแรมเป็นผู้ผลักเปิด-ปิดเข้าออก ถ้ามีการปรับปรุงเปลี่ยนประตูจากเดิมเป็นระบบผลักเปิด-ปิด เป็นระบบอัตโนมัติจะเพิ่มความสะดวกต่อการใช้งานได้มากยิ่งขึ้น

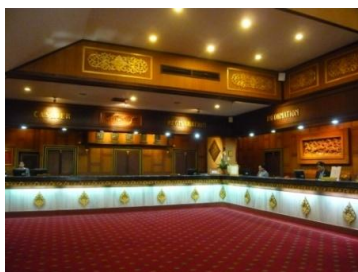
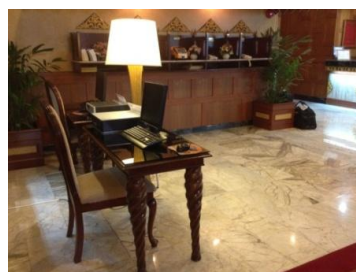
ภาพที่ 5.60 แสดงจุดบริการพิเศษของโรงแรมอเล็กซานเดอร์ฯ

จุดบริการพิเศษของทางโรงแรมมีเคาน์เตอร์ลักษณะยาวซึ่งใช้เป็นพื้นที่รองรับให้กับผู้เข้ามาใช้บริการได้ในปริมาณมาก และมีความสูงของเคาน์เตอร์อยู่ในระดับ 1.20 ม. และมีจุดบริการโทรศัพท์และจุดบริการระบบคอมพิวเตอร์ไว้ในตำแหน่งด้านข้างใกล้กับจุดบริเวณเคาน์เตอร์ประชาสัมพันธ์ ซึ่งสามารถใช้บริการสืบค้นข้อมูลข่าวสารต่างๆ โดยมีพื้นที่รองรับการใช้งานเป็นลักษณะโต๊ะและเก้าอี้ 2 ชุด

ปัญหาที่พบ จุดบริการพิเศษต่างๆ ทั้งเคาน์เตอร์ติดต่อประชาสัมพันธ์ จุดบริการโทรศัพท์ และจุดบริการระบบคอมพิวเตอร์มีขนาดระดับความสูงเกิน 0.90 ม. ซึ่งความสูงดังกล่าวยากต่อการใช้งานของผู้พิการที่นั่งเก้าอี้เข็น

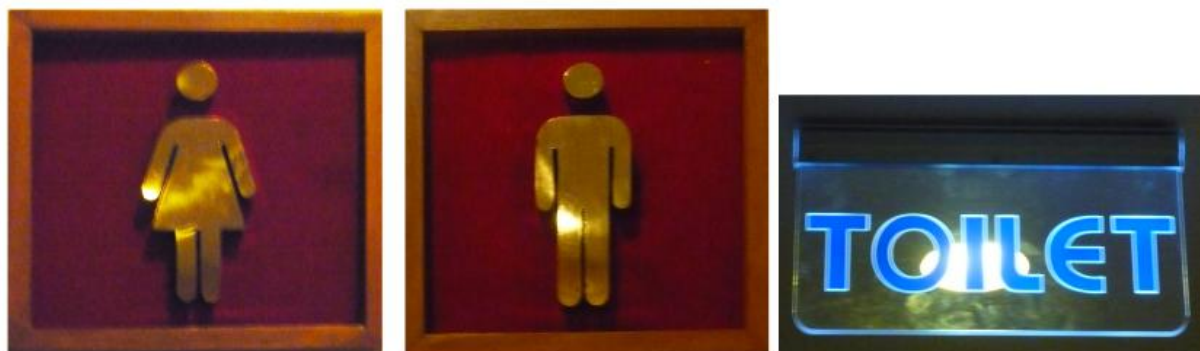
ภาพที่ 5.62 แสดงป้ายสัญลักษณ์ของโรงแรมอเล็กซานเดอร์ฯ

ป้ายสัญลักษณ์ภายในโรงแรม มีการจัดรองรับแสดงตำแหน่งและหน้าที่ของพื้นที่การใช้งานส่วนกลาง อาทิ ป้ายสัญลักษณ์ห้องน้ำ ชาย-หญิง เป็นต้น ปัญหาที่พบ ขาดป้ายสัญลักษณ์ที่ระบุการใช้งานของผู้พิการในส่วนการเข้าถึงของพื้นที่การใช้งานต่างๆ ภายในโรงแรม มีเพียงป้ายสัญลักษณ์แสดงสิ่งอำนวยความสะดวกแบบการใช้งานทั่วไป

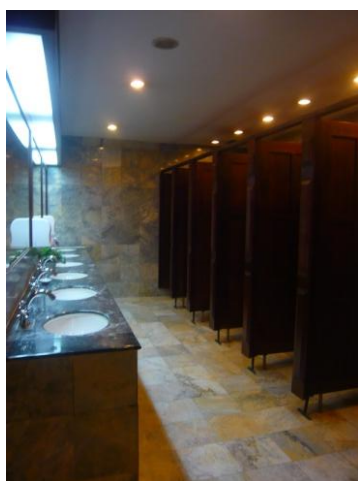
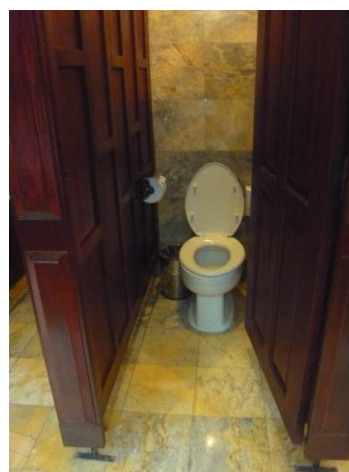
ภาพที่ 5.63 แสดงห้องน้ำพื้นที่ส่วนกลางของโรงแรมอเล็กซานเดอร์ฯ

ห้องน้ำพื้นที่ส่วนกลางเป็นลักษณะห้องน้ำรวมๆ แยกชาย-หญิง ไว้ให้บริการใช้วัสดุพื้นภายในพื้นที่ห้องน้ำส่วนกลางเป็นกระเบื้องหินอ่อน สีเทา การแบ่งพื้นที่ห้องน้ำเป็นห้องย่อย 6 ห้อง และตกแต่งด้วยผนังสีน้ำตาล มีความกว้างประตู 0.90 ม. มีอ่างล้างมือปิดผิวตกแต่งด้วยหินอ่อน สีเทาเข้ม มีระดับความสูงจากพื้นถึงขอบอ่าง 0.80 ม. และมีก๊อกน้ำเป็นลูกบิดหมุนเปิด-ปิด ปัญหาที่พบ ขาดพื้นที่รองรับผู้พิการและผู้สูงอายุเข้าใช้บริการ ซึ่งผู้พิการและผู้สูงอายุที่ใช้เก้าอี้เข็นไม่สามารถเข้าใช้บริการพื้นที่ภายในห้องน้ำได้เลย

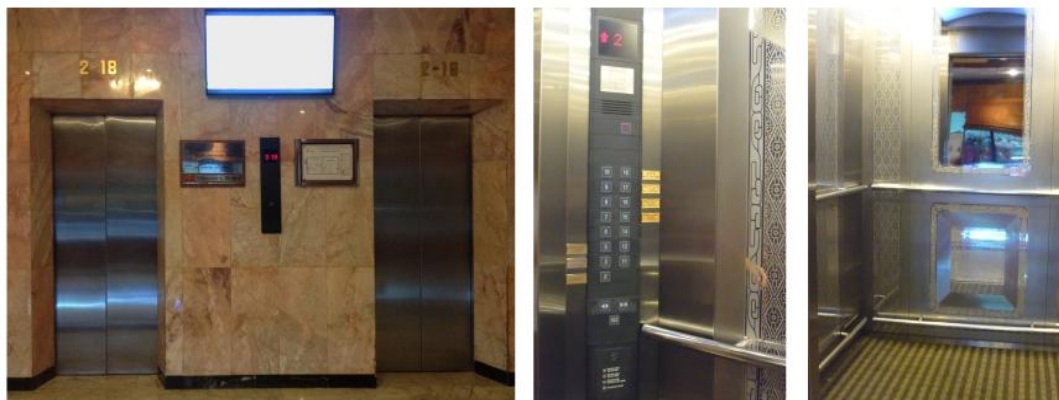
ภาพที่ 5.64 แสดงลิฟต์ของโรงแรมอเล็กซานเดอร์ฯ

ปัญหาที่พบ ขนาดแถบปุ่มกดอักษรเบรลล์ในการใช้งานสำหรับผู้พิการทางสายตา

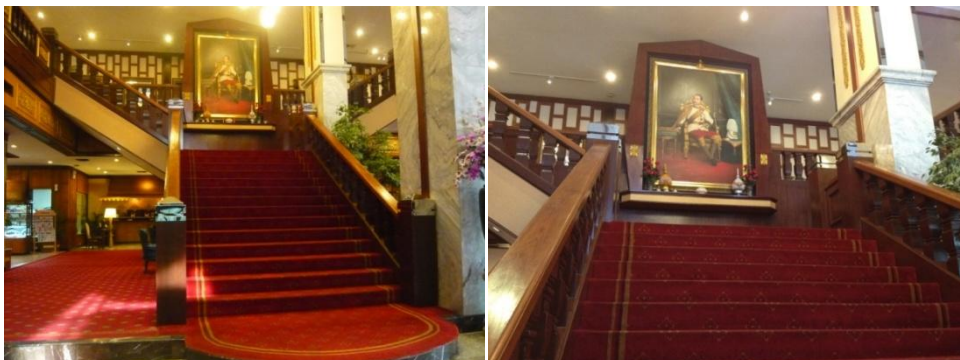
ภาพที่ 5.65 แสดงบันไดของโรงแรมเล็กซานเดอร์ฯ

บันไดของโรงแรมมีบริเวณตำแหน่งด้านหน้าทางเข้าส่วน Lobby ซึ่งมีความกว้าง 1.50 ม. และมีชานพักแยกชั้นบันไดซ้าย-ขวา ลูกตั้งมีขนาด 0.12 ม. ลูกนอนมีขนาด 0.25 ม. ใช้วัสดุปิดผิวเป็นลักษณะปูพรมก่อนถึงช่วงบันได มีขั้นยกขอบขึ้นมา 0.10 ม.

ปัญหาที่พบ ก่อนถึงช่วงบันไดมีขั้นยกขอบขึ้นมา 0.10 ม. ทำให้ผู้ใช้งานอาจเกิดอุบัติเหตุได้

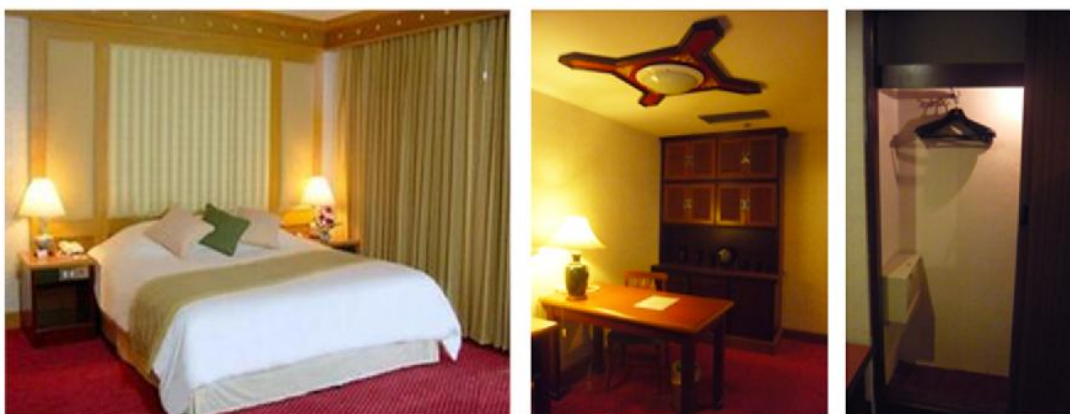
ภาพที่ 5.66 แสดงห้องพักของโรงแรมเล็กซานเดอร์ฯ

ห้องพักภายในโครงการ มีการจัดสิ่งอำนวยความสะดวกภายใน อาทิ เตียงนอน และ โต๊ะด้านข้างมีระดับความสูง 0.45 ม. โต๊ะมีระดับความสูง 0.80 ม. และมีพื้นที่เก็บเสื้อผ้าเป็นห้อง ขนาด 0.60x0.80 ม. มีระดับสามารถหยิบจับแขวนเสื้อผ้า มีราวแขวนระดับ 1.00 ม. มีเก้าอี้และที่นั่งต่างๆภายในห้องพักมีระดับความสูง 0.45 ม. การตกแต่งภายในเป็นแนวคิดรูปแบบคลาสสิก

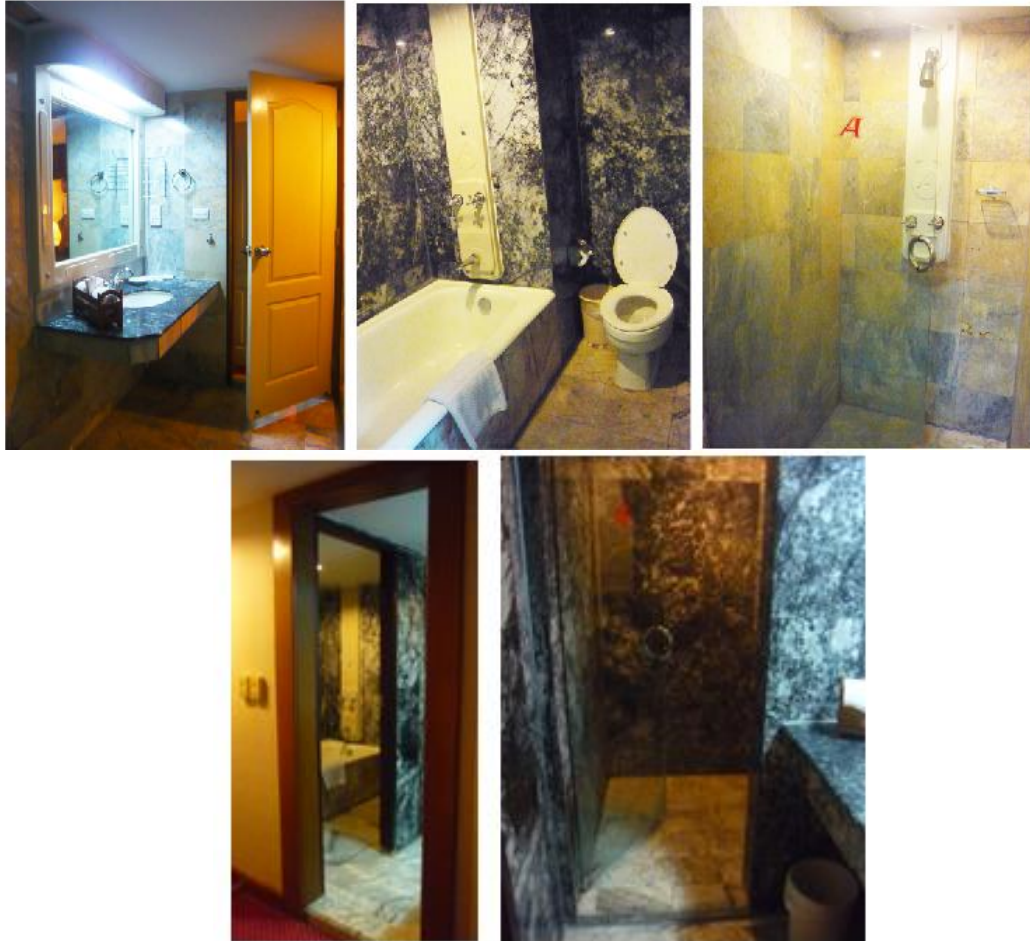
ภาพที่ 5.67 แสดงห้องน้ำภายในห้องพักของโรงแรมอเล็กซานเดอร์

ประตูห้องน้ำในห้องพักมีความกว้าง 0.90 ม. มีลักษณะเป็นบานเปิด-ปิดแบบลูกบิด หมุน โถ้วมมีระยะกึ่งกลางห่างจากผนังด้านข้าง 0.45 ม. มีความสูงจากพื้น 0.45 ม. อ่างล้างมือมีระดับความสูงจากพื้นถึงขอบบนของอ่าง 0.80 ม. มีก๊อกน้ำเป็นแบบลูกบิดหมุน เปิด-ปิด ที่อาบน้ำ เป็นแบบอ่างอาบน้ำ มีขนาดของอ่าง 1.60x0.70 ม. ความสูงของอ่างอาบน้ำอยู่ระหว่าง 0.45 ม. จากพื้นและ ตำแหน่งที่อาบน้ำเป็นอ่างอาบน้ำและฝักบัวแบ่งแยกกันเป็นสัดส่วน

พื้นที่ภายในห้องน้ำมีคอนข้างแคบมีพื้นที่ความกว้างเส้นผ่านศูนย์กลางไม่ถึง 1.50 ม. จึงไม่สามารถใช้รถเข็นหมุนได้โดยรอบภายในห้องพักยังขาดราวจับรองรับในการพยุงตัวของผู้ใช้งาน

แต่พื้นที่อาบน้ำแบบฝักบัวมีประตูกระจกกันและยกขอบขึ้นสูง 0.80 ม. ทำให้ผู้พิการหรือผู้ใช้รถเข็นไม่สามารถเข้าไปสู่การใช้งานของพื้นที่ในบริเวณนี้ได้ และมีก๊อกน้ำเป็นแบบลูกบิดหมุนเปิด-ปิด ทำให้ผู้พิการทางร่างกายที่เกี่ยวกับมือและแขนใช้งานได้ลำบาก

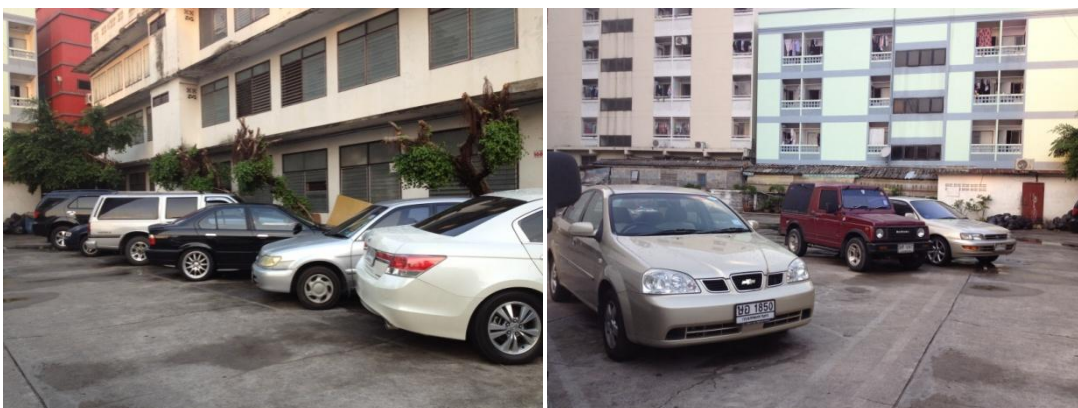
ภาพที่ 5.68 แสดงที่จอดรถของโรงแรมไดนาสตี

ที่จอดรถของทางโรงแรมไดนาสตี มีพื้นที่รองรับจำนวนทั้งหมด 200 คัน ซึ่งส่วนใหญ่จะจอดรถตำแหน่งพื้นที่บริเวณด้านหน้าโครงการ ซึ่งมีจัดพื้นโล่งเป็นลานจอดรถไว้ ปัญหาที่พบ ที่จอดรถมีขนาดโดยที่ทั่วไป 2.40x5.00 ม. ซึ่งไม่มีที่จอดรถสำหรับผู้พิการและผู้สูงอายุรวมทั้งสัญลักษณ์รูปผู้พิการกำกับการใช้งานไว้ในตำแหน่งที่จอดรถ

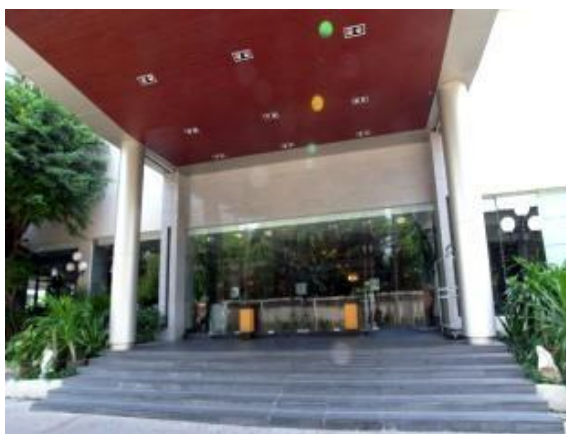
ภาพที่ 5.70 แสดงทางเข้าทางเดิน และทางเชื่อมระหว่างของโรงแรมไดนาสตี

ใช้วัสดุพื้นเป็นวัสดุหินอ่อนสีดำในส่วนบริเวณทางเข้าสู่อาคาร และส่วนทางเดินเชื่อมระหว่างเข้าสู่แต่ละพื้นที่การใช้งานภายในมีการออกแบบตกแต่งโดยใช้วัสดุพื้นและผนังด้วยวัสดุหินอ่อน

ปัญหาที่พบ ทางเข้าอาคารมีพื้นที่รองรับบริเวณด้านหน้าที่มีบันไดเป็นระดับค่อนข้างชัน โดยระดับความสูงเข้าสู่ชั้น Ground ของอาคารอยู่ประมาณ 1.00 ม. ซึ่งผู้ใช้งานที่เป็นผู้พิการหรือผู้สูงอายุสามารถเข้าใช้งานได้อย่างลำบาก ส่วนทางลาดทางเข้ามีเพียงตำแหน่งด้านข้างตำแหน่งเดียว โดยมีความลาดชันมากไม่สามารถใช้เป็นทางลาดสำหรับบุคคลทั่วไป รวมถึงผู้พิการหรือผู้สูงอายุ

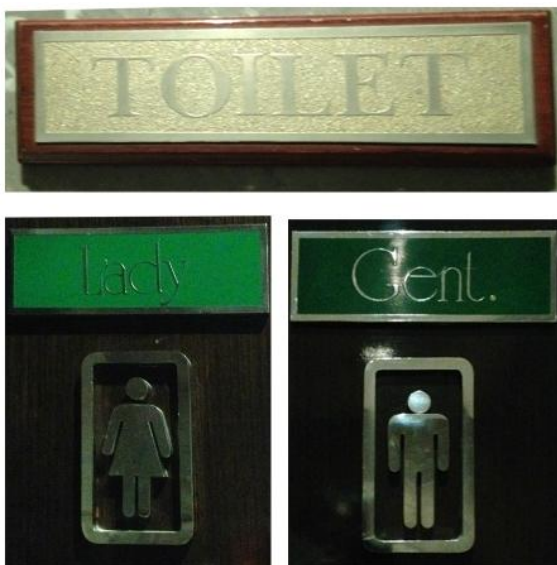
ภาพที่ 5.74 แสดงป้ายสัญลักษณ์ของโรงแรมไดนาสตีฯ

ป้ายสัญลักษณ์มีเพียงจัดรองรับแสดงตำแหน่งและหน้าที่ของพื้นที่การใช้งานส่วนกลาง  
 ปัญหาที่พบ ขาดป้ายสัญลักษณ์ที่ระบุการใช้งานของผู้พิการทุกส่วนของทางโรงแรม  
 ป้ายสัญลักษณ์ในโครงการที่จัดไว้ ได้แก่ ป้ายห้องน้ำส่วนกลาง และไม่มีป้ายแสดงสิ่งอำนวยความสะดวกสำหรับผู้พิการ และผู้สูงอายุ

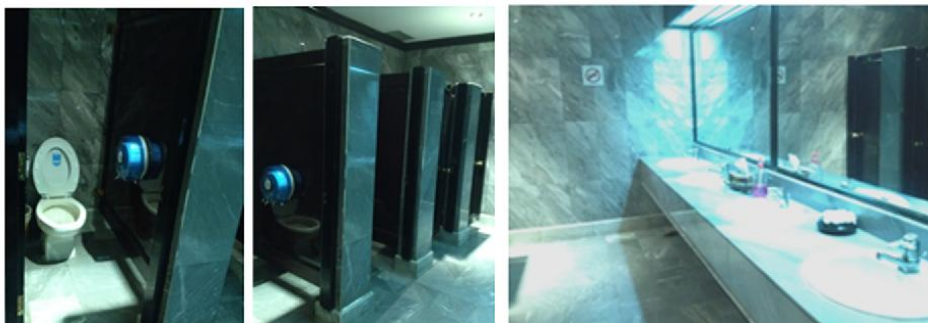
ภาพที่ 5.75 แสดงห้องน้ำพื้นที่ส่วนกลางของโรงแรมไดนาสตีฯ

ห้องน้ำพื้นที่ส่วนกลางเป็นลักษณะห้องน้ำรวมๆ แยกชาย-หญิง ไว้ให้บริการใช้วัสดุปู  
 ภายในพื้นที่ห้องน้ำส่วนกลางเป็นกระเบื้องหินอ่อน สีเทา-ดำ ช่องประตูเข้าแบ่งเป็นห้องย่อย 4  
 ห้องมีความกว้างประตู 0.90 ม. มีอ่างล้างมือปิดผิวดกแต่งด้วยหินอ่อน สีเทา มีระดับความสูงจาก  
 พื้นถึงขอบอ่าง 0.80 ม. และมีก๊อกน้ำเป็นก้านโยก เปิด-ปิด

ปัญหาที่พบ ขาดพื้นที่รองรับสำหรับผู้พิการและผู้สูงอายุในการเข้าใช้บริการ ซึ่งผู้พิการ  
 และผู้สูงอายุที่นั่งเก้าอี้เข็นไม่สามารถเข้าใช้บริการพื้นที่ภายในห้องน้ำได้

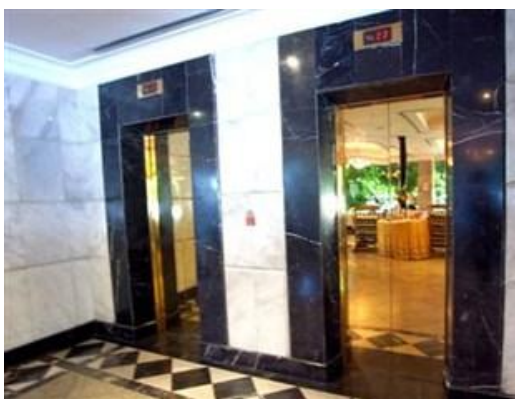
ภาพที่ 5.76 แสดงลิฟต์ของโรงแรมไดนาสตีฯ

ลิฟต์มีขนาดช่อง 1.10x1.40 ม. ช่องกว้างของลิฟต์มีขนาด 1.10 ม. ปุ่มกดภายในลิฟต์ต่างอยู่ในระดับ 1.00 ม.จากระดับพื้น บริเวณโถงลิฟต์ใช้วัสดุปิดผิวเป็นกระเบื้องหินอ่อนสีขาวและสีดำ ภายในลิฟต์มีระบบไฟเตือนภัยขณะลิฟต์ขัดข้องและระบบแจ้งเหตุฉุกเฉินติดตั้งไว้

ปัญหาที่พบ ขาดแถบปุ่มกดอักษรเบรลล์ในการใช้งานสำหรับผู้พิการทางสายตา

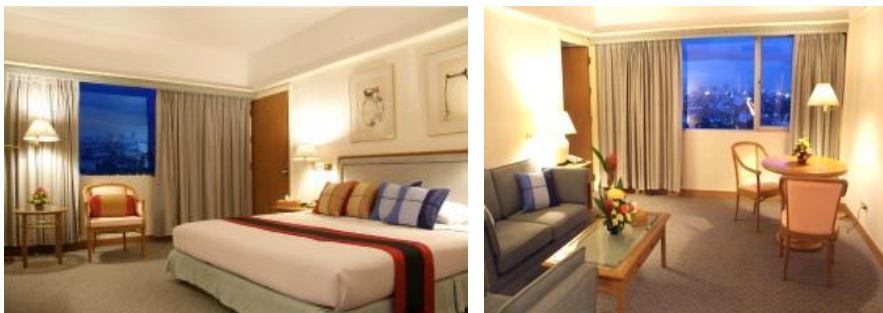
ภาพที่ 5.78 แสดงห้องพักของโรงแรมไดนาสตีฯ

ห้องพักของโรงแรมไดนาสตีมีจำนวนรองรับ 270 ห้อง ซึ่งเป็นห้องพักสำหรับบุคคลทั่วไป เข้ามาใช้บริการ มีการจัดสิ่งอำนวยความสะดวกภายใน อาทิ มีเตียงนอนและโต๊ะด้านข้างมีระดับความสูง 0.45 ม. โต๊ะมีระดับความสูง 0.75 ม. เก้าอี้และที่นั่งต่างๆ รวมทั้งโซฟาภายในห้องพักมีระดับความสูง 0.45 ม.

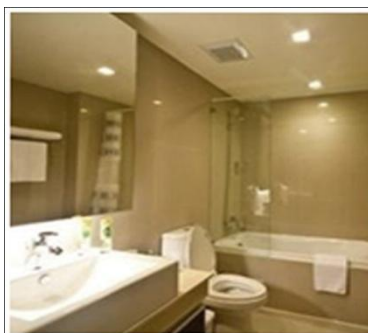
ภาพที่ 5.79 แสดงห้องน้ำภายในห้องพักของโรงแรมไดนาสตี

ห้องน้ำมีความกว้างประตูประมาณ 0.90 ม. เป็นบานผลักเปิด-ปิด พื้นที่ภายในห้องพัก มีขนาดพื้นที่เส้นผ่านศูนย์กลาง 1.00 ม. และมีความกว้างไม่สามารถใช้เก้าอี้หมุนได้โดยรอบ ภายในห้องพักไม่มีราวจับรองรับในการพยุงตัวของผู้ใช้งาน โถส้วมมีระยะกึ่งกลางห่างจากผนังด้านข้าง 0.45 ม. อ่างล้างมือมีระดับความสูงจากพื้นถึงขอบบนของอ่าง 0.90 ม. มีก๊อกน้ำเป็นก้านโยกเปิด-ปิด ที่อาบน้ำเป็นแบบอ่างอาบน้ำมีขนาดของอ่าง 1.60x0.70 ม. ความสูงของอ่างอาบน้ำอยู่ระหว่าง 0.45 ม. จากระดับพื้นและในตำแหน่งอ่างอาบน้ำด้านข้าง มีอุปกรณ์ฝักบัวติดตั้งอยู่

ปัญหาที่พบ  
ประตูห้องน้ำในห้องพักมีความกว้าง 0.90 ม. ตำแหน่งที่อาบน้ำเป็นอ่างอาบน้ำและฝักบัวรวมกัน ซึ่งทำให้ผู้พักอาศัยไม่สามารถต่อกรใช้งานบริเวณห้องน้ำและภายใน ควรแยกการใช้งานให้เป็นสัดส่วนมากกว่านี้ เพราะถ้าต้องการใช้งานแบบฝักบัวควรมีการกันให้เป็นสัดส่วน

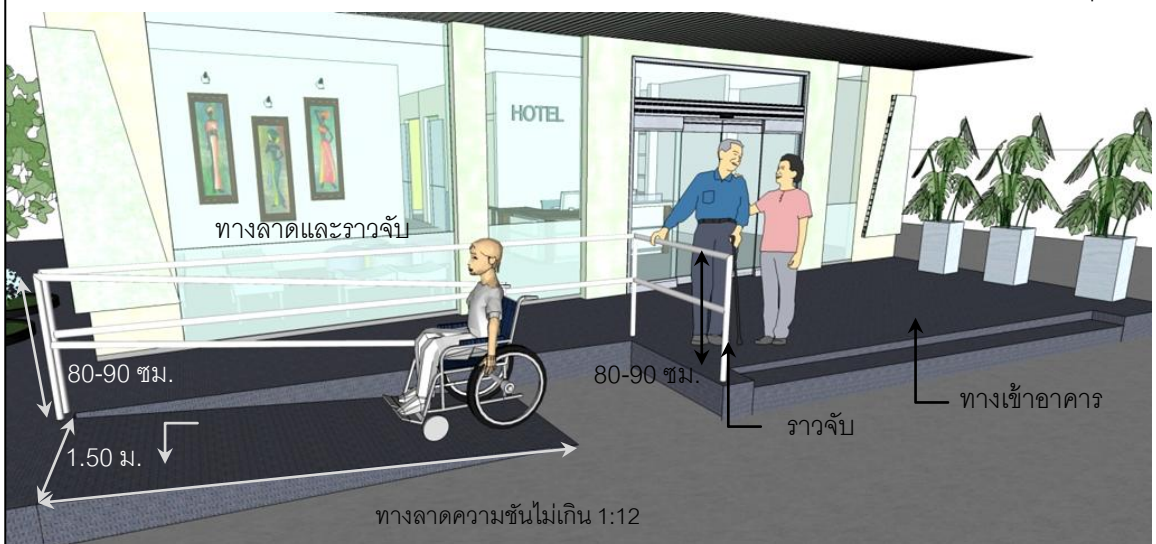
หลังการปรับปรุง

อัตราส่วนความทางลาด 1:12

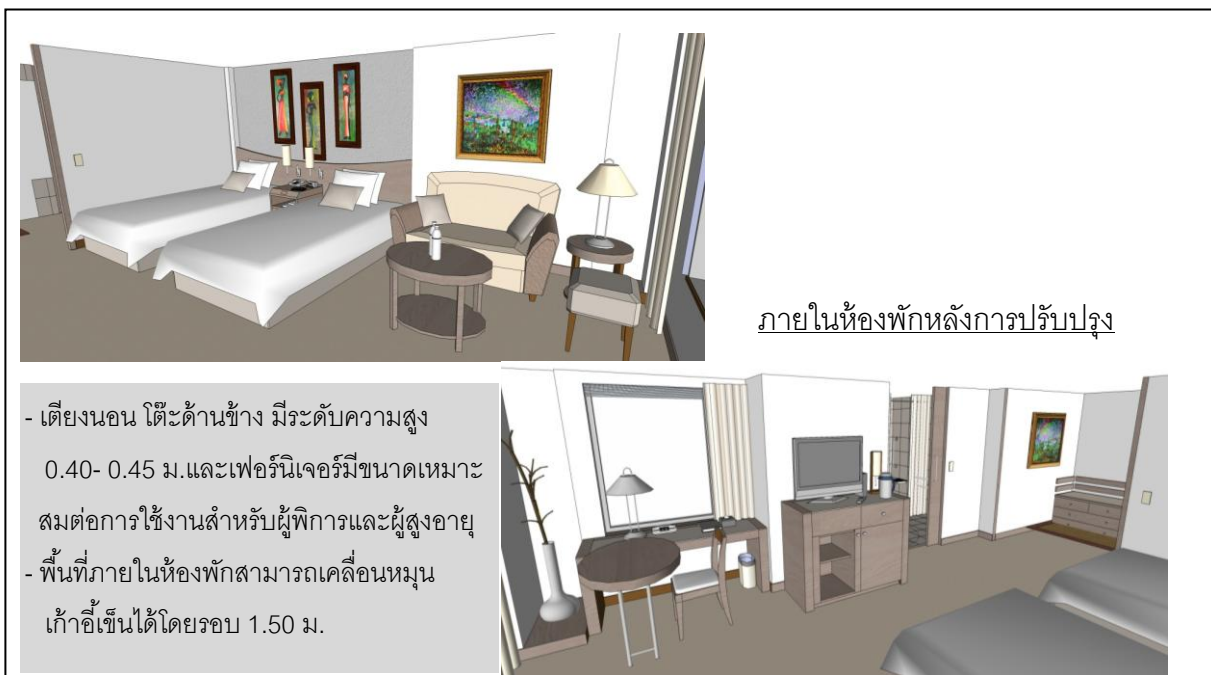
ภายในห้องพักหลังการปรับปรุง

- เตียงนอน โต๊ะด้านข้าง มีระดับความสูง 0.40- 0.45 ม.และเฟอร์นิเจอร์มีขนาดเหมาะสมต่อการใช้งานสำหรับผู้พิการและผู้สูงอายุ
- พื้นที่ภายในห้องพักสามารถเคลื่อนหมุนเก้าอี้ขึ้นได้โดยรอบ 1.50 ม.

หมวด	แนวทางในการปรับปรุง
• ห้องพัก	<ol style="list-style-type: none"> <li>1. ประตูภายในห้องพักเป็นประตูบานเลื่อนมีความกว้างอย่างน้อย 0.90 ม.</li> <li>2. มีเฟอร์นิเจอร์ภายในห้องพักในระดับที่เหมาะสมกับการใช้งาน อาทิ เตียงนอนโต๊ะด้านข้างมีระดับความสูง 0.40-0.45 ม.</li> <li>3. พื้นภายในมีความกว้างอย่างน้อย 1.50 ม. เพื่อให้ผู้พิการใช้เก้าอี้เข็นได้โดยรอบ</li> <li>4. ตู้เสื้อผ้า และตู้นิตรภัย มีระดับสามารถหยิบจับ แขนง เสื้อผ้าได้สะดวก และมีระดับความสูงราวแขนงเสื้อผ้าได้ไม่เกิน 1.50 ม. ซึ่งเป็นระดับที่สามารถใช้งานได้สะดวก</li> <li>5. สวิตช์ เปิด-ปิด อยู่ระดับความสูง 0.45-1.20 ม. และมีเต้าเสียบในตำแหน่งที่เหมาะสม</li> </ol>
