บทที่ 4

การดำเนินการลดของเสียโดยใช้ Process FMEA

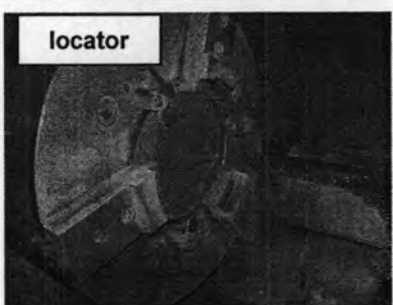
รูปที่ 4.2 การดำเนินการติดตั้งตัวยันชิ้นงาน (locator)

<p>ก่อนการปรับปรุง</p> <p>- หัวจับที่ยังไม่ได้มีการติดตั้งตัวยันชิ้นงาน (locator)</p>

<p>การดำเนินการปรับปรุง</p> <p>- ดำเนินการติดตั้งตัวยันชิ้นงาน (locator) ไปยังบริเวณเส้นรอบวงขอบนอกของชิ้นงาน(วงนอกสุดของชิ้นงาน) จำนวน 3 จุด</p>

<p>หลังการดำเนินการปรับปรุง</p> <p>- การติดตั้งชิ้นงานกับตัวยันชิ้นงาน (locator)</p>

2. ให้พนักงานแผนกผลิตติดตั้งตัวยันชิ้นงาน(locator) ที่หัวจับจำนวน 3 จุด โดยให้อยู่บริเวณเส้นรอบวงขอบนอกของชิ้นงาน(วงนอกสุดของชิ้นงาน) เพื่อป้องกันการแกว่งหรือพริ้วของชิ้นงานและช่วยในการรับแรงที่เกิดจากการตัดเฉือนของมีคมมีด แสดงดังรูปที่ 4.1 พร้อมทั้งให้มีการวัดขนาดชิ้นงานตามจุดที่กำหนดใน Inspection standard โดยมีเอกสารอ้างอิงได้แก่ ใบสั่งงาน : FM-PD-14 (ภาคผนวก ข) และ Inspection Standard (ภาคผนวก ข หน้า 201-202)
