รูปแบบและวัสดุที่ใช้ในงานก่อสร้างรั้วบ้านพักอาศัย : กรณีศึกษาเขตจตุจักร

STYLES AND MATERIALS USED IN FENCE CONSTRUCTION FOR HOUSES  
: A CASE STUDY OF CHATUCHAK DISTRICT

A Thesis Submitted in Partial Fulfillment of the Requirements  
for the Degree of Master of Architecture Program in Architecture

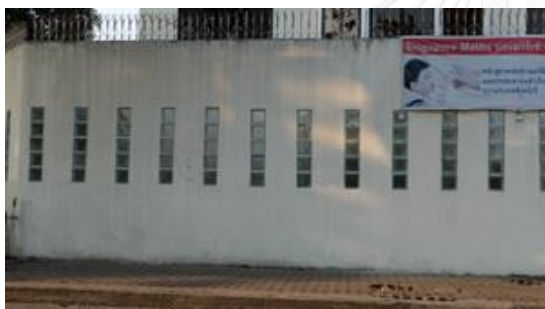
## รหัสกรณีศึกษา 10100002

<p>ที่มา : ผู้วิจัย, พ.ศ.2558</p>	<p><b>รูปแบบ</b> ลักษณะเป็นทึบ</p> <p><b>วัสดุที่ใช้</b></p> <ol style="list-style-type: none"> <li>1. คอนกรีตเสริมเหล็ก</li> <li>2. ก่ออิฐฉาบปูน</li> <li>3. อิฐแก้ว</li> <li>4. เหล็ก</li> <li>5. สีน้ำอะคริลิก สีน้ำมัน</li> </ol>
<p><b>ที่ตั้ง</b> : ถนนเทศบาลนิมิตเหนือ</p>

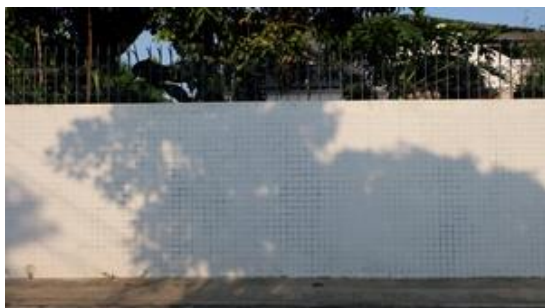
## รหัสกรณีศึกษา 10101003

<p>ที่มา : ผู้วิจัย, พ.ศ.2558</p>	<p><b>รูปแบบ</b> ลักษณะเป็นทึบ</p> <p><b>วัสดุที่ใช้</b></p> <ol style="list-style-type: none"> <li>1. คอนกรีตเสริมเหล็ก</li> <li>2. ก่ออิฐฉาบปูน</li> <li>3. กระเบื้องดินเผา</li> <li>4. เหล็ก</li> <li>5. สีน้ำอะคริลิก สีน้ำมัน</li> </ol>
<p><b>ที่ตั้ง</b> : ซอยเทศบาลนิมิตเหนือ 2</p>

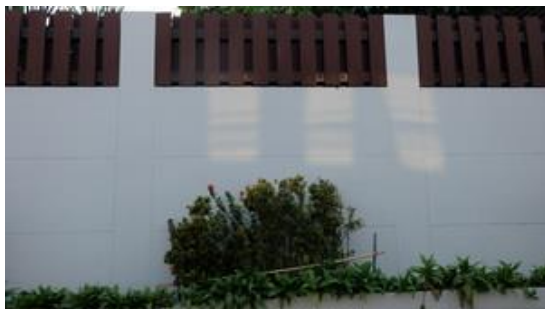
## รหัสกรณีศึกษา 10101004

<p>ที่มา : ผู้วิจัย, พ.ศ.2558</p>	<p><b>รูปแบบ</b> ลักษณะเป็นทึบ</p> <p><b>วัสดุที่ใช้</b></p> <ol style="list-style-type: none"> <li>1. คอนกรีตเสริมเหล็ก</li> <li>2. ก่ออิฐฉาบปูน</li> <li>3. เหล็ก</li> <li>4. ไม้สังเคราะห์</li> <li>5. สีน้ำอะคริลิก สีน้ำมัน</li> <li>6. ต้นเข็ม</li> </ol>
<p><b>ที่ตั้ง</b> : ซอยเทศบาลนิมิตเหนือ 2</p>

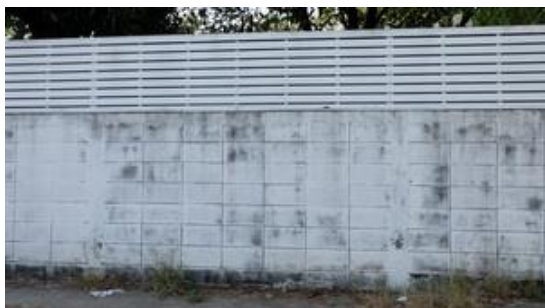
## รหัสกรณีศึกษา 10102009

<p>ที่มา : ผู้วิจัย, พ.ศ.2558</p>	<p><b>รูปแบบ</b> ลักษณะเป็นทึบ</p> <p><b>วัสดุที่ใช้</b></p> <ol style="list-style-type: none"> <li>1. คอนกรีตเสริมเหล็ก</li> <li>2. ก่ออิฐ (คอนกรีตบล็อก) ฉาบปูน</li> <li>3. เหล็ก</li> <li>4. สีน้ำอะคริลิก สีน้ำมัน</li> </ol>
<p><b>ที่ตั้ง</b> : ซอยเทศบาลนิมิตเหนือ 8</p>

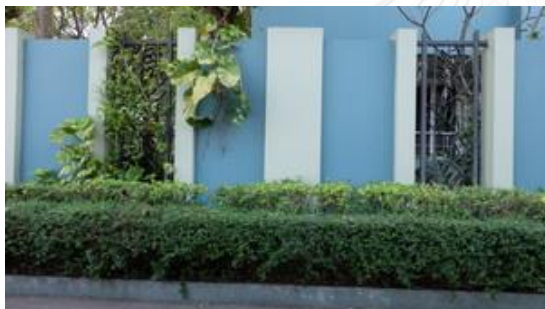
## รหัสกรณีศึกษา 10102011

<p>ที่มา : ผู้วิจัย, พ.ศ.2558</p>	<p><b>รูปแบบ</b> ลักษณะเป็นกิ่งทึบกิ่งโปร่ง</p> <p><b>วัสดุที่ใช้</b></p> <ol style="list-style-type: none"> <li>1. คอนกรีตเสริมเหล็ก</li> <li>2. ก่ออิฐฉาบปูน</li> <li>3. เหล็ก</li> <li>4. สีน้ำอะคริลิก สีน้ำมัน</li> <li>5. ต้นชาฮกเกี้ยน</li> </ol>
<p><b>ที่ตั้ง</b> : ซอยเทศบาลนิมิตเหนือ 8</p>

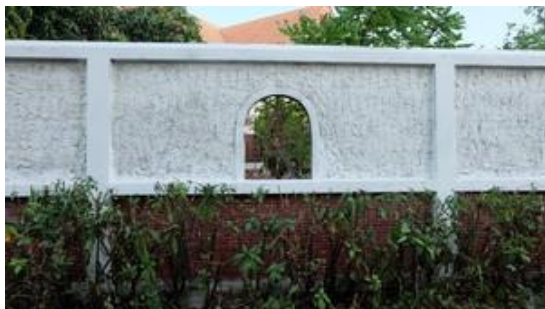
## รหัสกรณีศึกษา 10102012

<p>ที่มา : ผู้วิจัย, พ.ศ.2558</p>	<p><b>รูปแบบ</b> ลักษณะเป็นกิ่งทึบกิ่งโปร่ง</p> <p><b>วัสดุที่ใช้</b></p> <ol style="list-style-type: none"> <li>1. คอนกรีตเสริมเหล็ก</li> <li>2. ก่ออิฐฉาบปูน</li> <li>3. เหล็ก</li> <li>4. สีน้ำอะคริลิก</li> </ol>
<p><b>ที่ตั้ง</b> : ซอยเทศบาลนิมิตเหนือ 8</p>

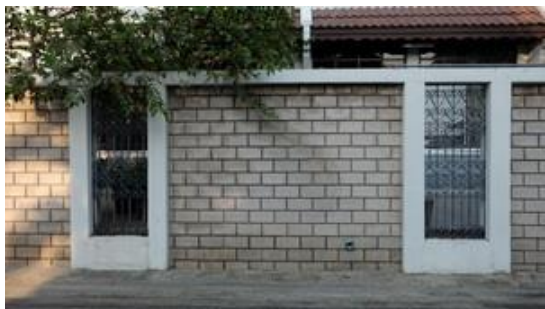
## รหัสกรณีศึกษา 10103019

<p>ที่มา : ผู้วิจัย, พ.ศ.2558</p>	<p><b>รูปแบบ</b> ลักษณะเป็นกิ่งทึบกิ่งโปร่ง</p> <p><b>วัสดุที่ใช้</b></p> <ol style="list-style-type: none"> <li>1. คอนกรีตเสริมเหล็ก</li> <li>2. ก่ออิฐ</li> <li>3. เหล็ก</li> <li>4. สีน้ำอะคริลิก สีน้ำมัน</li> </ol>
<p><b>ที่ตั้ง</b> : ซอยเทศบาลนิมิตเหนือ 16</p>

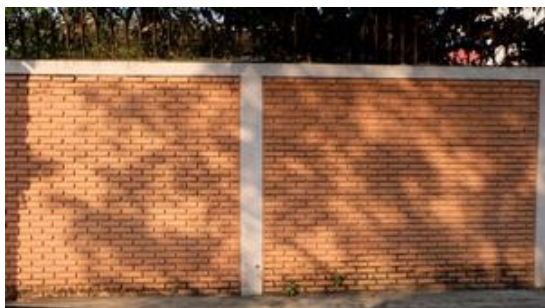
## รหัสกรณีศึกษา 10105030

<p>ที่มา : ผู้วิจัย, พ.ศ.2558</p>	<p><b>รูปแบบ</b> ลักษณะเป็นทึบ</p> <p><b>วัสดุที่ใช้</b></p> <ol style="list-style-type: none"> <li>1. คอนกรีตเสริมเหล็ก</li> <li>2. ก่ออิฐฉาบปูน</li> <li>3. เหล็ก</li> <li>4. สีน้ำอะคริลิก สีน้ำมัน</li> </ol>
<p><b>ที่ตั้ง</b> : ซอยเทศบาลนิมิตเหนือ 24</p>

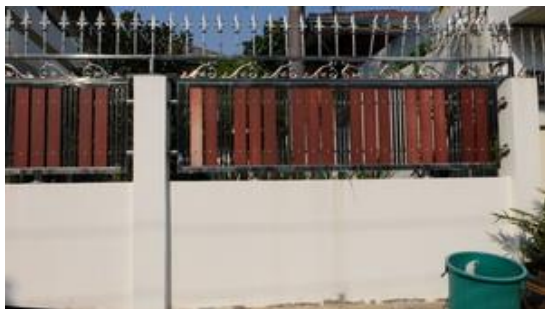
## รหัสกรณีศึกษา 10217070

<p>ที่มา : ผู้วิจัย, พ.ศ.2558</p>	<p><b>รูปแบบ</b> ลักษณะเป็นกึ่งทึบกึ่งโปร่ง</p> <p><b>วัสดุที่ใช้</b></p> <ol style="list-style-type: none"> <li>1. คอนกรีตเสริมเหล็ก</li> <li>2. ก่ออิฐฉาบปูน</li> <li>3. อะลูมิเนียม</li> <li>4. สีสน้ำอะคริลิก</li> </ol>
<p>ที่ตั้ง : ซอยเทศบาลนิมิตใต้ 20</p>

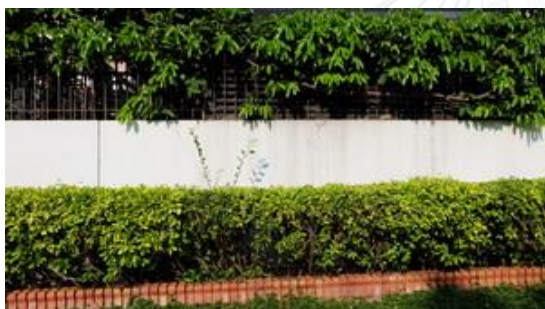
## รหัสกรณีศึกษา 10218071

<p>ที่มา : ผู้วิจัย, พ.ศ.2558</p>	<p><b>รูปแบบ</b> ลักษณะเป็นทึบ</p> <p><b>วัสดุที่ใช้</b></p> <ol style="list-style-type: none"> <li>1. คอนกรีตเสริมเหล็ก</li> <li>2. ก่ออิฐ (อิฐมอญ) ฉาบปูน</li> <li>3. เหล็ก</li> <li>4. สีสน้ำอะคริลิก</li> <li>5. ต้นพุดพิชญา</li> </ol>
<p>ที่ตั้ง : ซอยเทศบาลนิมิตใต้ 22</p>

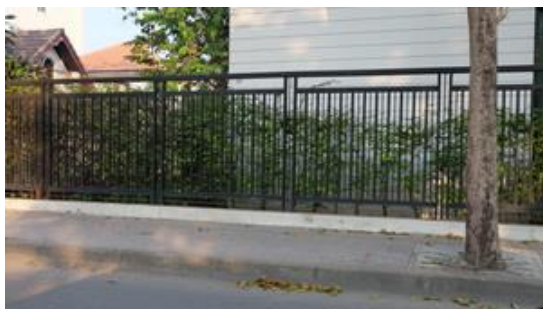
## รหัสกรณีศึกษา 10300075

<p>ที่มา : ผู้วิจัย, พ.ศ.2558</p>	<p><b>รูปแบบ</b> ลักษณะเป็นโปร่ง</p> <p><b>วัสดุที่ใช้</b></p> <ol style="list-style-type: none"> <li>1. คอนกรีตเสริมเหล็ก</li> <li>2. เหล็ก</li> <li>3. สีนํ้าอะคริลิก สีนํ้ามัน</li> </ol>
<p>ที่ตั้ง : ถนนเทศบาลรังสรรเหนือ</p>

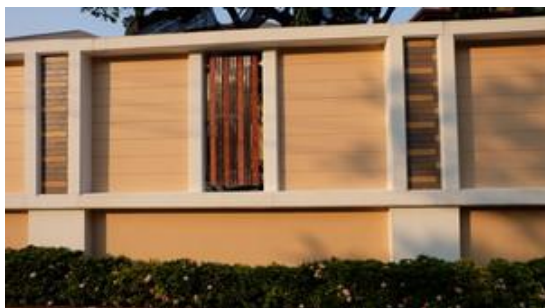
## รหัสกรณีศึกษา 10320078

<p>ที่มา : ผู้วิจัย, พ.ศ.2558</p>	<p><b>รูปแบบ</b> ลักษณะเป็นกึ่งทึบกึ่งโปร่ง</p> <p><b>วัสดุที่ใช้</b></p> <ol style="list-style-type: none"> <li>1. คอนกรีตเสริมเหล็ก</li> <li>2. ก่ออิฐฉาบปูน</li> <li>3. อัดลอย</li> <li>4. กระเบื้องดินเผา</li> <li>5. สีนํ้าอะคริลิก</li> <li>6. ต้นเข็ม</li> </ol>
<p><b>ที่ตั้ง</b> : ซอยเทศบาลรังสรรเหนือ 8</p>

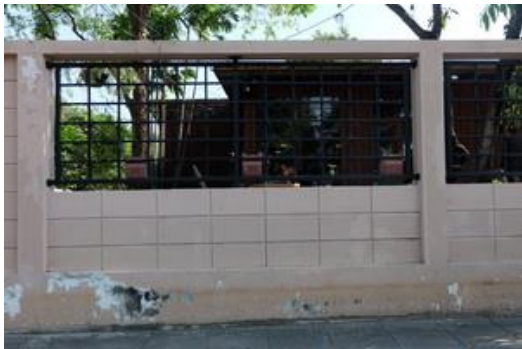
## รหัสกรณีศึกษา 10733120

<p>ที่มา : ผู้วิจัย, พ.ศ.2558</p>	<p><b>รูปแบบ</b> ลักษณะเป็นกึ่งทึบกึ่งโปร่ง</p> <p><b>วัสดุที่ใช้</b></p> <ol style="list-style-type: none"> <li>1. คอนกรีตเสริมเหล็ก</li> <li>2. ก่ออิฐ (คอนกรีตบล็อก) ฉาบปูน</li> <li>3. เหล็ก</li> <li>4. สีน้ำอะคริลิก สีน้ำมัน</li> </ol>
<p><b>ที่ตั้ง</b> : ซอยท่านผู้หญิงพหลฯ</p>

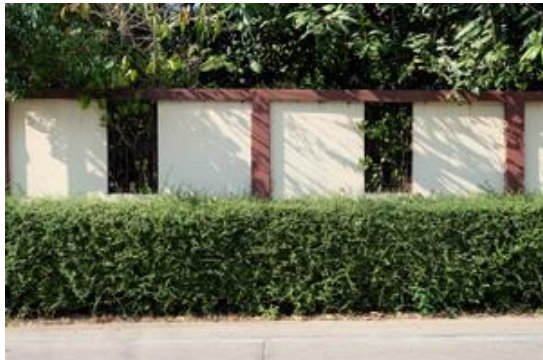
## รหัสกรณีศึกษา 10733127

<p>ที่มา : ผู้วิจัย, พ.ศ.2558</p>	<p><b>รูปแบบ</b> ลักษณะเป็นกิ่งทึบกิ่งโปร่ง</p> <p><b>วัสดุที่ใช้</b></p> <ol style="list-style-type: none"> <li>1. คอนกรีตเสริมเหล็ก</li> <li>2. ก่ออิฐฉาบปูน</li> <li>3. เหล็ก</li> <li>4. สีน้ำอะคริลิก สีน้ำมัน</li> <li>5. ต้นชาฮกเกี้ยน</li> </ol>
<p><b>ที่ตั้ง</b> : ซอยท่านผู้หญิงพหลฯ</p>

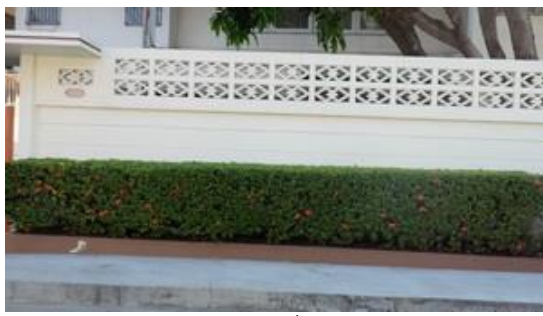
## รหัสกรณีศึกษา 10834129

<p>ที่มา : ผู้วิจัย, พ.ศ.2558</p>	<p><b>รูปแบบ</b> ลักษณะเป็นกิ่งทึบกิ่งโปร่ง</p> <p><b>วัสดุที่ใช้</b></p> <ol style="list-style-type: none"> <li>1. คอนกรีตเสริมเหล็ก</li> <li>2. ก่ออิฐ (คอนกรีตบล็อก) ฉาบปูน</li> <li>3. สีน้ำอะคริลิก</li> <li>4. ต้นเข็ม</li> </ol>
<p><b>ที่ตั้ง</b> : ซอยชลนิเวศน์</p>

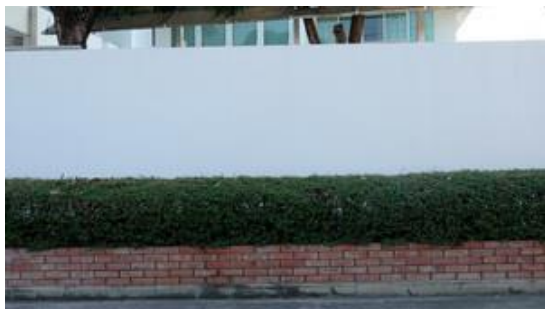
## รหัสกรณีศึกษา 10834130

<p>ที่มา : ผู้วิจัย, พ.ศ.2558</p>	<p><b>รูปแบบ</b> ลักษณะเป็นทึบ</p> <p><b>วัสดุที่ใช้</b></p> <ol style="list-style-type: none"> <li>1. คอนกรีตเสริมเหล็ก</li> <li>2. ก่ออิฐ (อิฐมอญ) ฉาบปูน</li> <li>3. สีนํ้าอะคริลิก</li> <li>4. ต้นชาฮกเกี้ยน</li> </ol>
<p>ที่ตั้ง : ซอยชลนิเวศน์</p>

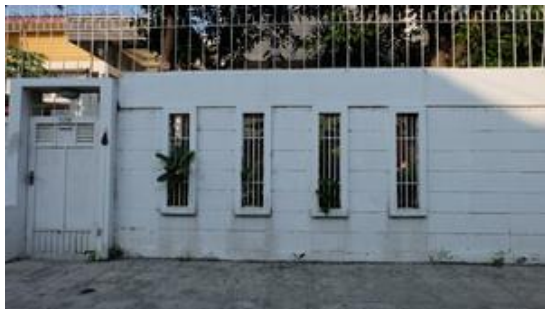
## รหัสกรณีศึกษา 10834136

<p>ที่มา : ผู้วิจัย, พ.ศ.2558</p>	<p><b>รูปแบบ</b> ลักษณะเป็นกึ่งทึบกึ่งโปร่ง</p> <p><b>วัสดุที่ใช้</b></p> <ol style="list-style-type: none"> <li>1. คอนกรีตเสริมเหล็ก</li> <li>2. ก่ออิฐฉาบปูน</li> <li>3. เหล็ก</li> <li>4. สีน้ำอะคริลิก สีน้ำมัน</li> </ol>
<p>ที่ตั้ง : ซอยชลนิเวศน์ แยก 7-1</p>

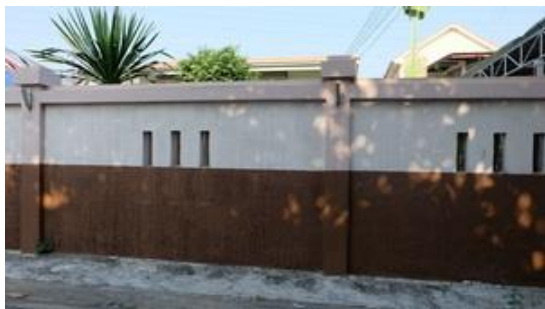
## รหัสกรณีศึกษา 11038151

<p>ที่มา : ผู้วิจัย, พ.ศ.2558</p>	<p><b>รูปแบบ</b> ลักษณะเป็นทึบ</p> <p><b>วัสดุที่ใช้</b></p> <ol style="list-style-type: none"> <li>1. คอนกรีตเสริมเหล็ก</li> <li>2. ก่ออิฐฉาบปูน</li> <li>3. เหล็ก</li> <li>4. สีน้ำอะคริลิก สีน้ำมัน</li> </ol>
<p>ที่ตั้ง : ซอยซีเมนต์ไทย 2</p>

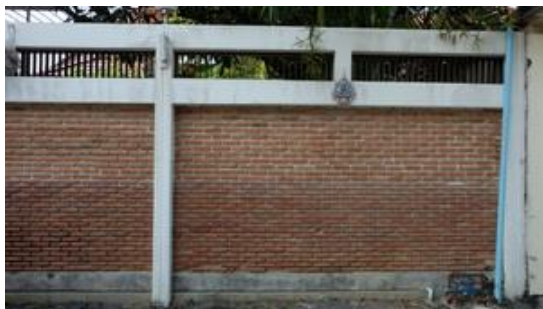
## รหัสกรณีศึกษา 11039154

<p>ที่มา : ผู้วิจัย, พ.ศ.2558</p>	<p><b>รูปแบบ</b> ลักษณะเป็นทึบ</p> <p><b>วัสดุที่ใช้</b></p> <ol style="list-style-type: none"> <li>1. คอนกรีตเสริมเหล็ก</li> <li>2. ก่ออิฐมอญ</li> <li>3. เหล็ก</li> <li>4. สีน้ำอะคริลิก สีน้ำมัน</li> </ol>
<p>ที่ตั้ง : ซอยซีเมนต์ไทย 16</p>

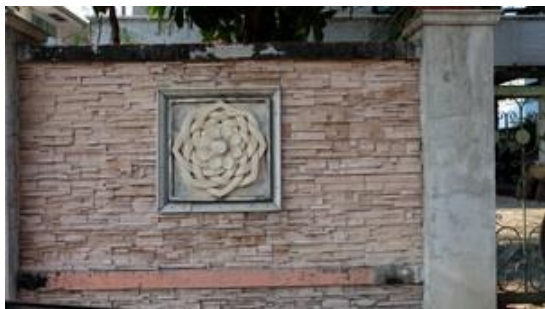
## รหัสกรณีศึกษา 11041160

<p>ที่มา : ผู้วิจัย, พ.ศ.2558</p>	<p><b>รูปแบบ</b> ลักษณะเป็นทึบ</p> <p><b>วัสดุที่ใช้</b></p> <ol style="list-style-type: none"> <li>1. คอนกรีตเสริมเหล็ก</li> <li>2. ก่ออิฐ</li> <li>3. หินสังเคราะห์ (หินกระแทกหน้า)</li> </ol>
<p>ที่ตั้ง : ซอยซีเมนต์ไทย 19</p>

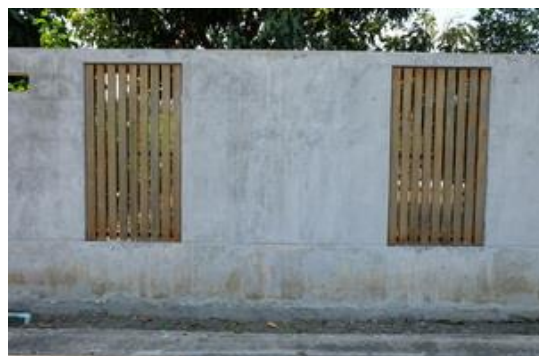
## รหัสกรณีศึกษา 21145175

ที่ตั้ง : เสนานิคม 1 ซอย 12 แยก 5

ลักษณะเป็นกึ่งทึบกึ่งโปร่ง

1. คอนกรีตเสริมเหล็ก
2. ก่ออิฐฉาบปูน
3. เหล็ก
4. ไม้ธรรมชาติ

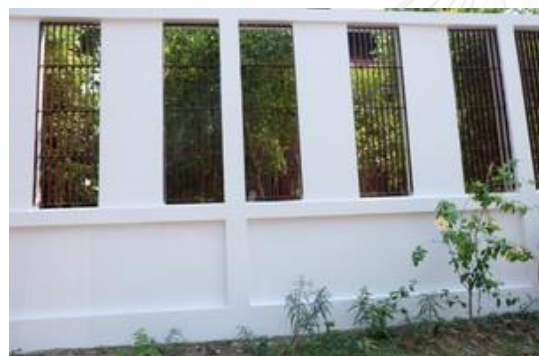
## รหัสกรณีศึกษา 21146176

ที่ตั้ง : เสนานิคม 1 ซอย 17 แยก 2

ลักษณะเป็นกึ่งทึบกึ่งโปร่ง

1. คอนกรีตเสริมเหล็ก
2. ก่ออิฐฉาบปูน
3. เหล็ก
4. สีนํ้าอะคริลิก สีนํ้ามัน
5. ต้นชบา

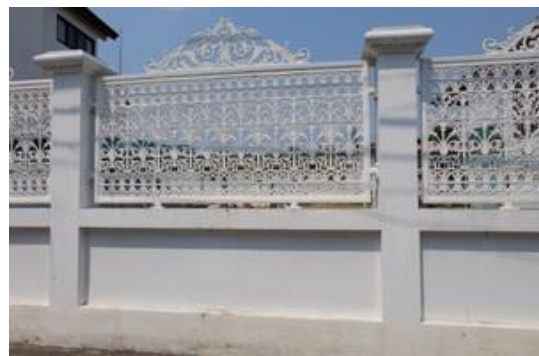
## รหัสกรณีศึกษา 21146177

ที่ตั้ง : เสนานิคม 1 ซอย 17 แยก 2

ลักษณะเป็นกึ่งทึบกึ่งโปร่ง

1. คอนกรีตเสริมเหล็ก
2. ก่ออิฐฉาบปูน
3. อัดลอย
4. สีนํ้าอะคริลิก

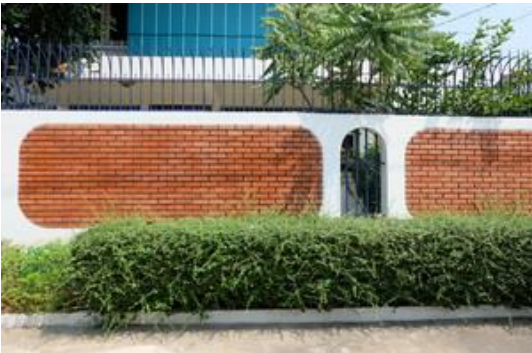
## รหัสกรณีศึกษา 21148192

<p>ที่มา : ผู้วิจัย, พ.ศ.2558</p>	<p><b>รูปแบบ</b> ลักษณะเป็นกิ่งทึบกิ่งโปร่ง</p> <p><b>วัสดุที่ใช้</b></p> <ol style="list-style-type: none"> <li>1. คอนกรีตเสริมเหล็ก</li> <li>2. ก่ออิฐฉาบปูน</li> <li>3. เหล็ก</li> <li>4. สีน้ำอะคริลิก สีน้ำมัน</li> <li>5. ต้นชาฮกเกี้ยน</li> </ol>
<p><b>ที่ตั้ง</b> : เสนานิคม 1 ซอย 22</p>

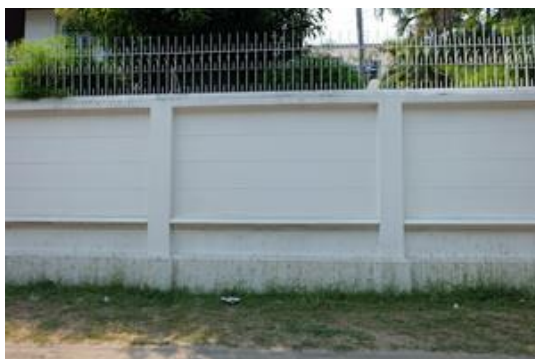
## รหัสกรณีศึกษา 21149196

ที่ตั้ง : เสนานิคม 1 ซอย 26 แยก 3

1. คอนกรีตเสริมเหล็ก
2. ก่ออิฐฉาบปูน
3. เหล็ก
4. สีน้ำอะคริลิก สีน้ำมัน

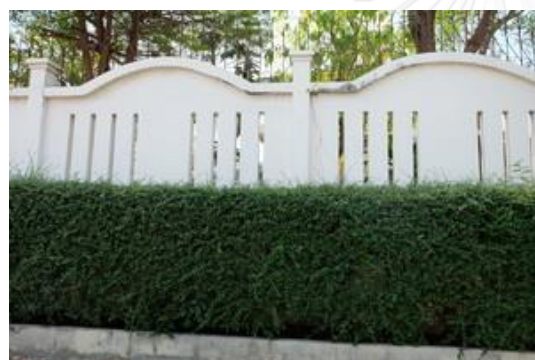
## รหัสกรณีศึกษา 21149197

ที่ตั้ง : เสนานิคม 1 ซอย 26 แยก 3

1. คอนกรีตเสริมเหล็ก
2. ก่ออิฐฉาบปูน
3. เหล็ก
4. สีน้ำอะคริลิก สีน้ำมัน
5. ต้นชาฮกเกี้ยน

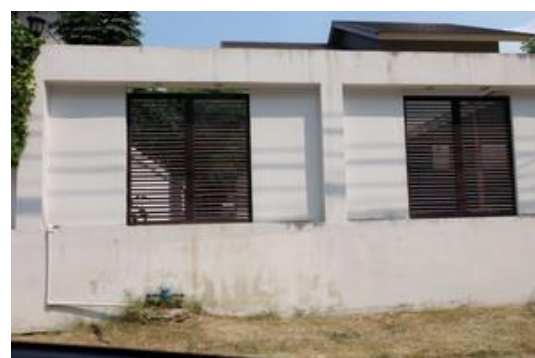
## รหัสกรณีศึกษา 21149198

ที่ตั้ง : เสนานิคม 1 ซอย 26 แยก 5

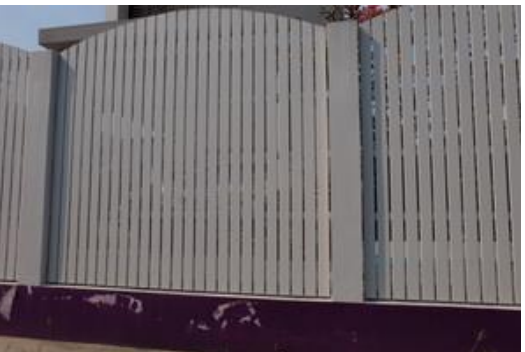
## รหัสกรณีศึกษา 31251207

<p>ที่มา : ผู้วิจัย, พ.ศ.2558</p>	<p><b>รูปแบบ</b> ลักษณะเป็นกิ่งทึบกิ่งโปร่ง</p> <p><b>วัสดุที่ใช้</b></p> <ol style="list-style-type: none"> <li>1. คอนกรีตเสริมเหล็ก</li> <li>2. ก่ออิฐฉาบปูน</li> <li>3. เหล็ก</li> <li>4. สีน้ำอะคริลิก สีน้ำมัน</li> </ol>
<p><b>ที่ตั้ง</b> : ซอยพหลโยธิน 30 แยก 2-3</p>

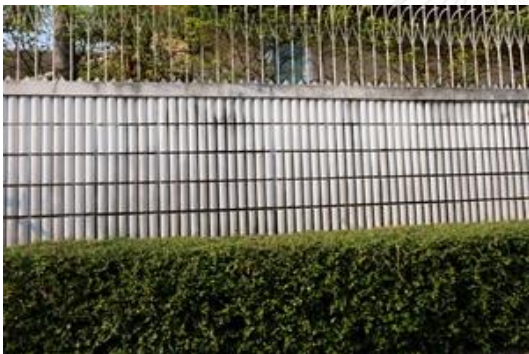
## รหัสกรณีศึกษา 31054224

<p>ที่มา : ผู้วิจัย, พ.ศ.2558</p>	<p><b>รูปแบบ</b> ลักษณะเป็นทึบ</p> <p><b>วัสดุที่ใช้</b></p> <ol style="list-style-type: none"> <li>1. คอนกรีตเสริมเหล็ก</li> <li>2. ก่อคอนกรีตบล็อกแบบชาโดว์บล็อก</li> <li>3. เหล็ก</li> <li>4. สีน้ำอะคริลิก สีน้ำมัน</li> <li>5. ต้นชาฮกเกี้ยน</li> </ol>
<p><b>ที่ตั้ง</b> : ซอยรัชดาภิเษก 32 แยก 7</p>

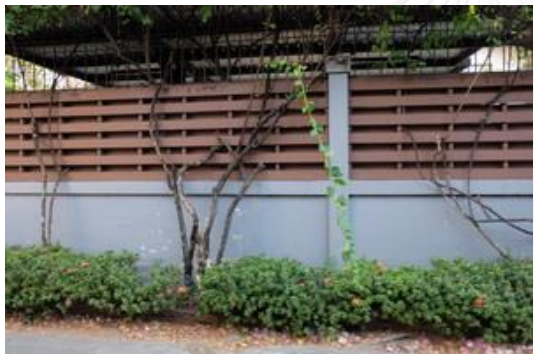
## รหัสกรณีศึกษา 31055227

<p>ที่มา : ผู้วิจัย, พ.ศ.2558</p>	<p><b>รูปแบบ</b> ลักษณะเป็นทึบ</p> <p><b>วัสดุที่ใช้</b></p> <ol style="list-style-type: none"> <li>1. คอนกรีตเสริมเหล็ก</li> <li>2. ก่ออิฐฉาบปูน</li> <li>3. เหล็ก</li> <li>4. สีน้ำอะคริลิก สีน้ำมัน</li> <li>5. ต้นเข็ม</li> </ol>
<p><b>ที่ตั้ง</b> : ซอยรัชดาภิเษก 35 แยก 3</p>

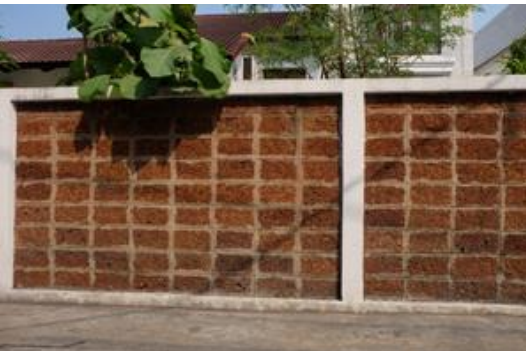
## รหัสกรณีศึกษา 31056231

<p>ที่มา : ผู้วิจัย, พ.ศ.2558</p>	<p><b>รูปแบบ</b> ลักษณะเป็นทึบ</p> <p><b>วัสดุที่ใช้</b></p> <ol style="list-style-type: none"> <li>1. คอนกรีตเสริมเหล็ก</li> <li>2. ก่อศิลาแลงบล็อก</li> <li>3. สีนํ้าอะคริลิก</li> </ol>
<p><b>ที่ตั้ง</b> : ซอยรัชดาภิเษก 36</p>

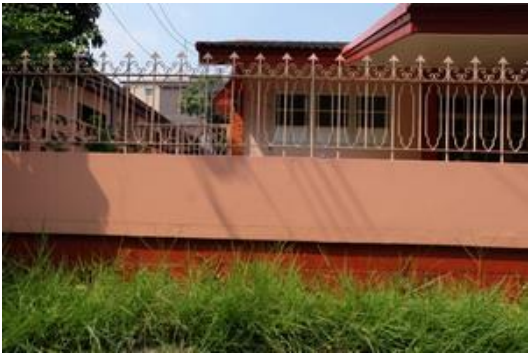
## รหัสกรณีศึกษา 31056235

<p>ที่มา : ผู้วิจัย, พ.ศ.2558</p>	<p><b>รูปแบบ</b> ลักษณะเป็นกิ่งทึบกิ่งโปร่ง</p> <p><b>วัสดุที่ใช้</b></p> <ol style="list-style-type: none"> <li>1. คอนกรีตเสริมเหล็ก</li> <li>2. ก่ออิฐฉาบปูน</li> <li>3. เหล็ก</li> <li>4. สีน้ำอะคริลิก สีน้ำมัน</li> </ol>
<p><b>ที่ตั้ง</b> : ซอยรัชดาภิเษก 36 แยก 1-8</p>

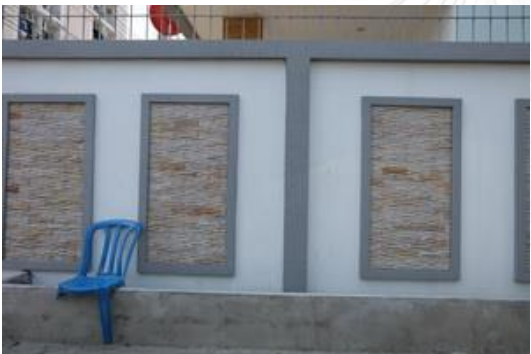
## รหัสกรณีศึกษา 31056242

<p>ที่มา : ผู้วิจัย, พ.ศ.2558</p>	<p><b>รูปแบบ</b> ลักษณะเป็นทึบ</p> <p><b>วัสดุที่ใช้</b></p> <ol style="list-style-type: none"> <li>1. คอนกรีตเสริมเหล็ก</li> <li>2. ก่ออิฐฉาบปูน</li> <li>3. หินสังเคราะห์ (หินกระแตกหน้า)</li> <li>4. เหล็ก</li> <li>5. สีนํ้าอะคริลิก สีนํ้ามัน</li> </ol>
<p><b>ที่ตั้ง</b> : ซอยรัชดาภิเษก 36 แยก 11</p>

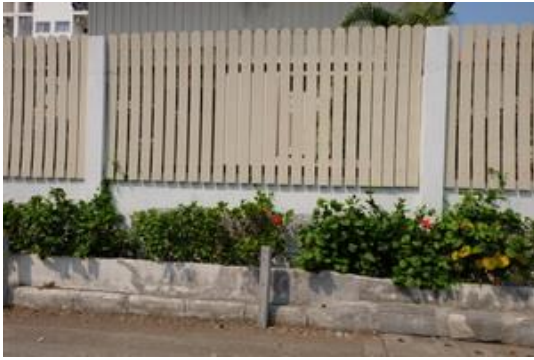
## รหัสกรณีศึกษา 31056244

<p>ที่มา : ผู้วิจัย, พ.ศ.2558</p>	<p><b>รูปแบบ</b> ลักษณะเป็นกิ่งทึบกิ่งโปร่ง</p> <p><b>วัสดุที่ใช้</b></p> <ol style="list-style-type: none"> <li>1. คอนกรีตเสริมเหล็ก</li> <li>2. ก่ออิฐฉาบปูน</li> <li>3. เหล็ก</li> <li>4. ไม้สังเคราะห์</li> <li>5. สีนํ้าอะคริลิก</li> <li>6. ต้นชบา</li> </ol>
<p><b>ที่ตั้ง</b> : ซอยรัชดาภิเษก 36 แยก 11</p>

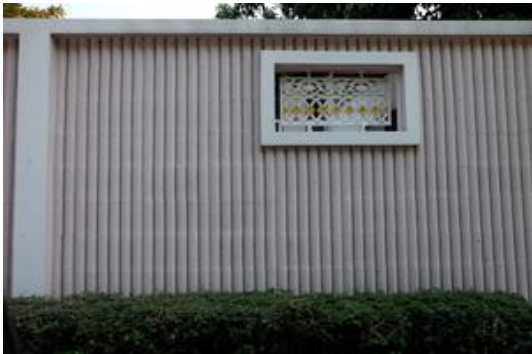
## รหัสกรณีศึกษา 31058250

<p>ที่มา : ผู้วิจัย, พ.ศ.2558</p>	<p><b>รูปแบบ</b> ลักษณะเป็นกิ่งทึบกิ่งโปร่ง</p> <p><b>วัสดุที่ใช้</b></p> <ol style="list-style-type: none"> <li>1. คอนกรีตเสริมเหล็ก</li> <li>2. ก่อคอนกรีตบล็อกแบบชาโดว์บล็อก</li> <li>3. อัดลอย</li> <li>4. สีนํ้าอะคริลิก</li> <li>5. ซาฮกเกียน</li> </ol>
<p><b>ที่ตั้ง</b> : ซอยรัชดาภิเษก 44 (เฉลิมสุข)</p>

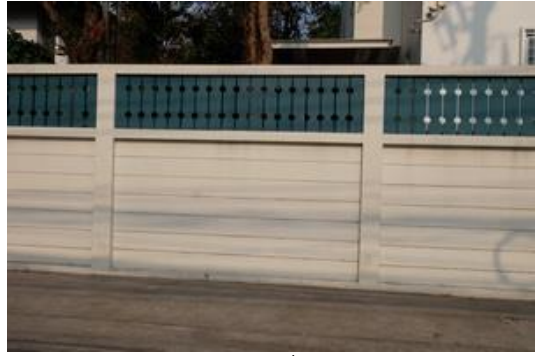
## รหัสกรณีศึกษา 41361273

<p>ที่มา : ผู้วิจัย, พ.ศ.2558</p>	<p><b>รูปแบบ</b> ลักษณะเป็นกิ่งทึบกิ่งโปร่ง</p> <p><b>วัสดุที่ใช้</b></p> <ol style="list-style-type: none"> <li>1. คอนกรีตเสริมเหล็ก</li> <li>2. ก่ออิฐฉาบปูน</li> <li>3. เหล็ก</li> <li>4. สีน้ำอะคริลิก สีน้ำมัน</li> </ol>
<p><b>ที่ตั้ง</b> : ซอยลาดพร้าว 15 แยก 1</p>

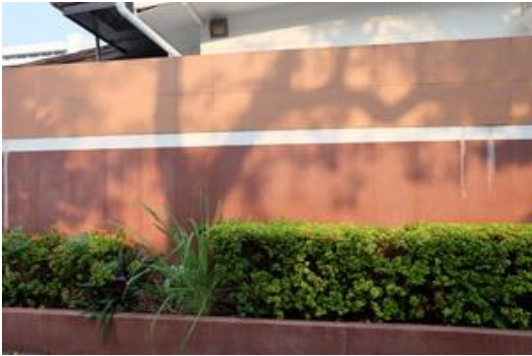
## รหัสกรณีศึกษา 41361280

<p>ที่มา : ผู้วิจัย, พ.ศ.2558</p>	<p><b>รูปแบบ</b> ลักษณะเป็นทึบ</p> <p><b>วัสดุที่ใช้</b></p> <ol style="list-style-type: none"> <li>1. คอนกรีตเสริมเหล็ก</li> <li>2. ก่ออิฐฉาบปูน</li> <li>3. กระเบื้องดินเผา</li> <li>4. สีน้ำอะคริลิก</li> <li>5. ต้นเข็ม</li> </ol>
<p><b>ที่ตั้ง</b> : ซอยลาดพร้าว 15 แยก 4</p>

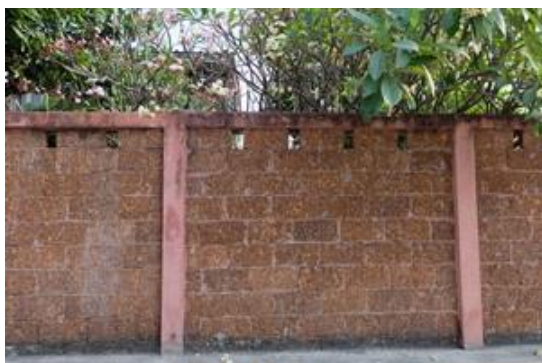
## รหัสกรณีศึกษา 41361283

ที่ตั้ง : ซอยลาดพร้าว 15 แยก 7-3

1. คอนกรีตเสริมเหล็ก ฉาบปูน
2. ก่อศิลาแลงบล็อก อิฐมอญ
3. สีนํ้าอะคริลิก

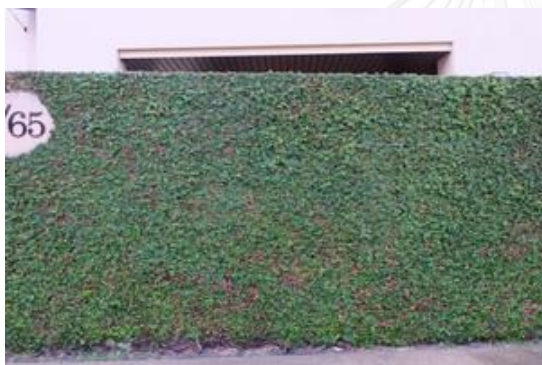
## รหัสกรณีศึกษา 41361284

ที่ตั้ง : ซอยลาดพร้าว 25

1. คอนกรีตเสริมเหล็ก
2. ก่ออิฐ
3. ต้นตีนตุ๊กแก

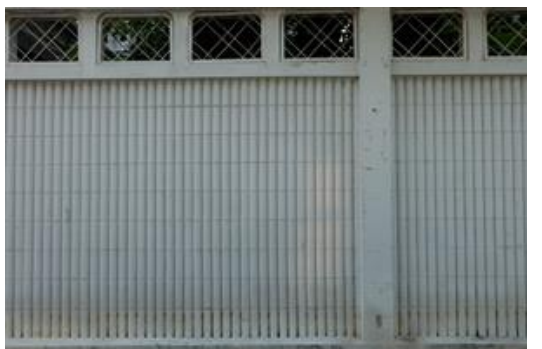
## รหัสกรณีศึกษา 41363285

ที่ตั้ง : ซอยลาดพร้าว 35 แยก 2-3

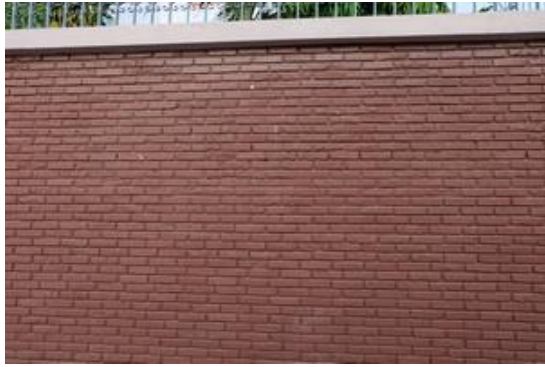
## รหัสกรณีศึกษา 41364289

<p>ที่มา : ผู้วิจัย, พ.ศ.2558</p>	<p><b>รูปแบบ</b> ลักษณะเป็นทึบ</p> <p><b>วัสดุที่ใช้</b></p> <ol style="list-style-type: none"> <li>1. คอนกรีตเสริมเหล็ก ฉาบปูน</li> <li>2. ก่ออิฐมอญ</li> <li>3. เหล็ก</li> <li>4. สีน้ำอะคริลิก สีน้ำมัน</li> </ol>
<p><b>ที่ตั้ง</b> : ซอยลาดพร้าว 41 แยก 6</p>

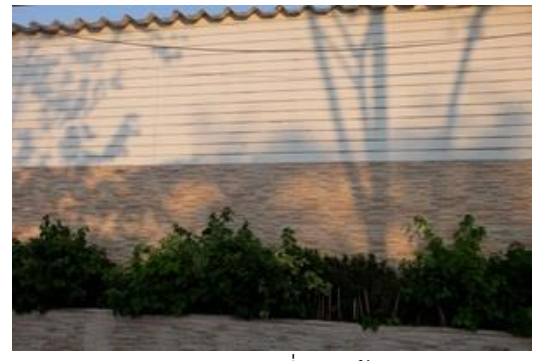
## รหัสกรณีศึกษา 41364294

<p>ที่มา : ผู้วิจัย, พ.ศ.2558</p>	<p><b>รูปแบบ</b> ลักษณะเป็นทึบ</p> <p><b>วัสดุที่ใช้</b></p> <ol style="list-style-type: none"> <li>1. คอนกรีตเสริมเหล็ก</li> <li>2. ก่ออิฐ</li> <li>3. ไม้สังเคราะห์</li> <li>4. กระเบื้องดินเผา</li> <li>5. สีนํ้ามัน</li> </ol>
<p><b>ที่ตั้ง</b> : ซอยลาดพร้าว 41 แยก 6-7</p>

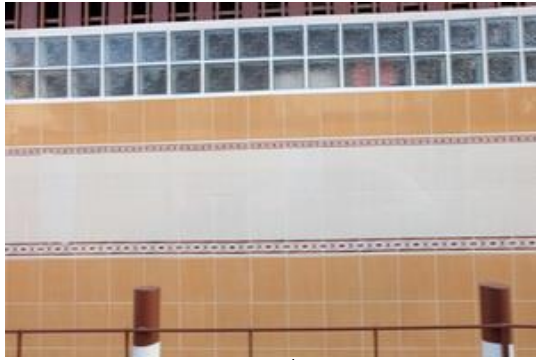
## รหัสกรณีศึกษา 41364295

<p>ที่มา : ผู้วิจัย, พ.ศ.2558</p>	<p><b>รูปแบบ</b> ลักษณะเป็นทึบ</p> <p><b>วัสดุที่ใช้</b></p> <ol style="list-style-type: none"> <li>1. คอนกรีตเสริมเหล็ก</li> <li>2. ก่ออิฐ</li> <li>3. อิฐแก้ว</li> <li>4. กระเบื้องดินเผา</li> </ol>
<p><b>ที่ตั้ง</b> : ซอยลาดพร้าว 41 แยก 6-7</p>

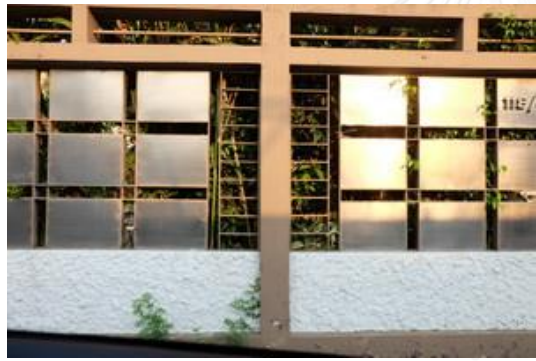
## รหัสกรณีศึกษา 41364296

<p>ที่มา : ผู้วิจัย, พ.ศ.2558</p>	<p><b>รูปแบบ</b> ลักษณะเป็นกึ่งทึบกึ่งโปร่ง</p> <p><b>วัสดุที่ใช้</b></p> <ol style="list-style-type: none"> <li>1. คอนกรีตเสริมเหล็ก</li> <li>2. ก่ออิฐฉาบปูน</li> <li>3. เหล็ก</li> <li>4. อะลูมิเนียม</li> <li>5. สีนํ้าอะคริลิก สีนํ้ามัน</li> </ol>
<p><b>ที่ตั้ง</b> : ซอยลาดพร้าว 41 แยก 7-4</p>

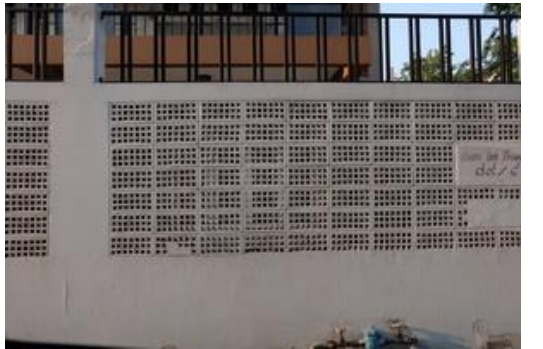
## รหัสกรณีศึกษา 41364300

<p>ที่มา : ผู้วิจัย, พ.ศ.2558</p>	<p><b>รูปแบบ</b> ลักษณะเป็นกิ่งทึบกิ่งโปร่ง</p> <p><b>วัสดุที่ใช้</b></p> <ol style="list-style-type: none"> <li>1. คอนกรีตเสริมเหล็ก</li> <li>2. ก่ออิฐฉาบปูน</li> <li>3. เหล็ก</li> <li>4. สีน้ำอะคริลิก สีน้ำมัน</li> </ol>
<p><b>ที่ตั้ง</b> : ซอยลาดพร้าว 41 แยก 9</p>

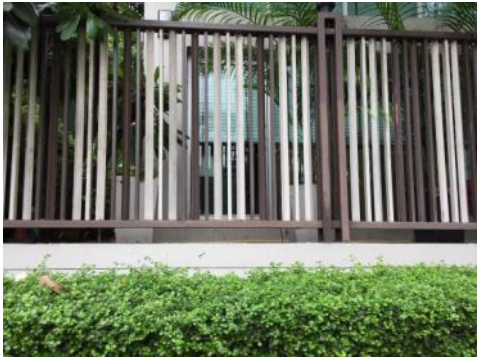
## รหัสกรณีศึกษา 41265301

<p>ที่มา : ผู้วิจัย, พ.ศ.2558</p>	<p><b>รูปแบบ</b> ลักษณะเป็นกิ่งทึบกิ่งโปร่ง</p> <p><b>วัสดุที่ใช้</b></p> <ol style="list-style-type: none"> <li>1. คอนกรีตเสริมเหล็ก</li> <li>2. ก่ออิฐฉาบปูน</li> <li>3. เหล็ก</li> <li>4. สีน้ำอะคริลิก สีน้ำมัน</li> <li>5. ต้นชาฮกเกี้ยน</li> </ol>
<p><b>ที่ตั้ง</b> : ซอยวิภาวดีรังสิต 5 แยก 8</p>

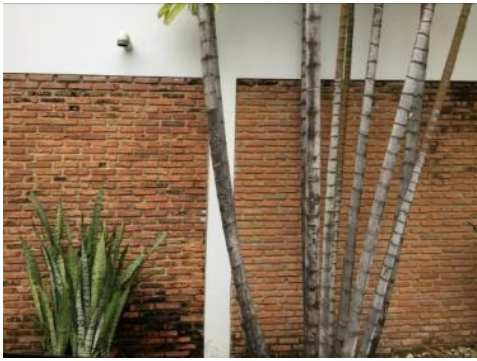
## รหัสกรณีศึกษา 41265303

<p>ที่มา : ผู้วิจัย, พ.ศ.2558</p>	<p><b>รูปแบบ</b> ลักษณะเป็นทึบ</p> <p><b>วัสดุที่ใช้</b></p> <ol style="list-style-type: none"> <li>1. คอนกรีตเสริมเหล็ก ฉาบปูน</li> <li>2. ก่ออิฐมอญ</li> <li>3. สีน้ำอะคริลิก</li> </ol>
<p><b>ที่ตั้ง</b> : ซอยวิภาวดีรังสิต 5 แยก 7</p>

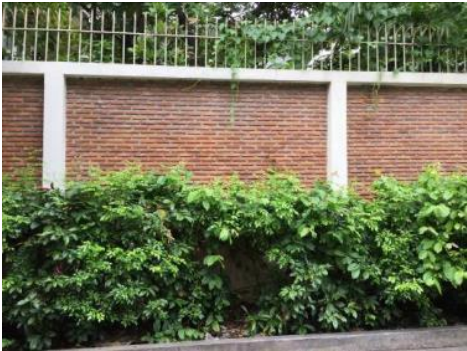
## รหัสกรณีศึกษา 41265307

<p>ที่มา : ผู้วิจัย, พ.ศ.2558</p>	<p><b>รูปแบบ</b> ลักษณะเป็นทึบ</p> <p><b>วัสดุที่ใช้</b></p> <ol style="list-style-type: none"> <li>1. คอนกรีตเสริมเหล็ก ฉาบปูน</li> <li>2. ก่ออิฐมอญ</li> <li>3. เหล็ก</li> <li>4. สีน้ำอะคริลิก</li> <li>5. ต้นไทรอินโด</li> </ol>
<p><b>ที่ตั้ง</b> : ซอยวิภาวดีรังสิต 5 แยก 7</p>

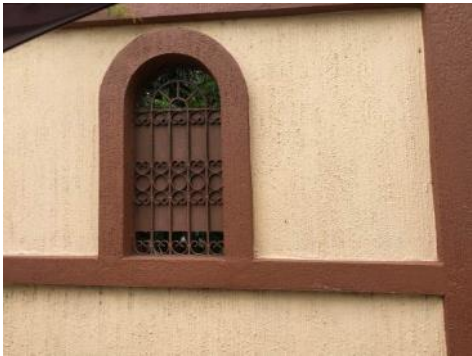
## รหัสกรณีศึกษา 40905313

<p>ที่มา : ผู้วิจัย, พ.ศ.2558</p>	<p><b>รูปแบบ</b> ลักษณะเป็นกิ่งทึบกิ่งโปร่ง</p> <p><b>วัสดุที่ใช้</b></p> <ol style="list-style-type: none"> <li>1. คอนกรีตเสริมเหล็ก</li> <li>2. ก่ออิฐฉาบปูน</li> <li>3. เหล็ก</li> <li>4. สีน้ำอะคริลิก สีน้ำมัน</li> </ol>
<p><b>ที่ตั้ง</b> : ซอยวิภาวดีรังสิต 5 แยก 3</p>

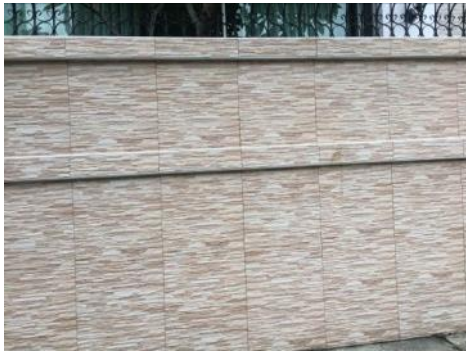
## รหัสกรณีศึกษา 41266315

<p>ที่มา : ผู้วิจัย, พ.ศ.2558</p>	<p><b>รูปแบบ</b> ลักษณะเป็นทึบ</p> <p><b>วัสดุที่ใช้</b></p> <ol style="list-style-type: none"> <li>1. คอนกรีตเสริมเหล็ก</li> <li>2. ก่ออิฐ</li> <li>3. กระจังเบื้องดินเผา</li> <li>4. เหล็ก</li> <li>5. สีน้ำมัน</li> </ol>
<p><b>ที่ตั้ง</b> : ซอยพหลโยธิน 18/1 แยก 1-3</p>

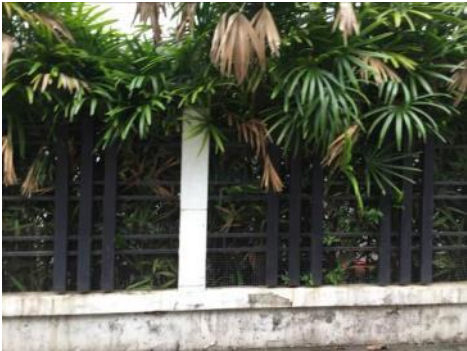
## รหัสกรณีศึกษา 41266316

<p>ที่มา : ผู้วิจัย, พ.ศ.2558</p>	<p><b>รูปแบบ</b> ลักษณะเป็นกิ่งทึบกิ่งโปร่ง</p> <p><b>วัสดุที่ใช้</b></p> <ol style="list-style-type: none"> <li>1. คอนกรีตเสริมเหล็ก ฉาบปูน</li> <li>2. เหล็ก</li> <li>3. สีน้ำอะคริลิก สีน้ำมัน</li> </ol>
<p><b>ที่ตั้ง</b> : ซอยพหลโยธิน 18/1 แยก 1-1-4</p>

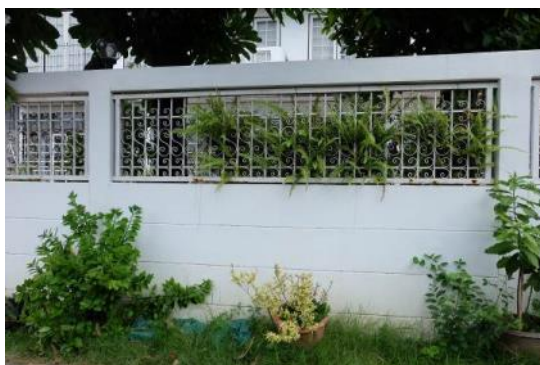
## รหัสกรณีศึกษา 51067325

ที่ตั้ง : ซอยรัชดาภิเษก 29

1. คอนกรีตเสริมเหล็ก
2. ก่ออิฐฉาบปูน
3. เหล็ก
4. สีนํ้าอะคริลิก สีนํ้ามัน

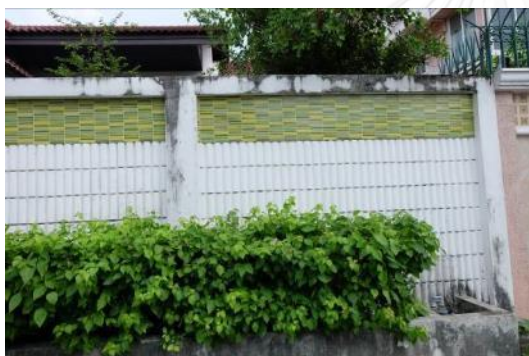
## รหัสกรณีศึกษา 51067326

ที่ตั้ง : ซอยรัชดาภิเษก 29 แยก 2

1. คอนกรีตเสริมเหล็ก ฉาบปูน
2. ก่อคอนกรีตบล็อกแบบชาโดว์บล็อก
3. กระเบื้องดินเผา
4. สีนํ้าอะคริลิก
5. ต้นเฟื่องฟ้า

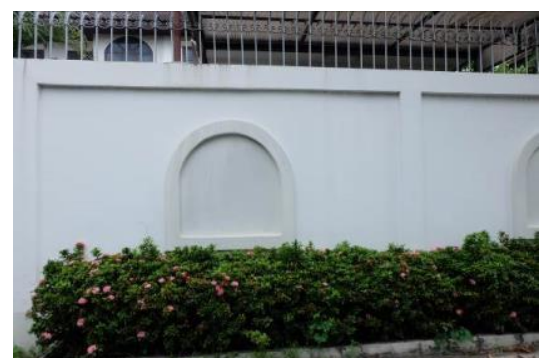
## รหัสกรณีศึกษา 51067327

ที่ตั้ง : ซอยรัชดาภิเษก 29 แยก 2

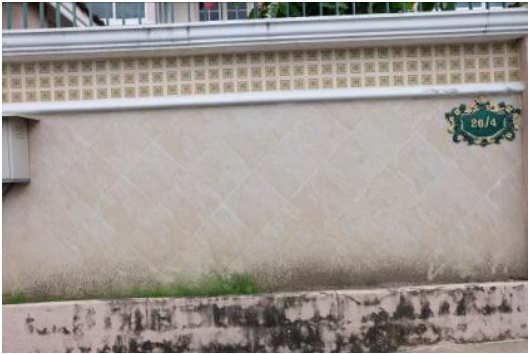
## รหัสกรณีศึกษา 51067331

<p>ที่มา : ผู้วิจัย, พ.ศ.2558</p>	<p><b>รูปแบบ</b> ลักษณะเป็นทึบ</p> <p><b>วัสดุที่ใช้</b></p> <ol style="list-style-type: none"> <li>1. คอนกรีตเสริมเหล็ก ฉาบปูน</li> <li>2. ก่ออิฐ</li> <li>3. กระเบื้องดินเผา</li> <li>4. เหล็ก</li> <li>5. สีน้ำอะคริลิก สีน้ำมัน</li> </ol>
<p><b>ที่ตั้ง</b> : ซอยรัชดาภิเษก 29 แยก 2</p>

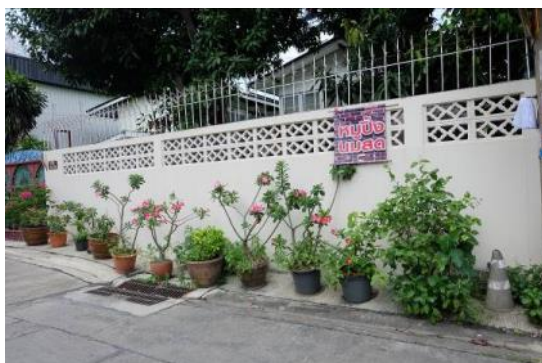
## รหัสกรณีศึกษา 51065334

ที่ตั้ง : ซอยรัชดาภิเษก 29 แยก 2

1. คอนกรีตเสริมเหล็ก
2. ก่อคอนกรีตบล็อก ฉาบปูน
3. เหล็ก
4. สีน้ำอะคริลิก สีน้ำมัน

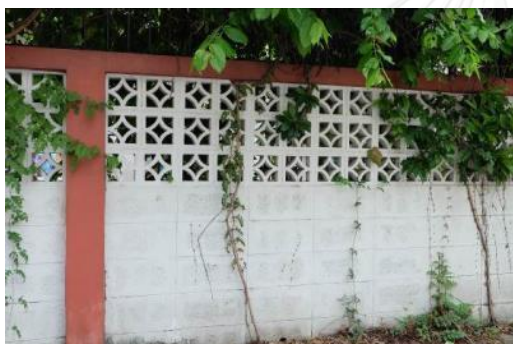
## รหัสกรณีศึกษา 51068335

ที่ตั้ง : ซอยรัชดาภิเษก 31

1. คอนกรีตเสริมเหล็ก ฉาบปูน
2. ก่อคอนกรีตบล็อก
3. สีน้ำอะคริลิก

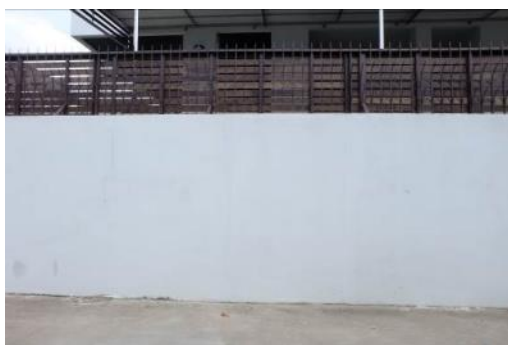
## รหัสกรณีศึกษา 50869336

ที่ตั้ง : ซอยพงษ์เพชรนิเวศน์

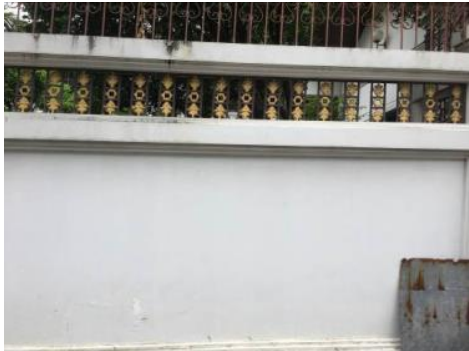
## รหัสกรณีศึกษา 50869340

<p>ที่มา : ผู้วิจัย, พ.ศ.2558</p>	<p><b>รูปแบบ</b> ลักษณะเป็นกิ่งทึบกิ่งโปร่ง</p> <p><b>วัสดุที่ใช้</b></p> <ol style="list-style-type: none"> <li>1. คอนกรีตเสริมเหล็ก</li> <li>2. ก่ออิฐฉาบปูน</li> <li>3. อัดลอย</li> <li>4. เหล็ก</li> <li>5. สีนํ้าอะคริลิก สีนํ้ามัน</li> </ol>
<p><b>ที่ตั้ง</b> : ซอยพงษ์เพชรนิเวศน์</p>

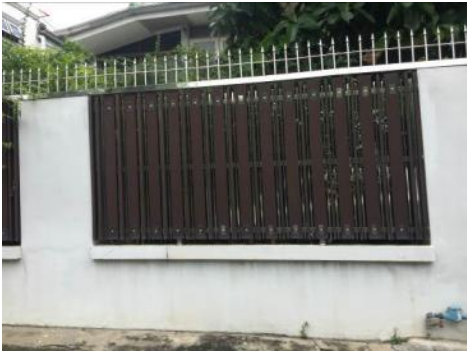
## รหัสกรณีศึกษา 50869346

<p>ที่มา : ผู้วิจัย, พ.ศ.2558</p>	<p><b>รูปแบบ</b> ลักษณะเป็นกึ่งทึบกึ่งโปร่ง</p> <p><b>วัสดุที่ใช้</b></p> <ol style="list-style-type: none"> <li>1. คอนกรีตเสริมเหล็ก</li> <li>2. ก่ออิฐฉาบปูน</li> <li>4. อลูมิเนียม</li> <li>4. สีสน้ำอะคริลิก</li> </ol>
<p><b>ที่ตั้ง</b> : ซอยพงษ์เพชรนิเวศน์</p>

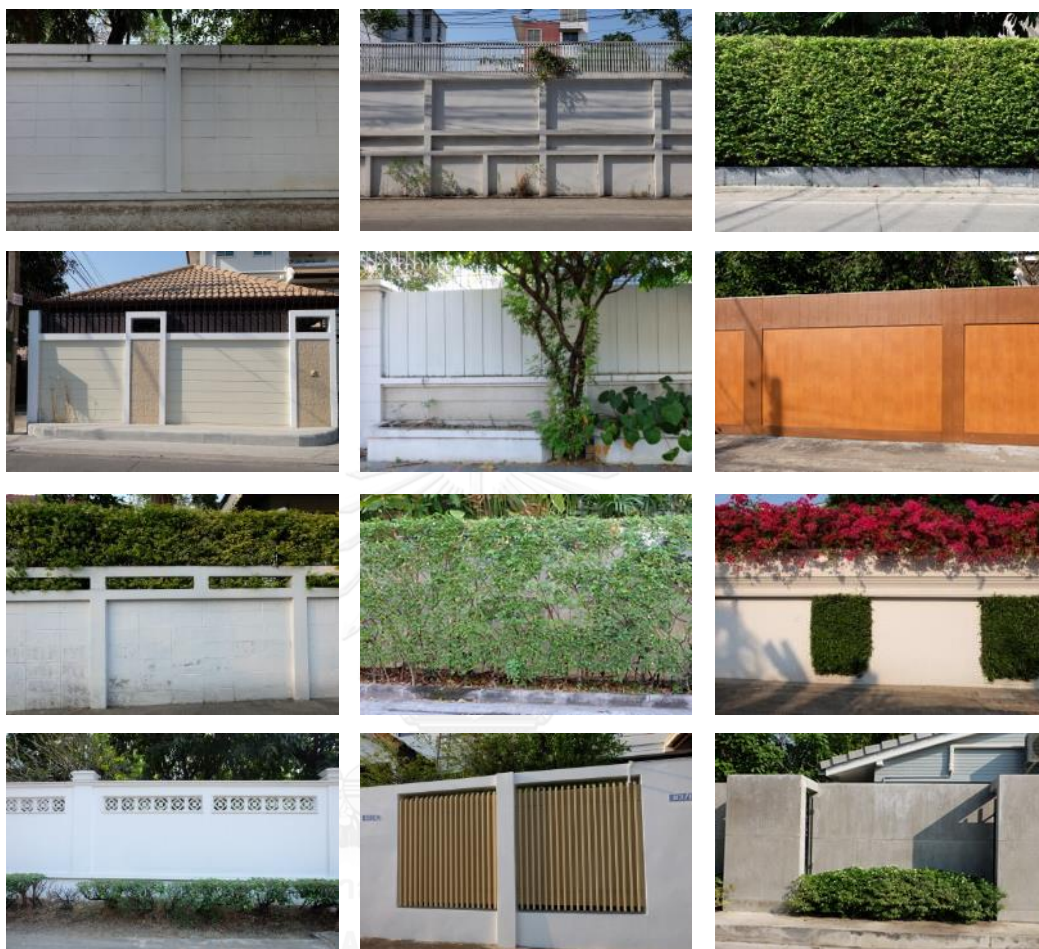
1. รูปแบบทึบ มีลักษณะปิดทึบไม่ให้ผู้คนจากภายนอกมองเห็นภายในบริเวณ โดยมีลักษณะกายภาพรูปแบบทึบที่ได้จากการสำรวจหลากหลายแตกต่างกัน ดังนี้

ภาพที่ 4 - 1 แสดงลักษณะของรูปแบบรั้วทึบ

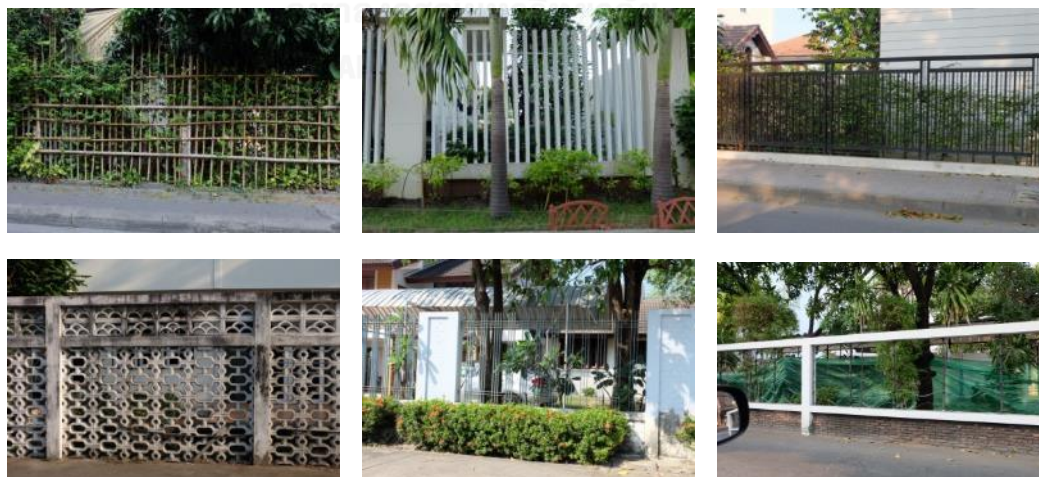
2. รูปแบบโปร่ง เป็นรั้วที่ให้ความเปิดโล่ง หรือไม่ต้องการปิดกั้นมุมมองสายตา โดยมีลักษณะกายภาพรูปแบบโปร่งที่ได้จากการสำรวจ ดังนี้

ภาพที่ 4 - 3 แสดงลักษณะของรูปแบบรั้วโปร่ง  
ที่มา : จากการสำรวจของผู้วิจัย

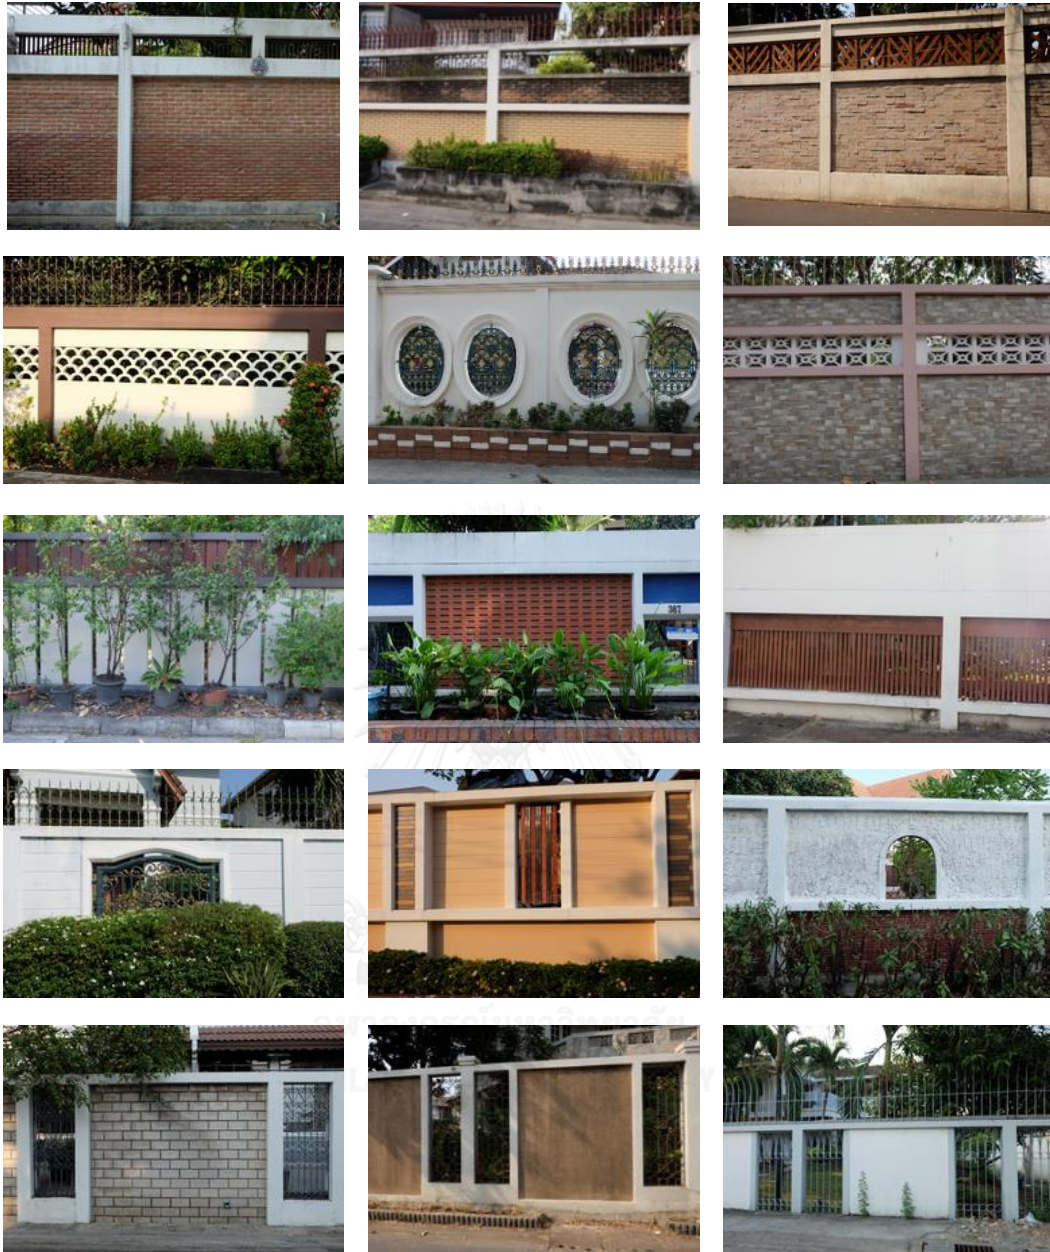
3. รูปแบบกึ่งทึบกึ่งโปร่ง เป็นรั้วที่ผสมผสานระหว่างรูปแบบทึบและโปร่ง ซึ่งสามารถจะใช้รูปแบบทึบหรือโปร่งบริเวณส่วนบนหรือล่าง หรือสลับรูปแบบในแนวตั้งได้ โดยช่วยปิดบังมุมมองบางส่วนได้ แต่ไม่ถึงกับเปิดโล่งจนเกินไป โดยมีลักษณะกายภาพรูปแบบกึ่งทึบกึ่งโปร่งที่ได้จากการสำรวจ ดังนี้

ภาพที่ 4 - 5 แสดงลักษณะของรูปแบบกึ่งทึบกึ่งโปร่ง  
ที่มา : จากการสำรวจของผู้วิจัย

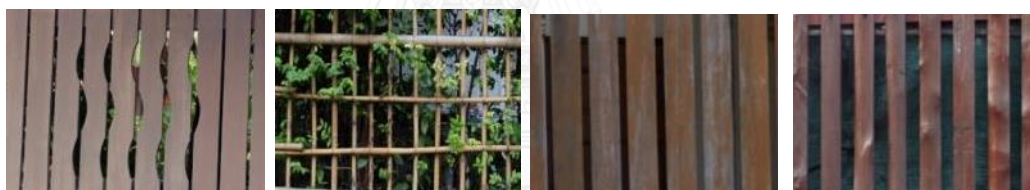
2.1 ไม้ธรรมชาติ ได้แก่ ประเภทไม้เนื้อแข็ง และ ไม้

ภาพที่ 4 - 13 แสดงตัวอย่างวัสดุของไม้ธรรมชาติที่ใช้ก่อสร้างรั้ว

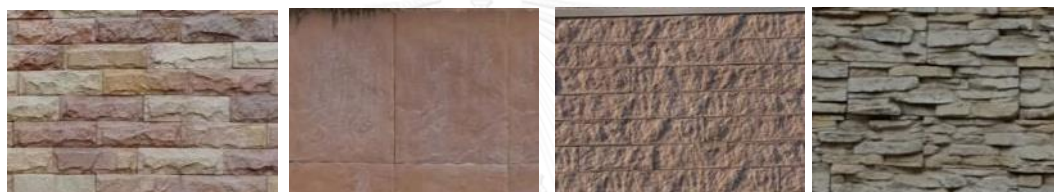
#### 3.2 หินสังเคราะห์ โดยมีลักษณะเลียนแบบพื้นผิวธรรมชาติ ได้แก่ หินทราย หินภูเขา หินเร็กซ์สโตน

ภาพที่ 4 - 16 แสดงตัวอย่างวัสดุของหินสังเคราะห์ที่ใช้ก่อสร้างรั้ว  
ที่มา : ผู้วิจัย 12 กุมภาพันธ์ 2560

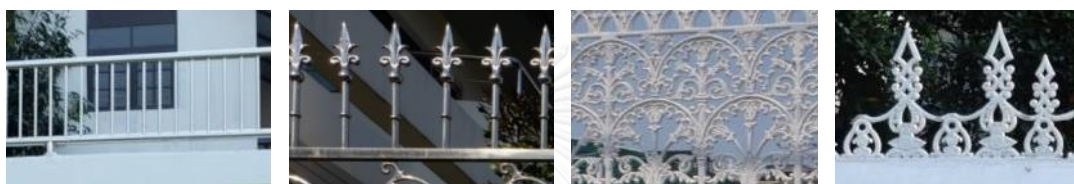
#### 4.3 โลหะผสม ได้แก่ อัดลอย สแตนเลส

ภาพที่ 4 - 19 แสดงตัวอย่างวัสดุของโลหะผสมที่ใช้ก่อสร้างรั้ว

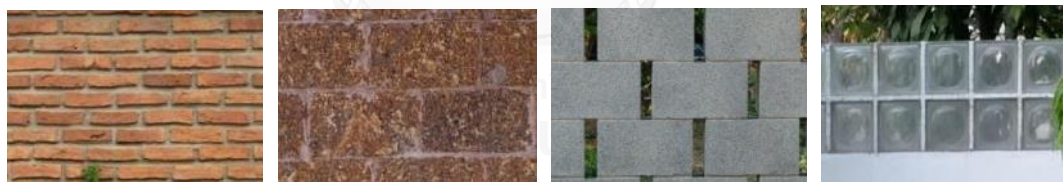
#### 5. วัสดุก่อ ได้แก่ อิฐมอญ อิฐมวลเบา คอนกรีตบล็อก บล็อกแก้ว ศิลาลงบล็อก

ภาพที่ 4 - 20 แสดงตัวอย่างของวัสดุก่อที่ใช้ก่อสร้างรั้ว
