ลักษณะสาเหตุและปัญหาในกระบวนการย้ายเข้าอาคารโรงพยาบาล :
กรณีศึกษาอาคารภูมิสิริมังคลานุสรณ์ โรงพยาบาลจุฬาลงกรณ์

CHARACTERISTIC OF CAUSE AND PROBLEM IN MOVING-
IN PROCESS OF HOSPITAL BUILDING:
A CASE STUDY OF BHUMISIRI MANGKHALANUSORN BUILDING KING CHULALONGKORN
MEMORIAL HOSPITAL

A Thesis Submitted in Partial Fulfillment of the Requirements
for the Degree of Master of Architecture Program in Architecture

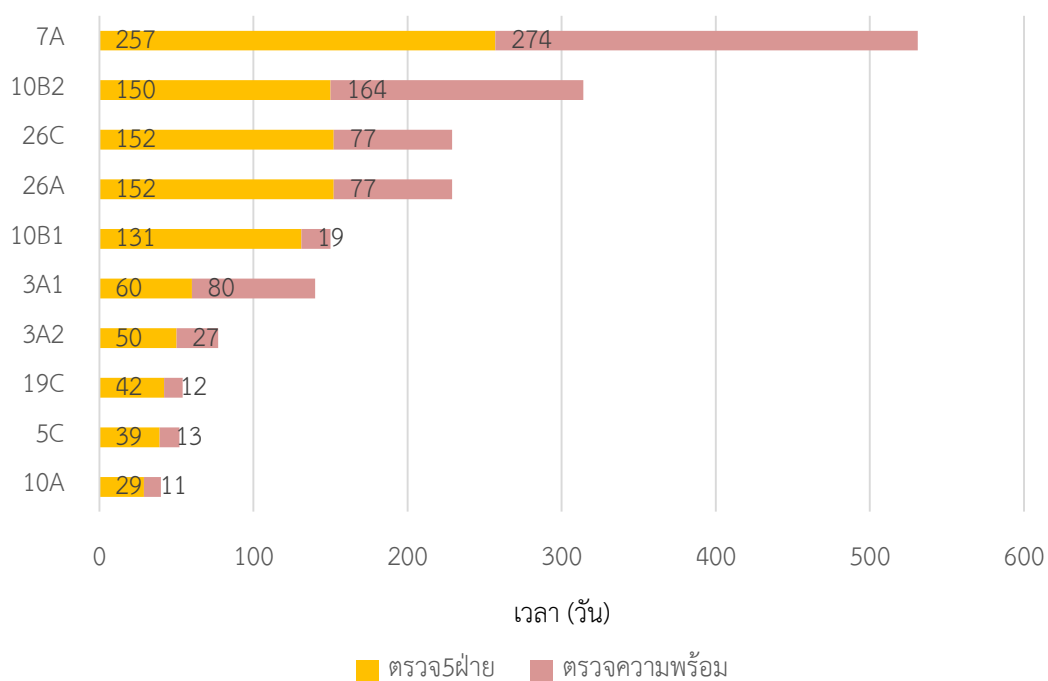
รูปที่ 5.1 เวลาที่ใช้ในการตรวจ 5 ฝ่ายและตรวจความพร้อม

จากผลการวิเคราะห์สรุปได้ว่า เวลาที่ใช้ในขั้นตอนการตรวจ 5 ฝ่าย และการตรวจความพร้อม ใช้เวลาแตกต่างกันขึ้นอยู่กับภาระงานที่ต้องดำเนินการ และการเลือกวิธีดำเนินการ ซึ่งมีปัจจัยการเลือกมาจากความจำเป็นในการย้ายเข้าอาคาร และผลกระทบต่องานบริการ

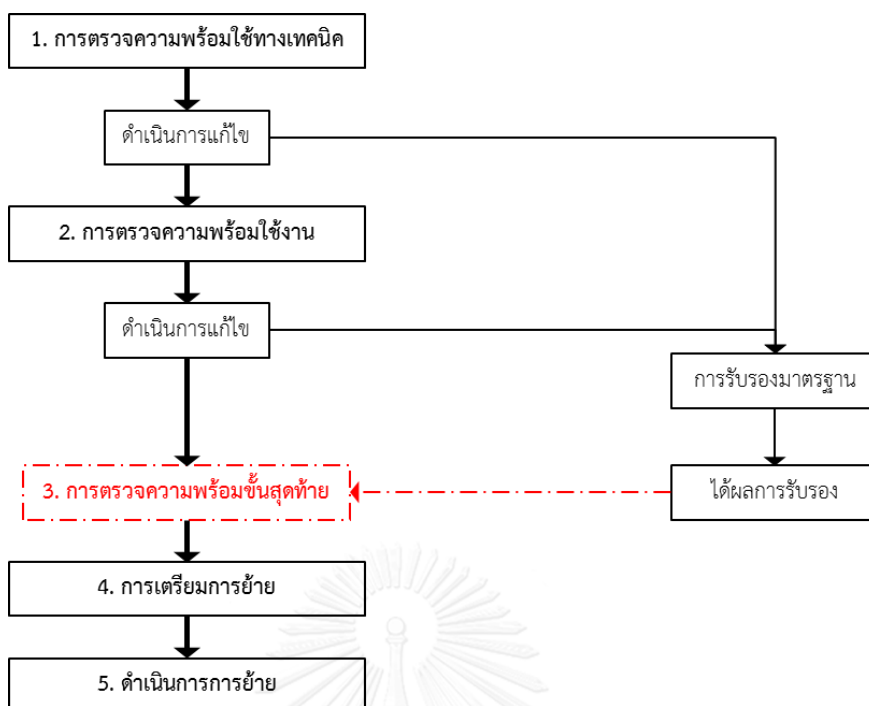
รูปที่ 6.3 ขั้นตอนในการย้ายอาคารโรงพยาบาลรูปแบบการว่าจ้างผู้รับเหมาหลายราย

จากการวิเคราะห์ขั้นตอนในการย้ายเข้าอาคารกับปัญหาที่เกิดขึ้น พร้อมทั้งศึกษาทฤษฎีที่เกี่ยวข้องกับช่วงการปิดโครงการและการทดสอบการใช้งาน พบว่าควรจะมีขั้นตอนในการตรวจขั้นสุดท้ายต่อจากการตรวจความพร้อมอีกหนึ่งขั้นตอนเพื่อลดความสับสนในประเด็นเรื่องการรับรองมาตรฐาน โดยแต่เดิมนั้นการตรวจความพร้อมทำหน้าทีเป็นการตรวจขั้นสุดท้ายในขณะที่ยังมีการแก้ไขงานอยู่ทำให้ไม่สามารถมีผลการรับรองมาตรฐานบางส่วนที่ต้องการให้การก่อสร้างตกแต่งภายในเสร็จสิ้นสมบูรณ์เสียก่อน การตรวจขั้นสุดท้ายจึงเข้ามามีส่วนร่วมเพื่อทำการตรวจผลการรับรองมาตรฐานในส่วนนี้รวมถึงงานที่ต้องแก้ไขให้สมบูรณ์ ดังนั้น ขั้นตอนในการย้ายเข้าอาคารซึ่งมีรูปแบบการว่าจ้างผู้รับเหมาหลายรายอาจสรุปได้ดังรูป 6.10
