การลดของเสียในการพิมพ์ธนบัตร

REDUCTION OF DEFECT IN BANKNOTE PRINTING PROCESS

A Thesis Submitted in Partial Fulfillment of the Requirements
for the Degree of Master of Engineering Program in Industrial Engineering

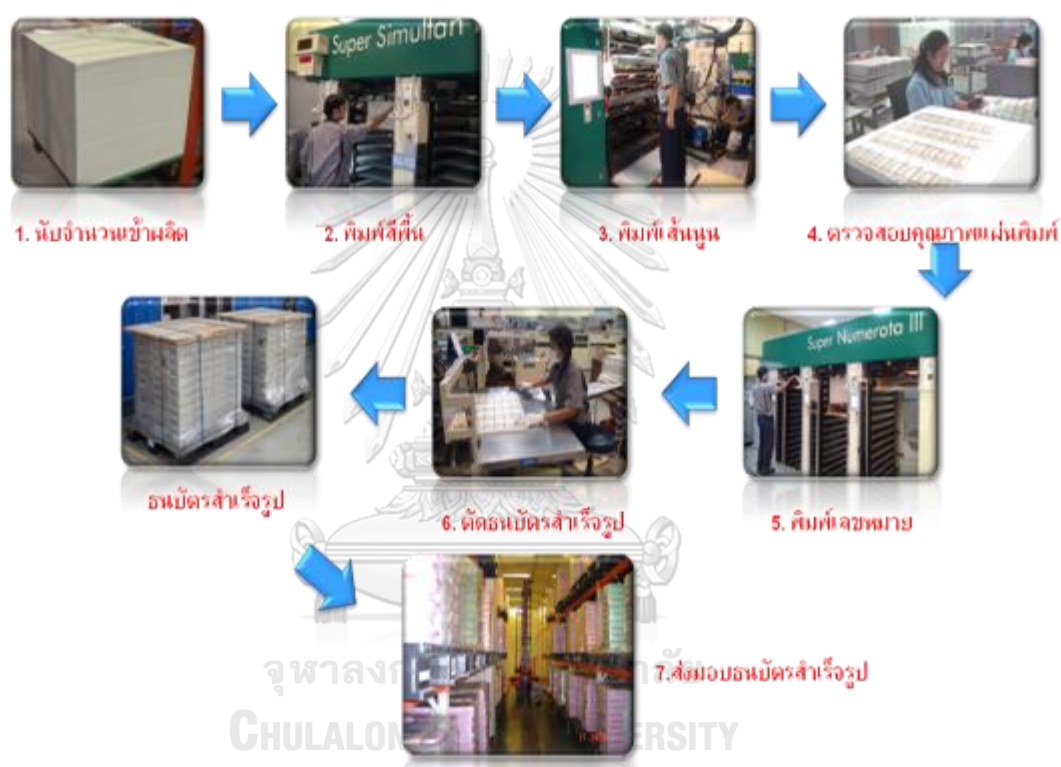
รูปที่ 1.1 กระบวนการผลิตธนบัตร

กระบวนการผลิตธนบัตรมีทั้งสิ้น 7 กระบวนการ ตั้งแต่เปิดหีบจนถึงการส่งมอบไปยังฝ่ายจัดการธนบัตรดังแสดงตามขั้นตอนด้านล่างและแสดงในรูปที่ 1.1

- 1) นับจำนวนกระดาษบรรจุใส่ทรง กรงละ 5,000 แผ่น
- 2) พิมพ์สีพื้น + ลายเซ็น รมว.คลังและผู้ว่า ชปท. ชนิดราคา 20, 50 และ 100 บาท พิมพ์ด้วยเครื่องพิมพ์สีพื้นแล้วนำไปเก็บไว้รอจนแผ่นพิมพ์แห้งจึงส่งเข้าพิมพ์ในชิ้นงานพิมพ์เส้นนูน

- 3) พิมพ์เส้นนูนด้วยแรงกดพิมพ์สูงและหมึกชนิดตัวพิเศษทำให้เกิดตัวนูนบนธนบัตรพิมพ์ด้วยเครื่องพิมพ์เส้นนูนแล้วนำไปเก็บไว้ รอจนแผ่นพิมพ์แห้งจึงส่งเข้าตรวจสอบคุณภาพแผ่นพิมพ์
- 4) ตรวจสอบคุณภาพแผ่นพิมพ์เพื่อแยกแผ่นพิมพ์ที่เสีย หลังจากนั้นส่งไปที่ชั้นงานพิมพ์เลขหมายและลายเซ็น
- 5) พิมพ์เลขหมาย และลายเซ็น รวม.คลังและผู้ว่า ธปท. ชนิดราคา 500 และ 1000 บาท
- 6) ตัดธนบัตรสำเร็จรูป และบรรจุหีบห่อ
- 7) ส่งมอบธนบัตรสำเร็จรูป

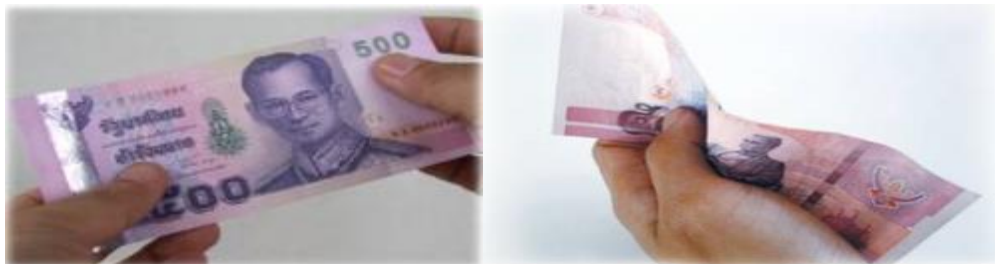
รูปที่ 1.2 กระดาษธนบัตรที่มีความแกร่ง

- 1) กระดาษธนบัตรทำจากกระดาษที่มีใยฝ้ายเป็นส่วนประกอบหลักจึงมีความเหนียวทนทานและไม่ยุ่ยง่าย เมื่อจับสัมผัสจะให้ความรู้สึกลึกแตกต่างจากกระดาษทั่วไป ดังแสดงในรูปที่ 1.2 เมื่อยำธนบัตรจะไม่เสียรูปง่าย

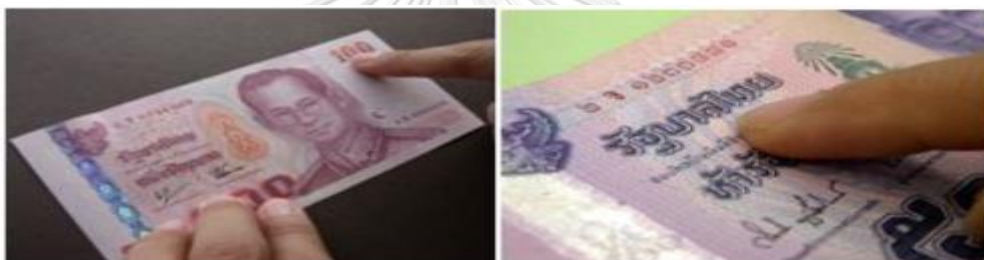
รูปที่ 1.3 ตำแหน่งหมึกพิมพ์เส้นนูน

เกิดจากการพิมพ์เส้นนูนโดยใช้แม่พิมพ์ที่มีร่องหมึกลึกและใช้แรงกดพิมพ์สูง หมึกพิมพ์จึงนูนขึ้นมาจากเนื้อกระดาษรวมถึงภาพและลายเส้นมีรายละเอียดคมชัด ซึ่งใช้พิมพ์พระบรมฉายาสาทิสลักษณ์ คำว่า "รัฐบาลไทย" ตัวอักษรและตัวเลขแจ้งชนิดราคา เมื่อใช้นิ้วลูบจะรู้สึกนูน ดังแสดงในรูปที่ 1.3

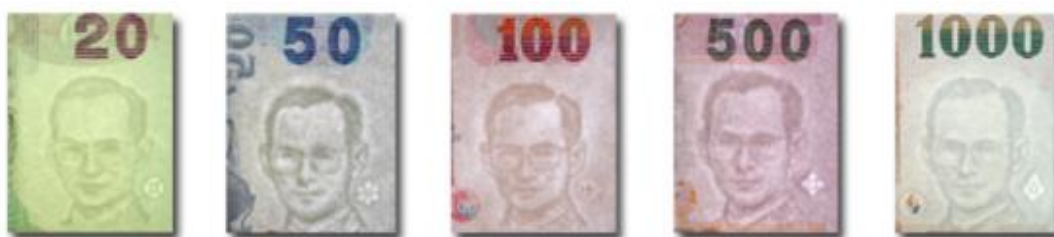
รูปที่ 1.4 ลายน้ำในธนบัตรแต่ละชนิดราคา

เป็นส่วนหนึ่งในเนื้อกระดาษเกิดจากขั้นตอนการผลิตกระดาษโดยใช้กรรมวิธีพิเศษที่ทำให้เนื้อกระดาษมีความหนาบางไม่เท่ากันจนเกิดเป็นภาพตามต้องการ ธนบัตรไทยมีลายน้ำเป็นพระบรมฉายาสาทิสลักษณ์พระบาทสมเด็จพระเจ้าอยู่หัว เมื่อยกส่องกับแสงสว่างจะเห็นได้อย่างชัดเจนทั้งด้านหน้าและด้านหลังของธนบัตร นอกจากนี้ลายน้ำยังมีรูปลายไทยหรือตัวเลขไทยที่มีความโปร่งแสงเป็นพิเศษวางควบคู่ไว้ด้วยซึ่งจะแตกต่างกันไปตามชนิดราคา และแบบของธนบัตร ดังแสดงในรูปที่ 1.4

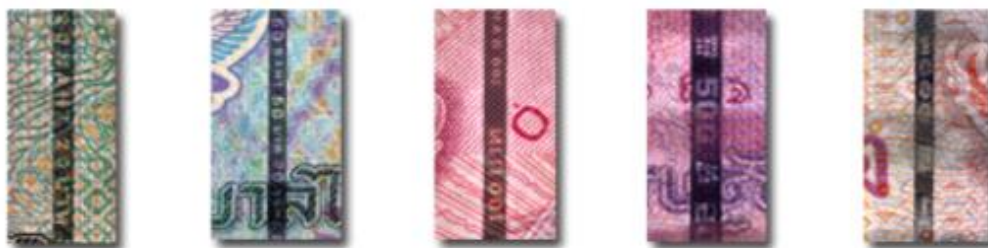
รูปที่ 1.5 แถบสีในเนื้อกระดาษของธนบัตรแต่ละชนิดราคา

เกิดจากขั้นตอนการผลิตกระดาษโดยใช้กรรมวิธีพิเศษที่ฝังแถบพลาสติกขนาดเล็ก เคลือบด้วยสีโลหะไว้ในเนื้อกระดาษตามแนวตั้งบนแถบจะมีตัวเลขและตัวอักษรขนาดเล็กแจ้งชนิดราคาธนบัตร เมื่อยกธนบัตรส่องดูกับแสงสว่างจะมองเห็นและอ่านได้ทั้งสองด้าน ดังแสดงในรูปที่ 1.5

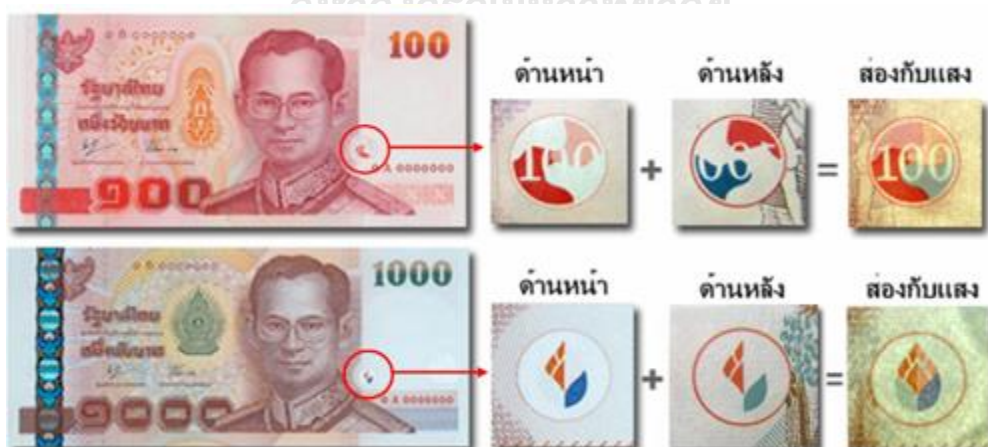
รูปที่ 1.6 ตัวอย่างแสดงภาพซ้อนทับของธนบัตร 100 บาท และ 1000 บาท

เกิดจากเครื่องพิมพ์ที่สามารถพิมพ์ภาพได้ทั้งสองด้านในเวลาเดียวกันทำให้ลวดลายที่ออกแบบไว้ในตำแหน่งตรงกันทั้งด้านหน้าและด้านหลังซ้อนทับกันสนิท หรือประกบกันขึ้นเป็นลวดลายหรือภาพที่สมบูรณ์สามารถสังเกตได้ด้วยการยกธนบัตรขึ้นส่องดูกับแสงสว่าง ดังแสดงตามรูปที่ 1.6 เมื่อส่องธนบัตร 100 บาทกับแสงสว่างลวดลายทั้งสองด้านจะซ้อนทับกันเป็นเลข 100 ที่สมบูรณ์ และเมื่อส่องธนบัตร 1000 บาทกับแสงสว่างลวดลายทั้งสองด้านจะซ้อนทับกันเป็นรูปดอกบัวที่สมบูรณ์

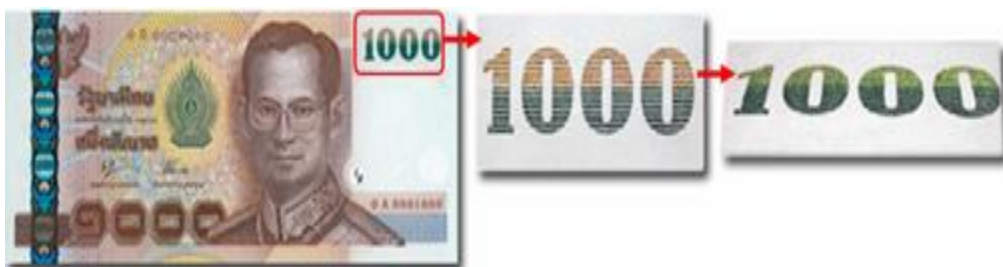
รูปที่ 1.7 แสดงตำแหน่งหมึกพิมพ์พิเศษสลับลีของธนบัตร 1000 บาท

เป็นหมึกพิมพ์ซึ่งสามารถเปลี่ยนจากสีหนึ่งสลับลีเป็นอีกสีหนึ่งเมื่อมองจากต่างมุม สามารถสังเกตเห็นได้ด้วยการพลิกเอียงธนบัตรดังแสดงตามรูปที่ 1.7 ส่วนบนของตัวเลข 1000 จะเปลี่ยนจากสีทองเป็นสีเขียวอ่อน

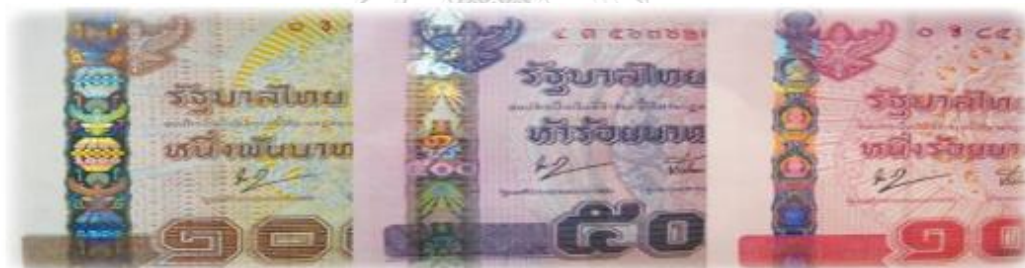
รูปที่ 1.8 แถบฟอยล์สีเงินของธนบัตร 100 ,500 และ 1000 บาท

ฉีกบนด้านหน้าธนบัตรมีลักษณะพิเศษเป็นภาพที่มีมิติเมื่อพลิกเอียงธนบัตรไปมา จะเห็นองค์ประกอบต่าง ๆ ในแถบฟอยล์เคลื่อนไหวและเปลี่ยนสีสันสะท้อนแสงวาวแวบสวยงามดังแสดงตามรูปที่ 1.8

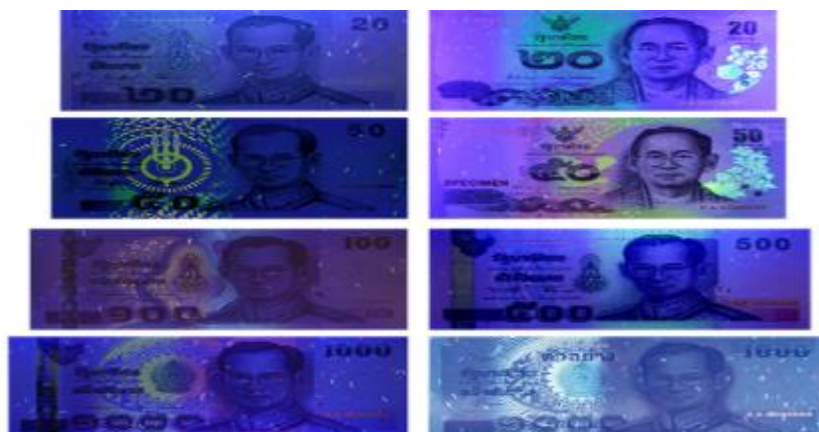
รูปที่ 1.9 ภาพธนบัตรเมื่อส่องภายใต้รังสีเหนือม่วง

เป็นหมึกพิมพ์ซึ่งสามารถมองเห็นการเรืองแสงเมื่ออยู่ภายใต้รังสีเหนือม่วง ซึ่งได้นำมาใช้บริเวณลวดลายสีพื้นหมวดอักษรและเลขหมายของธนบัตรทั้งสองตำแหน่ง เมื่อนำไปส่องที่รังสีเหนือม่วงจะเกิดเป็นภาพเรืองแสงตรงตำแหน่งที่กล่าวถึงในข้างต้น และสีที่ปรากฏของหมึกพิมพ์พิเศษเรืองแสงของแต่ละชนิดราคาจะไม่เหมือนกันตามที่แสดงในรูปที่ 1.9

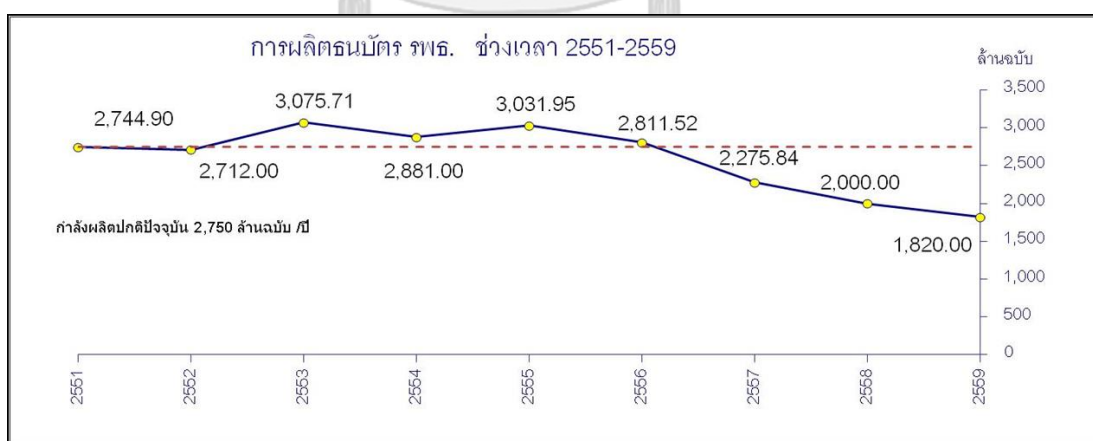
รูปที่ 1.12 กราฟข้อมูลการผลิตธนบัตรของ โรงพิมพ์ธนบัตรช่วงปี 2551 – 2559

เนื่องจากเป้าหมายการผลิตธนบัตรลดลงอย่างต่อเนื่องและมีนัยสำคัญตั้งแต่ปี 2557 จนถึงปัจจุบัน 2559 และมีแนวโน้มลดลงอย่างต่อเนื่องดังแสดงตามรูปที่ 1.12 ซึ่งมีผลต่อดัชนีทุนการผลิตอย่างมาก ดังนั้นจึงมีความจำเป็นต้องลดของเสียให้น้อยที่สุดเพื่อให้สามารถควบคุมต้นทุนการผลิตธนบัตรน้อยที่สุดที่สามารถทำได้

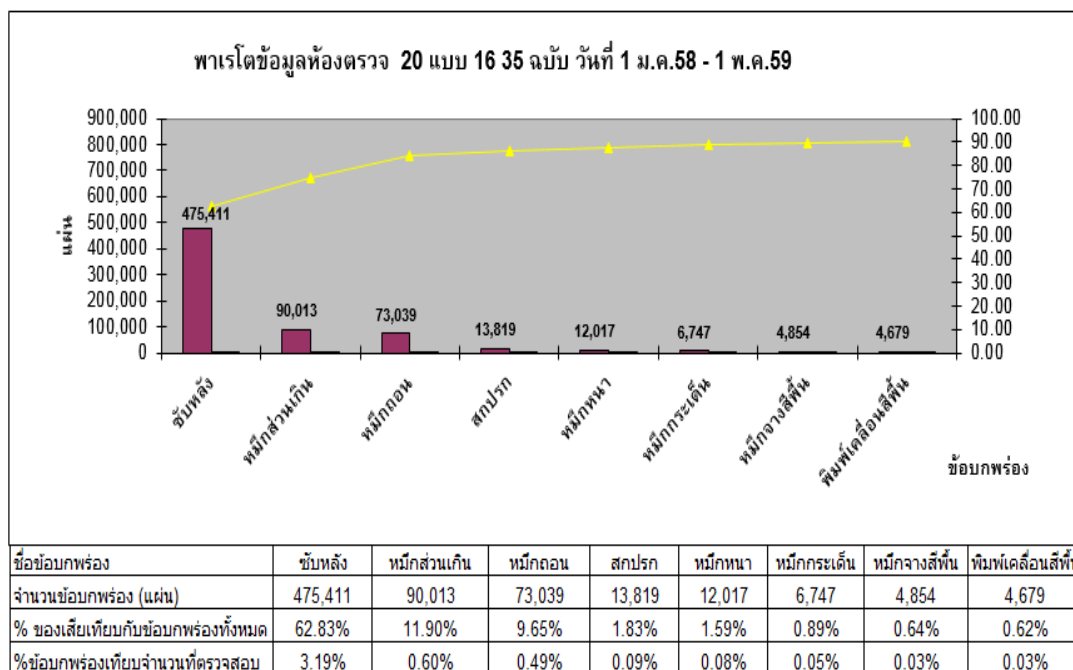
รูปที่ 1.13 แผนภูมิพารेटโตข้อมูลการตรวจสอบคุณภาพธนบัตรชนิดราคา 20 บาท 35 ฉบับ

จึงมีการศึกษาของเสียในอดีตจนถึงปัจจุบันจากปี พ.ศ. 2558 – 2559 ของเสียนั้นมีสาเหตุจากชิ้นงานใดเป็นส่วนใหญ่เพื่อจะหาวิธีปรับปรุงให้ดีขึ้น ข้อมูลของเสียทุกชนิดราคาตามแผนภูมิ Pareto รูปที่ 1.13 ถึง 1.17

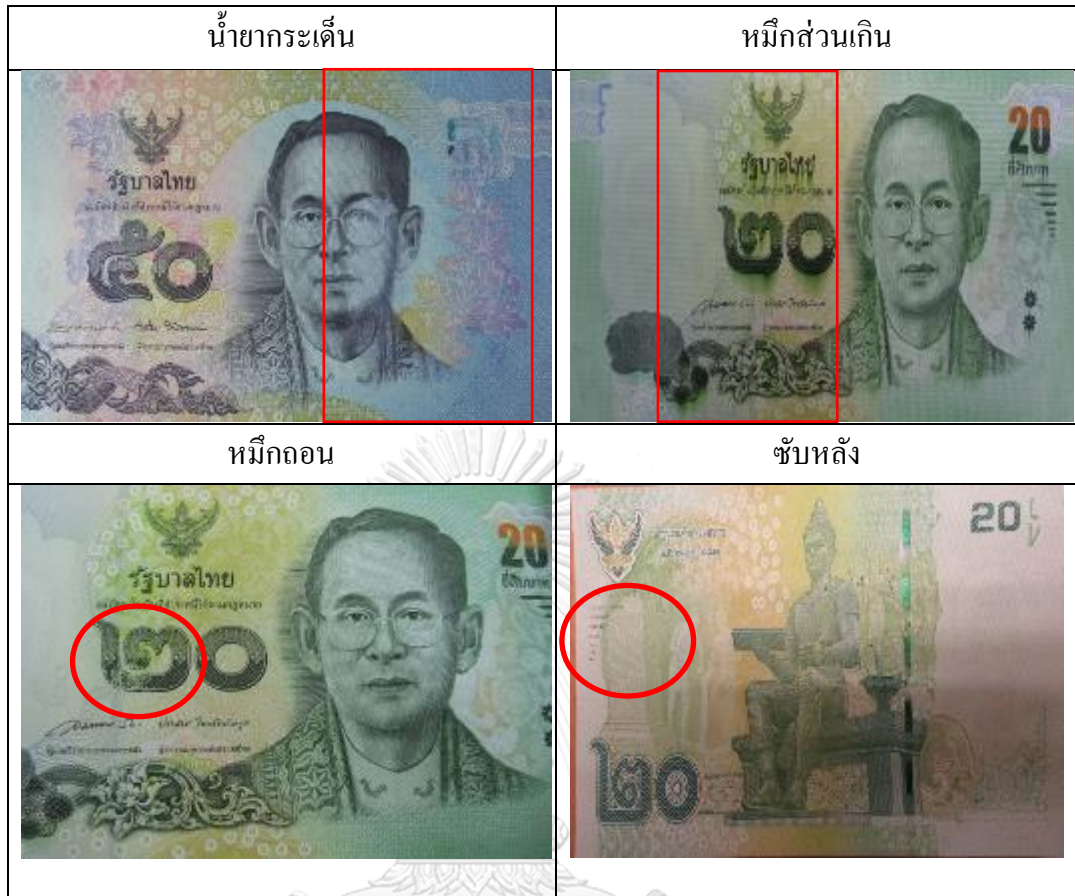
รูปที่ 1.19 ตัวอย่างของเสียชิ้นงานพิมพ์สีเส้นนูน

2) ตัวอย่างของเสียในการผลิตชิ้นงานพิมพ์เส้นนูนดังแสดงตามรูปที่ 1.19

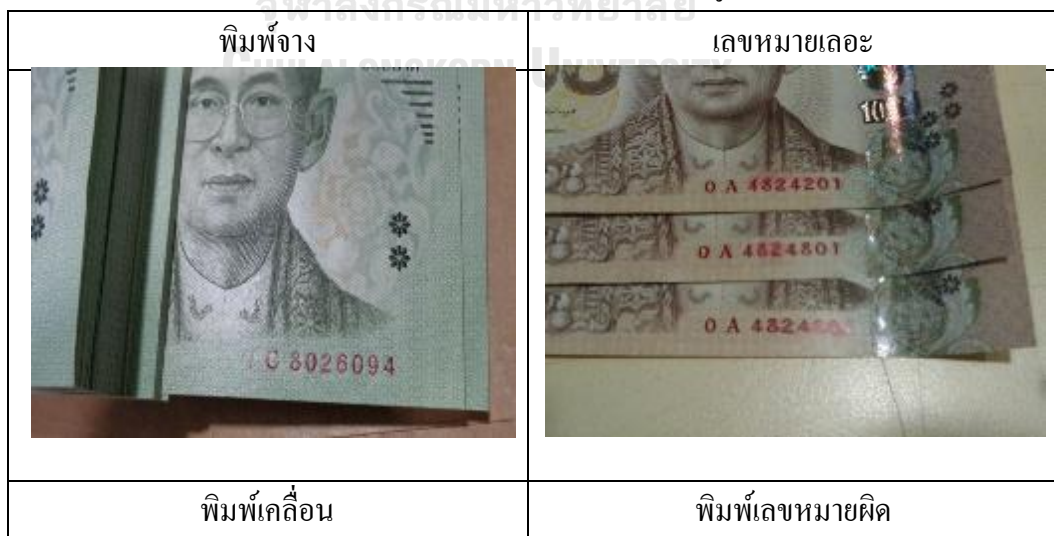
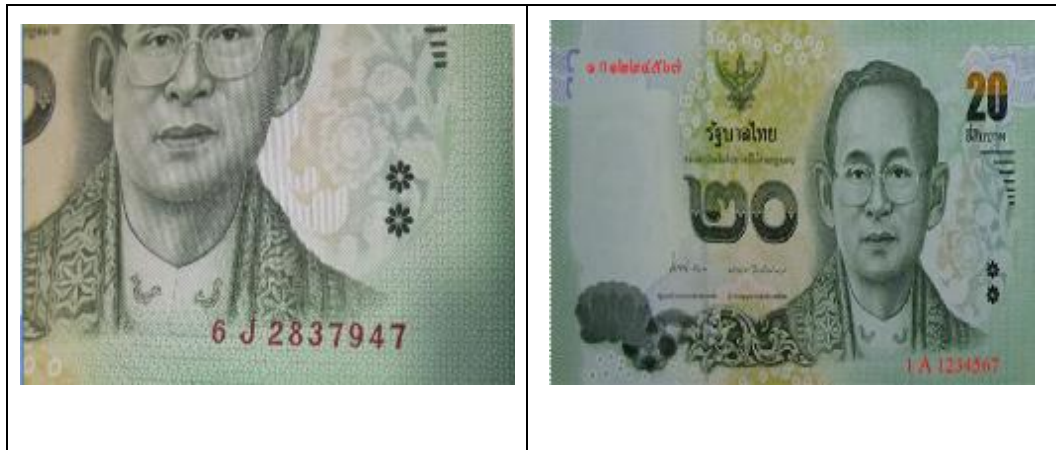
รูปที่ 1.20 ตัวอย่างของเสียชิ้นงานพิมพ์เลขหมาย

3) ตัวอย่างของเสียชิ้นงานพิมพ์เลขหมายดังแสดงตามรูปที่ 1.20

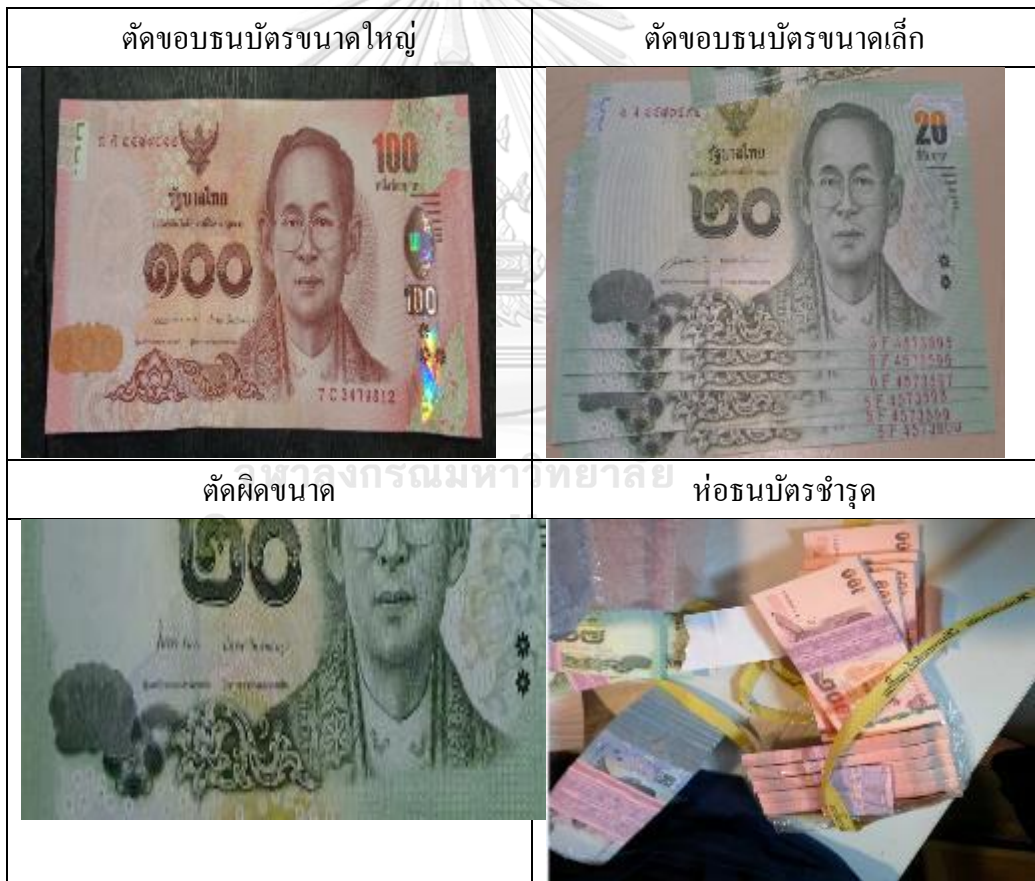
รูปที่ 1.21 ตัวอย่างของเสียชิ้นงานธนบัตรสำเร็จรูป

4) ตัวอย่างของเสียชิ้นงานธนบัตรสำเร็จรูปดังแสดงตามรูปที่ 1.21

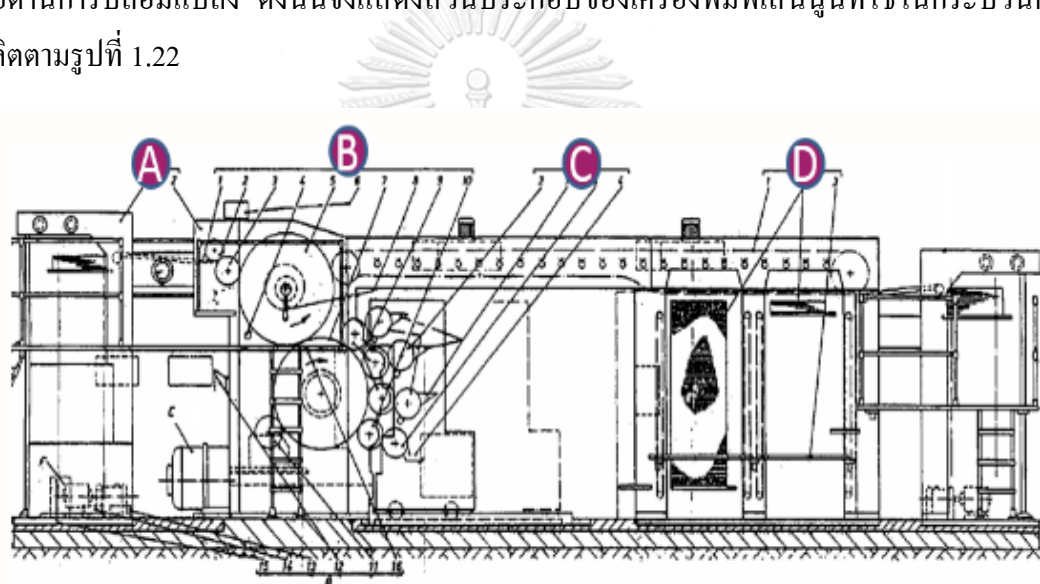
รูปที่ 1.22 ส่วนประกอบหลักของเครื่องพิมพ์เส้นนูน KOEBAU-GIORI-DE LA RUE รุ่น INTAGLIOCOLOR 8

A. หน่วยตำแหน่งป้อนกระดาษ B. หน่วยทำการพิมพ์ C. หน่วยของหมึกพิมพ์ D. หน่วยในการขนย้ายแผ่นพิมพ์

การผลิตที่เครื่องพิมพ์เส้นนูนตามรูปที่ 1.22 มีส่วนประกอบหลักอยู่ 4 หน่วย คือหน่วยตำแหน่งป้อนกระดาษโดยนำกระดาษธนบัตรเข้าเครื่องพิมพ์ หน่วยทำการพิมพ์คือการดาษจะวิ่งเข้าหน่วยการพิมพ์ในการพิมพ์ต้องมีหมึกพิมพ์เข้ามาจ่ายในหน่วยของหมึกพิมพ์ และเมื่อพิมพ์เสร็จแผ่นพิมพ์ธนบัตรจะวิ่งไปลงที่หน่วยการขนย้ายแผ่นพิมพ์ซึ่งจะแสดงรายละเอียดของการพิมพ์เส้นนูนในบทที่ 3

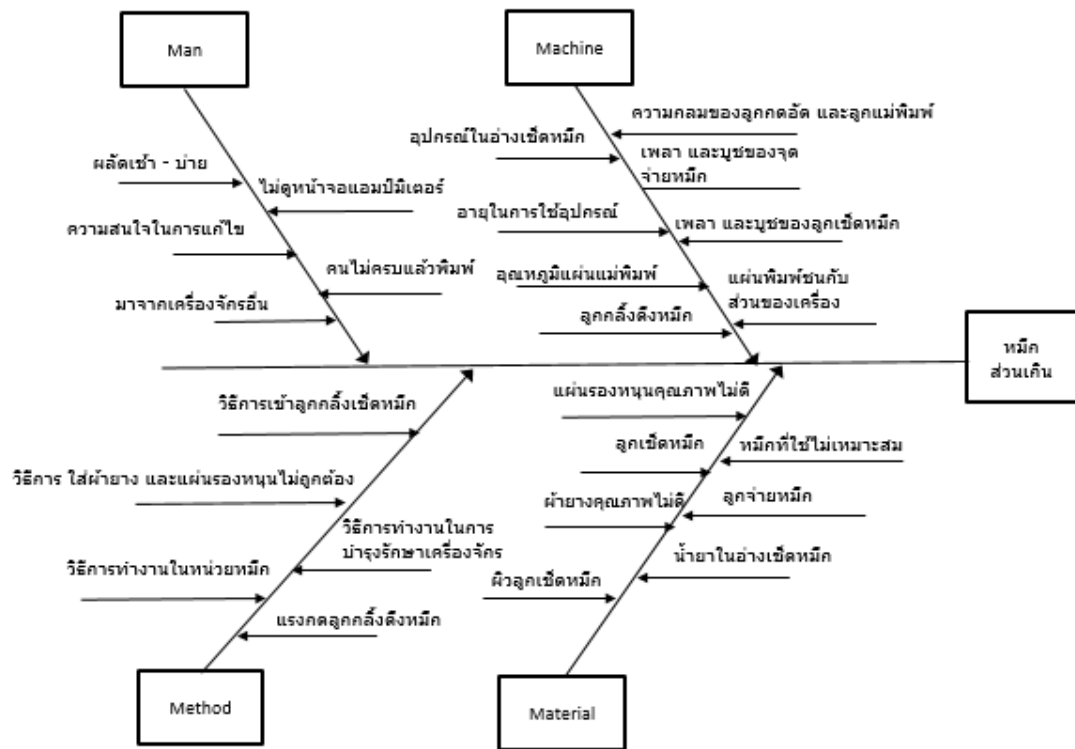
รูปที่ 2.2 ตัวอย่างแผนผังก้ำปลาของสาเหตุที่ทำให้เกิดหมักส่วนเกิน

Material-วัสดุ ชิ้นส่วน ที่ใช้ในการผลิตซึ่งเป็นส่วนที่สำคัญของผลิตภัณฑ์เป็นที่แน่นอนว่าชิ้นส่วนประกอบที่ไม่ดีย่อมทำให้ผลิตภัณฑ์มีปัญหาอย่างแน่นอน หลักการเบื้องต้นของผังแสดงเหตุและผลคือการไล่ชื่อของปัญหาที่ต้องการวิเคราะห์ลงทางด้านขวาสุดหรือซ้ายสุดของแผนภูมิ โดยมีเส้นหลักตามแนวยาวของกระดูกสันหลัง จากนั้นไล่ชื่อของปัญหาย่อยซึ่งเป็นสาเหตุของปัญหาหลัก3- 6 หัวข้อ โดยลากเป็นเส้นก้ำปลาทำมุมเฉียงจากเส้นหลัก เส้นก้ำปลาแต่ละเส้นให้ไล่ชื่อของสิ่งที่ทำให้เกิดปัญหานั้นขึ้นมา ระดับของปัญหาสามารถแบ่งย่อยลงไปได้อีกถ้าปัญหานั้นยังมีสาเหตุที่เป็นองค์ประกอบย่อยลงไปอีก โดยทั่วไปมักจะมีการแบ่งระดับของสาเหตุย่อยลงไปมากที่สุด 4 - 5 ระดับ เมื่อมีข้อมูลในแผนภูมิที่สมบูรณ์แล้วจะทำให้มองเห็นภาพขององค์ประกอบทั้งหมดที่จะเป็นสาเหตุของปัญหาที่เกิดขึ้น ตัวอย่างของการระดมสมองโดยใช้แผนภาพก้ำปลาแสดงตามรูปที่ 2.2

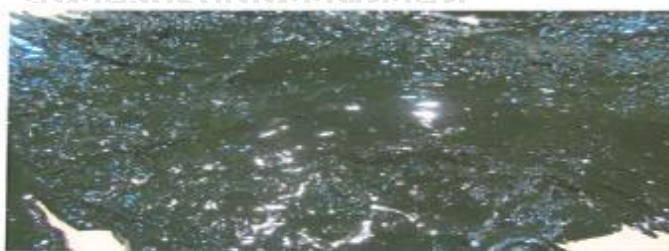
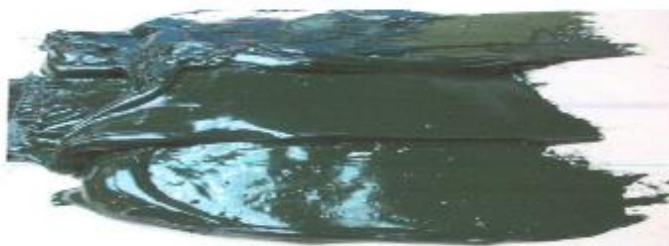
รูปที่ 3.3 หมึกผิวหยาบของธนบัตร 20 บาท

ตามรูปที่ 3.3 ตัวอย่างหมึกพิมพ์พบที่แผ่นกพิมพ์เส้นนูนของธนบัตรชนิดราคา 20 บาท โดยมีลักษณะเป็นผิวหยาบลักษณะเป็นก้อนเม็ดเล็กๆ ในเนื้อหมึกพิมพ์ ตรวจพบก่อนเข้าผลิตหรือบางครั้งพบระหว่างพิมพ์ เนื่องจากเกิดของเสียจำนวนมากจึงเกิดสามารถสังเกตได้ง่าย และเมื่อทำการเปิดถังหมึกใหม่ เพื่อเปลี่ยนกับหมึกถึงเก่าที่หมึกหมดก่อนจะเข้าเครื่องปั๊มหมึกเพื่อดูหมึกจากในถังลงสู่รางของเครื่องพิมพ์เพื่อพิมพ์ได้อย่างต่อเนื่อง

สรุปสาเหตุที่ทำให้เกิดของข้อบกพร่องหมึกส่วนเกิน และซบหลังที่มาจากผลิตหมึกพิมพ์เส้นนูน มาจากการไม่ได้เอาสะเก็ดหมึกออกก่อนการบรรจุลงถัง มีการนำเอาหมึกพิมพ์ที่ผลิตไว้นานเกินไปผลิตทำให้คุณสมบัติบางตัวได้สูญเสียไป เนื่องจากมีสินค้าคงคลังมากเกินไปไม่มีการกำหนดอายุของหมึกพิมพ์ที่สามารถเอาไปใช้ได้ และมีสาเหตุของการตรวจสอบคุณสมบัติของหมึกตามแผนการตรวจเดิมไม่สามารถตรวจจับและทำการแก้ไขได้ทัน และการระบุผู้รับผิดชอบในการติดตามแก้ไขยังและติดตามปัญหายังไม่ชัดเจน

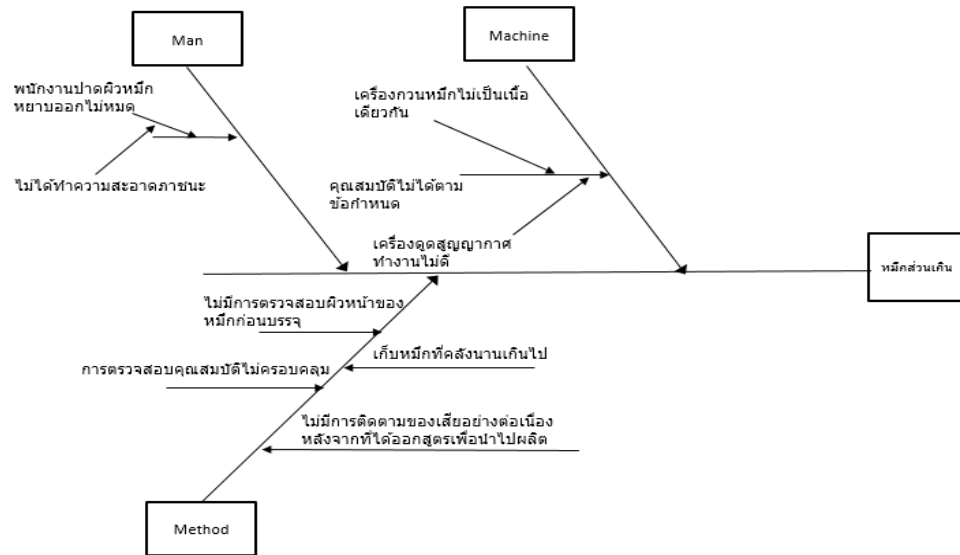
รูป 3.4 แผนภาพแสดงสาเหตุและผลของการเกิดหมึกส่วนเกินของผลิตหมึกพิมพ์

สามารถสรุปสาเหตุต่างๆ ตามแผนภาพสาเหตุและผลของการเกิดหมึกส่วนเกินและซับ
หลัง ดังแสดงตามรูปที่ 3.4 และ 3.5

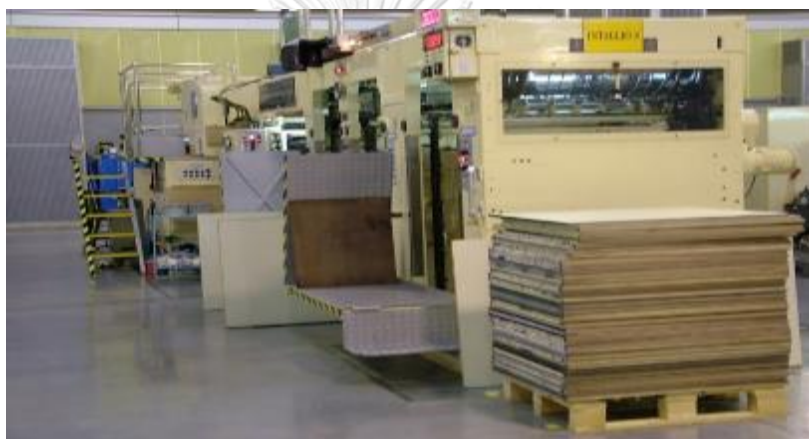
รูปที่ 3.6 เครื่องพิมพ์เส้นนูน

หลักการของการพิมพ์เส้นนูนแผ่นพิมพ์ที่ผ่านการพิมพ์สีพื้น นำเข้าตรงหน่วยป้อน เมื่อพร้อมที่จะทำการพิมพ์แผ่นพิมพ์ แผ่นพิมพ์จะวิ่งไปในหน่วยการพิมพ์ที่มีหมึกพิมพ์ความหนืดสูงใส่ไว้ในรางตรงหน่วยหมึก และทำการพิมพ์ด้วยแรงกดที่สูงเพื่อให้ภาพพิมพ์มีลักษณะนูนเพื่อต่อต้านการปลอมแปลง หลังจากนั้นแผ่นพิมพ์ที่ถูกพิมพ์เสร็จจะวิ่งไปในตำแหน่งแยกแผ่นพิมพ์ ดิสเสีย เพื่อจะนำแผ่นพิมพ์ที่พิมพ์เสร็จแล้วออกจากเครื่องพิมพ์เพื่อส่งในขั้นตอนถัดไป รูปที่ 3.6 และ 3.7 แสดงเครื่องพิมพ์และส่วนประกอบของเครื่องพิมพ์เส้นนูน

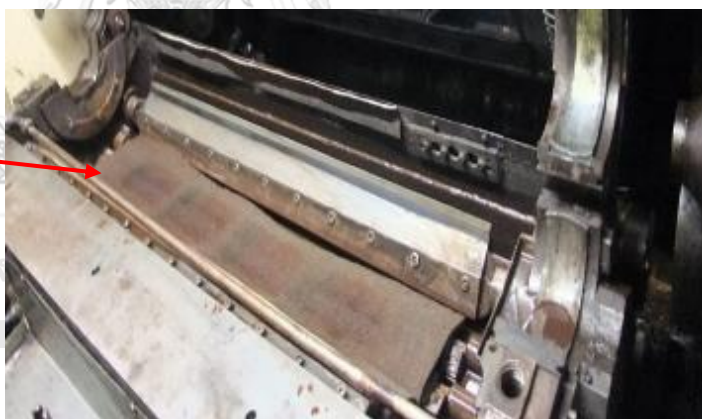
รูปที่ 3.8 ชุดอุปกรณ์ในอ่างน้ำยาถูกล้างเช็ดหมึกสก็อตไบต์

สก็อตไบต์

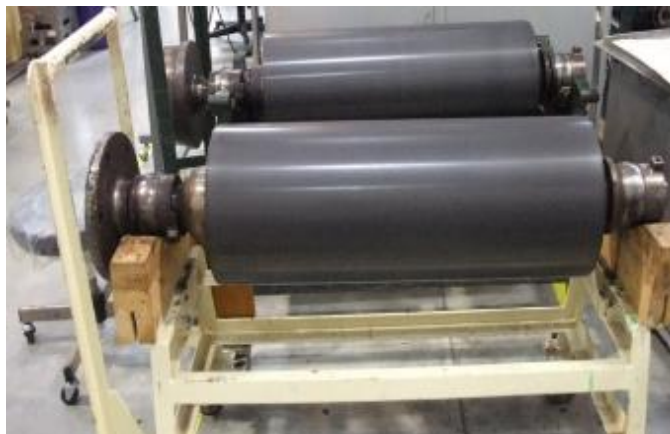
รูปที่ 3.9 ลูกกลิ้งเช็ดหมึก

- ลูกกลิ้งเช็ดหมึกมีหน้าที่เช็ดหมึกส่วนเกินออกจากบริเวณที่ไม่ต้องการ นอกบริเวณร่องของแม่พิมพ์ ลูกกลิ้งเช็ดหมึกผิวต้องเรียบไม่มีรอยเป็นเส้นหรือผิวมีรูพรุน ค่าความแข็งของผิวยางต้องอยู่ตามข้อกำหนด ดังแสดงตามรูปที่ 3.9

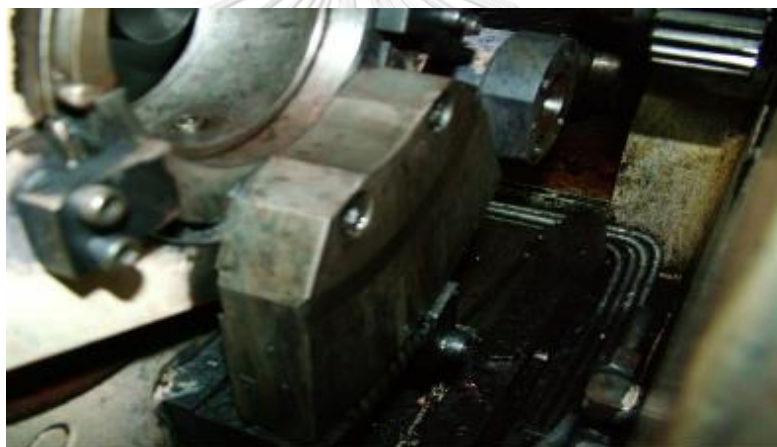
รูปที่ 3.10 ชุดประกอบของลูกกลิ้งเช็ดหมึก

- ชุดประกอบของลูกกลิ้งเช็ดหมึก มีหน้าที่จับหัวแกนเพลลาของลูกกลิ้งเช็ดหมึกทั้งสองข้าง ซ้ายขวาไม่ให้เกิดการสั่นสะเทือน หรือหลวมคลอน ดังแสดงตามรูปที่ 3.10

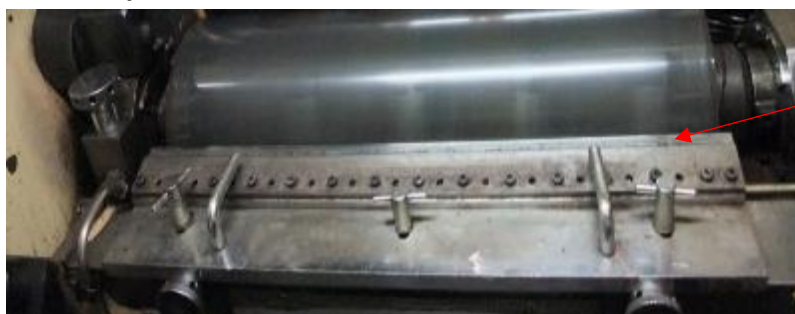
ใบมีด
ปากอ่าง

- ใบมีดปากอ่าง มีหน้าที่ปาดที่ผิวลูกกลิ้งเช็ดหมึกที่หมุนลงในอ่างน้ำยาเพื่อล้างหมึกออก เมื่อหมุนขึ้นมาใบมีดจะปาดน้ำยาด้วยน้ำยาไม่ให้น้ำยาไปติดแม่พิมพ์และโดนหมึกพิมพ์ทำให้เกิดของเสีย ดังแสดงตามรูปที่ 3.11

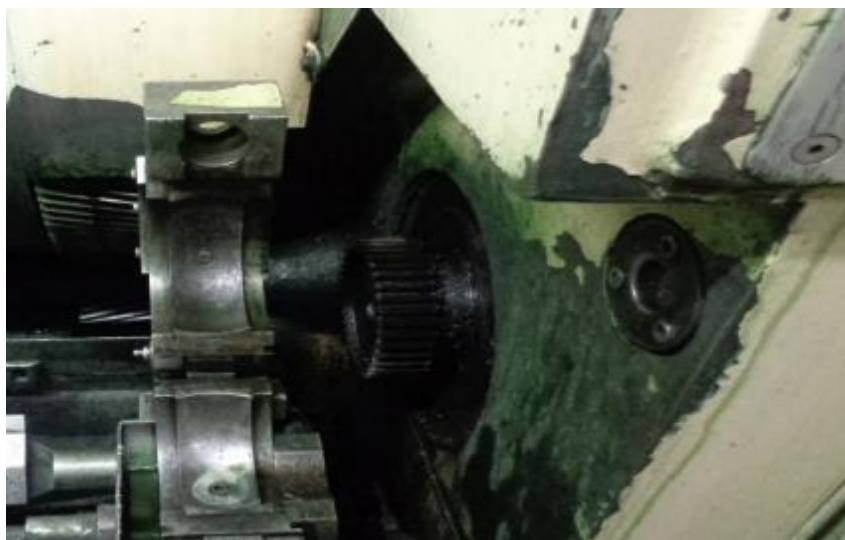
รูปที่ 3.12 ยันศูนย์ลูกเซ็ดหมึก

- ยันศูนย์ลูกเซ็ดหมึก มีหน้าที่ประกอบให้ลูกกลิ้งเซ็ดหมึกอยู่ในศูนย์กลาง ตัวหัวยันศูนย์ ต้องไม่เกิดการเสียหายจะทำให้ลูกกลิ้งเซ็ดหมึกหมุนไม่ได้ศูนย์และเกิดของเสียหมึกส่วนเกิน ดังแสดงตามรูปที่ 3.12

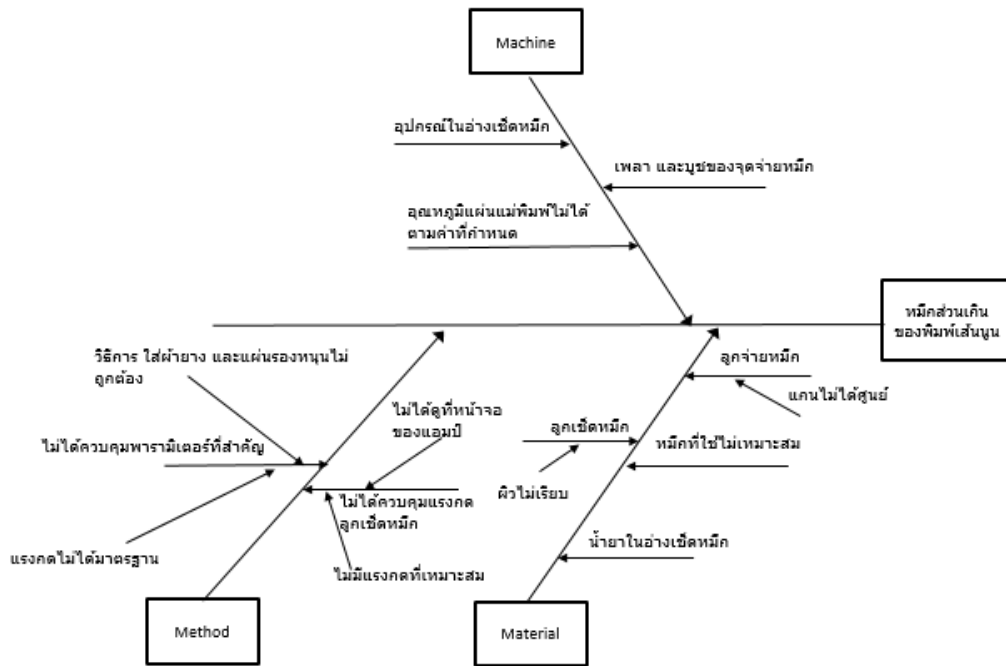
รูปที่ 3.13 แผนภาพแสดงสาเหตุและผลหมึกส่วนเกินของพิมพ์เส้นนูน

สรุปสาเหตุของการเกิดข้อบกพร่องหมึกส่วนเกิน และชั้นหลังของแผ่นพิมพ์เส้นนูน มาจากการควบคุมแรงกดไม่เหมาะสม เกิดจากอุปกรณ์ของเครื่องพิมพ์ที่ไม่อยู่ในสภาวะที่จะใช้งาน และสภาวะการพิมพ์ไม่อยู่ในสภาวะที่เหมาะสม และพร้อมพิมพ์ได้แสดงตามรูปที่ 3.13 สรุปเหตุของการเกิดหมึกส่วนเกิน และรูปที่ 3.14 สรุปสาเหตุของการเกิดชั้นหลัง

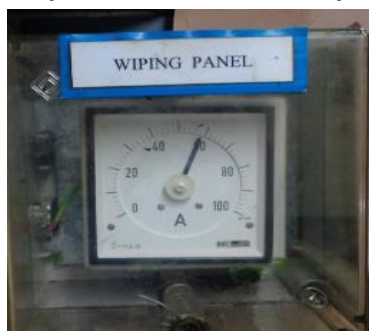
รูปที่ 4.1 แสดงหน้าปัดของค่าแอมป์ แรงกดระหว่างลูกกลิ้งเซ็ดหมึกกับแม่พิมพ์

ปรับปรุงค่าแรงกดให้เหมาะสมโดยการตั้งสมมติฐานที่ค่าแรงกด 60 แอมป์ เนื่องจากมีการสังเกตและจากประสบการณ์ทำงานที่ผ่านมาจะทำให้เกิดหมึกพิมพ์ส่วนเกินโดยเฉลี่ยต่ำกว่าค่าแรงกด 50 แอมป์ จึงได้ทำการทดลองและผลการทดลองตามตารางที่ 4.2 การดูค่าแรงกดระหว่างลูกเซ็ดหมึกกับแผ่นแม่พิมพ์สามารถดูได้ที่หน้าปัด ดังแสดงในรูปที่ 4.1

ค่าแรงกดมากเกินไปจะทำให้เกิดการสัมผัสของลูกกลิ้งเข็ดหมึกกับแผ่นแม่พิมพ์มากเกินไปทำให้ลูกกลิ้งเข็ดหมึกดึงหมึกที่อยู่ในร่องแม่พิมพ์ออกมา เมื่อทำการพิมพ์จะเกิดรอยลากเป็นเส้นยาวถ่ายลงภาพพิมพ์ทำให้เกิดของเสียหมึกส่วนเกิน

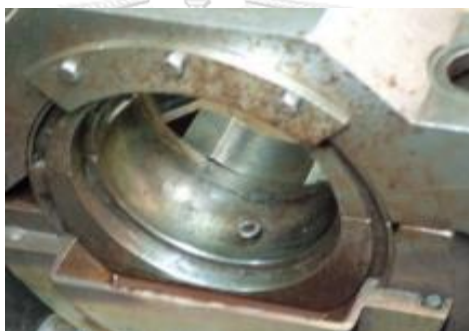
รูปที่ 4.2 ชูคประกับ

ประกับจับยึดเพลาลูกกลิ้งเซ็ดหมึกพอประกอบเข้ากับตัวบุชแล้วต้องแนบสนิท ประกอบแล้วไม่หลวมแสดงในรูปที่ 4.2 และแสดงในรูปที่ 4.3 แต่เนื่องจากใช้งานเป็นเวลานานจึงอาจเกิดการหลวมคลอน

ปรับปรุงแก้ไข โดยการให้เจ้าหน้าที่เครื่องพิมพ์ทำการตรวจสอบเครื่องจักรประจำทุกเดือนหรือเมื่อเกิดหมึกส่วนเกินเกิดขึ้นผิดปกติ ให้ทำการแก้ไขโดยการเปลี่ยนชูคประกับตัวใหม่

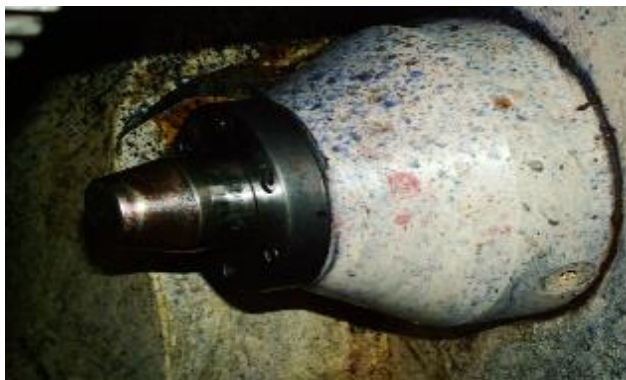
รูปที่ 4.4 หัวล้อย่างลูกกลิ้งเซ็ดหมึก

1. หัวล้อก่องลูกกลิ้งเซ็ดหมึกดังแสดงในรูปที่ 4.4

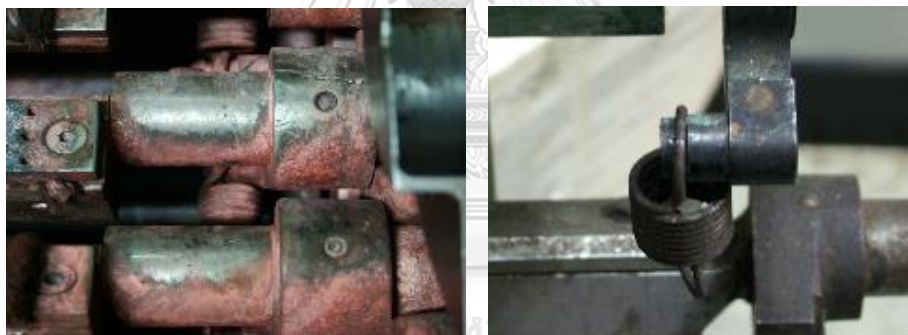
รูปที่ 4.5 สปริงยึดสก็อตไบต์ในอ่างน้ำยาลูกกลิ้งเซ็ดหมึก

2. สปริงยึดสก็อตไบต์ในอ่างน้ำยาลูกกลิ้งเซ็ดหมึกดังแสดงในรูปที่ 4.5

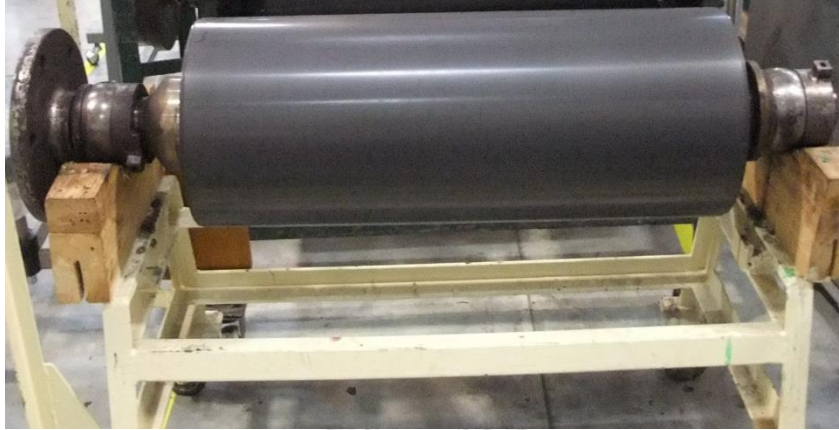
รูปที่ 4.6 ลูกกลิ้งเซ็ดหมึก

หมึกถูกขางมีรอยขีดข่วนเป็นเส้นหรือยางเกิดการเสียรูปเนื่องจากใช้งานมากเกินไปจะส่งผลต่อการเกิดหมึกส่วนเกิน

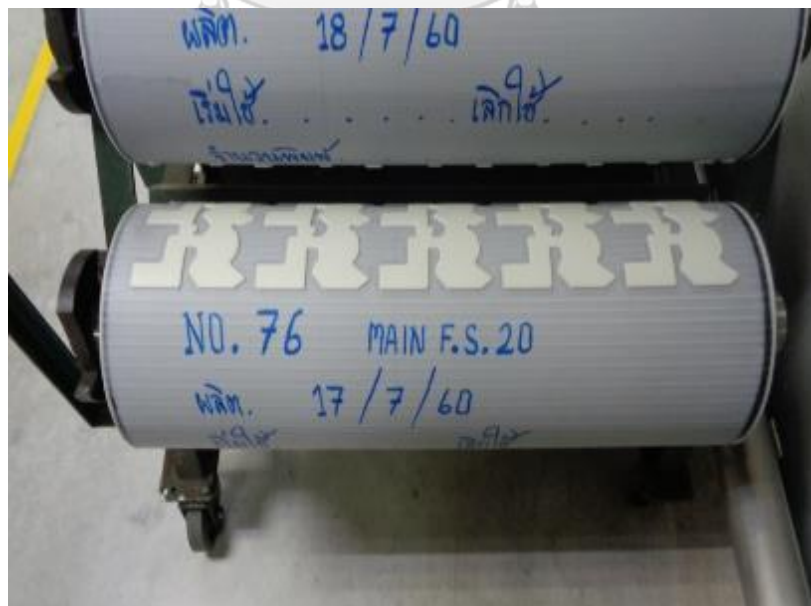
รูปที่ 4.7 รูปลูกกลิ้งจ่ายหมึก

ลูกจ่ายหมึกทำหน้าที่รับหมึกจากรางหมึกและไปจ่ายที่แม่พิมพ์รูปของลูกกลิ้งจ่ายหมึกแสดงดังในรูปที่ 4.7 ถ้าลูกกลิ้งจ่ายหมึกไม่ได้ศูนย์กลางทำให้เกิดการจ่ายหมึกมากเกินไปที่แม่พิมพ์ ทำให้เกิดลูกกลิ้งเซ็ดหมึกไม่สามารถเซ็ดหมึกได้หมดทำให้เกิดหมึกส่วนเกินและการขัดหลังของหมึกพิมพ์

แก้ไขโดยการตรวจสอบศูนย์กลางตั้งแต่การผลิตลูกกึ่งจ่ายหมึกที่เครื่องกลึงเมื่อทำการ
 ปลอกผิวที่ไม่ต้องการออก โดยใช้นาฬิกาวัดความกลมหรือค่าศูนย์กลางของลูกไม้ให้เกินค่าที่
 กำหนดดังแสดงวิธีการตรวจตามรูปที่ 4.8 และตรวจสอบอีกครั้งอีกครั้งก่อนที่เครื่องพิมพ์จะเริ่มทำ
 การผลิตต้องตรวจสอบให้แน่ใจก่อนถึงสามารถพิมพ์อย่างต่อเนื่องได้

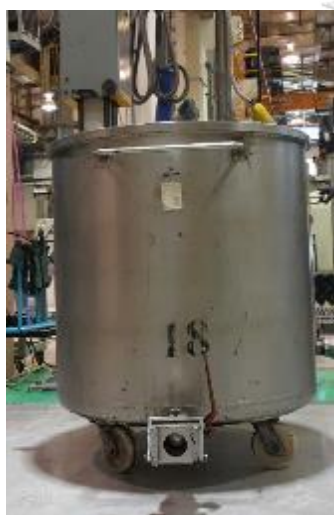
หม้อบรรจุหมึก

ทำการแก้ไขโดยการใช้พลาสติกคลุมที่หม้อผสมหมึกหลังจากที่ทำการบดแล้วเพื่อป้องกันอากาศทำปฏิกิริยากับหมึกดังแสดงดังรูปที่ 4.15 และเมื่อทำการดึงพลาสติกออกก็ให้ตรวจสอบที่ผิวหน้าอีกครั้งยังมีหมึกผิวหยาบอีกหรือไม่ ถ้ามีให้ทำการตัดหมึกออกให้หมดก่อนทำการบรรจุ

หมึกผิวหยาบมีสาเหตุเกิดจากผิวหมึกเกิดปฏิกิริยากับอากาศทำให้ผิวหมึกด้านบนที่สัมผัสกับอากาศเกิดหมึกผิวหยาบ และสะเก็ดหมึกเกิดขึ้นระหว่างขั้นตอนรอทำการบรรจุลงถัง เนื่องจากต้องมีการสุ่มตรวจคุณภาพ และต้องรอผลการตรวจผ่านข้อกำหนดของการผลิตจึงสามารถบรรจุลงถังได้

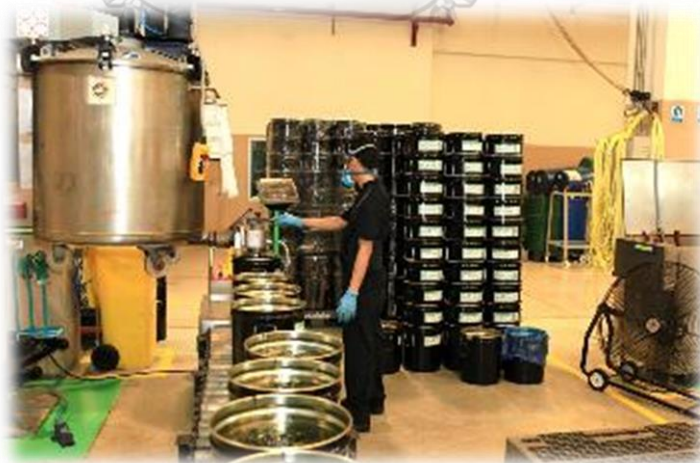
รูปที่ 4.16 จุดที่ทำการบรรจุหมักพิมพ์ลงถัง

ตามแผนการสุ่มตัวอย่างเพื่อตรวจสอบคุณภาพของหมักโดยใช้ดำเนินการตรวจสอบโดยทำการสุ่ม 2 ถัง จากขนาดที่ทำการผลิตต่อหน่วย 255 – 500 Kg ตรวจสอบเจดสีของหมัก,ความละเอียดของหมักพิมพ์ ,ตรวจสอบฟองอากาศ และความสะอาดของภาชนะที่ใช้ในการบรรจุรูปที่ 4.16 แสดงตำแหน่งของการบรรจุหมักลงในถัง และจุดทำงานประกันคุณภาพสุ่มตรวจ

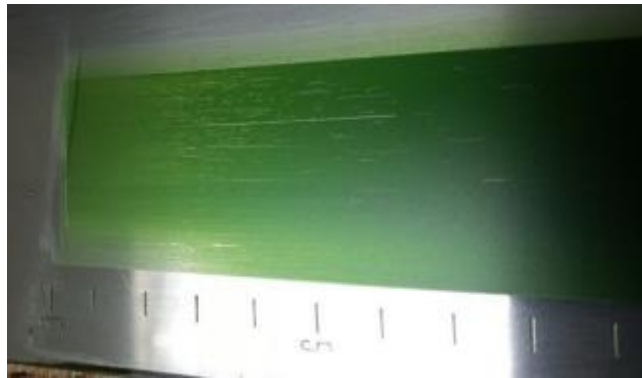
รูปที่ 4.17 เครื่องมือที่ใช้ตรวจสอบความละเอียดของหมึก BYK –Gardner GmbH รุ่น PD-1510

ตัวอย่างเครื่องมือที่ใช้ในการตรวจความละเอียดของหมักพิมพ์ ดังแสดงตามรูปที่ 4.17 ผลการสุ่มตรวจคุณภาพหมักพิมพ์ทางกายภาพ หรือด้วยตาตั้งแสดงตามรูปที่ 4.18 ตรวจสอบคุณภาพด้วยตาหาสิ่งผิดปกติตามหัวข้อในใบตรวจสอบ

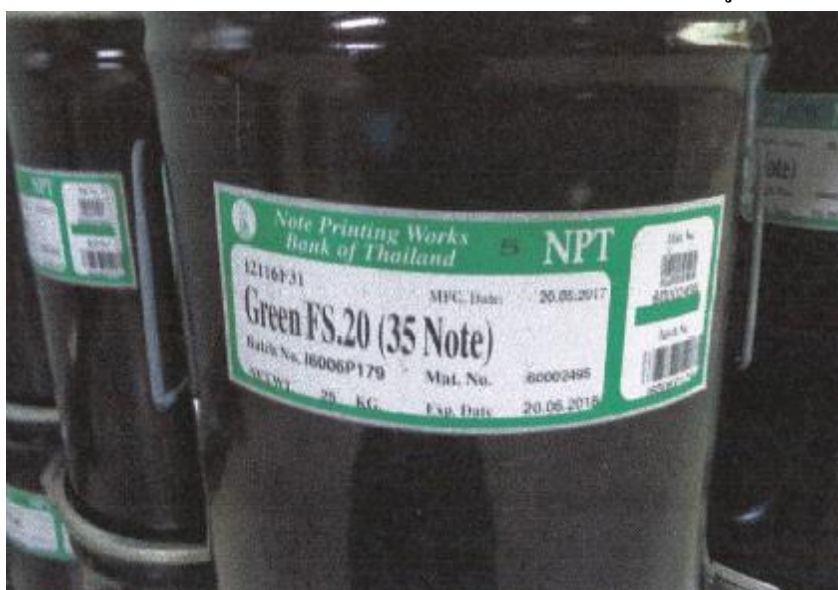
รูปที่ 4.19 รูปฉลากวันผลิตและวันหมดอายุ

4.3.2 การเกิดหมึกผิวหมึกหยาบยังมีอีกสาเหตุคือการเก็บหมึกนานเกินไป เนื่องจากยังไม่มี การกำหนดระยะเวลาของการนำหมึกออกใช้งาน และการติดตามปัญหาว่าสามารถใช้ในการผลิต ปกติที่ได้แผ่นพิมพ์ที่มีคุณภาพ บางครั้งมีระยะเวลาจากการผลิตถึงการนำไปใช้เกิน 2 ปี ดังนั้นจึงมี การกำหนดเวลาในการผลิตถึงใช้งานไม่เกิน 1 ปี และมีการติดตามผลจากข้อร้องเรียนของแผนก พิมพ์เส้นนูน หรือถ้าอายุของหมึกพิมพ์มีอายุเกิน 1 ปี จะต้องนำไปสุ่มตรวจคุณสมบัติของหมึกพิมพ์ ก่อนการส่งหมึกพิมพ์เข้าใช้งาน ป้ายบ่งบอกวันและเวลาการผลิตดังแสดงในรูปที่ 4.19

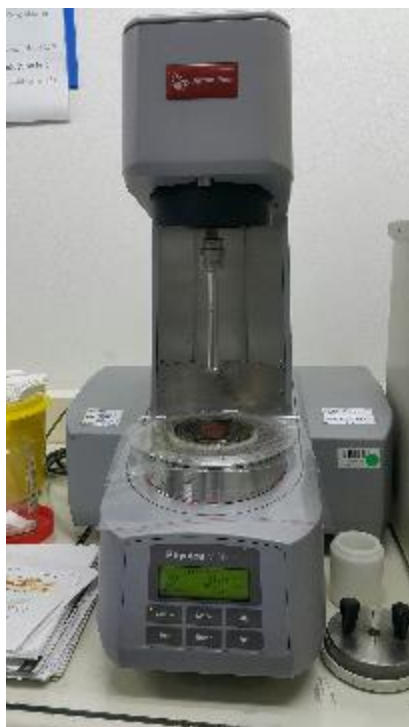
รูปที่ ข1 เครื่องมือวัดค่า Viscosity และ Yield Stress

บริษัท	Aston Paar USA
รุ่น	Physica MCR51

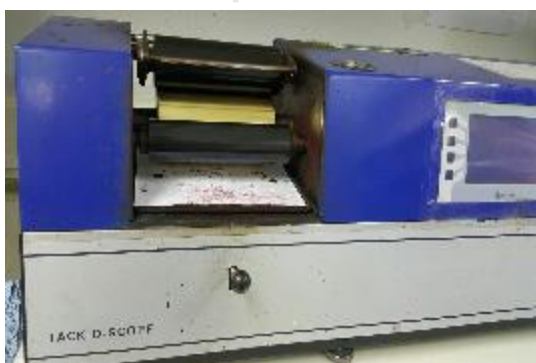
รูปที่ ข2 เครื่องมือวัดค่า Tack time และ Max tack

บริษัท	IGT Testing Systems
รุ่น	830.000.000
