MONITORING BEACH MORPHOLOGY CHANGE FROM MAE
RAMPUNG BEACH, RAYONG PROVINCE

A Project Submitted in Partial Fulfillment of the Requirements
for the Degree of Bachelor of Science Program in Geology
Department of Geology, Faculty of Science, Chulalongkorn
University Academic Year 2017

Mae Rampung beach, Rayong province is one of famous and popular tourist places due to straight and clean beach with small rocky headland in the middle part. Under seawater rocks expose during low tide and submerge during high tide. According to Department of Marine and Coastal Resources reported in 2015, Mae Rampung beach was in moderate erosion rate (1-5 m/year). This study is aimed to monitor long- and short-terms morphological changes and coastal sediments balance in order to analyze possible factors that may affect the risk of tourism activity by two approaches. Firstly, analysis in satellite images was carried out in order to monitor horizontal spatial changes by measurement of shoreline moving rates from year 2003 to 2016. This long-term monitored for 13 years. Secondly, short-term beach profiling was set up to monitor sediments balance in the early, during and after northeast monsoon. The study a

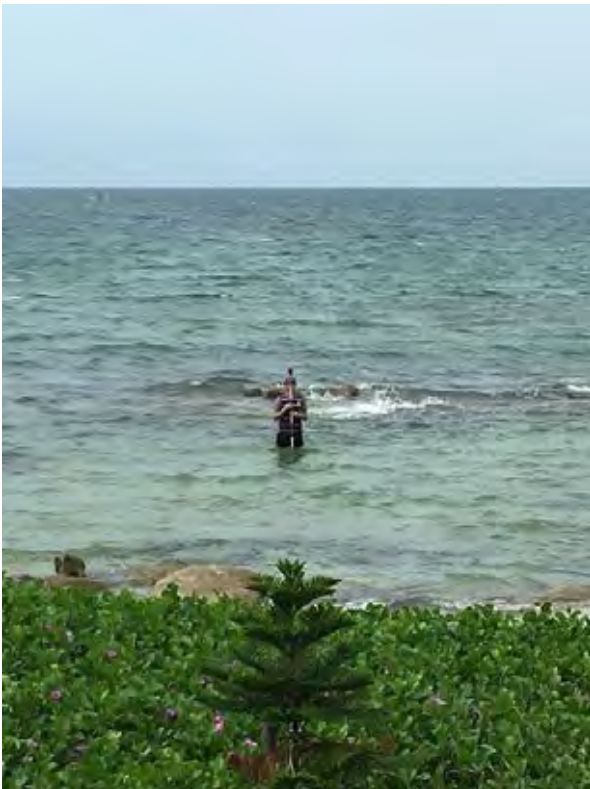
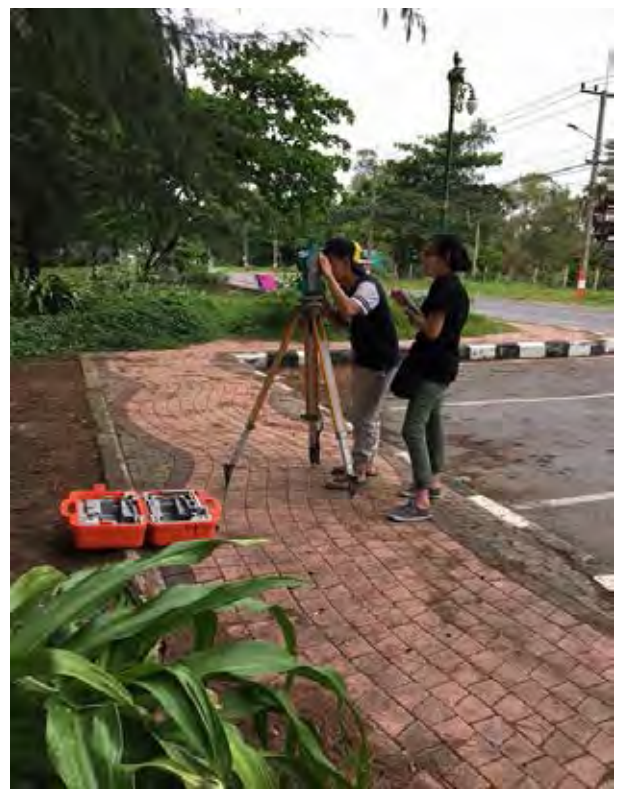
รูปที่ 3.9 การวัดระดับชายหาด (Beach profiling) ในแนวตั้งฉากกับชายหาดในช่วงน้ำลงต่ำสุด

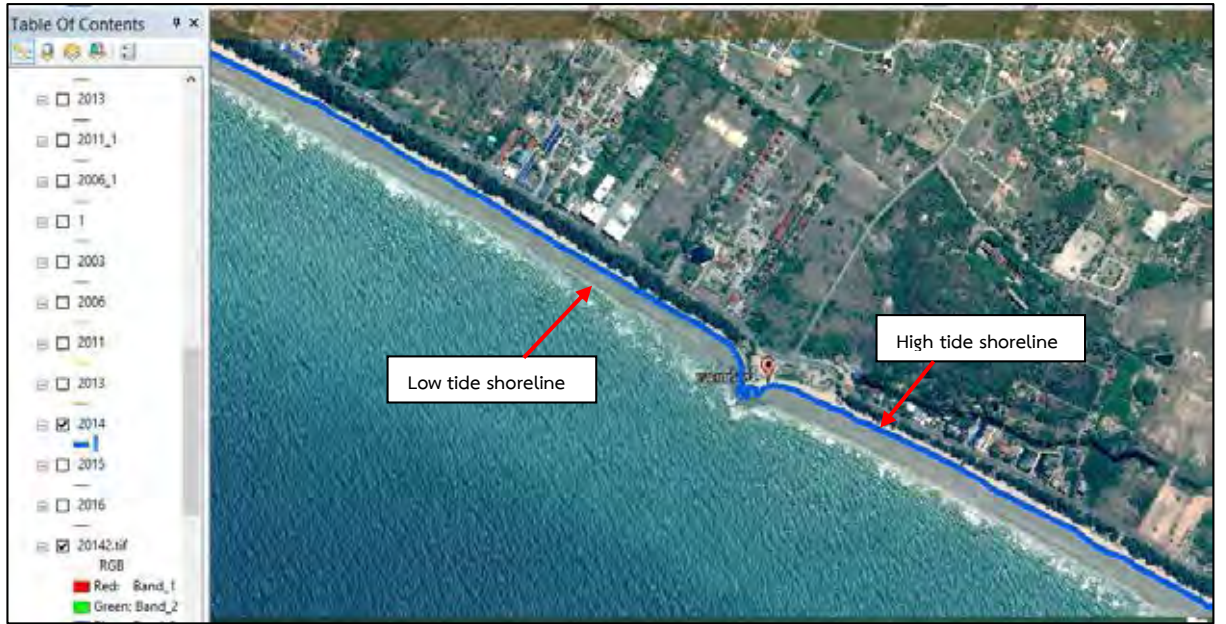
รูปที่ 3.10 การใช้เส้นแนวชายฝั่งในช่วงน้ำขึ้นสูงสุด

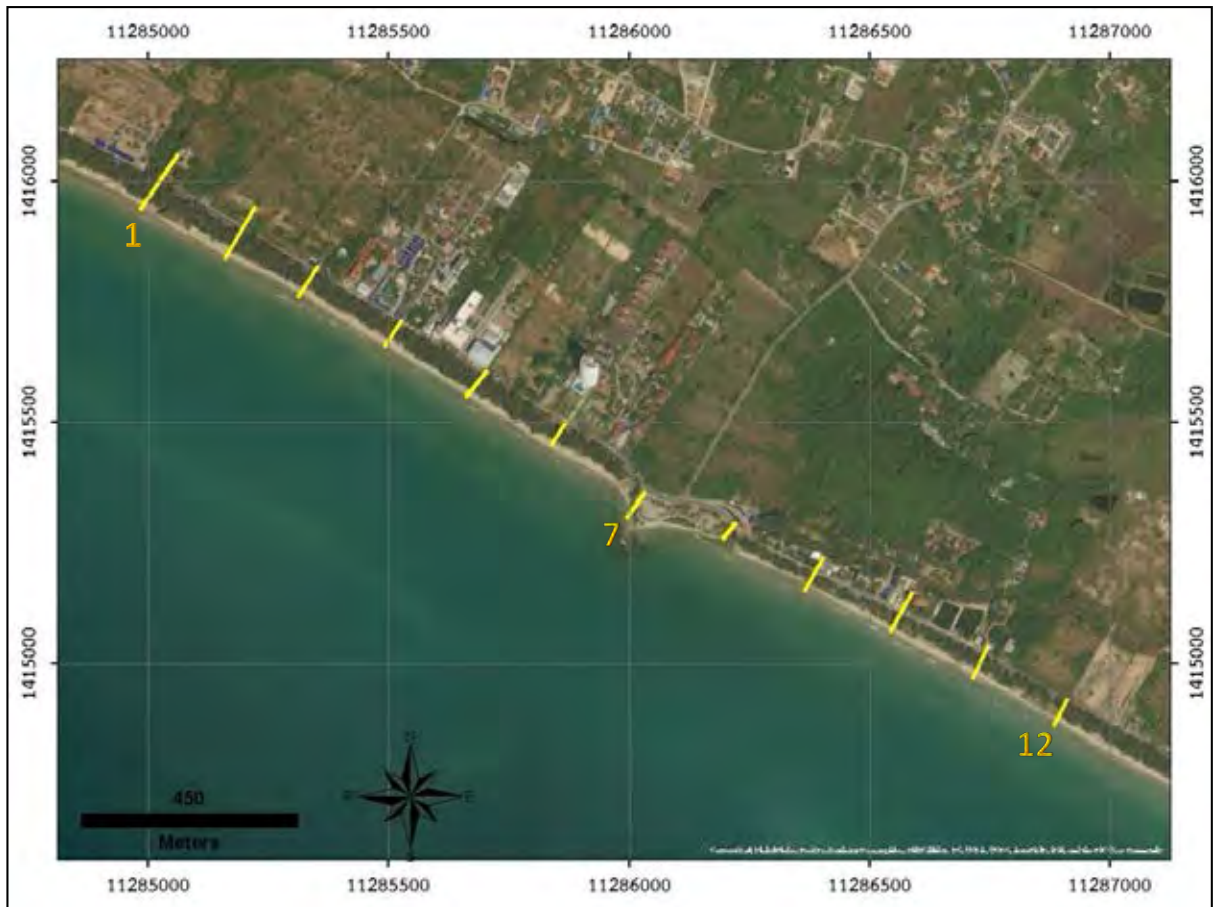
รูปที่ 3.11 การลาก Transects ในพื้นที่ศึกษา

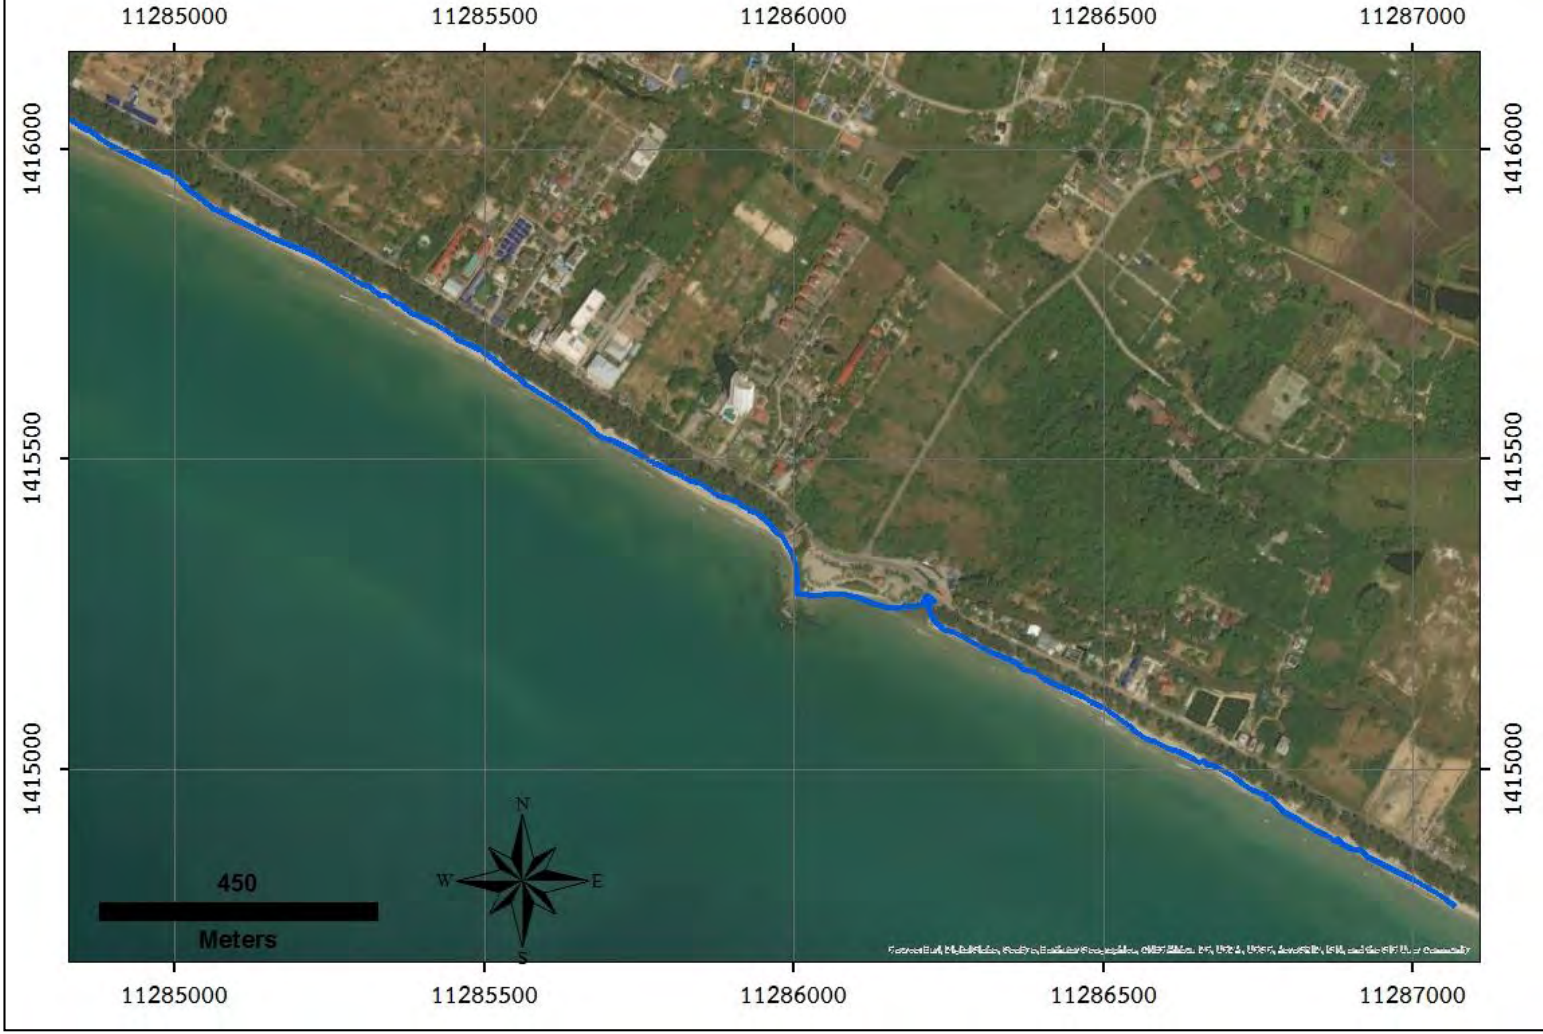
High tide shoreline year 2003

รูปที่ 4.1 เส้นแนวชายฝั่ง (Shoreline) ปี พ.ศ. 2546

จากการวิเคราะห์การเปลี่ยนแปลงเชิงพื้นที่จากภาพถ่ายดาวเทียมทั้งหมด 7 ภาพ ได้แก่ ภาพปี พ.ศ. 2546, 2549, 2554, 2556, 2557, 2558 และ 2559 โดยใช้เส้นแนวชายฝั่งในช่วงน้ำขึ้นสูงสุด (High tide shorelines) พบว่าเส้นแนวชายฝั่งบริเวณหาดแม่รำพึงมีการเปลี่ยนแปลงดังนี้

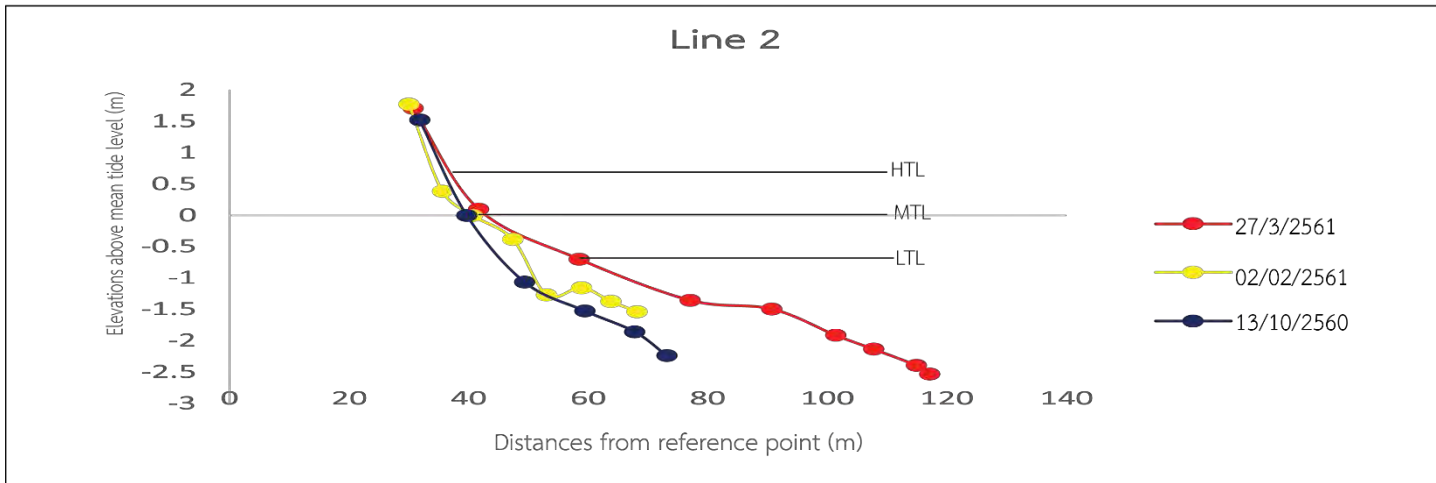
แผนภูมิที่ 5.9 กราฟแสดงการเปรียบเทียบระดับชายหาดบริเวณ Line 2

จากการวิเคราะห์ข้อมูลจากระดับชายหาดช่วงต้นมรสุม ระหว่างหลังมรสุม และหลังมรสุม ตะวันออกเฉียงเหนือ พบว่าแนว line 2, line 3, line 6 และ line 7 มีลักษณะคล้ายกัน คือ ในช่วงต้นมรสุม ระหว่างหลังมรสุม และหลังมรสุม ตะวันออกเฉียงเหนือ ตะกอนมีการสะสมตัวมากขึ้นเรื่อยๆ จากเดิม เป็นการบอกลึกว่าชายหาดไม่มีการปรับตัวเข้าสู่สมดุลหลังฤดูมรสุม เมื่อมีมรสุมขึ้นตะกอนที่นำมาจะทำให้เกิดการเปลี่ยนแปลงค่อนข้างมาก ส่วน line 1 line 5 line 4 และ line 8 นั้น มีลักษณะคล้ายกัน คือ ระดับชายหาดทั้ง 3 ช่วงเวลานั้นเส้นมีลักษณะเกือบทับเป็นเส้นเดียวกัน แสดงถึงว่าอยู่ในสภาพสมดุล ชายหาดมีการปรับตัวเข้าสู่สมดุลหลังมรสุม
