สภาพการอยู่อาศัยของผู้สูงอายุ ในโครงการบ้านมั่นคง เขตภาษีเจริญ กรุงเทพมหานคร กรณีศึกษา
ชุมชนคลองลาดภาษี ชุมชนศิริรินทร์และเพื่อน และหมู่บ้านราศรีธรรม

วิทยานิพนธ์นี้เป็นส่วนหนึ่งของการศึกษาตามหลักสูตรปริญญาเคหพัฒนศาสตรมหาบัณฑิต
สาขาวิชาการพัฒนาที่อยู่อาศัยและอสังหาริมทรัพย์ ภาควิชาเคหการ
คณะสถาปัตยกรรมศาสตร์ จุฬาลงกรณ์มหาวิทยาลัย
ปีการศึกษา 2561
ลิขสิทธิ์ของจุฬาลงกรณ์มหาวิทยาลัย

LIVING CONDITIONS OF ELDERLY PEOPLE : A CASE STUDY OF KLONG LAD PA CHI
COMMUNITY, SIRIN LA PUEN COMMUNITY AND RA SRI THAM VILLAGE

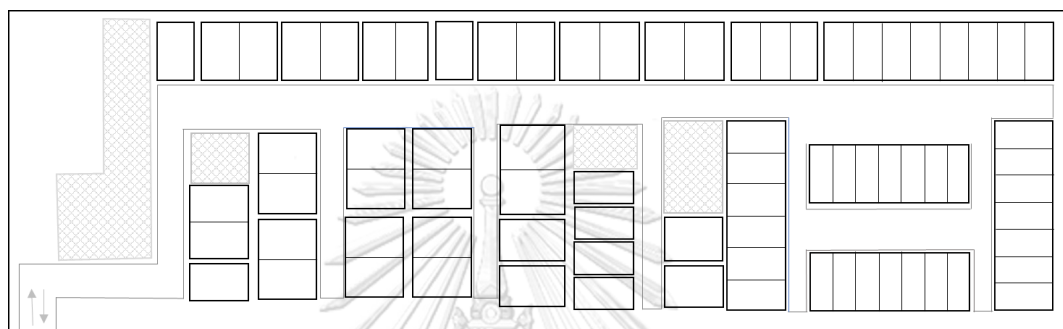
ภาพที่ 22 แผนผังโครงการคลองลัดภาชี¹⁷

บ้านเดี่ยว	:	11	หลัง
บ้านแฝด	:	15	คู่
บ้านแถว	:	38	หลัง
จำนวนหลังคาเรือน	:	79	หลัง
จำนวนประชากรสูงอายุ	:	31	คน
จำนวนประชากรรวม	:	389	คน

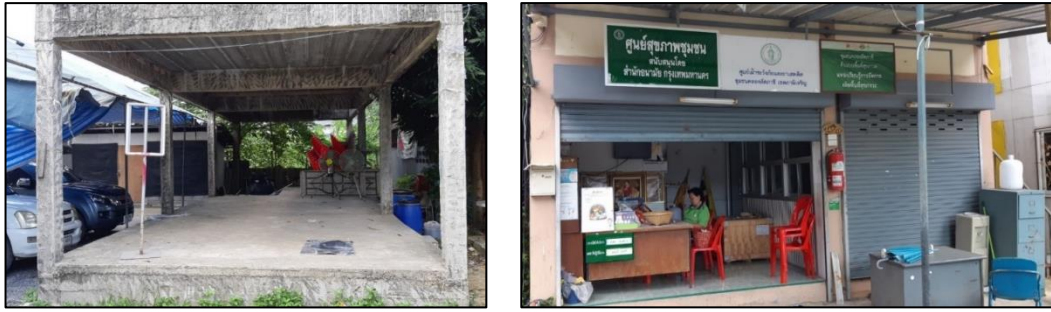
ภาพที่ 23-24 สภาพโดยรอบโครงการคลองลัดภาชี

พื้นที่ศาลพระภูมิส่วนกลางหน้าทางเข้าสำหรับชาวชุมชนกราบไหว้บูชา (ซ้ายบน) พื้นที่เช่าหน้าโครงการ ทำที่จอดรถแบบคิดเงิน เพื่อหารายได้เข้าสหกรณ์ของชุมชน ลักษณะเป็นลานโล่ง มีที่บังแดดบางส่วนใช้กระเบื้องมุงหลังคา บางส่วนใช้เต็นท์ผ้าใบ หรือสแลนบังแดด (ขวาบน)

พื้นที่ส่วนกลางติดกับที่จอดรถหน้าโครงการ ลักษณะเป็นที่โล่ง ใช้จัดกิจกรรมต่างๆของชุมชน เช่น การประชุมประจำเดือนของคณะกรรมการชุมชน เมื่อมีกิจกรรมชาวชุมชนจะช่วยกันยกโต๊ะและเก้าอี้มาตั้งและช่วยกันเก็บไว้มุมหนึ่งของลานดังกล่าว (ซ้ายล่าง) ที่ทำการของชุมชน ใช้เป็นพื้นที่ของศูนย์สุขภาพชุมชนด้วยเช่นกัน มีอาสาสมัครในชุมชนสลับเวรกันดูแลทุกวัน เป็นสถานที่พบปะชาวชุมชนเนื่องจากเป็นทางผ่านเข้าออกของชุมชน ชาวชุมชนจะแวะทักทายกันเป็นประจำ (ขวาล่าง)

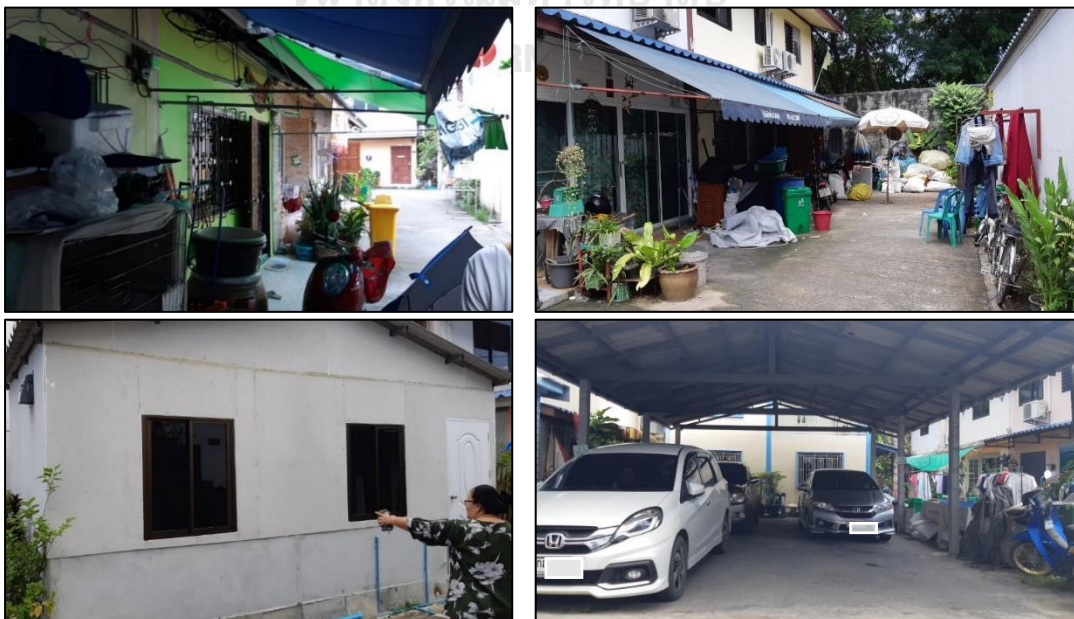
ภาพที่ 25-26 สภาพโดยรอบโครงการคลองลัดภาชี (ต่อ)

พื้นที่ส่วนหน้าบ้านส่วนใหญ่ถูกใช้เป็นที่สำหรับปลูกต้นไม้ในกระถาง วางของใช้ ตกผ้า และจอดจักรยานยนต์ของเจ้าของบ้าน (บน)ห้องแปรรูปเห็ดตั้งอยู่บนพื้นที่ส่วนกลางของชุมชน ใช้สำหรับการแปรรูปเห็ด ในขั้นตอนของการอบเห็ด และทำน้ำพริกซึ่งเป็นอาชีพเสริมของผู้คน บางส่วนในชุมชน รวมถึงเก็บของใช้ต่างๆสำหรับการทำอาชีพเสริมดังกล่าว (ซ้ายล่าง) ลานคอนกรีต โลงมุงหลังคาบังแดดใช้เป็นที่จอดรถของชาวชุมชนที่อาศัยอยู่ละแวกใกล้เคียง (ขวาล่าง)

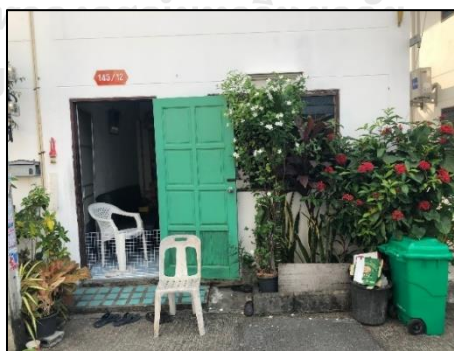
ภาพที่ 28 หน้าบ้านผู้สูงอายุคนที่1

ผู้สูงอายุมักจะนั่งที่เก้าอี้พลาสติกสีขาวตัวในบ้านส่วนตัวที่ตั้งอยู่หน้าบ้านเป็นของคู่สมรสของผู้สูงอายุ แม้เก้าอี้จะมีพนักพิงและที่พิงแขน แต่วัสดุของเก้าอี้ที่ทำจากพลาสติกอาจไม่แข็งแรง เพราะหรือแตกหักง่าย อาจเป็นอันตรายต่อผู้สูงอายุได้

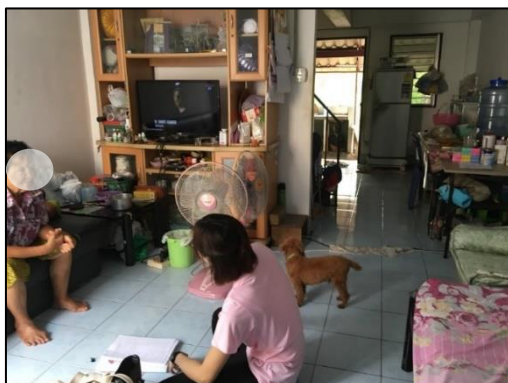
ภาพที่ 29- 30 ที่อยู่อาศัยชั้น1 ของผู้สูงอายุคนที่1

ผู้สูงอายุคนที่1 นั่งบนโซฟาที่ประจำ โซฟาดังกล่าวใช้เป็นที่นั่งดูโทรทัศน์ของผู้สูงอายุ ลักษณะการจัดวางทำให้ต้องเอี้ยวตัวเพื่อหันไปดู (ซ้าย) โต๊ะรับประทานอาหารของผู้สูงอายุคนที่1 ตั้งอยู่ตรงข้ามกับบันไดทางขึ้นชั้นสอง ส่วนเก้าอี้รับประทานอาหารจะอยู่เยื้องกับบันได เนื่องจากเวลาดึงเก้าอี้ออกมาใช้งานจะทำให้ใช้พื้นที่ทางขึ้นบันไดได้สะดวกกว่า (ขวา)

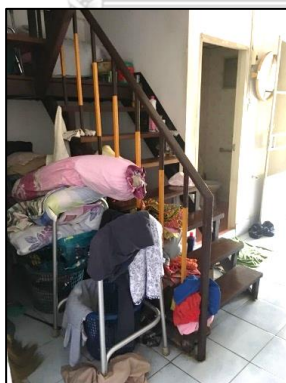
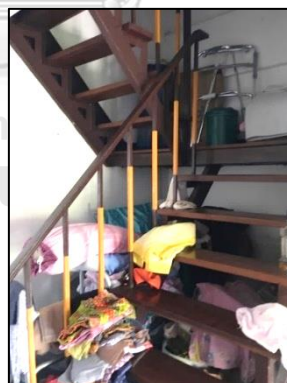
ภาพที่ 31-32 ทางขึ้นชั้น2 ของบ้านผู้สูงอายุคนที่1

ผู้สูงอายุมองของใช้ประจำไว้บริเวณบันไดทางขึ้น ชั้นบันไดด้านราวจับถูกใช้เป็นที่วางเสื้อผ้าของผู้สูงอายุ เพื่อสะดวกต่อการหยิบใช้ เนื่องจากห้องน้ำอยู่ถัดจากบันไดทางขึ้นชั้นสอง มีอุปกรณ์ช่วยเดินแบบสี่ขาใช้เป็นที่พาดเสื้อผ้าและชุดเครื่องนอนของคู่สมรสผู้สูงอายุคนที่1 ช่องว่างของอุปกรณ์ดังกล่าวสามารถสอดตะกร้าผ้าใบเล็กเข้าไปเพื่อประหยัดพื้นที่การใช้งาน

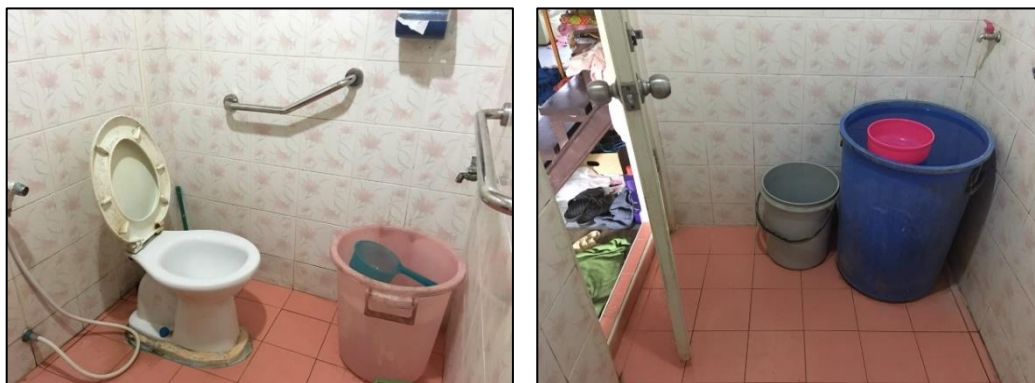
ภาพที่ 33-34 ห้องน้ำชั้น1 ของผู้สูงอายุคนที่1

โถสุขภัณฑ์แบบนั่งราบ มีราวจับช่วยพยุงตัวติดผนังด้านซ้าย แต่ยังไม่เหมาะสมกับผู้สูงอายุ ส่วนราวจับด้านหน้าของโถสุขภัณฑ์ใช้จับเมื่อตอนเดินเข้าและออกห้องน้ำ ถังน้ำโถเล็กสี่เหลี่ยมใช้ใส่น้ำสำหรับตักรดโถสุขภัณฑ์ ถังน้ำโถใหญ่สี่เหลี่ยมใช้ใส่น้ำเพื่อตักน้ำอาบน้ำ ผู้สูงอายุจับขอบถังน้ำเป็นบางครั้งเพื่อทรงตัว

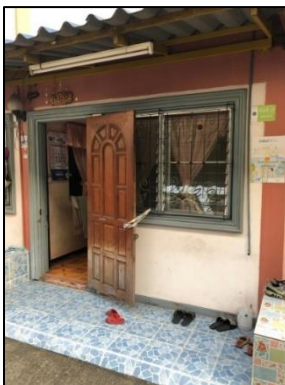
ภาพที่ 38 หน้าบ้านของผู้สูงอายุคนที่2

หน้าบ้านของผู้สูงอายุคนที่2 ปูด้วยกระเบื้องที่ไม่มีความสาก อาจทำให้ผู้สูงอายุลื่นล้มได้
ลักษณะเป็นชั้นลาดระดับความสูงเกือบเท่าความสูงของพื้นภายในบ้าน ฝั่งหนึ่งของหน้าบ้านก่อเป็นที่
นั่งหน้าบ้าน

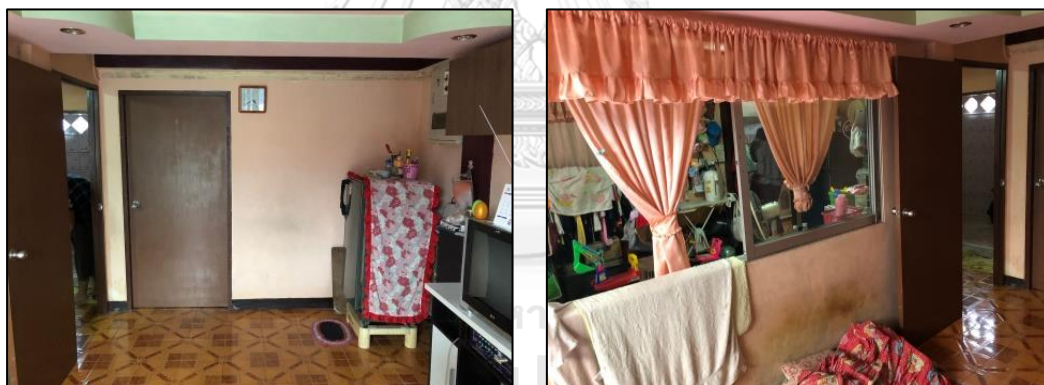
ภาพที่ 39-40 ที่อยู่อาศัยชั้น1 ของผู้สูงอายุคนที่2

ลักษณะที่อยู่อาศัยของผู้สูงอายุเป็นบ้านแฝดสองหลังติดกัน มีประตูทางเข้าทางเดียว ส่วน
ภายในบ้านทั้งสองหลังทะลุถึงกัน (ขวา) ประตูที่มีนาฬิกาติดผนังแขวนอยู่เป็นบันไดทางขึ้นไปชั้นสอง
(ซ้าย)

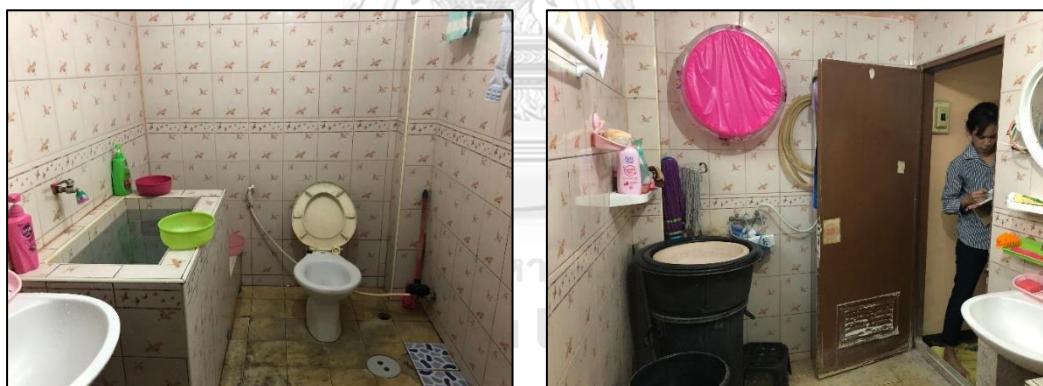
ภาพที่ 42-43 ห้องน้ำชั้น1 ของผู้สูงอายุคนที่2

ห้องน้ำที่ผู้สูงอายุใช้ มีอ่างล้างมือ โถสุขภัณฑ์นั่งราบแบบตักราด มีสายฉีดชำระ ไม่มีราวจับ เพราะผู้สูงอายุบอกว่าไม่จำเป็นต้องใช้ ส่วนอาบน้ำลักษณะเป็นปูนก่อใช้รองน้ำใช้ตอนอาบน้ำแบบตักอาบ และใช้ราดโถสุขภัณฑ์

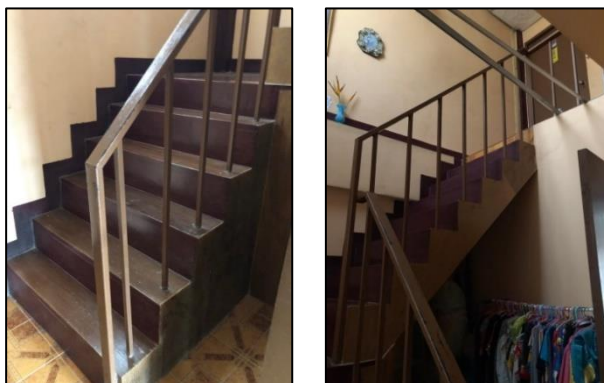
ภาพที่ 44-45 ทางขึ้นชั้น2 ของผู้สูงอายุคนที่2

บันไดขึ้นชั้นสองที่ผู้สูงอายุใช้ทุกวัน ขึ้นลงวันละหนึ่งรอบ เมื่อขึ้นไปถึงชั้นสองจะเจอประตูทางเข้าห้องนอนของสมาชิกในครอบครัวเป็นห้องแรก ห้องของผู้สูงอายุอยู่ถัดไป

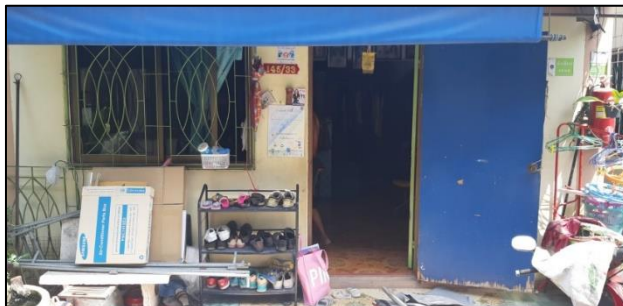
ภาพที่ 50 หน้าบ้านของผู้สูงอายุคนที่3

หน้าบ้านของผู้สูงอายุคนที่ 3 พื้นระหว่างทางเข้าบ้านมีความสูงแตกต่างกันอย่างเห็นได้ชัด ประตูบานปิดทึบใช้เปิดออก ส่วนบานประตูมุ้งลวดใช้การดึงเข้าเพื่อเปิดประตู

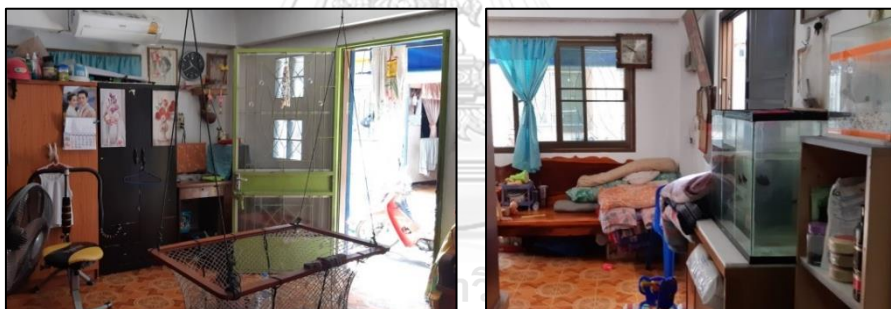
ภาพที่ 51-52 ที่อยู่อาศัยชั้น1 ของผู้สูงอายุคนที่3

ผู้สูงอายุคนที่3 ใช้พื้นที่ชั้นล่างตลอดทั้งวัน เปลเด็กแบบแขวนเอาออกมาแขวนเมื่อต้องการใช้ ตู้เสื้อผ้าสีน้ำตาลเข้มที่ผู้สูงอายุใช้ร่วมกับเสื้อผ้าของหลาน (ชาย) เก้าอี้รับแขกไม้ใช้วางเบาะนอนของสมาชิกในครอบครัวและเป็นที่นั่งของผู้สูงอายุระหว่างวัน ตอนกลางคืนจึงจะปูเบาะนอนหน้าเก้าอี้รับแขกไม้นี้ ตู้ปลาและกระดิ่งเงินกระดิ่งทองเป็นของลูกชายผู้สูงอายุ

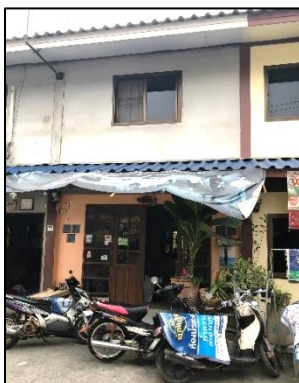
ภาพที่ 59 หน้าบ้านของผู้สูงอายุคนที่4

พื้นที่หน้าบ้านใช้จอดรถจักรยานยนต์ของสามมีผู้สูงอายุซึ่งขี่ไปรับส่งผู้สูงอายุไปทำงานนอกบ้าน และของญาติพี่น้องที่มาเยี่ยมเยียนกันเป็นประจำในช่วงเย็น

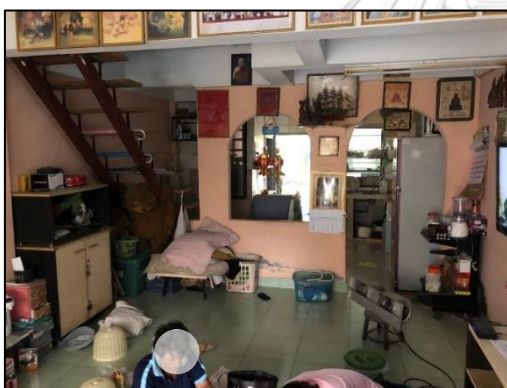
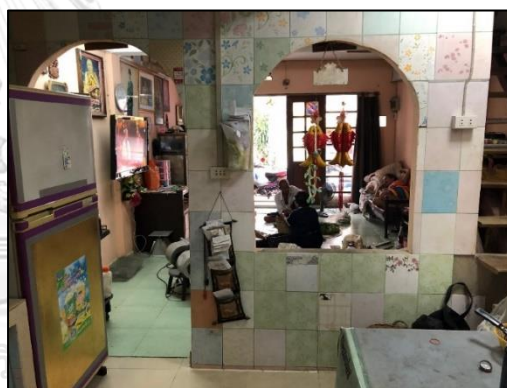
ภาพที่ 60-61 ที่อยู่อาศัยชั้น1 ของผู้สูงอายุคนที่4

ผู้สูงอายุคนที่4 นั่งขัดสมาธิบนพื้น เด็ดผัก สำหรับเป็นวัตถุดิบในการทำอาหารของลูกบุญธรรมเป็นประจำในช่วงเย็น พัดลมที่ใช้ตั้งอยู่บนเก้าอี้กลมตัวเล็ก ผู้สูงอายุเดินไปขยับเองเมื่อต้องการเปลี่ยนที่ทำกิจกรรม (ย้าย) พื้นที่ระหว่างส่วนครัวและส่วนหน้าบ้านมีส่วนกันที่ญาติช่วยทำเพื่อให้เป็นสัดส่วนมากขึ้น เจาะทำช่องลมลักษณะโค้งงอไม่มีบานปิดเพื่อให้ลมโกรก ชุ่มประตุทางโค้งฝั่งครัว เหลือทางเดินเพียงครึ่งหนึ่งของความกว้าง เนื่องจากการจัดวางตู้เย็นใช้พื้นที่ค่อนข้างมาก (ขวา)

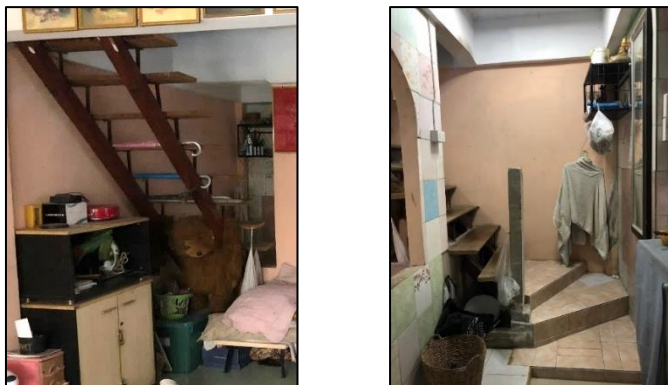
ภาพที่ 62-63 ทางขึ้นชั้น2 ของผู้สูงอายุคนที่4

บันไดขึ้นชั้น2ไม่มีลูกตั้ง และราวจับบันได มีร้ววางพาดตามแนวชั้นบันไดที่ความสูงผู้สูงอายุหยิบใช้งานสะดวกได้จากชั้น1 (ซ้าย) ทางขึ้นบันไดมีการเปลี่ยนระดับ ความกว้างของแต่ละขั้นไม่เท่ากันเนื่องจากเป็นมุมโค้ง และมีเสาสำหรับทำราวบันไดคาอยู่ที่มุมโค้งนั้น เนื่องจากไม่มีเงินทำต่อ (ขวา)

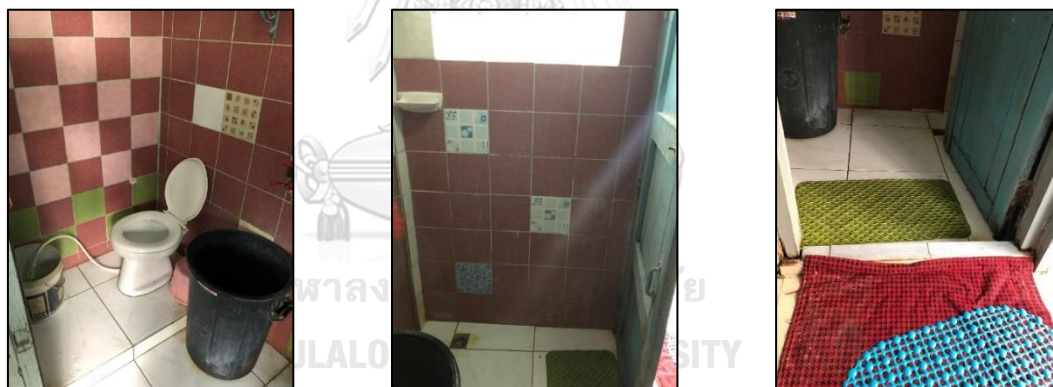
ภาพที่ 64-65 ห้องน้ำชั้น1 ของผู้สูงอายุคนที่4

พื้นส่วนโถสุขภัณฑ์ยกพื้นขึ้นสูงกว่าพื้นห้องน้ำ โถสุขภัณฑ์แบบนั่งราบ ถังรองน้ำใบเล็กรองน้ำที่หยดจากสายฉีดชำระและใช้ชั้นที่อยู่ในถังตุกราดโถสุขภัณฑ์ (ซ้าย) พื้นในส่วนอาบน้ำอยู่ตรงข้ามประตูห้องน้ำ (กลาง) เวลาอาบน้ำทำให้กระเด็นออกไปนอกห้องน้ำ หน้าห้องน้ำจึงมีพรมซับน้ำและพรมยางกันลื่น (ขวา)

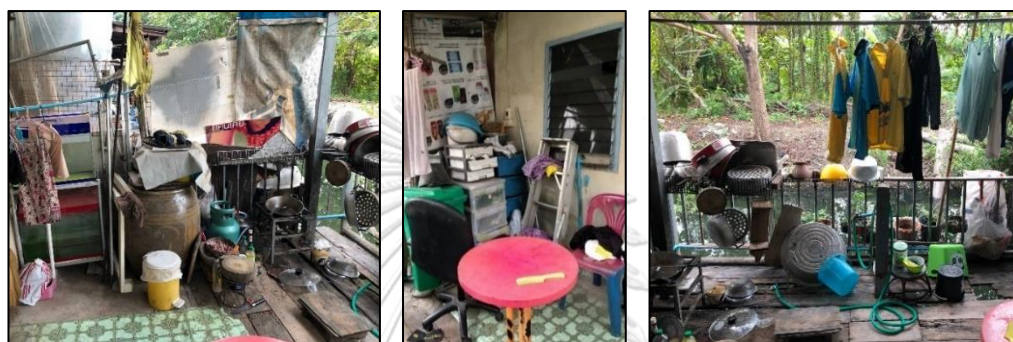
ภาพที่ 68-69 ส่วนครัวนอกบ้าน ของผู้สูงอายุคนที่4

ผู้สูงอายุคนที่4 ใช้พื้นที่ส่วนต่อเติมทำครัวนอก ลักษณะเป็นพื้นปูนติดกับตัวบ้าน ทำราวแขวนผ้าทั้งชายและขวาและเก็บของต่างๆที่ไม่ได้ใช้ ต่อขยายด้วยพื้นไม้กระดาน โต๊ะสี่เตาตั้งเล่นและรับประทานอาหารหลังบ้านของสมาชิกในครอบครัว พื้นไม้กระดานบางแผ่นพังเป็นรู ส่วนนี้เป็นส่วนผัดอาหาร นั่งบนเก้าอี้ไม้เตี้ย มีราวกันตกคลอง ใช้วางอุปกรณ์ทำครัวของลูกบุญธรรม เหนือราวกันตกทำเป็นราวตากผ้า

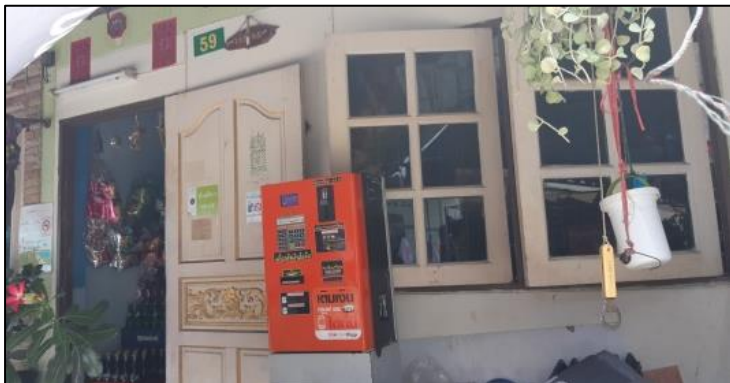
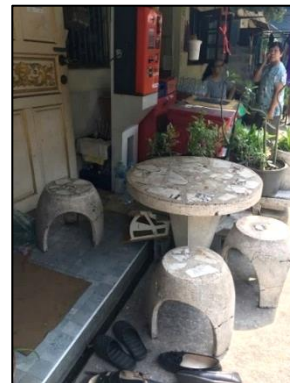
ภาพที่ 71 หน้าบ้านของผู้สูงอายุคนที่ 5

ภาพที่ 72 ที่นั่งหน้าบ้าน ของผู้สูงอายุคนที่ 5

บ้านของผู้สูงอายุคนที่ 5 เป็นร้านขายของชำ จึงมีโต๊ะและเก้าอี้หินอ่อน สำหรับให้ลูกค้าที่มาซื้อของนั่งตามอัธยาศัย ผู้สูงอายุใช้พื้นที่นั่งพูดคุยกับเพื่อนบ้านด้วยเช่นกัน

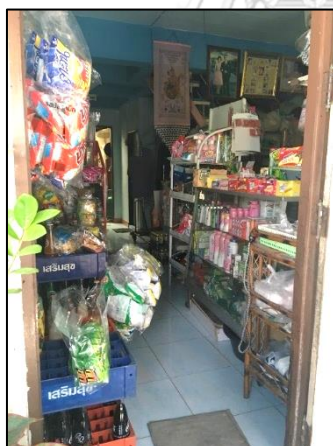
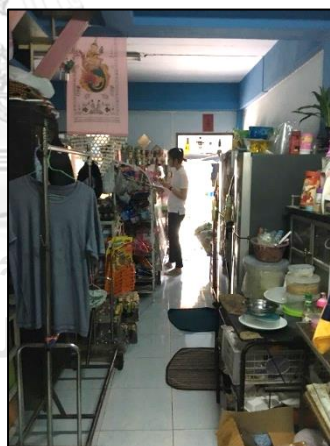
ภาพที่ 73 สภาพภายในที่อยู่อาศัยถ่ายจากฝั่งหน้าบ้าน ของผู้สูงอายุคนที่ 5

ภาพที่ 74 สภาพภายในที่อยู่อาศัยถ่ายจากฝั่งในบ้าน ของผู้สูงอายุคนที่ 5

พื้นที่ส่วนใหญ่ของบ้านใช้วางชั้นและตู้โชว์ของสำหรับขาย ขนมถูกหวานตามประตูบ้าน หรือแขวนกับถังพลาสติกที่ใส่ขวดแก้วน้ำอัดลม (ซ่าย) พื้นที่ทั้งซ่ายและขวาใช้วางข้าวของเครื่องใช้ เหลือตรงกลางไว้เดิน ตู้เย็นใช้แช่ของขายรวมกับของกินของครอบครัว(ขวา)

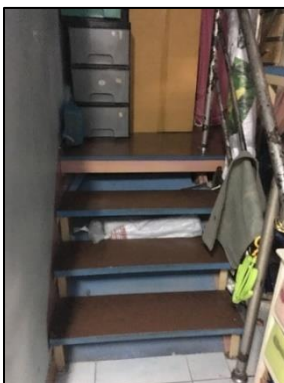
ภาพที่ 81 ทางขึ้นชั้น2 ของผู้สูงอายุคนที่5

ลักษณะเป็นบันไดไม้ ราวบันไดทำจากสแตนเลส ราวบันไดสามารถพาดหรือแขวนของใช้ต่างๆ ขอบบันไดที่ไม่มีลูกตั้งใช้เก็บของสอดไว้ในช่องดังกล่าว ซึ่งผู้สูงอายุคนที่5 ไม่ได้ใช้บันไดเพื่อขึ้นชั้นสองเนื่องจากเป็นพื้นที่ของลูกสาว

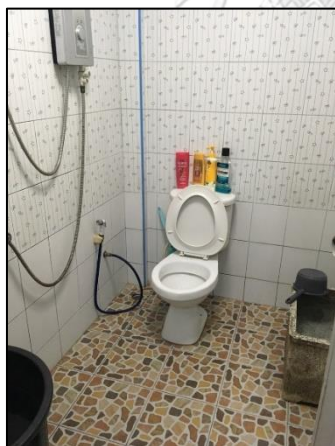
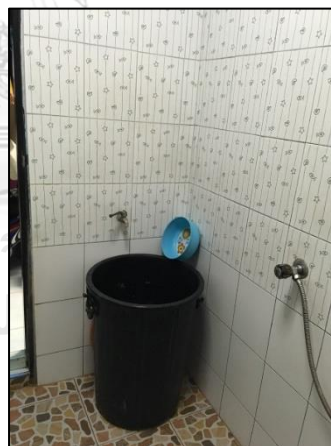
ภาพที่ 82-83 ห้องน้ำที่1 ชั้น1 ของผู้สูงอายุคนที่5

ห้องน้ำที่1 เป็นห้องน้ำหลักที่ผู้สูงอายุคนที่5 ใช้เป็นประจำ โถสุขภัณฑ์แบบชักโครกแต่การใช้งานของผู้สูงอายุจะตักราด (ช้ำย) ส่วนอาบนั้นผู้สูงอายุใช้ขันตักน้ำในถังสีดำ (ขวา)

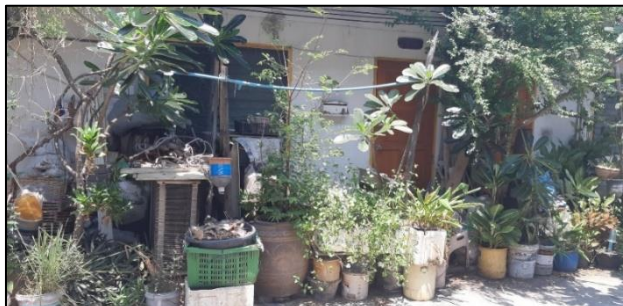
ภาพที่ 89 หน้าบ้านของผู้สูงอายุคนที่ 6

หน้าบ้านผู้สูงอายุคนที่ 6 ไม่ได้ใช้เป็นทางเข้าออกหลัก จึงใช้เป็นพื้นที่ในการปลูกต้นไม้

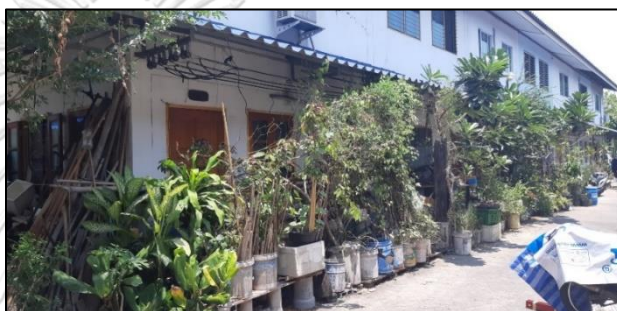
ภาพที่ 90 ทางเข้าบ้านของผู้สูงอายุคนที่ 6

ภาพที่ 91 บ้านแถวที่ติดกันสามหลังของครอบครัวผู้สูงอายุคนที่ 6

บ้านของผู้สูงอายุคนที่ 6 อาศัยอยู่ลักษณะเป็นบ้านแถวติดกัน 3 หลัง (ขวา) และด้านหลังบ้านอีก 1 หลัง ตรงกันกับหลังตรงกลางของ 3 หลังที่ติดกัน รวม 4 หลังทะเล่ถึงกันหมดทั้งชั้นล่างและชั้นบน ผู้สูงอายุเลือกอาศัยอยู่บ้านที่อยู่ตรงกลางของทั้ง 4 หลังเนื่องจากเป็นพื้นที่ที่พบปะกันของครอบครัว ทางเข้าบ้านของผู้สูงอายุจึงเป็นหลังบ้านของหลังที่อาศัยอยู่ (ซ้าย)

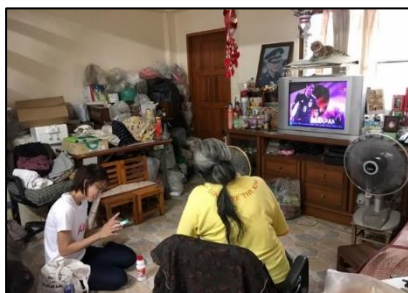
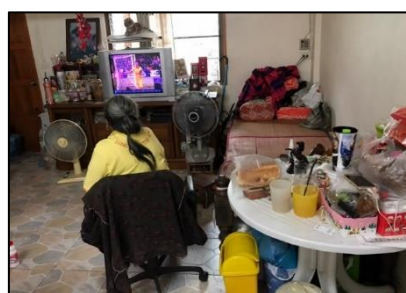
ภาพที่ 92-93 ที่อยู่อาศัยชั้น 1 ของผู้สูงอายุคนที่ 6

ประตูฝั่งหน้าบ้านที่ผู้สูงอายุอาศัยอยู่ไม่ค่อยได้ใช้ (ซ้าย) เพราะเข้าทางประตูหลังบ้านแทน ผู้สูงอายุคนที่ 6 ใช้พื้นที่ชั้นล่างตลอดวัน ในการทำงานกิจกรรมประจำวัน ข้าวของเครื่องใช้จึงจัดวางอยู่ ใกล้ๆกับพื้นที่ที่ผู้สูงอายุใช้

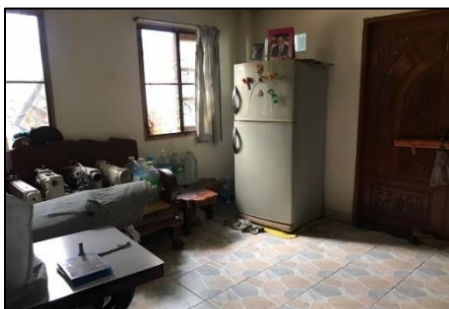
ภาพที่ 94 ตำแหน่งวางตู้เย็น ของผู้สูงอายุคนที่ 6

ตู้เย็นตั้งอยู่ในส่วนหลังบ้านของหลังที่ติดกับทางซ้ายของหลังที่ผู้สูงอายุอาศัย จุดวางตู้เย็นอยู่ในบ้านอีกหลังของลูกชายอีกคน เนื่องจากไม่มีที่วางตู้เย็นซึ่งใกล้เคียงได้รับบริเวณพื้นที่ที่ผู้สูงอายุใช้เป็นหลัก

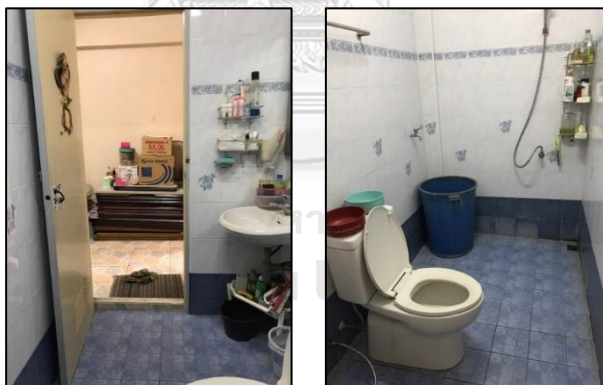
ภาพที่ 95-96 ห้องน้ำชั้น 1 ของผู้สูงอายุคนที่ 6

ห้องน้ำชั้น 1 ของผู้สูงอายุคนที่ 6 มีส่วนอาบน้ำ โถสุขภัณฑ์แบบชักโครก และอ่างล้างมือซึ่งแยกส่วนชัดเจน ภายในห้องน้ำค่อนข้างโล่ง และไม่มีราวจับช่วยพยุงตัว

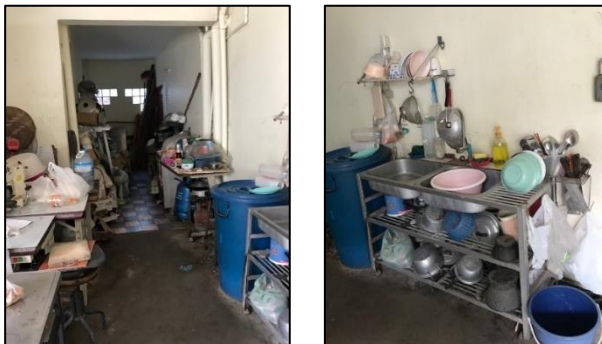
ภาพที่ 97-98 ส่วนครัวชั้น1 ของผู้สูงอายุคนที่6

ผู้สูงอายุใช้พื้นที่ส่วนครัวในการทำอาหารทำเองเป็นบางครั้ง พื้นที่นี้เป็นส่วนหลังบ้านของ
หลังที่อยู่ตรงข้าม และหลังที่อยู่ด้านขวาของบ้านที่ผู้สูงอายุอาศัย

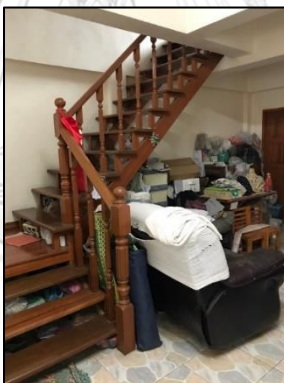
ภาพที่ 99 ทางขึ้นชั้น2 ของบ้านผู้สูงอายุคนที่6

บันไดทำจากไม้ มีราวบันได ไม่มีลูกตั้ง ผู้สูงอายุจับราวบันไดทุกครั้งในการขึ้นหรือลง ใช้พื้นที่
ส่วนนี้สองอาทิตย์ต่อการขึ้นลงหนึ่งครั้ง เนื่องจากเสื้อผ้าบางส่วน ที่รีดผ้า และเครื่องซักผ้าราวตากผ้า
อยู่ข้างบน

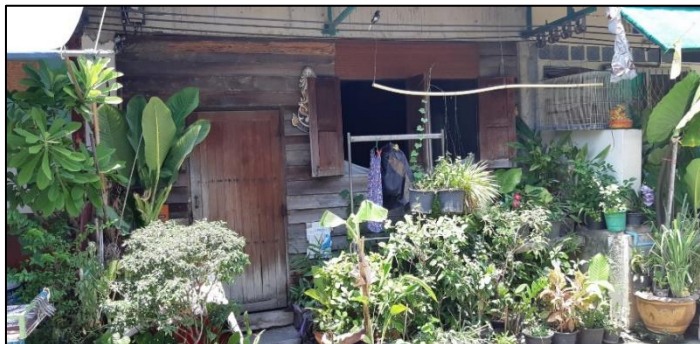
ภาพที่ 101 หน้าบ้านของผู้สูงอายุคนที่7

วัสดุในการสร้างบ้าน บางส่วนเป็นวัสดุไม้จากบ้านเก่าที่ถูกรื้อ เนื่องจากข้อจำกัดด้านเศรษฐกิจของผู้สูงอายุคนที่7

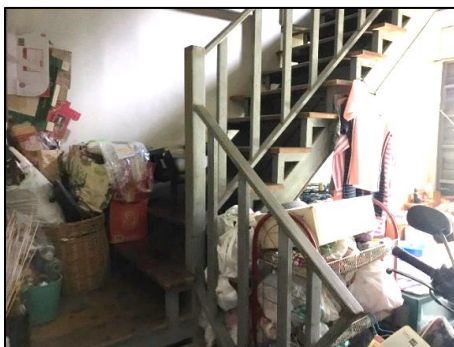
ภาพที่ 104 ทางขึ้นชั้น 2 ของผู้สูงอายุคนที่ 7

บันไดขึ้นชั้น 2 เป็นทางขึ้นไปพื้นที่ของลูกสาว ซึ่งใช้ชานพักบันไดวางของต่างๆ แต่ผู้สูงอายุไม่ได้ขึ้นชั้นเลยเนื่องจากสุขภาพไม่ค่อยดี

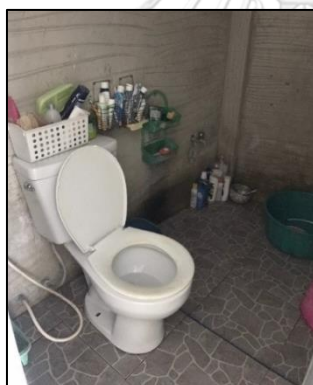
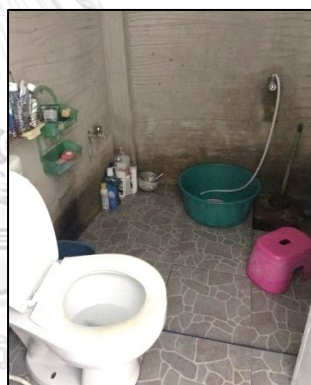
ภาพที่ 105-106 ห้องน้ำชั้น 1 ของผู้สูงอายุคนที่ 7

โถสุขภัณฑ์แบบชักโครก มีสายฉีดชำระ ไม่มีราวจับพยุงตัว (ซ้าย) ฝักอาบน้ำผู้สูงอายุรองน้ำใส่กะละมังสีเขียว นั่งบนเก้าอี้สีชมพูใช้ขันตักอาบนํ้า

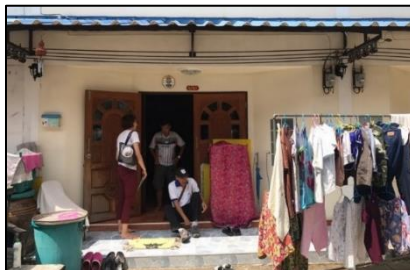
ภาพที่ 108 หน้าบ้านของผู้สูงอายุคนที่ 8

ทางเข้าบ้านของผู้สูงอายุคนที่ 8 ปูด้วยกระเบื้อง มีลักษณะเป็นชั้นจำนวน 2 ชั้น ระหว่างทางขึ้นไม่มีราวจับช่วยพยุงตัว

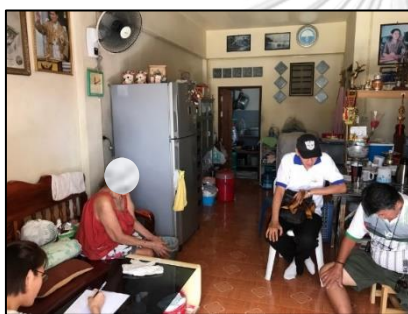
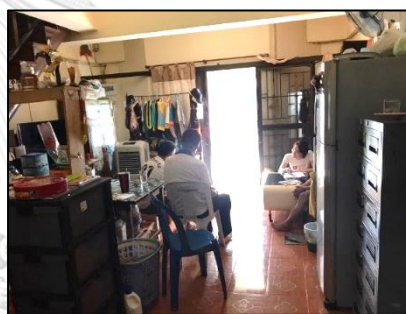
ภาพที่ 109-110 ที่อยู่อาศัยชั้น 1 ของผู้สูงอายุคนที่ 8

ผู้สูงอายุคนที่ 8 นั่งให้สัมภาษณ์บนเก้าอี้ไม้ตั้งอยู่ฝั่งหน้าบ้าน ติดประตูทางเข้า ใช้เป็นที่นั่งเล่น ทำกิจกรรมต่างๆระหว่างวัน และนอนตอนกลางคืน (ชาย)

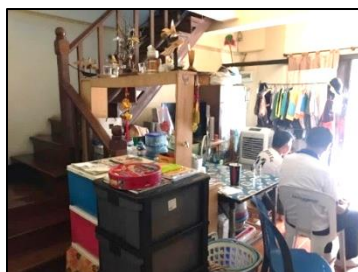
ภาพที่ 111 ทางขึ้นชั้น 2 ของผู้สูงอายุคนที่ 8

ลักษณะบันไดทางขึ้นชั้น 2 ทำจากวัสดุไม้ มีลูกตั้ง แม้ผู้สูงอายุของงานวิจัยไม่ได้ใช้พื้นที่นี้แต่ยังมีผู้สูงอายุในบ้านใช้บันไดนี้อีก 2 คน

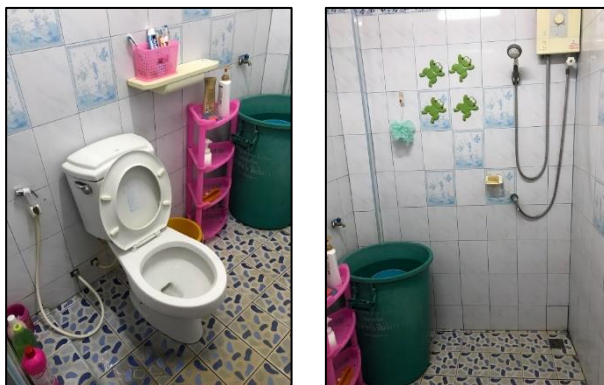
ภาพที่ 112-113 ห้องน้ำชั้น1 ของผู้สูงอายุคนที่8

โถสุขภัณฑ์นั่งราบแบบชักโครก ไม่มีราวจับพยุงตัว (ซ้าย) ถังใส่น้ำสีเขียว ผู้สูงอายุใช้ตัดกواب
(ขวา)

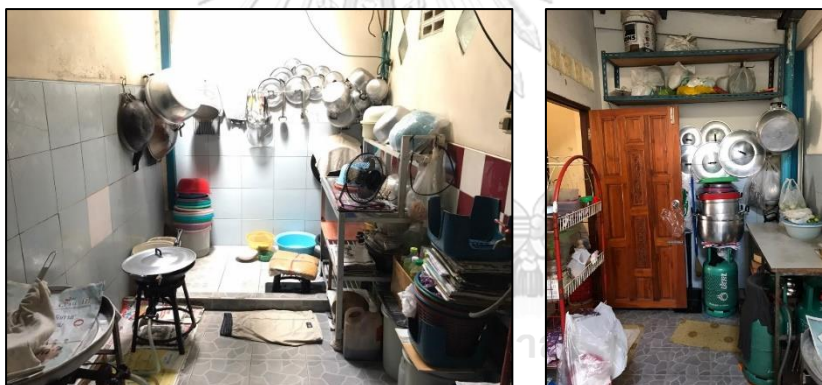
ภาพที่ 114-115 ห้องครัวของผู้สูงอายุคนที่8

ครอบครัของผู้สูงอายุคนที่8 ประกอบอาชีพขายอาหารจึงมีอุปกรณ์ทำครัวมากมาย และกั้น
ส่วนล้างจานแยก

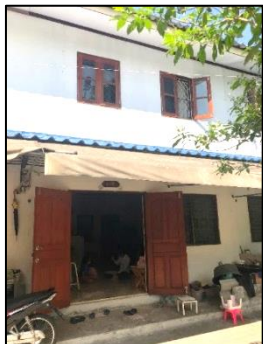
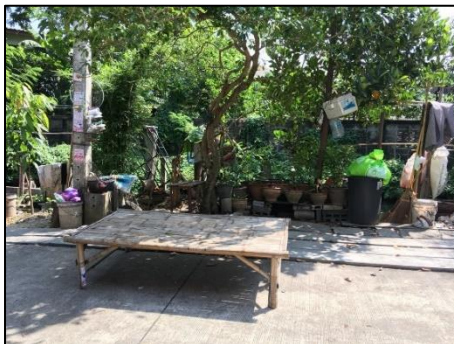
ภาพที่ 117 หน้าบ้านของผู้สูงอายุคนที่ 9

ภาพที่ 118 พื้นที่ตรงข้ามหน้าบ้านของผู้สูงอายุคนที่ 9

สภาพหน้าบ้านของผู้สูงอายุคนที่ 9 มีชั้นต่างระดับสองชั้น ประตูบานเปิดออกสองบาน มีสวนครัวนอกใช้นั่งทำอาหาร (ชาย) พื้นที่ฝั่งตรงข้ามหน้าบ้านมีแคร่ไม้ไผ่ ราวตากผ้า และส่วนปลูกต้นไม้ (ขวา)

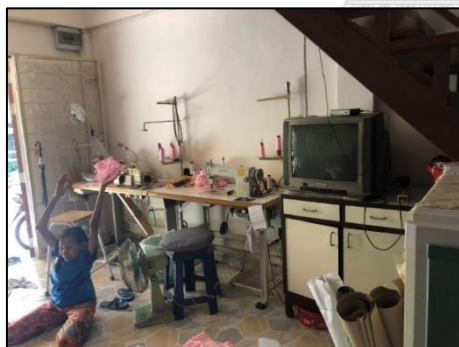
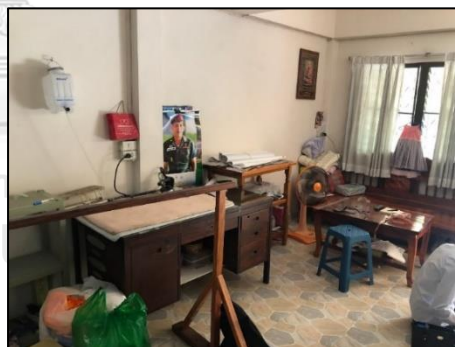
ภาพที่ 119-120 ที่อยู่อาศัยชั้น 1 ของผู้สูงอายุคนที่ 9

ผู้สูงอายุคนที่ 9 ประกอบอาชีพเย็บผ้า ใช้พื้นที่ชั้นล่างของบ้านวางอุปกรณ์ในการประกอบอาชีพ จักรโพงตั้งอยู่ติดฝั่งบานเลื่อนเหล็กตัด ถัดมาคือจักรทั่วไป (ชาย) โต๊ะแพทเทิร์นสำหรับทำเสื้อผ้า และตั้งใช้นั่งเล่น(ขวา)

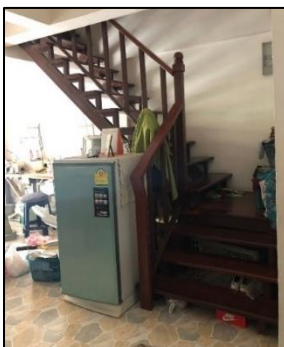
ภาพที่ 121 ทางขึ้นชั้น2 ของผู้สูงอายุคนที่9

บันไดทางขึ้นชั้น2 ที่ผู้สูงอายุใช้ขึ้นลงทุกวัน วันละ2รอบ ผู้สูงอายุจะจับราวบันไดและซี่ไม้
แนวตั้งเพื่อช่วยพยุงตัวในการเดินขึ้นหรือลงบันได

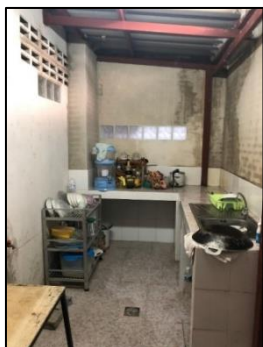
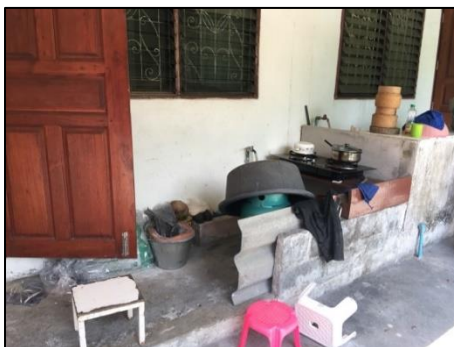
ภาพที่ 124 ห้องครัวในบ้าน ของผู้สูงอายุคนที่ 9

ห้องครัวในบ้านของผู้สูงอายุใช้เก็บวัตถุดิบปรุงอาหาร มีชั้นวางจานชาม และอ่างล้างจาน (ซ่าย) ส่วนครัวที่อยู่หน้าบ้านส่วนใหญ่ใช้เตาแก๊สทำอาหาร มีเตาถ่านใช้บ้างบางครั้ง ผู้สูงอายุใช้แก๊สไม่ทรงสี่เหลี่ยมสีขาวนั้งระหว่างทำอาหาร ทำให้ต้องโค้งตัวลงเนื่องจากแก๊สอยู่สูงกว่าเตา

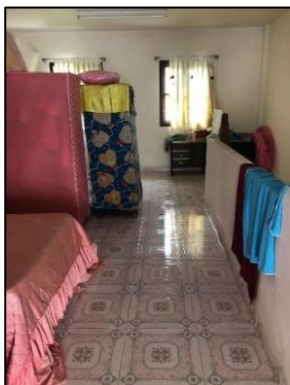
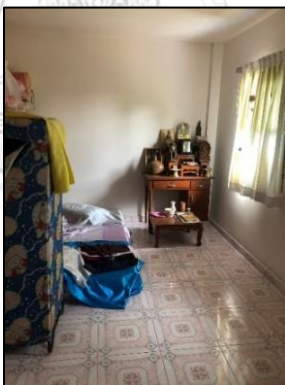
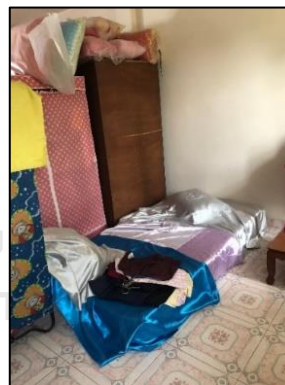
ภาพที่ 126-127 ที่อยู่อาศัยชั้น2 ของผู้สูงอายุคนที่ 9

พื้นที่บ้านชั้น2 ของผู้สูงอายุคนที่9 ลักษณะเป็นที่โล่ง แบ่งส่วนที่นอนโดยใช้ตู้เสื้อผ้าและที่เก็บเสื้อผ้าลักษณะเป็นตู้กันเป็นส่วนที่นอนของผู้สูงอายุและสมาชิกในครอบครัว (ซ่าย) ฝั่งที่นอนของผู้สูงมีโต๊ะหมู่บูชาพระพุทธรูปแบบตั้งโต๊ะ (กลาง) ตั้งอยู่ข้างเบาะที่นอน (ขวา)

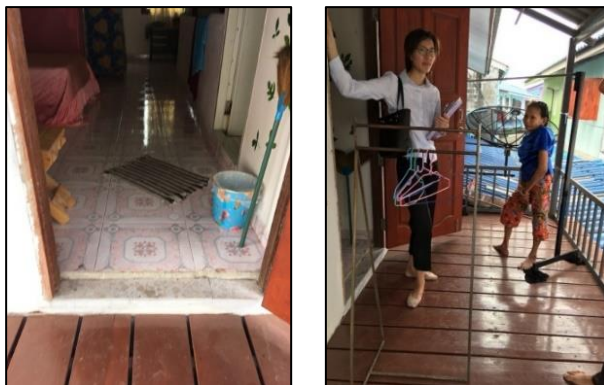
ภาพที่ 129-130 ระเบียงชั้น2 ของบ้านผู้สูงอายุคนที่ 9

ทางเชื่อมต่อของพื้นชั้นสองและระเบียงไม่ได้อยู่ในระดับเดียวกัน (ซ้าย) พื้นที่นอกตัวบ้านของชั้นสองต่อเติมเพิ่มทำเป็นระเบียง ใช้สำหรับตากผ้า (ขวา)

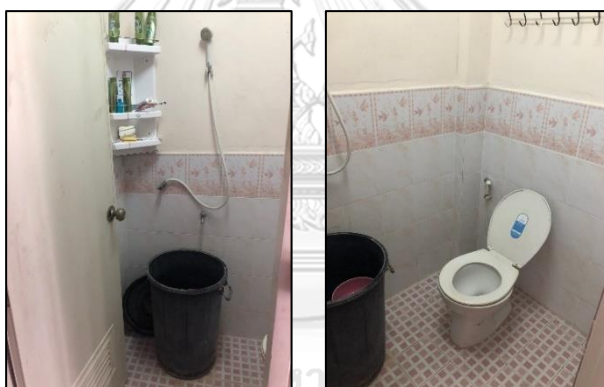
ภาพที่ 131-132 ห้องน้ำชั้น2 ของผู้สูงอายุคนที่ 9

ห้องน้ำชั้น2 ของผู้สูงอายุคนที่9 สร้างตั้งแต่ช่วงแรกของการก่อสร้าง มีลักษณะเป็นโถสุขภัณฑ์นั่งราบแบบตักราดไม่ติดผนัง ไม่มีราวจับพยุงตัว

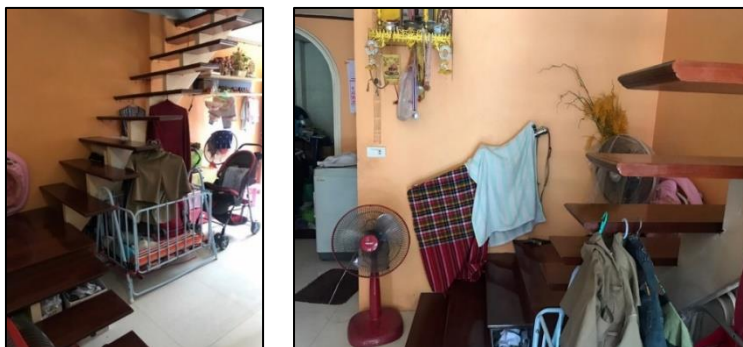
ภาพที่ 138-139 ทางขึ้นชั้น2 ของผู้สูงอายุคนที่ 10

บันไดทางขึ้นชั้นสองลักษณะโล่ง ไม่มีลูกตั้ง ไม่มีราวบันได (ซ้าย) ก่อนบันไดขั้นแรกมีพัดลมตั้งอยู่ ทางขึ้นบันไดตั้งแต่ขั้นแรกถึงชานพักมีราวจับสเตนเลสเจาะติดผนัง ใช้พาดผ้าขนหนูและผ้าขาวม้า เหนือราวจับมีหิ้งพระติดผนังสำหรับกราบไหว้บูชา (ขวา)

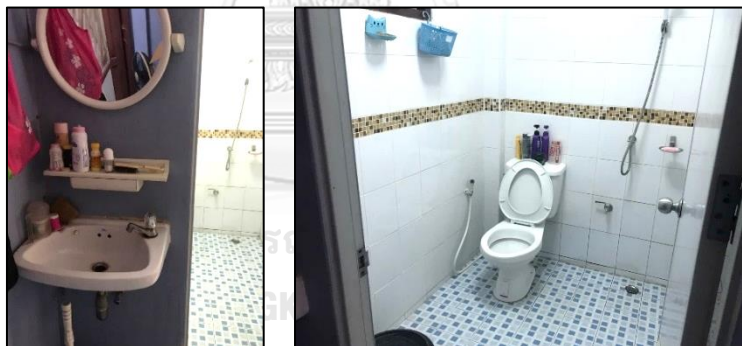
ภาพที่ 151-16152 ห้องน้ำที่ 1 ของผู้สูงอายุคนที่ 11

อ่างล้างมือถูกนำมาติดตั้งนอกห้องน้ำเนื่องจากพื้นที่ในห้องน้ำแคบ (ซ้าย) สภาพในห้องค่อนข้างโล่ง โถสุขภัณฑ์นั่งราบติดตั้งแบบชักโครก ไม่มีราวจับช่วยพยุงตัว ผู้สูงอายุไม่ได้ใช้พื้นที่นี้แต่ใช้พื้นที่ในห้องน้ำที่ 2 แต่ห้องน้ำที่ 1 นี้ก็มีน้องสาวของผู้สูงอายุที่นับเป็นผู้สูงอายุแล้วใช้พื้นที่นี้

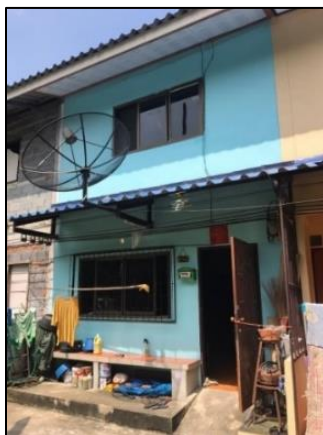
ภาพที่ 157 หน้าบ้านของผู้สูงอายุคนที่ 12

ผู้สูงอายุเดินเข้าออกบ้านที่เป็นทางลาด สำหรับลูกสาวในการเข็นรถจักรยานเข้าบ้าน แต่ทางลาดที่มีลักษณะชันนี้อาจเป็นสาเหตุให้เกิดอุบัติเหตุกับผู้สูงอายุได้ หน้าบ้านมีส่วนที่นั่งเล่น แต่ผู้สูงอายุไม่ค่อยได้ใช้ เนื่องจากที่อยู่อาศัยของผู้สูงอายุมีพื้นที่ส่วนกลางตั้งอยู่หน้าบ้าน

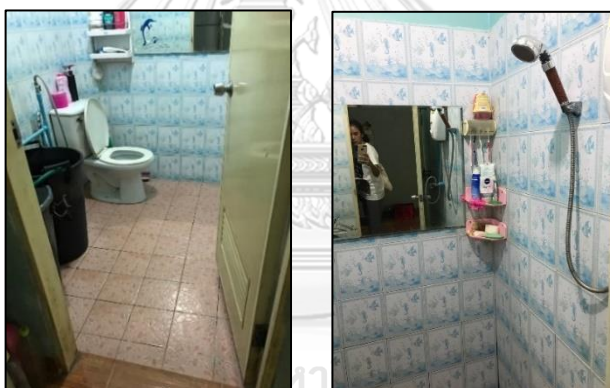
ภาพที่ 161-162 ห้องน้ำชั้น1 ของผู้สูงอายุคนที่ 12

ผู้สูงอายุสามารถเดินเข้าห้องน้ำได้โดยไม่ต้องก้ำวเท้า เนื่องจากไม่มีธรณีประตู ทางเข้าห้องน้ำพื้นเรียบเสมอกัน ติดตั้งโถสุขภัณฑ์นั่งราบแบบชักโครกติดผนังด้านใน ไม่มีราวจับช่วยพยุงตัว มีถังเก็บน้ำวางไว้ในห้องน้ำ ซึ่งผู้สูงอายุใช้การตักอาบจากน้ำในถังและจับขอบถังน้ำเป็นบางครั้งเพื่อการทรงตัว

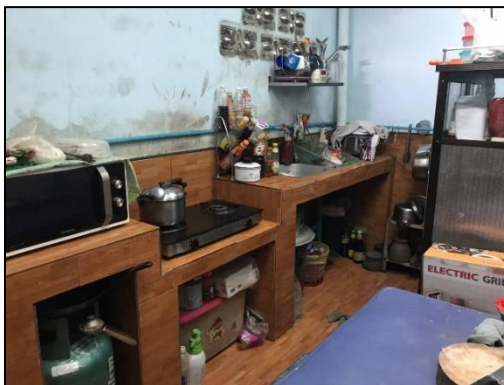
ภาพที่ 163 ห้องครัวของผู้สูงอายุคนที่ 12

ผู้สูงอายุทำครัวทุกวัน ภายในครัวของบ้านมีทางระบายอากาศเพียงทางเดียวคือ ฝั่งทางเข้าครัว มีเคาท์เตอร์ครัวด้านที่ก่อด้วยปูนและปูทับด้วยกระเบื้องใช้วางเครื่องครัวต่างๆที่ใต้เคาท์เตอร์นี้มีลักษณะโล่ง ส่วนอีกด้านเป็นตู้เก็บจานชามที่ผู้สูงอายุใช้มีความสูงที่ผู้สูงอายุเอื้อมถึง และโต๊ะพับใช้ประกอบอาหาร ความสูงเหมาะกับผู้สูงอายุเมื่อยืน แต่การยืนนานอาจส่งผลต่อสุขภาพของผู้สูงอายุได้

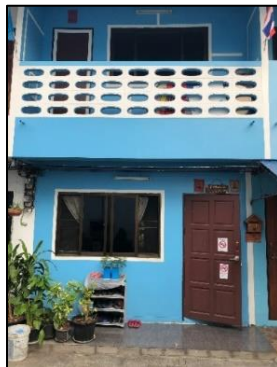
ภาพที่ 169 หน้าบ้านของผู้สูงอายุคนที่ 13

หน้าบ้านของผู้สูงอายุปูพื้นด้วยกระเบื้องซึ่งสูงกว่าพื้นถนนของโครงการ ส่วนประตูทางเข้าบ้านมีลักษณะเป็นขั้นสูงกว่าระดับพื้นกระเบื้องหน้าบ้าน อาจเกิดอุบัติเหตุลื่นล้มกับตัวผู้สูงอายุได้ เนื่องจากกระเบื้องมีลักษณะมันวาว

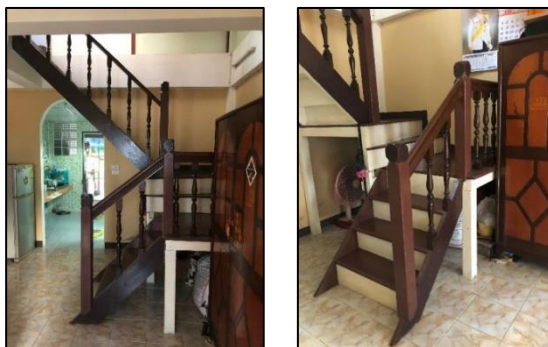
ภาพที่ 172-173 ทางขึ้นชั้น 2 ของบ้านผู้สูงอายุคนที่ 13 (ซ้าย)

ในหนึ่งวันผู้สูงอายุขึ้นลงบันไดประมาณ 2-3 ครั้ง คือช่วงเวลากลางคืนตอนขึ้นนอน และลูกมาเข้าห้องน้ำระหว่างคืน บันไดทางขึ้นชั้นสองของบ้านที่ผู้สูงอายุอาศัยอยู่มีลักษณะเป็นบันไดไม้แบบทึบ ราวจับใช้วัสดุไม้แต่ระหว่างชานพักบันไดไม่มีราวจับที่เชื่อมต่อกัน การเดินขึ้นลงบันได โดยเฉพาะตอนกลางคืน เป็นความเสี่ยงที่อาจทำให้ผู้สูงอายุพลัดตกจากบันไดได้

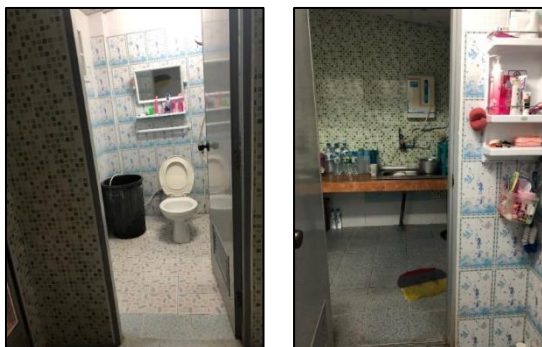
ภาพที่ 176-177 ห้องน้ำที่2 ชั้น1 ของผู้สูงอายุคนที่ 13

ห้องน้ำที่2 ซึ่งอยู่ติดกับห้องน้ำที่1 ให้สำหรับเป็นห้องอาบน้ำเป็นหลัก โถสุขภัณฑ์นั่งราบแบบ ตักกรด อุปกรณ์สำหรับอาบน้ำส่วนใหญ่ตั้งไว้ในห้องน้ำที่ 2 นี้ และเป็นห้องน้ำที่ผู้สูงอายุใช้เป็นประจำ

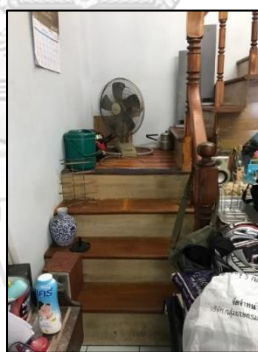
ภาพที่ 196 ทางขึ้นชั้น2 ของบ้านผู้สูงอายุคนที่ 15

ผู้สูงอายุมีห้องนอนอยู่ที่ชั้น2 จึงต้องเดินขึ้นลงบันไดอย่างน้อยวันละ1 รอบ ลักษณะบันไดทางขึ้นชั้น2 ของบ้านผู้สูงอายุเป็นบันไดไม้แบบทึบ มีราวบันไดหนึ่งฝั่ง ของใช้บางอย่างถูกวางไว้บนชั้นบันได

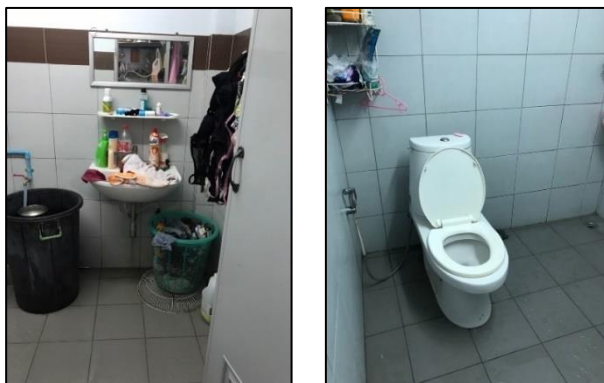
ภาพที่ 197-198 ห้องน้ำชั้น1 ของผู้สูงอายุคนที่ 15

ในห้องน้ำติดตั้งอ่างล้างมือซึ่งถูกใช้เป็นที่วางเสื้อผ้าใช้แล้ว ถังน้ำพลาสติกสีดำใช้ตักน้ำอาบ โถสุขภัณฑ์นั่งราบแบบชักโครก ไม่มีราวจับ (ขวา)

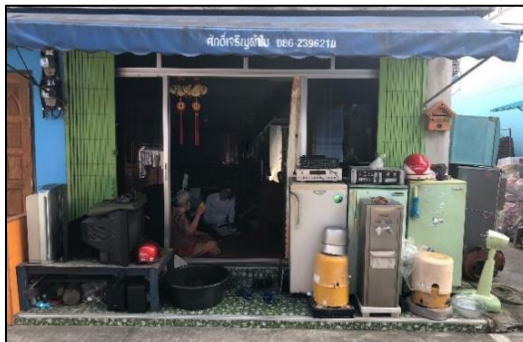
ภาพที่ 205 หน้าบ้านของผู้สูงอายุคนที่ 16

โดยปกติผู้สูงอายุไม่ค่อยออกจากพื้นที่ในบ้าน จะออกเมื่อมีกิจกรรมที่จัดขึ้นในหมู่บ้าน สภาพหน้าบ้านมีของวางที่เกี่ยข้องกับอาชีพขายของเก่าของลูกชายวางไว้ ทางเข้าบ้านปูด้วยพื้นกระเบื้องสูงกว่าพื้นถนนของโครงการไม่มาก และมีธรณีประตูกระจกบานเลื่อนที่สูงกว่าพื้นภายในบ้าน

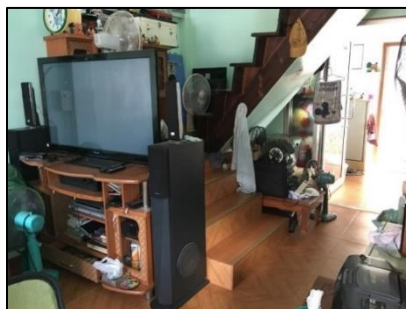
ภาพที่ 208 ทางขึ้นชั้น2 ของบ้านผู้สูงอายุคนที่ 16

บันไดทางขึ้นชั้นสองไม่มีราวบันได ลักษณะเป็นบันไดที่มีแถบกันลื่นแปะบนส่วน
ขั้นบันไดที่ปูด้วยกระเบื้อง

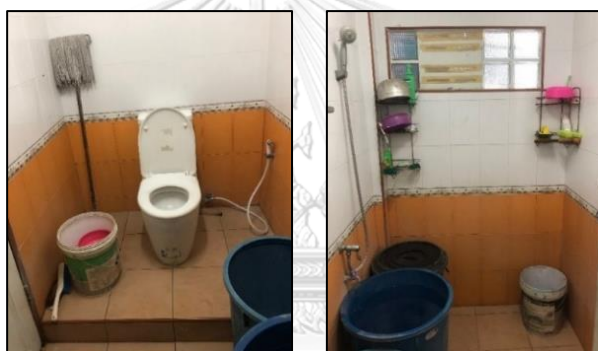
ภาพที่ 209-210 ห้องน้ำชั้น1 ของผู้สูงอายุคนที่ 16

โถสุขภัณฑ์ในห้องน้ำของผู้สูงอายุคนที่16 ลักษณะนั่งราบแบบชักโครกตั้งอยู่บนระดับที่สูง
กว่าพื้นห้องน้ำ ไม่มีราวจับช่วยพยุงตัว(ซ้าย) ส่วนอาบน้ำอยู่ตรงข้ามกับประตูทางเข้าห้องน้ำ

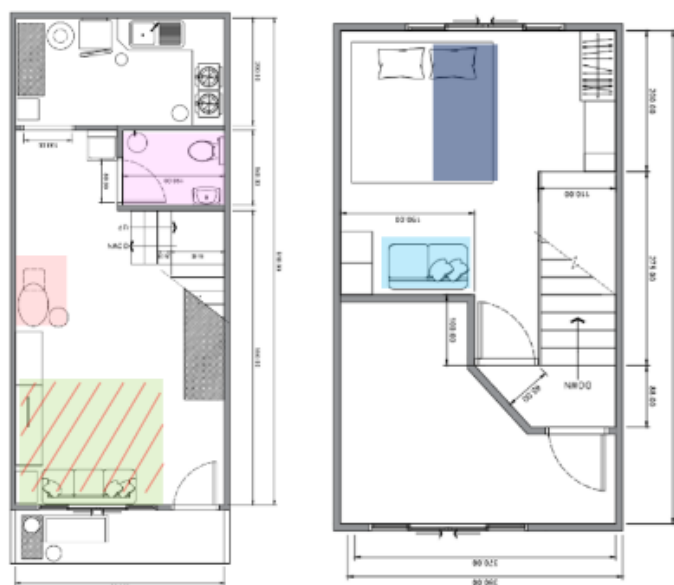
ผังของที่อยู่อาศัยผู้สูงอายุคนที่ 5

พบว่า ผู้สูงอายุวัยกลาง ใช้พื้นที่ในการทำกิจกรรมในรูปแบบบ้านแถว 4 กรณีศึกษา ผู้สูงอายุ มีการใช้พื้นที่ทำกิจกรรมนอนหลับในเวลากลางคืน ในพื้นที่อเนกประสงค์ชั้น 1 จำนวน 2 กรณีศึกษา มีทั้งวิธีการปูผ้าวมนอนและพับเก็บในตอนเช้าและนอนบนเตียง โดยพื้นที่นอน อยู่ใกล้เคียงกับห้องน้ำ และจำนวน 1 กรณีศึกษาที่นอนอยู่บริเวณส่วนต่อเติมหลังบ้าน ซึ่งมี ทางเดินแคบและต่างระดับ ไม่เหมาะสมสำหรับผู้สูงอายุ และจำนวน 1 กรณีศึกษาที่นอน บริเวณชั้น 2 ซึ่งต้องขึ้นลงบันไดบ่อยครั้ง เนื่องจากไม่มีห้องน้ำอยู่บนชั้น 2

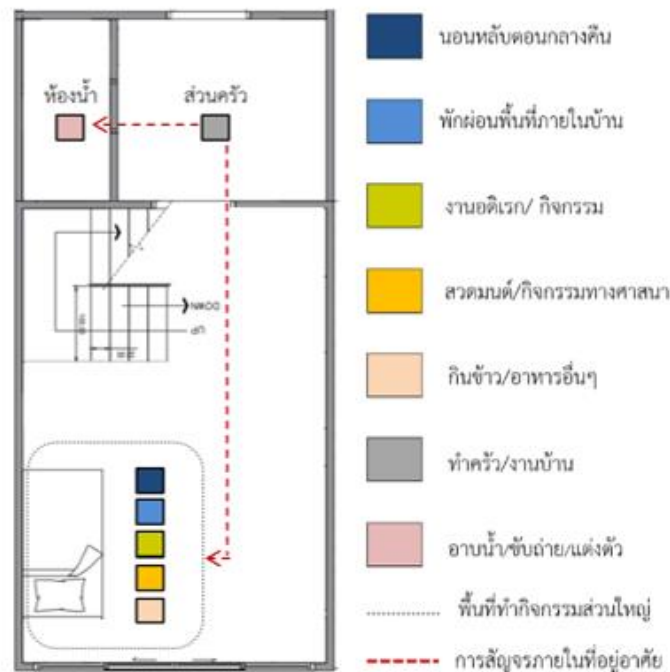
ภาพที่ 232 สรุปแสดงผังภายในที่อยู่อาศัยและพื้นที่ส่วนใหญ่ที่ผู้สูงอายุใช้งานมากที่สุด

จากการวิเคราะห์การใช้พื้นที่ทำกิจกรรมภายในที่อยู่อาศัยทั้ง 3 รูปแบบของผู้สูงอายุ 3 ช่วงวัย (วัยต้น วัยกลาง และวัยปลาย) พบว่า มีการใช้พื้นที่ทำกิจกรรมซ้ำกันดังสรุปในภาพที่ 232

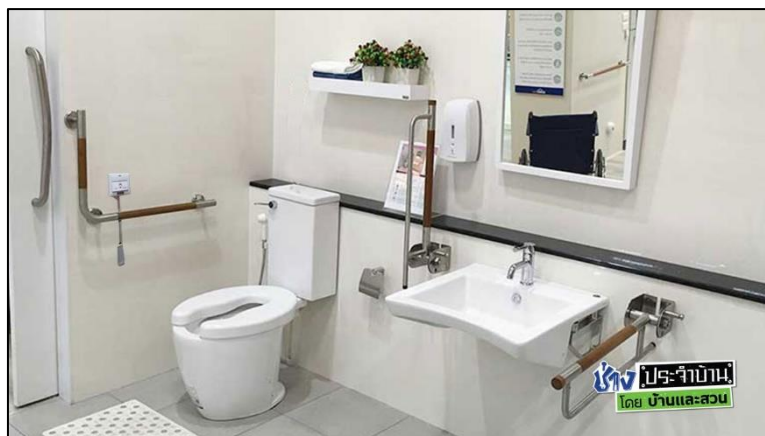
ภาพที่ 233 แสดงการติดตั้งราวจับที่เหมาะสมสำหรับผู้สูงอายุ

1. ควรมีการแบ่งพื้นที่ส่วนแห้งและส่วนเปียกภายในห้องน้ำ เพื่อแบ่งส่วนในการใช้งาน ป้องกันพื้นเปียกน้ำตลอดเวลาซึ่งผู้สูงอายุอาจเกิดอุบัติเหตุลื่นล้มได้
2. จากการเสนอแนะข้อที่ 1 หากพื้นที่มีจำกัด ทำให้ไม่สามารถแบ่งส่วนแห้งและส่วนเปียกภายในห้องน้ำได้ ควรติดตั้งม่านกันบริเวณส่วนอาบน้ำ เพื่อไม่ให้น้ำกระเด็นออกนอกพื้นที่
3. ควรติดตั้งราวจับภายในห้องน้ำ ทั้งบริเวณส่วนอ่างล้างหน้า ส่วนโถสุขภัณฑ์ และบริเวณส่วนอาบน้ำ เพื่อใช้จับยึด พยุงตัว ป้องกันการเกิดอุบัติเหตุทกล้มได้ โดยติดตั้งราวจับในระยะสูงจากพื้น 70 ซม. และราวจับที่ไม่ติดอยู่กับผนัง ควรเลือกใช้ชนิดพับเก็บได้ เนื่องจากป้องกันการเดินสะดุด หรือสามารถพับเก็บในกรณีที่ต้องการพื้นที่กว้างสำหรับผู้สูงอายุที่นั่งรถเข็นเข้าไปใช้งานได้สะดวก รวมถึงการติดตั้งสัญญาณฉุกเฉินภายในห้องน้ำเมื่อเกิดอุบัติเหตุสามารถส่งสัญญาณให้คนในครอบครัวหรือคนในชุมชนเข้ามาช่วยเหลือได้ทัน

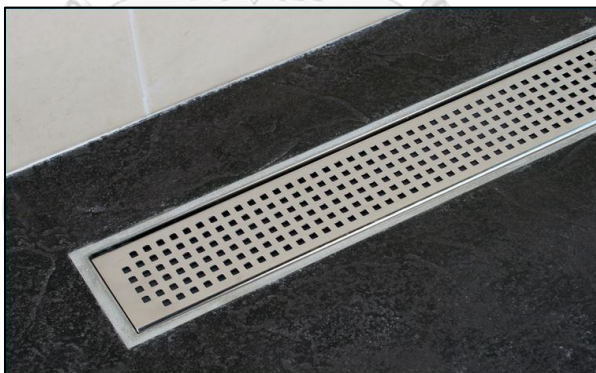
4. พื้นห้องน้ำ ควรใช้กระเบื้องที่มีผิวหยาบ ไม่ลื่น มีสีกระเบื้องที่สว่าง และสีพื้นตัดกับกระเบื้องผนังเพื่อให้เห็นชัดเจน เนื่องจากสภาพร่างกายของผู้สูงอายุที่เสื่อมถอยทั้งด้านสายตา การมองเห็น ทำให้อาจมองไม่เห็นน้ำที่ขังอยู่ที่พื้น ทำให้ลื่นหกล้มได้
 5. ไม่ควรมีระดับธรณีประตูห้องน้ำ พื้นภายในห้องน้ำควรเรียบเสมอกับภายนอกห้อง และทำพื้นลาดเอียงไปยังท่อน้ำทิ้งเพื่อป้องกันน้ำขัง และควรติดตั้งรางระบายน้ำชนิดราบเสมอฟื้นบริเวณใต้ประตูทางเข้าห้องน้ำ เพื่อป้องกันน้ำไหลออกนอกห้องน้ำเมื่อล้างห้องน้ำ
- ดังภาพที่ 234

ภาพที่ 234 แสดงลักษณะรางระบายน้ำติดตั้งเรียบเสมอฟื้น แทนการใช้ธรณีประตู

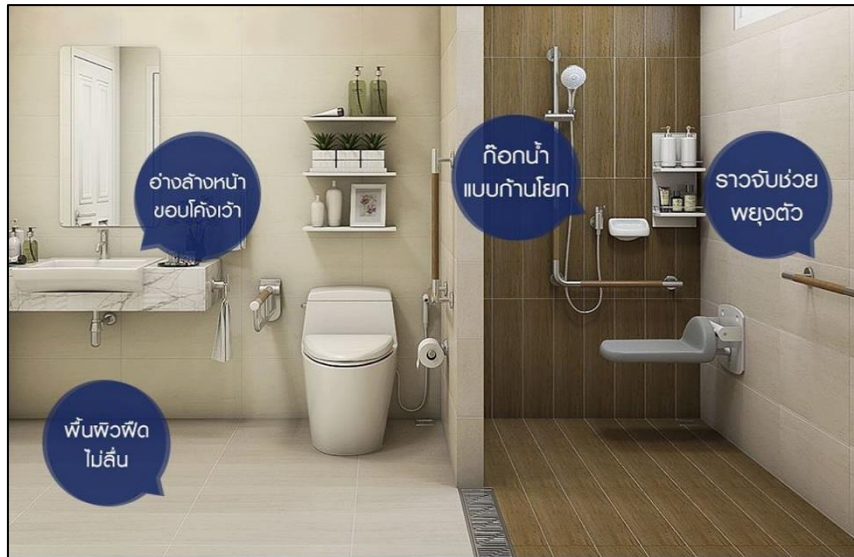
ภาพที่ 235 แสดงลักษณะสุขภัณฑ์ที่เหมาะสมต่อผู้สูงอายุ

6. ลักษณะสุขภัณฑ์ภายในห้องน้ำ โถสุขภัณฑ์ควรใช้ชนิดนั่งราบ มีพนักพิง เคาะเตอร์อ่างล้างหน้า ควรมีความสูง 75-80 ซม.และด้านล่างมีลักษณะโค้ง เพื่อผู้สูงอายุที่นั่งรถเข็นสามารถสอดขาเข้าไปใช้งานได้ และฝักบัวอาบน้ำ ควรใช้ชนิดปรับระดับขึ้นลงได้ เพื่อลดระยะเวลาการเอื้อมเหยียบอันก่อให้เกิดอุบัติเหตุ

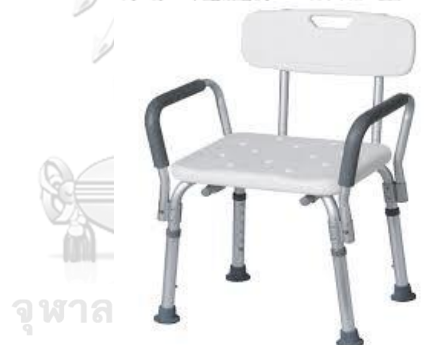
7. ผู้สูงอายุ ควรนั่งอาบน้ำเพื่อป้องกันการลื่นล้ม โดยใช้เก้าอี้ที่มีพนักพิงและพนักแขน มีความแข็งแรง ไม่ลื่น วัสดุทนทานต่อน้ำหนักของผู้สูงอายุ

ภาพที่ 236 แสดงเก้าอีนั่งอาบน้ำที่เหมาะสมสำหรับผู้สูงอายุ

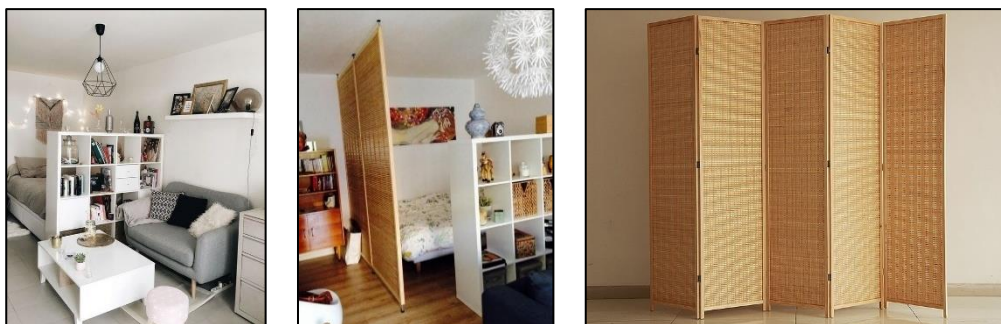
2. ควรแบ่งสัดส่วนพื้นที่การใช้งานให้ชัดเจนเช่น ส่วนนอนกับ ส่วนบริเวณประกอบอาชีพหรือทำงานอดิเรก โดยแบ่งกันพื้นที่ด้วยเฟอร์นิเจอร์ที่มีลักษณะโปร่งเพื่อไม่ให้รู้สึกอึดอัดในการใช้งานในพื้นที่ เช่น เป็นชั้นวางของโปร่งกันระหว่างพื้นที่นอนกับพื้นที่นั่งเล่น เป็นต้น การจัดสรรพื้นที่ให้มีความเป็นสัดส่วนมากขึ้นเพื่อให้การใช้งานง่ายและสะดวกมากขึ้น จากการจัดวางของที่จำเป็นต้องใช้ในพื้นที่นั้นอย่างเหมาะสม ในบริเวณพื้นที่อเนกประสงค์ที่ผู้สูงอายุใช้งานมากที่สุดและมีการทำกิจกรรมที่หลากหลายในพื้นที่ รวมถึงในกรณีที่เป็นส่วนที่นอนด้วยต้องมีความเป็นส่วนตัวมากขึ้นโดยสามารถใช้เฟอร์นิเจอร์หรือฉากกั้นได้

ภาพที่ 240-243 แสดงเฟอร์นิเจอร์ลอยตัวที่สามารถจัดสรรพื้นที่ให้เป็นสัดส่วน

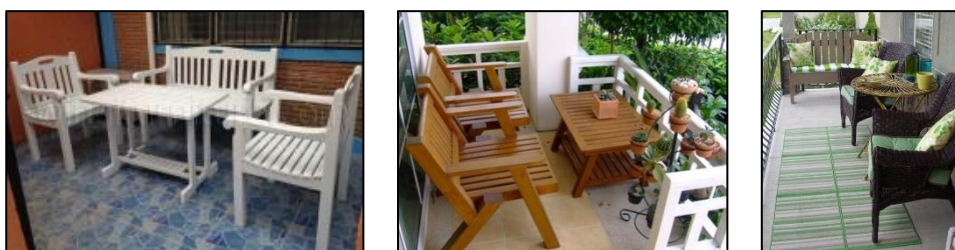
จากการศึกษาพบว่า ผู้สูงอายุมีปฏิสัมพันธ์กับผู้อื่นบริเวณชั้น 1 พื้นที่ส่วนนั่งเล่นของบ้านมากที่สุด สำหรับในส่วนของกรณีปฏิสัมพันธ์กับเพื่อนบ้านพบว่าส่วนใหญ่ชอบพูดคุยกันบริเวณหน้าบ้าน หรือพบเจอกันก็จะทักทายพูดคุยกัน แต่จากกิจกรรมทางสังคมที่ผู้สูงอายุส่วนใหญ่ทำนั้น พบว่า บริเวณในบ้านมีพื้นที่บริเวณเอนกประสงค์ที่ใช้ทำกิจกรรมหลากหลายนี้เป็นพื้นที่ทางสังคมซึ่งส่วนใหญ่ลูกหลานของผู้สูงอายุไปทำงานข้างนอกกว่าจะกลับบ้านก็ช่วงค่ำ ในระหว่างวันนั้นส่วนใหญ่จะมีกิจกรรมทางสังคมกับเพื่อนบ้าน แต่ยังไม่มียพื้นที่ส่วนนี้ **แนวทางการเสนอแนะด้านสังคม** คือ ควรมีพื้นที่ทางสังคมที่ตอบสนองกับทั้ง คนในครอบครัวและเพื่อนบ้าน จึงเสนอแนะให้ผู้สูงอายุอยู่บริเวณใกล้กับประตูทางเข้าออกและส่วนหน้าต่างที่มองเห็นเพื่อนบ้านทำกิจกรรม ในระหว่างวัน เพื่อจะได้เพิ่มโอกาสในการทำกิจกรรมทางสังคมกับเพื่อนบ้าน นอกจากนี้ควรเพิ่มพื้นที่นั่งหน้าบ้าน เช่น ม้านั่ง แคร่ หรือสวนนั่งเล่นหน้าบ้าน เป็นต้น เพื่อให้ระหว่างวันสามารถออกมานั่งทำกิจกรรมได้

ภาพที่ 244-246 รูปแบบพื้นที่นั่งเล่นหน้าบ้านเพื่อเพิ่มพื้นที่ทางสังคมของผู้สูงอายุกับเพื่อนบ้าน

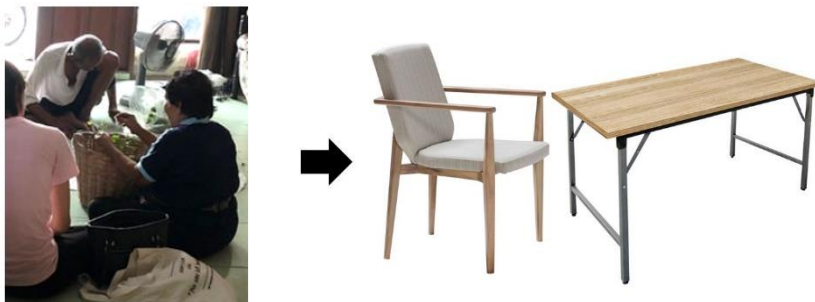
3. ผู้สูงอายุในชุมชนส่วนใหญ่ มีพฤติกรรมการประกอบกิจวัตรประจำวันไม่เหมาะสม อันเกิดจากความเคยชินของผู้สูงอายุที่มักจะนั่งพื้นโดยไม่มีเบาะรอง หรือนั่งขัดสมาธิ ทำให้เกิดอาการปวดเมื่อยเข่า และหลัง ดังนั้น ควรปรับกิจวัตรประจำวัน นั่งบนโต๊ะและเก้าอี้ที่เหมาะสม โดยเก้าอี้ควรมีพนักพิงและพนักแขน เพื่อให้ลดการปวดเมื่อยตามร่างกายเมื่อทำกิจกรรมในเวลานาน

ภาพที่ 248 แสดงภาพการนั่งทำกิจกรรมที่พื้นที่เอนกประสงค์ของกรณีศึกษาที่4 (ซ้าย) และภาพตัวอย่างการปรับพฤติกรรมมานั่งบนโต๊ะและเก้าอี้ที่เหมาะสมสำหรับผู้สูงอายุ(ขวา)
