สภาพการอยู่อาศัยของผู้สูงอายุ ในโครงการบ้านมั่นคง เขตภาษีเจริญ กรุงเทพมหานคร กรณีศึกษา
ชุมชนคลองลาดภาษี ชุมชนศิริรินทร์และเพื่อน และหมู่บ้านราศรีธรรม

วิทยานิพนธ์นี้เป็นส่วนหนึ่งของการศึกษาตามหลักสูตรปริญญาเคหพัฒนศาสตรมหาบัณฑิต
สาขาวิชาการพัฒนาที่อยู่อาศัยและอสังหาริมทรัพย์ ภาควิชาเคหการ
คณะสถาปัตยกรรมศาสตร์ จุฬาลงกรณ์มหาวิทยาลัย
ปีการศึกษา 2561
ลิขสิทธิ์ของจุฬาลงกรณ์มหาวิทยาลัย

LIVING CONDITIONS OF ELDERLY PEOPLE : A CASE STUDY OF KLONG LAD PA CHI
COMMUNITY, SIRIN LA PUEN COMMUNITY AND RA SRI THAM VILLAGE

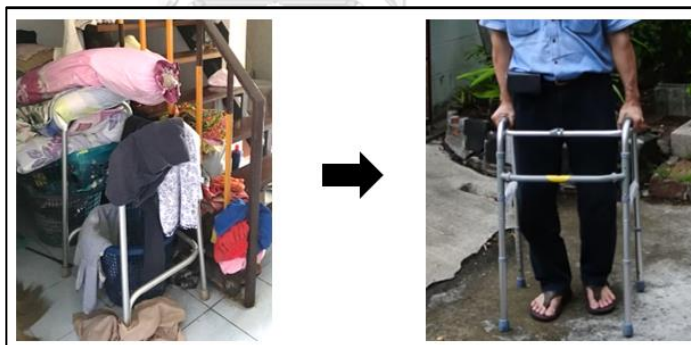
ผู้สูงอายุส่วนใหญ่มีทัศนคติบางอย่างที่ไม่ถูกต้องกับการดำเนินชีวิต เช่น ผู้สูงอายุไม่ใช้กายอุปกรณ์ที่เหมาะสมกับตนเอง เนื่องจากรู้สึกว่าจะหากมีการใช้จะถูกผู้อื่นมองว่าสุขภาพแย่งจึงต้องใช้กายอุปกรณ์ช่วย หรือ อ้างว่าการใช้มีความเกะกะ พื้นที่ในที่อยู่อาศัยไม่อำนวย เช่น กายอุปกรณ์แบบสีขามักถูกใช้สำหรับแขวนเสื้อผ้า เนื่องจากผู้สูงอายุคิดว่าไม่จำเป็นต้องใช้ จึงเสนอแนะให้นำอุปกรณ์มาใช้อย่างถูกต้องตามวัตถุประสงค์ ดังภาพที่...

ภาพที่ 249 แสดงภาพการใช้งานกายอุปกรณ์ของผู้สูงอายุกรณีศึกษาที่1 (ซ้าย) และภาพตัวอย่างการใช้งานอย่างเหมาะสม (ขวา)

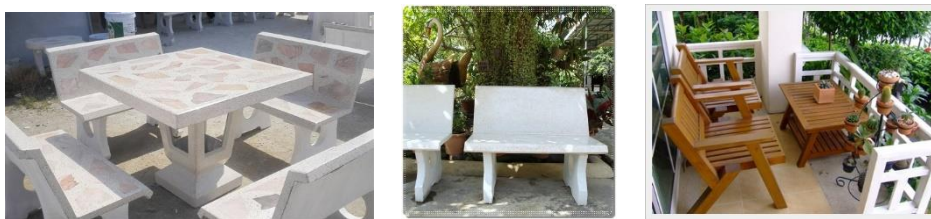
ดังนั้น การออกแบบควรเสริมสร้างพื้นที่ส่วนกลาง ที่ตอบสนองต่อการพูดคุย เช่น มีเก้าอี้ม้าหินหน้าบ้านทุกหลัง เพื่อผู้สูงอายุสามารถแวะไปพบปะเพื่อนบ้าน มีที่นั่งพักผ่อนบริเวณสวน และพื้นที่หน้าบ้านของตนเองหรือกระจายอยู่ในชุมชน

ภาพที่ 250 แสดงเก้าอี้ที่นั่งสำหรับพบปะพูดคุยกันในชุมชน
