การพัฒนาสิ่งอำนวยความสะดวกเพื่อคนทั้งมวล กรณีศึกษา โรงละครสยามนิรมิตและพิพิธภัณฑ์
ศิลปะไทยร่วมสมัย MOCA

วิทยานิพนธ์นี้เป็นส่วนหนึ่งของการศึกษาตามหลักสูตรปริญญาเอกพัฒนศาสตรมหาบัณฑิต
สาขาวิชาการพัฒนาที่อยู่อาศัยและอสังหาริมทรัพย์ ภาควิชาเคหการ
คณะสถาปัตยกรรมศาสตร์ จุฬาลงกรณ์มหาวิทยาลัย
ปีการศึกษา 2561
ลิขสิทธิ์ของจุฬาลงกรณ์มหาวิทยาลัย

UNIVERSAL DESIGN FOR MUSEUM AND AUDITORIUM : CASE STUDY OF SIAM NIRAMITR
AND MUSEUM OF CONTEMPORARY ART

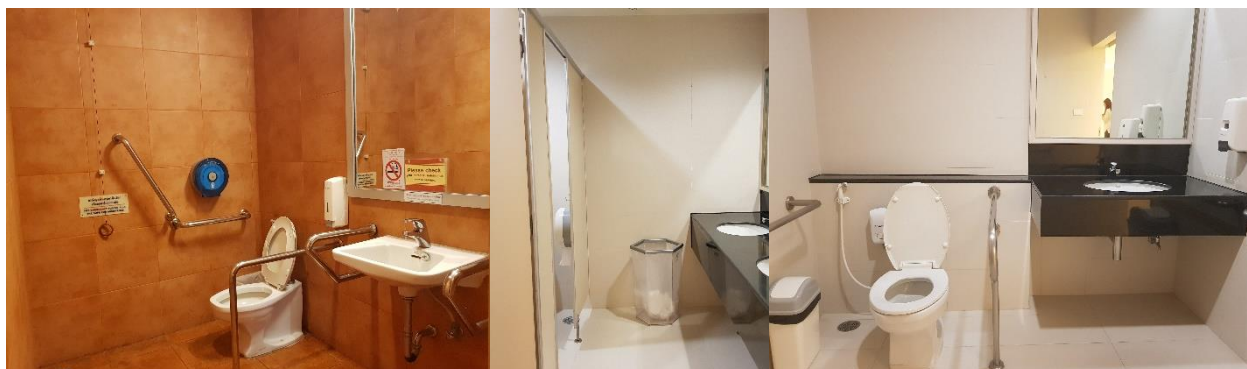
ภาพที่ 21 ห้องน้ำคนพิการของกรณีศึกษา

ห้องน้ำคนพิการสามารถเข้าถึงได้สะดวก โดยมีอุปกรณ์อำนวยความสะดวกสำหรับคนพิการครบครัน ในกรณีศึกษาทั้ง 2 สถานที่ สามารถเข้าถึงห้องน้ำคนพิการได้ทุกระดับ ทุกพื้นที่ตามกิจกรรมต่างๆที่เกิดขึ้นภายในอาคาร

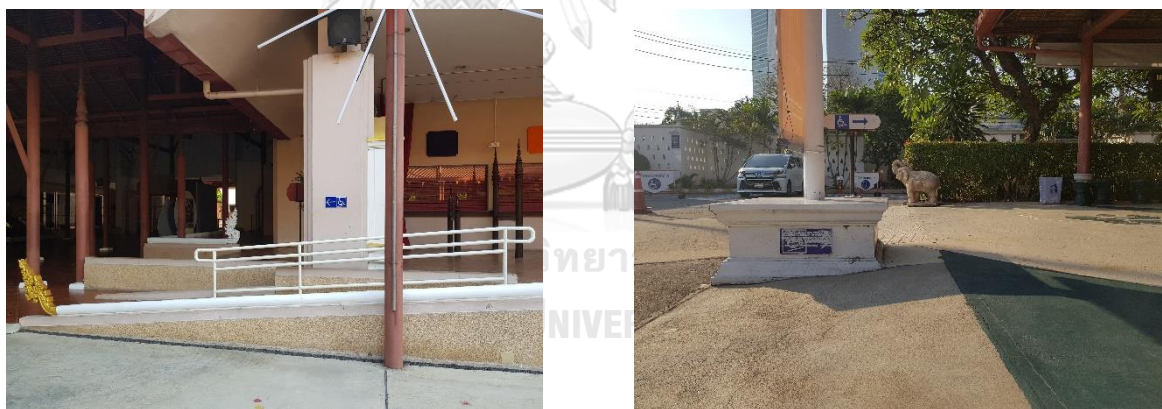
ภาพที่ 22 ทางลาดโรงละครสยามนิรมิต

การเชื่อมต่อพื้นที่ภายในอาคาร ของกรณีศึกษา โรงละครสยามนิรมิต ได้จัดเตรียมทางลาดต่อคนพิการและคนชรา ในจุดทางเชื่อมระหว่างอาคาร โดยมีราวจับ และป้ายสัญลักษณ์รูปผู้พิการชัดเจน

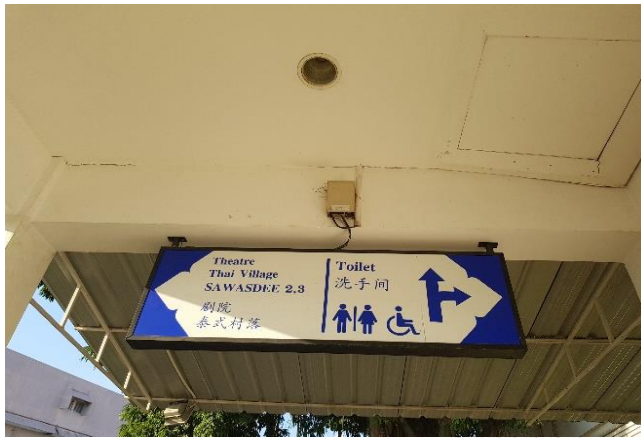
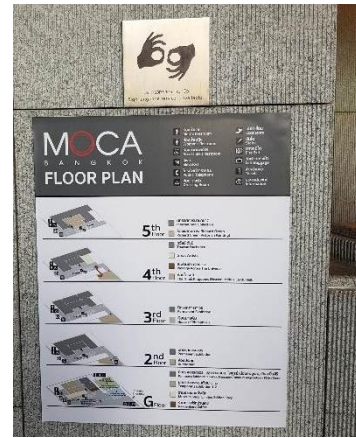
ภาพที่ 23 ป้ายสัญลักษณ์ของกรณีศึกษา

ภายในพื้นที่ โรงละครสยามนิรมิต สามารถสังเกตป้ายสัญลักษณ์รูปคนพิการ และทางสัญจรได้ง่ายและชัดเจน สร้างความเข้าใจได้ทั้งนักท่องเที่ยวชาวไทยและชาวต่างชาติ ด้วยภาษาไทย ภาษาอังกฤษ และภาษาจีน นอกเหนือจากป้ายสัญลักษณ์ ทางโรงละครสยามนิรมิต พร้อมด้วยพนักงานผู้ให้บริการตามจุดต่างๆ ในส่วนของพิพิธภัณฑ์ศิลปะไทยร่วมสมัย MOCA ได้แสดงสัญลักษณ์บริการล่ามภาษามือ ทั้งไทยและสากล เพื่อเป็นประโยชน์ให้กับผู้พิการทางการสื่อความหมาย อีกทั้งยังมีเจ้าหน้าที่ บริการ พาเดินชมพิพิธภัณฑ์เพื่อรองรับคนพิการ และกลุ่มนักท่องเที่ยวคนพิการ

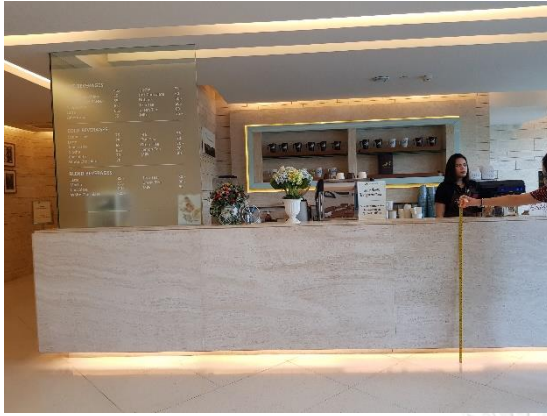
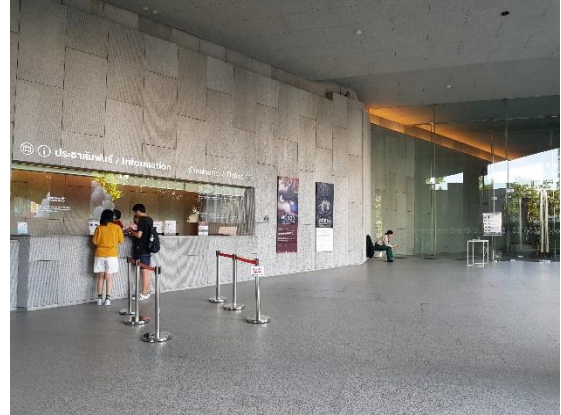
ภาพที่ 24 เคาน์เตอร์ให้บริการ

ในพื้นที่พิพิธภัณฑ์ศิลปะไทยร่วมสมัย MOCA มีพื้นที่ให้บริการ คอยช่วยเหลือ ประชาศ และ ประชาสัมพันธ์กลุ่มนักท่องเที่ยว ในจุดโถงสาธารณะและภายในอาคารก่อนเข้าสู่ นิทรรศการ

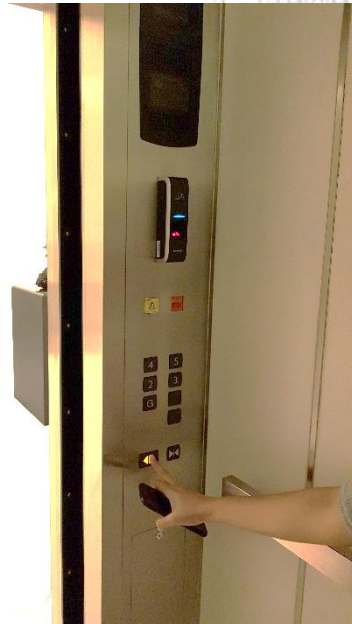
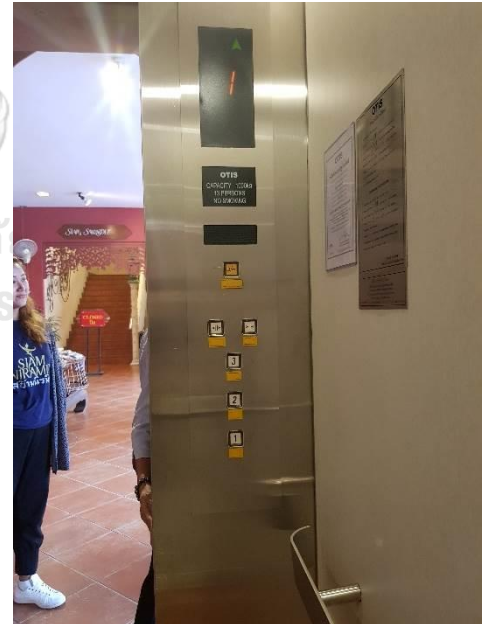
ภาพที่ 25 ลิฟต์ผู้โดยสารของกรณีศึกษา

จากการสำรวจกายภาพของทั้ง 2 สถานที่กรณีศึกษา และมีลัพท์ให้ความช่วยเหลือผู้พิการ และผู้สูงอายุ ในการสัญจรเชื่อมต่อกันที่ โดยในพิพิธภัณฑ์ศิลปะไทยร่วมสมัย MOCA ลิฟต์มี แสง และมีปุ่มกดที่มีลักษณะนูนต่ำ เพื่ออำนวยความสะดวกต่อผู้พิการทางสายตา และ ที่โรงละครสยาม นิรมิต มีอักษรเบลล์ที่ปุ่มลิฟต์ ตัวเลขบอกชั้น ชัดเจนและเป็นสากล ทางเข้าลิฟต์กว้างตามมาตรฐาน กฎกระทรวง ฯ และมีราวจับภายในลิฟต์เพื่ออำนวยความสะดวก

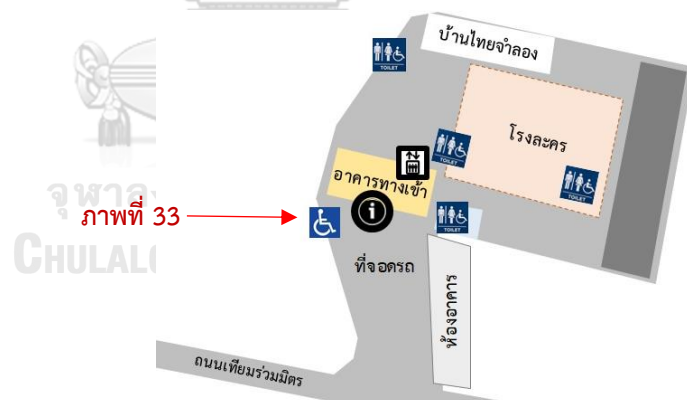
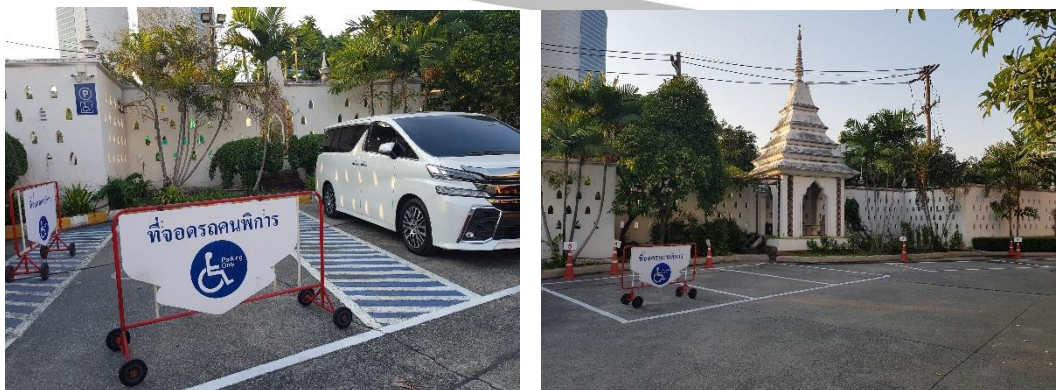
ภาพที่ 33 สิ่งอำนวยความสะดวกที่จอดรถคนพิการ โรงละครสยามนิรมิต

- ที่จอดรถคนพิการ มีทั้งหมด 7 คัน

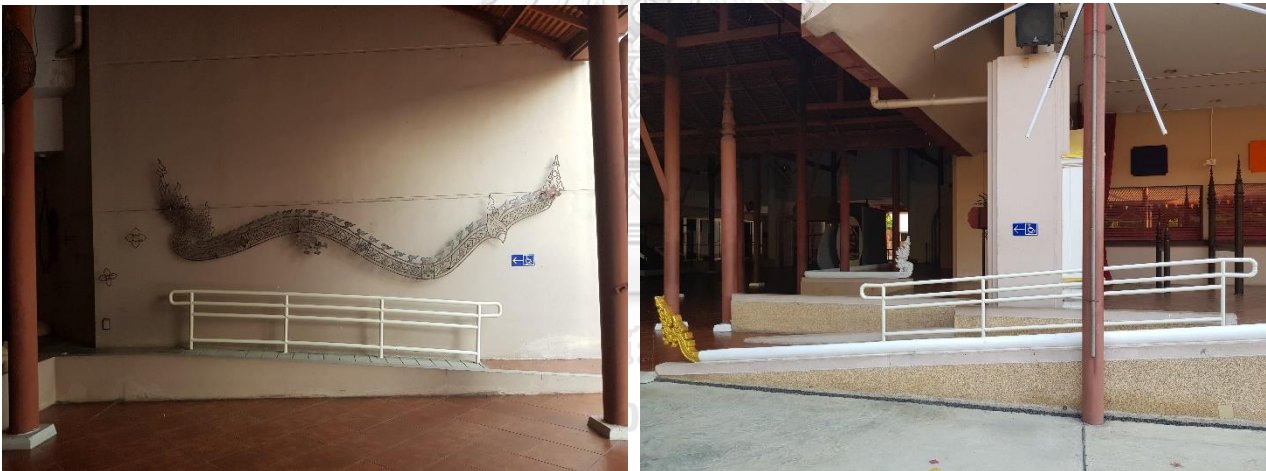
ภาพที่ 34 สิ่งอำนวยความสะดวกทางลาดไปยังอาคารโรงละคร โรงละครสยามนิรมิต
จัดทำโดย ผู้วิจัย

โรงละครสยามนิรมิต จัดเตรียมทางลาดเพื่อการสัญจร สำหรับทุกจุดของทางเชื่อมอาคาร

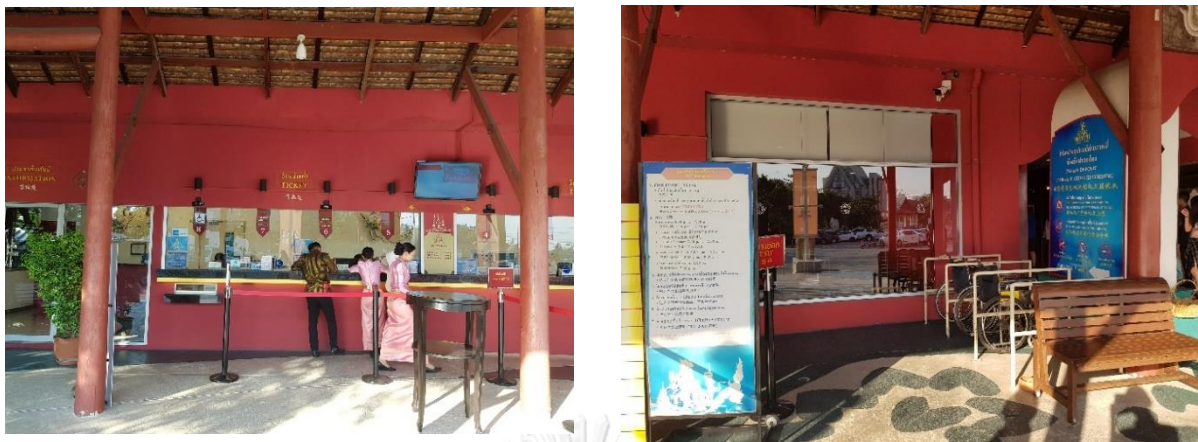
ภาพที่ 37 ช่องบริการจำหน่ายตั๋วและประชาสัมพันธ์
จัดทำโดย ผู้วิจัย

ภายในสยามนิรมิตมีบริการสิ่งอำนวยความสะดวกให้ยืมวีลแชร์ สำหรับผู้สูงอายุ และมีช่องจำหน่ายตั๋วและประชาสัมพันธ์ที่ออกแบบเพื่อรองรับกลุ่มวีลแชร์ อีกทั้ง พร้อมด้วยเจ้าหน้าที่ต้อนรับและให้ความช่วยเหลือ ในจุดต่างๆ

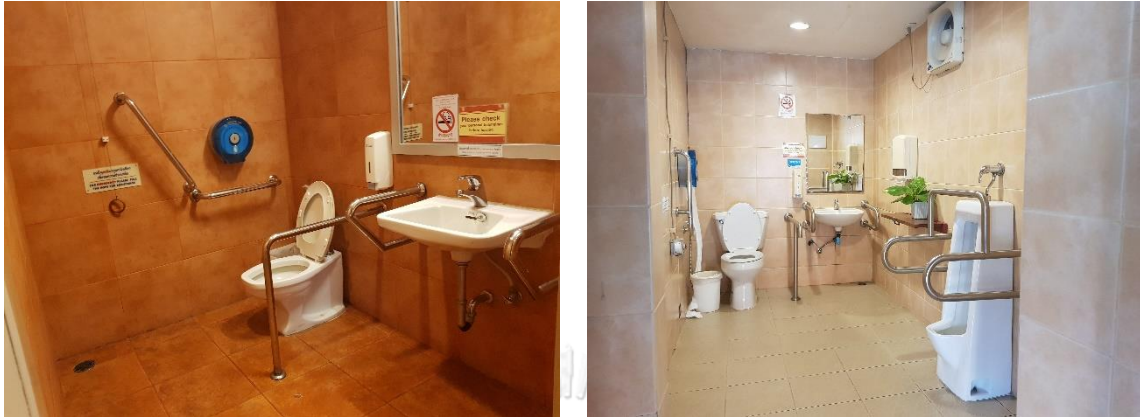
ภาพที่ 39 ห้องน้ำคนพิการ โรงละครสยามนิรมิต
จัดทำโดย ผู้วิจัย

ประกอบด้วยห้องน้ำคนพิการ 4 ห้อง 4 จุดตำแหน่งสัญจรของผู้คน

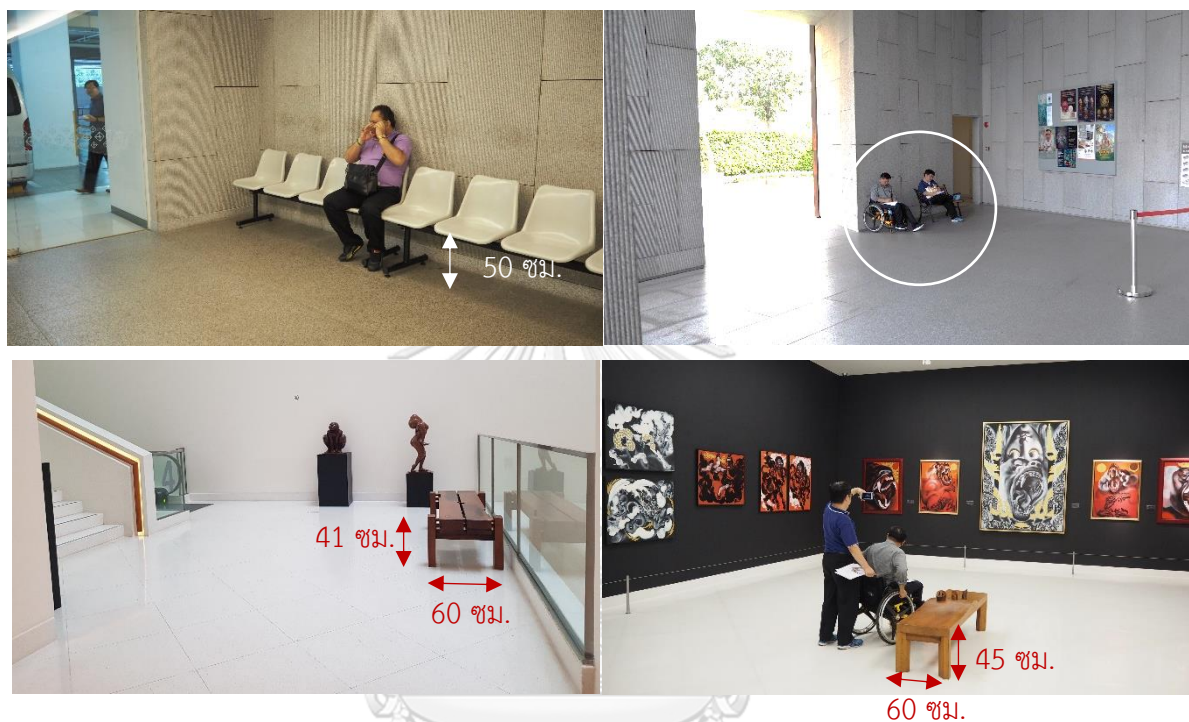
ภาพที่ 53 ที่นั่งบริเวณภายในนิทรรศการหรือพิพิธภัณฑ์

1. ที่นั่งสำหรับคนพิการหรือพื้นที่สำหรับจอดรถเข็นคนพิการ

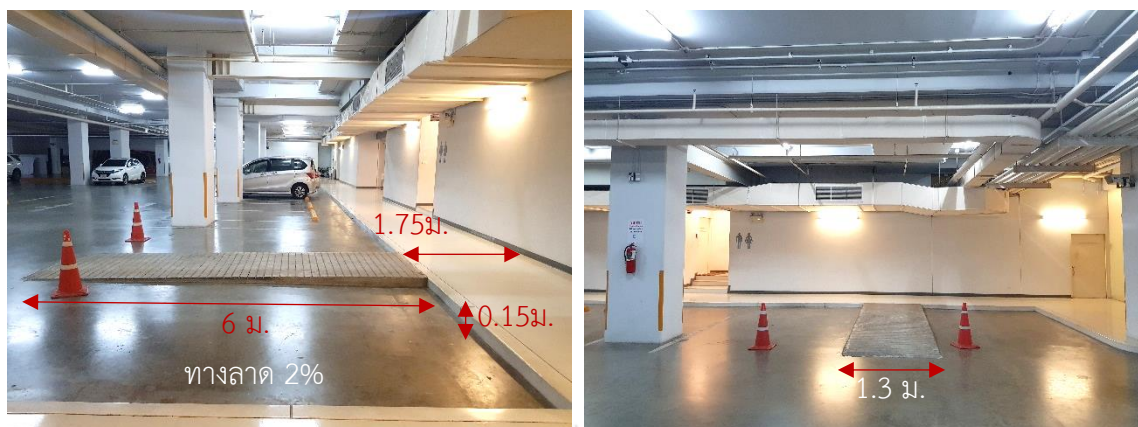
ภาพที่ 54 ทางลาดบริเวณที่จอดรถ
จัดทำโดย ผู้วิจัย (21 กุมภาพันธ์ 2562)

ปัญหาที่พบ ทางลาดยาว 6 ม. ไม่พบราวจับทั้งสองด้าน พื้นผิวทางลาด พบการเสาะร่องที่พื้น ไม่พบพื้นผิวต่างสัมผัสบริเวณเริ่มต้นและสิ้นสุดทางลาดเพื่อผู้พิการทางสายตา ผู้นั่งวีลแชร์ไม่สามารถใช้ทางลาดได้ หากลงจากรถด้วยตัวเอง เนื่องจากทางลาดขึ้นทางฝั่งถนน ผู้นั่งวีลแชร์หากลงจากด้านข้างประตู จะมีพื้นที่ไม่เพียงพอต่อการขึ้นวีลแชร์ต่อด้วยพื้นผิวด้านทางข้างไม่เพียงพอและเป็นพื้นผิวทางลาด ไม่เรียบ

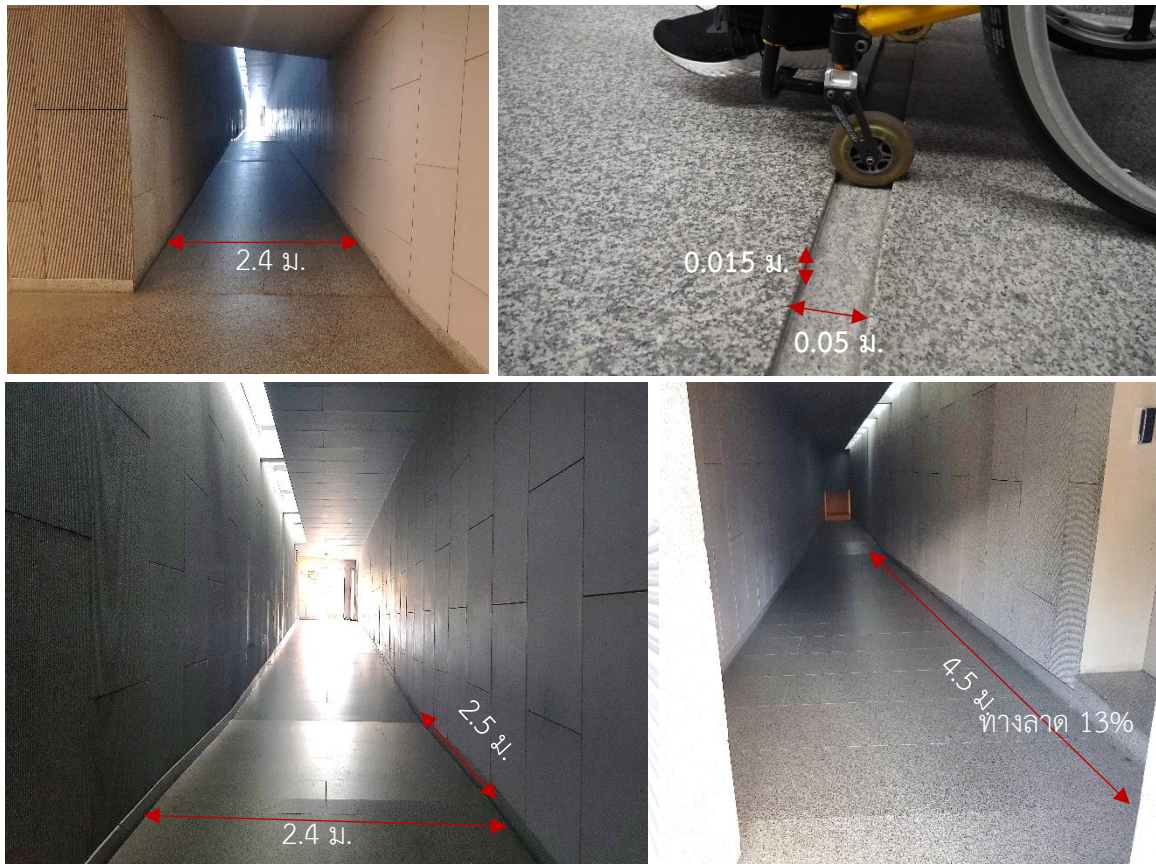
ภาพที่ 55 ทางลาดเชื่อมบริเวณที่จอดรถไปยังบริเวณนิทรรศการหรือพิพิธภัณฑ์

จากภาพที่ 55 แสดงทางลาดที่สอง สำหรับผู้ที่มาจากทางบริเวณที่จอดรถใต้ดิน ทางสัญจรหลักจะนำท่านขึ้นทางลาดยาว 60 ม. เชื่อมไปยังด้านหน้าอาคารซึ่งเป็นทางสัญจรสาธารณะ วัสดุพื้นทางลาดบริเวณพื้นเป็นพื้นแกรนิตโต้ผิวด้าน ลายหิน แผ่นขนาด 30x60 ซม. ทางลาดมีความกว้าง 2.4 ซม. พบชานพักทุกๆ 6 ม. ชานพักกว้าง 2.5 ม. ทางลาดชัน 13% บริเวณทางลาด พบร่องระบายน้ำ กว้าง 0.05 ม. ลึก 0.015 ม. พบล้อวีลแชร์สามารถติดลงในร่องระบายน้ำได้ วัสดุผนังทางลาดกรุด้วยกระเบื้องแกรนิตโต้ผิวด้าน ขนาด 60x120 ซม. ไม่พบราวจับตลอดแนวทางขึ้นลงทางลาด และพื้นผิวต่างสัมผัสสำหรับผู้พิการทางสายตาทั้งทางเริ่มต้นและทางสิ้นสุดทางลาด บริเวณฝ้าเพดานเปิดช่องแสงสำหรับแสงธรรมชาติเป็นหลัก

ปัญหาที่พบ ทางลาดชัน 1:9 (13%) ซึ่งความลาดชันเกินกว่ากฎกระทรวงฯ กำหนดที่มาตรฐาน 1:12 (8%) สำหรับผู้พิการหรือทุพพลภาพ ระหว่างการขึ้นลงทางลาด พบร่องระบายน้ำ ไม่สะดวกต่อผู้นั่งวีลแชร์เนื่องจากล้อของรถเข็นสามารถติดลงกับร่องได้พอดี ไม่พบราวจับทั้งสองข้าง และพื้นผิวต่างสัมผัสสำหรับผู้พิการทางสายตาทะเลทางเริ่มต้นและทางสิ้นสุด

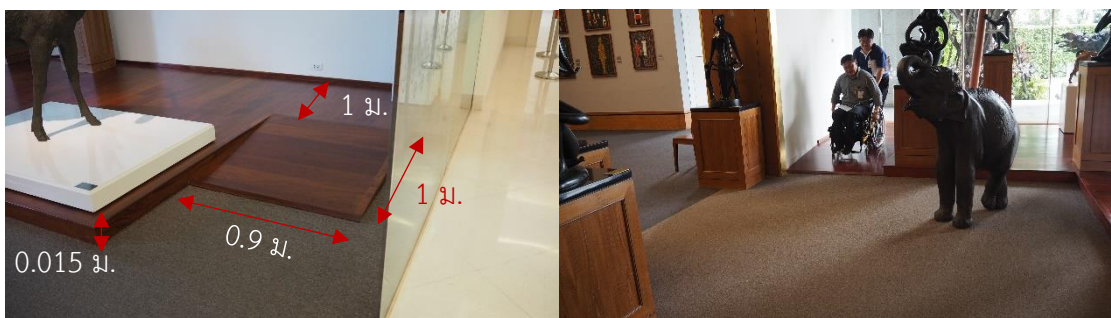
ภาพที่ 56 ทางลาดภายในนิทรรศการแสดงผลงานประติมากรรม
จัดทำโดย ผู้วิจัย (21 กุมภาพันธ์ 2562)

ส่วนทางลาดบริเวณภายในนิทรรศการทำมาจากพื้นวัสดุไม้เทียม วัสดุผิวเรียบ ความสูงของพื้นยกระดับ 15 ซม. ความกว้างทางลาด 90 ซม. ความยาว 1 เมตร ความลาดชัน 1:1 พบทางขึ้นทางลงอยู่คนละฝั่ง แล้วแต่ผู้ชมพิพิธภัณฑสถานเดินทางมาจากฝั่งไหน ซึ่งให้ความสะดวกได้ทั้งสองฝั่ง

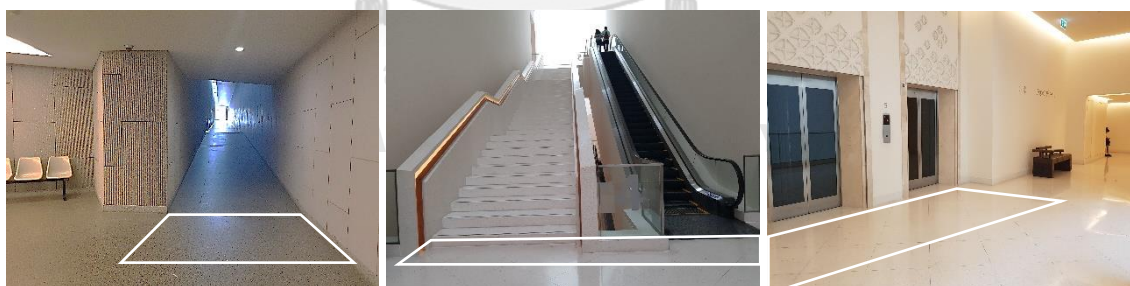
ภาพที่ 57 บริเวณพื้นที่ต่างๆไม่พบพื้นผิวต่างสัมผัส
จัดทำโดย ผู้วิจัย (21 กุมภาพันธ์ 2562)

ไม่พบพื้นผิวต่างสัมผัสทั้ง 3 ชนิด ได้แก่ พื้นผิวต่างสัมผัสชนิดเตือน, พื้นผิวต่างสัมผัสชนิดบอกตำแหน่ง, พื้นผิวต่างสัมผัสชนิดนำทาง ภายในและภายนอกพิพิธภัณฑสถานศิลปะไทยร่วมสมัย MOCA

ปัญหาที่พบ ไม่พบพื้นผิวต่างสัมผัสบริเวณ หน้าบันได บันไดเลื่อน ทางลาด ห้องน้ำ หน้าที่ลิฟต์ หรือทางเข้า-ออก ประชาสัมพันธ์ หน้าเคาน์เตอร์ร้านอาหาร ทางออกฉุกเฉิน พื้นต่างสัมผัสชนิดเตือนพื้นต่างระดับ และพื้นผิวต่างสัมผัสนำทางเส้นทางสัญจรภายในพิพิธภัณฑสถาน

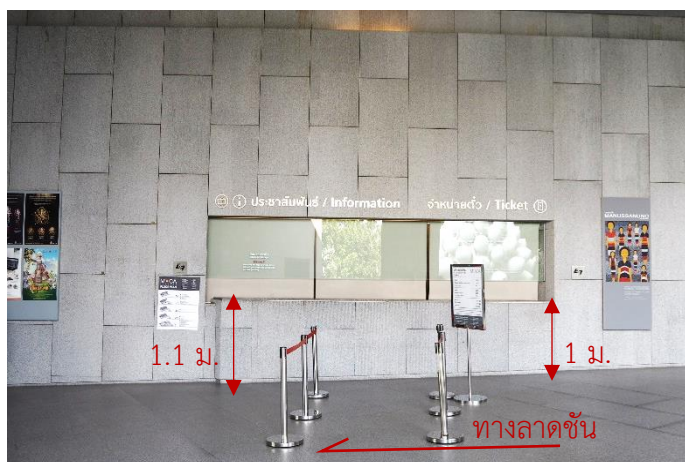
ภาพที่ 58 บริเวณด้านหน้าประชาสัมพันธ์ให้บริการ

ปัญหาที่พบ เคาน์เตอร์ประชาสัมพันธ์ สูงเกิน 80 ซม. รถเข็นคนพิการไม่สามารถ ได้รับความบริการได้อย่างสะดวก บริเวณประชาสัมพันธ์จำหน่ายตั๋ว ตั้งอยู่ที่พื้นลาดเอียง ซึ่งไม่สะดวกต่อรถเข็นคนพิการ ในการใช้บริการ

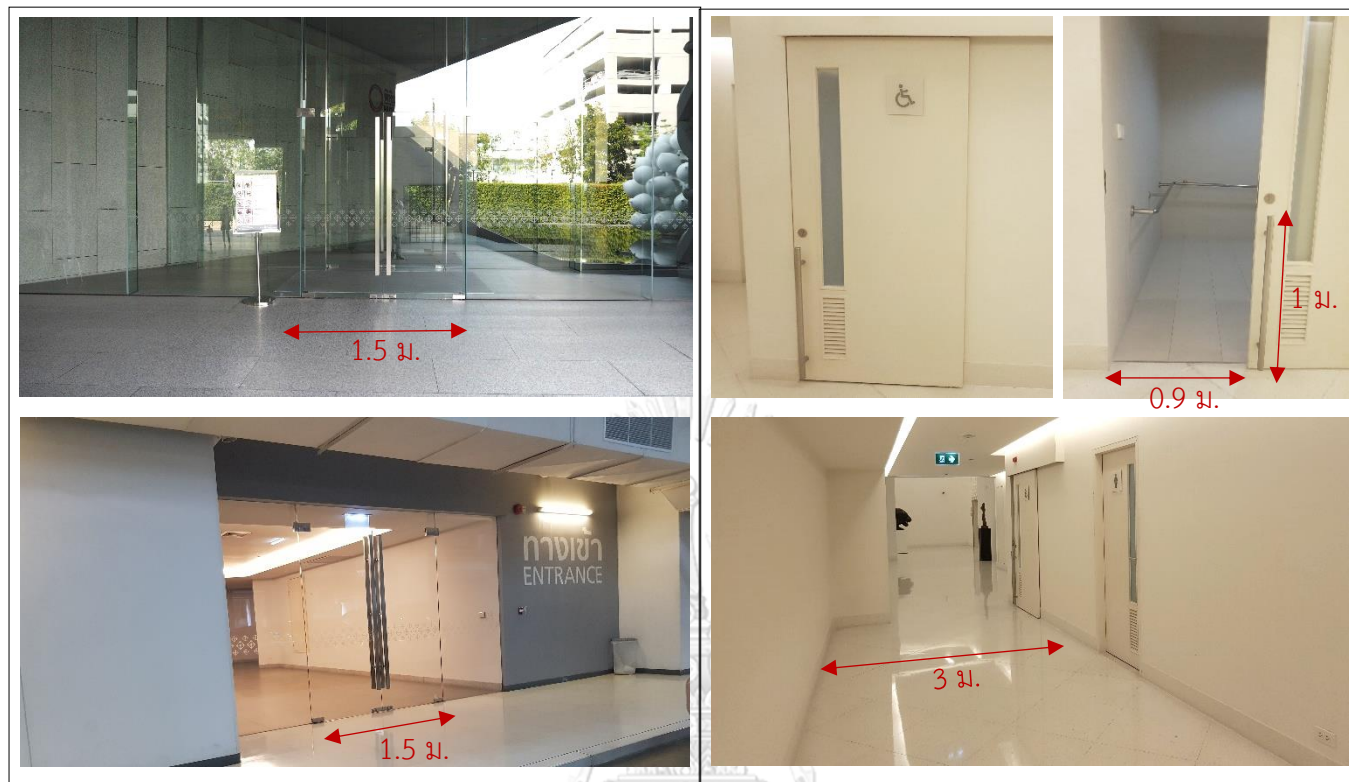
ภาพที่ 59 ประตูบริเวณด้านหน้าทางเข้าออก

ปัญหาที่พบ ประตูทางเข้าออกหลัก ประตูบานผลักเปิดปิด มีน้ำหนักมาก ต้องออกแรงมากในการ เปิดปิด

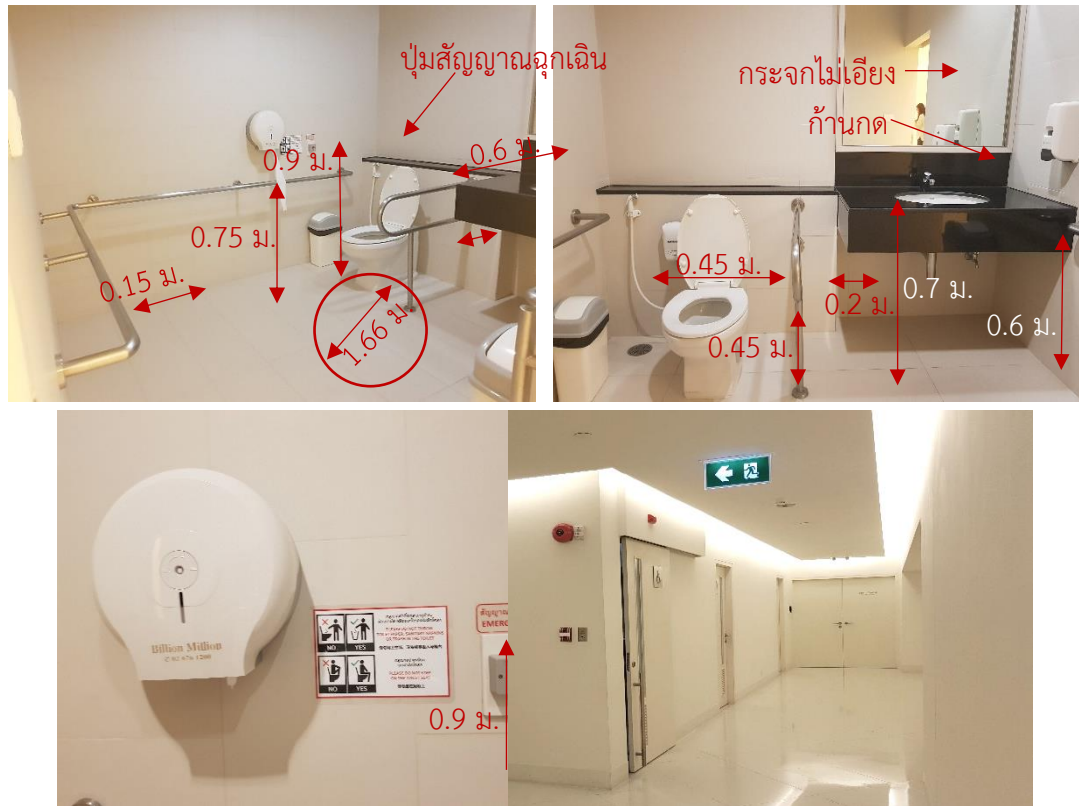
ภาพที่ 60 ห้องน้ำคนพิการ ชั้น 1-4

ปัญหาที่พบ ราวจับฝั่งติดผนังควรเป็นราวจับแนวตั้ง ต่อจากปลายราวจับ แนวนอน ขึ้นไปอย่างน้อย 0.6 ม. เพื่อให้ผู้พิการหรือทุพพลภาพ สามารถพยุงตัวได้ และราวจับอีกฝั่งที่ไม่ติดผนัง พบว่าเป็นราวจับติดตั้งถาวร ควรเป็นราวจับแบบพับเก็บได้ การติดตั้งกระจกขนานกับผนัง ไม่สามารถรองรับผู้นั่งรถเข็นได้ ควรติดตั้งกระจกเอียง เพื่อให้ผู้นั่งรถเข็นสามารถใช้กระจกได้

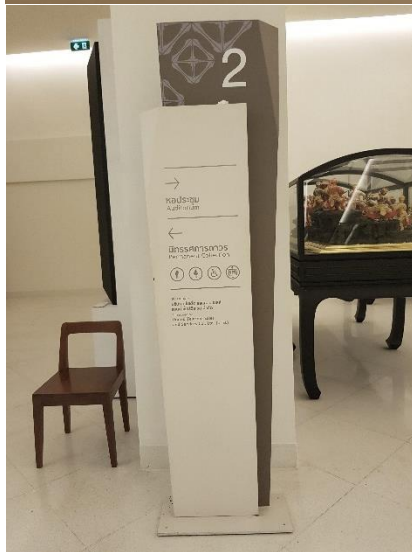
ภาพที่ 65 ป้ายสัญลักษณ์แบบติดผนังระดับสายตา
จัดทำโดย ผู้วิจัย (21 กุมภาพันธ์ 62)

พบสัญลักษณ์คนพิการสำหรับการสำหรับสิ่งอำนวยความสะดวก เช่น
ห้องน้ำ เป็นต้น สัญลักษณ์เป็นพื้นสีขาว สัญลักษณ์สีเทา ติดตั้งใน
บริเวณที่แสงสว่างเพียงพอ โดยจากการสำรวจพบป้ายสัญลักษณ์
บริเวณติดผนังและป้ายสัญลักษณ์แบบตั้งพื้น

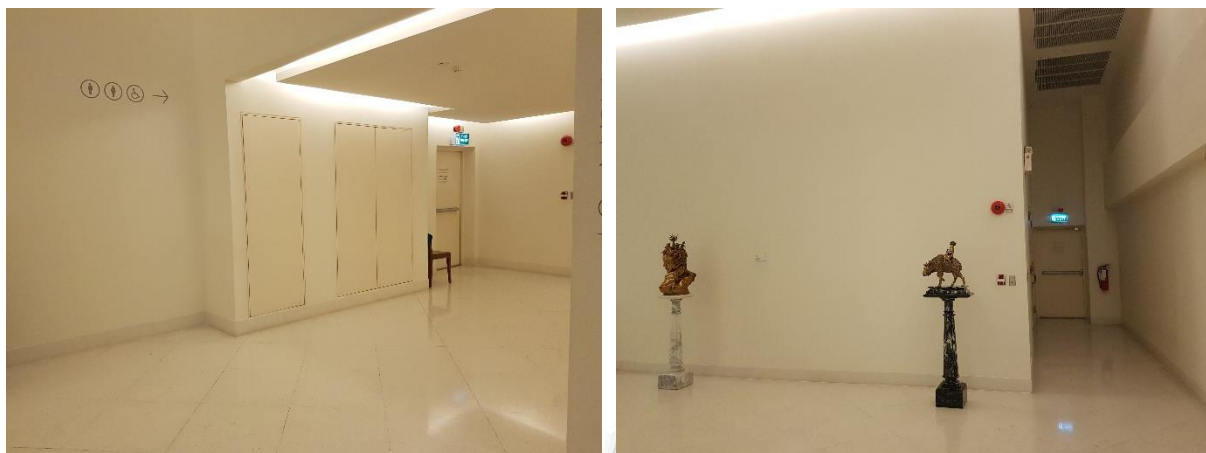
ภาพที่ 69 ด้านหน้าทางออกฉุกเฉินพิพิธภัณฑสถานศิลปะไทยร่วมสมัย MOCA

มีพื้นที่กว้างเพียงพอสำหรับวีลแชร์และอยู่ในบริเวณที่ทุกคนสามารถเข้าออกได้สะดวก เมื่อเกิดเหตุฉุกเฉิน และมีอุปกรณ์แจ้งเตือนภัยใกล้ทางออกฉุกเฉิน ผู้วิจัยไม่ได้เข้าสำรวจภายในบันไดฉุกเฉิน

ปัญหาที่พบ ลิฟต์โดยสารภายในอาคารไม่ใช่ลิฟต์หนีไฟสำหรับคนพิการ ไม่สามารถป้องกันไฟได้ และไม่ได้อยู่ในโถงลิฟต์ที่ออกแบบเพื่อป้องกันไฟ พื้นที่หน้าลิฟต์เป็นพื้นที่โล่ง สาธารณะ

11	หมวด : พื้นที่หนีภัย	
	ปัญหา : ลิฟต์โดยสารภายในอาคารไม่ใช่ลิฟต์หนีไฟสำหรับคนพิการ ไม่สามารถป้องกันไฟได้ และไม่ได้อยู่ในโถงลิฟต์ที่ออกแบบเพื่อป้องกันไฟ พื้นที่หน้าลิฟต์เป็นพื้นที่โล่ง สาธารณะ	ข้อเสนอแนะ : เจ้าหน้าที่สังเกตการณ์และสามารถให้ความช่วยเหลือทุกคนได้
12	หมวด : การประกาศเตือนภัยสำหรับคนพิการ	
	ปัญหา : ไม่พบการประกาศแจ้งเตือนเป็นตัวอักษรเพื่อรองรับผู้พิการทางการได้ยิน	ข้อเสนอแนะ : ติดตั้งสัญญาณไฟแจ้งเตือนฉุกเฉินบริเวณใกล้ทางออกฉุกเฉินและมีเจ้าหน้าที่สังเกตการณ์

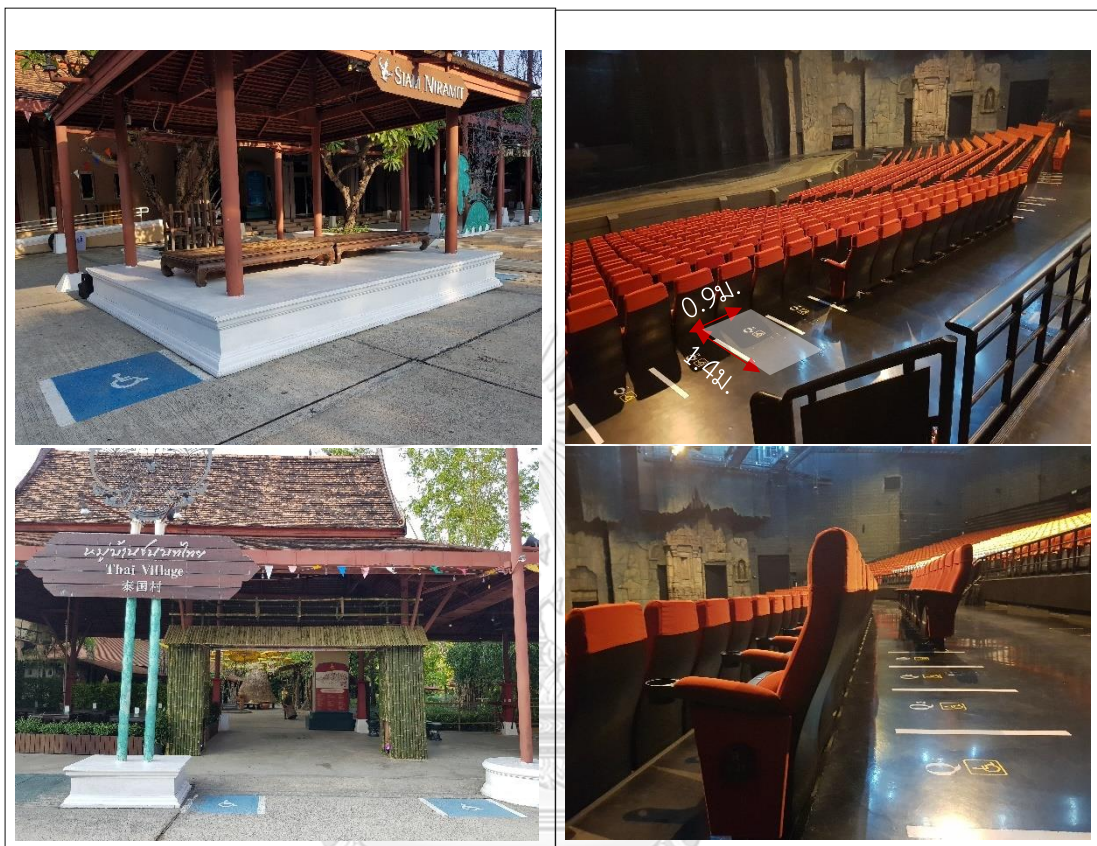
ภาพที่ 71 ที่นั่งภายในโรงละครสยามนิรมิต

จากภาพที่ 71 ฝั่งซ้าย พบสัญลักษณ์และการจัดพื้นที่เพื่อให้รถเข็นคนพิการ มีพื้นที่สำหรับรับชม การละเล่นแบบไทยได้ ซึ่งเป็นกิจกรรมกลางแจ้งภายในโรงละครสยามนิรมิต และจากภาพที่ 71 ฝั่งขวา แสดงที่นั่งสำหรับรถเข็นคนพิการภายในโรงละคร 2,000 ที่นั่ง พบบริเวณที่เว้นให้รถเข็นคนพิการ 26 ที่ ซึ่งเป็นพื้นที่ ที่อยู่ใกล้ทางเข้าออกหลัก และทางออกฉุกเฉิน เจ้าหน้าที่สามารถให้ความช่วยเหลือได้ สะดวก รวดเร็ว

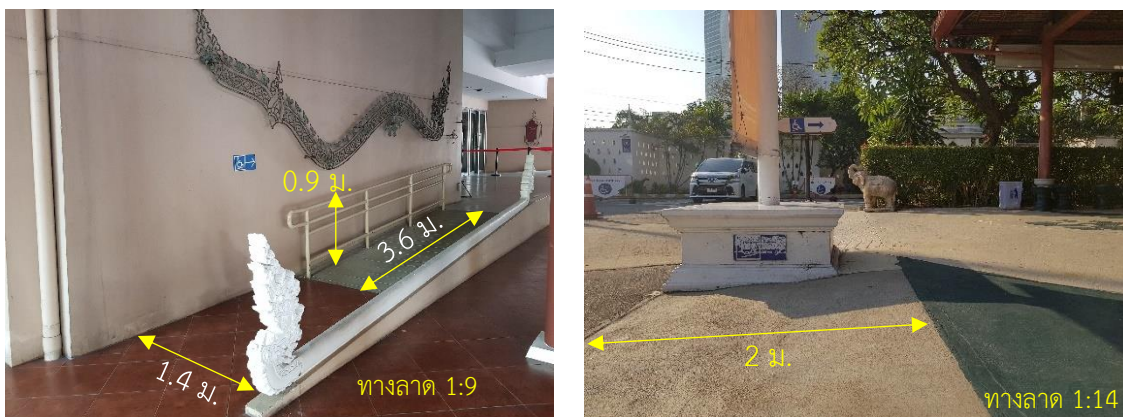
ภาพที่ 72 ทางลาดทางเข้าโรงละคร
จัดทำโดย ผู้วิจัย (21 กุมภาพันธ์ 2562)

ทางลาด ภายในโรงละครสยามนิรมิต แบ่งทางลาดออกเป็น 3 แบบ ได้แก่ ทางลาดเพื่อขึ้นอาคารโรงละคร, ทางลาดชั่วคราวระหว่างทางเชื่อมอาคาร, ทางลาดด้านหน้าทางเข้าอาคารภายนอก ซึ่งทางลาดทั้ง 3 ส่วนนั้น มีความลาดชันต่างกัน โดยทางลาดด้านหน้าทางเข้าอาคาร ตามรูปที่ 5.31 เป็นวัสดุพื้นปูนซีเมนต์ ผิวด้าน ยาว 2 ม. ความลาดชัน 7.5% หรือ 1:14 ซึ่งเป็นทางลาดชันที่ใช้งาน สะดวกต่อการใช้งาน โดยเป็นทางลาดเชื่อมไปยังประชาสัมพันธ์และทางเข้าออก อาคารหลัก ไปสู่ภายในพื้นที่โรงละคร ส่วนที่ 2 จากรูป 5.30 ออกแบบให้เป็นทางลาดเชื่อมไปยังอาคารโรงละคร เอื้ออำนวยความสะดวกให้กับผู้สูงอายุและผู้ใช้รถเข็นคนพิการในการเข้าถึงโรงละครได้ง่าย โดยมีความกว้าง 1.4 ม. สามารถเดินสวนทางได้ และ ยาว 3.6 ม. มีความลาดชัน 1:9 ซึ่งเป็นทางลาดชันที่สามารถใช้งานได้สะดวก แต่ไม่ตรงกับ ความลาดชันต่อผู้พิการ ตามกฎกระทรวงฯ โดยมีราวจับเพียงด้านเดียวสูง 0.9 ม. โดยปลายราวจับทั้งเริ่มต้นและสิ้นสุดเกินออกจากทางลาด 0.3 ม. ส่วนที่ 3 จากรูป 5.32 เป็นทางลาดชั่วคราว วัสดุเป็นไม้อัด พื้นผิวเป็นยางลดแรงเสียดทาน พบว่ามีความลาดชันมาก สามารถใช้งานได้ แต่ยังไม่สะดวกต่อการใช้งาน และไม่พบพื้นผิวต่างสัมผัสบริเวณจุดเริ่มต้นและจุดสิ้นสุดบริเวณทางลาด

ปัญหาที่พบ ทางลาดจากรูป 5.30 พบว่า ไม่มีราวจับทั้งสองด้าน เนื่องจากทางลาดยาวเกิน 2.5 ม. และควรมีความยาวทางลาด 5 ม. เพื่อให้เกิดความลาดชัน 1:12 ตามกฎกระทรวงฯ สำหรับคนพิการ และ จากรูป 5.32 พบว่าทางลาดชั่วคราวมีความลาดชันมาก ไม่สามารถใช้งานได้สะดวก ควรมีความยาว 5 ม. และติดตั้งราวจับทั้งสองด้าน สูงทั้ง 0.9 และ 0.6 ม. ปลายเกิดจากจุดเริ่มต้นและสิ้นสุด 0.3 ม. และไม่พบพื้นผิวต่างสัมผัส บริเวณทางลาด ทุกรูปแบบ

<p>ข้อเสนอแนะ : ติดตั้งราวจับทั้งสองด้าน สูงทั้ง 0.9 และ 0.6 ม. ปลายจากจุดเริ่มต้นและสิ้นสุด 0.3 ม.</p>

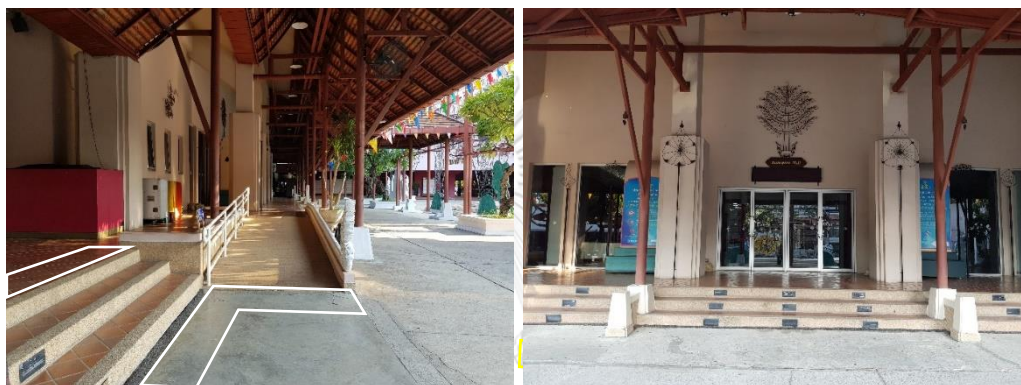
ภาพที่ 74 แสดงตำแหน่งที่ไม่พบผิวต่างสัมผัสบริเวณหน้าบันได

ปัญหาที่พบ ไม่พบพื้นผิวต่างสัมผัสทุกชนิด บริเวณทางขึ้นลงของทางลาดและบันได ทางเข้าประตูทางเข้าห้องน้ำ และทางลิฟต์

<p>ข้อเสนอแนะ : จัดทำผิวต่างสัมผัส บริเวณทางเข้าอาคาร เชื่อมต่อกับโซน ประชาสัมพันธ์และทางไปลิฟต์โดยสาร</p>

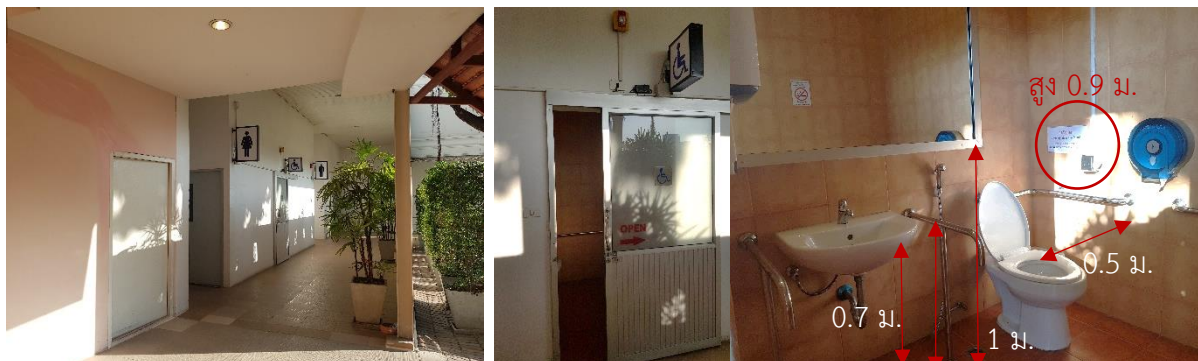
ภาพที่ 78 ห้องน้ำด้านนอกอาคาร บริเวณอาคารภัตตาหาร
จัดทำโดย ผู้วิจัย (21 กุมภาพันธ์ 62)

ปัญหาที่พบ ไม่พบพื้นผิวต่างสัมผัส ด้านหน้าประตูพบราวจับสูงจาพื้นเกิน 0.8 ม. บริเวณด้านหน้า ทางเข้าห้องน้ำ พบราวจับบริเวณโถส้วม ด้านติดผนัง เลยออกจากปลายโถส้วมไม่ต่อเนื่อง ไม่พบราว จับในแนวตั้งบริเวณโถส้วม ส่วนราวจับด้านที่ไม่ติดกับผนังเป็นการติดตั้งถาวร ไม่สามารถพับเก็บได้

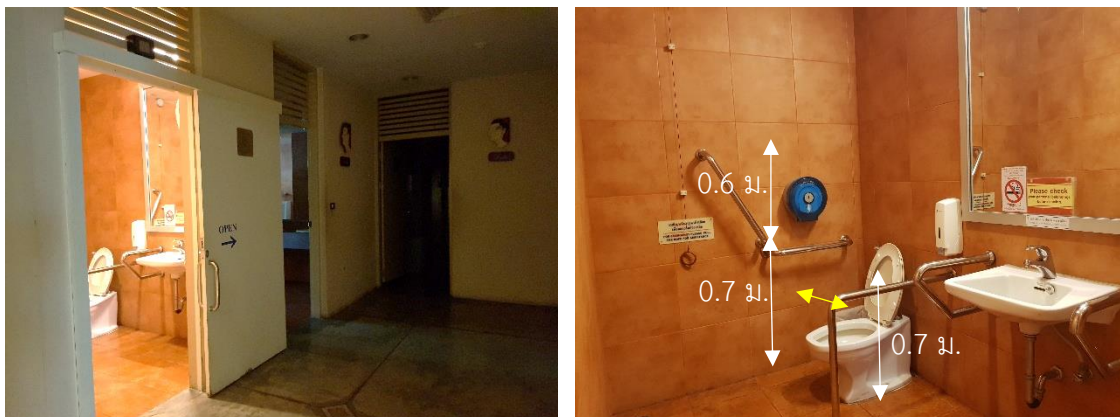
ภาพที่ 79 ห้องน้ำภายในโรงละครสยามนิรมิต ใกล้ทางเข้าออกหลัก
จัดทำโดย ผู้วิจัย (21 กุมภาพันธ์ 62)

ภาพที่ 79 เป็นห้องน้ำบริเวณภายในโรงละคร เพื่อรองรับนักท่องเที่ยว
กิจกรรมภายในโรงละคร พบราวจับบริเวณโถส้วมด้านไม่ติดกับผนัง ติดตั้งไม่แข็งแรงมั่นคง และเป็น
ลักษณะถาวร ไม่สามารถพับเก็บได้ บริเวณราวจับด้านติดกับผนัง เป็นแนวตั้งเอียง สูงขึ้น 0.6 ม. อ่าง
ล้างมือ พื้นที่ให้รถเข็นสามารถใช้งานได้สะดวก โดยมีก๊อกรูปเป็นชนิดแบบก้านโยก บริเวณราวจับอ่าง
ล้างมือ อยู่สูง 0.8 ม. กระจกสูงจากพื้น 1 ม. เอียงมาด้านหน้าเล็กน้อย และพบปุ่มสัญญาณขอความ
ช่วยเหลือเป็นแบบคันโยก ภายในห้องน้ำมีพื้นที่หมุน เส้นผ่าศูนย์กลาง 1.5 ม. เป็นวัสดุพื้นกระเบื้อง
ผิวด้าน ปูมีร่อง 3 ม. ราวจับประตูติดตั้งสูงจากพื้น 0.8 ม. ด้านหน้าทางเข้ากว้าง 0.9 ม. ไม่พบพื้นผิว
ต่างสัมผัส

ปัญหาที่พบ ราวจับโถส้วมบริเวณผนัง ไม่ถึง 90 องศา และ ราวจับด้านติดผนัง ติดตั้งไม่แข็งแรง และ
ไม่สามารถพับเก็บได้ ป้ายสัญลักษณ์รูปคนพิการสากร ด้านหน้าประตูมีพื้นผิวเป็นวัสดุสะท้อนสีเงิน
ควรเป็นพื้นขาว สัญลักษณ์สีน้ำเงินชัดเจน

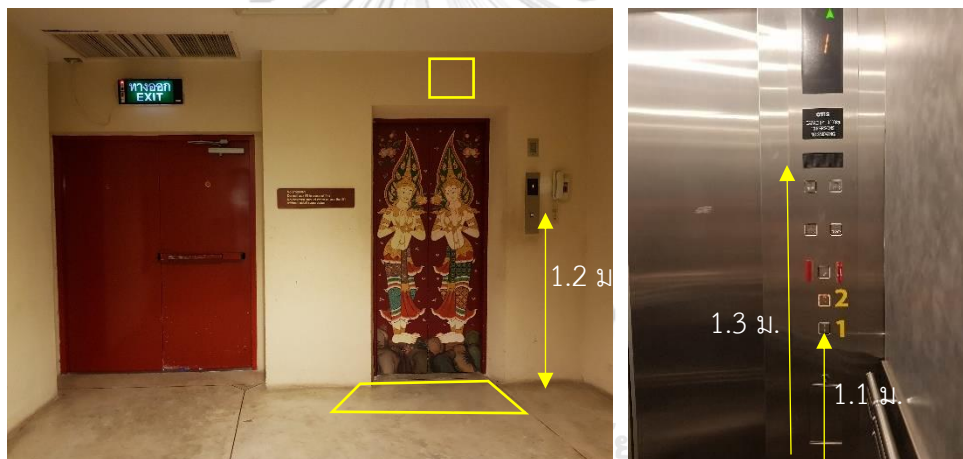
ภาพที่ 81 ลิฟต์โดยสารไปโรงละคร ชั้น 2
จัดทำโดย ผู้วิจัย (21 กุมภาพันธ์ 62)

ลิฟต์ภายในโรงละครสยามนิรมิต มีลิฟต์ทั้งหมด 2 ตัว ความสูงของปุ่มกดลิฟต์ สูงเกิน 0.9 ม. ปุ่มที่สูงที่สุด เกิน 1.2 ม. มีอักษรเบลล์กำกับหมายเลขภายในลิฟต์ สีปุ่มกดลิฟต์ไม่ชัดเจน พบปุ่มขอความช่วยเหลือและโทรศัพท์สามารถติดต่อกับบุคคลภายนอกได้ พบแสงบริเวณปุ่มกดลิฟต์ แต่ไม่พบเสียงแจ้งเตือนขึ้น รววจับภายในลิฟต์ เป็นราวจับเหลี่ยม ทั้ง สามด้าน พบกระจกเงาภายในลิฟต์ และไม่พบพื้นผิวต่างสัมผัส ไม่พบ ป้ายสัญลักษณ์เป็นลิฟต์สำหรับผู้สูงอายุหรือผู้พิการ

ปัญหาที่พบ สีปุ่มกดลิฟต์ไม่ชัดเจน ระดับความสูงของปุ่มกดลิฟต์ สูงเกิน 0.9 ม. ปุ่มที่สูงที่สุด เกิน 1.2 ม. ไม่มีแผงปุ่มกดเพื่อคนพิการที่นั่งรถเข็น ไม่พบเสียงแจ้งเตือนขึ้น รววจับภายในลิฟต์ เป็นราวจับเหลี่ยม ทั้ง สามด้าน ไม่พบพื้นผิวต่างสัมผัสบริเวณด้านหน้าประตูลิฟต์

<p>ข้อเสนอแนะ : ติดตั้งราวจับในแนวตั้งและเปลี่ยนราวจับบริเวณระหว่างโถส้วมและอ่างล้างมือให้เป็นแบบพับเก็บได้</p>
5	หมวด : ลิฟต์	
	<p>ปัญหา : สีปุ่มกดลิฟต์ไม่ชัดเจน ระดับความสูงของปุ่มกดลิฟต์สูงเกิน 0.9 ม. ปุ่มที่สูงสุด เกิน 1.2 ม. ไม่มีแผงปุ่มกดเพื่อคนพิการที่นั่งรถเข็น ไม่พบเสียงแจ้งเตือนขึ้น ราวจับภายในลิฟต์เป็นราวจับเหลี่ยม ทั้ง สามด้าน ไม่พบพื้นผิวต่างสัมผัสบริเวณด้านหน้าประตูลิฟต์</p>	<p>ข้อเสนอแนะ : ให้ความช่วยเหลือโดยเจ้าหน้าที่</p>

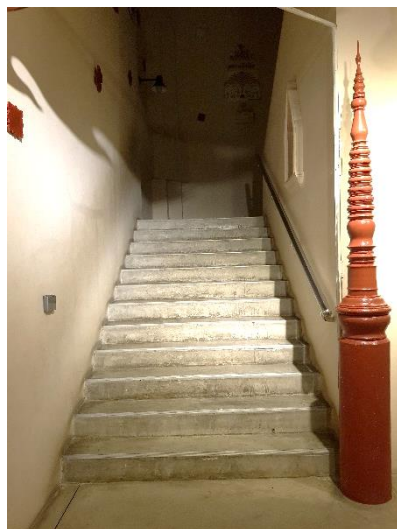
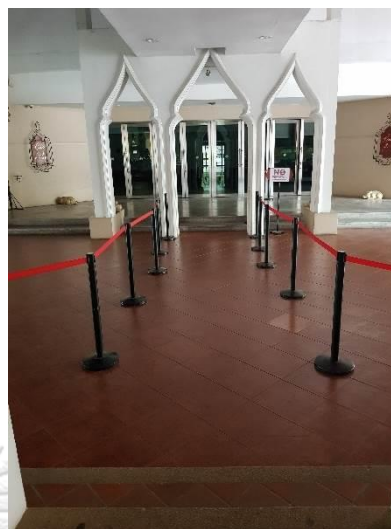
ภาพที่ 82 บันไดขึ้นอาคารโรงละคร ชั้น 1

บันไดที่โรงละครสยามนิรมิต ลูกตั้งสูง 0.17 ม. ลูกนอน 0.28 ม. จากรูปที่ 5.37 แสดงบันไดหลัก ไปยังโรงละคร วัสดุเป็นพื้นผิวคอนกรีต ผิวเรียบ พบจุกบันได สีขาว และราวจับเพียงด้านเดียว มีพื้นที่ชันพัก 2 ม. มีพื้นที่ว่างด้านหน้าบันไดขึ้นลง และจากรูปที่ 5.38 แสดงบันไดเชื่อมระหว่างอาคารหนึ่งไปยังอาคารโรงละคร มีบันได ขึ้นลง 2 ชั้น สูง 0.35 ม. วัสดุเป็นผิวกระเบื้องผิวเรียบสีน้ำตาลและมีจุกบันไดเป็นทรายล้างซึ่งเป็นวัสดุขรุขระ

ปัญหาที่พบ บันไดในโรงละครสยามนิรมิต ไม่พบราวจับที่ถูกต้องตามมาตรฐานและพื้นผิวต่างสัมผัส

5	หมวด : บันได	
<p>ปัญหา : บันไดในโรงละครสยามนิรมิต ไม่พบราวจับที่ถูกต้องตามมาตรฐานและพื้นผิวต่างสัมผัส</p>  		<p>ข้อเสนอแนะ : ติดตั้งราวจับทั้งสองฝั่ง สูง 0.6 และ 0.9 ม. ยื่นออกจากปลาย 0.3 ม.และติดตั้งพื้นผิวสัมผัสด้านหน้าและชานพัก</p>

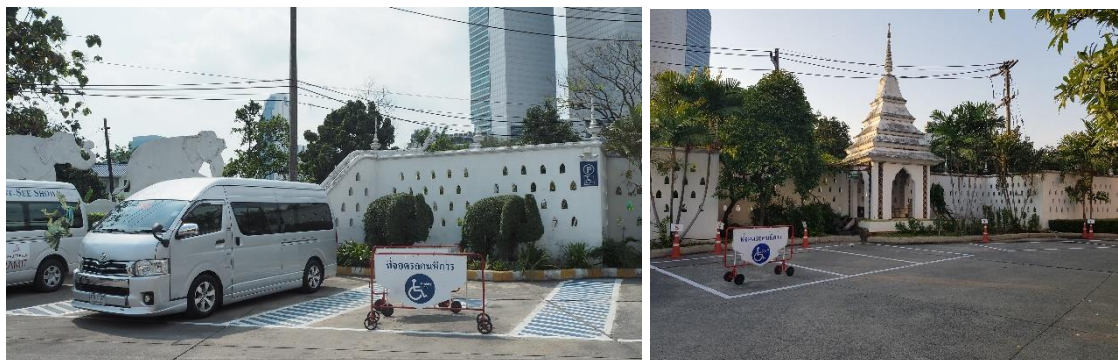
ภาพที่ 83 ที่จอดรถคนพิการ
จัดทำโดย ผู้วิจัย (21 กุมภาพันธ์ 62)

พบที่จอดรถคนพิการอยู่ใกล้ทางเข้าออกหลักเข้าสู่พื้นที่โรงละครสยามนิรมิต และอยู่ใกล้ตำแหน่งพื้นที่จำหน่ายตั๋วหรือประชาสัมพันธ์ พบพื้นที่จอดรถคนพิการ 8 ช่อง โดยโรงละครสยามนิรมิต มีที่จอดรถทั้งหมดประมาณ 250 คัน บริเวณที่จอดรถคนพิการแบ่งพื้นที่จอดชัดเจนด้วยสีขาว พื้นที่ 3x6 ม. และมีพื้นที่สำหรับการจอดรถเข็นคนพิการ 1 ม. ยาวขนาดพื้นที่จอดรถ บริเวณพื้นที่จอดเป็นผิวคอนกรีตผิวเรียบไม่มีผิวต่างระดับ มีป้ายสัญลักษณ์แสดงที่จอดรถคนพิการพื้นผิวตัดกันชัดเจน พื้นน้ำเงิน ตัวหนังสือสีขาว มองเห็นชัดเจนและมีเจ้าหน้าที่บริเวณนั้นให้ความช่วยเหลือ

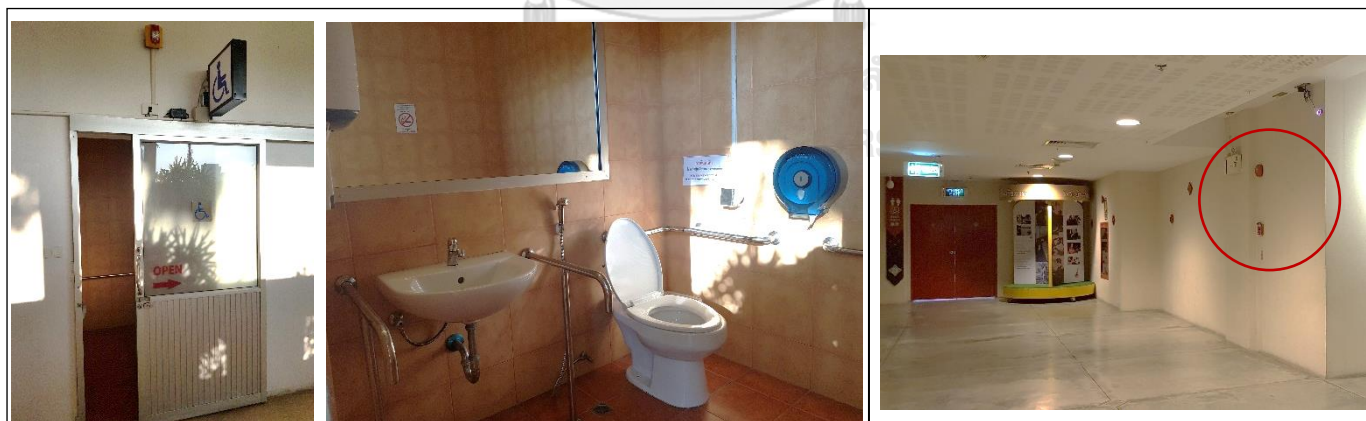
ภาพที่ 84 ปุ่มสัญญาณแจ้งฉุกเฉิน
จัดทำโดย ผู้วิจัย (21 กุมภาพันธ์ 62)

ปุ่มแจ้งเตือนขอความช่วยเหลือ พบบริเวณห้องน้ำคนพิการ สูง 0.9 ม. และใกล้ทางออกฉุกเฉิน ทั้งภายนอกภายในโรงละคร ติดตั้งสูงจากพื้น 1.2 ม.

ปัญหาที่พบ ติดตั้งปุ่มขอความช่วยเหลือกรณีมีเหตุฉุกเฉินหรืออัคคีภัย สูงเกิน 0.9 ม.

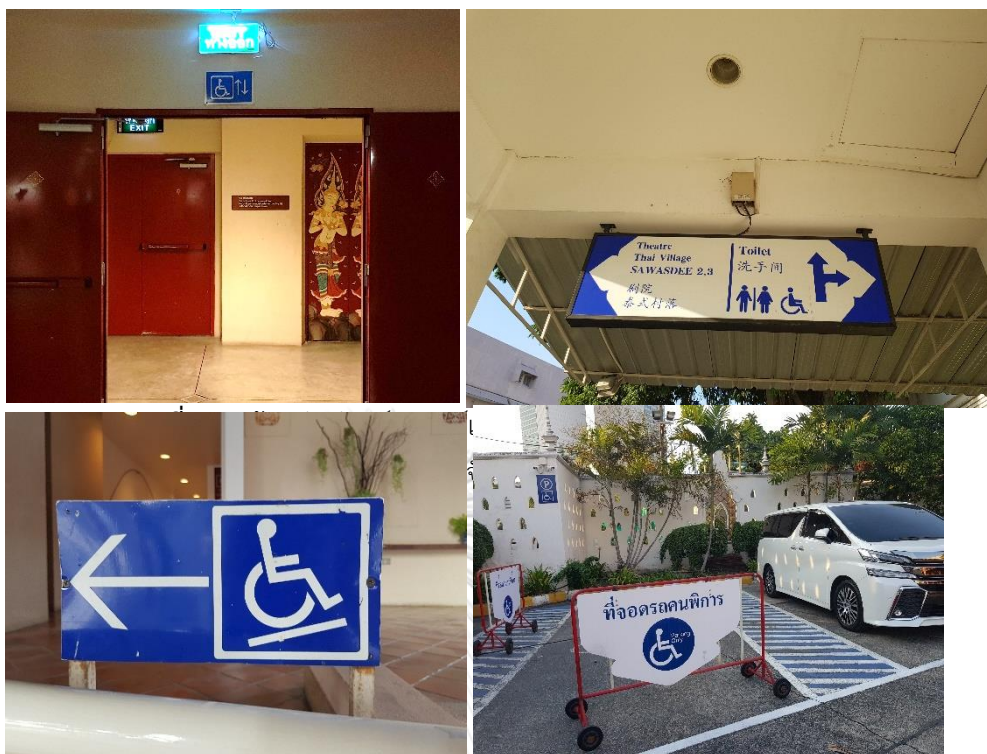
ภาพที่ 85 ป้ายแสดงอุปกรณ์หรือสิ่งอำนวยความสะดวก

ป้ายแสดงอุปกรณ์หรือสิ่งอำนวยความสะดวก ติดตั้งสามารถสังเกตเห็นได้ชัดเจน พบที่เป็นพื้นสีขาว ตัวอักษรสีน้ำเงินและ พื้นสีน้ำเงิน ตัวอักษรสีขาว ในบริเวณที่พบเห็นได้แก่ ทางลาด , ที่จอดรถคนพิการ , ห้องน้ำ , ลิฟต์โดยสาร

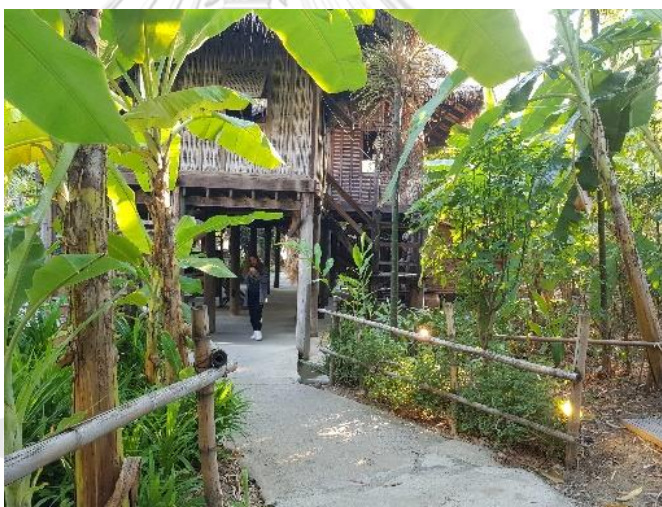
ภาพที่ 87 ทางสัญจรบริเวณหมู่บ้าน 4 ภาคจำลอง

สำหรับเส้นทางทางสัญจรภายในพื้นที่จำลองหมู่บ้านพื้นถิ่น 4 ภาคจัดให้มีการออกแบบที่ให้ความรู้ถึงถึงความท้องถิ่นโดยแท้จริง ทางโรงละครได้เตรียมการติดตั้งราวจับสำหรับผู้สูงอายุและคนพิการสำหรับช่วยพยุงการเดินไปตามบ้านต่างๆ ด้วยการออกแบบเป็นสะพานไม้กลมกลืนกับสภาพแวดล้อมตัวเรือนพื้นถิ่น โดยมีความกว้างของทางเดิน 1 ม.ผู้นั่งรถเข็นคนพิการสามารถเดินทางสะดวก โดยมีราวจับสูงจากพื้น 0.8 ม. มีความมั่นคงแข็งแรง

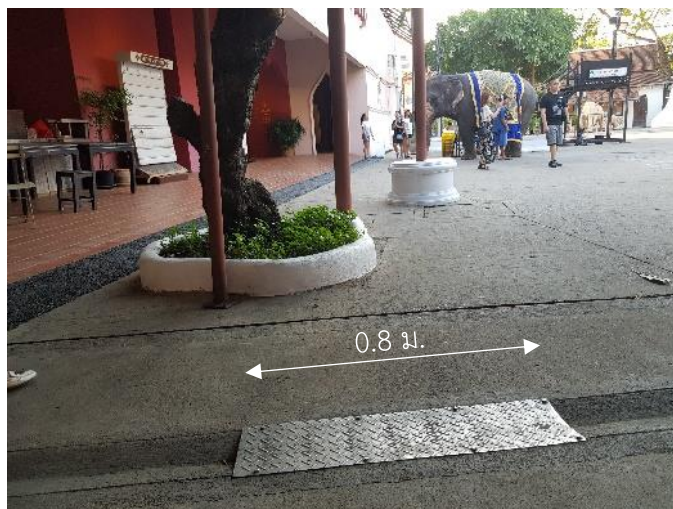
ภาพที่ 88 ทางสัญจรตะแกรงปิดร่องระบายน้ำ
จัดทำโดย ผู้วิจัย (21 กุมภาพันธ์ 62)

ทางโรงละครได้ติดตั้งตะแกรงสแตนเลสเพื่อปิดร่องระบายน้ำ สำหรับทางสัญจรบริเวณลานกลางแจ้ง เพื่อความปลอดภัย โดยผู้ใช้รถเข็นสามารถผ่านได้สะดวก

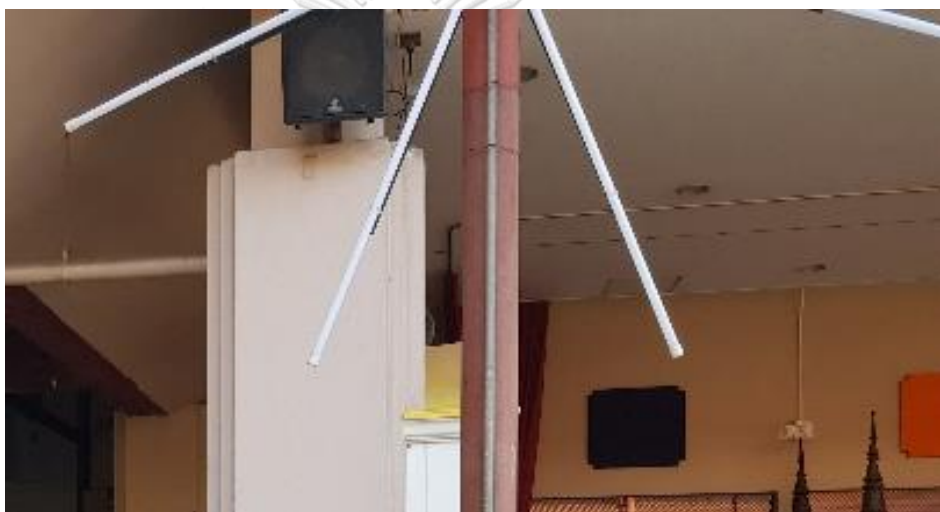
ภาพที่ 90 ลำโพงติดทุกมุมเสา เพื่อการประกาศ
จัดทำโดย ผู้วิจัย (21 กุมภาพันธ์ 62)

ทุกพื้นที่ภายในโรงละครและภายนอก ติดลำโพงขนาดใหญ่ สามารถได้ยินประกาศทั่วทั้งพื้นที่ และมีไฟฉุกเฉินติดทุกบริเวณที่เป็นทางสัญจรหลักและทางฉุกเฉิน มีเจ้าหน้าที่ให้ความช่วยเหลือ หากมีเหตุฉุกเฉิน

ปัญหาที่พบ ไม่พบการประกาศแจ้งเตือนเป็นตัวอักษรเพื่อรองรับผู้พิการทางการได้ยิน

<p>ข้อเสนอแนะ : การติดตั้งป้ายแจ้งเตือนเป็นอักษรวิ่ง</p>

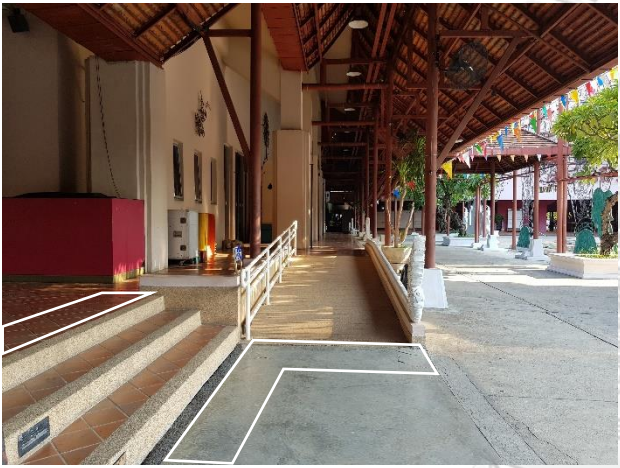
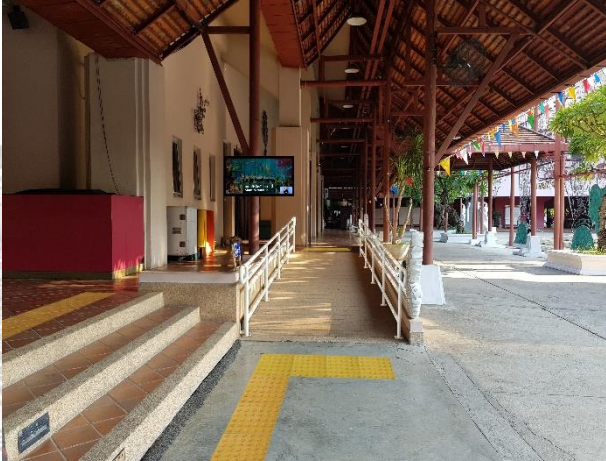
ลำดับ	ปัญหาและอุปสรรค	ข้อเสนอแนะจากผู้เชี่ยวชาญและกฎกระทรวงฯ พ.ศ. 2548 และ 2555
1	<p>หมวด : พื้นผิวต่างสัมผัส</p>	
	<p>ปัญหา : ไม่พบพื้นผิวต่างสัมผัสทุกชนิด บริเวณทางขึ้นลงของทางลาดและบันได ทางเข้าประตู ทางเข้าห้องน้ำ และทางลิฟต์</p>

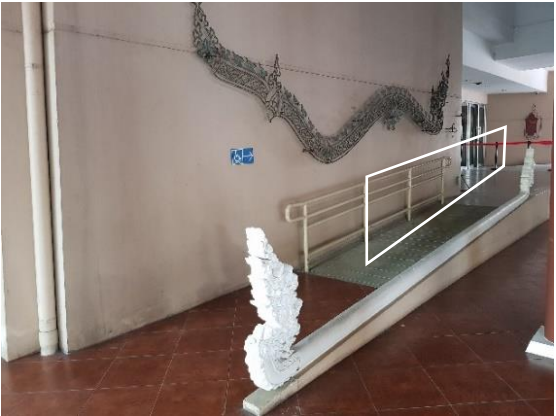
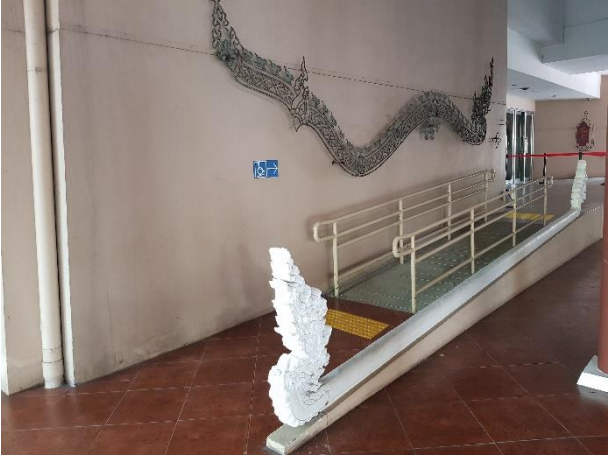
2	<p>หมวด : ทางลาดและราวจับ</p>	
	<p>ปัญหา : ไม่พบราวจับทั้งสองด้าน สูงทั้ง 0.9 และ 0.6 ม. ปลายจากจุดเริ่มต้นและสิ้นสุด 0.3 ม. และไม่พบพื้นผิวต่างสัมผัส บริเวณทางลาด ทุกรูปแบบ</p>
