การพัฒนาสิ่งอำนวยความสะดวกเพื่อคนทั้งมวล กรณีศึกษา โรงละครสยามนิรมิตและพิพิธภัณฑ์
ศิลปะไทยร่วมสมัย MOCA

วิทยานิพนธ์นี้เป็นส่วนหนึ่งของการศึกษาตามหลักสูตรปริญญาเอกพัฒนศาสตรมหาบัณฑิต
สาขาวิชาการพัฒนาที่อยู่อาศัยและอสังหาริมทรัพย์ ภาควิชาเคหการ
คณะสถาปัตยกรรมศาสตร์ จุฬาลงกรณ์มหาวิทยาลัย
ปีการศึกษา 2561
ลิขสิทธิ์ของจุฬาลงกรณ์มหาวิทยาลัย

UNIVERSAL DESIGN FOR MUSEUM AND AUDITORIUM : CASE STUDY OF SIAM NIRAMITR
AND MUSEUM OF CONTEMPORARY ART

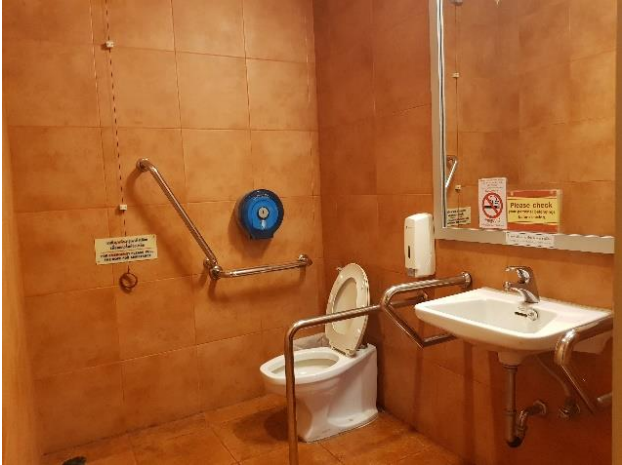
3	หมวด : ประตู	
	<p>ปัญหา : ประตูบริเวณภายนอกบริเวณโรงละคร ราวจับติดตั้งสูง 1 ม. ซึ่งปลายด้านล่างสูงเกิน 0.8 ม.</p>	<p>ข้อเสนอแนะ : ติดตั้งราวจับประตูปลายสูงที่สุด สูง 0.8 ม.</p>
4	หมวด : ห้องน้ำสำหรับคนพิการ	
	<p>ปัญหา : ไม่พบพื้นผิวต่างสัมผัส ด้านหน้าประตูพบราวจับสูงจากพื้นเกิน 0.8 ม. บริเวณด้านหน้าทางเข้าห้องน้ำ พบราวจับบริเวณโถส้วม ด้านติดผนัง เลยออกจากปลายโถส้วมไม่ต่อเนื่อง ไม่พบราวจับในแนวตั้งบริเวณโถส้วม ส่วนราวจับด้านที่ไม่ติดกับผนังเป็นการติดตั้งถาวร ไม่สามารถพับเก็บได้</p>

<p>ข้อเสนอแนะ : ติดตั้งราวจับในแนวตั้งและเปลี่ยนราวจับบริเวณระหว่างโถส้วมและอ่างล้างมือให้เป็นแบบพับเก็บได้</p>
5	หมวด : ลิฟต์	
	<p>ปัญหา : สีปุ่มกดลิฟต์ไม่ชัดเจน ระดับความสูงของปุ่มกดลิฟต์สูงเกิน 0.9 ม. ปุ่มที่สูงสุด เกิน 1.2 ม. ไม่มีแผงปุ่มกดเพื่อคนพิการที่นั่งรถเข็น ไม่พบเสียงแจ้งเตือนขึ้น ราวจับภายในลิฟต์เป็นราวจับเหลี่ยม ทั้ง สามด้าน ไม่พบพื้นผิวต่างสัมผัสบริเวณด้านหน้าประตูลิฟต์</p>	<p>ข้อเสนอแนะ : ให้ความช่วยเหลือโดยเจ้าหน้าที่</p>

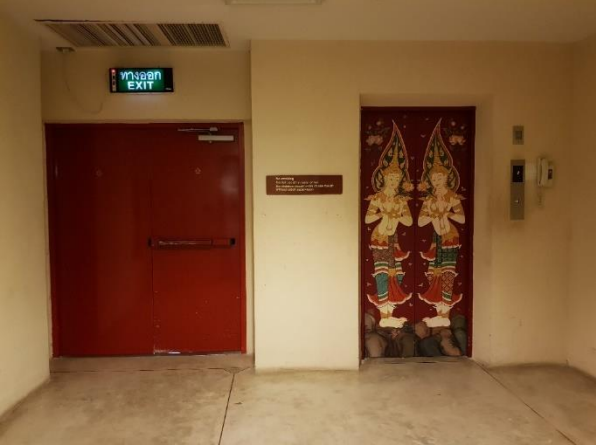
<p>6</p>	<p>หมวด : พื้นที่สำหรับหนีภัยของคนพิการ</p>	
	<p>ปัญหา : ไม่พบพื้นที่สำหรับคนพิการทางการเคลื่อนไหวบริเวณ โถงลิฟต์ สำหรับรอกการหนีไฟ</p>

<p>ข้อเสนอแนะ : จัดพื้นที่หนีภัยบริเวณในโถงลิฟต์กว้าง 1.5 ม. ยาว 1.5 ม. มีสัญลักษณ์รูปคนพิการสากลพื้นสีน้ำเงินตัวอักษรสี ขาวหรือสลับกันได้ชัดเจน</p>

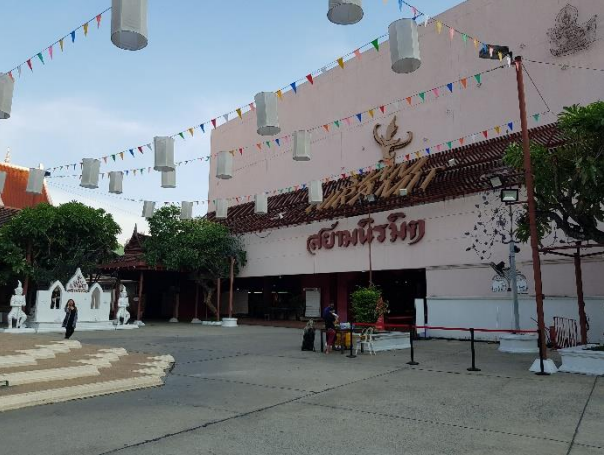
<p>7</p>	<p>หมวด : การประกาศเตือนภัยสำหรับคนพิการทางการเห็น และ ตัวอักษรไฟวิ่งหรือสัญญาณ ไฟเตือนภัยสำหรับคนพิการ ทางการได้ยินหรือสื่อความหมาย</p>	
	<p>ปัญหา : ไม่พบการประกาศแจ้งเตือนเป็นตัวอักษรเพื่อรองรับผู้ พิการทางการได้ยิน</p>

<p>ข้อเสนอแนะ : การติดตั้งป้ายแจ้งเตือนเป็นอักษรวิ่ง</p>

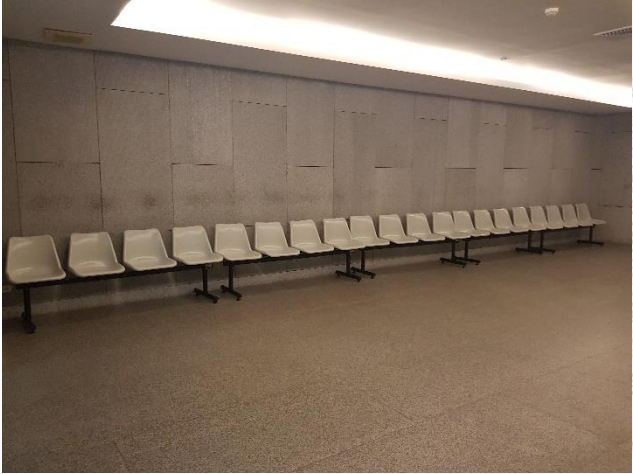
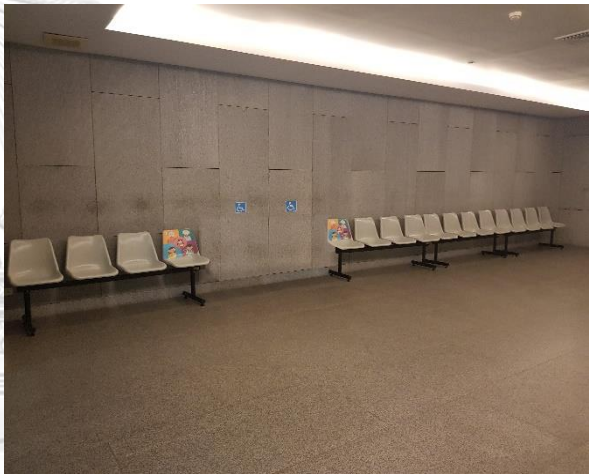
ลำดับ	ปัญหาและอุปสรรค	ข้อเสนอแนะจากผู้เชี่ยวชาญและกฎกระทรวงฯ พ.ศ. 2548 และ 2555
1	หมวด : ที่นั่งสำหรับคนพิการ	
	<p>ปัญหา : สถานที่ทั้งภายนอกและภายในพิพิธภัณฑ์ ไม่พบป้ายสัญลักษณ์แสดงตำแหน่งที่นั่งสำหรับคนพิการ</p>

<p>ข้อเสนอแนะ : นำที่นั่งบางส่วนออกแล้วติดตั้งป้ายสัญลักษณ์ที่จอดรถเข็น และเพิ่มที่นั่งสำหรับบุคคลพิเศษ</p>

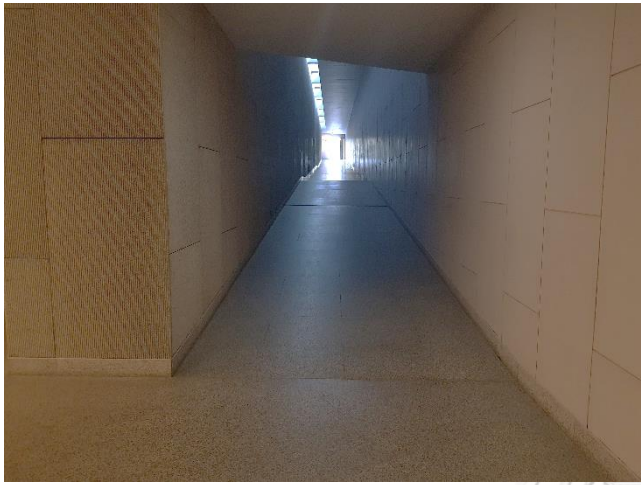
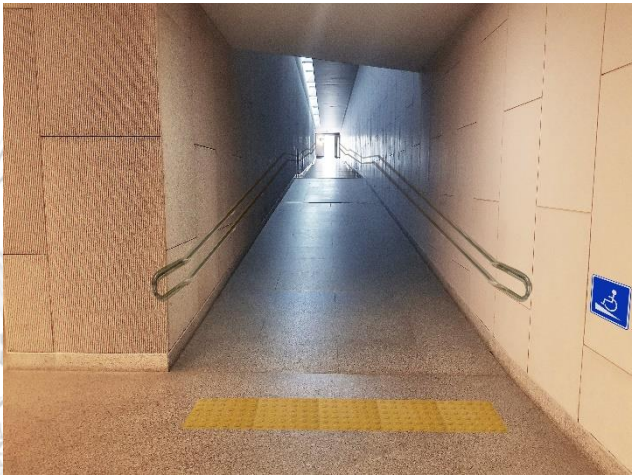
2	หมวด : ทางลาดและราวจับ	
<p>ปัญหา :</p> <ul style="list-style-type: none"> - ทางลาดยาว 6 ม. ไม่พบราวจับทั้งสองด้าน พื้นผิวทางลาด พบการเซาะร่องที่พื้น ไม่พบพื้นผิวต่างสัมผัสบริเวณเริ่มต้นและสิ้นสุดทางลาดเพื่อผู้พิการทางสายตา - ทางลาดชัน 1:9 (13%)

<p>ข้อเสนอแนะ : ติดตั้งราวจับตลอดทางลาดและพื้นผิวต่างสัมผัส</p>

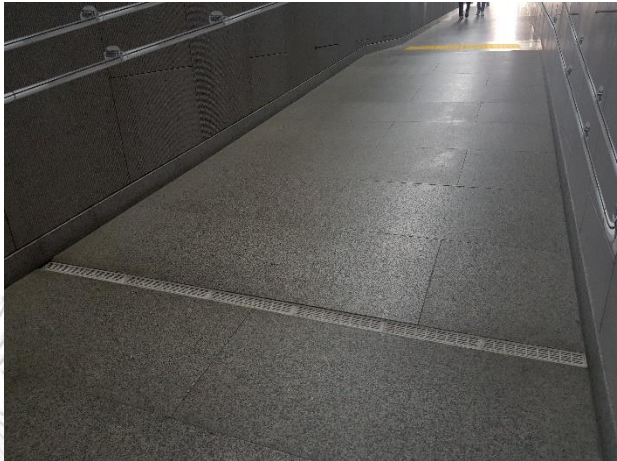
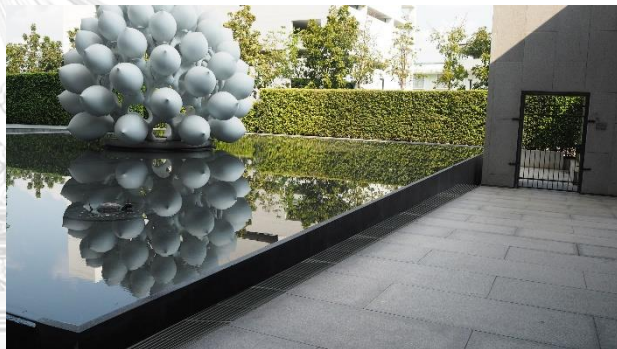
10	หมวด : ทางสัญจร	
<p>ปัญหา :</p> <ul style="list-style-type: none"> - บริเวณทางลาดเชื่อมจากอาคารจอดรถไปยังทางเข้าออกหลักของอาคาร พบร่องระบายน้ำ 0.07 ม. ลึก 0.015 ม.ซึ่งพบว่าล้อของรถเข็นคนพิการสามารถติดลงไปและต้องใช้แรงอย่างมากต่อการใช้ทางลาด ค่อนข้างไม่สะดวกต่อผู้ใช้รถเข็น - พบบ่อน้ำกลางแจ้ง ด้านหน้า โดยพื้นรอบบ่อน้ำ พบร่องระบายน้ำล้นขนาดกว้าง 25 ซม. ไม่พบตะแกรง ป้องกัน เพื่อความปลอดภัย - บริเวณทางเข้าอุโมงค์อวกาศ มีร่องขนาดกว้างทั้งสองข้าง กว้าง 15 ซม. ลึก 15 ซม. โดยในอุโมงค์มีแสงไฟน้อย อาจไม่ปลอดภัยสำหรับผู้เข็นคนพิการ 		<p>ข้อเสนอแนะ : ติดตั้งตะแกรงปิดร่องเพื่อไม่ให้เกิดอุบัติเหตุได้</p>

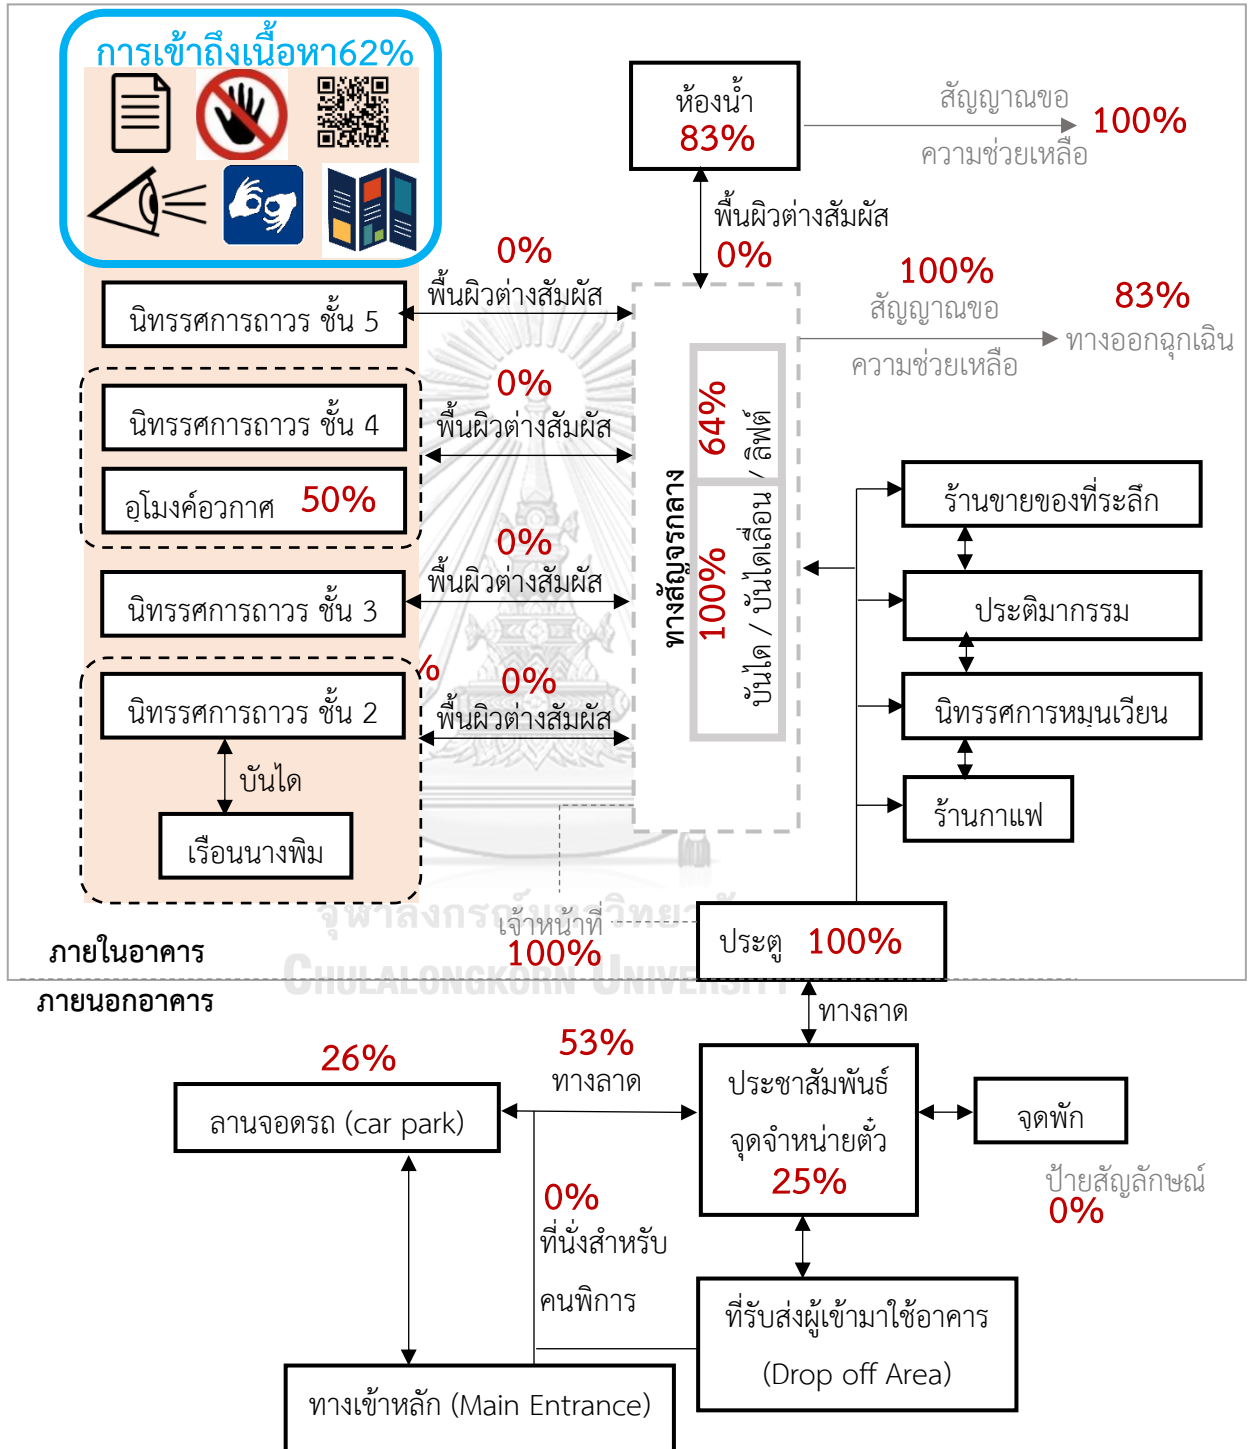
ภาพที่ 93 ทางสัญจรสำรวจสิ่งอำนวยความสะดวกทางกายภาพ พิพิธภัณฑ์ศิลปะไทยร่วมสมัย MOCA ก่อนปรับปรุง

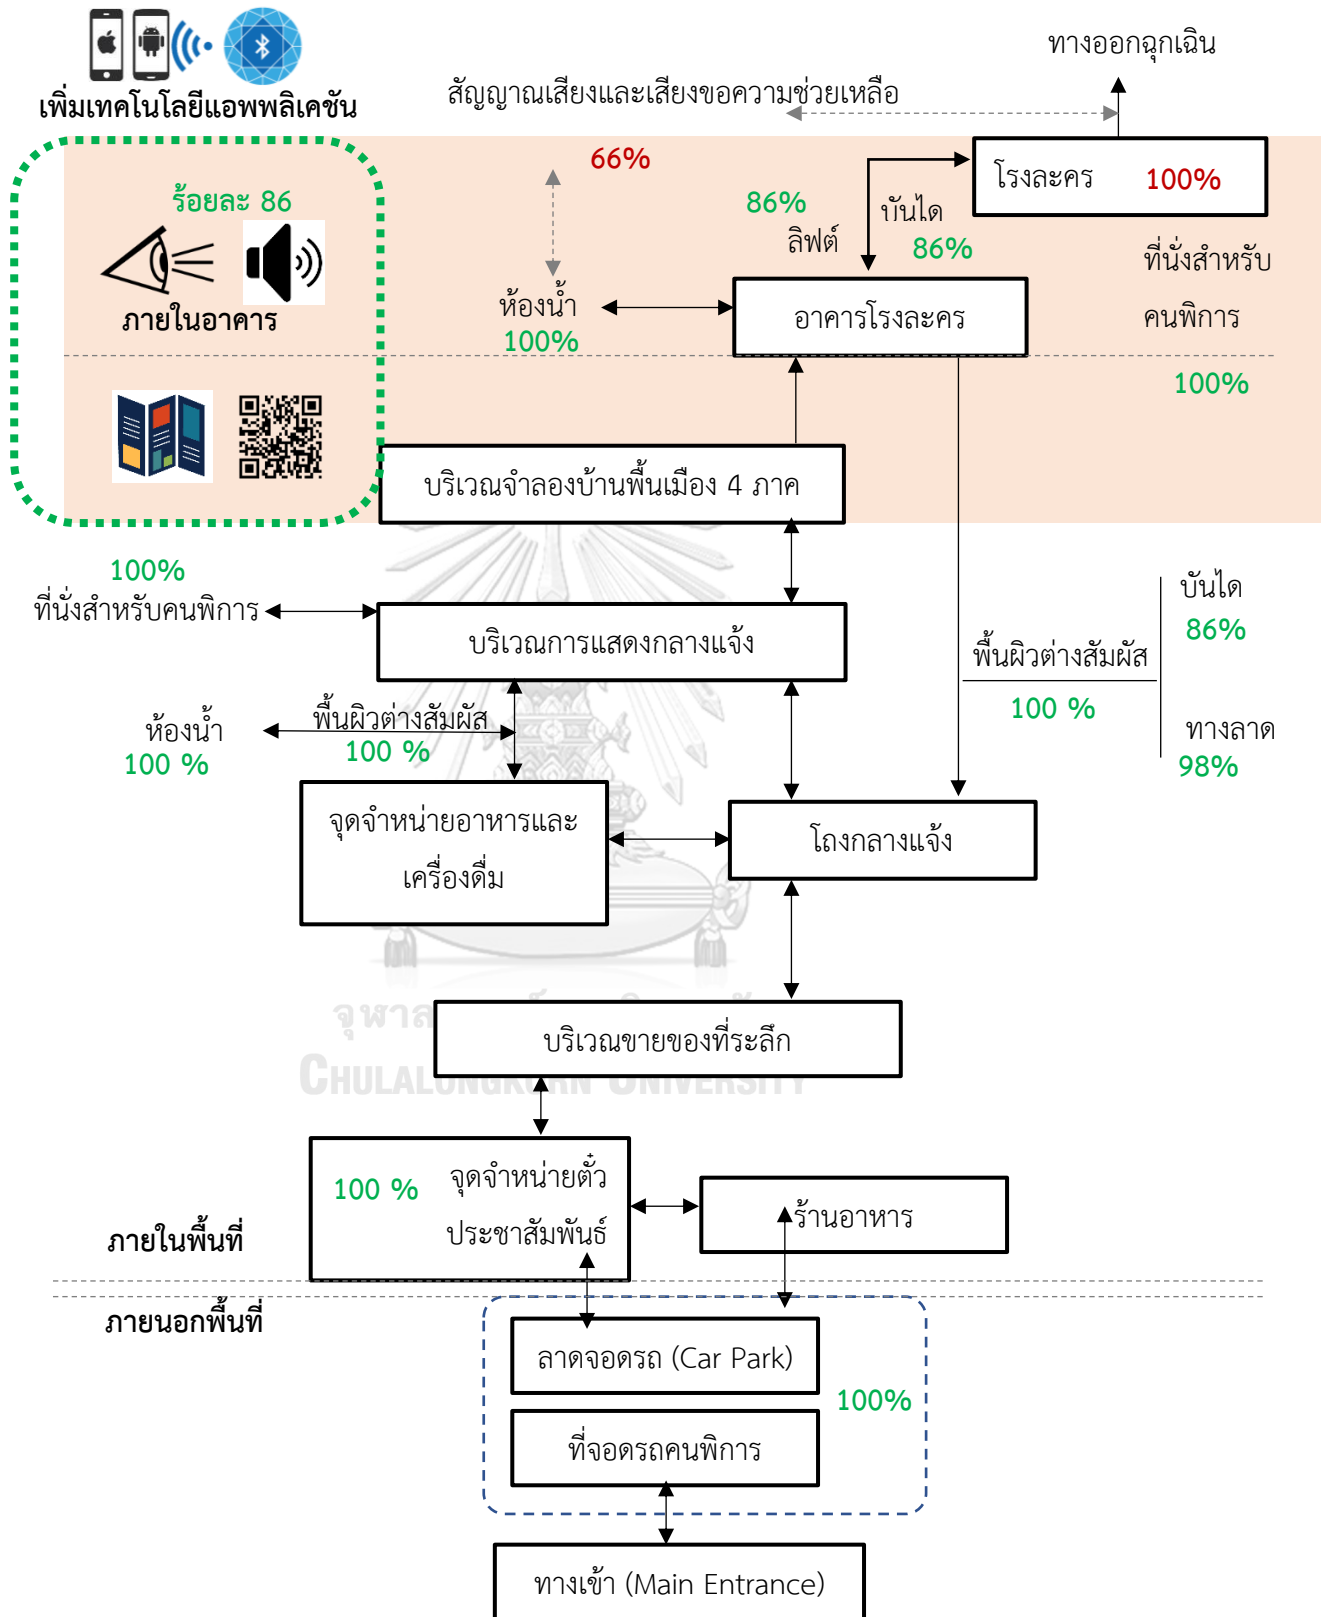
ภาพที่ 96 ทางสัญจรสำรวจสิ่งอำนวยความสะดวกทางกายภาพ โรงละครสยามนิรมิต **หลังปรับปรุง**

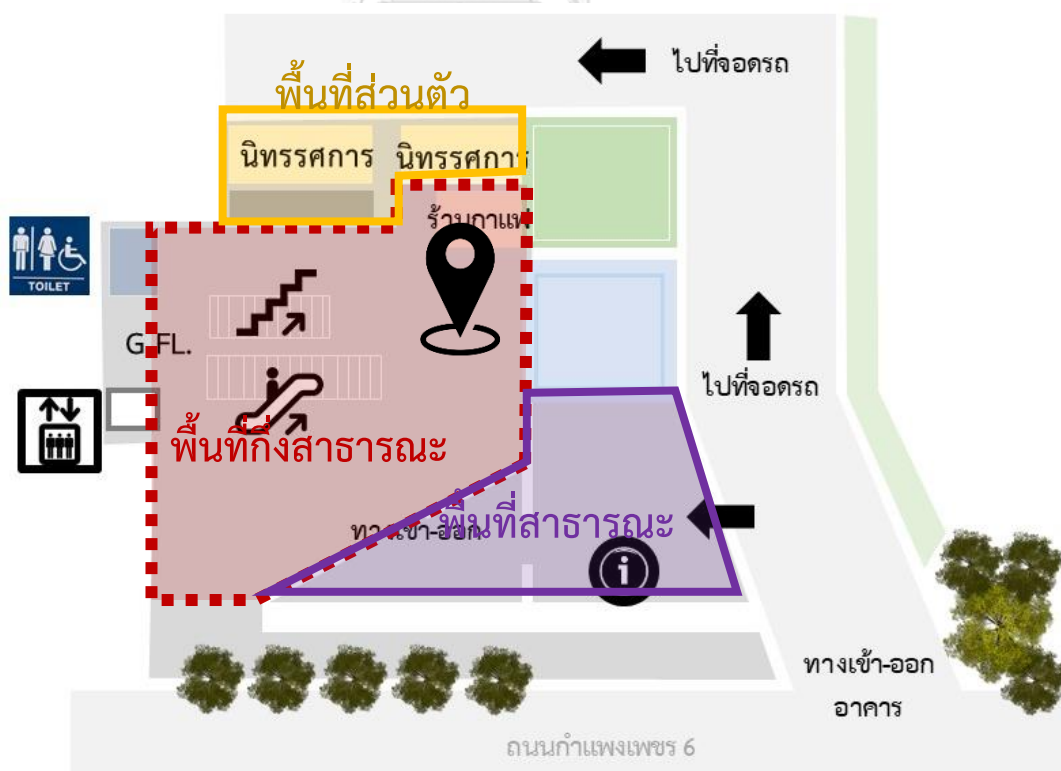
ภาพที่ 98 ผังพื้นที่ชั้น G พิพิธภัณฑ์ศิลปะไทยร่วมสมัย MOCA

1. ผังพื้นที่ชั้น G ภายในพิพิธภัณฑ์ศิลปะไทยร่วมสมัย MOCA

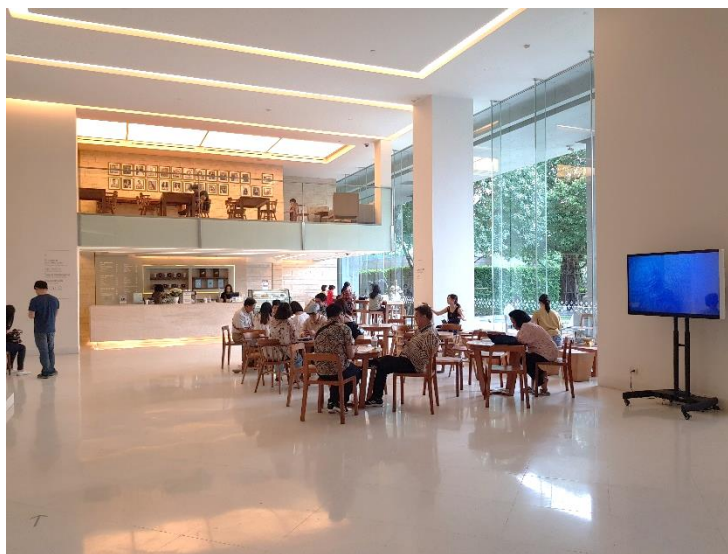
ภาพที่ 99 ร้านกาแฟ ชั้น G พิพิธภัณฑสถานศิลปะไทยร่วมสมัย MOCA
จัดทำโดย ผู้วิจัย (20 เมษายน 2562)

บริเวณที่ติดตั้งโทรทัศน์สื่อมัลติมีเดีย ดังรูปที่ 6.6 แสดงพื้นที่ร้านกาแฟบริเวณชั้น G ภายในโรงละครสยามนิรมิต เนื่องจากเป็นพื้นที่ที่กึ่งสาธารณะ ที่รองรับผู้คนจำนวนมาก และเป็นพื้นที่ที่สามารถผ่านเป็นทางสัญจรเข้าทั้งขาเข้าและขาออกของนักท่องเที่ยว จากการสัมภาษณ์พนักงานของพิพิธภัณฑสถานศิลปะไทยร่วมสมัย MOCA แจ้งว่าบริเวณชั้น G เป็นพื้นที่ที่สามารถดื่มเครื่องดื่มและใช้เป็นพื้นที่ส่วนกลางสำหรับพักผ่อน สามารถใช้เสียงได้ ด้วยเหตุนี้ จึงถูกจัดเป็นพื้นที่ในการติดตั้งสื่อมัลติมีเดีย ดังรูปที่ 6.6 เพื่อเกิดการกระตุ้นการเรียนรู้ของทุกคนทั้งขาเข้าและขาออก และสอดคล้องกับแนวทางการเรียนรู้ของบุคคลออทิสติก กล่าวโดยคุณกมลภา ศรีสมพร ว่า *ควรมีพื้นที่พักผ่อนยังสามารถเรียนรู้ได้ให้กับบุคคลออทิสติก* แสดงให้เห็นชัดเจนว่าบุคคลออทิสติกเหมาะสมที่จะเรียนรู้บริเวณพื้นที่กึ่งสาธารณะเนื่องจากมีพฤติกรรมพิเศษ ซึ่งพื้นที่บริเวณร้านกาแฟ ชั้น G ถือว่าเป็นพื้นที่ที่เหมาะสมกับทุกคนในการเรียนรู้

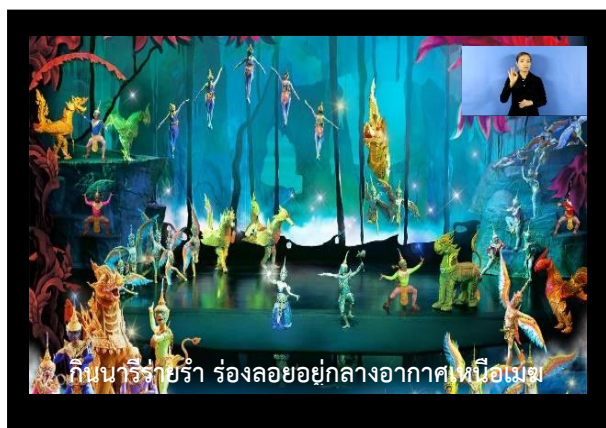
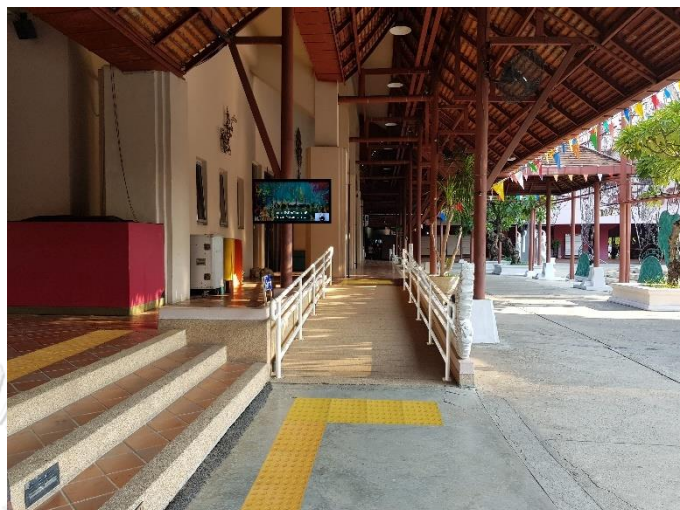
ภาพที่ 101 จำลอง จอสีมัลติมีเดีย โรงละครสยามนิรมิต

ในส่วนของการศึกษาโรงละครสยามนิรมิต บริเวณทางสัญจรเพื่อติดตั้งโทรทัศน์มัลติมีเดีย วิเคราะห์จากบริเวณที่มีผู้คนหนาแน่นและไม่มีกิจกรรมจากทางโรงละคร เนื่องจากโรงละครสยามนิรมิตจัดเตรียมกิจกรรมอย่างต่อเนื่อง เพื่อให้นักท่องเที่ยวร่วมกิจกรรมไปพร้อมๆกัน ทั้งกิจกรรมการแสดงกลางแจ้ง และ กิจกรรมเข้าชมพื้นที่หมู่บ้านจำลองพื้นถิ่น 4 ภาค โดยหลังจากที่ถึงเวลาในการเข้าสู่กิจกรรมภายในโรงละคร นักท่องเที่ยวจำนวนมากจะทยอยเข้าสู่อาคารโรงละคร บริเวณตามลูกศรดังภาพที่ 100 ซึ่งเป็นพื้นที่ ที่เหมาะกับการติดตั้งโทรทัศน์มัลติมีเดีย เพื่อนำเสนอเนื้อเรื่องย่อ แนะนำตัวละคร และแนะนำทางออกฉุกเฉินเพื่อความปลอดภัยให้แก่ นักท่องเที่ยวที่หลากหลายเชื้อชาติ โดยลักษณะการเปิดสื่อมัลติมีเดีย เพื่อให้ทุกคนเข้าถึงเนื้อหาก่อนเข้าสู่โรงละคร

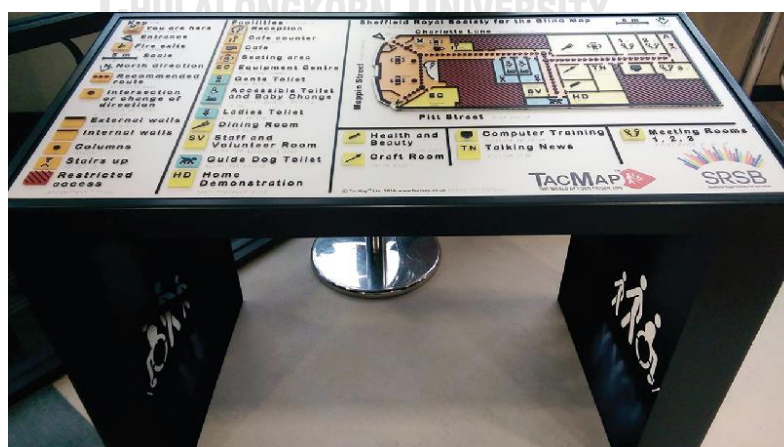
ซึ่งจัดให้อยู่บริเวณด้านหน้าทางเข้าออก กิจกรรมต่างๆ 2 จุด ได้แก่ บริเวณทางเข้าออกหลัก และ บริเวณทางเข้าออกพื้นที่จำลองหมู่บ้านพื้นถิ่น 4 ภาค

ภาพที่ 102 แผนที่สัมผัส
ที่มา (20 เมษายน 2562)

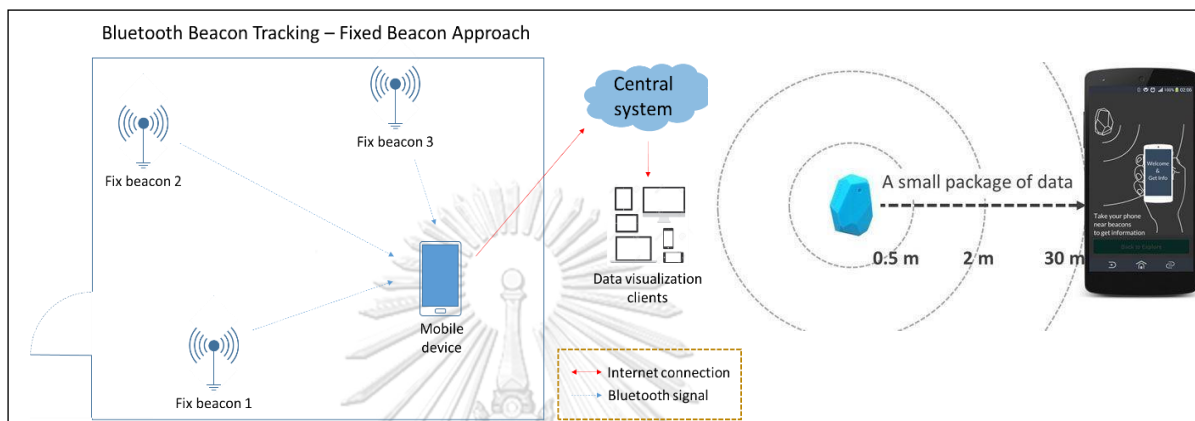
จัดให้มี Application สำหรับพิพิธภัณฑ์และโรงละครเพื่อให้เกิดความเป็นส่วนตัวสำหรับผู้เข้าชม และส่งเสริมการเข้าถึงเนื้อหาสำหรับทุกคนและกระตุ้นการเรียนรู้ให้กับเด็กและบุคคล ออทิสติกให้เกิดความน่าสนใจ โดย Application จาก ibeacon รองรับได้ทั้ง Android และ IOS โดยมีโครงข่ายการสื่อสารดังรูปต่อไปนี้

ภาพที่ 103 รูปแบบสัญญาณการใช้ Application ภายในอาคาร
