การลดปริมาณของเสียในกระบวนการพิมพ์โค้ดแบบหมึกลงบนผลิตภัณฑ์กระดาษป้องกัน

Defective Reduction in Inkjet Coding Process on Can Product

A Thesis Submitted in Partial Fulfillment of the Requirements
for the Degree of Master of Engineering in Industrial Engineering

Chulalongkorn University

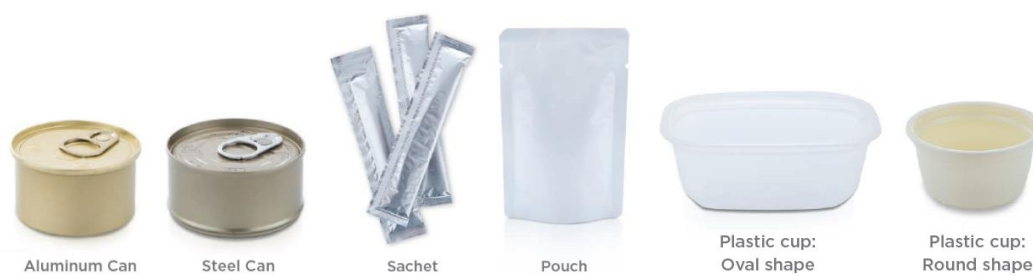
บรรจุภัณฑ์รูปทรงกึ่งแข็งตัวทำจากพลาสติกขึ้นรูปทรงถ้วย ปิดผนึกด้วยฟิล์มที่ด้านบนของถ้วยเพื่อป้องกันผลิตภัณฑ์อาหารภายในสัมผัสกับอากาศภายนอก บรรจุภัณฑ์มีความแข็งแรงทนทานและยืดหยุ่นปานกลาง

รูปที่ 6.6 บรรจุภัณฑ์ชนิดต่าง ๆ (ที่มา : www.thaiunion.com)

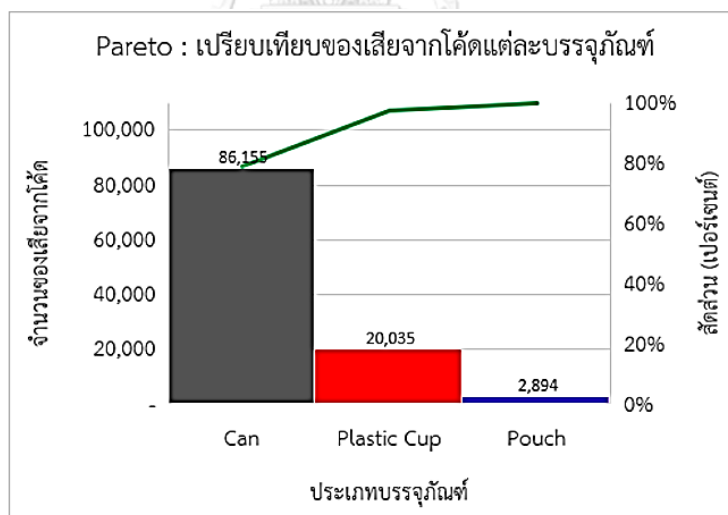
รูปที่ 7.7 เที่ยบสัดส่วนของเสียจากโค้ดแต่ละบรรจุภัณฑ์ในเดือน ตุลาคม 2560 - เมษายน 2561

พิจารณาของเสียจากโค้ดในกลุ่มผลิตภัณฑ์อาหารสัตว์พบว่าบรรจุภัณฑ์แต่ละชนิดมีปริมาณการเกิดของเสียแตกต่างกันออกไป โดยในรูปที่ 1.7 แสดงถึงปริมาณการพบบรรจุภัณฑ์ที่มีปัญหาเรื่องการพิมพ์โค้ดที่ผิดพลาดในกลุ่มอาหารสัตว์ เดือน ตุลาคม 2560 - เมษายน 2561 จะเห็นว่าจำนวนของเสียจากการพิมพ์โค้ดที่เกิดขึ้นพบสูงในบรรจุภัณฑ์ที่เป็นกระป๋อง คิดเป็นร้อยละ 71.5 เปอร์เซ็นต์ของจำนวนของเสียโค้ดที่พบทั้งหมด ดังนั้นจึงเลือกวิเคราะห์ปัญหาความผิดพลาดและความไม่ชัดเจนของโค้ด บนบรรจุภัณฑ์กระป๋อง มาใช้ในการศึกษาวิจัยในครั้งนี้ เพื่อให้เข้าใจปัญหาที่เกิดขึ้นในกลุ่มผลิตภัณฑ์มากขึ้นจึงได้ทำการศึกษาส่วนประกอบต่าง ๆ ที่ใช้ในการผลิตซึ่งมีรายละเอียดต่าง ๆ ดังนี้

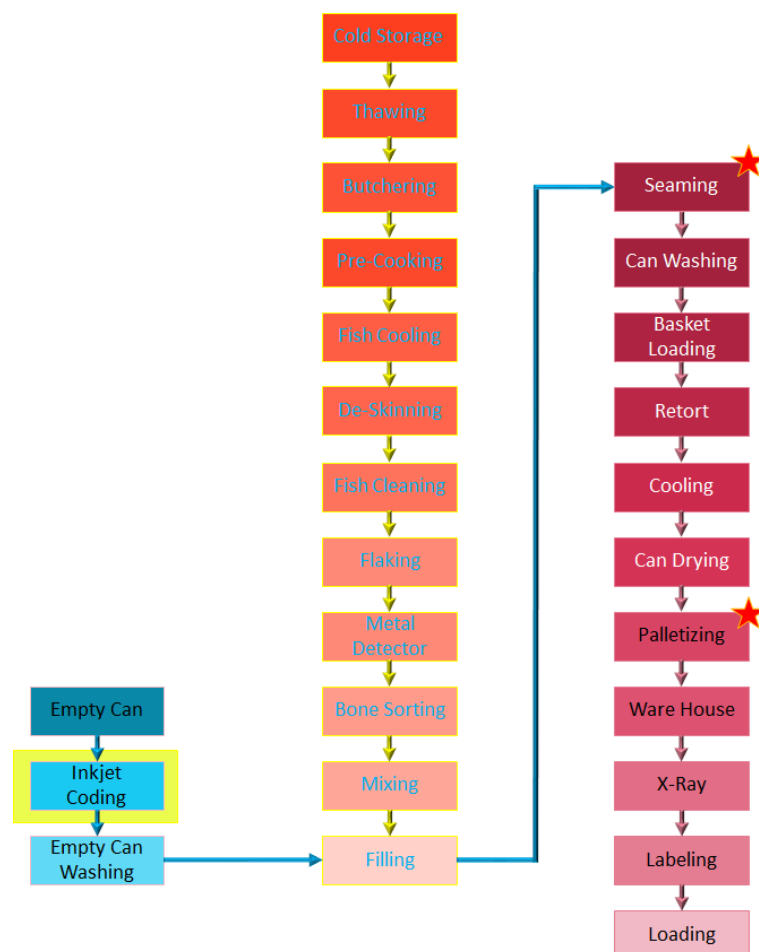
รูปที่ 8.8 แผนผังขั้นตอนการผลิตสินค้ากระป๋อง

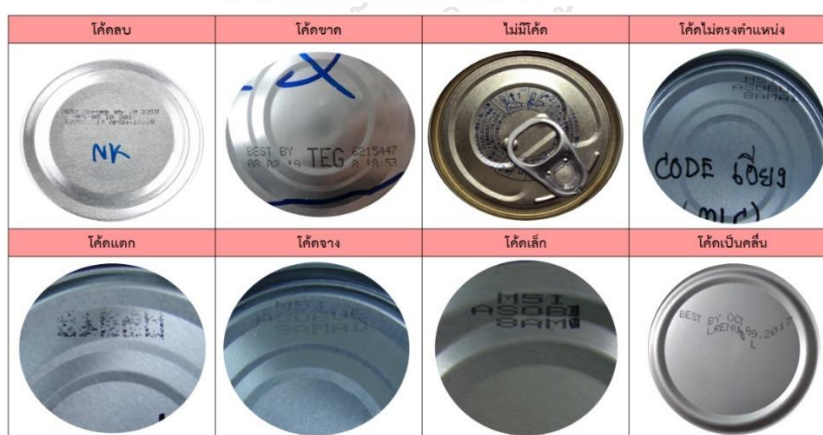
รูปที่ 11.11 ลักษณะของโค้ดเสียแต่ละประเภท

ลักษณะของโค้ดที่มีครบทุกตัวอักษร แต่มีลักษณะเป็นคลื่น ไม่เรียงเป็นแถว

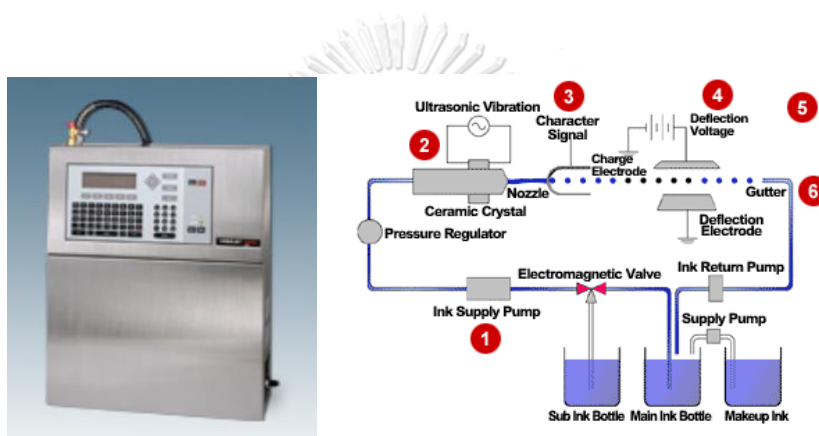
รูปที่ 13.13 หลักการทำงานของเครื่องพิมพ์อิงค์เจ็ทแบบต่อเนื่อง Continuous Inkjet (CIJ)
(ที่มา : www.tomco.co.th)

เครื่องพิมพ์ชนิดอิงค์เจ็ทแบบต่อเนื่อง (Continuous Inkjet : CIJ) สามารถพิมพ์ได้ทั้งตัวอักษร และตัวเลข คุณสมบัติของหมึกที่แห้งเร็ว ทำให้สามารถพิมพ์ลงบนชิ้นงาน และพื้นผิวได้หลากหลาย จุดเด่นคือ สามารถทำงานได้อย่างรวดเร็ว แต่ก็มีข้อจำกัดที่มักจะมีคือ เมื่อใช้งานไปนาน ๆ อุปกรณ์ใช้งานจะสกปรกต้องหมั่นทำความสะอาด ไม่เช่นนั้นข้อความจะขาดหายไปสมบูรณ์

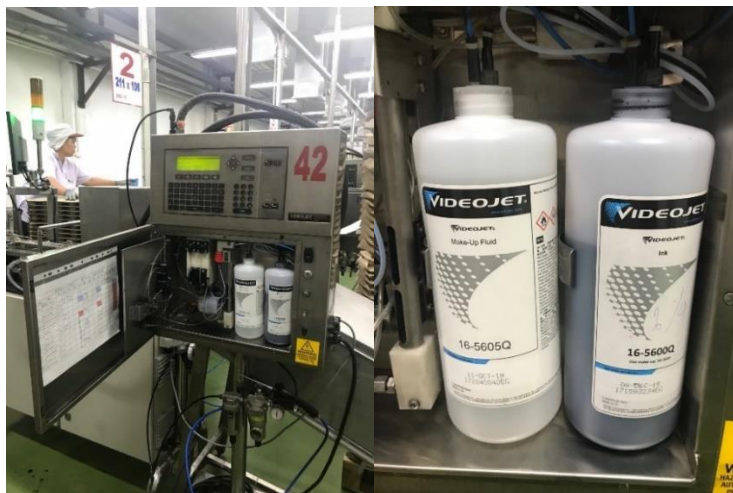
รูปที่ 14.14 เครื่อง Excel 2000 และขวดเบอร์หมึก 5600

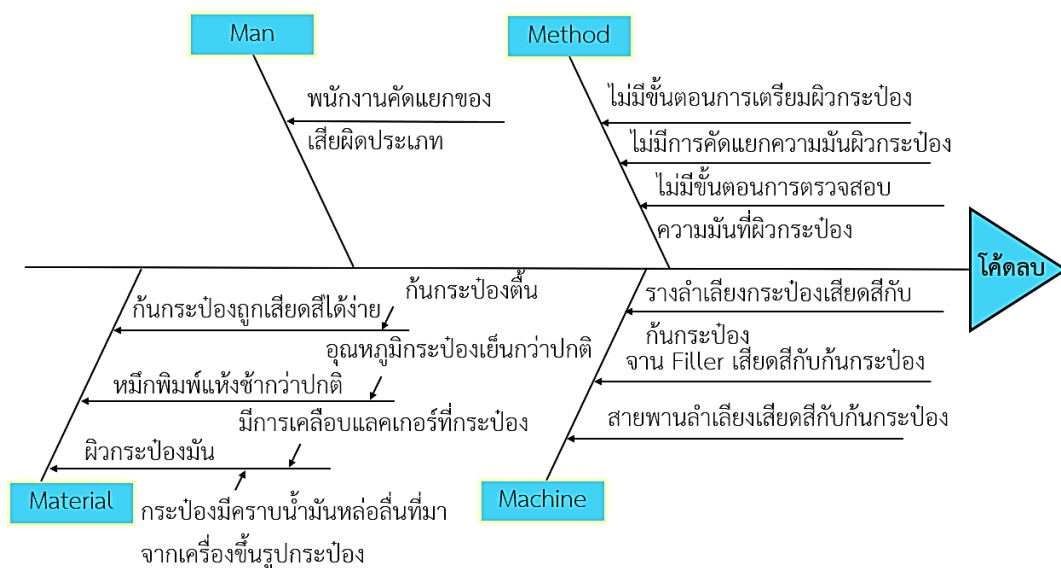
รูปที่ 16.16 แผนภูมิแก๊งปลาวิเคราะห์ปัญหาโค้ดคลบ (1)

ทางโรงงานได้มีการประชุมในกลุ่มทีมงานผู้เกี่ยวข้องกับการเกิดปัญหาดังกล่าว เพื่อวิเคราะห์สาเหตุของปัญหาที่เกิดขึ้น โดยได้ใช้หลักการแผนภูมิแก๊งปลา ประเมินตัวเลขความเสี่ยงชี้หน้า (Risk Priority Number : RPN) การวิเคราะห์จากการหาความสัมพันธ์สาเหตุและเหตุผล (Cause & Effect Matrix) ดังรูปที่ 1.16 และ 1.17 ดูเพิ่มเติมที่ภาคผนวก ค., หน้า 116-118.

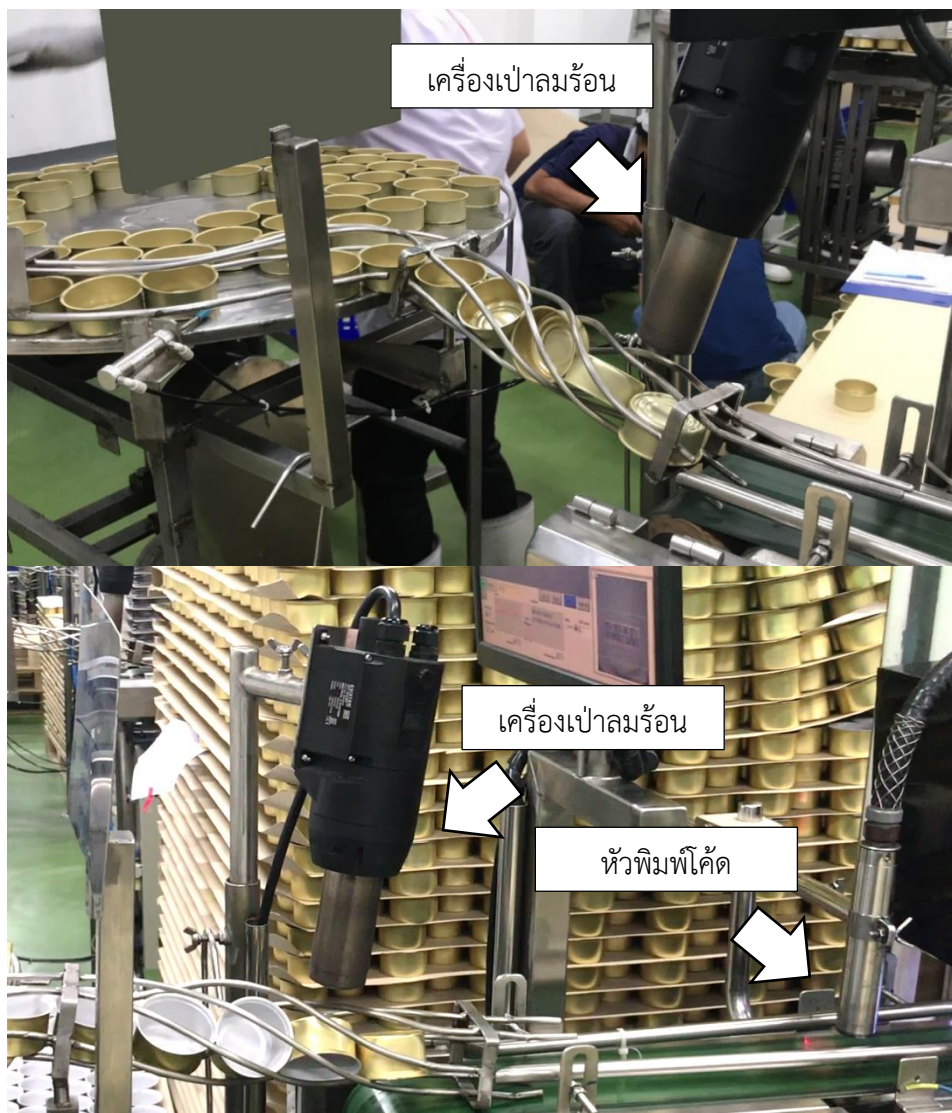
รูปที่ 19.19 ลักษณะการติดตั้งเครื่องเป่าลมร้อน (ก่อนปรับปรุง)

ทั้งนี้จากการนำเครื่องเป่าลมร้อนมาติดตั้งใช้งานเพื่อทำการเตรียมผิวกระป๋องก่อนทำการพิมพ์ ผลลัพธ์ที่ได้ยังไม่สามารถลดของเสียที่เกิดจากโค้ดได้ตามเป้า จึงต้องทำการศึกษาสภาพของ ปัญหาเพื่อหาแนวทางการแก้ไขต่อไป

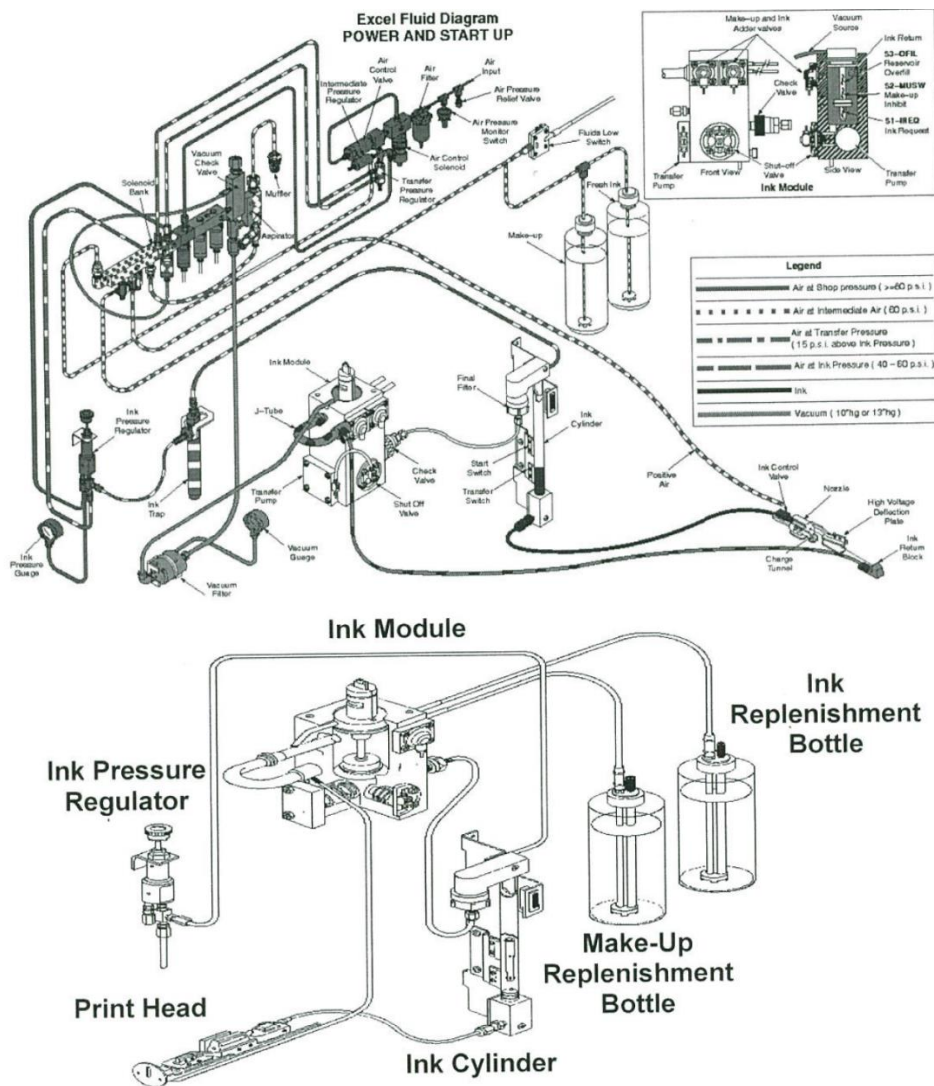
รูปที่ 20.1 ภาพรวมอุปกรณ์ภายในเครื่องพิมพ์ Excel 2000 (ที่มา : www.tomco.co.th)

เครื่องพิมพ์อิงค์เจ็ทระบบต่อเนื่องการทำงานของเครื่องพิมพ์ชนิดนี้จะแตกต่างกับเครื่องพิมพ์อิงค์เจ็ททั่วไปหยดน้ำหมึกจะไหลอย่างต่อเนื่อง หยดน้ำหมึกที่ไม่ใช้จะถูกนำกลับมาใช้ใหม่ ดังรูปที่ 2.1

หลักการทำงานของเครื่องพิมพ์อิงค์เจ็ทระบบต่อเนื่อง เริ่มต้นด้วยการใช้ปั๊มลมแรงดันสูงเพื่อทำให้น้ำหมึกมีแรงดันผ่านท่อส่งน้ำหมึก โดยให้มีแรงของดันลมอยู่ที่ประมาณ 3-4 bar จะทำให้น้ำหมึกไหลผ่านหัวฉีดที่ถูกป้อนสัญญาณขายนีในการควบคุมหยดหมึกที่มีความถี่ 66 kHz ขนาดแอมพลิจูดที่ 5V ซึ่งความถี่นี้เป็นการควบคุมจำนวนของหยดหมึกให้ได้ 66,000 หยดต่อวินาที โดยจะทำให้น้ำหมึกกลายเป็นหยด จุดที่น้ำหมึกกลายเป็นหยดนี้ถูกเรียกว่าจุดเบรกดาวน์ (break down) ดังรูปที่ 2.2 สามารถปรับค่าแรงดันไฟฟ้าในการชาร์จประจุไฟฟ้าได้ เพื่อจัดเรียงประจุไฟฟ้าให้กับผิวของหยดหมึกที่ถูกเลือกใช้ให้มีประจุไฟฟ้าเป็นลบจากหยดหมึกที่มีสถานะทางไฟฟ้าเป็นกลาง ดังรูปที่ 2.3 เมื่อหยดหมึกผ่านอุโมงค์ชาร์จประจุไฟฟ้าแล้ว หยดหมึกจะพุ่งเข้าสู่ชุดแผ่นเบี่ยงเบนสนามไฟฟ้า ดังรูปที่ 2.4 ซึ่งมีสนามไฟฟ้าตามค่าของแรงดันที่กำหนด เมื่อหยดหมึกที่ผิวเป็นประจุไฟฟ้าลบบวี่ยงผ่านสนามไฟฟ้างดังกล่าว หยดหมึกจะเบี่ยงเบนเข้าไปหาแผ่นเบี่ยงเบนที่มีประจุไฟฟ้าบวกและออกไปพิมพ์บนชิ้นงาน ส่วนหยดหมึกที่ไม่ได้ถูกชาร์จประจุไฟฟ้าจะถูกส่งกลับมายังถังบรรจุน้ำหมึกผ่านทางท่อส่งกลับหยดหมึก

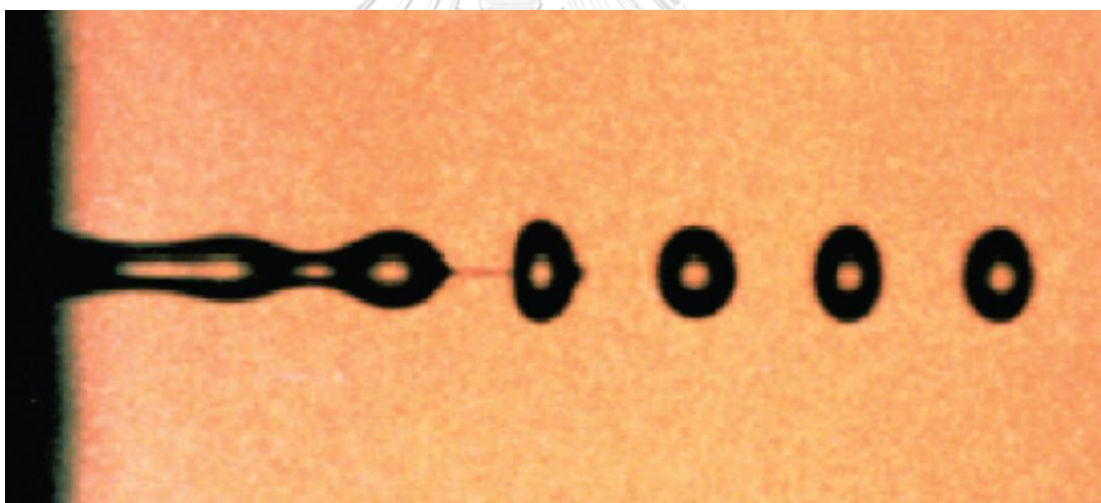
รูปที่ 21.2 ลักษณะจุดเบรกดาวน์ (break down) ของน้ำหมึก
(ที่มา :นายลิขิต วรรณนท์ , นายเอกชัย ไกรราม (2558))

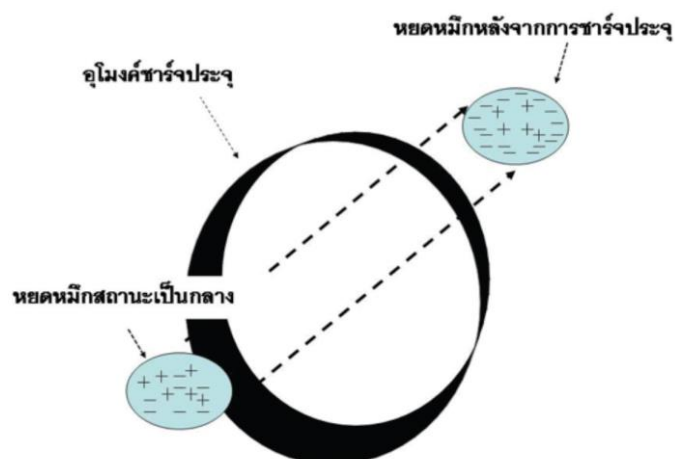
รูปที่ 22.3 ลักษณะการเปลี่ยนแปลงของหยดหมึกผ่านอุโมงค์ชาร์จประจุไฟฟ้า
(ที่มา :นายลิขิต วรรณนท์ , นายเอกชัย ไกรราม (2558))

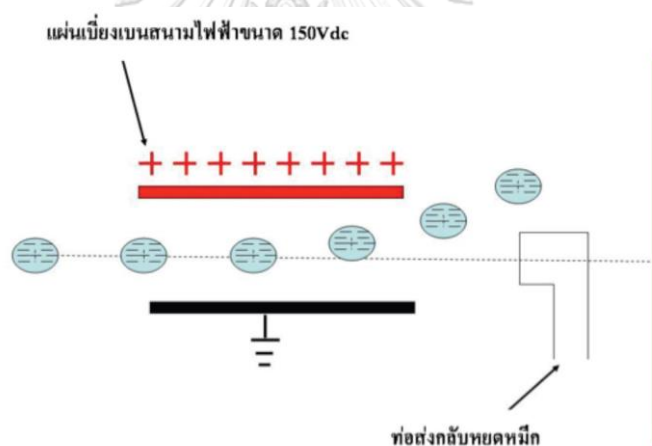
รูปที่ 23.4 ลักษณะทิศทางการเคลื่อนที่ของหยดหมึกเมื่อเข้าสู่ชุดแผ่นเบี่ยงเบนสนามไฟฟ้า
(ที่มา :นายลิขิต วรรณนท์ , นายเอกชัย ไกรราม (2558))

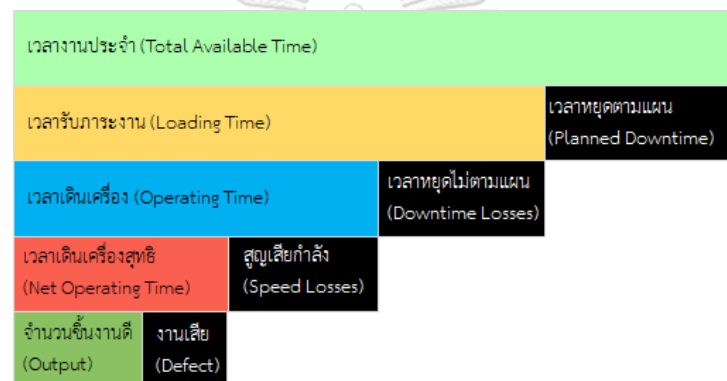
รูปที่ 28.9 รายละเอียดในการคำนวณค่าประสิทธิผลโดยรวมของเครื่องจักร

- เวลางานประจำ (Total Available Time) คือ ช่วงเวลาทำงานทั้งหมดในการทำงาน เช่น 1 กะ ,1 วัน หรือ 1 สัปดาห์
 - เวลารับภาระงาน (Loading Time) คือ เวลาที่ต้องการให้เครื่องจักรทำงาน ซึ่งเป็นเวลาทั้งหมดหักด้วยเวลาหยุดที่ได้มีการวางแผนล่วงหน้าแล้ว
 - เวลาเดินเครื่อง (Operating Time) คือ เวลาที่เครื่องจักรทำงานได้ ซึ่งเป็นเวลารับภาระงานหักด้วยเวลาที่สูญเสียจากการหยุดเครื่องที่ไม่ได้วางแผนไว้
 - เวลาเดินเครื่องสุทธิ (Net Operating Time) คือ เวลาที่ต้องใช้เดินเครื่องจักรตามทฤษฎี เมื่อต้องการผลิตชิ้นงานตามจำนวนที่กำหนด
 - จำนวนชิ้นงานทั้งหมด (Output) คือ จำนวนชิ้นงานที่ผลิตได้ทั้งหมดรวมของดี และของเสีย
- สำหรับการคำนวณค่าประสิทธิผลโดยรวมสามารถคำนวณได้ดังนี้

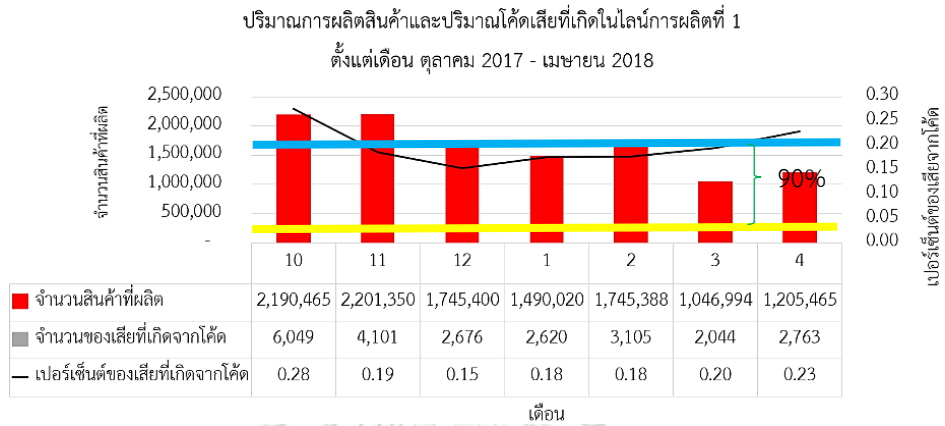
รูปที่ 30.2 ปริมาณการผลิตสินค้าและปริมาณโค้ดเสียที่เกิดในสายการผลิตที่ 1 ในเดือน ตุลาคม 2560- เมษายน 2561

วิเคราะห์จำนวนของเสียที่เกิดขึ้นในสายการผลิตที่ 1 พบว่าสายการผลิตที่ 1 ในเดือน ตุลาคม 2560 – เมษายน 2561 มีเปอร์เซ็นต์ของเสียที่เกิดจากโค้ดโดยเฉลี่ยอยู่ที่ 0.2 เปอร์เซ็นต์ เทียบกับเกณฑ์ที่กำหนด 0.02 เปอร์เซ็นต์ ดังแสดงในรูปที่ 3.2

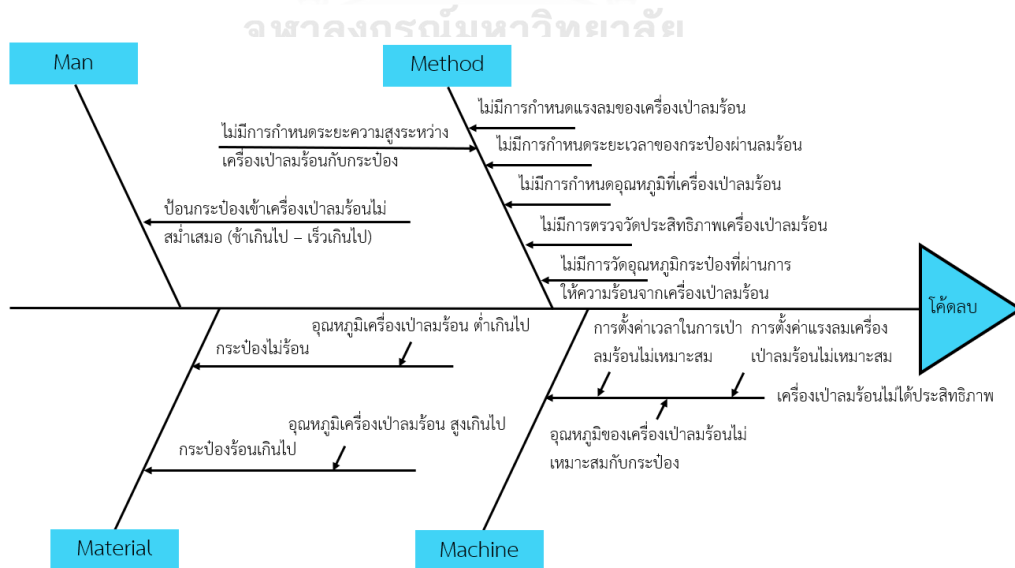
รูปที่ 31.3 แผนภูมิแก๊งปลาวิเคราะห์สาเหตุปัญหาโค้ดลบ (2)

จากนั้นทำการวิเคราะห์สาเหตุของปัญหาโค้ดลบที่เกิดขึ้น จากเดิมได้ติดตั้งเครื่องเป่าลมร้อนเพื่อเตรียมพื้นผิวกระป๋องก่อนทำการพิมพ์โค้ดแต่ไม่ได้ตามเป้า ได้ใช้หลักการแผนภูมิแก๊งปลาพร้อมประเมินตัวเลขความเสี่ยงชี้นำ (Risk Priority Number : RPN) ที่ส่งผลกระทบต่อเกิดการเกิดปัญหาโค้ดลบ ดังรูปที่ 3.3 และ 3.4 ดูเพิ่มเติมที่ภาคผนวก ค., หน้า 119-121.

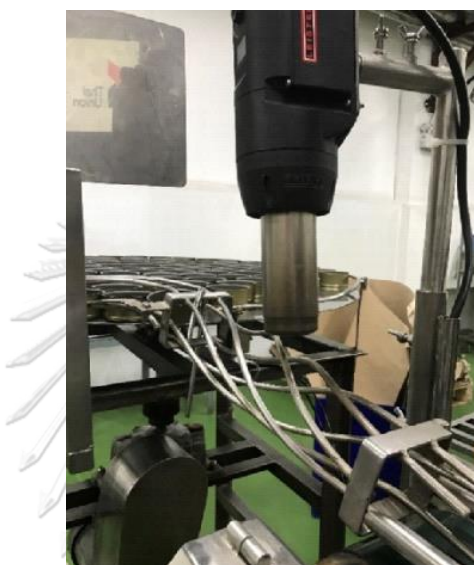
รูปที่ 34.6 ตำแหน่งเครื่องเป่าลมร้อน (ก่อนปรับปรุง)

การควบคุมปัจจัยในการเตรียมผิวกระป๋องมีส่วนของระยะเวลาของกระป๋องที่ผ่านเครื่องเป่าลมร้อนซึ่งในปัจจุบันการควบคุมระยะเวลาที่กระป๋องผ่านเครื่องเป่าลมร้อนเป็นไปได้ยาก เนื่องด้วยเครื่องเป่าลมร้อนถูกติดตั้งไว้บริเวณรางกลับกระป๋องดังรูปที่ 3.6 ทำให้ไม่สามารถควบคุมระยะเวลาในการเคลื่อนที่ของกระป๋องได้คงที่ ทั้งนี้จึงทำการออกแบบชุดสายพานลำเลียงกระป๋อง เพื่อให้สามารถควบคุมระยะเวลาการเคลื่อนที่ของกระป๋องผ่านเครื่องเป่าลมร้อนได้คงที่

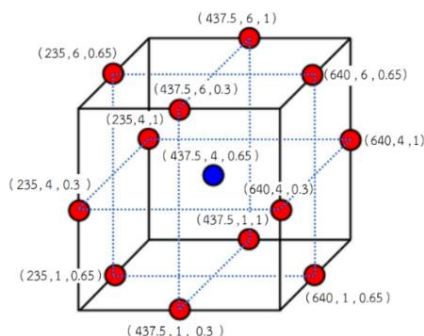
รูปที่ 35.7 ออกแบบระดับปัจจัยที่ใช้ในการทดลองโดยวิธีการออกแบบ
บ็อกซ์-เบห์นเคน (Box-Behnken)

StdOrder	RunOrder	PtType	Blocks	Temp.	Air Level	Time	Can Temp.	Defectives
4	1	2	1	640	6	0.65	-	-
10	2	2	1	437.5	6	0.3	-	-
9	3	2	1	437.5	1	0.3	-	-
2	4	2	1	640	1	0.65	-	-
7	5	2	1	235	3.5	1	-	-
11	6	2	1	437.5	1	1	-	-
14	7	0	1	437.5	3.5	0.65	-	-
12	8	2	1	437.5	6	1	-	-
8	9	2	1	640	3.5	1	-	-
3	10	2	1	235	6	0.65	-	-
15	11	0	1	437.5	3.5	0.65	-	-
5	12	2	1	235	3.5	0.3	-	-
13	13	0	1	437.5	3.5	0.65	-	-
1	14	2	1	235	1	0.65	-	-
6	15	2	1	640	3.5	0.3	-	-

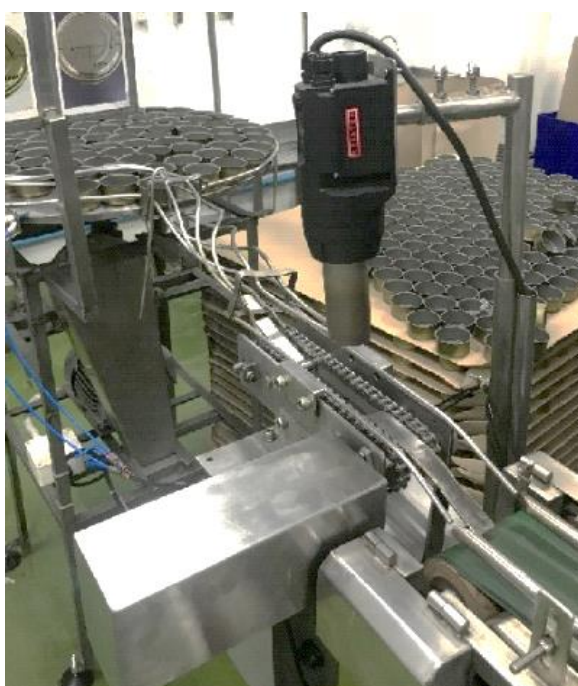
รูปที่ 36.8 ตำแหน่งเครื่องเป่าลมร้อน (หลังปรับปรุง)

ติดตั้งชุดสายพานลำเลียงกระป๋องในตำแหน่งก่อนเข้ากระบวนการพิมพ์ เพื่อควบคุมระยะเวลาที่กระป๋องผ่านเครื่องเป่าลมร้อน โดยได้ออกแบบเป็นระบบโซ่สายพานลำเลียง ที่ทำจากวัสดุสแตนเลสสามารถทนอุณหภูมิสูงได้ และร่องโซ่จะช่วยในเรื่องของการบังคับกระป๋องไม่ให้ติดกัน รวมทั้งออกแบบให้สามารถควบคุมความเร็วของกระป๋องที่เคลื่อนที่ผ่านเครื่องเป่าลมร้อนด้วยระบบชุดควบคุมปรับความเร็วรอบมอเตอร์ขับเคลื่อนโซ่ดังรูปที่ 3.6

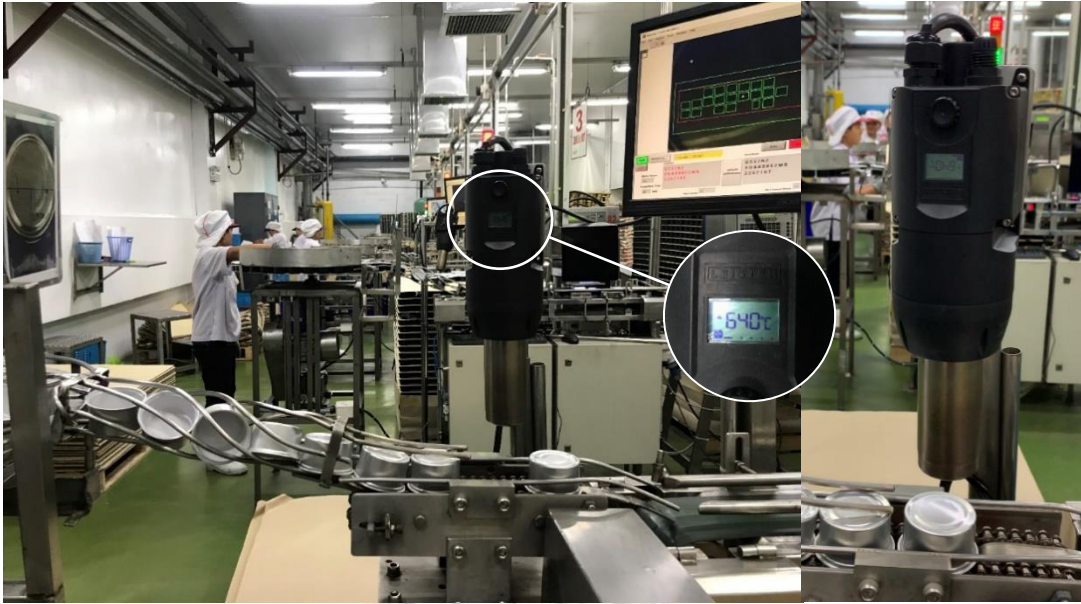
รูปที่ 37.9 การทดลองกระป๋องประเภทอะลูมิเนียม (Aluminum) ที่สายการผลิตที่ 1

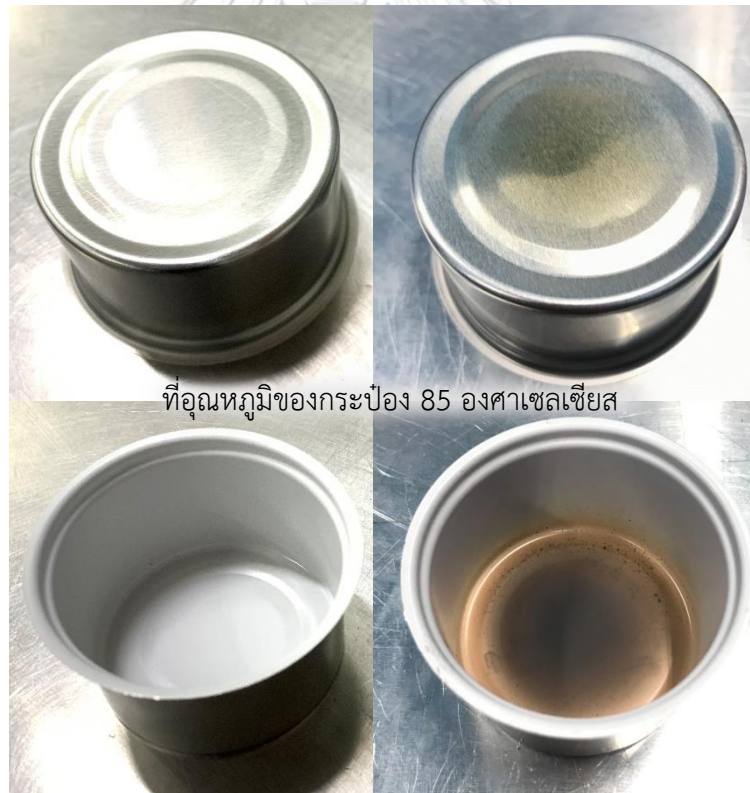
ที่อุณหภูมิของกระป๋อง 85 องศาเซลเซียส

รูปที่ 38.10 ลักษณะกระป๋องประเภทอะลูมิเนียม (Aluminum) ที่พบปัญหา

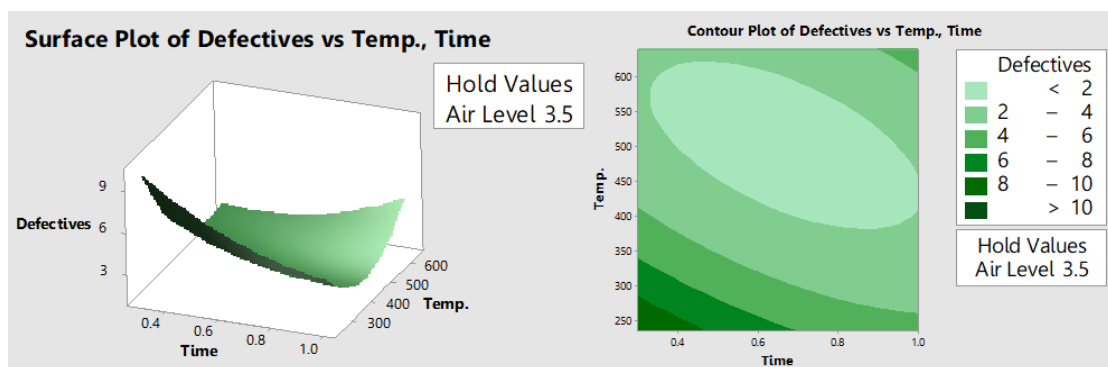
รูปที่ 47.19 Surface และ Contour Plot ของจำนวนของเสียที่เกิดเทียบกับอุณหภูมิของเครื่องเป่าลมร้อน และระยะเวลาในการให้ความร้อน ของกระป๋องประเภทแผ่นเหล็กไม่เคลือบดีบุก (Tin Free)

$$\begin{aligned} \text{Defectives} = & 38.88 - 0.09581 \text{ Temp.} - 3.037 \text{ Air Level} - 25.54 \text{ Time} \\ & + 0.000068 \text{ Temp.*Temp.} + 0.2867 \text{ Air Level*Air Level} \\ & + 8.50 \text{ Time*Time} + 0.002469 \text{ Temp.*Air Level} \\ & + 0.02822 \text{ Temp.*Time} \end{aligned}$$

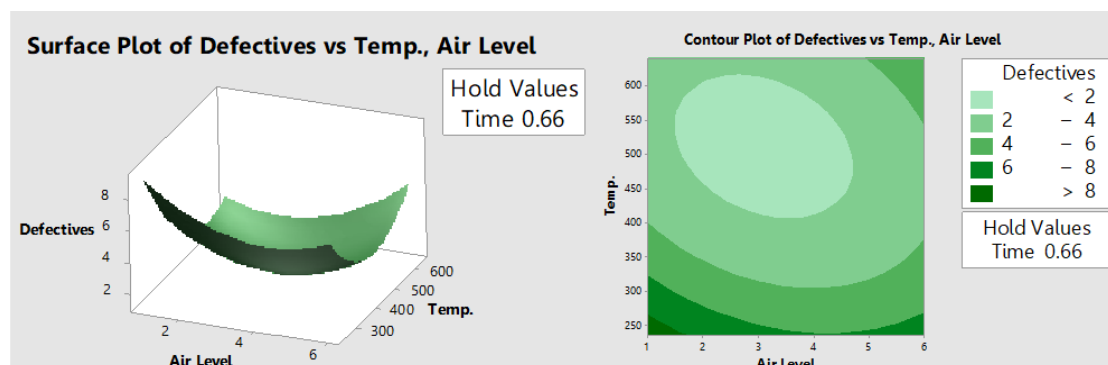
รูปที่ 48.20 Surface และ Contour Plot ของจำนวนของเสียที่เกิดเทียบกับอุณหภูมิของเครื่องเป่าลมร้อน และระดับความแรงลม ของกระป๋องประเภทแผ่นเหล็กไม่เคลือบดีบุก (Tin Free)

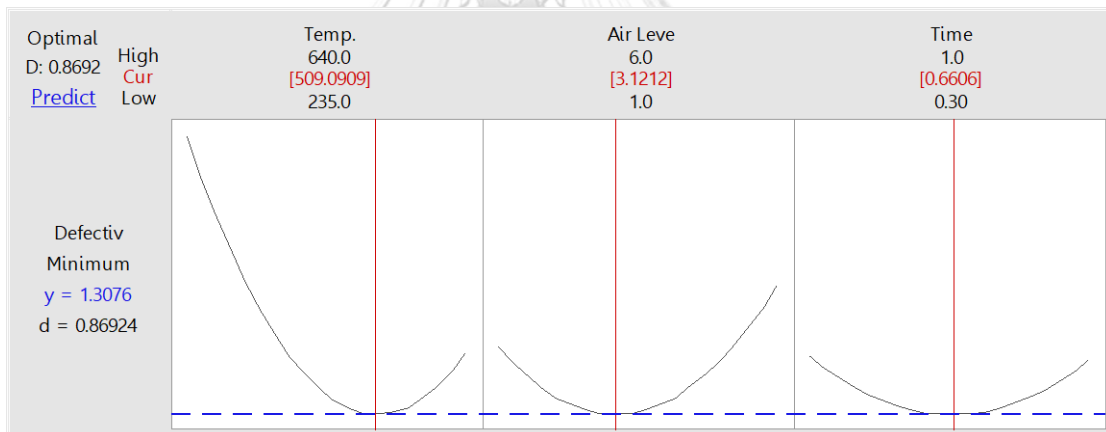
รูปที่ 49.21 ความเหมาะสมของระดับแต่ละปัจจัยจากโปรแกรมของทดลอง กระป๋องประเภทแผ่นเหล็กไม่เคลือบดีบุก (Tin Free) (1)

Solution	Temp.	Air Level	Time	Defectives Fit	Composite Desirability
1	509.091	3.12121	0.660606	1.30760	0.869240

Response	Fit	SE Fit	95% CI	95% PI
Defectives	1.308	0.352	(0.446, 2.169)	(-0.468, 3.083)

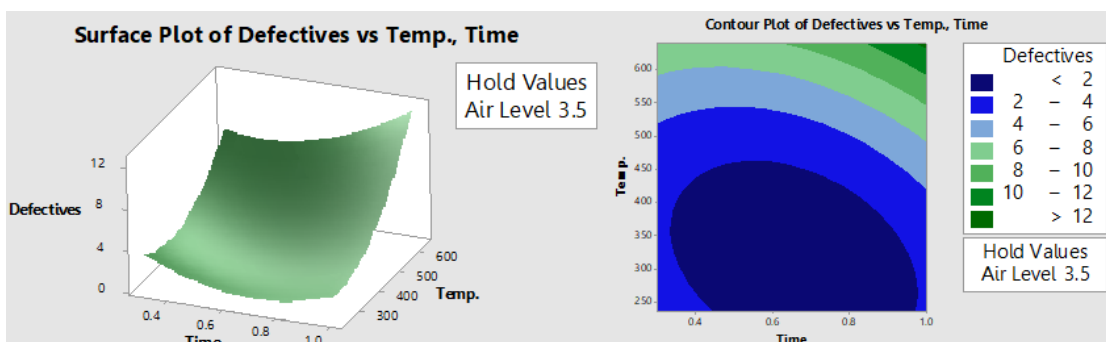
รูปที่ 59.31 Surface และ Contour Plot ของจำนวนของเสียที่เกิด เทียบกับอุณหภูมิของเครื่องเป่าลมร้อน และระยะเวลาในการให้ความร้อน ของกระป๋องประเภทอะลูมิเนียม (Aluminum)

$$\begin{aligned} \text{Defectives} = & 23.47 - 0.0667 \text{ Temp.} - 2.087 \text{ Air Level} - 27.10 \text{ Time} \\ & + 0.000071 \text{ Temp.*Temp.} + 0.1867 \text{ Air Level*Air Level} \\ & + 15.65 \text{ Time*Time} + 0.002469 \text{ Temp.*Air Level} \\ & + 0.02116 \text{ Temp.*Time} \end{aligned}$$

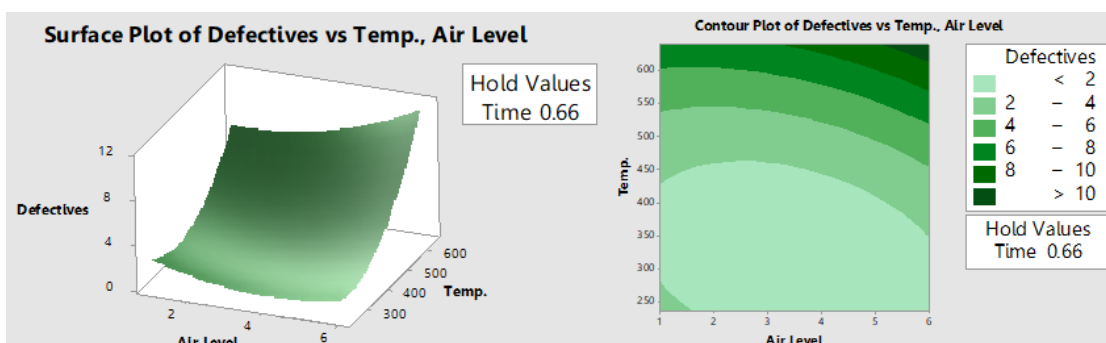
รูปที่ 60.32 Surface และ Contour Plot ของจำนวนของเสียที่เกิด เทียบกับอุณหภูมิของเครื่องเป่าลมร้อน และระดับความแรงลม ของกระป๋องประเภทอะลูมิเนียม (Aluminum)

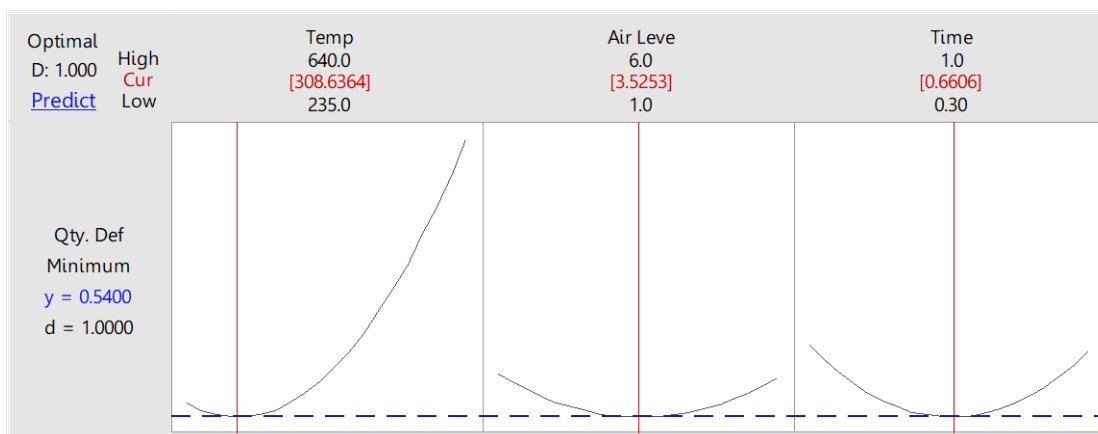
รูปที่ 61.33 ความเหมาะสมของระดับแต่ละปัจจัยจากโปรแกรมของกระป๋องประเภทอะลูมิเนียม (Aluminum) (1)

Solution	Temp.	Air Level	Time	Defectives Fit	Composite Desirability
1	308.636	3.52525	0.660606	0.539987	0.946001

Response	Fit	SE Fit	95% CI	95% PI
Defectives	0.540	0.451	(-0.564, 1.644)	(-1.779, 2.859)

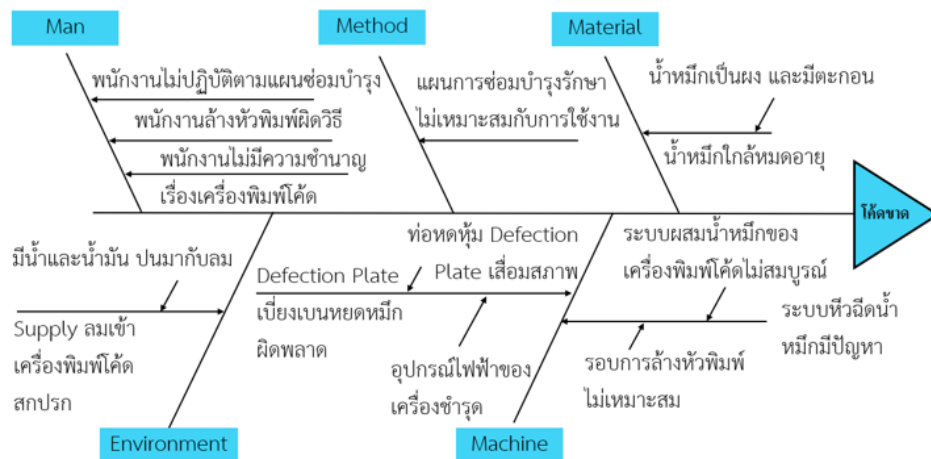
รูปที่ 63.1 แผนภูมิแก๊งปลาวิเคราะห์สาเหตุปัญหาได้ขาด

ลำดับ	จำแนกตามสาเหตุ	ปัจจัยที่มีผล	S	O	D	Result
1	Man	พนักงานไม่ปฏิบัติตามแผนซ่อมบำรุง	3	2	2	12
2		พนักงานล้างหัวพิมพ์ผิดวิธี	4	3	3	36
3		พนักงานไม่มีความชำนาญ เรื่องเครื่องพิมพ์ได้ขาด	4	3	3	36
4	Method	แผนการซ่อมบำรุงรักษาไม่เหมาะสมกับการใช้งาน	5	5	4	100
5	Material	น้ำหมึกที่ใกล้หมดอายุทำให้น้ำหมึกเป็นผงและมีตะกอน	4	4	4	64
6	Environment	มีน้ำและน้ำมัน ปนมากับลม ทำให้ลม Supply เข้าเครื่องพิมพ์ได้ขาดสกปรก	5	4	3	60
7	Machine	อุปกรณ์ไฟฟ้าของเครื่องชำรุด ทำให้ Defection Plate เบี่ยงเบนหยดหมึกผิดพลาด	5	4	3	60
8		ท่อดูดหมึก Defection Plate เสื่อมสภาพ ทำให้ Defection Plate เบี่ยงเบนหยดน้ำหมึกผิดพลาด	5	4	3	60
9		ระบบผสมน้ำหมึกของเครื่องพิมพ์ได้ขาดไม่สมบูรณ์ ทำให้ระบบหัวฉีดน้ำหมึกมีปัญหา	5	3	4	60
10		รอยการล้างหัวพิมพ์ที่ไม่เหมาะสม ทำให้ระบบหัวฉีดน้ำหมึกมีปัญหา	5	4	4	80

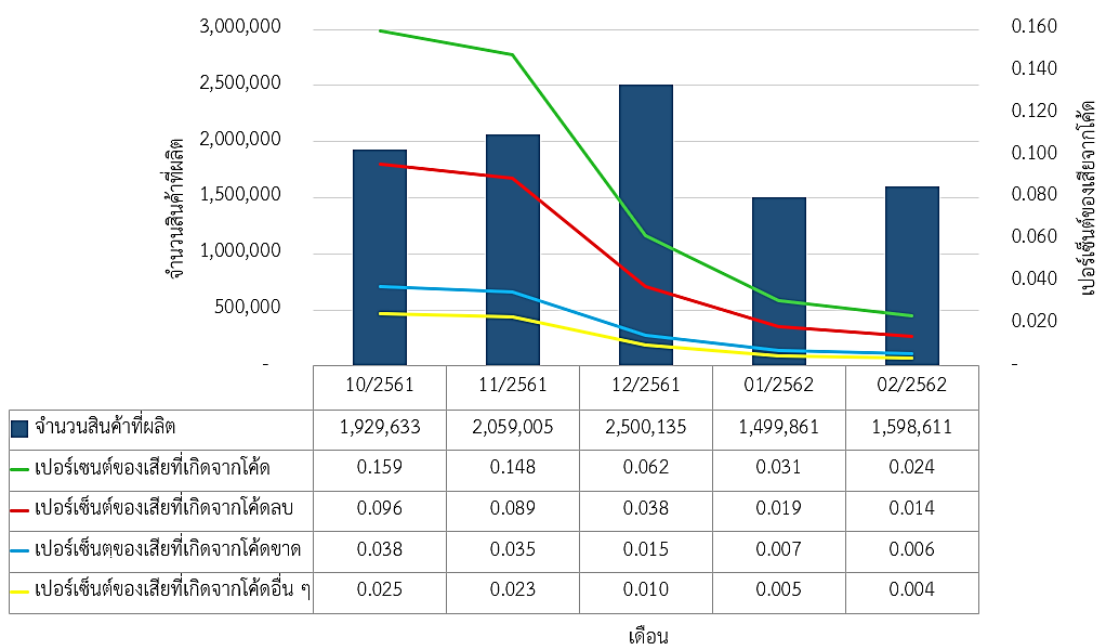
รูปที่ 68.1 ปริมาณของเสียที่เกิดขึ้นจากโค้ดในสายการผลิตที่ 1 (หลังการปรับปรุง)

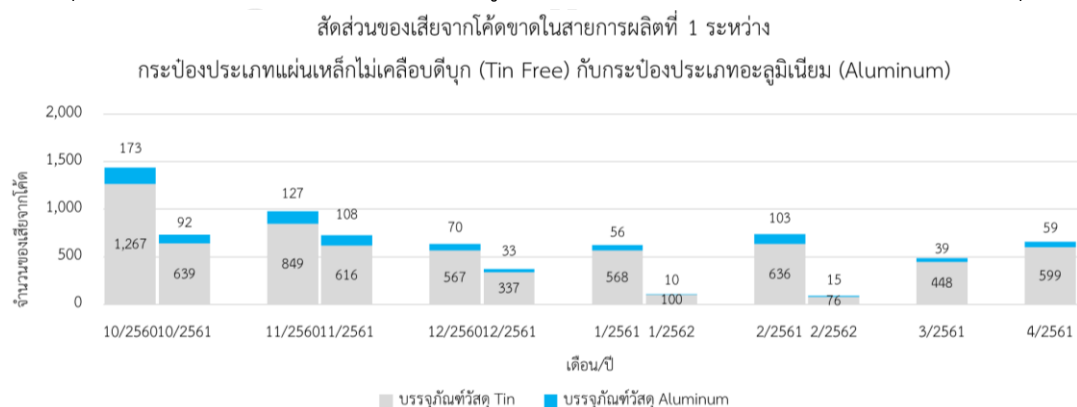
รูปที่ ก3 สัดส่วนของเสียจากโค้ดในสายการผลิตที่ 1 ระหว่างกระจกประเภทแผ่นเหล็กไม่เคลือบดีบุก (Tin Free) กับกระจกประเภทอะลูมิเนียม (Aluminum) (ก่อนและหลังการปรับปรุง)
