การลดของเสียในแผงวงจรรวมแบบไม่สัมผัส

Contactless Chip Module Defect Reduction

A Thesis Submitted in Partial Fulfillment of the Requirements
for the Degree of Master of Engineering in Industrial Engineering

Chulalongkorn University

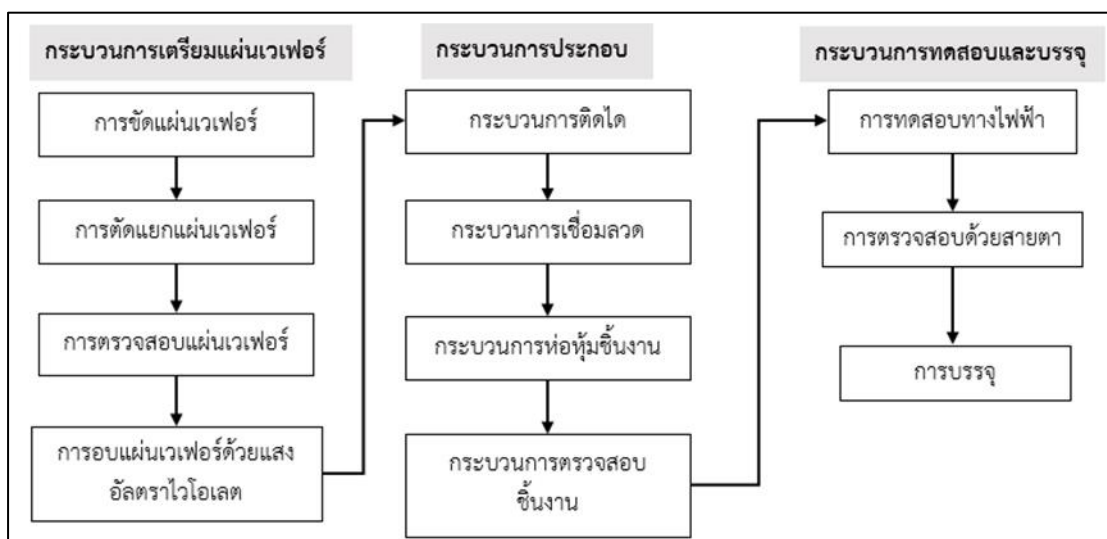
รูปที่ 1.3 กระบวนการผลิตผลิตภัณฑ์แผงวงจรรวมแบบไม่สัมผัส

โดยกระบวนการผลิตผลิตภัณฑ์แผงวงจรรวมแบบไม่สัมผัสมีขั้นตอนดังรูปที่ 1.3 ซึ่งประกอบด้วย กระบวนการหลัก 3 กระบวนการคือ กระบวนการเตรียมแผ่นเวเฟอร์ (Pre-Assembly Process) กระบวนการประกอบ (Assembly Process) , กระบวนการทดสอบและบรรจุงาน (Test & Pack Process)

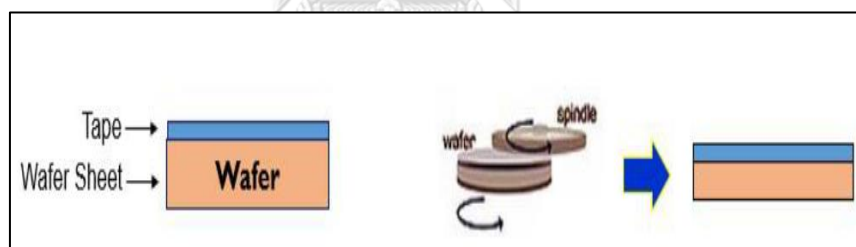
รูปที่ 2.7 ตัวอย่างการขัดแผ่นเวเฟอร์ให้มีความหนาลดลง

(1) การขัดแผ่นเวเฟอร์ (Wafer Back grind) คือกระบวนการขัดแผ่นเวเฟอร์ให้ได้ผิวเรียบและขนาดความหนาตามที่กำหนดเนื่องจากแผ่นเวเฟอร์ที่รับมาจากผู้ขาย จะมีขนาดหนาเพื่อสะดวกแก่การขนส่ง ดังนั้นก่อนการจะนำเวเฟอร์ไปใช้ในกระบวนการถัดไปจึงต้องขัดแผ่นเวเฟอร์ให้ได้ตามขนาดทั้งนี้ก่อนการขัดแผ่นเวเฟอร์จะต้องติดเทปด้านหน้าแผ่นเวเฟอร์ก่อนเพื่อป้องกันสิ่งสกปรกจากการขัดหล่นลงบนหน้าวงจ

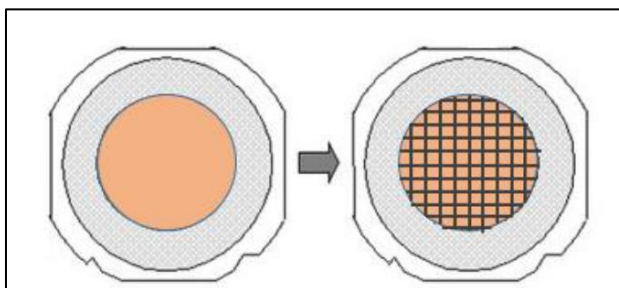
รูปที่ 2.8 ลักษณะการตัดแยกแผ่นเวเฟอร์เป็นได

(2) การตัดแยกแผ่นเวเฟอร์ (Laser Saw) คือกระบวนการตัดแผ่นเวเฟอร์เป็นชิ้นเล็กซึ่งเรียกว่าได (Die) โดยการตัดแยกไดนี้จะใช้วิธีการตัดแบบเลเซอร์ ระหว่างการตัดจะฉีดน้ำ Deionized Water (DI Water) เพื่อทำความสะอาดชิ้นงานด้วย

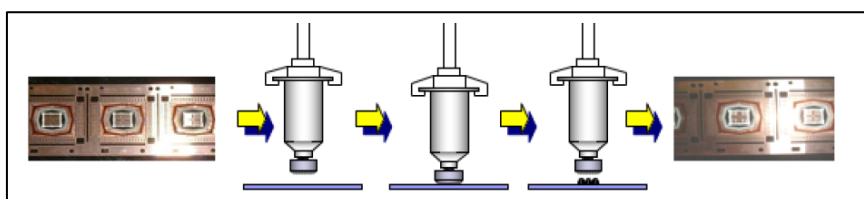
รูปที่ 2.9 การเชื่อมติดไดและแผ่นตัวนำ

(1) การเชื่อมติดได (Die Attach) คือกระบวนการเชื่อมติดไดลงบนแผงตัวนำโดยการเชื่อมติดด้วยกาวอีพ็อกซี่ (Epoxy)

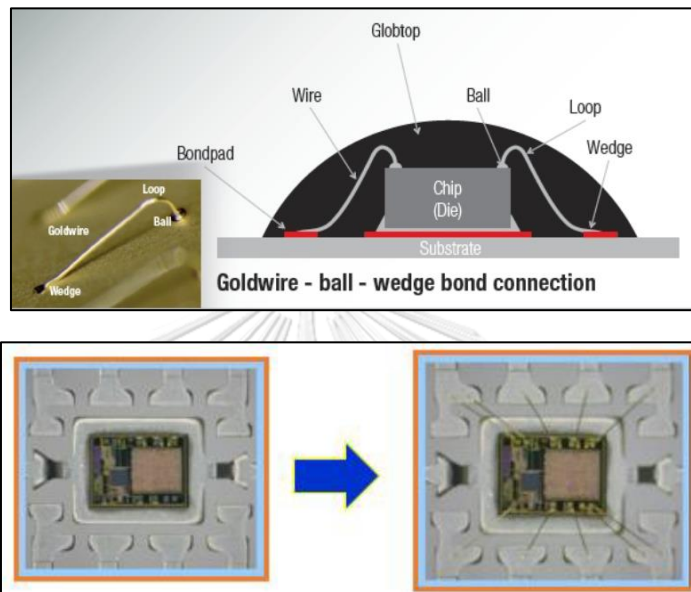
รูปที่ 2.10 ชิ้นงานหลังจากผ่านการเชื่อมลวด

(3) การเชื่อมลวดคือกระบวนการเชื่อมลวดจากโคแล้วลากลงมาบนแผงตัวนำ ลวดที่ใช้ในการเชื่อมเช่นทอง เงิน หรืออลูมิเนียม ทั้งนี้ขึ้นอยู่กับข้อกำหนดของลูกค้า

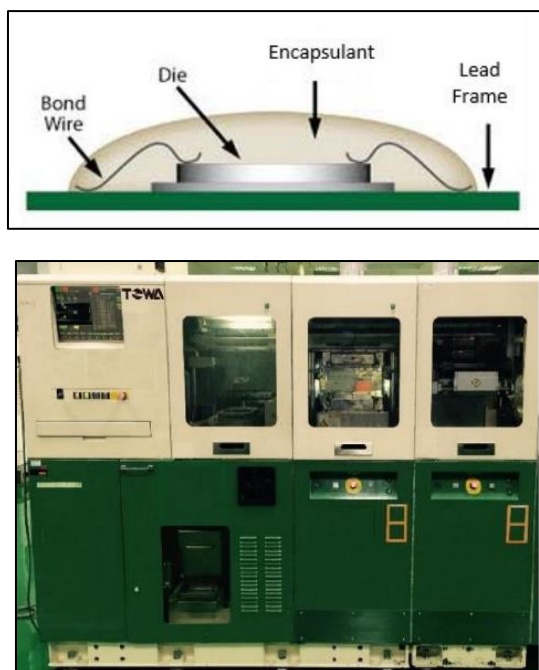
รูปที่ 2.11 การทอหุ้มชิ้นงานที่กระบวนการทอหุ้มชิ้นงาน

(4) การห่อหุ้มหน้าชิ้นงานและการอบ (Encapsulation and Cure Oven) คือกระบวนการห่อหุ้มหน้าชิ้นงานหรือห่อหุ้มหน้าโคและลวด เพื่อป้องกันความเสียหายหน้าแผงวงจรการห่อหุ้มนี้จะใช้สารคอมปาวด์พลาสติกในการห่อหุ้ม

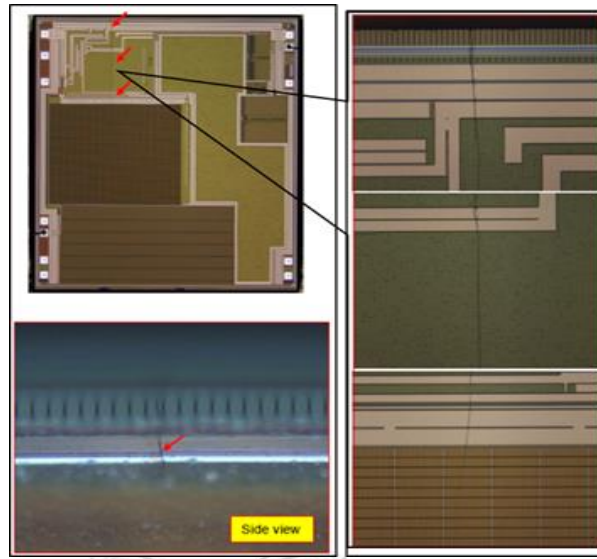
รูปที่ 3.4 ชิ้นงานของเสียที่มีรอยแตกบริเวณหน้าไดหรือที่เรียกว่า Die crack

1. การตรวจสอบสภาพภายนอกชิ้นงาน : ผลการตรวจสอบไม่พบความผิดปกติภายนอกชิ้นงาน
2. การตรวจสอบภายในตัวชิ้นงาน โดยการทำลายวัสดุห่อหุ้มชิ้นงานคอมปาว์พลาสติก เรียกวิธีการนี้ว่า Decapsulation พบว่าชิ้นงานของเสียมีรอยแตกร้าบริเวณหน้าได หรือที่เรียกว่า Die crack แสดงดังรูป ที่ 3.4

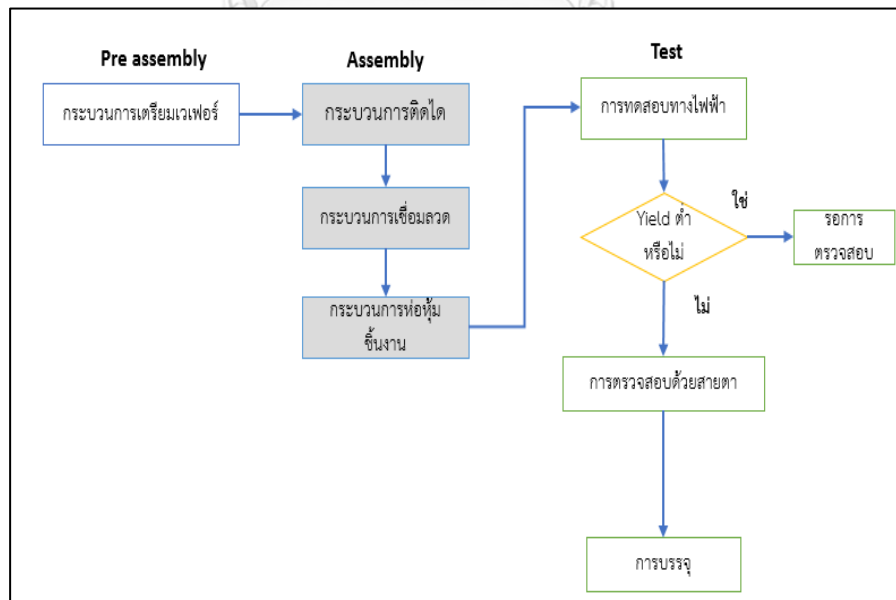
รูปที่ 3.5 แสดงกระบวนการผลิตผลิตภัณฑ์แผงวงจรรวมแบบไม่สัมผัส

ดังนั้นผู้ทำวิจัยจึงเลือกปัญหาการรอยแตกกร้าวบริเวณหน้าไดมาทำการแก้ไข เพื่อปรับปรุงกระบวนการผลิต ผลิตภัณฑ์แผงวงจรรวมแบบไม่สัมผัสโดยมุ่งเน้นหาสาเหตุของปัญหาในกระบวนการประกอบ ชิ้นส่วนเป็นผลิตภัณฑ์แผงวงจรรวมแบบไม่สัมผัส (Assembly process) โดย หาสาเหตุจากกระบวนการย่อย ดังแสดงในรูปที่ 3.5

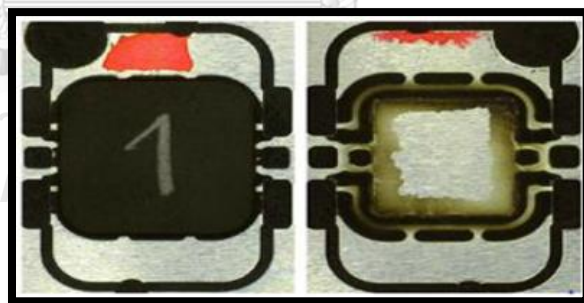
รูปที่ 5.1 ลักษณะภายนอกของชิ้นงานเสีย ที่ไม่ผ่านการทดสอบในเรื่องของคุณสมบัติทางไฟฟ้า กลายเป็นของเสียประเภทวีลิมิเตอร์ที่แผนกทดสอบชิ้นงาน

- 5.1.1 การตรวจสอบลักษณะภายนอกของชิ้นงานด้วยสายตา ใต้กล้องไมโครสโคป ผลการตรวจสอบพบว่า ไม่มีรอยแตกร้าวที่บริเวณตัวชิ้นงานแต่ชิ้นงานของเสียทุกตัวจะมีคราบของสารคอมพาวด์ ในกระบวนการหล่อชิ้นงานติดอยู่และพบจุดเล็กๆบริเวณที่มีคราบคอมพาวด์ติดอยู่ แสดงดังรูปที่ 5.1

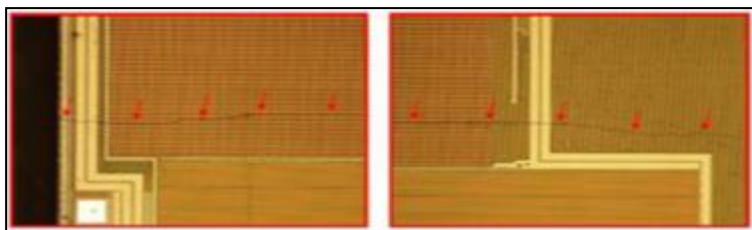
รูปที่ 5.2 รอยแตกร้าวที่บริเวณหน้าไค ของตัวงานของเสียประเภทวีลิมิเตอร์
จากผลการตรวจสอบชิ้นงานของเสียที่ดักจับได้โดยกระบวนการทดสอบชิ้นงานสรุปได้ว่าการแตกร้าวบริเวณหน้าไคของชิ้นงานของเสีย ส่งผลให้ตัวงานไม่ผ่านการตรวจสอบในเรื่องของคุณสมบัติทางไฟฟ้าวีลิมิเตอร์

- 5.1.2 การตรวจสอบภายในตัวชิ้นงานด้วยการนำเอาสารคอมพาวด์พลาสติก ที่หล่อชิ้นงานออก เรียกว่า Decapsulation ผลการตรวจสอบพบว่า มีรอยแตกร้าวบริเวณหน้าไดแสดงดังรูปที่ 5.2

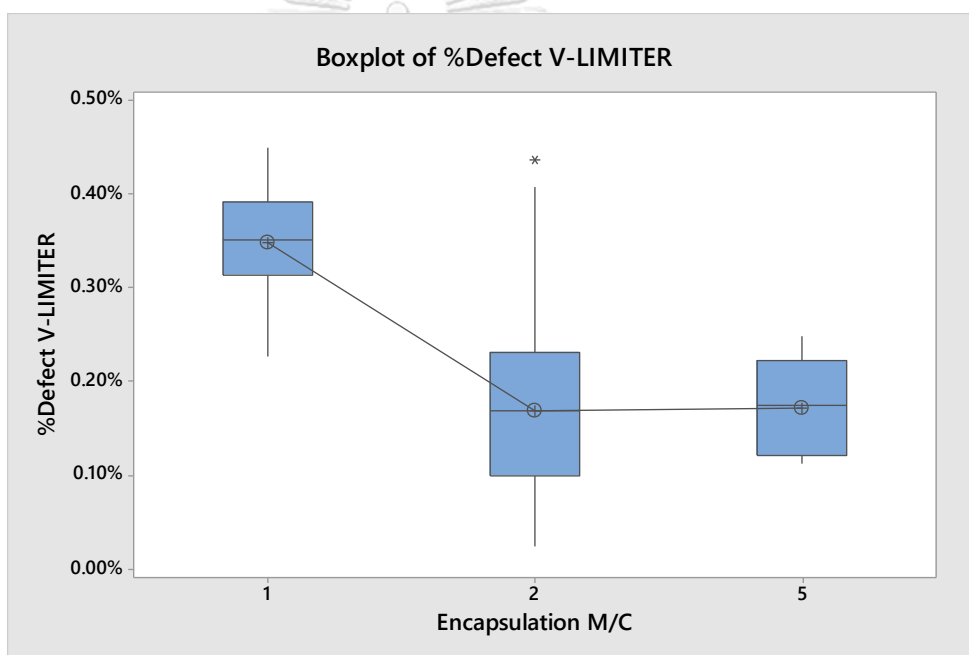
รูปที่ 5.13 กราฟ Boxplot เปอร์เซ็นต์ของเสียประเภทวีลิมิเตอร์เทียบกับเครื่องจักรในกระบวนการห่อหุ้มชิ้นงาน

สรุปผลการทดสอบเปอร์เซ็นต์ของเสียประเภทวีลิมิเตอร์เทียบกับเครื่องจักรในกระบวนการห่อหุ้มชิ้นงาน ได้ดังนี้ มีความผันแปร แตกต่างกันระหว่างเครื่องจักรเพราะพิจารณาจาก ค่า P-value ที่ได้จากการทดสอบ มีค่าเท่ากับ 0.00 มีค่าน้อยกว่าระดับนัยสำคัญ 0.05 ดังนั้นจึงสรุปว่า ความผันแปรของเครื่องจักรที่ใช้ในกระบวนการห่อหุ้มชิ้นงานเป็นสาเหตุที่ทำให้เกิดปัญหา รอยแตก ร้าว บริเวณหน้าไดสส่งผลให้ชิ้นงานไม่ผ่านการทดสอบคุณสมบัติทางไฟฟ้า กลายเป็นของเสียประเภทวีลิมิเตอร์ ที่กระบวนการทดสอบชิ้นงานนอกจากนี้ยังสามารถเปรียบเทียบเปอร์เซ็นต์ของเสียประเภทวีลิมิเตอร์เทียบกับเครื่องจักรแต่ละเครื่องที่ใช้ในกระบวนการห่อหุ้มชิ้นงาน (Encapsulation machine) เป็นกราฟ Boxplot ดังแสดงในรูปที่ 5.13 ซึ่งจะเห็นได้ว่า เครื่องจักรหมายเลข 1 มีความแตกต่างจากเครื่องจักรหมายเลข 2 และ 5 สรุปคือ

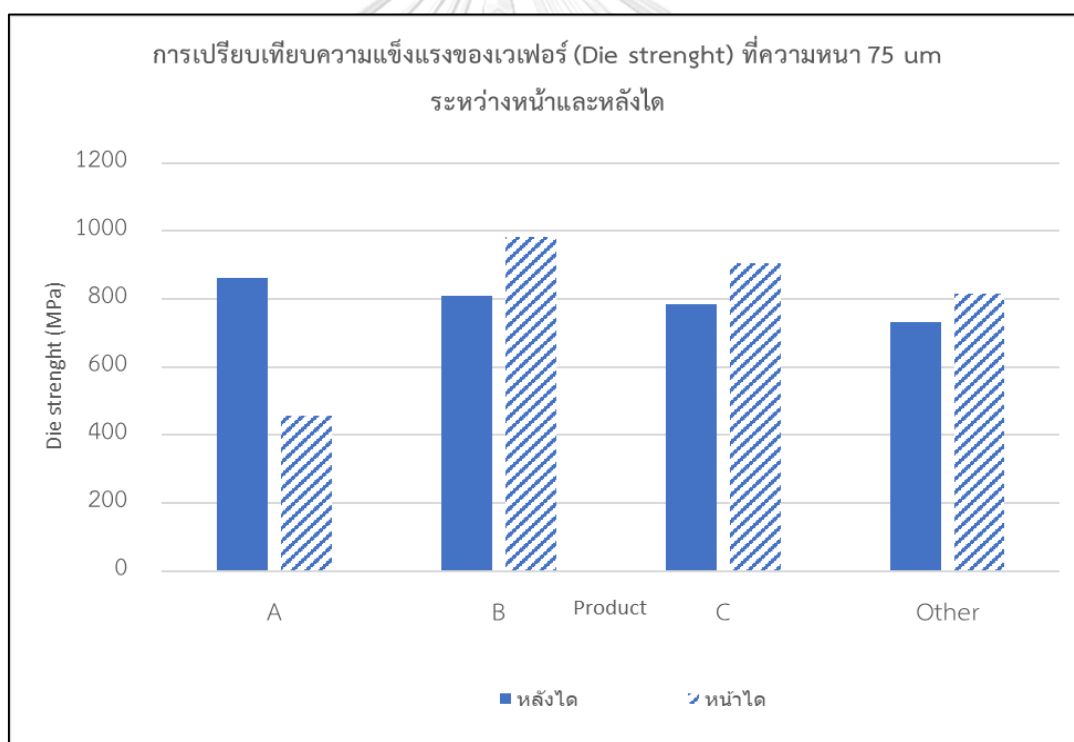
รูปที่ 5.18 การเปรียบเทียบความแข็งแรงของเวเฟอร์ (Die strength) ที่ความหนา 75 um ระหว่างหน้าและหลังได

-วัสดุพิมพ์ประเภทชิ้นงานเวเฟอร์ ชิ้นเวเฟอร์มีความเปราะบางไม่แข็งแรง (Low die strengths) ทดสอบโดยการเปรียบเทียบความแข็งแรงของชิ้นเวเฟอร์ระหว่างหน้าและหลังได แสดงดังรูปที่ 5.18 ผลการเปรียบเทียบสรุปว่า ผลิตภัณฑ์ A มีค่าความแข็งแรงของชิ้นเวเฟอร์ Die strength ที่บริเวณหน้าไดต่ำกว่าหลังไดซึ่งมีความเปราะบางและส่งผลทำให้เกิดปัญหารอยแตกร้าวบริเวณหน้าได ระหว่างกระบวนการติดได ส่งผลให้ชิ้นงานไม่ผ่านการทดสอบคุณสมบัติทางไฟฟ้า กลายเป็นของเสียประเภทวีลิมิเตอร์ที่กระบวนการทดสอบชิ้นงาน แต่สาเหตุเรื่องความเปราะบางของชิ้นงานเวเฟอร์ หรือ low die strength ไม่สามารถปรับหรือแก้ไขได้ เพราะ วัสดุพิมพ์ที่ใช้เป็นข้อกำหนดของทางลูกค้า โครงการวิจัยจึงมุ่งเน้นการแก้ไขสาเหตุจาก วิธีการ เครื่องจักร เพื่อลดอัตราการเกิดของเสีย รอยแตกร้าวบริเวณหน้าไดส่งผลให้ชิ้นงานไม่ผ่านการทดสอบคุณสมบัติทางไฟฟ้า กลายเป็นของเสียประเภทวีลิมิเตอร์ที่กระบวนการทดสอบชิ้นงาน

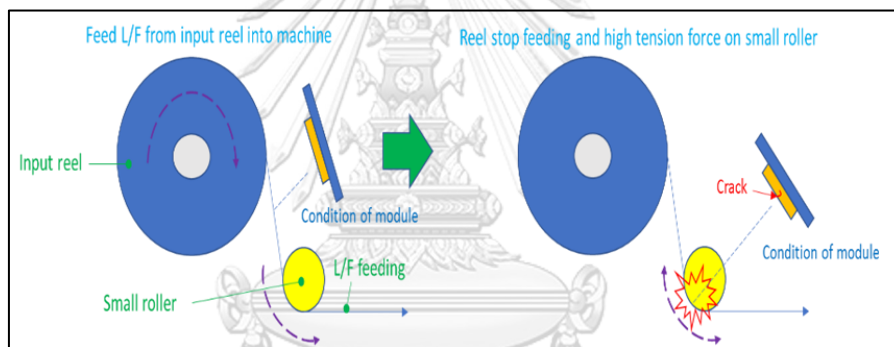
รูปที่ 5.19 ความตึงในขั้นตอนการใส่ลิตเฟรมเข้าไปในเครื่องจักร

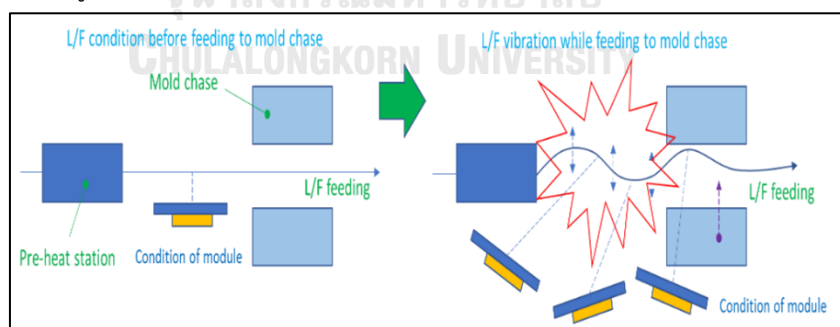
รูปที่ 5.20 การสั่นสะเทือนขณะลิตเฟรม เข้าไปในเครื่องจักร

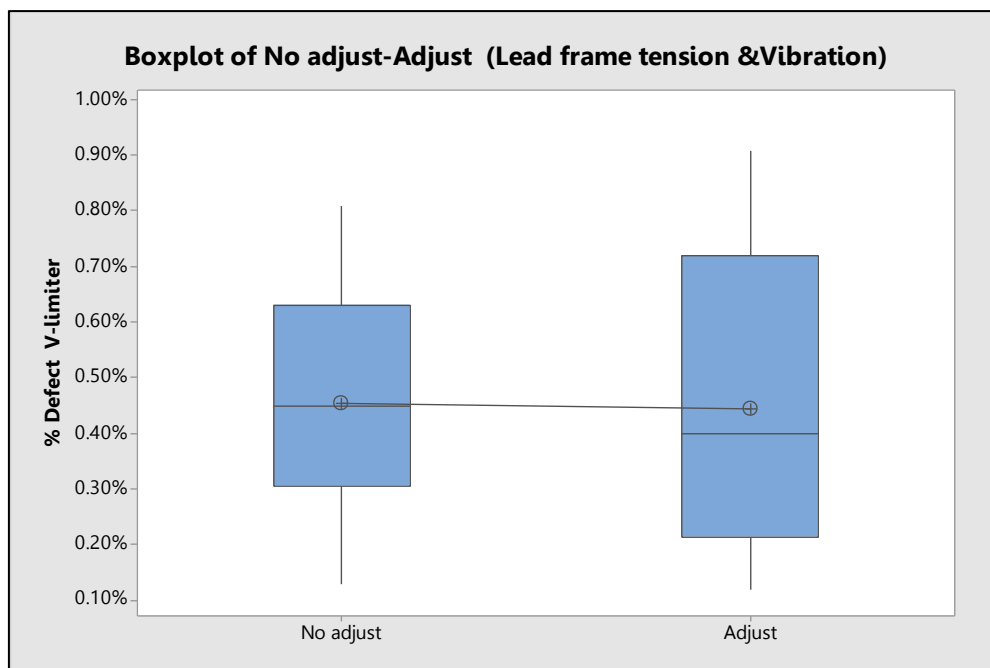
รูปที่ 5.22 กราฟ Boxplot การเปรียบเทียบเปอร์เซ็นต์ของเสียประเภทวีลิมิเตอร์ระหว่างการปรับ-ไม่ปรับความตึงและความสั่นสะเทือนขณะลีดเฟรมเข้าไปในเครื่องจักร

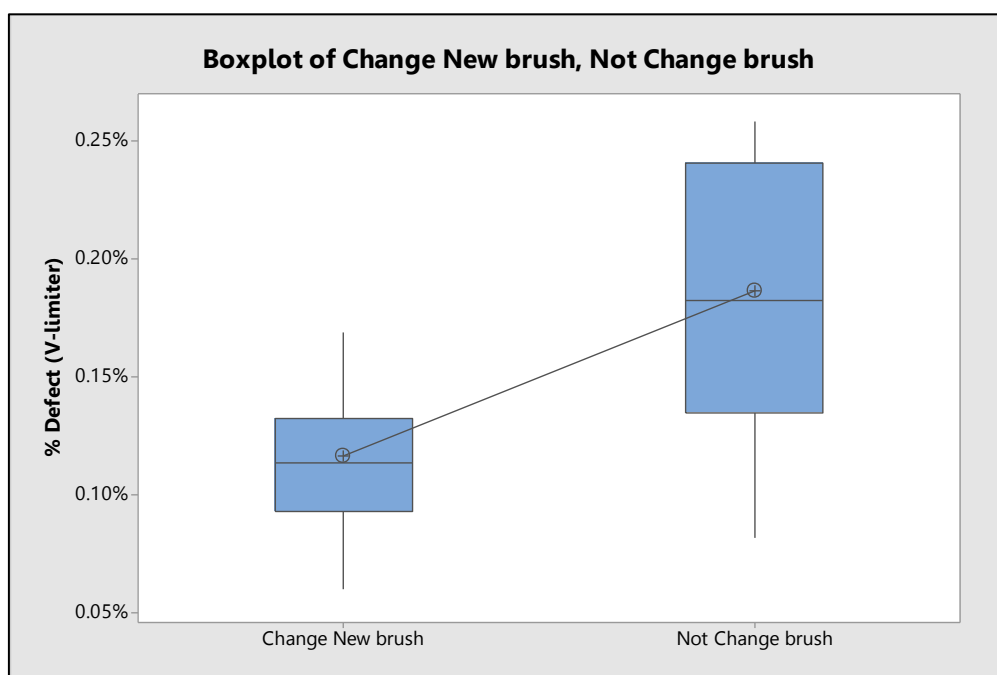
รูปที่ 5.24 กราฟ Boxplot แสดงเปอร์เซ็นต์ของเสียประเภทวีลิมิเตอร์เปรียบเทียบระหว่างการเปลี่ยนแปลงใหม่ กับใช้แปรงเดิม

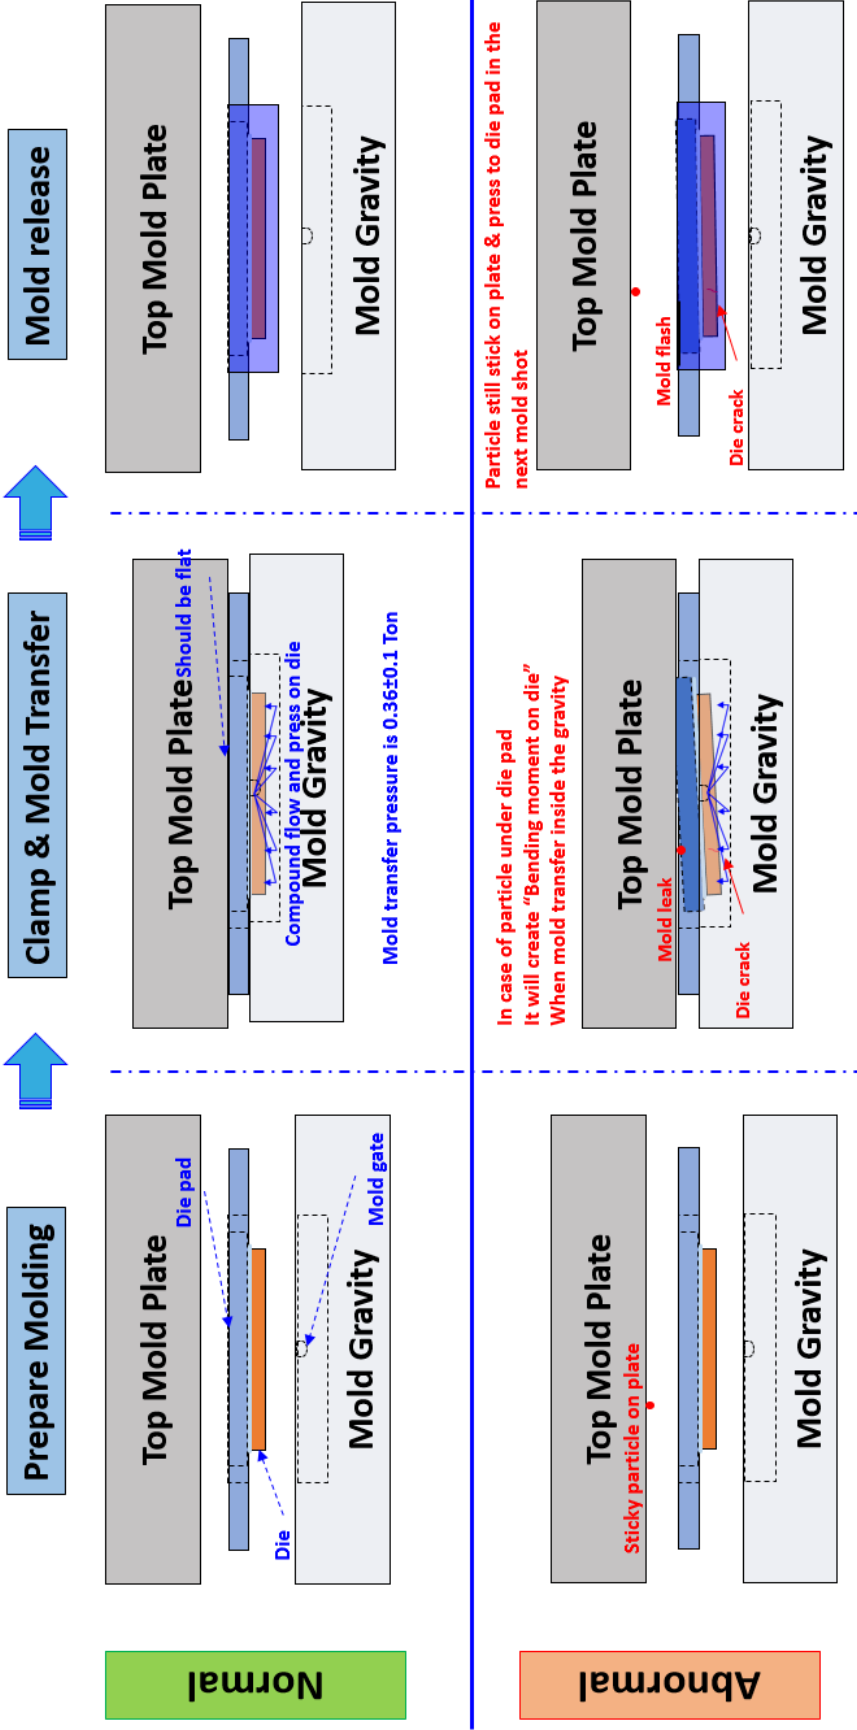
รูปที่ 5.25 แสดงขั้นตอนการเกิดรอยร้าวบริเวณหน้าดี ที่เกิดจากเครื่องจักรที่ใช้ในการหุ้มชิ้นงาน (Encapsulation Machine)

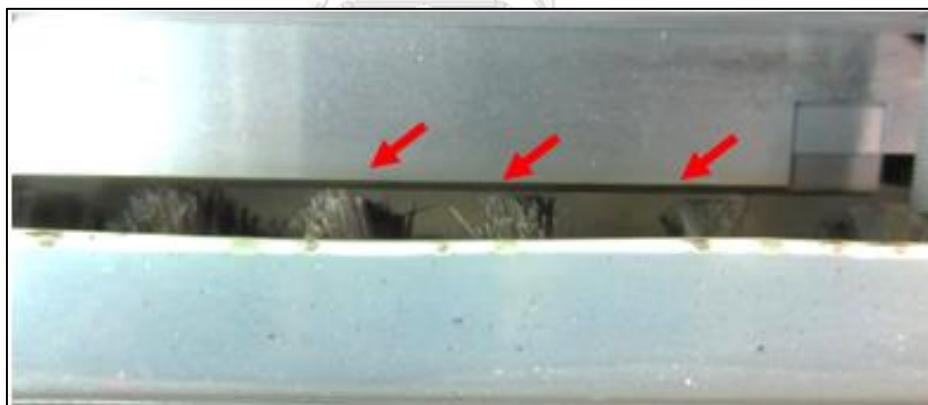
รูปที่ 6.1 แสดงลักษณะการชำรุดของแปร่งที่ใช้ทำความสะอาดแม่พิมพ์

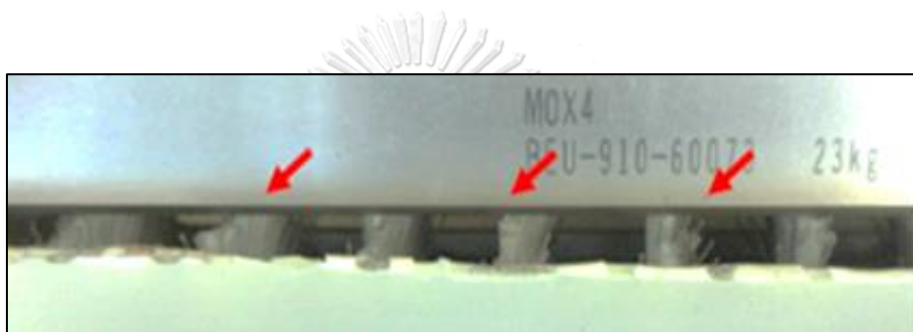
รูปที่ 6.2 แสดงลักษณะปกติของแปรงที่ใช้ทำความสะอาดแม่พิมพ์

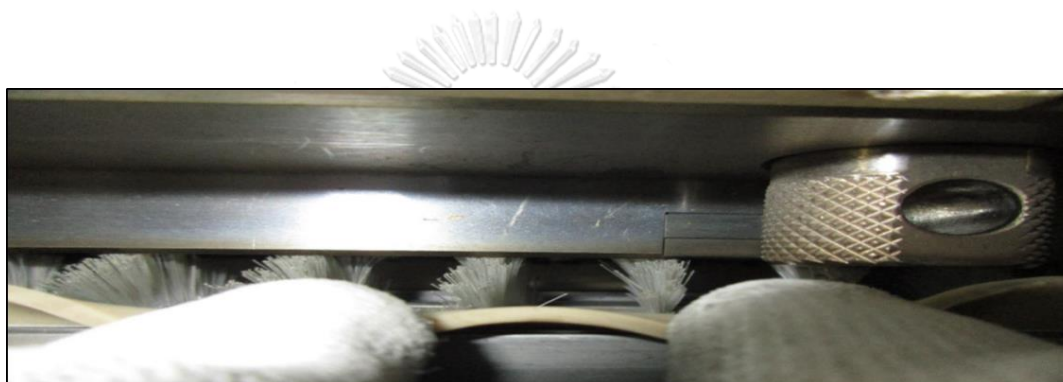
รูปที่ 7.1 แสดงตัวอย่างการตรวจสอบสภาพของแปรงทำความสะอาดหน้าแม่พิมพ์

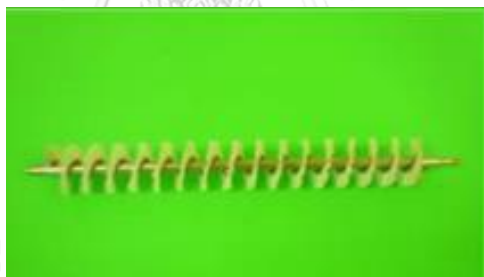
รูปที่ 7.2 แปรงทำความสะอาดหน้าแม่พิมพ์ใหม่ที่นำมาเปลี่ยนแทนแปรงเก่าในกรณีอายุงานครบ 3 เดือน หรือแปรงมีสภาพผิดปกติ หรือ ชำรุด

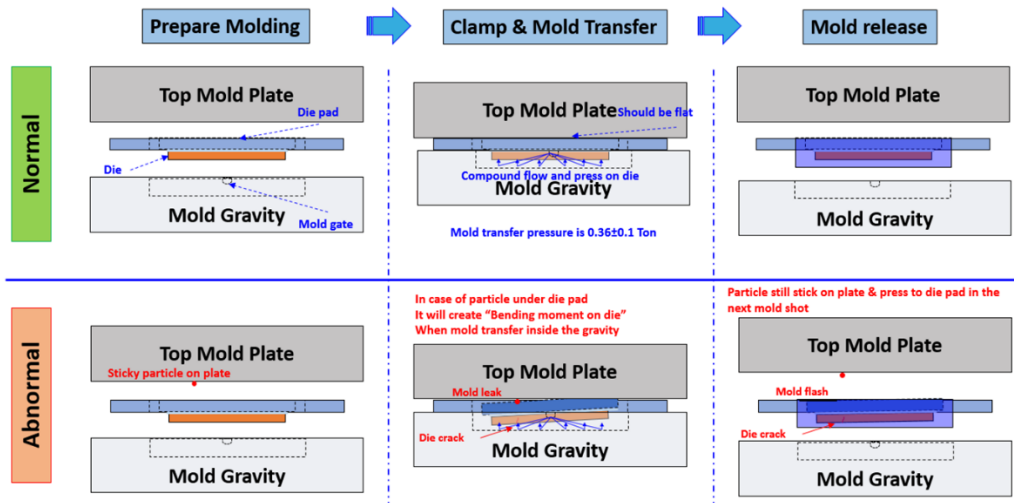
รูปที่ 5.25 แสดงขั้นตอนการเกิดรอยร้าวบริเวณหน้าไต ที่เกิดจากเครื่องจักรที่ใช้ในการห่อหุ้มชิ้นงาน (Encapsulation Machine)
