บทที่ 4

ลักษณะธรรมชาติและคุณภาพน้ำอ่างเก็บน้ำลำตะคอง

การตั้งถิ่นฐานและการใช้ประโยชน์ที่ดินที่มีผลต่อคุณภาพน้ำของอ่างเก็บน้ำลำตะคอง
อำเภอปากช่อง จังหวัดนครราชสีมา

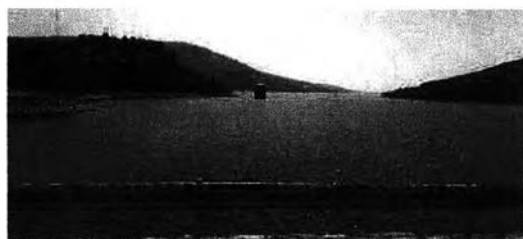
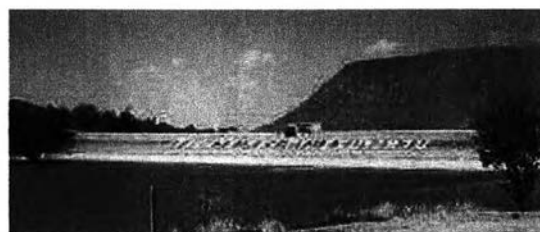
อ่างเก็บน้ำลำตะคอง ถ่ายจากทางด้านตัวเขื่อน

ตัวเขื่อนลำตะคอง

รูปภาพ 4.1 แสดงบริเวณและสภาพของอ่างเก็บน้ำลำตะคอง
