บทที่ 3

การศึกษาและการวิเคราะห์สภาพของพื้นที่ศึกษา

โครงการฟื้นฟูย่านพาณิชย์กรรมเก่าเทศบาลเมืองสุพรรณบุรี
THE REDEVELOPMENT OF OLD COMMERCIAL DISTRICT, SUPHANBURI MUNICIPALITY

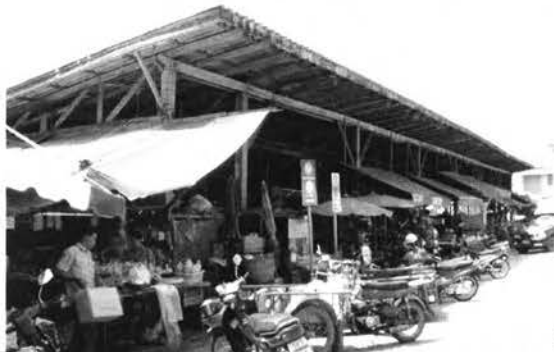
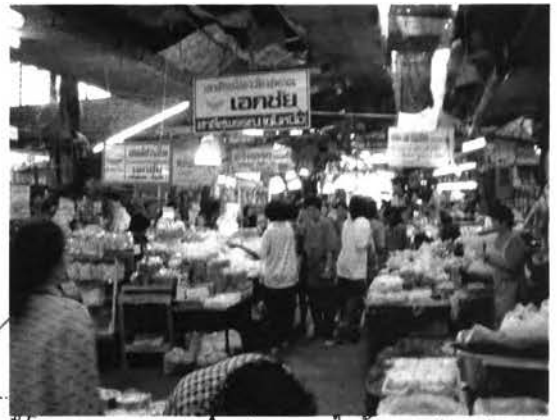
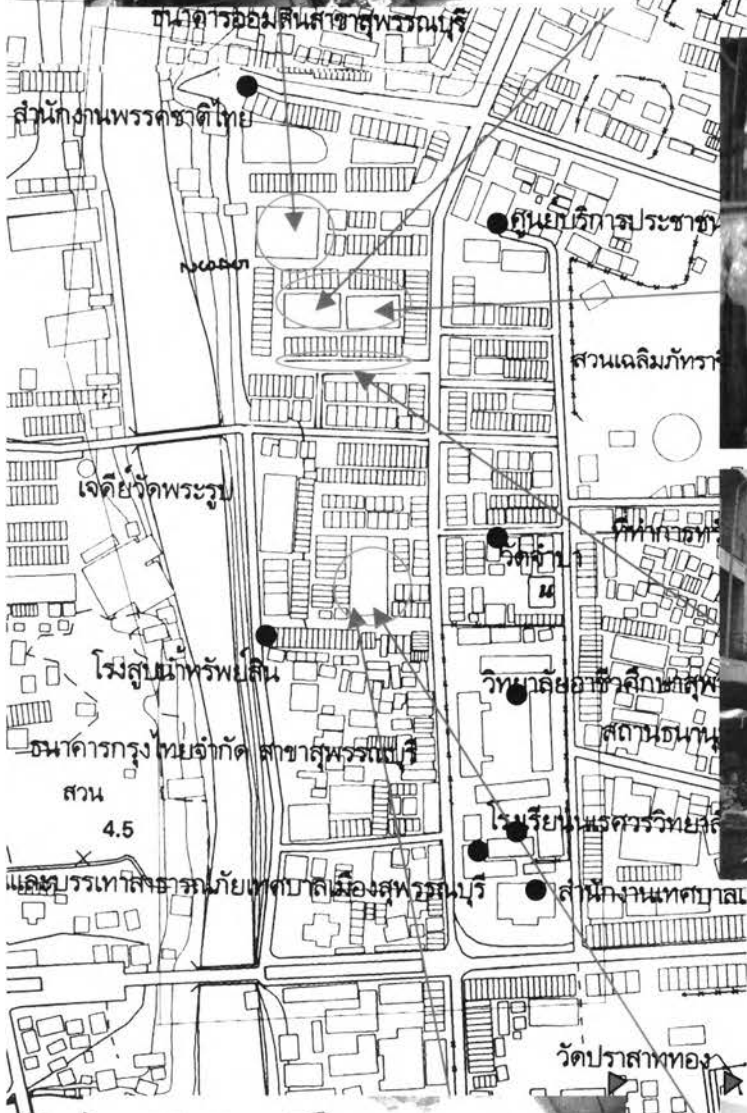
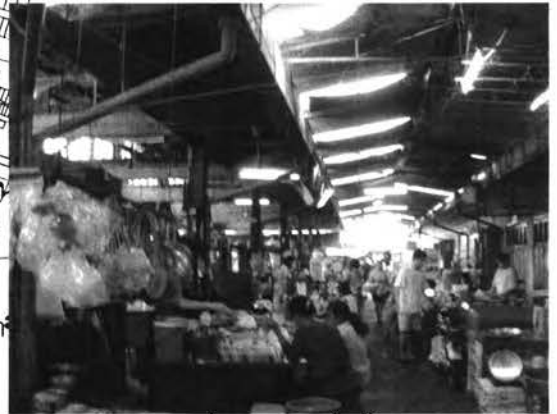
ตลาดสดเทศบาล 1-2-3 ที่มีสภาพเก่าและแออัด

▲ สภาพภายในตัวตลาดสดเทศบาล 1

▲ สภาพภายในตัวตลาดสดเทศบาล 2

▲ แผงลอยที่ตั้งอยู่บนถนนบริเวณข้างตลาดสดเทศบาล

- ปัจจุบันอาคารตลาดสดที่มีอยู่ มีพื้นที่ไม่เพียงพอต่อความต้องการของจำนวนผู้ขายและประชาชนที่มาจับจ่ายซื้อของที่เพิ่มขึ้นอย่างมาก จนทำให้มีการวางตั้งสินค้าหรือแผงลอยริมถนนโดยรอบตัวตลาดเป็นจำนวนมาก จนยากแก่การควบคุมดูแล
- ตัวตลาดถูกล้อมรอบด้วยตึกแถว ไม่มีพื้นที่เพียงพอสำหรับจอดรถรับส่งสินค้า และที่จอดรถสำหรับประชาชนที่มาซื้อของ ทำให้ต้องจอดรถริมถนนด้านนอก(บนถนนสายหลักในบริเวณใกล้เคียง)

- ตัวอาคารของตลาดสดมีสภาพที่เสื่อมโทรม เนื่องจากใช้งานมานาน และขาดการดูแลรักษา
- ภายในตัวตลาดค่อนข้างมืด มีแสงสว่างจากภายนอกเข้าถึงได้น้อย ทำให้รู้สึกอึดอัด การระบายอากาศไม่ดี และพื้นผิวทางเดินสกปรก ประเภทสินค้าของแผงลอยปะปนกัน ไม่ถูกสุขลักษณะที่ดี
- การเข้าถึงสะดวกด้วยการเดิน แต่ไม่สะดวกโดยรถยนต์เนื่องจากขาดแคลนที่จอดรถ และมีสินค้าวางขายอยู่บนถนนจำนวนมาก

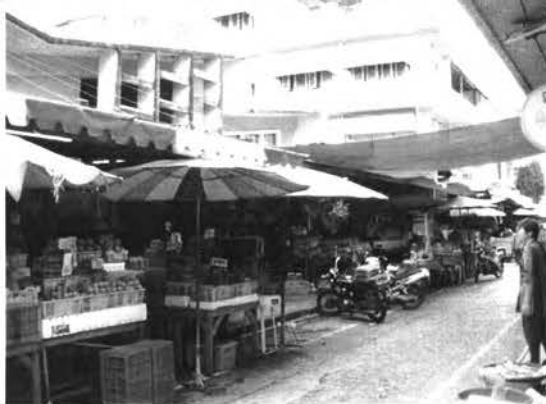
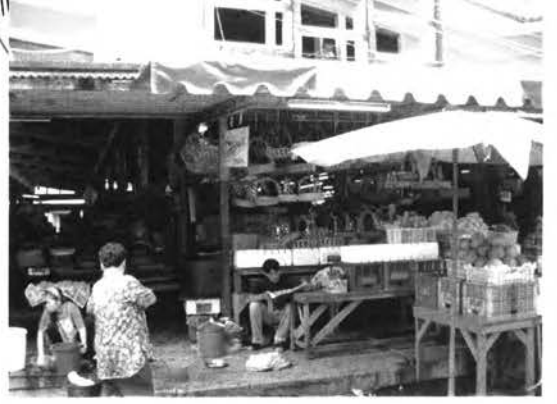
▲ สภาพตลาดสดสำนักงานทรัพย์สินฯ ที่จะศึกษาคักในช่วงเช้า

- ตัวตลาดสดของสำนักงานทรัพย์สินฯ ตั้งอยู่ภายในบล็อก(Block) ที่ล้อมรอบด้วยอาคารตึกแถว ทำให้พื้นที่บริเวณนี้หนาแน่นไปด้วยอาคาร ภายในตัวตลาดมีแสงสว่างน้อย การถ่ายเทอากาศไม่ดี ทำให้รู้สึกอึดอัด ในขณะที่เดียวกันความคึกคักคักของผู้นที่มาจับจ่ายใช้สอยก็ลดน้อยลง เนื่องจากตลาดมีพื้นที่ไม่มาก สินค้าน้อย ผู้คนจึงนิยมไปใช้ตลาดสดของเทศบาลมากกว่า นอกจากนี้การเปิดกิจการของซูเปอร์สโตร์ขนาดใหญ่(Lotus) ยังส่งผลกระทบต่อกิจกรรมการค้าของร้านค้าย่อยภายในย่านพาณิชย์กรรมด้วย (ดูแผนที่ 11)
- การขนส่งสินค้าและการเข้าออกโดยรถยนต์ไม่สะดวก เนื่องจากถนนมีขนาดเล็ก

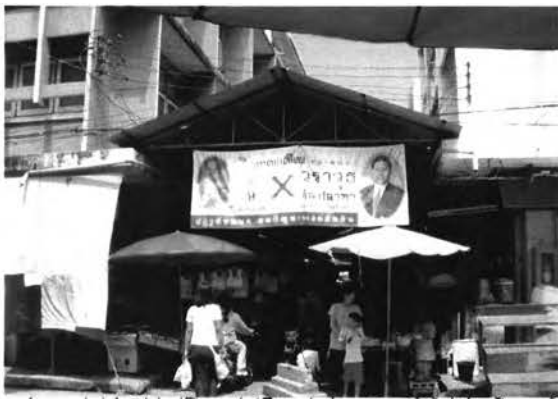
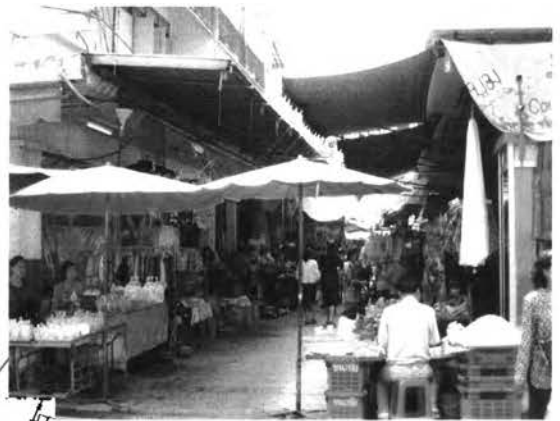
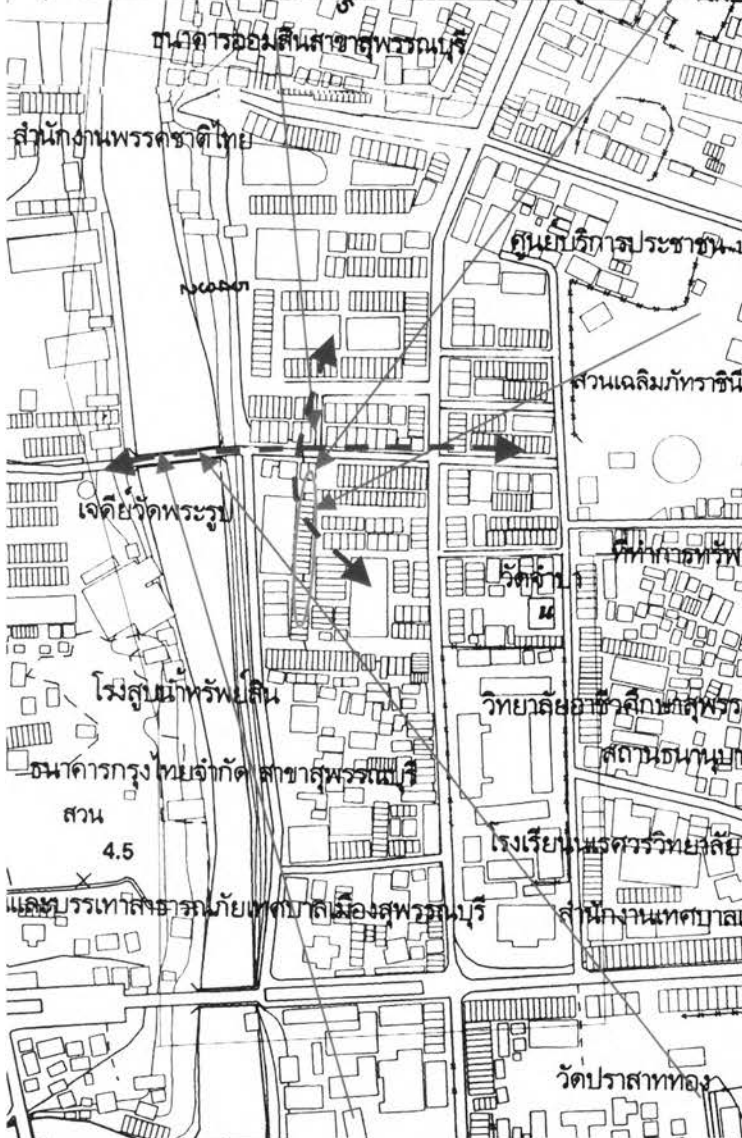
รูปที่ 2 : ภาพถ่ายสภาพทางเท้าและภูมิทัศน์บนถนนพระพันวษา

▲ สภาพตึกแถวบนถนนสายหลักที่มีลักษณะทั่วไป

สภาพทางเท้าหน้าอาคารตึกแถวที่แคบและมีสิ่งกีดขวาง

- อาคารส่วนใหญ่ในย่านพาณิชย์กรรมนี้ เป็นอาคารตึกแถวที่มีลักษณะทั่วไป ไม่มีเอกลักษณ์หรือลักษณะเด่นทางสถาปัตยกรรมที่น่าสนใจ
- เนื่องเป็นย่านการค้า ทำให้อาคารต่างๆ มีการติดตั้งป้ายโฆษณาด้านหน้าอาคารเป็นจำนวนมาก ทำให้ขาดความเป็นระเบียบและไม่สวยงาม

- บนถนนสายหลักภายในย่านพาณิชย์กรรม ขาดการควบคุมดูแลและให้สำคัญกับภูมิสถาปัตยกรรม เช่น การปลูกต้นไม้ริมถนน การติดตั้งหลังคากันสาด ผ้าใบบังแดด หน้าอาคาร ที่ไม่เป็นระเบียบ
- ทางเดินเท้าริมถนนหน้าร้านค้ามีขนาดแคบ และมีสิ่งกีดขวางทางเดิน เช่น แผงลอย สิ่งของ ป้ายโฆษณา ดังขยะ หรือกระถางต้นไม้วางอยู่บนทางเท้า ทำให้ไม่สะดวกต่อการเดิน และสร้างความไม่เป็นระเบียบ

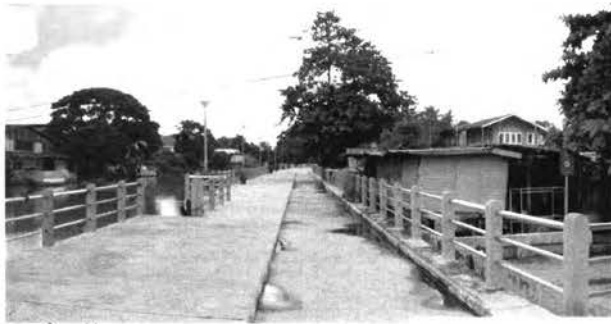
สภาพทางเดินเรียบแม่น้ำโครงสร้าง ค.ส.ล.ยาวกว่า - 1.5 กม. ที่มีคนมาใช้น้อยมาก

- พื้นที่ว่างริมน้ำในปัจจุบันบริเวณย่านพาณิชย์กรรมทางฝั่งตะวันออกของแม่น้ำในปัจจุบัน ได้มีการก่อสร้างเป็นเขื่อนคอนกรีตเพื่อป้องกันน้ำท่วมตัวเมือง และมีลานคอนกรีตขนาดกว้าง 8-12 เมตร เป็นแนวยาวตั้งแต่แนวถนนหมื่นหาญจนถึงหน้าตลาดสดเทศบาล ปัญหาที่เกิดขึ้นคือ
 - พื้นที่ว่างริมน้ำหน้าตลาดสด ปัจจุบันเป็นตลาดได้รุ่งขายอาหารและขนม ซึ่งจะมีกิจกรรมเฉพาะตอนกลางวันจะไม่มีการใช้งาน ทำให้ใช้ประโยชน์พื้นที่ริมน้ำได้ไม่เต็มที่

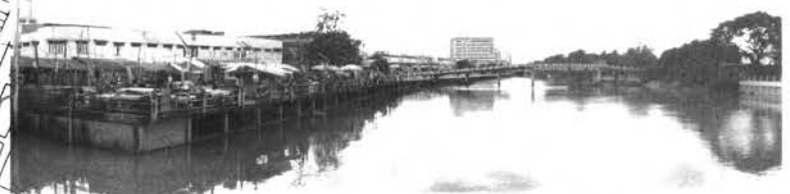
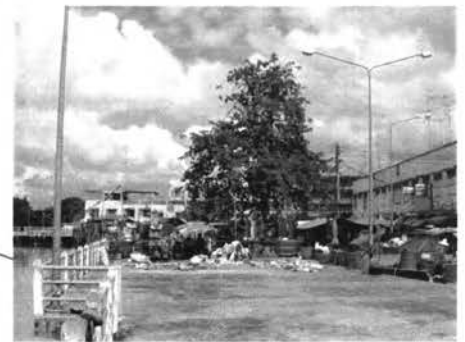
ตลาดใต้รุ่งบริเวณริมน้ำที่มีกิจกรรมเฉพาะช่วงเย็นและกลางคืน

▲ ที่ตั้งขยะข้างตลาดใต้รุ่ง

- พื้นที่ว่างริมน้ำกัดจากบริเวณหน้าตลาดสด ปัจจุบันเป็นลานคอนกรีตโล่ง มีผู้คนมาใช้พักผ่อนเฉพาะช่วงเวลาตอนเย็น เนื่องจากขาดการออกแบบด้านภูมิสถาปัตยกรรมที่ส่งเสริมบรรยากาศการพักผ่อน ไม่มีต้นไม้ให้ความร่มรื่น อากาศจะร้อนอบอ้าวตลอดทั้งวัน จึงมีคนมาใช้จำนวนน้อย เป็นการใช้ประโยชน์ได้ไม่เต็มที่ ทั้งที่พื้นที่ริมน้ำนั้นเหมาะแก่การพักผ่อนอย่างยิ่ง

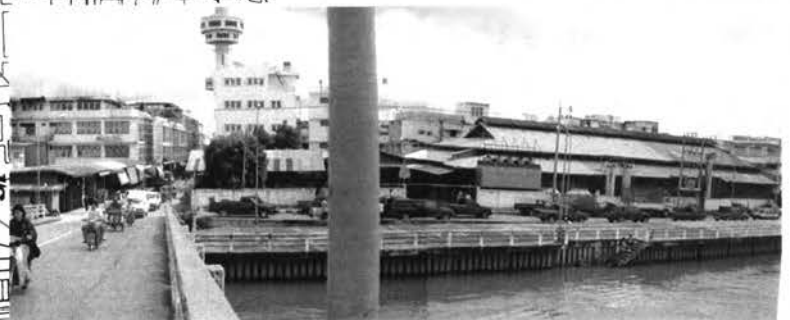
▲ พื้นที่ริมน้ำที่ขาดการพัฒนาให้เหมาะสมกับการพักผ่อนของคนในชุมชน

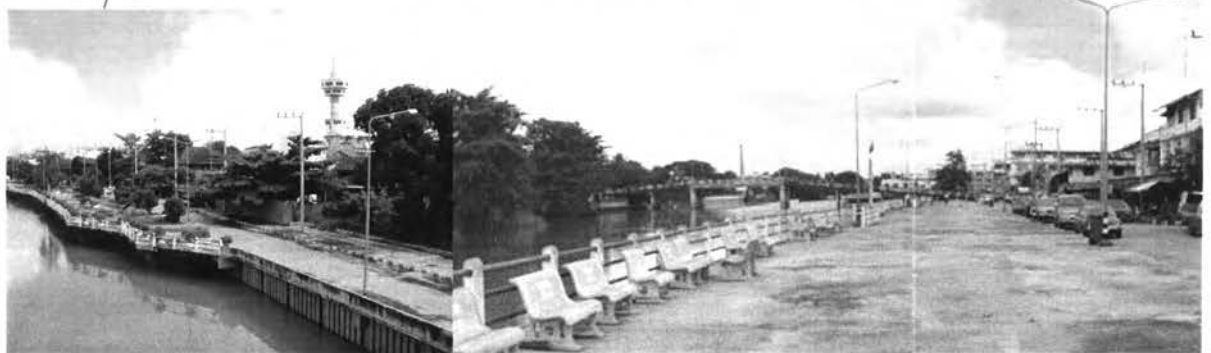
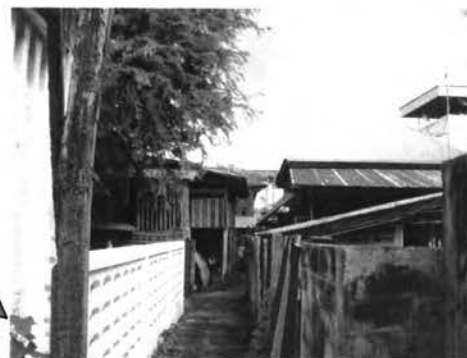
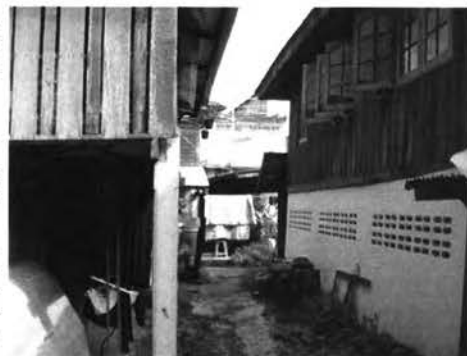
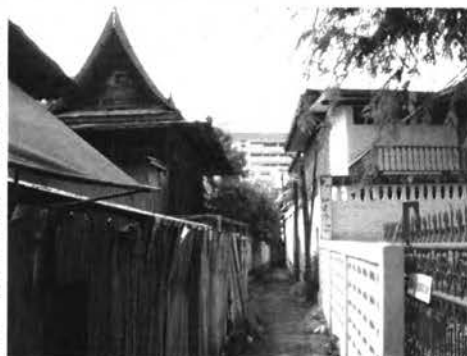
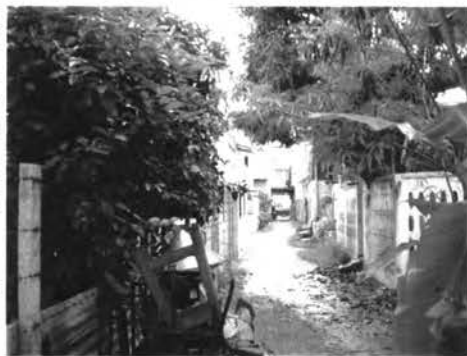
สภาพภายในย่านพักอาศัยใจกลาง
ย่านพาณิชย์กรมที่ทุดโทรมและ
ขาดการพัฒนา มีทางเดินคับแคบ

- ลักษณะของการตั้งถิ่นฐานของบ้านเรือนที่แออัดไม่เป็นระเบียบ ซึ่งเกิดจากการขาดการวางผัง และขาดการพัฒนาาระบบสาธารณูปโภคที่ดี แปลงที่ดินมีรูปร่างไม่เหมาะสม
- เป็นที่อยู่อาศัยเดิมที่อยู่ย่านใจกลางเมือง ซึ่งส่วนใหญ่เป็นกรรมสิทธิ์ของเอกชนหลายเจ้า มีลักษณะเป็นเรือนไม้และ ค.ส.ล. 1-2 ชั้น สภาพทรุดโทรม
- พื้นที่ภายในไม่สามารถเข้าถึงโดยรถยนต์ โดยเฉพาะรถดับเพลิง เนื่องจากเป็นเพียงทางเดินขนาดเล็ก ไม่มีวัสดุปูผิว สกปรกง่ายโดยเฉพาะช่วงฤดูฝน
- ลักษณะการใช้ประโยชน์ที่ดินไม่หนาแน่น พื้นที่บางแห่งรกร้าง ไม่คุ้มค่ากับศักยภาพของพื้นที่ที่อยู่ในย่านใจกลางเมืองย่านพาณิชย์กรรม

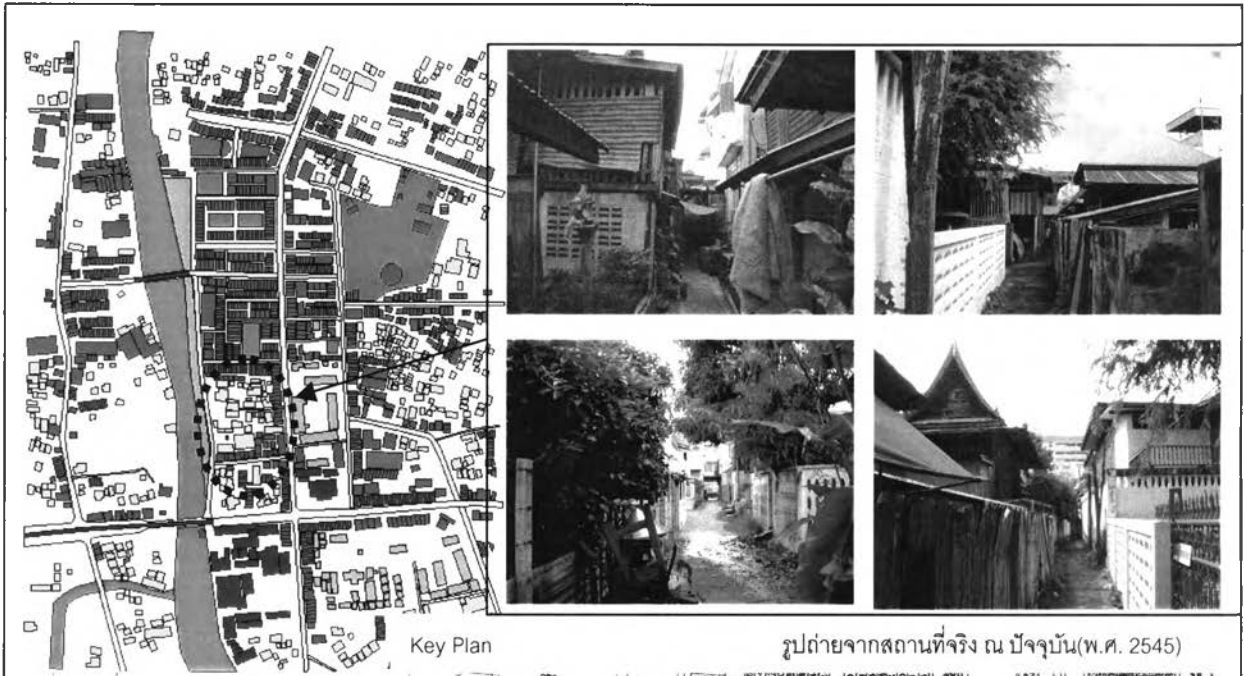
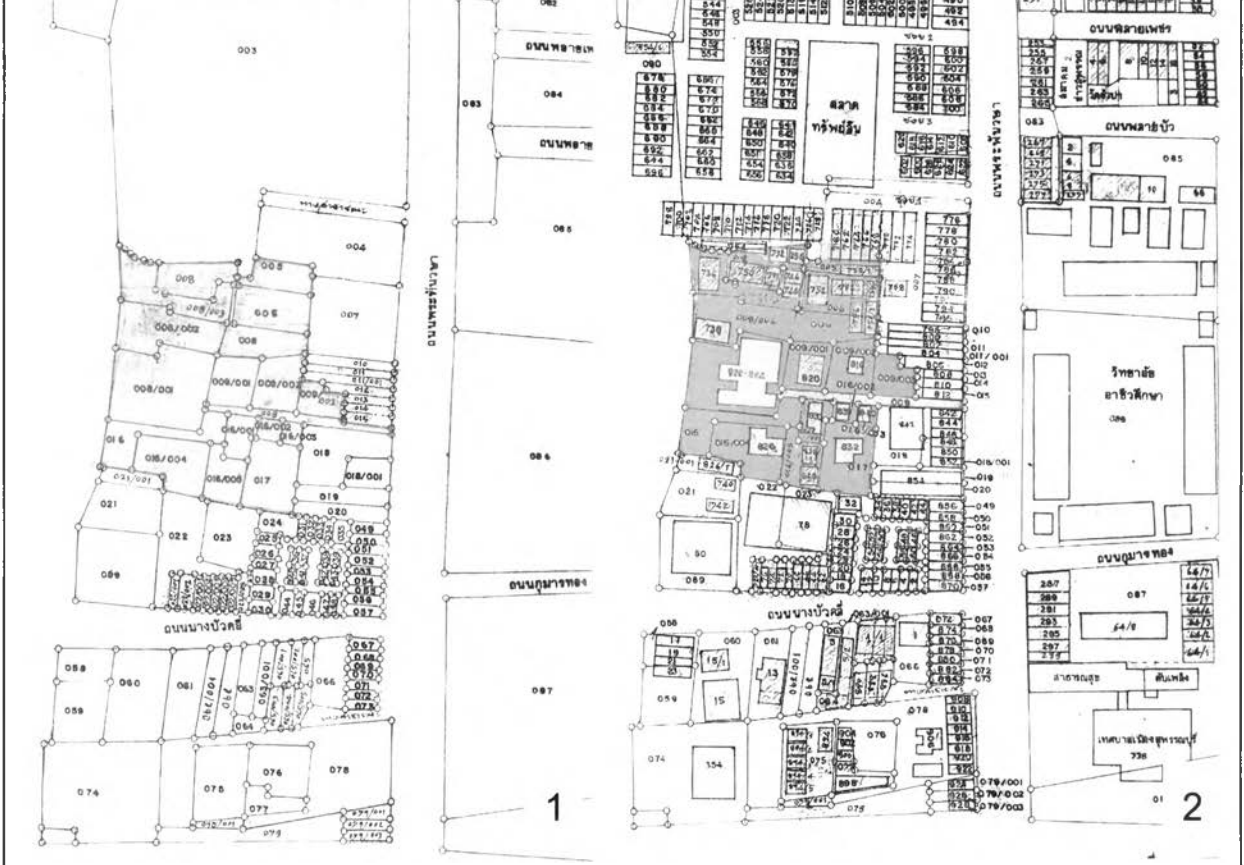
- 1 : โฉนดที่ดินของพื้นที่ย่านที่พักอาศัยเสื่อมโทรม แสดงให้เห็นรูปร่างของแปลงที่ดินที่บิดเบี้ยว พื้นที่ภายในเข้าถึงไม่สะดวก บางแปลงที่ดินเป็นที่ติดขอบ โดยเลือกเฉพาะบริเวณพื้นที่ที่มีปัญหารูปร่างที่ดินและปัญหาการเข้าถึง เป็นตัวอย่างในการพัฒนา ก่อนนำไปใช้กับพื้นที่ข้างเคียงต่อไป
- 2 : ตำแหน่งที่ตั้งอาคารบนพื้นที่ดินบริเวณเดียวกัน แสดงการใช้ที่ดินที่ขาดการวางแผน ทำให้มีการปลูกสร้างอาคารอย่างสะเปะสะปะ และมีสภาพแวดล้อมที่ไม่ดี (รูปด้านบนถ่ายจากสถานที่จริง ณ ปัจจุบัน พ.ศ. 2545)

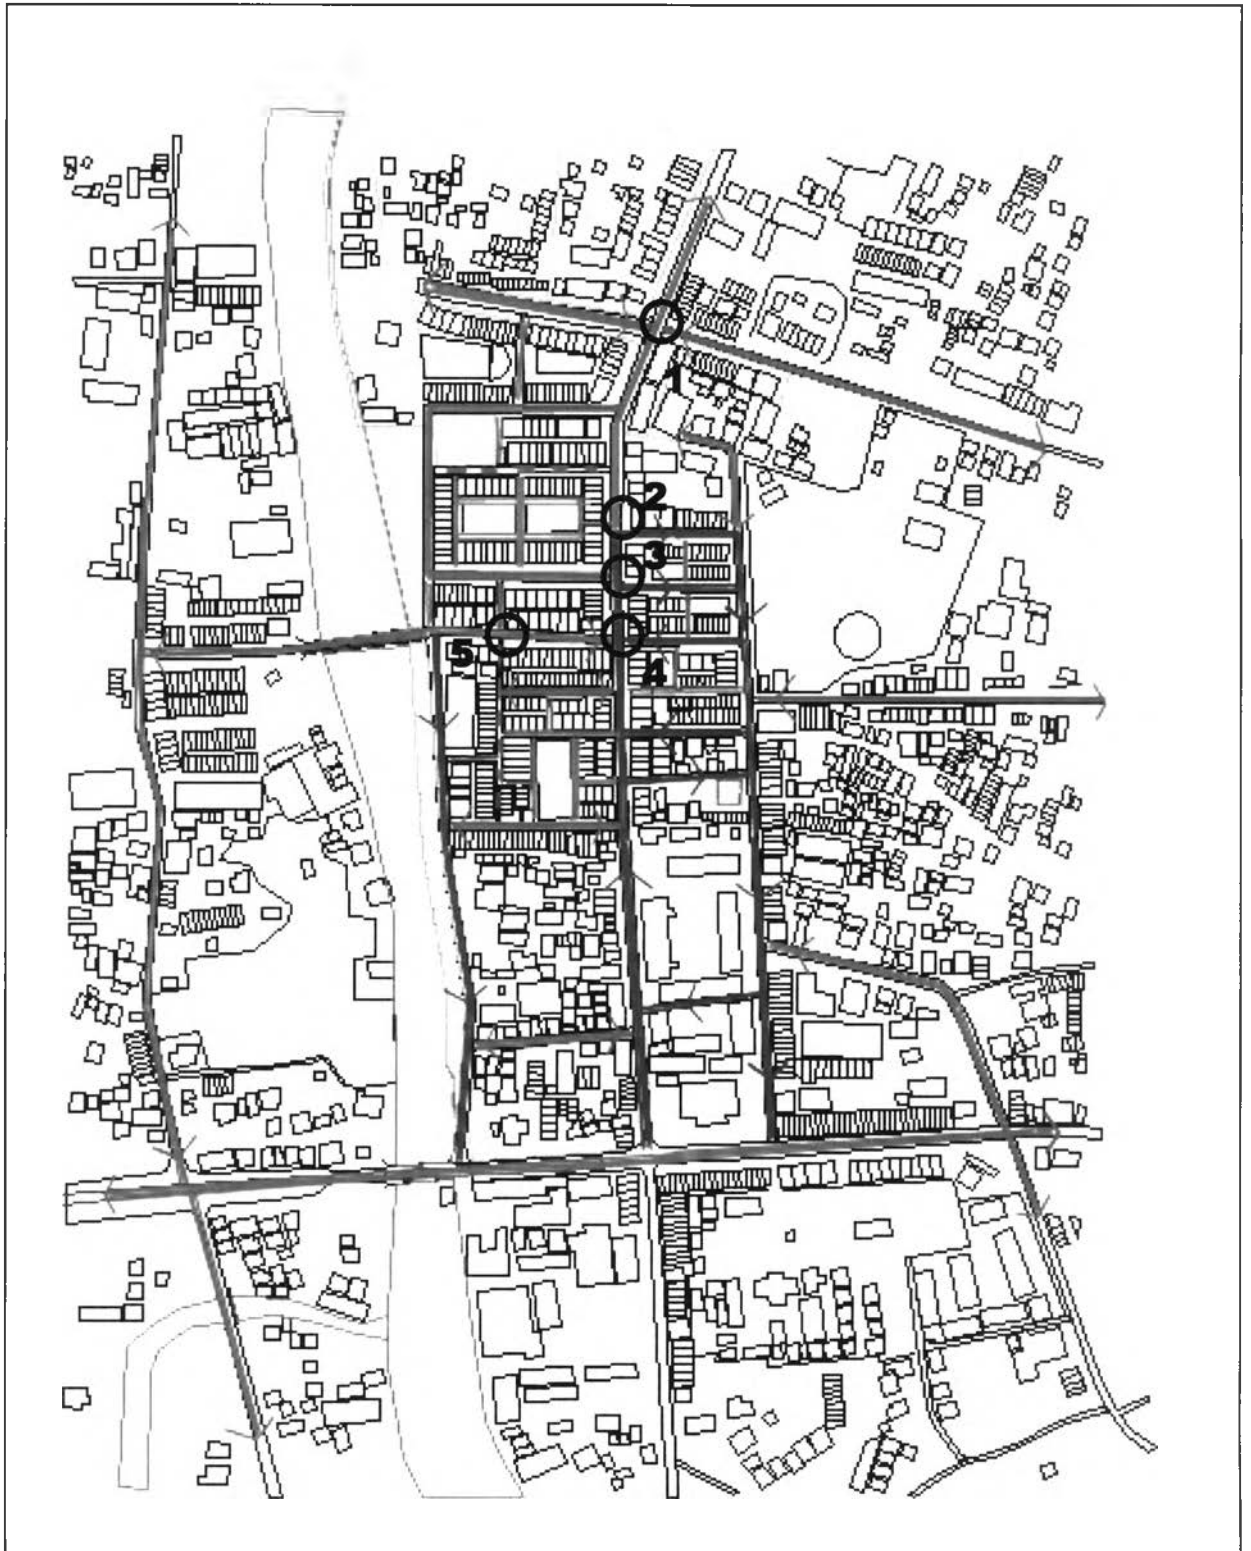
Points of Conflict

- 1 สี่แยกนางพิม เป็นจุดตัดของรถที่จะเดินทางเข้าและออกเมือง
- 2 สามแยกหน้าตลาด เป็นจุดเปลี่ยนของทิศทางการจราจร จาก one way เป็น two way
- 3 สามแยกทางเข้าตลาด คึกคักด้วยผู้คนและรถราเข้า-ออกตลอดวัน
- 4 สี่แยกหน้าทางเข้าหอคอย เป็นทางแยกที่สามารถเดินทางออกนอกเมืองไปด้านทิศเหนือและตะวันตก
- 5 สี่แยกใกล้สะพาน เป็นจุดตัดของคนเดินกับรถยนต์

- บริเวณที่เป็นจุดตัดของทางแยก โดยเฉพาะตรงจุดที่มีคนข้ามถนนจำนวนมาก เช่น บริเวณหน้าทางเข้าตลาด มักเกิดอุบัติเหตุคนถูกรถชน หรือรถยนต์ชนกันเอง เนื่องจากไม่มีการทำสัญลักษณ์ทางข้าม หรือป้ายเตือนผู้ขับขี่ให้ระวัง ประกอบกับถนนมีผิวจราจรที่แคบ และมีสิ่งของหรือแผงลอย ตลอดจนมีการจอดรถจักรยานยนต์และรถยนต์ริมถนน ทำให้ผิวการจราจรคับแคบลงไปอีก
- บริเวณถนนรอบตลาดที่มีการตั้งแผงลอยขายของจำนวนมาก และมีผู้คนมาเดินจับจ่ายซื้อของจำนวนมาก ในขณะเดียวกันก็มีรถจักรยานยนต์และรถยนต์วิ่งปะปนกับผู้คน ทำให้เกิดความรำคาญ ไม่สะดวกในการเดินซื้อของ มีมลพิษจากไอเสียและเกิดอุบัติเหตุได้ง่าย
