บทที่ 5

ผลการวิเคราะห์ภูมิทัศน์เมืองเก่านครราชสีมา

แนวทางการปรับปรุงภูมิทัศน์เมือง เพื่ออนุรักษ์มรดกวัฒนธรรมเมืองเก่า นครราชสีมา

'Townscape Improvement Guidelines for the Conservation of Heritage Places in Nakhon Ratchasima Old Town'

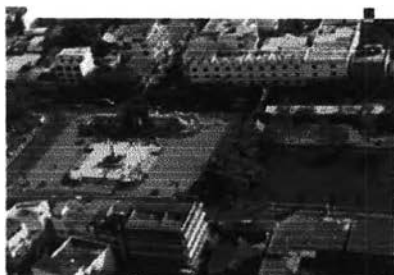
บริเวณกลุ่มอาคารด้านหน้าอนุสาวรีย์ท้าวสุรนารี ภูมิทัศน์เมืองถูกคุกคามโดยป้ายโฆษณา ทำให้ภูมิทัศน์เมืองเสื่อมโทรมลง และสภาพอาคารทรุดโทรม

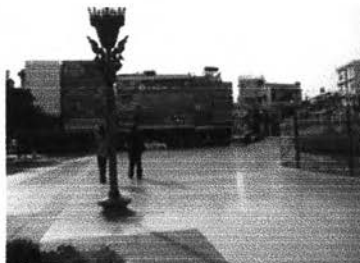
ด้านหลังอนุสาวรีย์ท้าวสุรนารี มีความขัดแย้งของรูปแบบอาคารขาดความต่อเนื่องของรูปด้านอาคาร

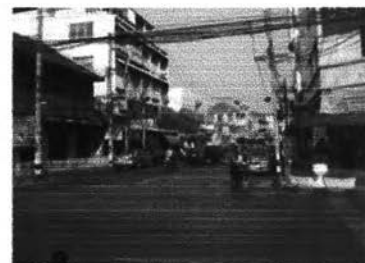
ห้างสรรพสินค้าหน้าอนุสาวรีย์ท้าวสุรนารี และอาคารพาณิชย์มีสภาพทรุดโทรมกับการตกแต่งอาคารที่จุดขาด

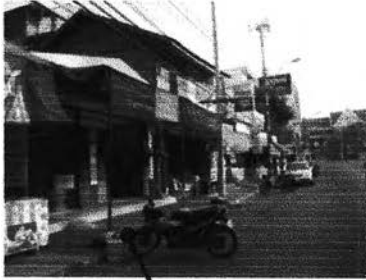
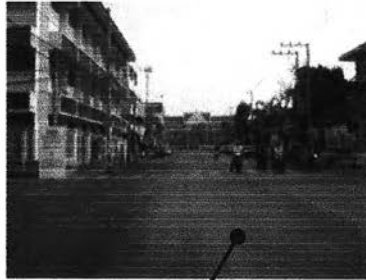
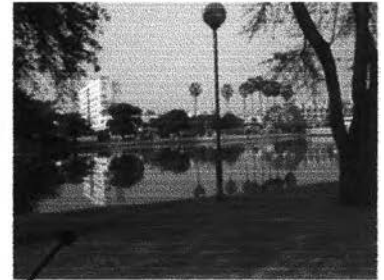
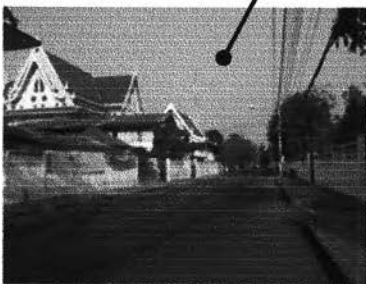
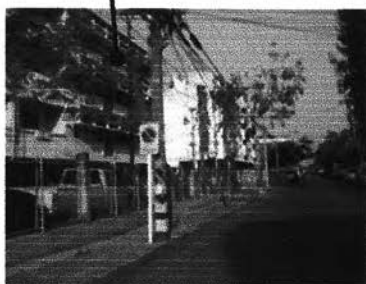
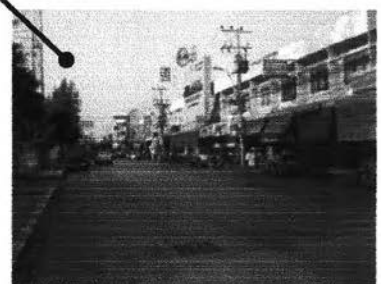
แผนที่ 5.3 การสำรวจลักษณะพื้นที่โดยรอบ พื้นที่มรดกวัฒนธรรมเมืองเก่า
 นครราชสีมา กลุ่มย่านวัดสระแก้ว

สภาพอาคารเก่า และตกแต่ง
 คุกคามทางเท้าไม่ดึงดูดสู่พื้นที่วัด
 สระแก้ว ซึ่งถนนสายนี้เป็นทาง
 หลัก

มุมมองที่สวยงามสู่ศาลนครราชสีมา จากถนน
 บริเวณวัดสระแก้ว

บริเวณสระแก้ว มีการจัดการอย่าง
 ดี ชาวการตั้งดูความสนใจ และ
 พื้นที่กิจกรรมบริเวณสระแก้ว ซึ่ง
 เป็นศักยภาพของพื้นที่

บริเวณวัดสระแก้ว ภูมิทัศน์เมืองมี
 บรรยากาศค่อนข้างแข็ง ถูกอาคารบดบัง

กลุ่มอาคารด้านหลังวัดสระแก้ว
 เป็นที่พิกัดจากรถได้รับตกแต่ง
 อย่างดี ซึ่งจุดศักยภาพในการ
 เชื่อมโยงระหว่างมรดกวัฒนธรรม

ย่านกิจกรรมบริเวณเส้นทาง
 เชื่อมโยงระหว่างวัดสระแก้วกับ
 ประตูไชยณรงค์มีอาคารเก่าที่
 น่าสนใจ เพียงแต่ถูกบดบังโดยป้าย

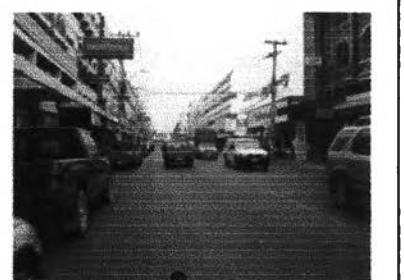
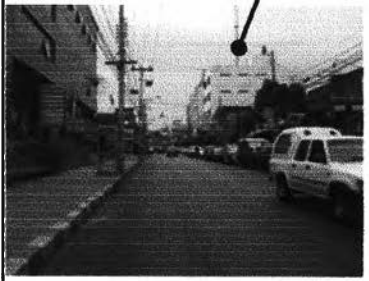
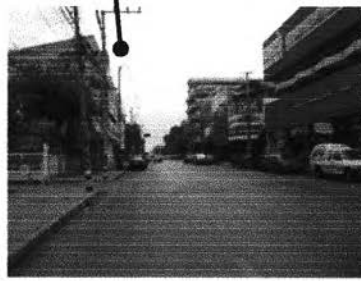
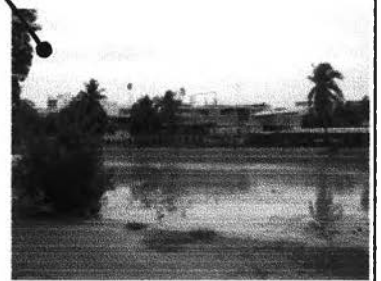
<p>แผนที่ 5.4 การสำรวจลักษณะพื้นที่โดยรอบ พื้นที่มรดกวัฒนธรรมเมืองเก่า นครราชสีมา กลุ่มย่านสระขวัญ สระบัว</p>	<p>ที่มา : การสำรวจ</p>

<p>ย่านอาคารเก่า ร้านค้ามี ลักษณะอาคารที่เป็น เอกลักษณ์ ควรได้รับการ ปกป้องรักษาไว้</p>

<p>ถนนมิตรภาพในทิวทัศน์ ย่าน สำนักงาน ภูมิทัศน์เมืองบริเวณนี้เริ่มมี ความขัดแย้งระหว่างกลุ่มอาคาร สมัยใหม่กับเก่าควรมีแนวทางรักษาไว้</p>	<p>ถนนหน้าสระขวัญ เป็นย่านพาณิชย์ กรรม ระยะถนนอาคารไม่ หนาแน่น เพียงแต่การตกแต่งด้วย ป้ายทำให้ขาดความกลมกลืนไป</p>	<p>พื้นที่สระขวัญได้รับการอนุรักษ์ไว้ เพียงแต่มีได้ลงในรายละเอียดของ การอนุรักษ์ ทำให้ปัจจุบันสระน้ำ ทุดโทรม ทำให้ด้อยค่าลงไป</p>

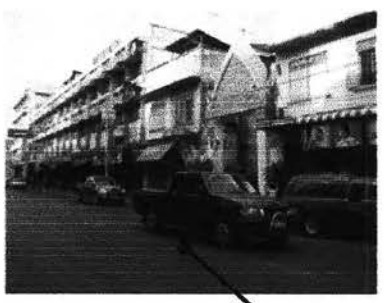
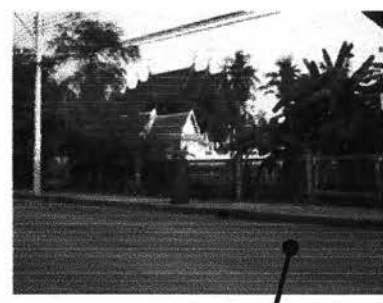
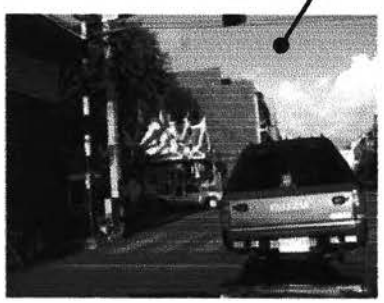
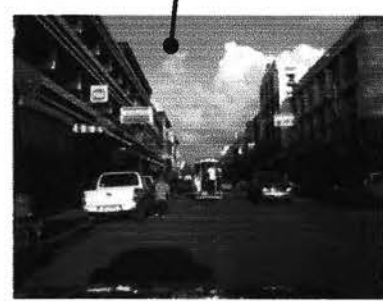
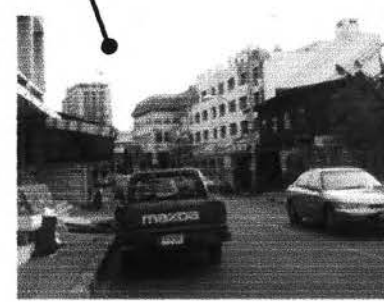
<p>แผนที่ 5.5 การสำรวจลักษณะพื้นที่โดยรอบ พื้นที่มรดกวัฒนธรรมเมืองเก่า นครราชสีมากลุ่มย่านวัดและศาลพระนารายณ์มหาราช</p>

<p>ทางเข้าวัดพระนารายณ์ด้านศาลหลักเมือง ลักษณะทางเข้า ไม่ดึงดูด สังเกตยาก และมี สภาพทรุดโทรม ควรได้รับการบูรณะฟื้นฟู</p>	<p>สภาพกำแพงวัด ด้านเปิดมุมมองภูมิ ทัศน์เมืองที่มีศักยภาพเพียงด้านเดียว ของวัดพระนารายณ์ สภาพทรุดโทรม เป็นอย่างมาก</p>	<p>ย่านที่อยู่อาศัย หลังวัดพระ นารายณ์ไม่มีการเชื่อมโยงกับวัด แต่อย่างใด ในการปรับปรุง สามารถทำได้โดยการป้องกันรักษา</p>

<p>ศาลหลักเมืองถูกบิบบพื้นที่โดยอาคาร พาณิชย์ พื้นที่ปัจจุบันไม่สามารถรับ กิจกรรมที่เกิดขึ้นได้ ควรมีการปรับปรุง โดยการรื้อถอน สร้างใหม่โดยรอบพื้นที่</p>	<p>ย่านร้านค้าพาณิชย์ริมทางเข้าวัด เป็นลักษณะอาคารพาณิชย์ สมัยใหม่ ถูกบดบังจนไม่สามารถ สังเกตทางเข้าวัดได้เลย</p>	<p>ย่านร้านค้าบริการ เชื่อมโยงไปยัง วัดบูรพ์เส้นอาคารมีความต่อเนื่อง น่าสนใจ ควรเพิ่มเติมในพื้นที่ ทางเดินให้ง่ายต่อการเข้าถึง</p>

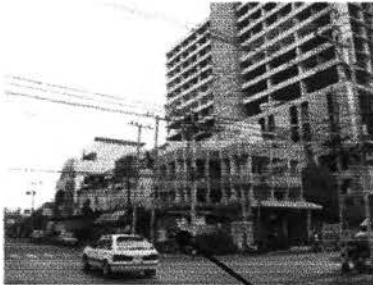
ตึกโรงแรมร้างหน้าวัดบูรพ์ มีความ
ขัดแย้งเป็นอย่างมากของอาคาร และ
สายไฟที่ระโยงระยางทำให้ภูมิทัศน์
เมืองรกทึบทางสายตา

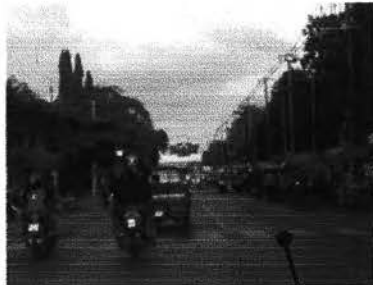
ทางถนนจอมพลข้างวัดบูรพ์ ประตูพล
ล้าน มีความสง่าสวยงาม ควรมีการจัด
ระเบียบรูปแบบร้านค้าหน้า บริเวณ
ทางเท้า

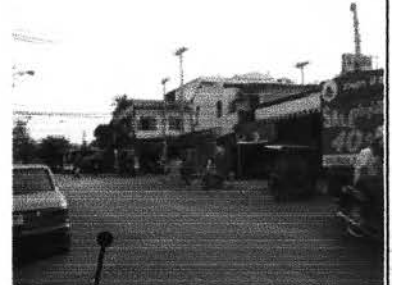
ย่านที่อยู่อาศัยหลังวัดบูรพ์ เป็น
ชุมชนที่ไม่หนาแน่นมากลักษณะ
อาคารมีเอกลักษณ์และน่าสนใจ

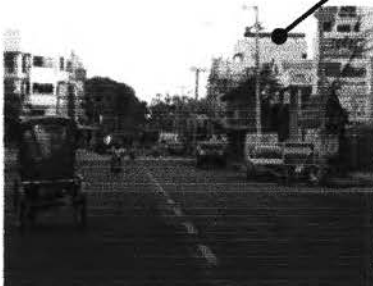
ภูมิทัศน์เมืองที่เกิดขึ้นเป็นบริเวณหน้า
วัดบูรพ์ที่มีความทรุดโทรม และรก ควร
ทำการบูรณะฟื้นฟู

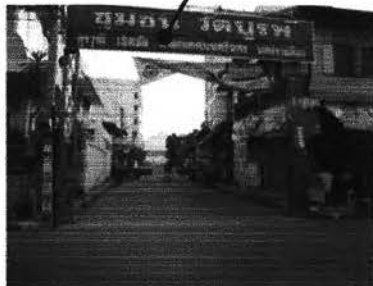
ลักษณะป้ายบ่งบอกย่านชุมชน
และภูมิทัศน์เมืองที่เกิดขึ้นไม่สื่อ
บรรยากาศของชุมชนวัดบูรพ์
เท่าที่ควร

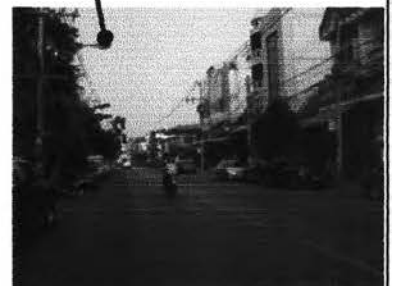
ย่านร้านค้าบริการ ข้างวัดบูรพ์มี
บรรยากาศย่านที่สวยงาม ควรปกป้อง
รักษาโดยการจัดระเบียบบริเวณ
ทางเดินเท้าและรูปด้านอาคาร

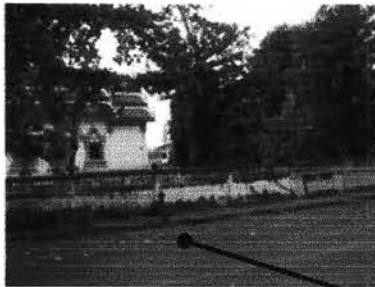
กำแพงวัดอิสานทิศเหนือ มีสภาพทรุดโทรมเป็นอย่างมาก ควรปรับปรุงโดยปกป้องรักษา

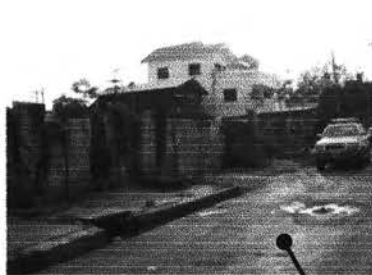
ย่านที่อยู่อาศัยข้างกำแพงเมืองเก่า ทำให้บริเวณหลักฐานกำแพงเมืองดูด้อยค่าลงไป ควรทำการปรับปรุงโดยการปกป้องรักษา เพิ่มเติม

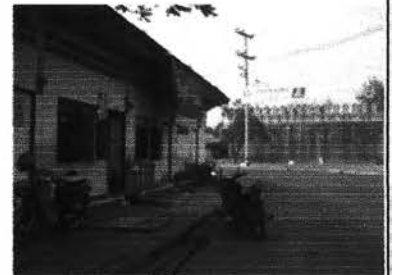
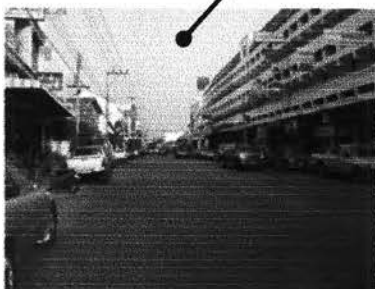
ย่านร้านค้าแถววัดอิสาน เป็นลักษณะอาคารพาณิชย์ผสมที่อยู่อาศัย สองฝั่งถนนมีความขัดแย้งในรูปแบบของลักษณะอาคาร

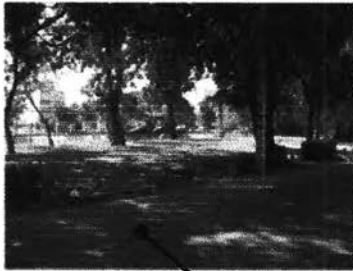
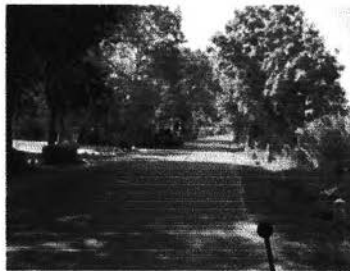
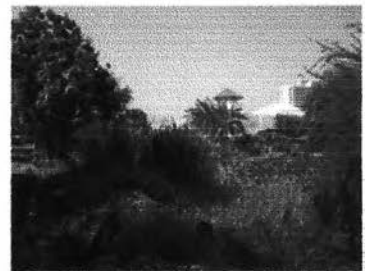
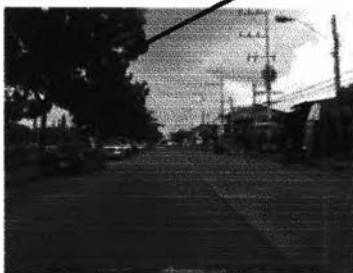
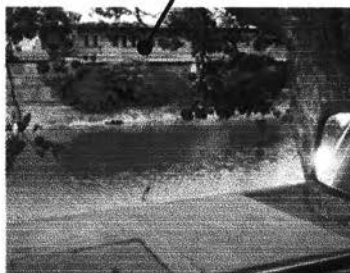
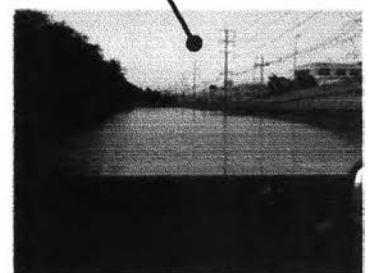
<p>แผนที่ 5.8 การสำรวจลักษณะพื้นที่โดยรอบ พื้นที่มรดกวัฒนธรรมเมืองเก่า นครราชสีมา กลุ่มย่านสระทองกลาง</p> <p style="text-align: right;">ที่มา : การสำรวจ</p>	
--	--	--

ด้านสระทองกลางติดกับคูเมืองเป็นที่ว่างสลับกับบ้านพักพนักงานเรือนจำ ซึ่งในการปรับปรุงด้วยวิธีรื้อถอน พื้นที่นี้มีศักยภาพเป็นอย่างมาก

เส้นทางสระทองกลางในการเชื่อมโยงกับประตูไชยณรงค์เป็นเส้นทางที่มีภูมิทัศน์เมืองที่สวยงาม

สภาพสระทองกลางที่ขาดการดูแลรักษา ด้านหลังเป็นเรือนจำ ปัจจุบันที่โครงการย้ายออกจากพื้นที่ ซึ่งรื้อถอนสร้างใหม่เพื่ออนุรักษ์สระทองกลางได้

ภูมิทัศน์เมืองถนนเชื่อมโยงไปสระทองเป็นอาคารสองชั้นสมัยเก่า เสาดไฟฟ้าทำให้ทัศนียภาพรก

มุมสู่สระทองกลางถูกกลุ่มอาคารพักราชการ บดบังทัศนียภาพ ปัจจุบันบ้านพักไม่มีคนอาศัยอยู่ และมีสภาพทรุดโทรม

คูเมืองด้านข้างมีแนวต้นไม้เป็นเส้นขอบ ในการปรับปรุงภูมิทัศน์เมืองสระทองกลางควรสร้างการเชื่อมโยงระหว่างสระทองกลางกับคูเมือง

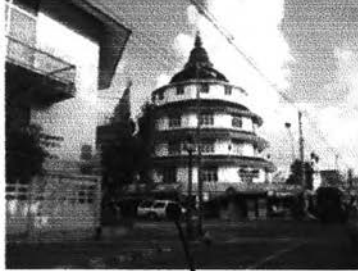
ศาลหลักเมือง ถูกบีบระยะ และกด
มุมมองไม่สง่าที่สมเป็นหลักเมือง

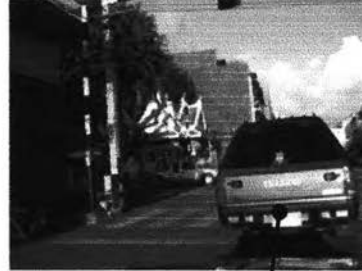
มุมมองภูมิทัศน์เมืองสู่ประตูพล
ด้านเป็นที่น่าสนใจและจดจำ

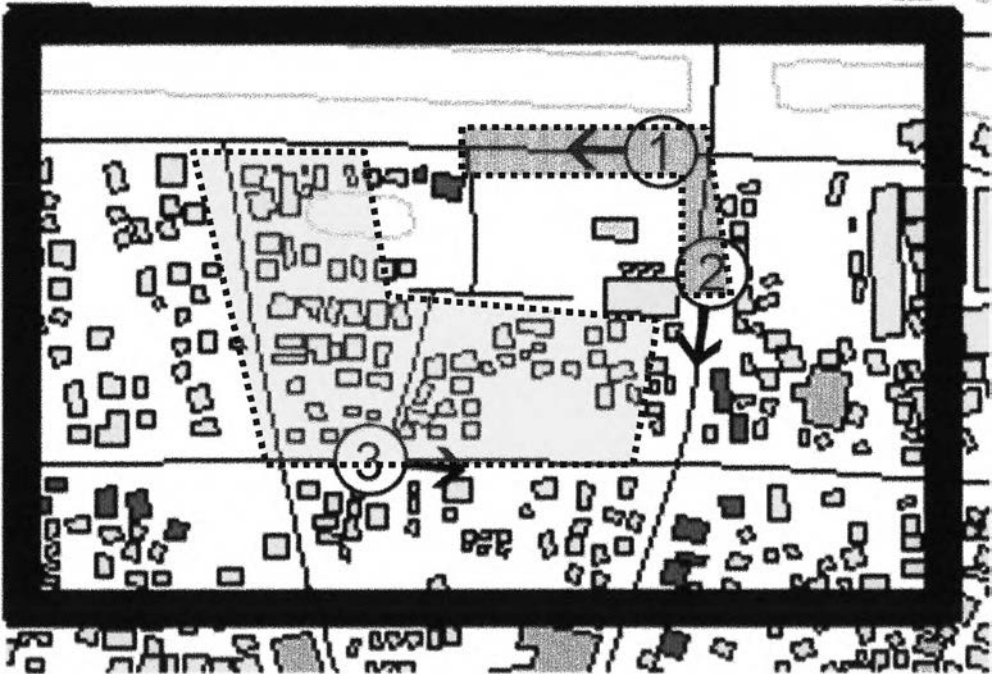
แผนที่ 5.18 การศึกษาสภาพกายภาพ
กับการใช้ประโยชน์ที่ดินพื้นที่กลุ่มวัดอิสาน

ด้านเปิดวัดอิสานซึ่ง
สามารถสอดคล้องกับแนว
เส้นทางเชื่อมโยงพื้นที่
และสามารถปรับปรุงภูมิ
ทัศน์ได้ ในปัจจุบันยังมี
สภาพเสื่อมโทรม

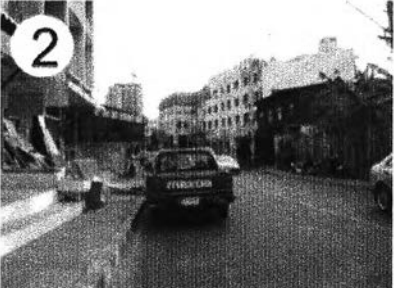
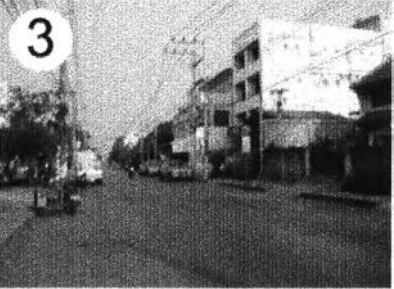
ย่านที่อยู่อาศัย ซึ่งเป็นด้าน
ปิดการเข้าถึงพื้นที่วัดอิสาน
