บทที่ 3

สภาพแวดล้อมของพื้นที่ศึกษา

วิทยานิพนธ์เรื่อง
แนวทางการปรับปรุงตึกแถว
ของสำนักงานทรัพย์สินส่วน
พระมหากษัตริย์ ในเขตป้อม
ปราบศัตรูพายุ

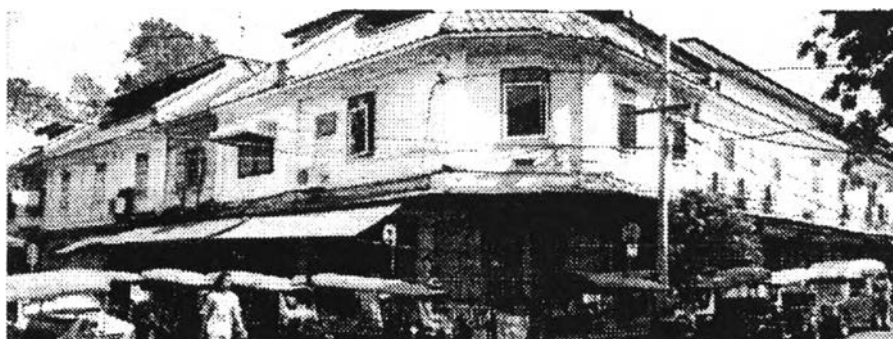
ภาพที่ 3.2 แสดงอาคารในกลุ่มที่ 2 เป็นกลุ่มอาคารเดียวกันกับภาพที่ 3.1 แต่ได้รับการซ่อมบำรุง ทาสี แต่งผิวผนัง และเปลี่ยนวัสดุต่างๆ ได้แก่ วัสดุผนังหลังคา และหน้าต่าง

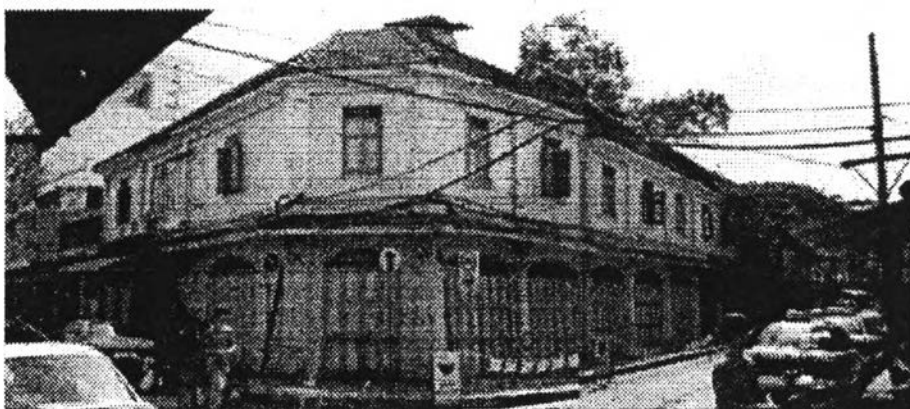
ภาพที่ 3.3 เป็นอาคารที่มีอายุเท่ากับอาคารในภาพที่ 3.1 แต่มีสภาพดีกว่าเนื่องจากเป็นอาคารที่ใช้ในการถ่ายทำสื่อทางโทรทัศน์
