ผังพาเรโตแสดงชนิดของเสียจากกระบวนการผลิตในแต่ละเดือนสำหรับผลิตภัณฑ์ FG230

แผนผังแสดงเหตุและผลของสาเหตุการเกิดลักษณะบกพร่องที่ทำให้เกิดของเสีย

แผนภาพต้นไม้แสดงสาเหตุการเกิดลักษณะบกพร่องที่ทำให้เกิดของเสีย

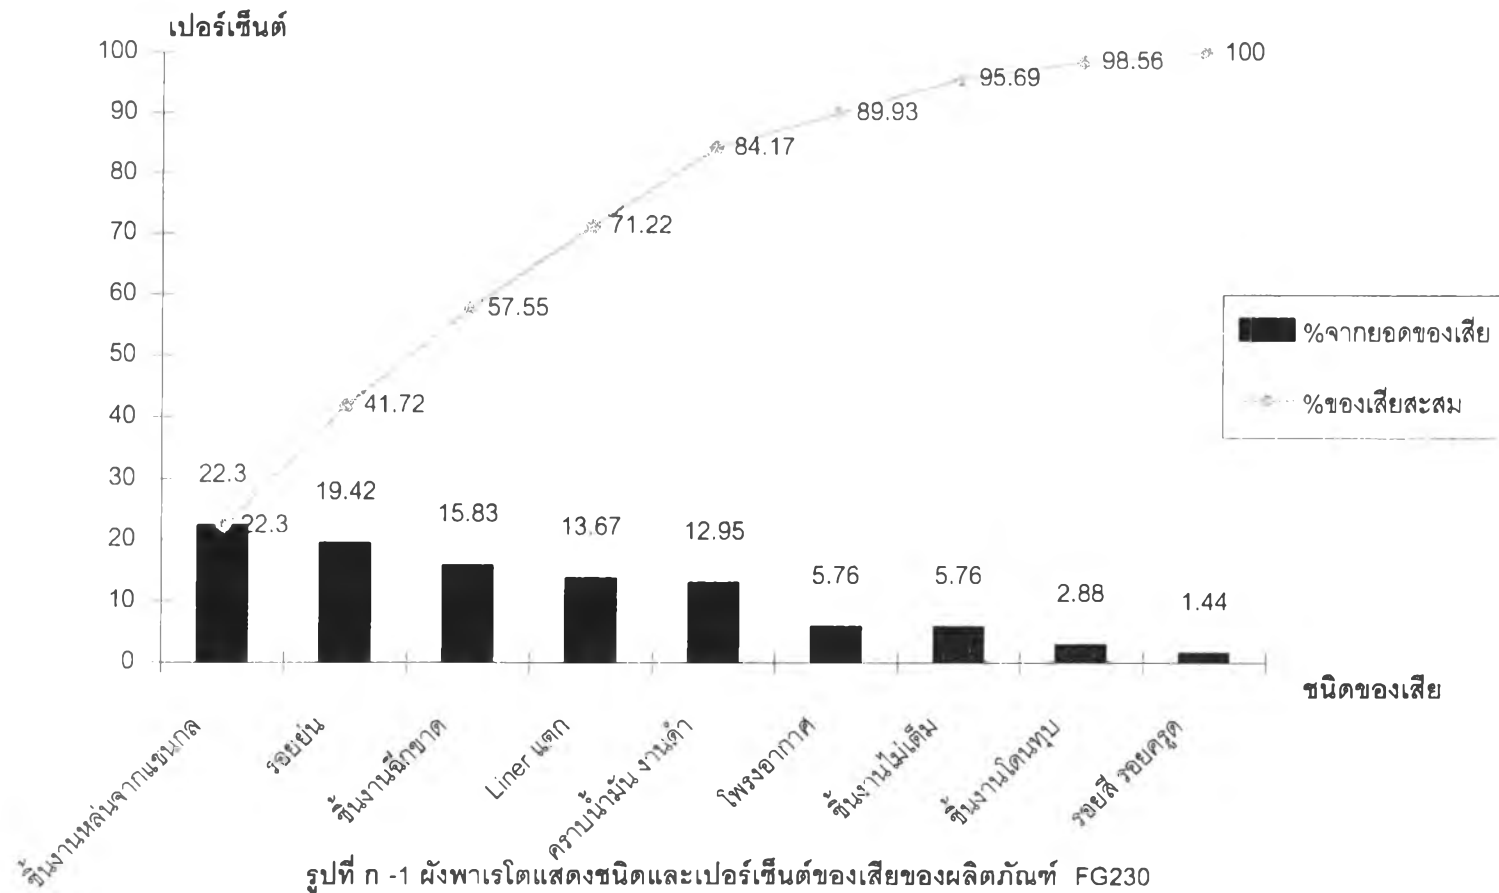
รูปที่ ก -1 ผังพาเรโตแสดงชนิดและเปอร์เซ็นต์ของเสียของผลิตภัณฑ์ FG230
ในเดือนมกราคม พ.ศ.2541

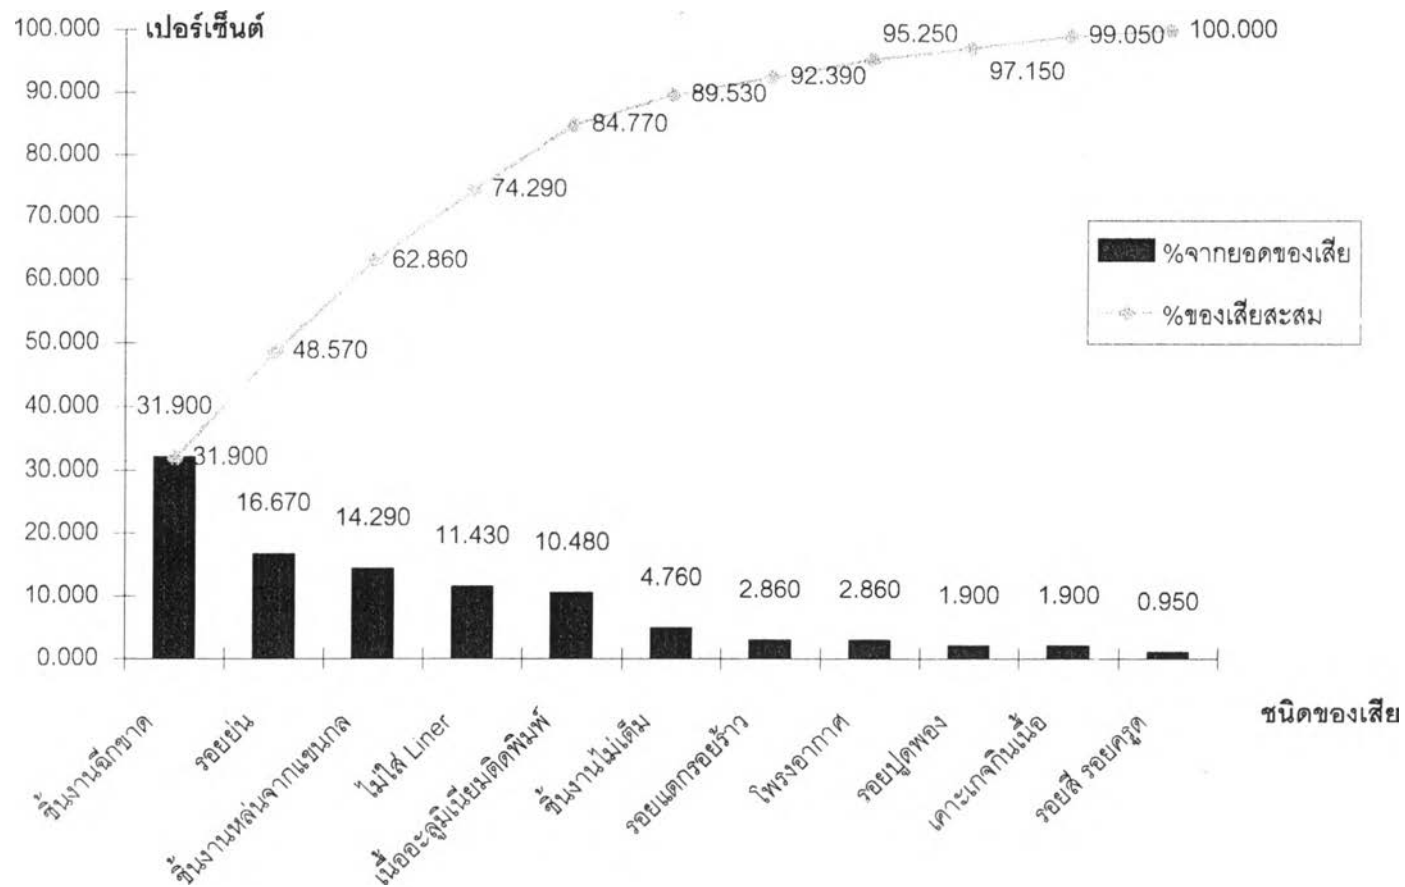
รูปที่ ก-2 ผังพาเรโตแสดงชนิดและเปอร์เซ็นต์ของเสียของผลิตภัณฑ์ FG230
ในเดือนกุมภาพันธ์ พ.ศ.2541

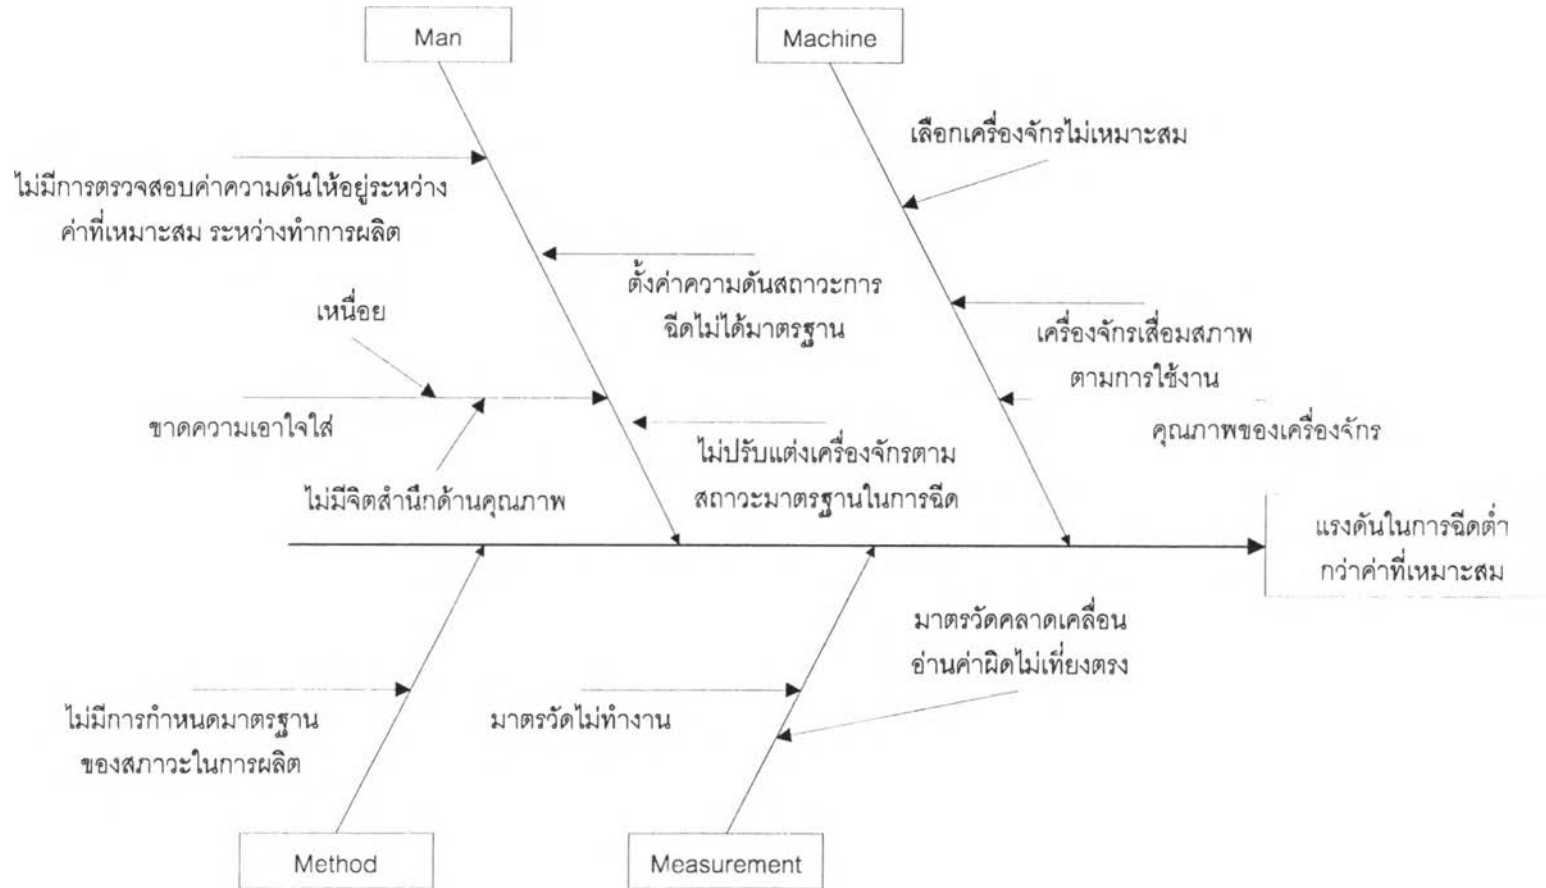
รูปที่ ค-1 ผังก้างปลาแสดงสาเหตุของการที่แรงดัน PI3 ต่ำกว่าค่าที่เหมาะสม

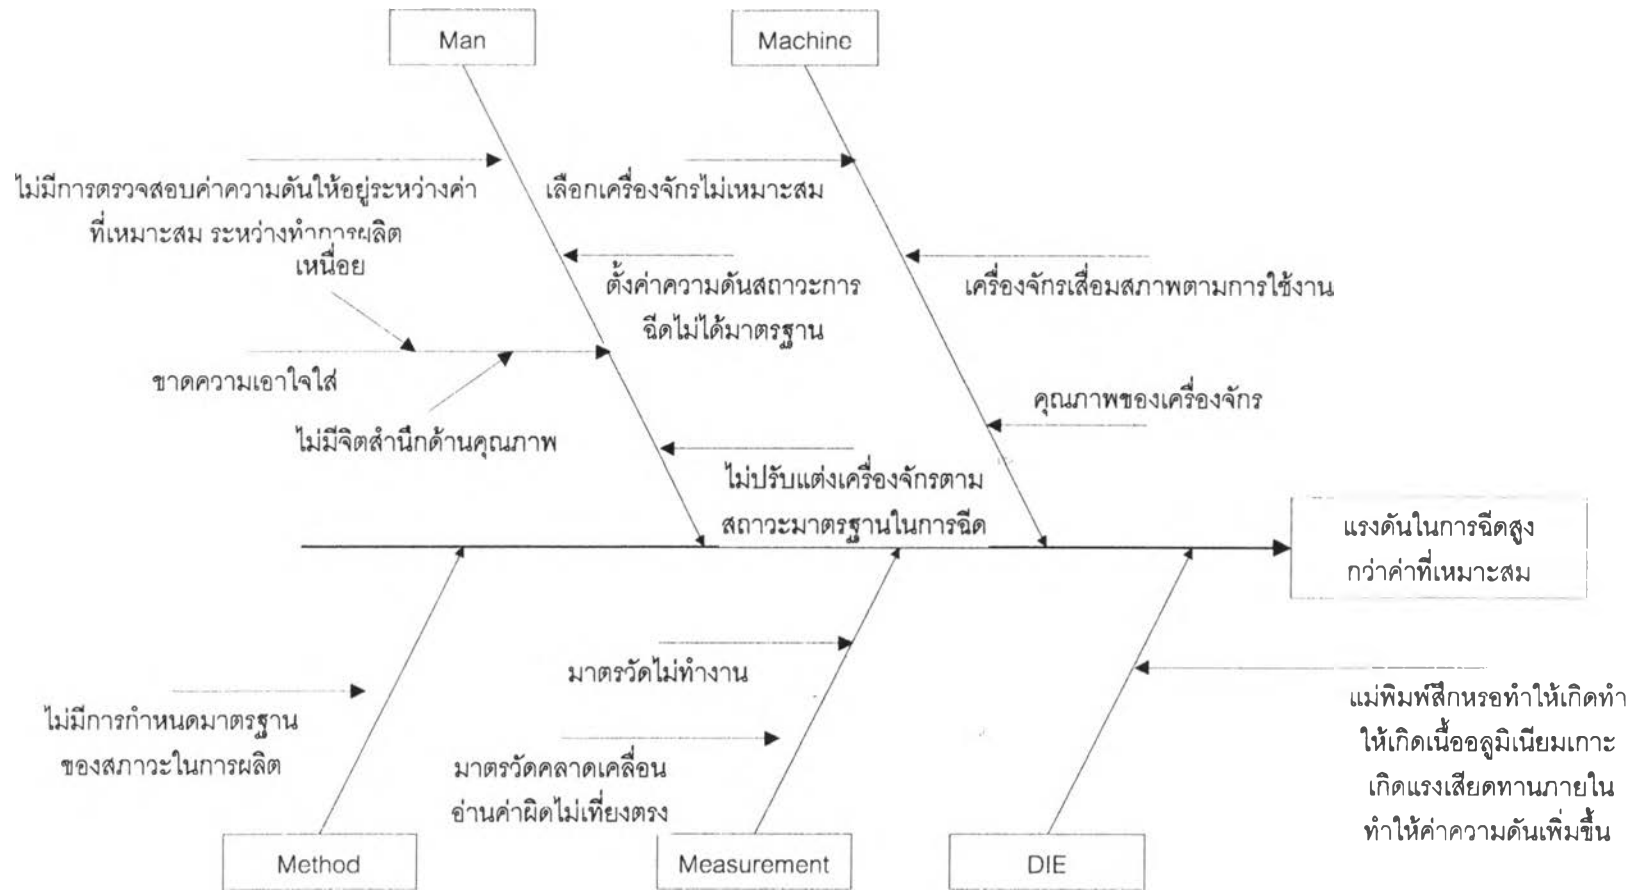
รูปที่ ค-2 ผังก้างปลาแสดงสาเหตุของการที่แรงดัน PI3 สูงกว่าค่าที่เหมาะสม

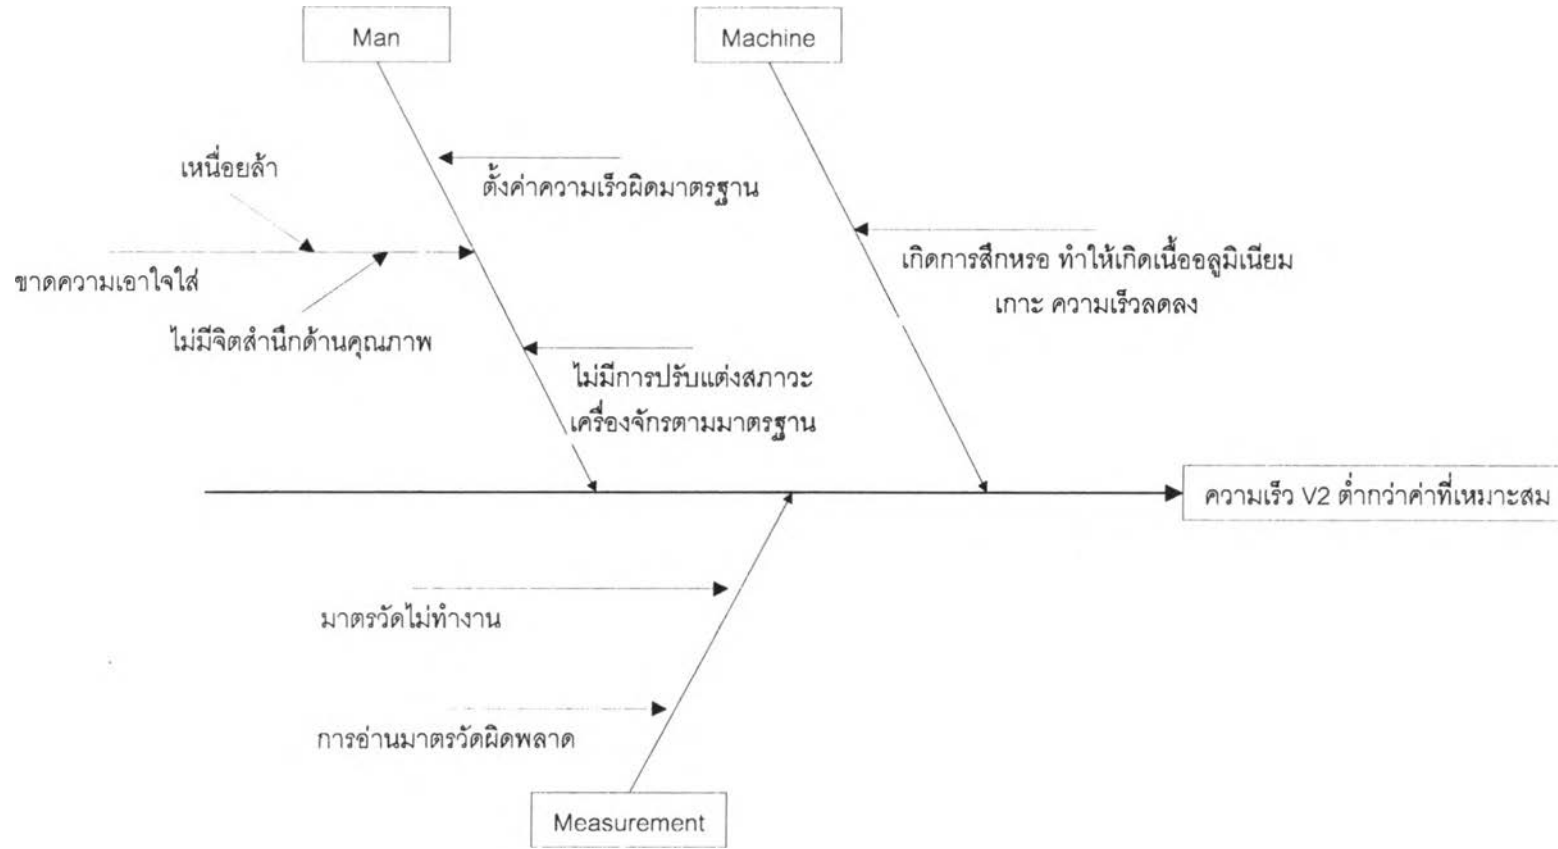
รูปที่ ค-3 ผังก้างปลาแสดงสาเหตุของการที่ความเร็ว V2 ต่ำกว่าค่าที่เหมาะสม

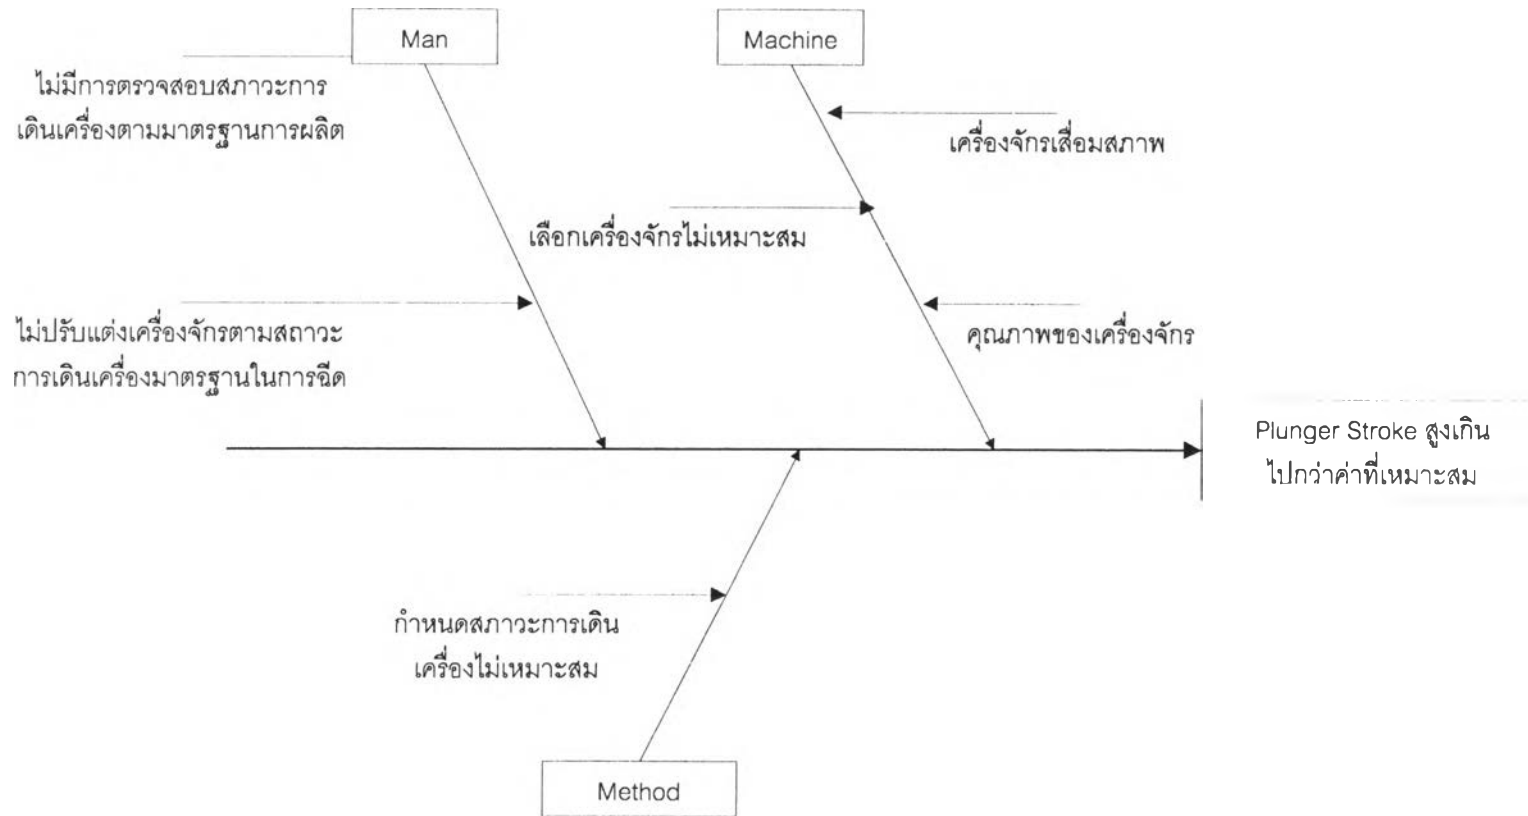
รูปที่ ค-6 ผังก้างปลาแสดงสาเหตุของ Plunger Stroke สูงเกิน 1.5 เท่าค่าที่เหมาะสม

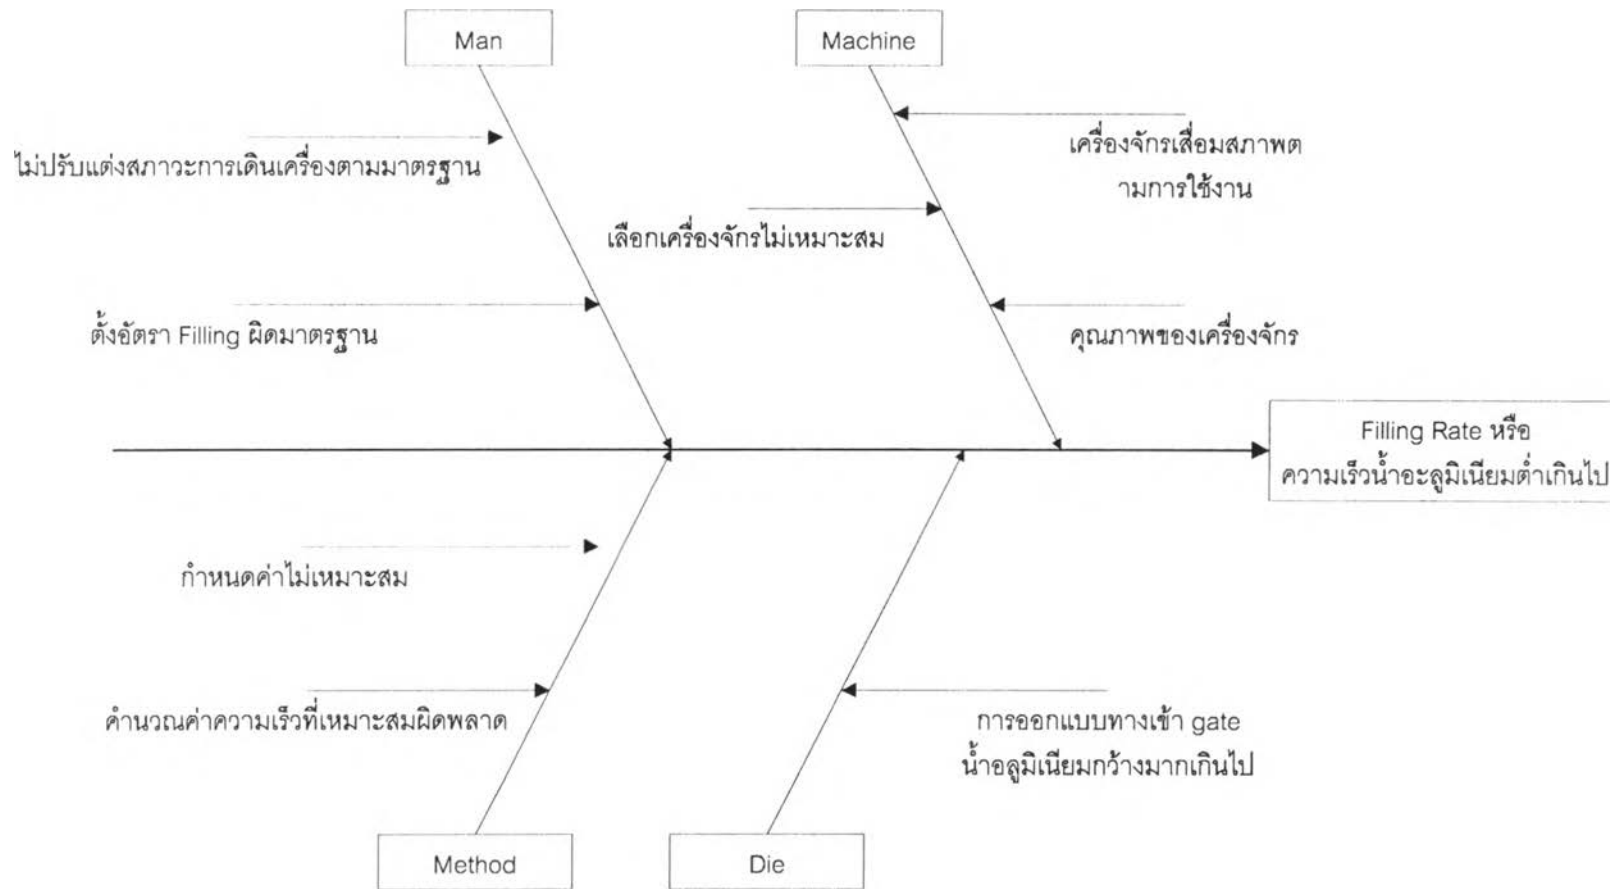
รูปที่ ค-8 ผังก้างปลาแสดงสาเหตุของ Filling Rate หรือ ความเร็วน้ำอะลูมิเนียมตรงปากทาง gate ต่ำเกินไป

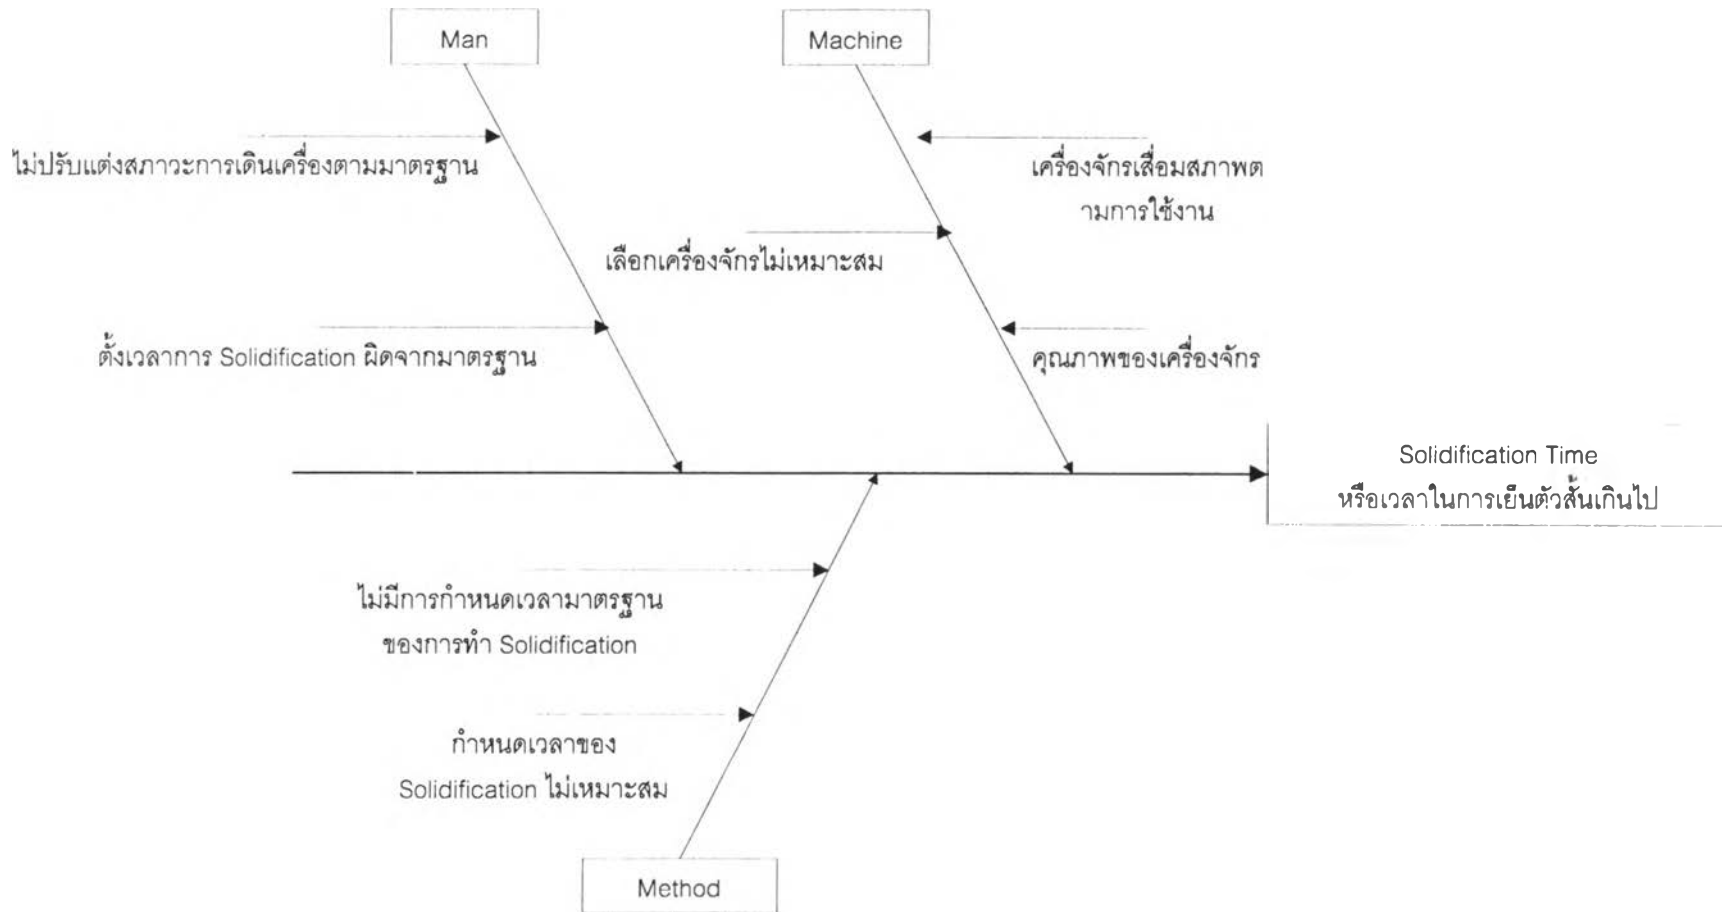
รูปที่ ค-9 ผังก้างปลาแสดงสาเหตุของ Solidification Time สั้นเกินไป

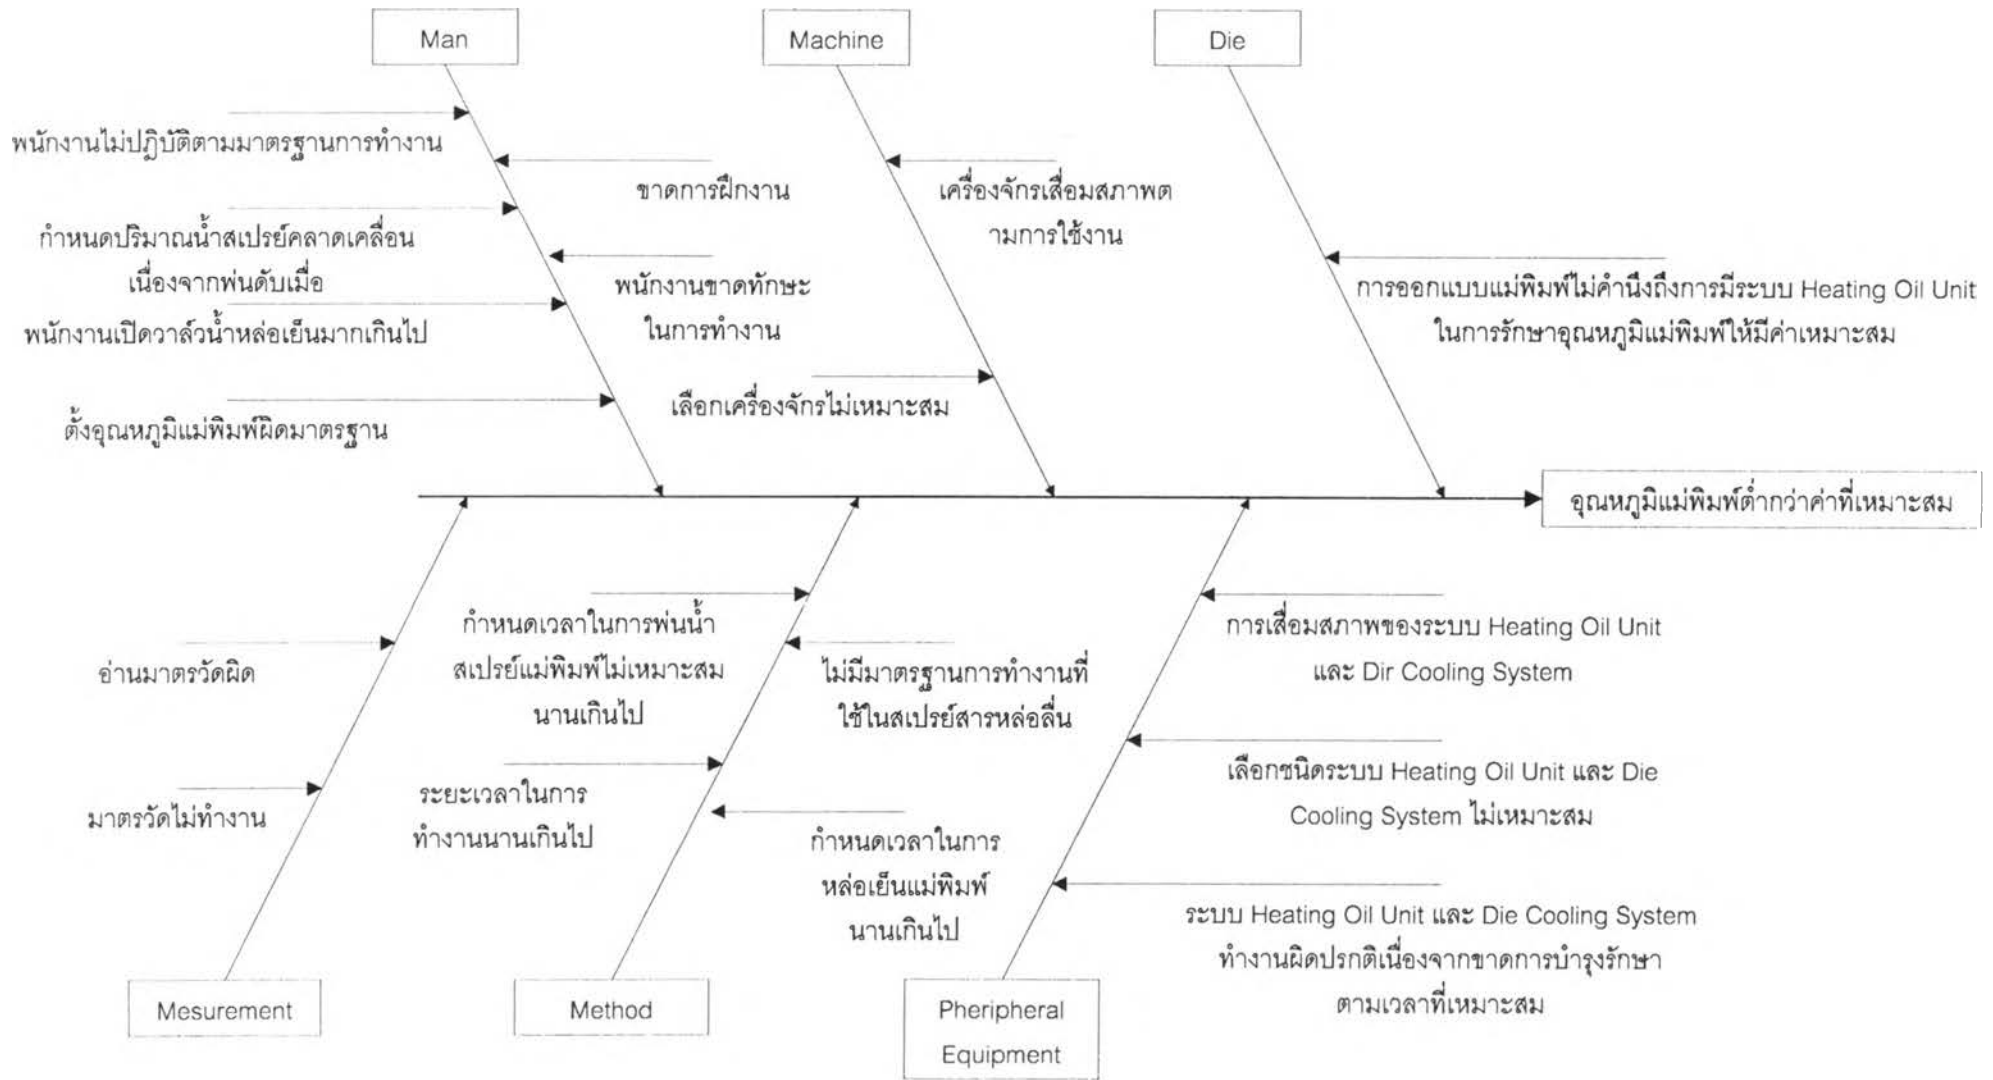
รูปที่ ค-10 ผังก้างปลาแสดงสาเหตุของอุณหภูมิแม่พิมพ์ต่ำกว่าค่าที่เหมาะสม

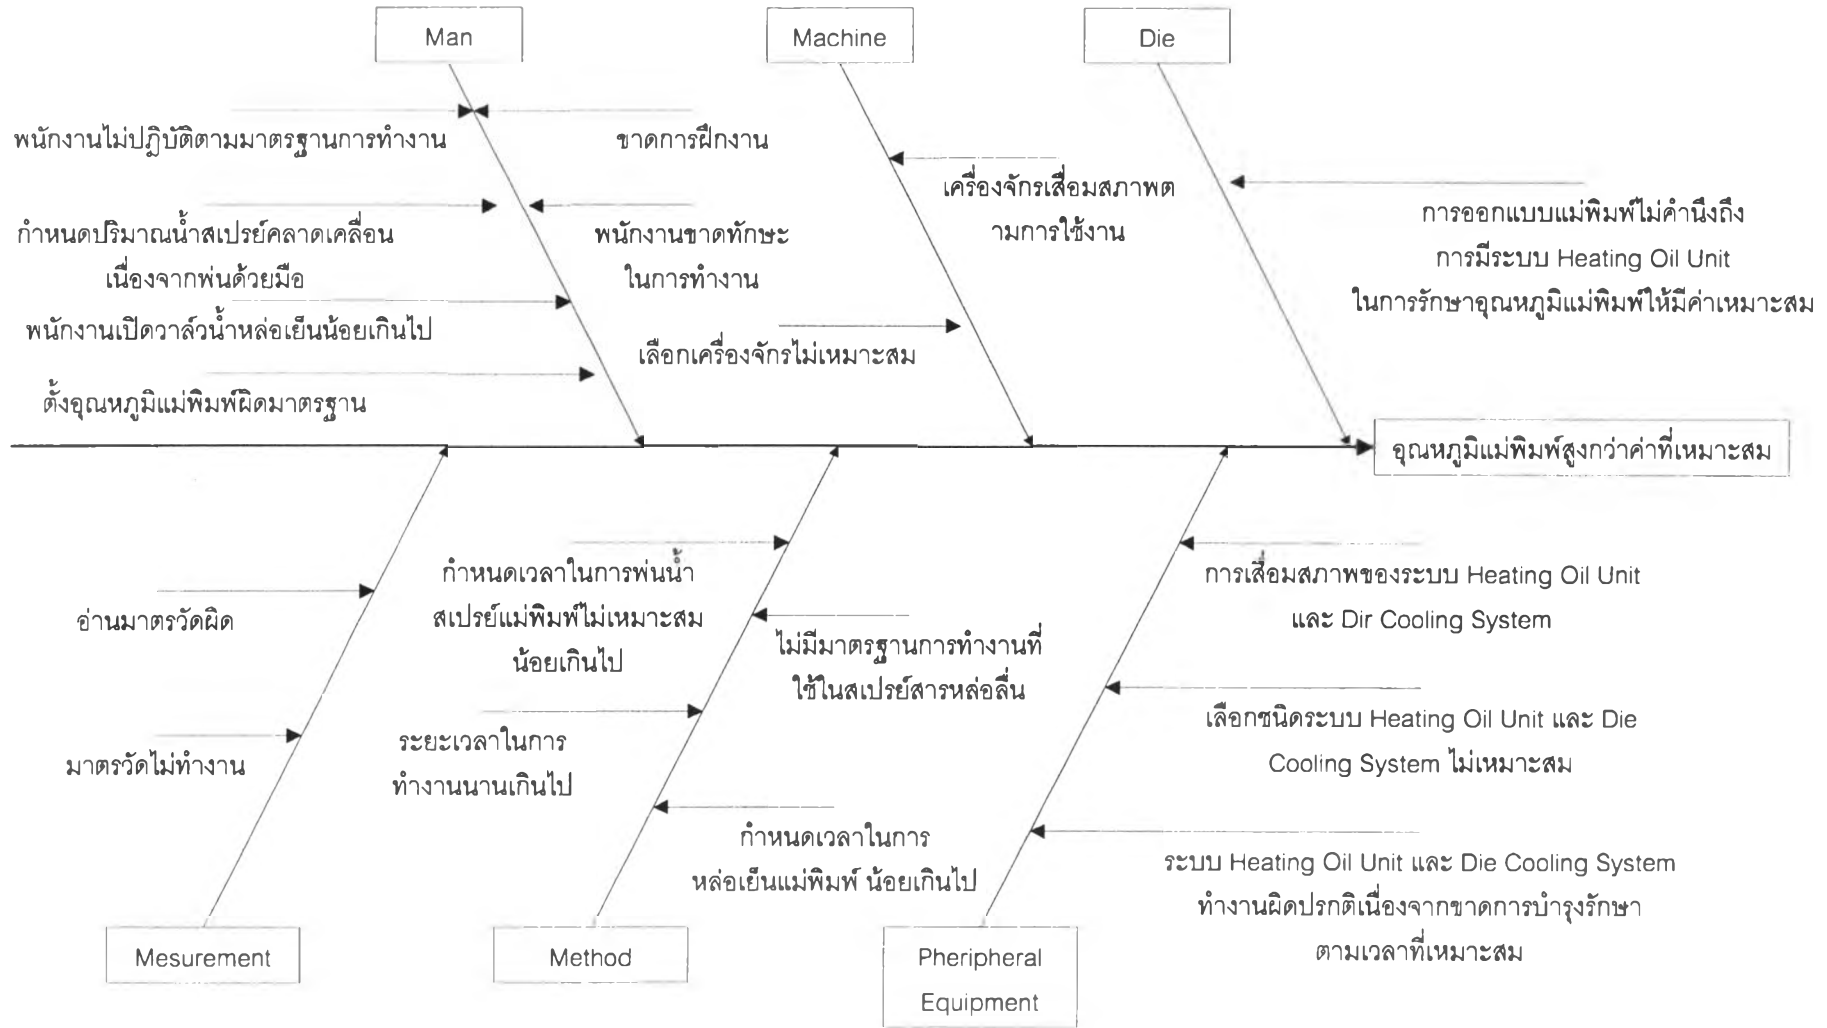
รูปที่ ค-11 ผังก้างปลาแสดงสาเหตุของอุณหภูมิแม่พิมพ์สูงกว่าค่าที่เหมาะสม

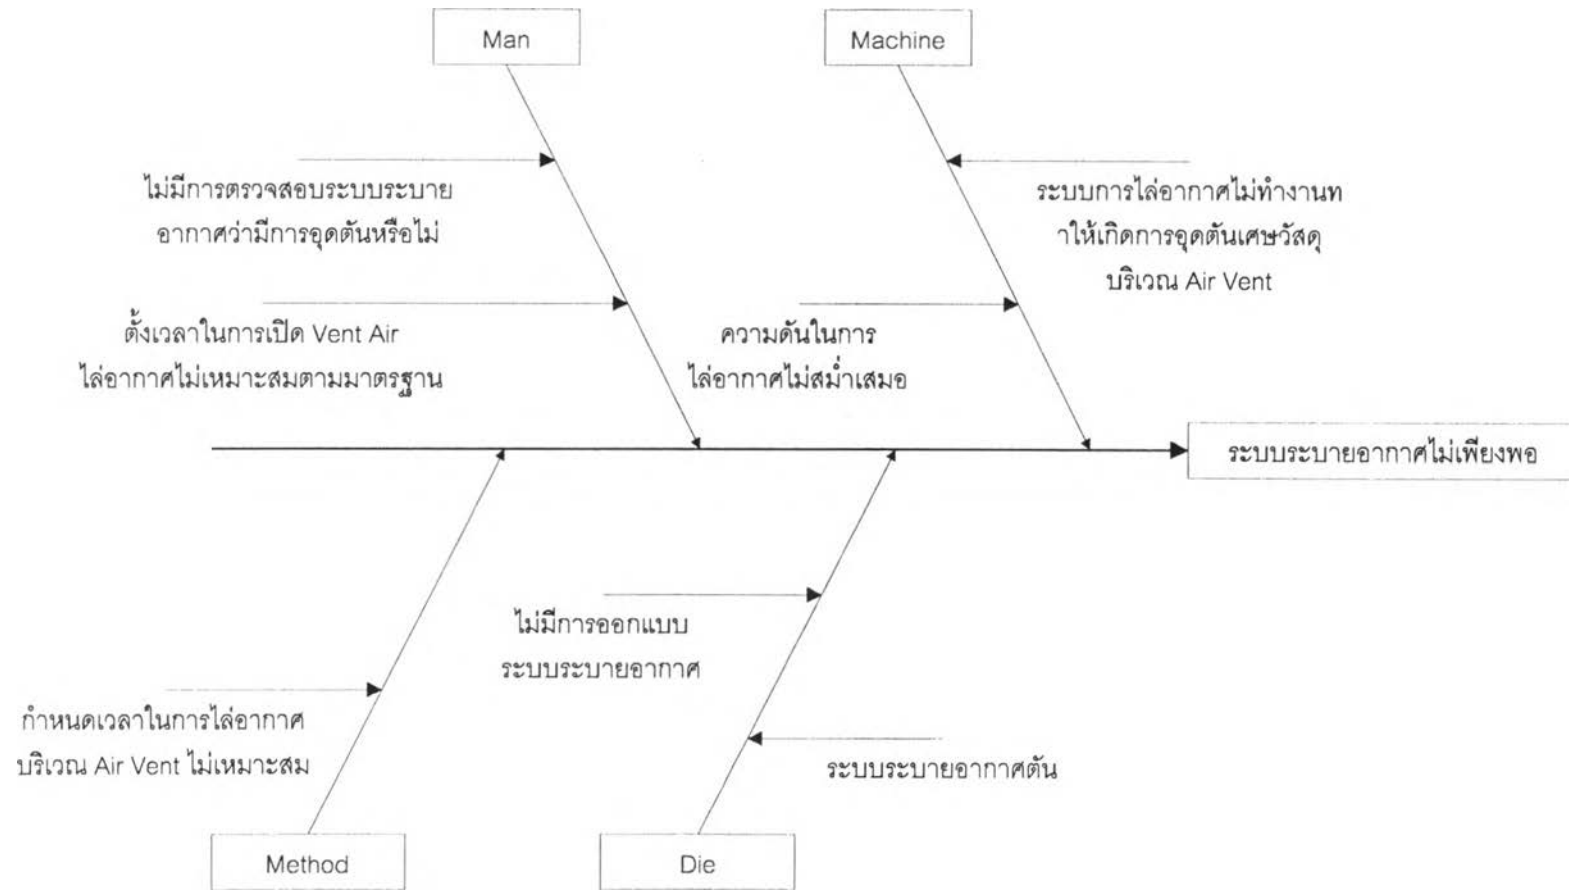
รูปที่ ค-12 ผังก้างปลาแสดงสาเหตุของระบบระบายอากาศไม่เพียงพอ

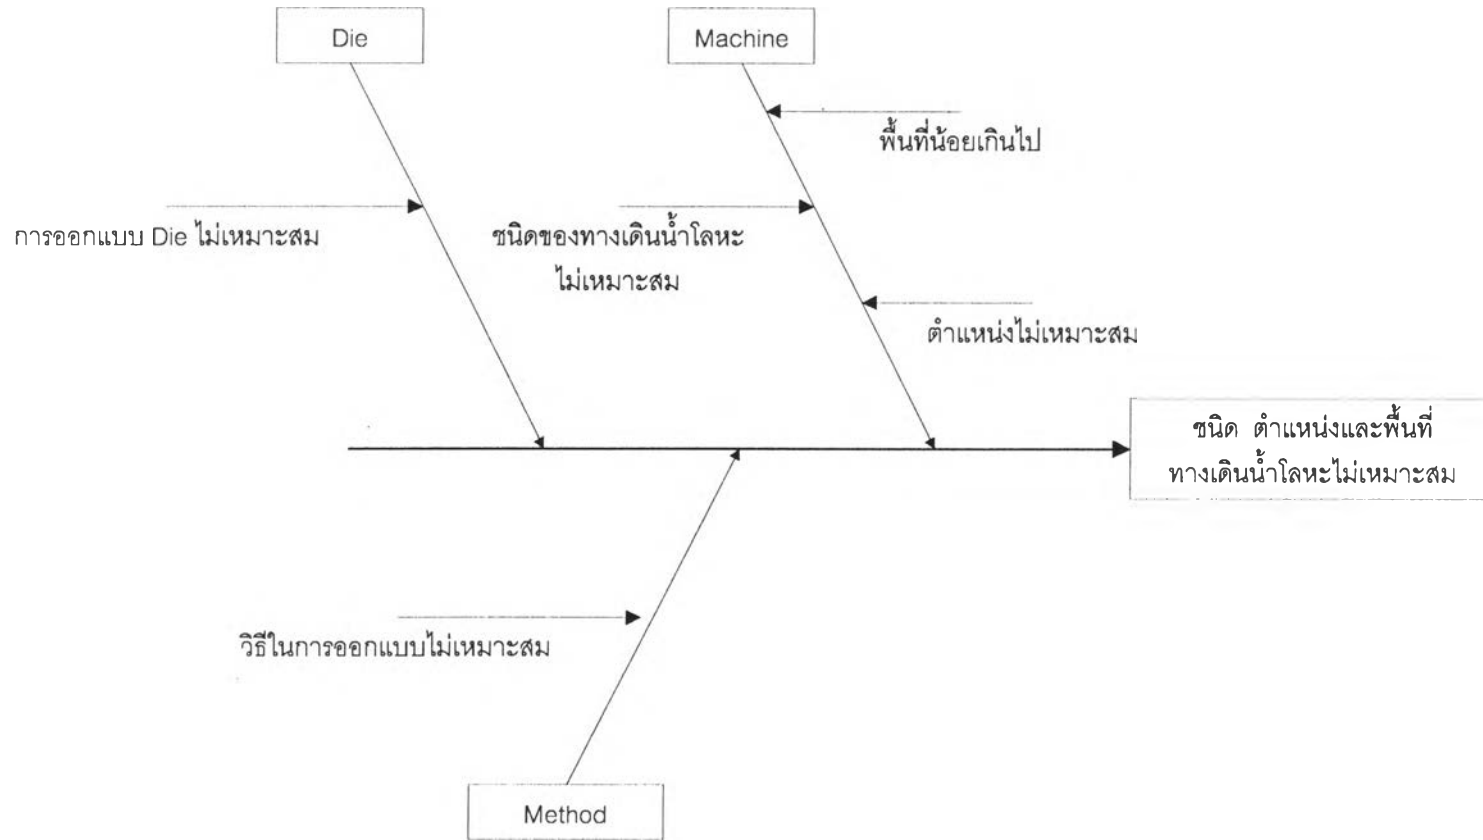
รูปที่ ค-13 ผังก้างปลาแสดงสาเหตุของชนิดตำแหน่งพื้นที่ของ ทางเดินน้ำโลหะ ไม่เหมาะสม

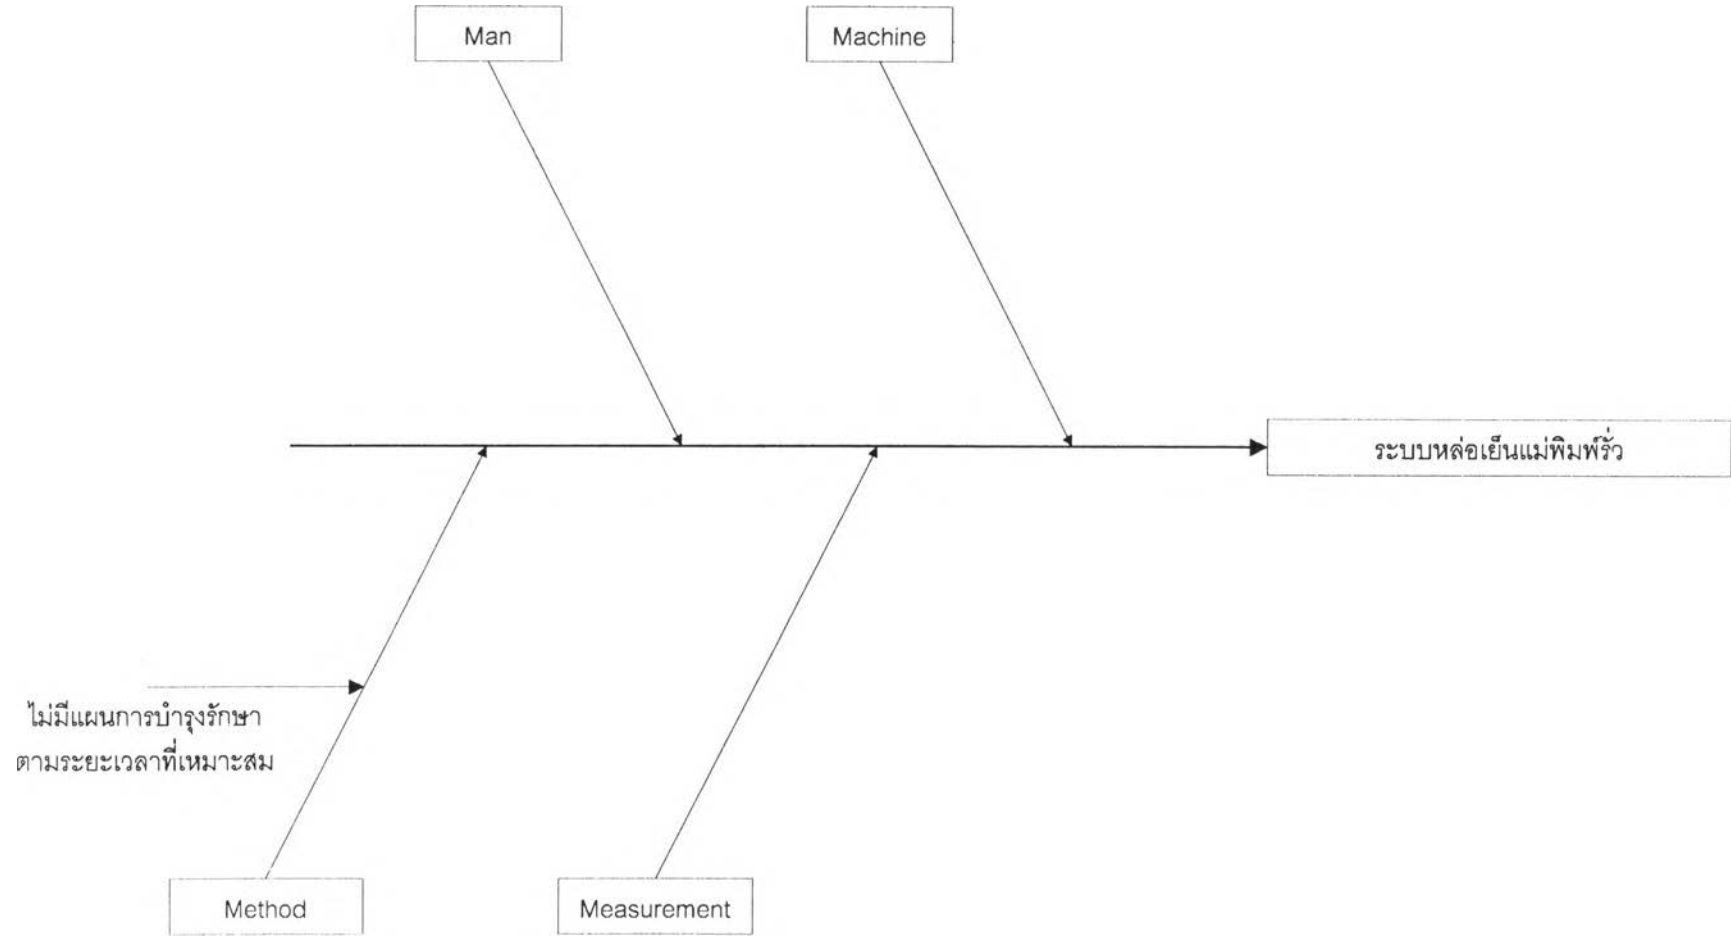
รูปที่ ค-14 ผังก้างปลาแสดงสาเหตุของระบบหล่อเย็นแม่พิมพ์รีว

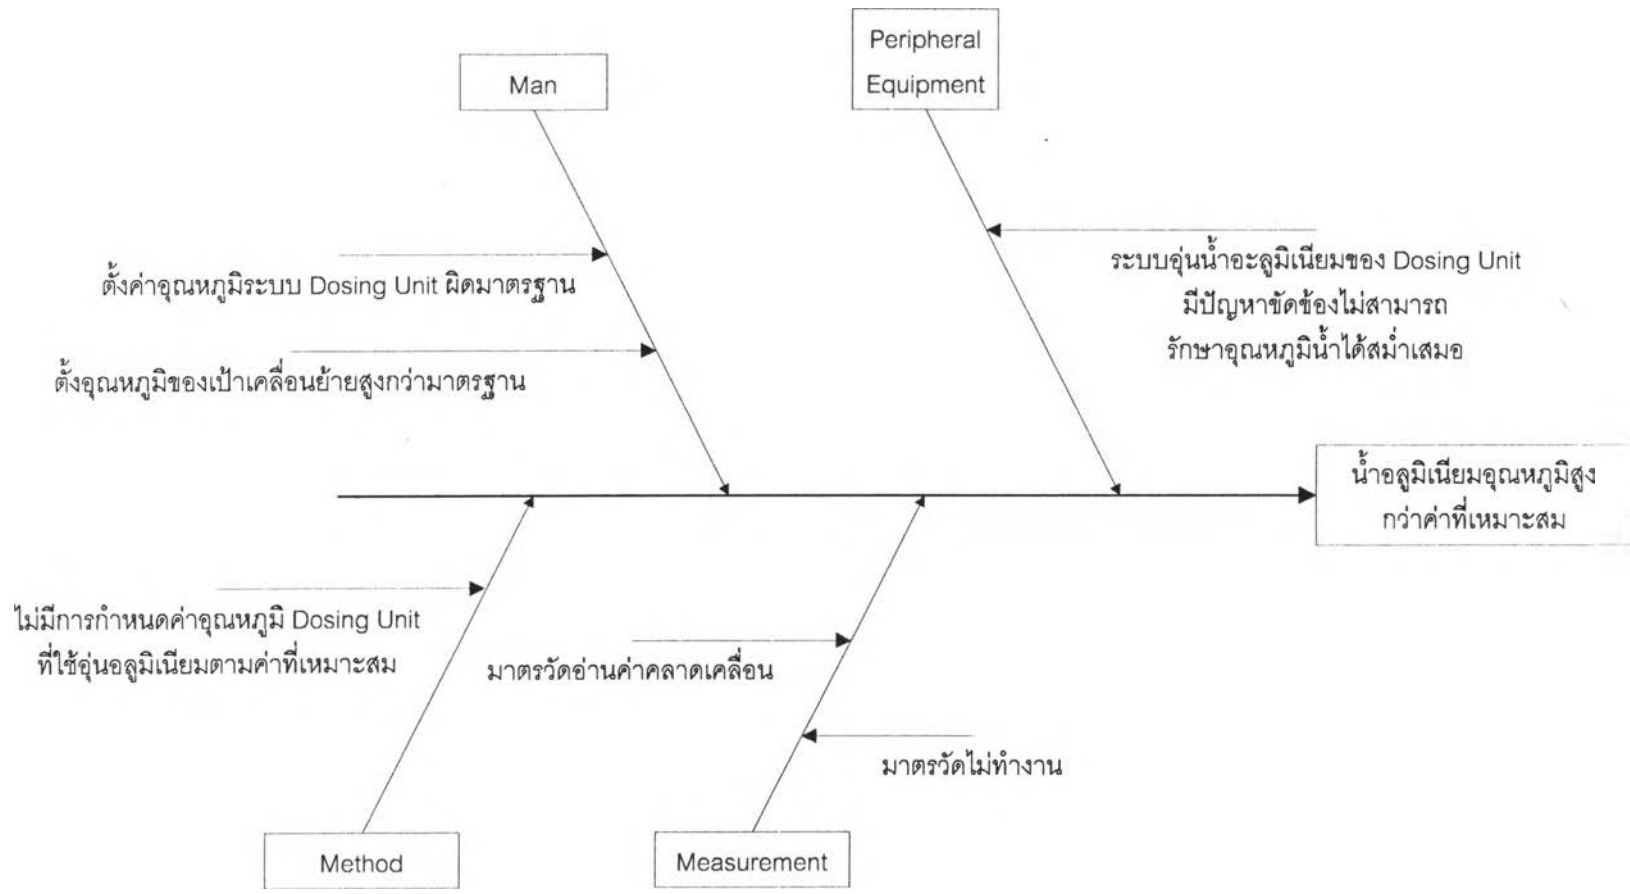
รูปที่ ค-18 ผังก้างปลาแสดงสาเหตุของน้ำลูมิเนียมสูงกว่าค่าที่เหมาะสม

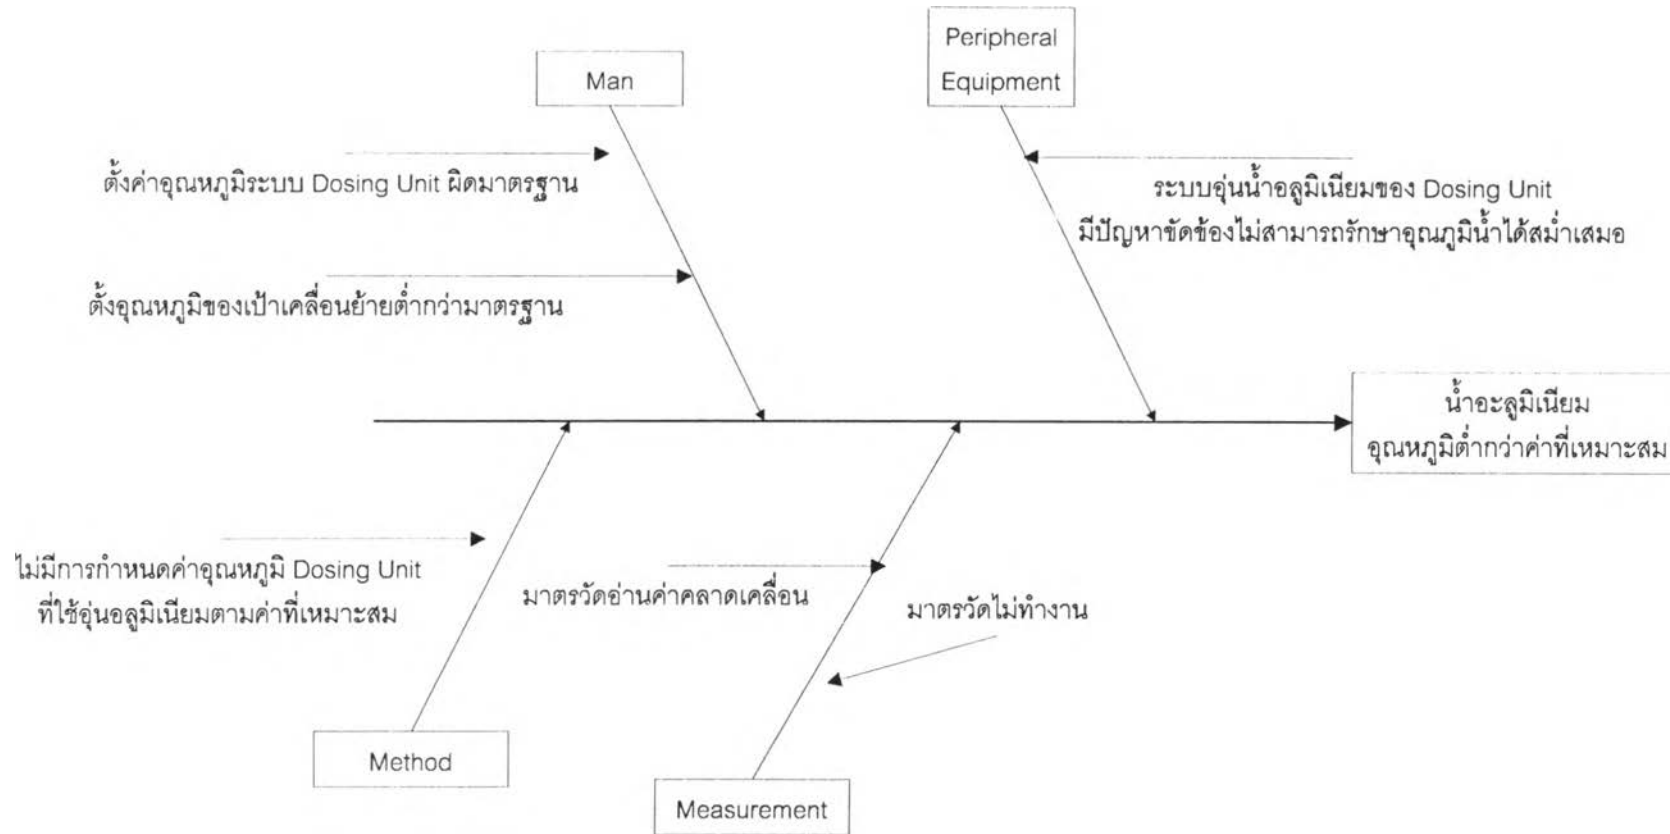
รูปที่ ค-19 ผังก้างปลาแสดงสาเหตุของน้ำอะลูมิเนียมต่ำกว่าค่าที่เหมาะสม
