ผังพาเรโตแสดงชนิดของเสียจากกระบวนการผลิตในแต่ละเดือนสำหรับผลิตภัณฑ์ FG230

แผนผังแสดงเหตุและผลของสาเหตุการเกิดลักษณะบกพร่องที่ทำให้เกิดของเสีย

แผนภาพต้นไม้แสดงสาเหตุการเกิดลักษณะบกพร่องที่ทำให้เกิดของเสีย

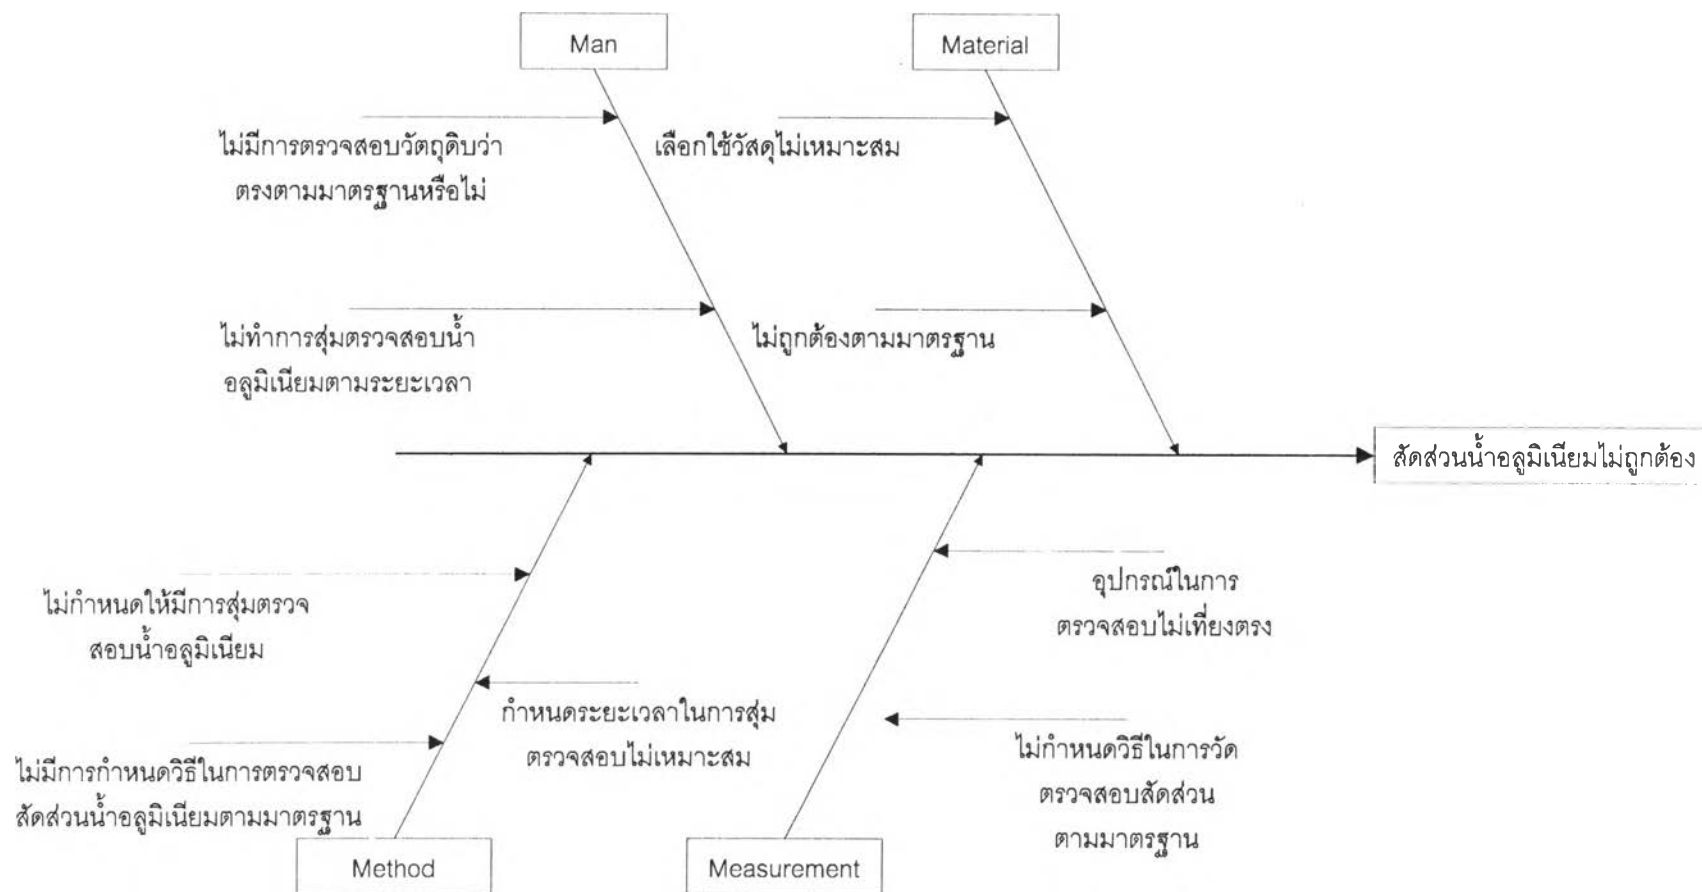
รูปที่ ค-21 ผังก้างปลาแสดงสาเหตุของสัดส่วนน้ำอะลูมิเนียมไม่ถูกต้อง

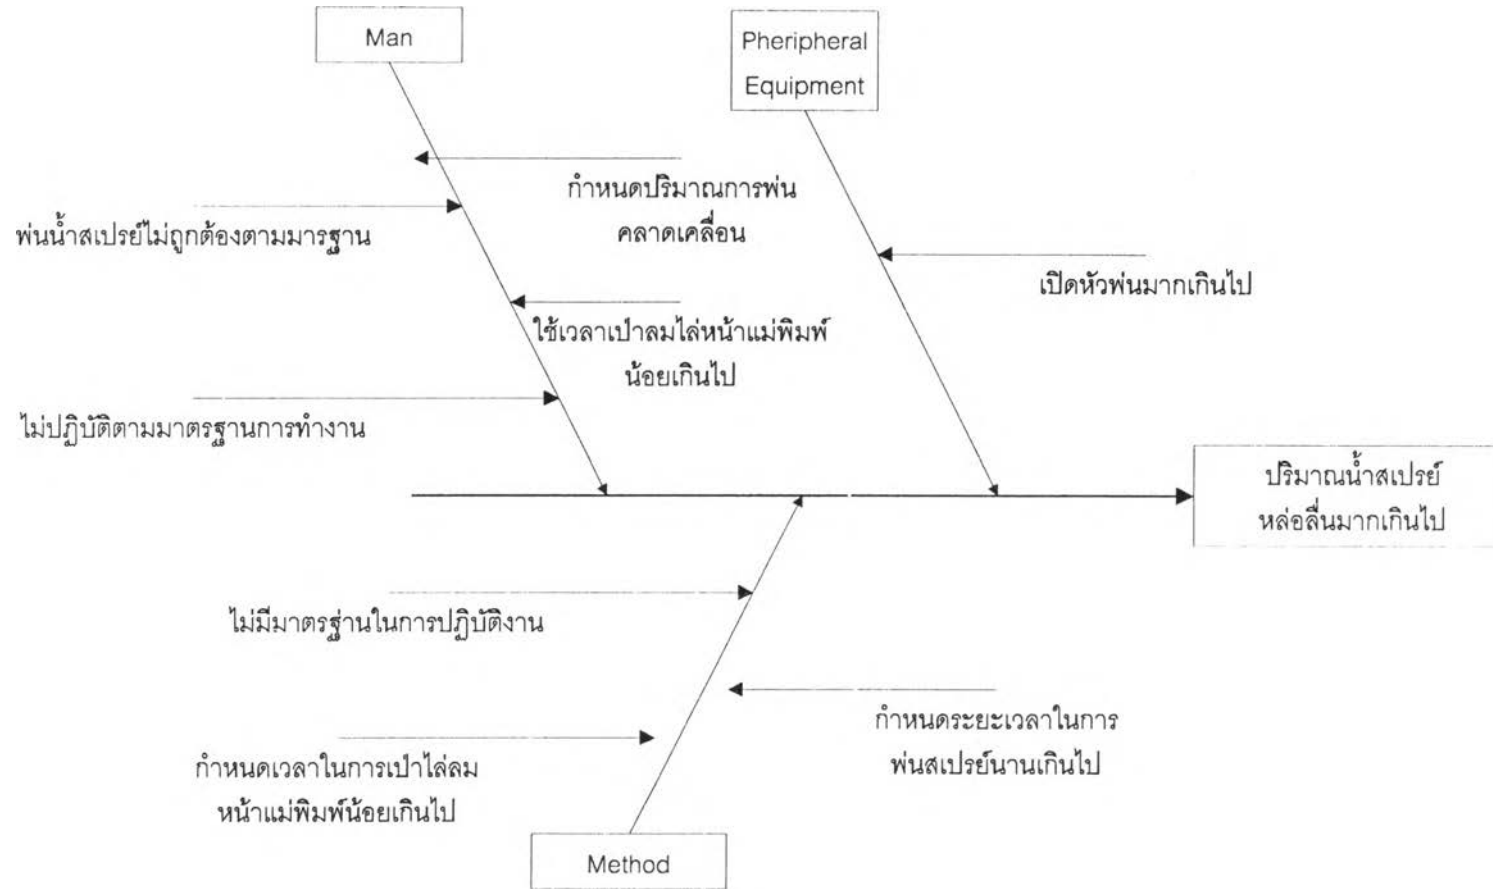
รูปที่ ค-22 ผังก้างปลาแสดงสาเหตุของปริมาณน้ำสเปรย์หล่อลื่นพิมพ์มากเกินไป

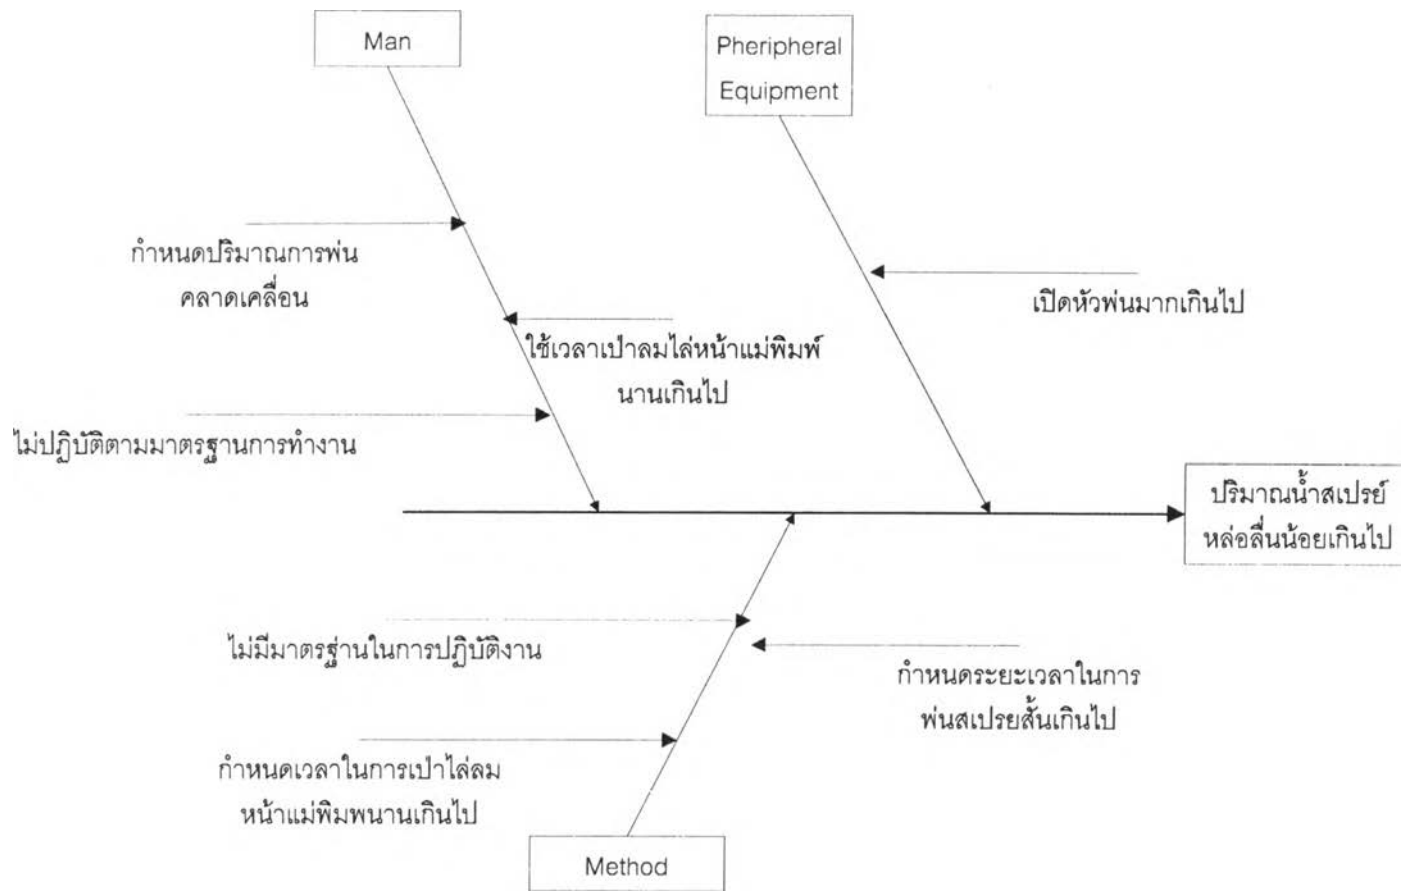
รูปที่ ค-23 ผังก้างปลาแสดงสาเหตุของปริมาณน้ำสเปรย์หล่อลื่นพิมพ์น้อยเกินไป

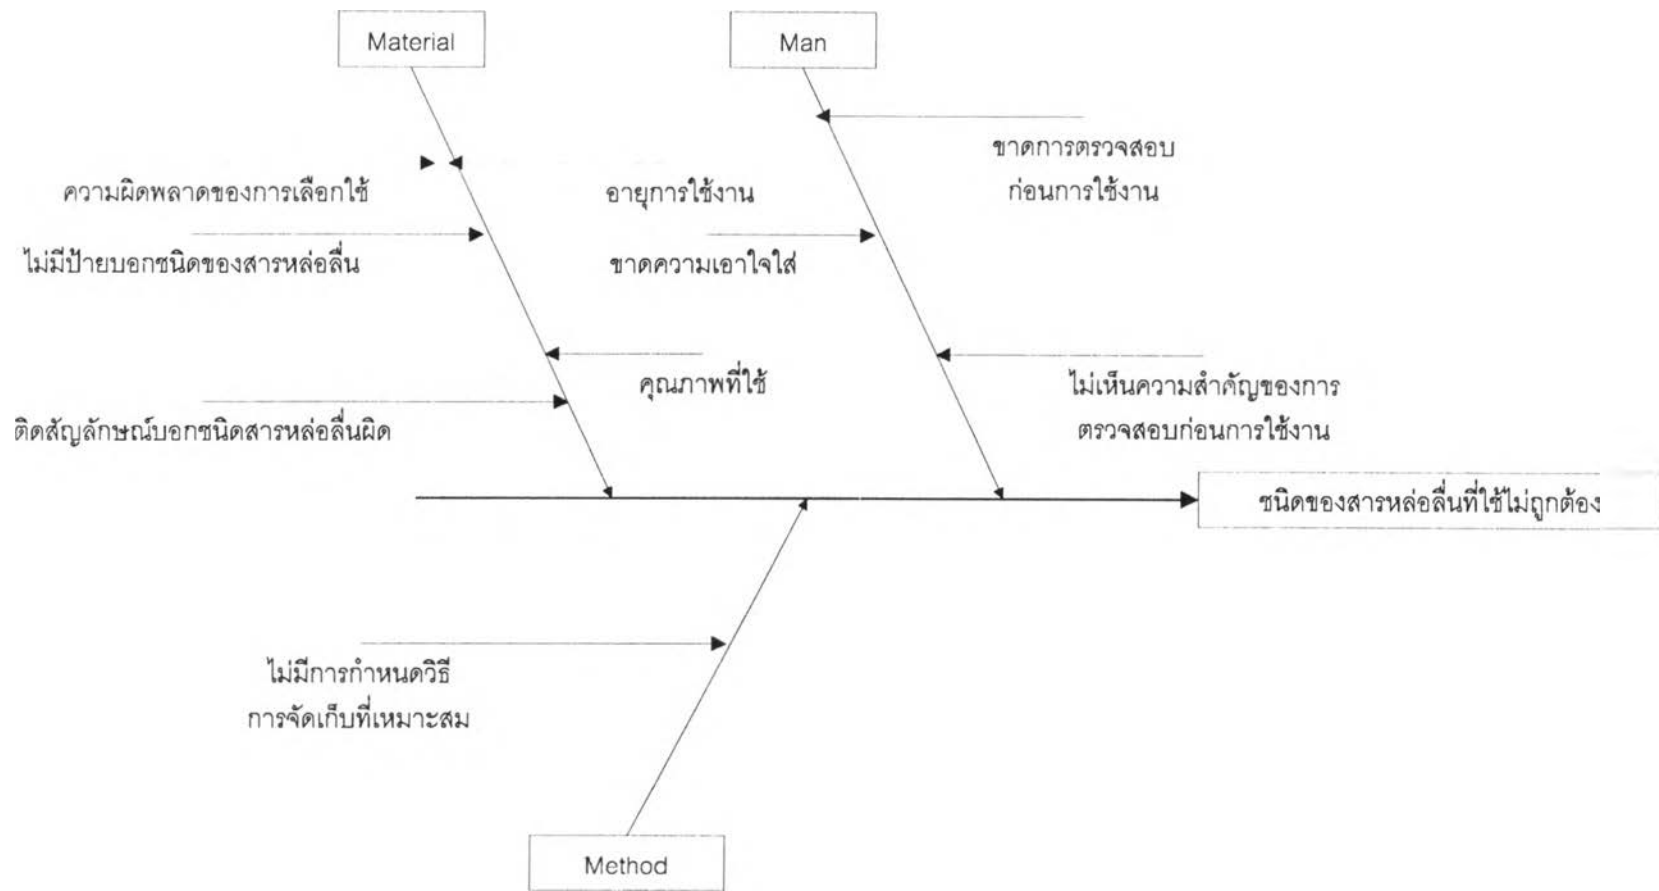
รูปที่ ค-24 ผังก้างปลาแสดงสาเหตุของชนิดของสารหล่อลื่นไม่ถูกต้อง

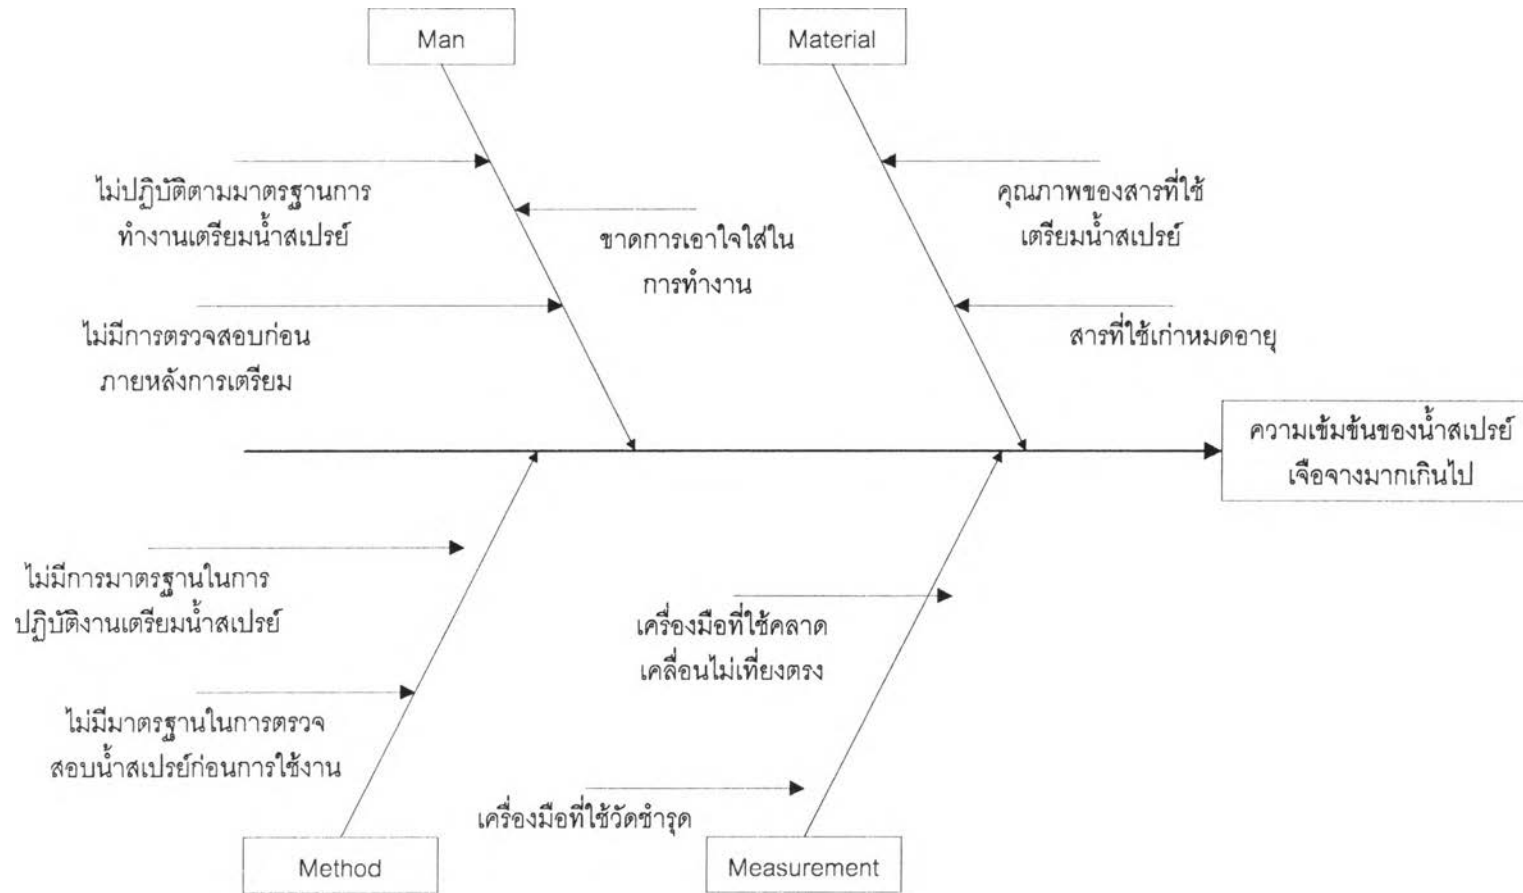
รูปที่ ค-25 ผังก้างปลาแสดงสาเหตุของความเข้มข้นของน้ำสเปรย์เจือจางมากเกินไป

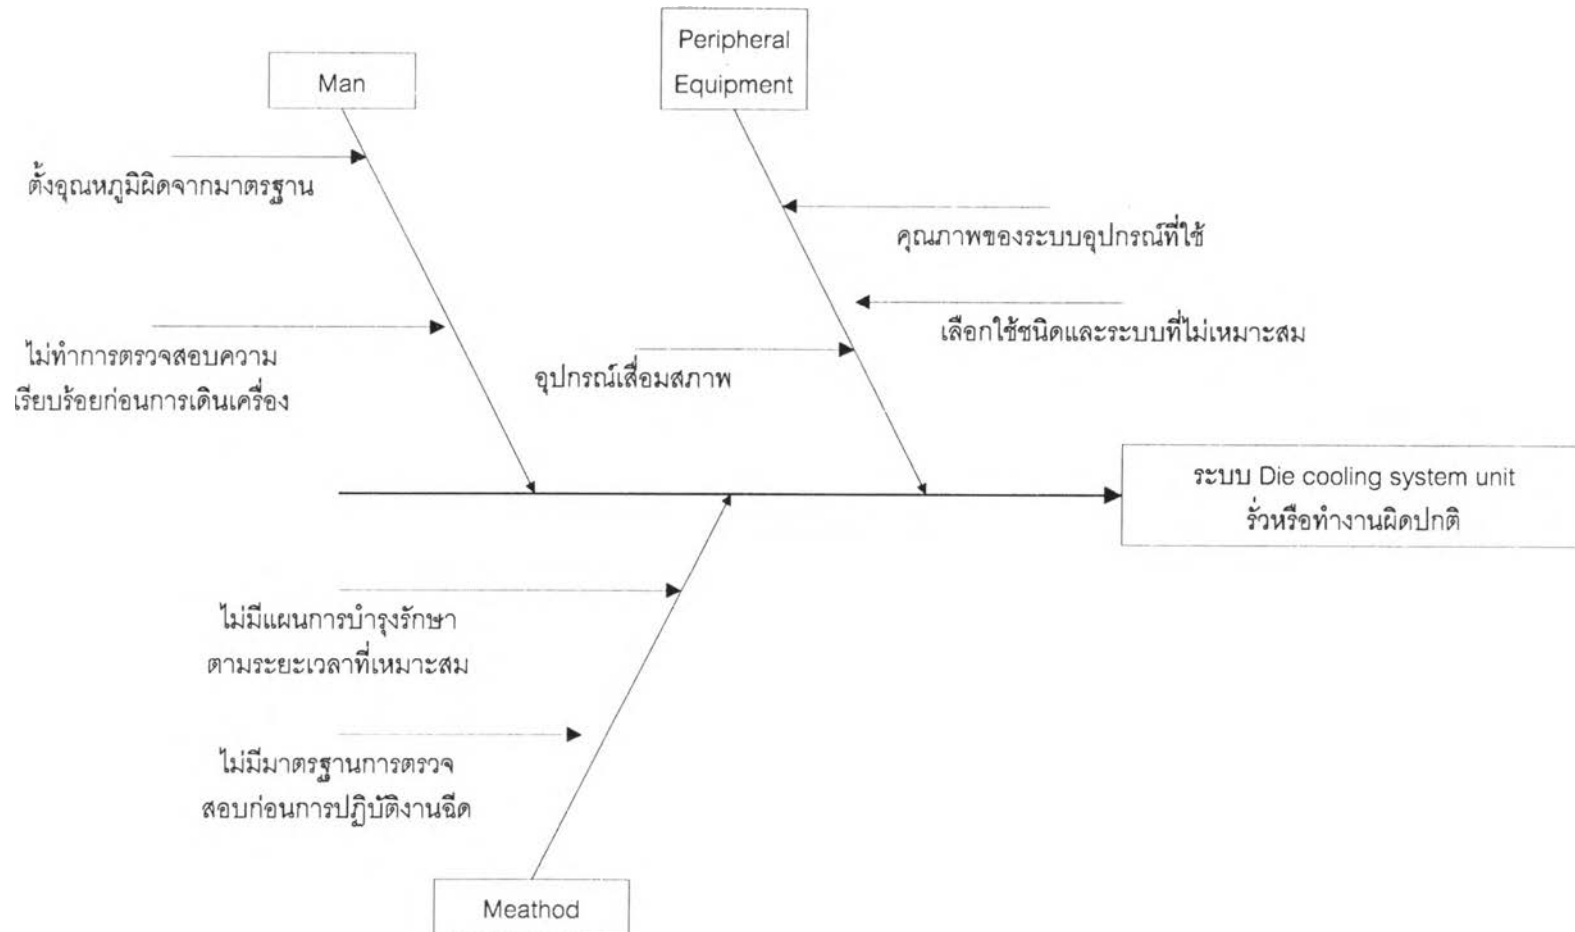
รูปที่ ค-27 ผังก้างปลาแสดงสาเหตุของระบบ Die cooling system รั่ว หรือ ทำงานผิดปกติ

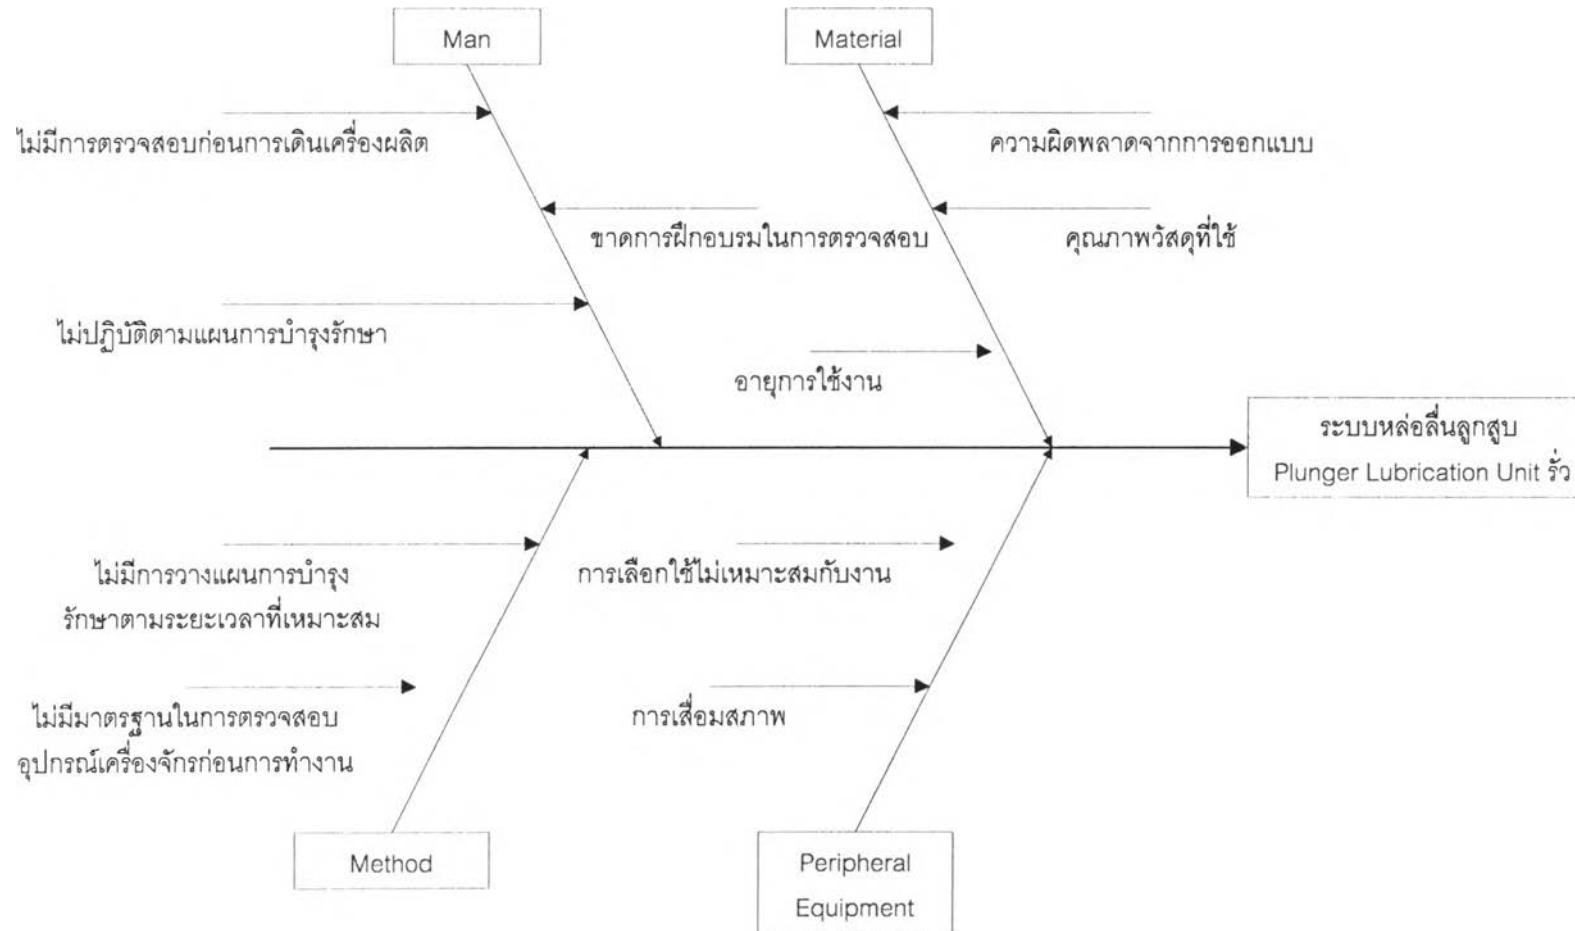
รูปที่ ค-29 ผังก้างปลาแสดงสาเหตุของระบบหล่อลื่น Plunger Lubrication Unit รั่ว

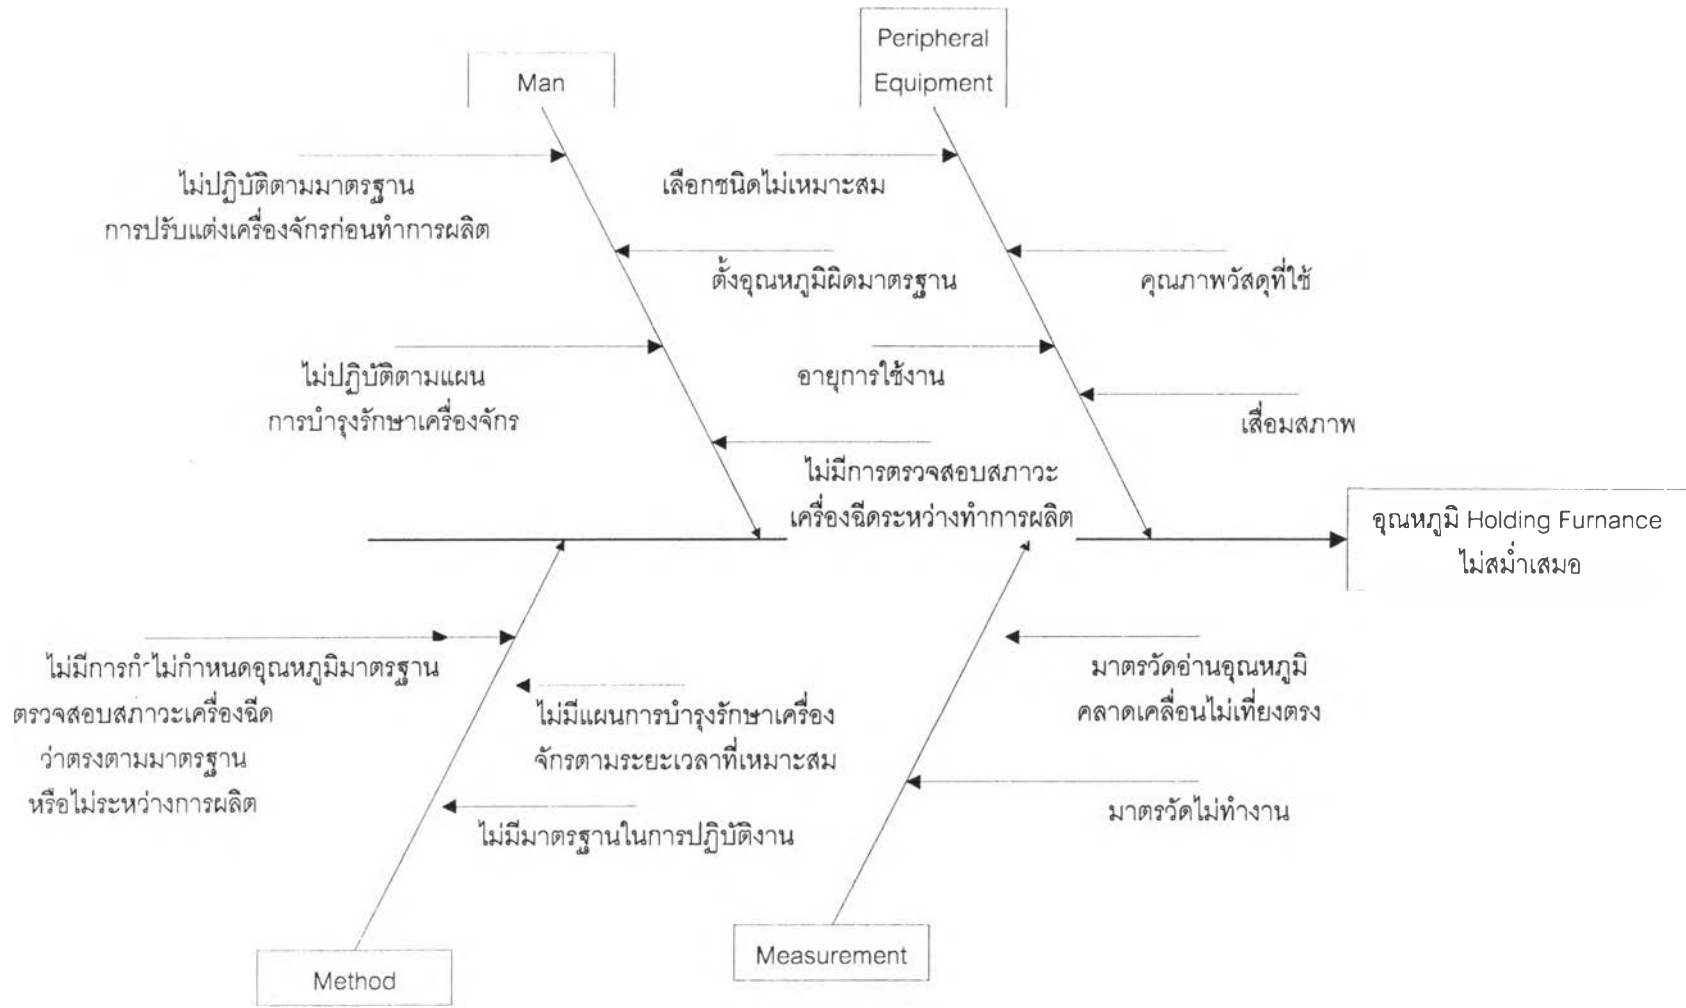
รูปที่ ค-30 ผังก้างปลาแสดงสาเหตุของอุณหภูมิ Holding Furnance ไม่สม่ำเสมอ

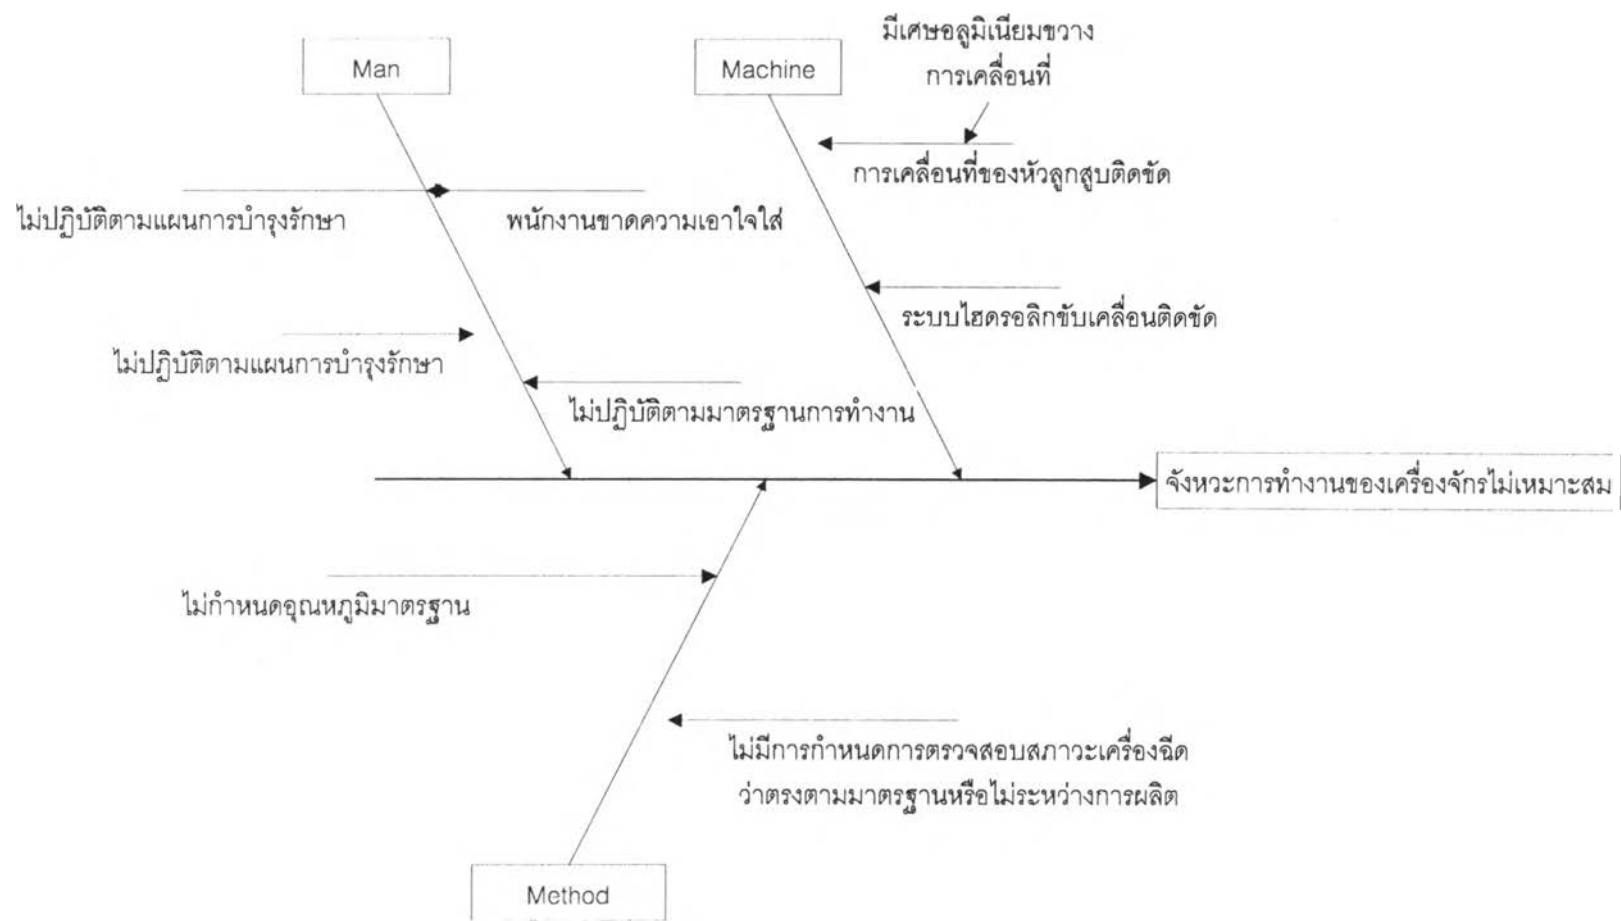
รูปที่ ค-31 ผังก้างปลาแสดงสาเหตุของจังหวะการทำงานของเครื่องจักรไม่เหมาะสม

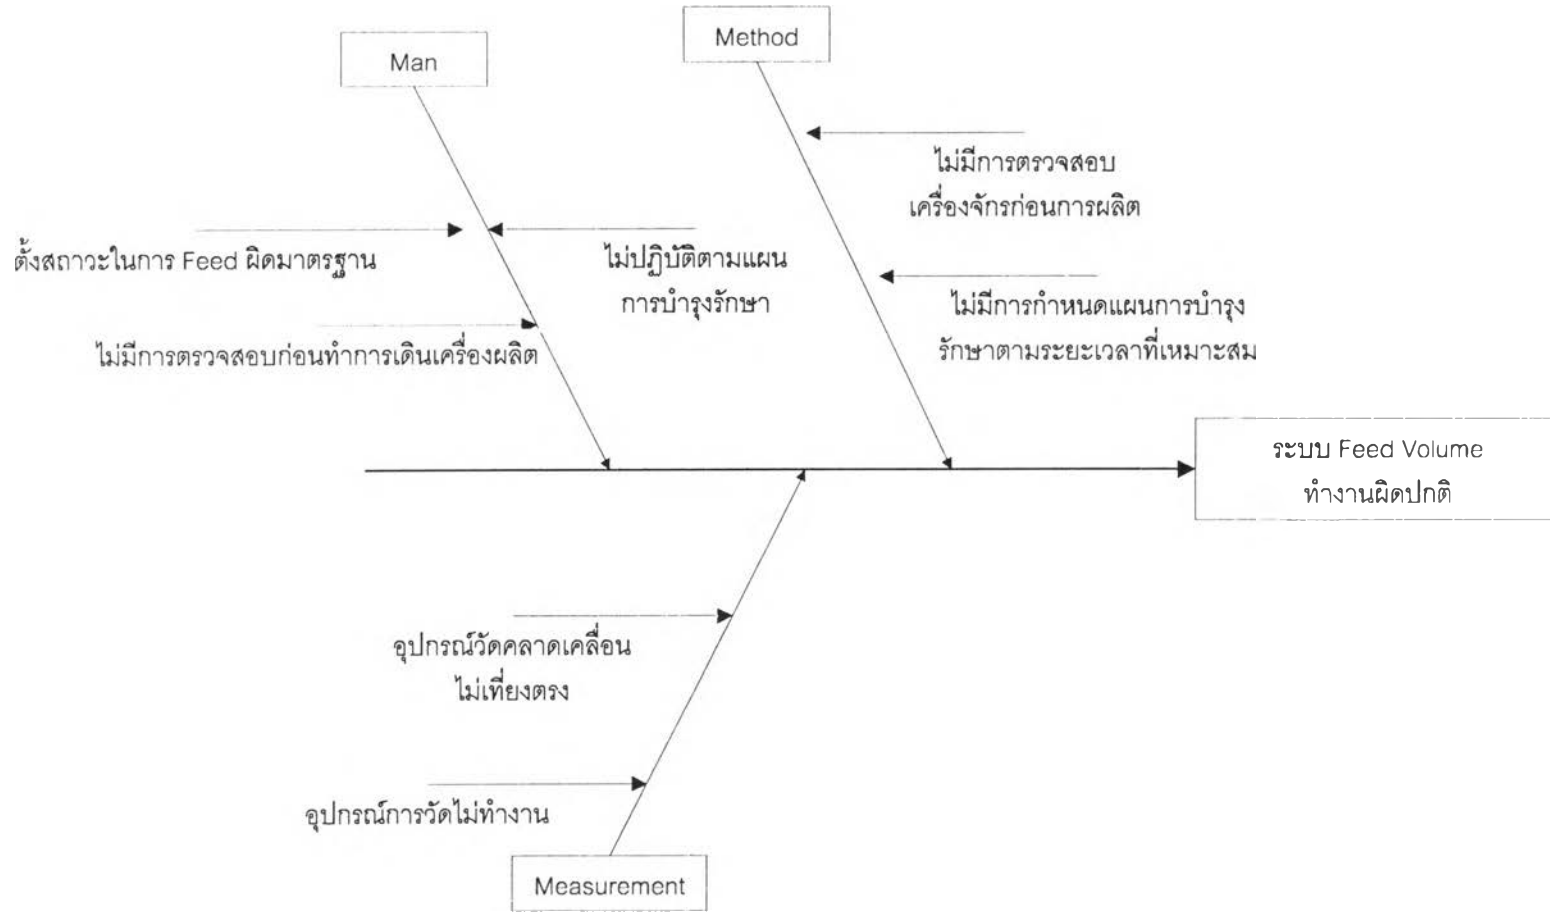
รูปที่ ค-32 ผังก้างปลาแสดงสาเหตุของระบบ Feed Volume ทำงานผิดปกติ

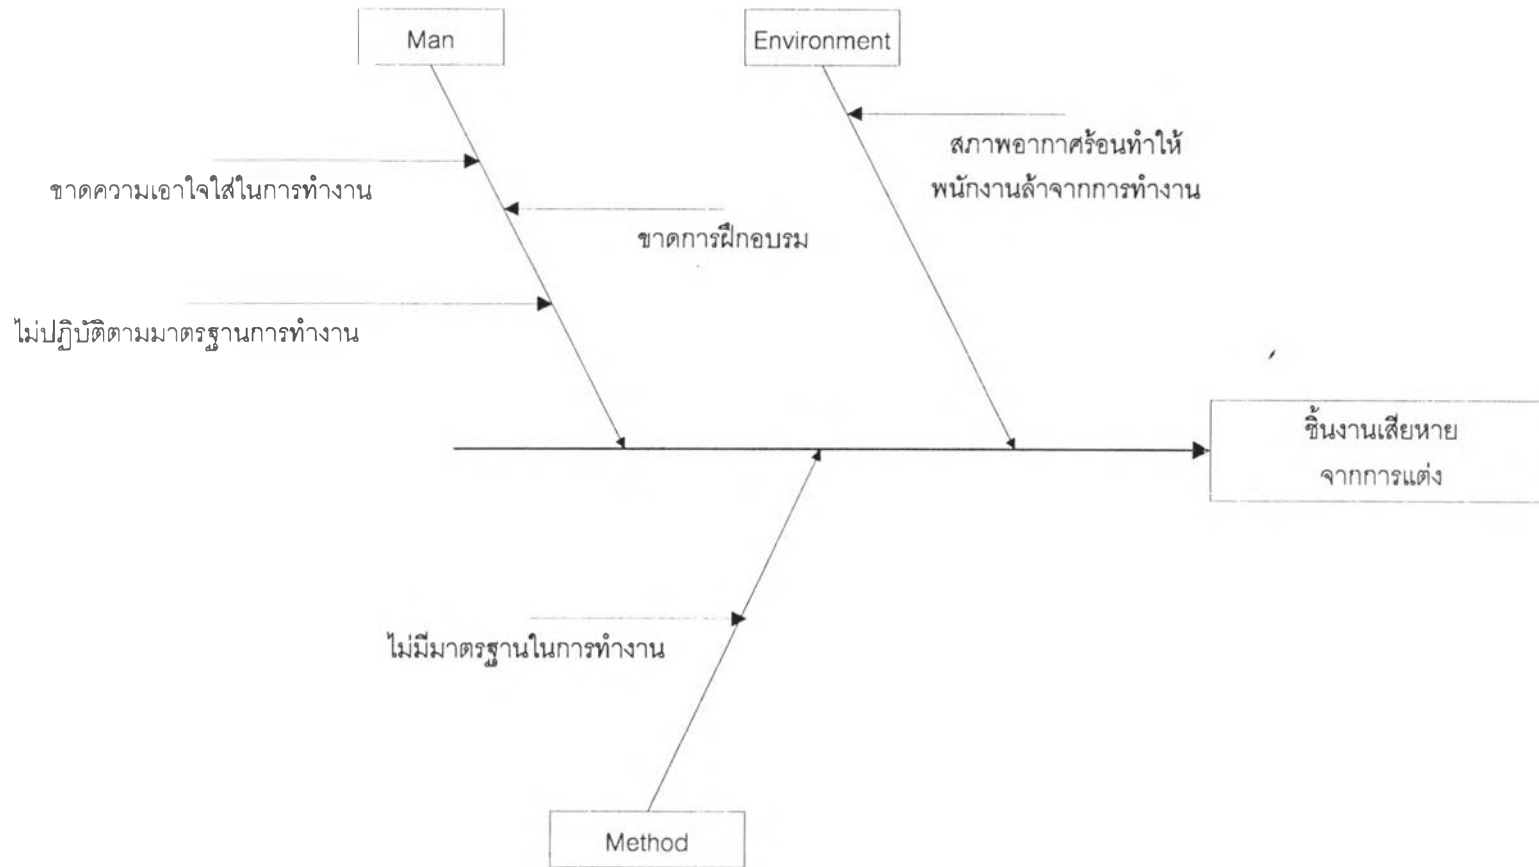
รูปที่ ค-35 ผังก้างปลาแสดงสาเหตุของชิ้นงานเสียหายจากการแต่ง

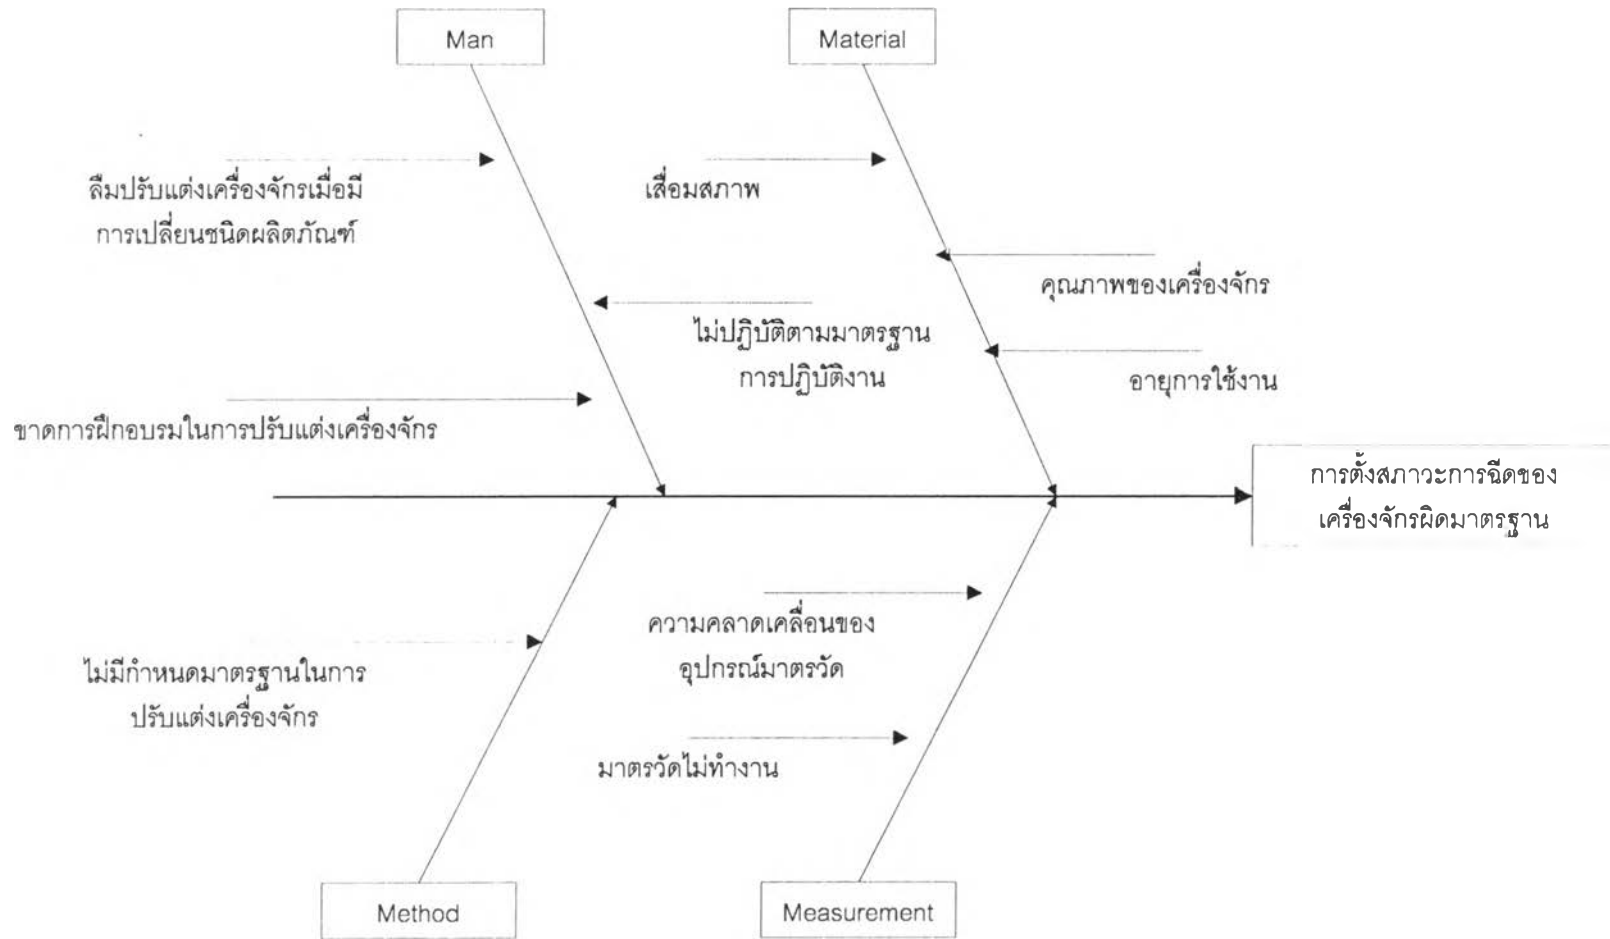
รูปที่ ค-36 ผังก้างปลาแสดงสาเหตุของการตั้งสภาวะการฉีดของเครื่องจักรผิดจากมาตรฐาน

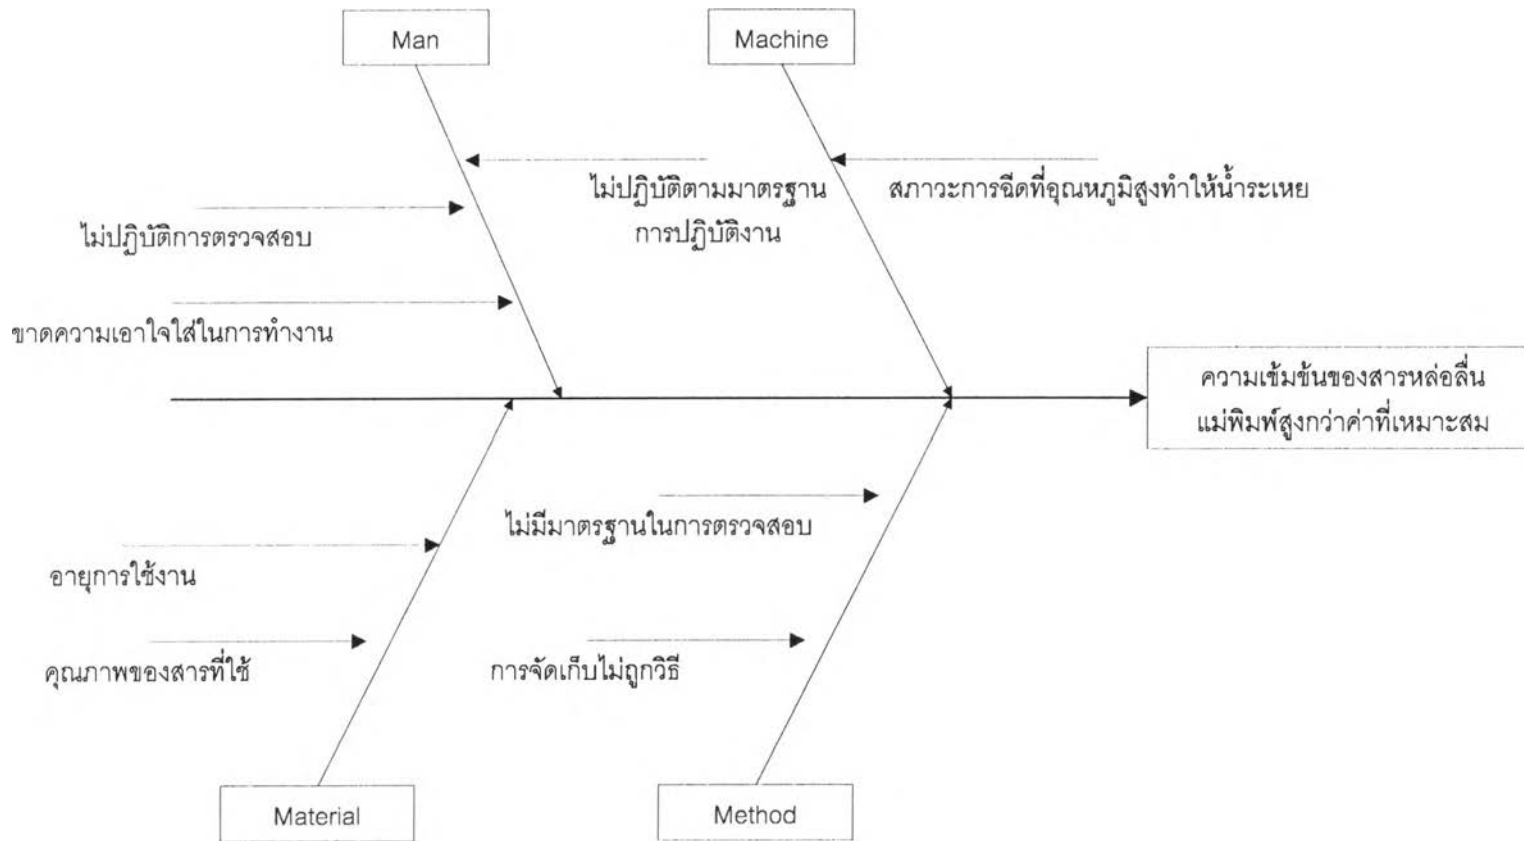
รูปที่ ค-37

ผังก้างปลาแสดงสาเหตุของความเข้มข้นของสารหล่อลื่นแม่พิมพ์สูงกว่าค่าที่เหมาะสม

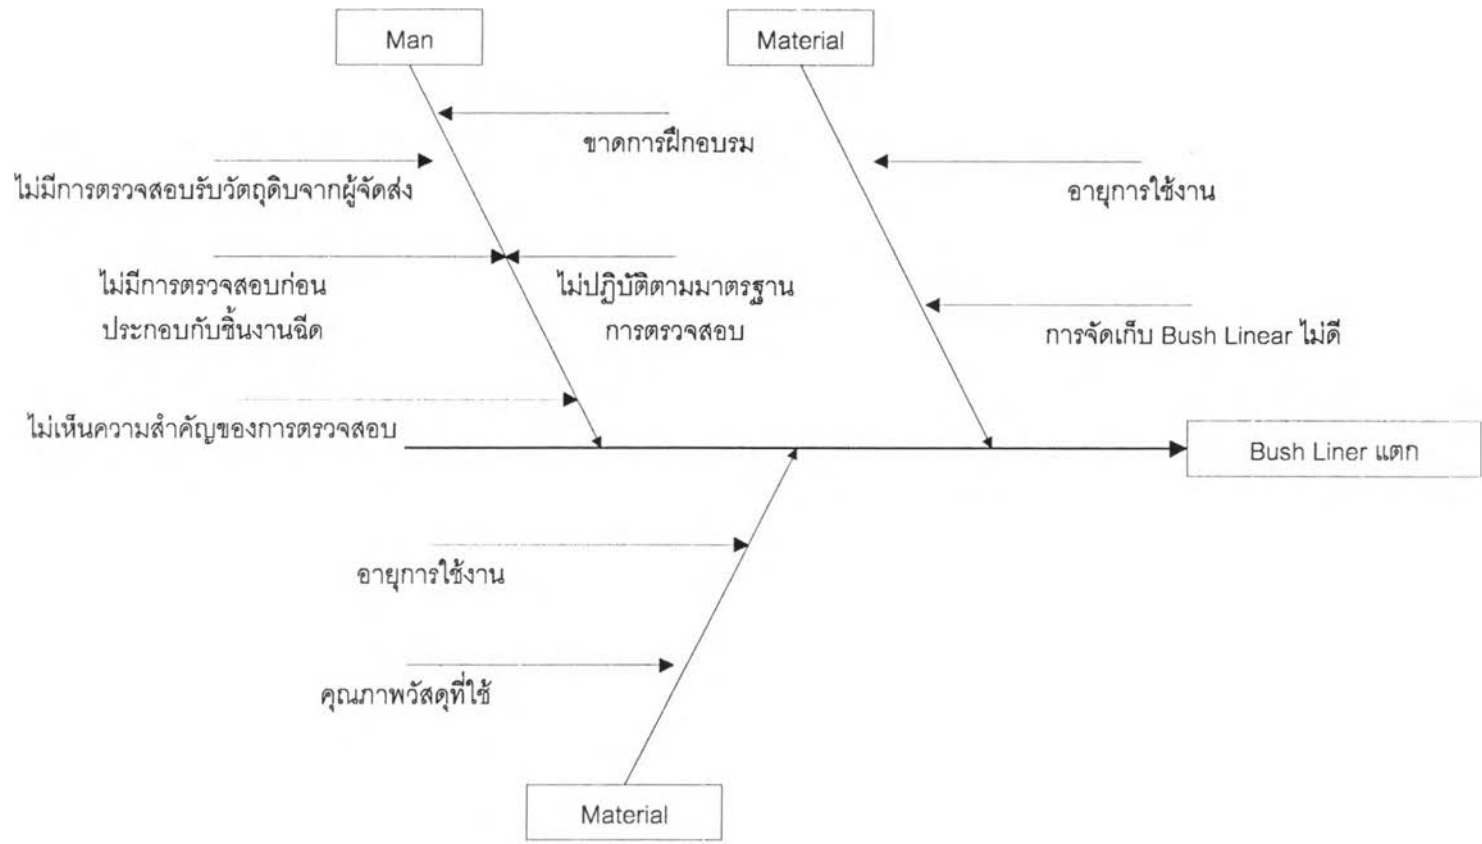
รูปที่ค- 39 ผังก้างปลาแสดงสาเหตุของชนิดของ Bush Liner แตก

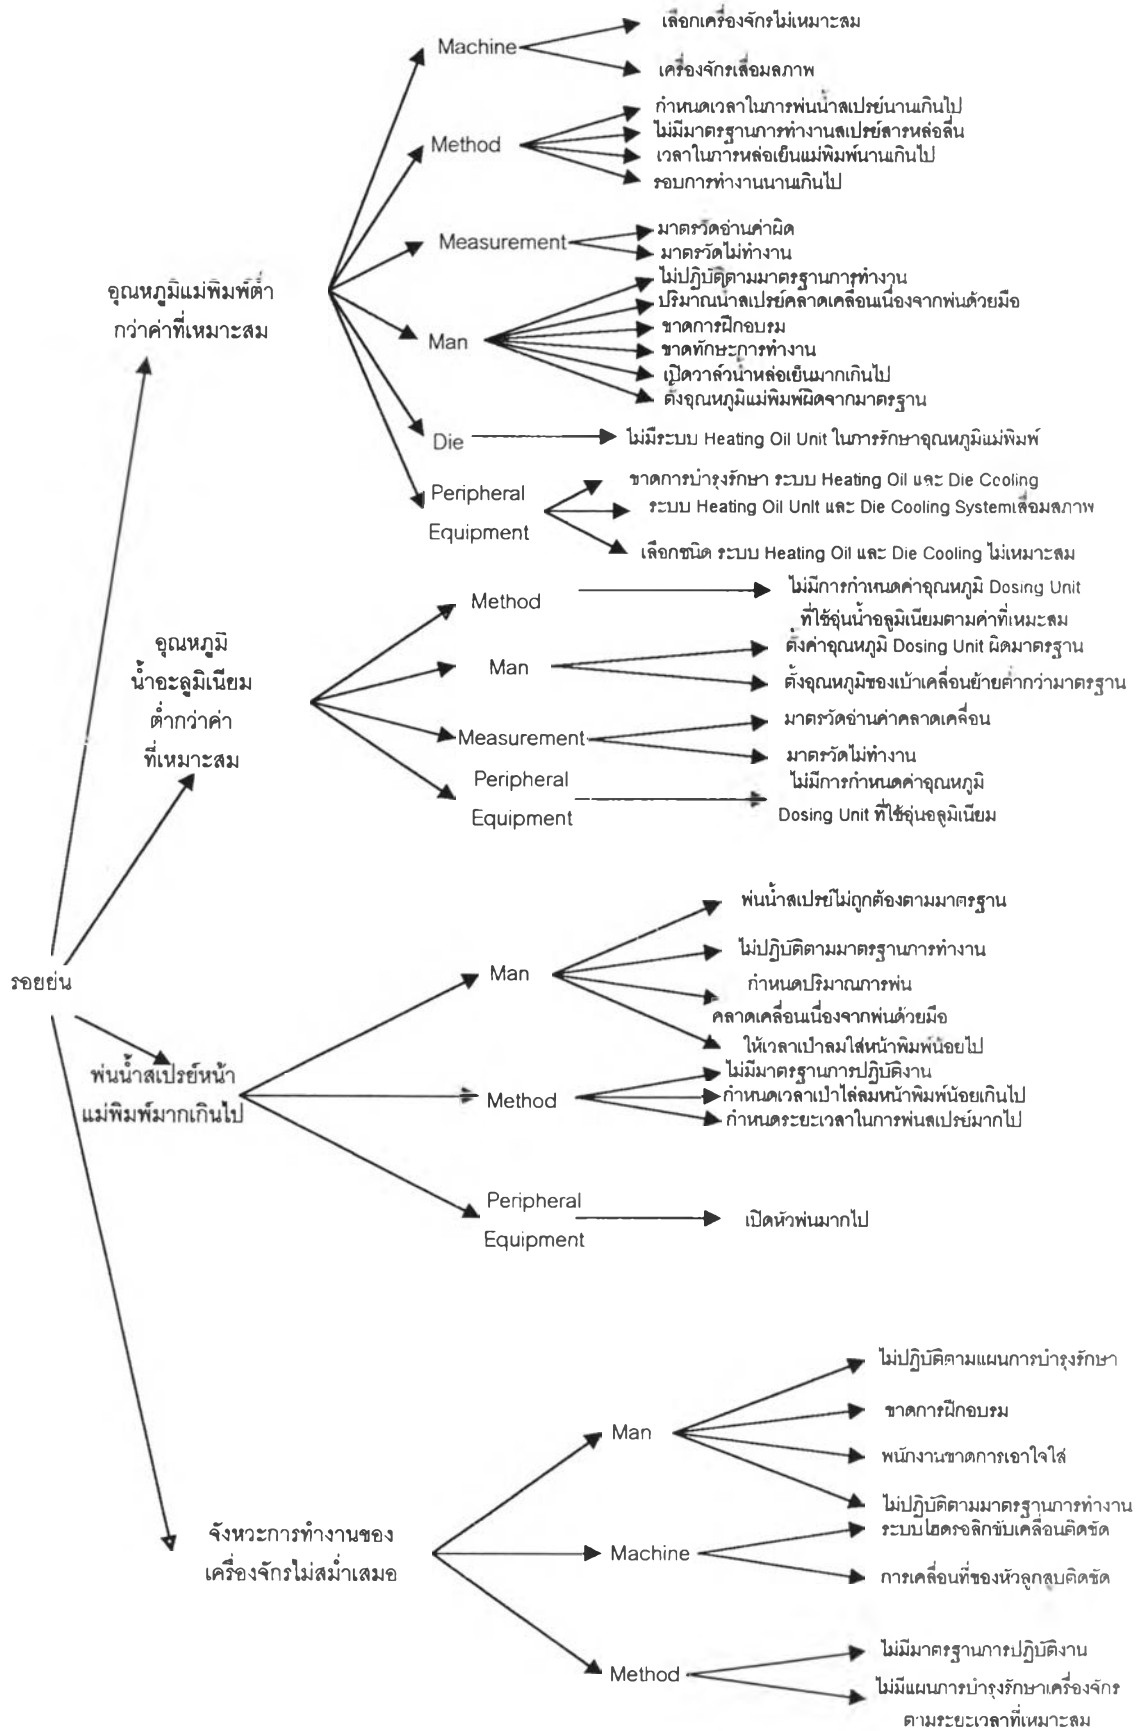
รูปที่ ง-1 แผนภาพต้นไม้แสดงสาเหตุของปัญหารอยย่น
