ผังพาเรโตแสดงชนิดของเสียจากกระบวนการผลิตในแต่ละเดือนสำหรับผลิตภัณฑ์ FG230

แผนผังแสดงเหตุและผลของสาเหตุการเกิดลักษณะบกพร่องที่ทำให้เกิดของเสีย

แผนภาพต้นไม้แสดงสาเหตุการเกิดลักษณะบกพร่องที่ทำให้เกิดของเสีย

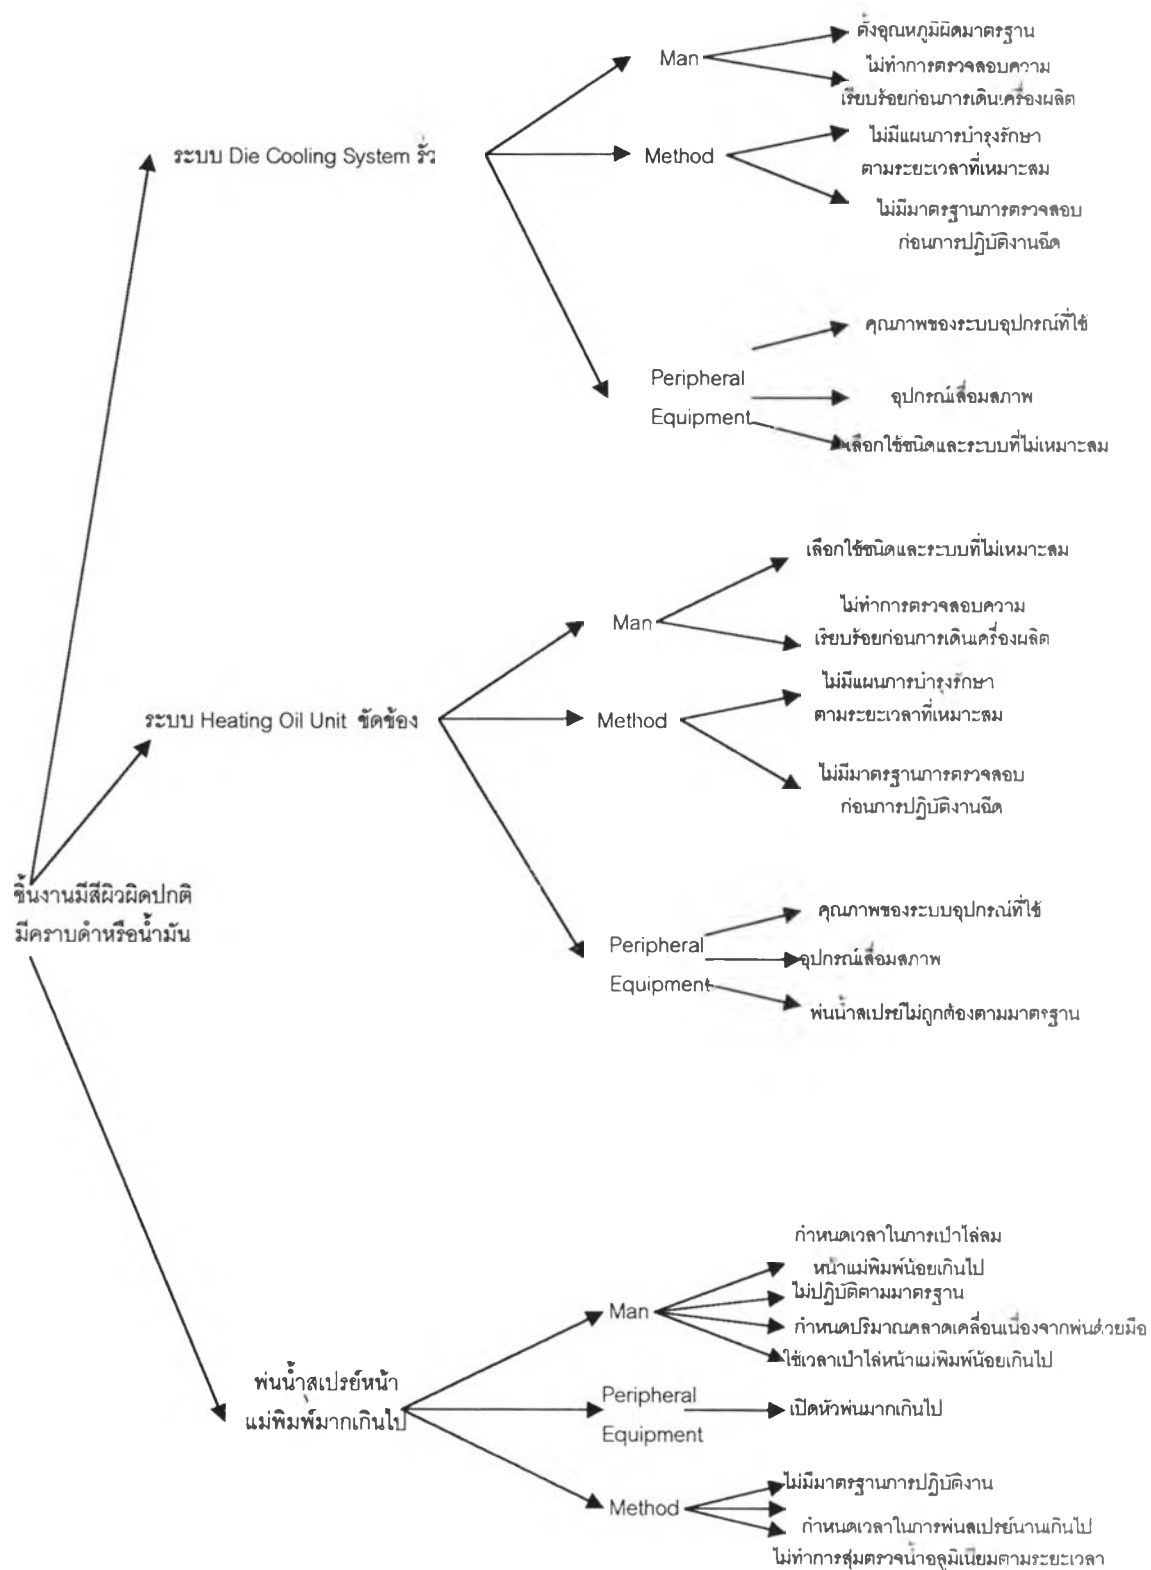
รูปที่ ง-2 แผนภาพต้นไม้แสดงสาเหตุของปัญหาชิ้นงานมีสีผิวผิดปกติ มีคราบดำหรือน้ำมันหรือคราบดำ

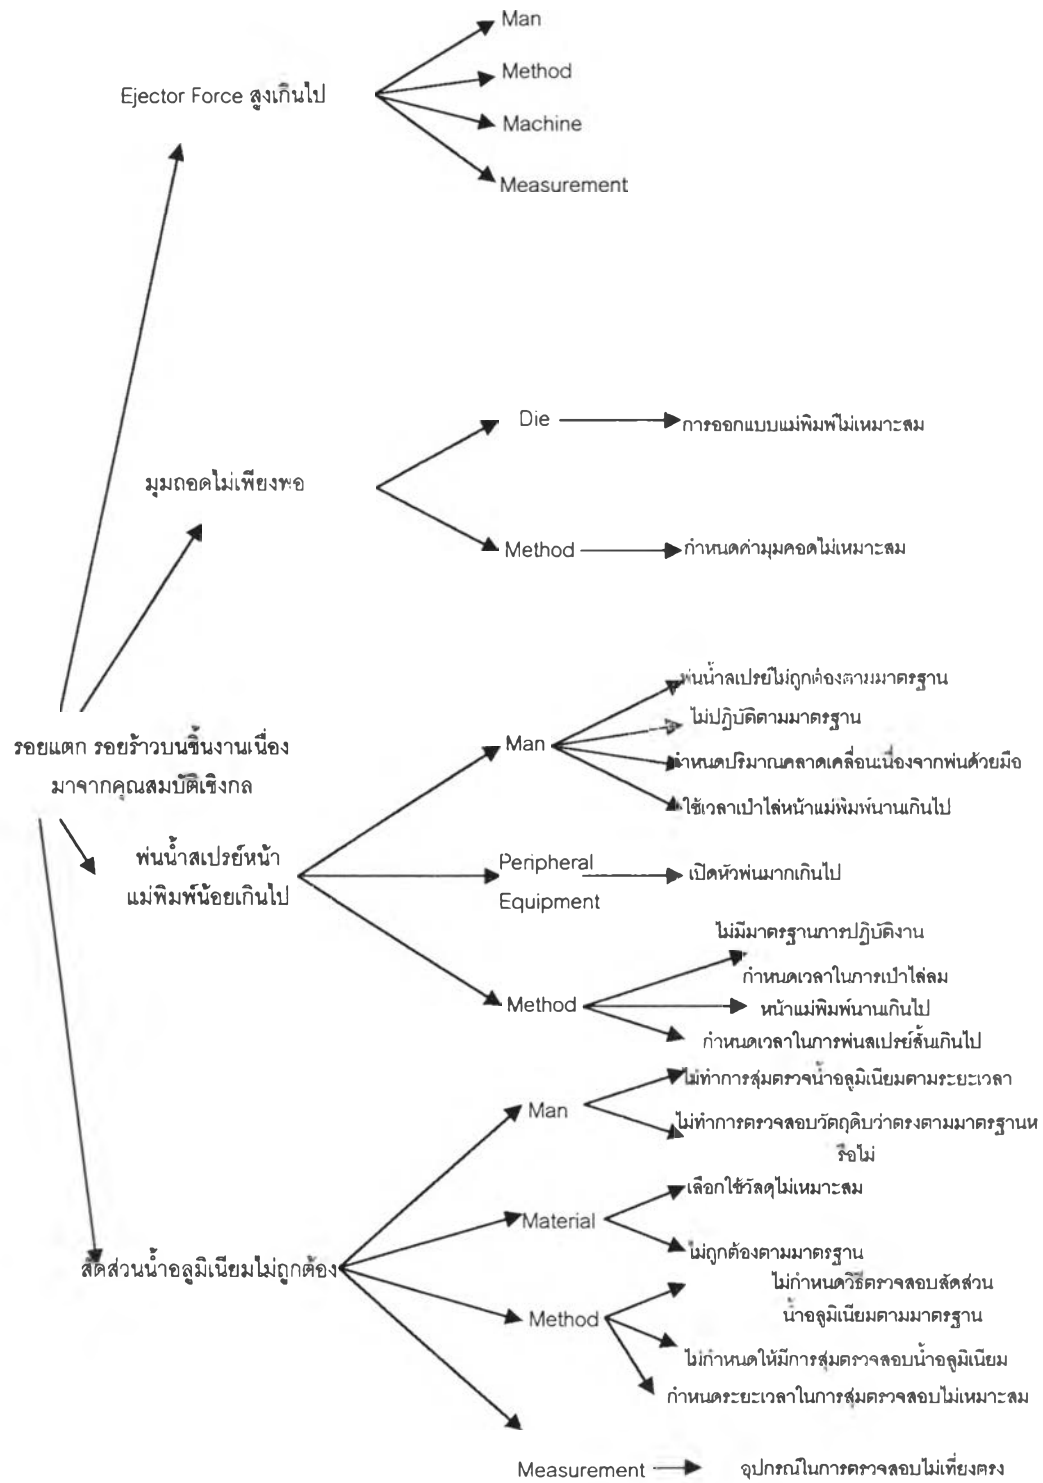
รูปที่ 3-3 แผนภาพต้นไม้แสดงสาเหตุของปัญหา รอยแตก รอยร้าว

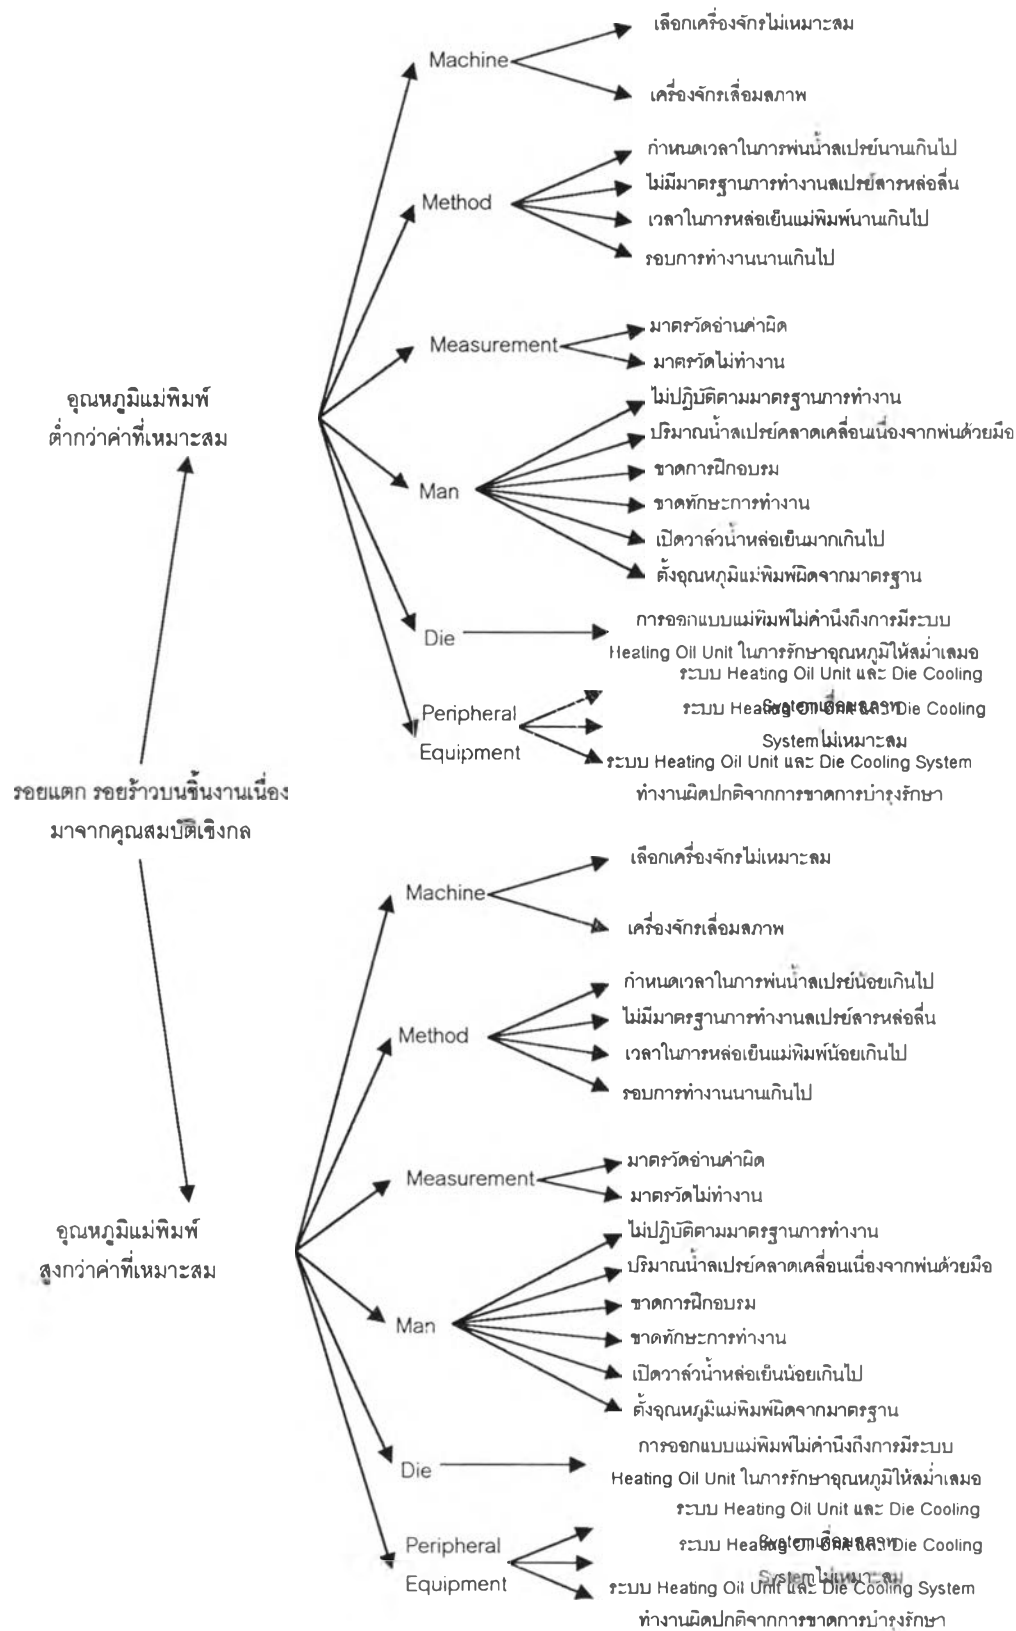
รูปที่ ง-3 (ต่อ) แผนภาพต้นไม้แสดงสาเหตุของปัญหา รอยแตก รอยร้าว

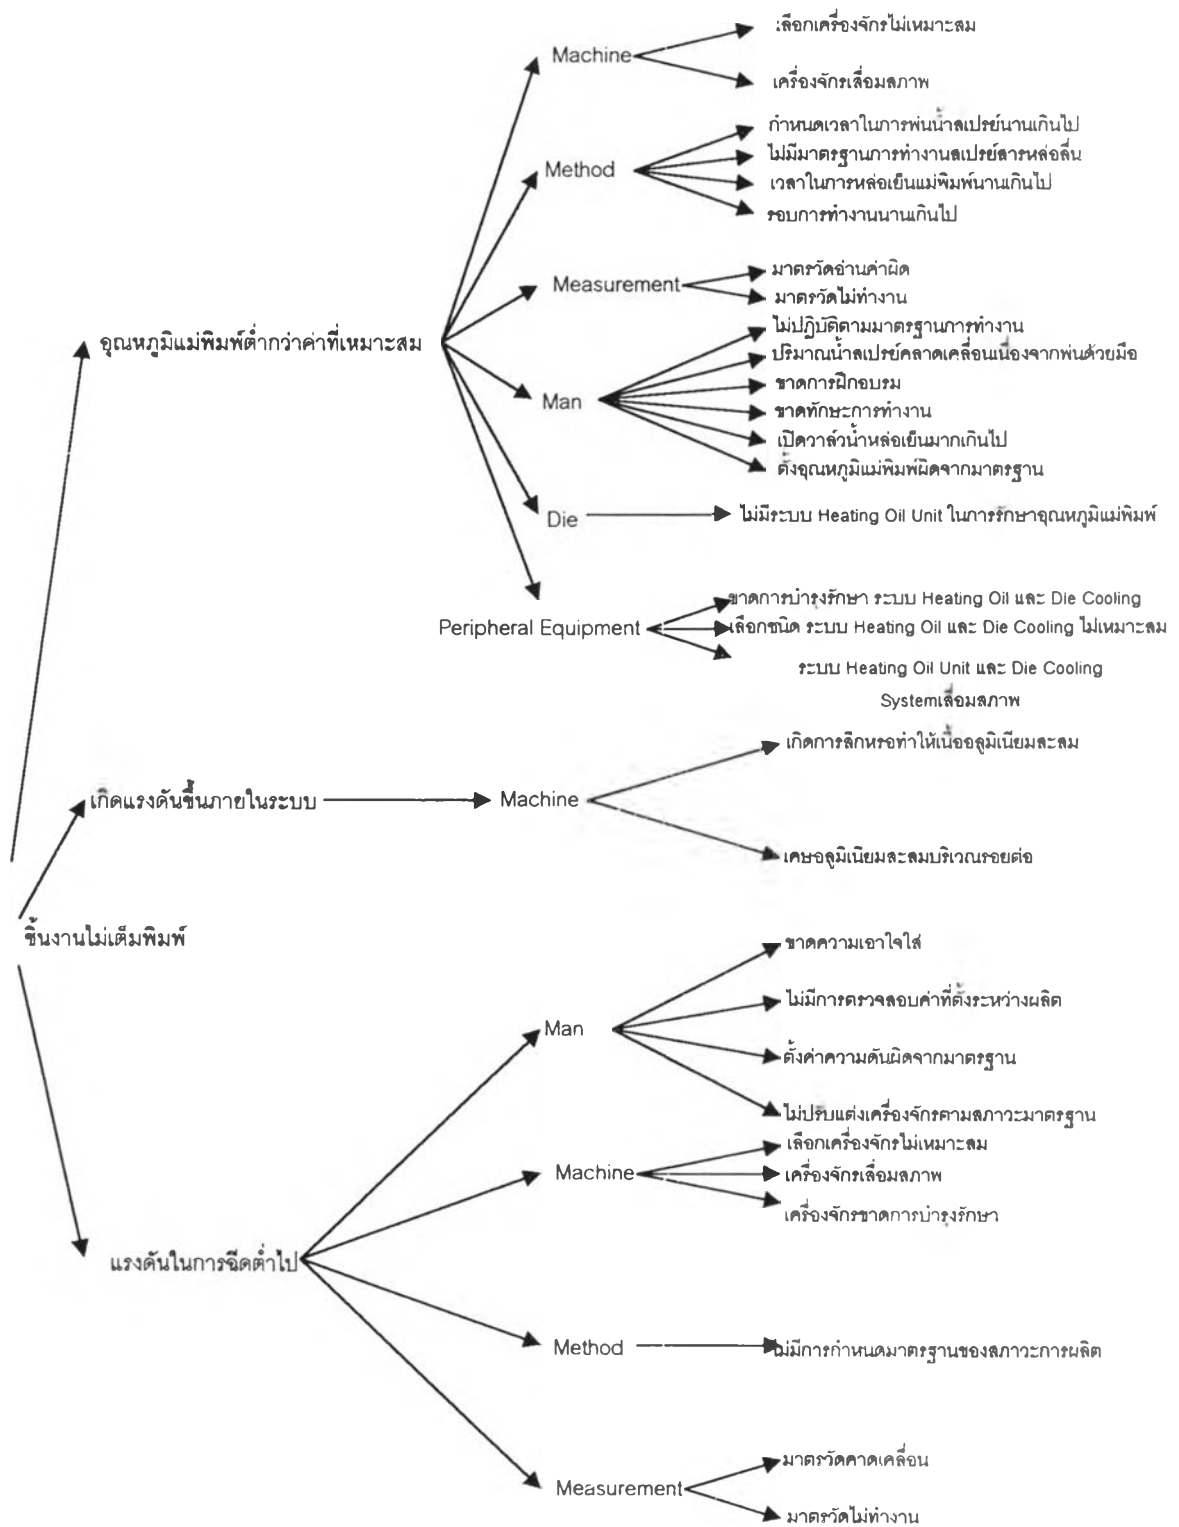
รูปที่ ง-4 แผนภาพต้นไม้แสดงสาเหตุของปัญหาชิ้นงานไม่เต็มพิกัด

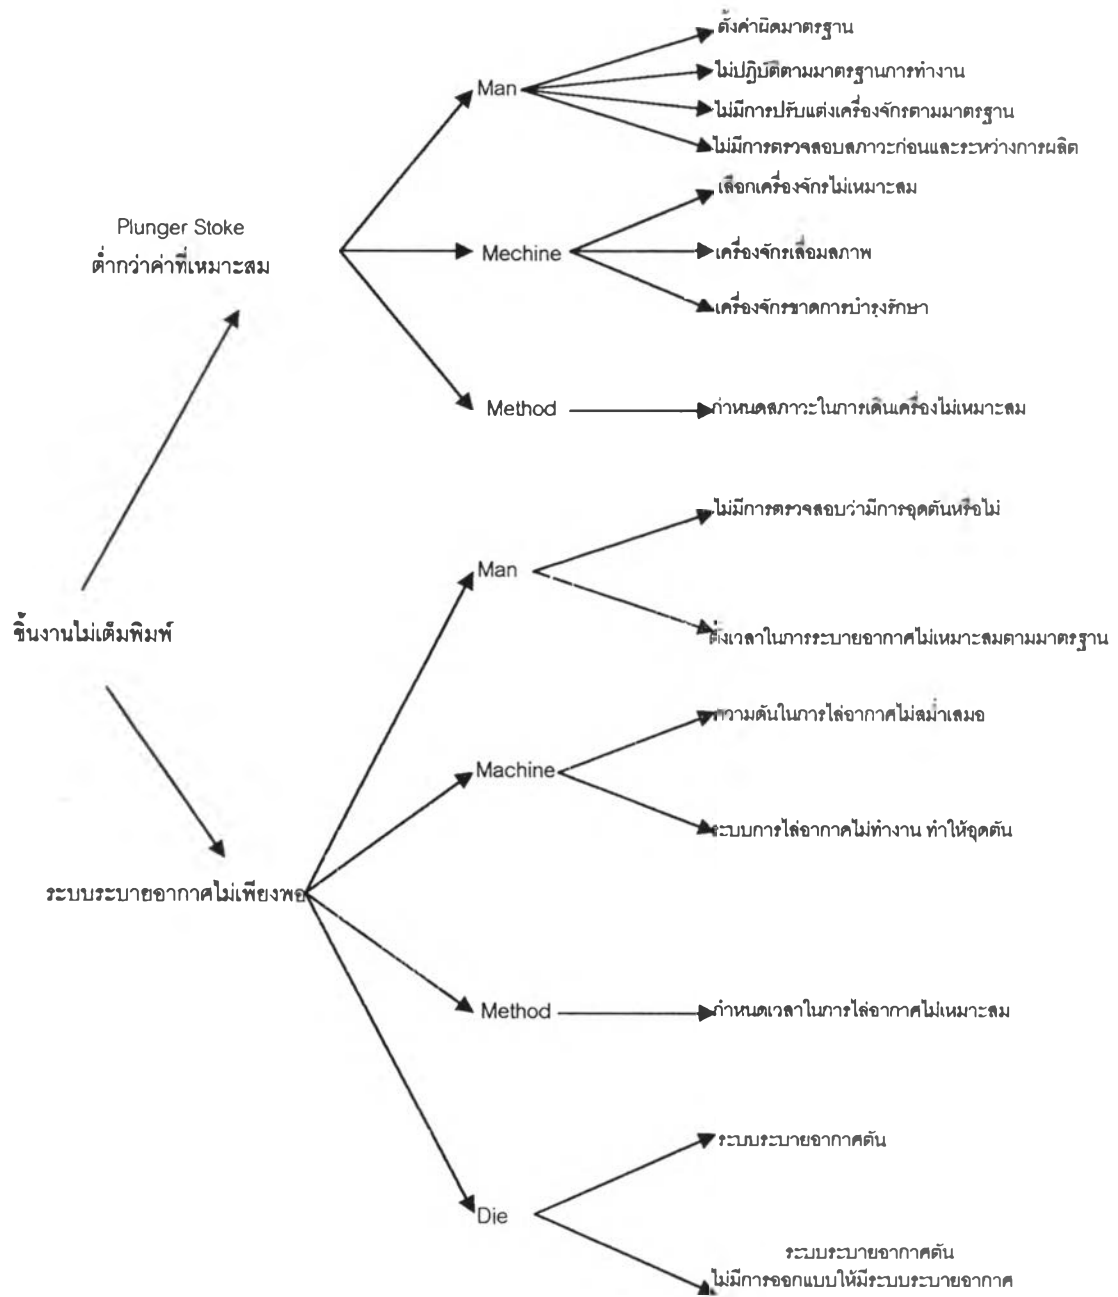
รูปที่ ง-4 (ต่อ) แผนภาพต้นไม้แสดงสาเหตุของปัญหาชิ้นงานไม่เต็มพิมพ์

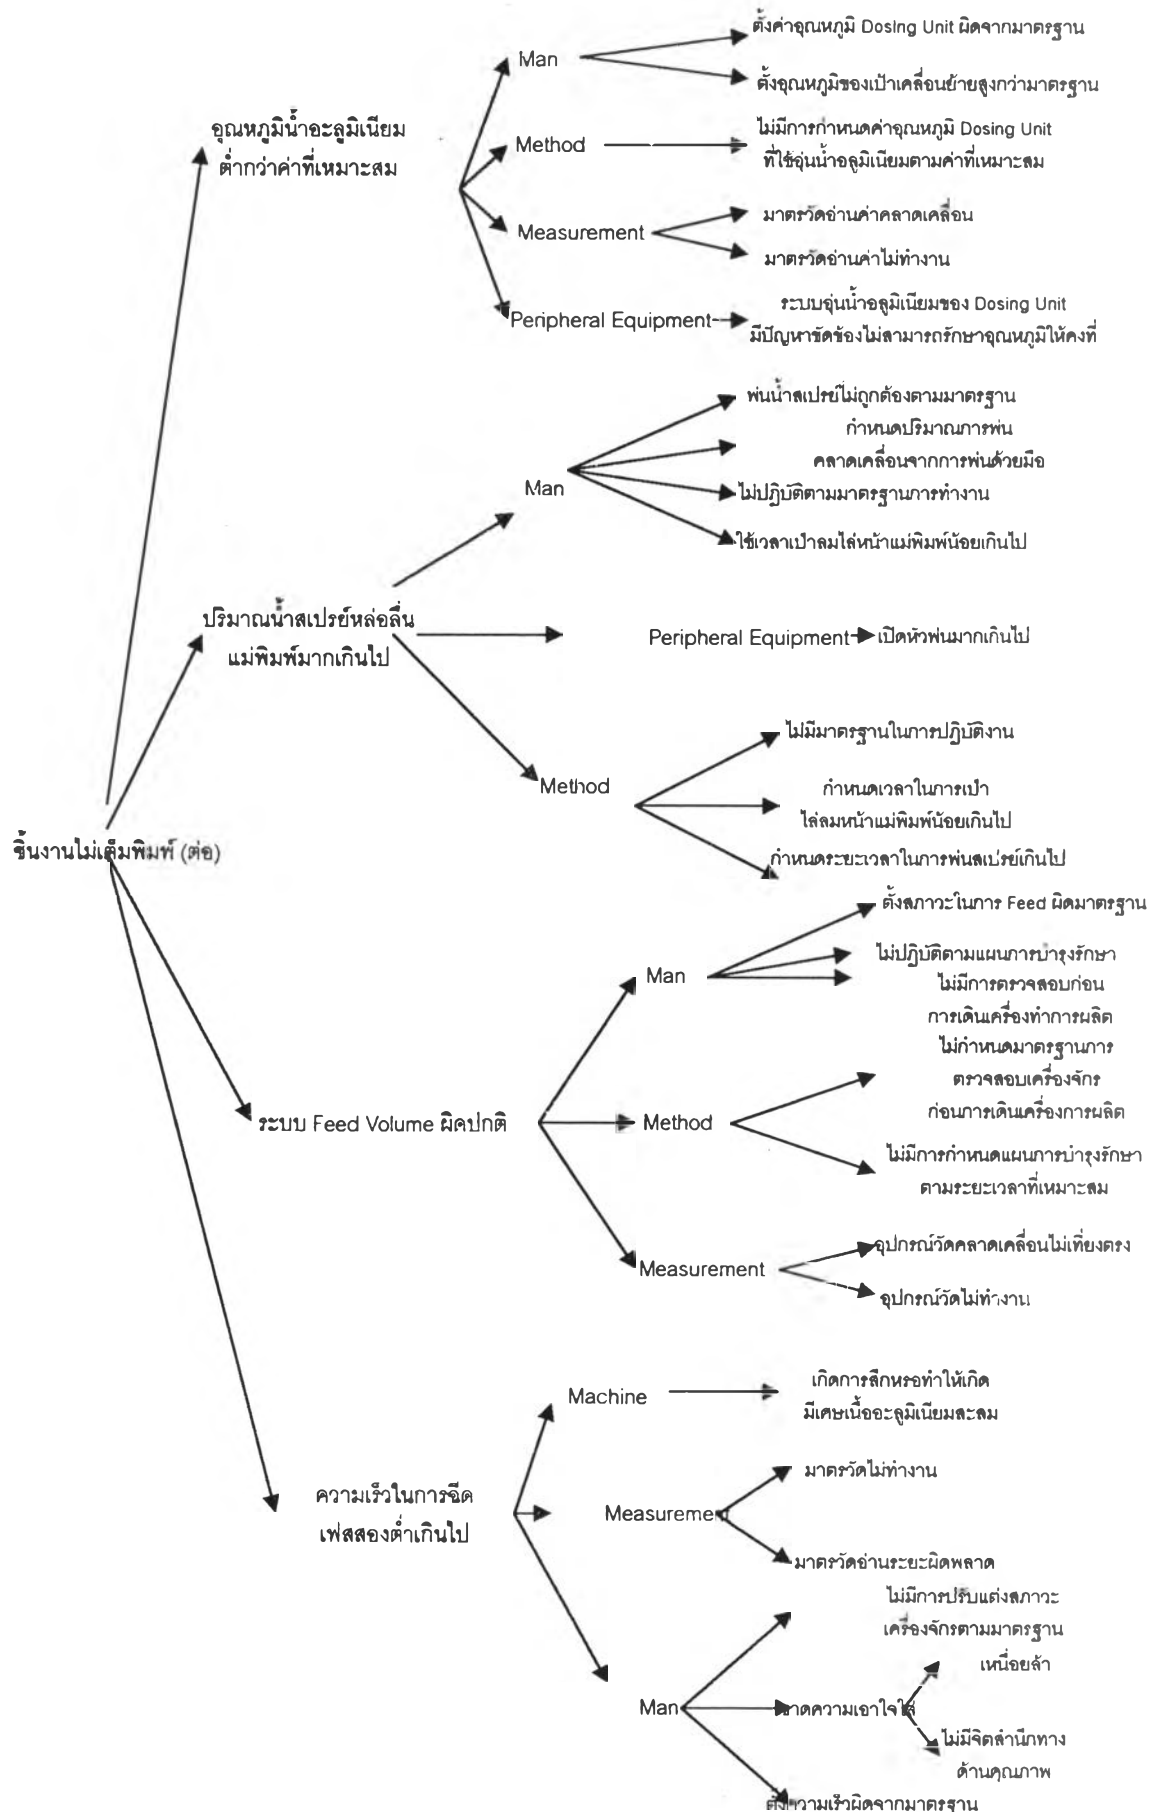
รูปที่ ง-4 (ต่อ) แผนภาพต้นไม้แสดงสาเหตุของปัญหาชิ้นงานไม่เต็มพิมท์

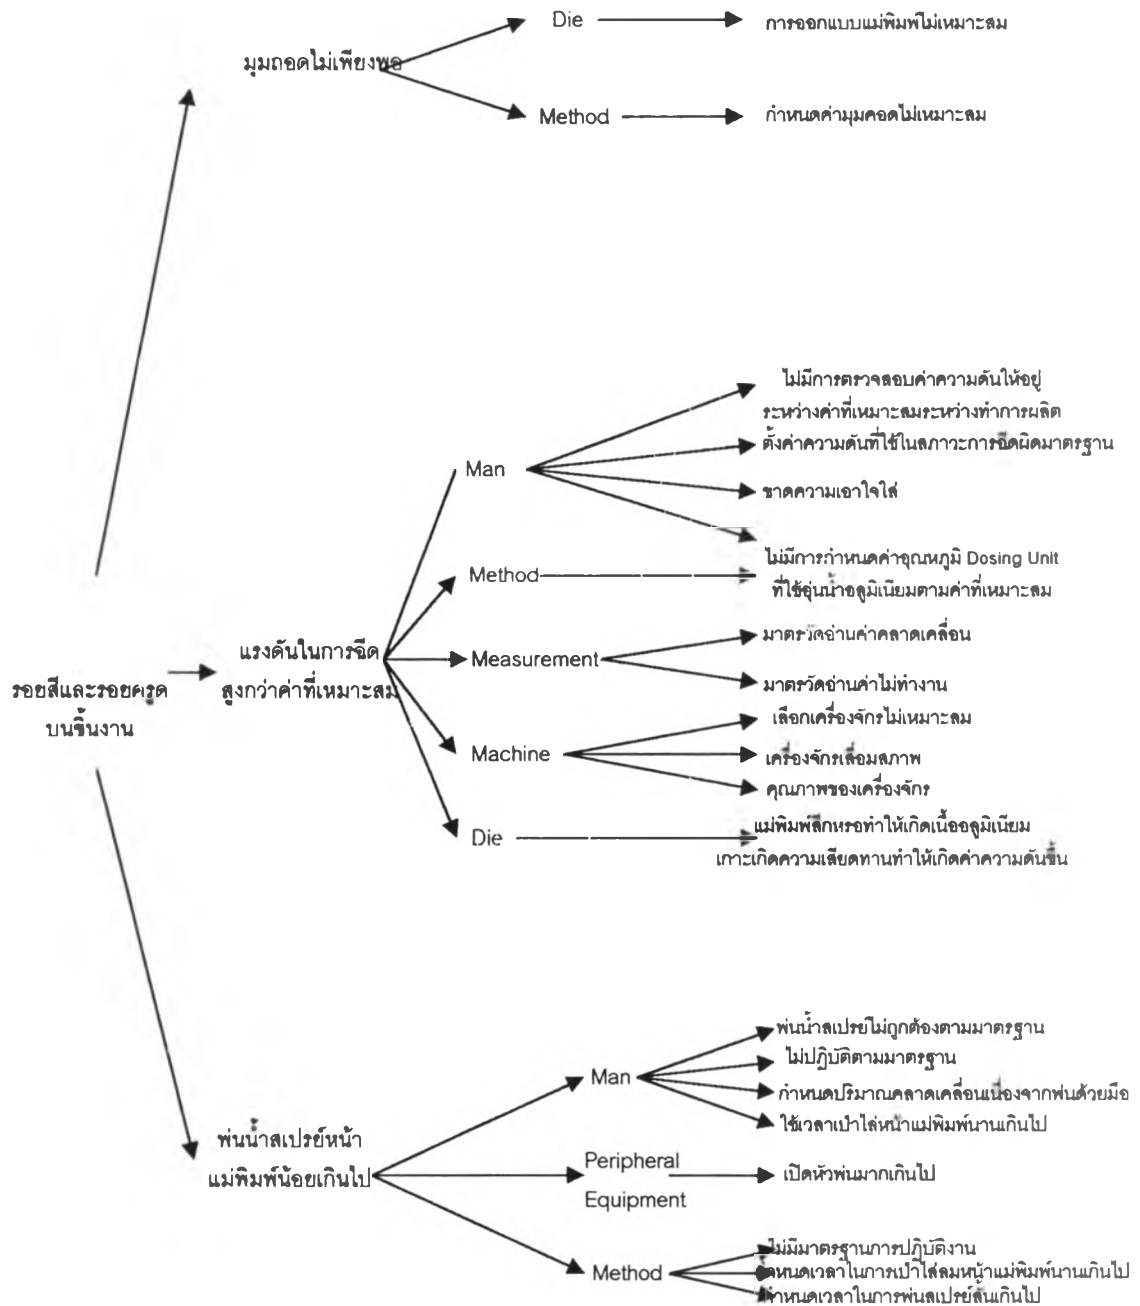
รูปที่ ง-6 แผนภาพต้นไม้แสดงสาเหตุของปัญหาการรอยสีและรอยครูดบนชิ้นงาน

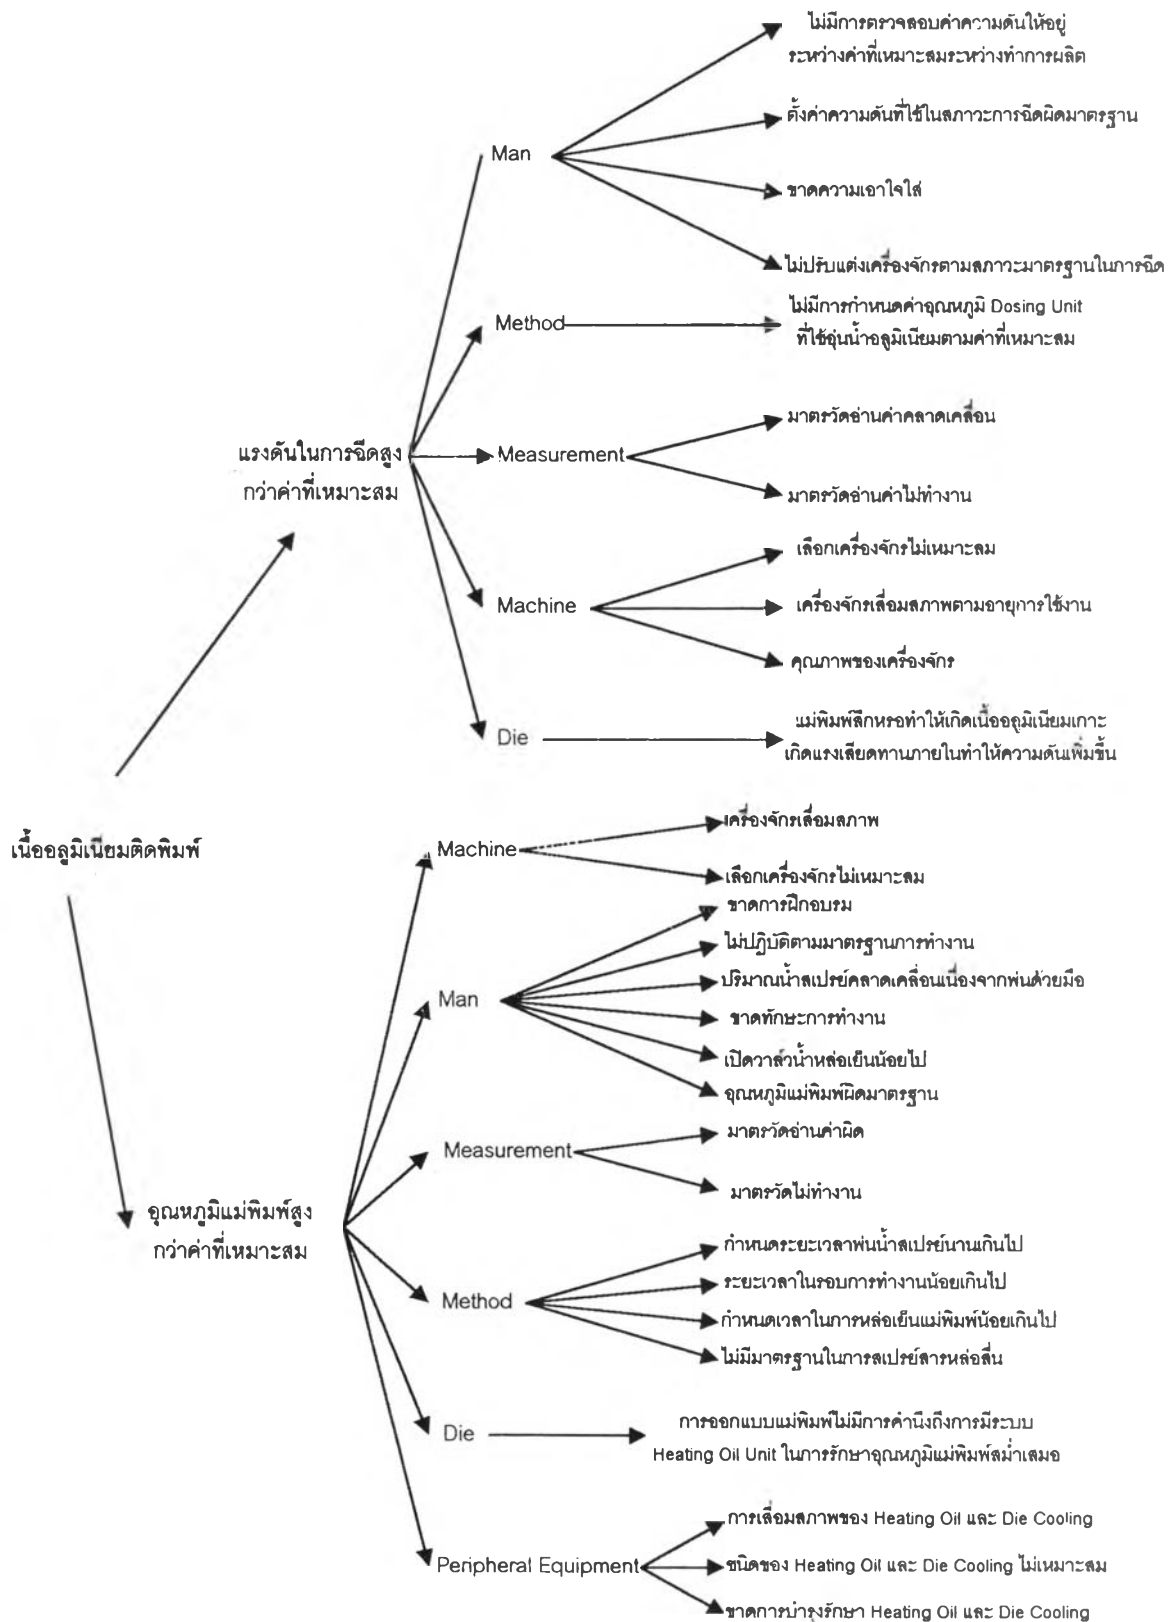
รูปที่ ๓-7 แผนภาพต้นไม้แสดงสาเหตุของปัญหาเนื้ออะลูมิเนียมติดพิมพ์

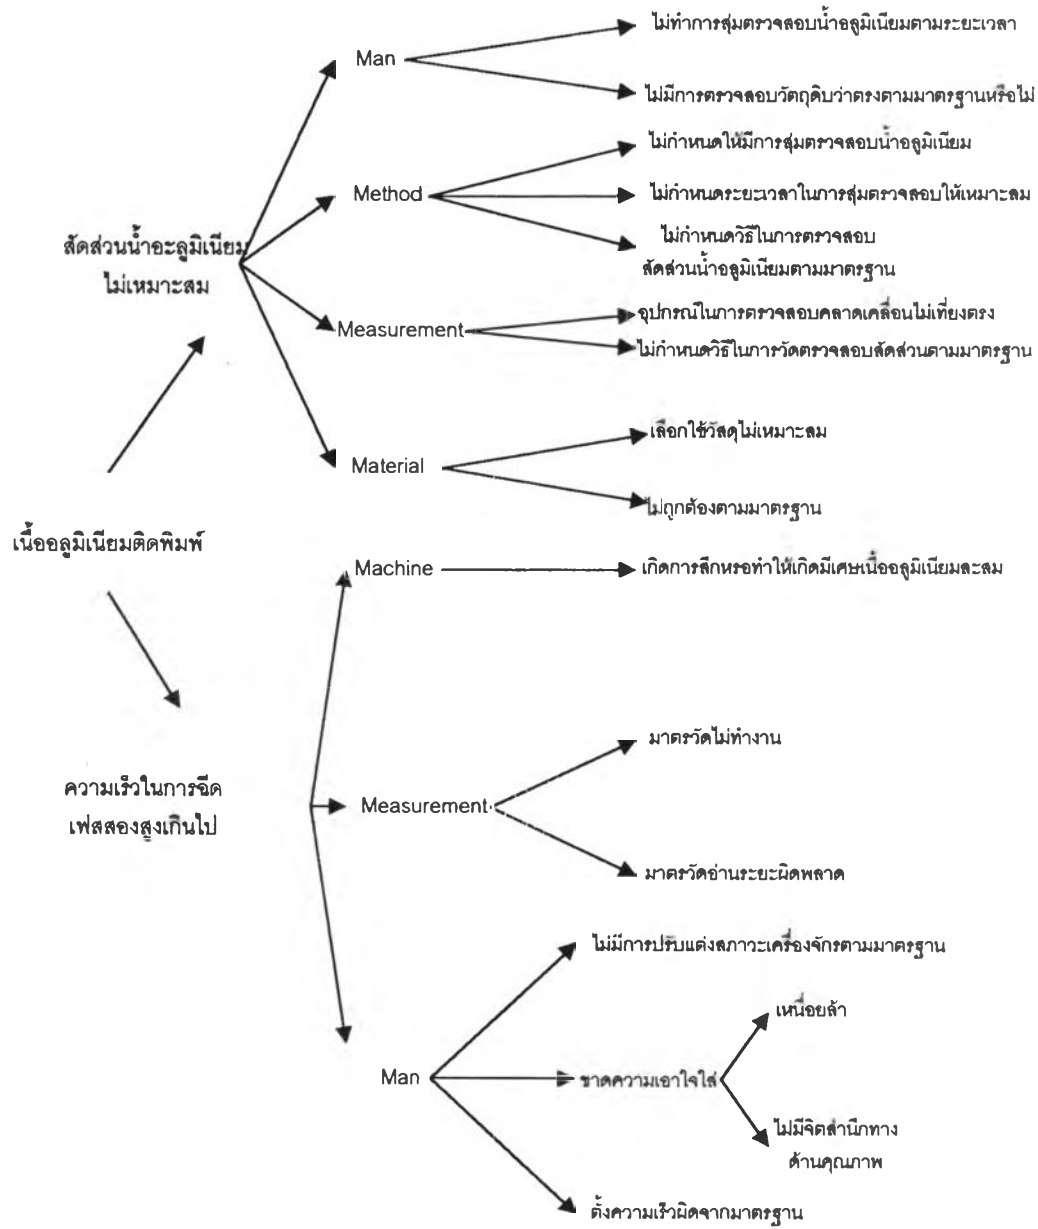
รูปที่ ง-7(ต่อ) แผนภาพต้นไม้แสดงสาเหตุของปัญหาเนื้ออะลูมิเนียมติดพิมพ์

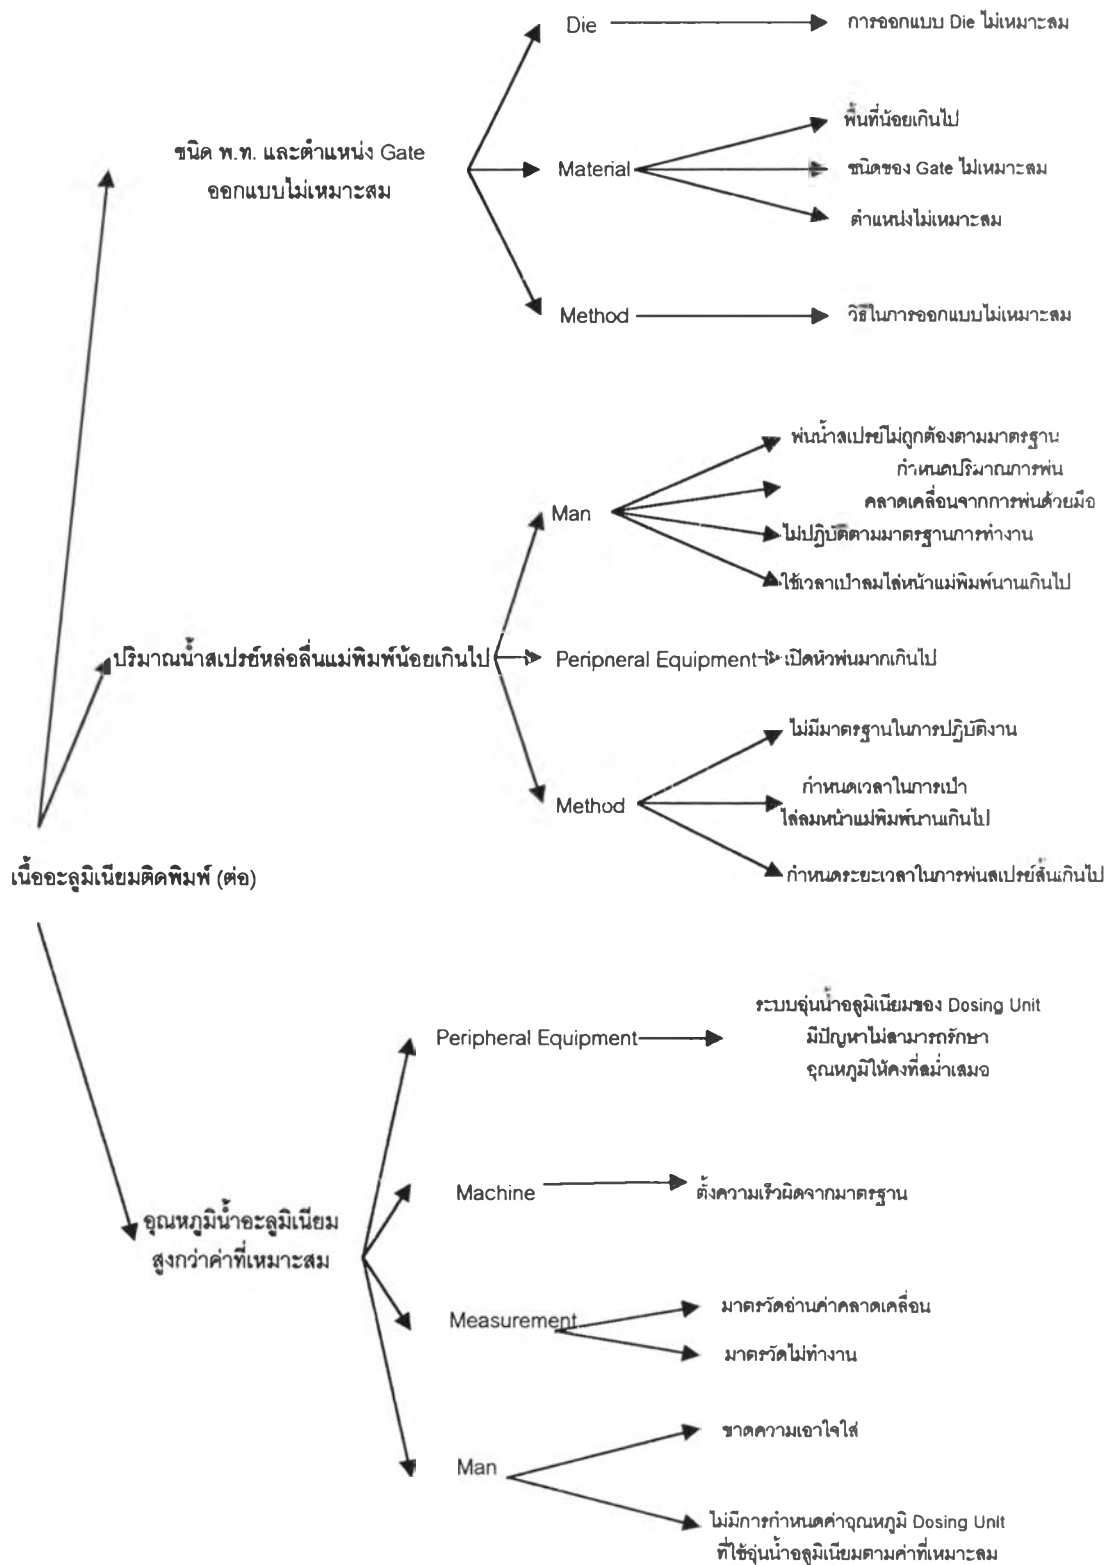
รูปที่ ง-7 (ต่อ) แผนภาพต้นไม้แสดงสาเหตุของปัญหา น้ำอะลูมิเนียมติดพิมพ์

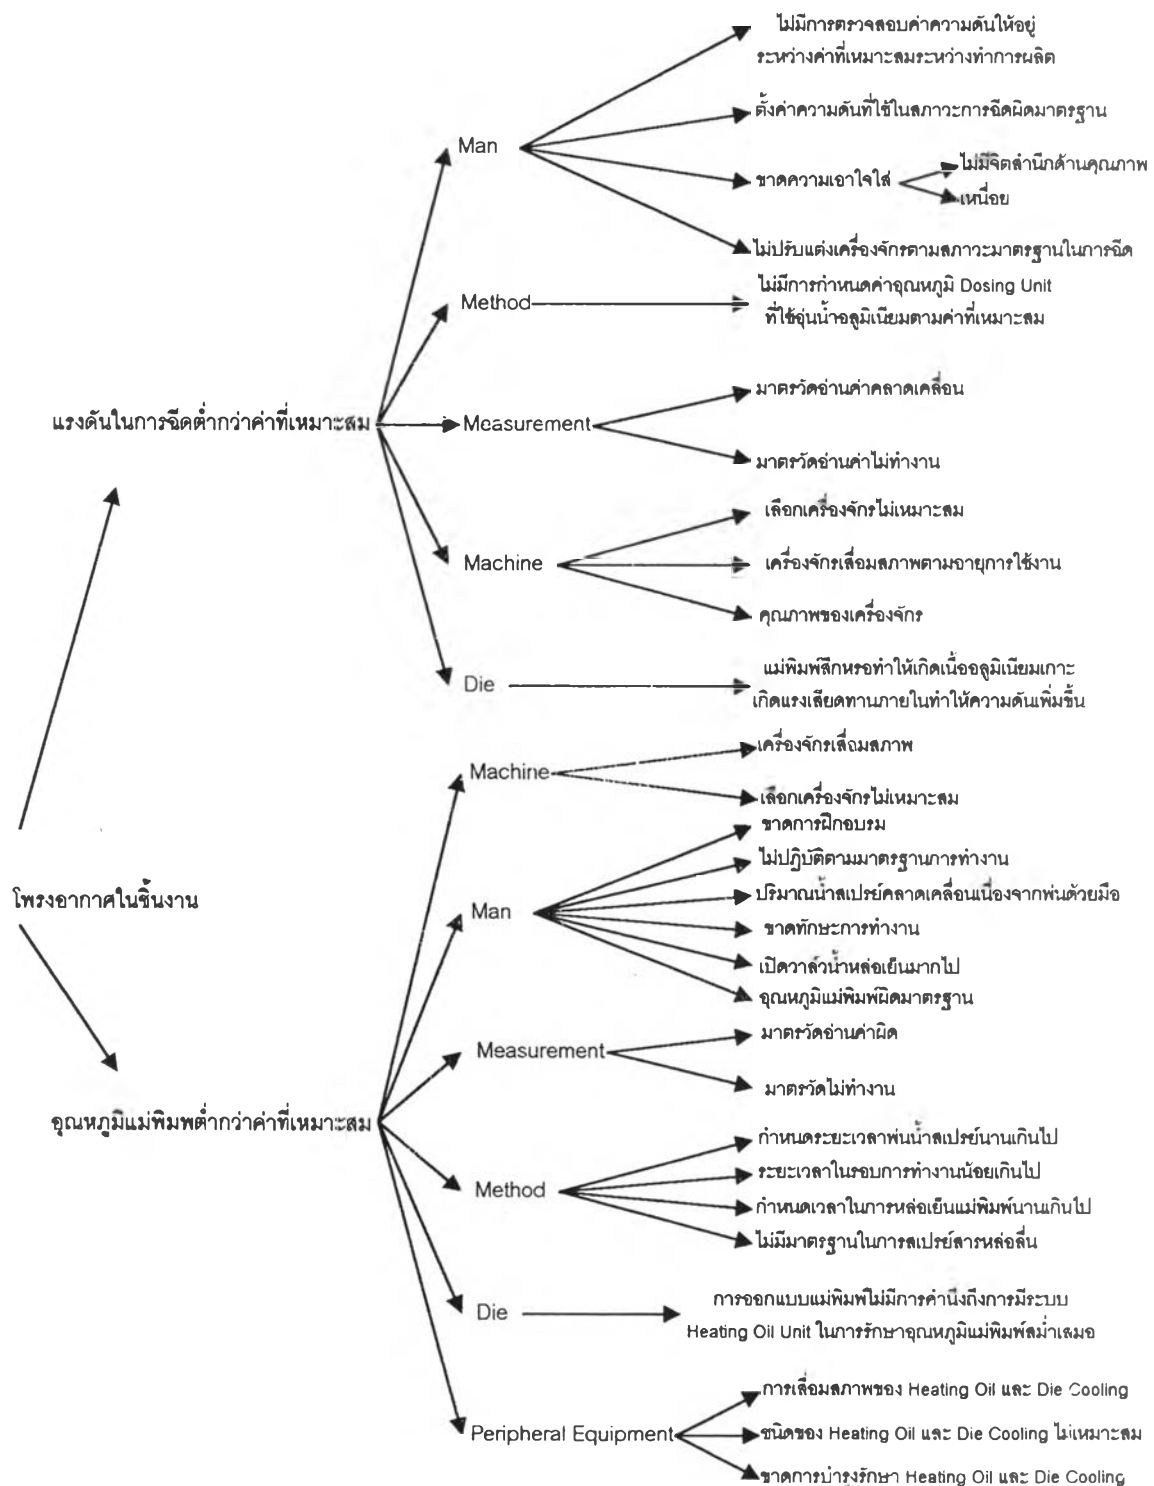
รูปที่ ๓-8 แผนภาพต้นไม้แสดงสาเหตุของปัญหาโพรงอากาศในชิ้นงาน

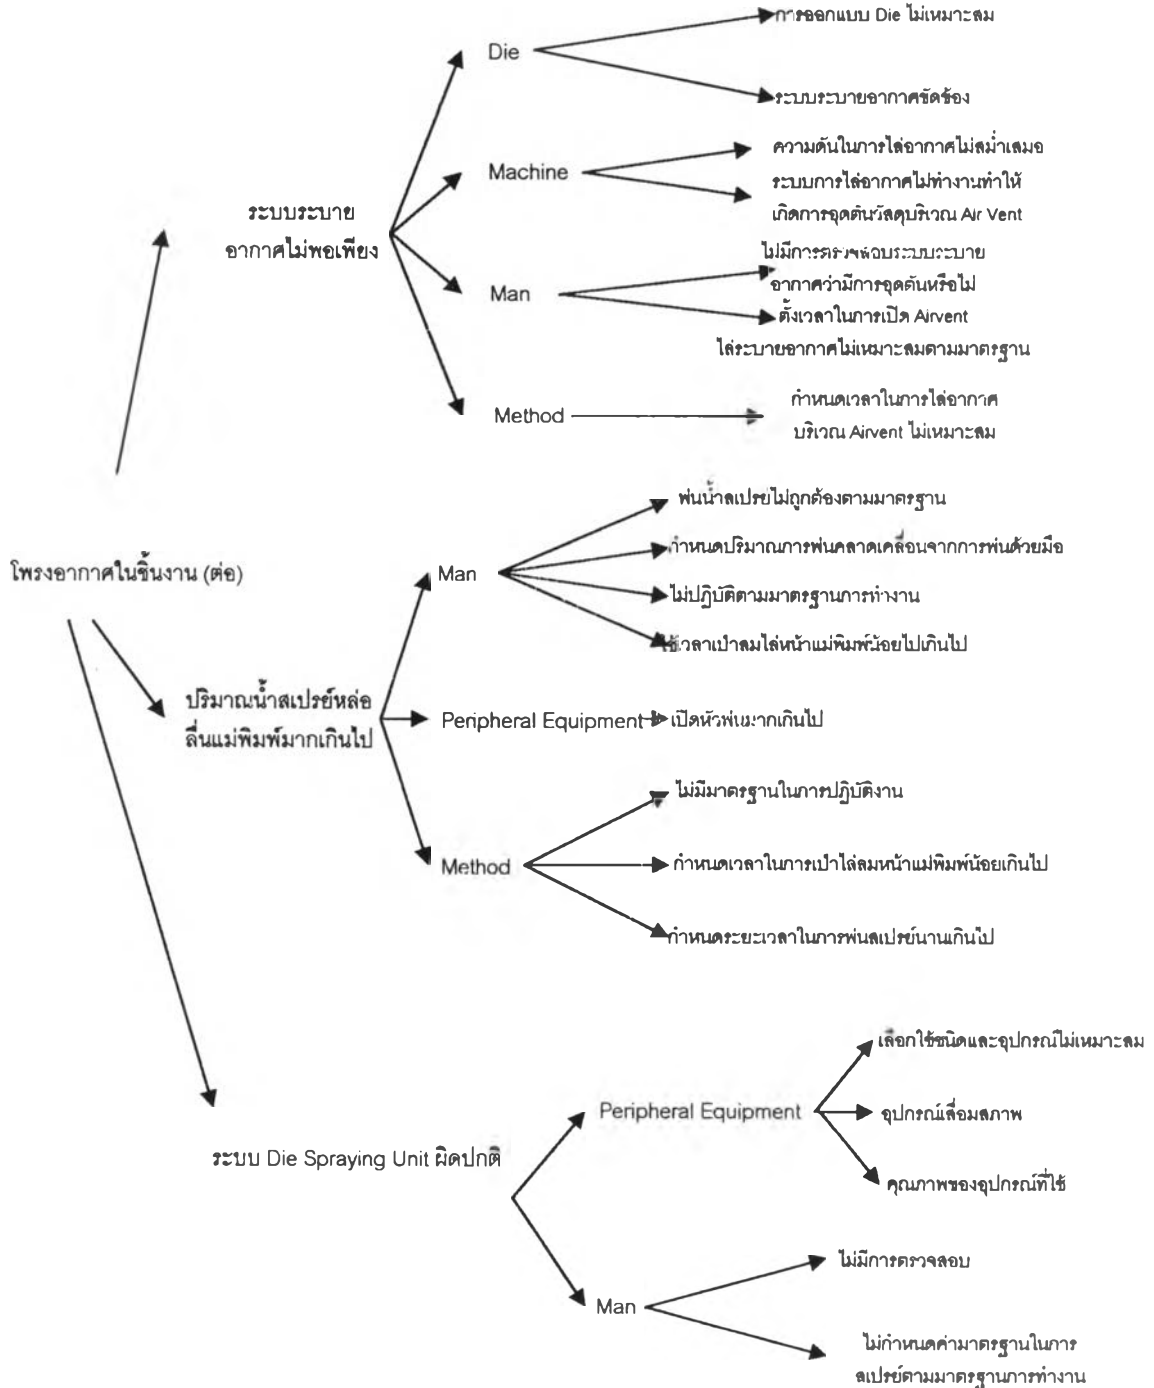
รูปที่ ง-8 (ต่อ) แผนภาพต้นไม้แสดงสาเหตุของปัญหาไฟงออากาศ

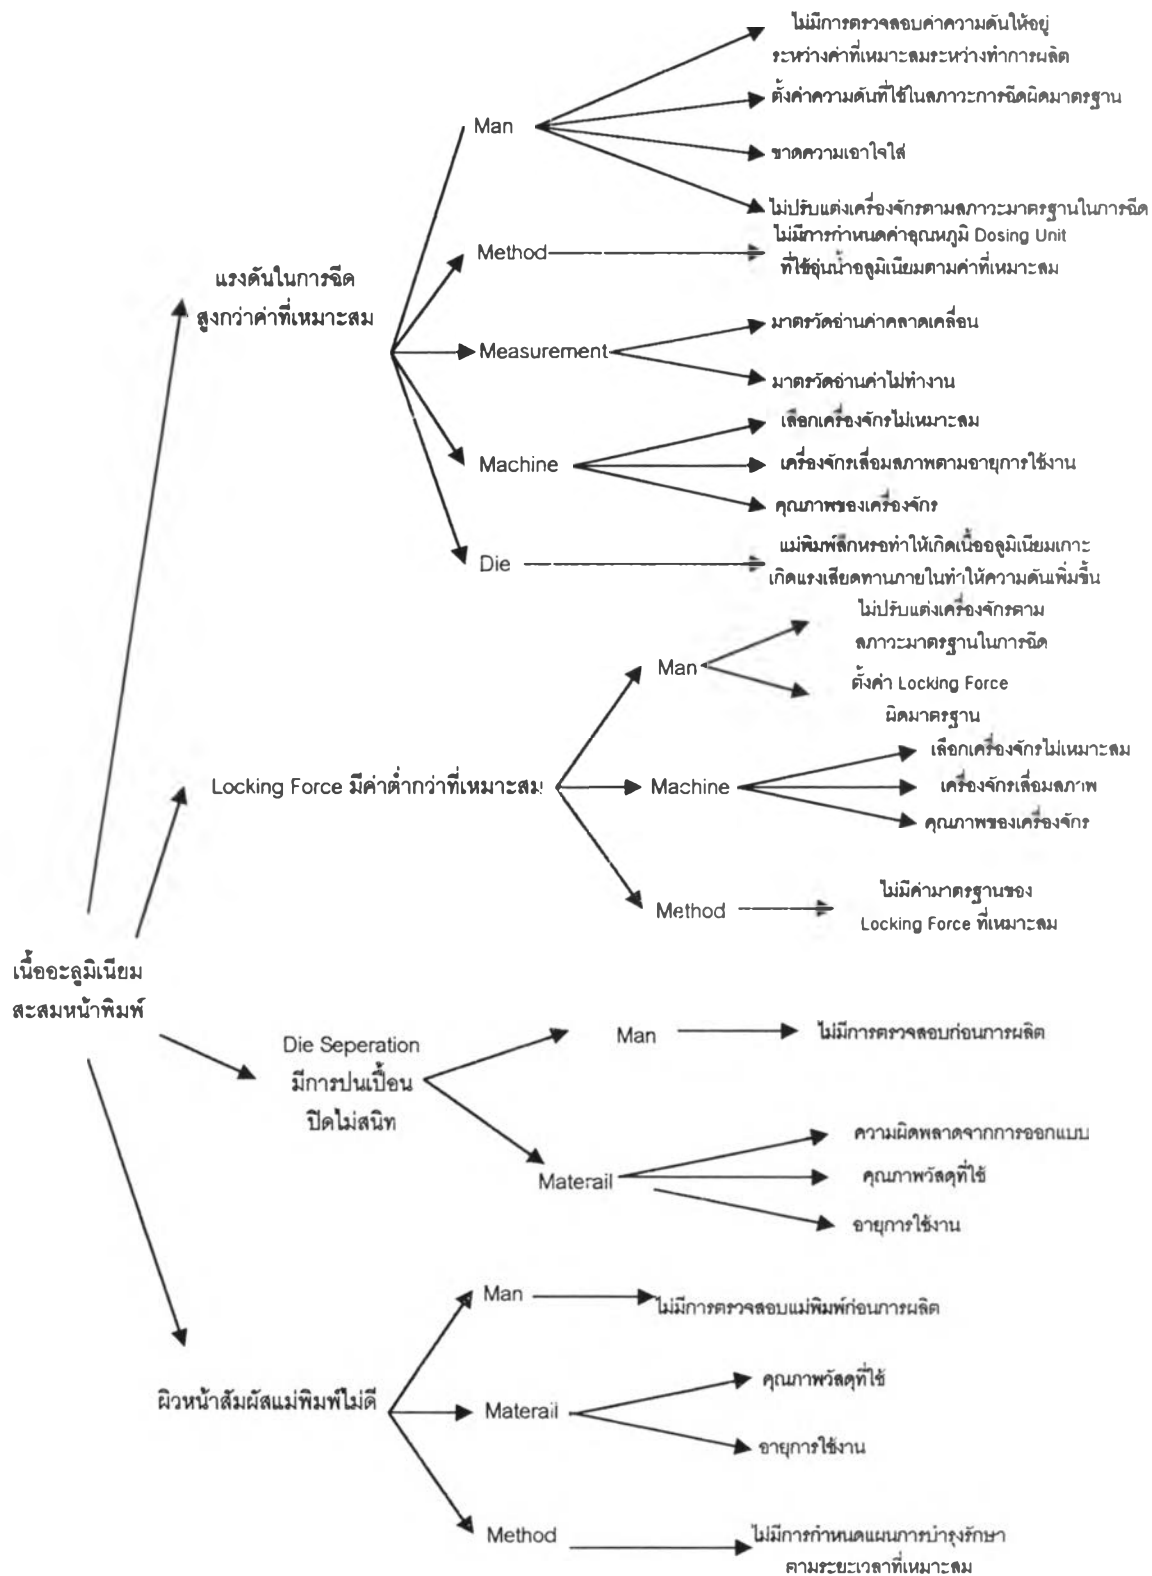
รูปที่ ง-10 แผนภาพต้นไม้แสดงสาเหตุของปัญหาการเกิด เนื้ออะลูมิเนียมสะสมหน้าพิมพ์
