ผังพาเรโตแสดงชนิดของเสียจากกระบวนการผลิตในแต่ละเดือนสำหรับผลิตภัณฑ์ FG230

แผนผังแสดงเหตุและผลของสาเหตุการเกิดลักษณะบกพร่องที่ทำให้เกิดของเสีย

แผนภาพต้นไม้แสดงสาเหตุการเกิดลักษณะบกพร่องที่ทำให้เกิดของเสีย

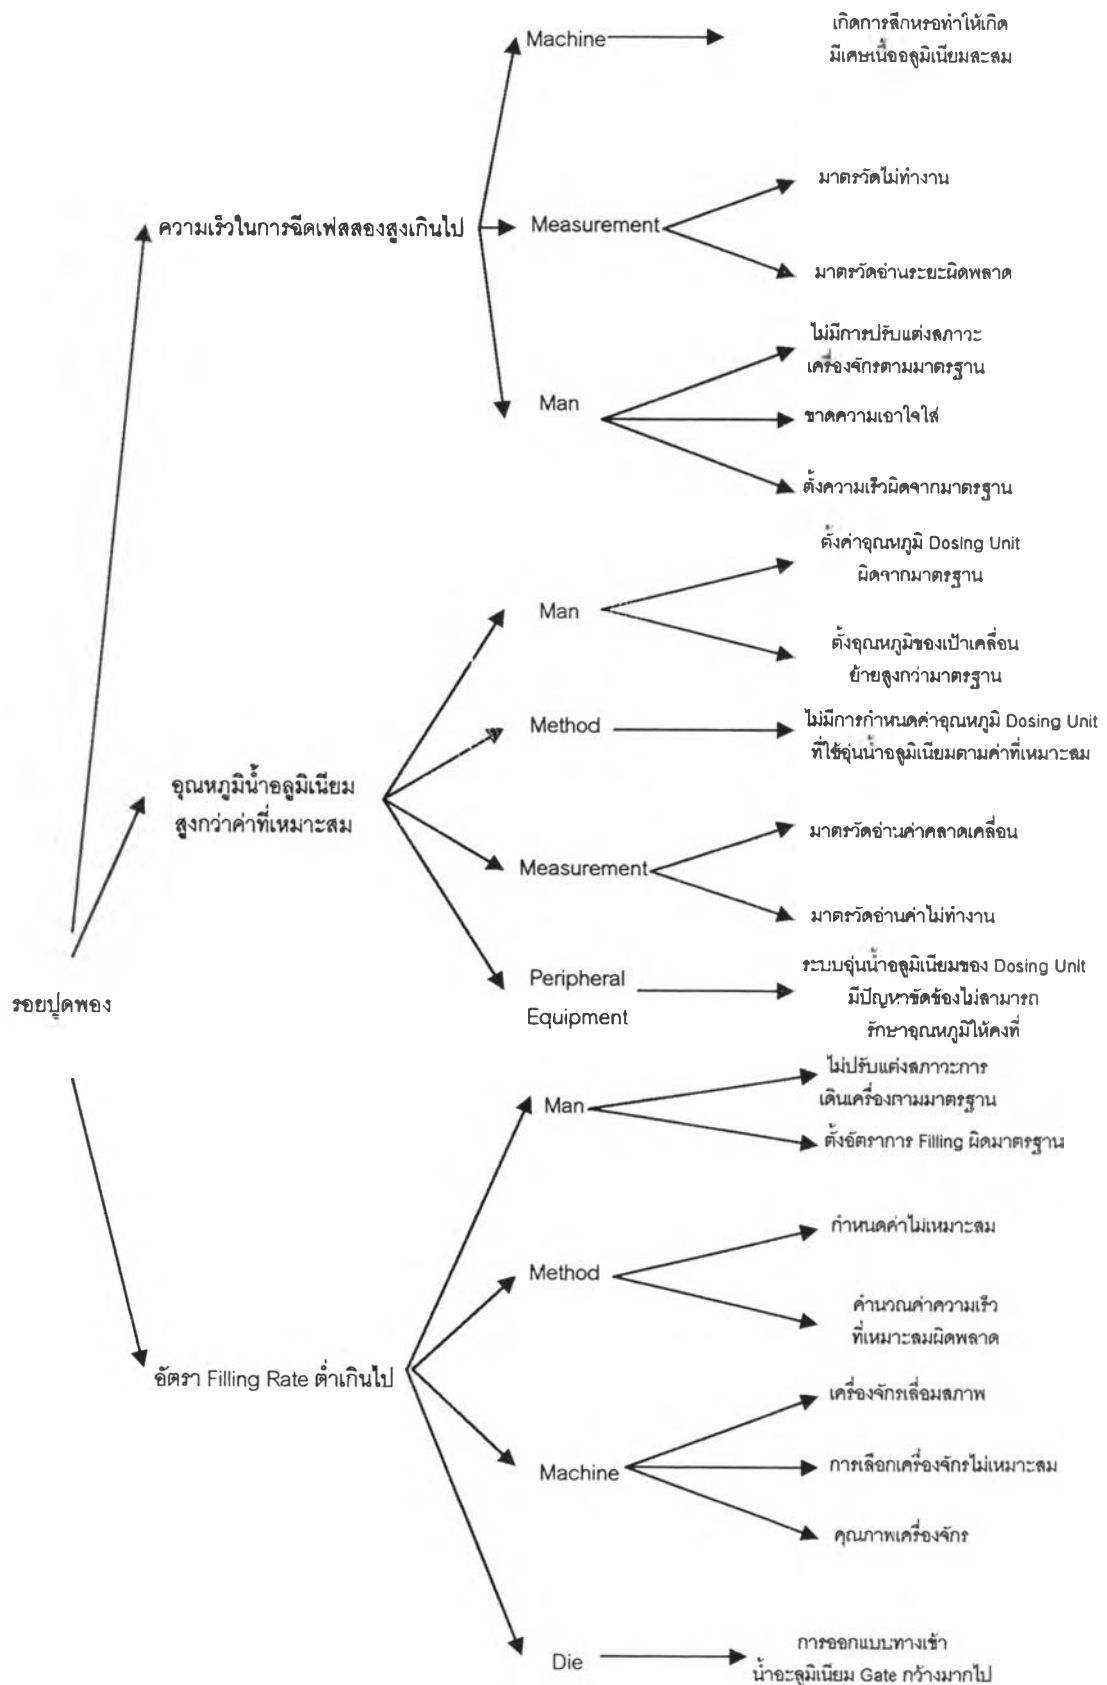
รูปที่ ง-12 แผนภาพต้นไม้แสดงสาเหตุของปัญหา รอยปูดพอง

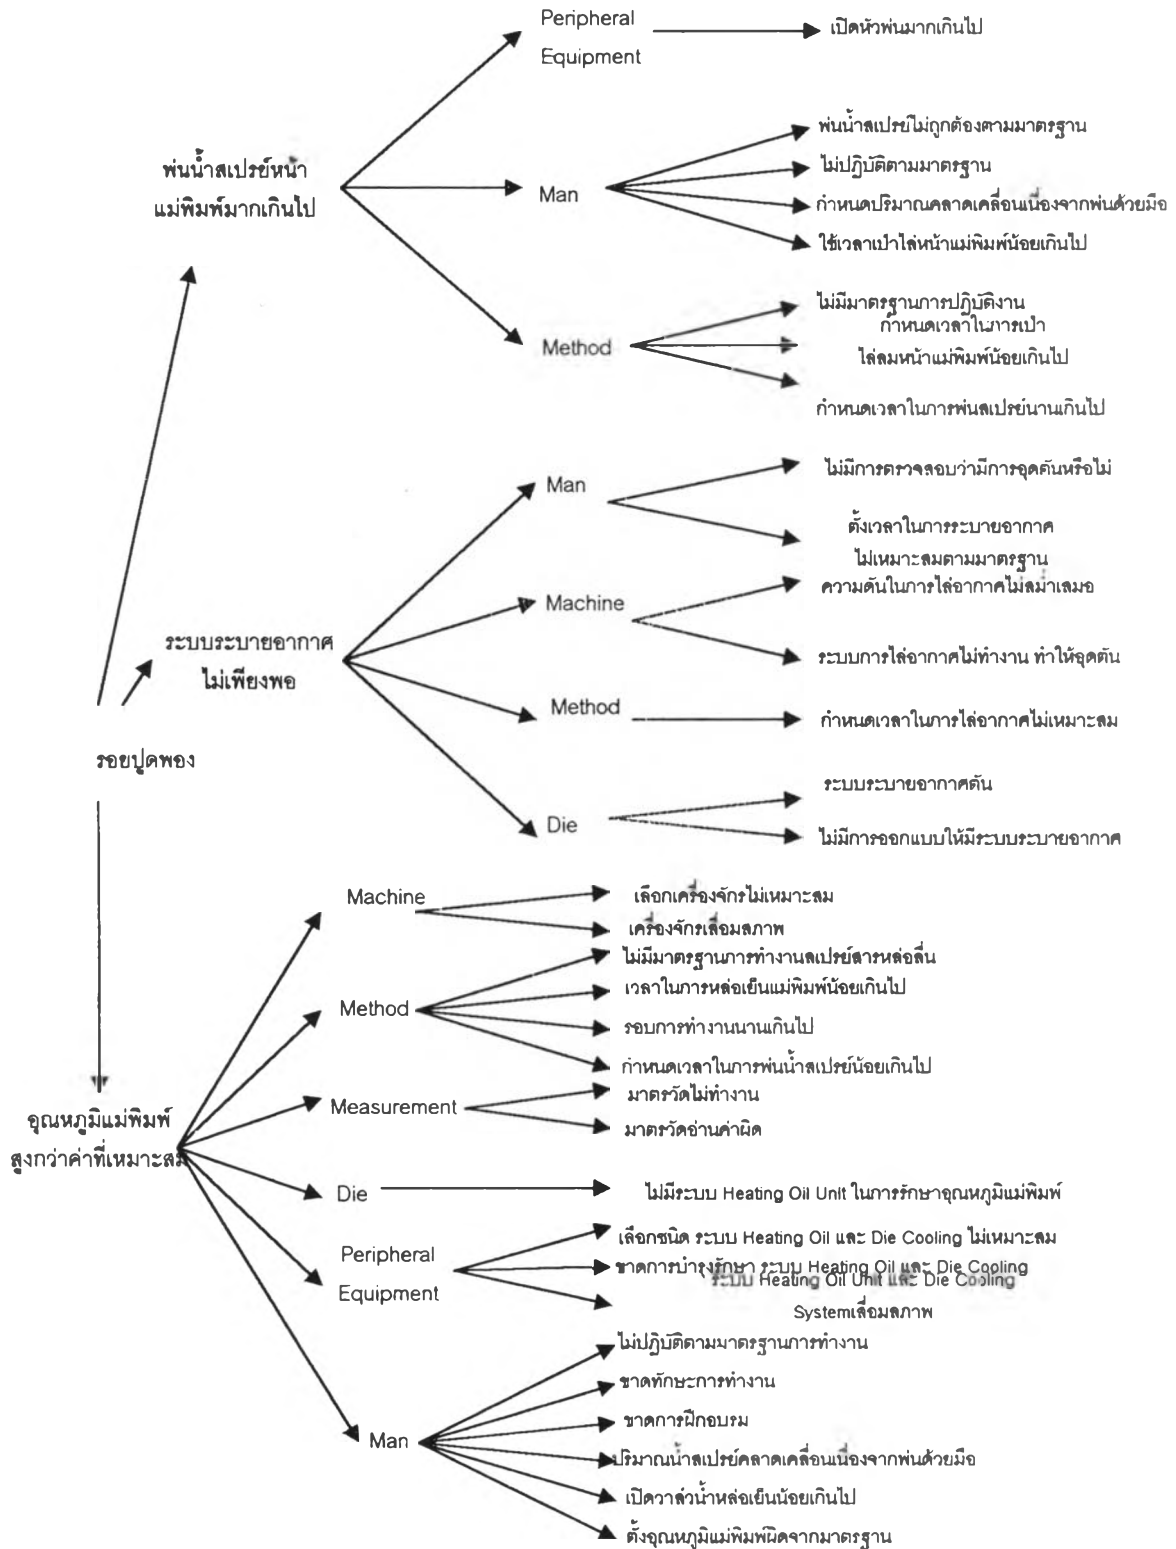
รูปที่ ง-12 (ต่อ) แผนภาพต้นไม้แสดงสาเหตุของปัญหาการปลดพอง ง

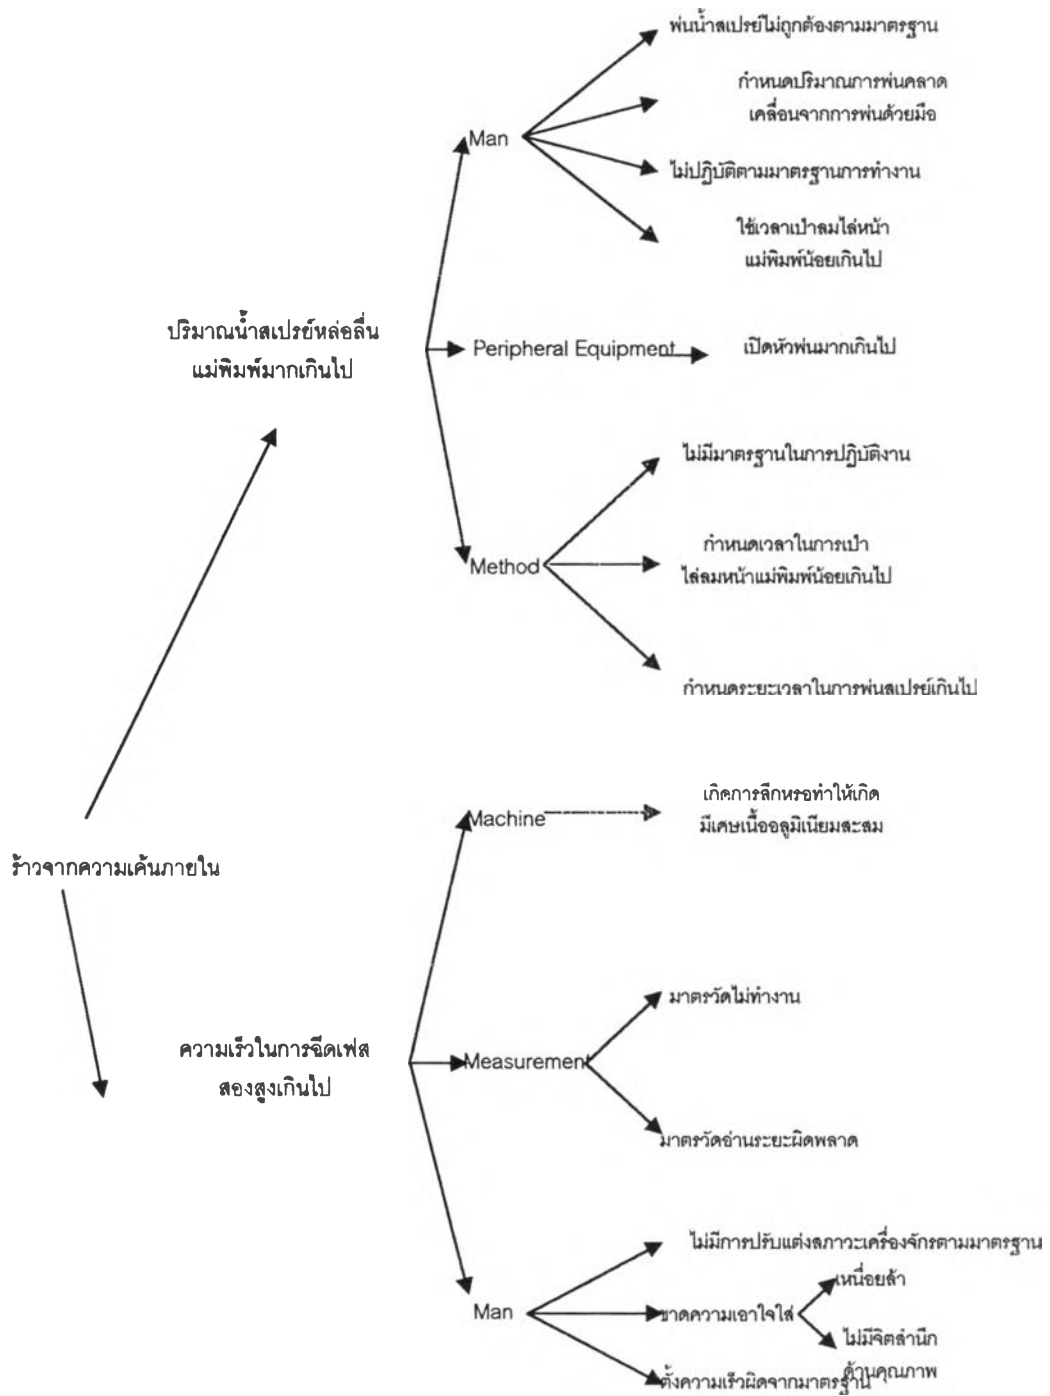
รูปที่ ง-13 แผนภาพต้นไม้แสดงสาเหตุของปัญหาชิ้นงานเร็วจากความเค้นภายใน

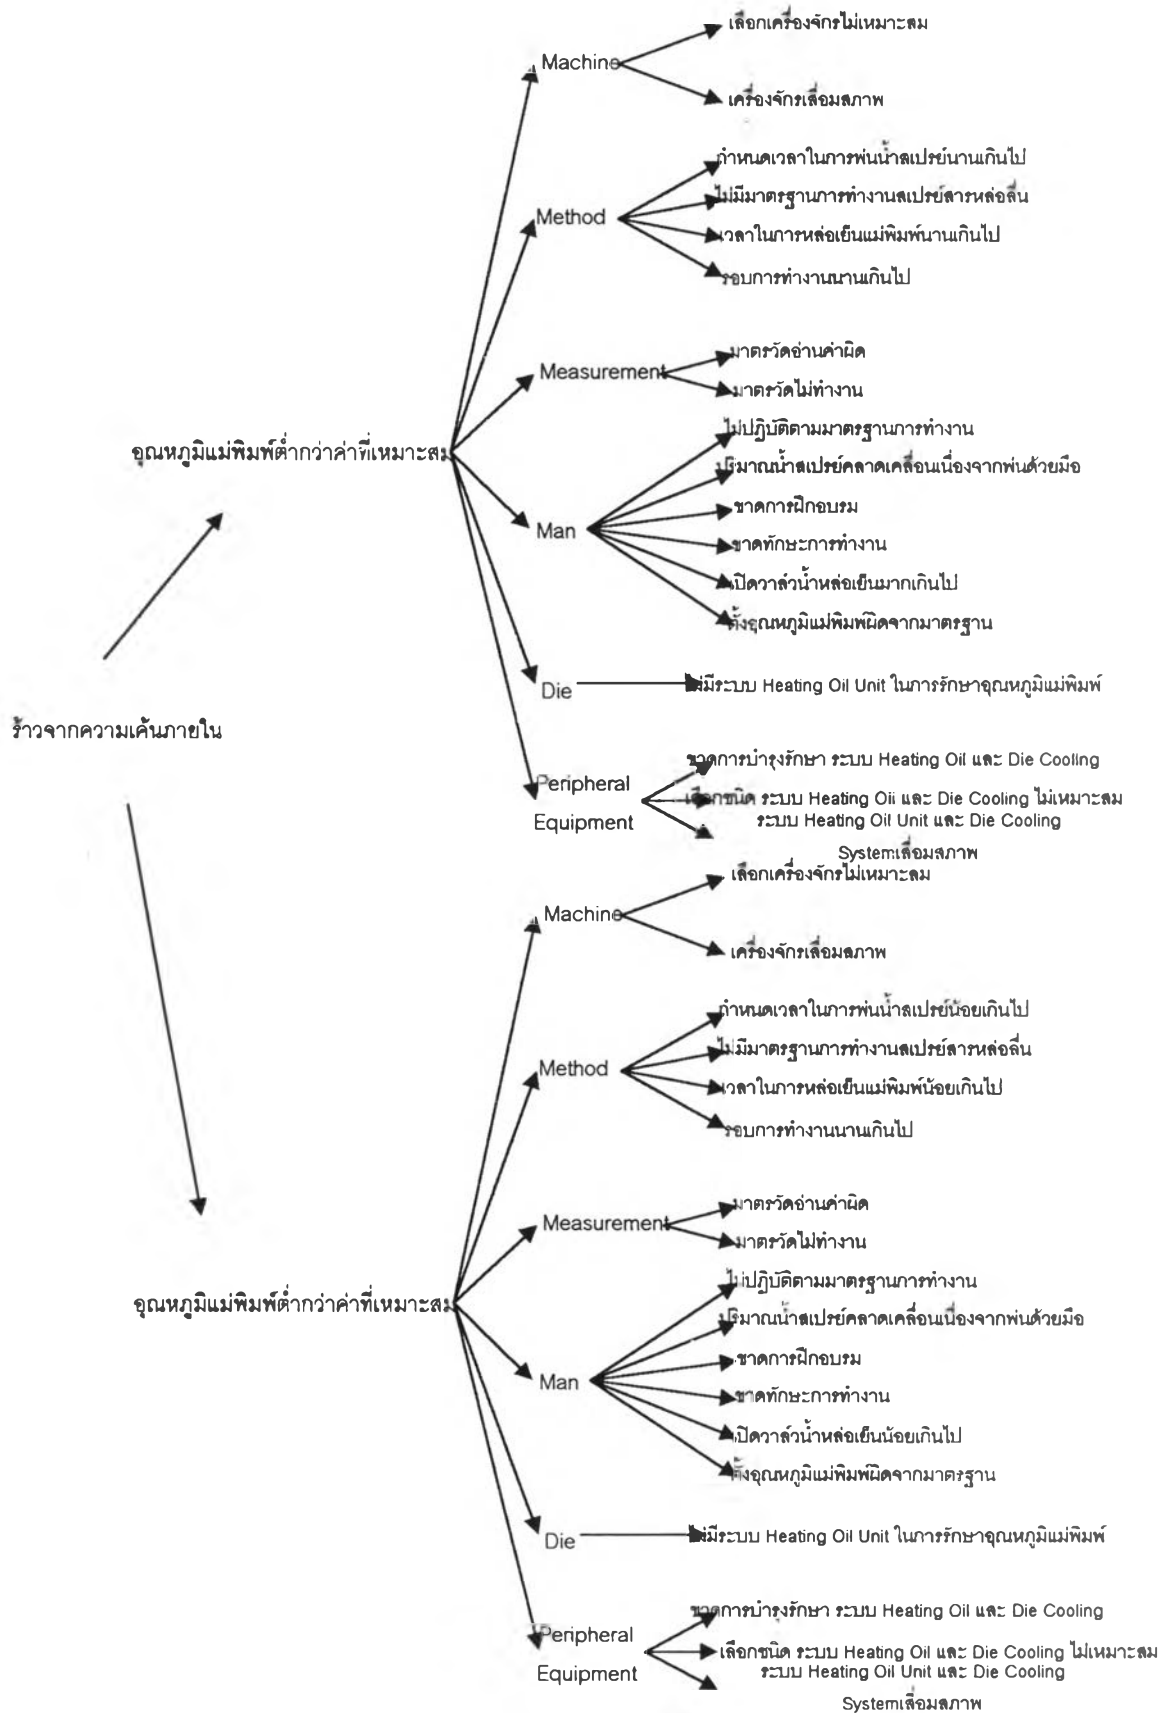
รูปที่ ง-13 (ต่อ) แผนภาพต้นไม้แสดงสาเหตุของปัญหาชิ้นงานร้าวจากความเค้นภายใน

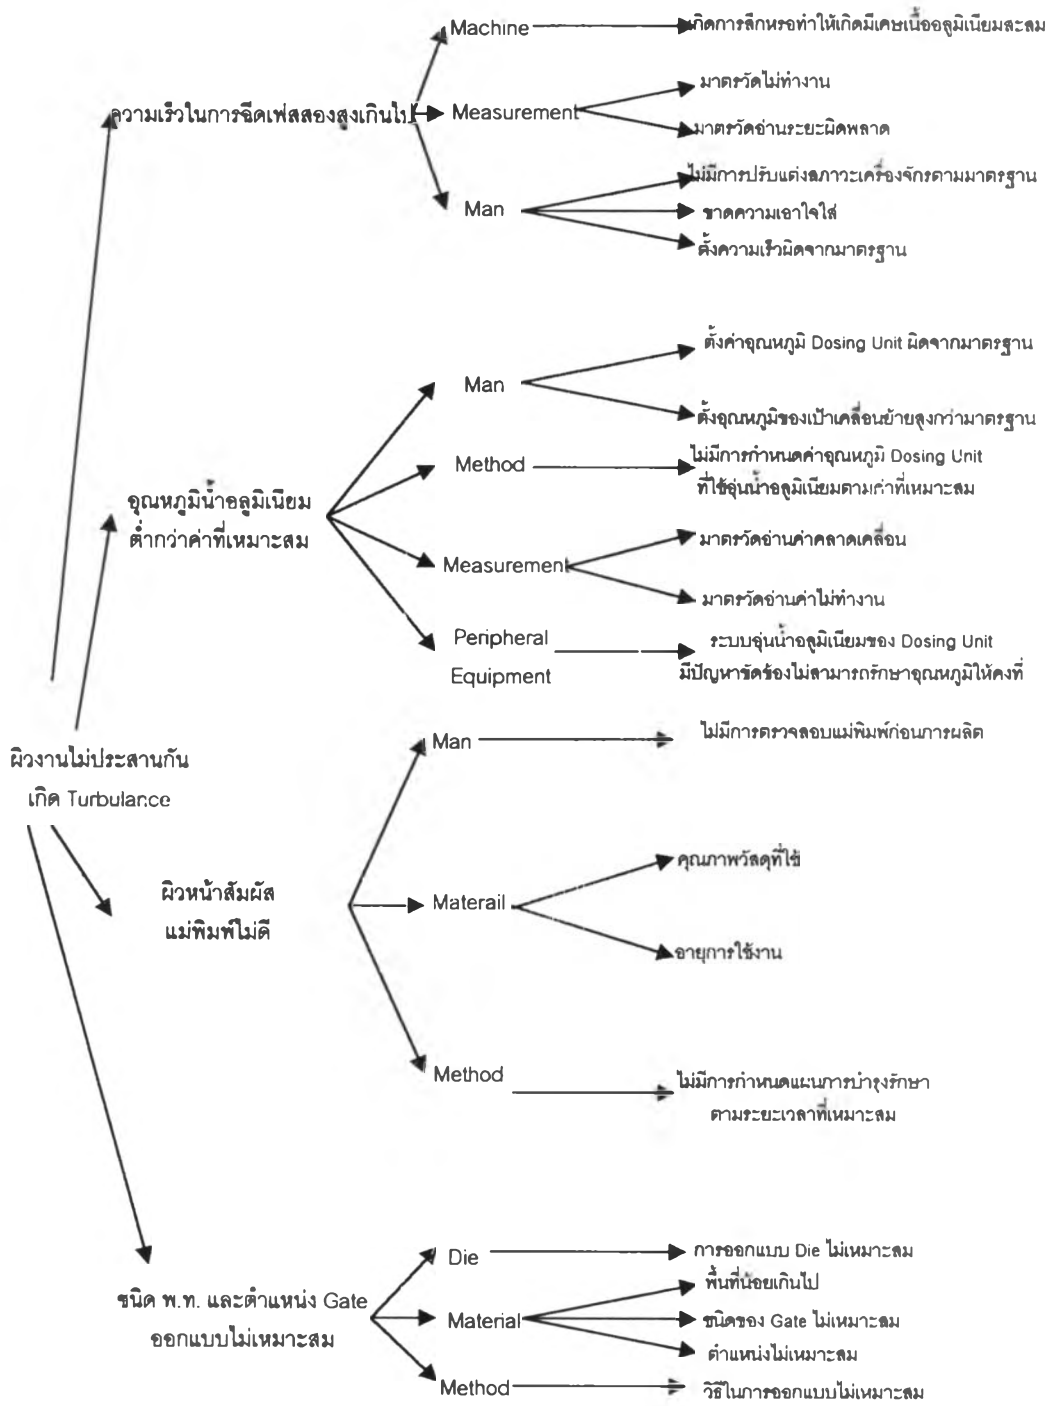
รูปที่ ง-14 แผนภาพต้นไม้แสดงสาเหตุของปัญหาเนื้อชิ้นงานเกิดรอยหมุนวน

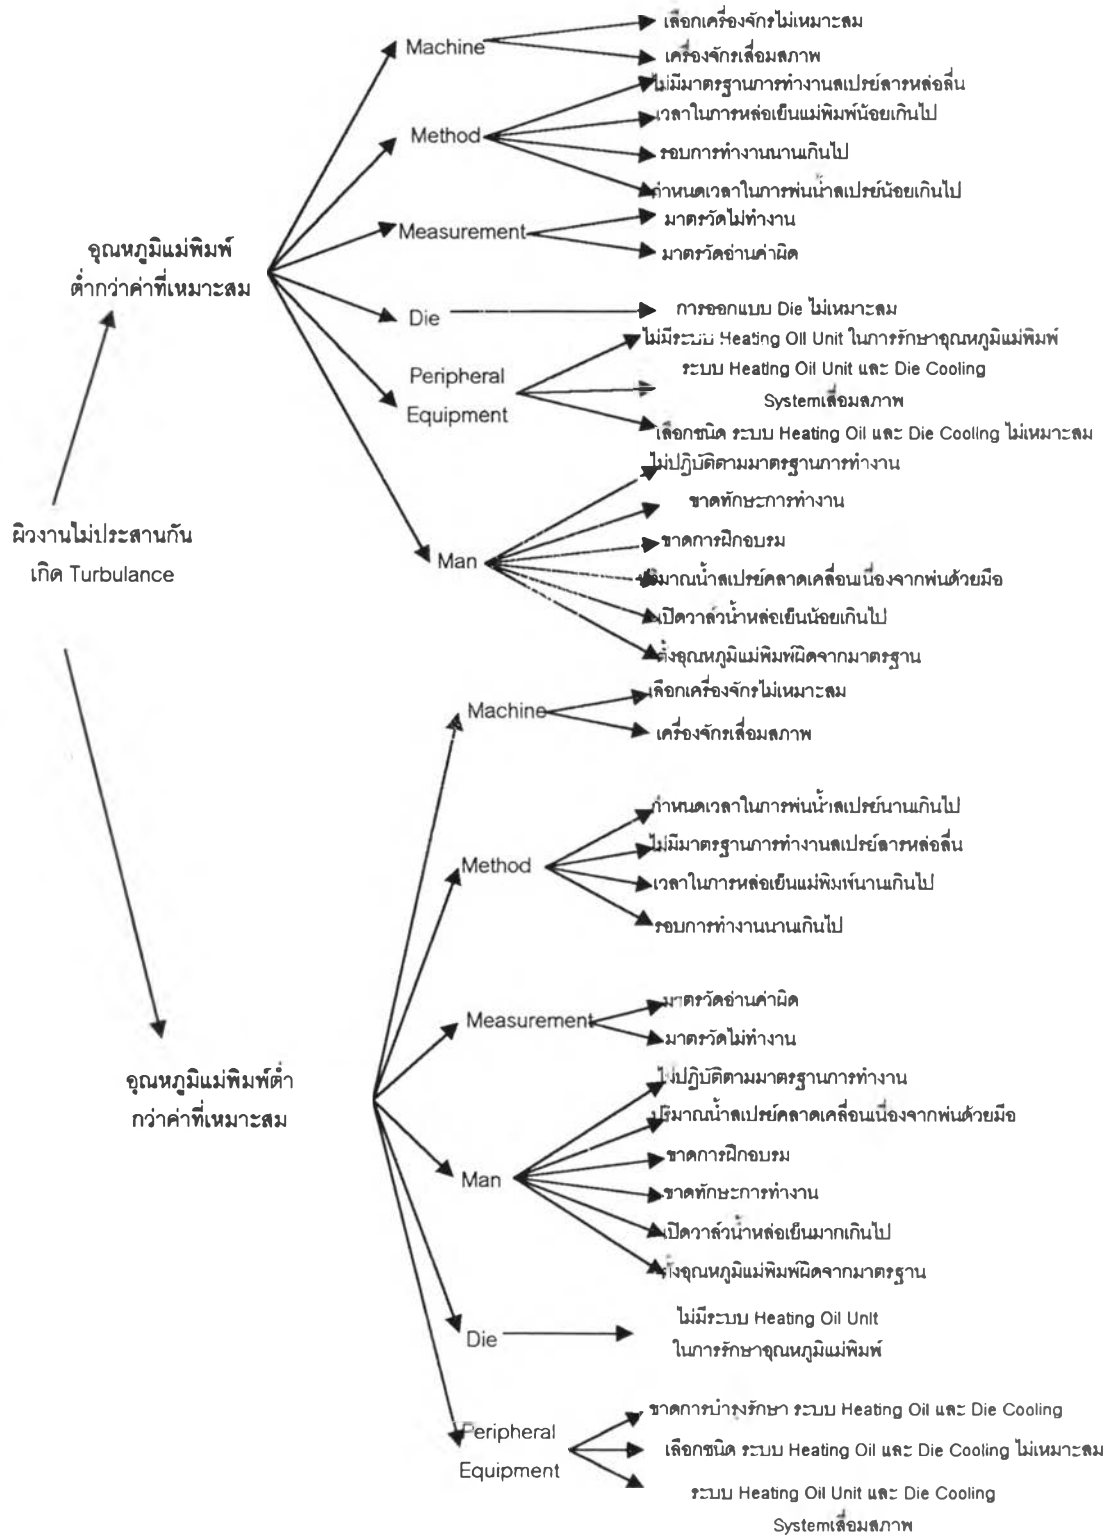
รูปที่ ง-14 (ต่อ) แผนภาพต้นไม้แสดงสาเหตุของปัญหาเนื่องชิ้นงานเกิดรอยหมุน วน

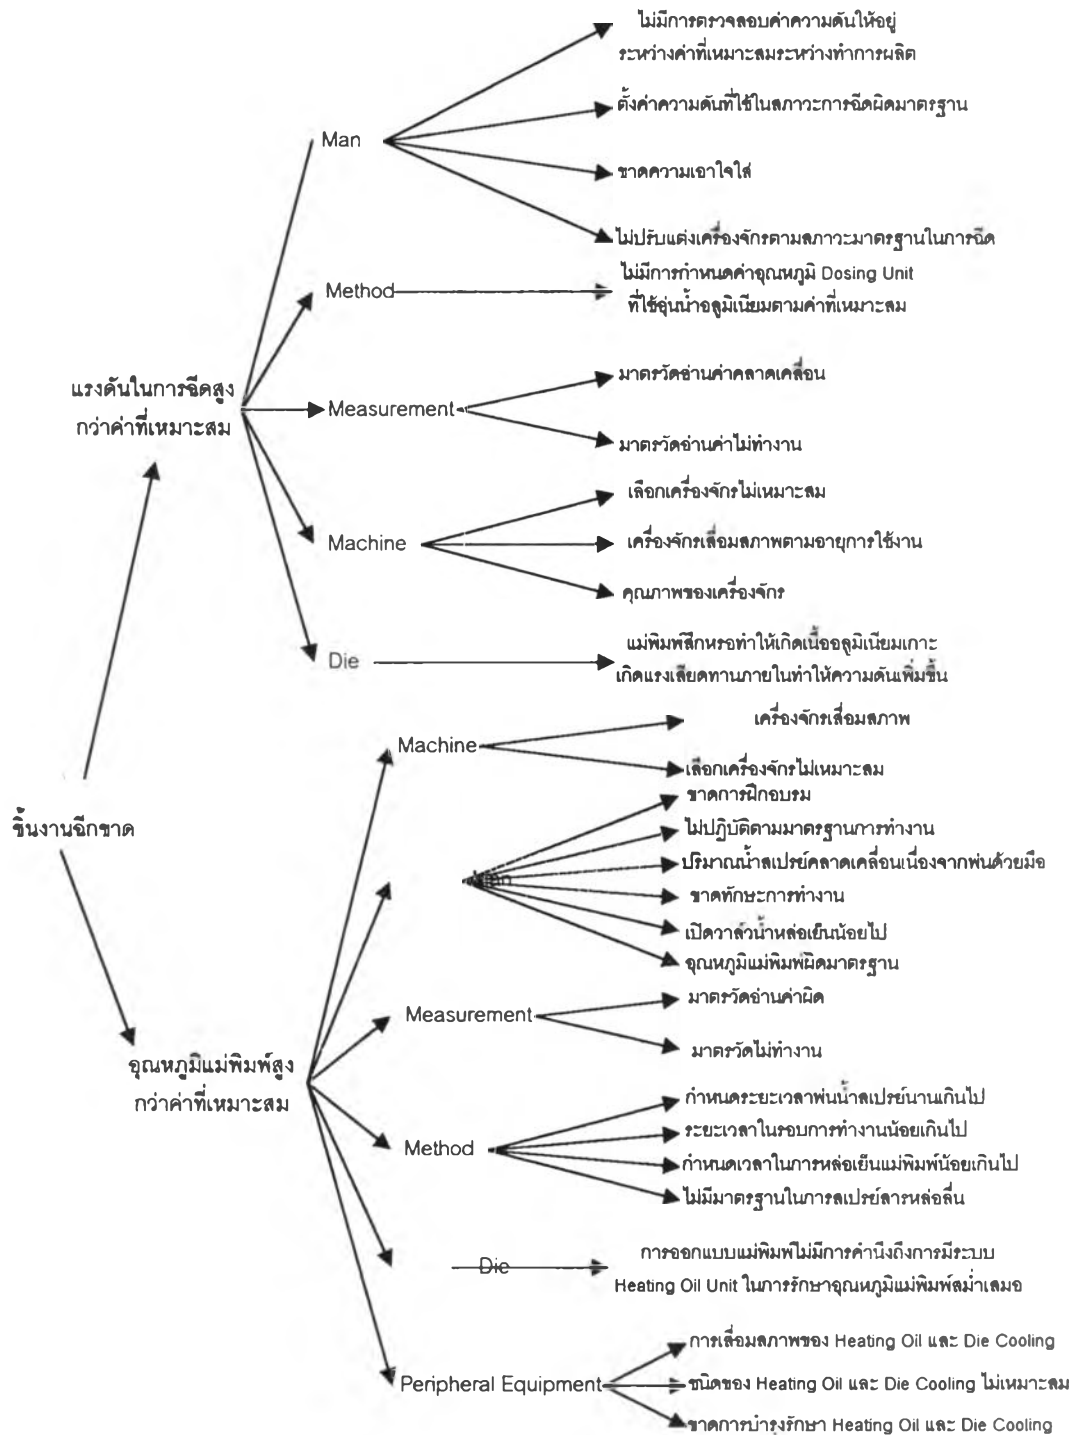
รูปที่ ง-16 แผนภาพต้นไม้แสดงสาเหตุของปัญหาชิ้นงานฉีกขาด

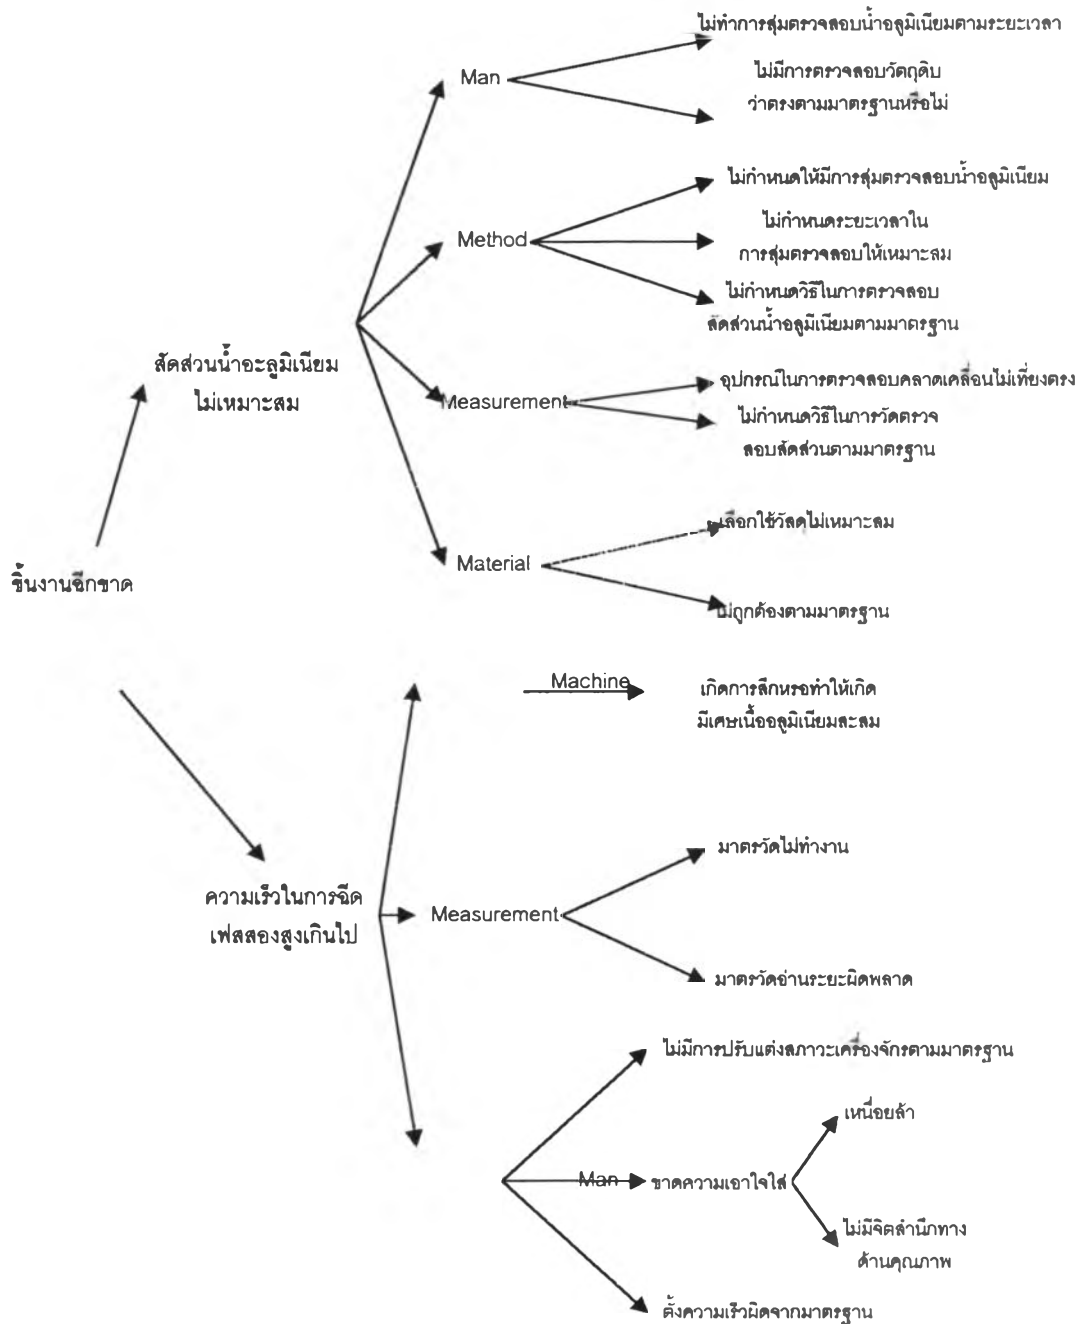
รูปที่ ง-16 (ต่อ) แผนภาพต้นไม้แสดงสาเหตุของปัญหาชิ้นงานจิกขาด

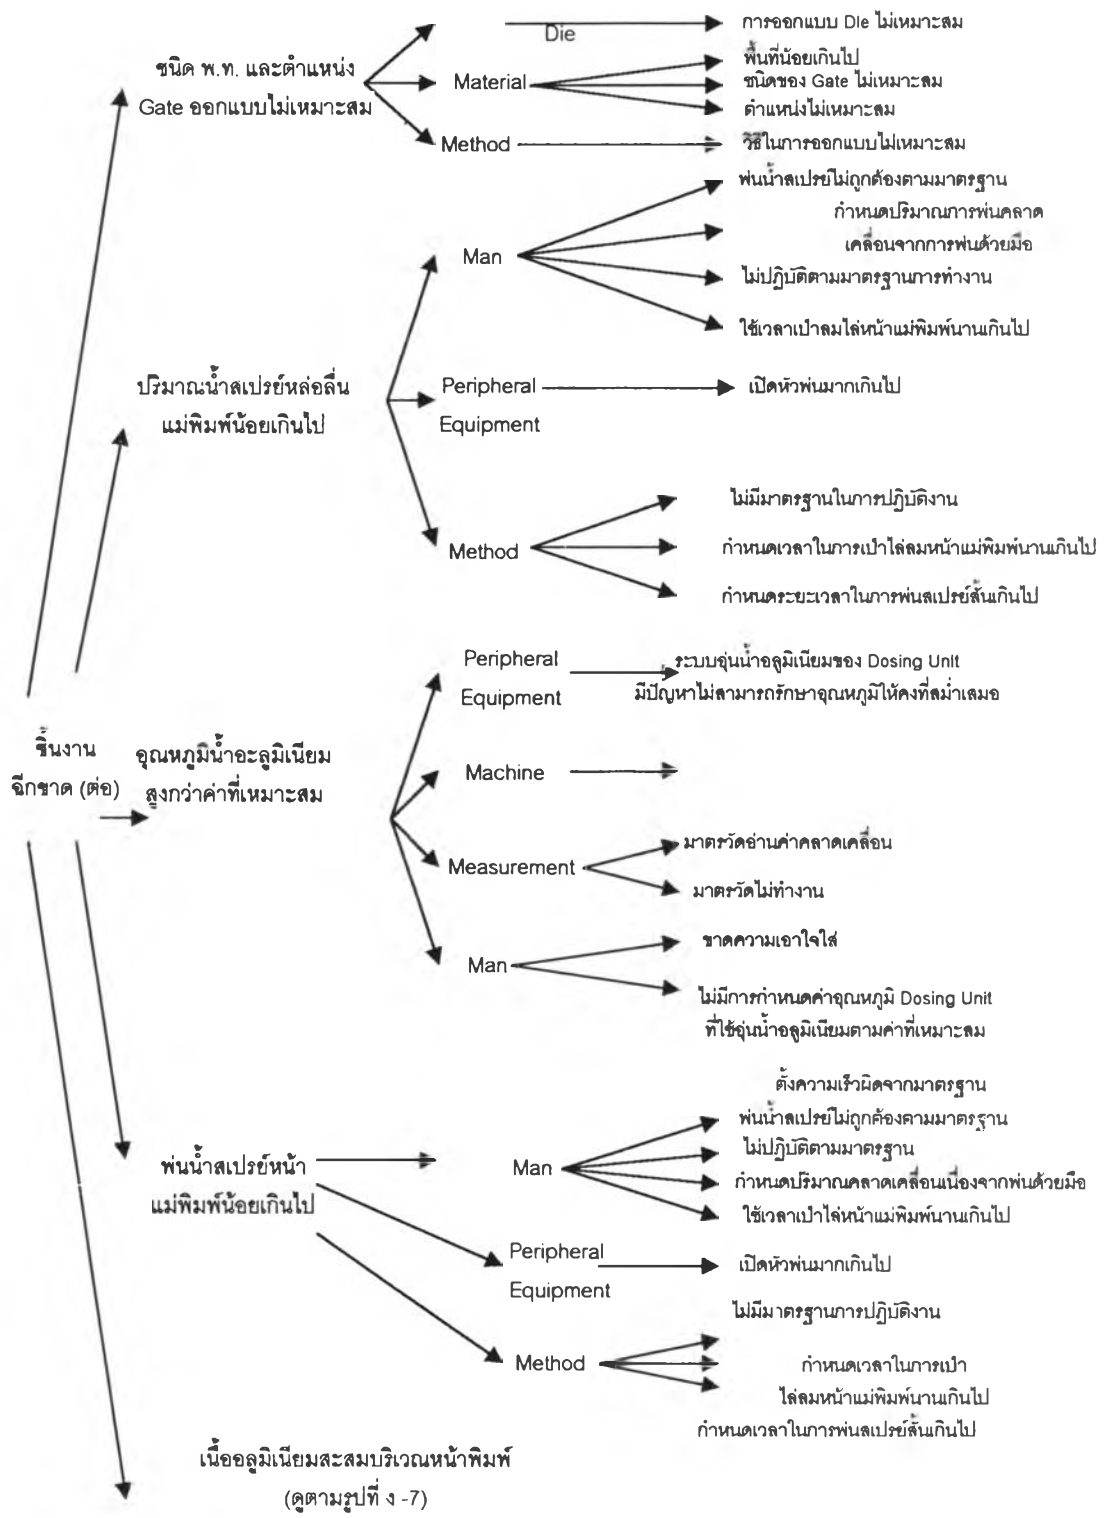
รูปที่ ง-16(ต่อ) แผนภาพต้นไม้แสดงสาเหตุของปัญหาชิ้นงานจักขาด

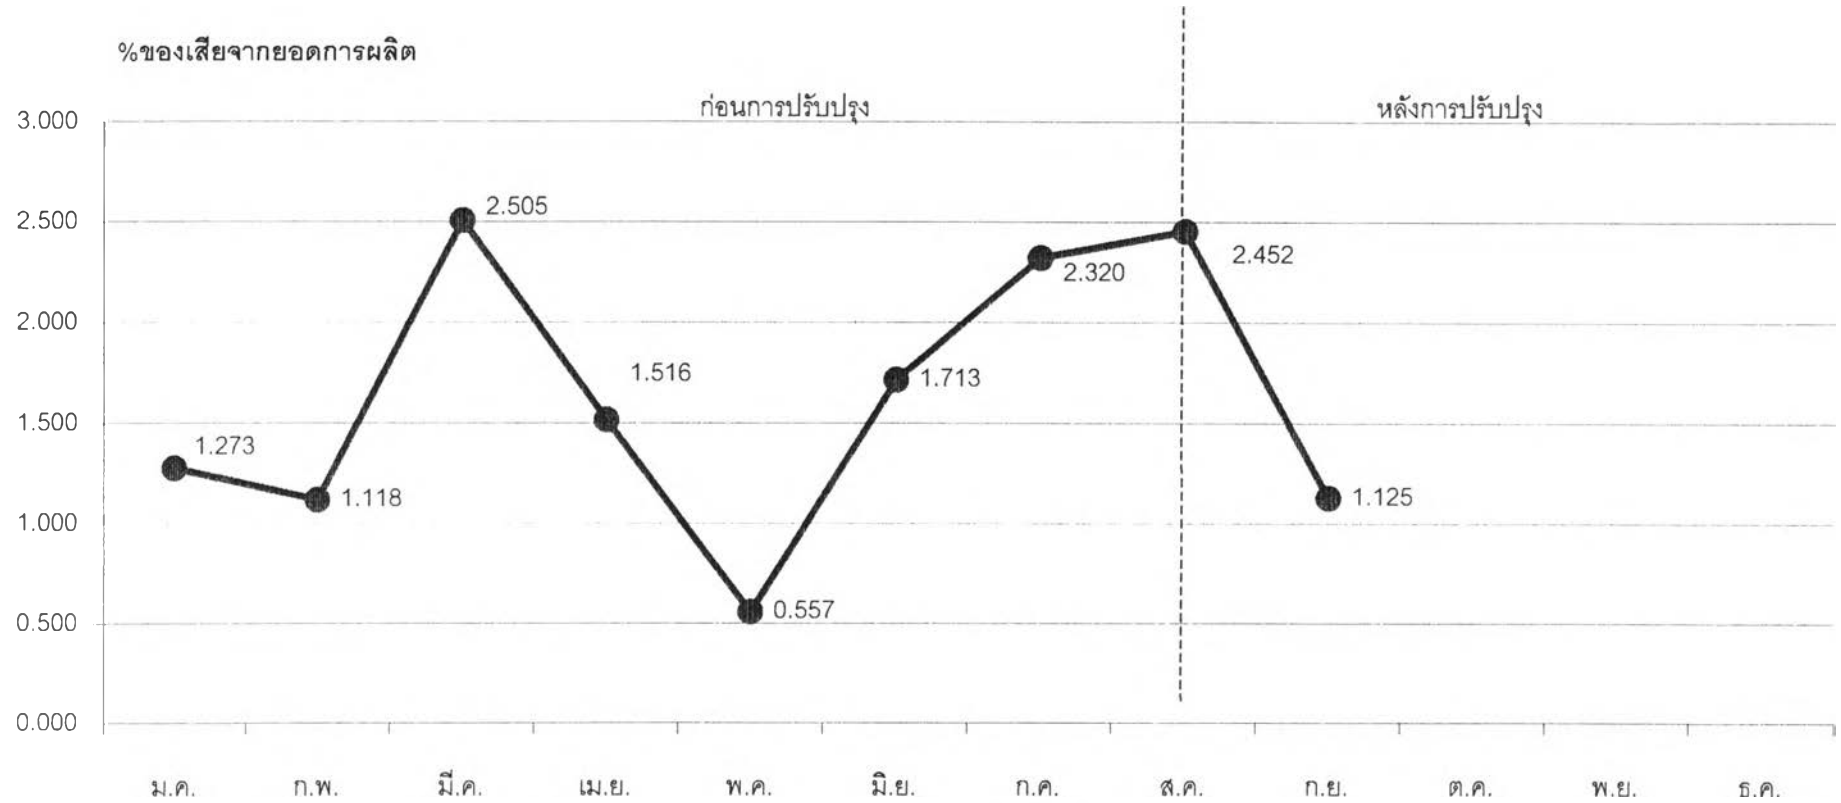
เปอร์เซ็นต์ของเสียจากสาเหตุชิ้นงานหล่นจากแขนกลของผลิตภัณฑ์ FG230
ระหว่างเดือนมกราคม-กันยายน พ.ศ.2541

รูปที่ 3 แสดงจำนวนของเสียในแต่ละเดือนจากสาเหตุชิ้นงานหล่นจากแขนกลของผลิตภัณฑ์ FG230

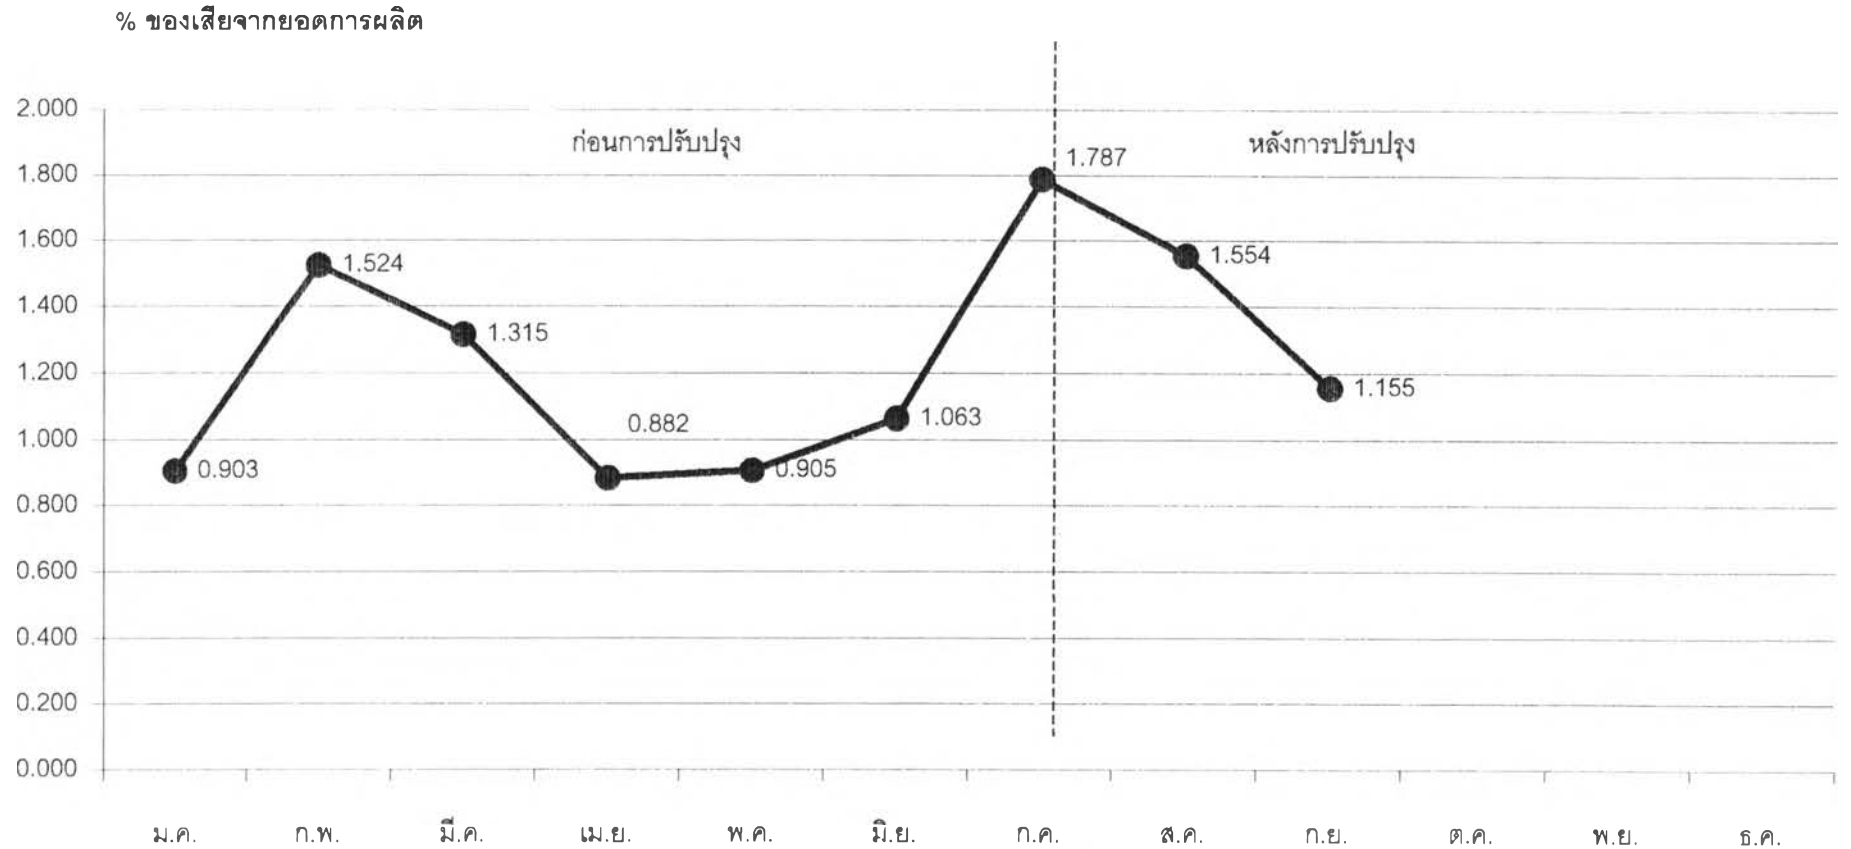
เปอร์เซ็นต์ของเสียจากสาเหตุชิ้นงานฉีกขาดของผลิตภัณฑ์ FG230
ระหว่างเดือนมกราคม-กันยายน พ.ศ.2541

รูปที่ จ-4 แสดงจำนวนของเสียในแต่ละเดือนจากสาเหตุชิ้นงานฉีกขาดของผลิตภัณฑ์ FG230

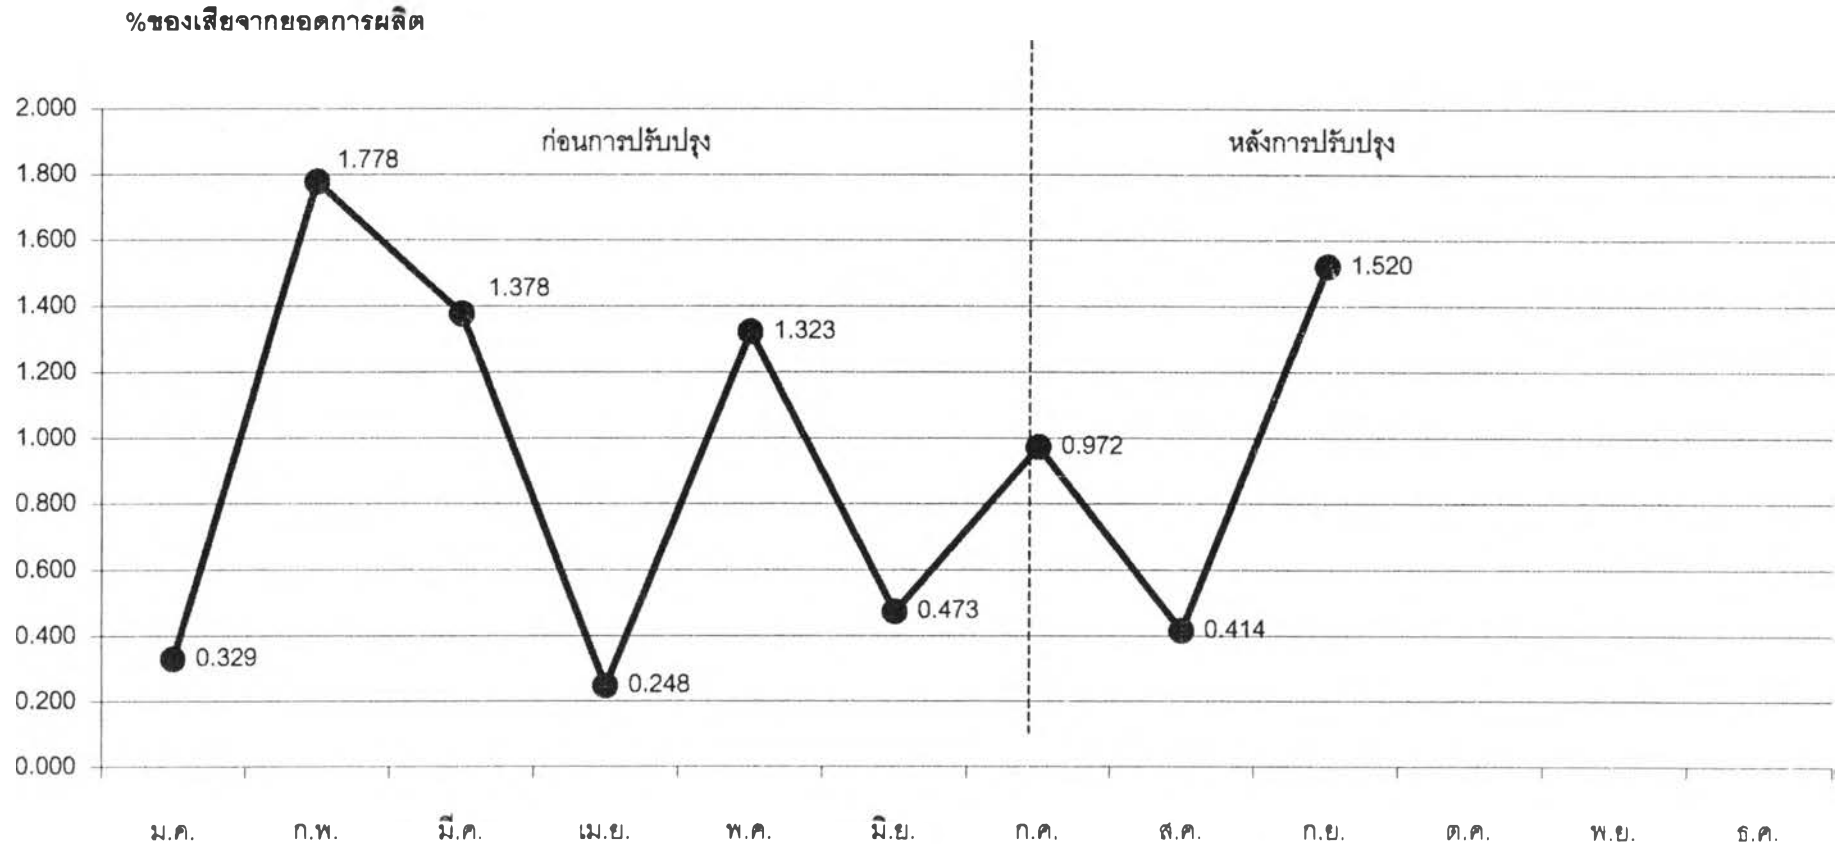
เปอร์เซ็นต์ของเสียจากสาเหตุชิ้นงานไม่เต็มของผลิตภัณฑ์ FG230
ระหว่างเดือนมกราคม-กันยายน พ.ศ.2541

รูปที่จ-5 แสดงจำนวนของเสียในแต่ละเดือนจากสาเหตุชิ้นงานไม่เต็มของผลิตภัณฑ์ FG230

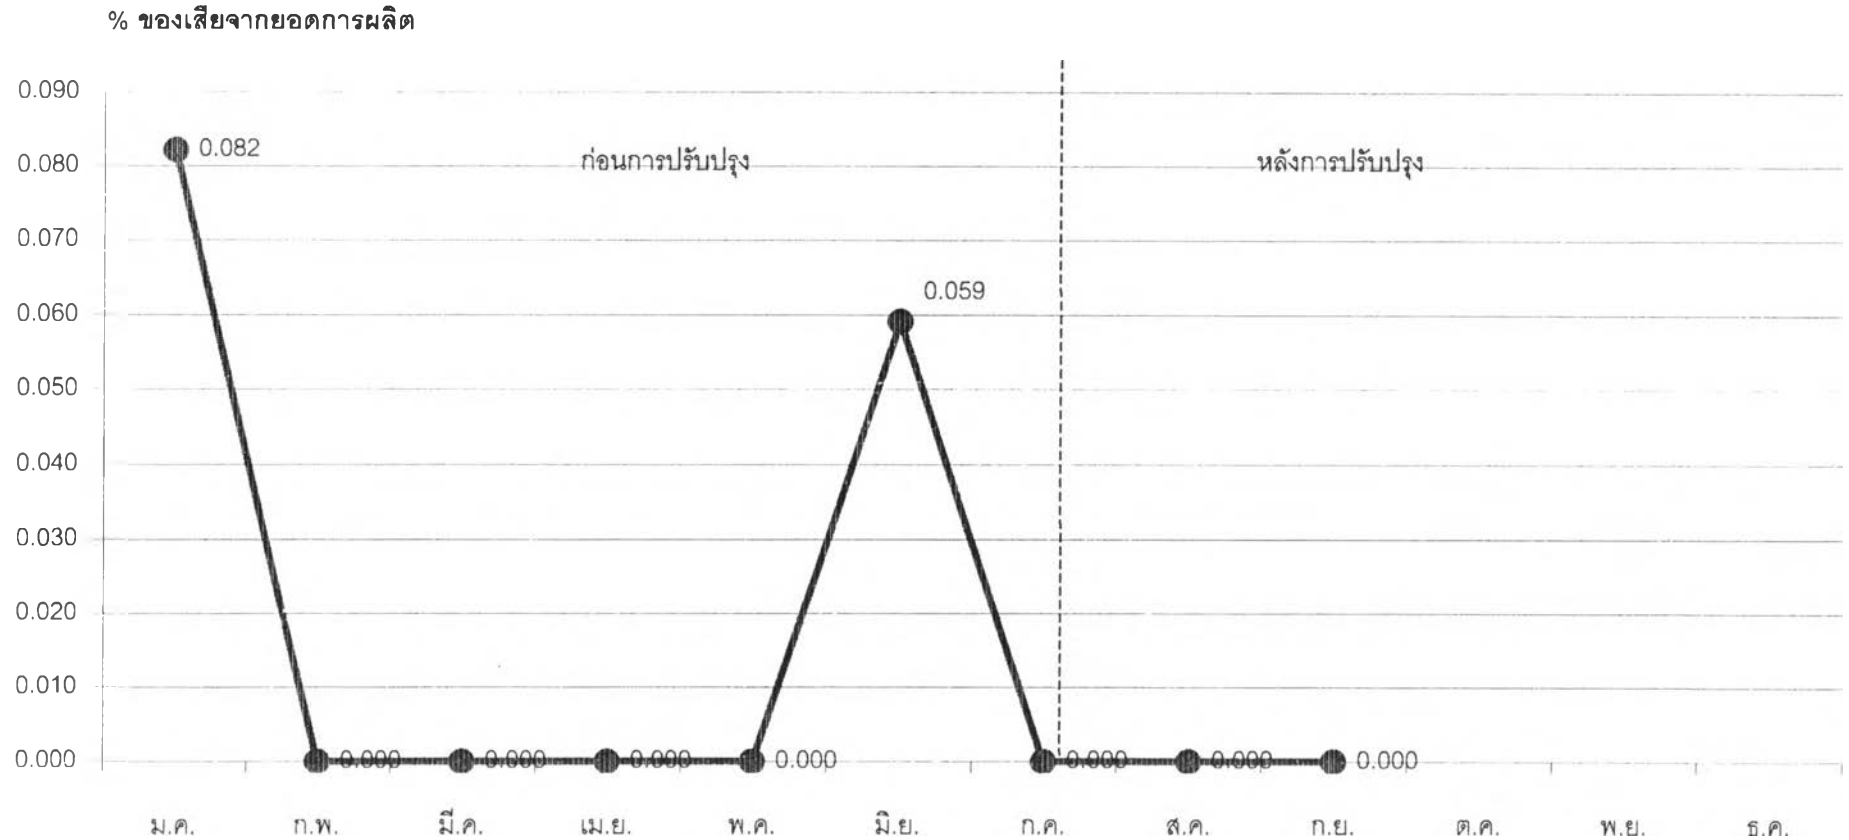
เปอร์เซ็นต์ของเสียจากสาเหตุรอยสี รอยครูด ของผลิตภัณฑ์ FG230
ระหว่างเดือนมกราคม-กันยายน พ.ศ.2541

รูปที่ 6 แสดงจำนวนของเสียในแต่ละเดือนจากสาเหตุรอยสี รอยครูด ของผลิตภัณฑ์ FG230

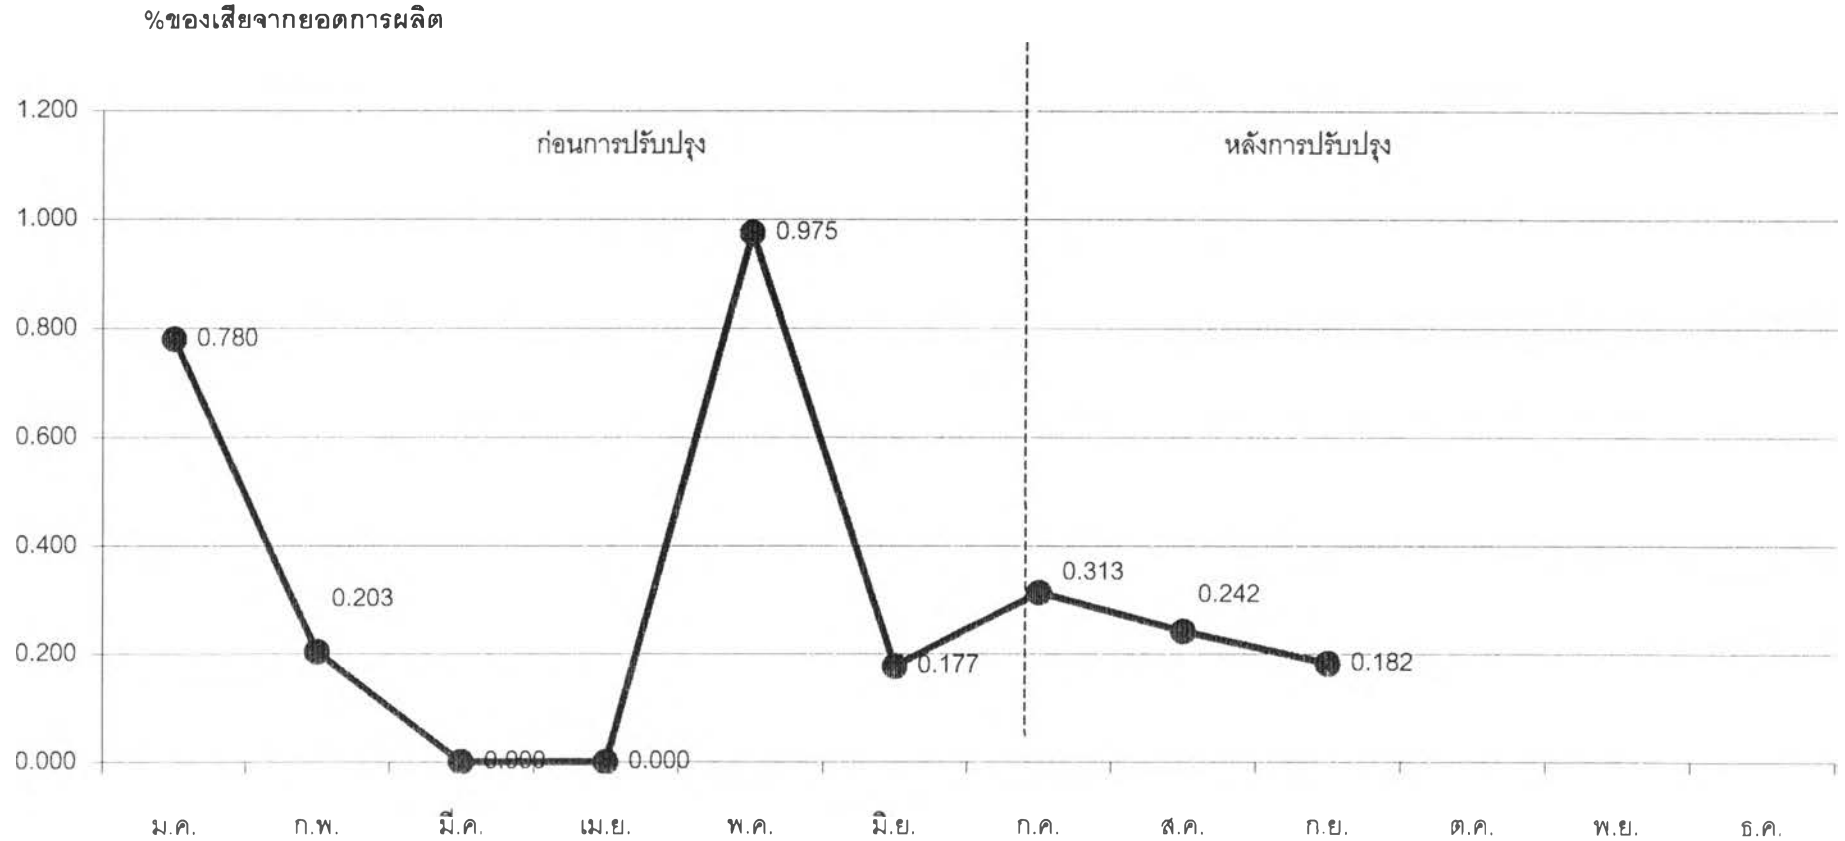
เปอร์เซ็นต์ของเสียจากสาเหตุ BUSH LINER แตก ของผลิตภัณฑ์ FG230
ระหว่างเดือนมกราคม-กันยายน พ.ศ.2541

รูปที่ 7 แสดงจำนวนของเสียในแต่ละเดือนจากสาเหตุ BUSH LINER แตกของผลิตภัณฑ์ FG230
