ผังพาเรโตแสดงชนิดของเสียจากกระบวนการผลิตในแต่ละเดือนสำหรับผลิตภัณฑ์ FG230

แผนผังแสดงเหตุและผลของสาเหตุการเกิดลักษณะบกพร่องที่ทำให้เกิดของเสีย

แผนภาพต้นไม้แสดงสาเหตุการเกิดลักษณะบกพร่องที่ทำให้เกิดของเสีย

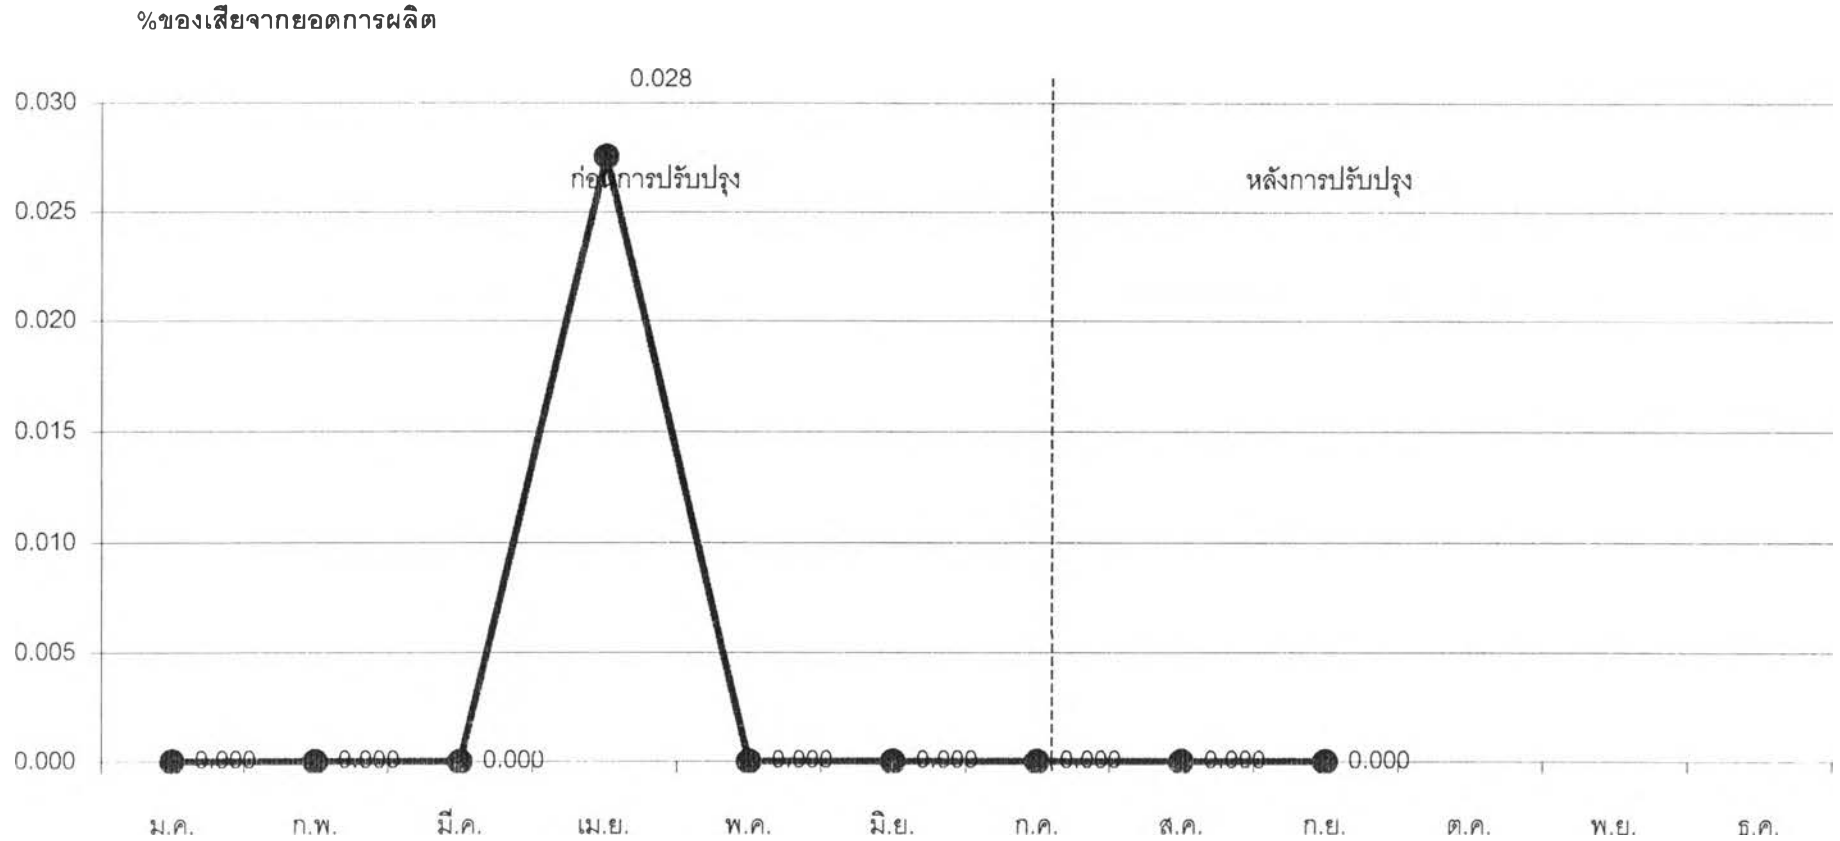
เปอร์เซ็นต์ของเสียจากสาเหตุการไม่ใส่ BUSH LINER ของผลิตภัณฑ์ FG230
ระหว่างเดือนมกราคม-กันยายน พ.ศ..2541

รูปที่ ๘-8 แสดงจำนวนของเสียในแต่ละเดือนจากสาเหตุ ไม่ใส่ BUSH LINER ของผลิตภัณฑ์ FG230

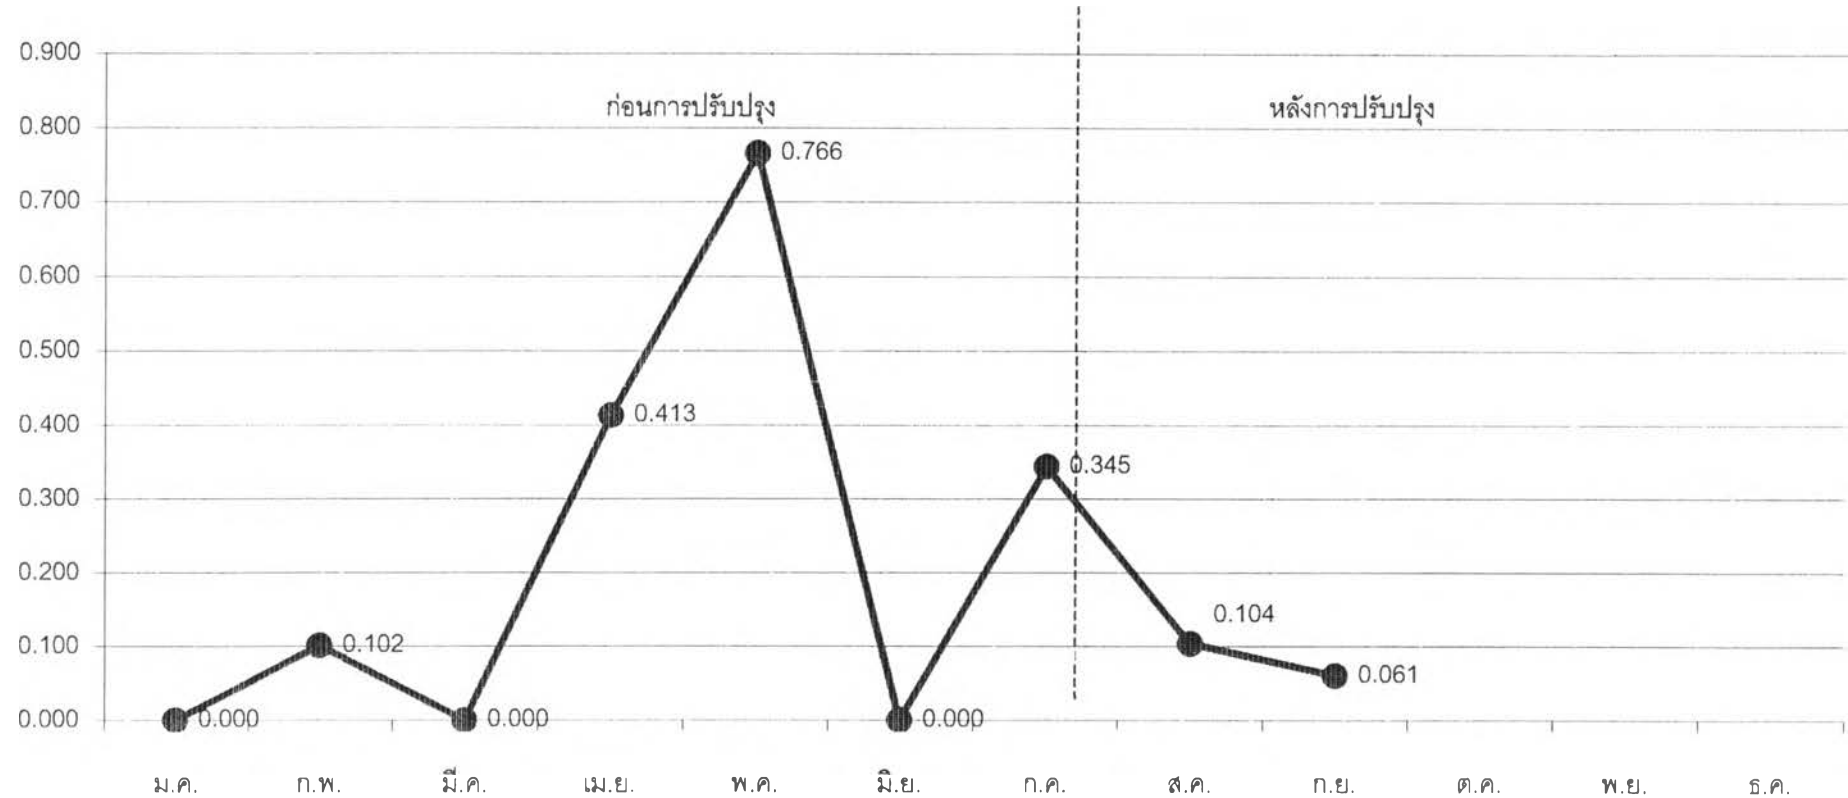
เปอร์เซ็นต์ของเสียจากสาเหตุชิ้นงานมีรอยแตกรอยร้าว ของผลิตภัณฑ์ FG230
ระหว่างเดือนมกราคม-กันยายน พ.ศ.2541

รูปที่ ๑-9 แสดงจำนวนของเสียในแต่ละเดือนจากสาเหตุชิ้นงานมีรอยแตกรอยร้าว ของผลิตภัณฑ์ FG230

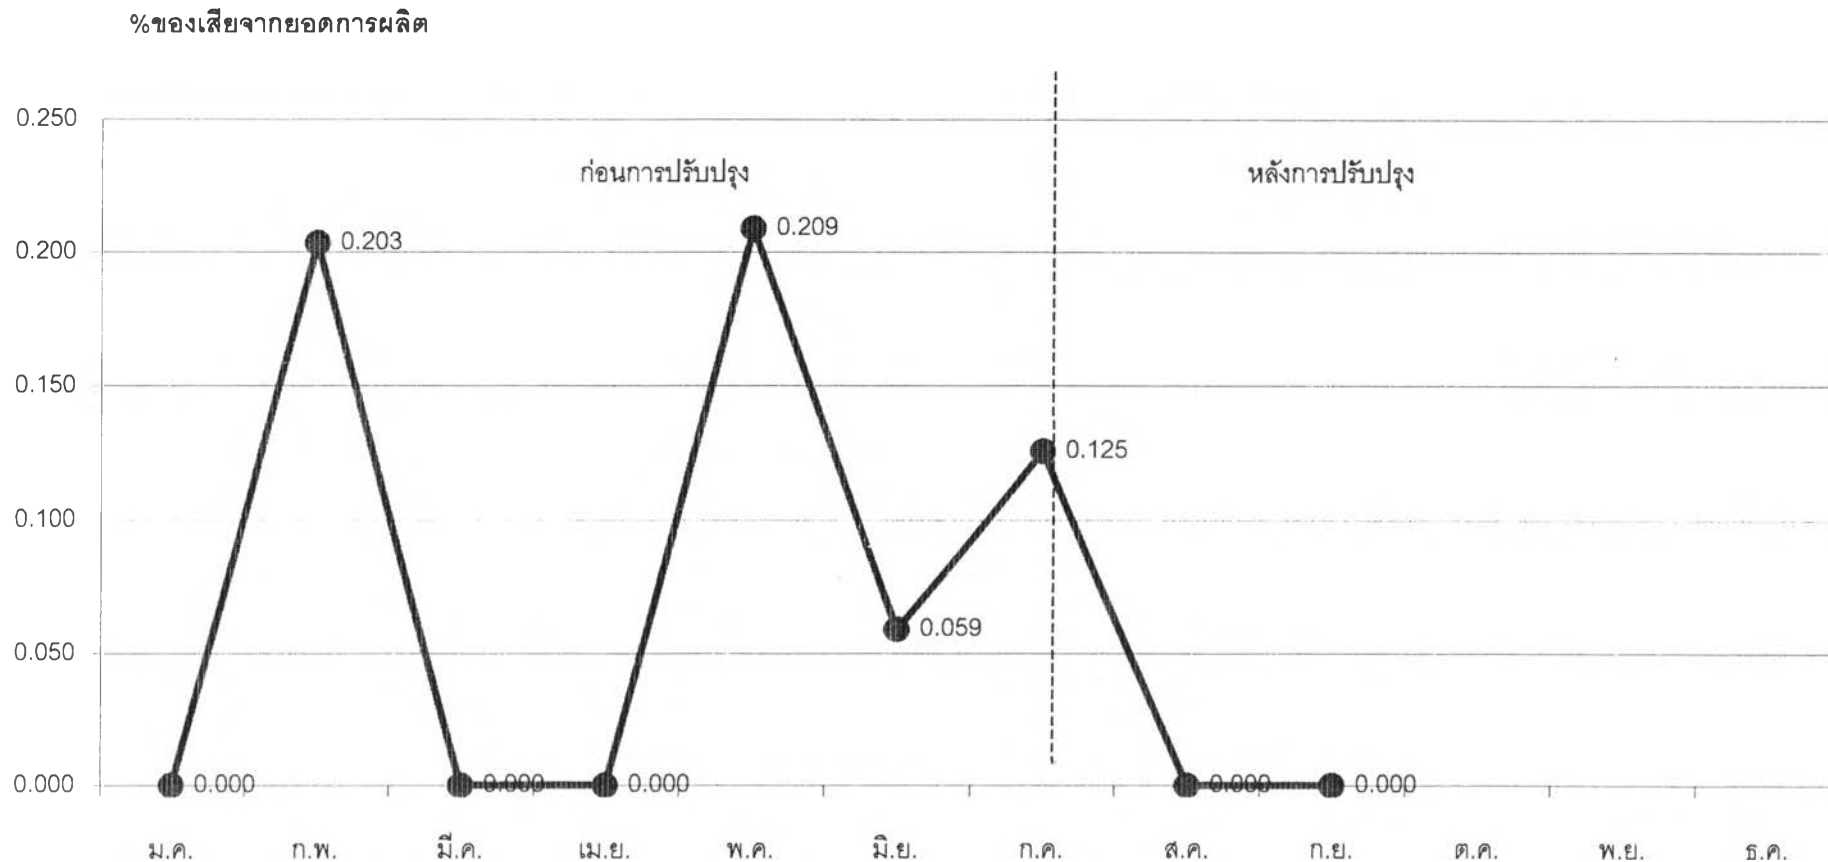
เปอร์เซ็นต์ของเสียจากสาเหตุการเคาะגעกินเนื้อของผลิตภัณฑ์ FG230
ระหว่างเดือนมกราคม-กันยายน พ.ศ.2541

รูปที่ ฉ-10 แสดงจำนวนของเสียในแต่ละเดือนจากสาเหตุการเคาะגעกินเนื้องานของผลิตภัณฑ์ FG230

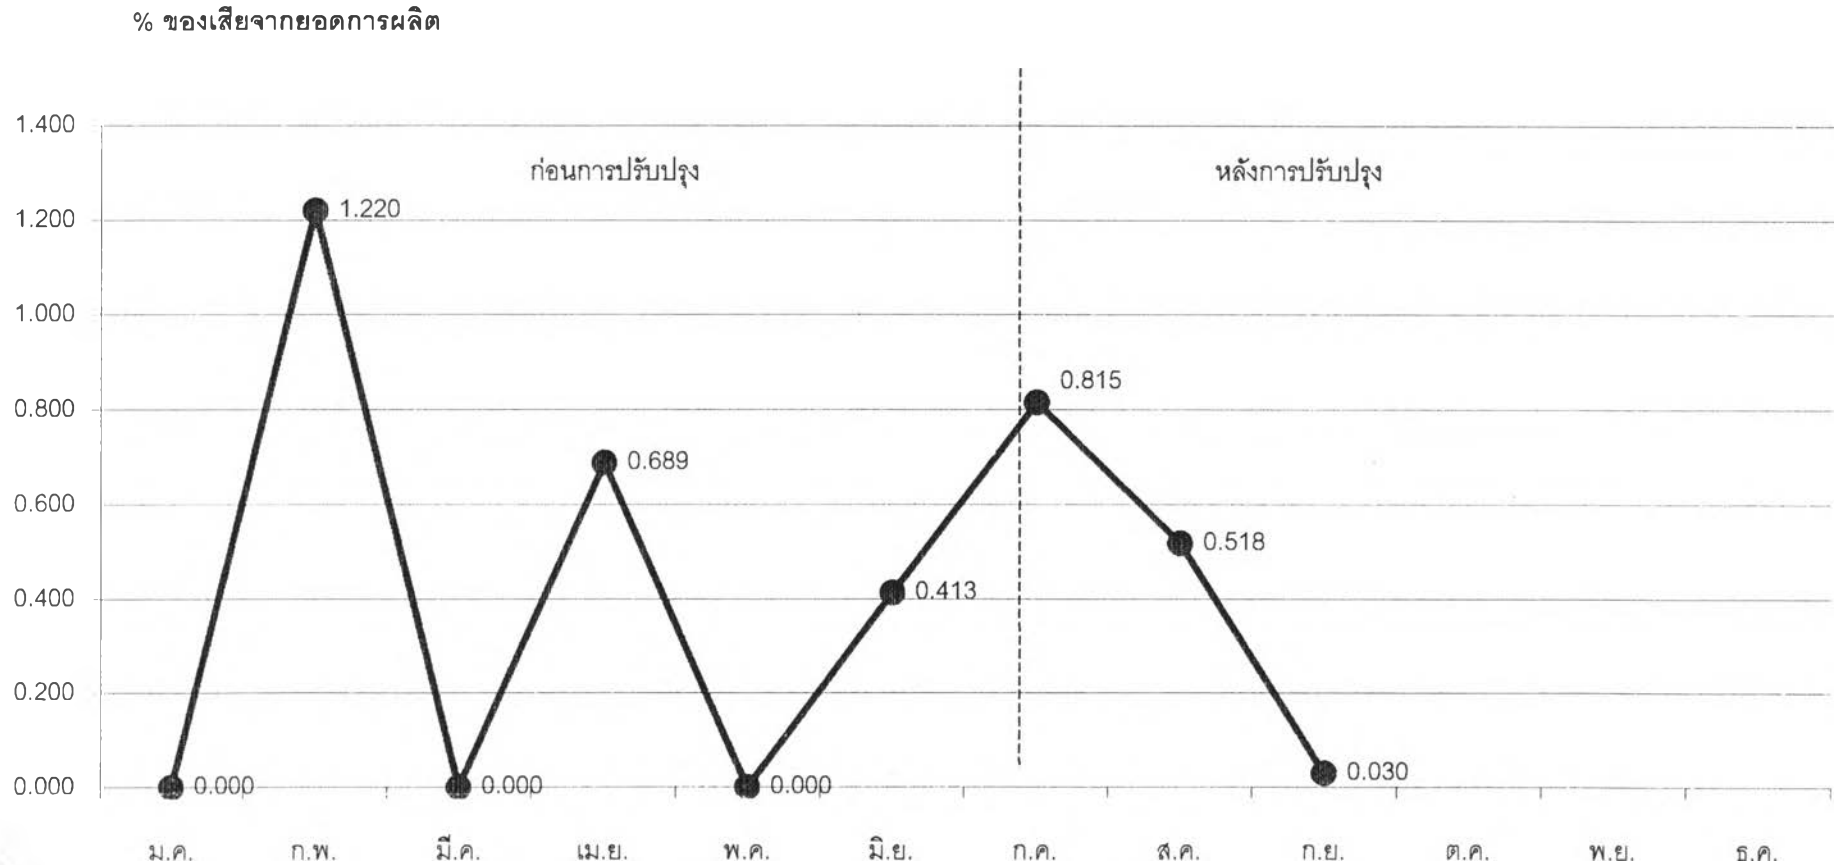
เปอร์เซ็นต์ของเสียจากสาเหตุเนื่ออะลูมิเนียมติดพิมพ์ของผลิตภัณฑ์ FG230
ระหว่างเดือนมกราคม-กันยายน พ.ศ.2541

รูปที่ จ-11 แสดงจำนวนของเสียในแต่ละเดือนจากสาเหตุเนื่ออะลูมิเนียมติดพิมพ์ของผลิตภัณฑ์ FG230

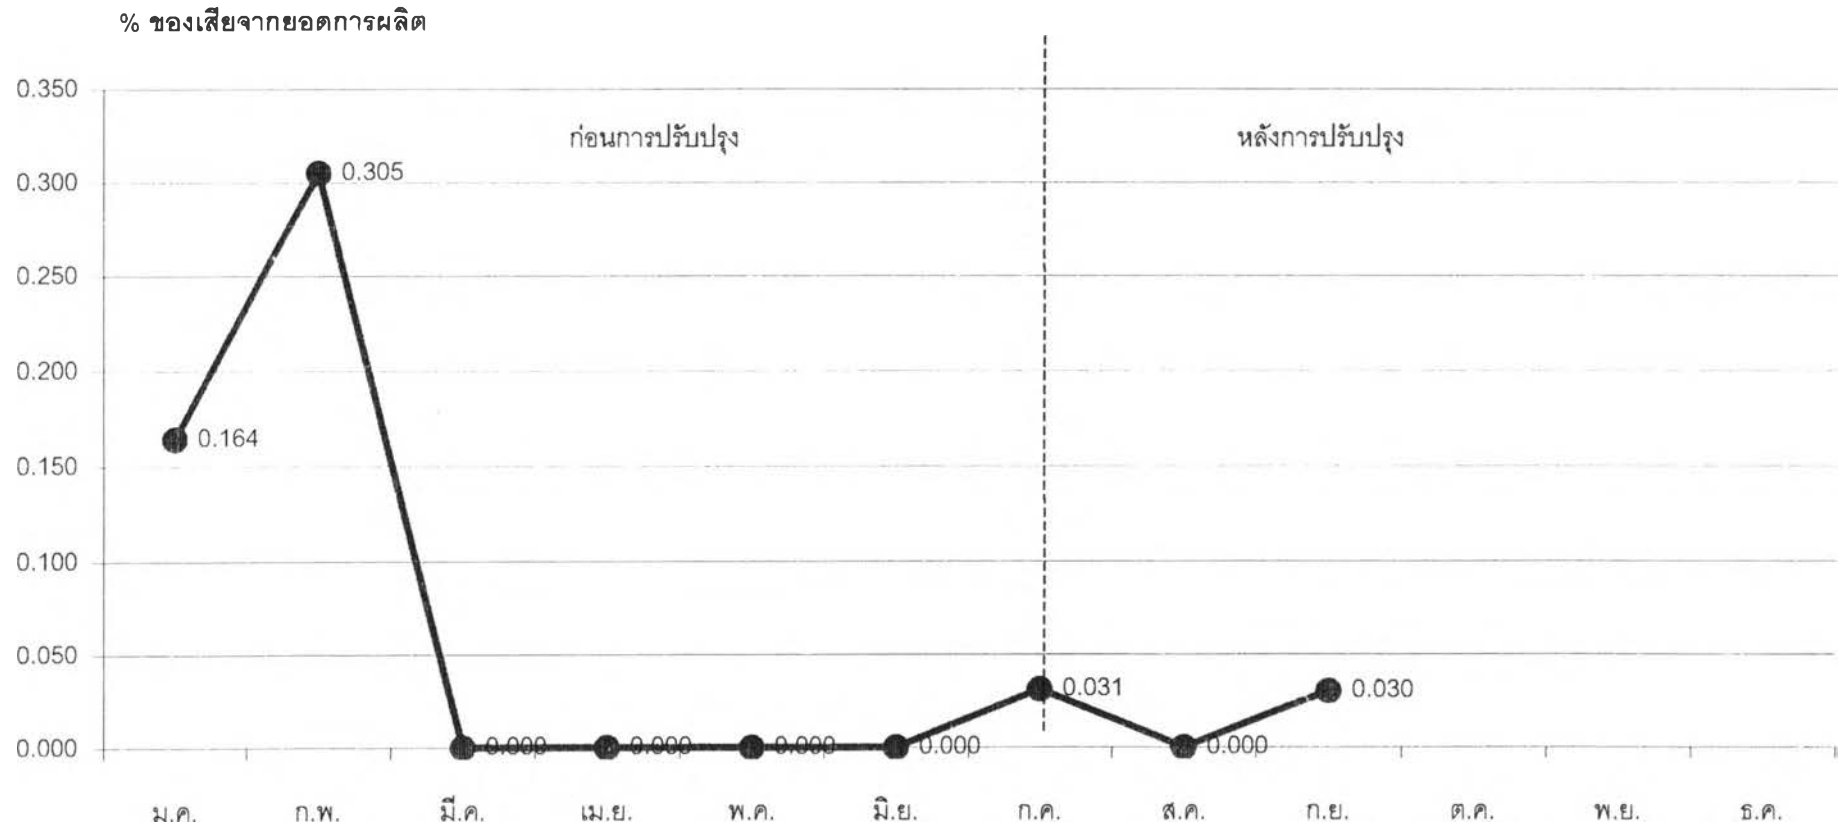
เปอร์เซ็นต์ของเสียจากสาเหตุชิ้นงานโดนทุบของผลิตภัณฑ์ FG230
ระหว่างเดือนมกราคม-กันยายน พ.ศ.2541

รูปที่จ -12 แสดงจำนวนของเสียในแต่ละเดือนจากสาเหตุชิ้นงานโดนทุบของผลิตภัณฑ์ FG230

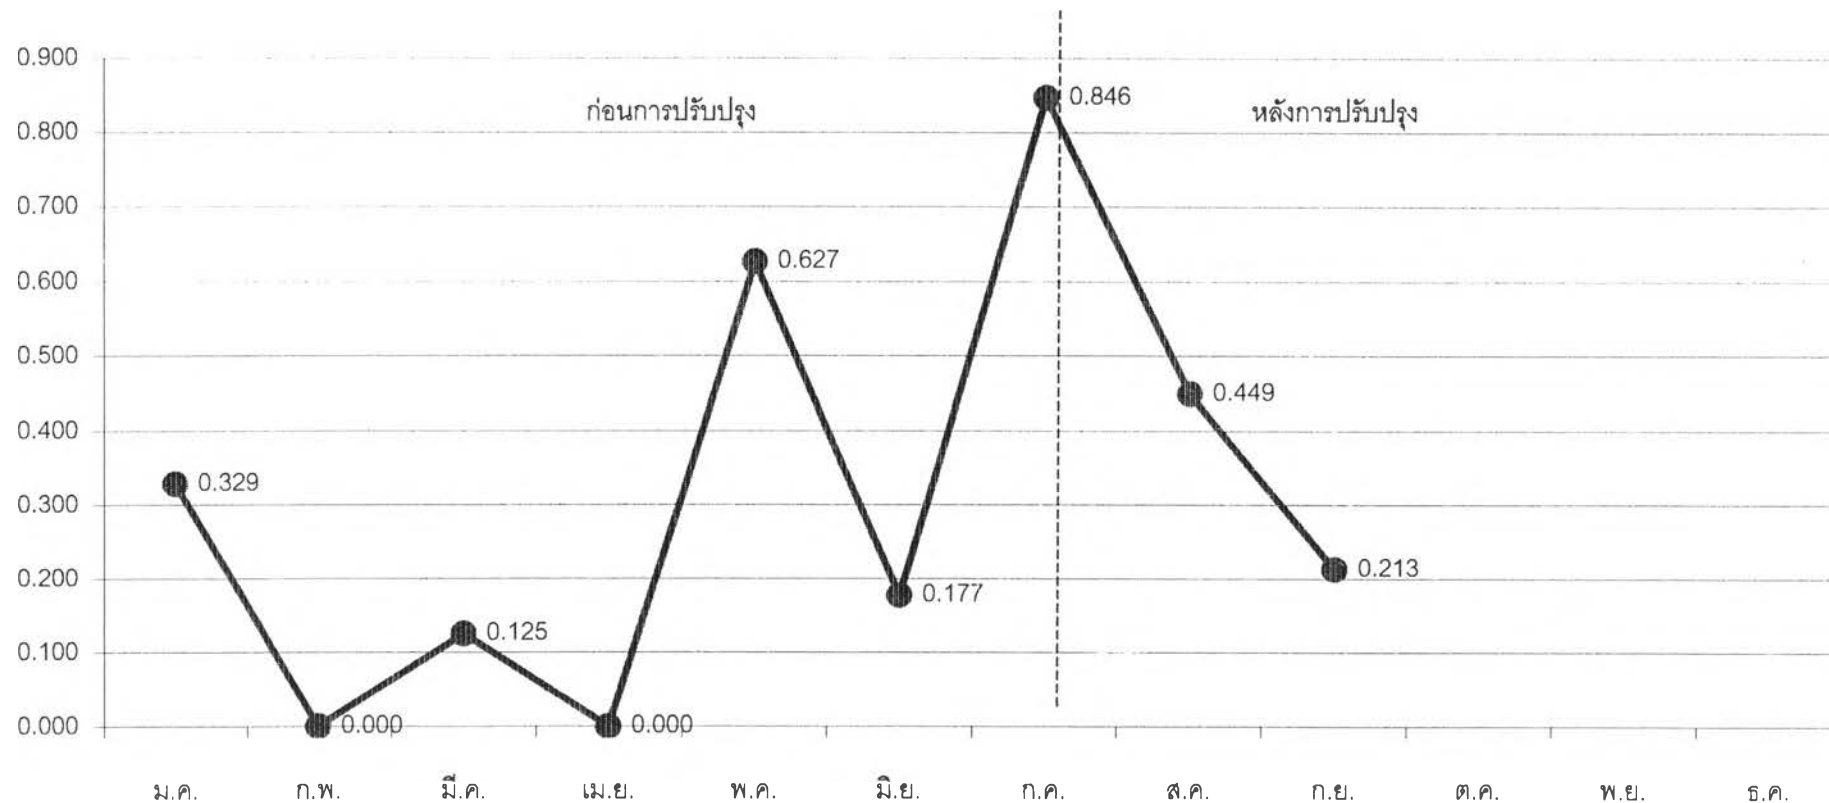
เปอร์เซ็นต์ของเสียจากสาเหตุโพรงอากาศในชิ้นงานของผลิตภัณฑ์ FG230
ระหว่างเดือนมกราคม-กันยายน พ.ศ.2541

รูปที่ ฉ-13 แสดงจำนวนของเสียในแต่ละเดือนจากสาเหตุโพรงอากาศในชิ้นงานของผลิตภัณฑ์ FG230

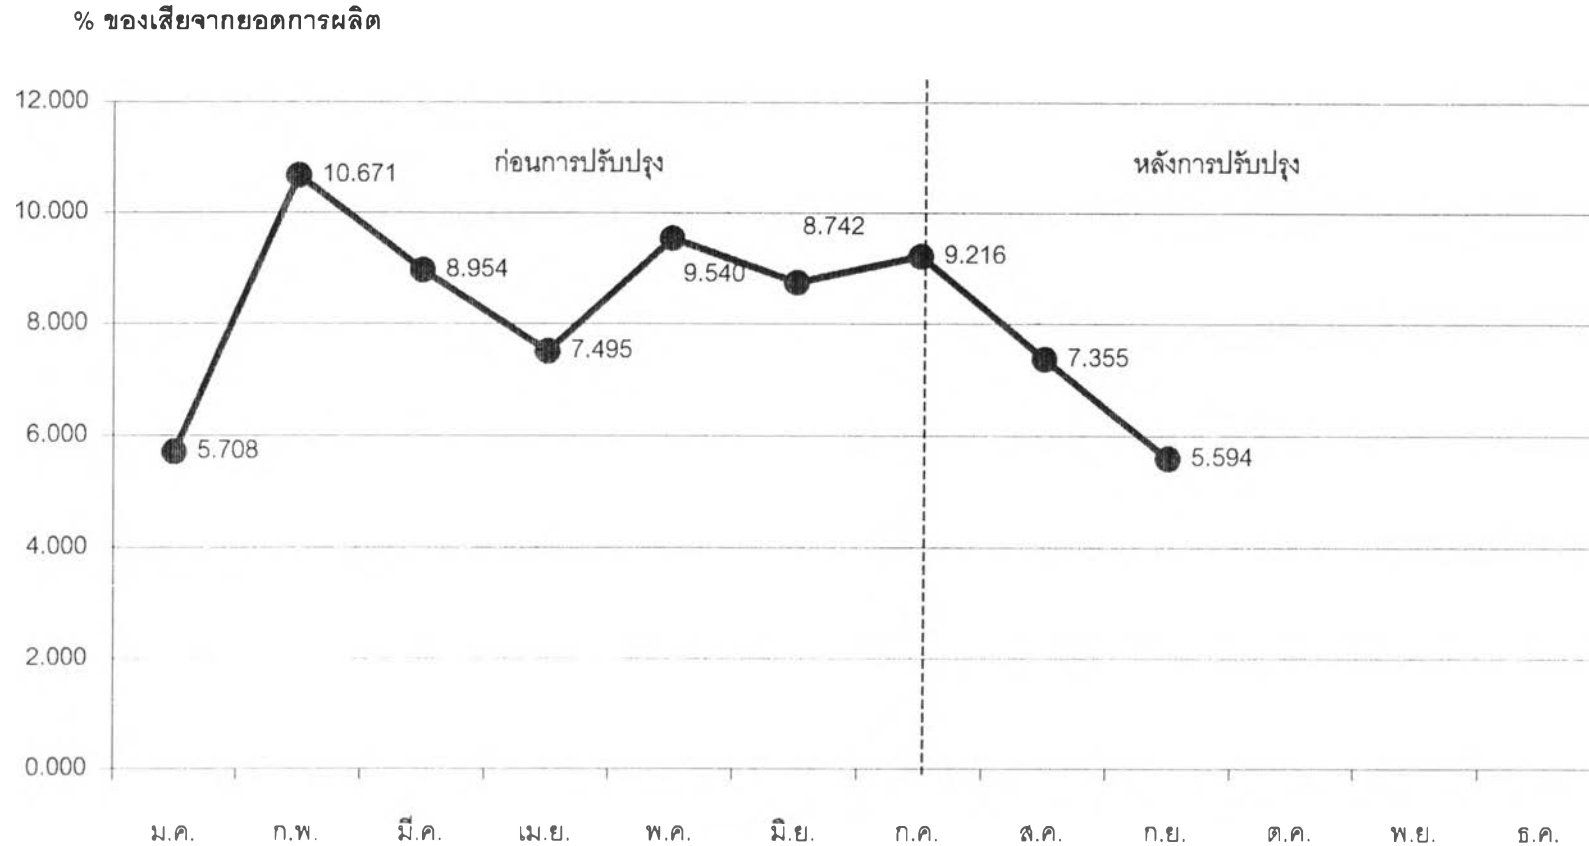
เปอร์เซ็นต์ของเสียทั้งหมดจากแผนกฉีดและตักแต่งของผลิตภัณฑ์ FG230
ปี พ.ศ.2541

รูปที่ จ-14 แสดงจำนวนของเสียทั้งหมดจากทุกสาเหตุในแต่ละเดือนของผลิตภัณฑ์ FG230

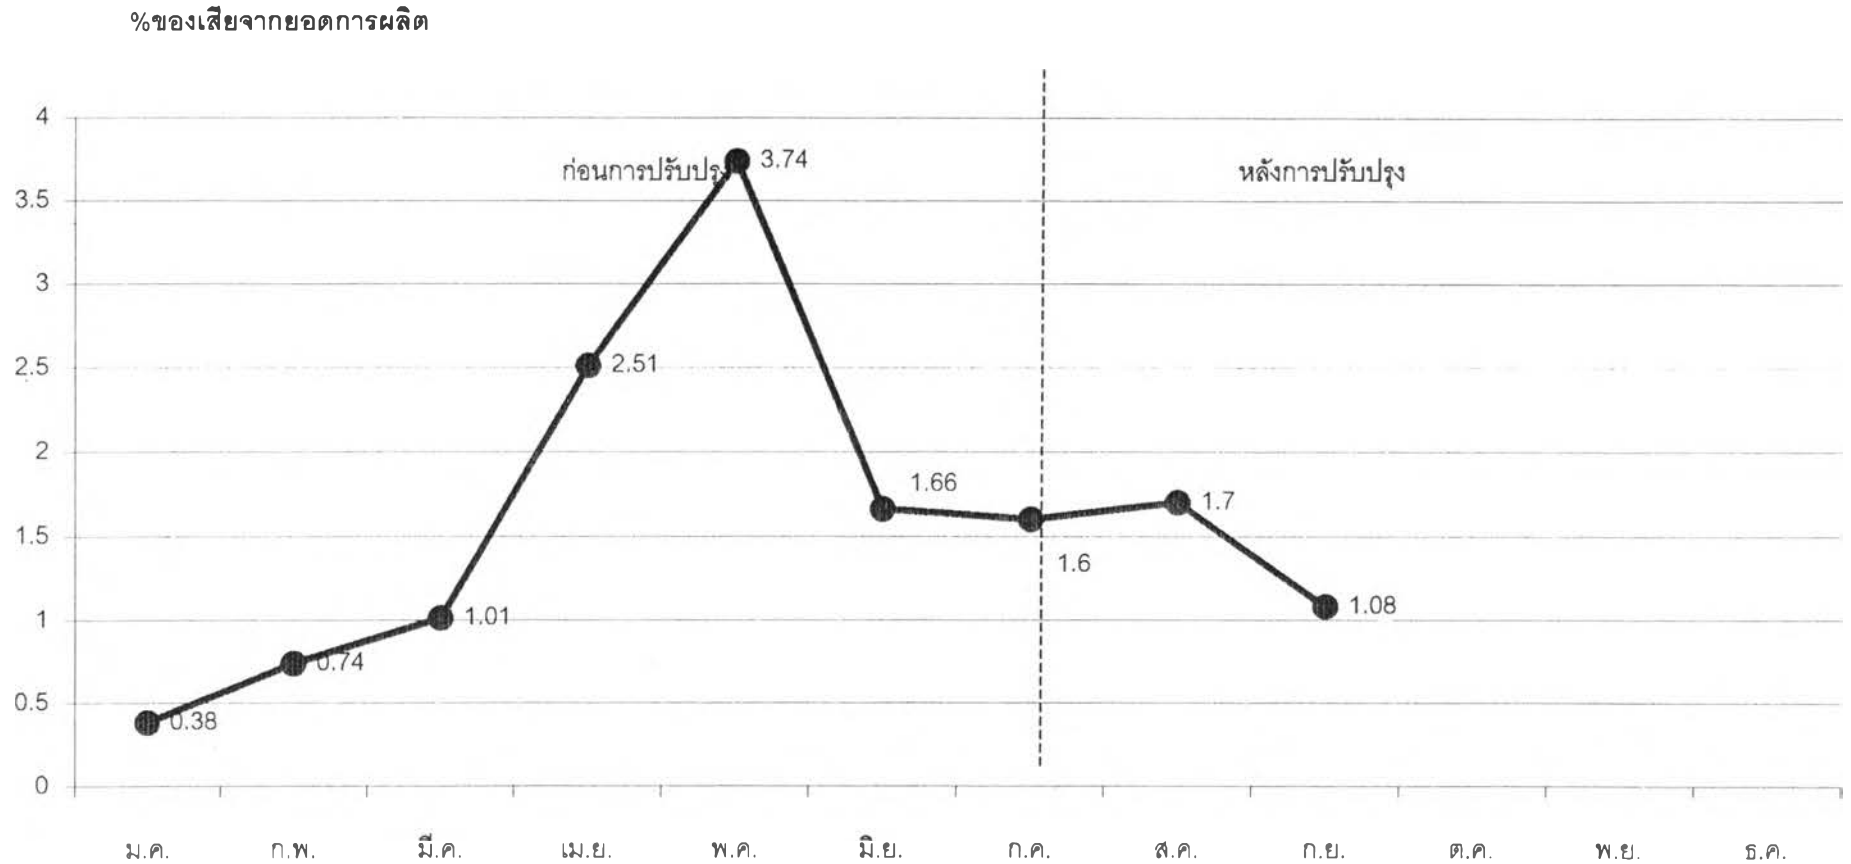
เปอร์เซ็นต์ของเสียที่ถูกค้ำส่งคืนจากสาเหตุโพรงอากาศในชิ้นงานของผลิตภัณฑ์ FG230
ระหว่างเดือนมกราคม-กันยายน พ.ศ.2541

รูปที่ ข-1 แสดงจำนวนของเสียที่ถูกค้ำส่งคืนในแต่ละเดือนจากสาเหตุโพรงอากาศในชิ้นงานของผลิตภัณฑ์ FG230

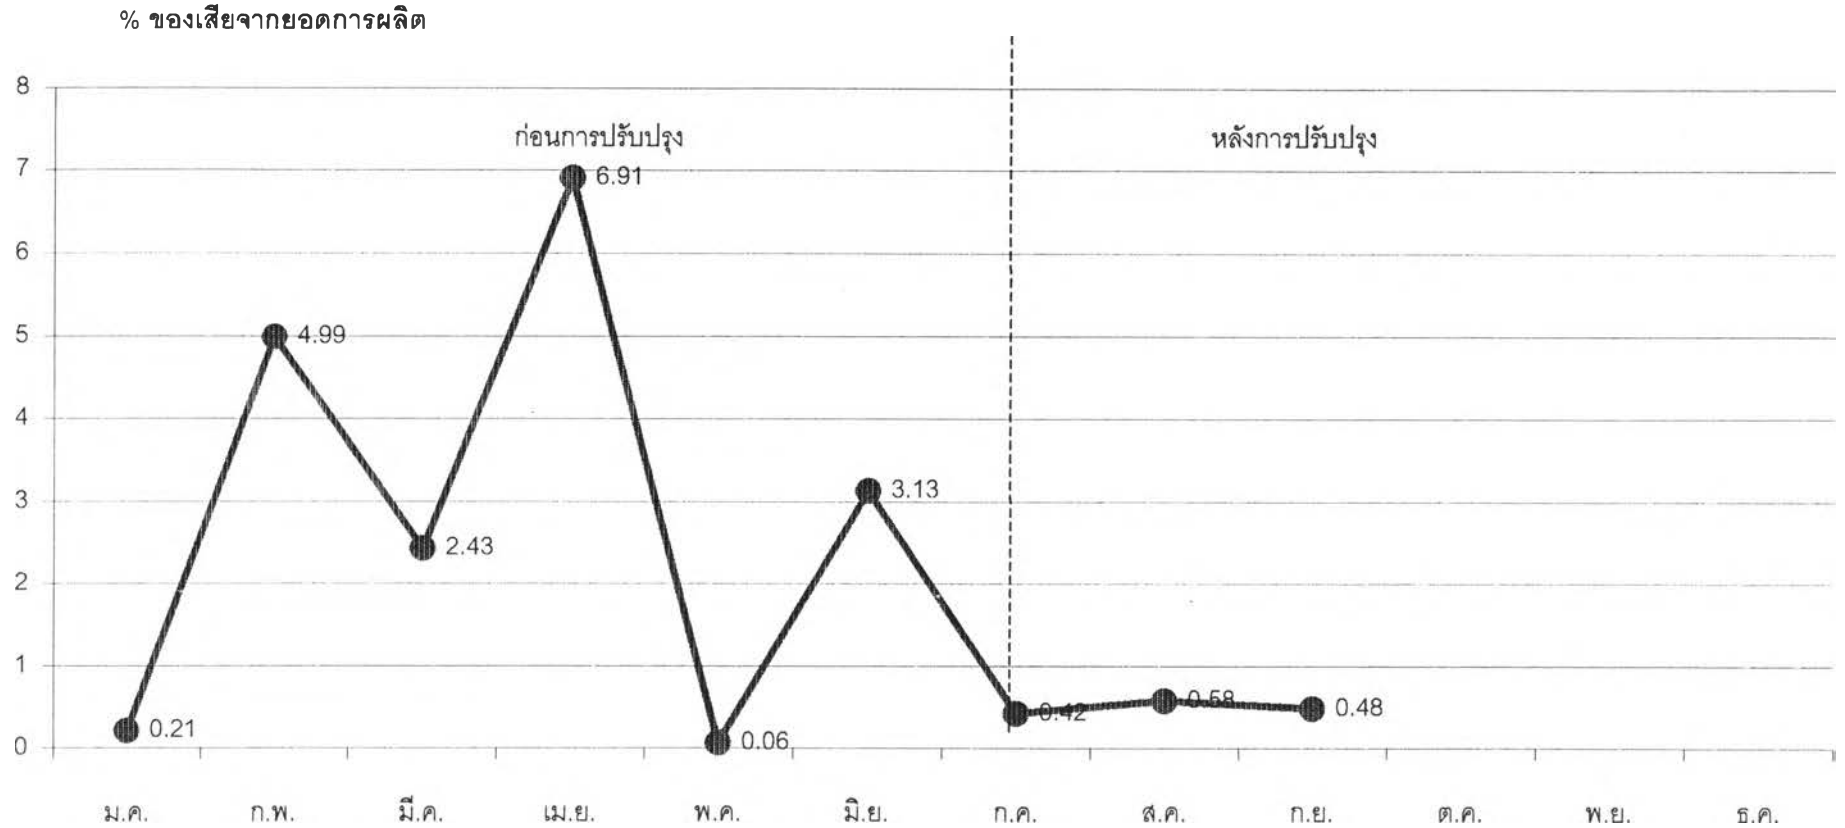
เปอร์เซ็นต์ของเสียที่ถูกค้ำส่งคืนจากสาเหตุโพรงอากาศใน Liner ของผลิตภัณฑ์ FG230
ระหว่างเดือนมกราคม-กันยายน พ.ศ.2541

รูปที่ ข -2 แสดงจำนวนของเสียที่ถูกค้ำส่งคืนในแต่ละเดือนจากสาเหตุโพรงอากาศใน Liner ของผลิตภัณฑ์ FG230

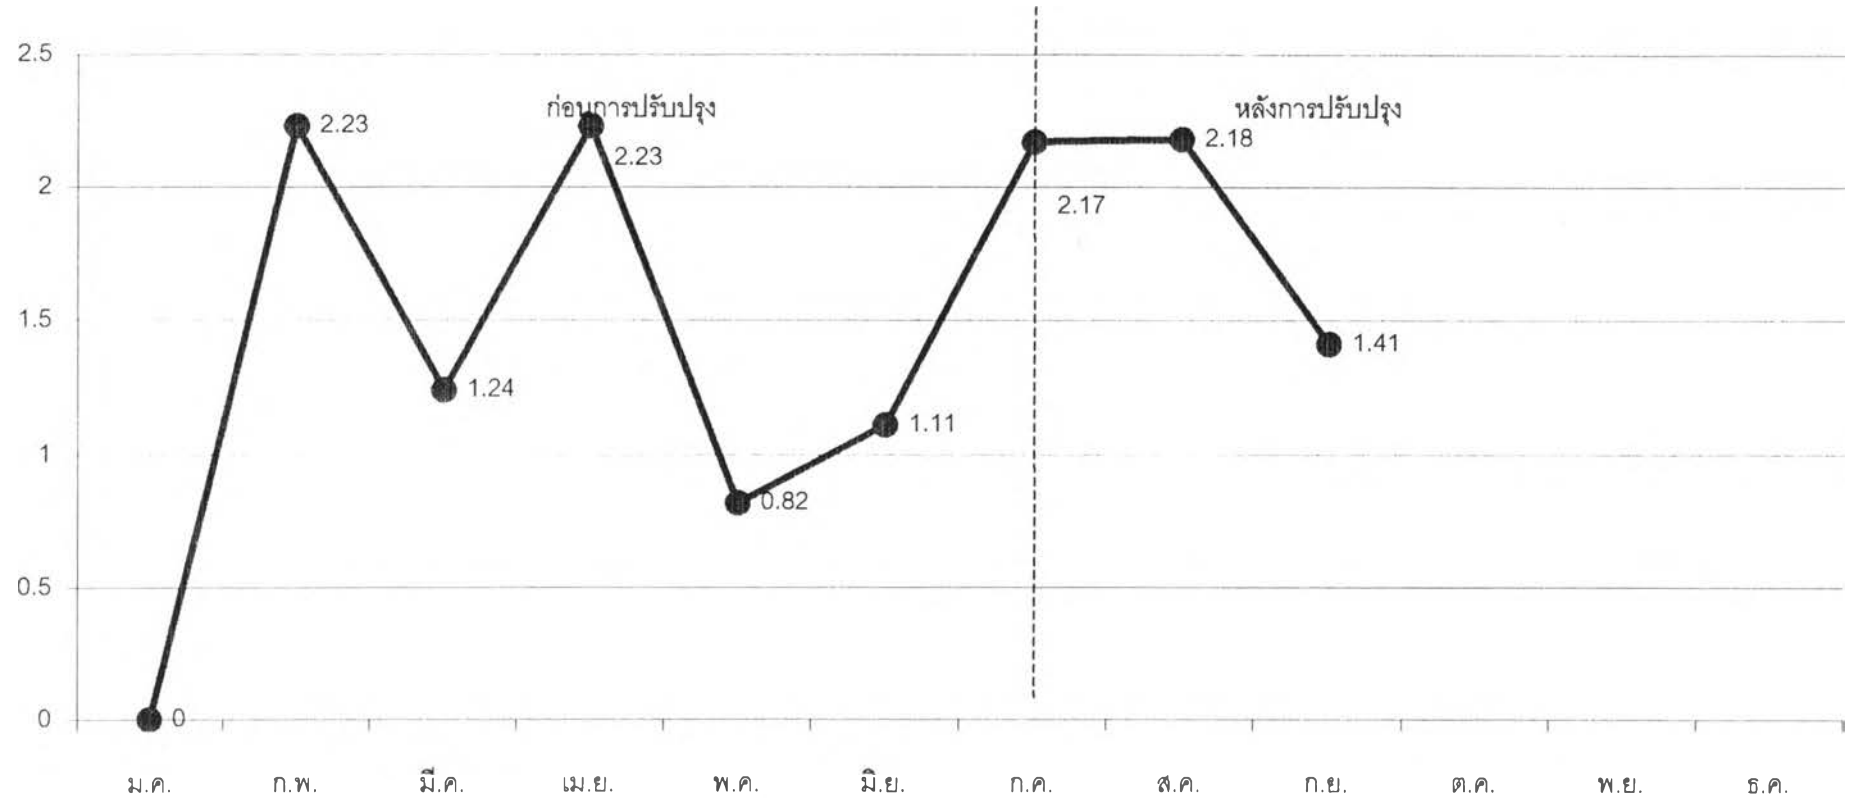
เปอร์เซ็นต์ของเสียที่ถูกค้ำส่งคืนจากสาเหตุชิ้นงานไม่เต็มของผลิตภัณฑ์ FG230
ระหว่างเดือนมกราคม-กันยายน พ.ศ.2541

รูปที่ ข--3 แสดงจำนวนของเสียที่ถูกค้ำส่งคืนในแต่ละเดือนจากสาเหตุชิ้นงานไม่เต็มของผลิตภัณฑ์ FG230

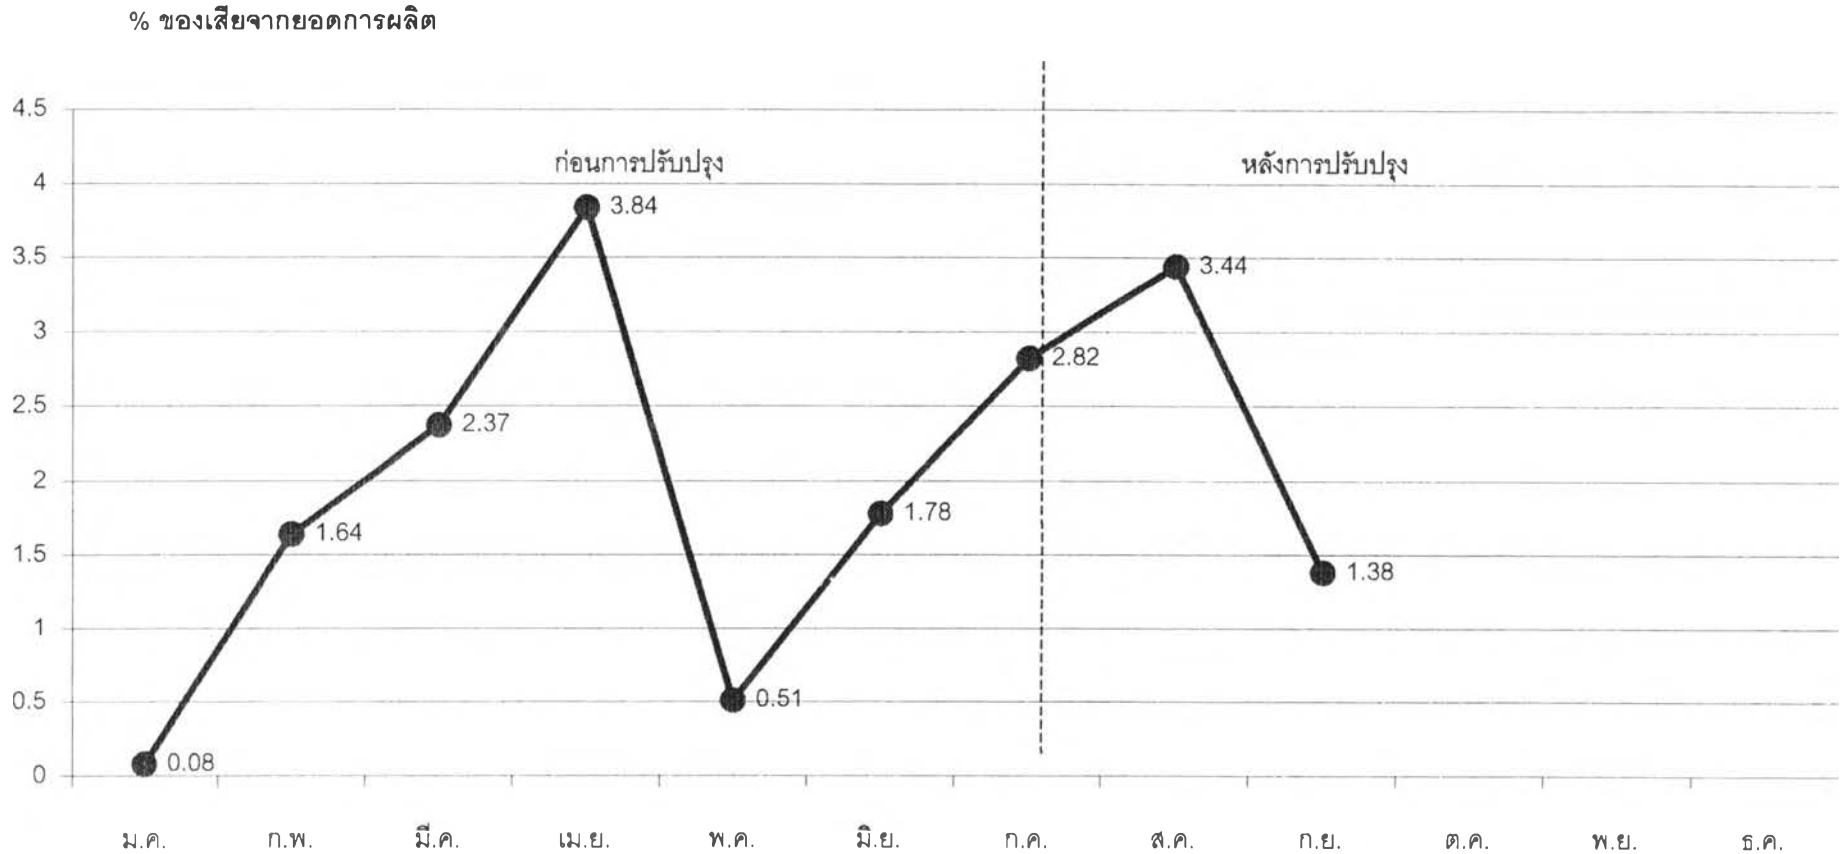
เปอร์เซ็นต์ของเสียที่ลูกค้าส่งคืนจากสาเหตุปาดผิวชิ้นงานไม่หมด ของผลิตภัณฑ์ FG230
ระหว่างเดือนมกราคม-กันยายน พ.ศ.2541

รูปที่ ข-4 แสดงจำนวนของเสียในแต่ละเดือนจากสาเหตุปาดผิวชิ้นงานไม่หมด ของผลิตภัณฑ์ FG230
