1.2 D.S.Tower 1,2 เป็นโครงการที่มีที่ตั้งอยู่บนซอยสุขุมวิท 33 ถนนสุขุมวิท เป็นโครงการคอนกรีตเสริมเหล็ก สูงจำนวน 37 ชั้น ขนาดของที่ดินโครงการมีเนื้อที่ประมาณ 3-4 ไร่ มีจำนวนห้องพัก 150 ห้อง ห้องสำนักงาน จำนวน 1 ห้อง โดยห้องชุดมีเนื้อที่โดยประมาณ 200 - 350 ตารางเมตร โดยจดทะเบียนอาคารชุดประมาณปี 2536 และราคาขายต่อตารางเมตรในราคาปัจจุบันประมาณตารางเมตรละ 50,000 บาท โดยจำนวนผู้เข้าพักอาศัยประมาณ 125 ครอบครัวจะประมาณ 3-4 คน ทำให้มีผู้อยู่อาศัยในโครงการประมาณ 500 คน โดยใช้จำนวนพนักงานที่ทำหน้าที่ดูแลทรัพย์สินส่วนกลางทั้งหมดประมาณ 10 คน

1.3 Century Height เป็นโครงการที่มีที่ตั้งอยู่บนซอยสุขุมวิท 23 ประสานมิตร ถนนสุขุมวิท เป็นโครงการคอนกรีตเสริมเหล็กจำนวน 26 ชั้น ขนาดของที่ดินโครงการมีเนื้อที่ 1 ไร่ 3 งาน 55 ตารางวา มีจำนวนห้องชุด 78 ห้องชั้นละ 4 ห้อง ห้องสำนักงาน จำนวน 1 ห้อง โดยห้องชุดมีเนื้อที่โดยประมาณ 256 - 414 ตารางเมตร โดยจดทะเบียนอาคารชุดประมาณปี 2535 และราคาขายต่อตารางเมตรในราคาปัจจุบันประมาณตารางเมตรละ 40,000 บาท จำนวนผู้เข้าพักอาศัยประมาณ 42 ห้องชุดๆละละประมาณ 3-4 คน ทำให้มีผู้อยู่อาศัยในโครงการประมาณ 130 คน โดยใช้จำนวนพนักงานที่ทำหน้าที่ดูแลทรัพย์สินส่วนกลางทั้งหมดประมาณ 19 คน โดยสัดส่วนพื้นที่ส่วนกลางกับพื้นที่ส่วนบุคคลพบว่าเป็นพื้นที่ส่วนกลางมากถึง 60% และเป็นพื้นที่ของห้องชุ

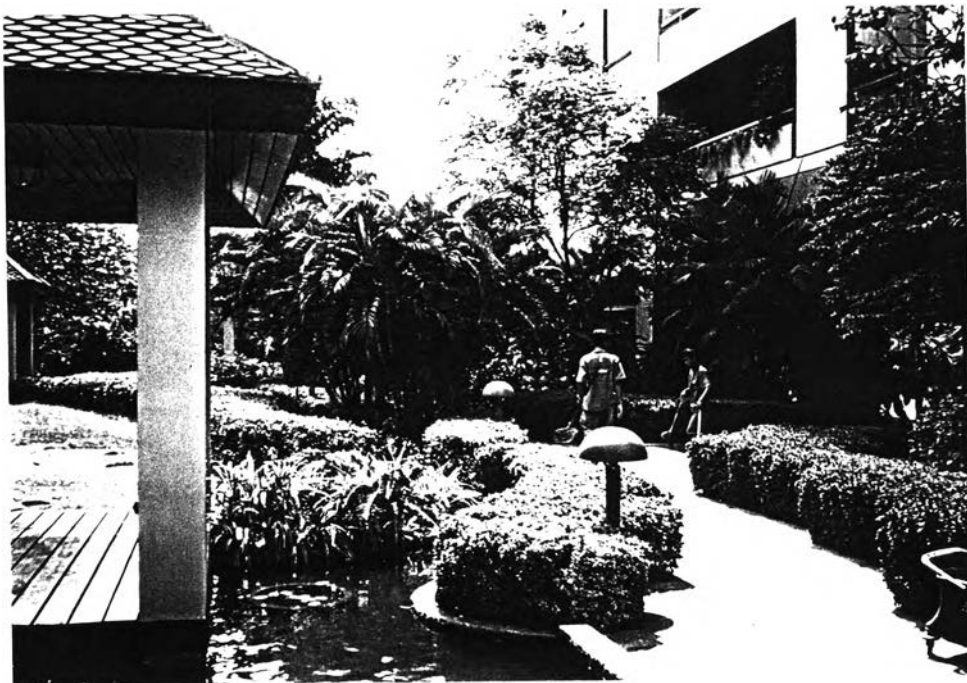
ภาพที่ 3 แสดงภาพถ่ายสวนและต้นไม้โครงการ สมคิดการเดิน

สวนและต้นไม้ได้ทำไว้เป็นลักษณะชั้นบันได ทำให้การลดน้ำต้นไม้จึงใช้วิธีใช้คนรดน้ำเป็นส่วนใหญ่ และ เพื่อความสวยงามได้ออกแบบสนามหญ้าเป็นรูปประเทศไทย มีไม้ยืนต้นอยู่ในโครงการจำนวนมากเพื่อสร้างบรรยากาศให้ดูร่มรื่น มีไม้ดอกเพื่อความสวยงามและมีไม้ผลัดใบขนาดเล็กอยู่เป็นจำนวนมาก ทำให้ต้องใช้พนักงานเดินเก็บกวาดและทำความสะอาดในเรื่องต้นไม้อยู่ตลอดเวลา

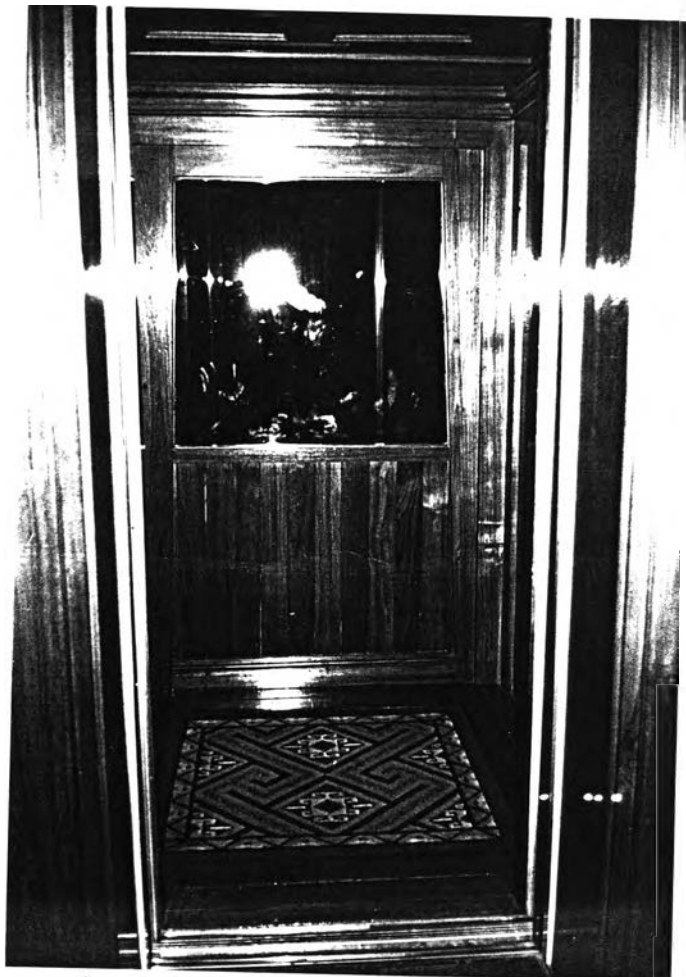
ภาพที่ 14 แสดงภาพถ่าย พื้น ผนังและเพดาน โครงการ สมคิดการเดิน

ผนังและเพดาน เป็นหินแกรนิตทั้งหมด บิวเชิงล่างใช้ทำเป็นไม้สักเพื่อความสวยงาม รวมทั้งในลิฟท์ทั้งหมดก็ตกแต่งด้วยไม้สักด้วย บริเวณมุมของผนังก็ยังเป็นเหลี่ยมอยู่ด้วย แผ่นฝ้าเพดานใช้ชิบซีมีฮิดติดตายตัว

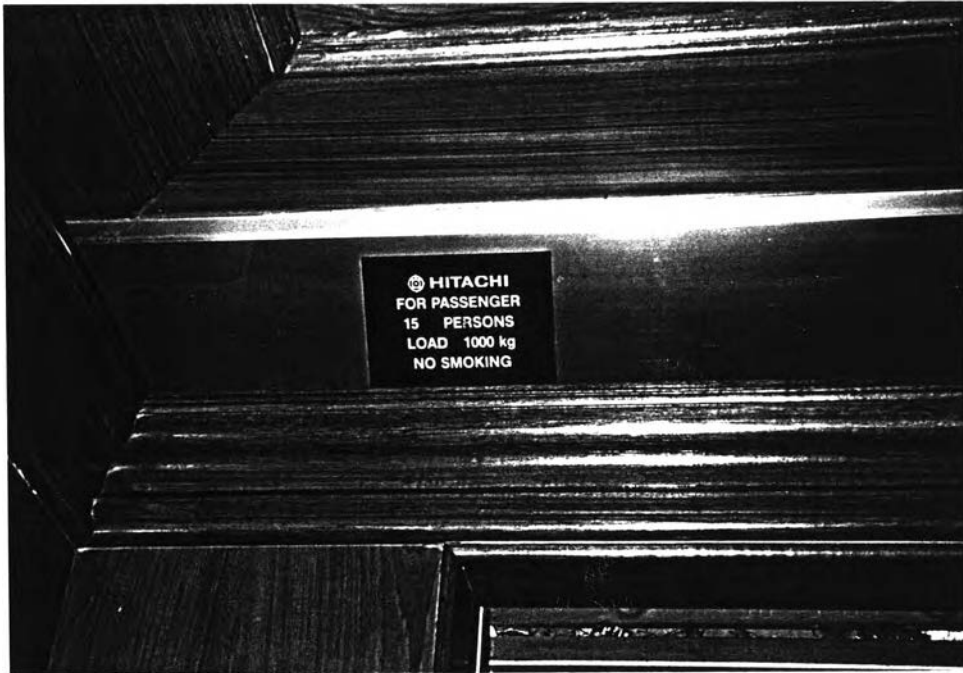
ภาพที่ 15 แสดงภาพถ่าย ลิฟท์ภายใน โครงการ สมคิดการเดิน

ระบบลิฟท์ เนื่องจากเป็นโครงการที่ได้ก่อสร้างก่อนพระราชบัญญัติอาคารสูงใช้บังคับจึงทำให้หลายประการไม่เป็นไปตามข้อกำหนดในกฎหมายดังกล่าว เช่นไม่มีการระบุเป็นลิฟท์ดับเพลิง แต่มีตู้สายฉีดน้ำดับเพลิงและอุปกรณ์อื่นๆ การเคลื่อนลิฟท์ไม่เป็นไปตามที่กฎหมายกำหนด และมีลิฟท์ขนของแยกออกจากลิฟท์โดยสาร มีตำแหน่งที่สะดวกต่อการขนของจากที่จอดรถไปยังลิฟท์ และภายในลิฟท์ได้ออกแบบภายในเป็นลายไม้สักทั้งหมดเพื่อความสวยงามแต่การดูแลค่อนข้างจะเป็นปัญหาในการทำความสะดวก

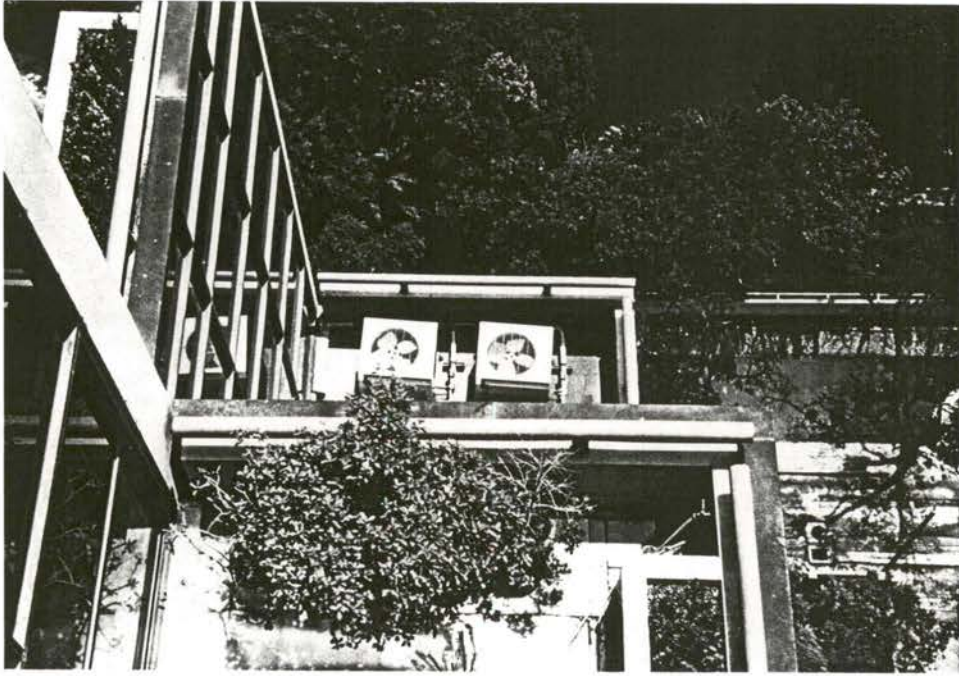
ภาพที่ 25 แสดงภาพถ่ายระบบปรับอากาศ(หอระบายความร้อน)สมคิดการเดิน

ระบบเครื่องกล เป็นไปอย่างดีเพราะมีการจัดบริเวณและมีระบบท่อระบายน้ำและแทนตู้คน้ำออกหากมีน้ำท่วม เช่นเดียวกับระบบปรับอากาศที่สามารถซ่อมแซมได้สะดวกมาก

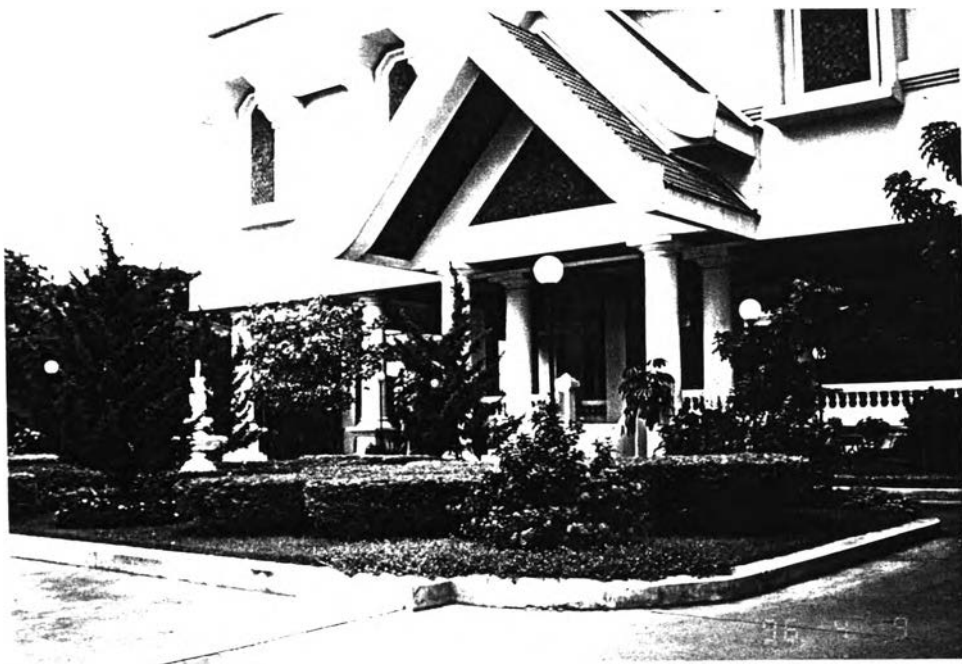
ภาพที่ 34 แสดงภาพถ่ายสวนและต้นไม้โครงการ DS.Tower

สวนและต้นไม้ เป็นแปลงที่มีขนาดไม่ใหญ่มากนัก จึงมีลักษณะแคบแควเล็กน้อย ทำให้การรดน้ำต้นไม้จึงใช้วิธีใช้คนรดน้ำและมีคนสวน 3 คนดูแล มีไม้ยืนต้นอยู่ในโครงการพอสมควร เพื่อสร้างบรรยากาศให้ดูร่มรื่น มีไม้ดอกเพื่อความสวยงามและมีไม้ประดับขนาดเล็กเช่นเฟื่องฟ้าอยู่ ทำให้ต้องใช้นักงานเดินเก็บกวาดและทำความสะอาดในเรื่องต้นไม้อยู่ทุกวัน

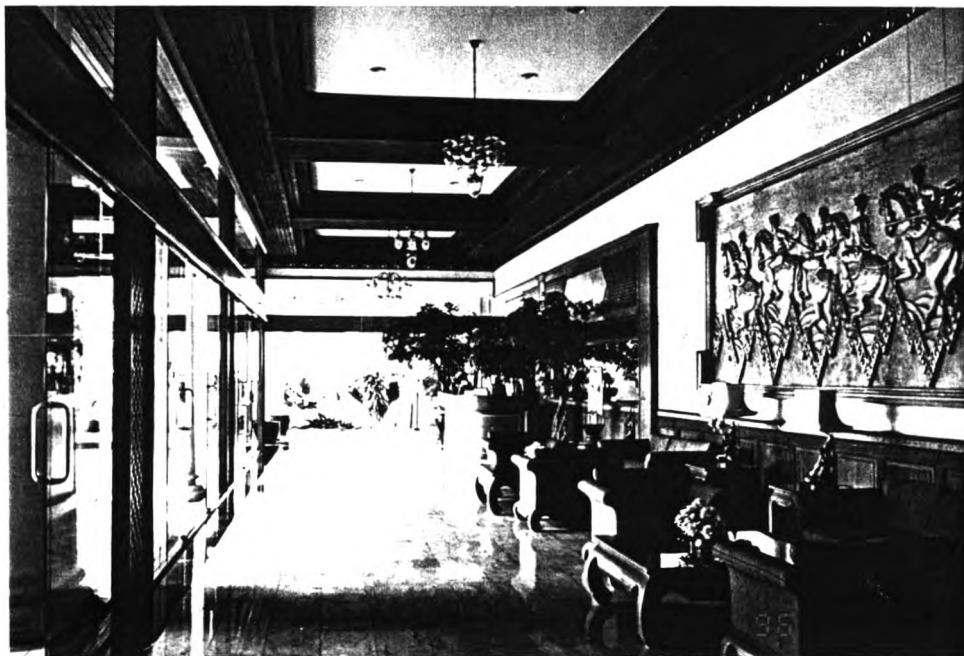
ภาพที่ 40 แสดงภาพถ่ายผนัง พนักและเพดาน โครงการ DS.Tower

ผนังและเพดาน เป็นทาสีน้ำมันทั้งหมด ไม่มีบัวเชิงล่าง บริเวณมุมของผนังก็ยังมี เป็นเหลี่ยมอยู่ด้วย แผ่นฝ้าเพดานใช้ยิบซัมยัดติดตายตัว แผงจ่ายลมแอร์ส่วนกลางใช้แบบธรรมดา แยกส่วน

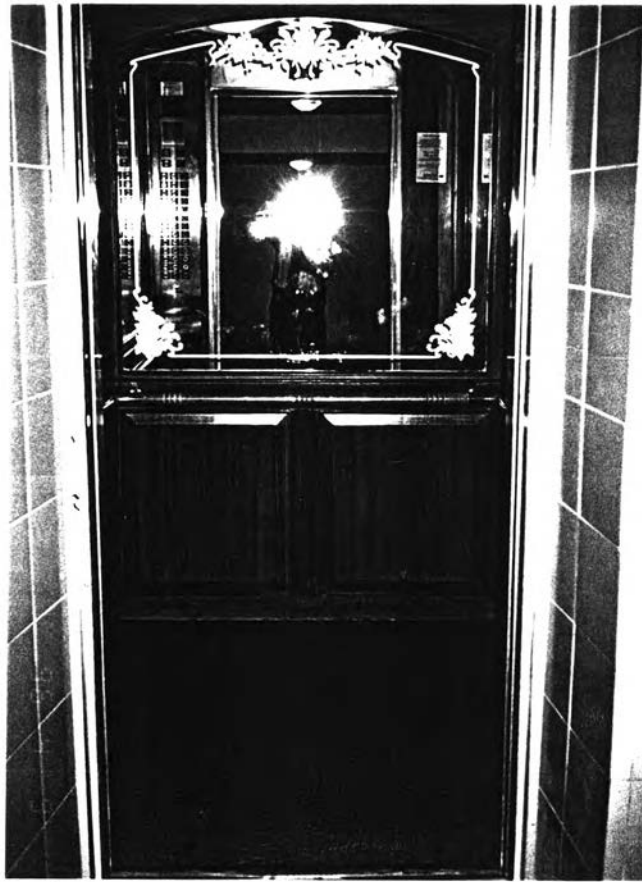
ภาพที่ 43 แสดงภาพถ่ายระบบลิฟท์(ภายใน)โครงการ DS.Tower

ระบบลิฟท์ เนื่องจากเป็นโครงการที่ได้ก่อสร้างก่อนพระราชบัญญัติอาคารสูงใช้บังคับ จึงทำให้หลายประการไม่เป็นไปตามข้อกำหนดในกฎหมายดังกล่าว เช่นไม่มีการระบุเป็นลิฟท์ ดับเพลิง แต่มีตู้สาขาจัดนำดับเพลิงและอุปกรณ์อื่นๆ การเคลื่อนลิฟท์ไม่เป็นไปตามที่กฎหมายกำหนด ไม่ได้แยกลิฟท์ขนของออกจากลิฟท์โดยสารแต่มีตำแหน่งที่สะดวกต่อการขนของจากที่จอดรถไปยัง ลิฟท์ และภายในลิฟท์ได้ออกแบบภายในเป็นลายไม้ทั้งหมดเพื่อความสวยงามแต่การดูแลค่อนข้างจะ เป็นปัญหาในการทำความสะดวกพอสมควร มีที่รองรับช่และบุหรีหน้าลิฟท์ด้วย

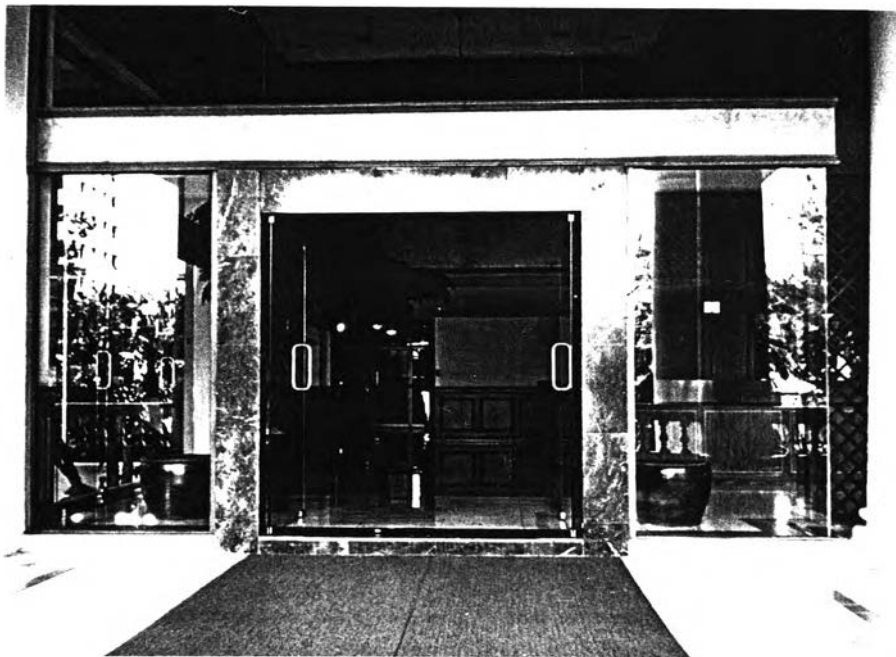
ภาพที่ 44 แสดงภาพถ่ายประตูหน้าต่างโครงการDS.Tower

ประตูหน้าต่าง เป็นกระจกมีกรอบเป็นอลูมิเนียม เป็นกระจกธรรมดา บานประตู เรียบไม่มีลวดลาย เป็นแบบบานเลื่อนปิดเปิด

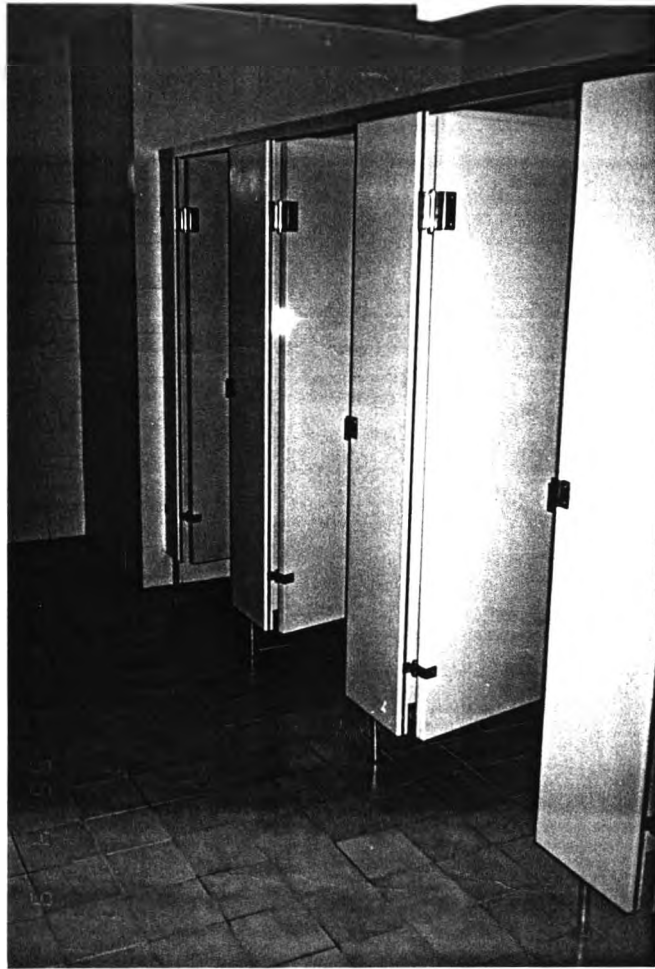
ภาพที่ 47 แสดงภาพถ่าย ห้องนำส่วนกลาง โครงการ DS.Tower

ห้องน้ำส่วนกลาง เป็นห้องน้ำด้วยกระเบื้องตามมาตรฐาน มีที่ใส่กระดาษชำระ มีฝาดรอปิดลิ้อค โทปัสสาวะเป็นไปตามมาตรฐานไม่มีอุปกรณ์ชำระน้ำอัตโนมัติ มีระบบสูบลูและ ใช้เครื่องเป่าลมมือแห้ง พื้นห้องน้ำลาดไปสู่ที่ระบายน้ำ ไม่มีปัญหาน้ำขัง

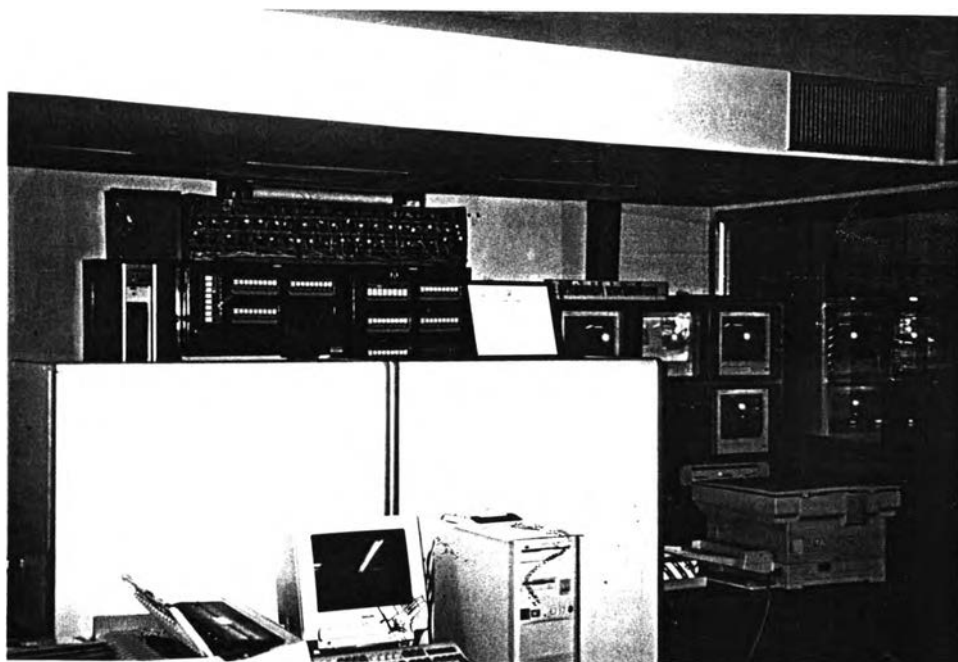
ภาพที่ 54 แสดงภาพถ่าย ระบบป้องกันเพลิงไหม้ (ตู้รับสัญญาณแจ้งเหตุ)  
โครงการ DS.Tower

ระบบป้องกันเพลิงไหม้ เป็นระบบตามมาตรฐานแต่เนื่องจากเป็นตึกที่ได้ก่อสร้าง  
 ก่อนกฎกระทรวงฉบับที่ 33 ที่ว่าด้วยอาคารสูงและการป้องกันอัคคีภัยจึงทำให้บางประการไม่เป็น  
 ไปตามกฎหมายเช่นไม่มี Sprinkler ในการดับไฟอัตโนมัติ เป็นต้น

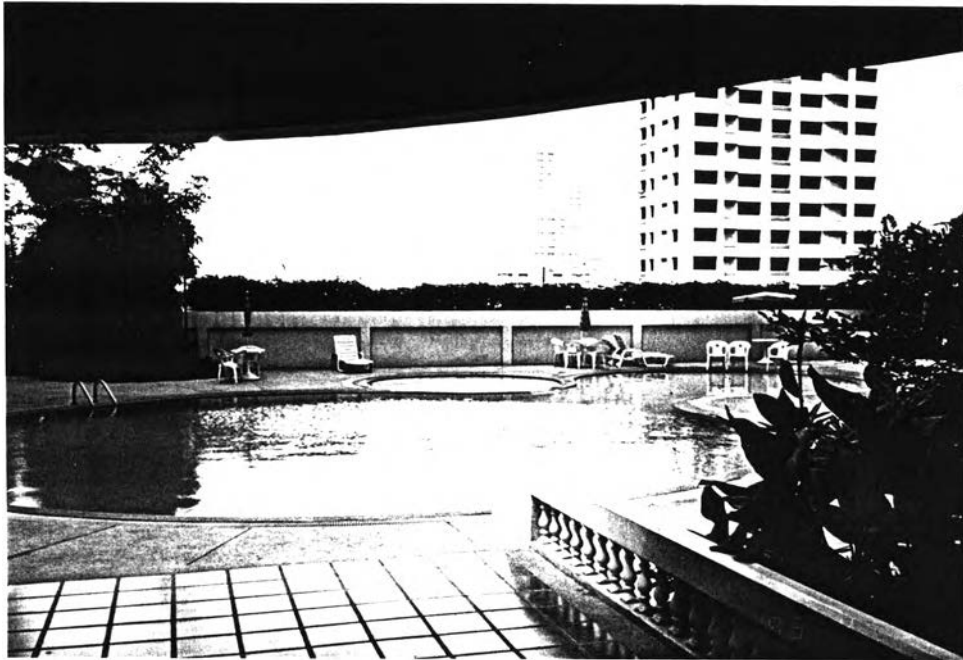
ภาพที่ 55 แสดงภาพถ่าย สระว่ายน้ำ โครงการ DS.Tower

สระว่ายน้ำ เป็นไปตามมาตรฐานที่กำหนดแต่รูปทรงไม่เป็นสี่เหลี่ยม

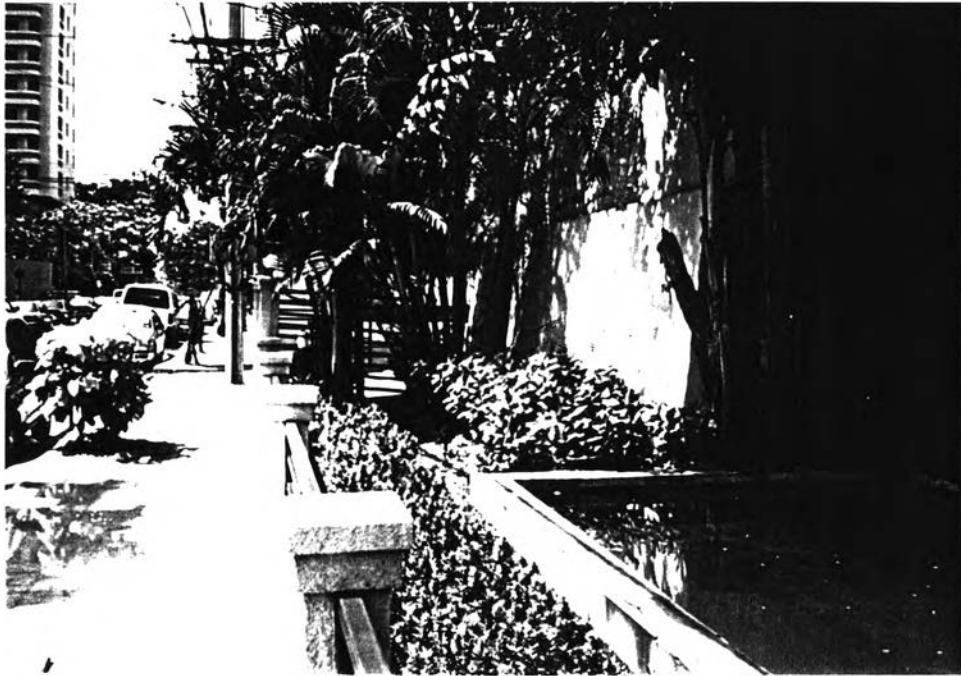
ภาพที่ 58 แสดงภาพถ่ายสวนและต้นไม้โครงการ Century Height

สวนและต้นไม้ เป็นแปลงๆเล็กๆเต็มไปหมด จึงมีลักษณะแคบแคบและกระจัดกระจายทำให้การลดน้ำต้นไม้จึงใช้วิธีใช้คนรดน้ำทั้งหมด ต้นไม้ขาดหลักวิชาการทำให้มีหลายประเภทและมีต้นไม้ที่ไม่เหมาะสมเช่นเฟื่องฟ้าทำให้มีดอกหล่นร่วงเต็มพื้นที่ และ การที่มีหลายชนิดและประเภททำให้การดูแลยากและขาดเจ้าหน้าที่ที่มีความรู้เพียงพอ ทำให้มีสภาพที่ไม่สมบูรณ์และขาดความสวยงาม

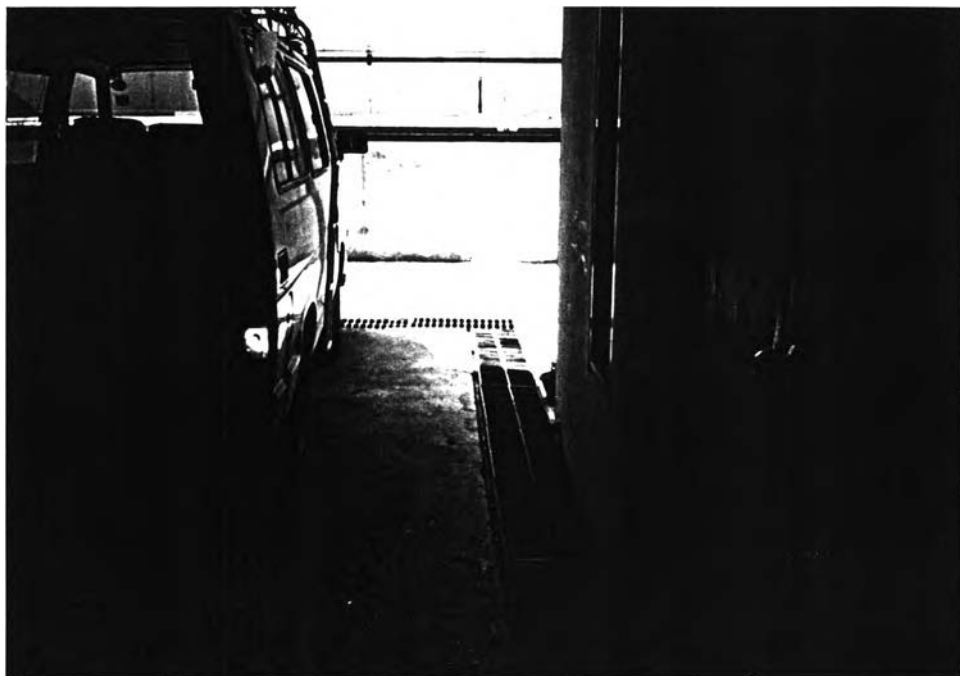
ภาพที่ 60 แสดงภาพถ่ายถนนและทางเดินโครงการ Century Height

ถนนทางเดินและที่จอดรถ ได้ถูกออกแบบไว้อย่างเป็นระบบพอสมควรแม้ไม่มีการระบุห้องพักและที่จอดไว้ แต่มีปัญหาน้ำขังจากการล้างรถ และน้ำฝนขังด้วย เหลี่ยมหรือมุมของผนังมีวัสดุกันชนติดตั้งอยู่ สามารถนำรถเข็นหรือเก้าอี้ล้อเลื่อนผ่านได้ มีการแยกที่จอดรถสำหรับรถจักรยานยนต์และรถบุคคลภายนอกแต่ได้มีการจอดรถไม่เป็นไปตามระบบเช่นที่จอดรถบุคคลภายนอกมีน้ำท่วมขังจากการล้างรถ รถจักรยานยนต์มีการนำไปจอดตามชั้นต่างๆ

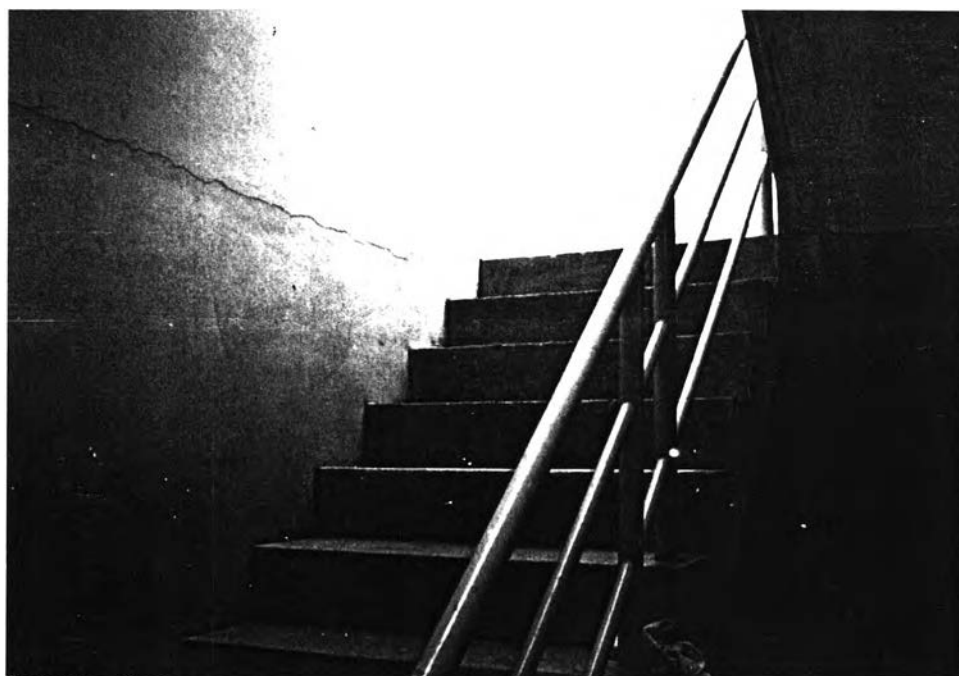
ภาพที่ 66 แสดงภาพถ่ายบันไดโครงการ Century Height

พื้นบันไดและวัสดุพื้น ไม่มีปัญหาน้ำท่วมขัง ไม่มีมีพรมปูพื้น ใช้การปูกระเบื้อง  
แทน ทางเดินภายนอกเป็นทราสล่างไม่มีหลังคาโดยตรงใช้ตัวอาคาร ไม่มีพรมดักฝุ่นบริเวณทาง  
เข้าพื้นที่บันไดเป็นหินขัดหรือเป็นกระเบื้อง ราวและลูกกรงราวบันไดเป็นสแตนเลสสีดัลลาสตรง  
ไม่มีลวดลาย ชานพักบันไดมีที่รองรับชยะและบุหรี มีเต้ารับไฟฟ้าเพื่อใช้อุปกรณ์ทำความสะอาด  
บริเวณชานพักบันไดไม่มีพรมช่วยดักฝุ่น

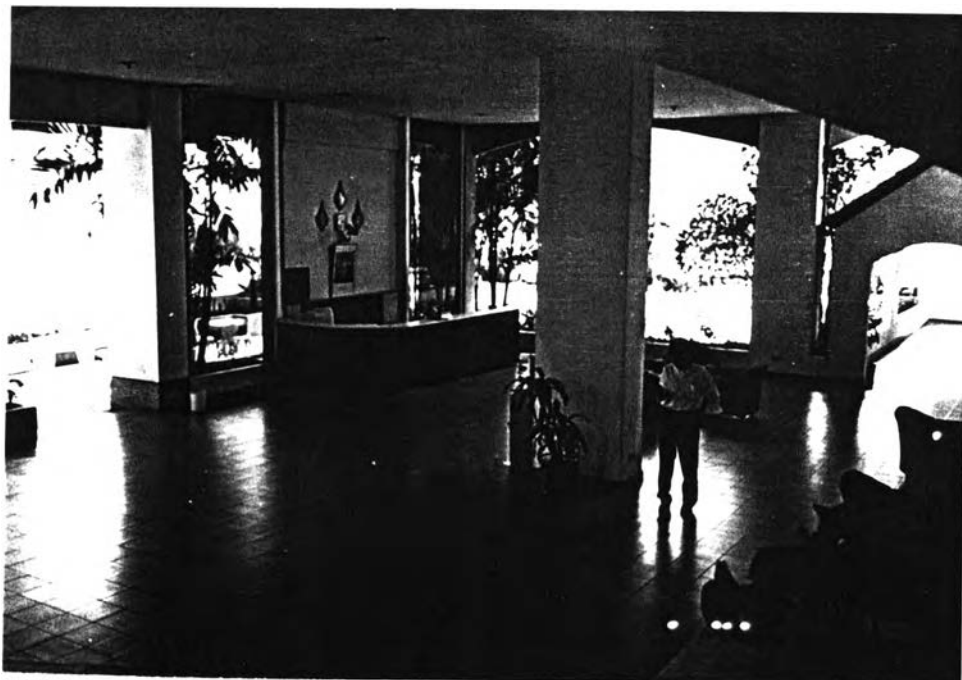
ภาพที่ 67 แสดงภาพถ่ายผนังผนัง เพดาน โครงการ Century Height

ผนังและเพดาน เป็นการทาสีน้ำมันทั้งหมด บัวเชิงล่างเป็นไม้ บริเวณมุมของผนัง  
ก็ยังเป็นเหลี่ยมอยู่ด้วย แผ่นฝ้าเพดานใช้ยิบซัมยึดติดตายตัว แสงจุ่มแอร์ส่วนกลางใช้  
แบบธรรมดาแยกส่วน

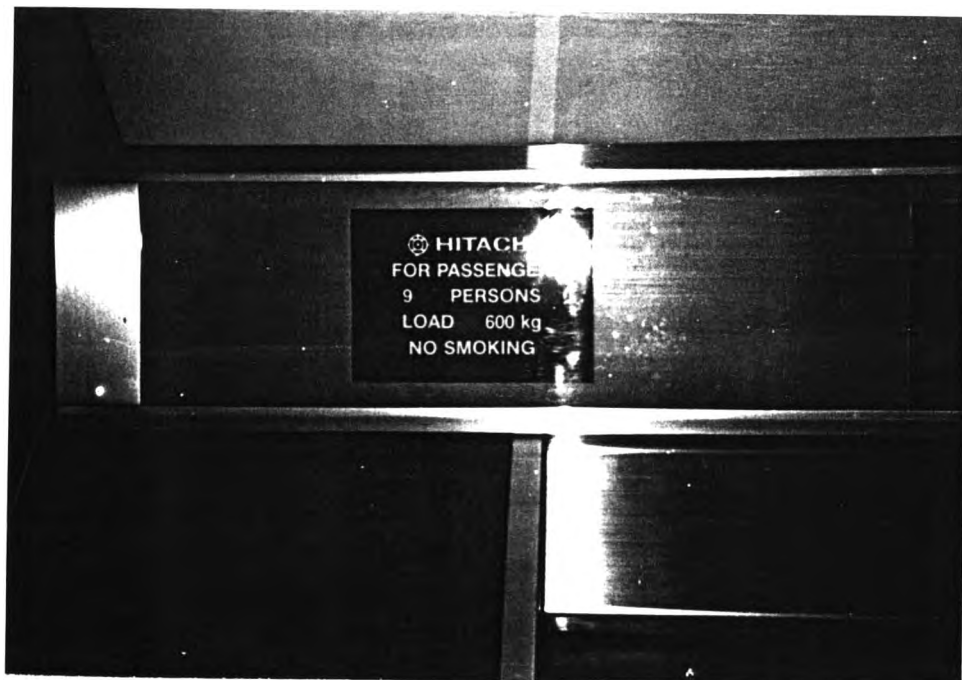
ภาพที่ 69 แสดงภาพถ่ายระบบลิฟท์(ภายใน)โครงการ Century Height

ระบบลิฟท์ เนื่องจากเป็นโครงการที่ได้ก่อสร้างก่อนพระราชบัญญัติอาคารสูงใช้บังคับ  
จึงทำให้หลายประการไม่เป็นไปตามข้อกำหนดในกฎหมายดังกล่าว เช่นไม่มีการระบุเป็นลิฟท์  
ดับเพลิง แต่มีตู้สายจันต์ดับเพลิงและอุปกรณ์อื่นๆแต่อยู่ในสภาพที่ไม่ค่อยสมบูรณ์มากนัก เวลาใน  
การเคลื่อนที่ลิฟท์ไม่เป็นไปตามที่กฎหมายกำหนด แยกลิฟท์ขนของออกจากลิฟท์โดยสารและมีตำแหน่งที่สะดวกต่อการขนของจากที่จอดรถไปยังลิฟท์ และภายในลิฟท์เป็นไปตามมาตรฐานแต่  
ขาดพรมดักฝุ่นที่พื้น มีที่รองรับชยะและบุหรีหน้าลิฟท์ด้วย

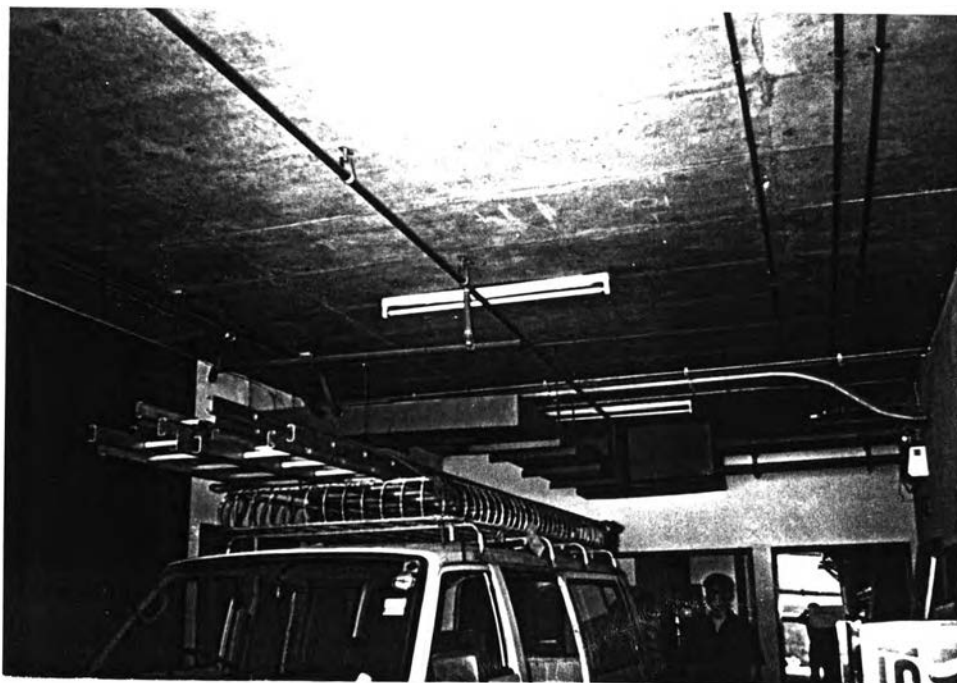
ภาพที่ 80 แสดงภาพถ่ายระบบป้องกันเพลิงไหม้(Sprinkler)โครงการ Century Height

ระบบป้องกันเพลิงไหม้ เป็นระบบตามมาตรฐานแต่เนื่องจากเป็นตึกที่ได้ก่อสร้างก่อนกฎกระทรวงฉบับที่ 33 ที่ว่าด้วยอาคารสูงและการป้องกันอัคคีภัยจึงทำให้บางประการไม่เป็นไปตามกฎหมายเช่นไม่มี Sprinkler ในการดับไฟอัตโนมัติ ตู้หัวฉีดเป็นระบบสายยางที่อาจจะรั่วได้ ไม่มีดาบฟ้าสำหรับการหนีไฟทางอากาศ

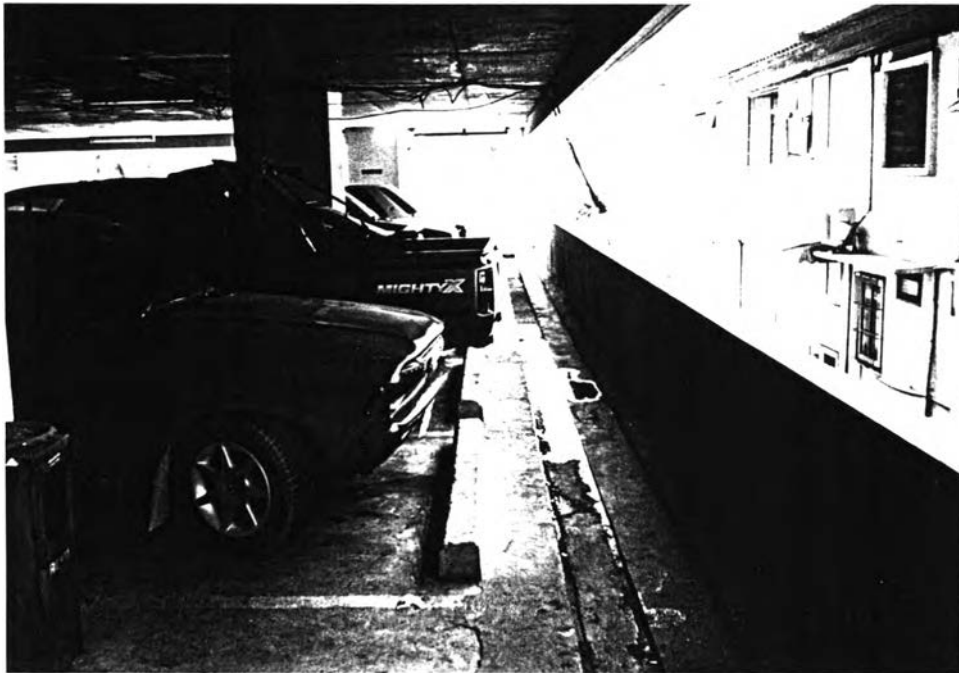
ภาพที่ 88 แสดงภาพถ่ายถนนและทางเดินโครงการ Richmond Palace

ถนนทางเดินและที่จอดรถ ได้ถูกออกแบบไว้อย่างเป็นระบบตามมาตรฐานที่ด้านล่างรถโดยเฉพาะไม่มีปัญหาน้ำขังจากการล้างรถและน้ำฝนซึ่งด้วย เหล็มนหรือมุมของผนังมีวัสดุกันสนิมติดตั้งอยู่ สามารถนำรถเข็นหรือเก้าอี้ล้อเลื่อนผ่านได้ มีการแยกที่จอดรถสำหรับรถจักรยานยนต์และรถบุคคลภายนอก แต่ก็มีปัญหาน้ำฝนขังบ้างในที่จอดรถเมื่อฝนตก

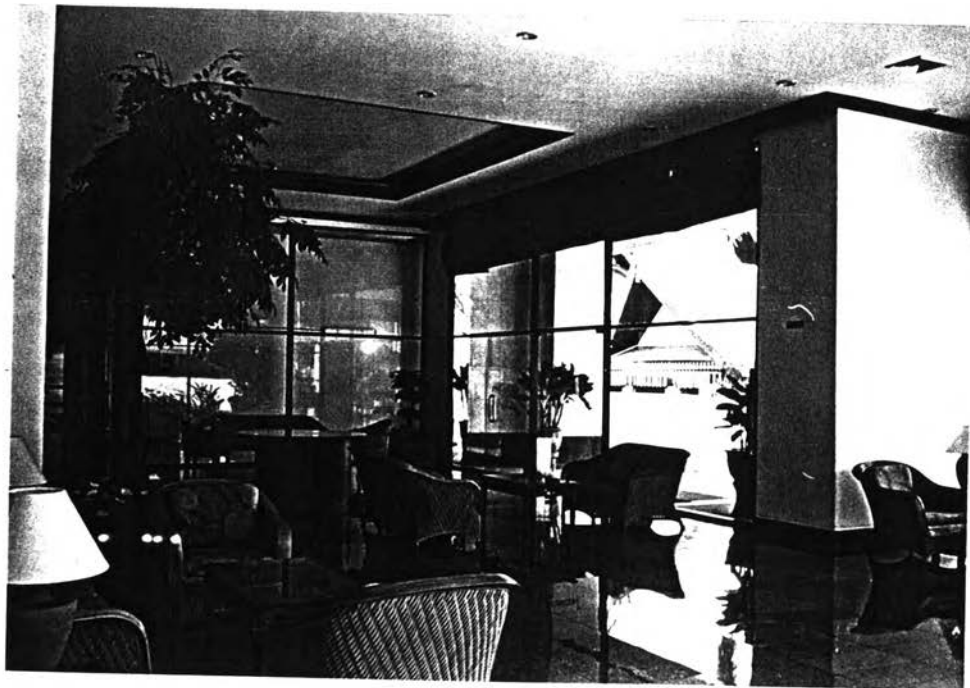
ภาพที่ 95 แสดงภาพถ่ายผนังเพดานโครงการ Richmond Palace

ผนังและเพดาน เป็นการทาสีน้ำมันทั้งหมด บิวเชิงล่างเป็นไม้ บริเวณมุมของผนังก็ยังเป็นเหลี่ยมอยู่ด้วย แผ่นฝ้าเพดานใช้ยิปซัมยัดติดตายตัว แฉงจ่ายลมแอร์ส่วนกลางใช้แผ่นโลหะเพื่อความสะดวกในการทำความสะอาดและสามารถกำจัดฝุ่นที่ติดรอบๆได้

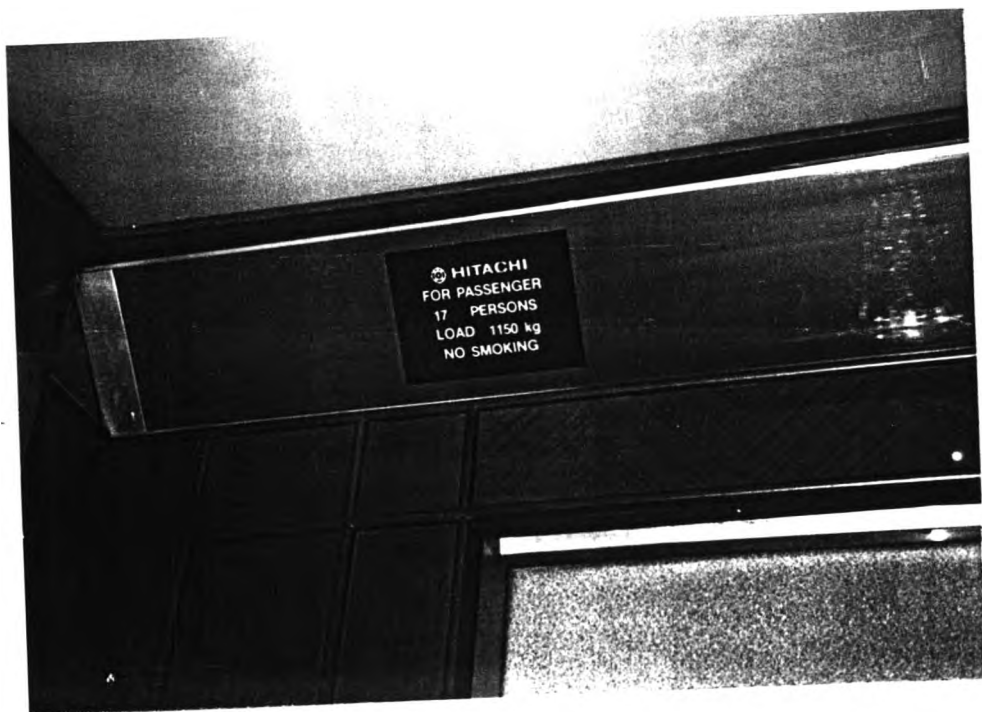
ภาพที่ 97 แสดงภาพถ่ายระบบลิฟท์(ภายใน)โครงการ Richmond Palace

ระบบลิฟท์ เนื่องจากเป็นโครงการที่ได้ก่อสร้างก่อนพระราชบัญญัติอาคารสูงใช้บังคับจึงทำให้หลายประการไม่เป็นไปตามข้อกำหนดในกฎหมายดังกล่าว เช่นไม่มีการระบุเป็นลิฟท์ดับเพลิง แต่มีตู้สายฉีดน้ำดับเพลิงและอุปกรณ์อื่นๆ เวลาในการเคลื่อนที่ลิฟท์ไม่เป็นไปตามที่กฎหมายกำหนด แยกลิฟท์ขนของออกจากลิฟท์โดยสารและมีตำแหน่งที่สะดวกต่อการขนของจากที่จอดรถไปยังลิฟท์โดยใช้ระบบคีย์การ์ด และภายในลิฟท์เป็นไปตามมาตรฐานแต่มีการตกแต่งผนังด้วยไม้และพื้นปูกระเบื้อง มีที่รองรับชชะและบุหรีหน้าลิฟท์ด้วย

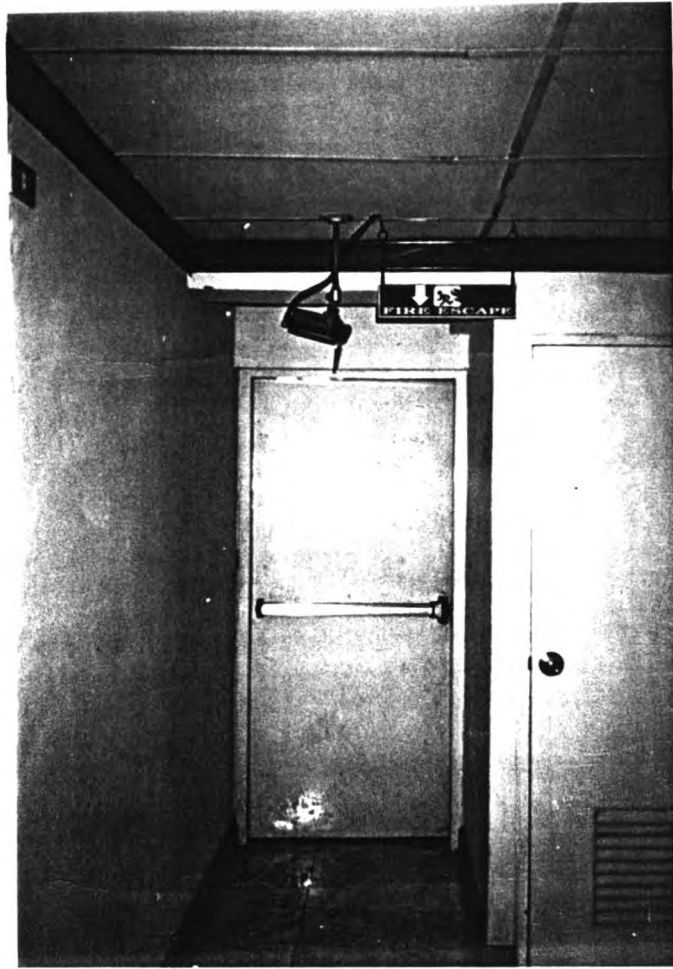
ภาพที่ 108 แสดงภาพถ่ายระบบป้องกันเพลิงไหม้(ตู้อุปกรณ์)โครงการ Richmond Palace

ระบบป้องกันเพลิงไหม้ เป็นระบบตามมาตรฐานแต่เนื่องจากเป็นตึกที่ได้ก่อสร้างก่อนกฎกระทรวงฉบับที่ 33 ที่ว่าด้วยอาคารสูงและการป้องกันอัคคีภัยจึงทำให้บางประการไม่เป็นไปตามกฎหมายเช่นไม่มี Sprinkler ในการดับไฟอัตโนมัติ ตู้หัวฉีดเป็นระบบมาตรฐาน มีบันไดปูนหนีไฟสูงสุด 2 บันได มีคาดฟ้าสำหรับการหนีไฟทางอากาศได้

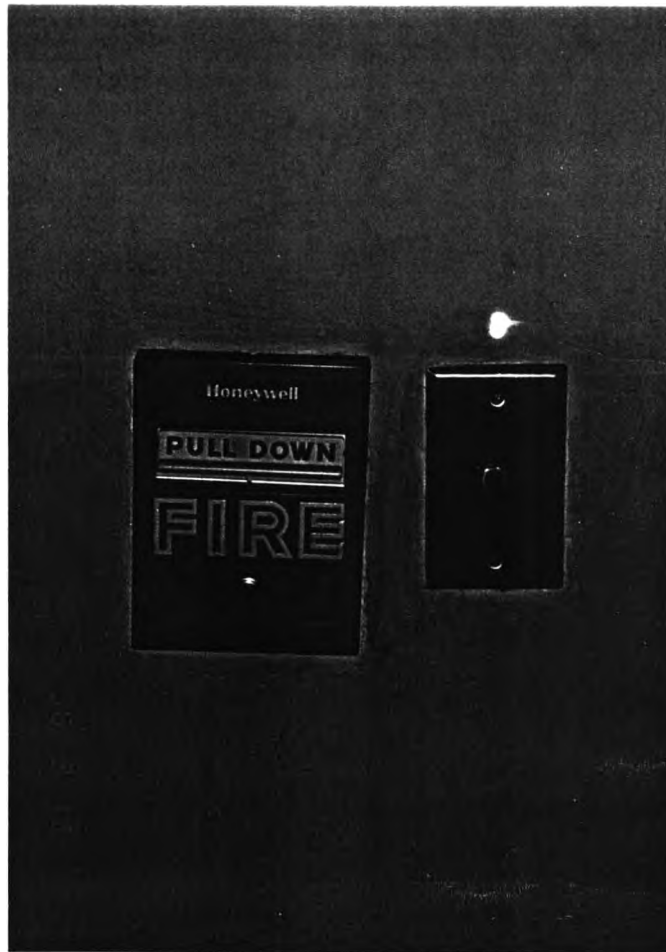
ภาพที่ 111 แสดงภาพถ่ายระบบป้องกันเพลิงไหม้(อุปกรณ์แจ้งเหตุ)โครงการ Richmond Palace

ระบบป้องกันเพลิงไหม้ เป็นระบบตามมาตรฐานแต่เนื่องจากเป็นตึกที่ได้ก่อสร้างก่อนกฎกระทรวงฉบับที่ 33 ที่ว่าด้วยอาคารสูงและการป้องกันอัคคีภัยจึงทำให้บางประการไม่เป็นไปตามกฎหมายเช่นไม่มี Sprinkler ในการดับไฟอัตโนมัติระบบสัญญาณเตือนเพลิงไหม้ขาดข้อบ่งชี้เนื่องจากการมีการตกแต่งห้องและสายไฟของโครงการขัดข้อง ตู้หัวฉีดเป็นระบบมาตรฐาน มีบันไดปูนหนีไฟสูงสุด 2 บันได ไม่มีคาน้ำฟ้าสำหรับการหนีไฟทางอากาศได้

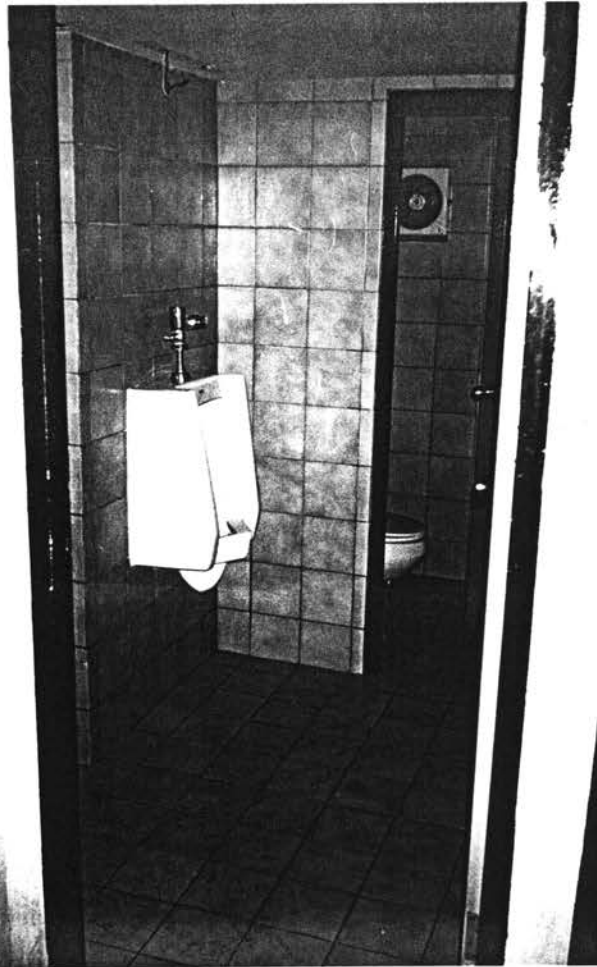
ภาพที่ 134 แสดงภาพถ่าย ห้องน้ำส่วนกลาง โครงการ President Park

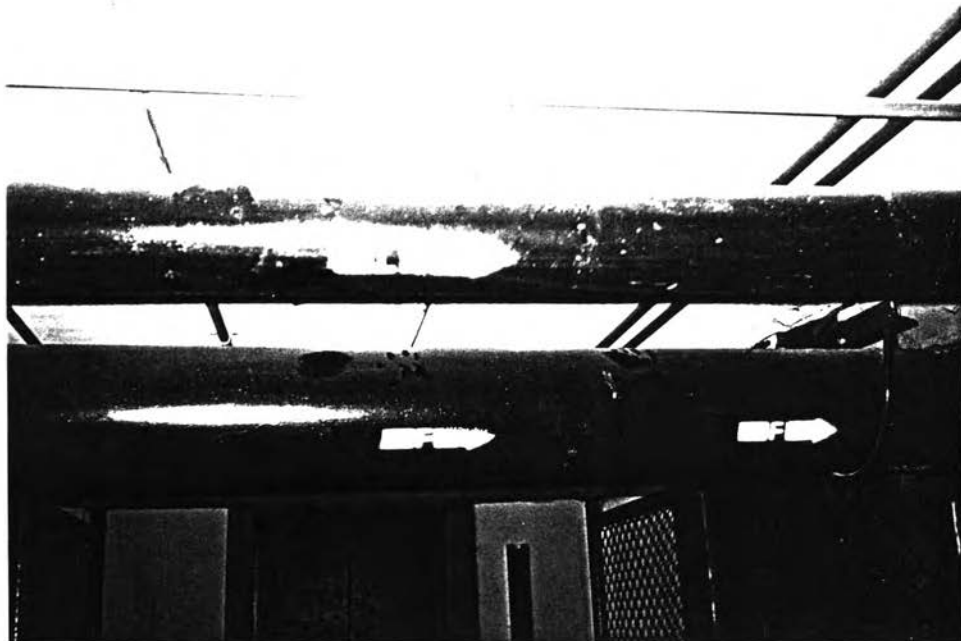
ภาพที่ 136 แสดงภาพถ่าย ระบบประปาสาขาภิบาล โครงการ President Park

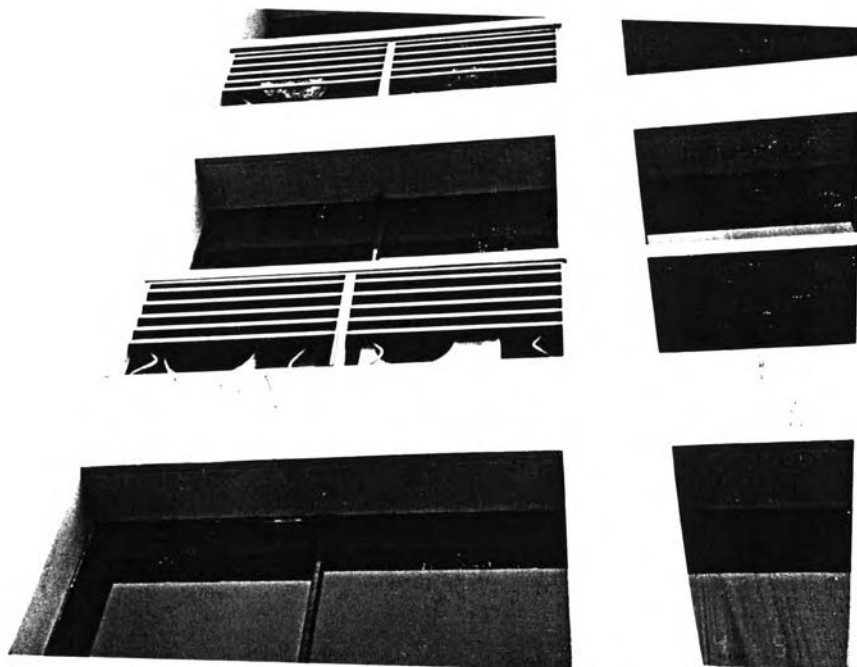
ภาพที่ 140 แสดงภาพถ่ายระบบปรับอากาศ บริเวณชุดระบายความร้อน  
ระบบปรับอากาศ โครงการ President Park

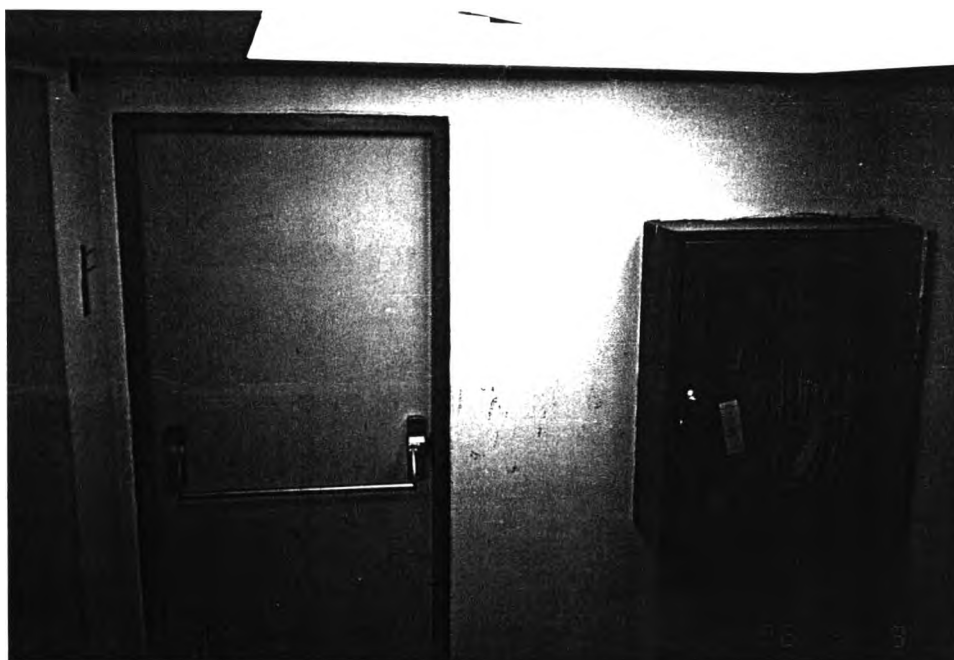
ภาพที่ 142 แสดงภาพถ่าย ระบบป้องกันเพลิงไหม้  
(ตู้อุปกรณ์ดับเพลิง) โครงการ President Park

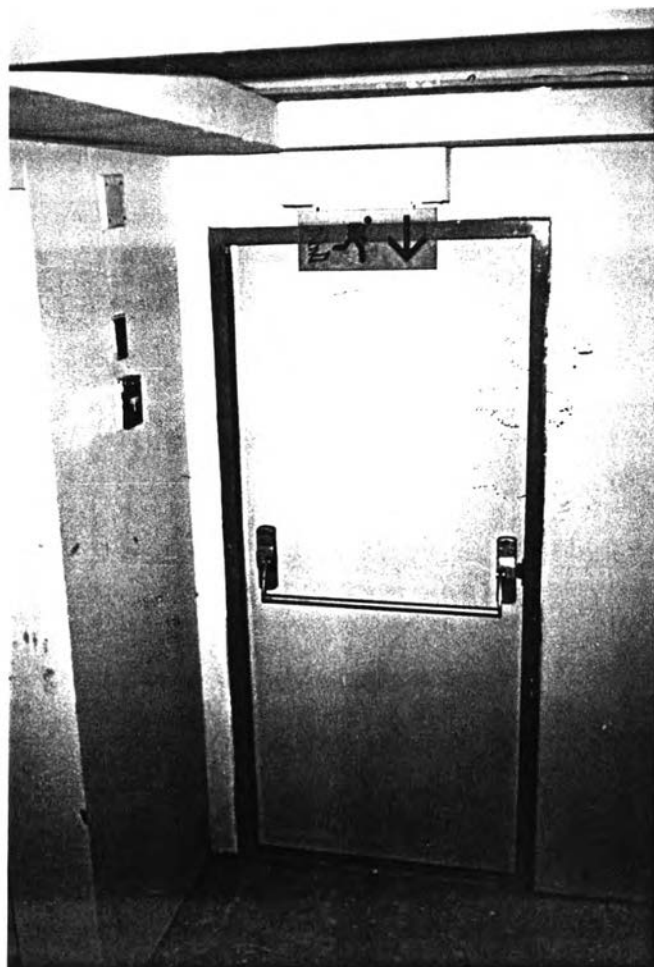
ภาพที่ 144 แสดงภาพถ่าย ระบบป้องกันเพลิงไหม้(บันไดหนีไฟ) โครงการ President Park

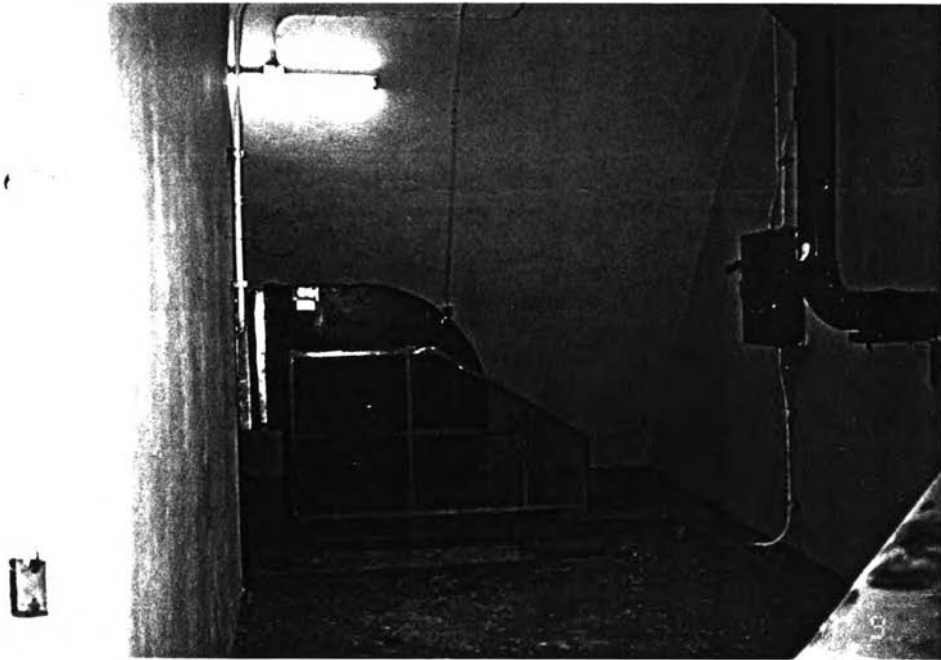
ภาพที่ 145 แสดงภาพถ่าย ระบบป้องกันเพลิงไหม้  
(พัดลมอัดอากาศ) โครงการ President Park

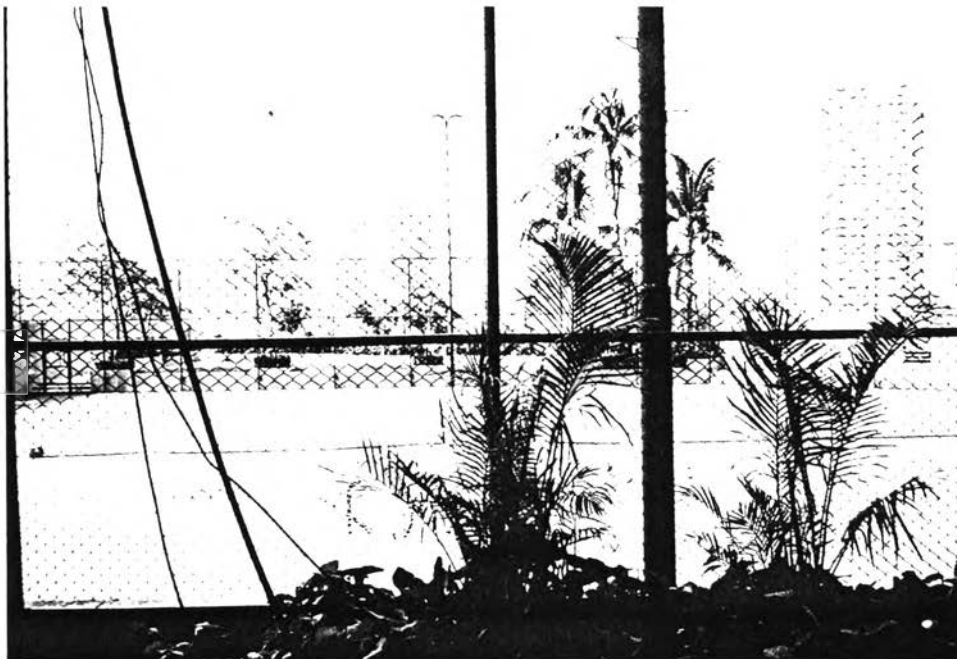
ภาพที่ 148 แสดงภาพถ่าย สนามเทนนิส โครงการ President Park

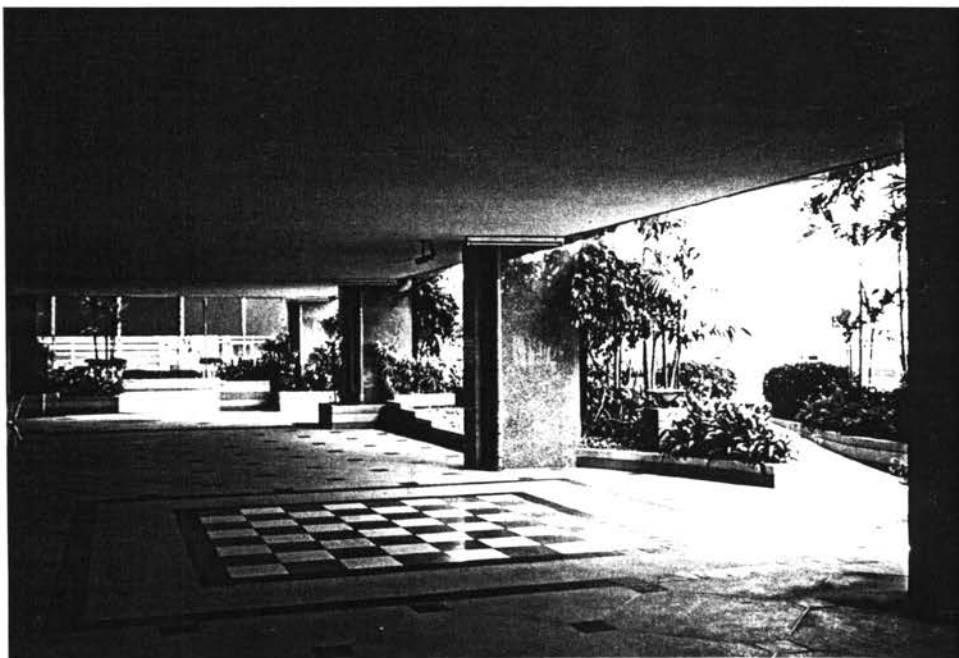
สวนและต้นไม้ เป็นหย่อมๆไม่มากนัก การตัดหญ้าทำได้สะดวกและไม่มีความยุ่งเหยิงและกระจัดกระจายมากนักทำให้การลดน้ำต้นไม้จึงใช้วิธีใช้คนรดน้ำทั้งหมด ไม้ยืนต้นมีพอสมควรทำให้ดูร่มรื่นบ้างแต่ไม่ถึงขนาดครึกครื้น ต้องมีการเก็บไม้ดอกพอสมควรแต่ไม่มากนักเนื่องจากการมีไม้ดอกไม้ไม่มากนัก

ภาพที่ 150 แสดงภาพถ่ายส่วนและต้นไม้โครงการ ส้าชรรปาร์คเพลส

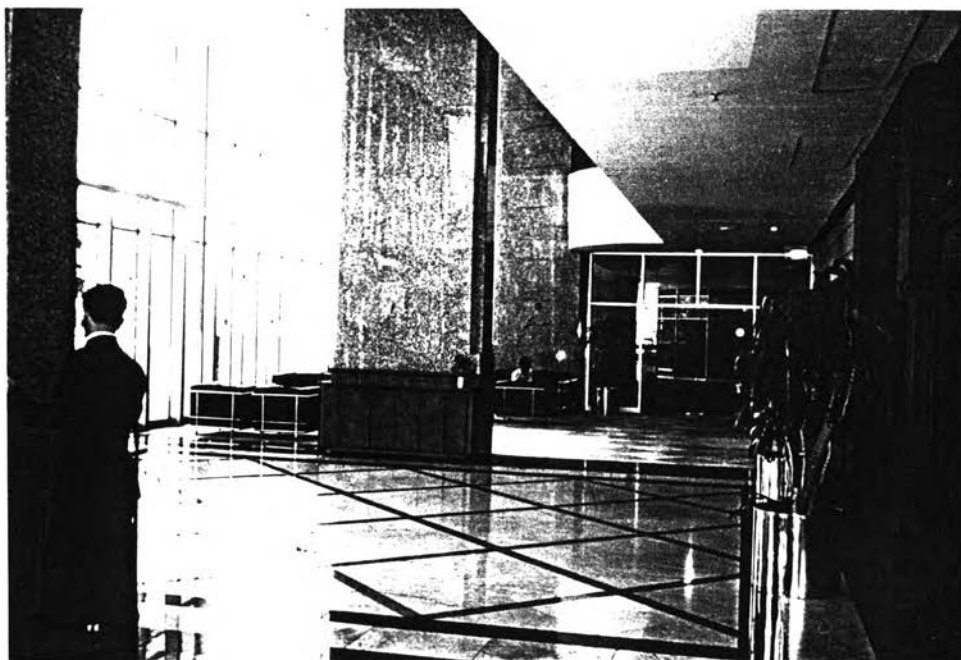
ผนังและเพดาน เป็นการทาสีน้ำมันทั้งหมด บิวเชิงล่างไม่ได้ทำไว้ บริเวณมุมของผนังก็ยังเป็นเหลี่ยมอยู่ด้วย แผ่นฝ้าเพดานใช้ยิบซัมยึดติดตายตัว แฉงจำยลุมแอร์ส่วนกลางใช้แผ่นโลหะเพื่อความสะอาดในการทำความสะอาดและสามารถกำจัดฝุ่นที่ติดรอบๆได้

ภาพที่ 158 แสดงภาพถ่ายผนังเพดานโครงการ สาธารณูปโภค
