1.2 D.S.Tower 1,2 เป็นโครงการที่มีที่ตั้งอยู่บนซอยสุขุมวิท 33 ถนนสุขุมวิท เป็นโครงการคอนกรีตเสริมเหล็ก สูงจำนวน 37 ชั้น ขนาดของที่ดินโครงการมีเนื้อที่ประมาณ 3-4 ไร่ มีจำนวนห้องพัก 150 ห้อง ห้องสำนักงาน จำนวน 1 ห้อง โดยห้องชุดมีเนื้อที่โดยประมาณ 200 - 350 ตารางเมตร โดยจดทะเบียนอาคารชุดประมาณปี 2536 และราคาขายต่อตารางเมตรในราคาปัจจุบันประมาณตารางเมตรละ 50,000 บาท โดยจำนวนผู้เข้าพักอาศัยประมาณ 125 ครอบครัวจะประมาณ 3-4 คน ทำให้มีผู้อยู่อาศัยในโครงการประมาณ 500 คน โดยใช้จำนวนพนักงานที่ทำหน้าที่ดูแลทรัพย์สินส่วนกลางทั้งหมดประมาณ 10 คน

1.3 Century Height เป็นโครงการที่มีที่ตั้งอยู่บนซอยสุขุมวิท 23 ประสานมิตร ถนนสุขุมวิท เป็นโครงการคอนกรีตเสริมเหล็กจำนวน 26 ชั้น ขนาดของที่ดินโครงการมีเนื้อที่ 1 ไร่ 3 งาน 55 ตารางวา มีจำนวนห้องชุด 78 ห้องชั้นละ 4 ห้อง ห้องสำนักงาน จำนวน 1 ห้อง โดยห้องชุดมีเนื้อที่โดยประมาณ 256 - 414 ตารางเมตร โดยจดทะเบียนอาคารชุดประมาณปี 2535 และราคาขายต่อตารางเมตรในราคาปัจจุบันประมาณตารางเมตรละ 40,000 บาท จำนวนผู้เข้าพักอาศัยประมาณ 42 ห้องชุดๆละละประมาณ 3-4 คน ทำให้มีผู้อยู่อาศัยในโครงการประมาณ 130 คน โดยใช้จำนวนพนักงานที่ทำหน้าที่ดูแลทรัพย์สินส่วนกลางทั้งหมดประมาณ 19 คน โดยสัดส่วนพื้นที่ส่วนกลางกับพื้นที่ส่วนบุคคลพบว่าเป็นพื้นที่ส่วนกลางมากถึง 60% และเป็นพื้นที่ของห้องชุ

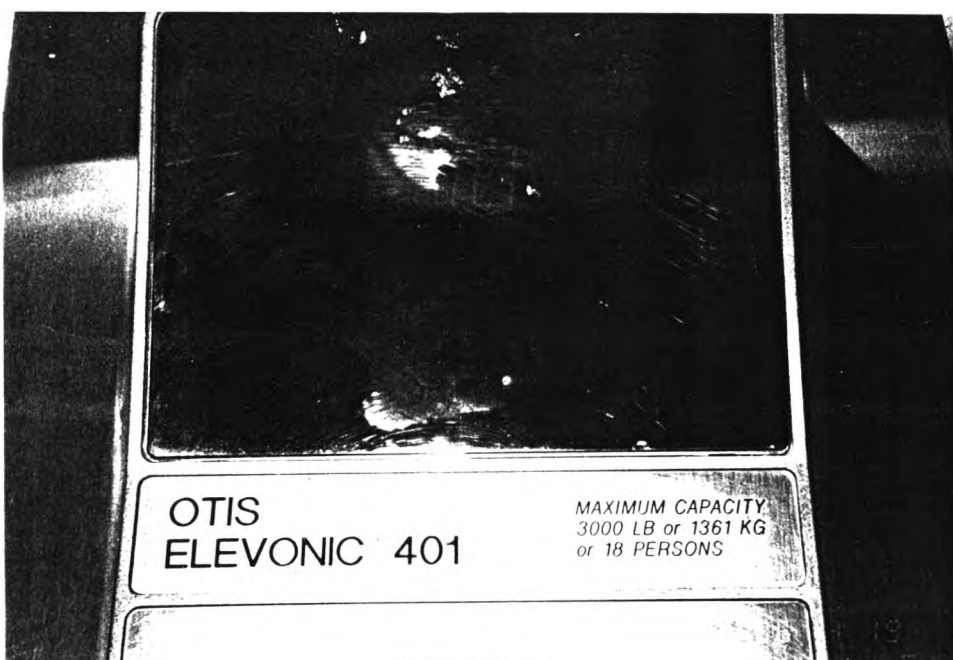
ระบบลิฟท์ เนื่องจากเป็นโครงการที่ได้ก่อสร้างก่อนพระราชบัญญัติอาคารสูงใช้บังคับจึงทำให้หลายประการไม่เป็นไปตามข้อกำหนดในกฎหมายดังกล่าว เช่นไม่มีการระบุเป็นลิฟท์ดับเพลิง แต่มีตู้สายฉีดน้ำดับเพลิงและอุปกรณ์อื่นๆ เวลาในการเคลื่อนที่ลิฟท์ไม่เป็นไปตามที่กฎหมายกำหนด แยกลิฟท์ขนของออกจากลิฟท์โดยสารและมีตำแหน่งที่สะดวกต่อการขนของจากที่จอดรถไปยังลิฟท์ และภายในลิฟท์เป็นไปตามมาตรฐานไม่มีการตกแต่งลิฟท์ที่มีที่รองรับชชะและบุหรีหน้าลิฟท์ด้วย

ภาพที่ 160 แสดงภาพถ่ายระบบลิฟท์หน้าหนักบรรทุกโครงการสาธาปาร์คเพลส

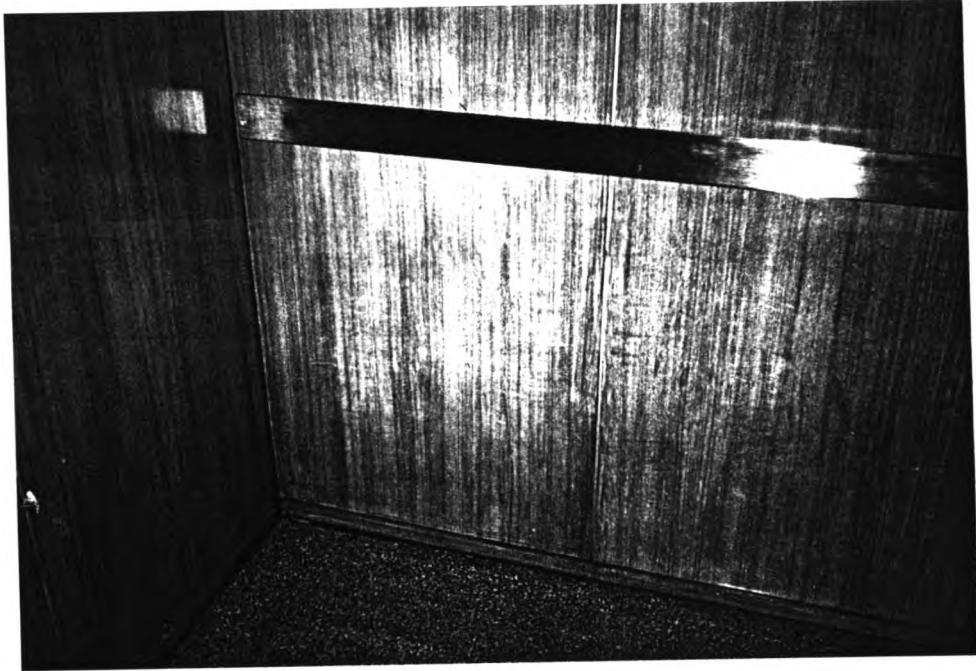
ภาพที่ 161 แสดงภาพถ่ายระบบลิฟท์(ภายใน) โครงการ สาธารณูปโภค

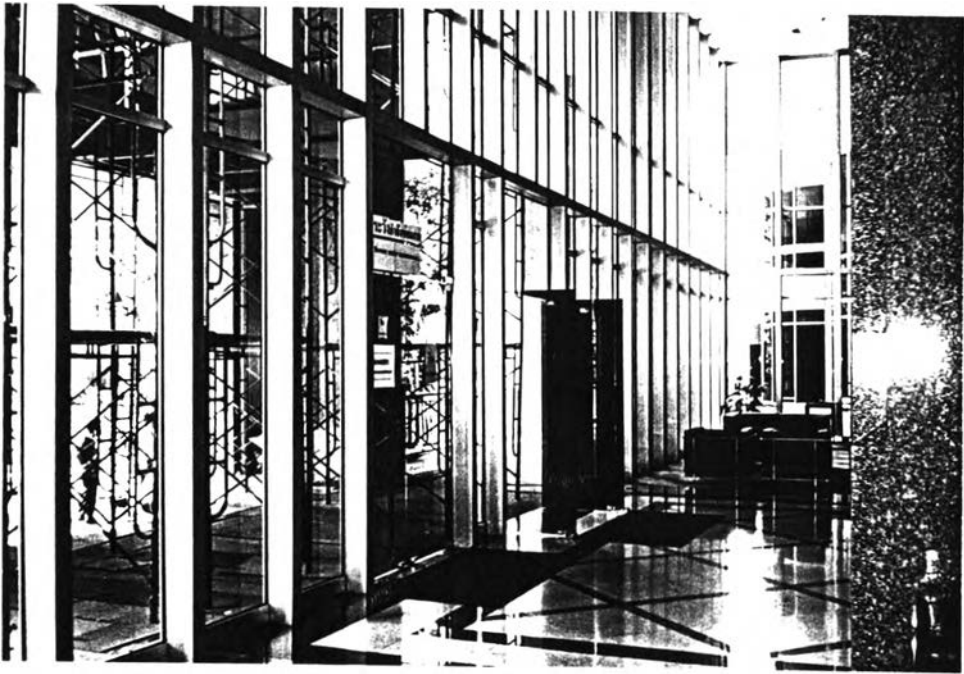
ประตูหน้าต่าง เป็นกระจกมีกรอบเป็นอลูมิเนียม เป็นกระจกธรรมดาไม่ช่วยลดความร้อน บานประตูเรียบไม่มีลวดลาย เป็นแบบเลื่อนและบานสวิง

ภาพที่ 163 แสดงภาพถ่ายประตู หน้าต่างโครงการ สาธารณูปโภค

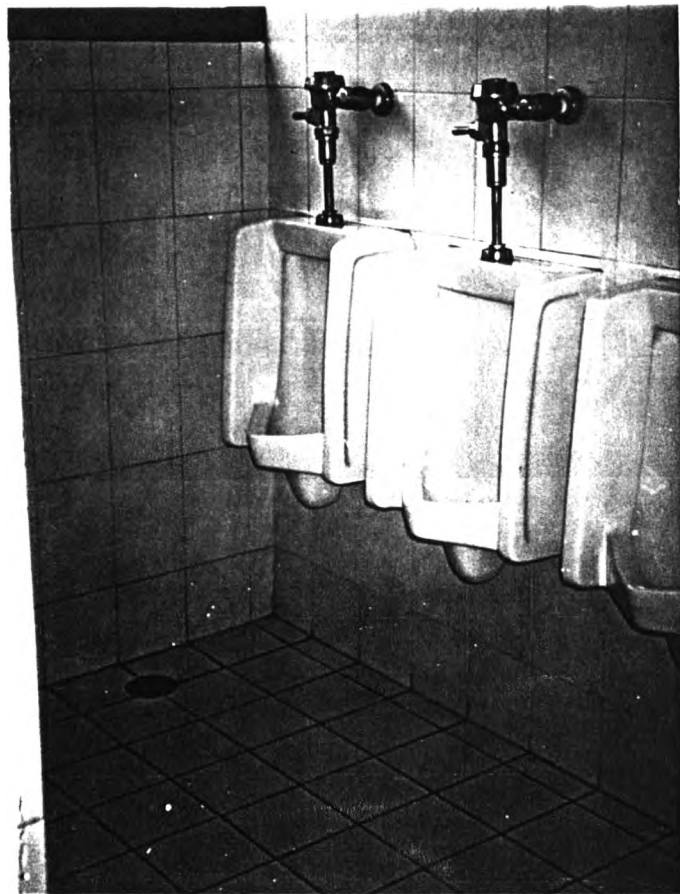
ห้องน้ำส่วนกลาง เป็นห้องน้ำปูดวชกระเบื้องตามมาตรฐาน มีที่ใส่กระดาษชำระ มีฝาดรอปปิดล็อก โถปัสสาวะเป็นไปตามมาตรฐานไม่มีอุปกรณ์ชำระน้ำอัตโนมัติ มีระบบสับทเหลว และ ไม่มีเครื่องเป่าลมมือแห้ง พื้นห้องน้ำลาดไปสู่ที่ระบายน้ำ ไม่มีปัญหาน้ำขัง

ภาพที่ 165 แสดงภาพถ่ายห้องน้ำส่วนกลางโครงการ สาธารณะเพลส

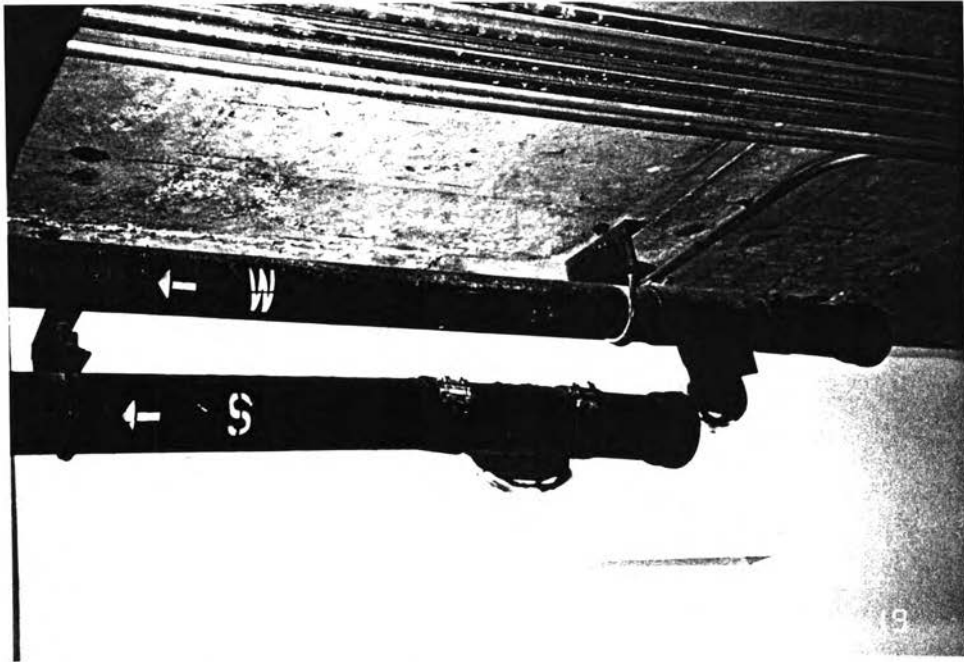
ระบบประปาและสุขาภิบาลและระบบไฟฟ้า เป็นไปตามมาตรฐานที่กำหนดไว้ ส่วน  
 หลอดไฟ เป็นหลอดประหยัดไฟและติดกับเพดานเป็นส่วนใหญ่

ภาพที่ 167 แสดงภาพถ่ายระบบประปาและสุขาภิบาลโครงการสาทรปาร์คเฟลส

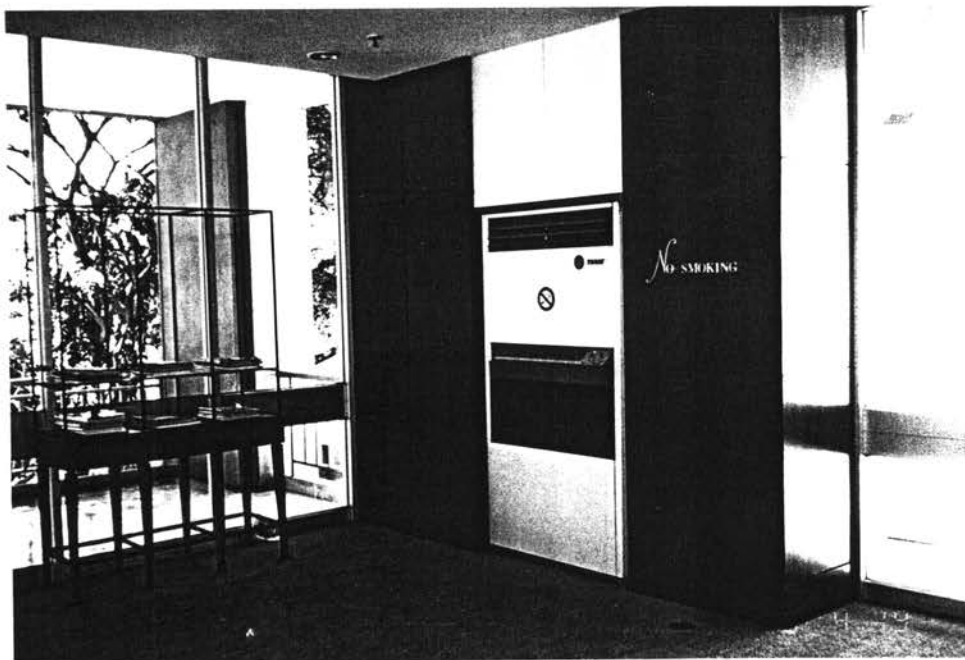
ระบบเครื่องกล เป็นไปตามมาตรฐานเพราะมีการจัดบริเวณและมีระบบท่อระ  
 บายน้ำและแท่นดูดน้ำออกหากมีน้ำท่วมที่สะดวก เช่นเดียวกับระบบปรับอากาศที่สามารถซ่อมแซม  
 ได้สะดวกและไม่เป็นปัญหาในการซ่อมแซม

ภาพที่ 172 แสดงภาพถ่ายระบบปรับอากาศโครงการ สาธารณูปโภค

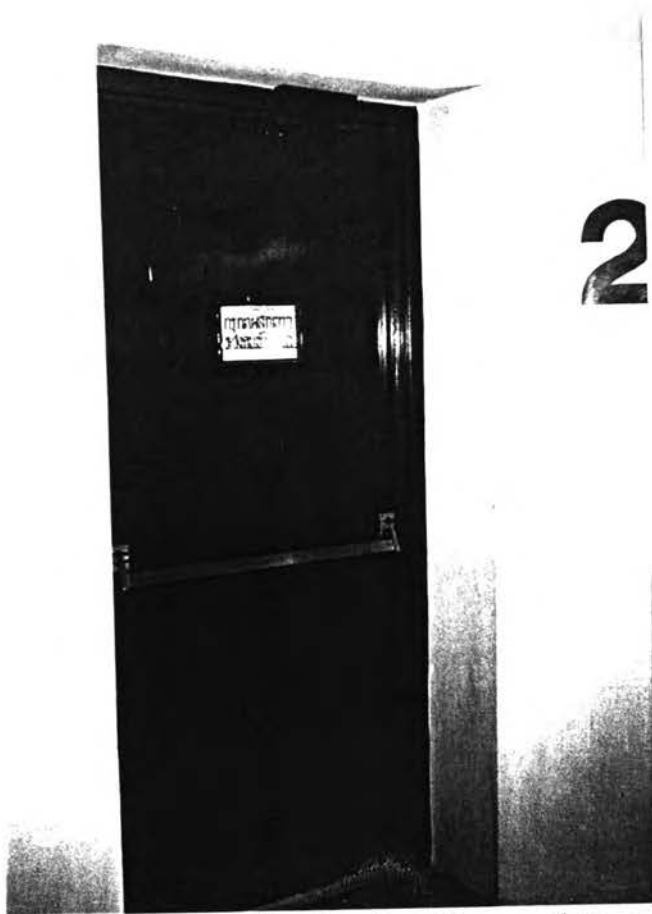
ระบบป้องกันเพลิงไหม้ เป็นระบบตามมาตรฐานแต่เนื่องจากเป็นตึกที่ได้ก่อสร้าง  
 ก่อนกฎกระทรวงฉบับที่ 33 ที่ว่าด้วยอาคารสูงและการป้องกันอัคคีภัยจึงทำให้บางประการไม่เป็น  
 ไปตามกฎหมายเช่น ความเร็วของลิฟต์ตามกฎหมายแต่มี Sprinkler ในการดับไฟอัตโนมัติมีหัว  
 ฉีดเป็นระบบมาตรฐาน มีบันไดปูนหนีไฟจากชั้นสูงสุด แต่ไม่มีคาน้ำสำหรับการหนีไฟทางอากาศได้

ภาพที่ 175 แสดงภาพถ่าย ระบบป้องกันเพลิงไหม้(ประตุน้ำไฟ) โครงการ สาธารณูปโภคพิเศษ
