บทที่ 5

สรุปและข้อเสนอแนะ

3. ภาพเกณฑ์มาตรฐานที่ใช้ประกอบการศึกษาค้นคว้า

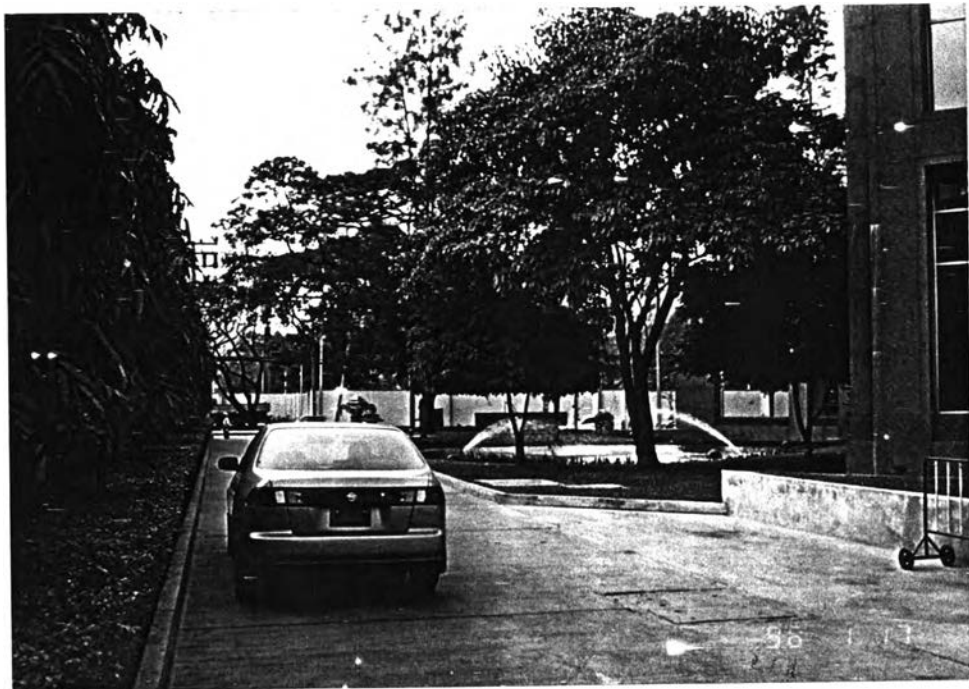
ภาพที่ 182 สนามหญ้าเป็นแปลงขนาดใหญ่มีรูปแบบไม้คดเคี้ยว ทำให้ตัดหญ้าได้สะดวก
ไม่มีไม้ยืนต้นและไม้พุ่มจำนวนมากจนครุฑ คร่อมและไม้สะดวกในการดูแลรักษา

1. สนามหญ้ามีความลาดชันไม่เกินกว่าร้อยละ 2 เพื่อสะดวกในการตัดหญ้า
2. มีระบบรดน้ำอัตโนมัติ(Sprinkler) เพื่อสะดวกในการรดน้ำสนามหญ้า
3. สนามหญ้าเป็นแปลงขนาดใหญ่มีรูปแบบไม่คดเคี้ยว ทำให้ตัดหญ้าได้สะดวก
4. ไม่มีไม้ยืนต้นและไม้พุ่มจำนวนมากจนครุฑ ครีမ်และไม้สะดวกในการดูแลรักษา
5. ไม้ยืนต้นและไม้พุ่มอยู่ห่างจากคันทันดินหรือ ขอบถนนประมาณ 6 ฟุต เพื่อป้องกันความเสียหายจากการถูกรถชน
6. ไม่มีไม้ดอก ต้นไม้ไม่ผลัดใบง่ายและไม่มีใบขนาดเล็กมาก เพื่อความสะดวกในการเก็บกวาดและการดูแลรักษา

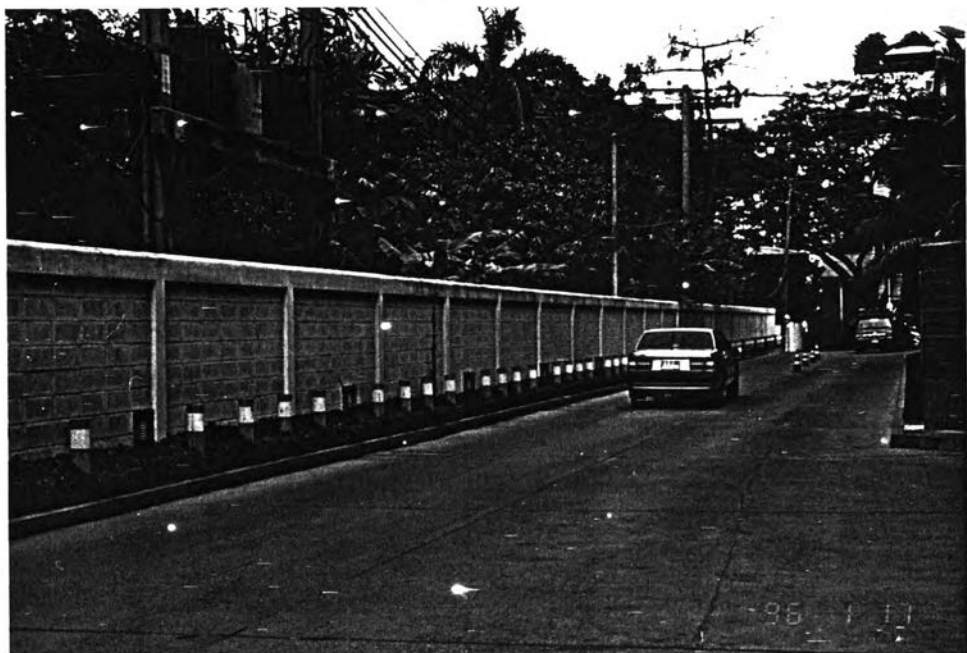
ภาพที่ 184 ไม่มีไม้ดอก ต้นไม้ไม่ผลัดใบง่ายและไม่มีใบขนาดเล็กมาก เพื่อความสะดวกในการเก็บกวาดและการดูแลรักษา

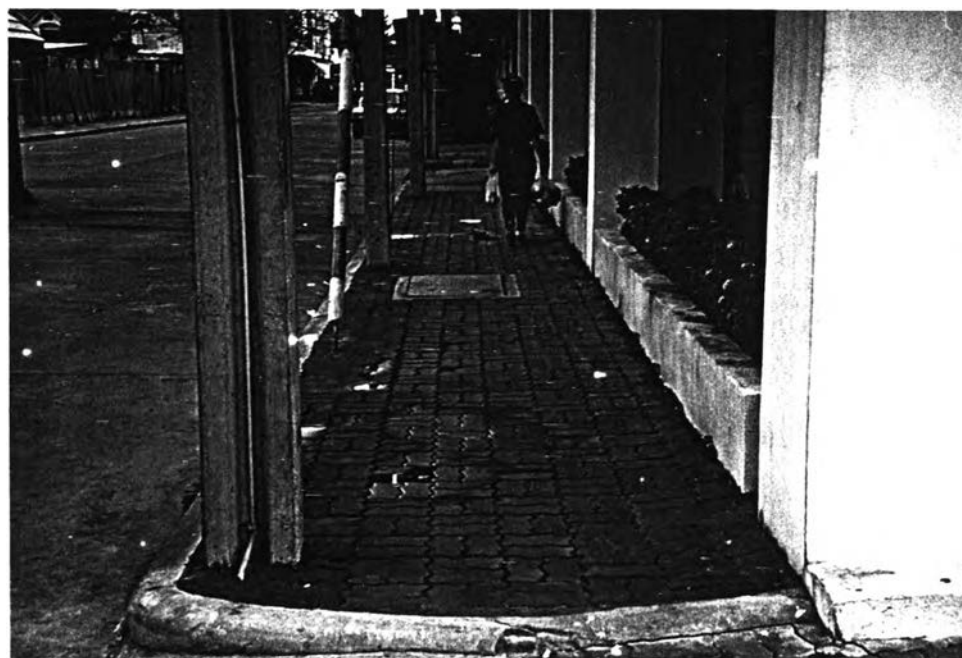
ภาพที่ 186 ถนนและทางเดินมีความกว้างเพียงพอ สำหรับการขนย้ายอุปกรณ์และเครื่องมือที่ใช้ในการบำรุงรักษาได้อย่างสะดวก

1. ถนนคอนกรีตเสริมเหล็ก มีความลาดเอียงไปสู่รางระบายน้ำ เพื่อป้องกันน้ำขังนองบนผิวถนน
2. ถนนและทางเดินมีความกว้างเพียงพอ สำหรับการขนย้ายอุปกรณ์และเครื่องมือที่ใช้ในการบำรุงรักษาได้อย่างสะดวก
3. พนทางเดินมีความลาดเอียงลงทั้งสองข้างเพื่อป้องกันน้ำขังนองบนผิวพื้น
4. ทางเดินปavedวัสดุชนิดเดียวกัน ไม่มีลวดลายและร่องแนวโดยไม่มีจำเป็น เพื่อหลีกเลี่ยงการสะสมของสิ่งสกปรกตามลวดลายและร่องแนว
5. ส่วนที่เป็นโครงสร้างหรือตัวอาคาร ที่อยู่ใกล้กับถนนหรือทางเดินรถ มีขอบถนนหรือคันทันคอนกรีตขวางกันเพื่อป้องกันความเสียหายจากการถูกรถชน
6. เหลี่ยมหรือมุมของผนังหรือเสาที่อยู่ตามถนนหรือทางเดินรถ มีวัสดุกันชนติดตั้งไว้เพื่อป้องกันความเสียหายจากการถูกรถชน
7. พื้นที่จอดรถและที่รับส่งของมีรางหรือท่อระบายน้ำเพียงพอเพื่อรับน้ำจากการล้างรถและป้องกันน้ำฝนท่วมขังพื้น

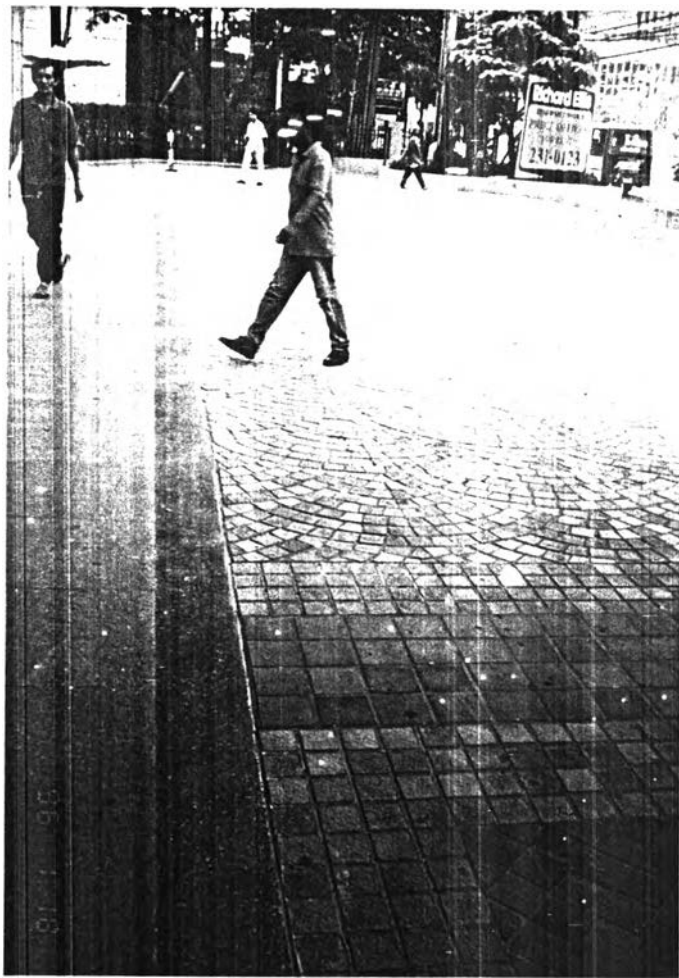
ภาพที่ 187 พื้นทางเดินมีความลาดเอียงลงทั้งสองข้างเพื่อป้องกันน้ำขังนองบนผิวพื้น

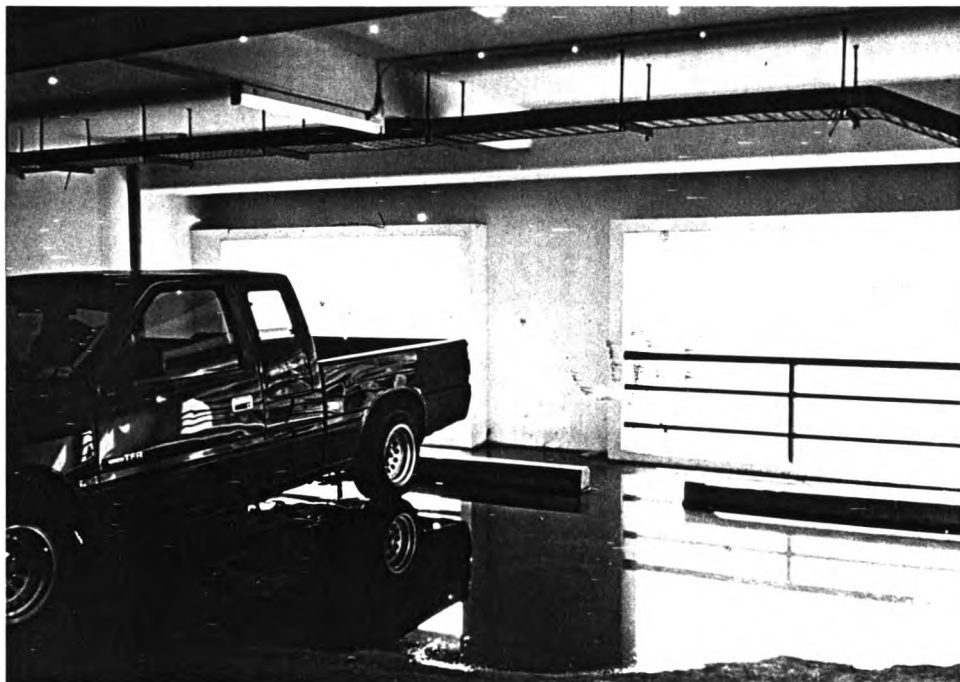
ภาพที่ 190 เหลื่อมหรือมุมของผนังหรือเสาที่อยู่ตามถนนหรือทางเดินรถ
มีวัสดุกันชนติดตั้งไว้เพื่อป้องกันความเสียหายจากการถูกรถชน

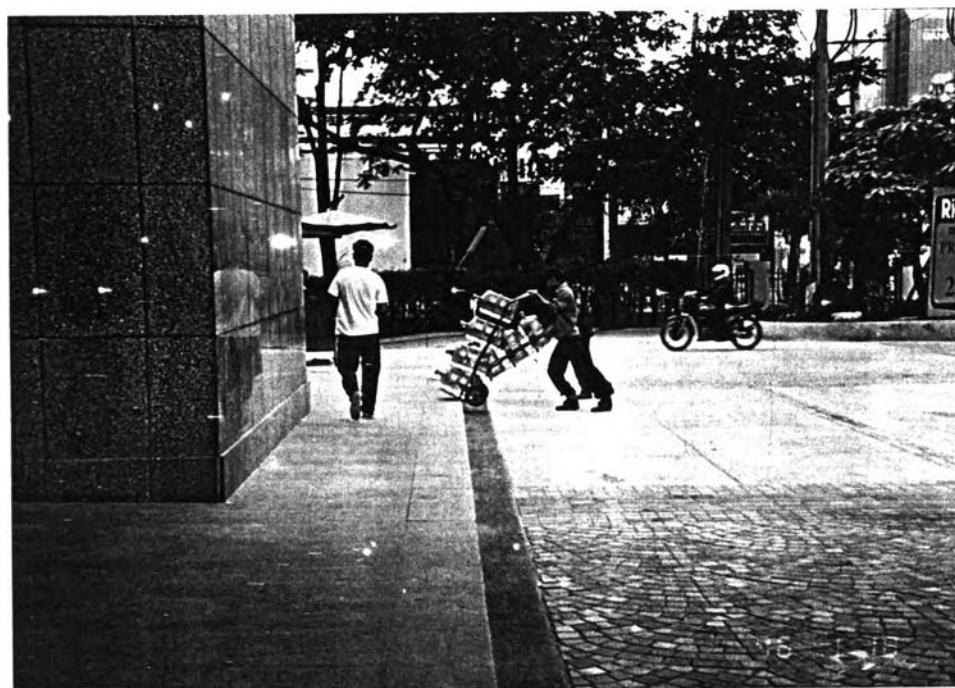
ภาพที่ 192 พื้นที่จอดรถและที่รับส่งของมีความลาดเอียงออกไปภายนอกอาคาร เพื่อป้องกันน้ำท่วมซึ่งพินหากวางหรือท่อระบายน้ำอุดตัน

8. พื้นที่จอดรถและที่รับส่งของมีความลาดเอียงออกไปภายนอกอาคาร เพื่อป้องกันน้ำท่วมซึ่งพื้นหากวางหรือท่อระบายน้ำอุดตัน
9. ขอบถนน หรือ ทางเดินบางจุดทำเป็นทางลาดสำหรับให้รถ/เก้าอี้ล้อเลื่อน ผ่านไปได้และเพื่อความสะดวกในการขนย้ายอุปกรณ์และเครื่องมือและอำนวยความสะดวกแก่คนพิการ
10. มีที่จอดรถสำหรับรถจักรยานยนต์ และมีที่จอดรถสำหรับบุคคลภายนอก เฉพาะแยกจากที่จอดรถของเจ้าของร่วมหรือผู้อยู่อาศัย

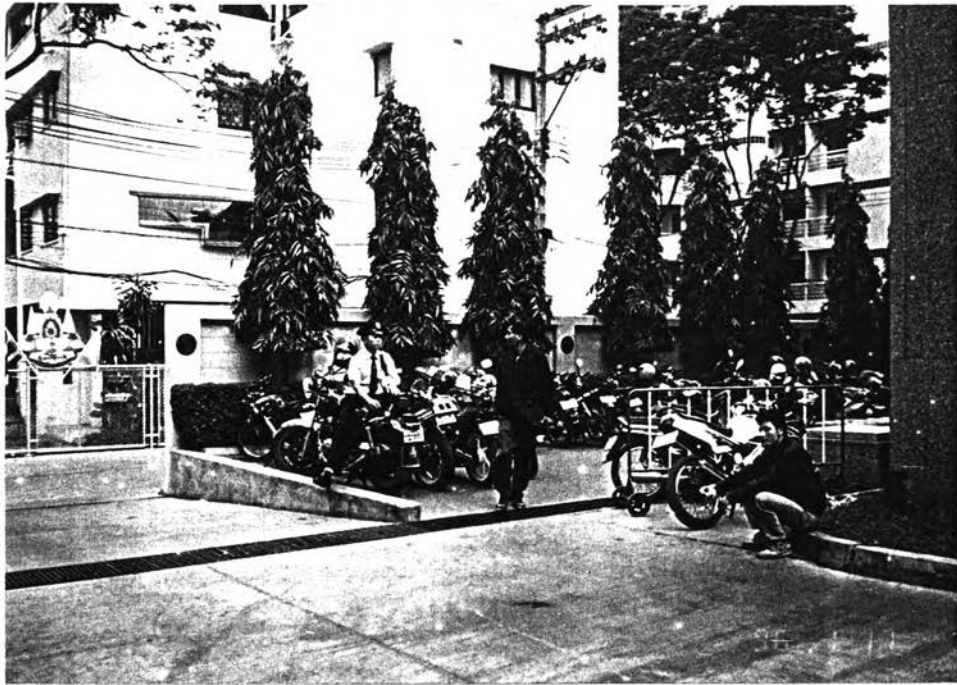
ภาพที่ 193 ขอบถนน หรือ ทางเดินบางจุดทำเป็นทางลาดสำหรับให้รถ/เก้าอี้ล้อเลื่อน ผ่านไปได้และเพื่อความสะดวกในการขนย้ายอุปกรณ์และเครื่องมือและ อำนวยความสะดวกแก่คนพิการ

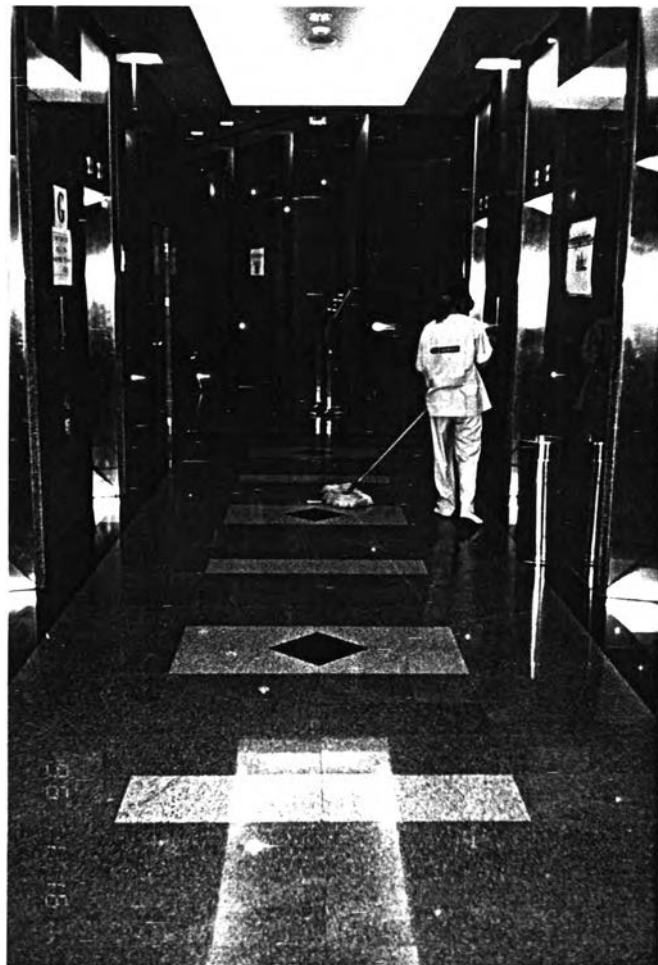
ภาพที่ 204 พรอมพื้นมีสีกลาง (ไม้ไผ่แม่สี) มีชนเป็นห่วง (Loop) แบบต้นสำหรับ
ทางที่มีการสัญจรหนาแน่น

1. บริเวณพื้นที่ใช้งานเปียกอยู่เสมอมิราบและท้อระบายนํ้า และพื้นมีความลาดไปสู่รางระบายนํ้าอย่างเพียงพอ
2. พรมปูพื้นมีสีกลาง(ไม่ใช่แม่สี) มีชนเป็นห่วง(Loop) แบบคืนสำหรับ ทางที่มีการสัญจรหนาแน่น
3. พื้นทางเดินร่วมไปด้วยกระเบื้องเซรามิคหรือหินขัดหรือหินแกรนิตยาแนวด้วยสีเข้ม (ไม่ใช่ใช้กระเบื้องยาง)
4. เพื่อป้องกันฝุ่นดินทรายและสิ่งสกปรกติดรองเท้าเข้าไปภายในอาคาร:-
 - ทางเดินภายนอกอาคารมีหลังคาปกคลุม
 - ทางเดินมีผิวหยาบขรุขระช่วยเก็บกักฝุ่น
 - มีตะแกรงและภาคโลหะฝังกับพื้นหน้าประตูทางเข้าอาคาร สำหรับรองรับฝุ่นดินทราย
 - มีพรมดักฝุ่น หรือ ผ้าเช็ดเท้าหน้าประตูทางเข้าอาคาร
 - มีพรมปูลาดไปตลอดแนวทางเดินร่วมจากประตูทางเข้าอาคาร
5. พื้นชั้นบันไดเป็นหินขัดหรือกระเบื้องเซรามิค
6. ราวและลูกกรงราวบันไดเป็นสแตนเลสสีลึกลับตรง ไม่มีลวดลายโค้งงอ
7. ที่ชานพักบันไดมีที่รองรับขยะและบุหรี
8. ทุกชานพักบันไดมีเต้ารับไฟฟ้า เพื่อใช้อุปกรณ์ทำความสะอาด
9. ปูพรมบนชานพักบันไดช่วยดักฝุ่น

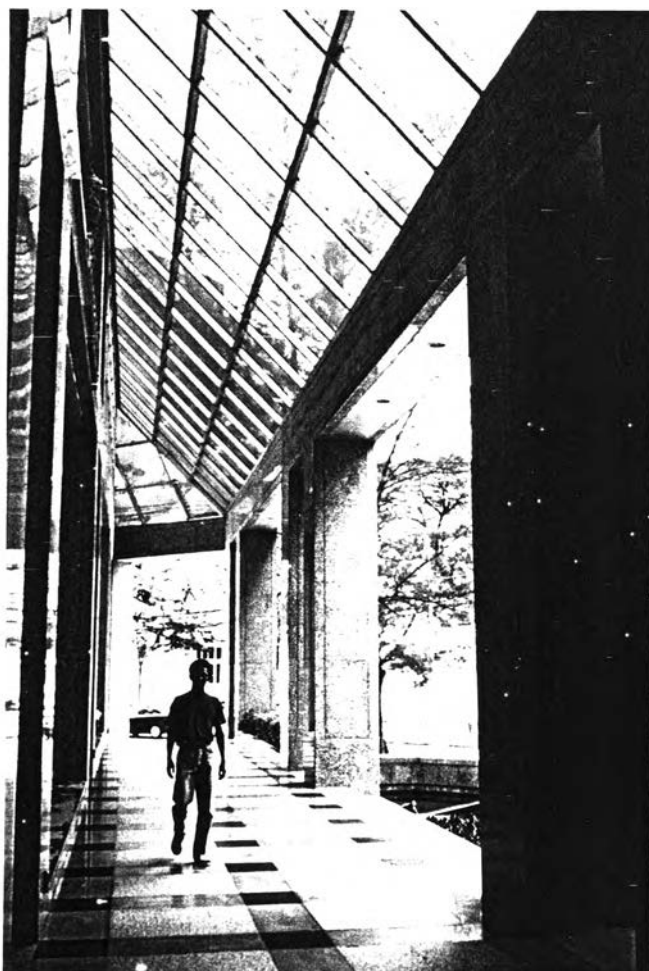
ภาพที่ 205 พื้นทางเดินร่วมไปด้วยกระเบื้องเซรามิคหรือหินขัดหรือหินแกรนิตสีขาวด้วยสีเข้ม

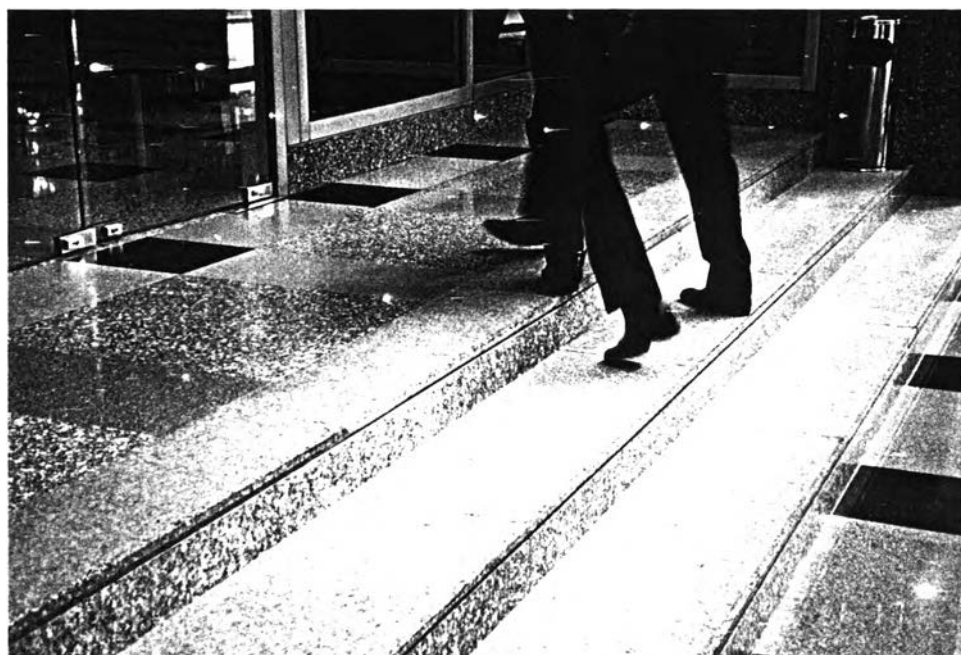
ภาพที่ 206 เพื่อป้องกันฝุ่นดินทรายและสิ่งสกปรกติดรองเท้าเข้าไปภายในอาคาร:-
- ทางเดินภายนอกอาคารมีหลังคาปกคลุม

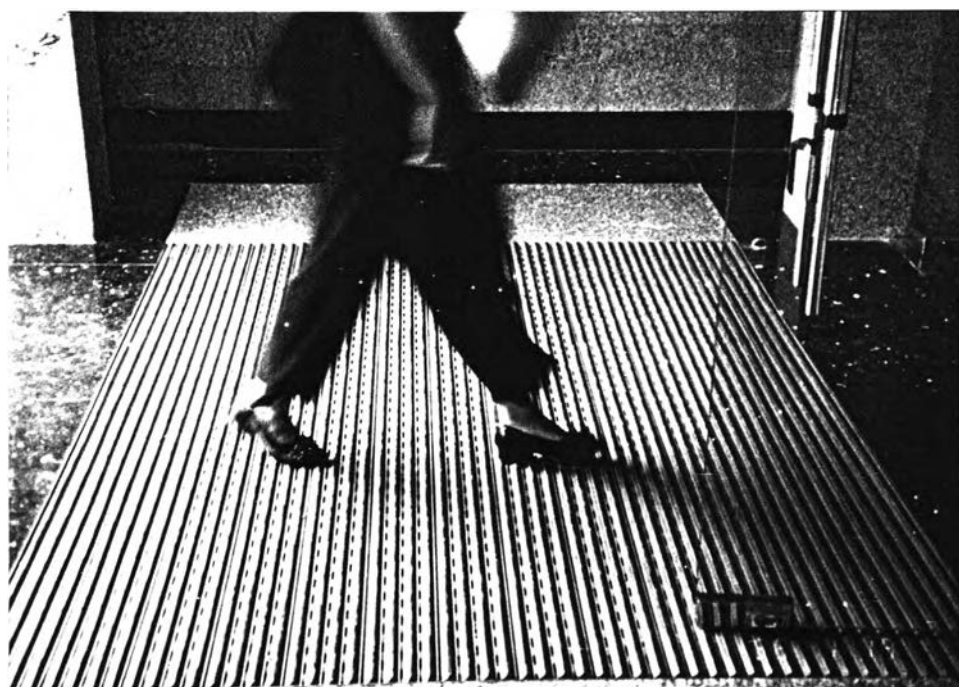
ภาพที่ 207 - ทางเดินมีผิวหยาบขรุขระช่วยเก็บกักฝุ่น

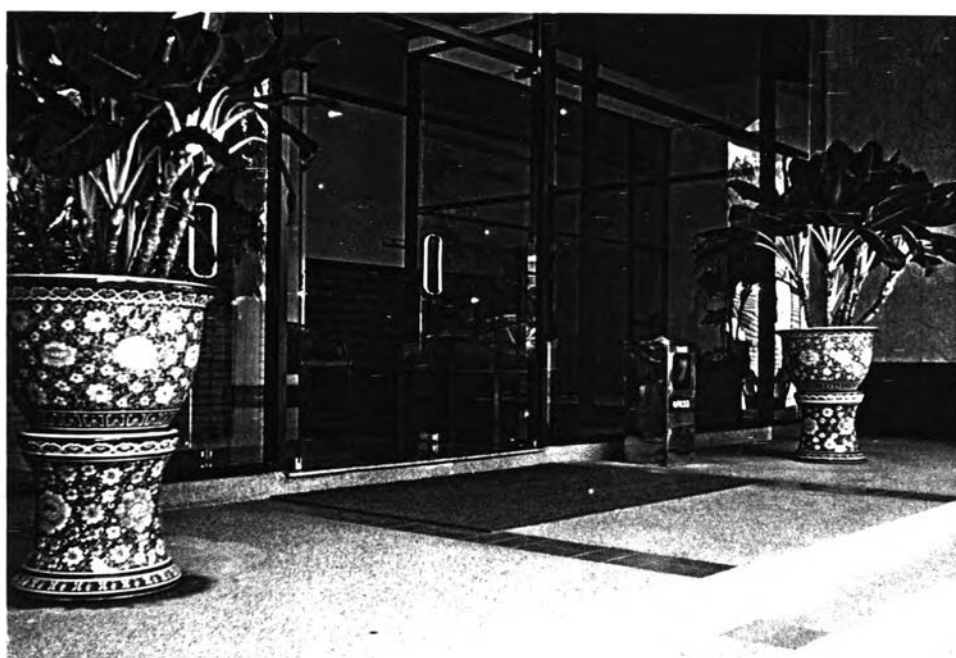
ภาพที่ 208 - มีตะแกรงและภาคโลหะฝังกับพื้นหน้าประตูทางเข้าอาคาร
สำหรับรองรับฝุ่นดินทราย

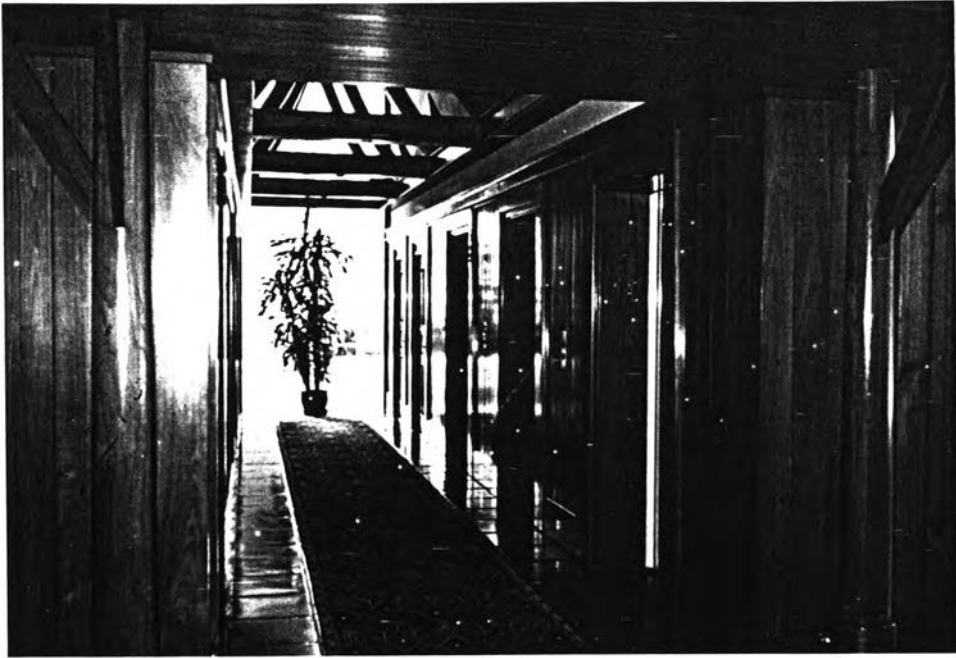
ภาพที่ 209 - มีพรมดักฝุ่น หรือ ผ้าเช็ดเท้าหน้าประตูทางเข้าอาคาร

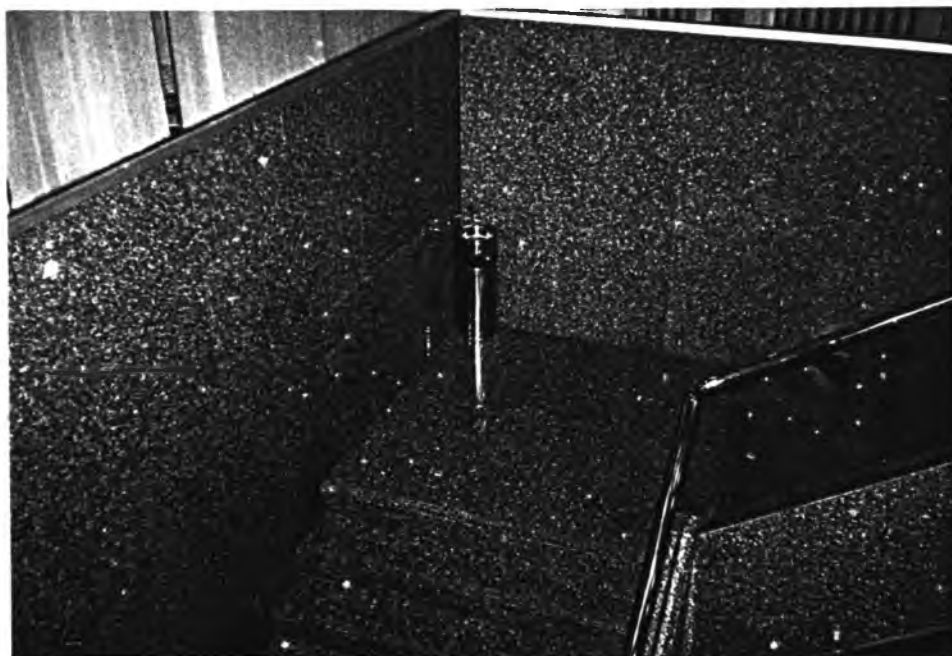
ภาพที่ 211 พื้นชั้นบันไดเป็นหินขัดหรือกระเบื้องเซรามิค
ราวและลูกกรงราวบันไดเป็นสแตนเลสตีลสายตรง ไม่มีลวดลายโค้งงอ

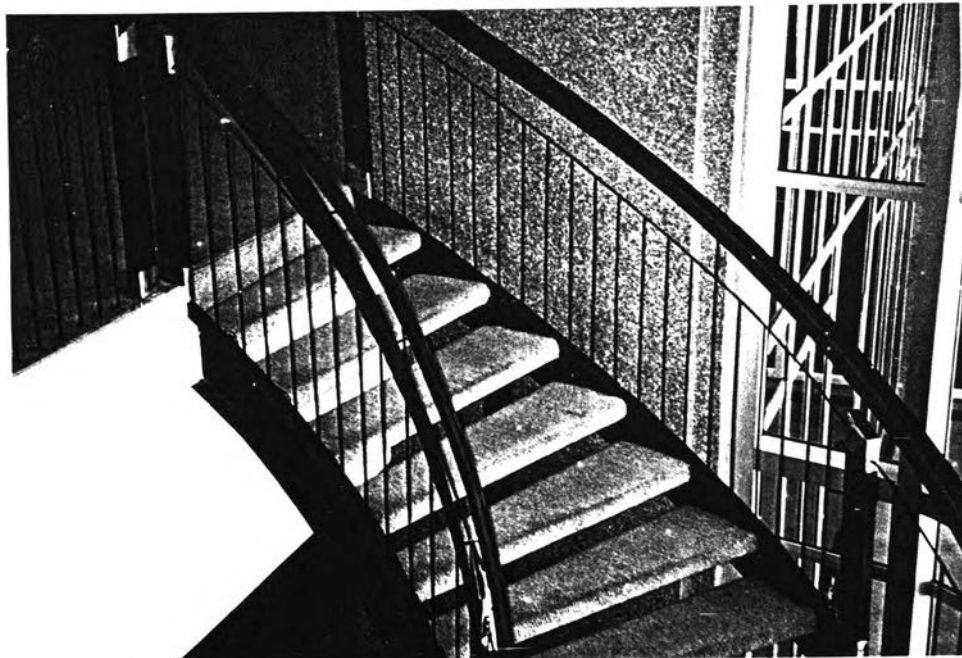
ภาพที่ 213 ทุกชันพักบันไดมีเต้ารับไฟฟ้า เพื่อใช้อุปกรณ์ทำความสะอาด

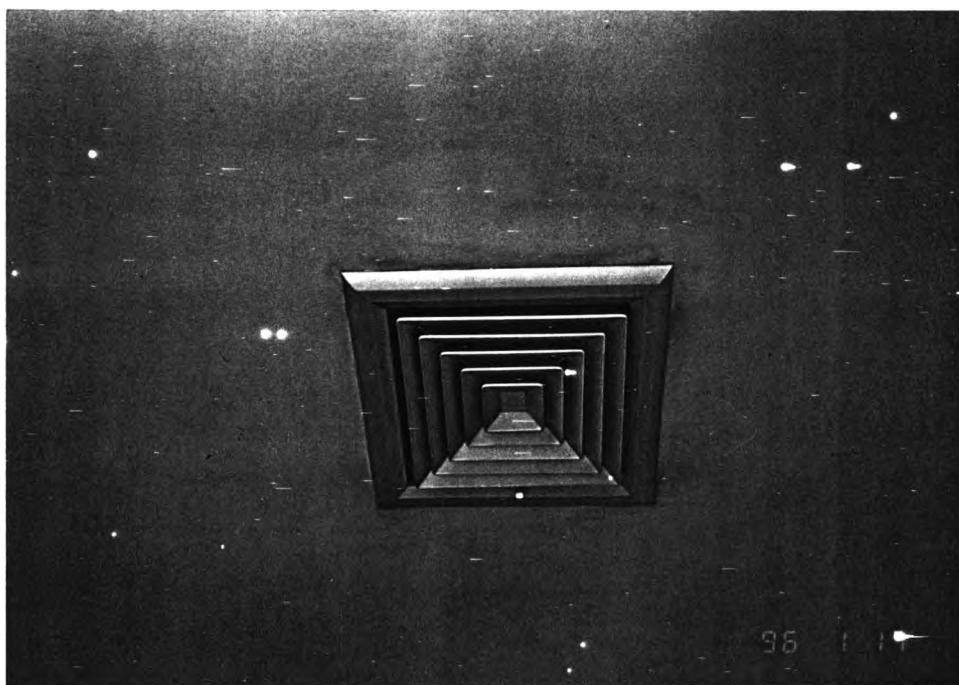
ภาพที่ 218 แผ่นฝ้าเพดานกันเสียงสะท้อนวางกับโครงฝ้าที่-บาร์ ไม่ยึดติดตายตัวกับโครงคร่าว
เพดาน เพื่อสะดวกในการซ่อมแซม

4. แผ่นฝ้าเพดานกันเสียงสะท้อนวางกับโครงฝ้าที-บาร์ ไม่ยึดติดตายตัวกับโครงคร่าวเพดาน เพื่อสะดวกในการซ่อมแซม
5. แผงจ่ายลมและแผงลมกลับของเครื่องปรับอากาศติดกับฝ้าเพดานฉาบเรียบหรือแผ่นโพลีเอสเตอร์เพื่อสะดวกในการทำความสะอาดราบพื้นที่ติดรอบ ๆ

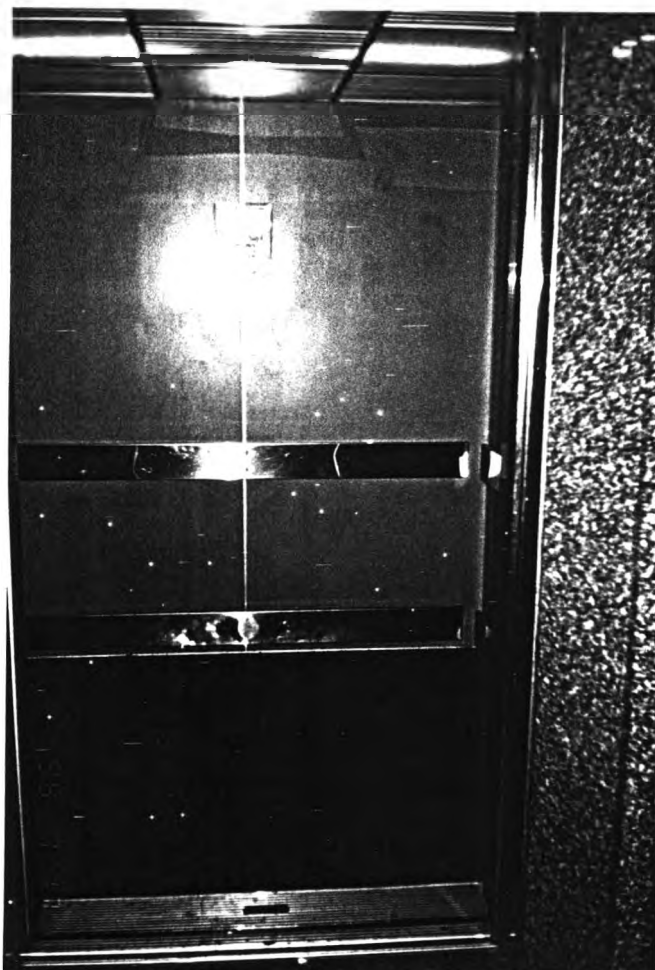
ภาพที่ 223 ลิฟต์ขนของอยู่ใกล้กับบริเวณที่กำหนดให้เป็นที่รับ-ส่งสิ่งของ และมีทางเข้าถึงได้สะดวก

- ระยะเวลาในการเคลื่อนที่อย่างต่อเนื่องของลิฟต์ดับเพลิงระหว่างชั้นล่างสุดกับชั้นบนสุดของอาคารต้องไม่เกินหนึ่งนาที
3. ลิฟต์ขนของอยู่ใกล้กับบริเวณที่กำหนดให้เป็นที่รับ-ส่งสิ่งของ และมีทางเข้าถึงได้สะดวก

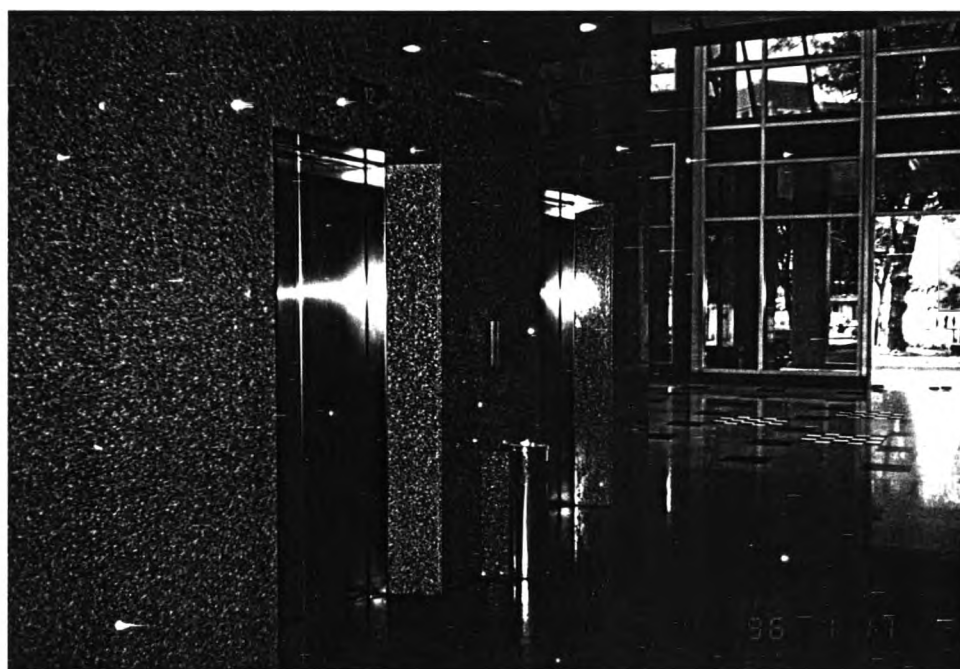
ภาพที่ 224 มีลิฟท์สำหรับขนของเฉพาะแยกจากลิฟท์โดยสาร

4. มีลิฟต์สำหรับขนของเฉพาะแยกจากลิฟต์โดยสาร
5. มีลิฟต์ 1 ตัวใช้โดยสารไปได้ทุกชั้น รวมทั้งชั้นใต้ดิน (ควรเป็นลิฟต์ขนของ)
6. มีที่รองรับขยะและบุหรือจัดไว้ที่โถงลิฟต์ระหว่างลิฟต์ 2 ตัว ทุกชั้น

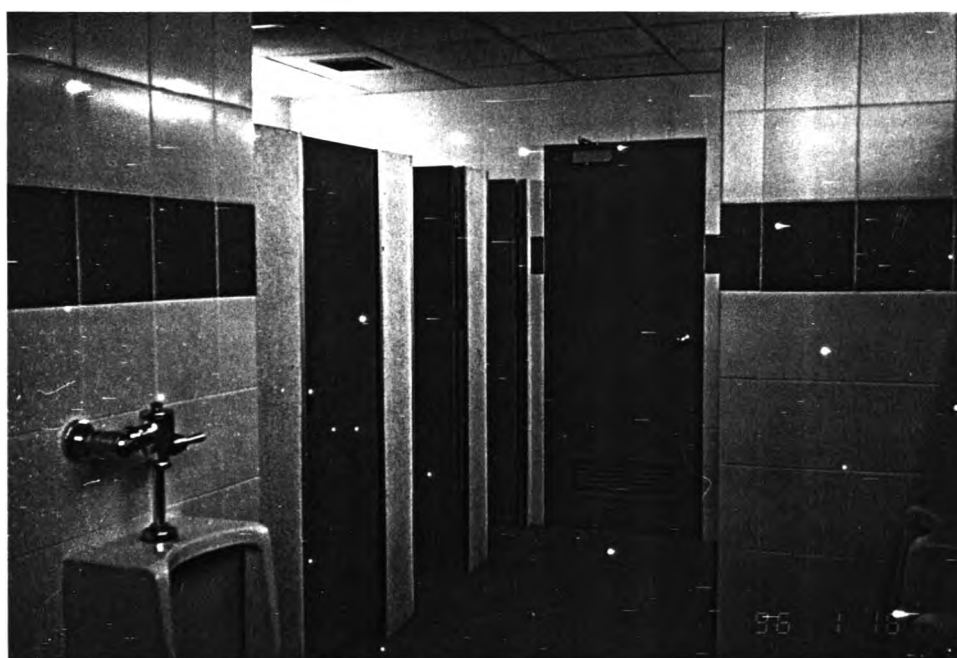
ภาพที่ 237 ผนังห้องน้ำตู้วสกระเบื้องเคลือบผิวมัน ผนังปูกระเบื้องเซรามิคผิวหยาบ
 ฐานแนวสี่เหลี่ยม มีอุปกรณ์จ่ายสบู่เหลวอย่างน้อย 1 ชุด ต่ออ่างล้างมือ 2 ชุด
 มีเครื่องเป่าลมมือให้แห้ง

1. ผนังห้องน้ำปูด้วยกระเบื้องเคลือบผิวมัน พื้นปูกระเบื้องเซรามิคผิวหยาบ หนาแล้วสีเข้ม
2. ผนังกันแบ่งส่วนโถอุจจาระเป็นแบบยึดติดกับผนัง หรือยึดแขวนมีชาดิ่งรับกับพื้น ผนังลอกจากพื้น เพื่อทำความสะอาดพื้นได้สะดวก และระบายอากาศได้ดี
3. ที่ใส่กระดาษชำระ มีฝาครอบปิดล็อกได้ เพื่อป้องกันการใช้กระดาษอย่างสิ้นเปลือง
4. โถปัสสาวะแบบติดผนังท่อและข้อต่อเปลือยไม่ฝึงกับผนัง สามารถรื้อและประกอบใหม่ได้โดยไม่ต้องทุบผนัง
5. โถปัสสาวะมีอุปกรณ์ชำระน้ำอัตโนมัติ
6. มีพัดลมระบายอากาศเพียงพอ มีแสงสว่างเข้าถึง ทำให้ไม่อับชื้น
7. มีอุปกรณ์จ่ายสบู่เหลวอย่างน้อย 1 ชุด ต่ออ่างล้างมือ 2 ชุด
8. มีเครื่องเป่าลมมือให้แห้ง
9. พื้นห้องน้ำมีระดับลาดลงไปสู่ท่อระบายน้ำ

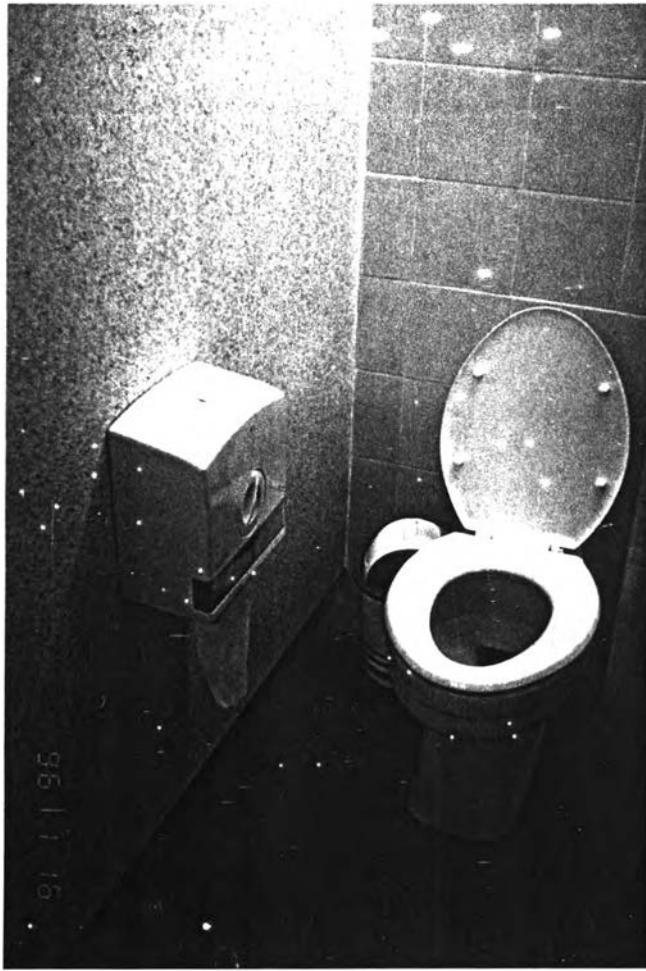
ภาพที่ 238 ผนังกันแบ่งส่วนโถอุจจาระเป็นแบบยึดติดกับผนัง หรือยึดแขวนมีขาตั้งรับกับผนัง
 ผนังลอยจากผนัง เพื่อทำความสะอาดผนังได้สะดวก และระบายอากาศได้ดี

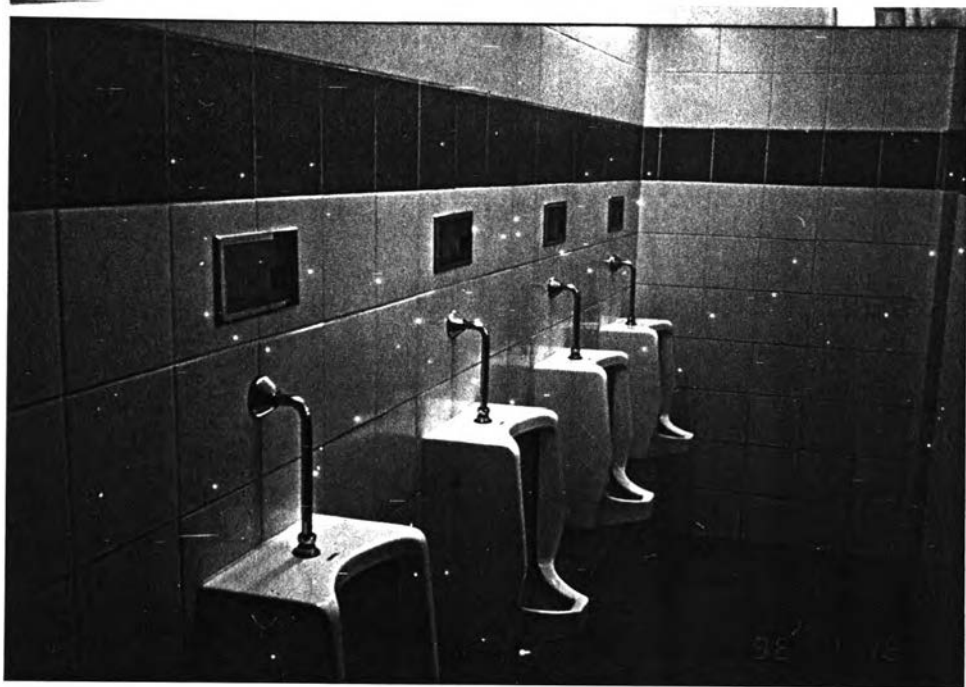
ภาพที่ 240 โถปัสสาวะแบบติดผนังท่อและข้อต่อเปลี่ยนสามารถรื้อและประกอบได้โดยไม่ต้องทุบผนัง

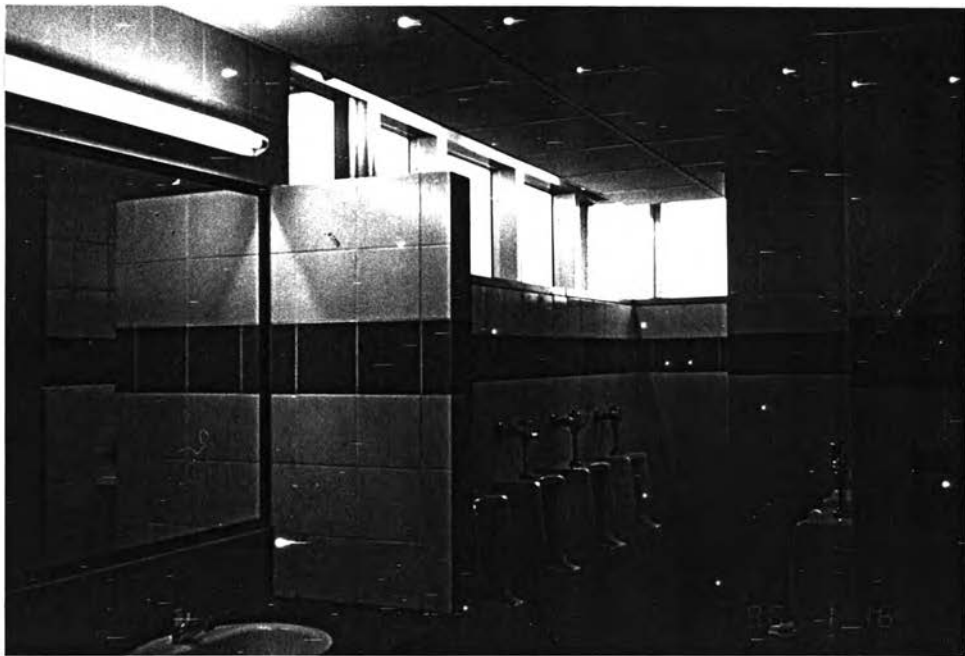
ภาพที่ 241 โถปัสสาวะมือปกรณชำระน้ำอัตโนมัติ

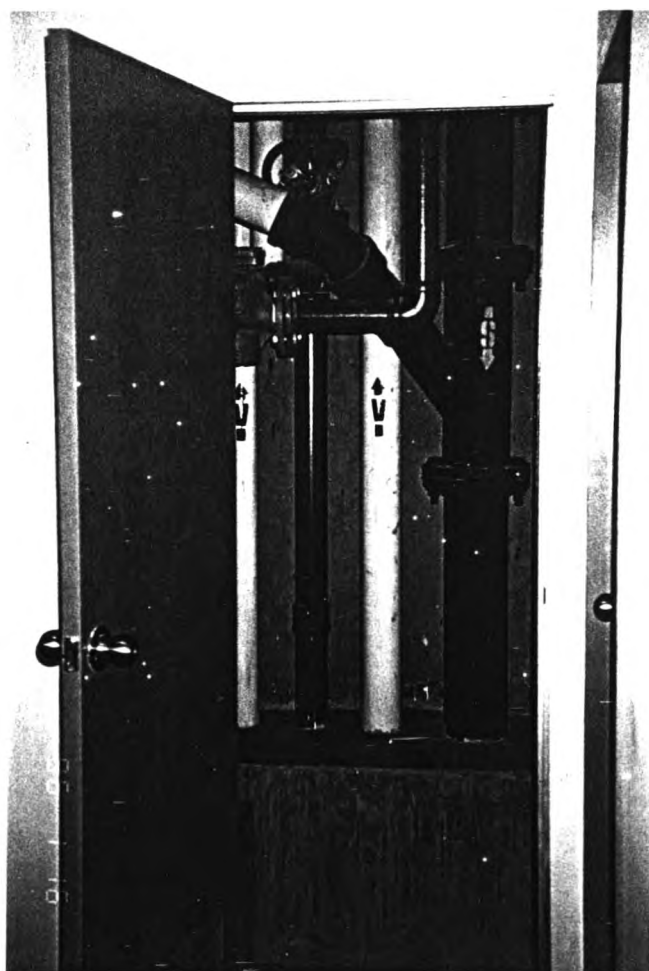
ภาพที่ 244 มีสัญลักษณ์ หรือสีแสดงบนท่อเป็นระยะ ๆ บอกประเภทของท่อทุกเส้น

1. มีสัญลักษณ์ หรือสีแสดงบนท่อเป็นระยะ ๆ บอกประเภทของท่อทุกเส้น
2. ท่อและอุปกรณ์ติดตั้งไว้ควรมีพื้นที่เพียงพอให้ทำการบำรุงซ่อมแซมได้สะดวก
3. มีข้อต่อสามทางไว้สำหรับเปิดทำความสะอาดท่อได้เมื่ออุดตัน
4. มีวาล์วปิด-เปิดท่อเพื่อบำรุงซ่อมแซมได้เป็นช่วง ๆ
5. ช่องท่อมียุทธขนาดเพียงพอให้เข้าไปบำรุงซ่อมแซมได้สะดวก

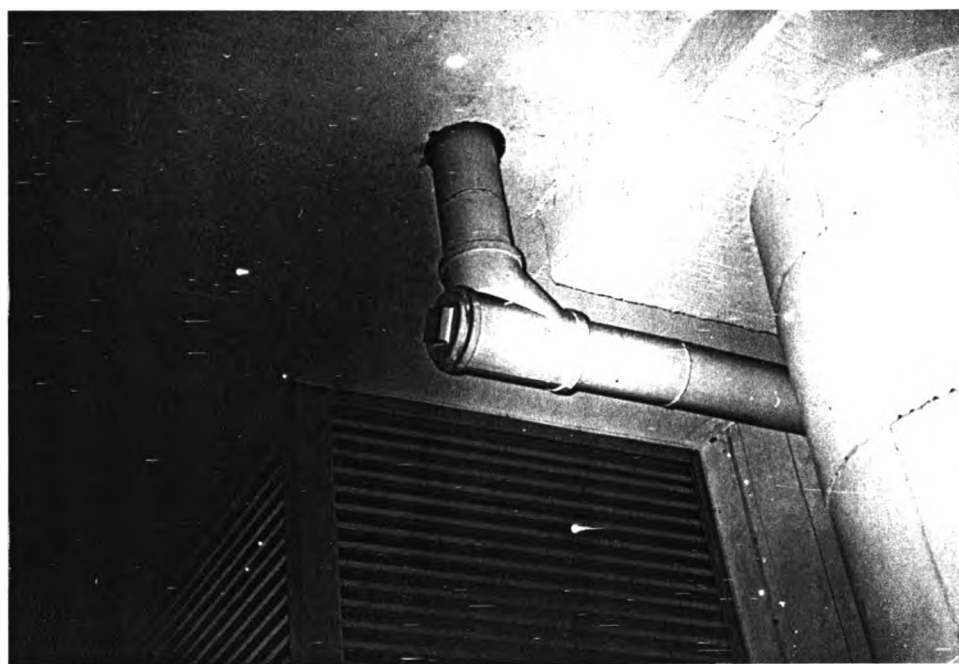
ภาพที่ 245 ท่อและอุปกรณ์ติดตั้งไว้โดยมีพื้นที่เพียงพอให้ทำการบำรุงซ่อมแซมได้สะดวก

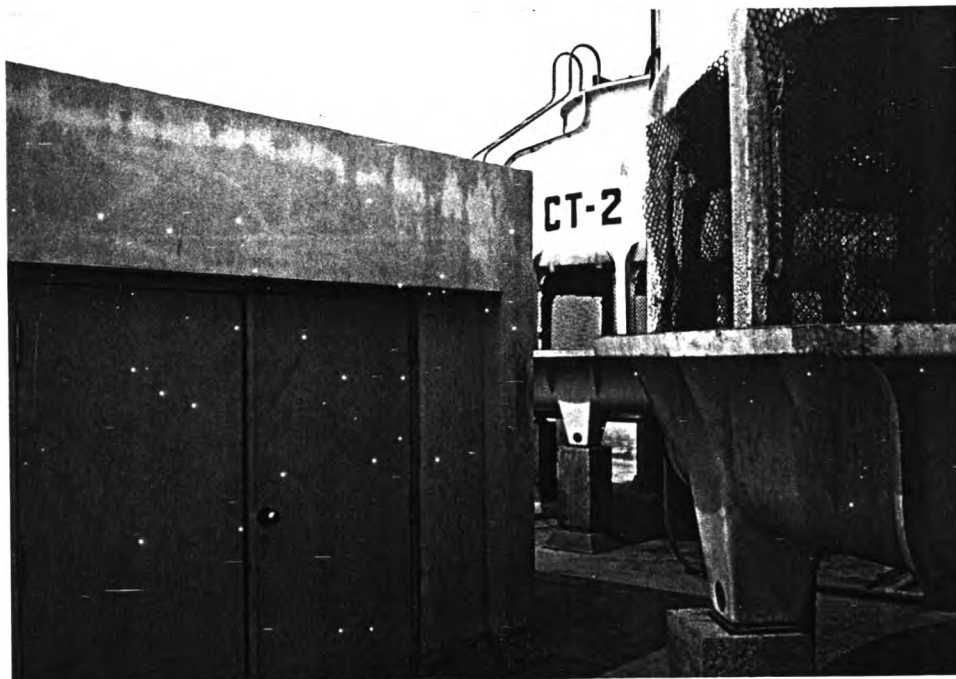
ภาพที่ 254 มีพื้นที่โดยรอบเครื่องปรับอากาศเพียงพอให้สามารถทำการบำรุงซ่อมแซมได้สะดวก

1. มีพื้นที่โดยรอบเครื่องปรับอากาศเพียงพอให้สามารถทำการบำรุงซ่อมแซมได้สะดวก
2. หอระบายความร้อน (Cooling Tower) ไม่อยู่ใกล้กระจกหน้าต่างหรือผนังอาคาร จะทำให้น้ำกระเด็นถูกเป็นคราบได้

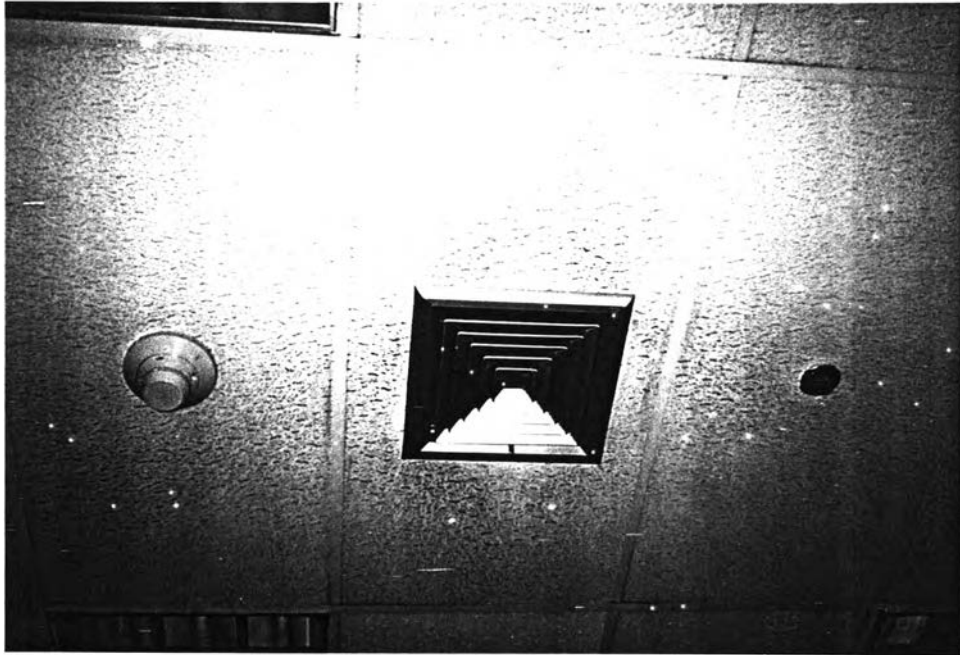
ภาพที่ 258 มีตู้หัวฉีดน้ำดับเพลิงพร้อมอุปกรณ์ตามที่กำหนดมีเครื่องดับเพลิงแบบมือถือชนิดส้าลอน ขนาดบรรจุไม่น้อยกว่า 4 กิโลกรัม หนึ่งเครื่องต่อพื้นที่ไม่เกิน 1,000 ตร.ม. ทุกระยะไม่เกิน 45 เมตร มีบันไดหนีไฟจากชั้นสูงสุดลงมาสู่พื้นดินอย่างน้อย 2 บันได และไม่ใช้บันไดเวียนบานประตุน้ำไฟและวางกบทำด้วยวัสดุทนไฟได้ไม่น้อยกว่า 2 ซม.

1. มีระบบจ่ายไฟฟ้าสำรองฉุกเฉินแยกเป็นอิสระจากระบบอื่น ๆ
2. มีระบบสัญญาณเตือนเพลิงไหม้ทุกชั้นโดยมีทั้งอุปกรณ์ส่งสัญญาณและมีอุปกรณ์แจ้งเหตุในทุกชั้นด้วย
3. มีตู้หัวฉีดน้ำดับเพลิงพร้อมอุปกรณ์ตามที่กำหนด
4. มีเครื่องดับเพลิงแบบมือถือชนิดฮาโลนอนขนาดบรรจุไม่น้อยกว่า 4 กิโลกรัม หนึ่งเครื่องต่อพื้นที่ไม่เกิน 1,000 ตร.ม. ทุกระยะไม่เกิน 45 เมตร
5. มีการติดตั้งระบบดับเพลิงอัตโนมัติหรือระบบอื่น ๆ ที่เทียบเท่าและทำงานเองโดยอัตโนมัติเมื่อเกิดไฟไหม้
6. มีบันไดหนีไฟจากชั้นสูงสุดลงมาสู่พื้นดินอย่างน้อย 2 บันไดและไม่ใช่บันไดเวียน บานประตูหนีไฟและวงกบทำด้วยวัสดุทนไฟได้ไม่น้อยกว่า 2 ชม.
7. มีตลาดฟ้าสำหรับการหนีไฟทางอากาศได้ด้วย
