แนวทางการอนุรักษ์และพัฒนาภูมิทัศน์สุสานจีนในเขตชั้นในกรุงเทพมหานคร

วิทยานิพนธ์นี้เป็นส่วนหนึ่งของการศึกษาตามหลักสูตรปริญญาภูมิสถาปัตยกรรมศาสตรมหาบัณฑิต

LANDSCAPE CONSERVATION AND DEVELOPMENT GUIDELINES FOR THE CHINESE
CEMETERIES IN THE INNER CITY OF BANGKOK

A Thesis Submitted in Partial Fulfillment of the Requirements
for the Degree of Master of Landscape Architecture in Landscape Architecture

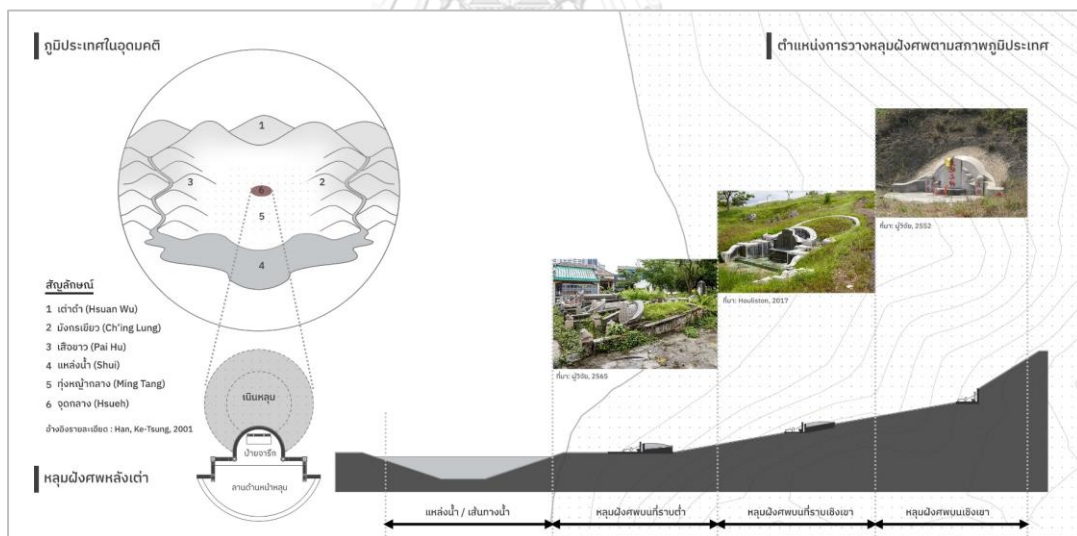
ภาพที่ 2.2 ซัยภูมิของการวางหลุมฝังศพตามหลักฮวงจุ้ย

หลุมฝังศพหลังเต่ารูปแบบนี้ประกอบด้วยองค์ประกอบสำคัญ 3 ส่วน ได้แก่ (1) โครงสร้างประดับตกแต่งหลุม เป็นโครงสร้างหลักในการทำผังแบบเกือบคล้าย (2) ป้ายจารึก (tombstone) ตั้งอยู่ตรงด้านหน้าหลุม และ (3) หลุมฝังศพและเนินดินก่อ เป็นการจำลองลักษณะเนินเขาหรือหลังเต่าตามหลักฮวงจุ้ย จากองค์ประกอบดังกล่าว การจัดวางหลุมฝังศพจะต้องหันป้ายจารึกสู่ทิศที่ต่ำกว่าหรือแหล่งน้ำตามแนวคิดของฮวงจุ้ย (ภาพที่ 2.2)

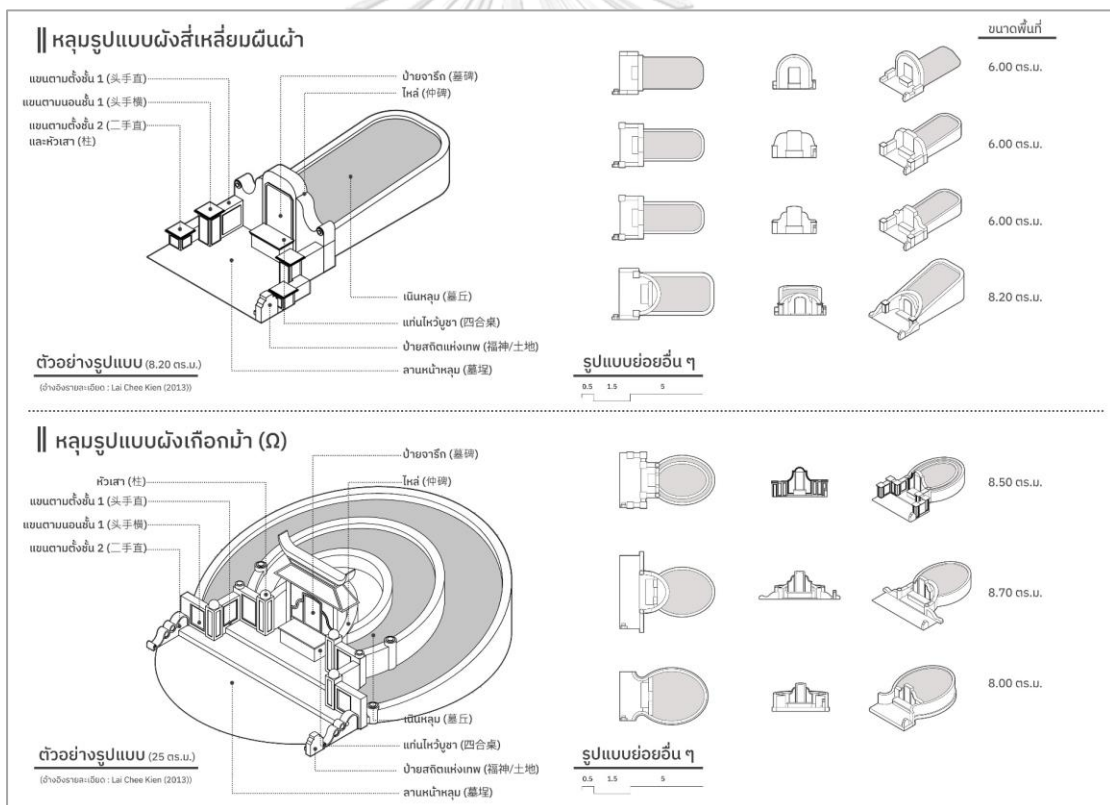
ภาพที่ 4.5 จำแนกรูปแบบหลุมฝังศพในสุสานจินบาบ่า
(ที่มา : ผู้วิจัย, 2565)

สามารถจำแนกได้ 2 ประเภท ประเภทที่ 1 กลุ่มหลุมขนาดเล็ก มีลักษณะของฝังช่องดินทรงสี่เหลี่ยมผืนผ้า และประเภทที่ 2 กลุ่มหลุมขนาดใหญ่ มีลักษณะของฝังช่องดินทรงเกือกม้า

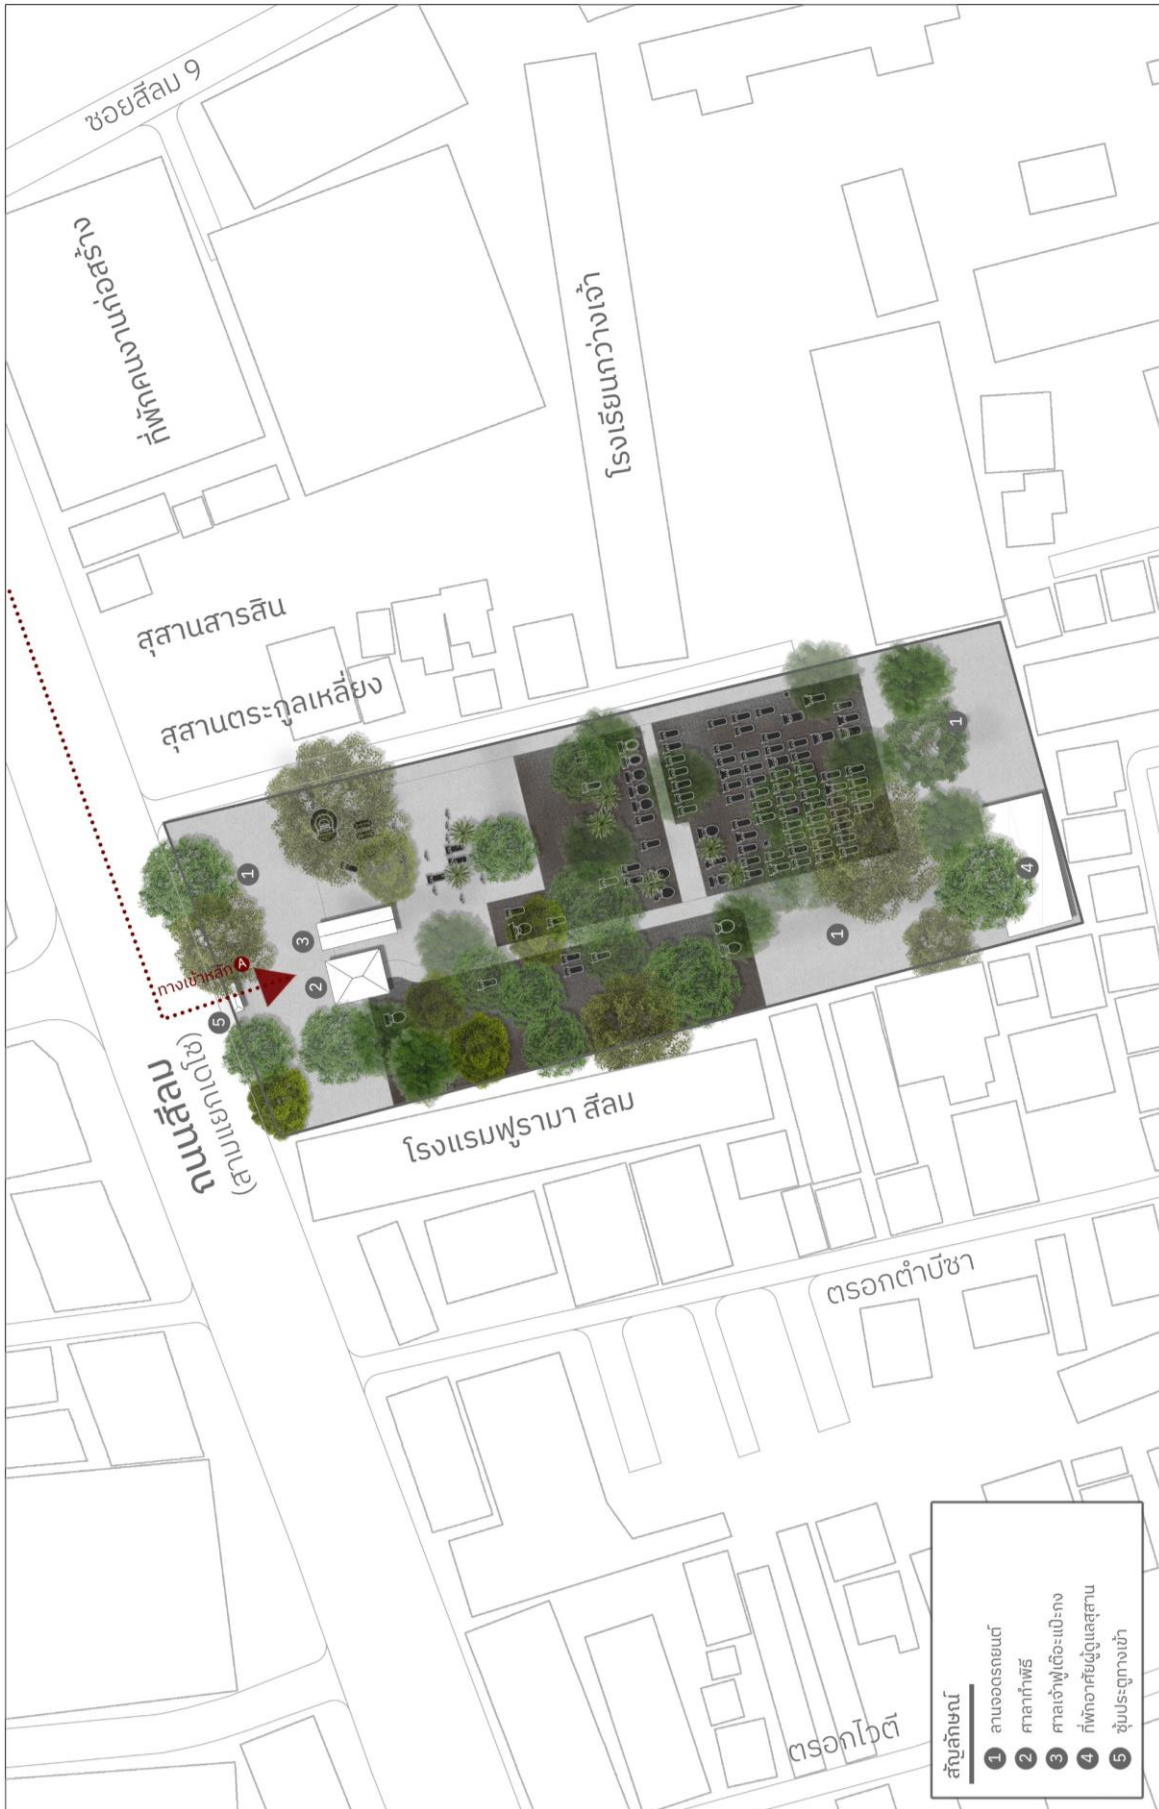
ภาพที่ 4.7 ผังภูมิทัศน์สุสานจินบาบ๋า (ที่มา : ผู้วิจัย, 2565)

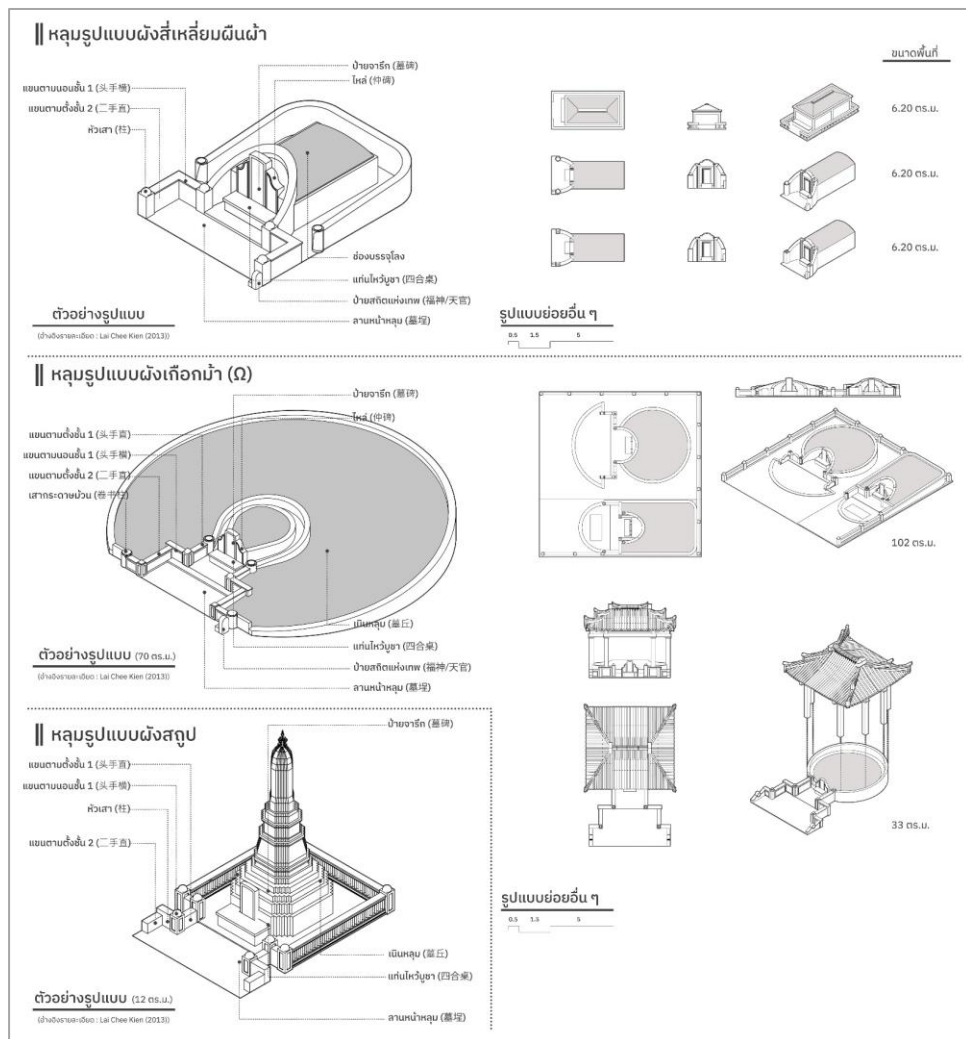
ภาพที่ 4.12 จำแนกรูปแบบหลุมฝังศพในสุสานฮกเกี้ยน (ที่มา : ผู้วิจัย, 2565)

ส่วนงานศิลปะตกแต่ง นิยมฉาบด้วยกรวดล้างสีเทา สีแดง และสีเขียว หรือฉาบด้วยปูนแล้วทาสี ป้ายจารึกนิยมใช้วัสดุจำพวกหินอ่อนหรือคอนกรีต สำหรับการประดับตกแต่งบริเวณหัวเสาส่วนใหญ่ตกแต่งด้วยหัวบัวตูม (มักจะทาสีชมพู) บัวหัวเสาธรรมดา หัวเสาม้วน รูปปั้นสิงโตผู้พิทักษ์ รูปปั้นสิงโตหมอบแบบตะวันตก และรูปปั้นกวาง

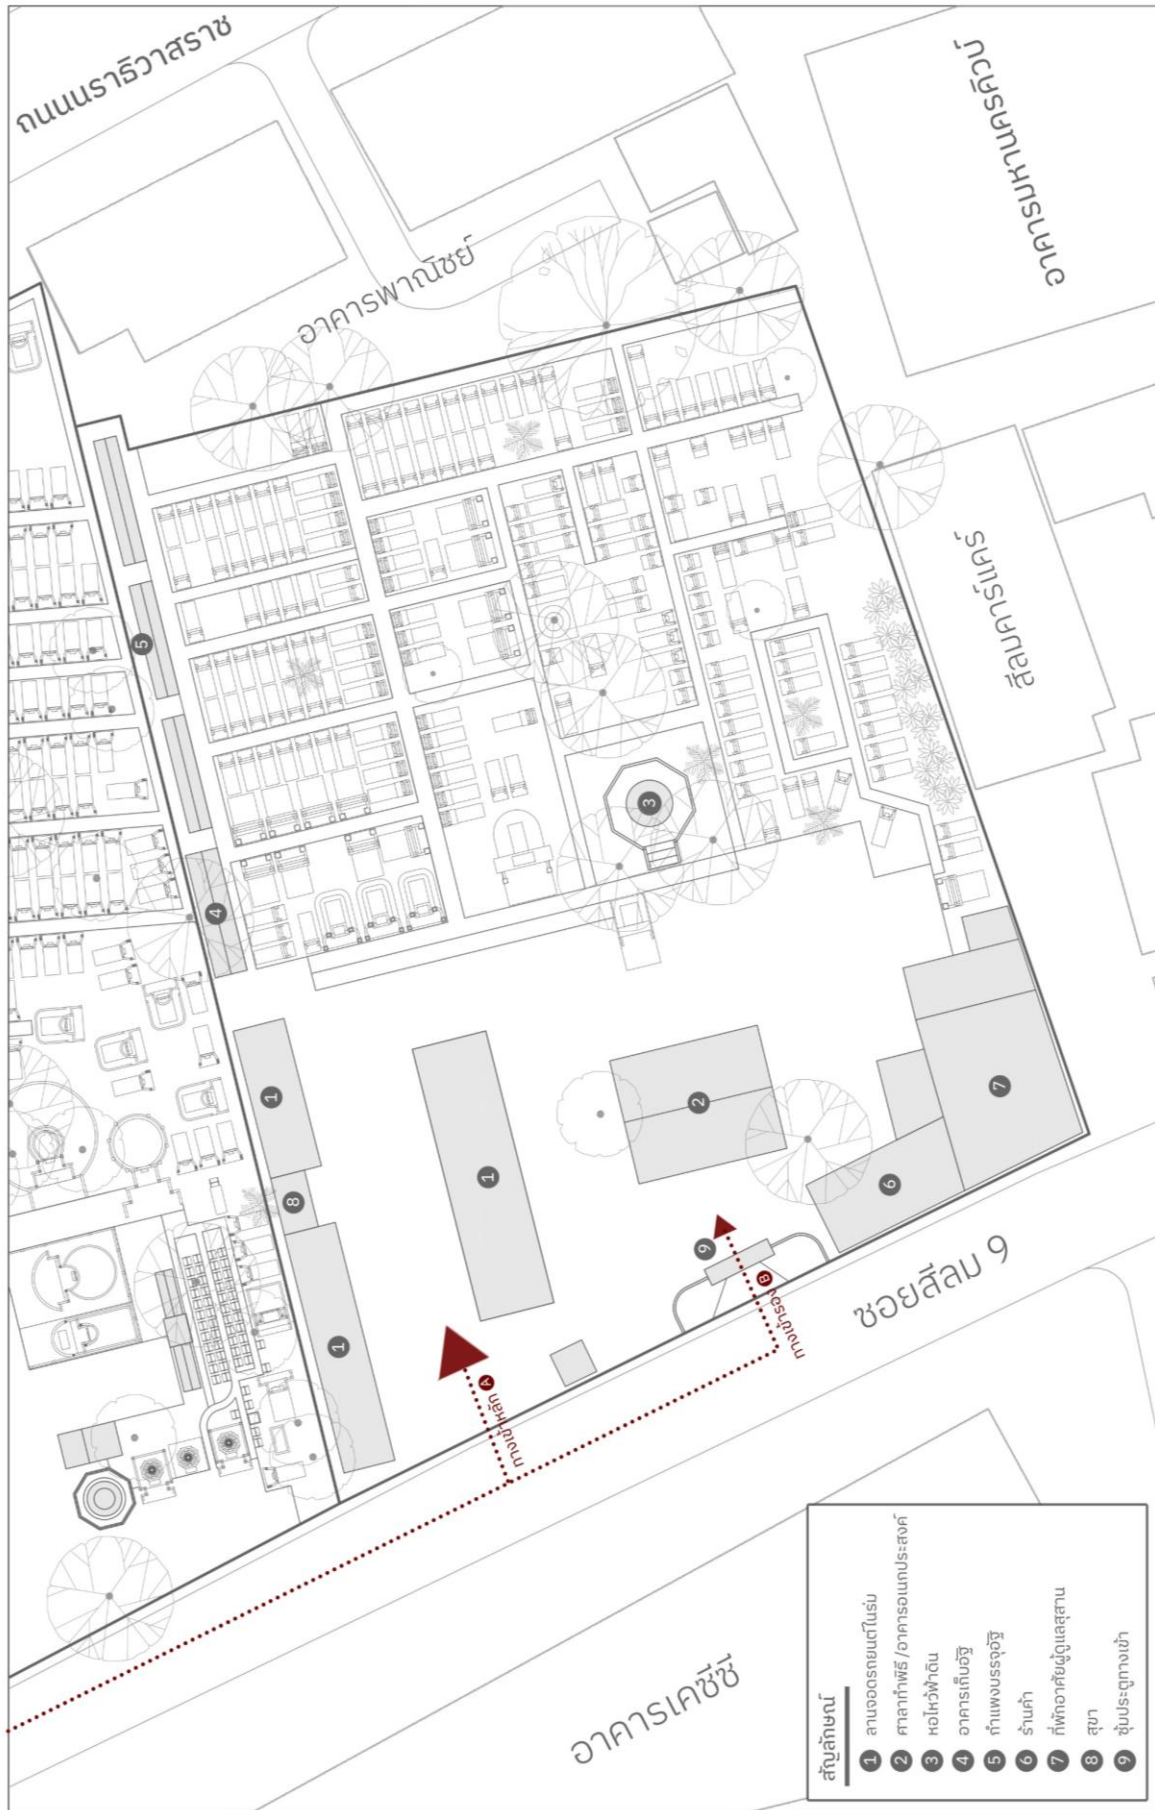
ภาพที่ 4.16 ผังบริเวณสุสานจีนแคะ ถนนสี่ลม (ที่มา : ผู้วิจัย, 2565)

ด้านการเข้าถึงสุสานเงินแคะ ถนนสีลม มีประตูทางเข้าทั้งหมด 2 ช่องทางในทิศตะวันตก เชื่อมต่อกับถนนซอยสีลม 9 คล้ายคลึงกับสุสานฮกเกี้ยนทุกประการ

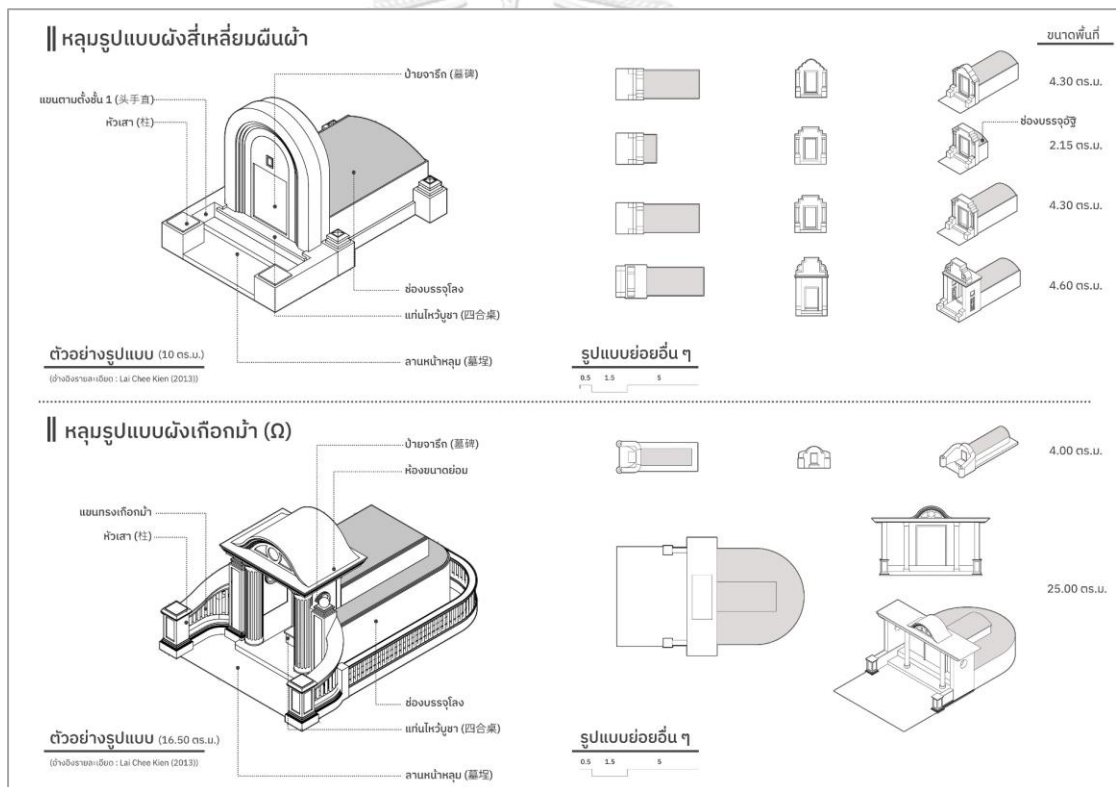
ภาพที่ 4.17 จำแนกรูปแบบหลุมฝังศพในสุสานจีนแคะ ถนนสีลม (ที่มา : ผู้วิจัย, 2565)

สุสานจีนแคะ ถนนสีลมเป็นหนึ่งในสุสานที่ไม่มีการทำช่องใส่ดินสำหรับก่อเนินดิน แต่ใช้วิธีการสร้างโลงขนาดใหญ่ทรงสี่เหลี่ยมผืนผ้า มีการฉาบด้วยกรวดล้างเช่นเดียวกับโครงสร้างประดับตกแต่งหลุม นอกจากนี้ยังพบโลงบรรจุอัฐิ มีขนาดสั้นกว่าช่องบรรจุโลง มีความยาวประมาณ 0.60 เมตร

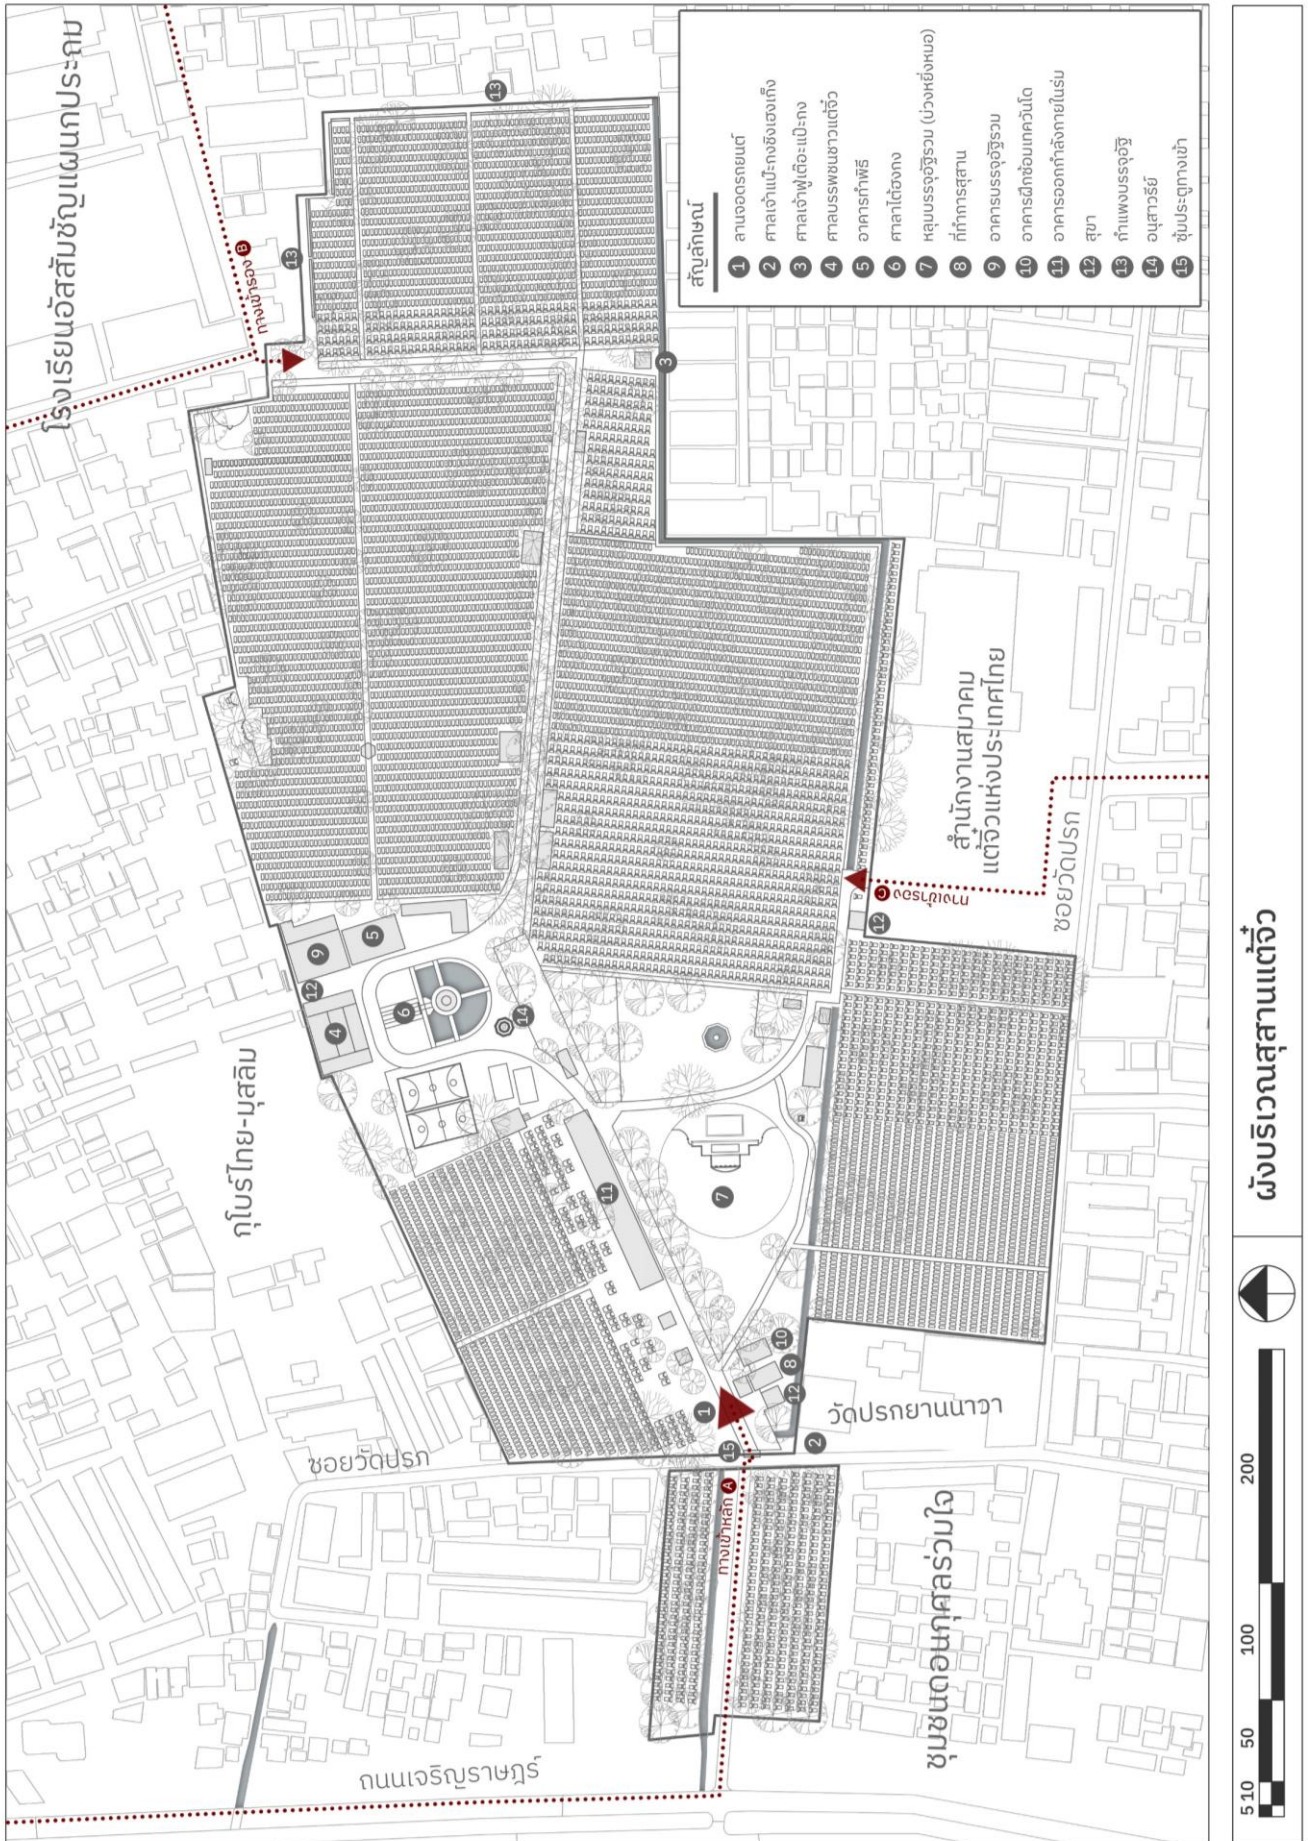
ภาพที่ 4.21 ผังบริเวณสุสานแต่จิว (ที่มา : ผู้วิจัย, 2565)

นอกจากนี้ยังสามารถเข้าถึงได้จากชุมชนข้างเคียงโดยรอบในฝั่งที่ติดกับคลองระบายน้ำทางฝั่งทิศตะวันออกและทิศใต้ของสุสาน ซึ่งมีการทำสะพานจากที่พักอาศัยเชื่อมคลองเข้าสู่สุสานได้โดยตรง เนื่องจากทางทิศดังกล่าวไม่มีการสร้างแนวรั้ว

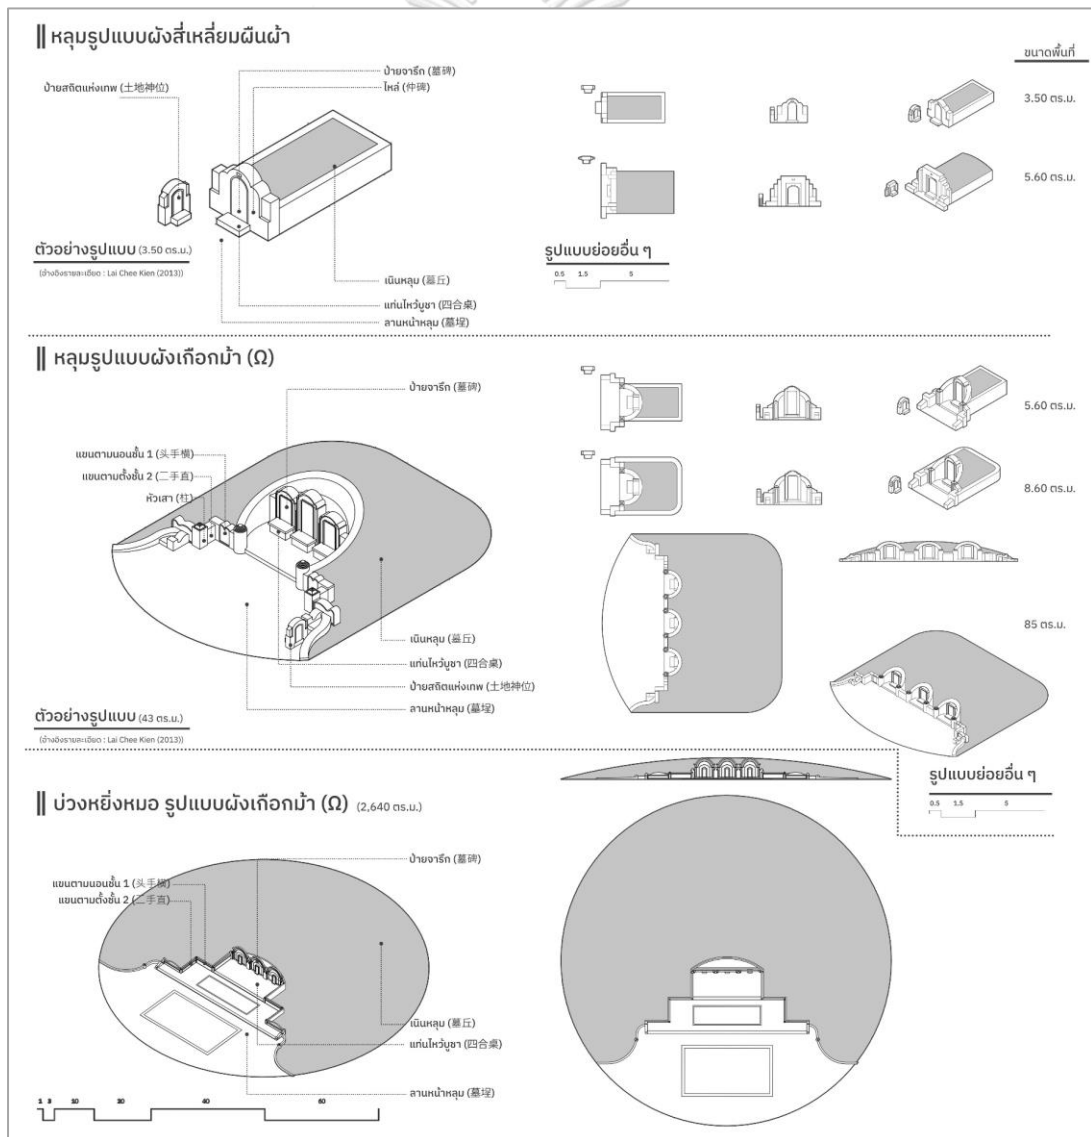
ภาพที่ 4.22 จำแนกรูปแบบหลุมฝังศพในสุสานแต้จิ๋ว (ที่มา : ผู้วิจัย, 2565)

ป้ายดังกล่าวมักจะวางอยู่ทางฝั่งซ้ายหรือขวาในหัวมุมแถวของหลุมฝังศพในแต่ละแถวในลักษณะเป็นของป้ายส่วนกลาง ในบางกรณีพบจะมีการแยกวางออกมาเป็นส่วนตัวสำหรับครอบครัวที่มีฐานะ ป้ายสถิตเทพแห่งผืนดินมีความคล้ายคลึงกับป้ายหลุมฝังศพแต่มีขนาดเล็กกว่าและมักใช้รูปแบบสถาปัตยกรรมเดียวกับหลุมฝังศพรูปแบบต่าง ๆ เช่น รูปแบบเหลี่ยม กลมมน ในป้ายมีการจารึกคำว่า โถงตี้ซิงอู่ย ในสำเนียงแต้จิ๋ว (土地神位) แปลว่าที่สถิตของโถงตี้กิง หรือเทพแห่งผืนดินตามความเชื่อจีนเพื่อปกป้องรักษาผู้เสียชีวิต

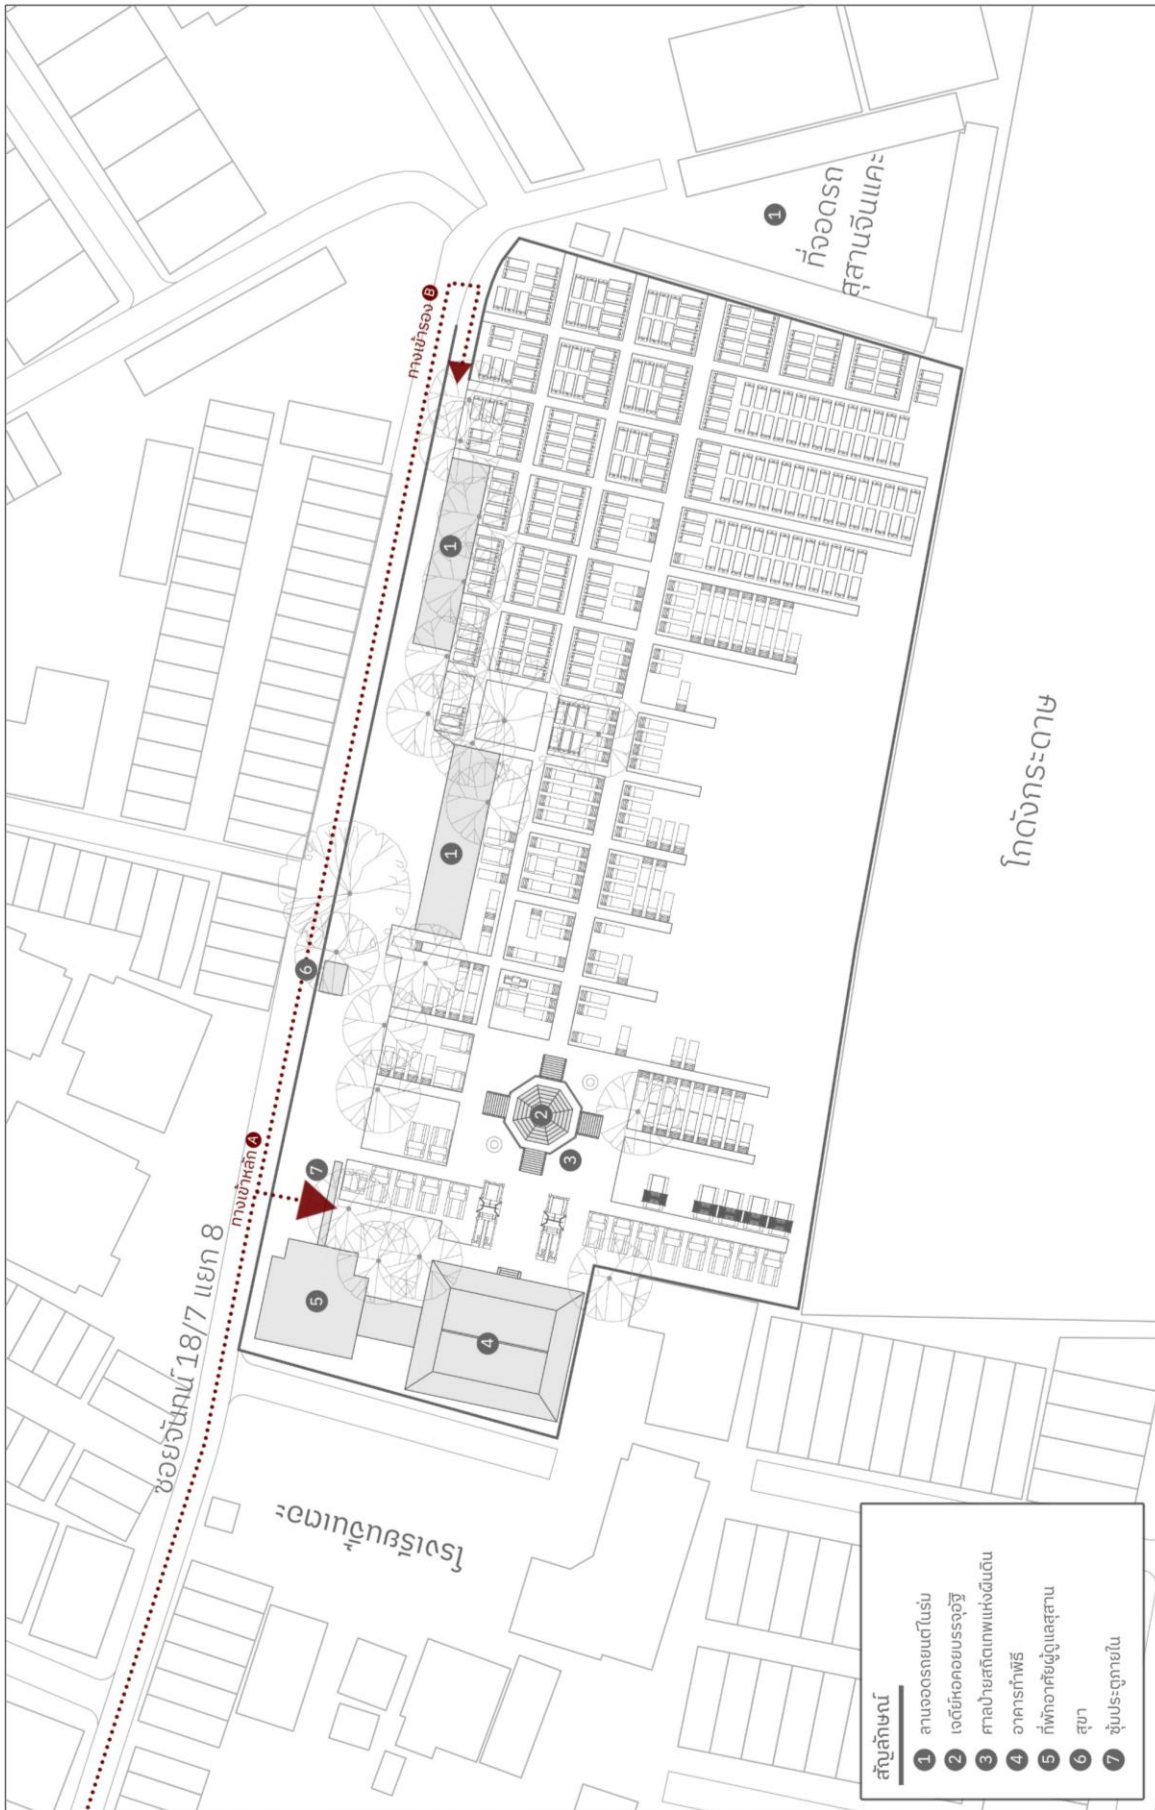
ภาพที่ 4.27 ผังบริเวณสุสานจีนและ ทรอกจันทน์ (ที่มา : ผู้วิจัย, 2565)

สุสานมีทางเข้าทั้งหมด 2 จุด จุดแรกติดต่อกับโรงเรียนจินเตอะเป็นประตูหลักที่เปิดตลอดเวลาที่มีความกว้างประมาณ 5 เมตร ส่วนจุดที่ 2 ติดต่อกับที่จอดรถของสุสานซึ่งมีการสร้างแนวรั้วแยกออกมาจากส่วนพื้นที่สุสาน ทางเข้าจุดนี้มีความกว้างประมาณ 3 เมตร เปิดให้รถเข้าออกเป็นบางช่วงเวลาด้วยแผงกั้นชั่วคราว

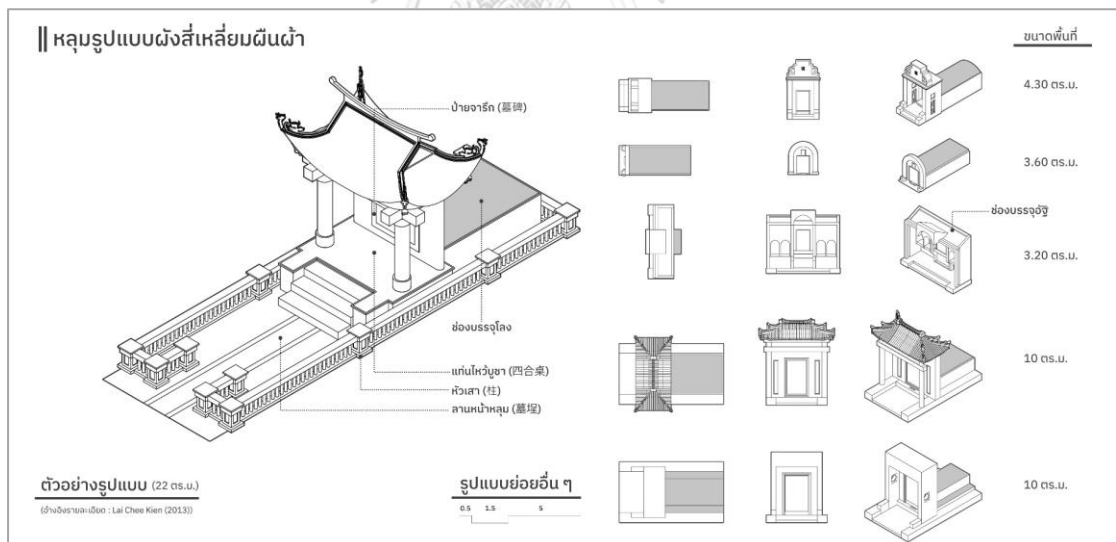
ภาพที่ 4.29 จำแนกรูปแบบหลุมฝังศพในสุสานจีนและ ตรอกจันทน์ (ที่มา : ผู้วิจัย, 2565)

ส่วนแผ่นป้ายจารึกนิยมใช้วัสดุจำพวกหินอ่อน มีการประดับตกแต่งบริเวณหัวเสาส่วนใหญ่ตกแต่งด้วยหัวเสากลมมีหลุมตรงกลาง บางหลุมมีการปลูกต้นชวนชม ส่วนรูปปั้นสิงโตผู้พิทักษ์ พบเฉพาะ 2 หลุมขนาดใหญ่ บริเวณด้านบนป้ายชื่อมักจะมีการสลักคำว่า “ผู้” อีกทั้งยังพบเห็นลายฉลุเงิน และดาว แบบเดียวกับสุสานจีนและ ถนนสีลม

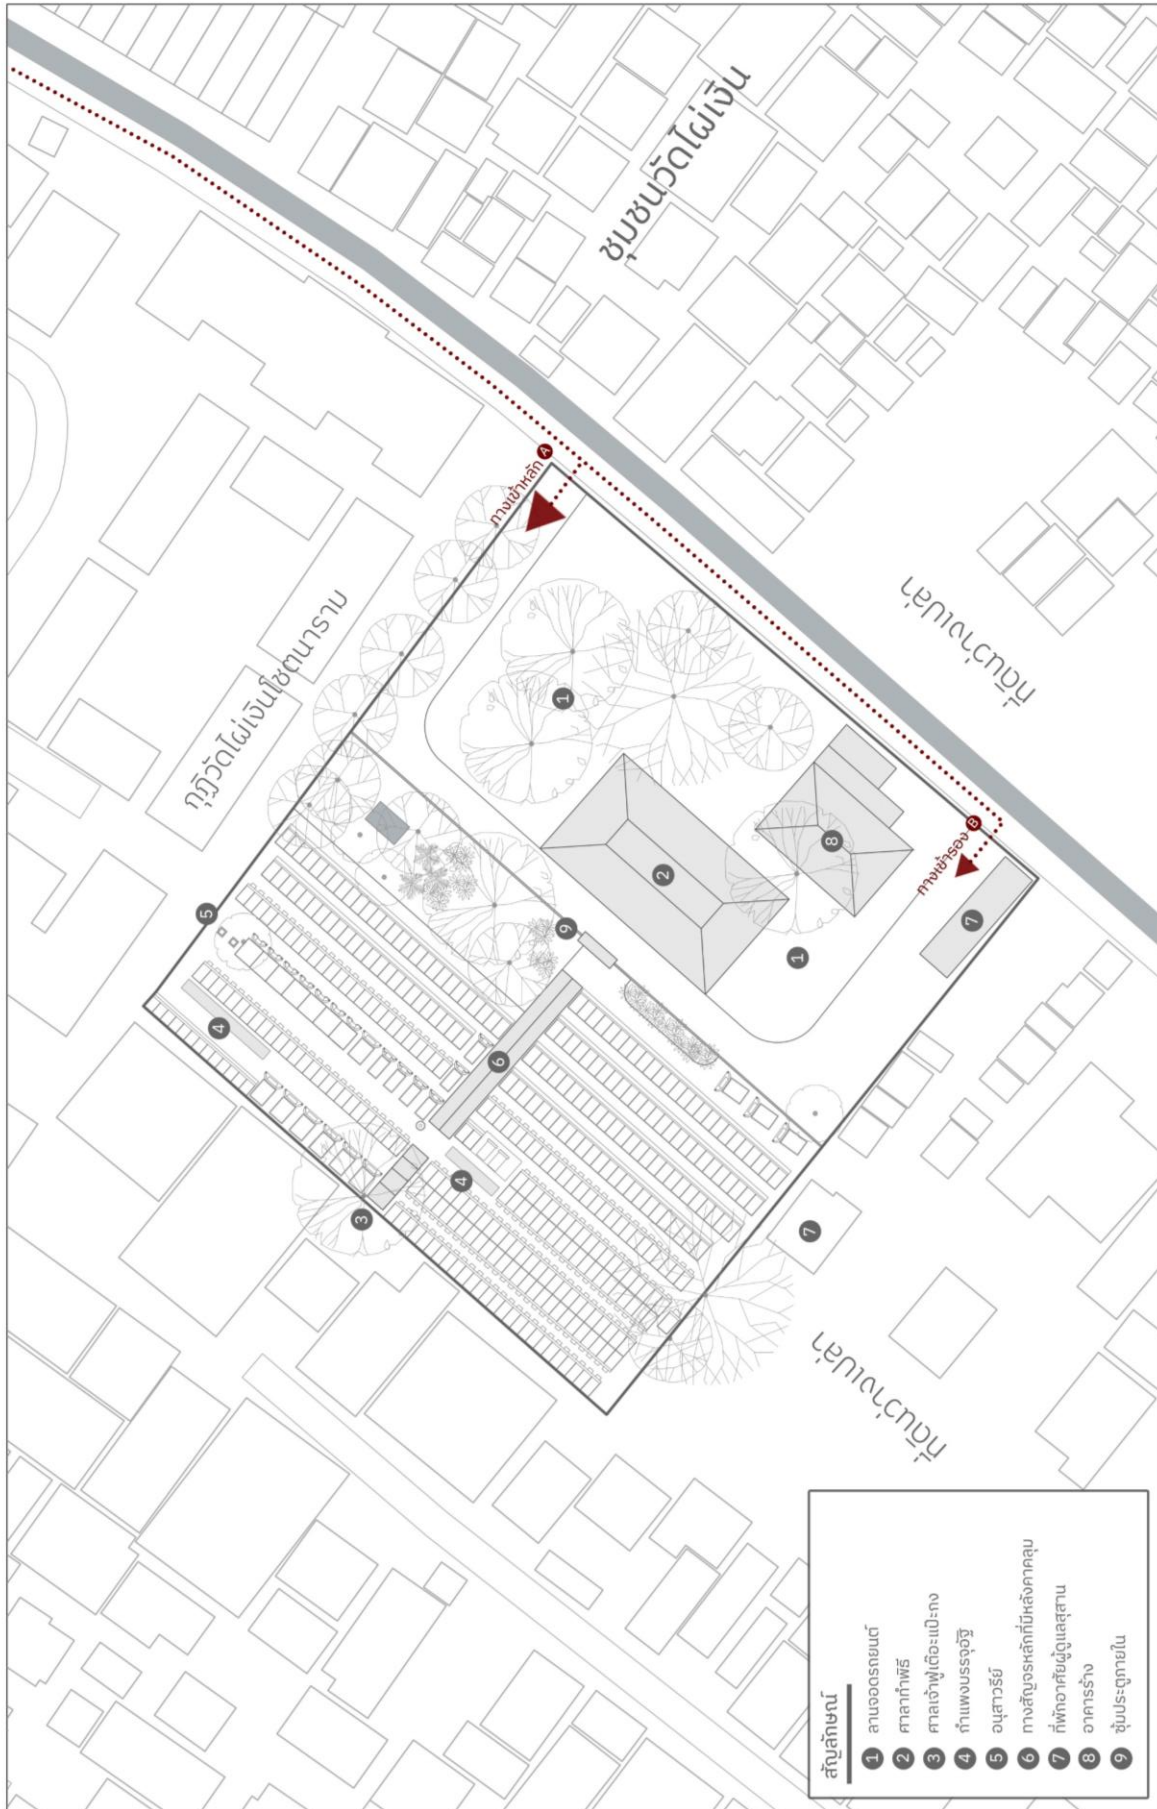
ภาพที่ 4.33 ผังบริเวณสุสานสมาคมเจียงเจ้อ (ที่มา : ผู้วิจัย, 2565)

การเข้าถึงสุสานสมาคมเจียงเจ้อ มีทางเข้าจำนวน 2 ประตูเชื่อมต่อกับซอยจันทน์ 43 แยก 22 ซึ่งเป็นถนน 1 ช่องการจราจรมีความกว้างประมาณ 3.00 เมตร ซอยจันทน์ 43 แยก 22 เชื่อมกับถนนจันทน์ 43 มีระยะทางประมาณ 145 เมตร นอกจากนี้การเข้าถึงสุสานสมาคมเจียงเจ้อสามารถเข้าเดินทางจากถนนสาธุประดิษฐ์ ผ่านซอยจันทน์ 43 แยก 33 เชื่อมต่อกับซอยสาธุประดิษฐ์ 6 เป็นระยะทางประมาณ 890 เมตร

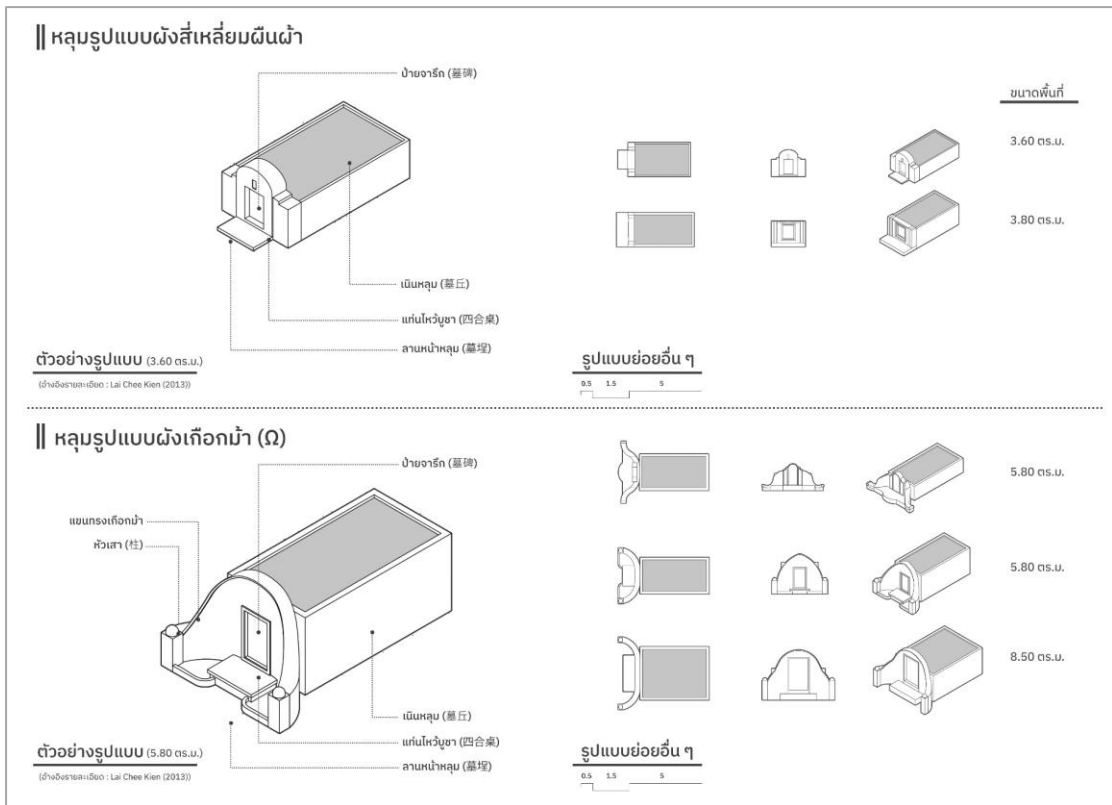
ภาพที่ 4.34 ตัวอย่างหลุมฝังศพในสุสานสมาคมเจียงเจ้อ (ที่มา : ผู้วิจัย, 2565)

สุสานสมาคมเจียงเจ้อมีการทำช่องใส่ดินสำหรับปลูกหญ้า แต่จากการลงพื้นที่สังเกตพบว่าส่วนใหญ่มักจะไม่นิยมก่อเนิน ในช่องใส่ดินแต่ละหลุมก่อขึ้นด้วยอิฐมอญถือปูน หรืออิฐคอนกรีตบล็อกมีความหนาประมาณ 7-10 ซม. ฉาบด้วยกรวดล้างเช่นเดียวกับโครงสร้างประดับตกแต่งหลุม ช่องบรรจุโลงมีความสูงในช่วง 1.00 – 1.30 เมตร และยาวประมาณ 2.70 – 2.85 เมตร

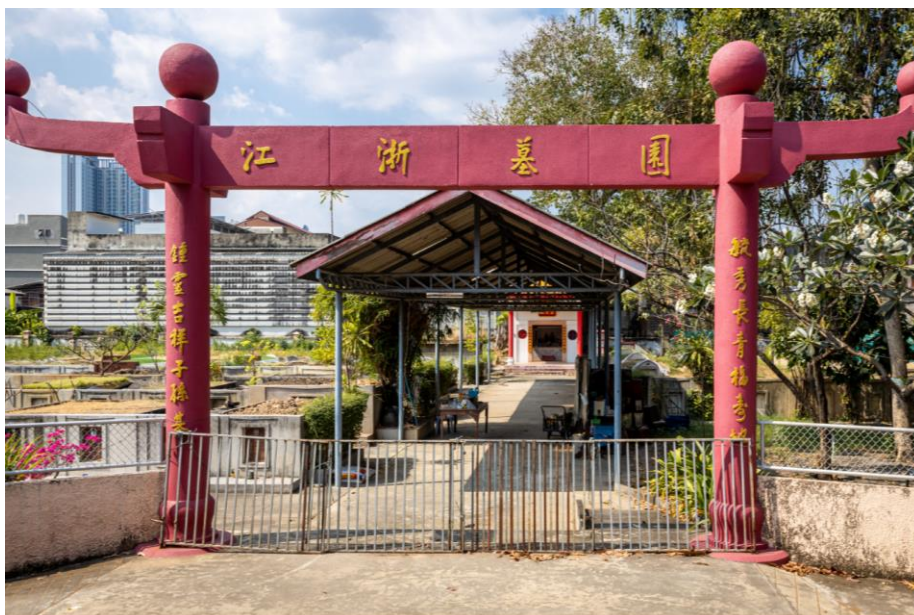
ภาพที่ 4.35 ชุมประตูภายในสุสานสมาคมเจียงเจ้อ

ประตูดังกล่าวตลอดเวลา ส่วนกำแพงรั้วเป็นกำแพงก่ออิฐถือปูนทั่วไปสูงประมาณ 2.50 เมตร ส่วนรั้วที่กั้นระหว่างส่วนจอดรถและส่วนหลุมฝังศพ เป็นกำแพงสูงประมาณ 1.50 เมตร ด้านบนมีการชิงลาวดเล็กอีกชั้น โดยรวมมีความสูงประมาณ 2.00 เมตร

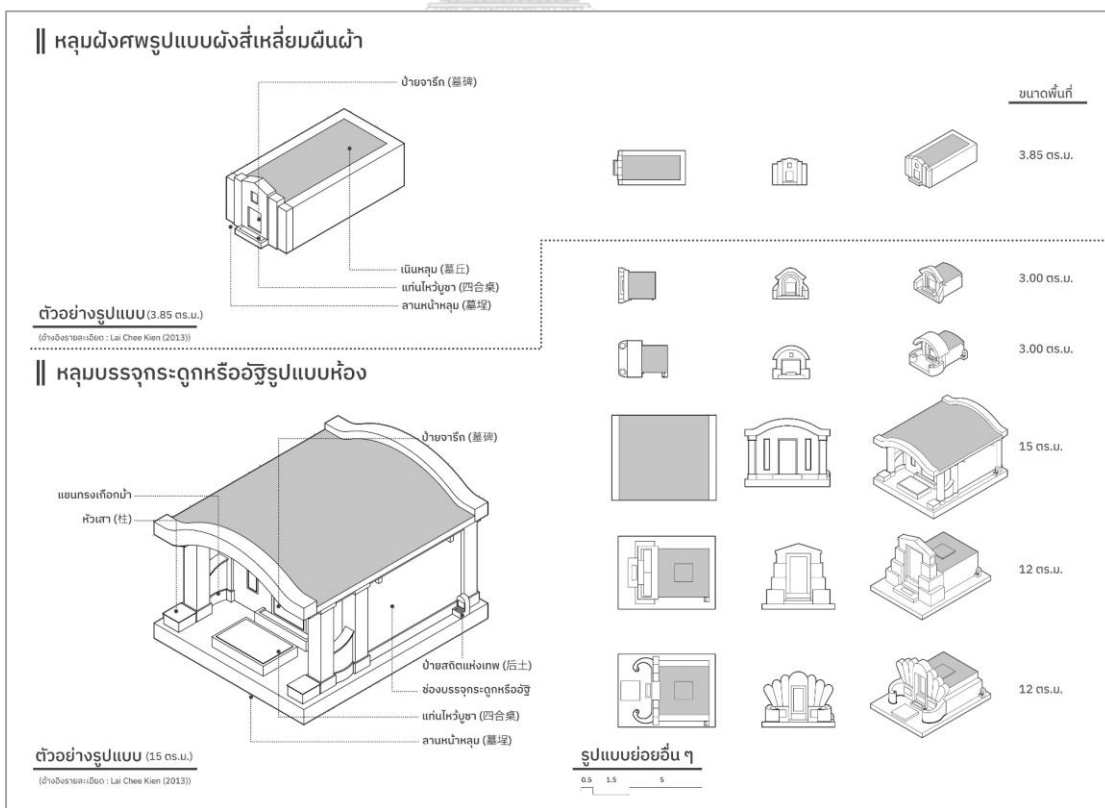
ภาพที่ 4.39 ตัวอย่างหลุมบรรจุกระดูกหรืออัฐิในสุสานกลางแจ้ง (ที่มา : ผู้วิจัย, 2565)

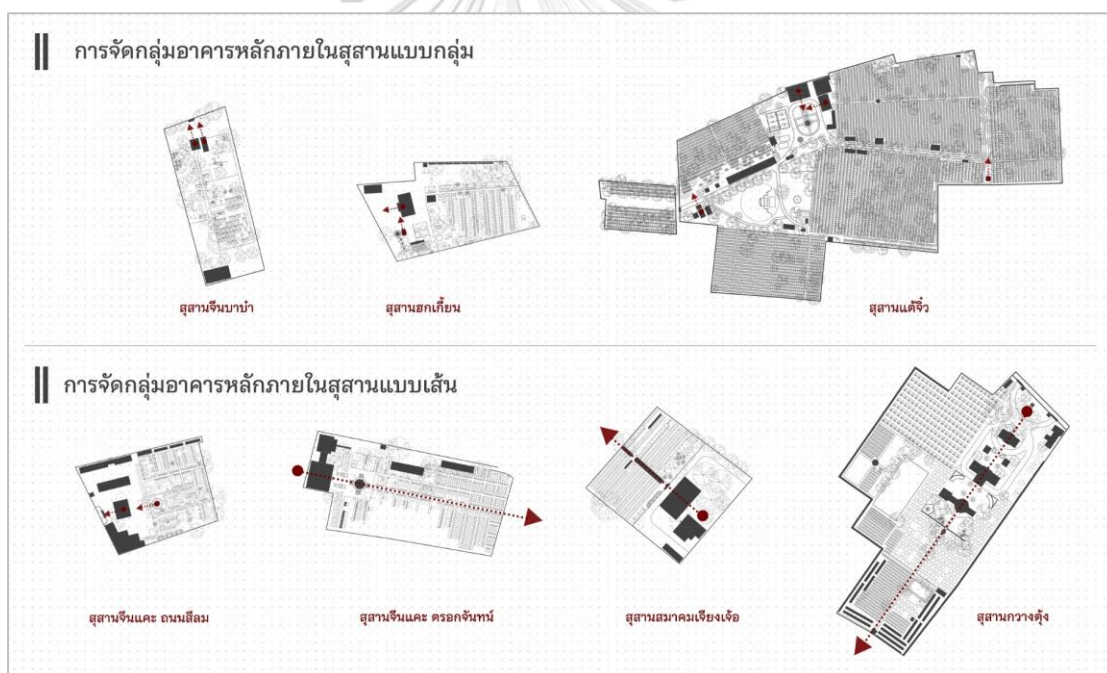
ภาพที่ 6.2 วิเคราะห์การจัดองค์ประกอบผังของสุสานจีนทั้ง 7 แห่ง (ที่มา : ผู้วิจัย, 2565)

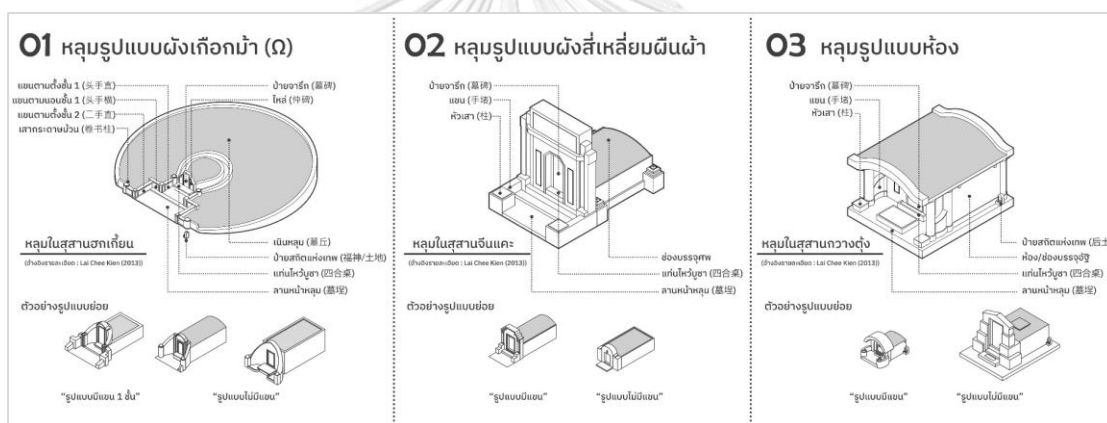
ภาพที่ 6.4 รูปแบบหลุมฝังศพภายในสุสานทั้ง 7 แห่ง (ที่มา : ผู้วิจัย, 2565)

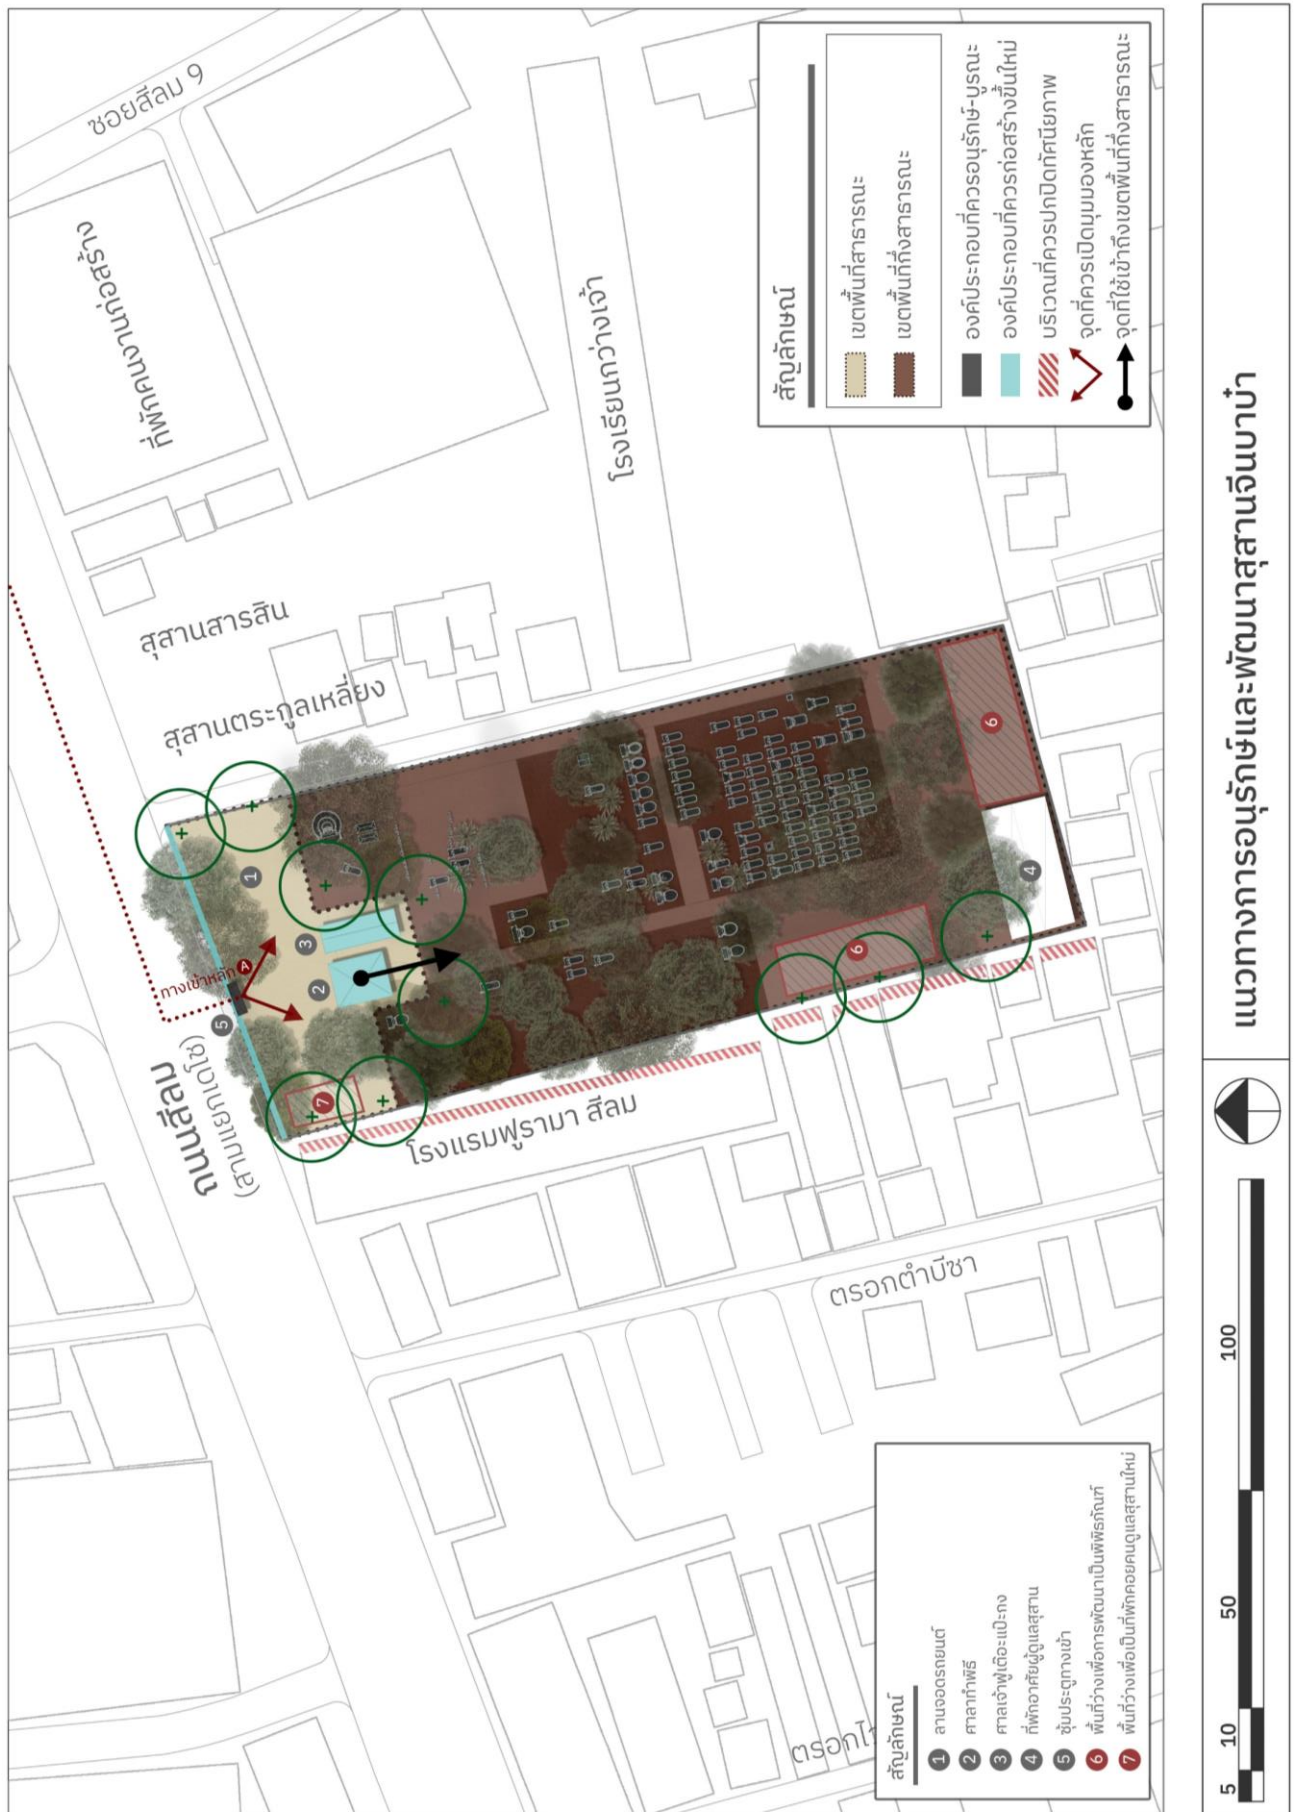
ภาพที่ 8.1 แนวทางการอนุรักษ์และพัฒนาสุสานเงินบาบ๋า (ที่มา : ผู้วิจัย, 2565)
