แนวทางการอนุรักษ์และพัฒนาภูมิทัศน์สุสานจีนในเขตชั้นในกรุงเทพมหานคร

วิทยานิพนธ์นี้เป็นส่วนหนึ่งของการศึกษาตามหลักสูตรปริญญาภูมิสถาปัตยกรรมศาสตรมหาบัณฑิต

LANDSCAPE CONSERVATION AND DEVELOPMENT GUIDELINES FOR THE CHINESE
CEMETERIES IN THE INNER CITY OF BANGKOK

A Thesis Submitted in Partial Fulfillment of the Requirements
for the Degree of Master of Landscape Architecture in Landscape Architecture

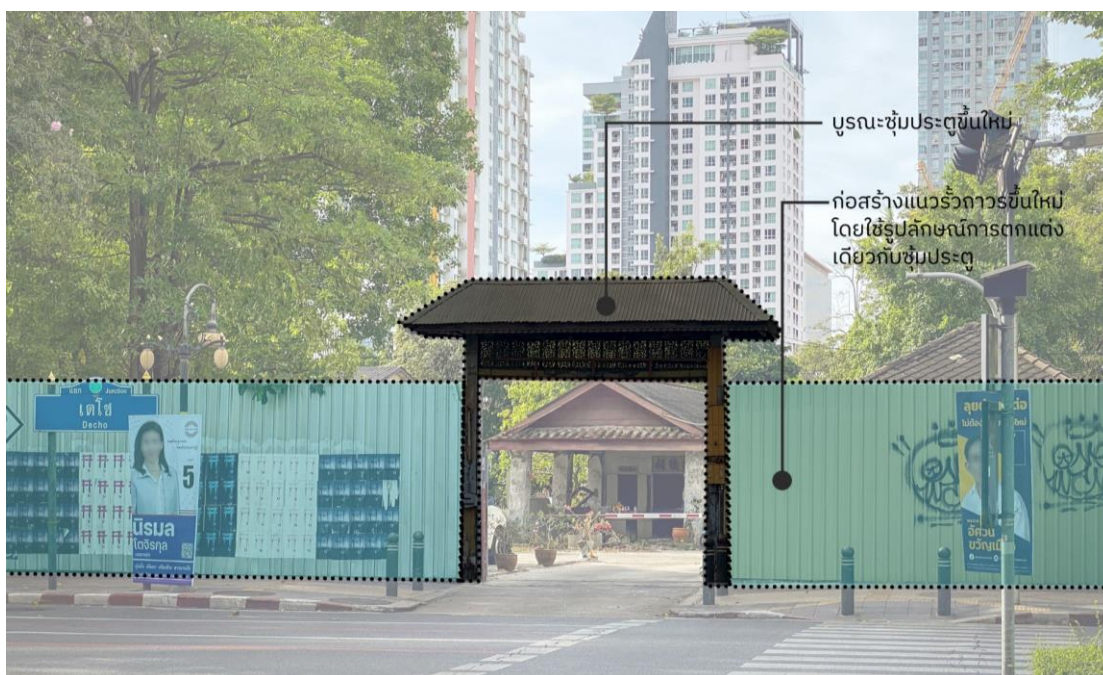
ภาพที่ 8.2 แนวทางการปรับปรุงทัศนียภาพบริเวณทางเข้าสู่สถานเงินบ่า

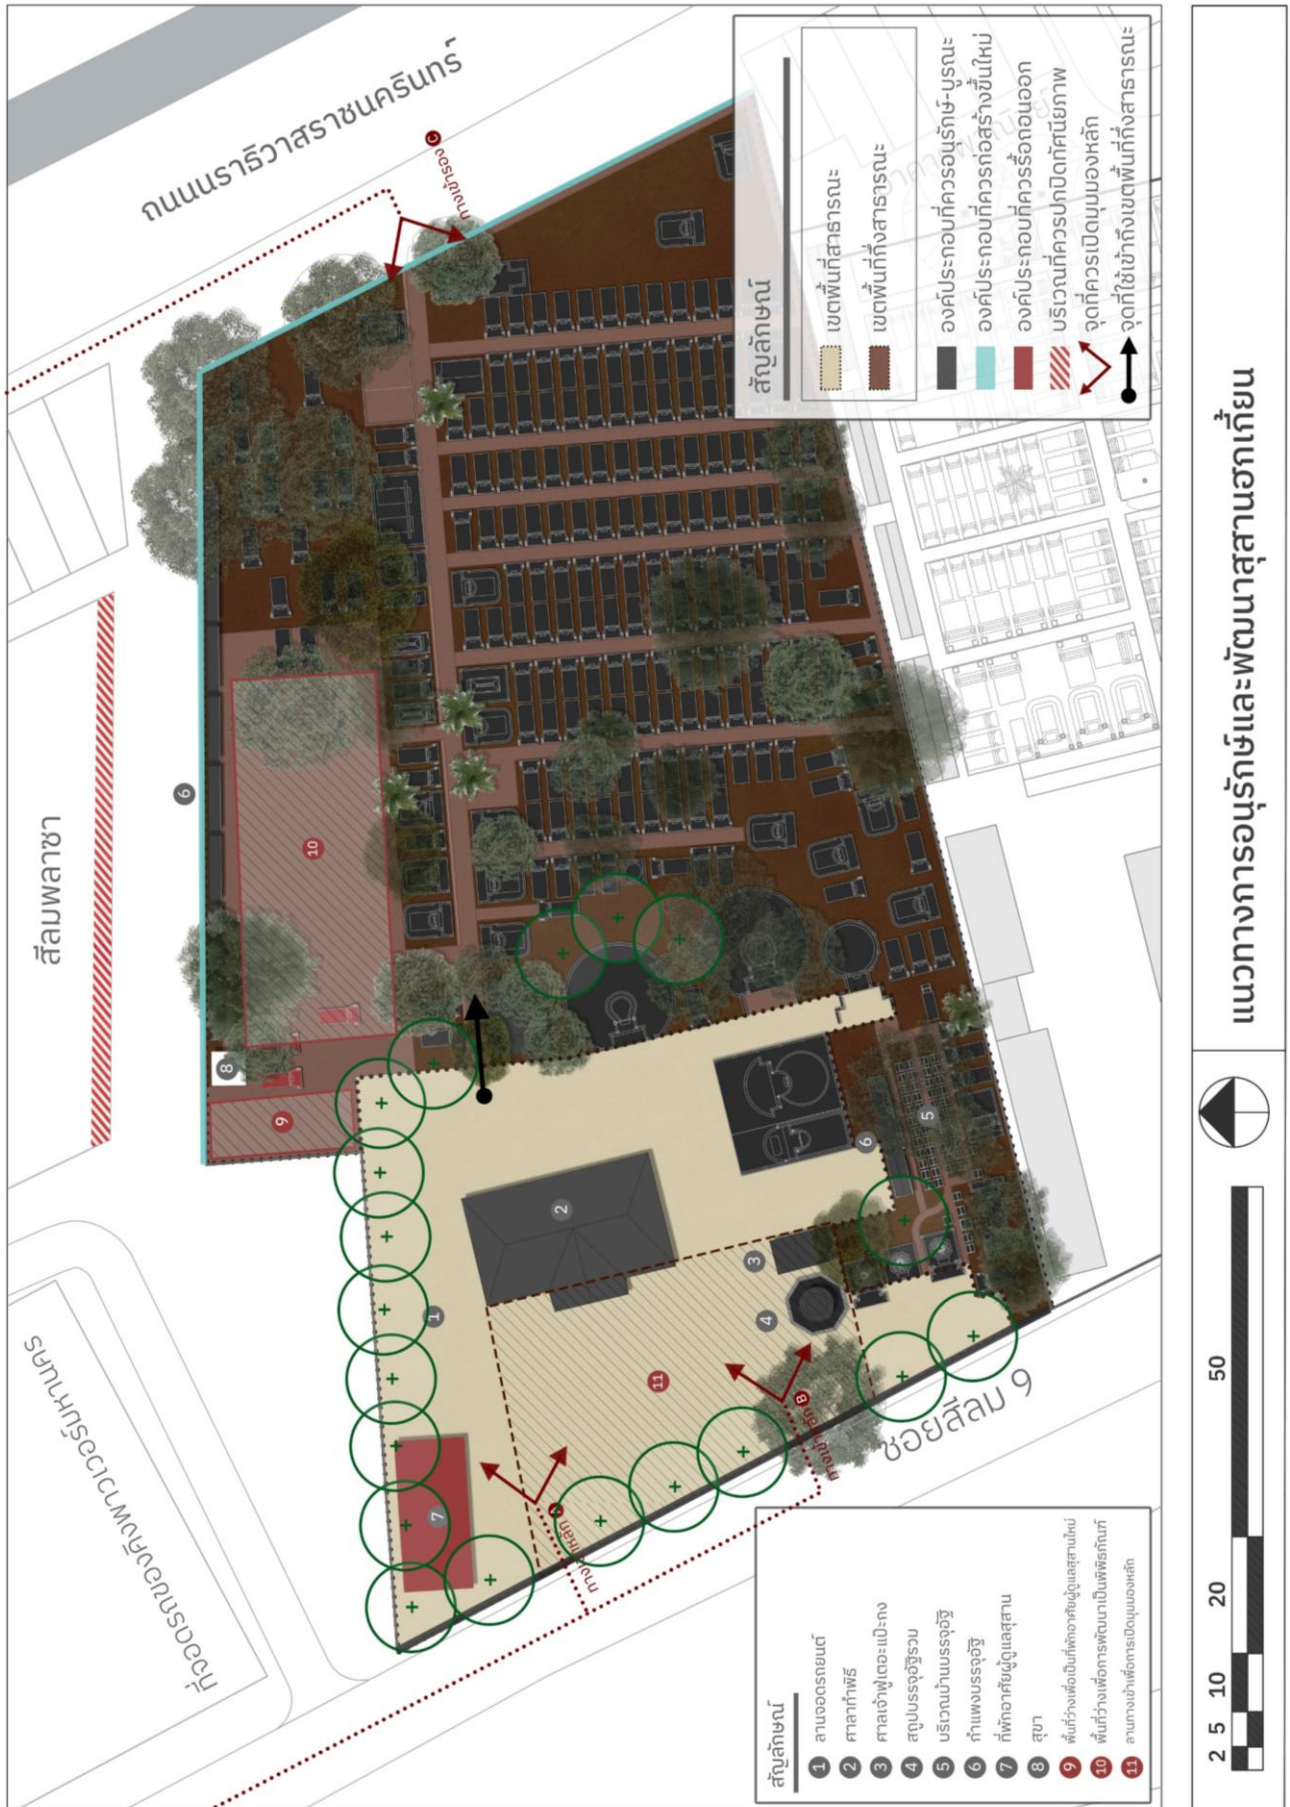
ภาพที่ 8.3 แนวทางการอนุรักษ์และพัฒนาสุสานฮกเกี้ยน (ที่มา : ผู้วิจัย, 2565)

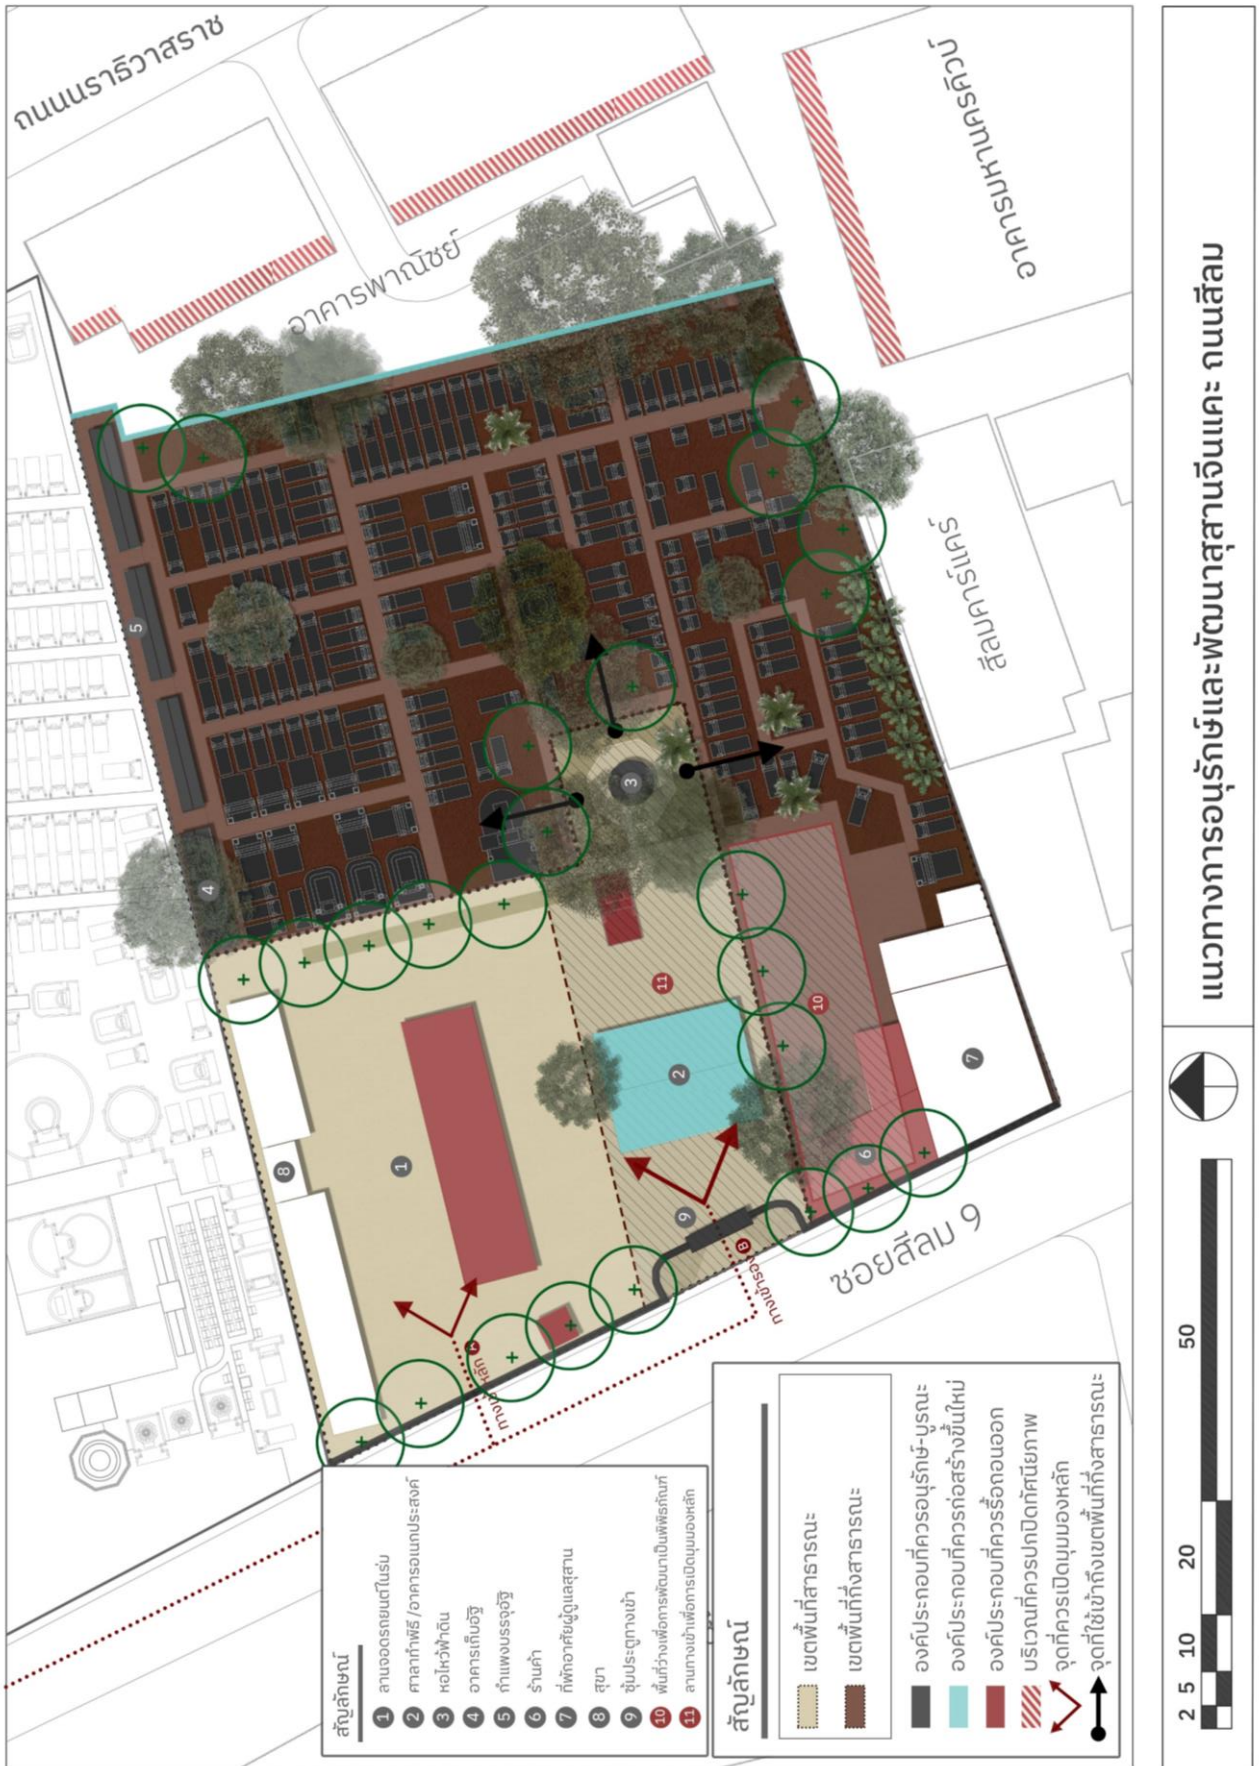
ภาพที่ 8.4 แนวทางการอนุรักษ์และพัฒนาสุสานจีนแคะ ถนนสี่ลม (ที่มา : ผู้วิจัย, 2565)

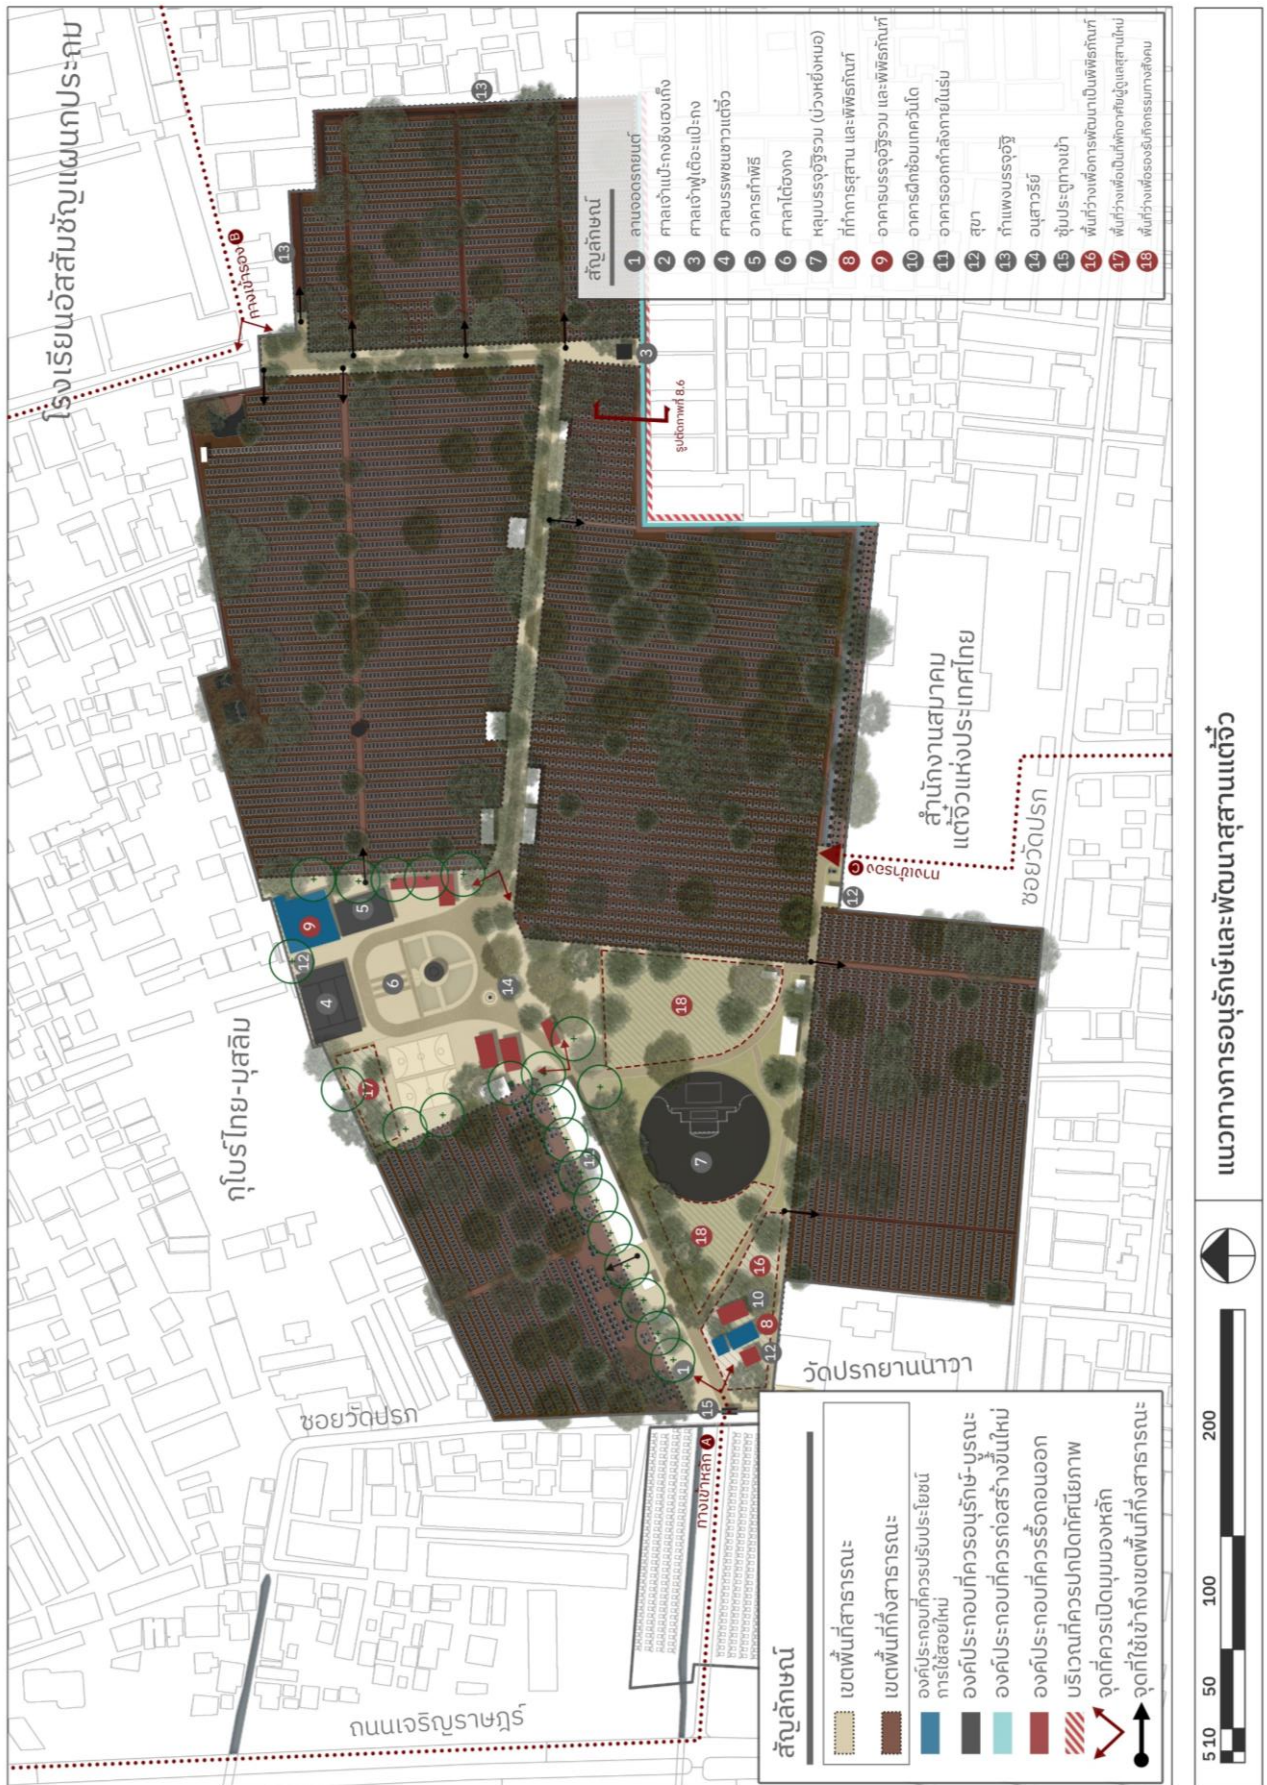
ภาพที่ 8.5 แนวทางการอนุรักษ์และพัฒนาสุสานจีนแต้จิ๋ว (ที่มา : ผู้วิจัย, 2565)

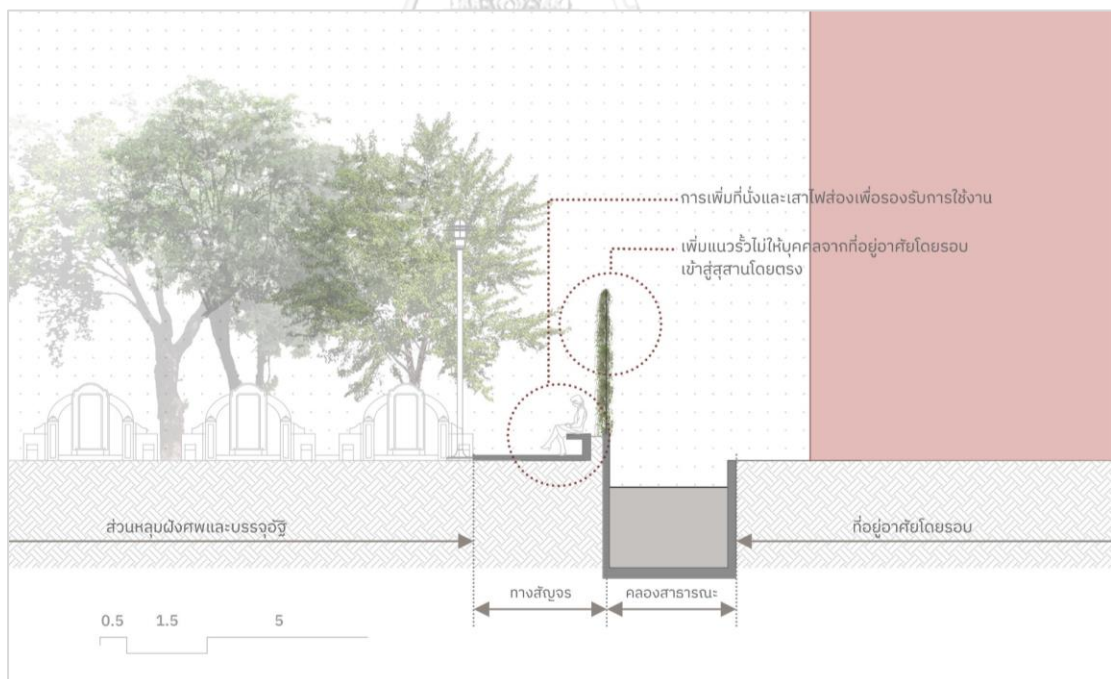
ภาพที่ 8.6 แนวทางการปรับปรุงภูมิทัศน์โดยรอบสุสานแต่จิวฝั่งที่ติดคลองสาธารณะ

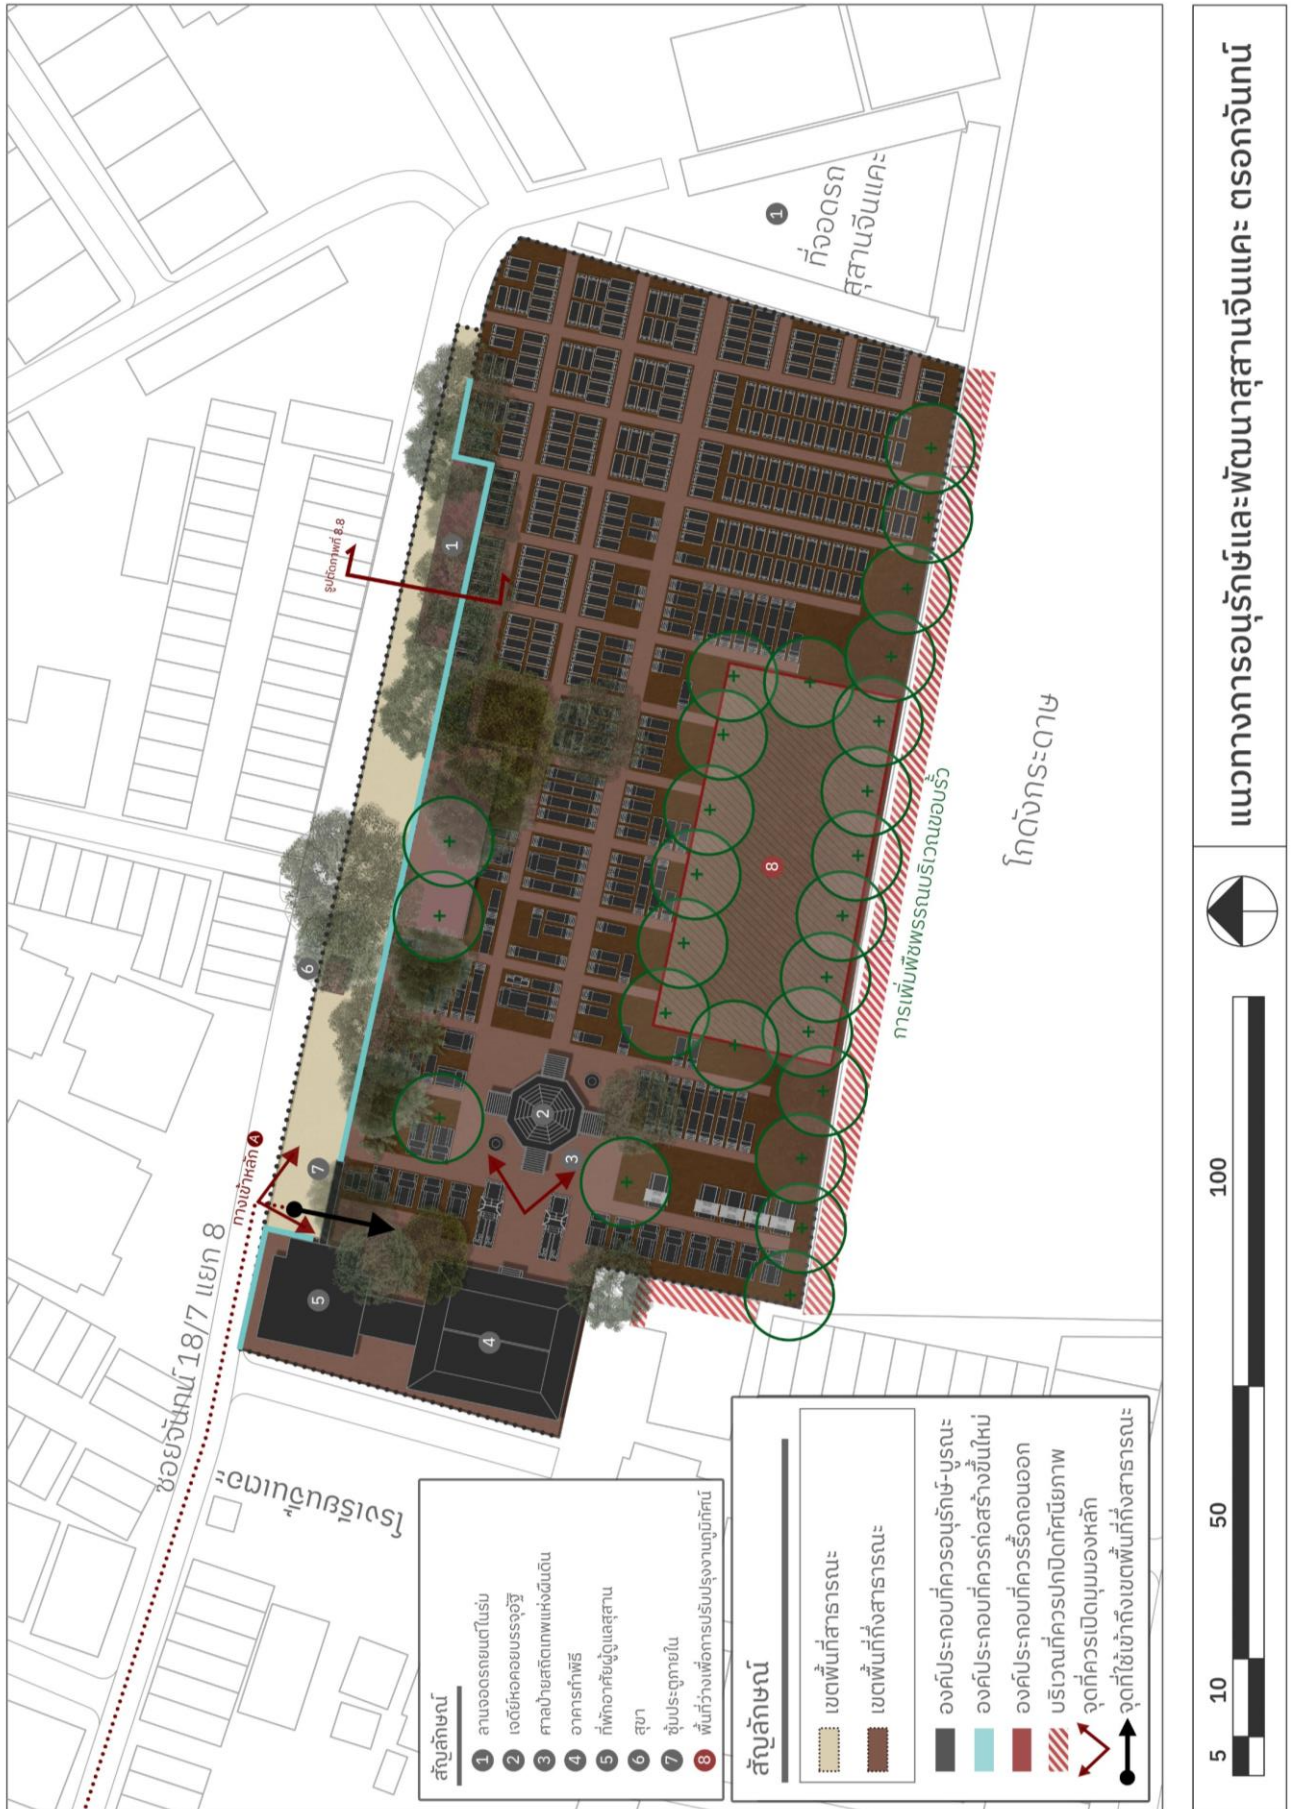
ภาพที่ 8.7 แนวทางการอนุรักษ์และพัฒนาสุสานจีนแคะ ทรอกจันทน์ (ที่มา : ผู้วิจัย, 2565)

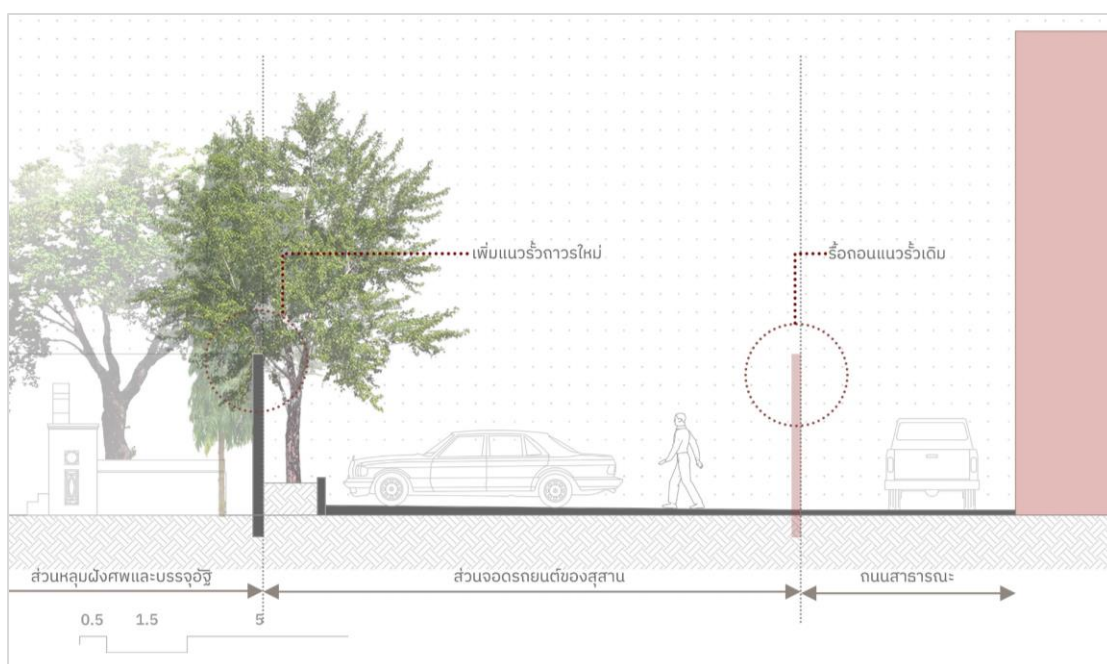
ภาพที่ 8.8 แนวทางการปรับปรุงทัศนียภาพบริเวณทางเข้าสุสานเงินและ ตรอกจันทน์

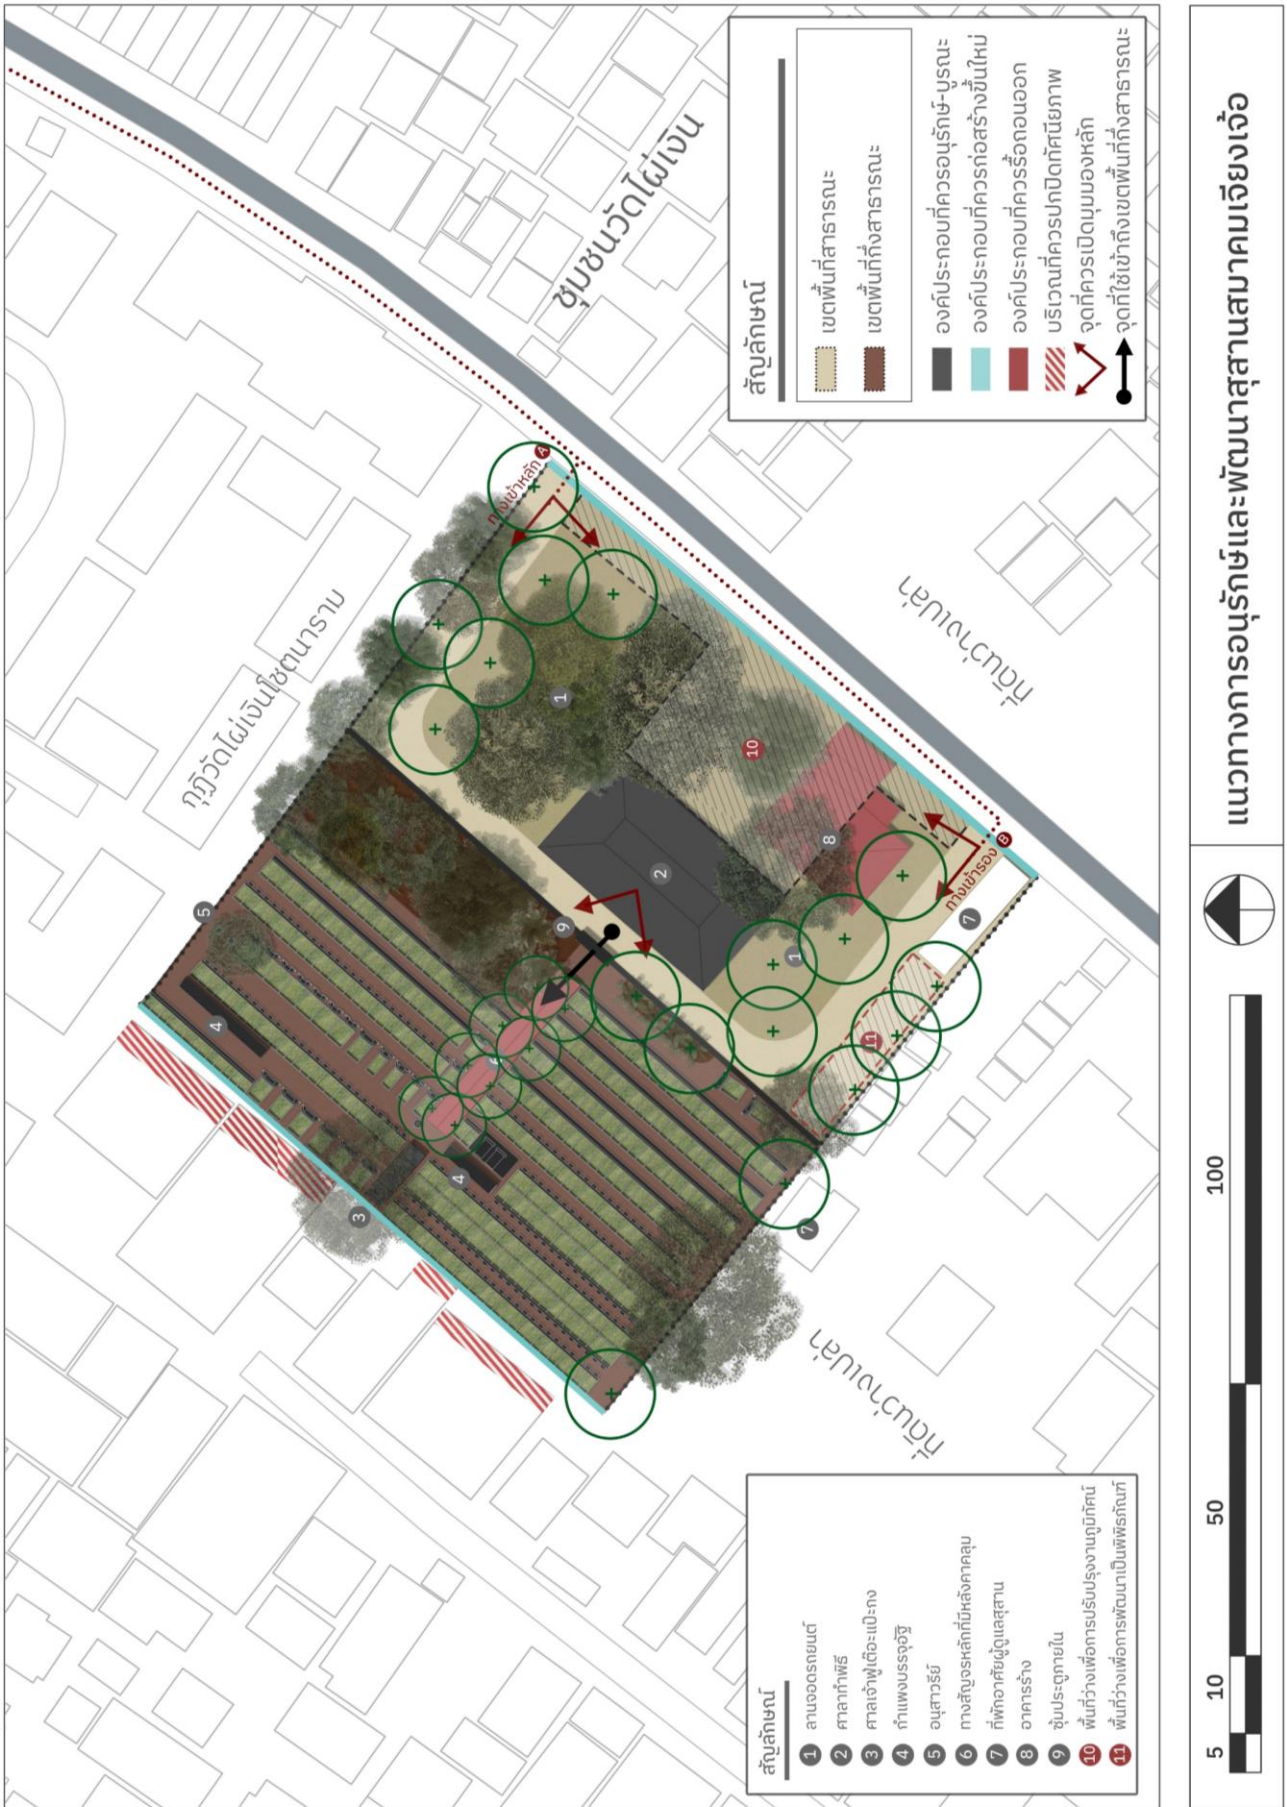
ภาพที่ 8.9 แผนการอนุรักษ์และพัฒนาอุทยานสมาคมเจียงเจ้อ (ที่มา : ผู้วิจัย, 2565)

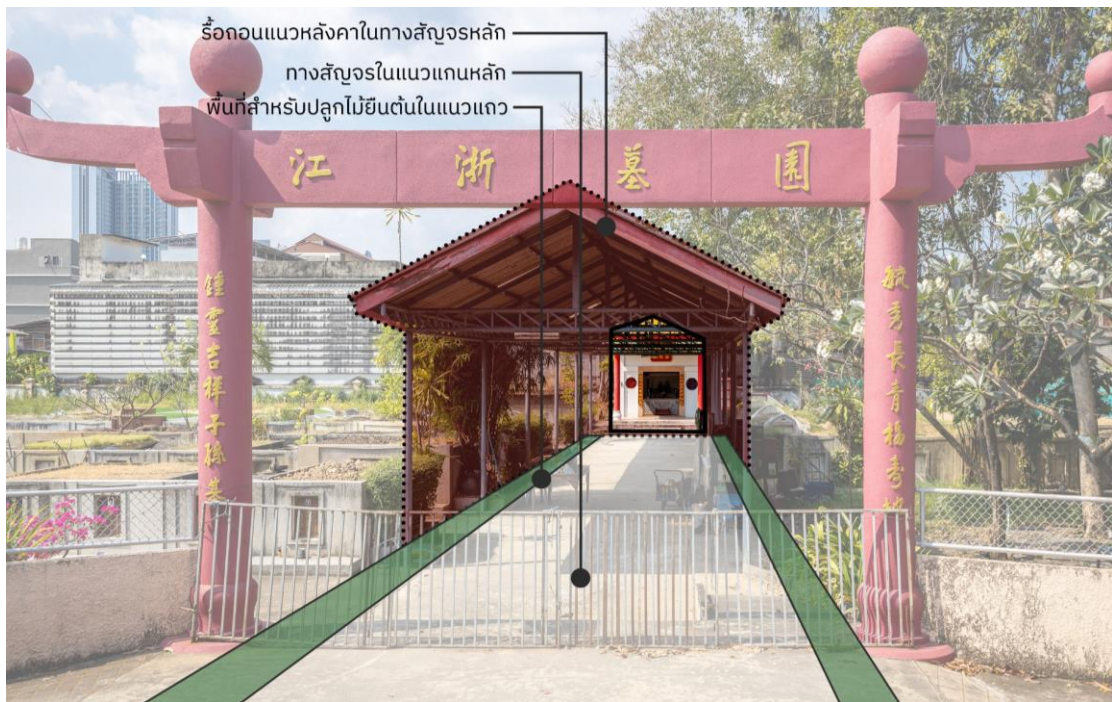
ภาพที่ 8.10 แนวการปรับปรุงทัศนียภาพในทางสัญจรหลักของสุสานสมาคมเจียงเจ้อ
