การติดตามวัดผลของโครงสร้างป้องกันชายฝั่งตามแนวชายฝั่งตะวันออกของปากแม่น้ำเจ้าพระยา

PERFORMANCE MONITORING OF COASTAL PROTECTION STRUCTURES ALONG THE  
EASTERN COASTLINE OF THE CHAO PHRAYA RIVER MOUTH

A Thesis Submitted in Partial Fulfillment of the Requirements  
for the Degree of Master of Engineering in Water Resources Engineering

Chulalongkorn University

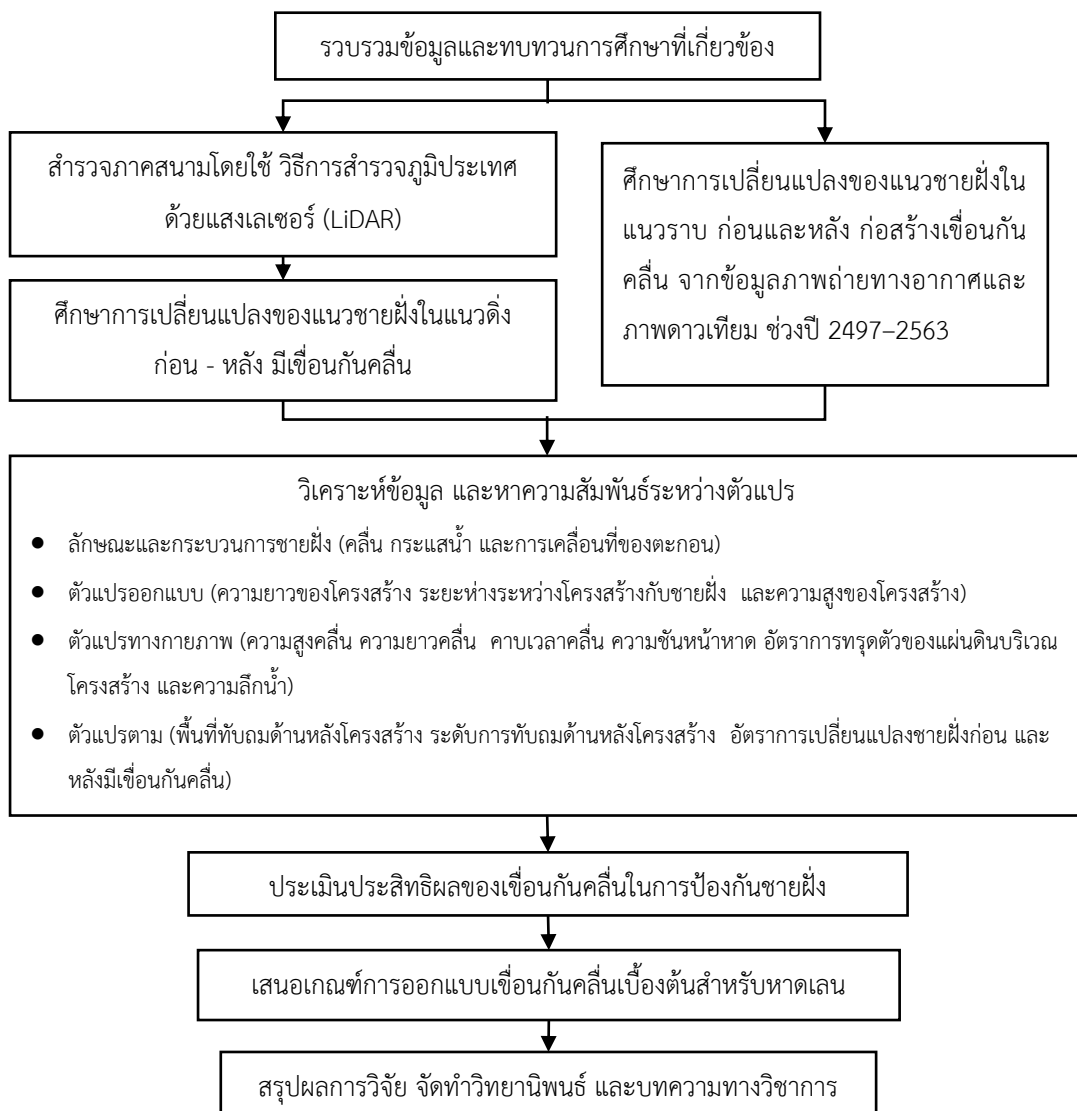
รูป 3-1 ขั้นตอนการศึกษา

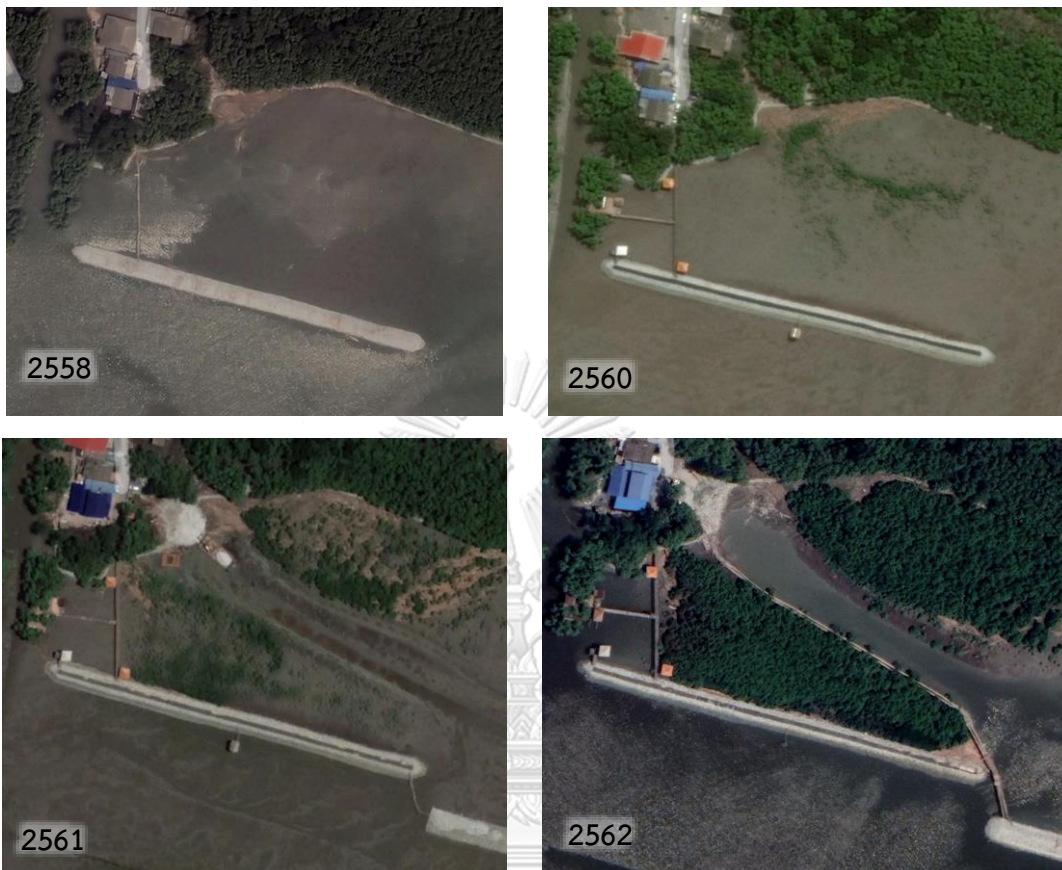
รูป 5-12 การงอกของป่าชายเลน ติดกับเชื่อมกันคลื่นใกล้ชายฝั่งที่ บ้านสีลัง จ.ฉะเชิงเทรา

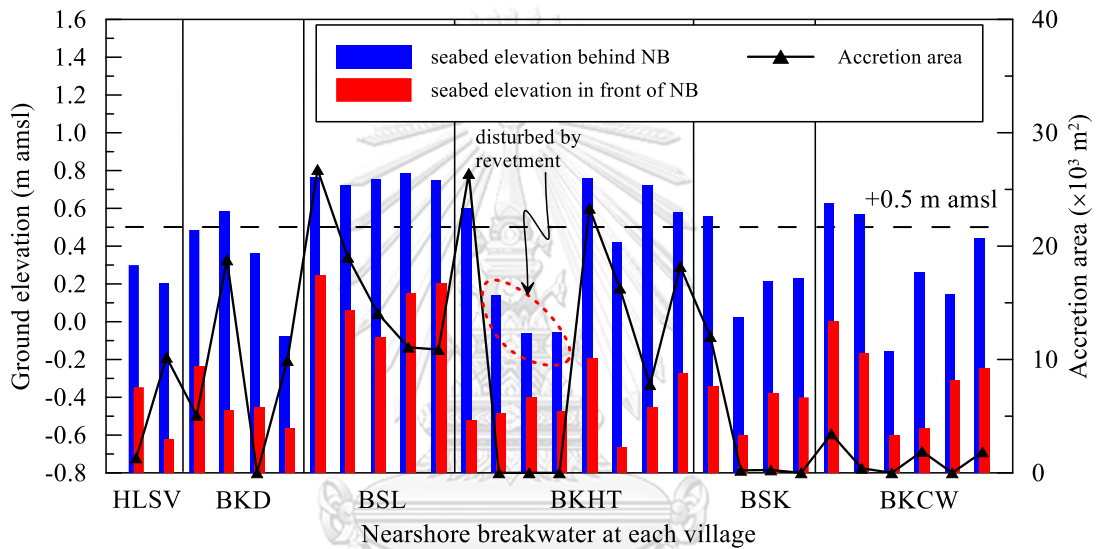
รูป 5-13 ระดับท้องน้ำด้านหน้า และด้านหลังเขื่อนกันคลื่นใกล้ชายฝั่ง-พื้นที่งอกด้านหลังเขื่อนกันคลื่นใกล้ชายฝั่ง จุฬาลงกรณ์มหาวิทยาลัย
