บทที่ 3

อาคารตัวอย่างที่ศึกษา

การวิเคราะห์ลักษณะกายภาพที่มีลักษณะไทยสมัยใหม่ของอาคาร

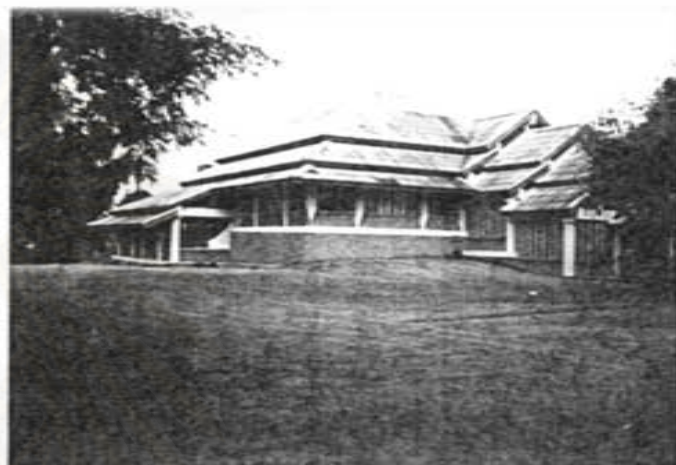
รูป 3.6 ลักษณะสถาปัตยกรรมมองต่าง ๆ ของอาคารอนุรักษ์เสาทูเรียม

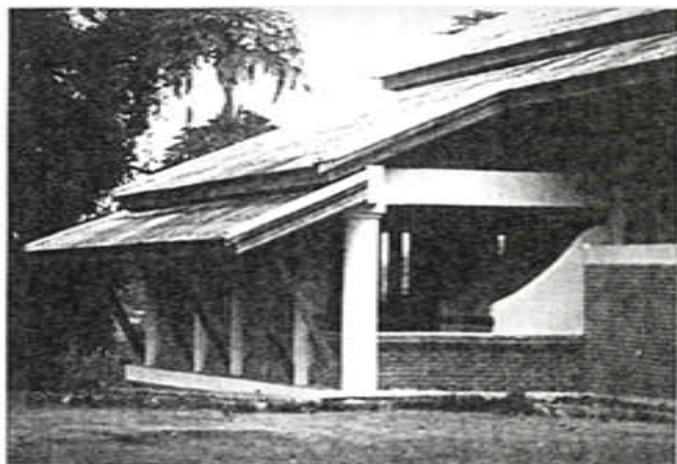
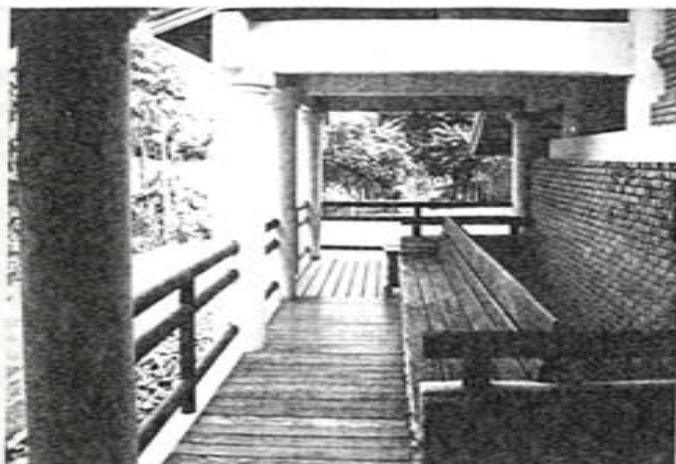
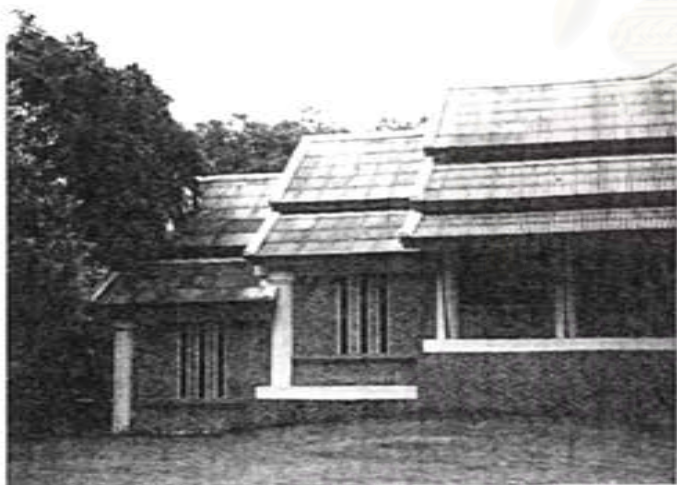
รูป 3.7 ลักษณะชายคา กำแพง ระเบียง และการเจาะช่อง ของอาคารอนุรักษ์เคาทุริ่ง

ลักษณะของชายคาสลัดชั้นที่ยื่นยาว แต่ในส่วนของหลังคาทรงจั่วที่คลุมทางเดินเชื่อมระหว่างอาคารมี ลักษณะของการยื่นชายคาสั้น วัสดุผนังหลังคาที่ใช้เป็นกระเบื้องลอนคู่ สีของหลังคาเป็นสีขาว

3.4 ลักษณะราวระเบียง ในส่วนของราวระเบียง และลูกกรงระเบียงของอาคาร อนุรักษ์เตาทุเรียง จะมีลักษณะเป็นเหล็กกลมในแนวนอน โดยมีโครงยึดในแนวตั้งเป็นเหล็กกลมเช่นกัน

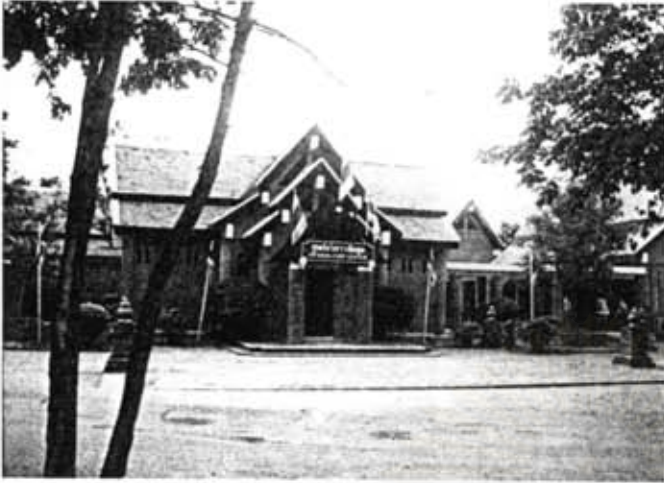
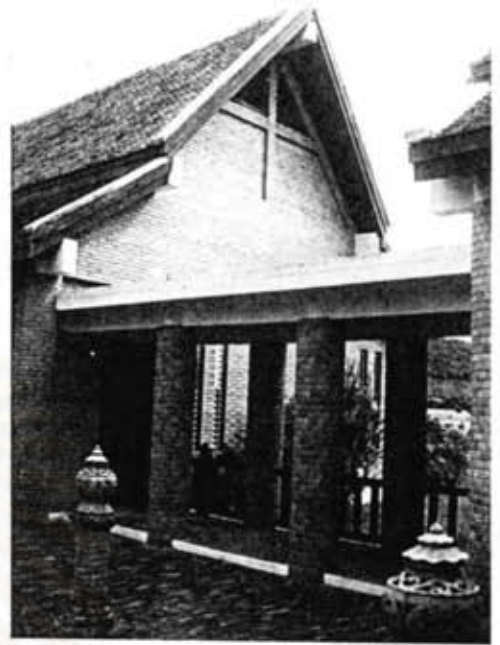
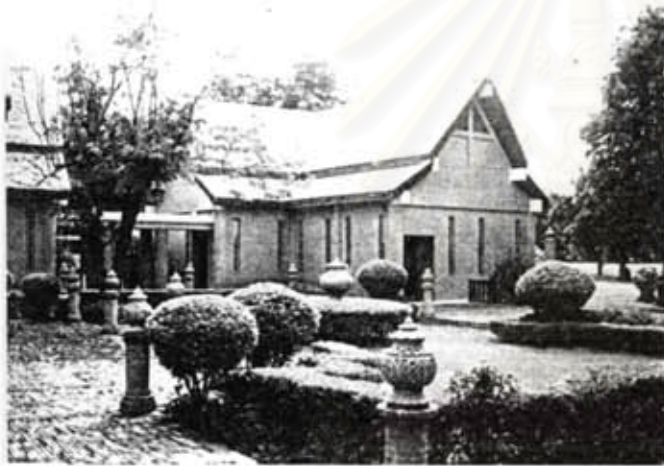
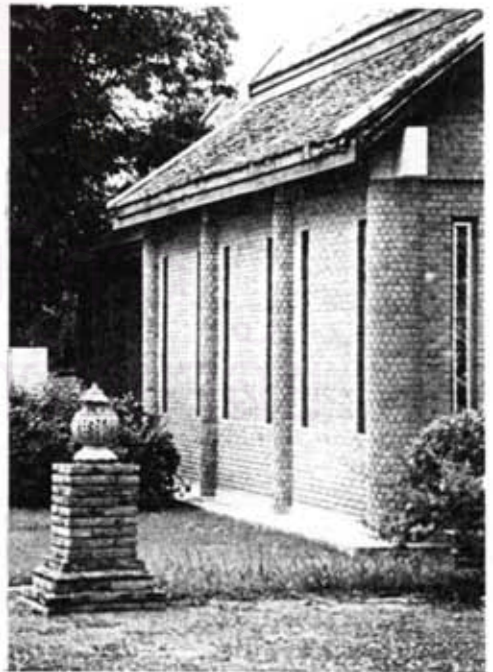
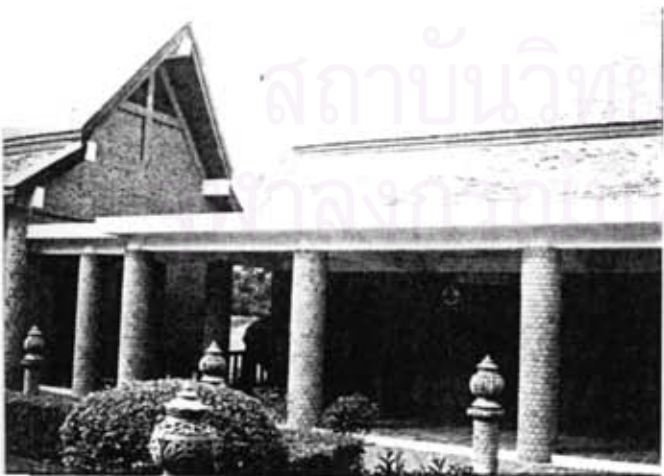
รูป 3.10 ลักษณะกายภาพจากมุมมองต่าง ๆ ของอาคารศูนย์ข้อมูลอุทยานประวัติศาสตร์ศรีสัชนาลัย

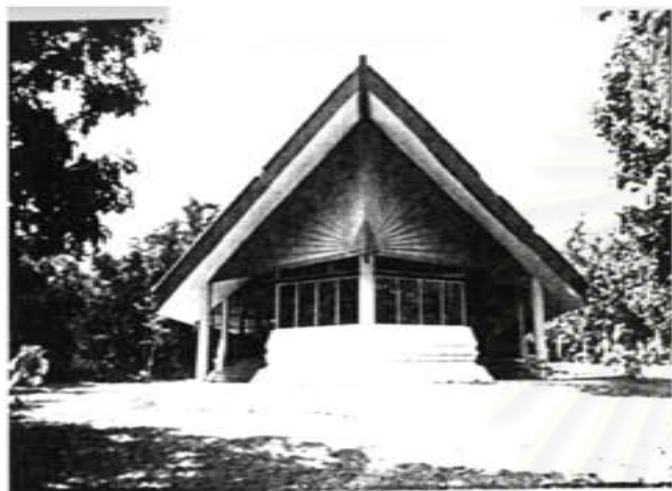
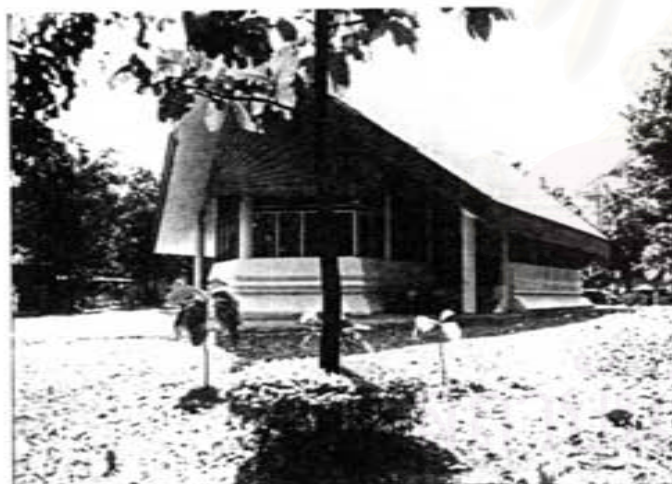
รูป 3.13 ลักษณะภาพถ่ายจากมุมมองต่างๆ ของอาคารที่ทำการกรมการสถาบันอีสาน มหาวิทยาลัยขอนแก่น

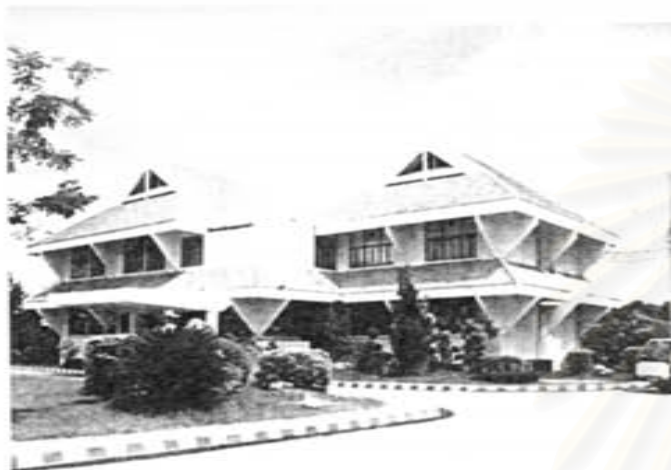
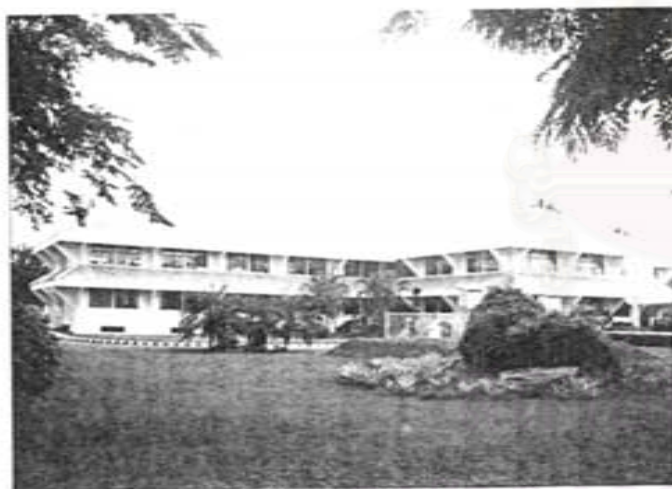
รูป 3.17 ลักษณะภาพถ่ายจากมุมมองต่าง ๆ ของ อาคารที่ทำการสำนักงานชลประทานที่ 4 จ.ขอนแก่น

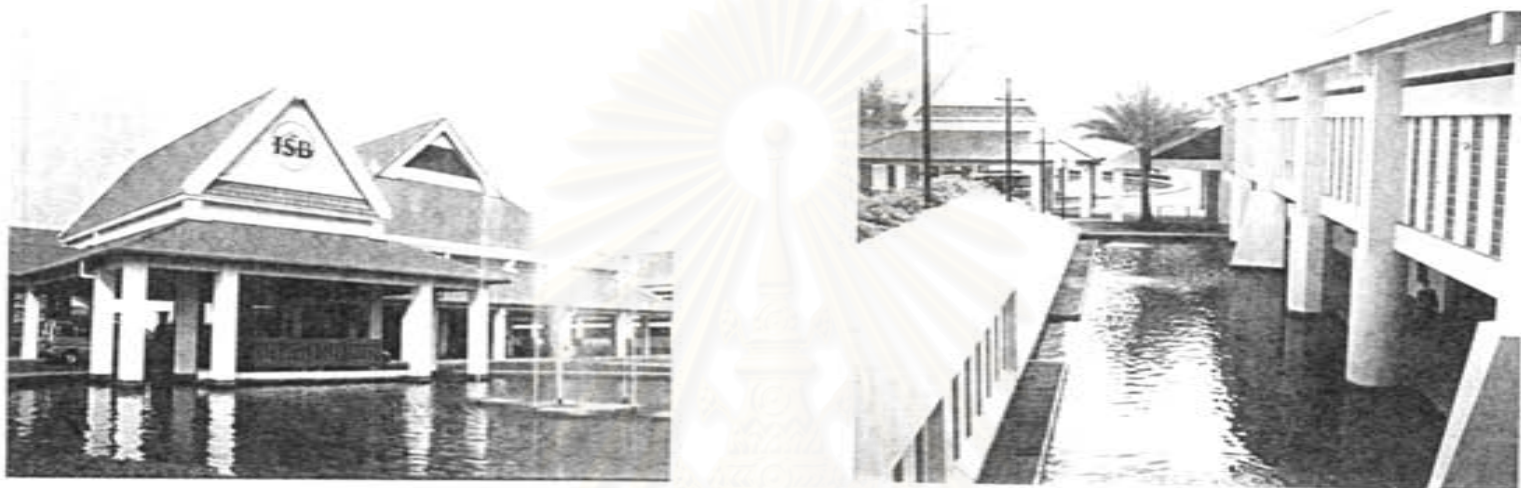
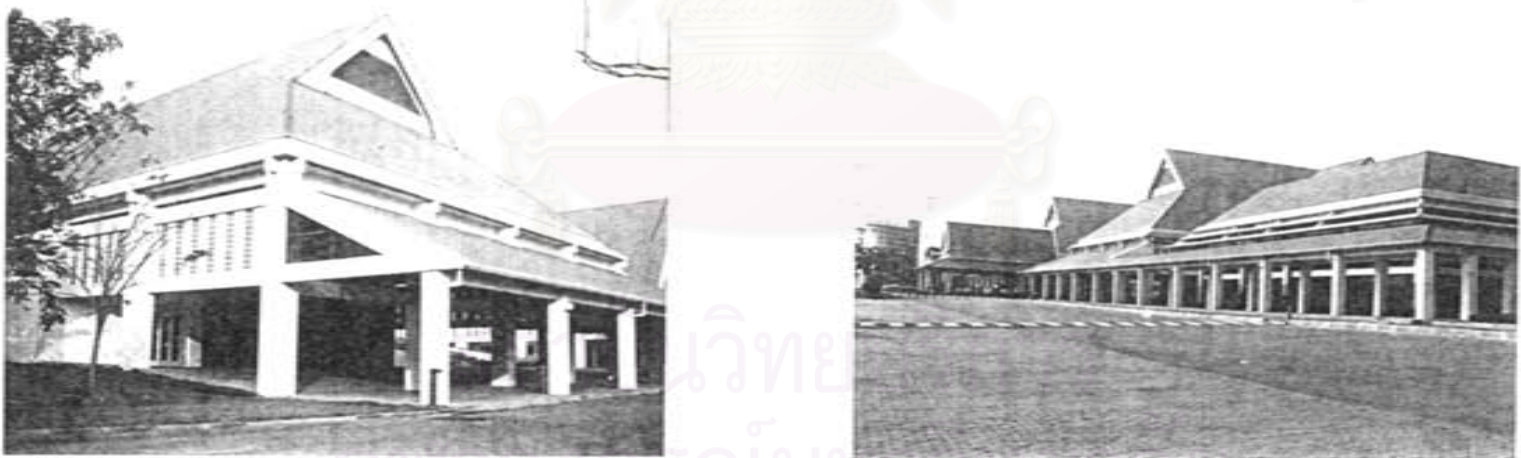
รูป 3.20 ลักษณะภาพจากมุมมองต่าง ๆ ของ อาคารโรงเรียนนานาชาติ กรุงเทพฯ

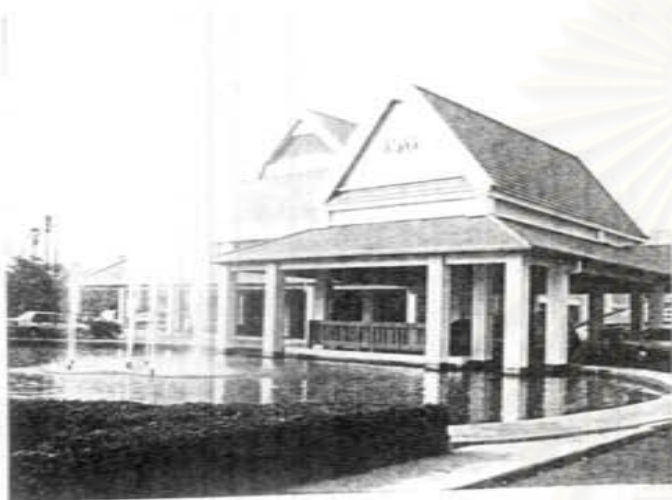
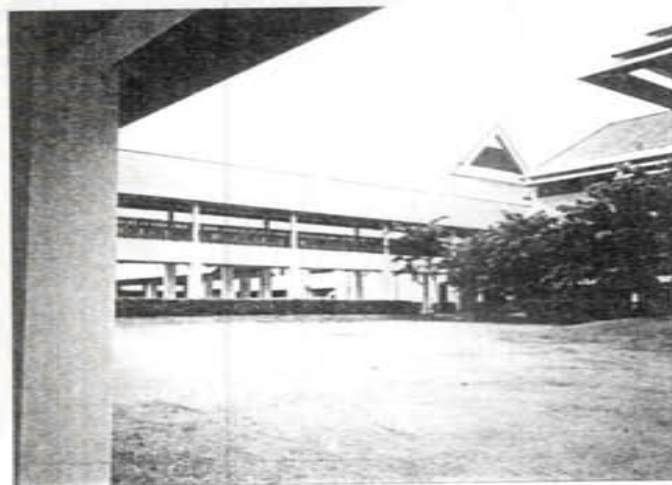
รูป 3.21 ลักษณะของเสาจุ่มลงไปใต้น้ำ ทางเดินเชื่อมอาคาร การยกใต้ถุน และการเจาะช่อง

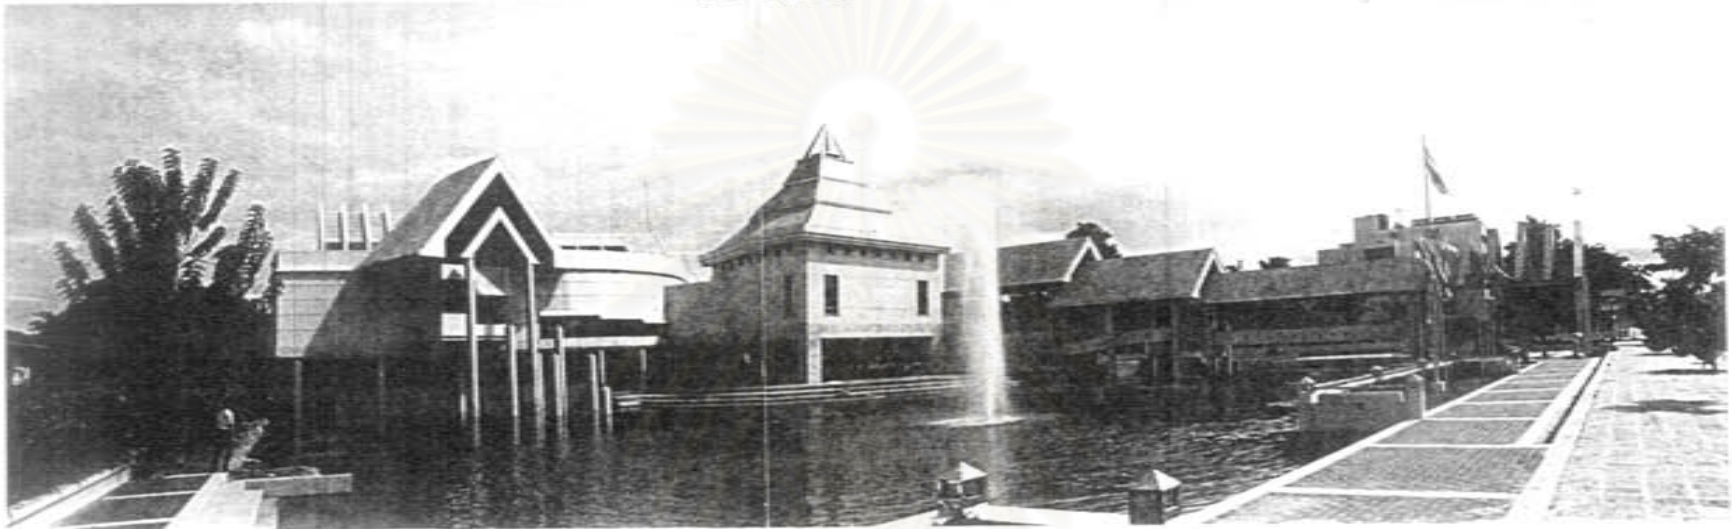
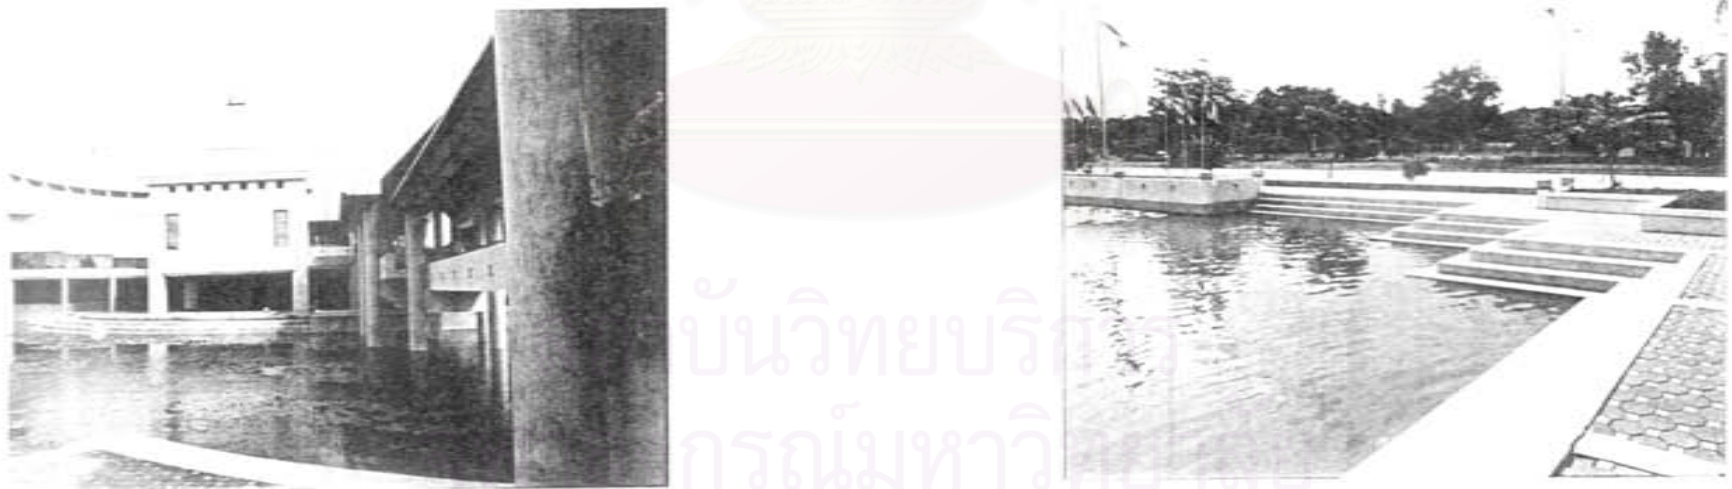
รูป 3.25 ลักษณะภาพจากมุมมองต่างๆ ของอาคารศูนย์ศึกษาประวัติศาสตร์ อยุธยา

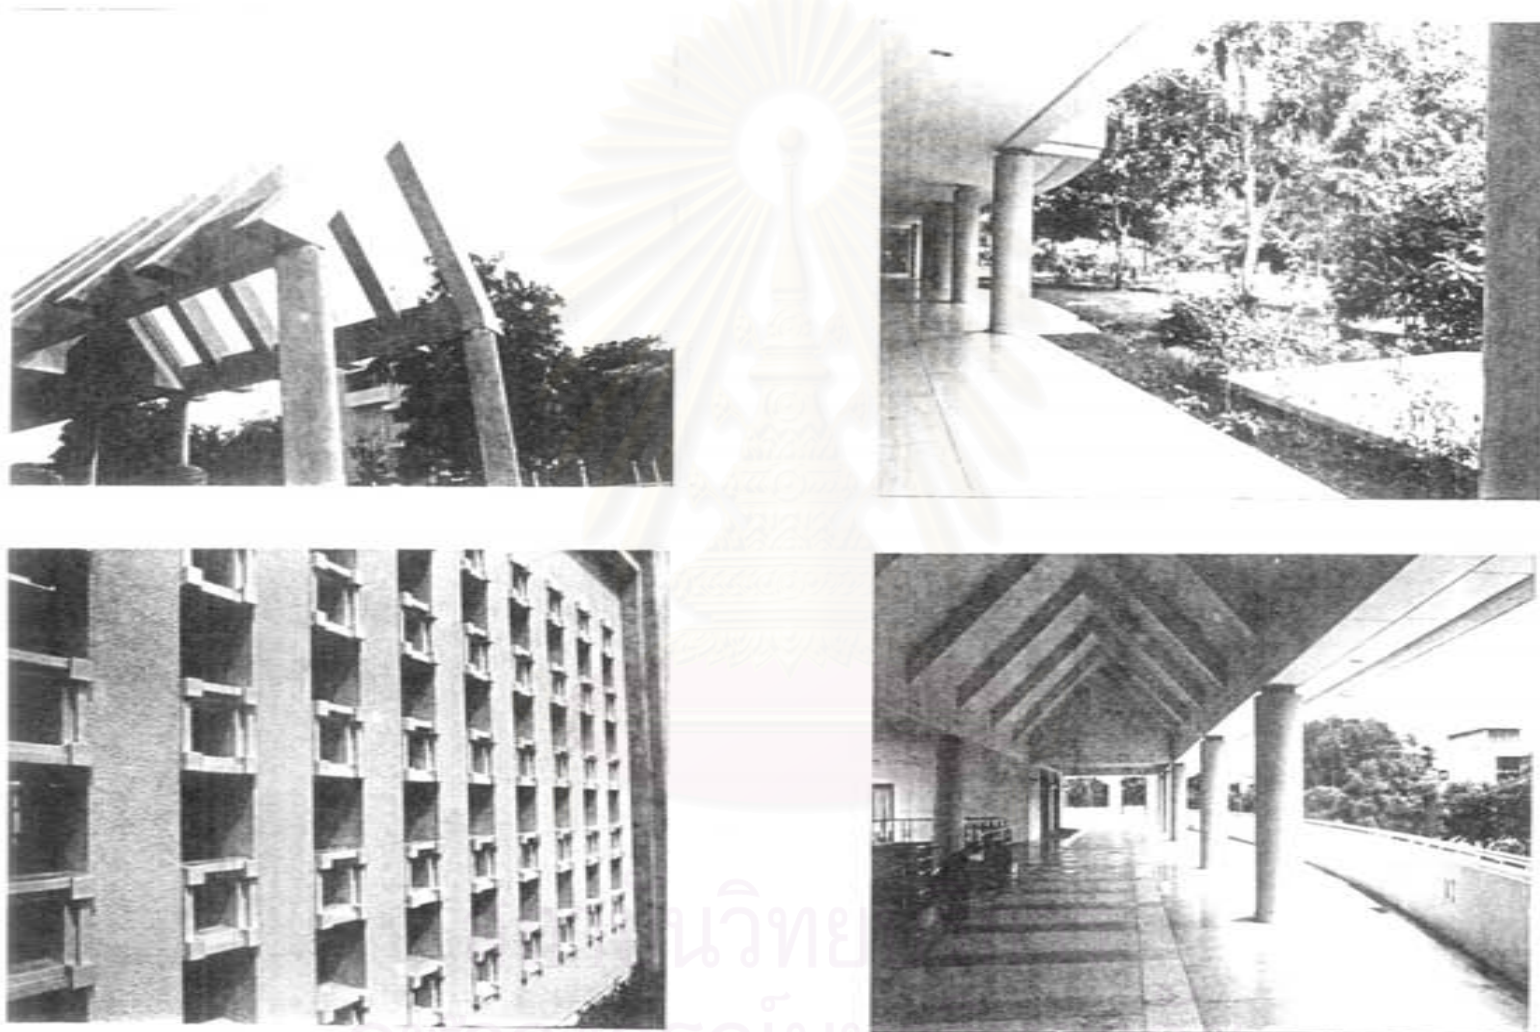
รูป 3.26 ลักษณะโครงฉั้วกันแนวเข้า การยกใต้ถุน การเจาะช่อง และระเบียบบริเวณชั้น 2

2.2 ลักษณะของที่ว่าง ลักษณะที่ว่างของอาคารศูนย์ศึกษาประวัติศาสตร์ อยุธา มีลักษณะที่ว่างของระเบียงบริเวณชั้น 2 ของอาคาร ซึ่งเป็นลักษณะที่มีส่วนเสริมสร้างให้เกิดความรู้สึกโปร่งโล่ง

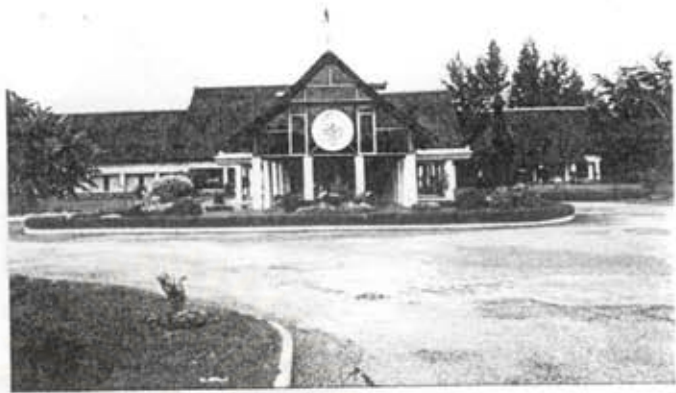
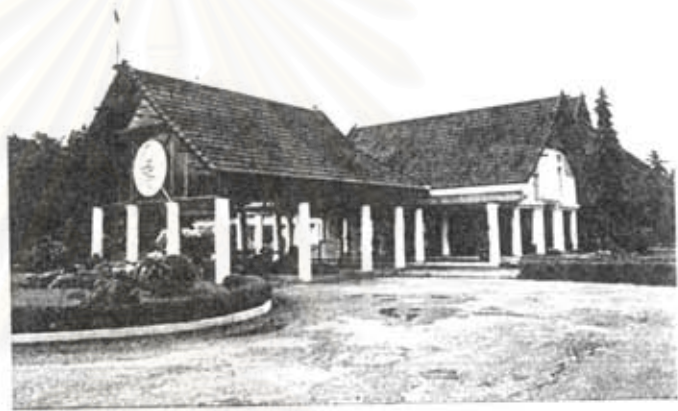
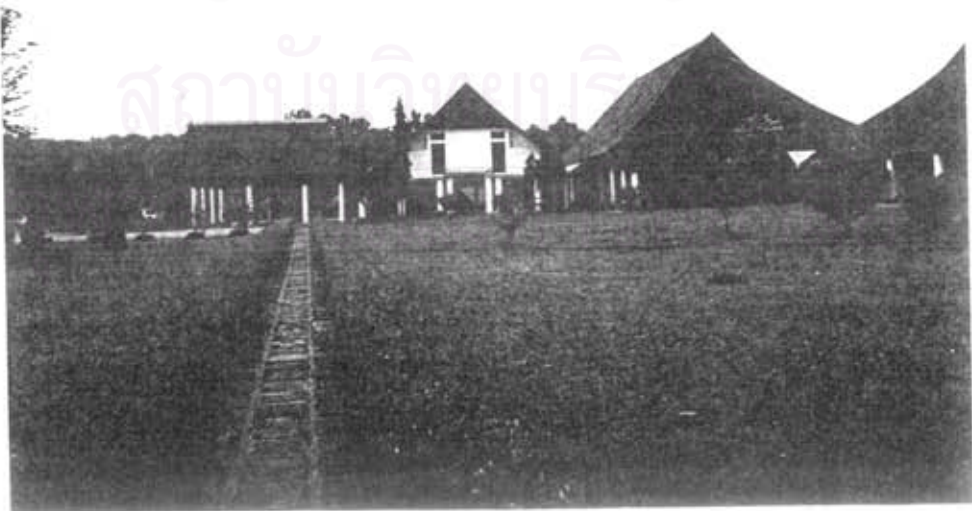
รูป 3.29 ลักษณะกายภาพจากมุมมองต่างๆ ของอาคารพิพิธภัณฑน์แห่งชาติ ดลาง ภูเก็ต

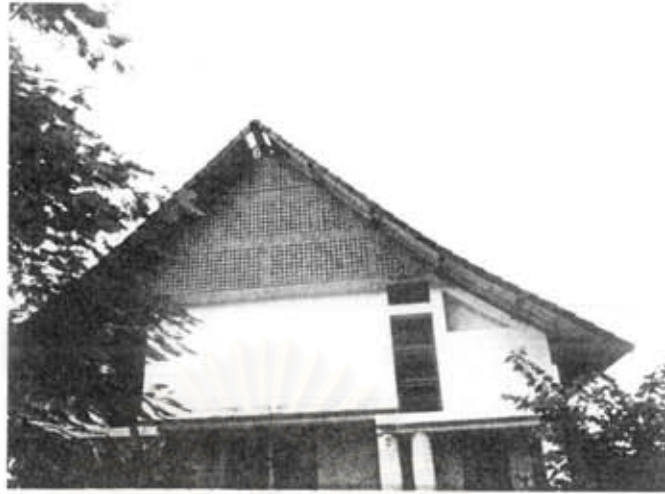
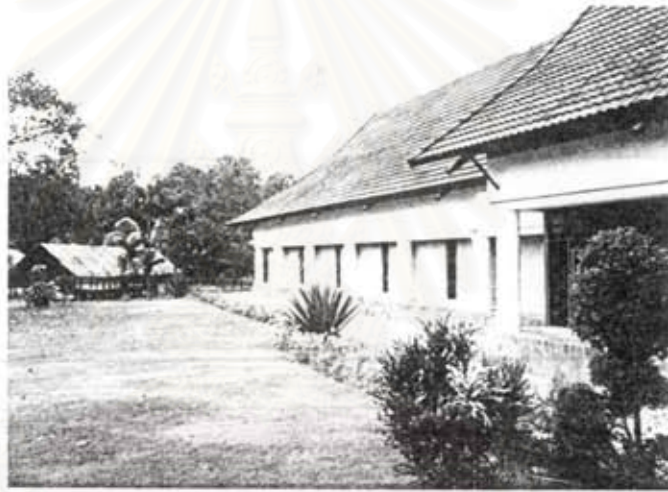
รูป 3.30 ลักษณะการเจาะช่อง และลักษณะของผนังฉาบปูนทำลายขัดตะ

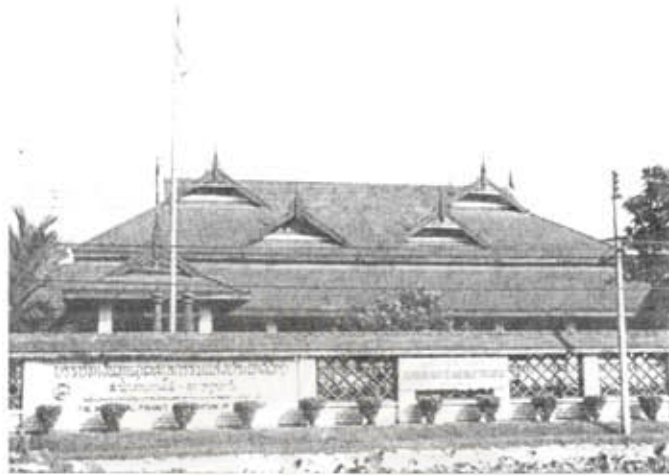
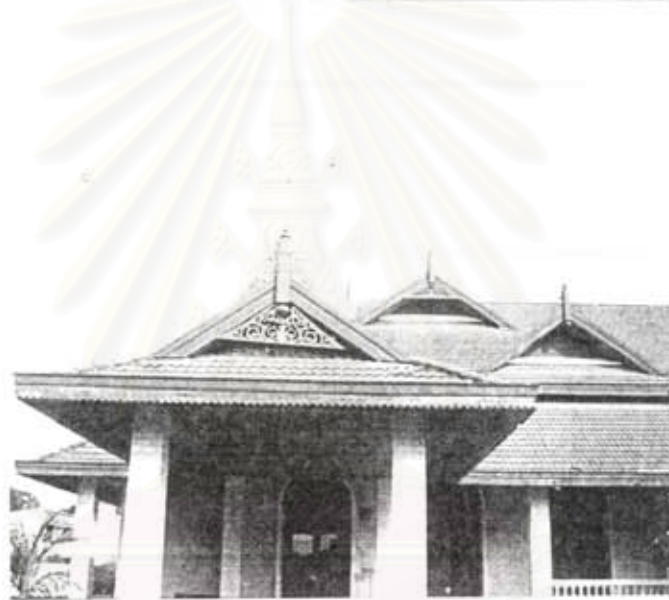
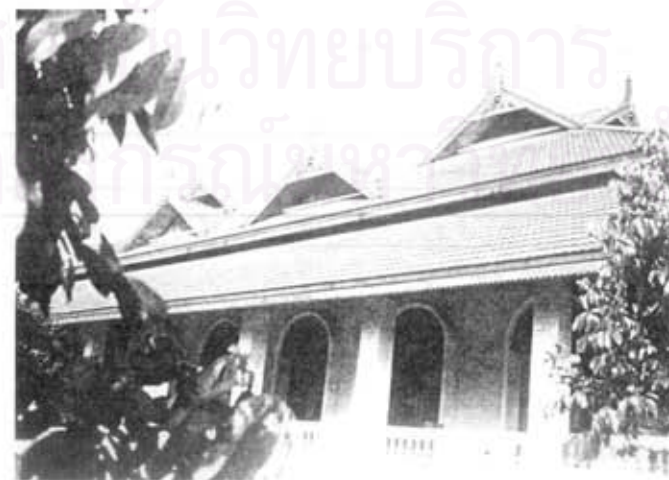
รูป 3.33 ลักษณะภาพจากมุมมองต่าง ๆ ของอาคารบริษัทเงินทุนอุตสาหกรรมฯ
สนง. ภาคใต้ตอนบน

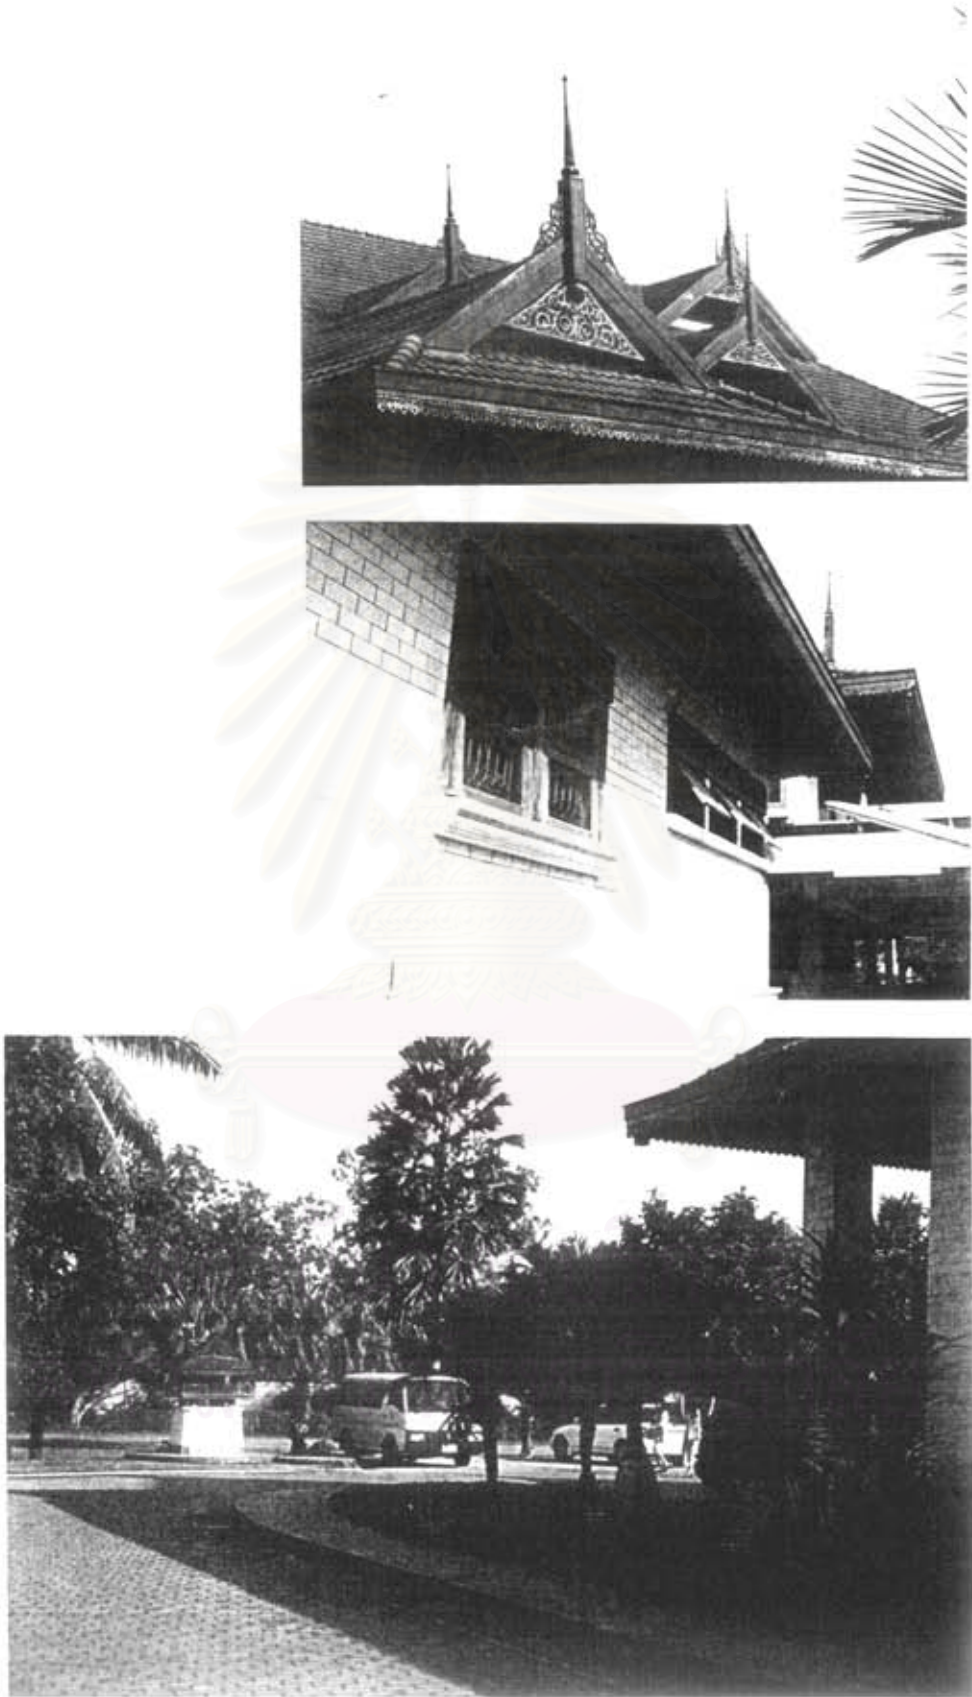
รูป 3.34 การตกแต่งลายหน้าจั่ว ลักษณะของหน้าต่างบานกระทุ้ง และการจัดภูมิทัศน์
