การเปลี่ยนแปลงของชายฝั่งลุ่มน้ำปากพนัง

วิทยานิพนธ์นี้เป็นส่วนหนึ่งของการศึกษาตามหลักสูตรปริญญาวิศวกรรมศาสตรมหาบัณฑิต

สาขาวิชาวิศวกรรมแหล่งน้ำ ภาควิชาวิศวกรรมแหล่งน้ำ

SHORELINE CHANGES AT PAK PHANANG RIVER BASIN

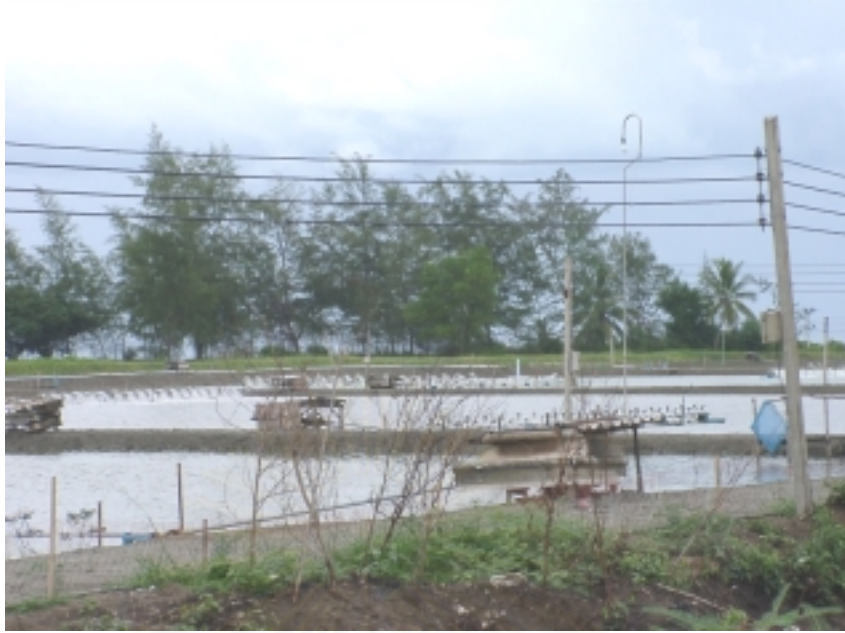
รูป 3-14 สภาพพื้นที่เพาะเลี้ยงกุ้งบริเวณชายฝั่งทะเล อำเภอปากพนัง

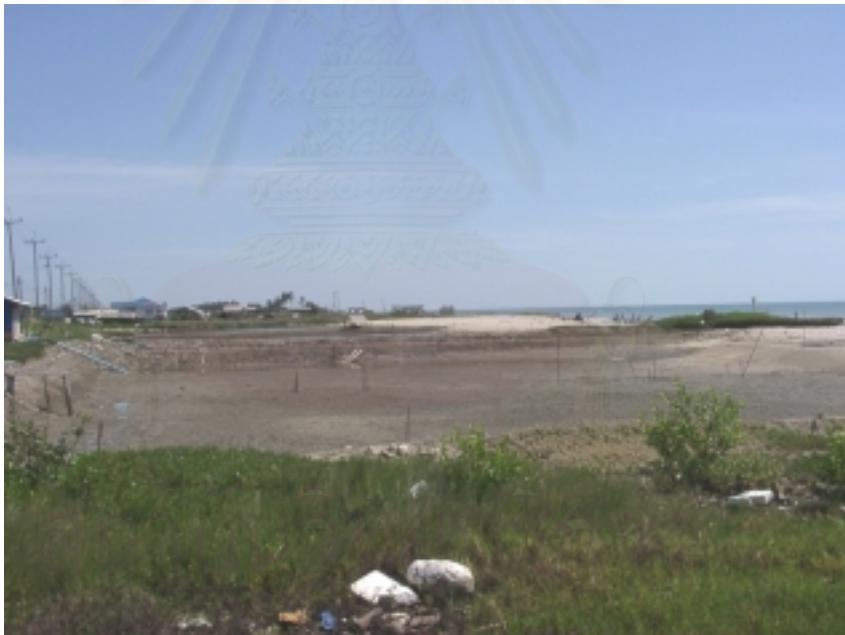
รูป 3-15 สภาพนาุ้งร้างริมถนนปากพนัง-หัวไทร

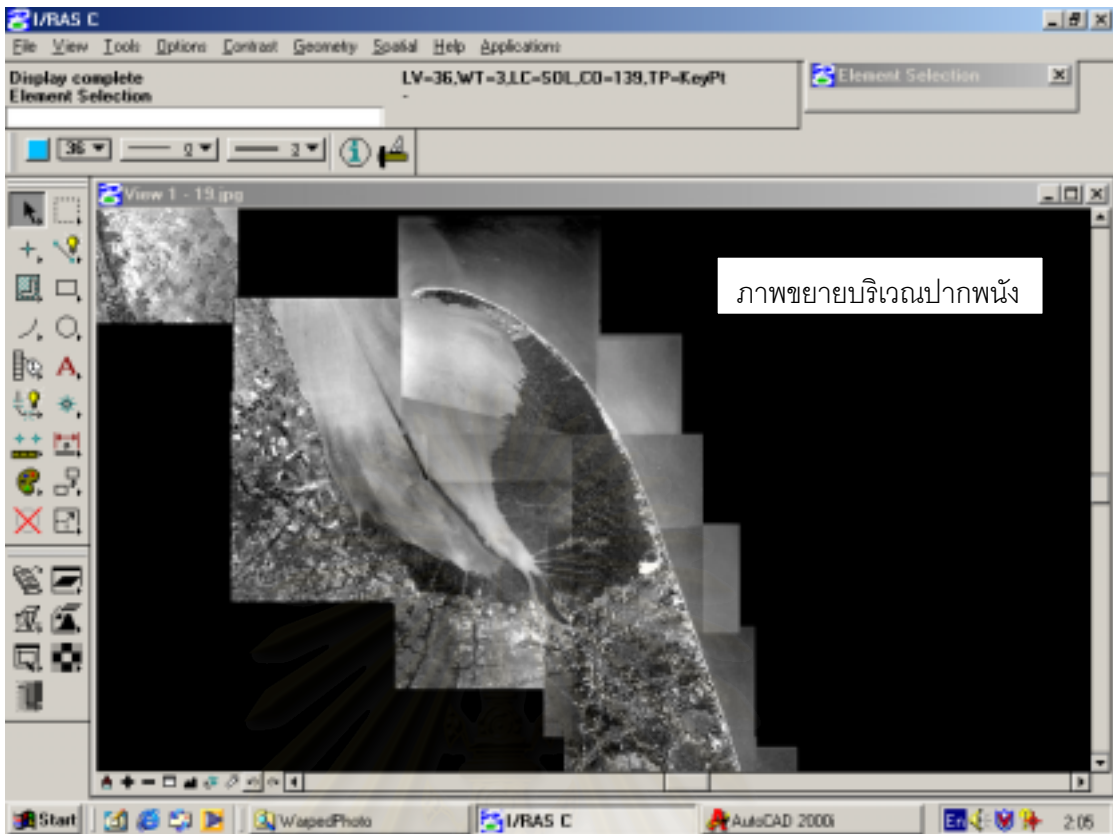
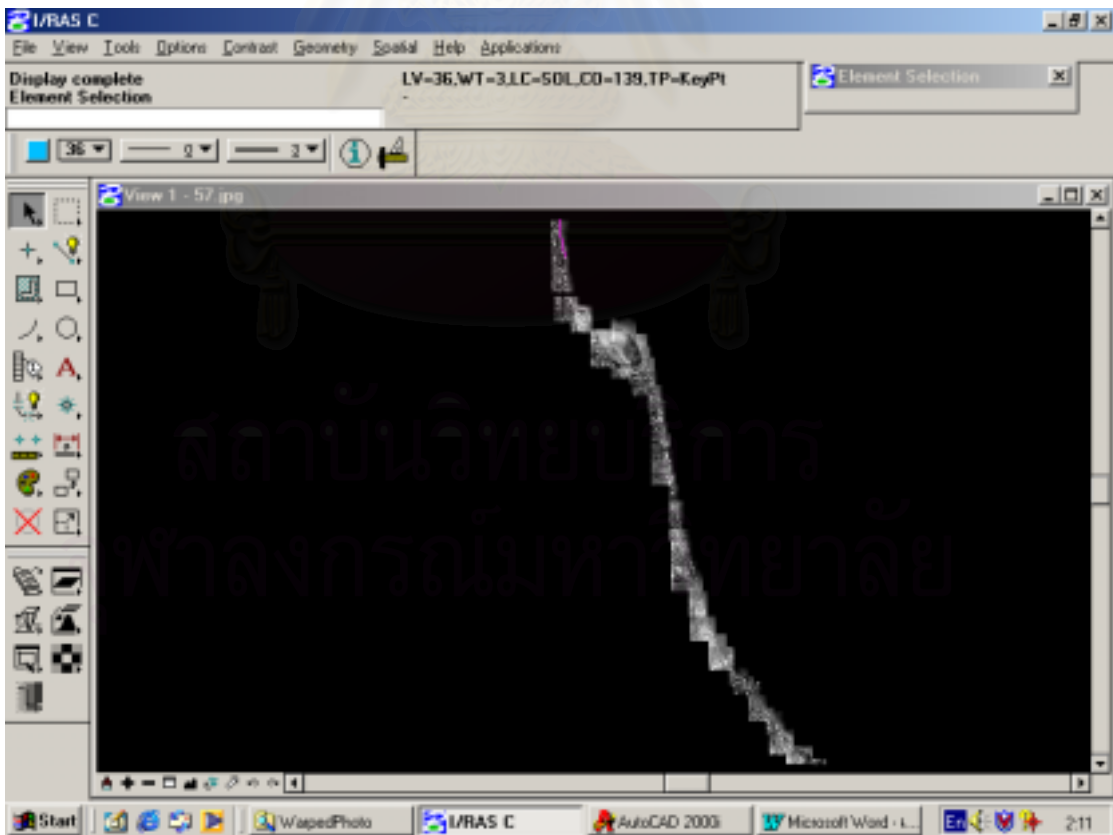
รูป 4-3 ภาพถ่ายทางอากาศที่ต่อแล้ว

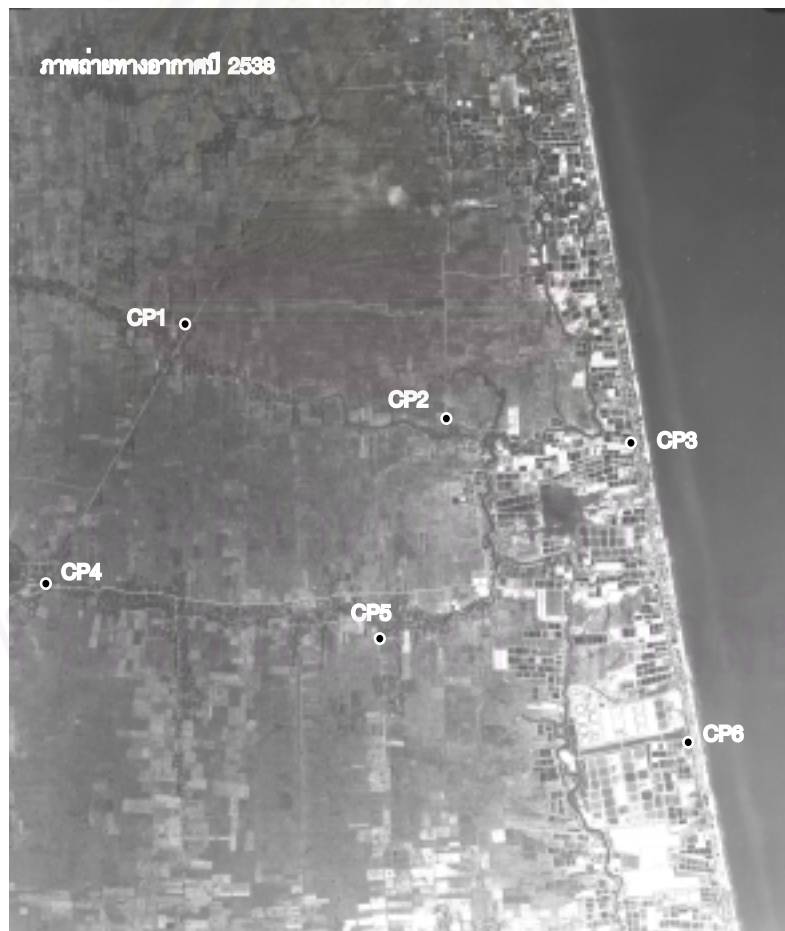
รูป 4-1 การกำหนดจุดบ่งคับภาคพื้นดิน (CP)

เมื่อกำหนดจุดพิกัดภาคพื้นดินบนแผนที่กับภาพถ่ายทางอากาศให้ตรงกันได้แล้ว ก็ทำการปรับพิกัดบนภาพกับบนแผนที่ให้ตรงกัน โดยป้อนค่าพิกัดที่หามาได้เป็นระบบ UTM ลงในโปรแกรมในการศึกษานี้ใช้โปรแกรม IRASC ซึ่งเป็นโปรแกรม เสริม ใช้งานบนโปรแกรม Microstation ในการปรับพิกัดเพื่อแก้ไขปัญหาความบิดเบี้ยวของภาพถ่ายทางอากาศดังกล่าว ซึ่งภาพที่ปรับแก้แล้วจุดพิกัดบนภาพกับบนแผนที่จะตรงกัน และภาพทุกภาพจะถูกกำหนดจุดพิกัดให้เป็นพิกัด UTM

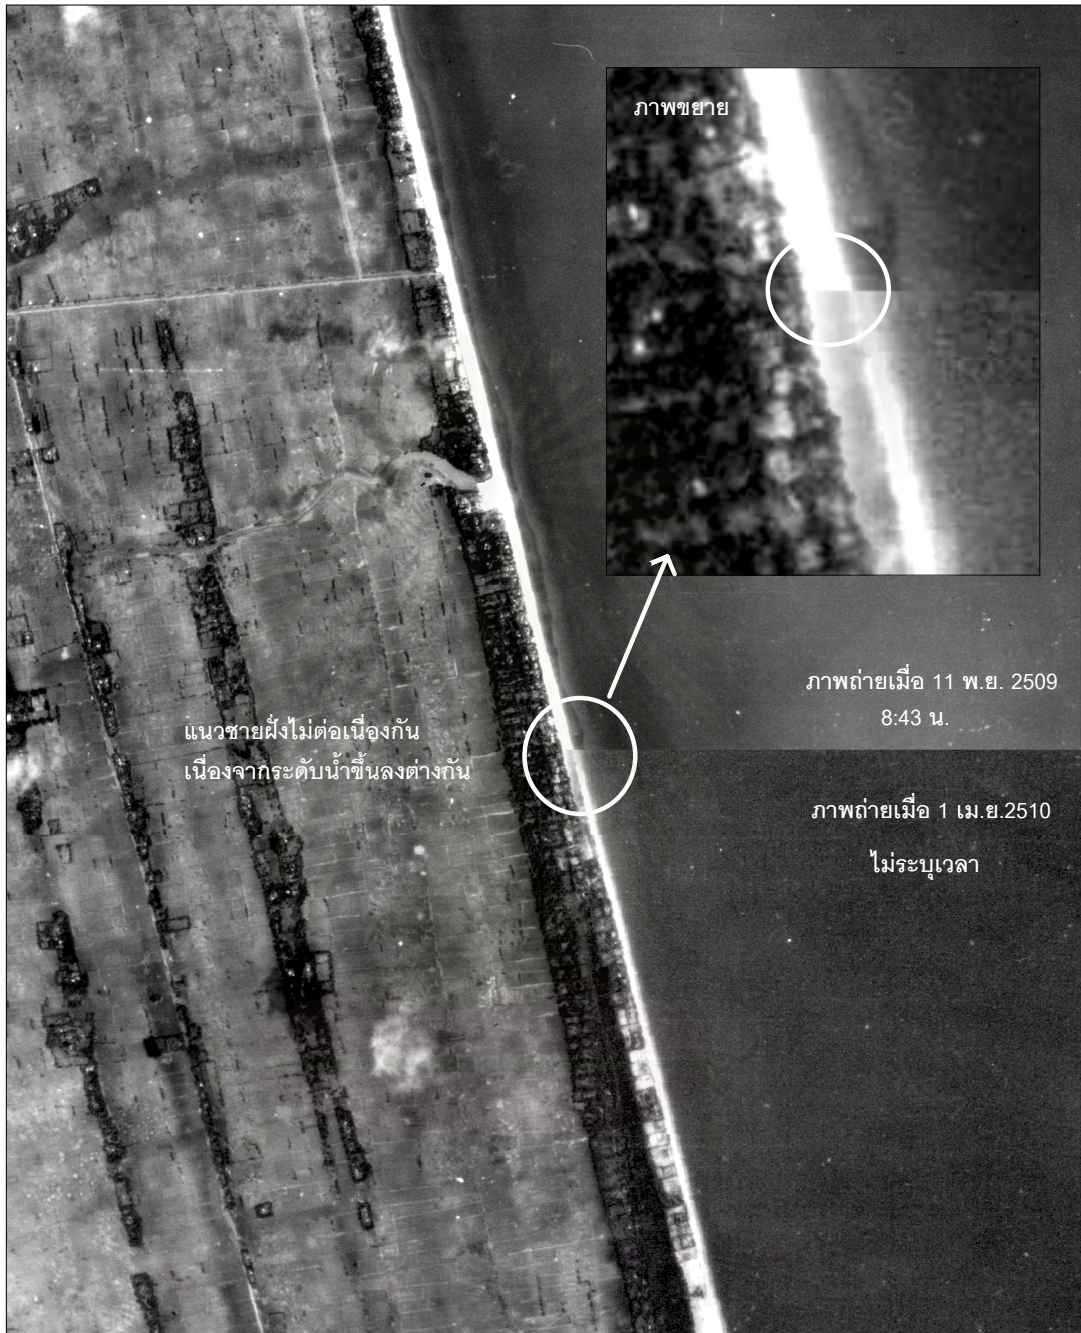
รูป 4-4 ตัวอย่างภาพถ่ายที่ได้รับอิทธิพลจากน้ำขึ้น-ลงไม่เท่ากัน

เมื่อได้ภาพที่ปรับแก้และต่อกันแล้วจึงทำการลากเส้นแนวชายฝั่งโดยใช้โปรแกรม Microstation เส้นที่ลากนี้ใช้แนวป่าหรือโครงสร้างสุดท้ายริมชายฝั่งที่เห็นชัดเจนที่สุดเป็นเส้นแนวชายฝั่งแทนนิยามที่แท้จริงของแนวชายฝั่ง ซึ่งคือแนวที่เชื่อมระหว่างน้ำกับพื้นดินและอากาศ ทั้งนี้เพราะเวลาในการถ่ายภาพไม่ใกล้เคียงกัน และในภาพถ่ายบางปีก็ไม่ได้ระบุเวลาในการถ่ายภาพไว้ จึงทำให้แนวชายฝั่งที่เห็นในภาพถ่ายแต่ละภาพได้รับอิทธิพลจากน้ำขึ้น-ลงไม่เท่ากัน แนวชายฝั่งของภาพถ่ายที่มีพื้นที่ติดกันแต่เวลาถ่ายภาพต่างกันจึงมีเส้นแนวไม่ตรงกัน แสดงตัวอย่างดังรูป 4-4 การศึกษานี้จึงตัดอิทธิพลของการขึ้น-ลงของน้ำ ที่มีผลต่อการแปลภาพถ่ายออกไปด้วยวิธีการดังกล่าว

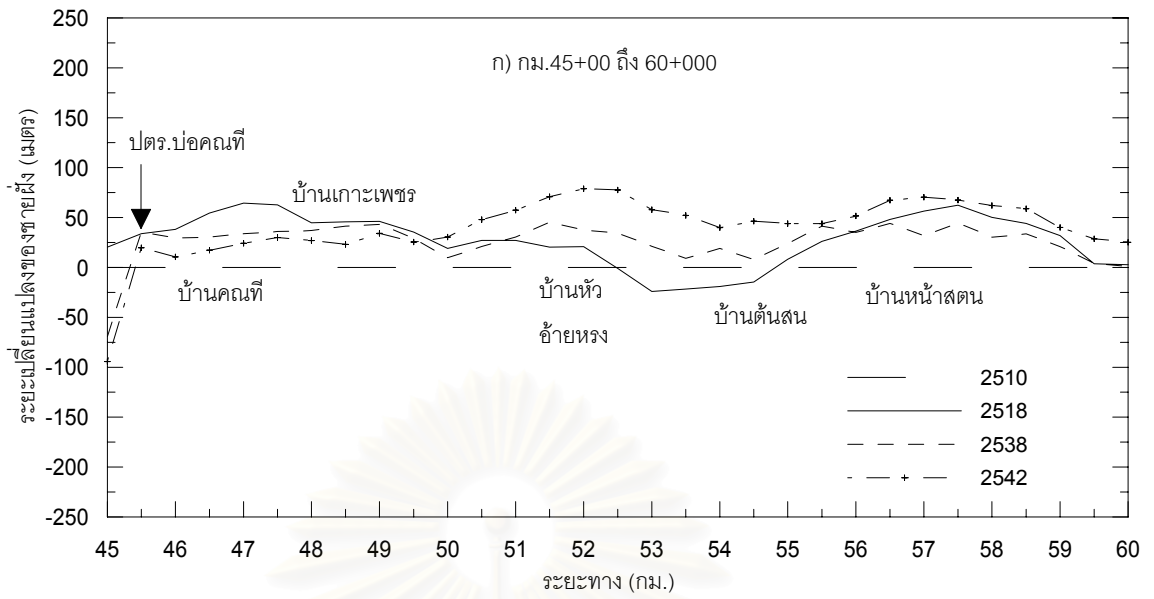
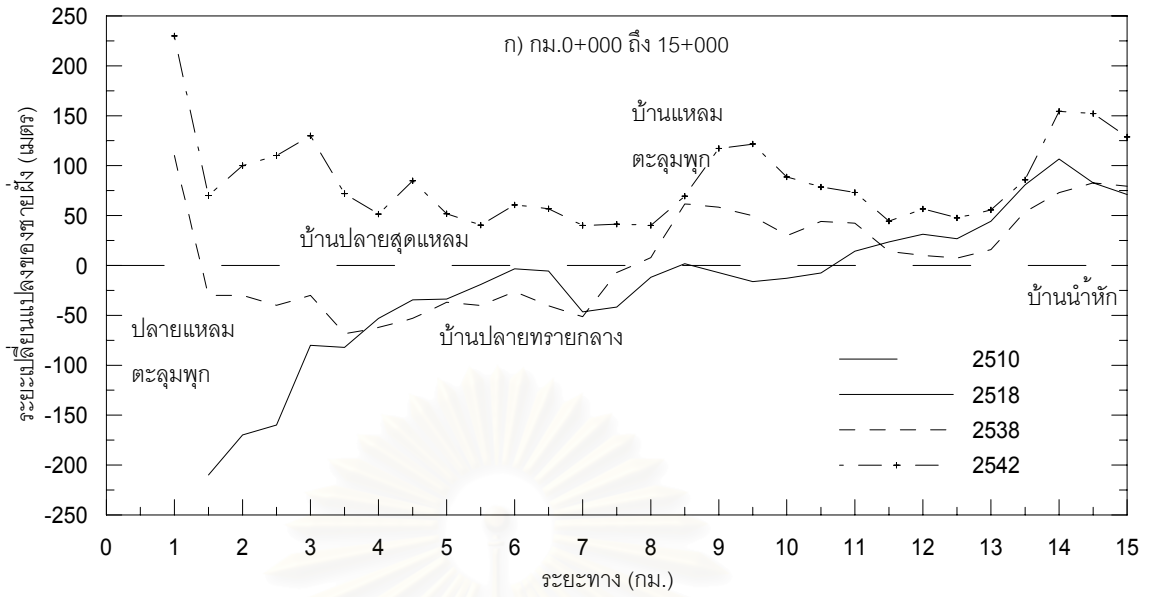
รูป 5-10 ระยะการเปลี่ยนแปลงของชายฝั่งทะเลปากพนัง(ต่อ)

รูป ระยะการเปลี่ยนแปลงของชายฝั่งทะเลปากพั้ง

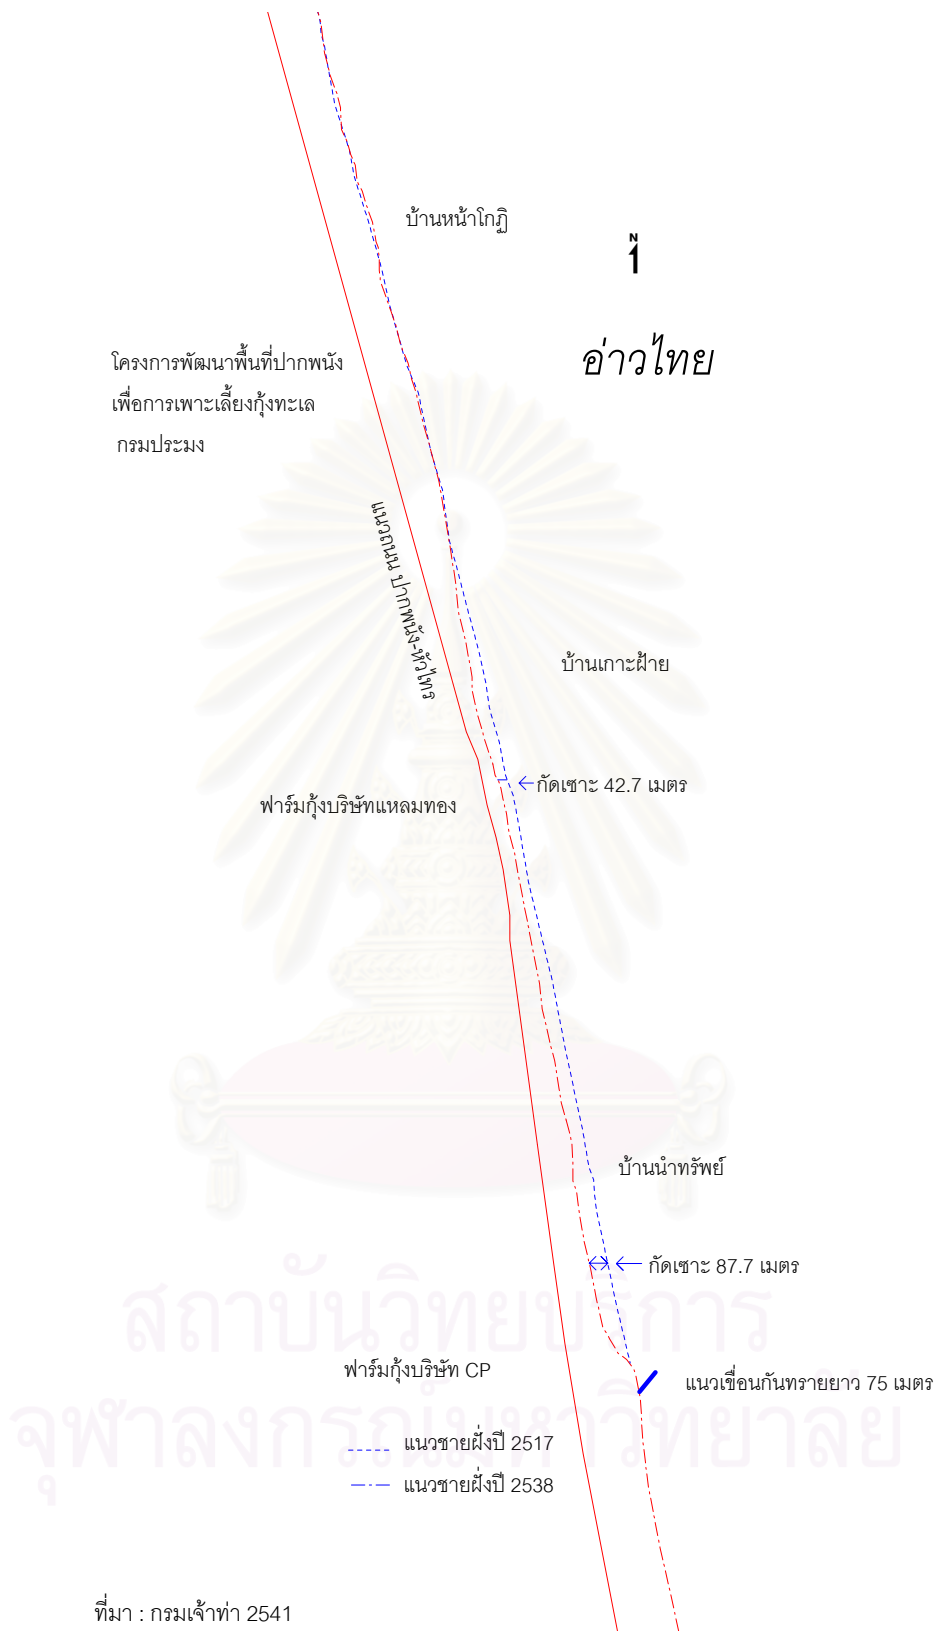
รูป 5-4 การเปลี่ยนแปลงชายฝั่งทะเลบริเวณบ้านนำทรัพย์

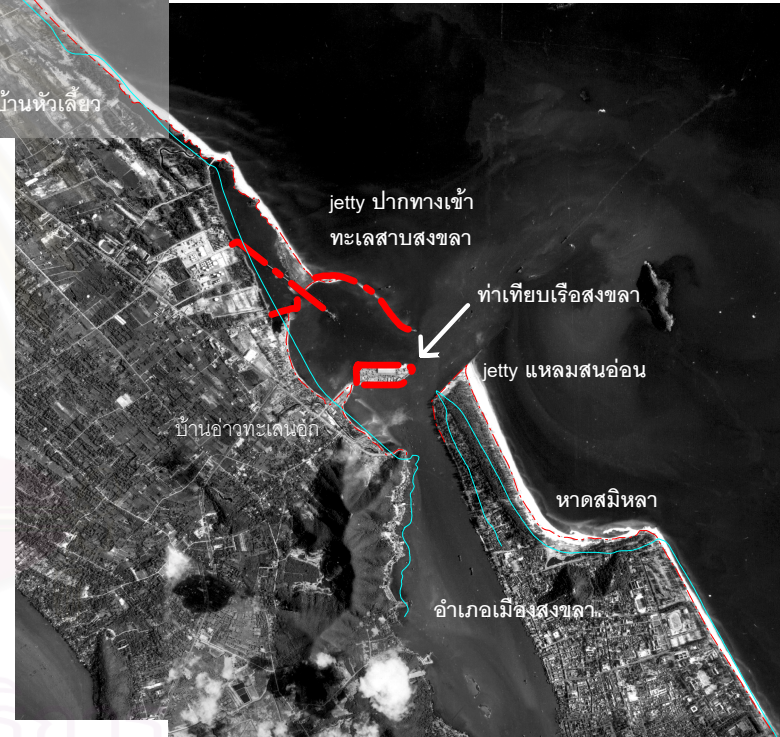
รูป 5-21 การเปลี่ยนแปลงชายฝั่งด้านเหนือของแหลมตะลุยกุก และแหลมตาชี

ภาพถ่ายทางอากาศปี 2538

————— ชายฝั่งปี 2510

- - - - - ชายฝั่งปี 2538

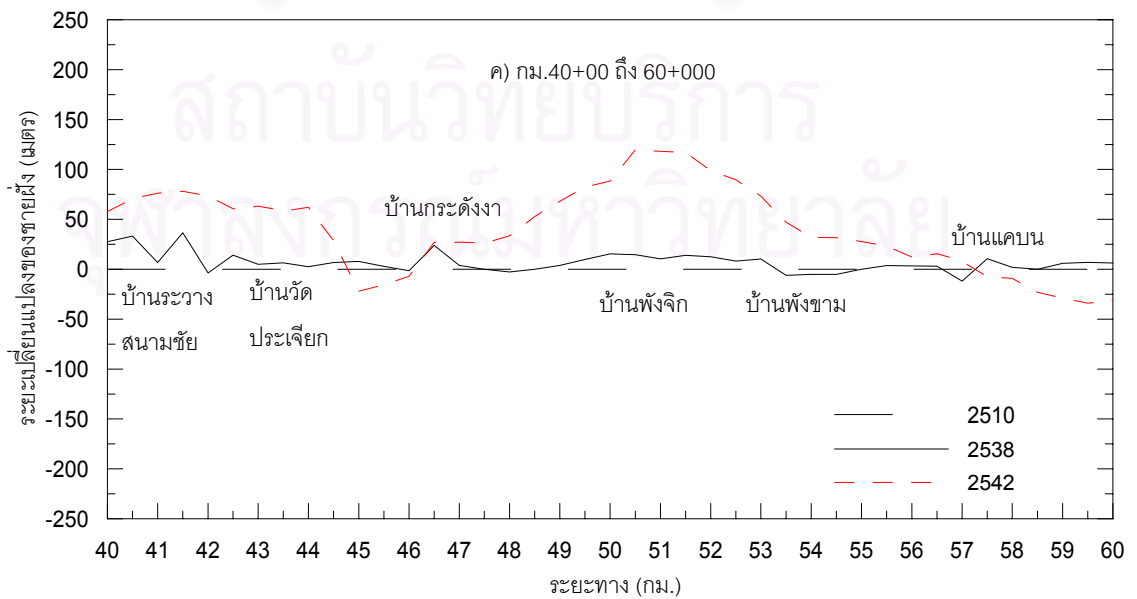
รูป 5-17 ระยะการเปลี่ยนแปลงชายฝั่งทะเลพื้นที่ด้านใต้ของกลุ่มน้ำปากพวง

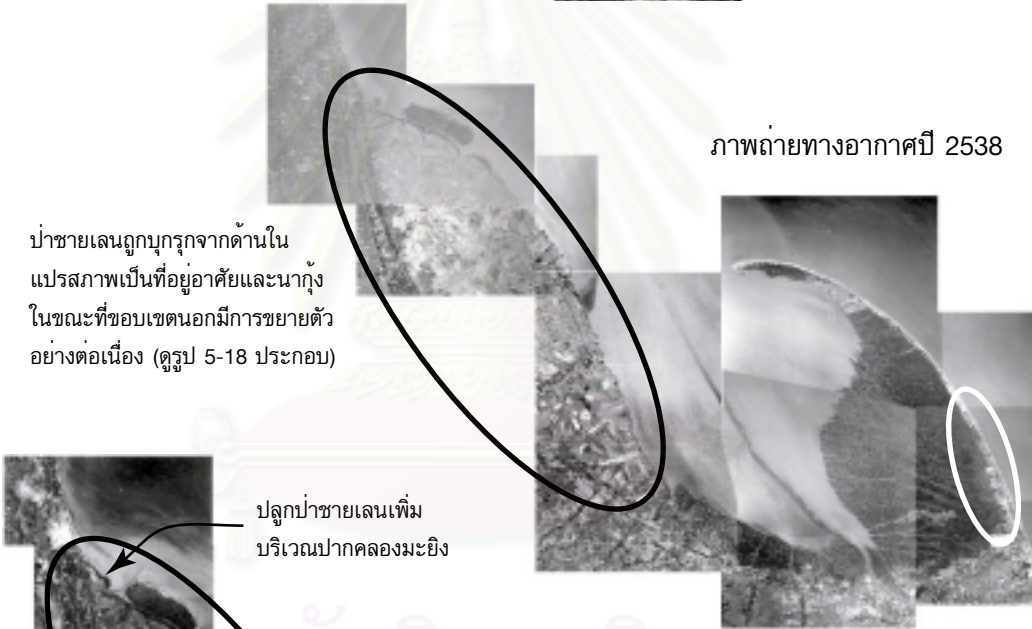
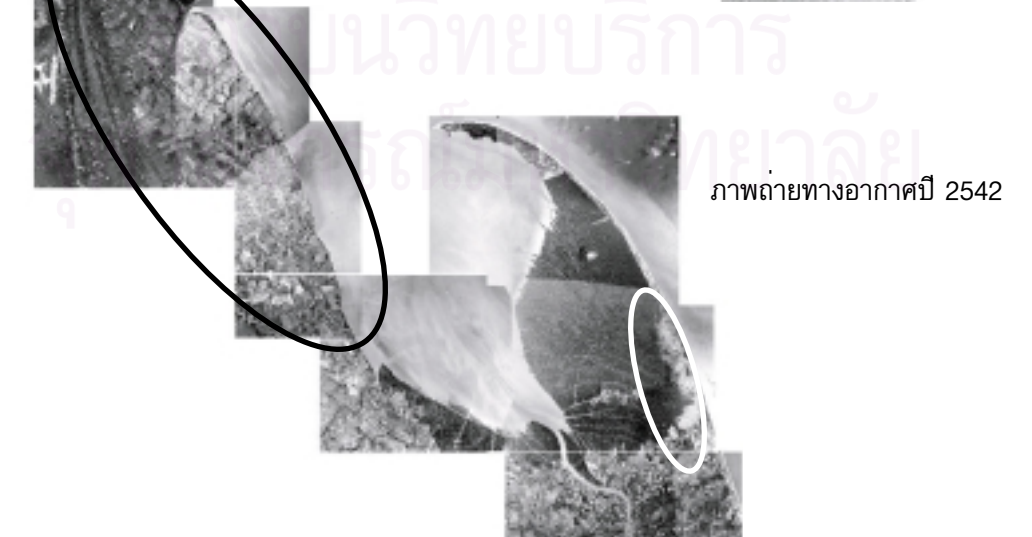
รูป 6-4 การเปลี่ยนแปลงสภาพป่าชายเลนบริเวณอำวปากพ่อง ช่วงปี 2510-2542

- 8) ป่าชายเลนบริเวณอ่าวปากพนังนั้นมีพื้นที่ลดลงจากด้านใน ขณะที่แนวป่าด้านนอกมีการขยายตัวอย่างต่อเนื่อง ซึ่งการลดลงของพื้นที่ป่าชายเลนนี้ ไม่มีความสัมพันธ์ใดๆ กับการเปลี่ยนแปลงชายฝั่ง
- 9) โครงการพัฒนาแหล่งน้ำที่มีในลุ่มน้ำปากพนังนั้น ส่งผลกระทบต่อ การเปลี่ยนแปลงชายฝั่ง ซึ่งจะเกี่ยวเนื่องกับ โครงสร้างชายฝั่งที่โครงการเหล่านั้นดำเนินการสร้างขึ้น

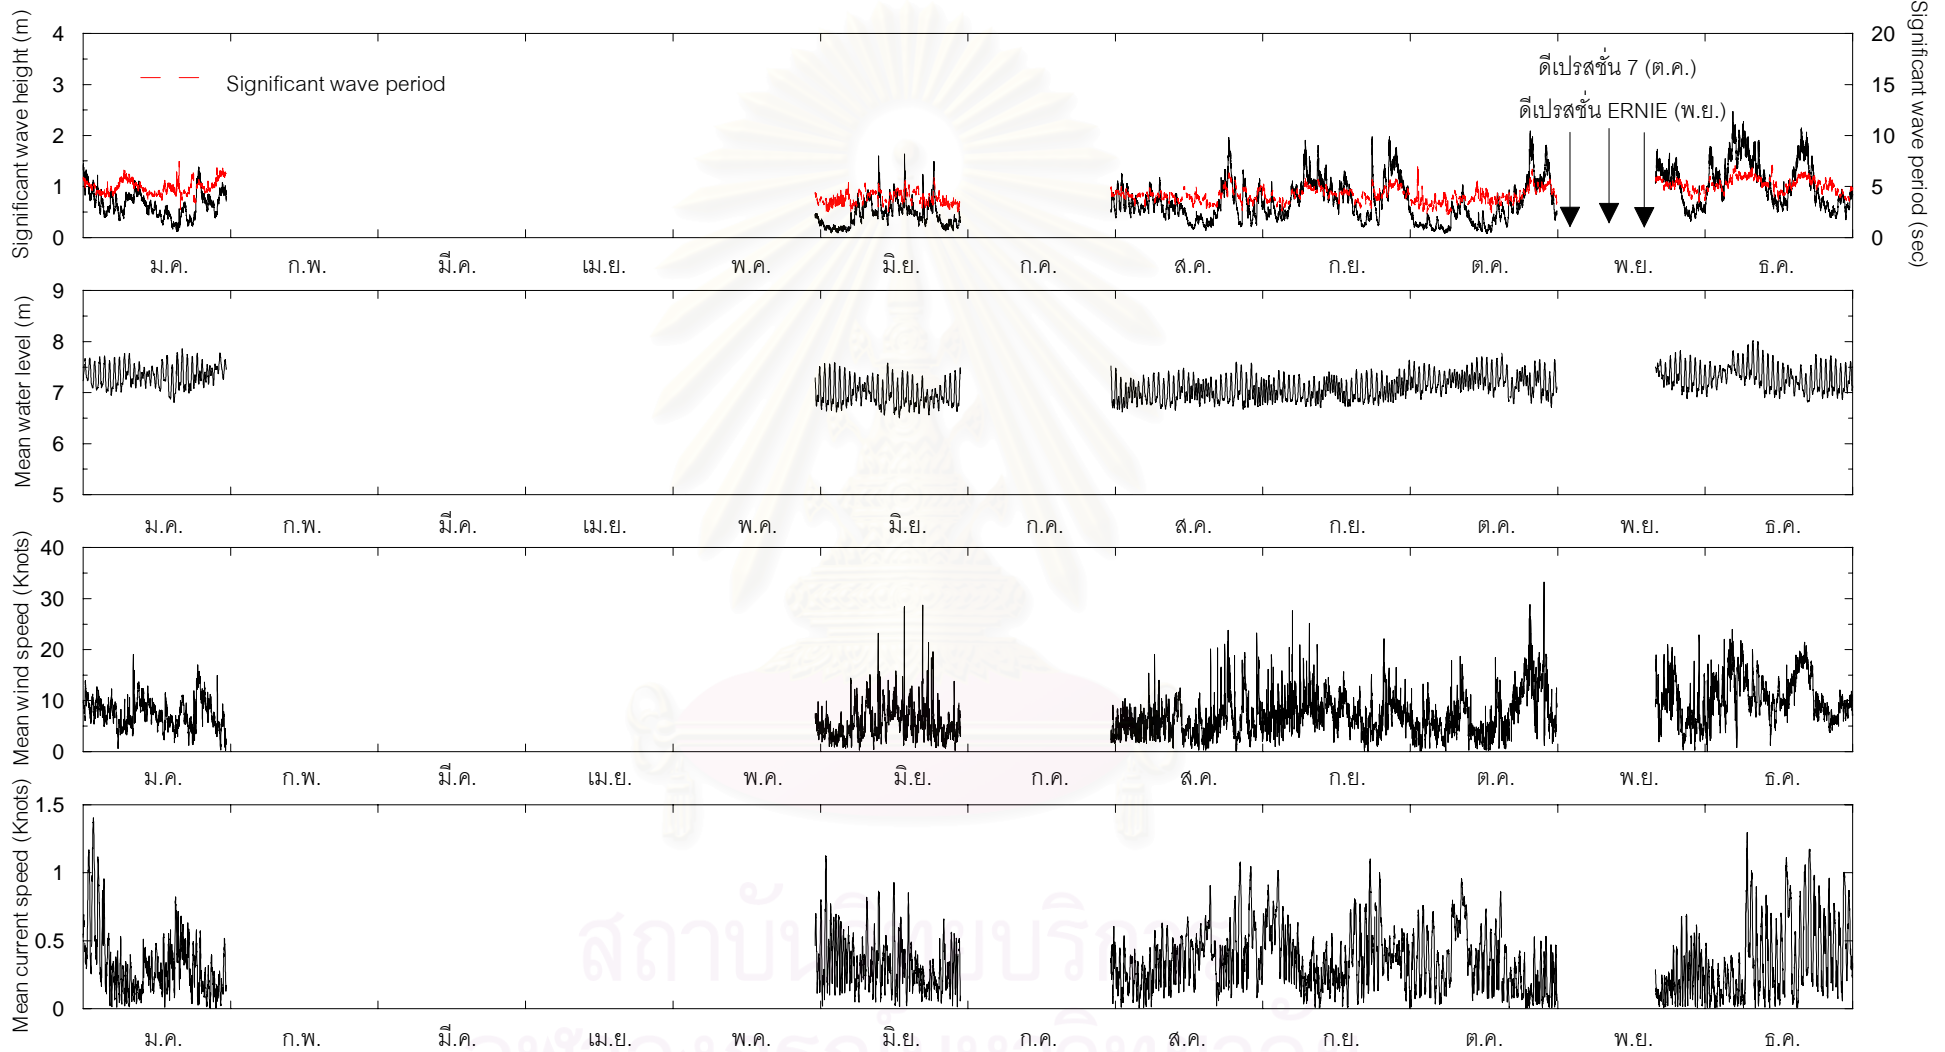
รูป ง-6 ข้อมูลสมุทรศาสตร์ ณแท่นขุดเจาะน้ำมัน UNOCAL ปี2539

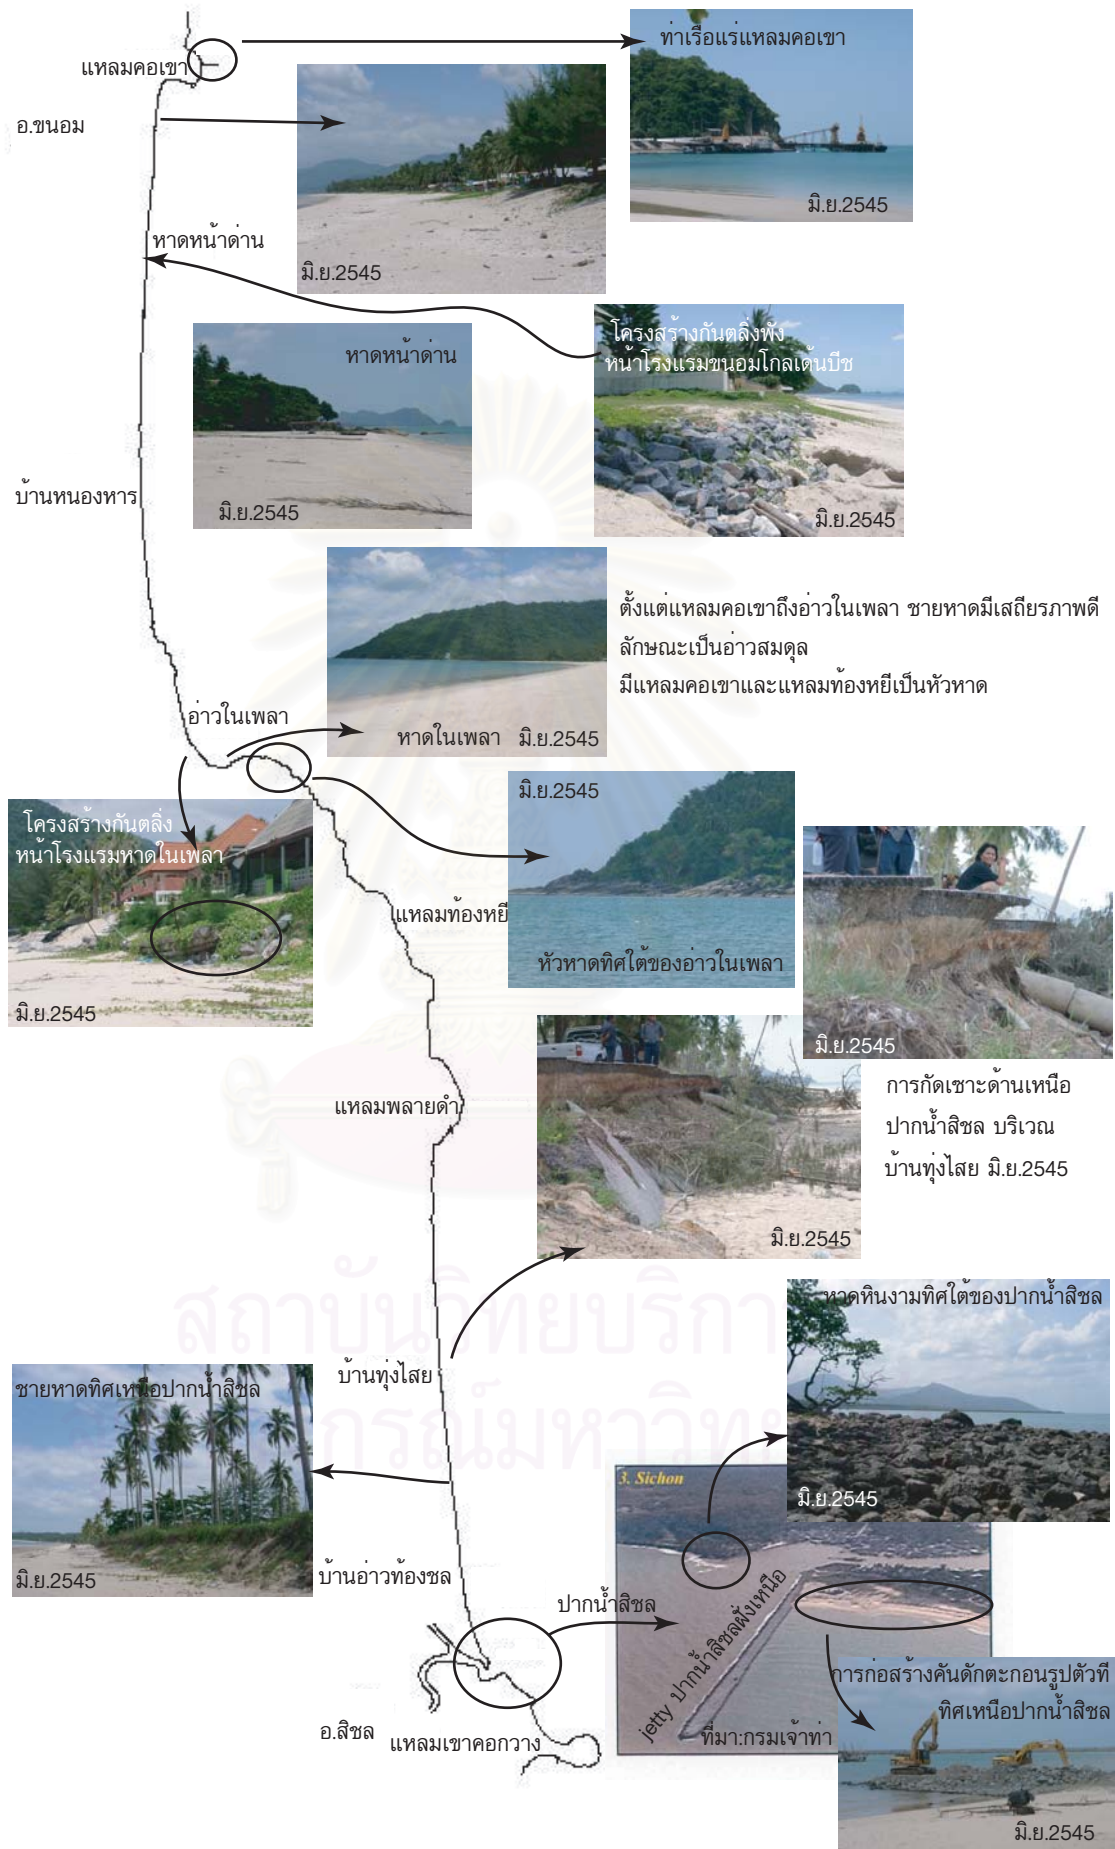
รูป จ-2 สภาพชายฝั่งทะเลตั้งแต่แหลมคอเขา อ.ชนอมถึงปากน้ำลิซล

การสำรวจสภาพชายฝั่งทะเลเมื่อก่อน 2 ช่วงเวลาคือวันที่ 28-30 มิ.ย. 2545 และวันที่ 30-31 ธ.ค.2545 ครอบคลุมพื้นที่ชายฝั่งทะเลอ่าวไทยตอนล่างตั้งแต่ อ.ชนอม จ.นครศรีธรรมราช ถึง ปลายแหลมตาชี จ.ปัตตานี มีขอบเขตดังรูป จ-1 ผลการสำรวจดังรูป จ-2 ถึง จ-10 ซึ่งมีรายละเอียดดังตาราง จ-1
