การอนุรักษ์อาคารประวัติศาสตร์ในพระราชวังพญาไท

วิทยานิพนธ์นี้เป็นส่วนหนึ่งของการศึกษาตามหลักสูตรปริญญาสถาปัตยกรรมศาสตรมหาบัณฑิต

CONSERVATION HISTORIC BUILDINGS IN PHYATHAI PALACE

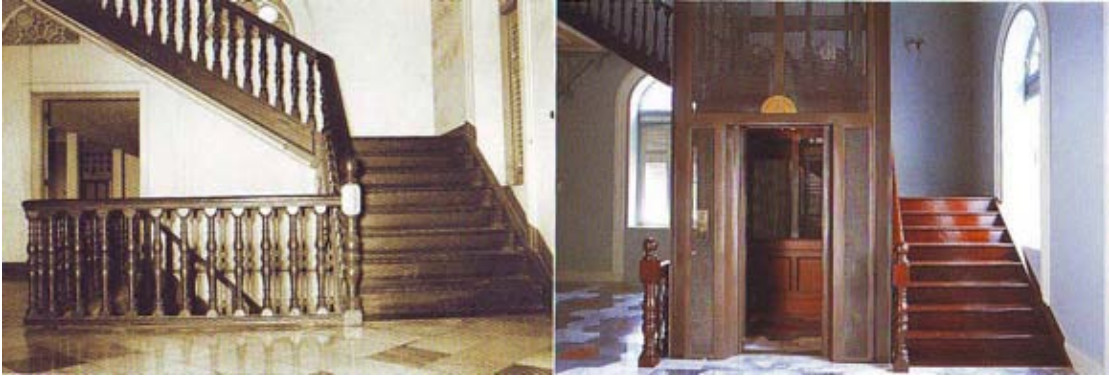
ภาพที่ 2-8 และภาพที่ 2-9 ภาพเปรียบเทียบโถงก่อนและหลังการเพิ่มลิฟต์โดยสารภายในอาคาร  
ที่มา : วัลลดาวัลย์, หน้า 68.

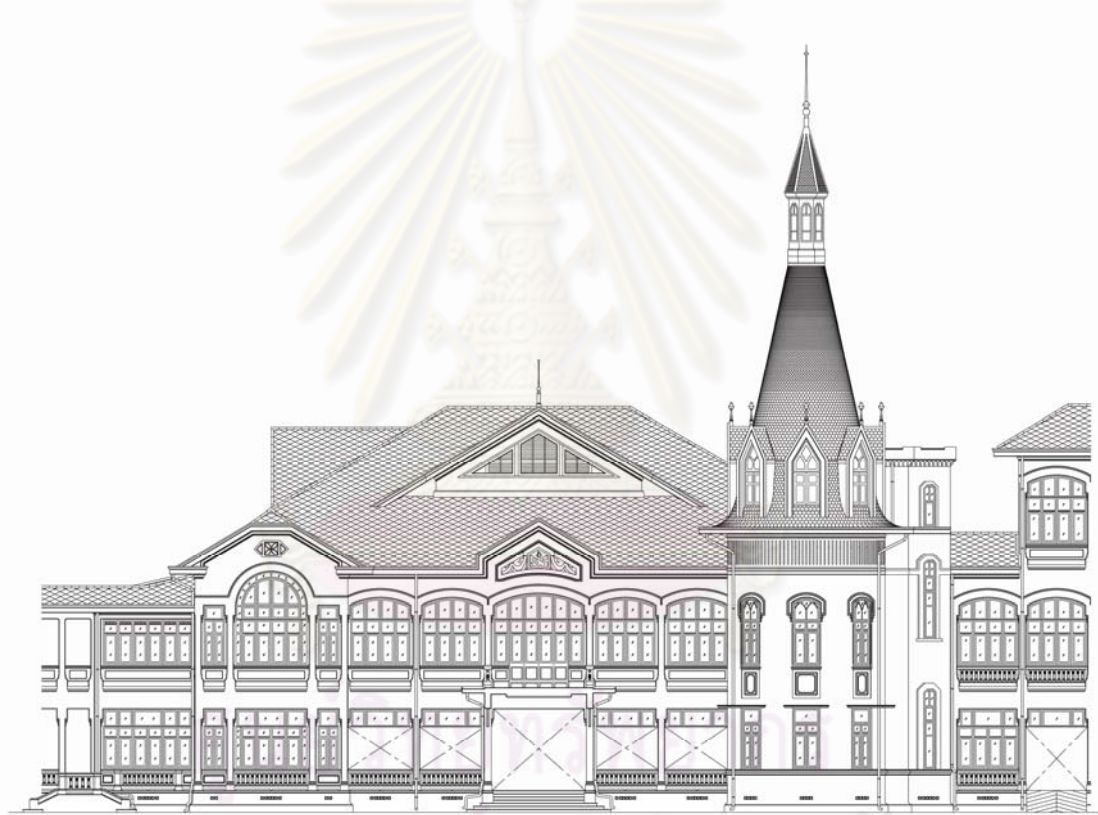
ภาพที่ 3-36 รูปด้านทิศใต้ พระที่นั่งพิมานจักรี : 2543

พระที่นั่งพิมานจักรีเป็นพระที่นั่งประธานฝ่ายหน้าของพระราชวังพญาไท ซึ่งมีห้องท้องพระโรงสำหรับประกอบพิธีการต่างๆ เป็นอาคารสูง 2 ชั้น หลังคาทรงปั้นหยาเปิดจั่ว มุงด้วยกระเบื้องแผ่นรูปเพชร สีแดง มีลักษณะพิเศษโดดเด่นด้วยหอคอยทรงกลมสูง 3 ชั้น อยู่ด้านหน้าพระที่นั่งฯ สำหรับชั่งทองคำ (ชั่งครุฑ) มีหลังคาทรงกรวยยอดแหลมสูง มุงด้วยกระเบื้องไม้สักซ้อนเกล็ด สีแดง พระที่นั่งพิมานจักรีมีรูปแบบสถาปัตยกรรมจากอิทธิพลสถาปัตยกรรมตะวันตกด้วยองค์ประกอบสถาปัตยกรรมแบบคลาสสิกของซุ้มหน้าต่างโค้งแบบน้อยกว่าครึ่งวงกลม (Segmental arch) ที่หน้าต่างระเบียงทางเดิน ราวลูกกระเบียง และพระที่นั่งนี้โดดเด่นด้วยหอคอยทรงกลมที่มีหลังคาทรงกรวยแหลมสูง และหน้าต่างซุ้มโค้งแหลม (Pointed arch) นอกจากนี้ลักษณะสถาปัตยกรรมตะวันตกของพระที่นั่งพิมานจักรีได้มีการนำมาปรับให้เข้ากับสภาพภูมิอากาศสภาพแวดล้อมของประเทศสยามโดยลักษณะหลังคามีสายคายื่น หน้าต่างแบบบานเปิดผสมบานกระทุ้ง การยื่นกันสาดเหนือหน้าต่าง และช่องระบายอากาศ

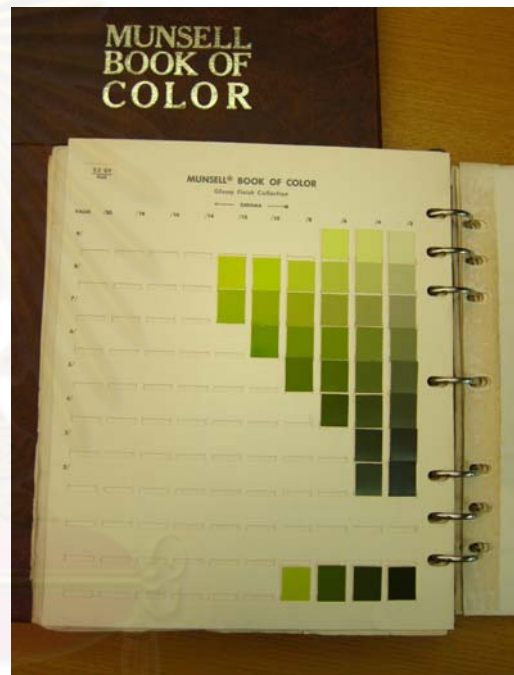
ภาพที่ 4-3 แผ่นเทียบสีมันเซลล์  
ที่มา : ผู้วิจัย

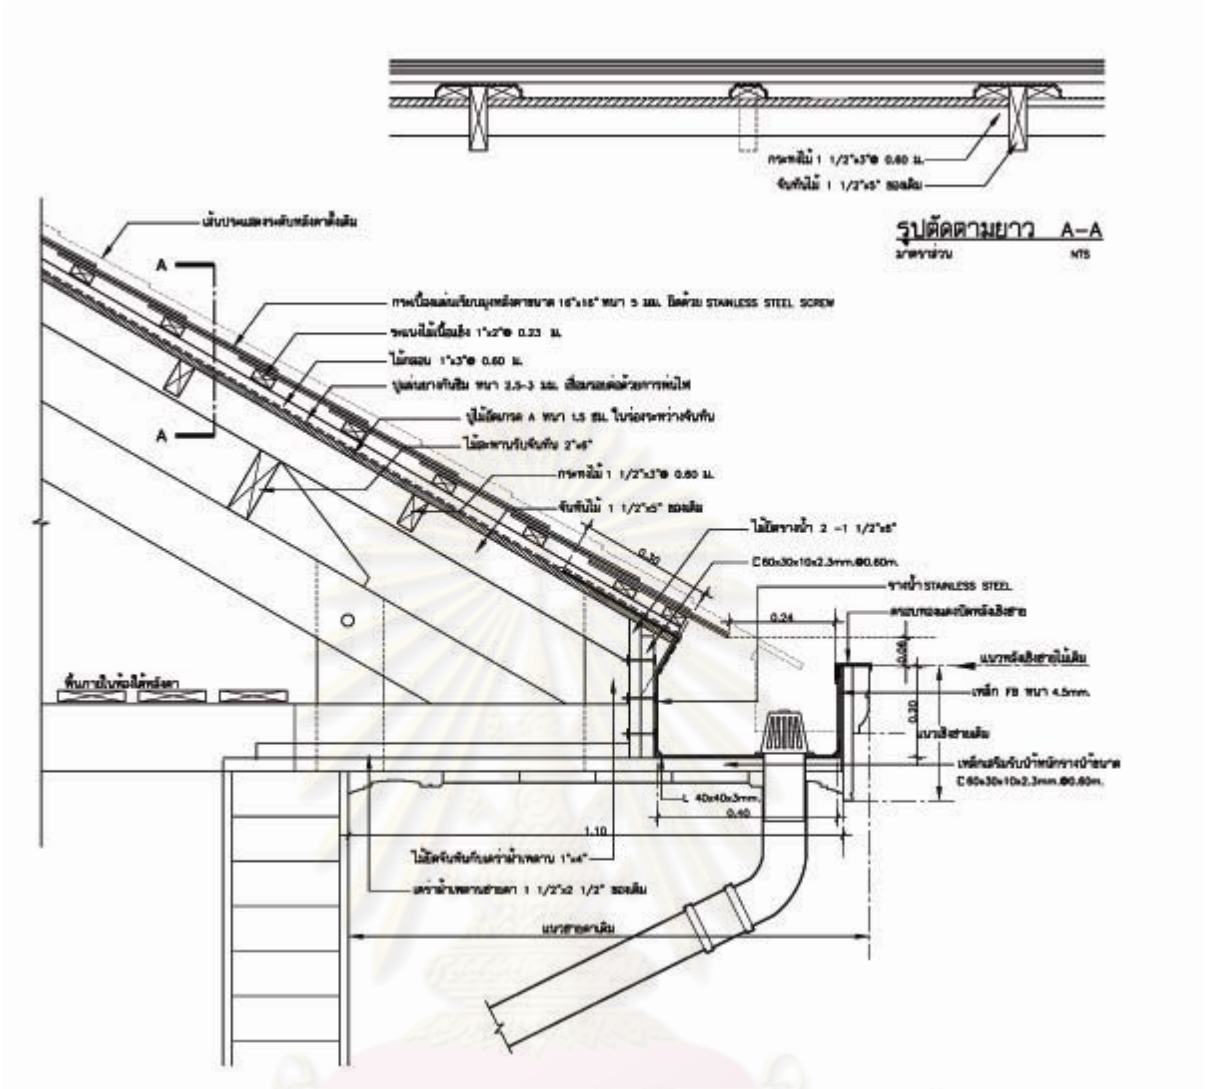
ภาพที่ 4-33 รูปตัดแสดงการขยายรางระบายน้ำฝน : 2541

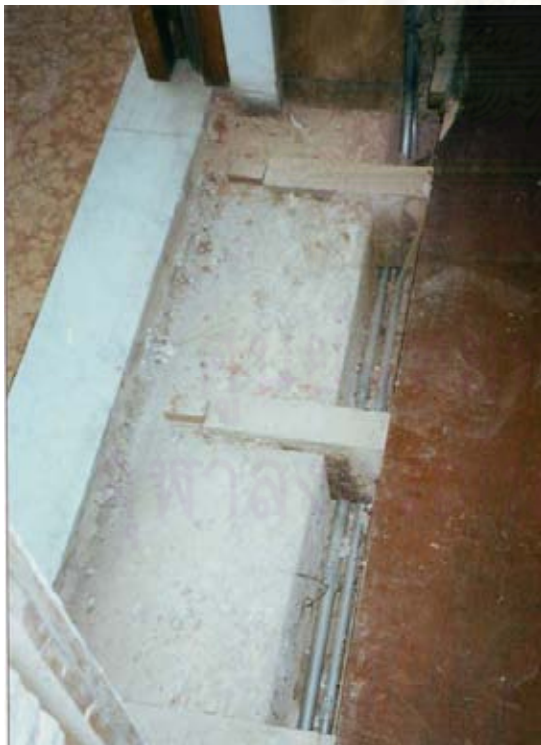
ภาพที่ 4-80 งานฝังท่อร้อยสายไฟใต้พื้น : 2549

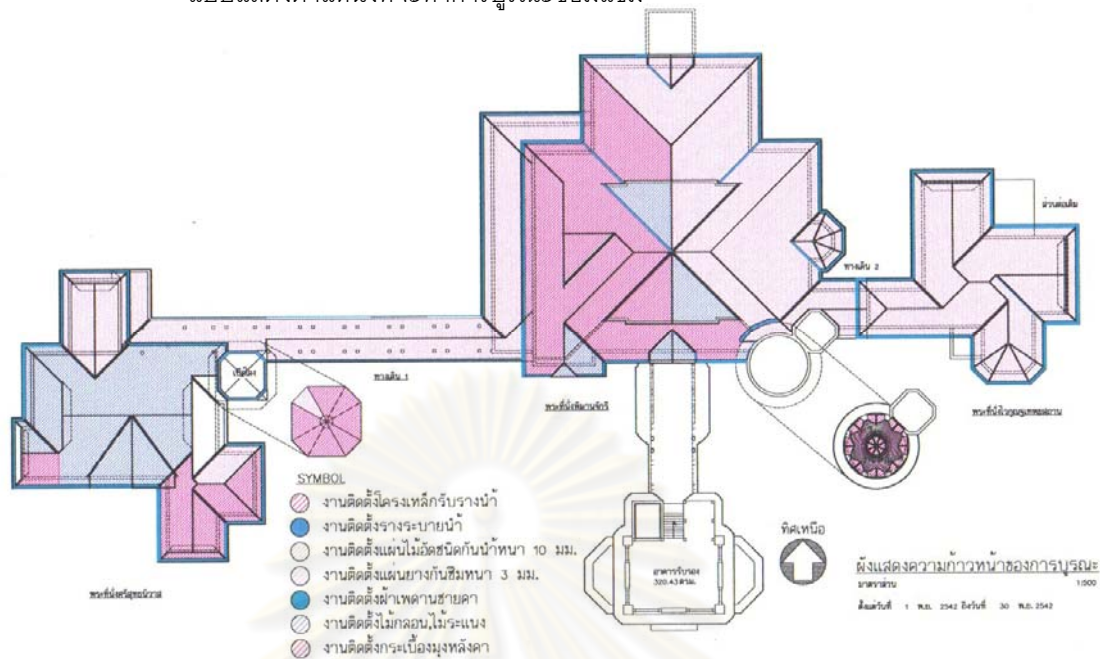
ภาพที่ 4-97 ตัวอย่างแผ่นแสดงตำแหน่งที่จะทำการบูรณะซ่อมแซม
