## บทที่ 6 การจัดการด้านผังโรงงาน

### 6.1 สภาพปัญหาด้านผังโรงงานในโรงงานตัวอย่าง

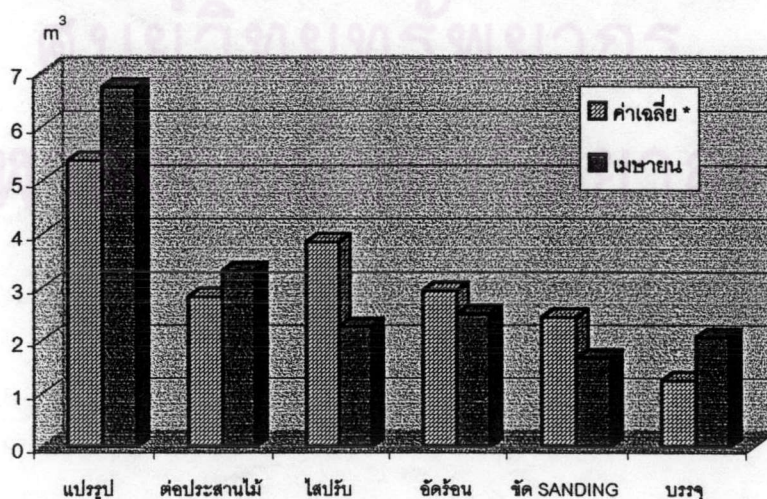
รูปที่ 6.9 ค่าเฉลี่ยผลผลิตต่อวันต่อกะในเดือนเมษายน พ.ศ.2543

ในตารางที่ 6.6 แสดงตัวเลขผลผลิตในเดือนเมษายนเทียบกับค่าเฉลี่ยผลผลิตในไตรมาสแรกของปี พ.ศ. 2543 และในรูปที่ 6.9 แสดงการเปรียบเทียบให้เห็นชัดเจนด้วยกราฟแท่ง ซึ่งจะเห็นได้ว่าหลังจากการปรับปรุงผังโรงงานครั้งที่ 2 ค่าพบว่า

1. ผลผลิตในหน่วยงานแปรรูปมีค่าเพิ่มขึ้นทั้งนี้เนื่องจาก มีคนงานที่เพิ่มมาจากหน่วยงานแปรรูป A2 ที่ได้ยกเลิกไป มาช่วยทำงานที่หน่วยงานแปรรูป A 1 ทำให้ทำงานได้เต็มทีทั้ง 4 สายการผลิต
2. ผลผลิตในหน่วยงานอัดร้อนลดลงประมาณ  $0.44 \text{ m}^3$  ทั้งนี้เนื่องจากกระบวนการอัดร้อนมีข้อกำหนดในด้านเวลาที่ใช้ในการอัดร้อน ถึงมีแรงงานจากหน่วยงานอัดร้อน E 2 มาช่วยก็ยังคงติดในเรื่องข้อกำหนดนี้ ผลผลิตจึงลดลง

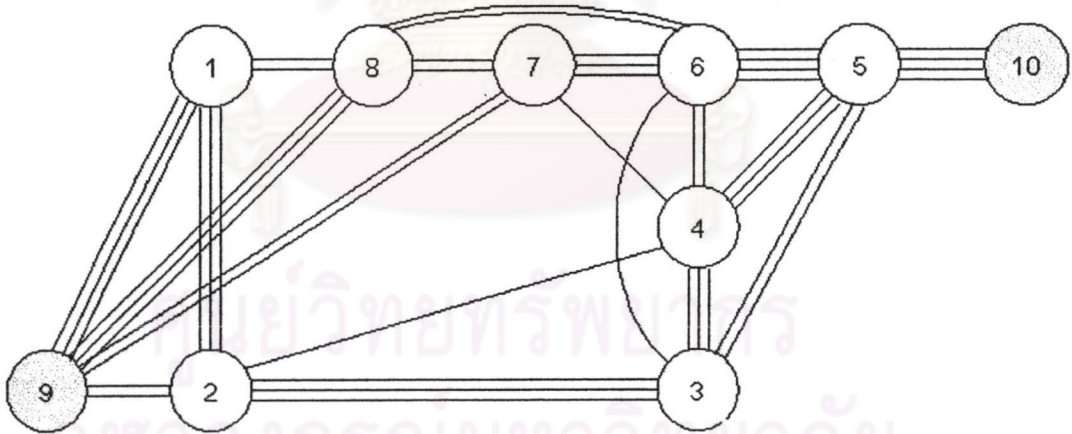
รูปที่ 6.17 แผนผังความสัมพันธ์ของกิจกรรม

จากตารางสรุปลความสัมพันธ์ของคู่อุปกรณ์ สามารถนำมาเขียนแผนผังความสัมพันธ์ได้ดังรูปที่ 6.17 จากนั้นเมื่อทำการจัดเนื้อที่ให้กับหน่วยงานตามความต้องการจริงลงในแผนผังความสัมพันธ์โดยกำหนดว่า หมายเลข 9 ประตู่ 1 และ หมายเลข 10 Boiler เป็นจุดอ้างอิงที่ไม่มีการเคลื่อนย้าย ดังแสดงในรูปที่ 6.18 และในขั้นสุดท้ายเมื่อทำการจัดวางพื้นที่ลงในผังโรงงานจริงจะได้แผนผังโรงงานจากแผนผังความสัมพันธ์ของพื้นที่จริงดังแสดงในรูปที่ 6.19 ดังนี้

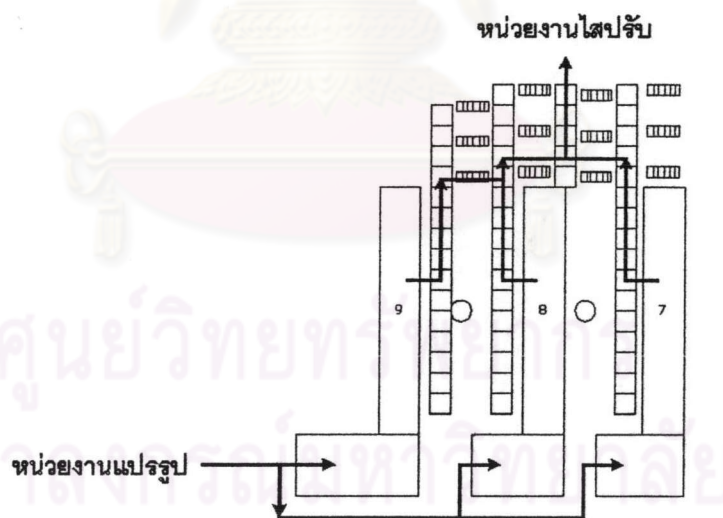
รูปที่ 6.22 หน่วยงานต่อประสานไม้

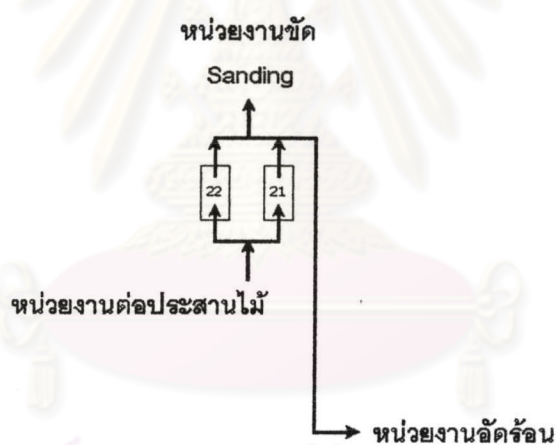
รูปที่ 6.23 หน่วยงานไสปรีบ

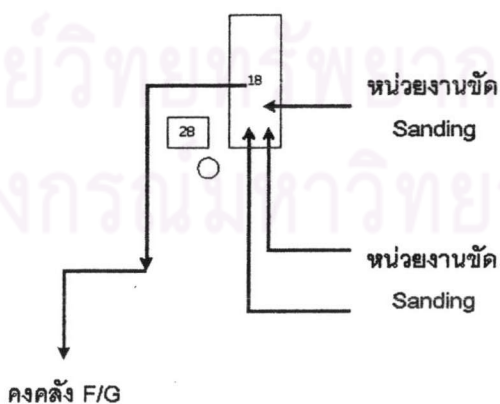
รูปที่ 6.28 หน่วยงานบรรจุหลังการปรับปรุงครั้งที่ 3

จากการใช้แบบสอบถามในรูปที่ ค.8 สามารถสรุปได้ว่าปัญหาของหน่วยงานบรรจุคือการจัดวางตำแหน่งของวงเส้นทางการลำเลียงวัสดุภายในโรงงาน ดังนั้นจึงได้ทำการย้ายเครื่องจักรให้อยู่เป็นสัดส่วน นอกเส้นทางการลำเลียงดังแสดงในรูปที่ 6.28 ดังนี้

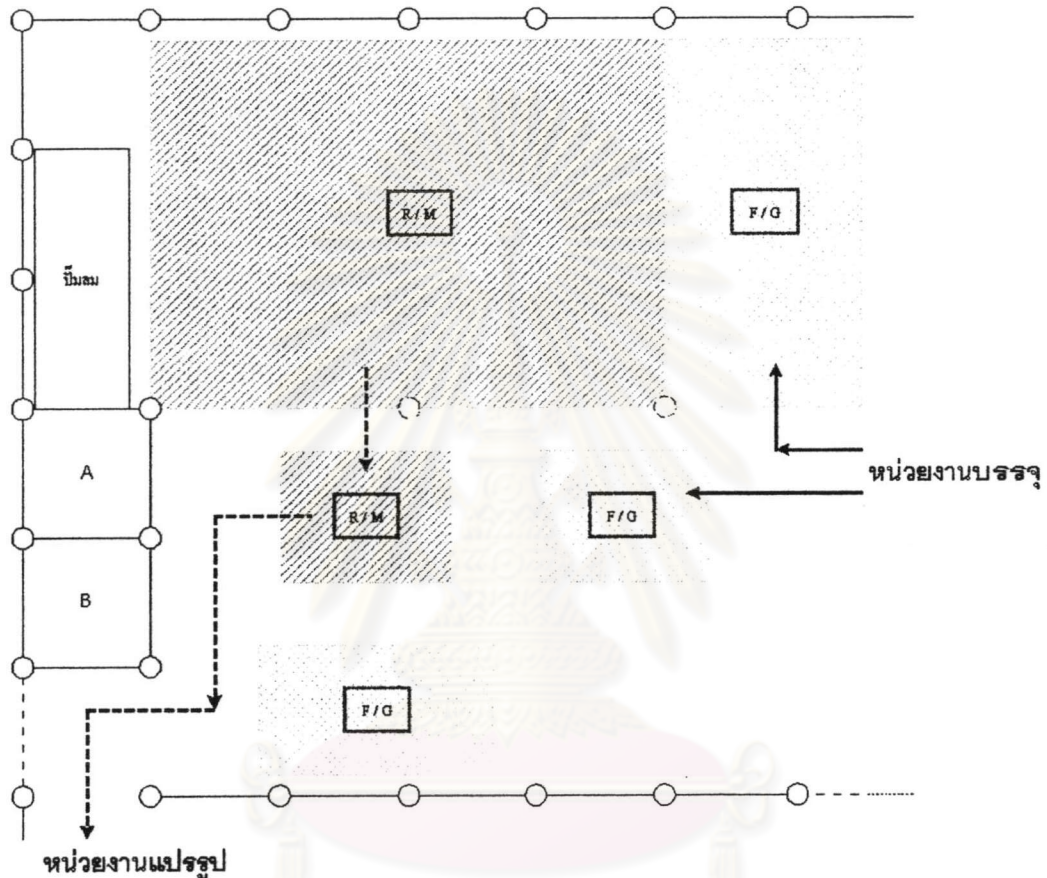
รูปที่ 6.29 การจัดคงคลังวัสดุ

นอกจากการพิจารณาในแต่ละหน่วยงานดังที่ได้กล่าวไว้แล้ว ยังได้มีการจัดระบบคลังวัสดุ โดยที่เริ่มจากพิจารณาสภาพปัญหาของการจัดระบบคลังวัสดุของโรงงานตัวอย่างซึ่งแสดงในรูปที่ 6.29 ซึ่งจะเห็นได้ว่าการจัดวางวัสดุดิบในการผลิต และกองงานสำเร็จรูป กีดขวางเส้นทางการลำเลียงวัสดุภายในโรงงาน ส่งผลทำให้เกิดความไม่สะดวกในการปฏิบัติงานทั้งในส่วนการลำเลียงโดยรถ Forklift และการลำเลียงด้วยแรงงานคน

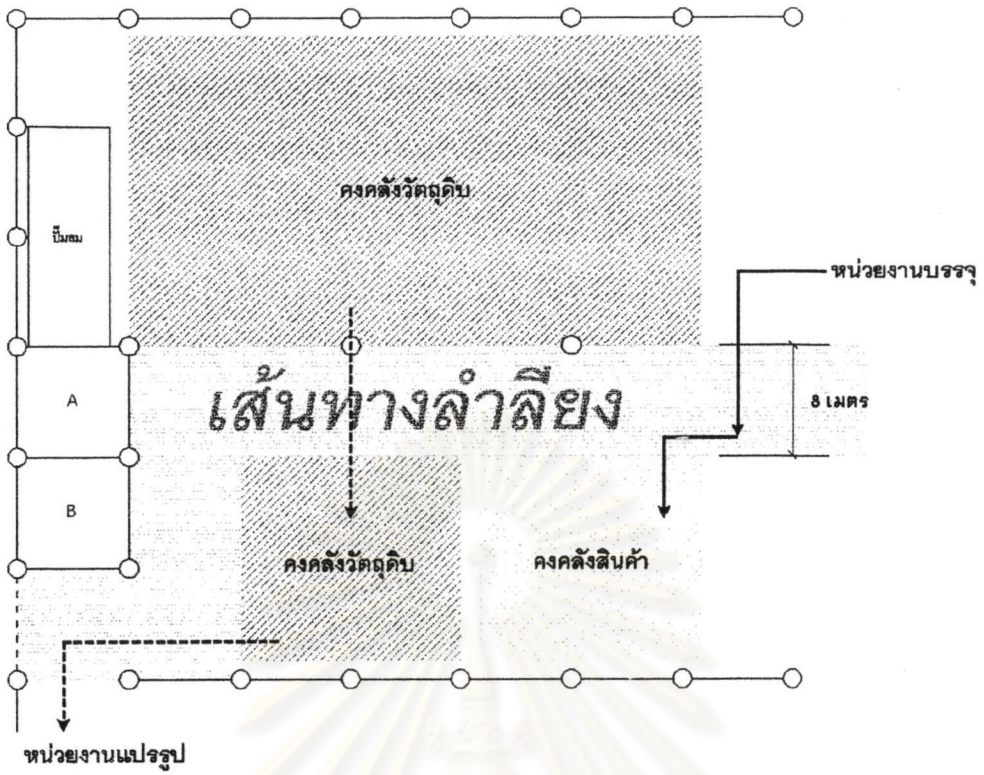
รูปที่ 6.30 การจัดคองคั้งวัสดุหลังการปรับปรุงครั้งที่ 3

ดังนั้นจึงจัดเส้นทางสำหรับการขนย้ายลำเลียงไว้ตรงกลางเป็นระยะความกว้างประมาณ 8 เมตร โดยจะไม่มีการนำสิ่งของใดมาวางไว้บริเวณนี้เป็นอันขาด การจัดพื้นที่คงคลังวัสดุใหม่แสดงในรูปที่ 6.30 ซึ่งจะเห็นได้ว่ามีความเป็นระเบียบมากขึ้นนอกจากนี้ยังได้มีการจัดระบบการเก็บวัสดุดิบไม่ยกพาราขึ้นมา โดยใช้ข้อกำหนดเรียงตามลำดับความสำคัญดังนี้

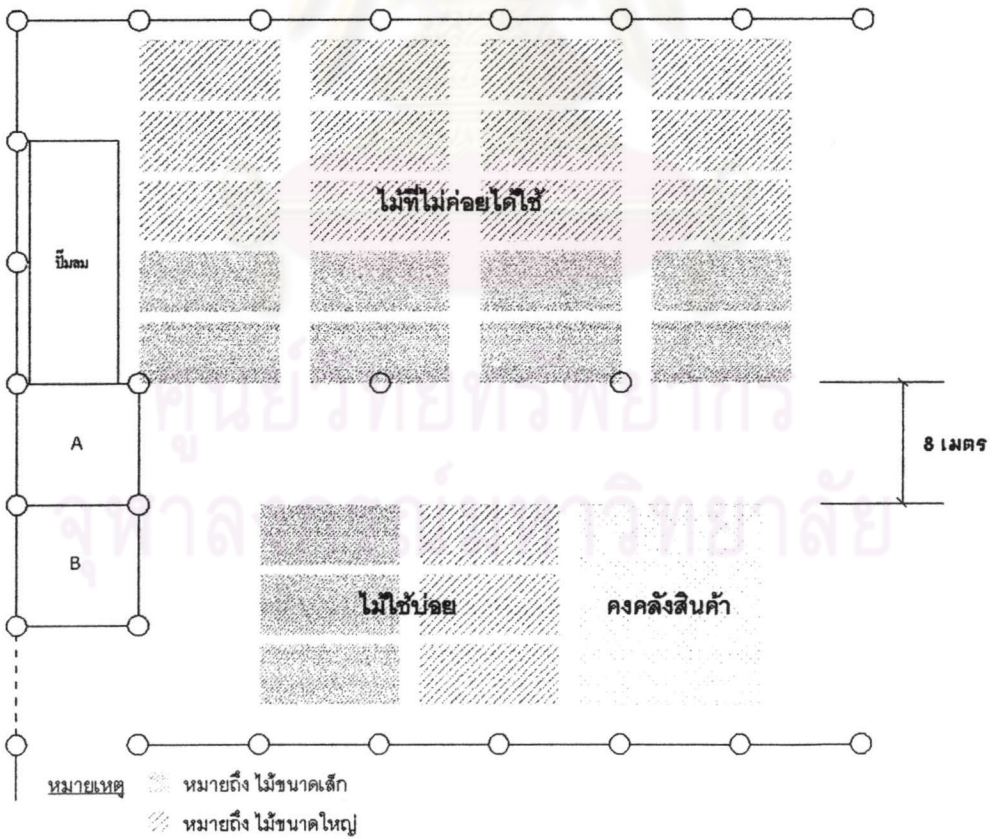
รูปที่ 6.31 การจัดระบบคองคั้งวัสดุตามข้อกำหนดหลังการปรับปรุงครั้งที่ 3

- จัดไม้ขนาดเดียวกันไว้ด้วยกัน พร้อมติดป้ายแสดงขนาด
- จัดไม้ที่ใช้เป็นประจำไว้ด้านหนึ่ง ไม้ที่ไม่ค่อยได้ใช้ไว้อีกด้านหนึ่ง
- จัดไม้ขนาดใหญ่อยู่ด้านนอก ไม้ขนาดเล็กอยู่ด้านใน

หลังการจัดตามข้อกำหนดนี้ ทำให้ส่วนคลังวัสดุดิบมีลักษณะดังรูปที่ 6.31 ดังนี้

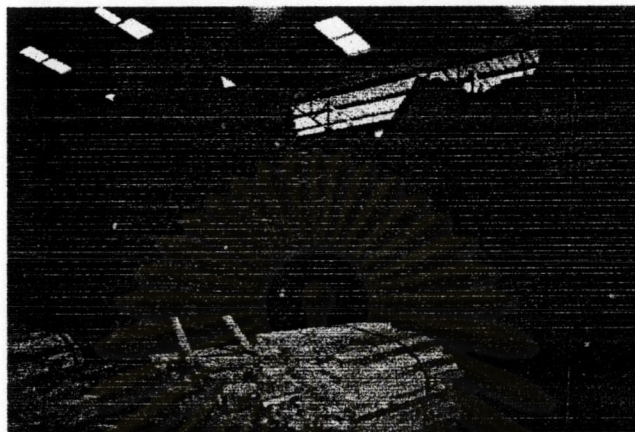
รูปที่ 6.32 การจัดวางกองวัสดุดิบไม้ยางพาราในคลังก่อนการปรับปรุง

ในรูปที่ 6.32 แสดงลักษณะการจัดวางกองวัสดุดิบไม้ยางพาราในคลังก่อนการปรับปรุง และในรูปที่ 6.33 รูปที่ 6.34 แสดงรูปการจัดวางวัสดุดิบไม้ยางพาราหลังการปรับปรุงตามข้อกำหนดที่ได้กล่าวมาแล้ว ซึ่งจะเห็นได้ว่ามีความเป็นระเบียบมากขึ้น ง่ายต่อการนำมาใช้ นอกจากนี้ยังง่ายต่อการตรวจนับ และควบคุมจำนวนไม้ที่มีอยู่ด้วย

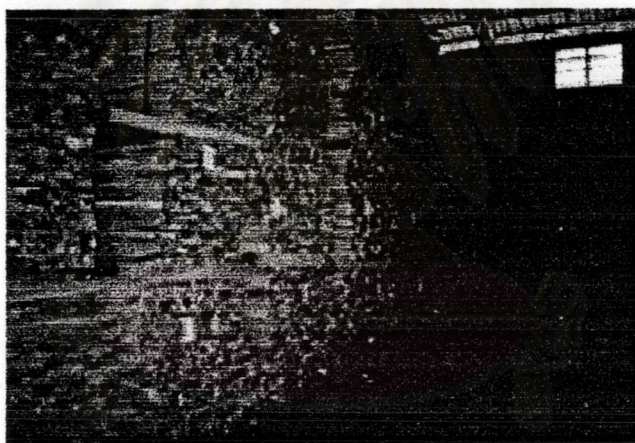
รูปที่ 6.33 กองวัสดุดิบไม้ยางพาราในคลังหลังการปรับปรุง
