บทที่ 4

ผลการทดลองและอภิปราย

4.1 คุณสมบัติและโครงสร้างจุลภาคของเหล็กกล้าคาร์บอน (มอก. 2060-2543 ชั้นคุณภาพ 2)

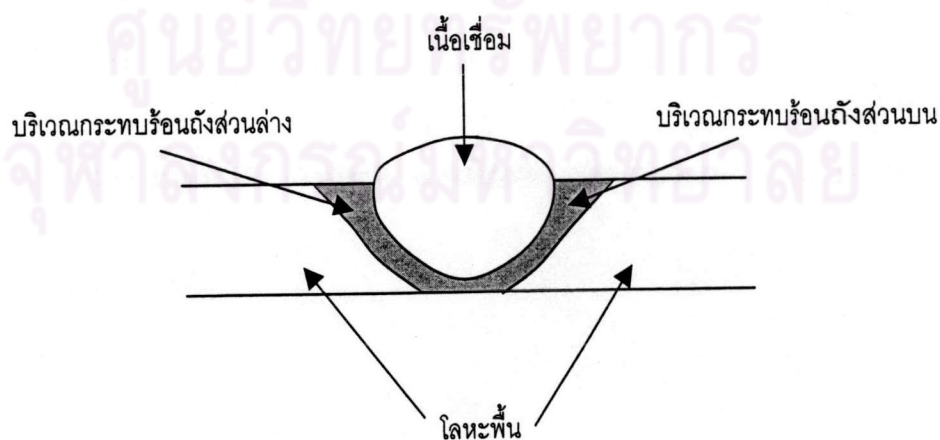
รูปที่ 4.1 บริเวณที่ตรวจสอบโครงสร้างจุลภาค

การตรวจสอบโครงสร้างจุลภาคในรอยเชื่อมจะตรวจตามบริเวณที่แสดงในรูปที่ 4.1
คือ โลหะพื้น บริเวณกระแทบร้อนของถังส่วนบนเนื้อเชื่อม และบริเวณกระแทบร้อนของถังส่วนล่าง
เนื้อเชื่อม

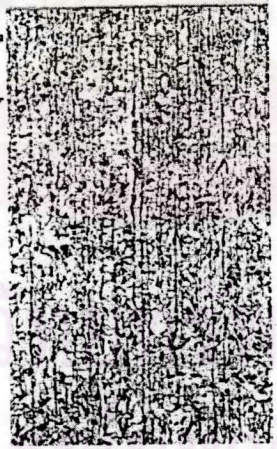
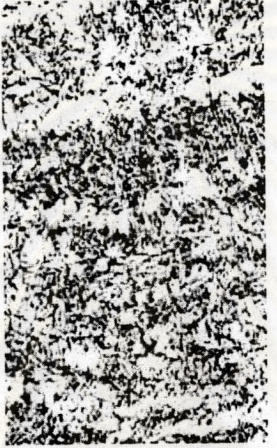
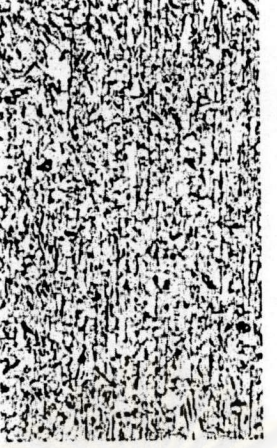
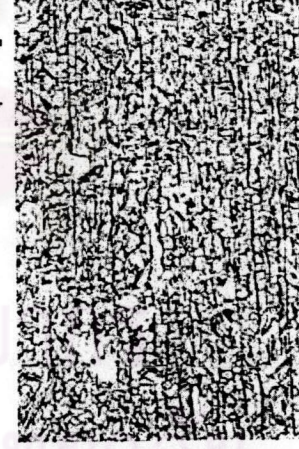
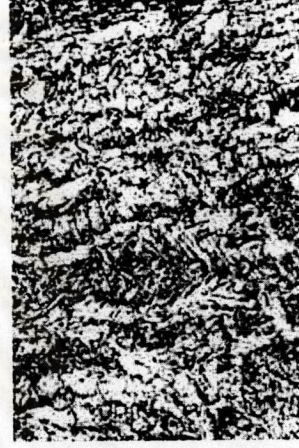
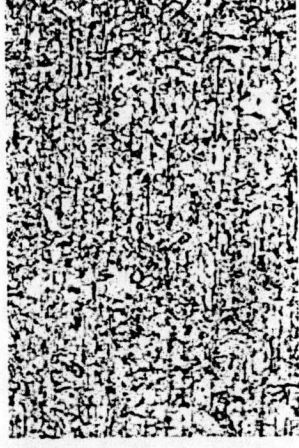
รูปที่ 4.3 โครงสร้างจุลภาคภายหลังการอบปกติที่อุณหภูมิ 805 °ซ ที่เวลา 5, 10, 15, 20 และ 25 นาที x 100 เท่า

: อุณหภูมิ 805°ซ, 5 นาที

: อุณหภูมิ 805°ซ, 10 นาที

: อุณหภูมิ 805°ซ, 15 นาที

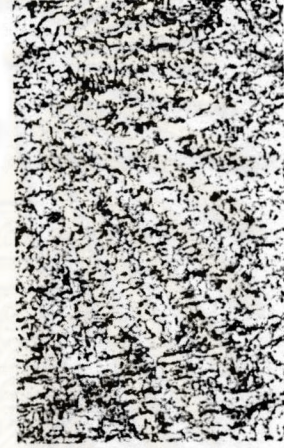
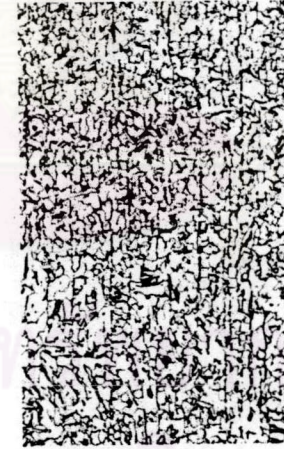
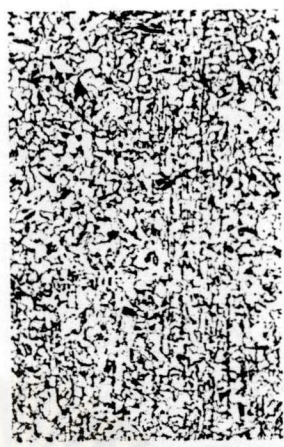
รูปที่ 4.3 โครงสร้างจุลภาคภายหลังการอบปกติที่อุณหภูมิ 805 °ซ ที่เวลา 5, 10, 15, 20 และ 25 นาที x 100 เท่า (ต่อ)

: อุณหภูมิ 805°ซ, 20 นาที

: อุณหภูมิ 805°ซ, 25 นาที

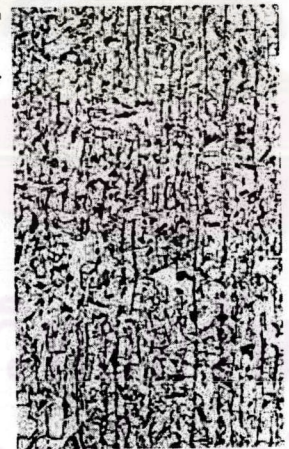
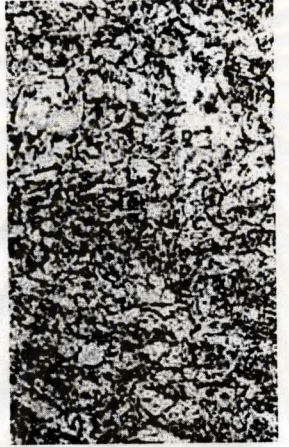
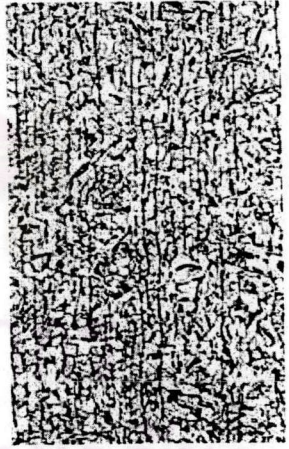
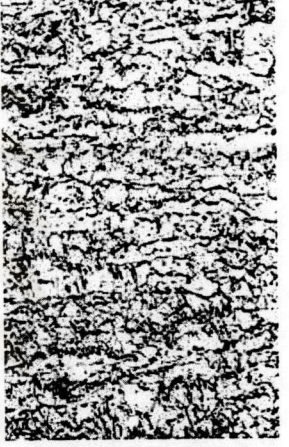
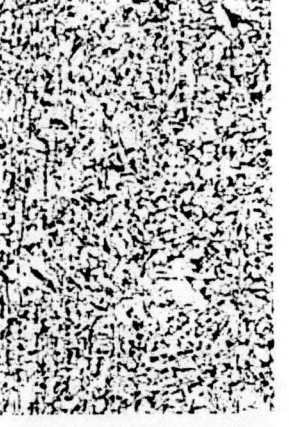
รูปที่ 4.4 โครงสร้างจุลภาคภายหลังการอบปกติที่อุณหภูมิ 830 °ซ ที่เวลา 5, 10, 15, 20 และ 25 นาที x 100 เท่า

: จุดหนุมิ 830°ซ, 5 นาที

: จุดหนุมิ 830°ซ, 10 นาที

: จุดหนุมิ 830°ซ, 15 นาที

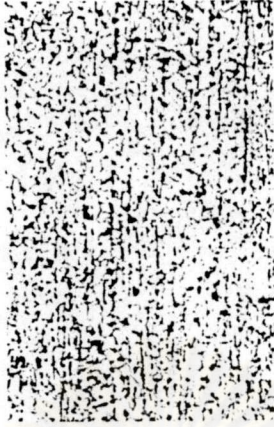
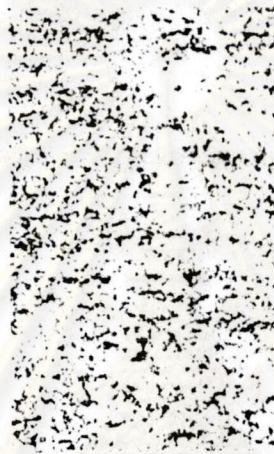
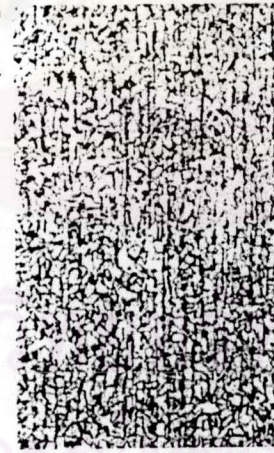
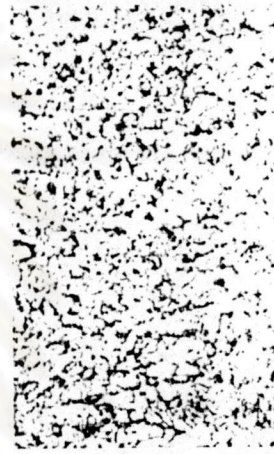
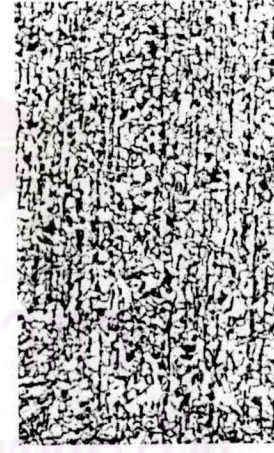
รูปที่ 4.5 โครงสร้างจุลภาคภายหลังการอบปกติที่อุณหภูมิ 860 °ซ ที่เวลา 5, 10, 15, 20 และ 25 นาที x 100 เท่า

: อุณหภูมิ 860°ซ, 5 นาที

: อุณหภูมิ 860°ซ, 10 นาที

: อุณหภูมิ 860°ซ, 15 นาที

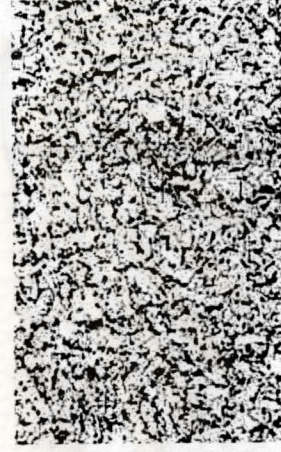
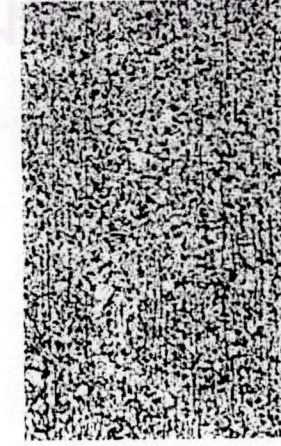
รูปที่ 4.5 โครงสร้างจุลภาคภายหลังการอบปกติที่อุณหภูมิ 860 °ซ ที่เวลา 5, 10, 15, 20 และ 25 นาที x 100 เท่า (ต่อ)

: อุณหภูมิ 860 °ซ, 20 นาที

: อุณหภูมิ 860 °ซ, 25 นาที

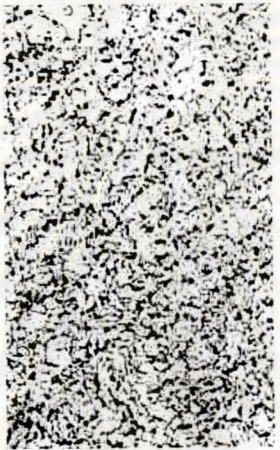
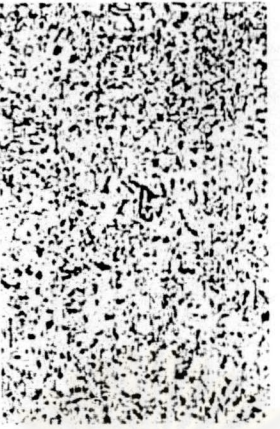
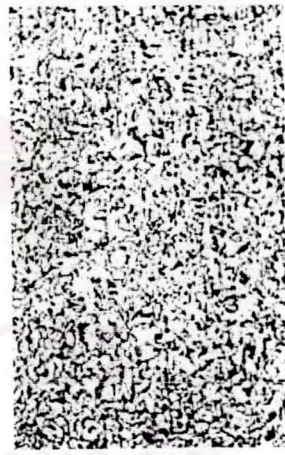
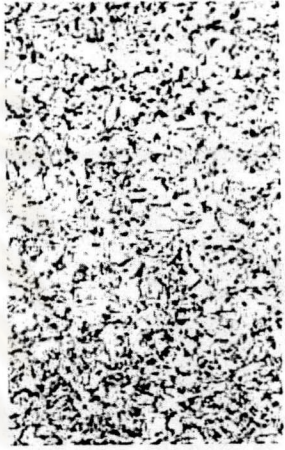
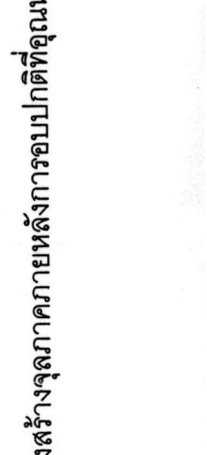
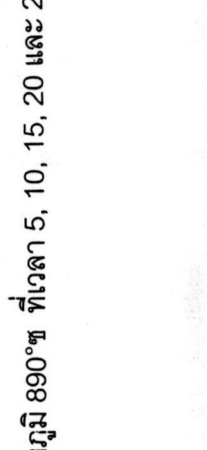
รูปที่ 4.6 โครงสร้างจุลภาคภายหลังจากอบปกติที่อุณหภูมิ 890°ซ ที่เวลา 5, 10, 15, 20 และ 25 นาที x 100 เท่า

: อุณหภูมิ 890°ซ, 5 นาที

: อุณหภูมิ 890°ซ, 10 นาที

: อุณหภูมิ 890°ซ, 15 นาที

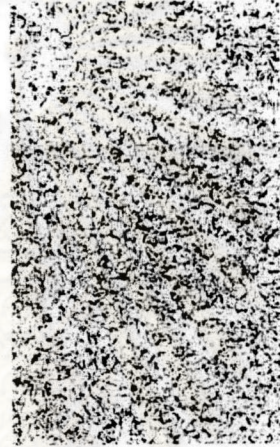
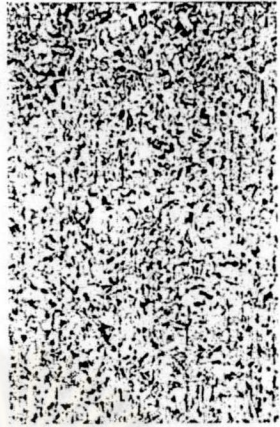
รูปที่ 4.6 โครงสร้างจุลภาคภายหลังการอบปกติที่อุณหภูมิ 890°ซ ที่เวลา 5, 10, 15, 20 และ 25 นาที x 100 เท่า (ต่อ)

: อุณหภูมิ 890°ซ, 20 นาที

: อุณหภูมิ 890°ซ, 25 นาที

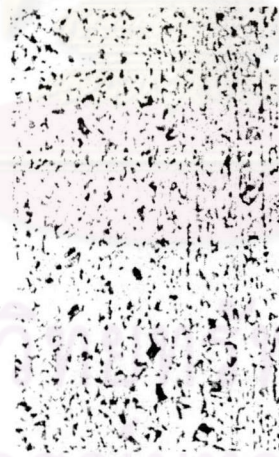
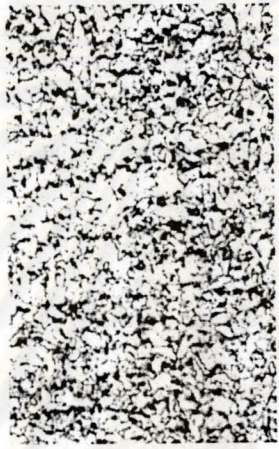
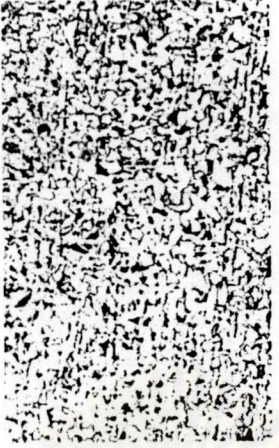
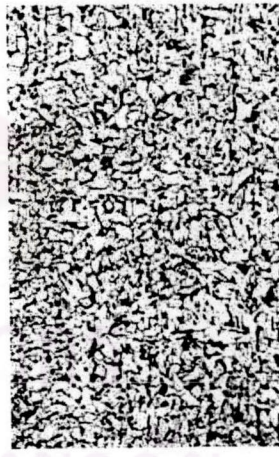
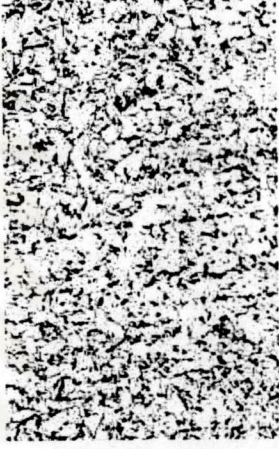
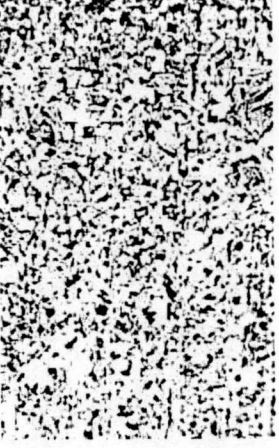
รูปที่ 4.7 โครงสร้างจุลภาคภายหลังการอบปกติที่อุณหภูมิ 905°ซ ที่เวลา 5, 10, 15, 20 และ 25 นาที x 100 เท่า

: อุณหภูมิ 905°ซ, 5 นาที

: อุณหภูมิ 905°ซ, 10 นาที

: อุณหภูมิ 905°ซ, 15 นาที

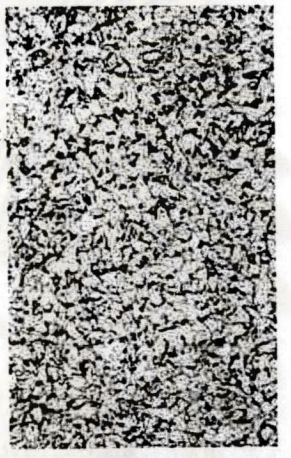
รูปที่ 4.7 โครงสร้างจุลภาคภายหลังการอบปกติที่อุณหภูมิ 905°ซ ที่เวลา 5, 10, 15, 20 และ 25 นาที x 100 เท่า (ต่อ)

: อุณหภูมิ 905°ซ, 20 นาที

: อุณหภูมิ 905°ซ, 25 นาที

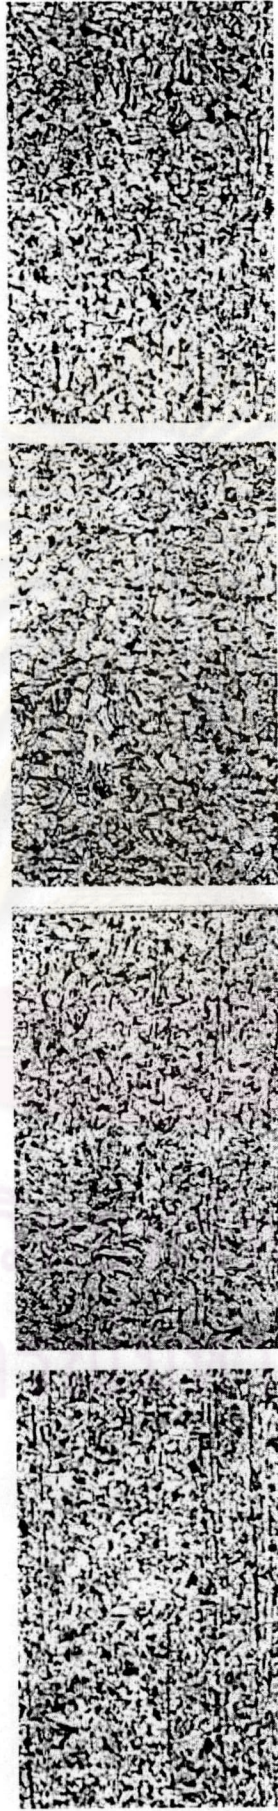
รูปที่ 4.8 โครงสร้างจุลภาคภายหลังการอบปกติที่อุณหภูมิ 920°ซ ที่เวลา 5, 10, 15, 20 และ 25 นาที x 100 เท่า

: อุณหภูมิ 920°ซ, 5 นาที

: อุณหภูมิ 920°ซ, 10 นาที

: อุณหภูมิ 920°ซ, 15 นาที

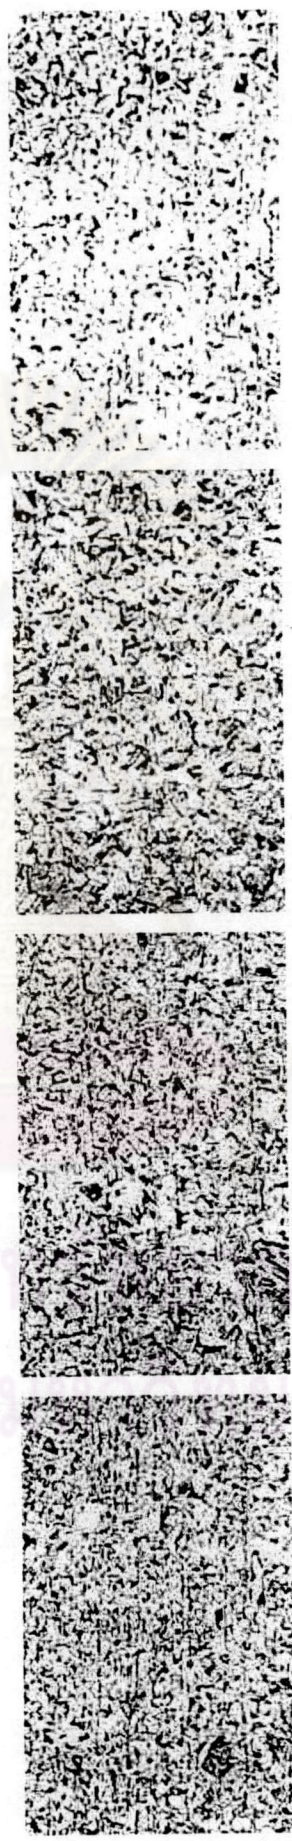
รูปที่ 4.8 โครงสร้างจุลภาคภายใต้กล้องจุลทรรศน์อิเล็กตรอนที่อุณหภูมิ 920°ซ ที่เวลา 5, 10, 15, 20 และ 25 นาที x 100 เท่า (ต่อ)

: จุดหนุมมี 920°ซ, 20 นาที

: จุดหนุมมี 920°ซ, 25 นาที

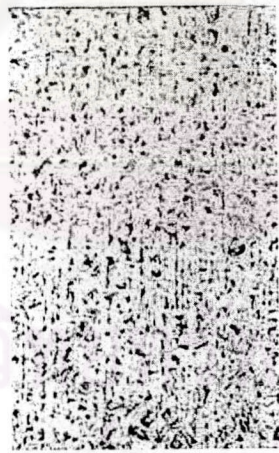
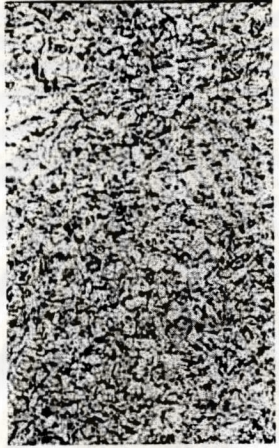
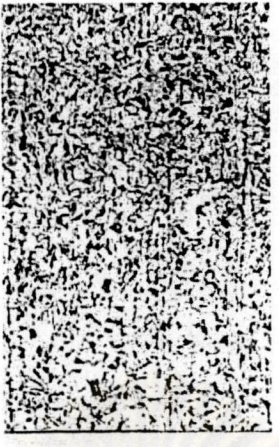
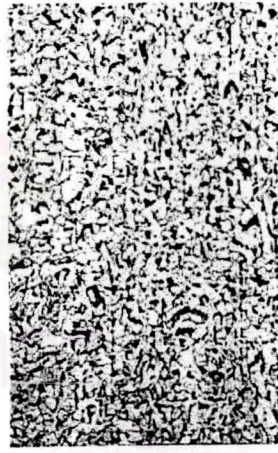
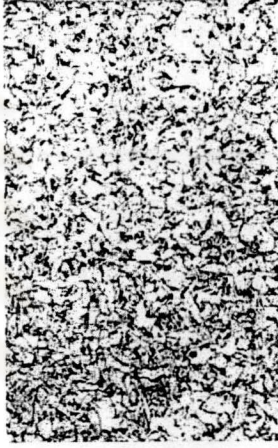
รูปที่ 4.9 โครงสร้างจุลภาคภายหลังการอบปกติที่อุณหภูมิ 930°ซ ที่เวลา 5, 10, 15, 20 และ 25 นาที x 100 เท่า

: อุณหภูมิ 930°ซ, 10 นาที

: อุณหภูมิ 930°ซ, 15 นาที

จากผลของโครงสร้างจุลภาคเฟอร์ไรท์-เพิร์ลไลต์ ขนาดเกรนภายหลังการอบปกติที่ถือว่าผ่าน คือต้องมีขนาดเบอร์เกรนที่มากกว่าหรือเท่ากับขนาดเกรนมาตรฐานเบอร์ 7 ขึ้นไป ตามมาตรฐาน ASTM E112⁽²⁶⁾ จากตารางที่ 4.4 สามารถนำมาหาความสัมพันธ์ระหว่างอุณหภูมิและเวลาได้ดัง กราฟรูปที่ 4.10

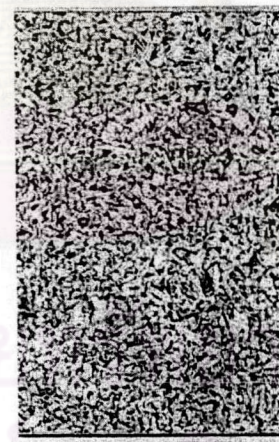
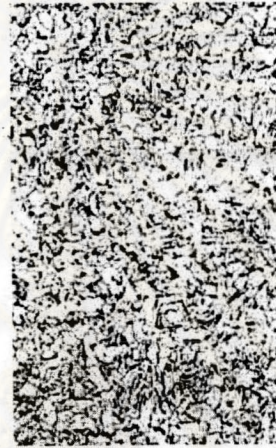
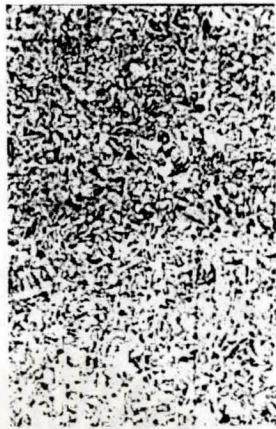
รูปที่ 4.9 โครงสร้างจุลภาคภายหลังการอบปกติที่อุณหภูมิ 930 °ซ ที่เวลา 5, 10, 15, 20 และ 25 นาที x 100 เท่า (ต่อ)

: อุณหภูมิ 930°ซ, 25 นาที

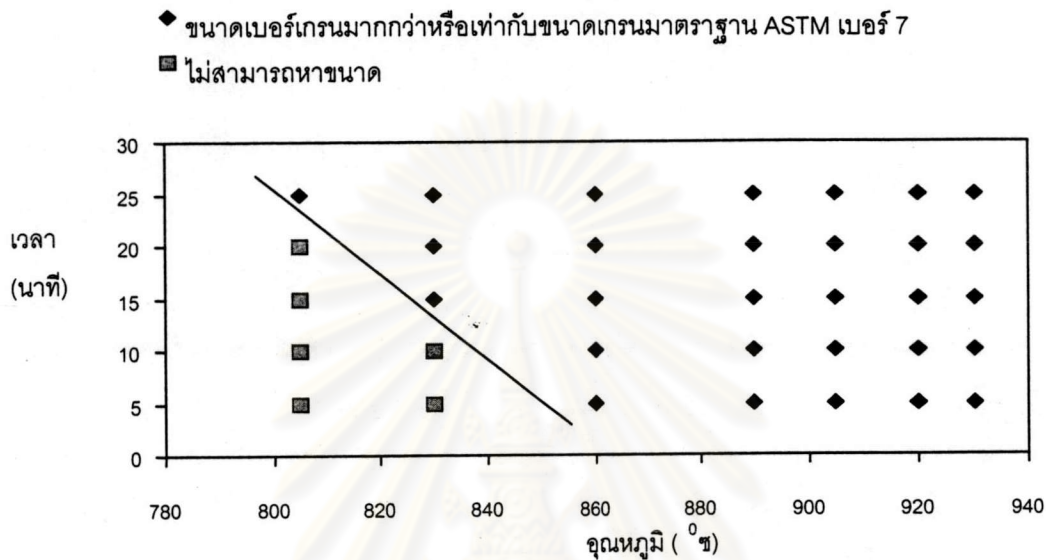
รูปที่ 4.10 ความสัมพันธ์ระหว่างอุณหภูมิและเวลาของการอบปกติต่อขนาดเบอร์เกรน มากกว่าหรือเท่ากับขนาดเบอร์เกรนมาตรฐานเบอร์ 7 (ASTM E112)

จากกราฟแสดงความสัมพันธ์ระหว่างอุณหภูมิและเวลาในรูปที่ 4.10 นั้นจะพบว่าที่อุณหภูมิ ตั้งแต่ 860 °ซ เป็นต้นไปจะใช้เวลาการอบปกติ 5 นาที เพื่อให้ได้โครงสร้างเฟอร์ไรท์-เพิร์ลไลต์ ที่มีขนาดเบอร์เกรนมากกว่าเบอร์ 7 (ASTM E112) ขึ้นไป แต่ที่อุณหภูมิ 830 °ซ จะต้องใช้เวลาในการอบที่นานถึง 15 นาที จึงจะมีโครงสร้างเฟอร์ไรท์-เพิร์ลไลต์ ที่มีขนาดเบอร์เกรนที่มากกว่าหรือเท่ากับขนาดเกรนมาตรฐานเบอร์ 7 (ASTM E112) และที่อุณหภูมิ 805 °ซ จะต้องใช้เวลาในการอบปกติที่นานถึง 25 นาที นั้นแสดงว่าอุณหภูมิและเวลาในการอบปกติมีผลต่อขนาดเกรน ภายหลังการอบปกติ โดยที่อุณหภูมิสูงจะใช้เวลาการอบปกติที่สั้น ในขณะที่อุณหภูมิต่ำต้องการเวลา ในการอบปกติที่นานมากยิ่งขึ้น

จากผลการตรวจสอบโครงสร้างจุลภาคเพื่อหาขนาดเกรนบริเวณเนื้อเชื่อม บริเวณกระแทกร้อน และโลหะพื้นในห้องปฏิบัติการพบว่าที่อุณหภูมิตั้งแต่ 860 °ซ เป็นต้นไป จะใช้เวลาในการอบปกติ 5 นาที ได้โครงสร้างเฟอร์ไรท์-เพิร์ลไลต์ ที่มีขนาดเบอร์เกรนมากกว่าหรือเท่ากับขนาดเกรน

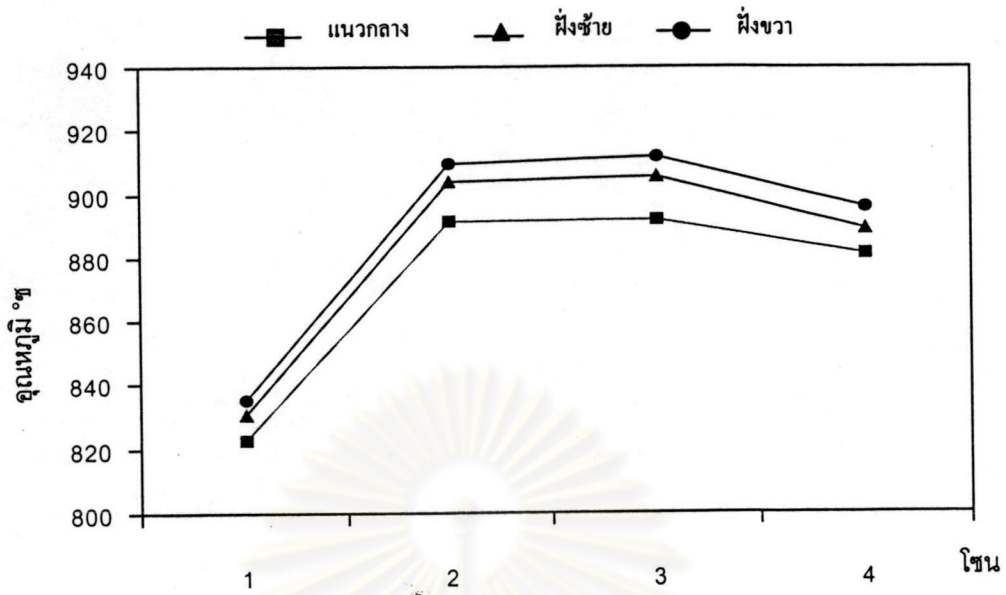
รูปที่ 4.14 ผลการวัดอุณหภูมิเตาอบที่โรงงานของบริษัทร่วมวิจัยในแต่ละตำแหน่งที่บริเวณโซนต่างๆ

ผลการวัดอุณหภูมิฝั่งซ้าย และฝั่งขวา เปรียบเทียบกับอุณหภูมิที่ตำแหน่งตรงกลางตามรูปที่ 4.12 ซึ่งเป็นตำแหน่งของเทอร์โมคัปเปิล พบว่าอุณหภูมิเตาที่บริเวณฝั่งขวาจะสูงกว่าฝั่งซ้ายและตรงกลางประมาณ 6 °ซ และ 17 °ซ ตามลำดับดังตารางที่ 4.7 สามารถนำมาเขียนกราฟได้ดังรูปที่ 4.14

จากกราฟในรูปที่ 4.14 ทำให้ทราบว่าอุณหภูมิที่ตำแหน่งถึงก๊าซตรงกลางมีค่าต่ำสุด จึงเลือกถึงก๊าซที่อยู่ตรงกลางมาเป็นตัวแทนเพื่อการทดลองต่อไปโดยเลือกถึงที่ตำแหน่งหมายเลข 1,4,7,10,14,17 และ 20 ดังแสดงในรูปที่ 4.15 เพื่อตรวจสอบโครงสร้างจุลภาคและขนาดเกรน ภายหลังจากอบปกติที่ 890 °ซ ที่เวลา 10 นาที ซึ่งเป็นอุณหภูมิและเวลาการอบปกติที่บริษัทร่วมวิจัยใช้อยู่ในปัจจุบัน

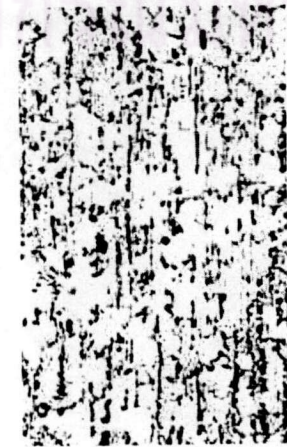
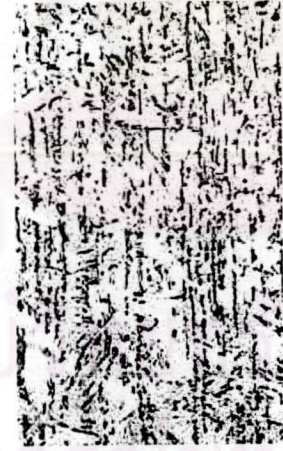
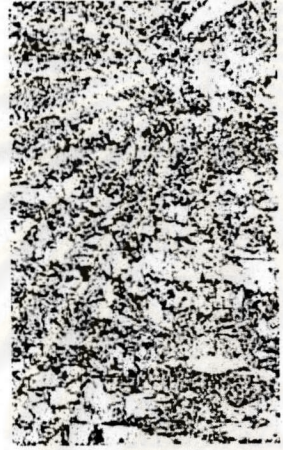
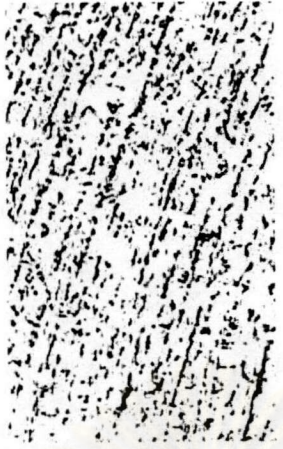
รูปที่ 4.17 โครงสร้างจุลภาคภายหลังจากอบปกติที่อุณหภูมิ 890 °ซ ณ ตำแหน่งของถังที่ 4 x 100 เท่า

จากการอบปกติที่อุณหภูมิ 890 °ซ เวลา 10 นาที ซึ่งเป็นสถานะที่โรงงานใช้งานในปัจจุบัน และตรวจสอบโครงสร้างจุลภาคของแนวเชื่อมถึงก๊าซตำแหน่งที่ 1,4,7,10,14,17 และ 20 แสดงในรูปที่ 4.16 – 4.22 และวัดขนาดเกรนได้ผลดังนี้

จากการตรวจสอบโครงสร้างจุลภาคของแนวเชื่อมถึงก๊าซที่ผ่านการอบปกติที่อุณหภูมิ 890 °ซ เวลา 10 นาที แสดงในรูปที่ 4.16-4.22 พบว่าไม่มีถึงในตำแหน่งไหนที่มีโครงสร้างจุลภาคแนวเชื่อมที่จะสามารถหาขนาดเกรนได้ โครงสร้างจุลภาคส่วนใหญ่ที่พบจะเป็นโครงสร้าง PF(G) และ AF โดยเฉพาะอย่างยิ่งที่ตำแหน่งถึงที่ 10 จะพบว่ามีโครงสร้างจุลภาคที่มีลักษณะเป็นเดนไดรท์ละเอียดกว่าถึงที่ตำแหน่งอื่นและมีโครงสร้าง PF (G) ดังนั้นจึงเลือกถึงก๊าซที่ตำแหน่งที่ 10 เพื่อใช้เป็นถึงก๊าซตัวแทนในการอบปกติจริงที่เตาของบริษัทร่วมวิจัย

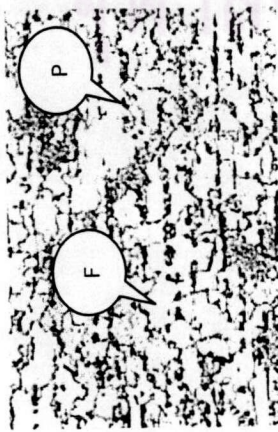
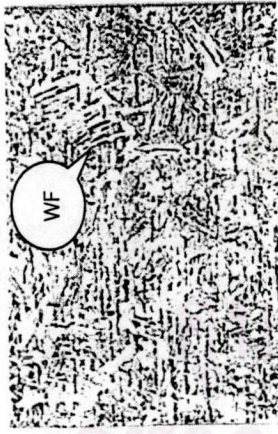
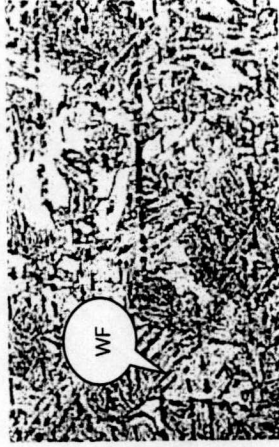
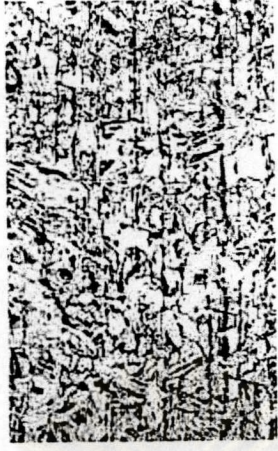
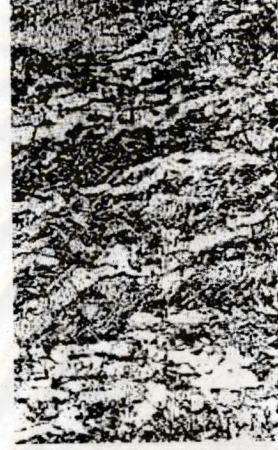
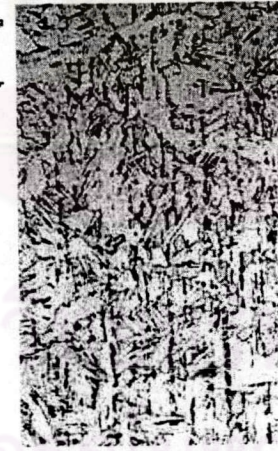
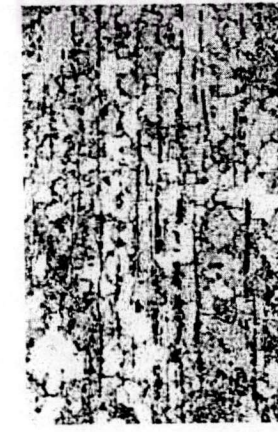
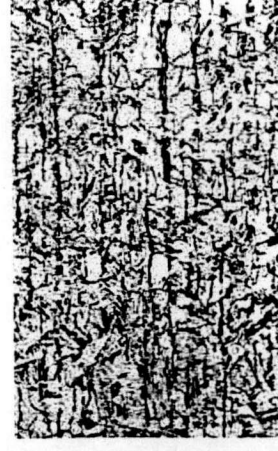
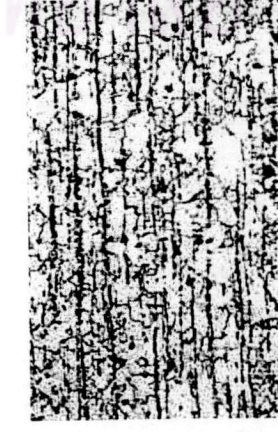
รูปที่ 4.24 โครงสร้างจุลภาคภายหลังการอบปกติที่อุณหภูมิ 905 °ซ ที่เวลา 5, 10, 15, 20 และ 25 นาที x 100 เท่า

: อุณหภูมิ 905 °ซ, 5 นาที

: อุณหภูมิ 905 °ซ, 10 นาที

: อุณหภูมิ 905 °ซ, 15 นาที

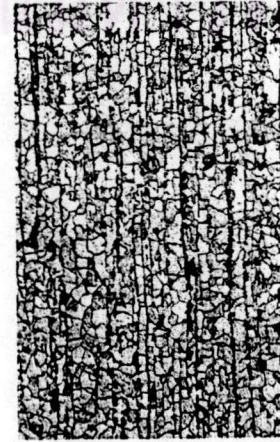
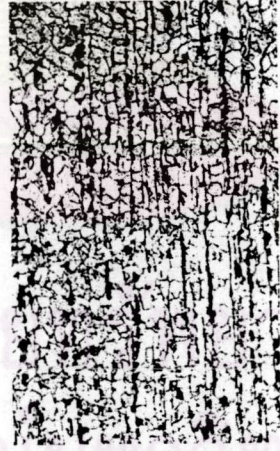
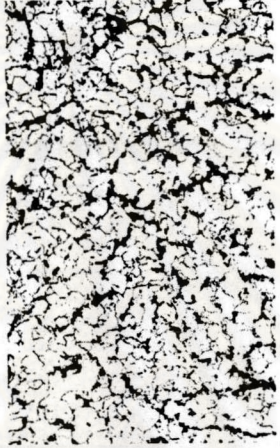
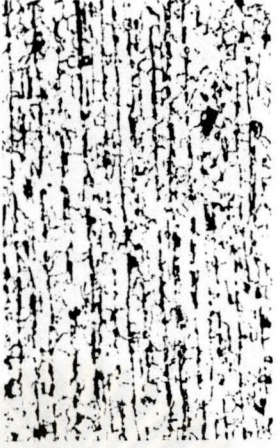
รูปที่ 4.24 โครงสร้างจุลภาคภายใต้การอบปกติที่อุณหภูมิ 905 °ซ ที่เวลา 5, 10, 15, 20 และ 25 นาที x 100 เท่า (ต่อ)

: อุณหภูมิ 905 °ซ, 25 นาที

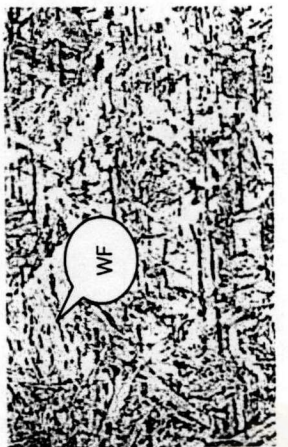
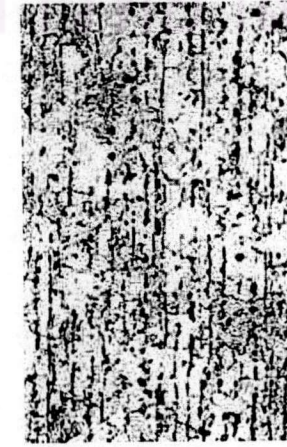
รูปที่ 4.25 โครงสร้างจุลภาคภายหลังการอบปกติที่อุณหภูมิ 930 °ซ ที่เวลา 5, 10 และ 15 นาที x 100 เท่า

จากการตรวจสอบโครงสร้างจุลภาคเพื่อหาขนาดเกรนภายหลังจากอบปกติที่อุณหภูมิ 905 °ซ และ 930 °ซ ที่เวลา 5, 10, 15, 20 และ 25 นาที ดังแสดงในรูปที่ 4.24 – 4.25 ซึ่งสามารถสรุปขนาดเกรนภายหลังจากอบปกติที่แต่ละอุณหภูมิและเวลาดังแสดงในตารางที่ 4.8

จากรูปที่ 4.25 ที่สภาวะการอบปกติ อุณหภูมิ 930 °ซ เวลา 15 นาที พบการเกิด อ็อกไซด์ หรือสเกลที่ผิวของถึงก๊าซเพิ่มขึ้นมาก ซึ่งภายหลังจากทำความสะอาดด้วยการยิงทราย ไม่สามารถขัดออกได้หมด และยอมรับไม่ได้ในด้านคุณภาพของผลิตภัณฑ์ จึงหยุดอบปกติที่ เวลา 15 นาที

จากผลการตรวจสอบโครงสร้างจุลภาคและหาขนาดเกรนของแนวเชื่อมถึงก๊าซตัวแทน หมายเลข 10 ดังตารางที่ 4.8 พบว่าอุณหภูมิ 905 °ซ ที่ 25 นาที ซึ่งวัด ณ ตำแหน่งเทอร์โมคัปเบิลในปัจจุบันให้โครงสร้างจุลภาคที่สามารถวัดขนาดเกรนได้ โดยมีขนาดเบอร์เกรนมากกว่าหรือเท่ากับขนาดเกรน มาตรฐานเบอร์ 7 (ASTM E112) ขึ้นไป และที่อุณหภูมิ 930 °ซ ที่ 15 นาที ก็สามารถวัดขนาดเบอร์เกรนที่มีขนาดมากกว่าหรือเท่ากับขนาดเกรนมาตรฐานเบอร์ 7 (ASTM E112) ขึ้นไปเช่นกัน แต่เนื่องด้วยเกิดออกไซด์ที่ผิวด้านบนของถึงก๊าซมาก และไม่สามารถขัดออกโดยวิธีการยิงทรายทำให้ไม่สามารถใช้อุณหภูมิที่ 930 °ซ ที่เวลา 15 นาที ในการนำไปอบปกติในงานจริงได้ เพราะผิวถึงก๊าซจะไม่สวยงาม (ดูภาคผนวก ฉ)

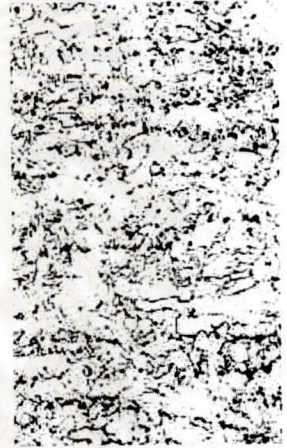
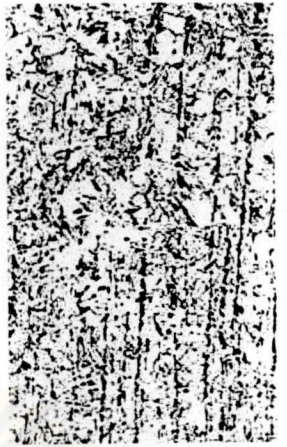
: อุณหภูมิ 930 °ซ, 10 นาที
